**ANÁLISIS DE DEFORMACIONES EN NUDOS COMPUESTOS EN
EDIFICIO DE OFICINAS**

MEMORIA PARA OPTAR AL TÍTULO DE INGENIERO CIVIL
CATALINA DANIELA CATTANEO PINEDA

SANTIAGO DE CHILE
AGOSTO 2009

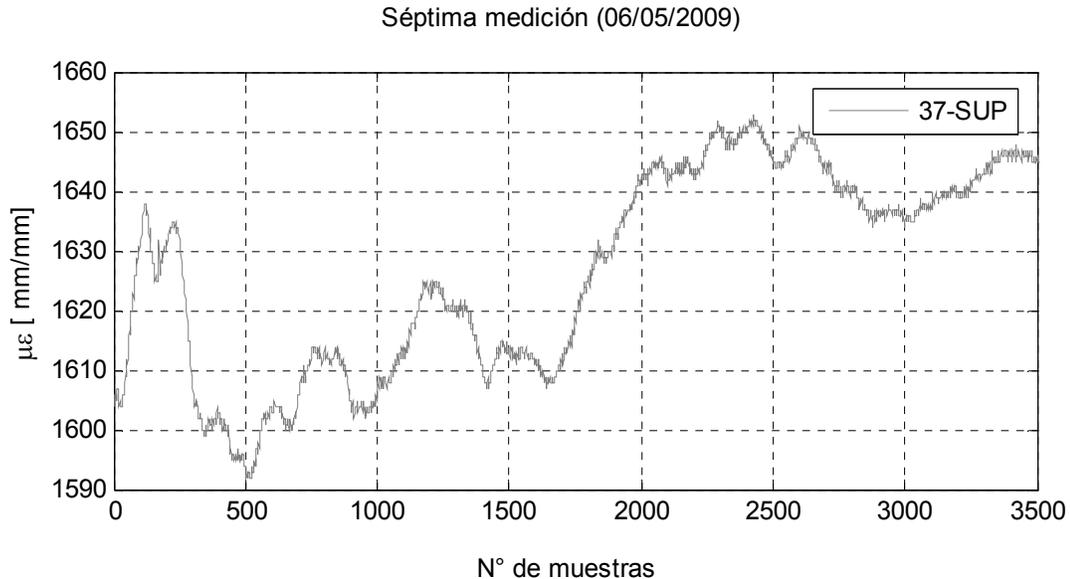
Figura 4.28: Registro séptima medición *strain gauge* 37-SUP

El registro obtenido durante la séptima medición para el *strain gauge* 37-SUP se descartó del análisis que no existió justificación para su comportamiento oscilatorio (ver Figura 4.28).

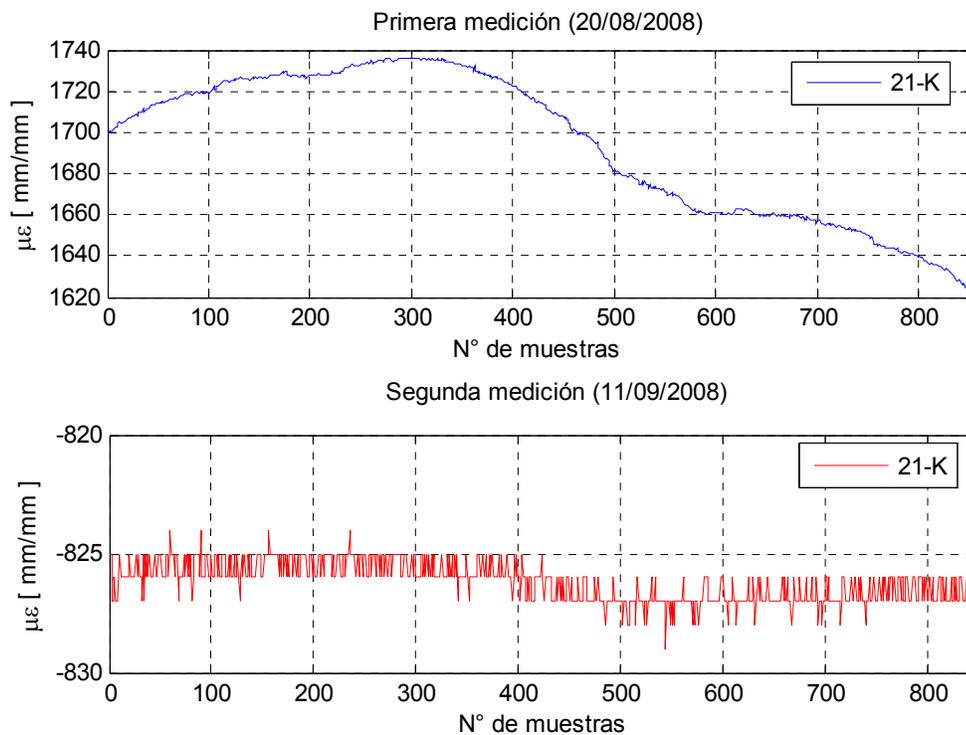
Figura 4.31: Comparación entre la primera medición y la segunda medición en el *strain gauge* 21-K

En el caso del *strain gauge* 21-K, la deformación asociada al primer estado de carga fue cercana a la capacidad máxima en compresión del hormigón siendo inconsistente con las solicitación existen al momento de realizar las mediciones. Esta inconsistencia fue producto de lo inestable del primer registro obtenido. Para analizar las deformaciones, que afectan al *strain gauge* en cuestión, se utilizó como referencia el registro correspondiente a la segunda medición ya que éste no presentó ninguna alteración (ver Figura 4.31).

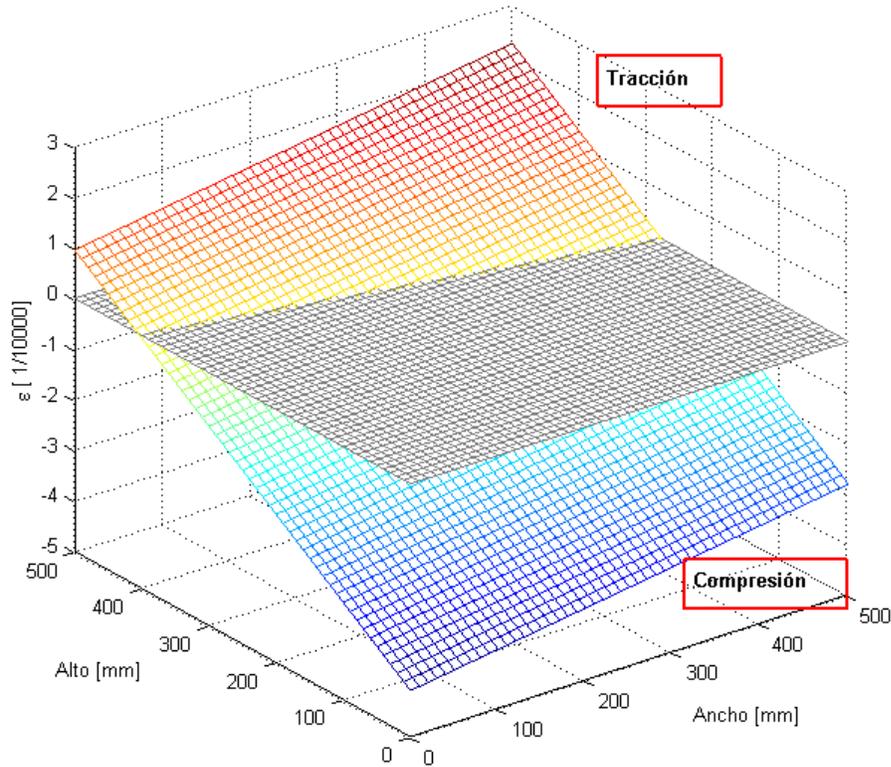
Figura 4.35: Perfil de deformaciones en la columna 33, sexto estado de carga

Para el sexto estado de carga, el perfil de deformaciones obtenido corroboró lo observado en el modelo teórico. La flexión estuvo presente en ambos ejes, siendo la flexión en torno al eje de mayor inercia la de mayor magnitud. La cara de la columna que daba hacia el interior del edificio se encontraba comprimida; por lo tanto, el punto de inflexión del diagrama de momento se encontraba bajo la sección implementada, es decir, a menos de 145 [cm] desde el borde superior de la losa.

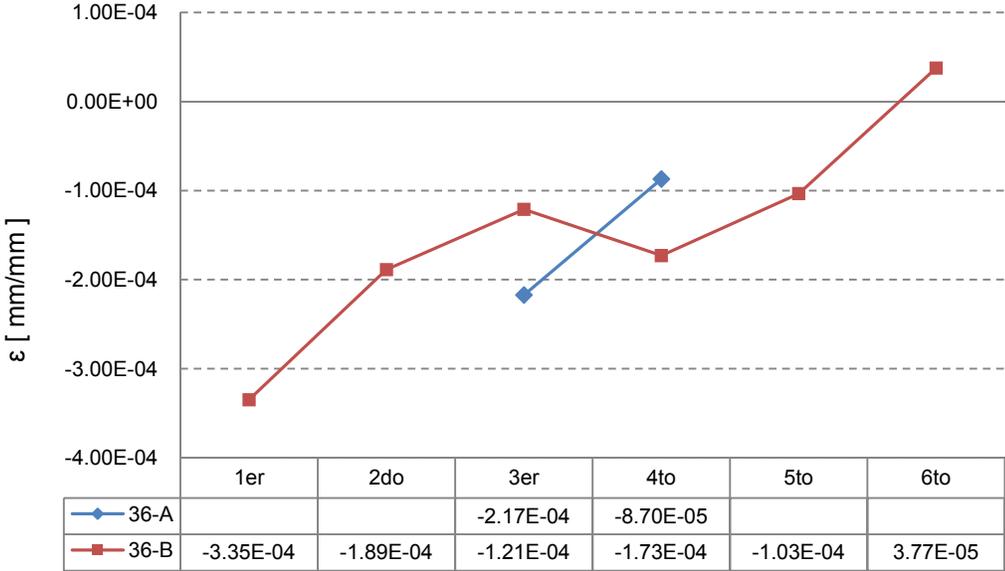
Figura 4.41: Deformación de los *strain gauges* instalados en la columna 36

Producto de daños por efecto de la construcción en los sensores instalados en la columna 36, no se obtuvieron las deformaciones para todos sus estados de carga. En Figura 4.41 se observa la deformación resultante utilizando como referencia el primer registro.

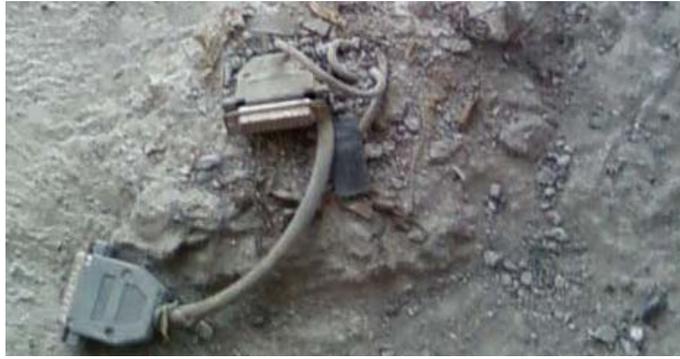
Figura 4.57: Incidente en caja de conexión elemento 33

Al realizar la séptima medición, se constató que debido a un incidente en la obra el *strain gauge* 33-H sufrió el corte del cable que permite realizar la adquisición de dato y la caja donde se conecta el equipo de medición a los cables de los instrumentos resultó cubierta con hormigón (ver Figura 4.57).

En cuanto a la metodología empleada, se recomienda realizar la mayor parte de la implementación en laboratorio. En caso contrario, se deberá evitar en lo posible la exposición de los sensores y del cableado a condiciones ambientales extremas. Además, se recomienda mejorar la protección contra la humedad ya que este factor produce un deterioro en los sensores y en los cables de adquisición de datos que no se puede revertir.

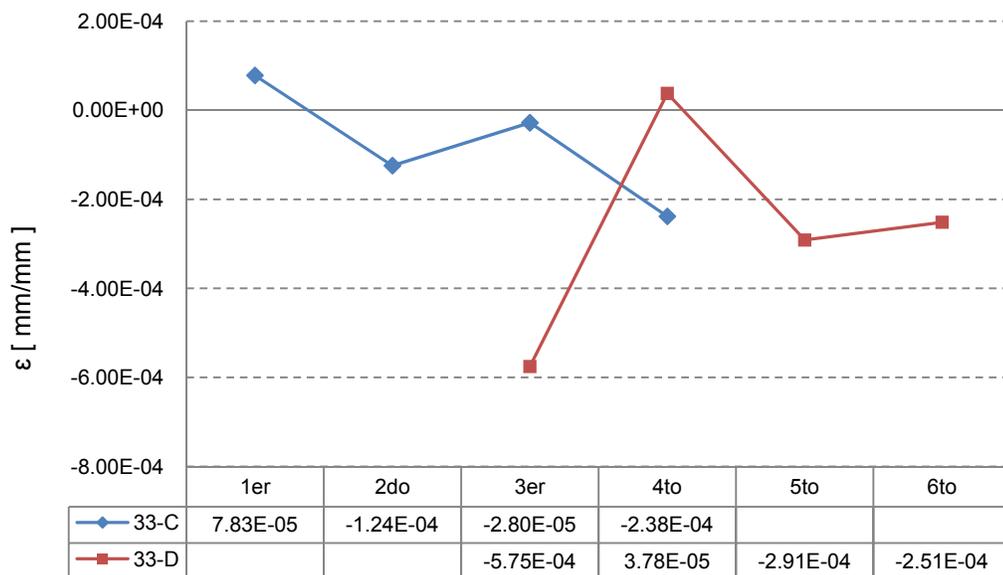
Figura 4.64: Deformación de los *strain gauges* instalados en la sección B-B del puntal 33

En la sección B-B, el deterioro en los cables impidió una correcta adquisición de los datos. La Figura 4.64 corresponde a las deformaciones de los *strain gauges* instalados en la sección B-B utilizando el primer registro como referencia.
