**UNIVERSIDAD DE CHILE
FACULTAD DE CIENCIAS FÍSICAS Y MATEMÁTICAS
DEPARTAMENTO DE INGENIERIA CIVIL**

**RECOMENDACIONES DE USO PARA ESTANQUES
DE ACERO INOXIDABLE EN LA INDUSTRIA VITIVINICOLA
Y GENERACION DE MANUAL DE BUENAS PRÁCTICAS**

MEMORIA PARA OPTAR AL TÍTULO DE INGENIERO CIVIL

**SANTIAGO DE CHILE
ABRIL 2012**

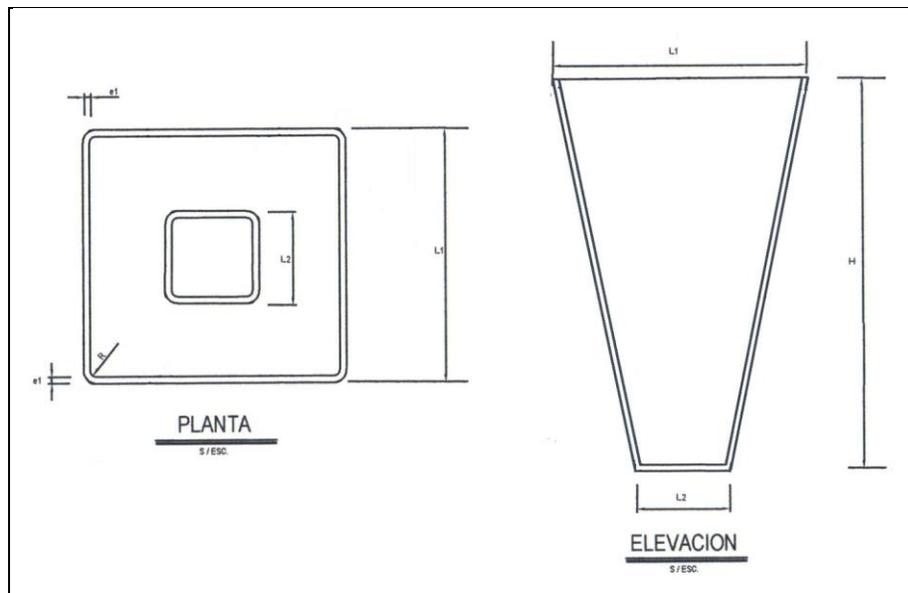
Figura 3.1-8: Estructura típica de pata

Una estructura de pata típica es mostrada en la Figura 3.1-8, en esta se observa su geometría de hexaedro irregular en que $L1$ y $L2$ corresponden a los anchos de los extremos superior e inferior, $e1$ corresponde al espesor de la plancha de pata que en la mayoría de los casos era igual a 2 mm.

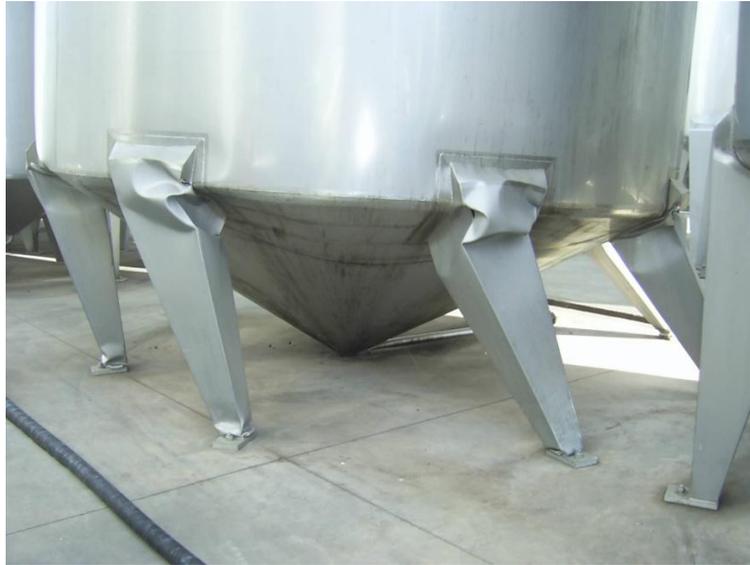
Figura 3.1-9: Colapso lateral de patas

Este tipo de daño consiste en el pandeo o inestabilidad por esfuerzos de flexión o compresión, que sobrepasan los límites resistentes de las patas, dadas por sus características mecánicas y geométricas. En general este tipo de daño no está vinculado a una pérdida de contenido, sin embargo, en ocasiones se generaron volcamientos o roturas de cañerías como se observa en la parte inferior del estanque de la Figura 3.1-9.

En la etapa de levantamiento, se observó una gran cantidad de estanques con este tipo de comportamiento, la Figura 3.1-9 muestra un colapso lateral por concentración de tensiones en la zona superior de las patas.

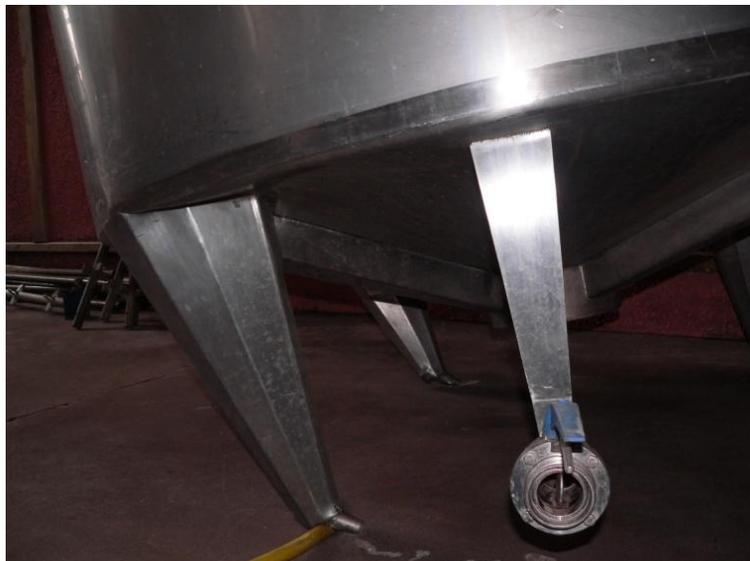
Figura 3.1-10: Falla en perno de regulación

Además, se pudo apreciar una enorme cantidad de casos en que se produjo el colapso lateral de la pata por una falla en el perno de regulación basal, en este caso la pata pudo o no verse afectada en su desarrollo longitudinal. Sin embargo, por producirse una rótula en la base, este tipo de daño aumenta la posibilidad de volcamiento del estanque. La Figura 3.1-10 muestra una base rotulada, mientras que la Figura 3.1-11 muestra un efecto de doble rótula en las zonas donde el momento flector es máximo a lo largo de la pata. Se observaron también daños severos en los que la pata fue comprimida en su totalidad colapsándose el estanque, la Figura 3.1-12 muestra este tipo de evento en que además se ven dañados los sistemas de operación como válvulas, tuberías o portalones.

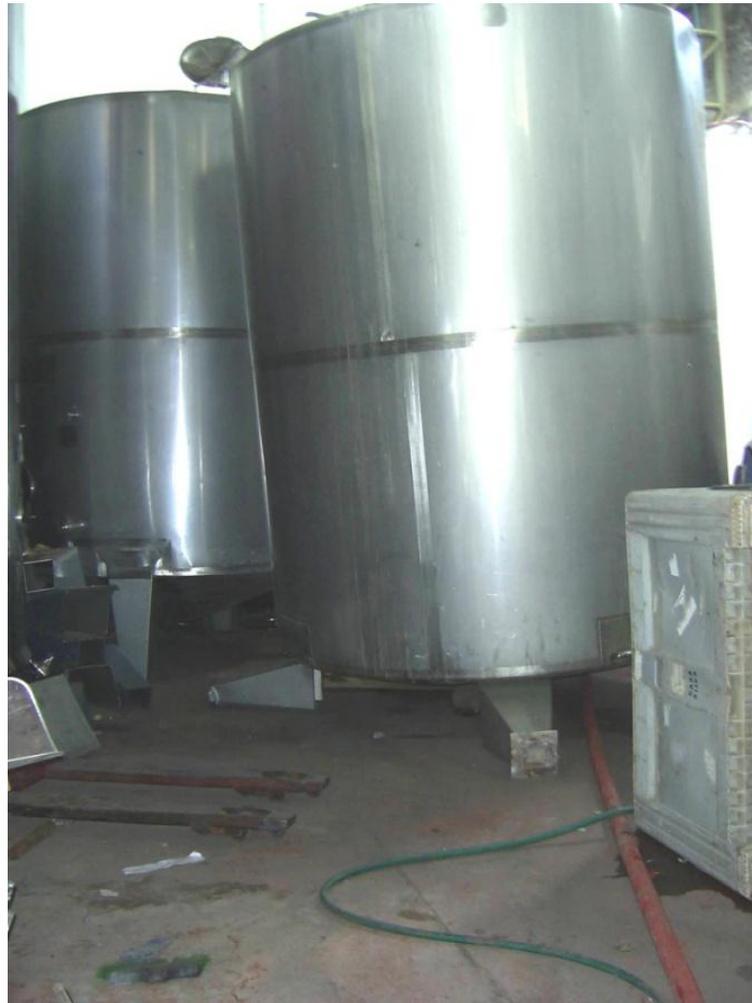
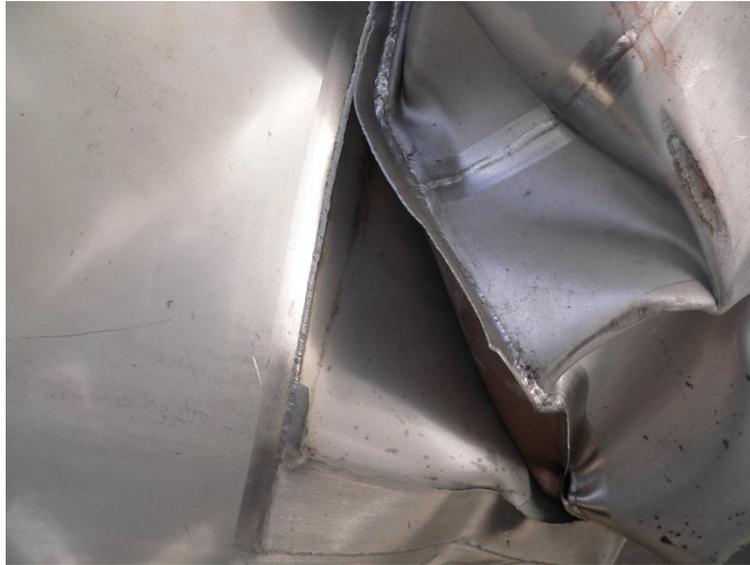
Figura 3.1-13: Desprendimiento de patas

Este tipo de daño consiste en la separación entre la pata y el cuerpo del estanque, básicamente debido a una soldadura ineficiente entre los elementos. En general este tipo de daño no estaba vinculado a una pérdida de contenido de manera directa, sin embargo, su ocurrencia genera volcamientos o caídas con posibles resultados de fallas. Las Figura 3.1-13 muestra un desprendimiento sin daño de la pata, lo que indica un desprendimiento temprano sin liberación de energía por deformación de la pata; la Figura 3.1-14 muestra un estanque cuyas patas se deformaron antes de desprenderse, lo que indica una mejor calidad de soldadura con respecto a la de la Figura 3.1-13. En la Figura 3.1-15 se observa una práctica constructiva muy deficiente

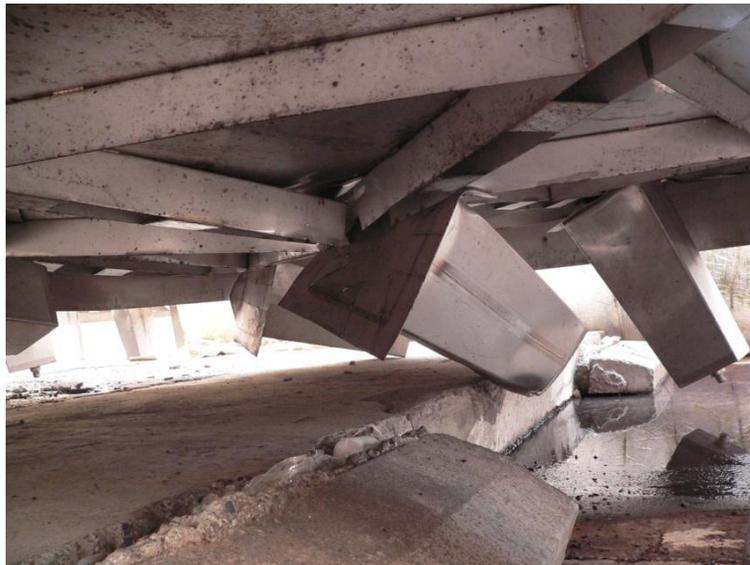
Figura 3.1-15: Desprendimiento de patas

en que la soldadura se realiza sobre un envigado con una zona de contacto muy pequeña e irregular; es posible notar la facilidad con que se desprendieron las patas en el estanque de la figura.

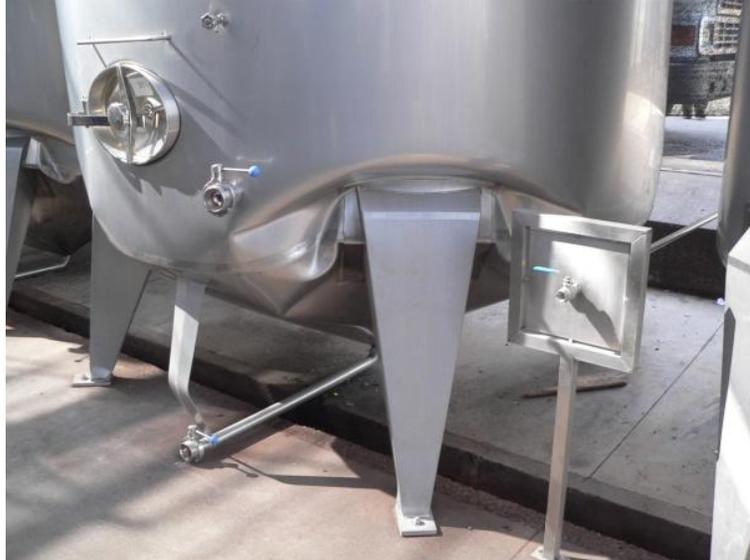
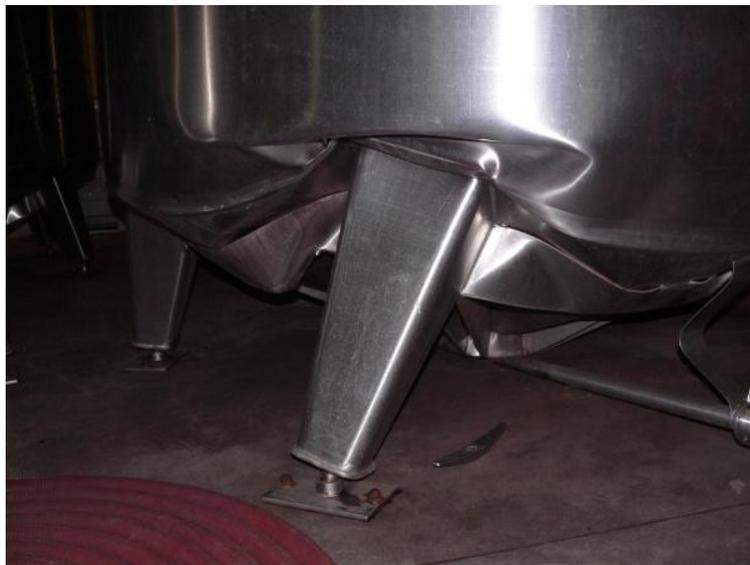
Figura 3.1-16: Estanque afectado por punzonamiento

Este tipo de daño consiste en la penetración de las patas en el cuerpo del estanque. Se debe al uso de una pata, cuya característica intrínseca de perfil cerrado la hace ser muy rígida con respecto a la base o manto a la cual se une. Este tipo de daño se encontró principalmente en los estanques con patas soldadas al fondo o estanques con patas soldadas al fondo y al manto y se vio en la gran mayoría de los casos asociada a pérdida de contenido, por lo que es considerado una falla. La Figura 3.1-16 muestra el punzonamiento en un estanque con patas soldadas tanto al fondo como al manto; la Figura 3.1-17 muestra un estanque afectado por punzonamiento cuyas patas se encontraban soldadas sólo al fondo.

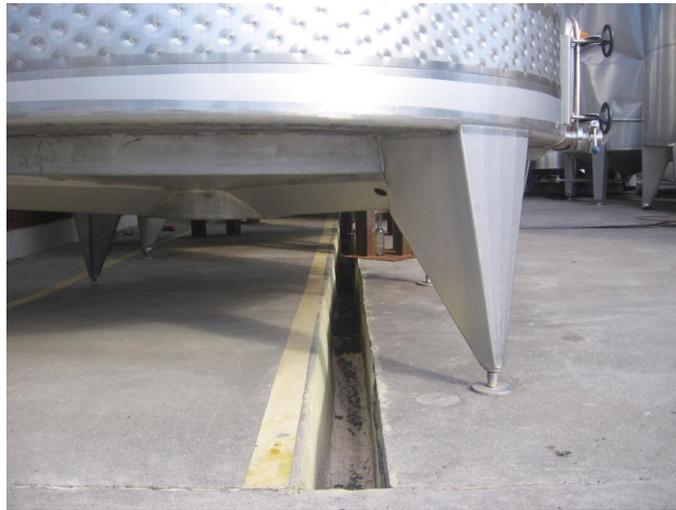
Figura 3.1-18: Canaleta sin rejilla

contenido. La Figura 3.1-18 muestra una canaleta sin rejilla en cuya vecindad se encuentran emplazados varios estanques sin anclar, situación que representa una mala práctica, pues se observaron fallas originadas por caídas en canaleta.

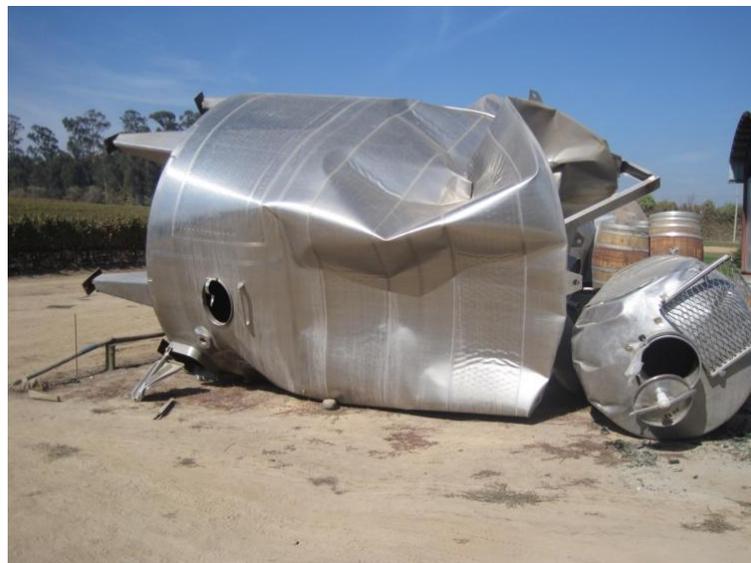
Figura 3.1-19: Colapso por vaciado rápido

Esta falla consiste en una deformación severa del manto por grandes esfuerzos generados en el interior del estanque, debido al escape rápido del contenido y la aparición de presiones negativas o succión. Este efecto es mostrado en la Figura 3.1-19.

Fue posible observar gran cantidad de estanques con este tipo de falla, debido a que está asociada a fracturas en zona de portalones y válvulas, al desprendimiento del fondo del estanque o rotura de éste por punzonamiento y/o eventualmente a fisuras del manto o rotura de cañerías por efectos del pandeo global.

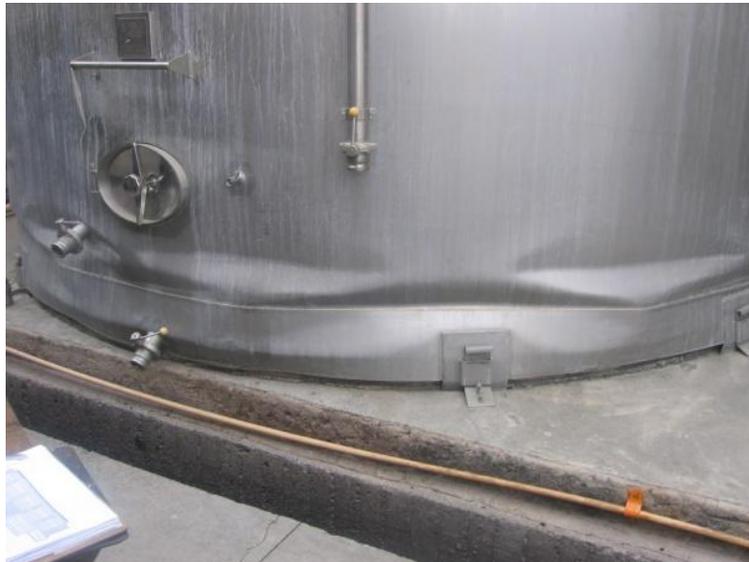
Figura 3.2-11: Pandeo punta adiamantada, anclajes con anillo rigidizador

Este tipo de evento, conocido también como punta adiamantada, consiste en el pandeo del manto localizado en las vecindades de los anclajes debido a la gran rigidez de estos en comparación con la del manto, lo que se traduce en una alta concentración de tensiones. Este tipo de falla, en general, produjo pérdidas considerables de contenido. La Figura 3.2-11 muestra una configuración de anclajes que incluye un anillo rigidizador, mientras que la Figura 3.2-12 muestra una configuración de anclajes individuales, más común. Es posible observar que el daño es mayor en la configuración de anclajes individuales.

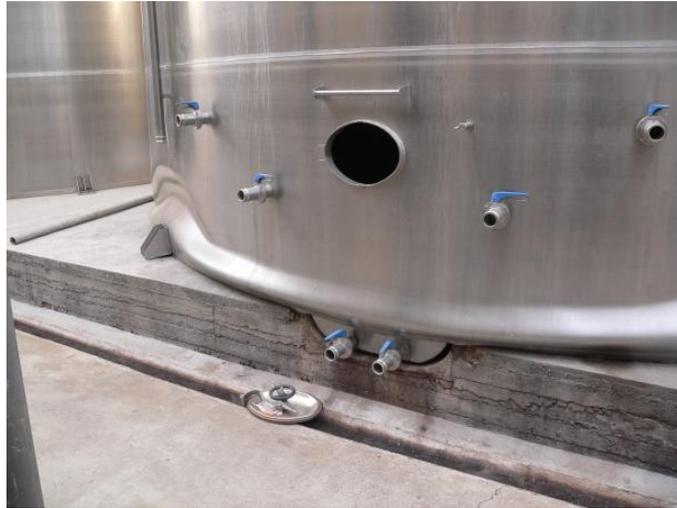
Figura 3.2-13: Pandeo global simple

Este evento se produce básicamente por un espesor insuficiente en la estructura del manto, que no soporta los esfuerzos de compresión. Se desarrolla principalmente en las zonas inferiores del cuerpo del estanque. La Figura 3.2-13 muestra un pandeo global simple (1 pliegue), mientras que la Figura 3.2-14 muestra un pandeo global severo múltiple, con formación de varios pliegues. Grandes esfuerzos axiales de compresión sobre la pared del estanque ocasionan el daño o falla por pandeo también conocida como “pata de elefante”, la cual puede provocar fisuras, fallas de soldaduras, fractura en las cañerías o incluso el colapso total de la estructura. Esta se observó principalmente en las zonas inferiores de estanques con y sin anclaje, pero más frecuentemente en estos últimos. También es posible encontrarlo en zonas más altas, donde se producen cambios de espesor entre las virolas.

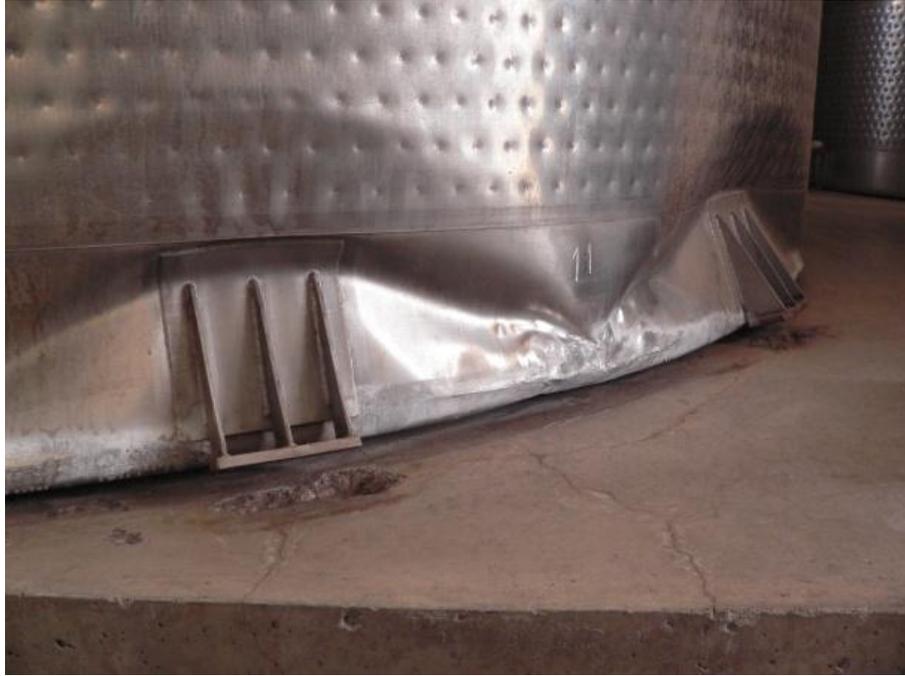
Figura 3.2-15: Largo insuficiente de pernos

Se observó que los anclajes constituyen un elemento clave en el comportamiento de los estanques. Entre las fallas y daños que se observaron se encuentra el largo deficiente de los pernos de anclaje (Figura 3.2-15), la instalación muy cercana a los bordes del bloque de hormigón (Figura 3.2-16) o recubrimiento insuficiente, o insuficiencia en la capacidad del hormigón de fundación causada por falta de control de la mezcla de hormigón o por la deficiencia o ausencia total de armadura, entre otras. La mala instalación y diseño de anclaje trae como consecuencia la aparición de la punta de diamante y también el levantamiento de la base, lo que puede ocasionar rotura de las conexiones de las tuberías que salen del estanque debido a los desplazamientos verticales, o rotura de la unión de la placa de fondo con el manto del estanque, ambos con consecuencias de pérdidas considerables.

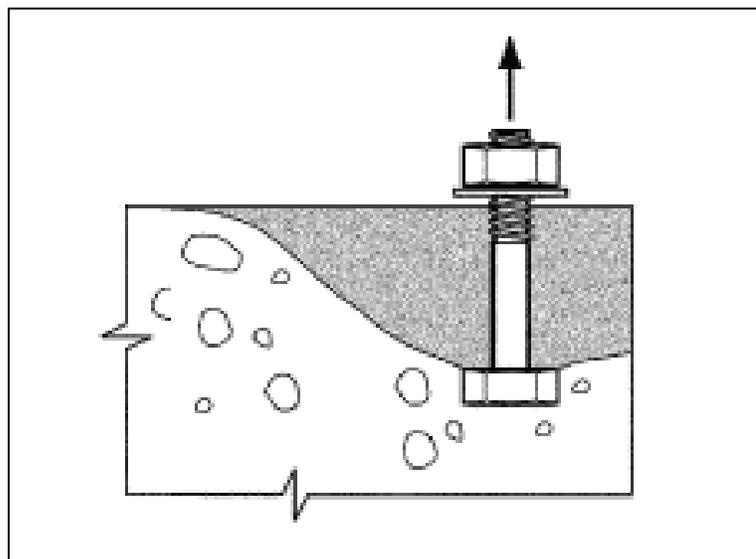
Figura 3.2-18: Esquema rotura lateral de fundación (ACI, 2008)

En estos casos, se produjo el desprendimiento de la zona lateral de la fundación, con el consiguiente escape del perno. Este fenómeno, ilustrado en la Figura 3.2-18, puede deberse tanto a una mala práctica en la instalación del anclaje, como a una mala construcción de la fundación, ya que ésta debería contar con acero de confinamiento, lo que no se vio en la mayoría de las bodegas. La Figura 3.2-19 muestra un ejemplo de este tipo de falla observado en terreno.

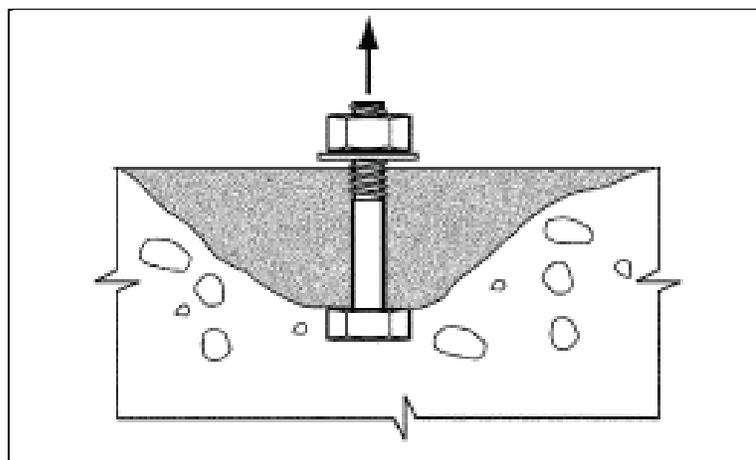
Figura 3.2-20: Esquema falla de hormigón de fundación (ACI, 2008)

fundación, que cuente con armadura adecuada en cuantía y ubicación. La Figura 3.2-20 ilustra este tipo de falla y la Figura 3.2-21 muestra esta falla observada en terreno.

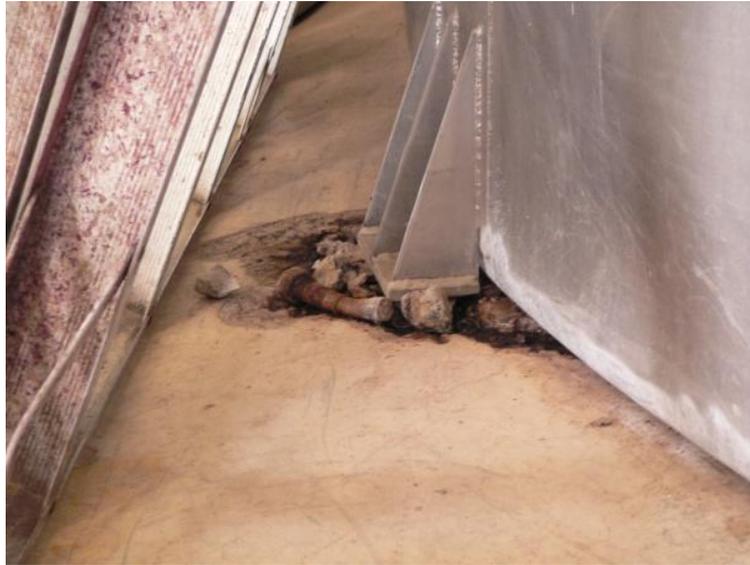
Figura 3.2-22: Corrosión en anclajes

La corrosión de los materiales, tanto acero como hormigón (en este último caso, se produce una penetración del dióxido de carbono atmosférico a través de los poros, lo cual neutraliza la alcalinidad), facilita las fallas por arrancamiento e incluso la rotura del perno. La Figura 3.2-22 muestra un ejemplo de los efectos de la corrosión encontrados en el levantamiento de daños debido al terremoto.

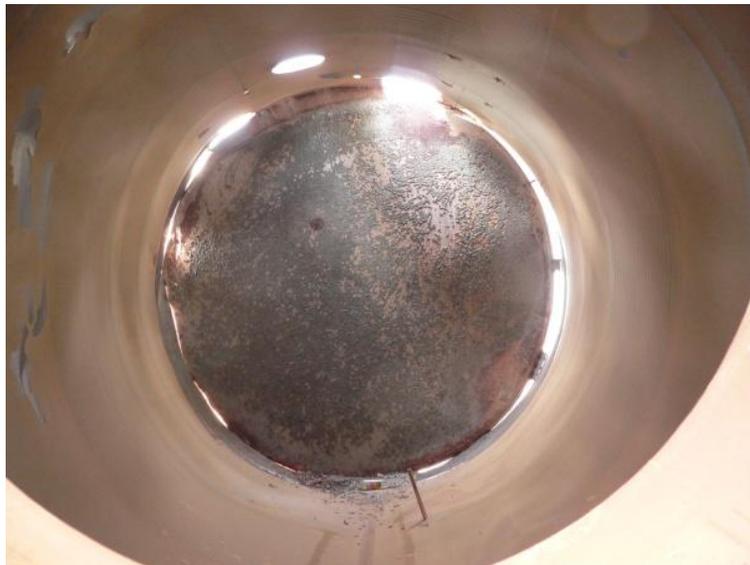
Figura 3.2-23: desprendimiento de fondo

Esta falla puede ser producida por deficiencia en las soldaduras o por malas prácticas de diseño, en particular en los estanques con faldas. La Figura 3.2-23 muestra el fondo de un estanque con falla en todo el perímetro. Esta falla ocurre cuando el sistema permite desplazamientos verticales por sobre cierto límite, a partir del cual se desprende el fondo del estanque debido al continuo proceso de “martilleo” o efecto pistón del estanque contra la fundación durante la sollicitación sísmica.

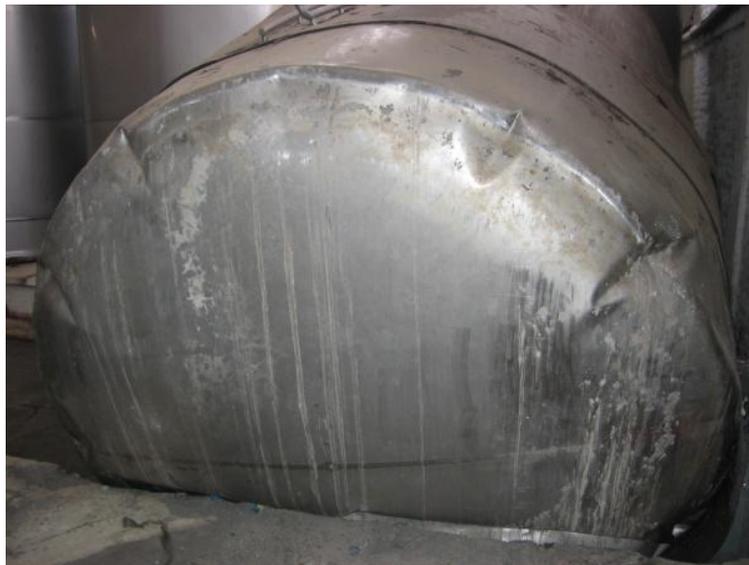
Figura 3.2-24: Estanque volcado

Esta falla se genera principalmente en los estanques que se encuentran desprovistos de algún tipo de sistema de tope o anclaje, o que tienen un anclaje deficiente, de tal forma que no existe una resistencia suficiente al volcamiento y/o al deslizamiento, la que queda suministrada solamente por el peso del estanque y una porción de su contenido. Esta falla es la más crítica de todas, pues en la mayoría de los casos produce fugas de contenido, daños severos al estanque, daños a las estructuras y estanques aledaños y alto riesgo para el personal en las inmediaciones. La Figura 3.2-24 muestra un estanque apoyado volcado.

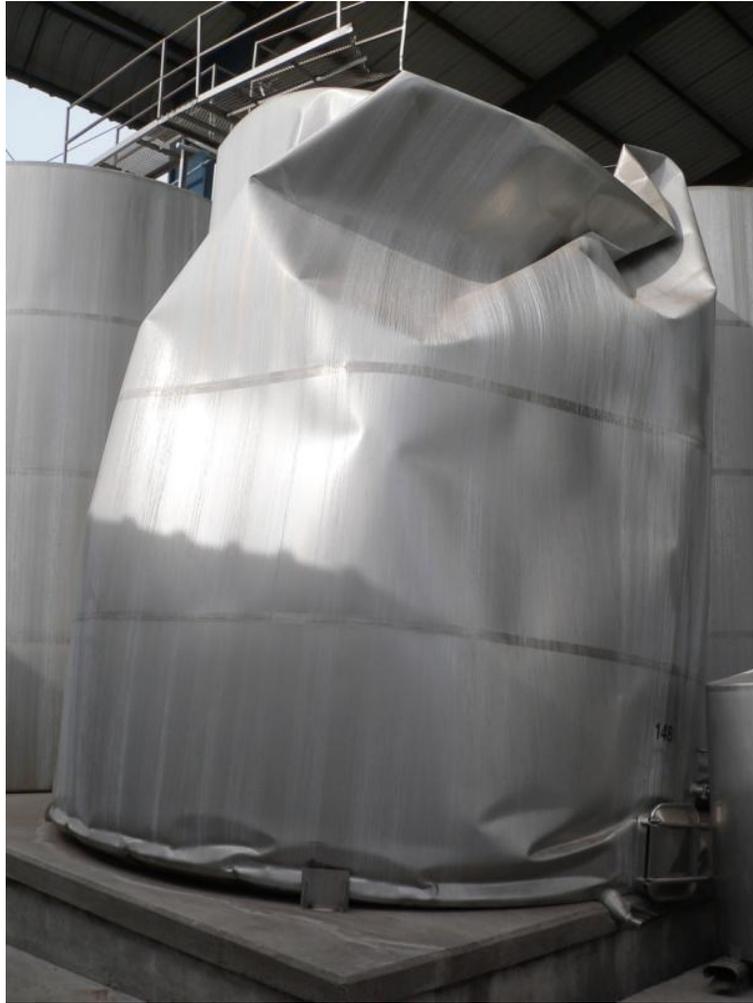
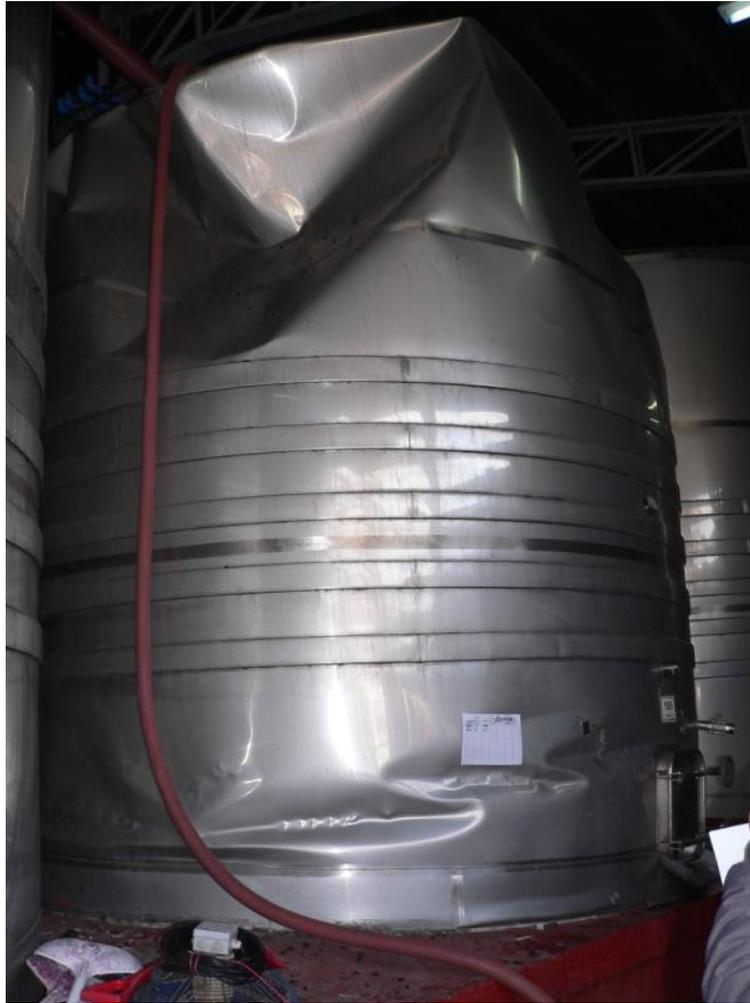
Figura 3.2-25: Falla de manto por succión

Fue posible observar gran cantidad de estanques con este tipo de falla, debido a que está asociada a distorsiones angulares de los portalones o mal cierre de éstos, fracturas en zona de portalones y válvulas, desprendimiento del fondo del estanque y/o eventualmente a fisuras del manto o rotura de cañerías por efectos del pandeo global.

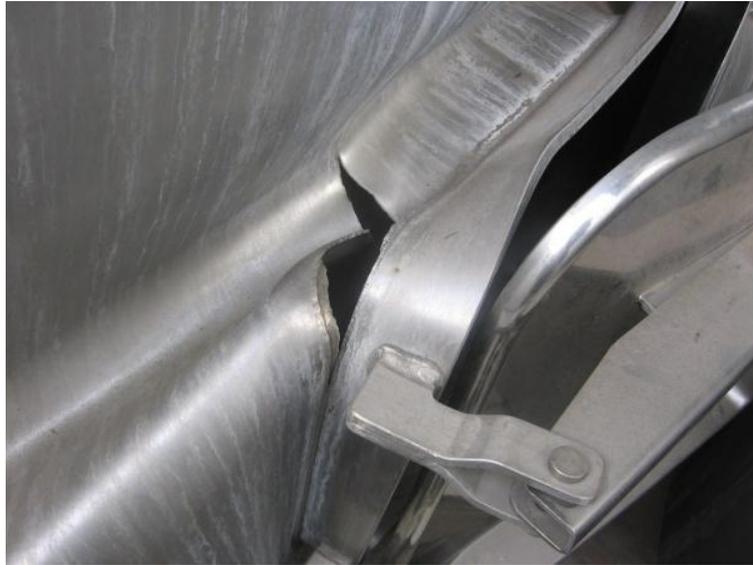
Figura 3.2-27: Falla en zona de portalón

La fractura en este tipo de elementos se inicia por una falla en la soldadura, la cual no soporta las solicitaciones generadas, o bien cede ante impactos. Esta falla es crítica, pues causa la fuga total del contenido, lo que genera además colapso por vaciado rápido. Esta falla tiene su origen, en general, en las zonas de soldadura, que se ven afectadas por grandes impactos o grandes esfuerzos. La Figura 3.2-27 muestra una rasgadura iniciada en la zona de soldadura de portalón. La Figura 3.2-28 muestra la falla en la soldadura de la zona inferior de portalón, que fue generada por impactos del estanque con la fundación debido a aceleraciones verticales. La Figura 3.2-29 muestra la rotura de una válvula en la zona de junta con el estanque, esta rotura es causada por impactos de origen similar a la falla de la Figura 3.2-28.

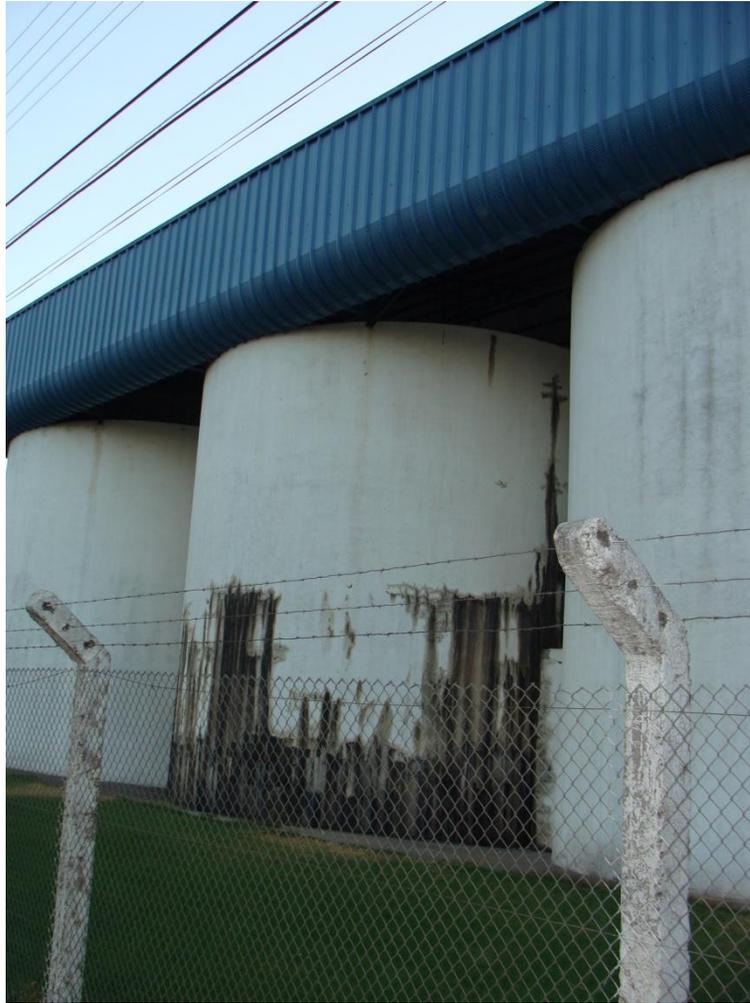
Figura 3.2-30: Falla en pared de estanque de hormigón por esfuerzos de flexión

El desempeño de la mayoría de los estanques de hormigón armado frente a las solicitaciones sísmicas fue adecuado, y la pérdida de vino asociada a las fallas en este tipo de estanques fue mínima. Sin embargo, se encontraron casos de fugas de contenido a través de grietas de flexión horizontales, las que aparecieron principalmente en las zonas de juntas de hormigonado, que son áreas débiles en las estructuras, vulnerables a filtraciones (las que pueden dañar las armaduras de refuerzo). La resistencia en estas zonas es bastante menor a la del hormigón sólido monolítico, sobre todo cuando se trata de enfrentarse a un sismo. Algunas grietas por flexión son mostradas en la figura 3.2-30.

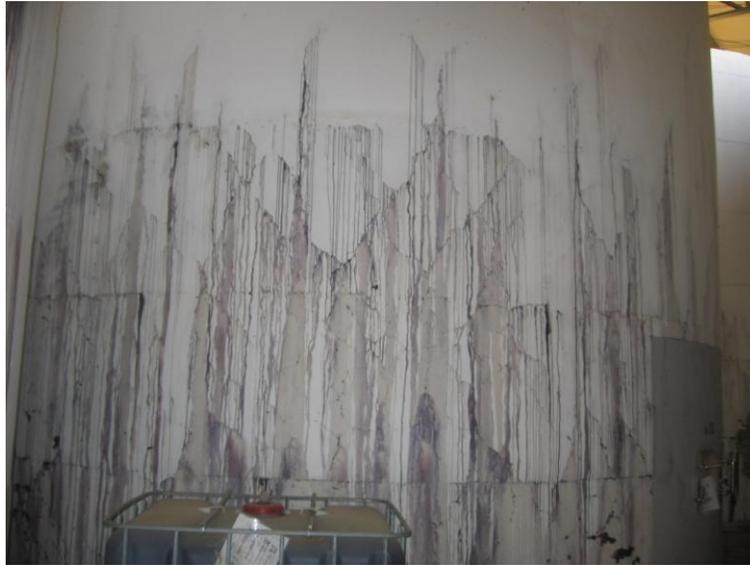
Figura 3.2-31: Falla en pared de estanque de hormigón por esfuerzos de corte

También fue posible encontrar algunos casos puntuales de grietas diagonales de corte, las que son mostradas en la Figura 3.2-31.

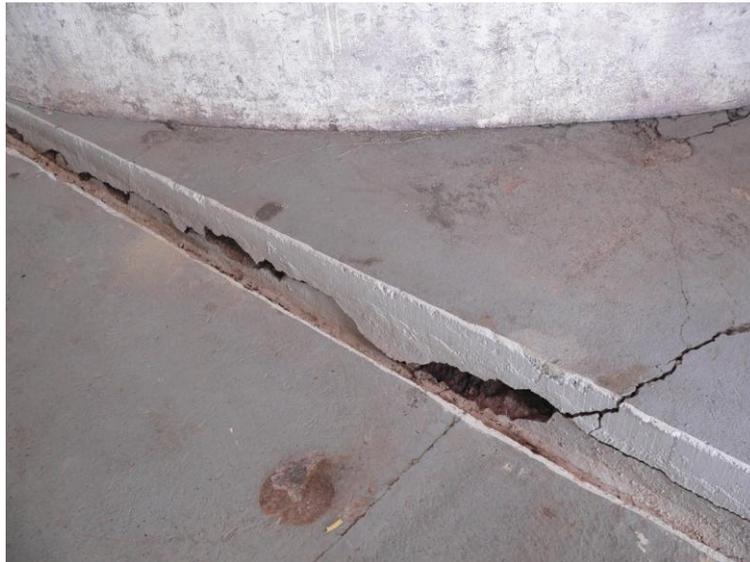
Figura 3.2-32: Falla de fundación

Se encontró además una serie de desempeños deficientes en las fundaciones de los estanques de hormigón armado, los que no causaron problemas de pérdidas. Sin embargo, es importante tener en consideración los potenciales problemas que pueden ser causados por fallas en fundaciones, como asentamientos diferenciales o volcamientos. Este tipo de falla es mostrada en la Figura 3.2-32.

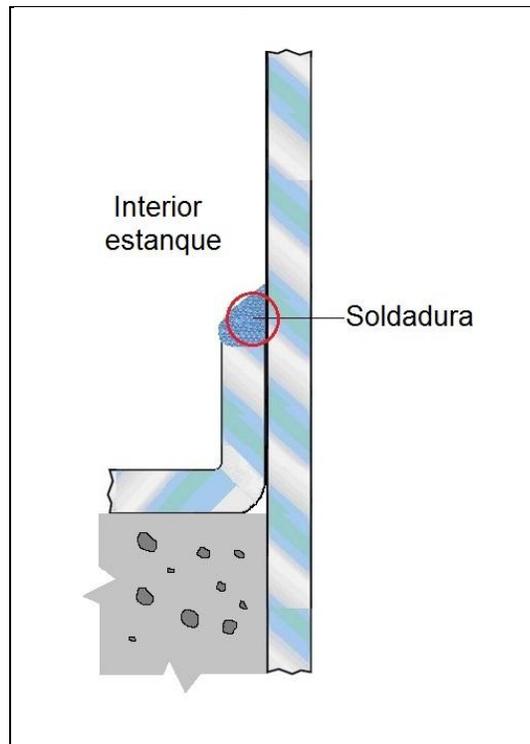
Figura 3.3-1: Práctica de enfaldeo deficiente

Este desprendimiento de fondo es mucho más recurrente cuando la falda corresponde a una extensión de la primera virola (virola inferior) y el fondo se encuentra soldado a ésta por su superficie interior (Figura 3.3-1). Una solución más segura (Costa, 2011) sería soldar la falda a la superficie exterior de la primera virola, la que a su vez se encuentra alineada y soldada a la base del estanque (Figura 3.3-2). Con esto se evita darle toda la responsabilidad de la unión fondo-manto a un perímetro soldado que evidentemente no resistirá bien los posibles impactos.

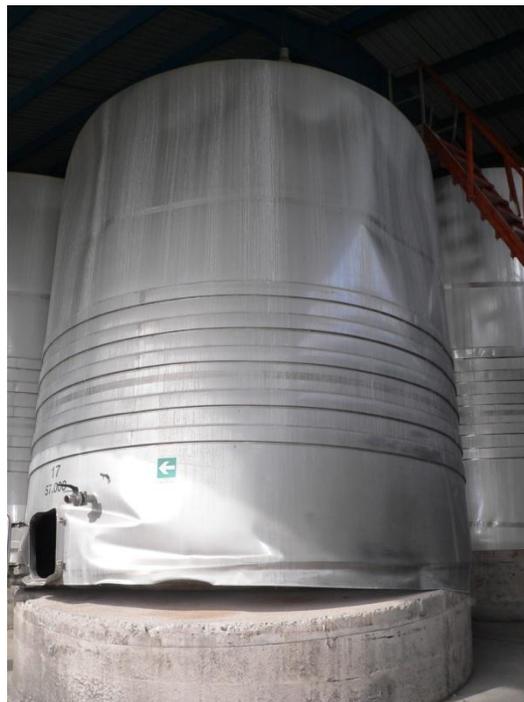
Figura 3.3-4: Falda no anclada

Todas las faldas deben contar con anclaje, ya que los estanques enfaldados también se ven expuestos a volcamiento, tal como muestra la Figura 3.3-4

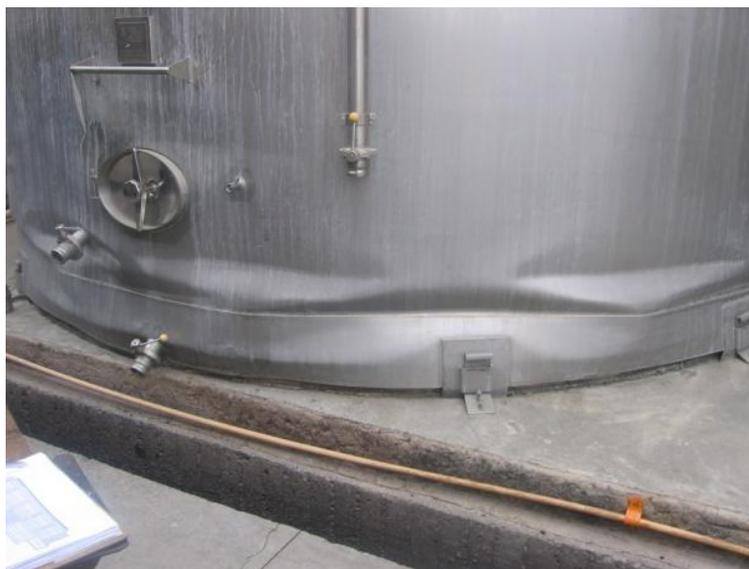
Figura 3.3-5: Distribución ineficiente de anclajes

La concentración de tensiones puede ser reducida diseñando la ubicación de los anclajes de manera cuidadosa, sin dejar espacios muy grandes sin anclar. Un punto en que la gran mayoría de los estanques mostraron falencias fue también la separación de los anclajes, el API650 indica en su apéndice E que para estanques con diámetro menor a 15 metros, la distancia máxima entre anclajes no puede superar los 1,8 metros, situación que en general no se cumple, además se indica que los anclajes deben ir equiespaciados. La Figura 3.3-5 muestra una distribución de anclajes irregular, debido a que en el sector del portalón y válvulas no es posible instalar anclajes.

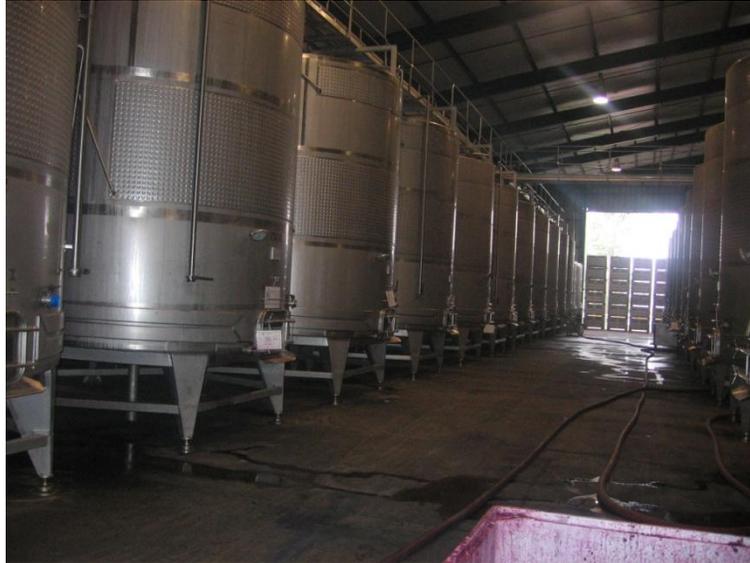
Figura 3.3-6: Estanques con patas arriostradas.

Se observó además que algunos estanques se encontraban provistos de perfiles metálicos a modo de arriostamiento entre patas como muestra la Figura 3.3-6, los estanques que contaban con estos perfiles demostraron tener un mejor comportamiento con respecto a otros estanques.
