UNIVERSIDAD DE CHILE
FACULTAD DE CIENCIAS FÍSICAS Y MATEMÁTICAS
DEPARTAMENTO DE GEOLOGÍA

APLICACIÓN DE LA TECNOLOGÍA MEASUREMENT WHILE DRILLING EN TÚNELES

TESIS PARA OPTAR AL TÍTULO DE GEÓLOGA

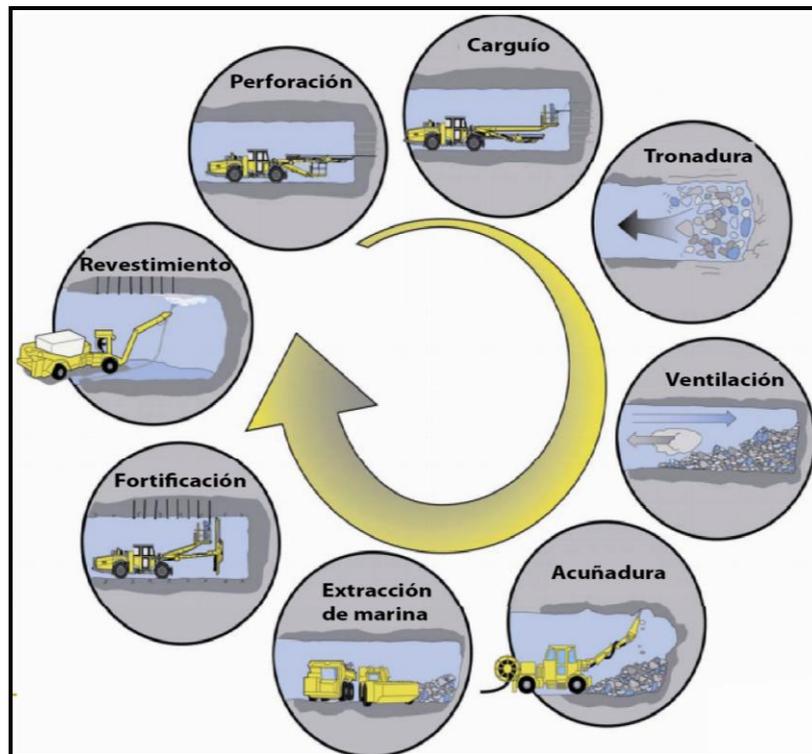
Figura 5: Ciclo para la construcción de un túnel. Imagen obtenida de Guzmán (2009).

- Perforación
- Carga de explosivos
- Tronadura
- Ventilación
- Acuñadura (acción de desprendimiento de bloques sueltos en techos y paredes)
- Extracción de marina (extracción de los escombros)
- Fortificación
- Revestimiento

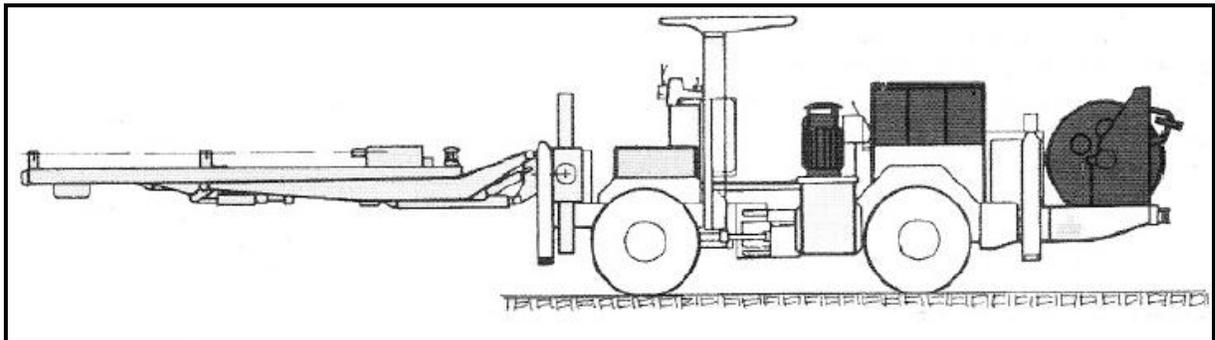
Figura 6: Esquema de un Jumbo, en su extremo izquierdo se encuentra el martillo hidráulico. Imagen obtenida de Aduvire et al (1997).

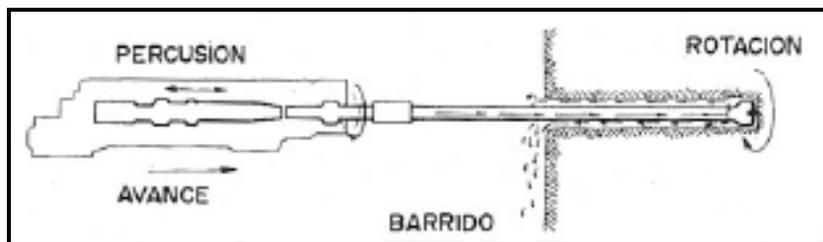
Figura 7: Acciones básicas en la perforación rotopercusiva, imagen obtenida de Aduvire et al (1997).

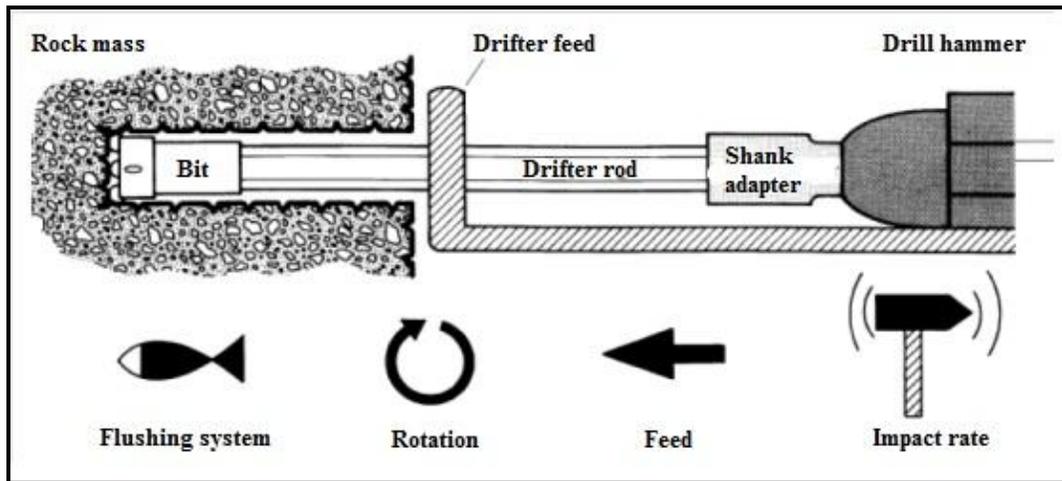
Figura 8: Esquema de una perforadora de rotopercusión. Imagen obtenida de Thuro (1997).

perforadora (drifter rod); un alimentador (drifter feed) y una broca o también llamado bit (Thuro, 1997; Figura 8).

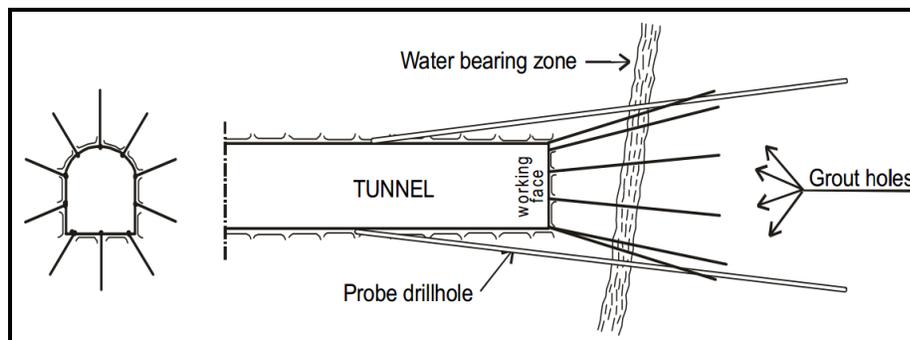
Figura 9: Esquema de sondajes exploratorios por delante de la frente de un túnel. Imagen obtenida de Stefanussen (2009).

Durante la excavación no se suelen realizar sondajes, solamente se realizan cuando existan condiciones desfavorables, por ejemplo afloramiento de agua, roca muy fracturada, presencia de fallas, etc. Dependiendo de estos factores es la cantidad y tipo de sondaje a realizarse. Además de los sondajes con diamantina y de aire reverso, explicados anteriormente, que se puedan realizar de igual forma por delante de la frente, están las perforaciones realizadas directamente con el taladro de perforación. Mediante este tipo de perforación, que se realizan desde la frente hacia la dirección del túnel, se obtiene de forma manual la tasa de penetración, flujo de agua, velocidad y presión de rotación, etc., del cual se va estimando la calidad de la roca y su espesor aproximado. El objetivo de los sondajes hacia delante de la frente es detectar presencia de agua delante de ella, obtener información sobre el caudal y la presión hidráulica del agua y detectar fallas geológicas o situaciones complicadas (Stefanussen, 2009; Figura 9).

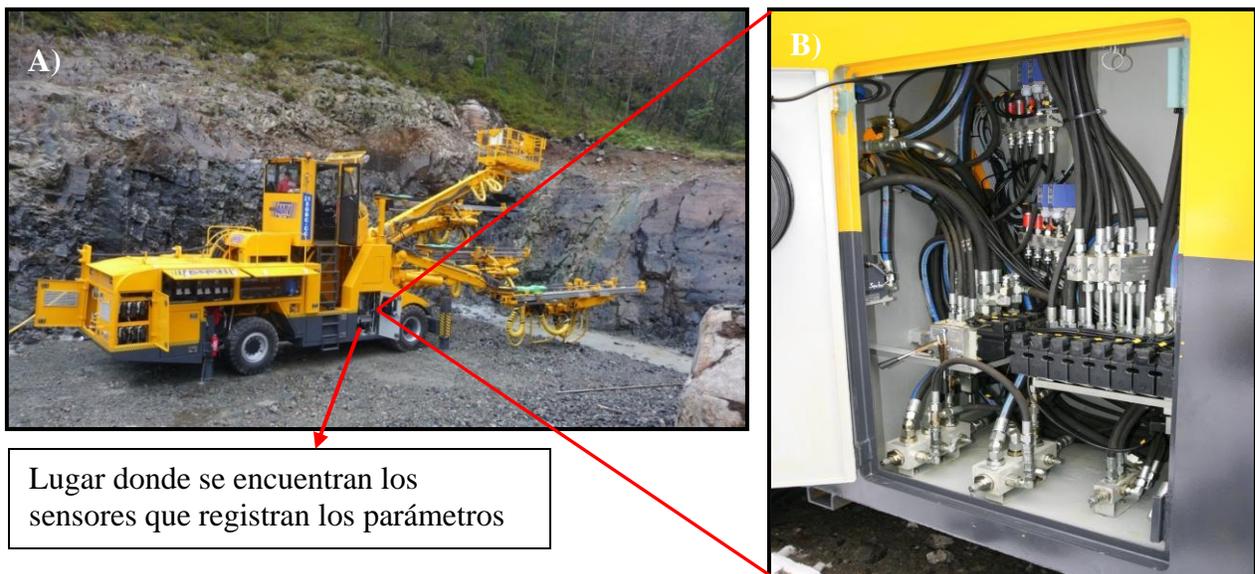
Figura 10: Fotografía de los sensores que registran los parámetros de perforación. (A): imagen general del Jumbo y la ubicación de los sensores. (B): imagen ampliada de los sensores. Imagen obtenida de AMV (2012).

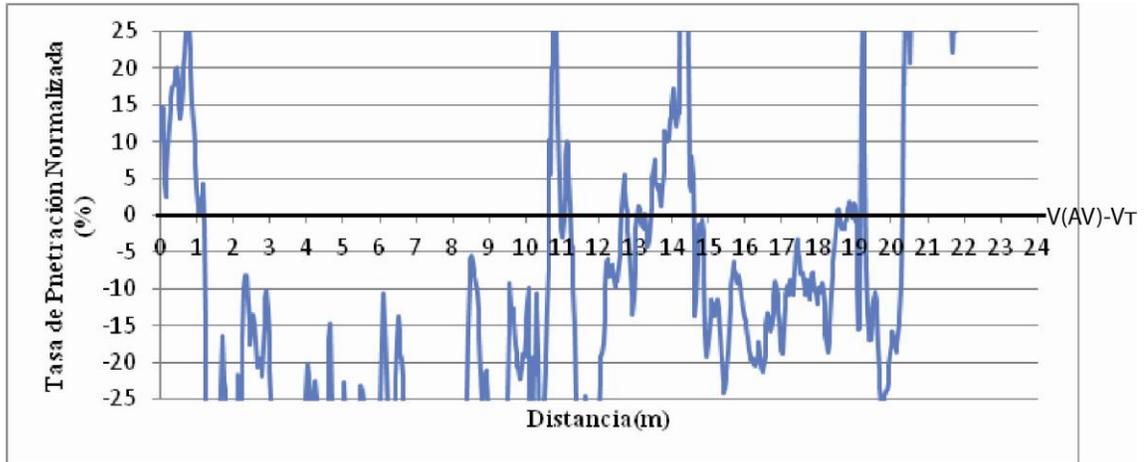
Figura 12: Tasa de penetración normalizada con respecto al largo de la perforación. Imagen obtenida de Bever Control (2011).

El resultado es un gráfico de porcentaje con respecto al V_{AV} según el largo de la perforación (Figura 12). Este procedimiento se realiza sobre la tasa de penetración y la presión de torque (Figura 13).

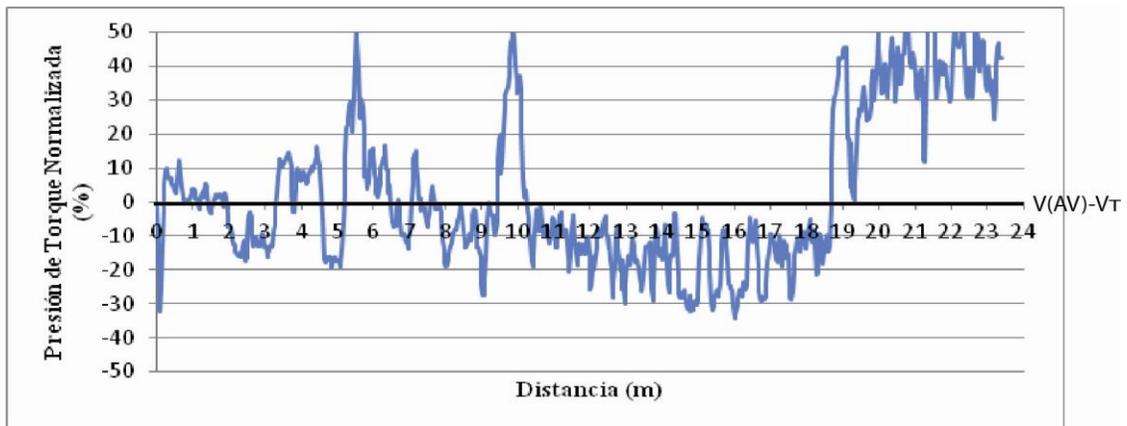
Figura 13: Presión de torque normalizada con respecto al largo de la perforación. Imagen obtenida de Bever Control (2011).

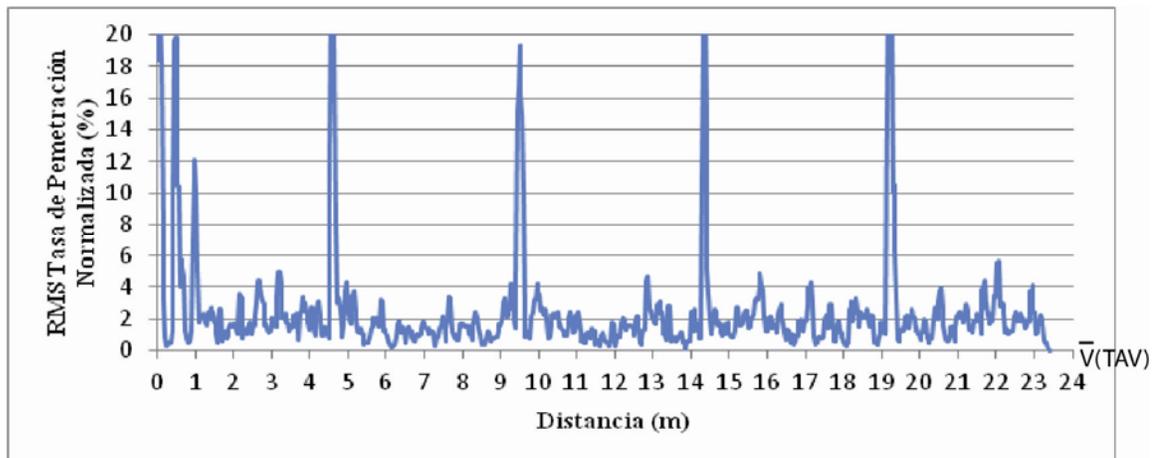
Figura 14: RMS de la tasa de penetración vs distancia de perforación. Imagen obtenida de Bever Control (2011).

De esta manera se obtiene el porcentaje de desviación de V_{RMS} con respecto a \bar{V}_{TAV} y se grafica. Este método se realiza tanto para la tasa de penetración como la presión de torque normalizada (Figura 14 y Figura 15).

A mayor valor de RMS indica la presencia de roca fracturada.

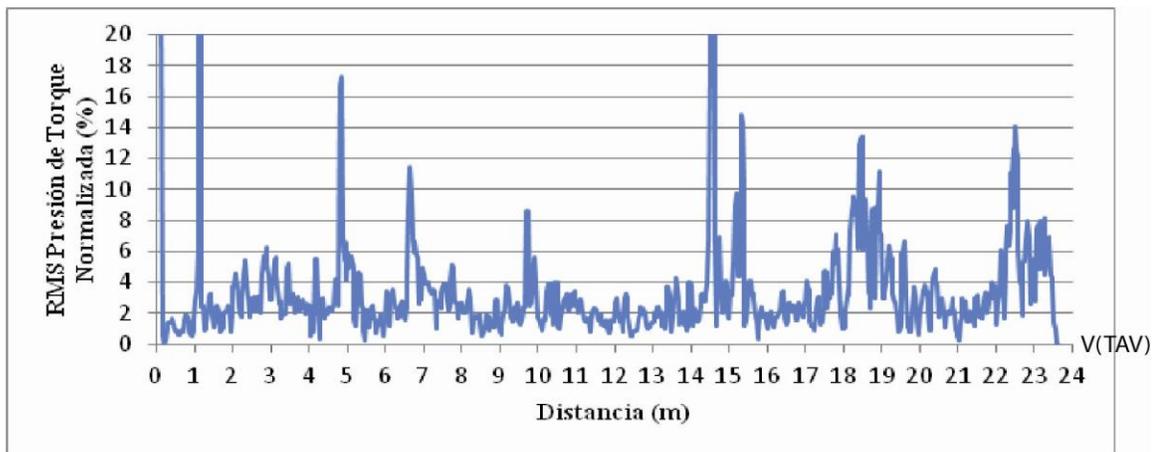
Figura 15: RMS de la presión de torque vs distancia de perforación. Imagen obtenida de Bever Control (2011).

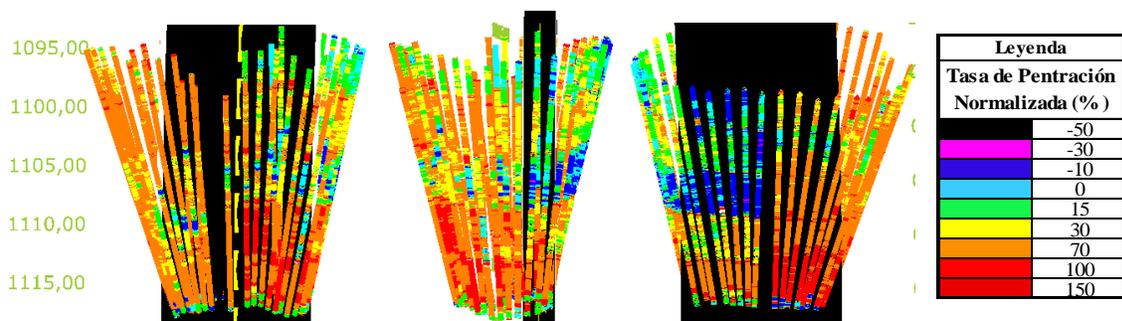
Figura 16: mapa en 3D de la tasa de penetración normalizada de las distintas perforaciones de una frente. Izquierda: vista frontal. Centro: vista lateral. Derecha: vista trasera.

Es importante mencionar que el sistema MWD no sólo entrega imágenes 3D de las perforaciones como las mostradas en la Figura 16 y Figura 17, sino también entrega diagrama de superficie del túnel (Figura 18) y del contorno de éste (Figura 19) entre otras.

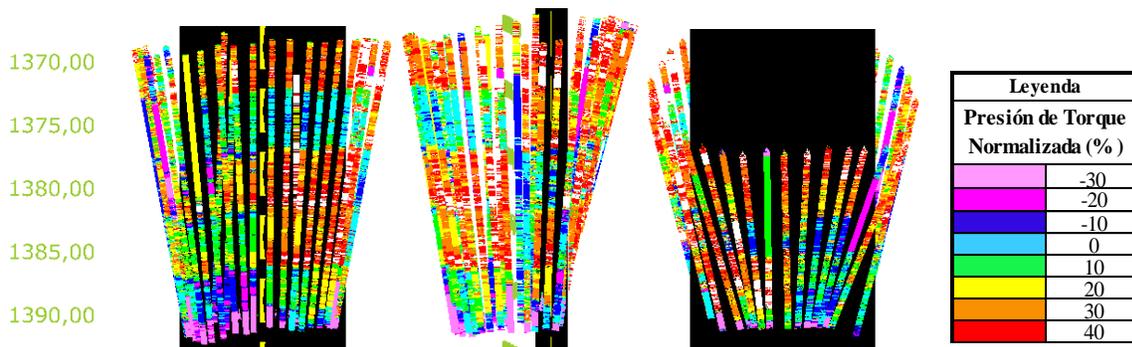
Figura 17: mapa en 3D de la presión de torque normalizada de las distintas perforaciones de una frente. Izquierda: vista frontal. Centro: vista lateral. Derecha: vista trasera.

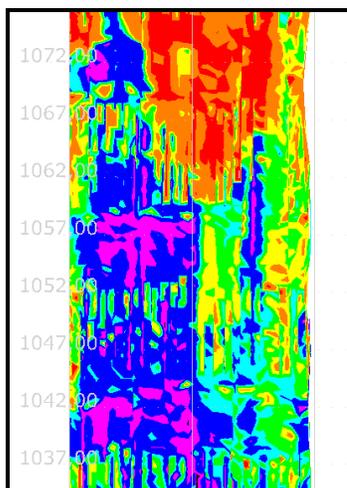
Figura 18: diagrama de superficie de un túnel entregado por el MWD. Imagen obtenida de Bever Control (2011).

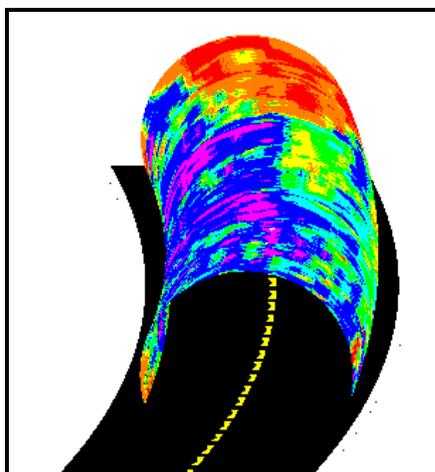
Figura 19: Diagrama del contorno de un túnel entregado por el MWD. Imagen obtenida de Bever Control (2011).

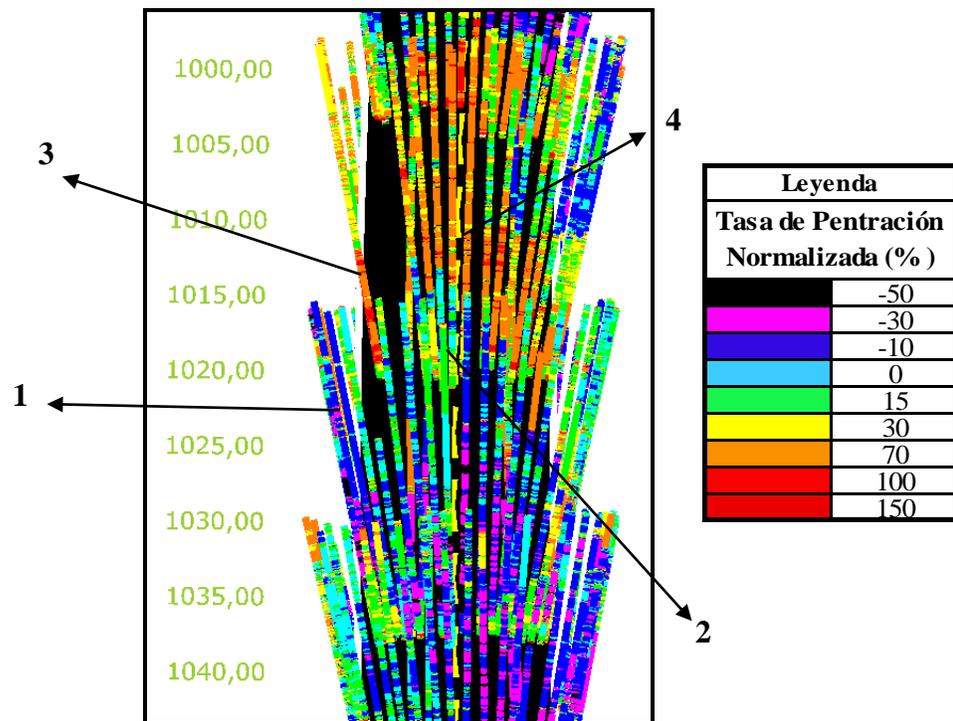
Figura 21: Mapa de la dureza de la roca de toda la sección (Pk 1040-1000). Los números indican las perforaciones que serán analizadas.

Con la información recopilada de todas las perforaciones realizadas en las frentes se genera un mapa en escala de color de la dureza de toda la sección (Figura 21).

A continuación se analizarán cuatro perforaciones, indicadas en la Figura 21, para revisar la variación de la tasa de penetración normalizada con respecto a la dureza de la roca, ver Figura 22, Figura 23, Figura 24, y Figura 25 de las perforaciones 1, 2, 3 y 4 respectivamente.

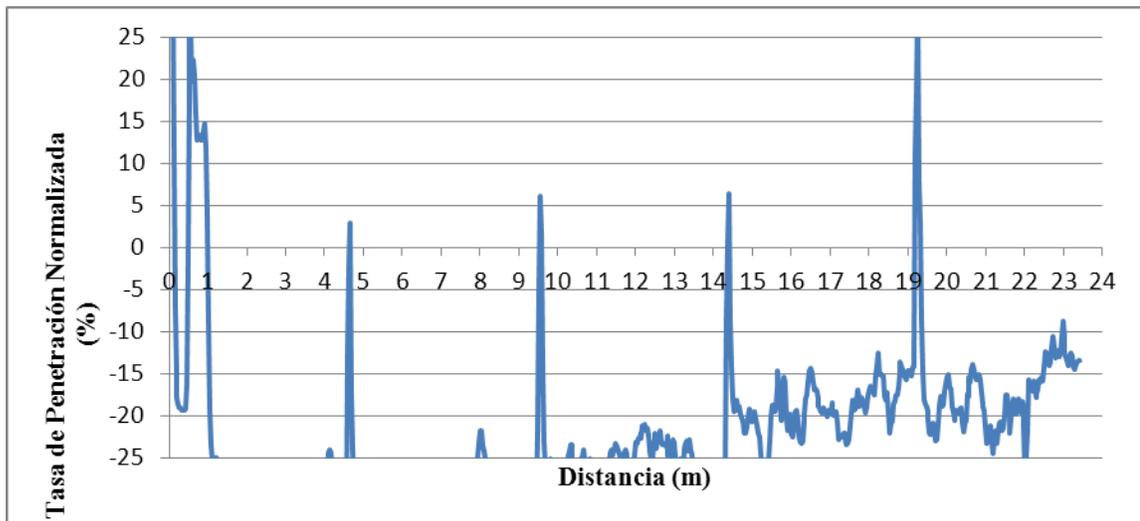
Figura 22: Gráfico de la Tasa de penetración normalizada de la perforación 1.

La Figura 22 muestra que para la perforación 1 la mayoría de los datos de la tasa de penetración normalizada se concentra en valores negativos, por lo que la roca predominante en esta perforación es de dureza alta. El primer metro presenta fluctuaciones de valores positivos, indicando que la perforación comenzó en una roca más débil, luego hubo un cambio en la dureza de ésta, interpretándose como una variación en la dureza de la roca de débil a fuerte, normalizándose en una dureza media al final del sondaje.

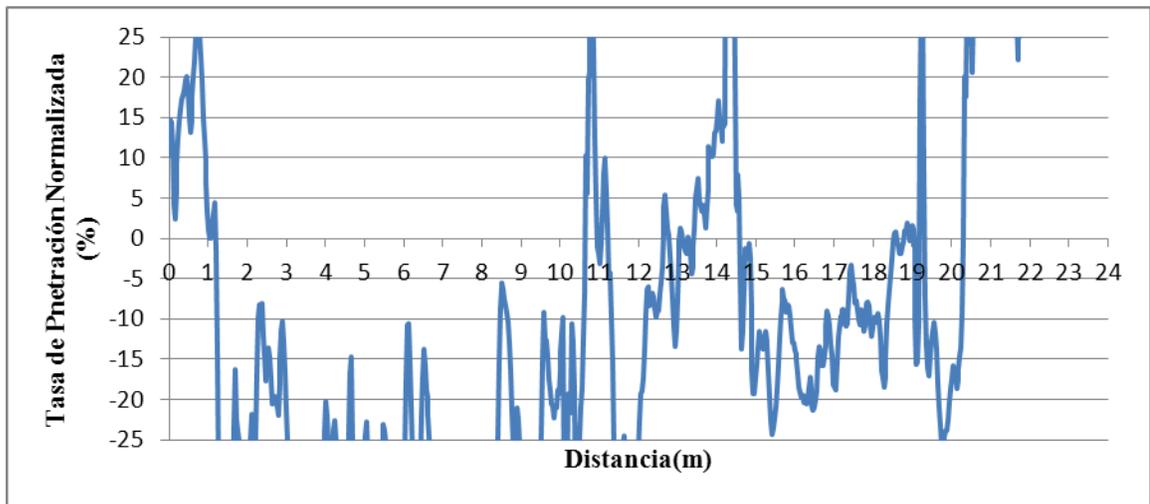
Figura 23: Gráfico de la tasa de penetración normalizada de la perforación 2.

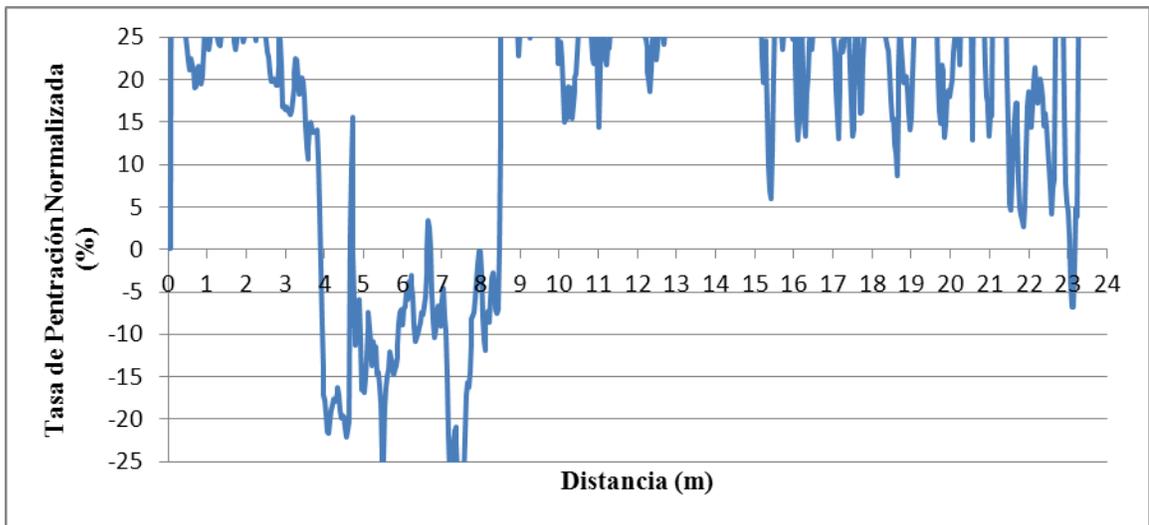
Figura 24: Gráfico de la tasa de penetración normalizada de la perforación 3.

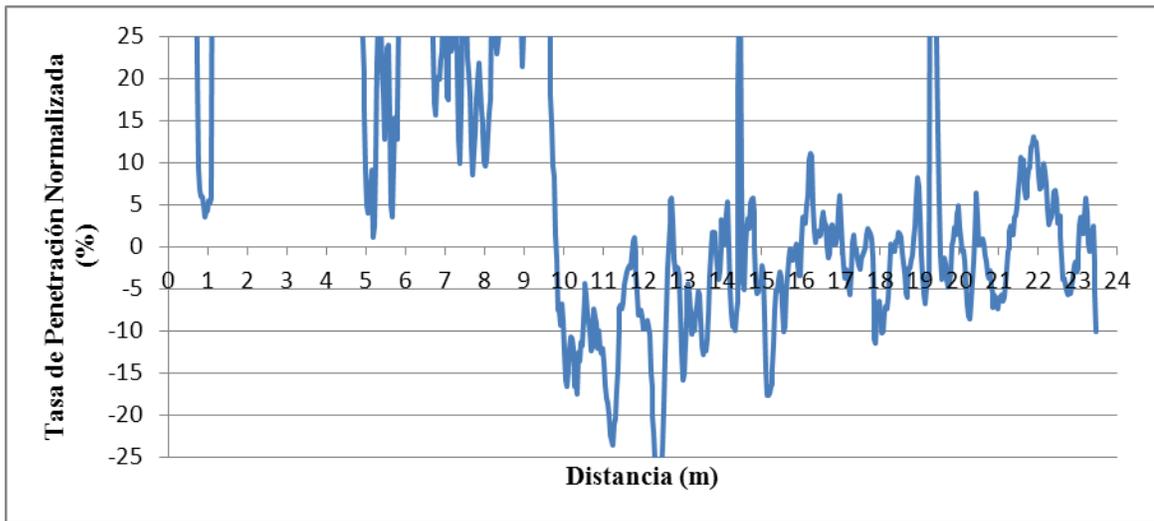
Figura 25: Gráfico de la tasa de penetración normalizada de la perforación 4.

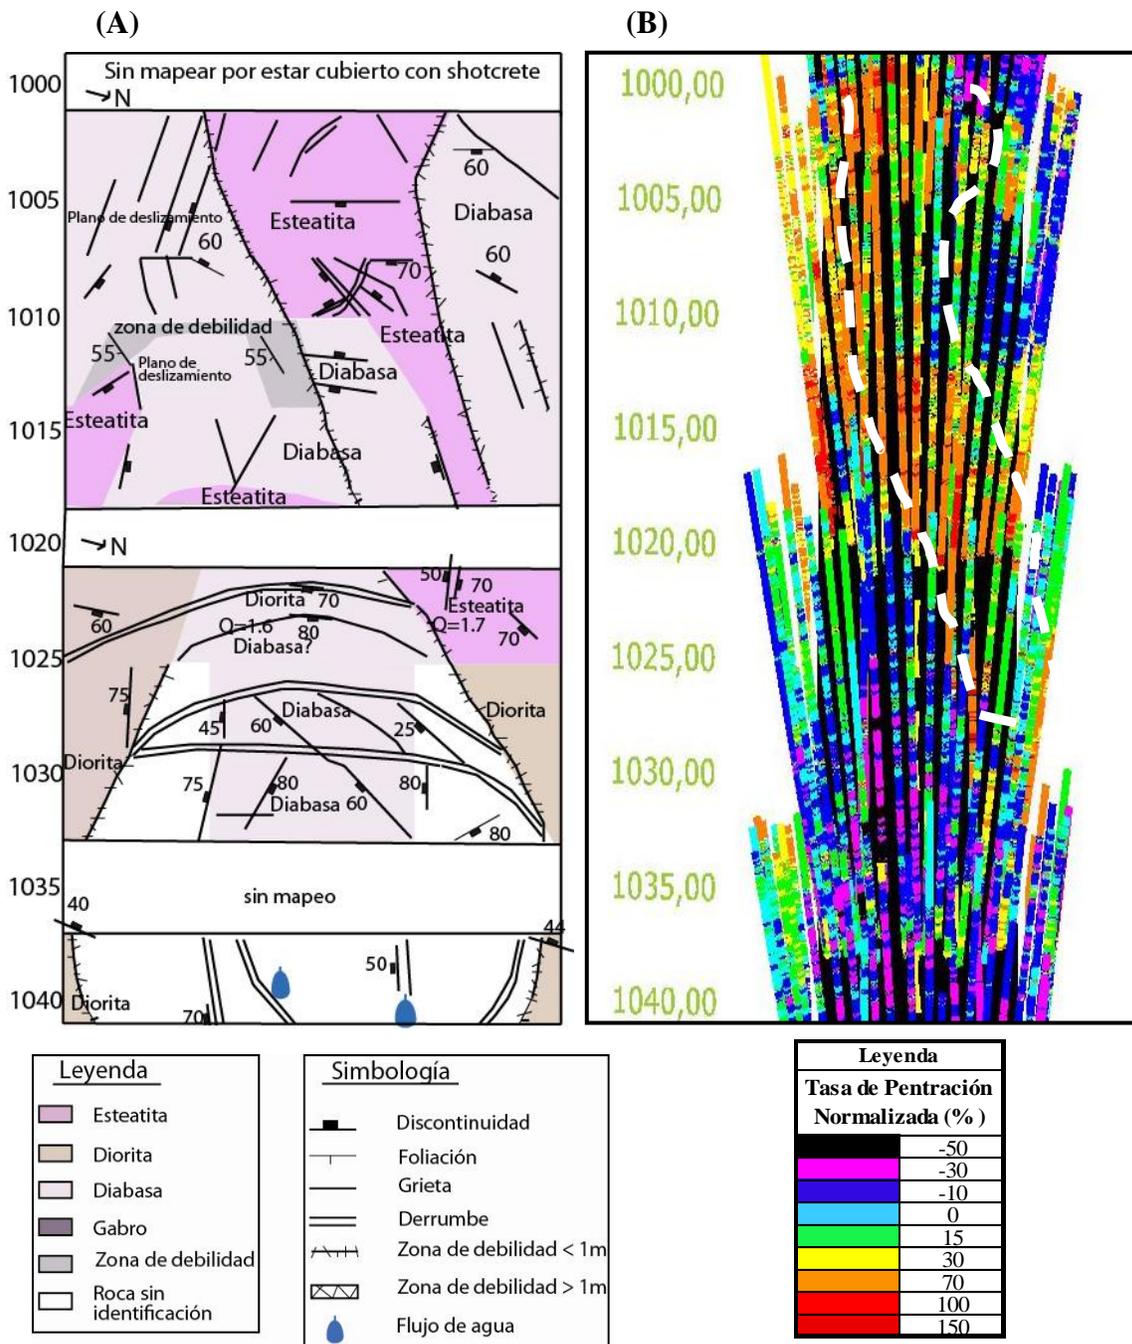
Figura 26 : (A): mapa geológico del túnel Strindheim entre los Pk 1040-1000. (B): mapa de dureza realizado por la tasa de penetración normalizada (%), Línea punteada blanca indica interpretación de los datos.

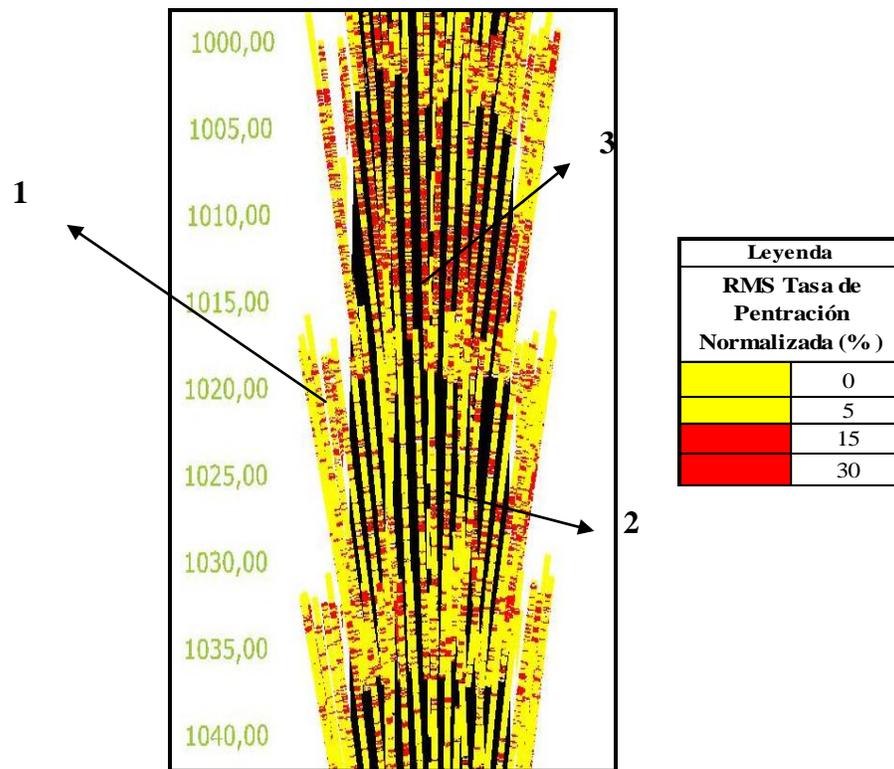
Figura 27: Mapa de la homogeneidad/fracturamiento de la roca de toda la sección (Pk 1040-1000) realizado por el RMS de la tasa de penetración normalizada. Los números indican las perforaciones que serán analizadas.

Al igual que el análisis de dureza con la información recopilada de las perforaciones realizadas se genera un mapa a escala de color de la homogeneidad/fracturamiento de toda la sección (Figura 27).

El análisis de homogeneidad/fracturamiento se realiza con la misma metodología que el análisis de dureza, es decir, a través del mapa generado (Figura 27) en conjunto con los gráficos del RMS de la tasa de penetración normalizada.

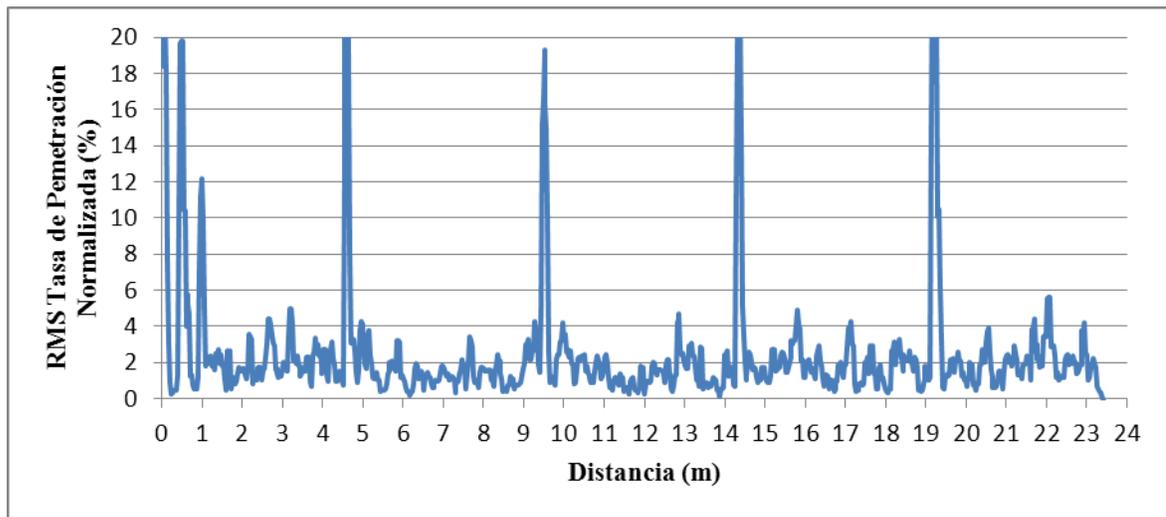
Figura 28: Gráfico del RMS de la tasa de penetración normalizada de la perforación 1.

En la Figura 28 se observa que para la perforación 1 el RMS de la tasa de penetración normalizada no presenta mayores fluctuaciones centrándose en valores bajos, salvo en zonas específicas (1, 5 10, 14 y 19 metros) el valor del RMS muestra un aumento. Por lo tanto, la roca en este sector es bastante homogénea, lo que quiere decir que no presenta fracturamientos importantes.

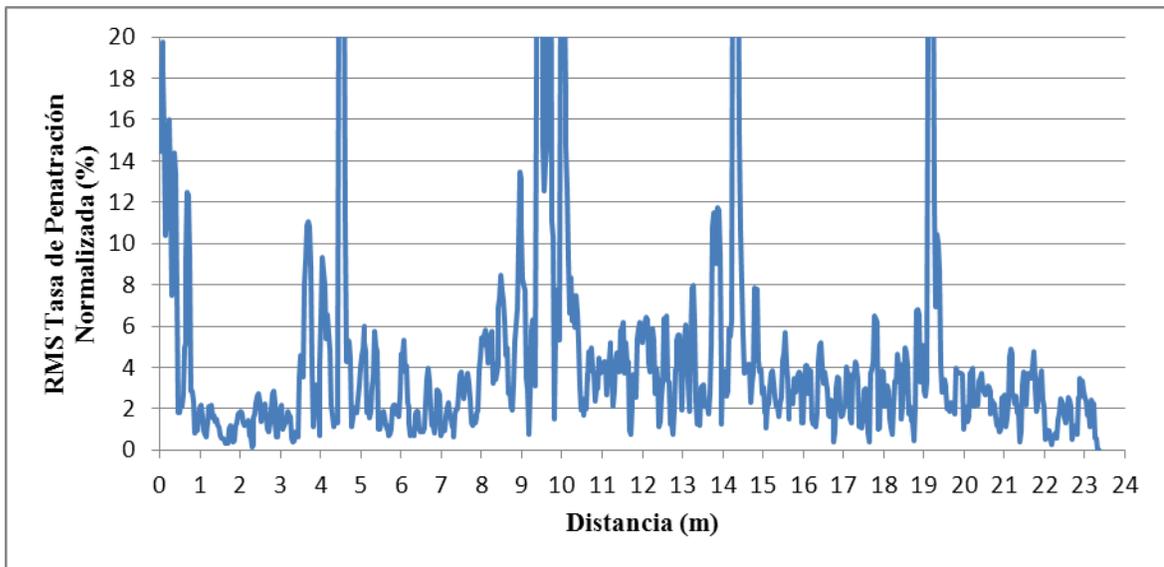
Figura 29: Gráfico del RMS de la tasa de penetración normalizada de la perforación 2.

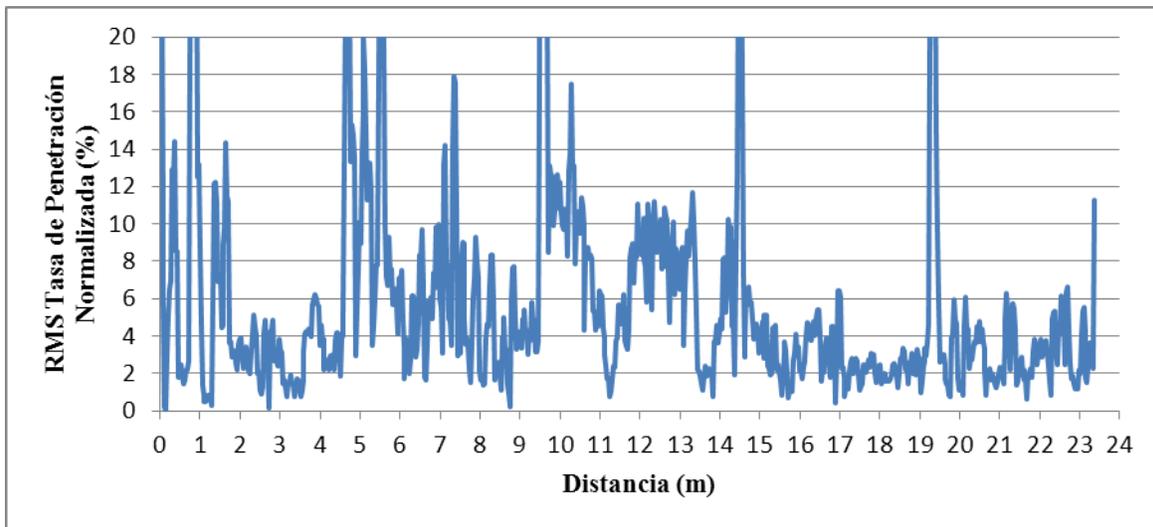
Figura 30: Gráfico del RMS de la tasa de penetración normalizada de la perforación 3.

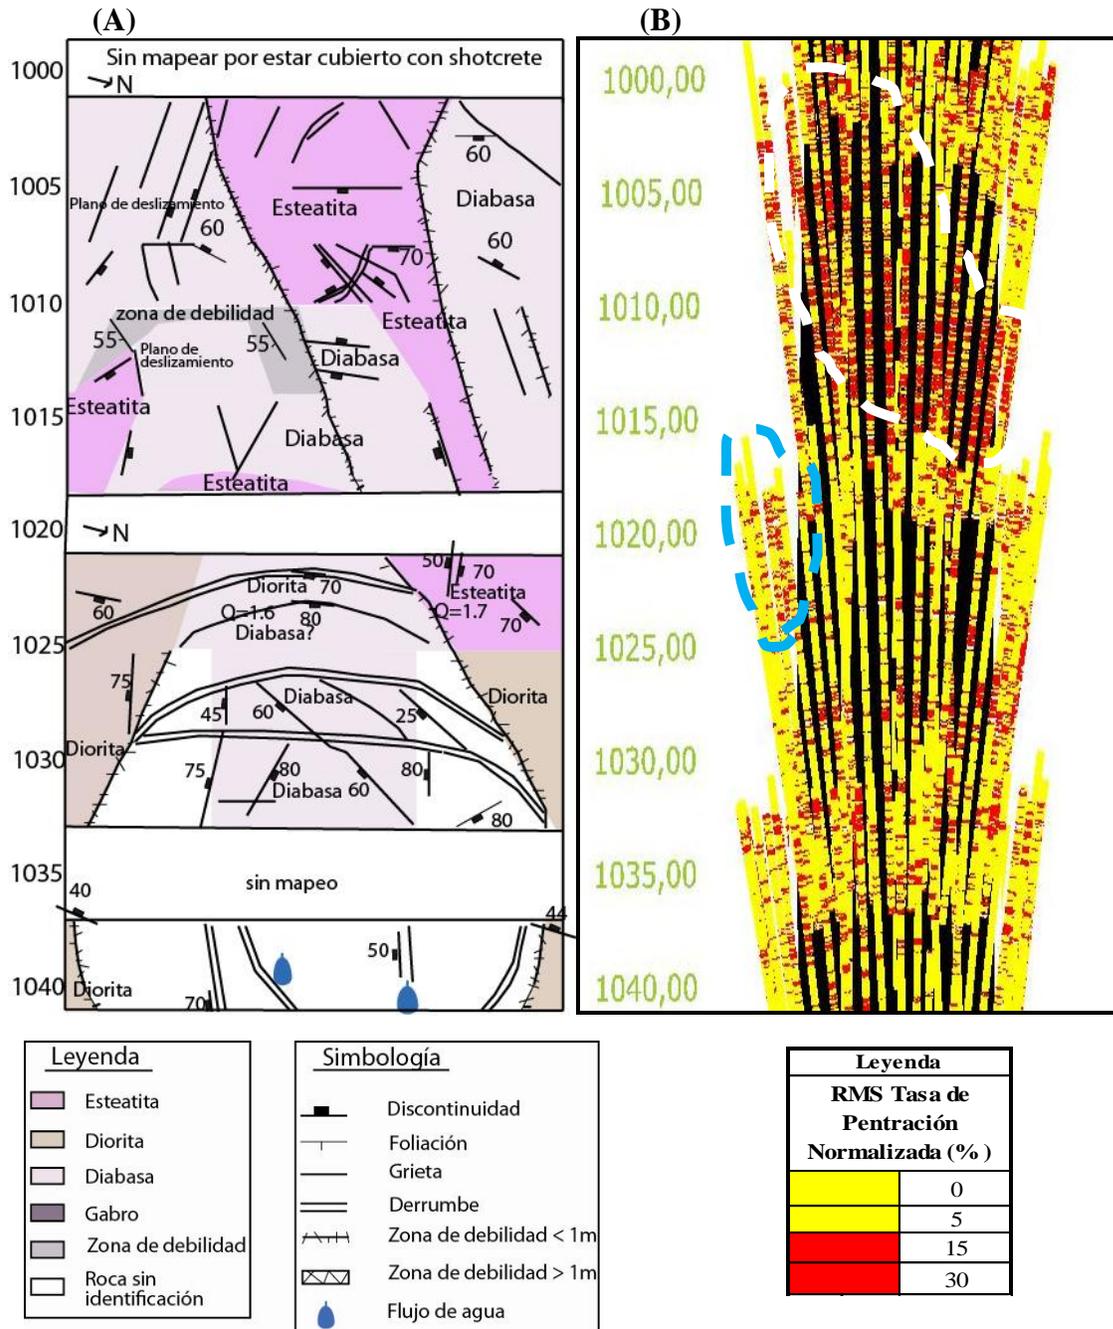
Figura 31: (A): mapa geológico del túnel Strindheim entre los Pk 1040-1000. (B): mapa de homogeneidad/fracturamiento realizado por el RMS de la tasa de penetración normalizada (%), línea punteada blanca y azul indican zonas de interpretación de menor y mayor homogeneidad de la roca respectivamente.

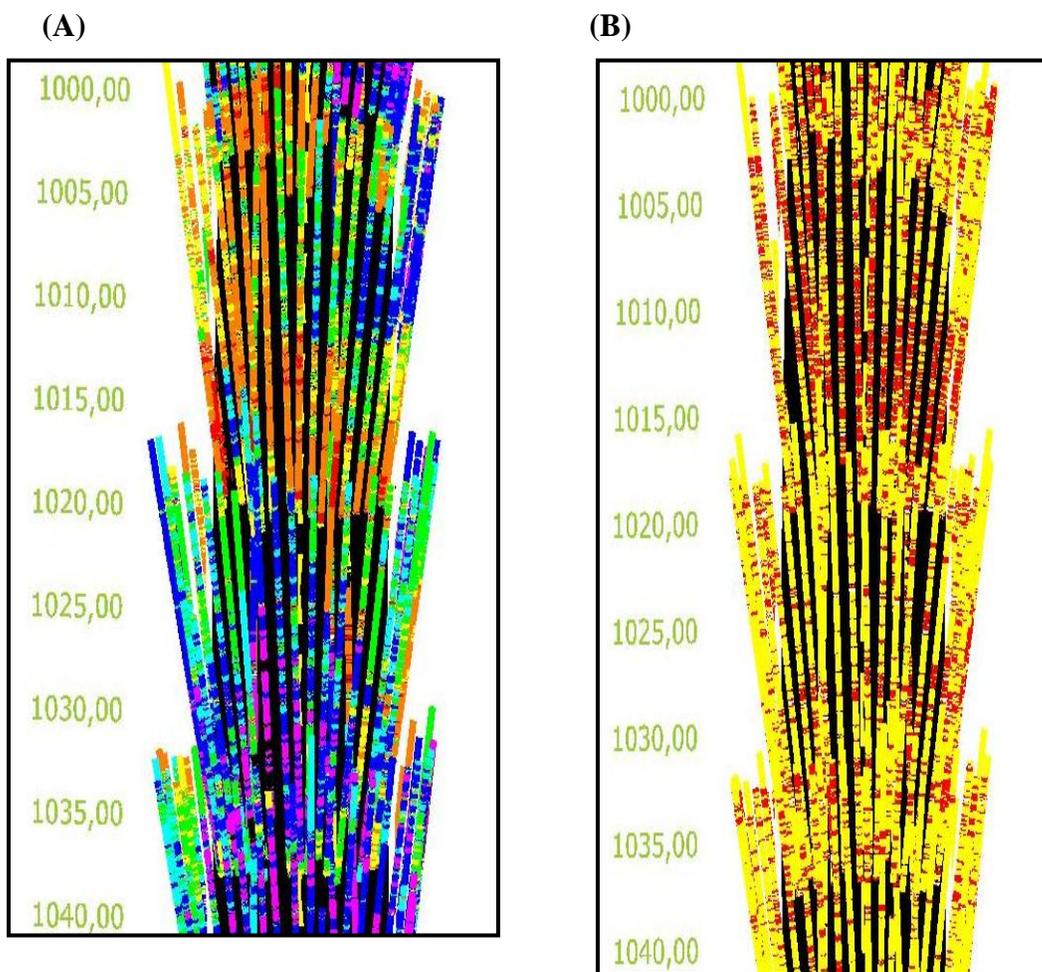
Figura 32: (A): Mapa de dureza realizado por la tasa de penetración normalizada (%). (B): Mapa de la homogeneidad/fracturamiento realizado por el RMS de la tasa de penetración normalizada (%).

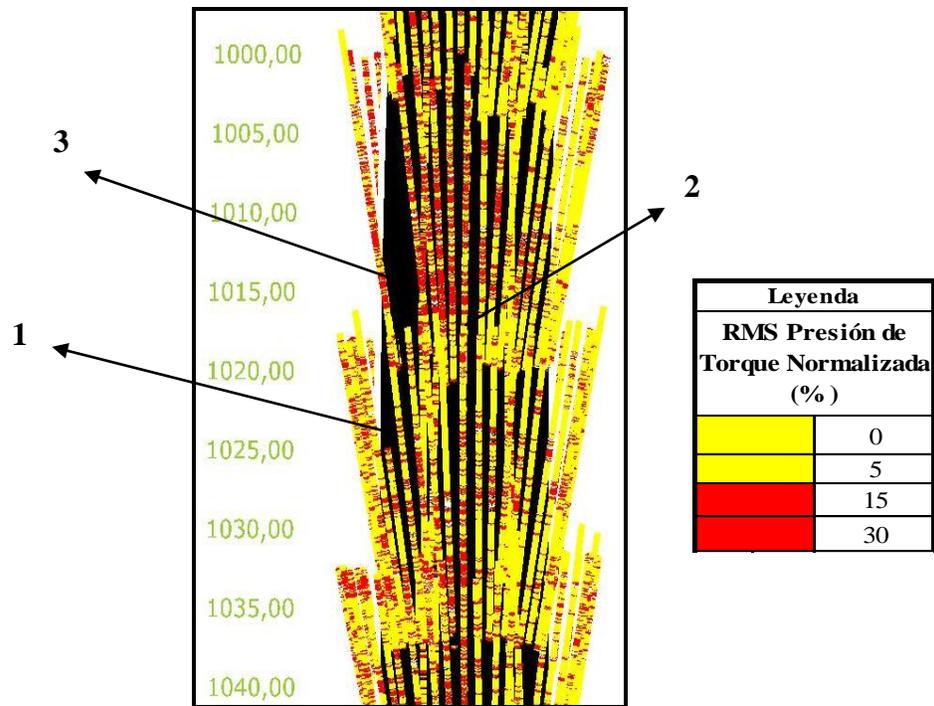
Figura 33: Mapa de la homogeneidad/fracturamiento de la roca de toda la sección (Pk 1040-1000) realizado por el RMS de la presión de torque normalizada. Los números indican las perforaciones que serán analizadas.

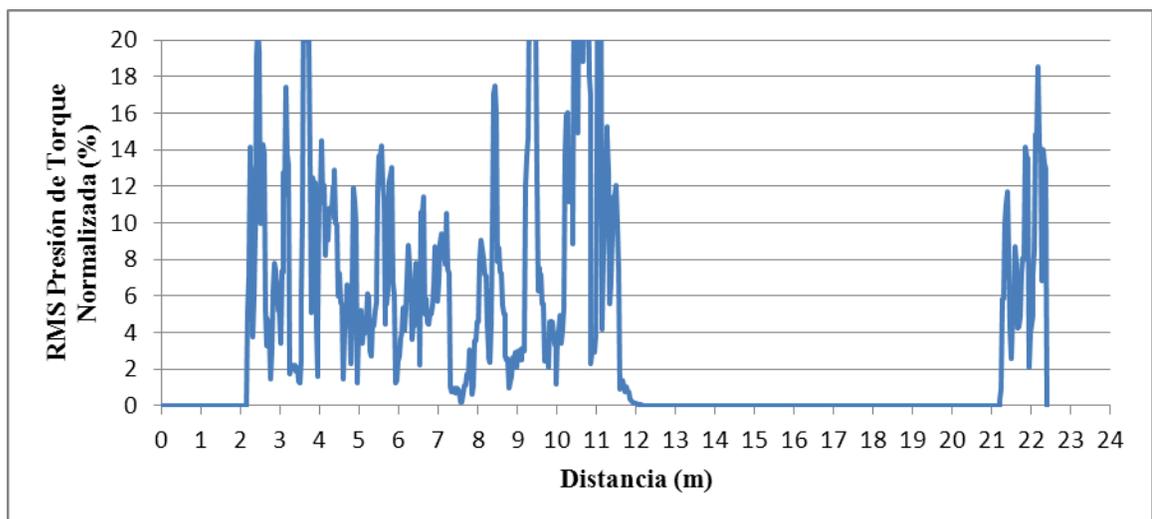
Figura 34: Gráfico del RMS de la presión de torque normalizada de la perforación 1.

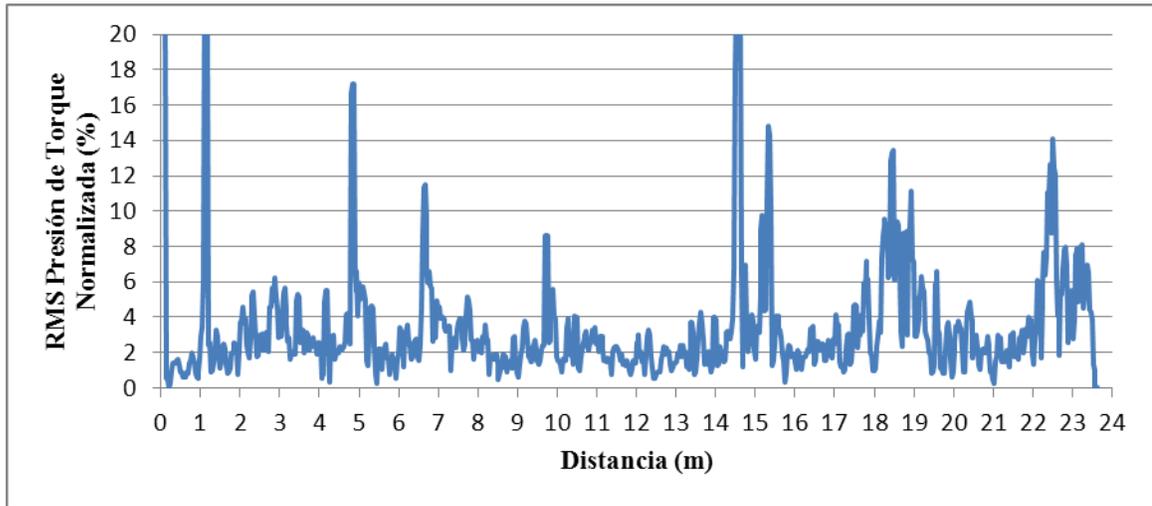
Figura 35: Gráfico del RMS de la presión de torque normalizada de la perforación 2.

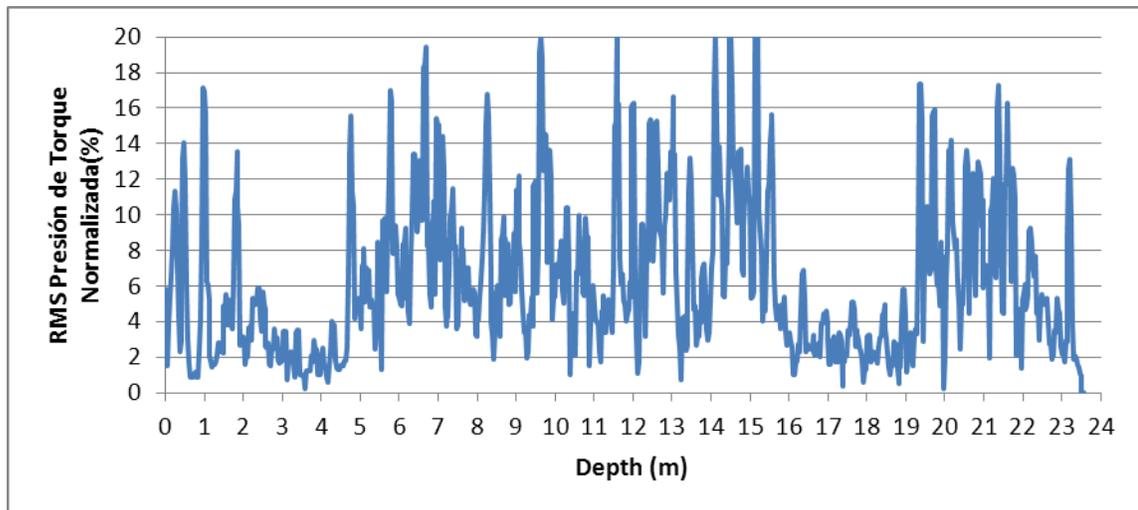
Figura 36: Gráfico del RMS de la presión de torque normalizada de la perforación 3.

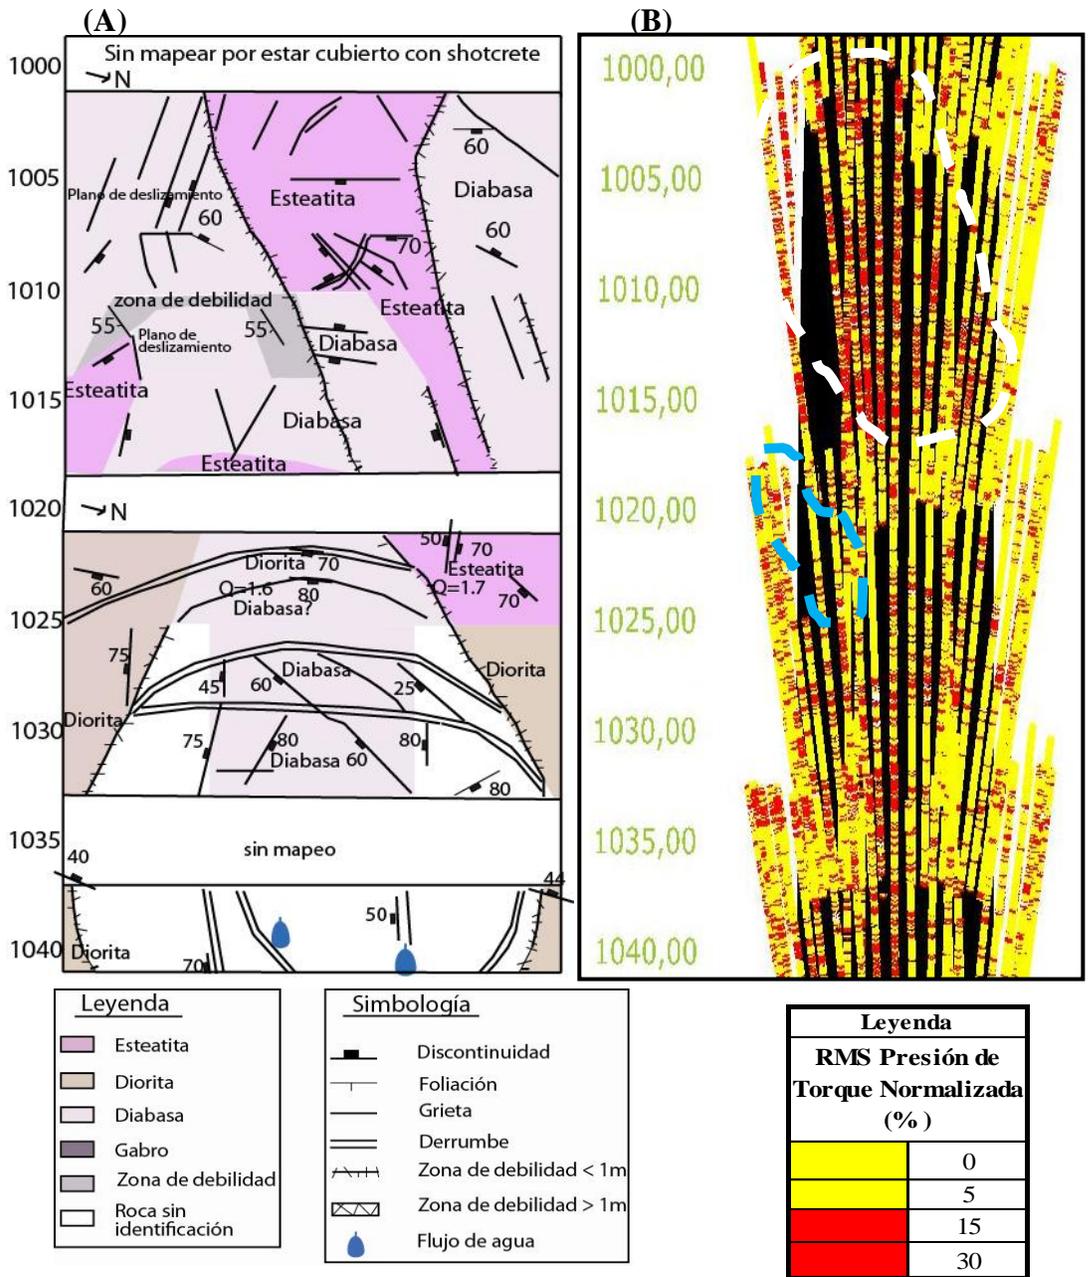
Figura 37: (A): mapa geológico del túnel Strindheim entre los Pk 1040-1000. (B): mapa de homogeneidad/fracturamiento realizado por el RMS de la presión de torque normalizada (%), línea punteada blanca y celeste indican zona de interpretación de menor y mayor homogeneidad de la roca.

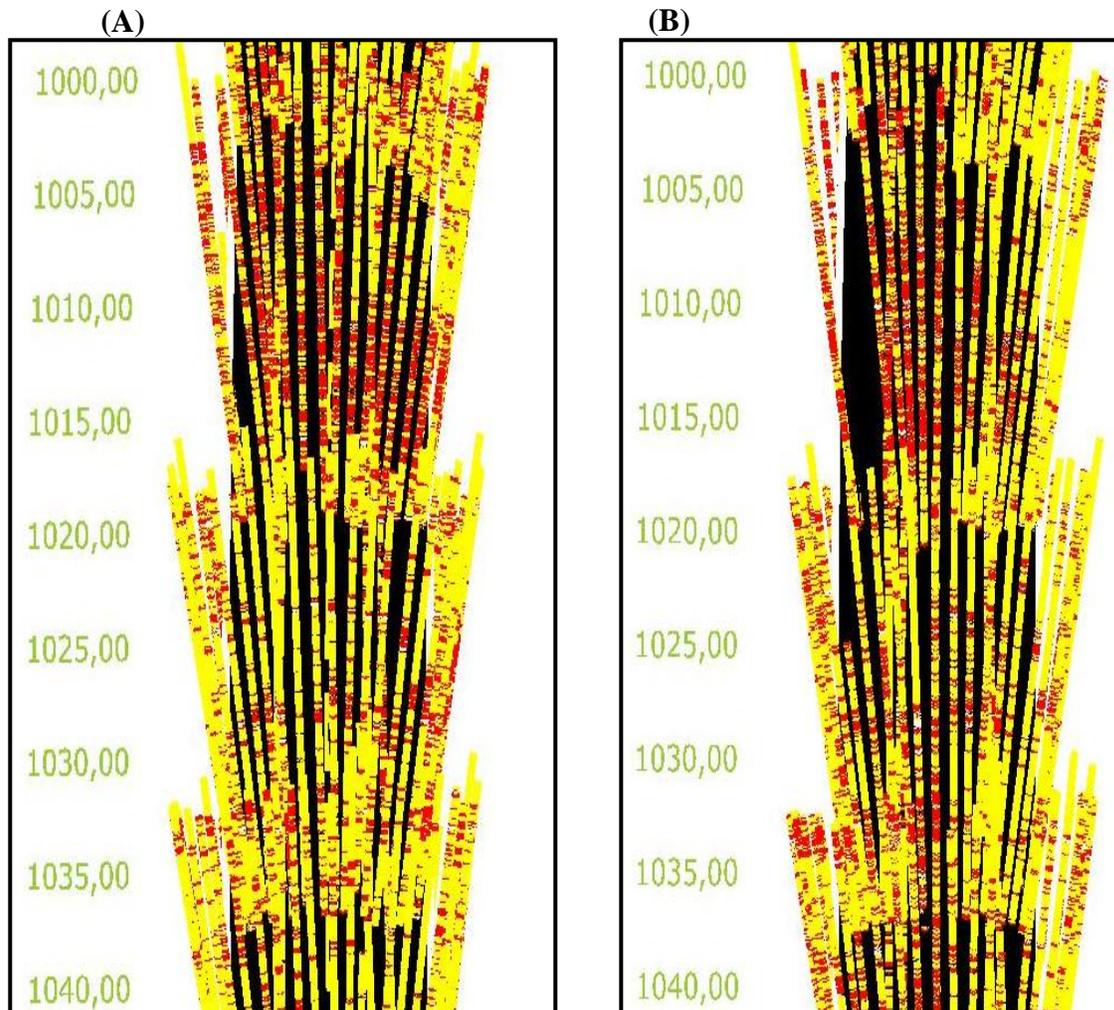
Figura 38: (A): Mapa realizado por el RMS de la tasa de penetración normalizada. (B): Mapa realizado por el RMS de la presión de torque normalizada.
