UNIVERSIDAD DE CHILE
FACULTAD DE CIENCIAS FÍSICAS Y MATEMÁTICAS
DEPARTAMENTO DE GEOLOGÍA

APLICACIÓN DE LA TECNOLOGÍA MEASUREMENT WHILE DRILLING EN TÚNELES

TESIS PARA OPTAR AL TÍTULO DE GEÓLOGA

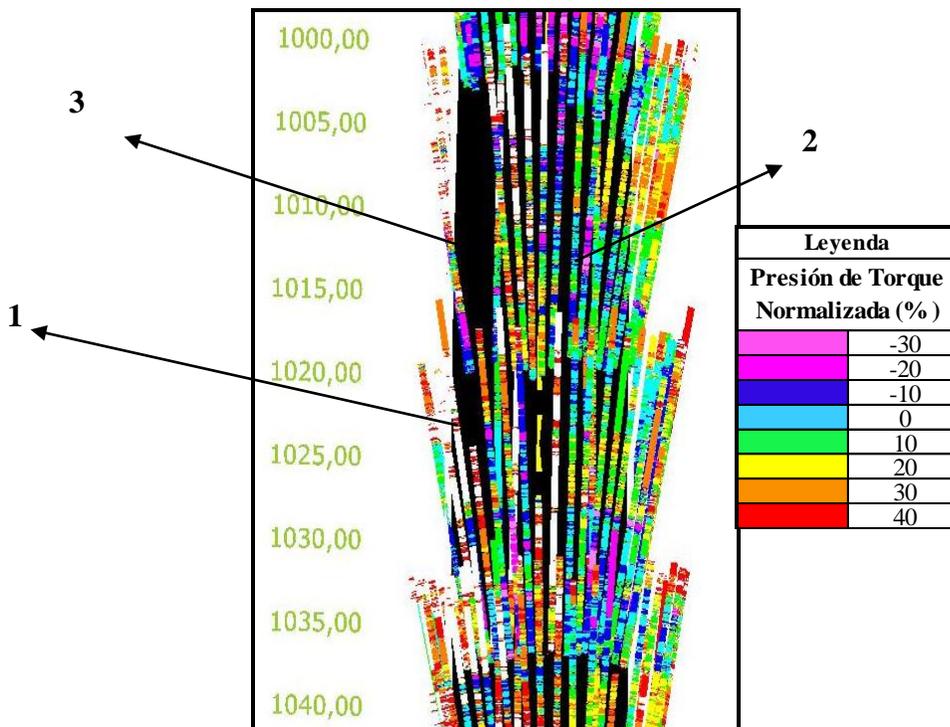
Figura 39: Mapa de la homogeneidad/fracturamiento de la roca de toda la sección (Pk 1040-1000) realizado por la presión de torque normalizada. Los números indican las perforaciones que serán analizadas.

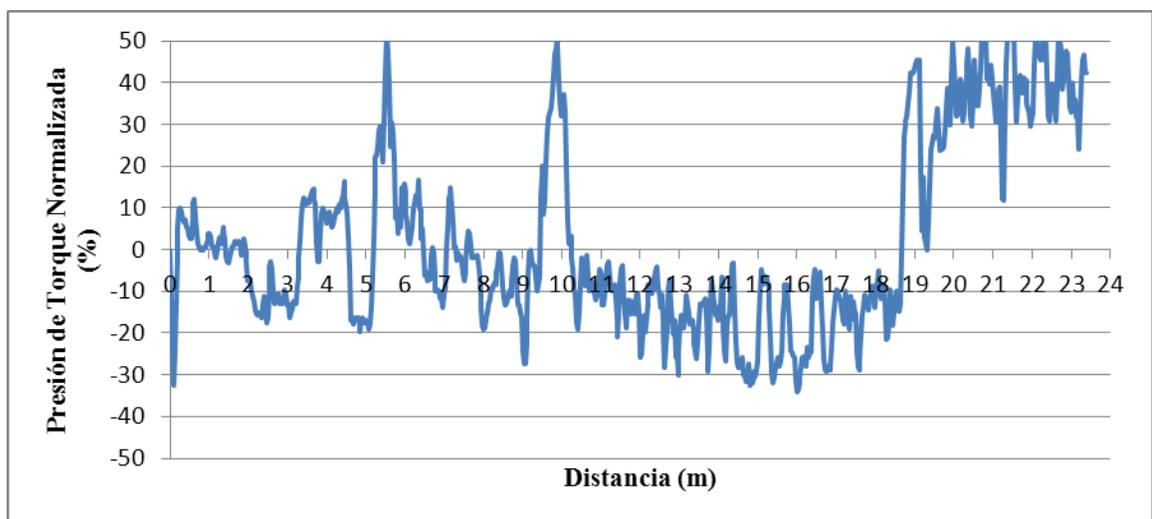
Figura 40: Gráfico de la presión de torque normalizada de la perforación 1.

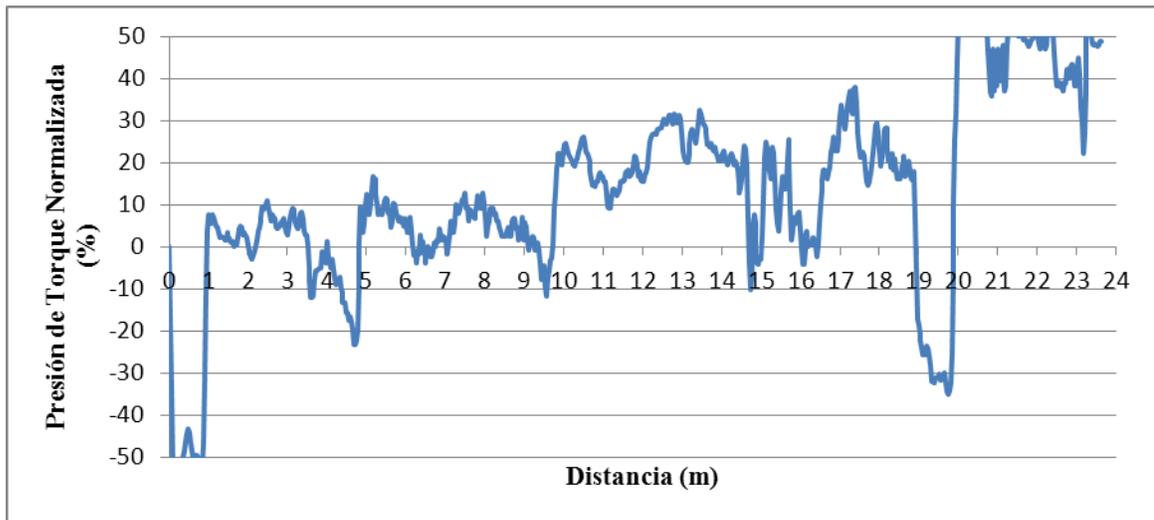
Figura 41: Gráfico de la presión de torque normalizada de la perforación 2.

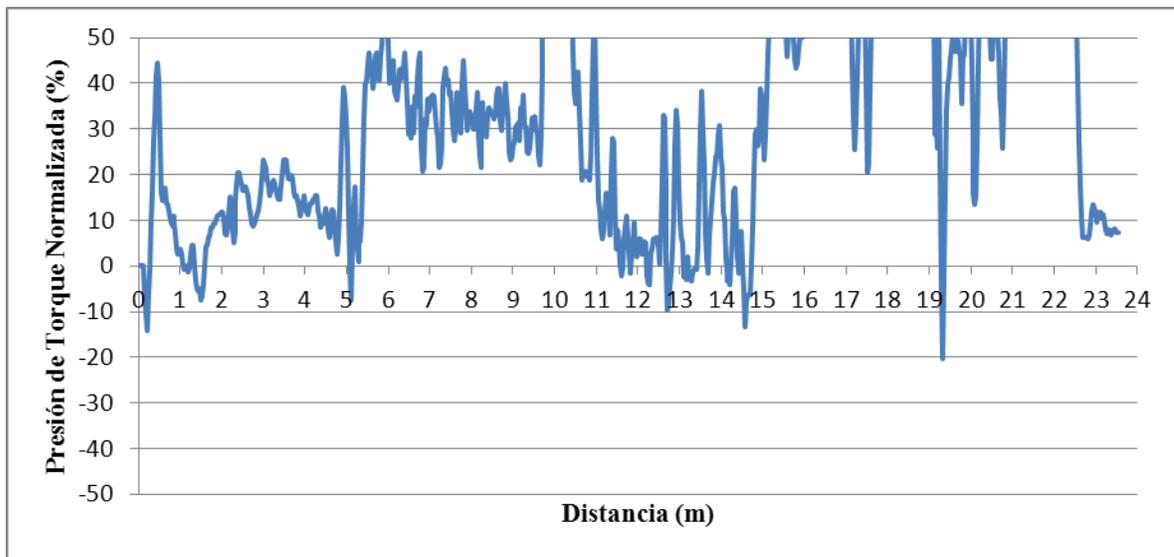
Figura 42: Gráfico de la presión de torque normalizada de la perforación 3.

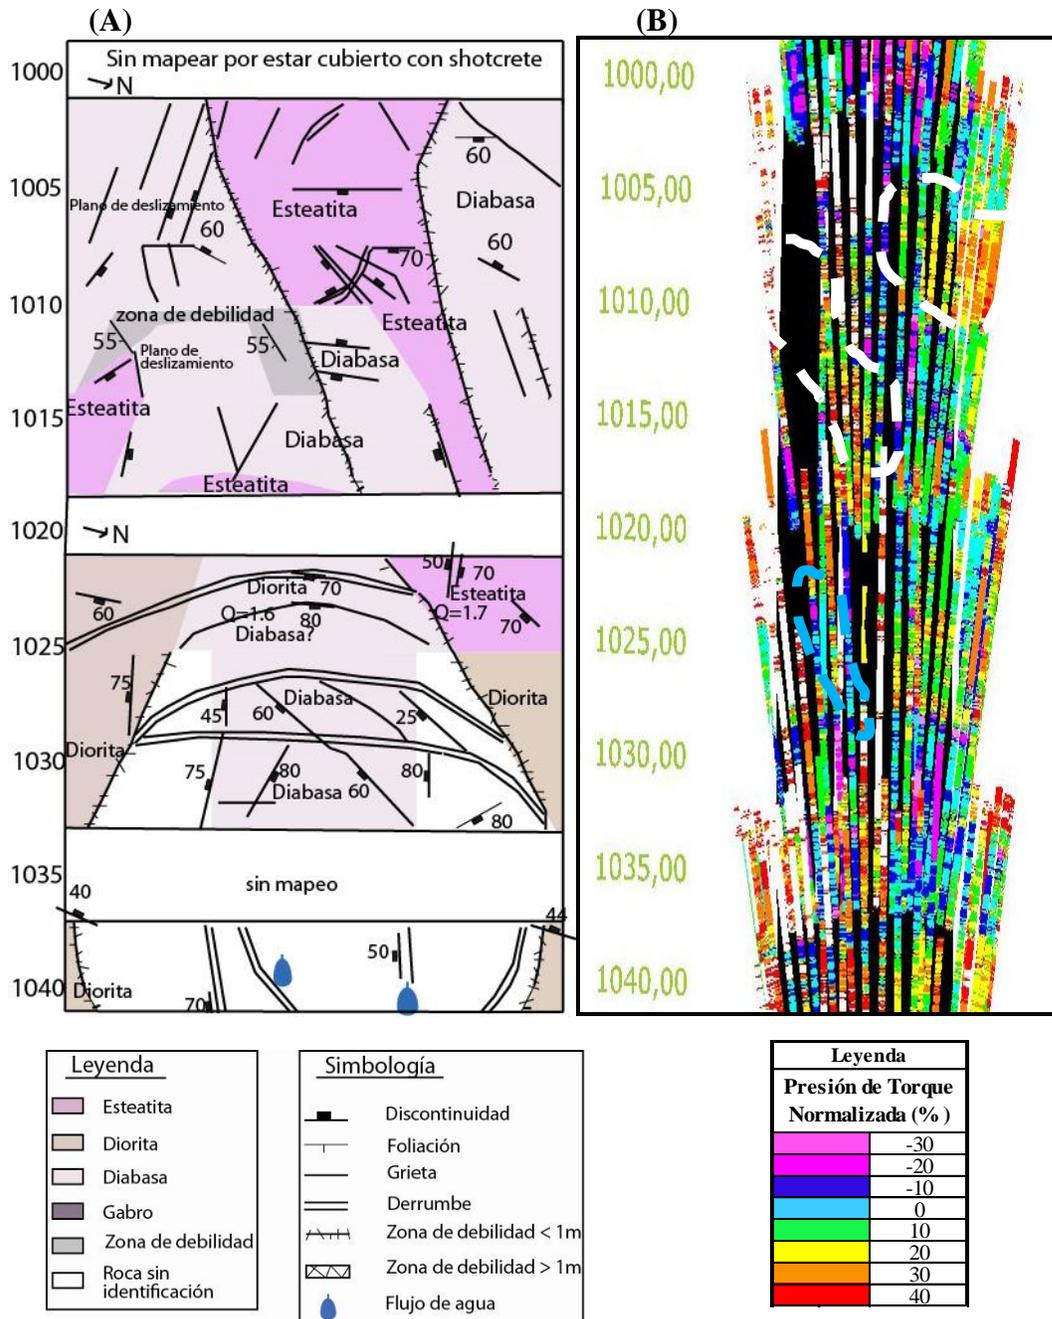
Figura 43: (A): mapa geológico del túnel Strindheim entre los Pk 1040-1000. (B): mapa de homogeneidad/fracturamiento realizado por la presión de torque normalizada (%), línea punteada blanca y celeste indican zonas con menor y mayor homogeneidad de la roca respectivamente.

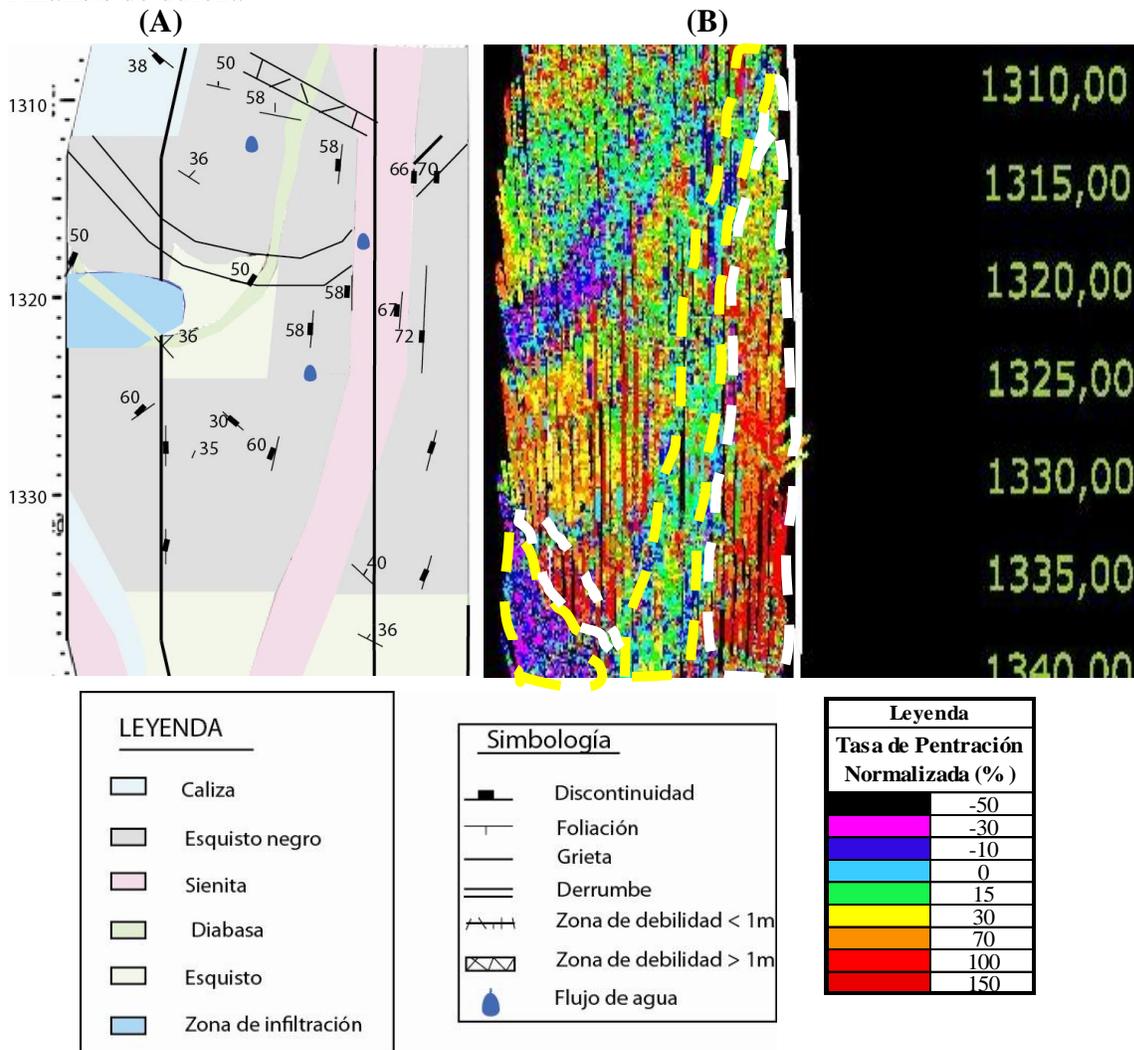
Figura 45: (A): Mapa geológico del túnel Loren entre el Pk 1350 y Pk 1310. (B): mapa de dureza realizado por la tasa de penetración normalizada (%) del túnel Loren, líneas punteadas blancas y amarillas indican zonas con menor y mayor dureza respectivamente.

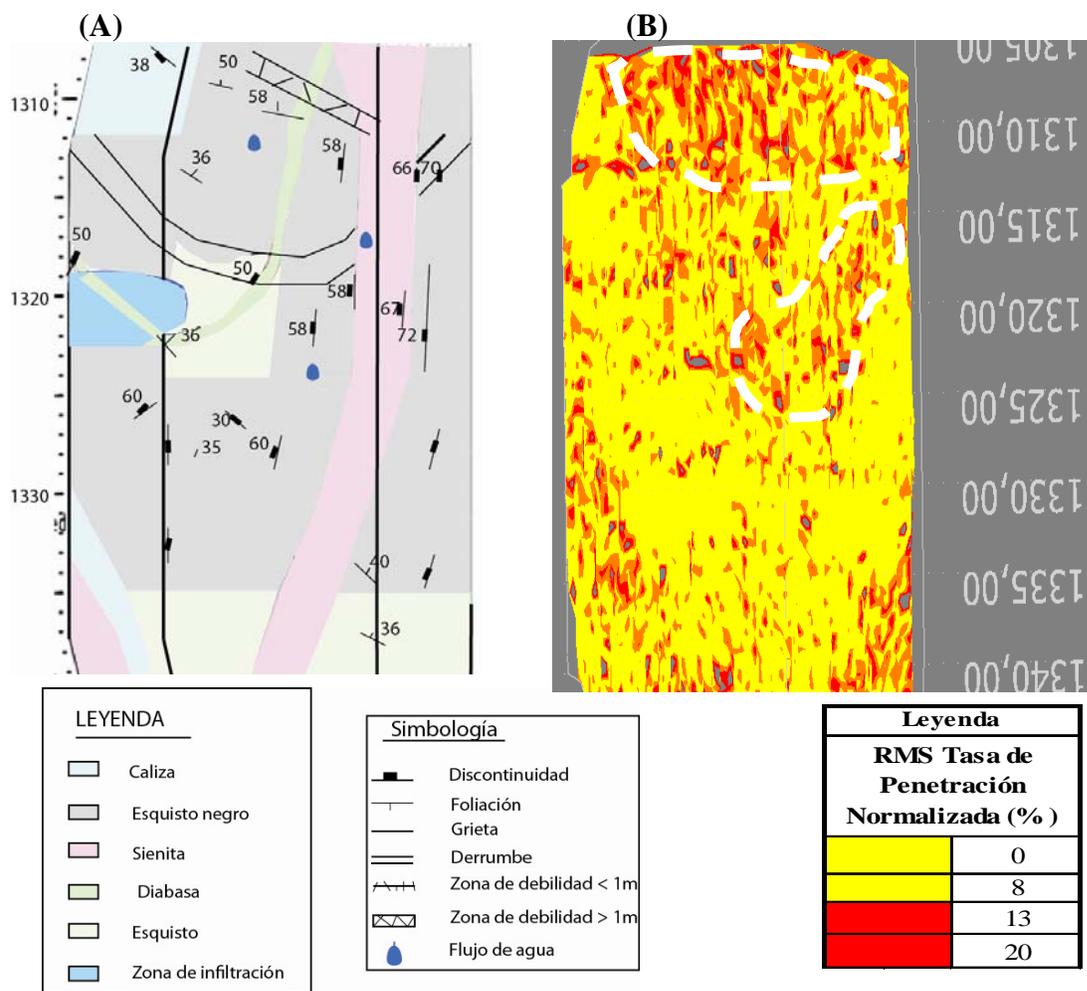
Figura 46: Figura (A): mapa geológico del túnel Loren entre los Pk 1350-1310. Figura (B): diagrama de superficie de la homogeneidad/fracturamiento realizado por el RMS de la tasa de penetración normalizada (%), líneas punteadas blancas indican zonas con menor homogeneidad de la roca.

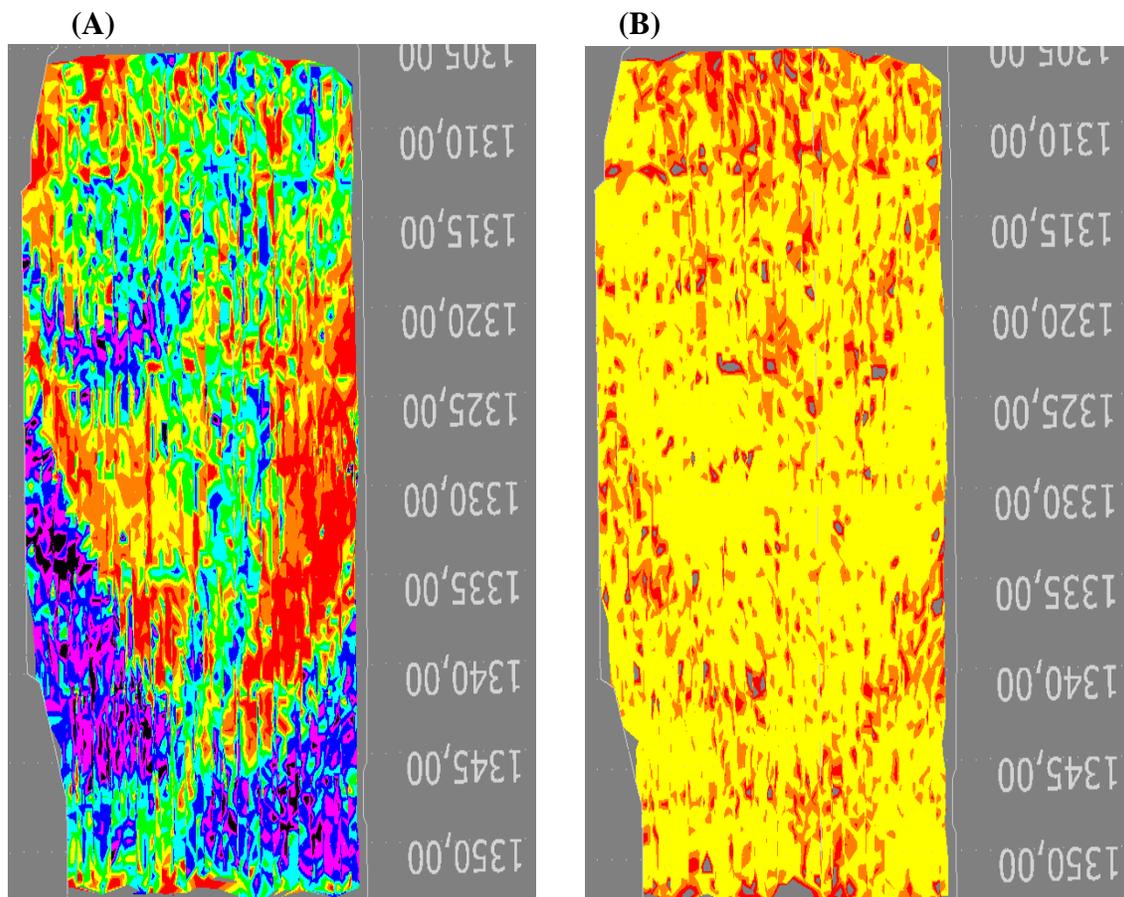
Figura 47: (A): Diagrama de superficie de la dureza de la roca realizado por la tasa de penetración normalizada. (B): Diagrama de superficie de la homogeneidad de la roca realizado por la tasa de penetración normalizada.

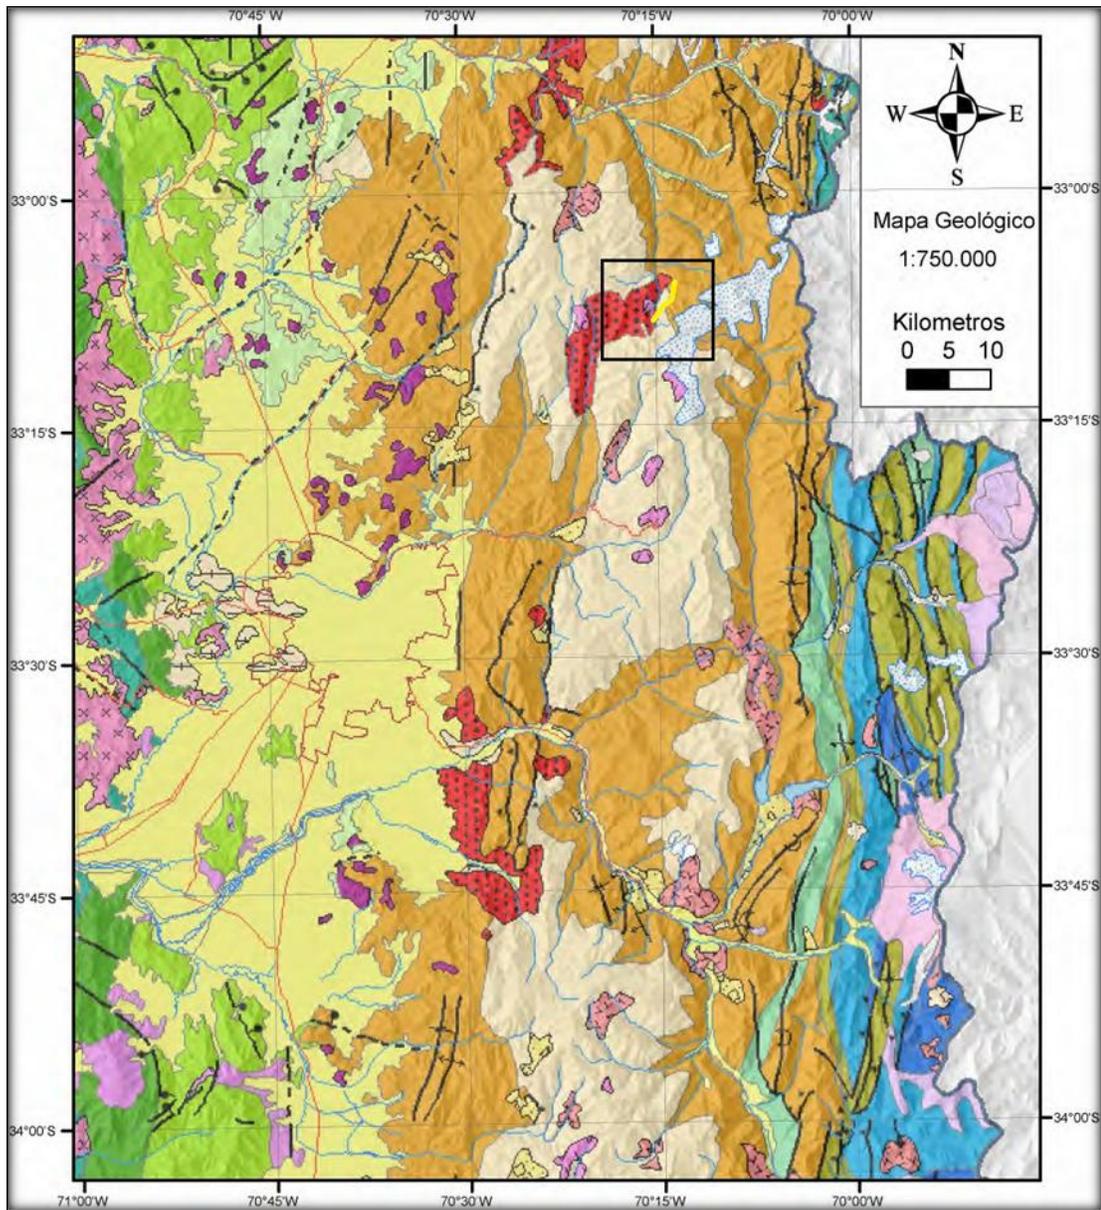
Figura 50: Mapa geológico de la zona de estudio (cuadrado negro), en amarillo se muestra la traza del túnel Imagen obtenida de Fock (2005). Leyenda en la página siguiente (Figura 51).

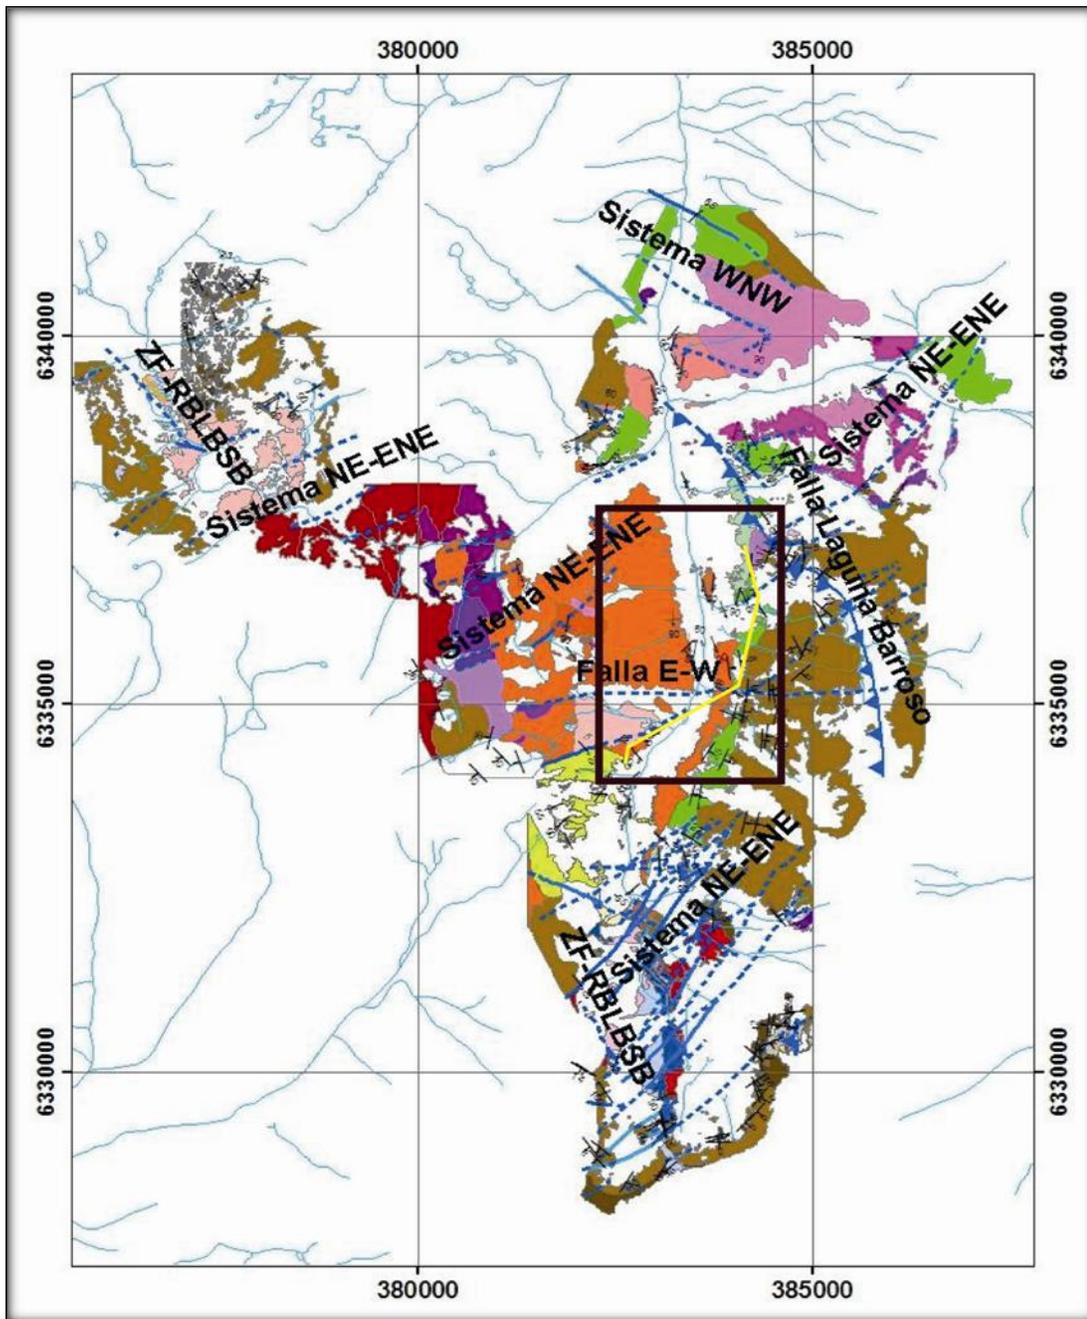
Figura 52: Mapa geológico de la zona, indicando la ubicación de fallas y sistemas estructurales principales. ZF-RBLBSB: zona e falla Río Blanco-Los Bronces-Sierra Bella. En el cuadrado negro se muestra el área de estudio junto con el trazado del túnel en amarillo. Imagen obtenida de Piquer (2010).

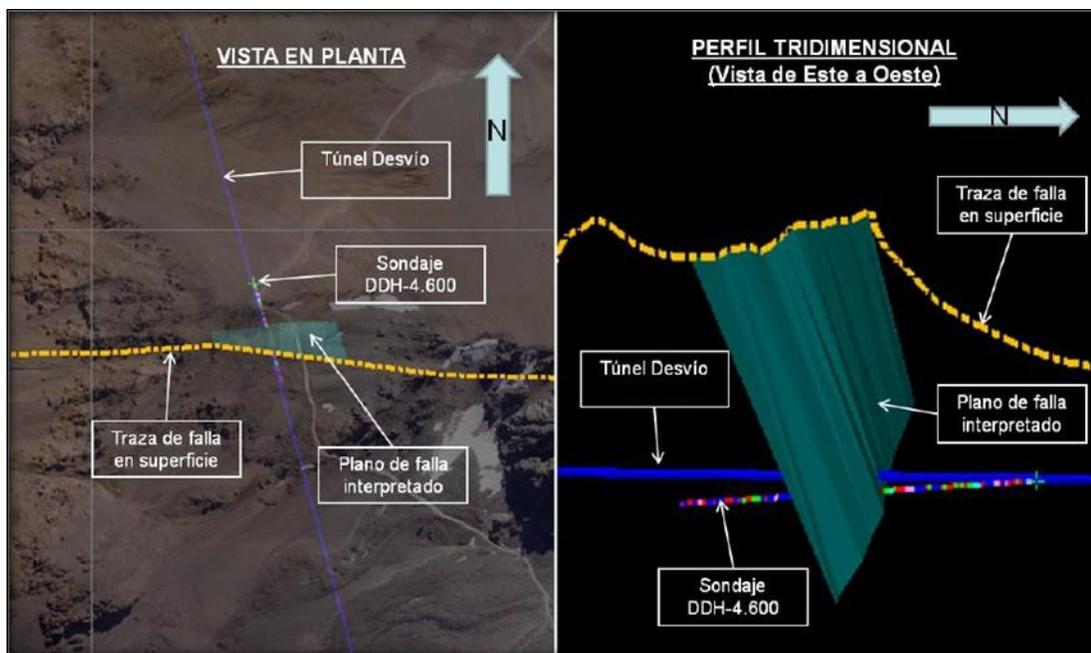
Figura 55: Interpretación de falla obtenida del sondaje DDH-4600 (Gallardo, 2010).

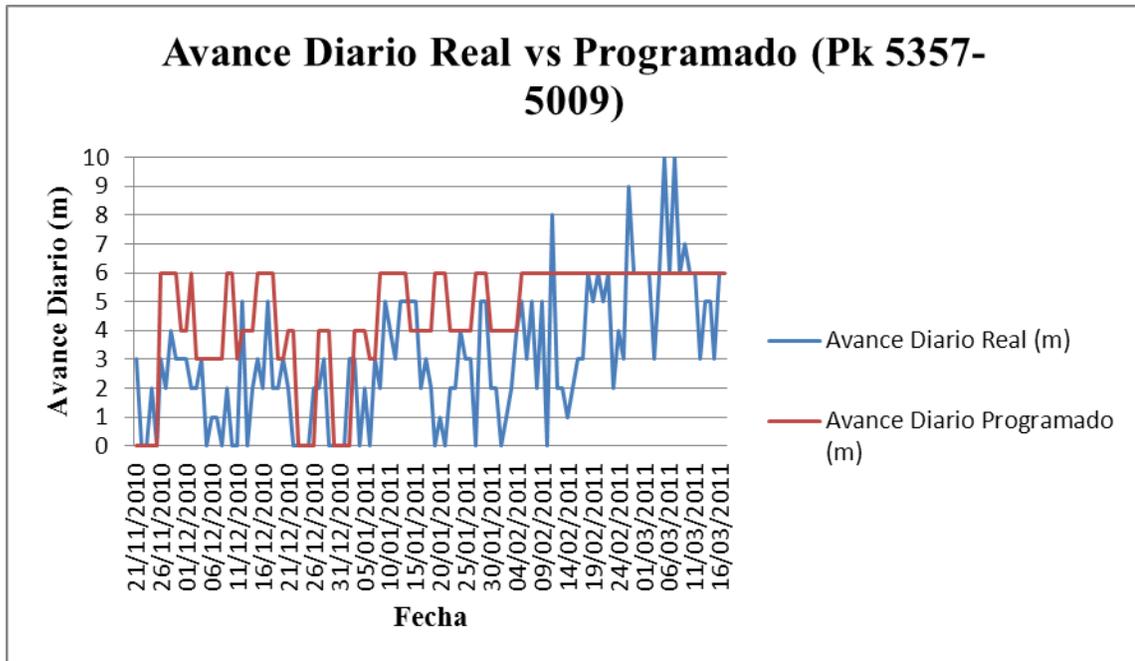
Figura 56: Gráfico de comparación entre los metros de avances diarios reales vs programados.

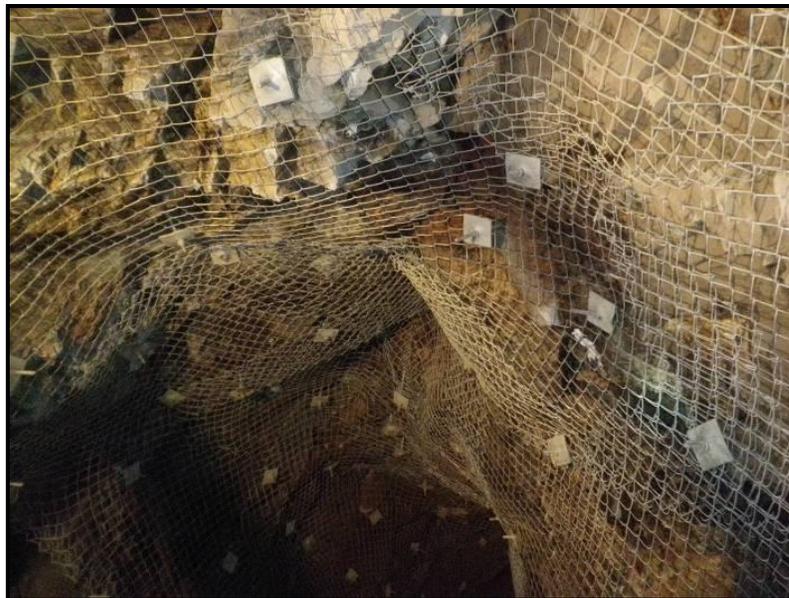
Figura 57: Fotografía de desprendimiento de bloques en el techo (Pk 5354).

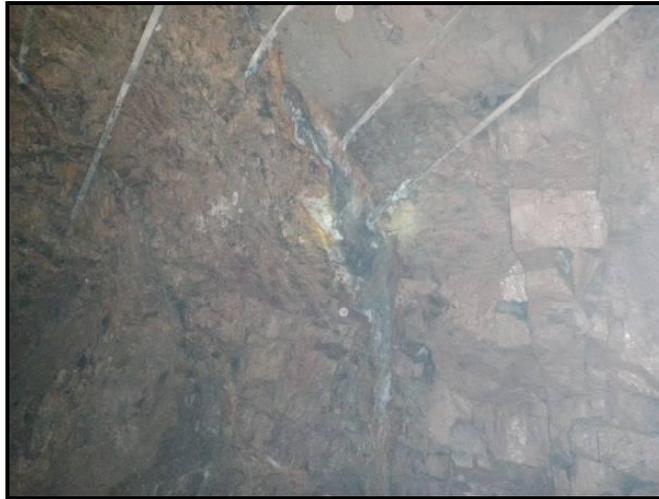
Figura 58: Fotografía de falla de dip/dipdir: 75/50 y relleno de arcilla y salvanda en la frente del Pk 5352.

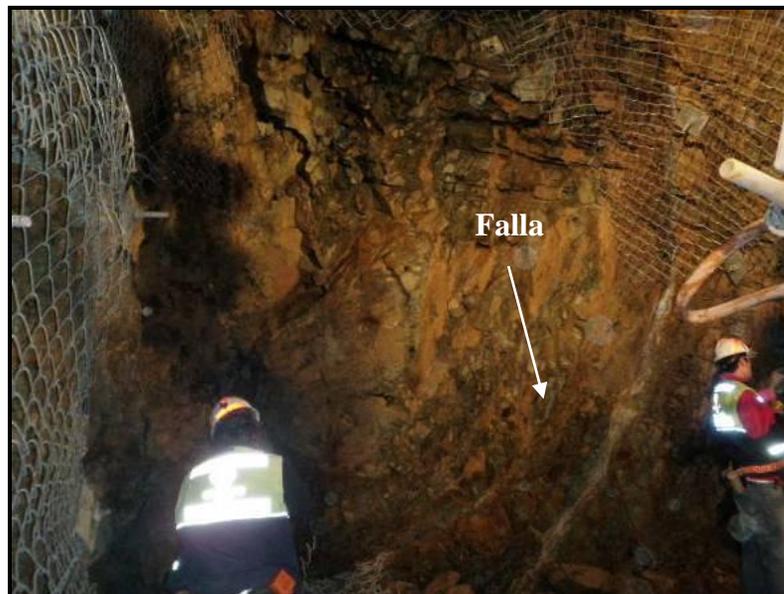
Figura 59: Fotografía de falla de dip/dipdir: 70/45 en caja derecha en el Pk 5343.

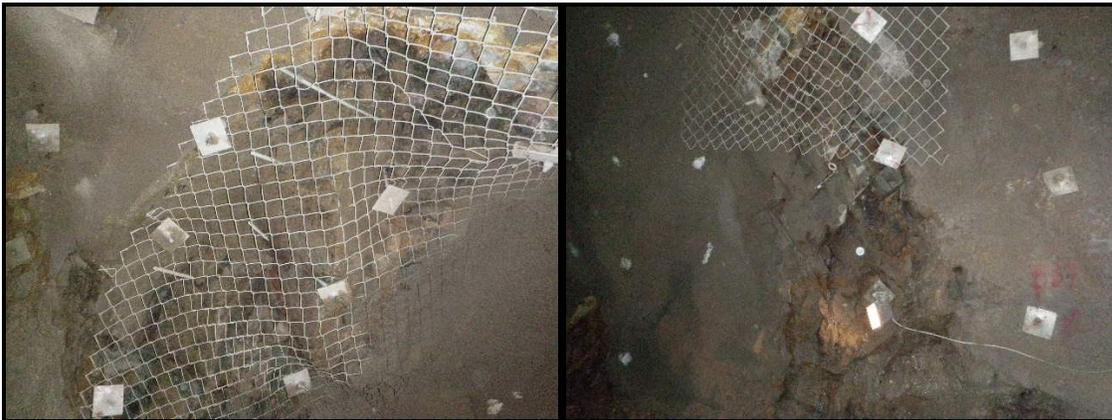
Figura 60: Fotografía de falla de dip/dipdir: 55/141 en la frente del Pk 5297.

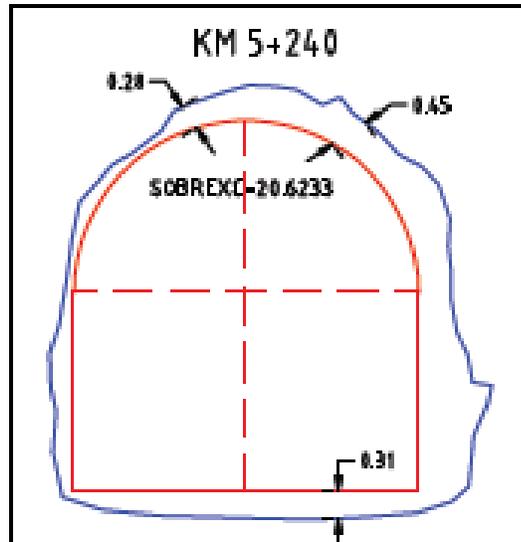
Figura 61: sobre excavación de la sección resultante en el Pk 5240.

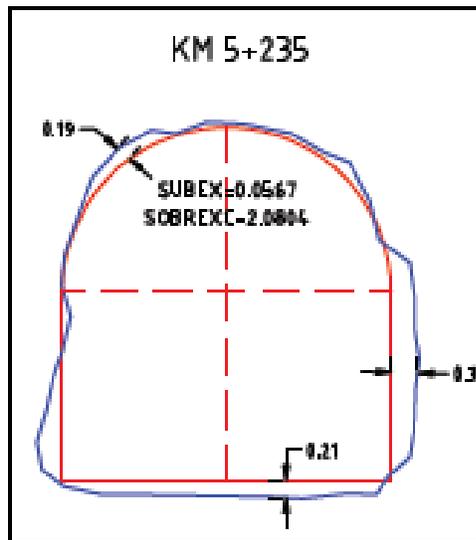
Figura 62: sobre excavación de la sección 5235.

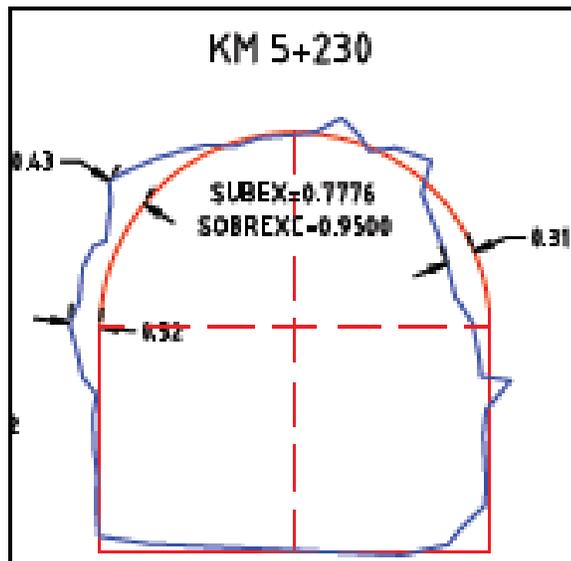
Figura 63: Sobre excavación de la sección 5230.

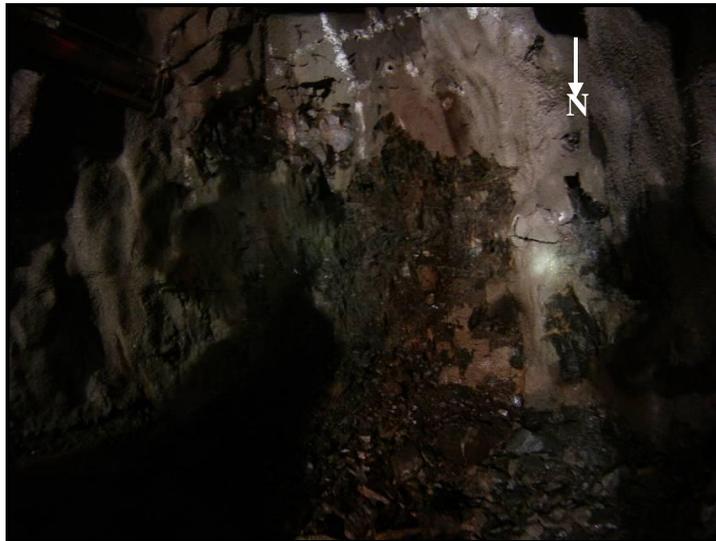
Figura 64: Fotografía de pared SW fracturada del Pk 5189.

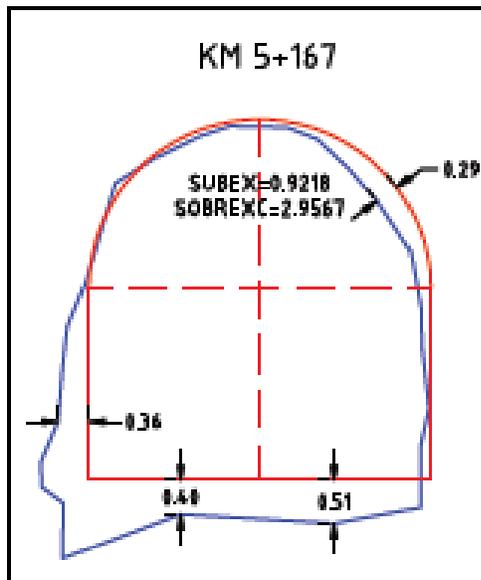
Figura 65: Sobre excavación de la sección 5167.

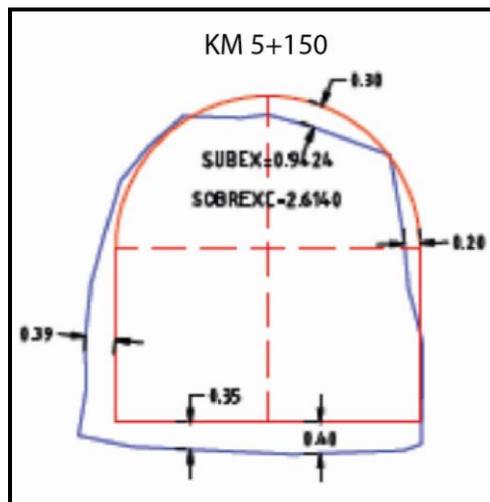
Figura 66: Sobre excavación de la sección 5150.

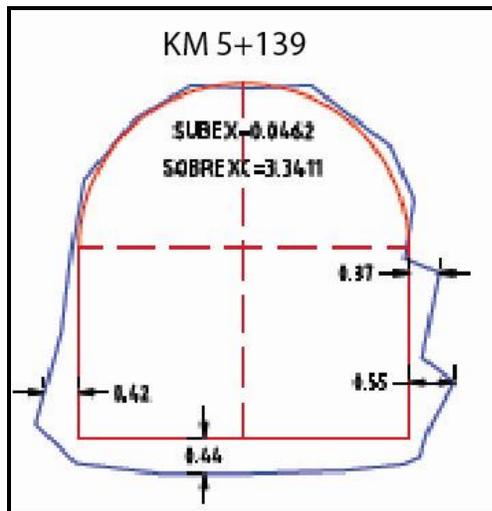
Figura 67: Sobre excavación de la sección 5139.
