UNIVERSIDAD DE CHILE
FACULTAD DE CIENCIAS FÍSICAS Y MATEMÁTICAS
DEPARTAMENTO DE INGENIERÍA CIVIL

**RECOMENDACIONES DE DETALLAMIENTO PARA MUROS
DE ALBAÑILERÍA REFORZADA**

MEMORIA PARA OPTAR AL TÍTULO DE INGENIERO CIVIL

SANTIAGO DE CHILE
OCTUBRE 2012

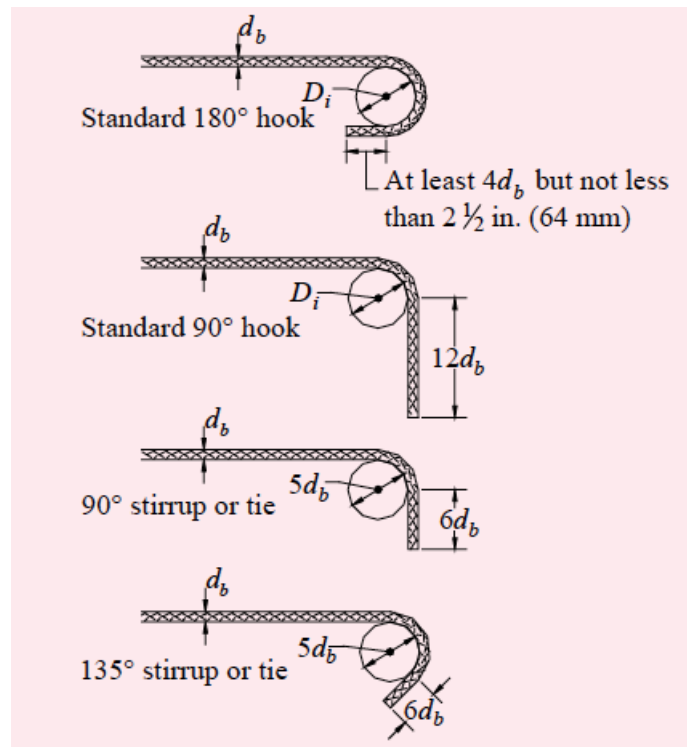
Figura 2.3: Ganchos estándar (NCMA, 2007)

En la medida que las barras de refuerzo se anclen con ganchos o por una combinación de ganchos y longitud de desarrollo, los ganchos deben cumplir requerimientos como los indicados en la Figura 2.3 y en la Tabla 2.1

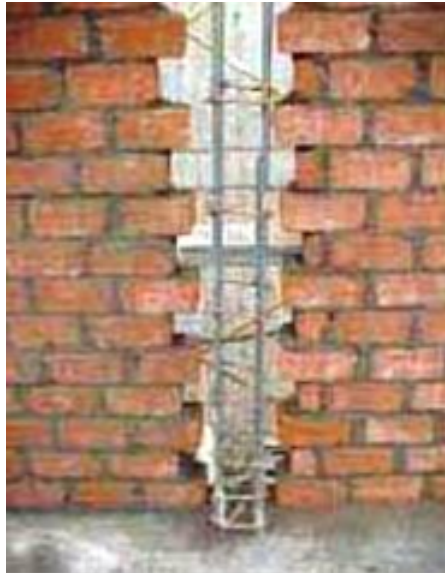
Figura 2.31: Endentado de un muro de albañilería confinada. Pilar intermedio (Kuroiwa, 2008)

Por tradición, la terminación de los bordes verticales de los paños de albañilería se recomienda que sea endentada, ver Figura 2.31, para lograr una unión que garantice el trabajo conjunto entre los elementos de confinamiento y el paño de albañilería y así lograr que los elementos de confinamiento cumplan con la función de apoyo, ante acciones perpendiculares, y de confinamiento, ante acciones en el plano del paño de albañilería.

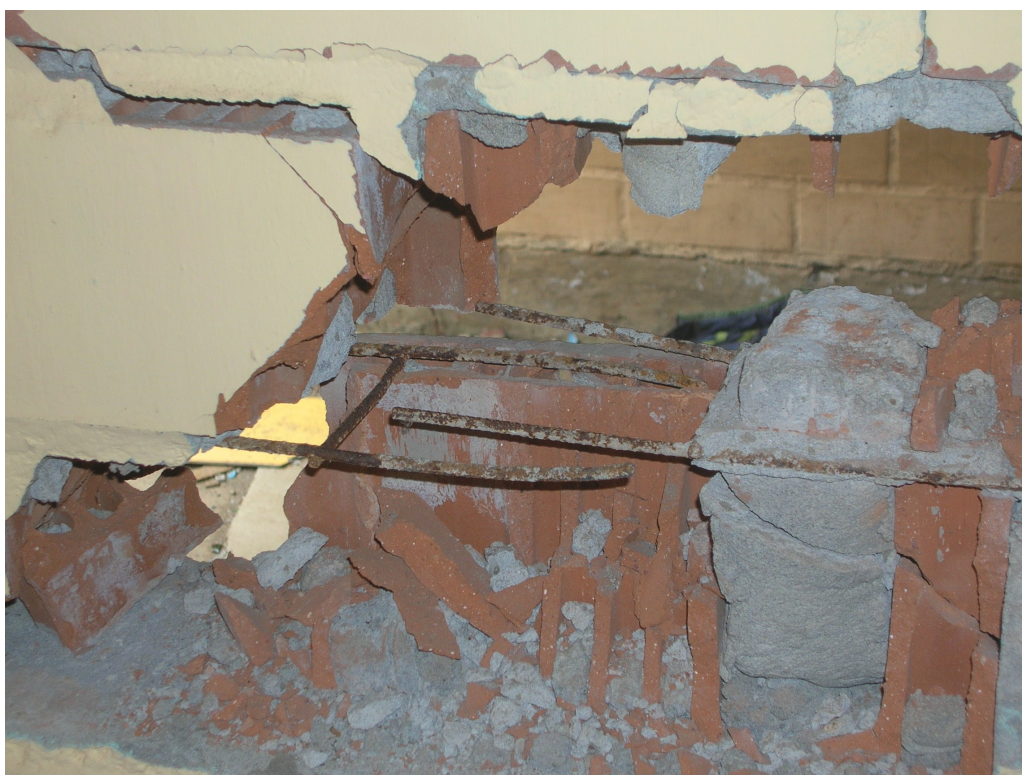
Figura 3.1: Falla en el empalme por traslape de las barras de refuerzo horizontal (Astroza, 2010)

Un ejemplo de daño por mal detallamiento de empalmes puede verse en la figura 3.1.

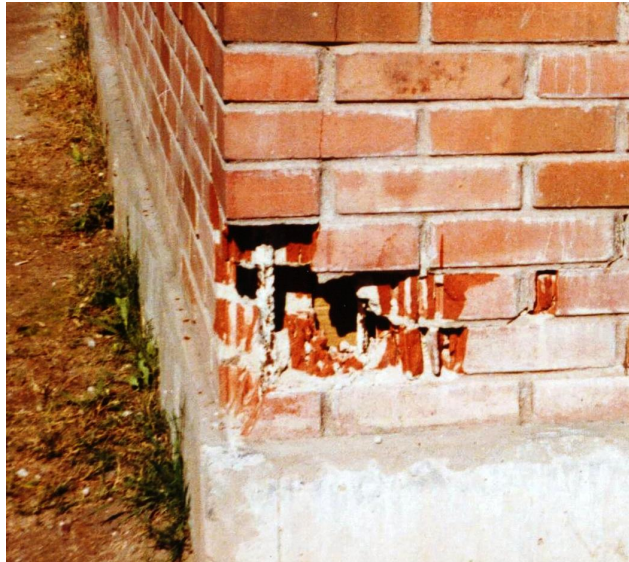
Figura 3.2: Diámetro excesivo de la barra de refuerzo vertical (Astroza, 1985)

Este tipo de daño puede verse en la figura 3.2

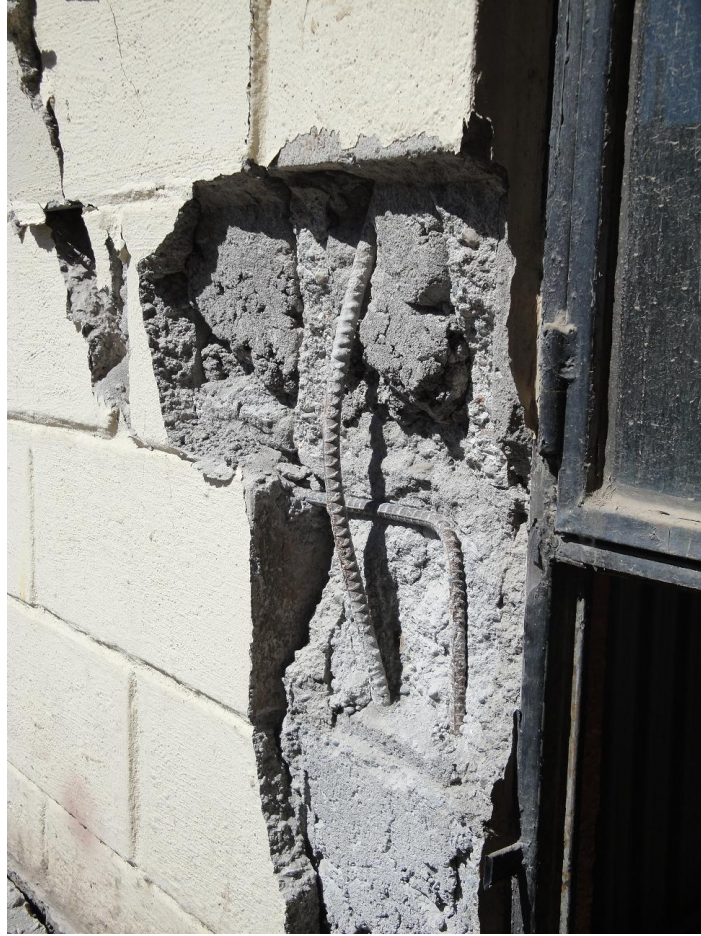
Figura 3.3: Falla por pandeo de barra de refuerzo vertical (Astroza, 2010)

Este tipo de daño puede observarse en las figuras 3.3 y 3.4.

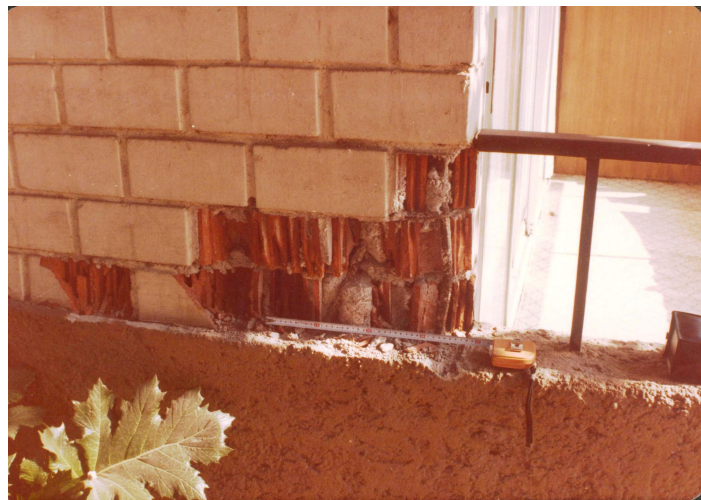
Figura 3.4: Falla por pandeo de barra de refuerzo vertical (Astroza, 1985)

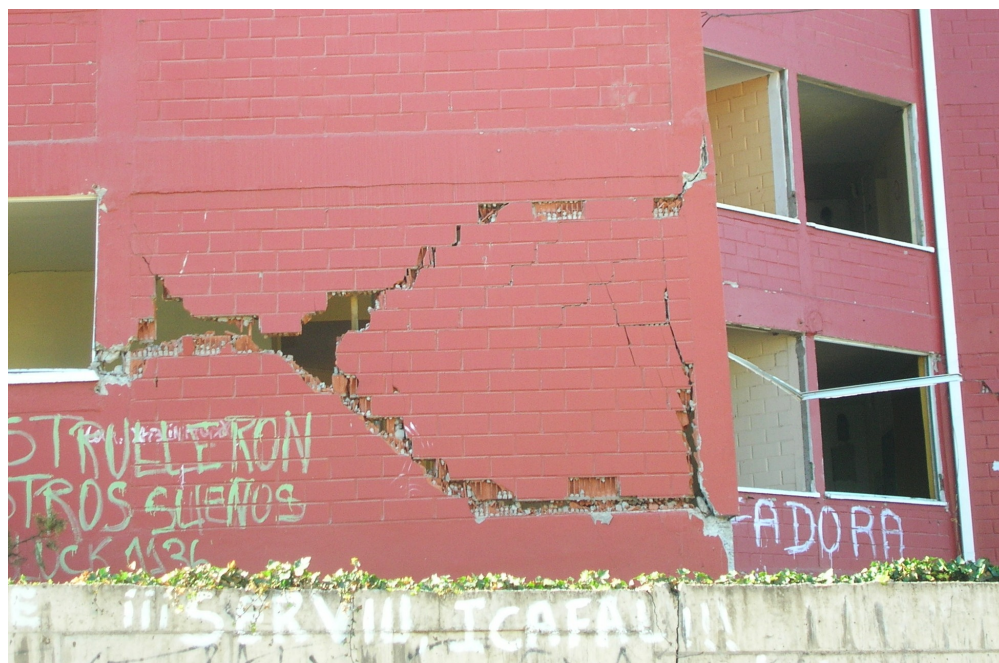
Figura 3.5: Daño en un muro con barras de refuerzo mal distribuidas en el interior del paño de albañilería (Astroza, 2010)

Este tipo de daño se observa frecuentemente en los muros de albañilería armada construidos con unidades con altos porcentajes de hueco y con relleno parcial de los huecos. Un ejemplo se muestra en la figura 3.5.

Como se vio en el capítulo de daños, específicamente en las figuras 3.5 y 3.6, la falta de refuerzos a lo alto y a lo largo del paño de albañilería provoca la trituración de las unidades de albañilería, debido a su baja resistencia, por lo que es necesario que estas barras se encuentren para así generar que las tensiones sean resistidas también por estas barras de refuerzo.

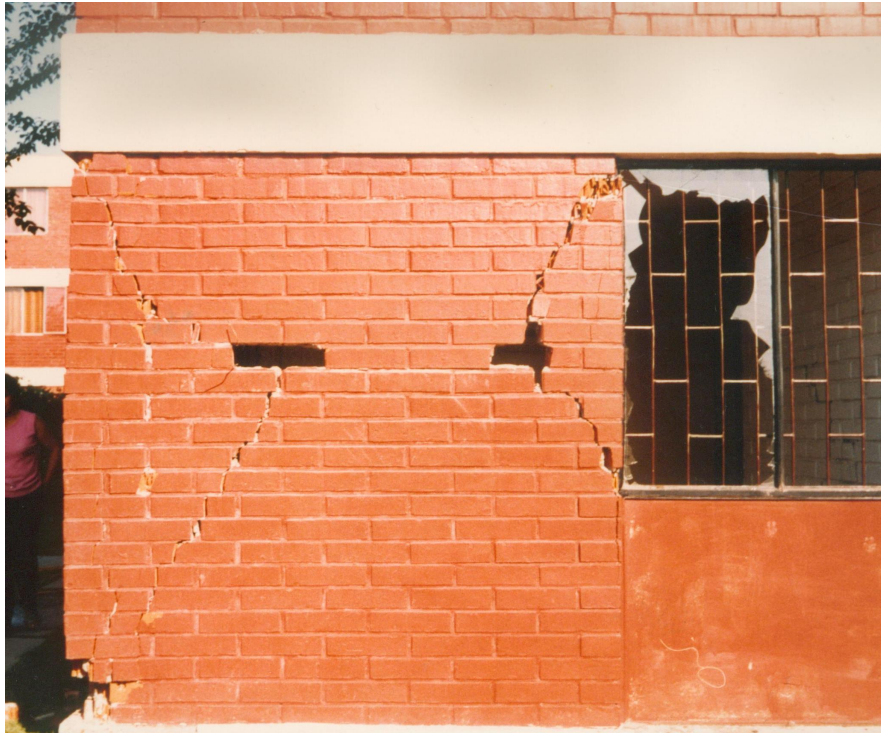
Figura 3.6: Daño en un muro sin barras de refuerzo horizontal en el paño de albañilería (Astroza, 1985)

Otro ejemplo de un mal detalle de las barras de refuerzo en el interior del paño en muros de albañilería armada es el que se observó en el terremoto del 3 de marzo de 1985 (ver figura 3.6), en el cual la ausencia de estos refuerzos produjo la trituración de las unidades de albañilería cuando los huecos no se rellenan en su totalidad.

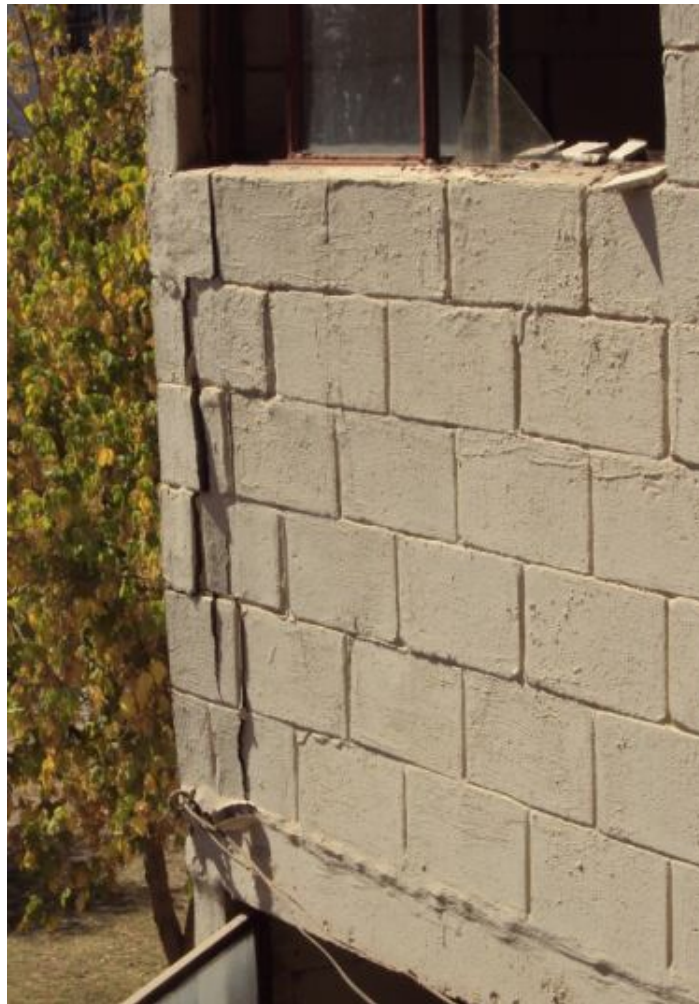
Figura 3.8: Daños en encuentro de muros (Núñez, 2010)

Figura 3.9: Daños en encuentro de muros (Núñez, 2010)

El daño que se produce en esta zona corresponde a la aparición de una grieta vertical en el

encuentro de muros ortogonales producto de las solicitaciones de las cargas que actúan perpendicularmente al plano de los muros y al flujo de corte que se produce por el trabajo conjunto que realizan los muros cuando se conectan entre sí. Dependiendo de la severidad del sismo, esta grieta puede manifestarse con distinto nivel de espesor, pudiéndose observar en algunas ocasiones desplome de los muros.

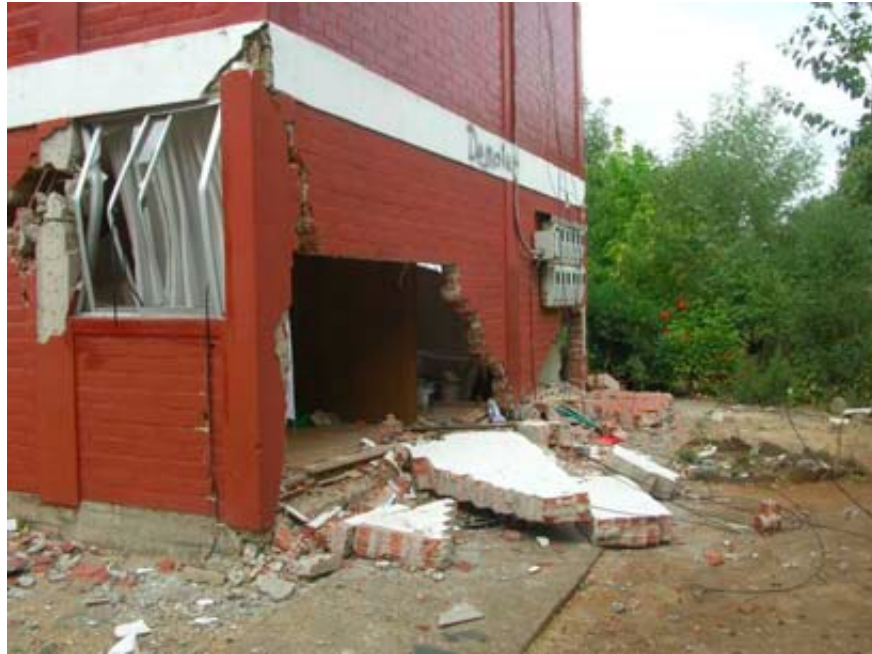
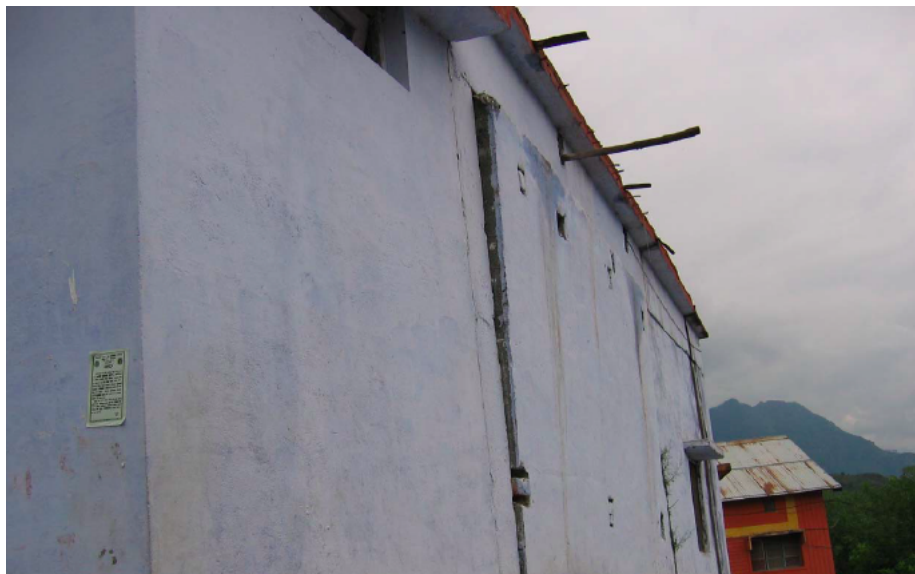
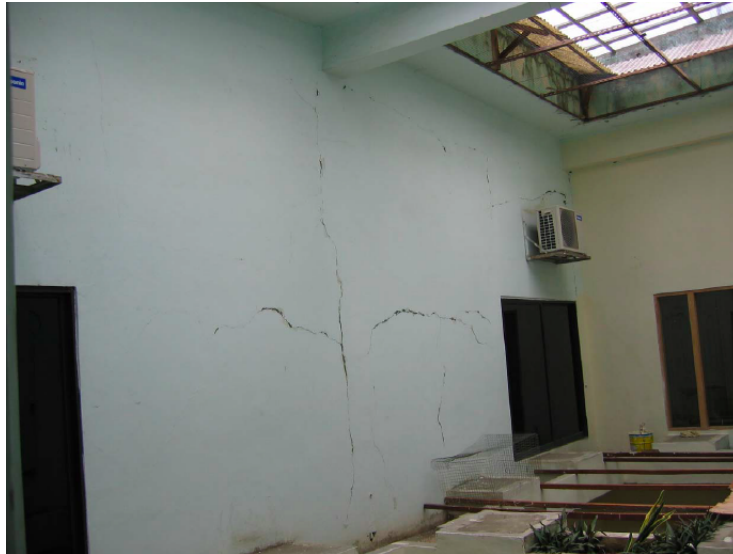
Figura 3.10: Vaciamiento por falla de la unión entre el paño de albañilería y el pilar de confinamiento (Astroza *et al.* , 2010a)

Figura 3.11: Inicio del vaciamiento por falla en la unión entre el paño de albañilería y el pilar de confinamiento (BuildChange, 2006)

Figura 3.12: Inicio del agrietamiento en la unión entre el paño de albañilería y el pilar de confinamiento (BuildChange, 2006)

Los daños en la unión entre el paño de albañilería y los elementos de confinamiento son bastante frecuente y pueden ocasionar graves daños en el edificio debido al vaciamiento de los muros como el mostrado en las figuras 3.10, 3.11 y 3.12.

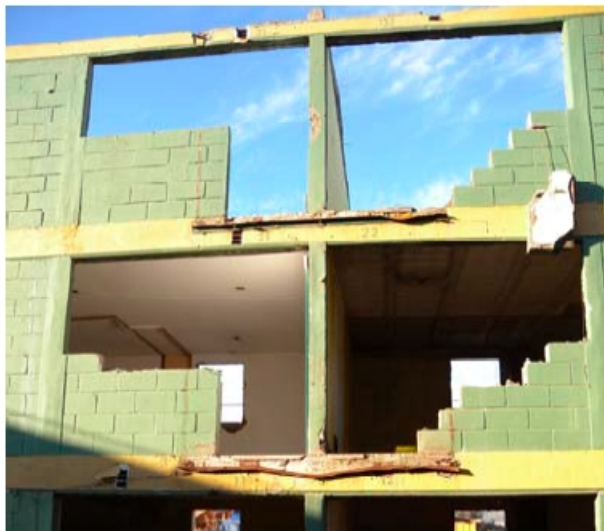
Figura 3.13: Daños en zona de aberturas (Astroza *et al.* , 2010b)

Ejemplos de daños en las aberturas de ventanas mal reforzadas se muestran en las figuras 3.13.

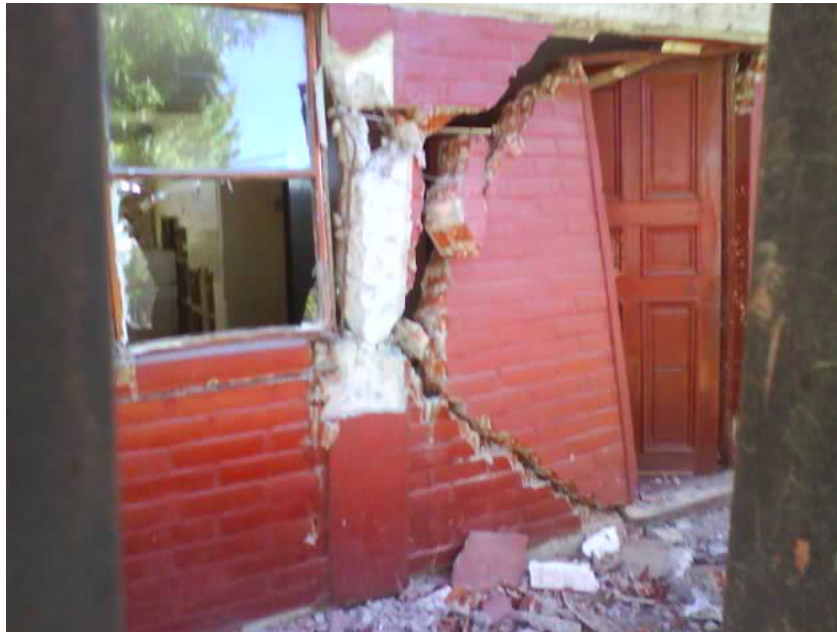
Figura 3.14: Daños en el paño de albañilería vecino a una abertura de puerta no reforzada (Pinto, 2011)

Un ejemplo de daño en la zona de abertura de puertas sin refuerzo se muestran en la figura 3.14.

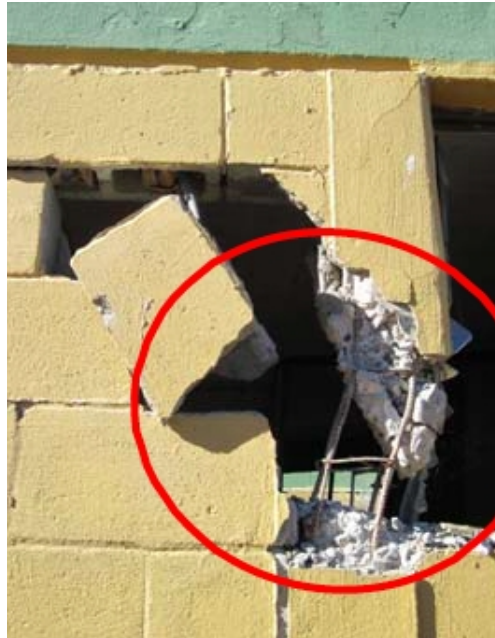
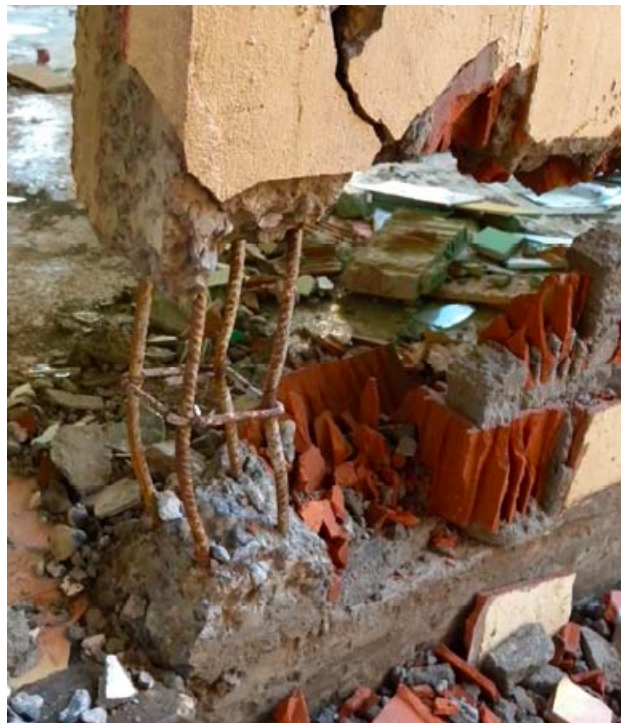
Figura 3.15: Daño severo en un pilar de confinamiento de dimensiones reducidas (Astroza *et al.* , 2010b)

Figura 3.16: Daño severo en un pilar de confinamiento de dimensiones reducidas (Astroza *et al.* , 2010b)

Ejemplo de los daños que se producen debido a las reducidas dimensiones de los pilares de confinamiento se muestran en las Figuras 3.15 y 3.16.

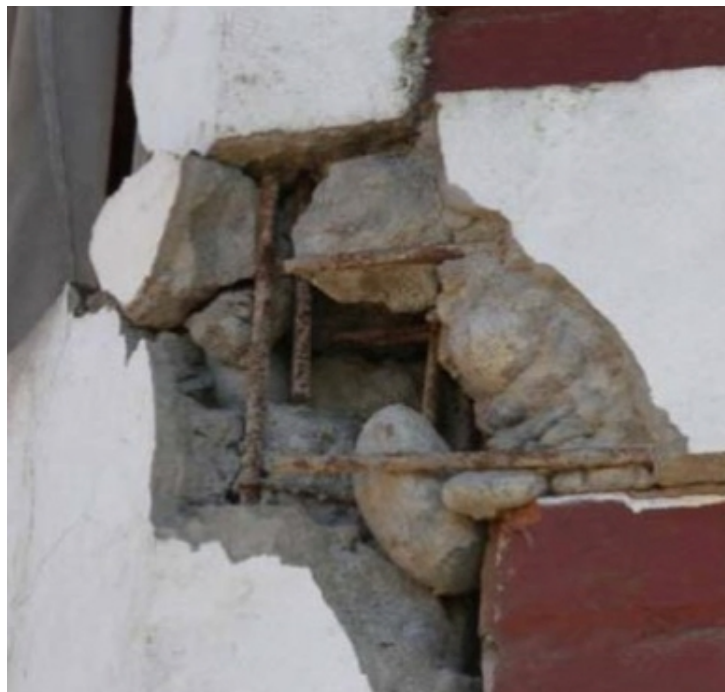
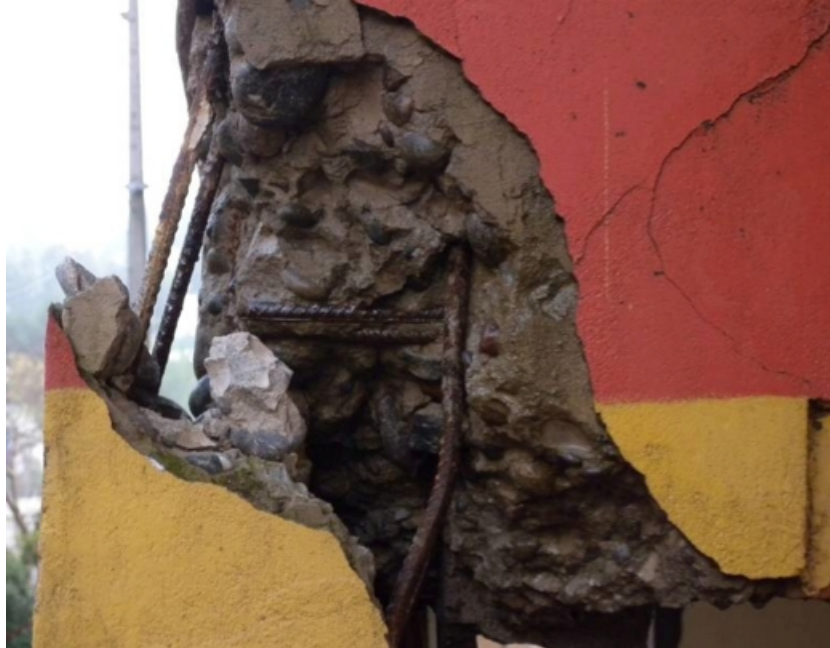
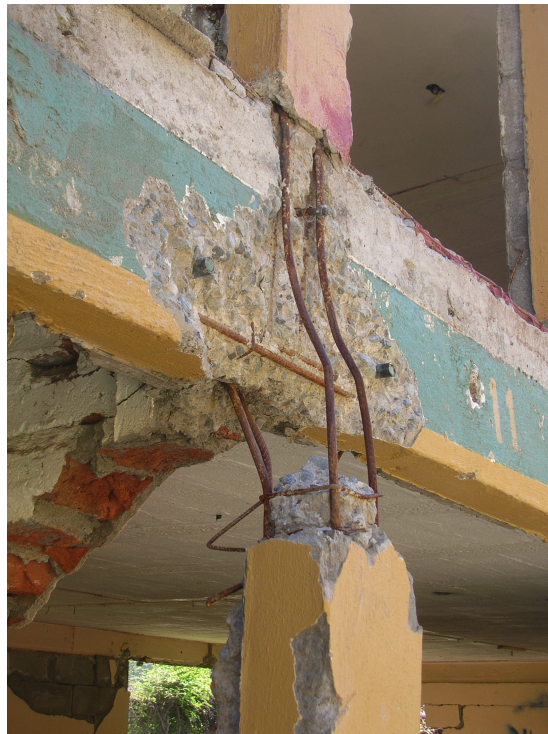
Figura 3.17: Daño en el nudo de encuentro de un pilar y de una cadena (Astroza *et al.* , 2010b)

Figura 3.18: Daño en el nudo de encuentro de un pilar y de una cadena (Astroza *et al.* , 2010b)

Figura 3.19: Daño en el nudo de encuentro de un pilar y de una cadena (Astroza, 2010)

Daños en estos encuentros se muestran en las Figuras 3.17, 3.18 y 3.19.

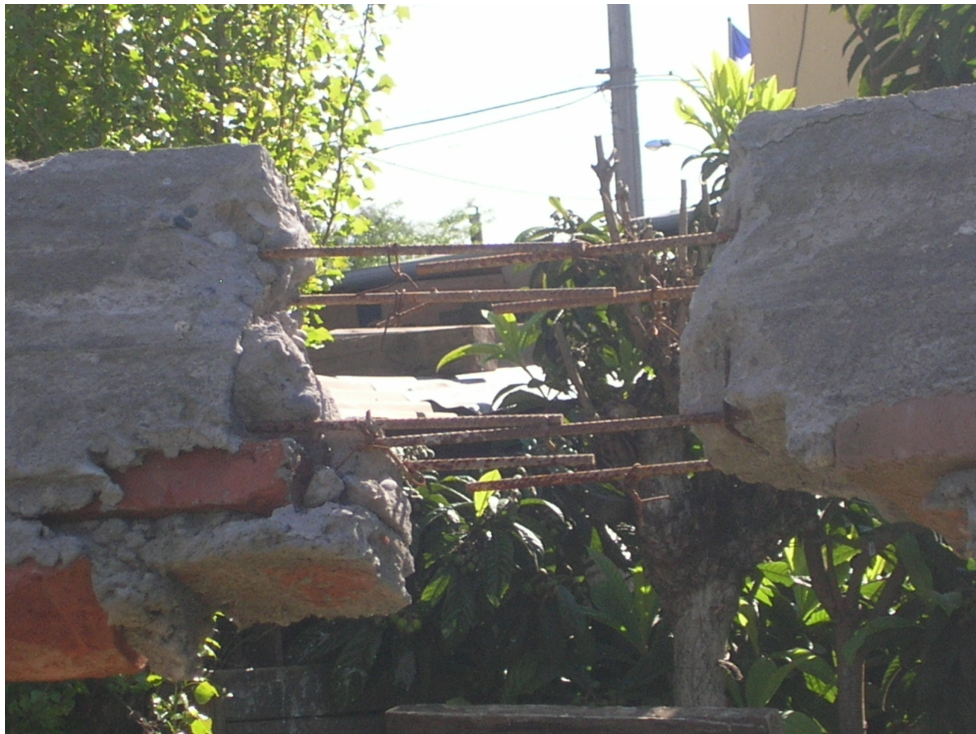
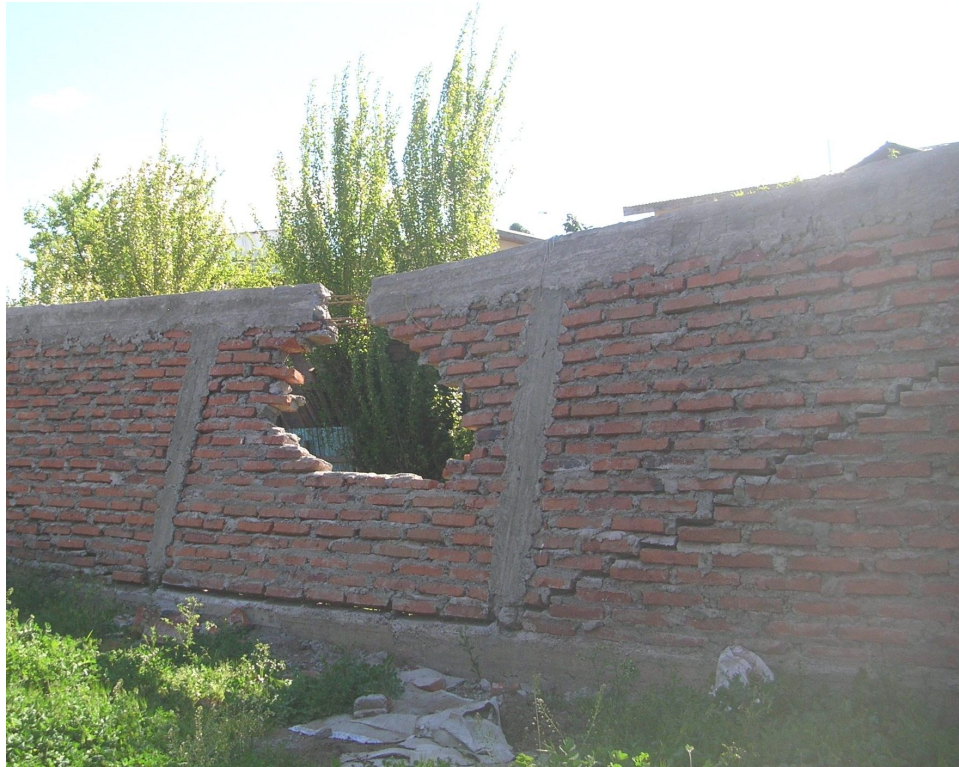
Figura 3.20: Daño en el empalme de barras longitudinales de una cadena de confinamiento (Astroza, 2010)

Figura 3.21: Daño en el empalme de barras longitudinales de una cadena de confinamiento (Astroza, 2010)

Aun así, algunos daños debido a la mala ejecución de este detalle se muestran en las figuras 3.21 y 3.20.

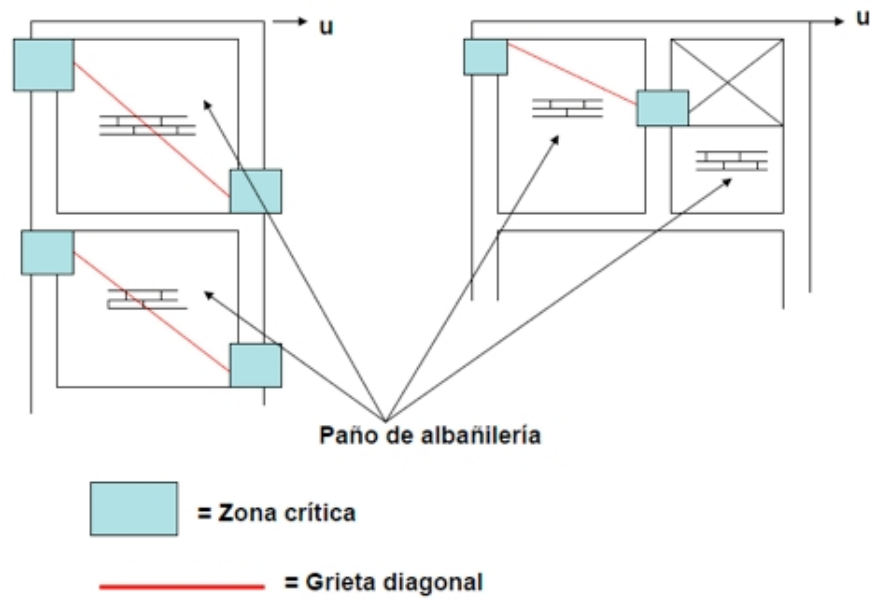
Figura 3.22: Zonas críticas en los pilares de confinamiento cuando el desplazamiento del muro es hacia la derecha (Astroza, 2008)

Los extremos de los pilares, también llamados zonas críticas de los pilares (ver figura 3.22), necesitan un buen detallamiento de los refuerzos pues son zonas que están sometidas a los mayores esfuerzos de corte en caso que ocurra un sismo de gran magnitud. Si bien es fundamental la dimensión de la sección transversal de los pilares como se comentó en el punto 3.3.4, es importante tener una buena cuantía y un buen detallamiento de los estribos en estas zonas.

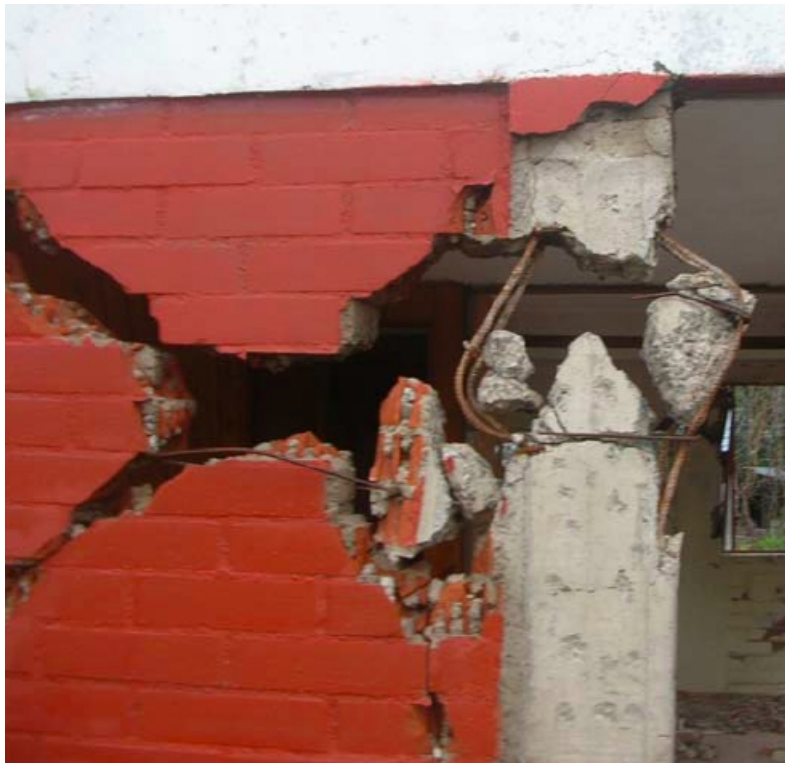
Figura 3.23: Daño en un pilar de confinamiento por falta de estribos (Astroza *et al.*, 2010b)

Un mal detallamiento de las zonas críticas de los pilares de confinamiento pueden ocasionar daños considerables, como los mostrados en la figura 3.23.
