**UNIVERSIDAD DE CHILE  
FACULTAD DE CIENCIAS AGRONÓMICAS  
ESCUELA DE PREGRADO**

**Memoria de Título**

**PROPUESTA METODOLÓGICA PARA EL DISEÑO Y CONSTRUCCIÓN  
DE CAMINOS TIPO RUTAS ESCÉNICAS EN ÁREAS SILVESTRES  
PROTEGIDAS EL CASO DEL PARQUE PRIVADO TANTAUCO.**

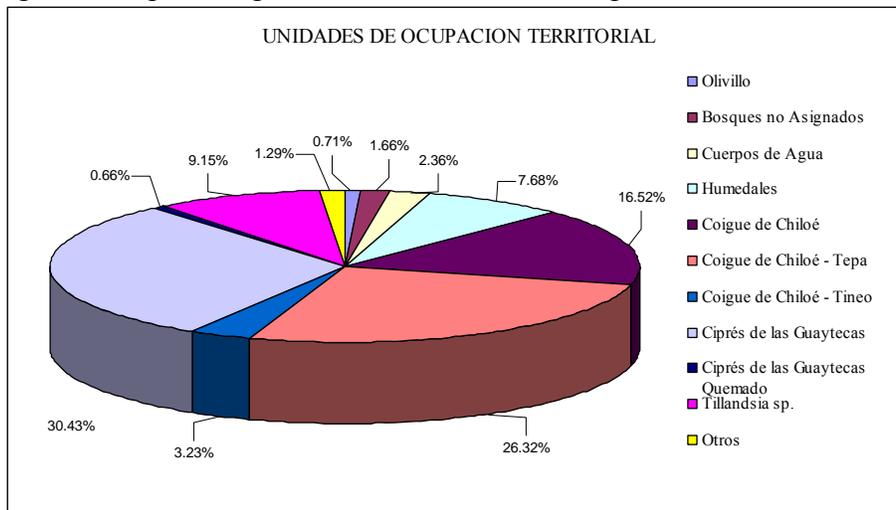
Figura 1. Expresión gráfica de distribución de superficies de cada unidad.

Se determinaron 17 unidades de ocupación del territorio, siendo las más representativas Ciprés de las Guaytecas y Coigüe de Chiloé, abarcando cerca del 56% de la superficie del parque. La distribución de superficies por unidad se observa en el Figura 1 y su distribución geográfica en la figura 2.

En la figura 1, las unidades de representación menor al 0.5% fueron consideradas como "Otros" para mejorar la expresión gráfica.

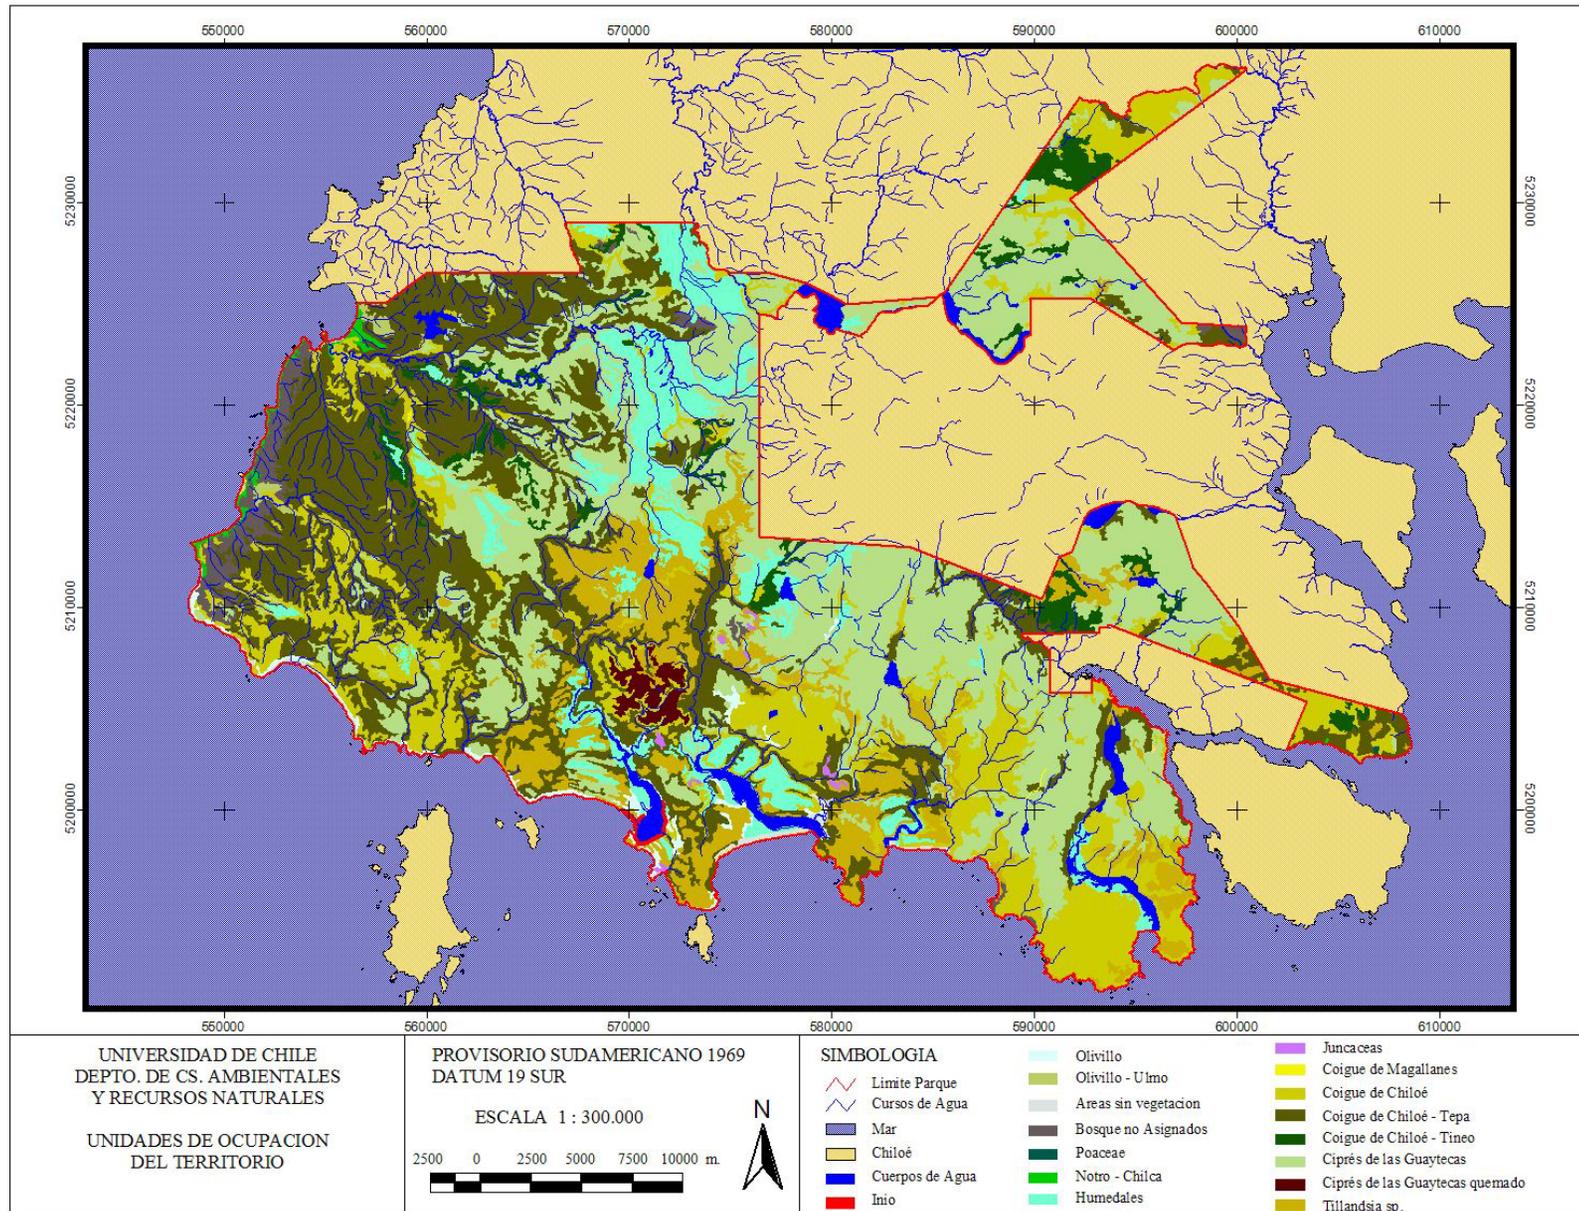
Figura 2. Expresión gráfica de las Unidades Territoriales Homogéneas en el Parque Tantauco

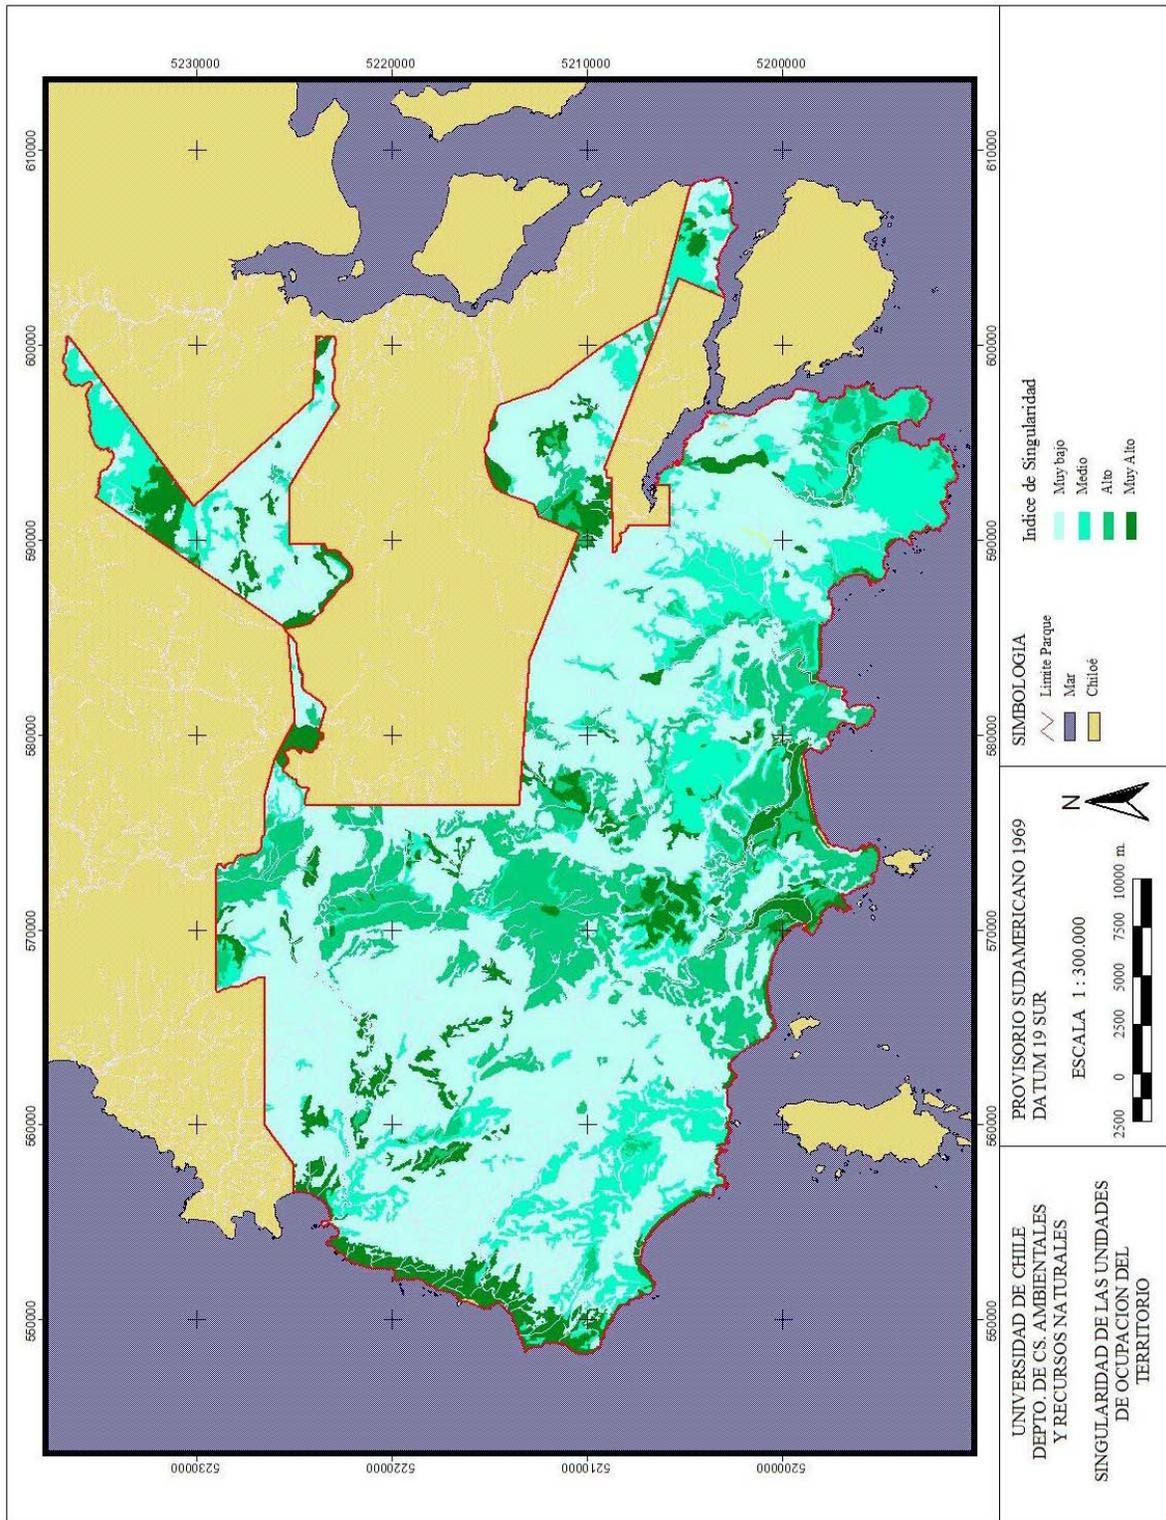
Figura 3. Expresión gráfica de la Singularidad en el Parque Tantauco.

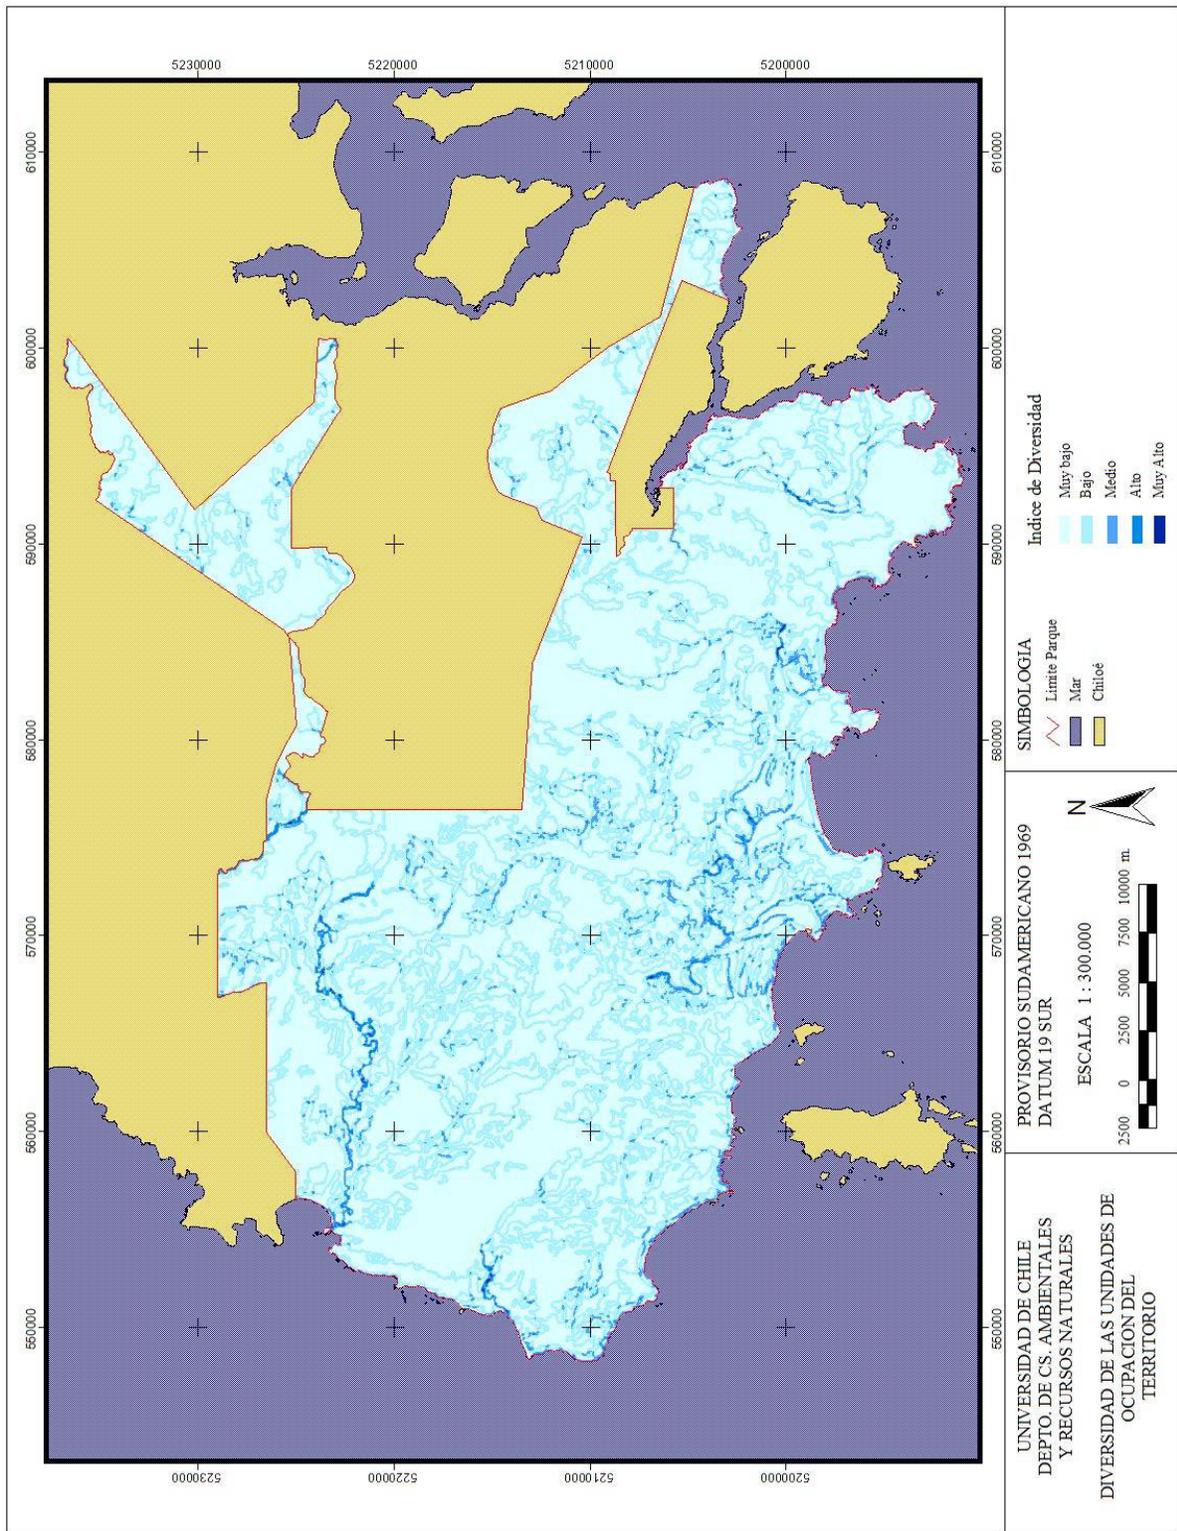
Figura 4. Expresión gráfica de la Diversidad en el Parque Tantauco

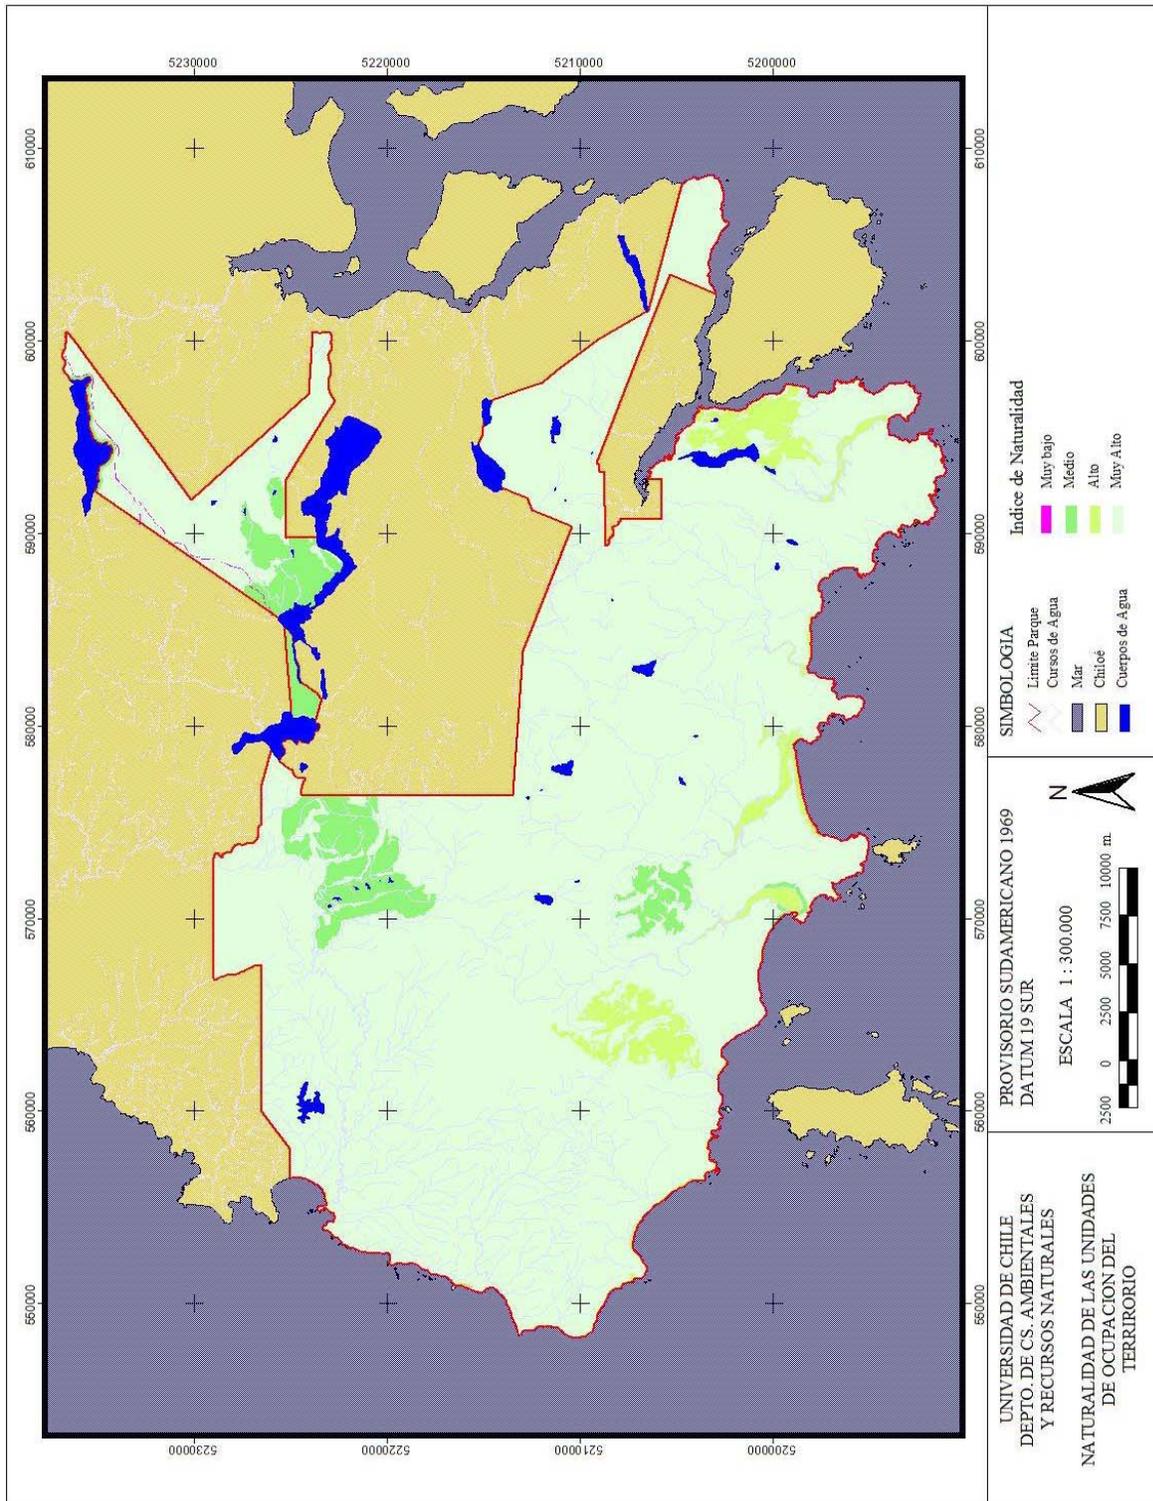
Figura 5. Expresión gráfica de la Naturalidad en el Parque Tantauco

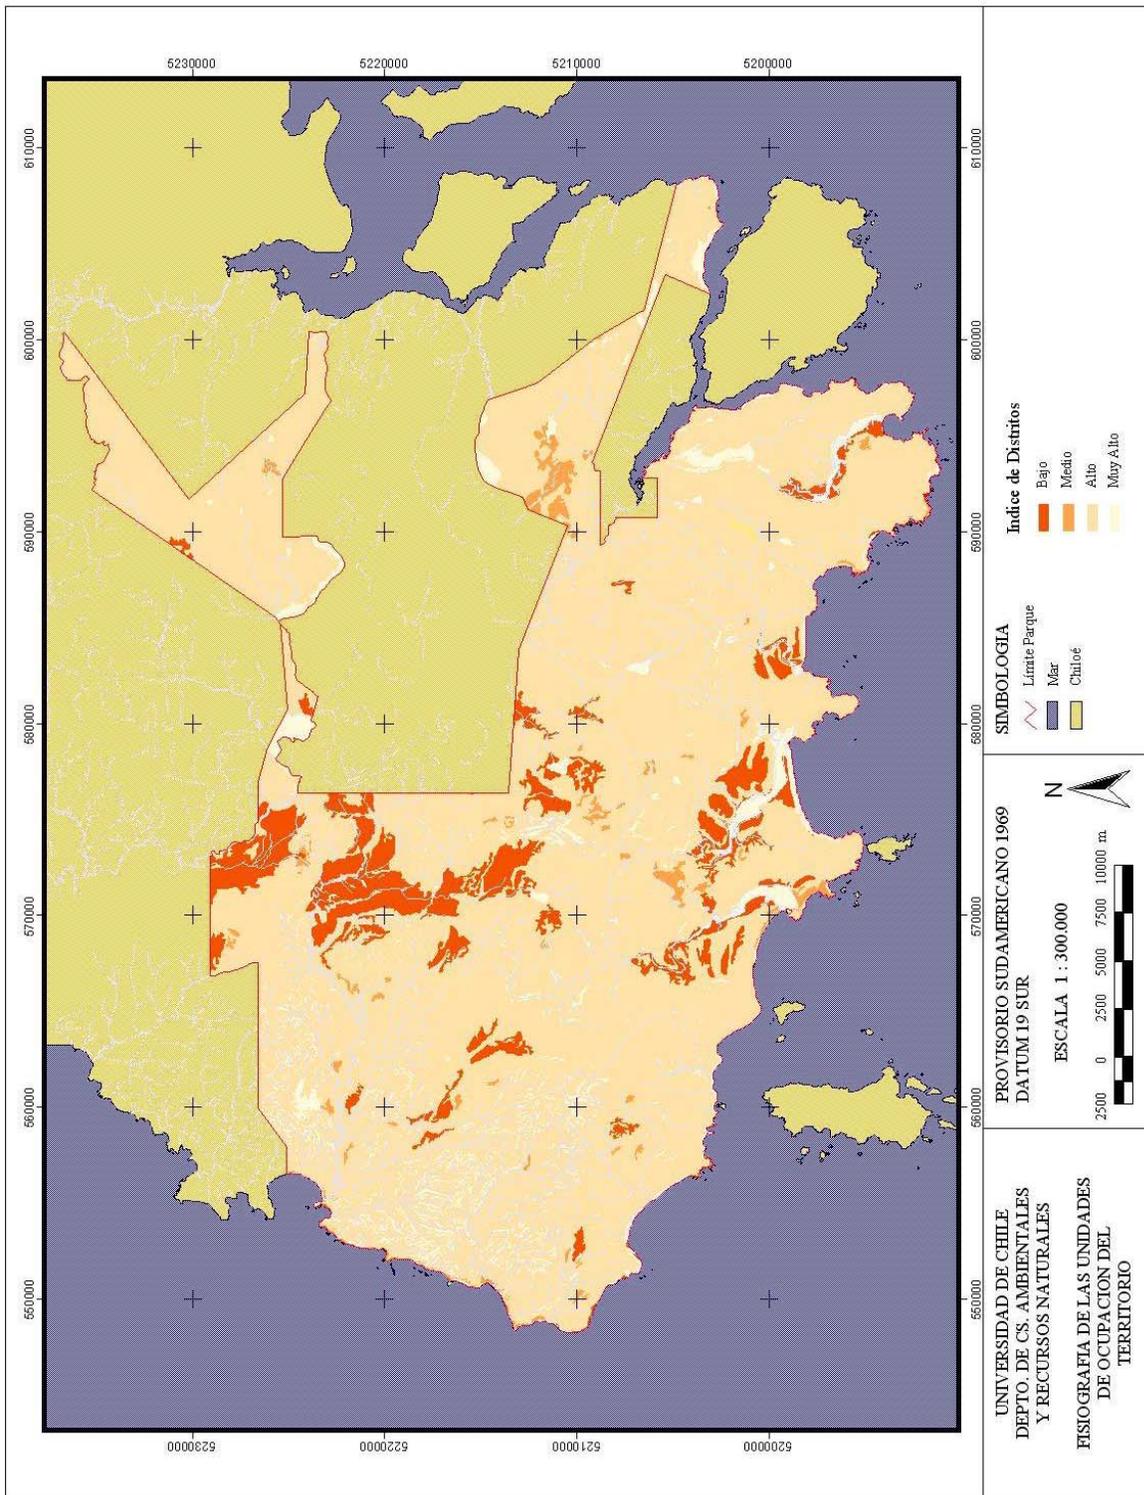
Figura 6. Expresión gráfica de la Fisiografía en el Parque Tantauco

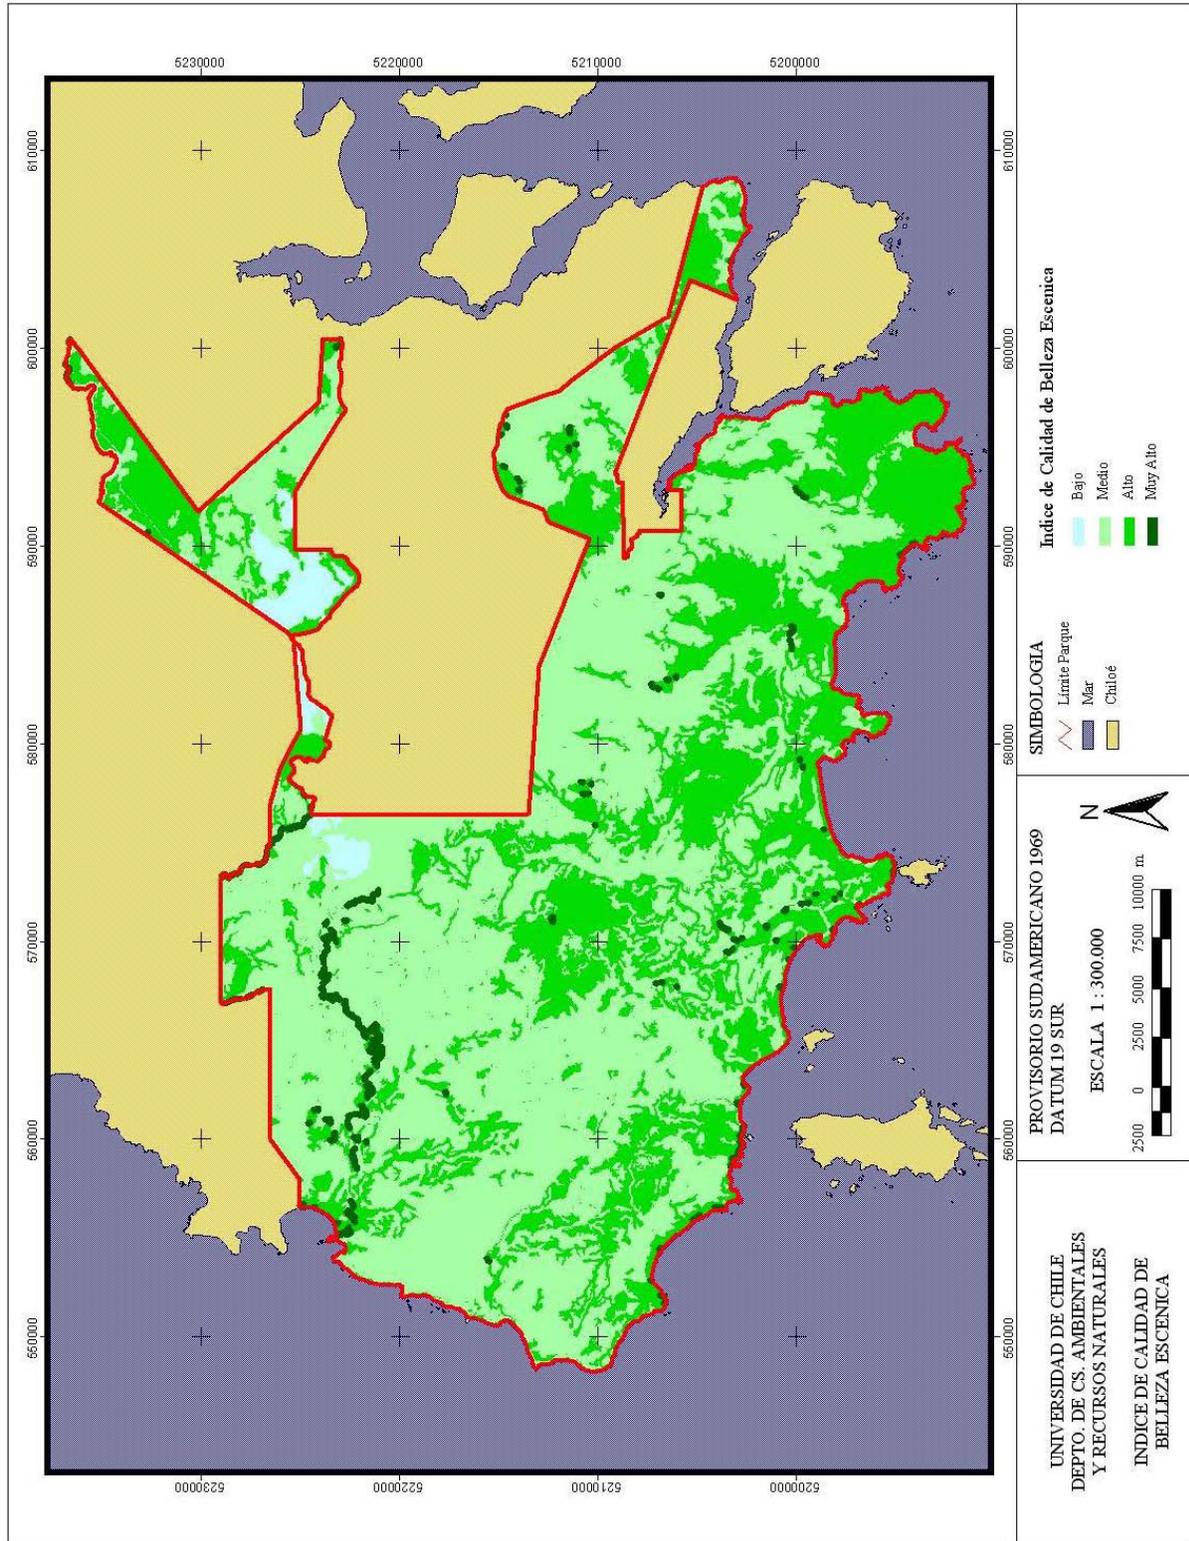
Figura 7. Imagen que muestra la distribución espacial de la Belleza Escénica en el Parque.

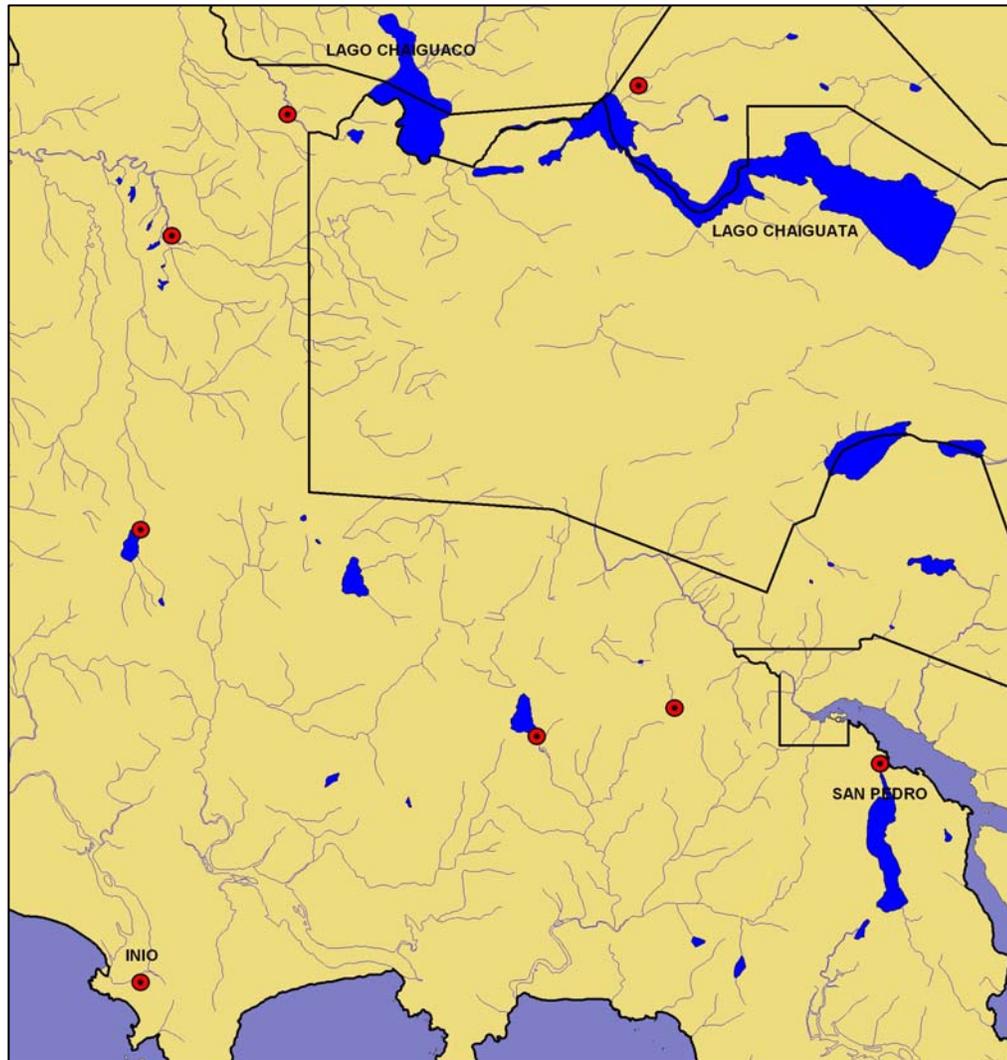
Figura 8. Imagen que muestra en rojo la distribución espacial de los hitos de Belleza Escénica en el Parque

Estos fueron, según se muestra en la figura 8.

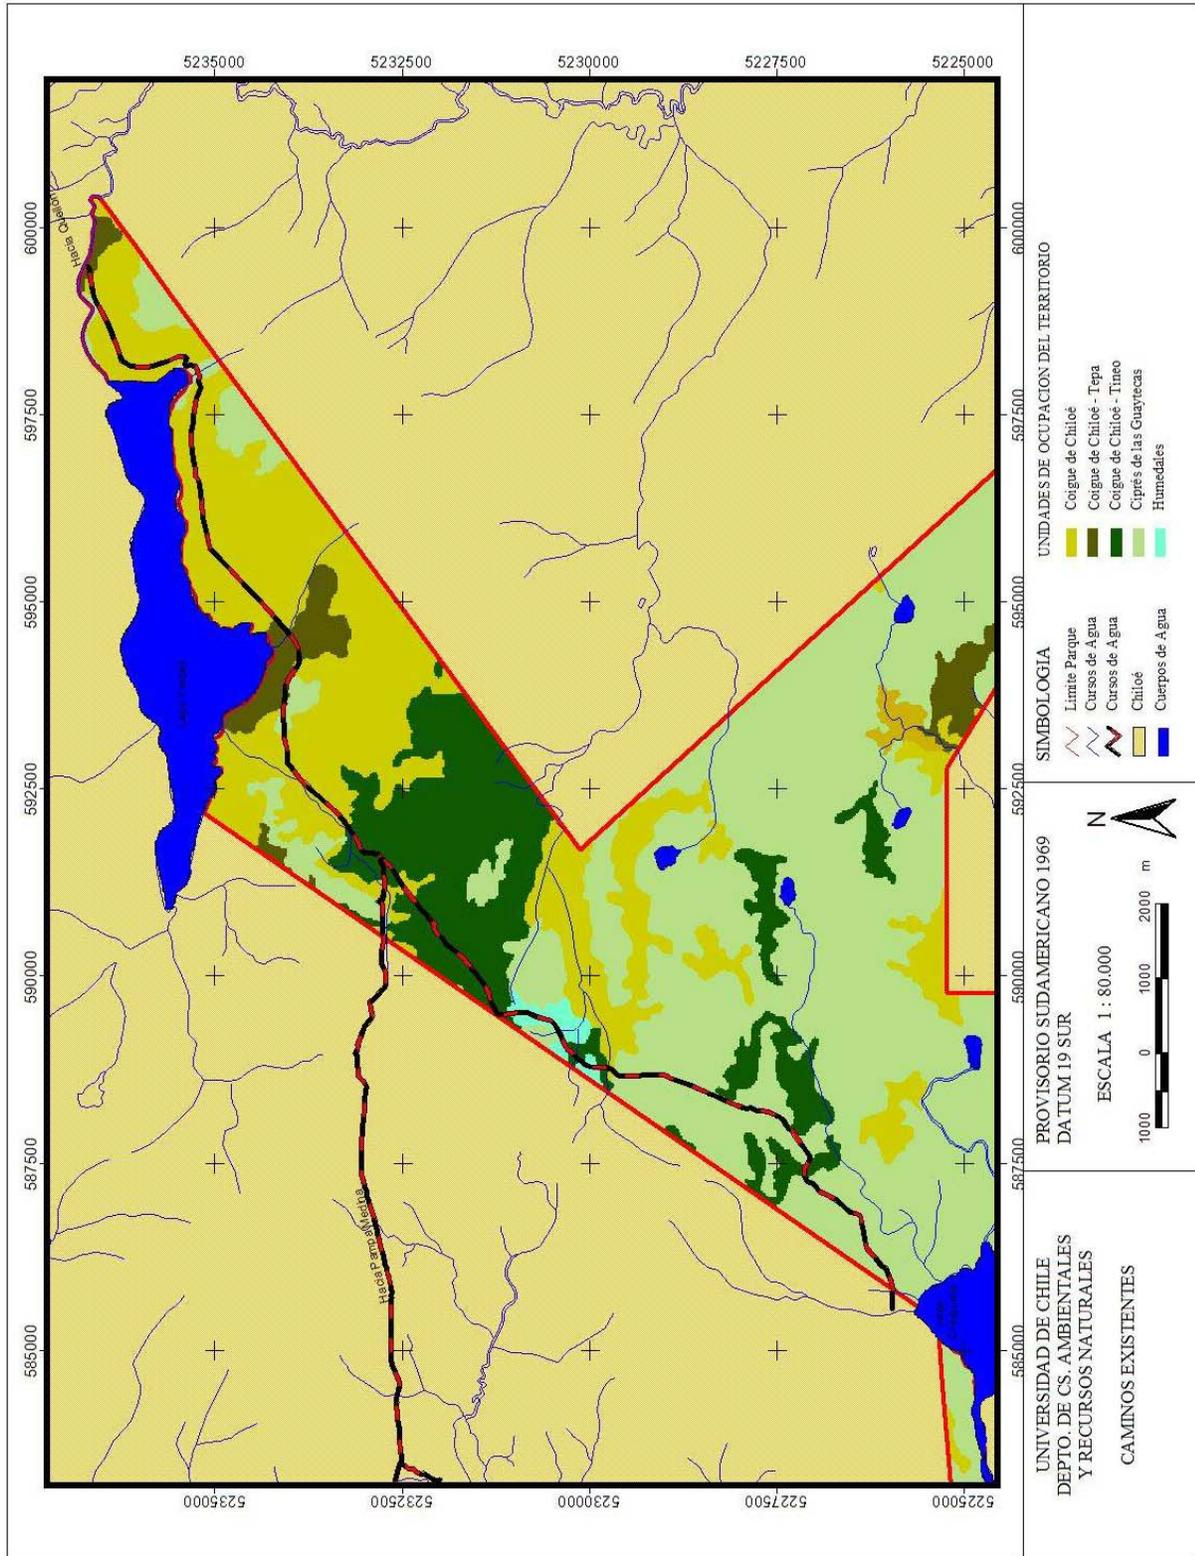
Figura 9. Distribución espacial de las rutas existentes en el Parque.

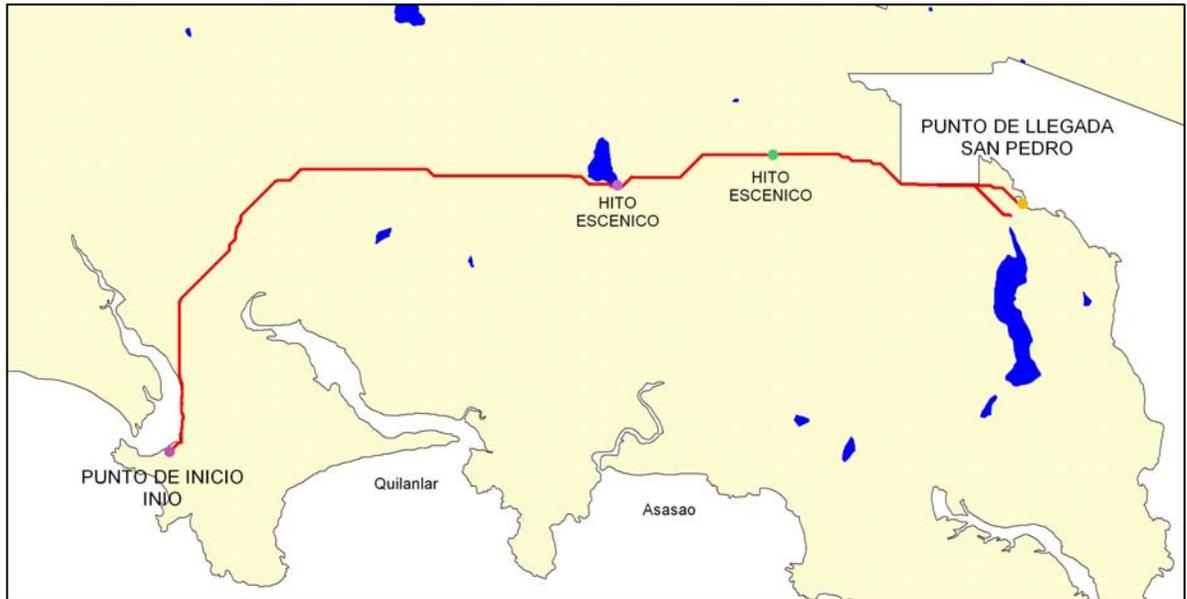
Figura 10. Trazado Inio – San Pedro, tomando como punto de inicio Inio.

De acuerdo a los resultados del modelo las opciones de trazado son dos, en función de los puntos de origen señalados por el proponente, Lago Chaiguata y Canal San Pedro, Para cada trazado, el software genera dos opciones posibles, una de ida y la otra de vuelta. Estas se representan a continuación.

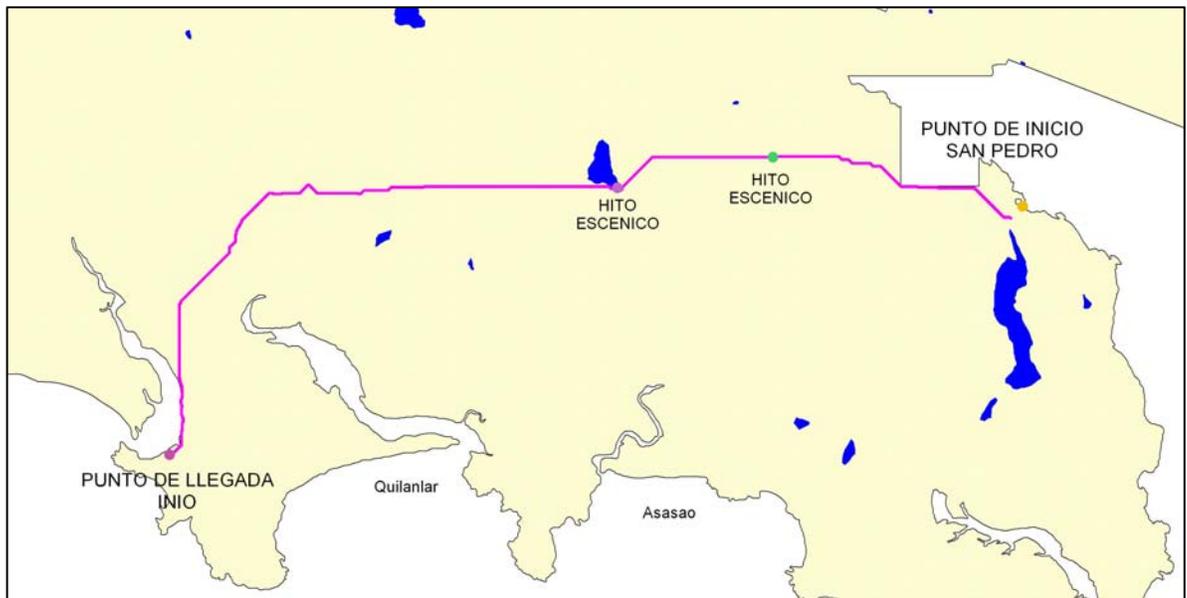
Figura 11. Trazado San Pedro – Inio, tomando como punto de inicio San Pedro

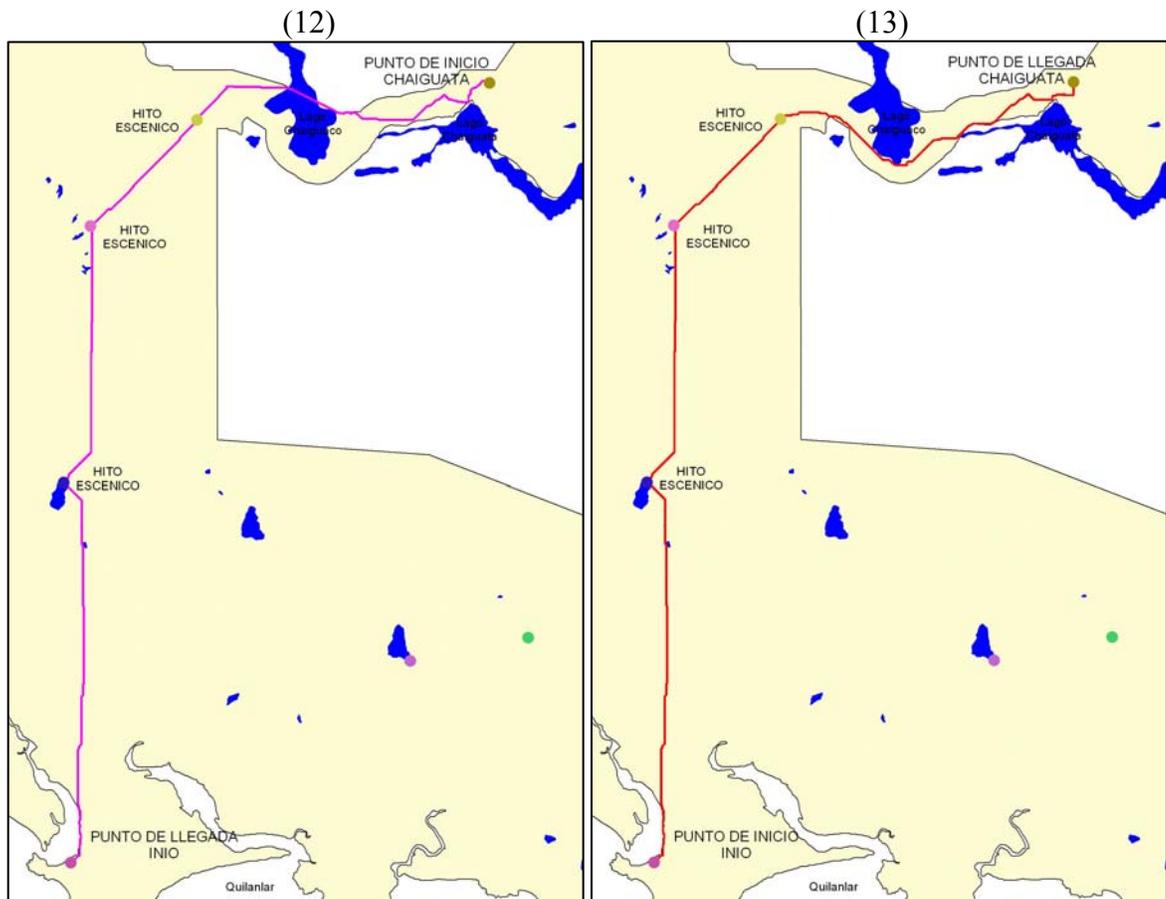
Figuras 12 y 13. Trazado Lago Chaiguata - Inio, tomando como punto de inicio el Lago Chaiguata (12). Trazado Inio – Lago Chaiguata, tomando como punto de inicio Inio (13).

Al comparar las medias de las alternativas de los dos trazados, Inio-Chaguata e Inio-San Pedro, no se observaron diferencias significativas ( $P < 0.05$ ) entre los trazados determinadas por el software, tanto de ida como de regreso a los diferentes puntos de origen, para los valores de longitud y unidades de costo.

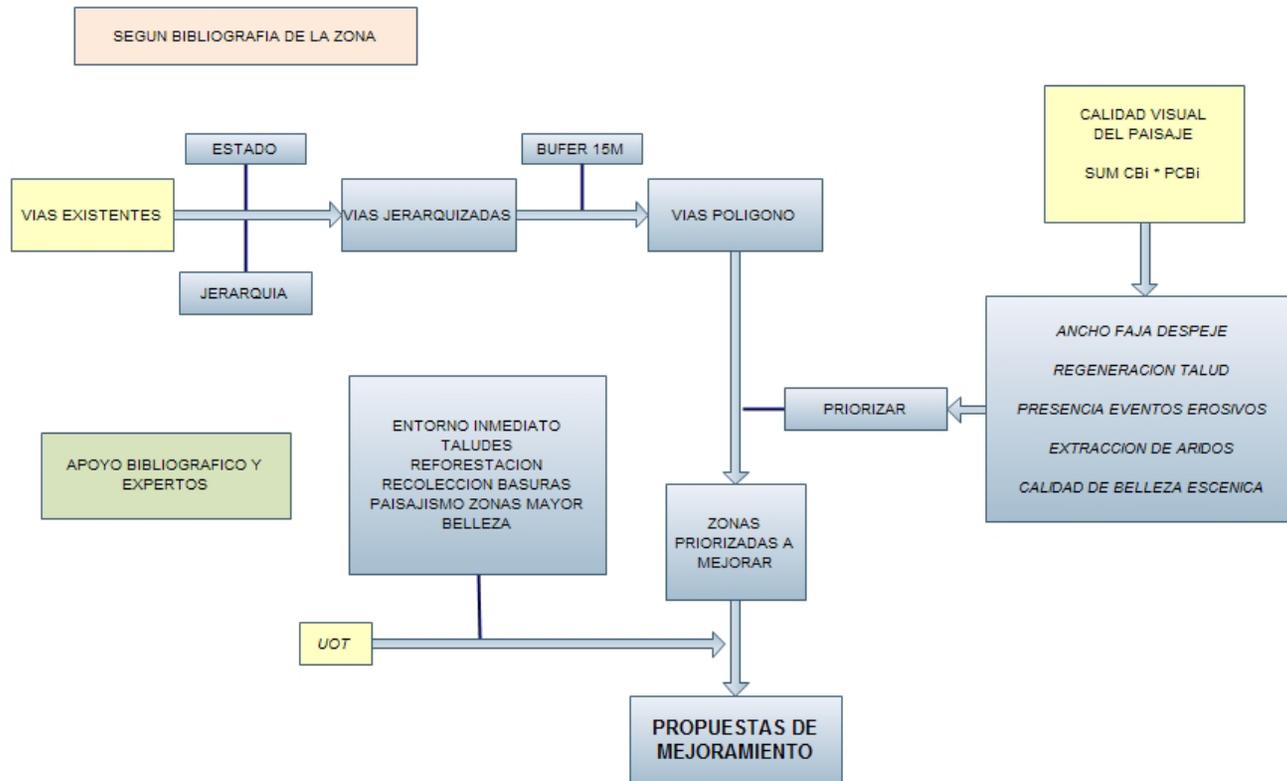
Figura 15. Representación esquemática de la metodología de determinación de belleza escénica.
