**ESTIMACIÓN DEL VALOR ECONÓMICO DE USO DE PRONÓSTICOS DEL
TIEMPO EN LA GESTIÓN DEL RIESGO ANTE EVENTOS
HIDROMETEOROLÓGICOS EXTREMOS: ESTUDIO DE CASO EN EL RÍO
BIOBÍO, 11 DE JULIO DE 2006.**

**ESTIMATION OF THE ECONOMIC VALUE OF WEATHER FORECAST
UTILIZATION FOR RISK MANAGEMENT UNDER EXTREME RAINFALL
EVENTS: A CASE STUDY OF JULY 11TH 2006 IN THE BIOBÍO RIVER.**

Memoria para optar al Título Profesional de:
Ingeniero en Recursos Naturales Renovables

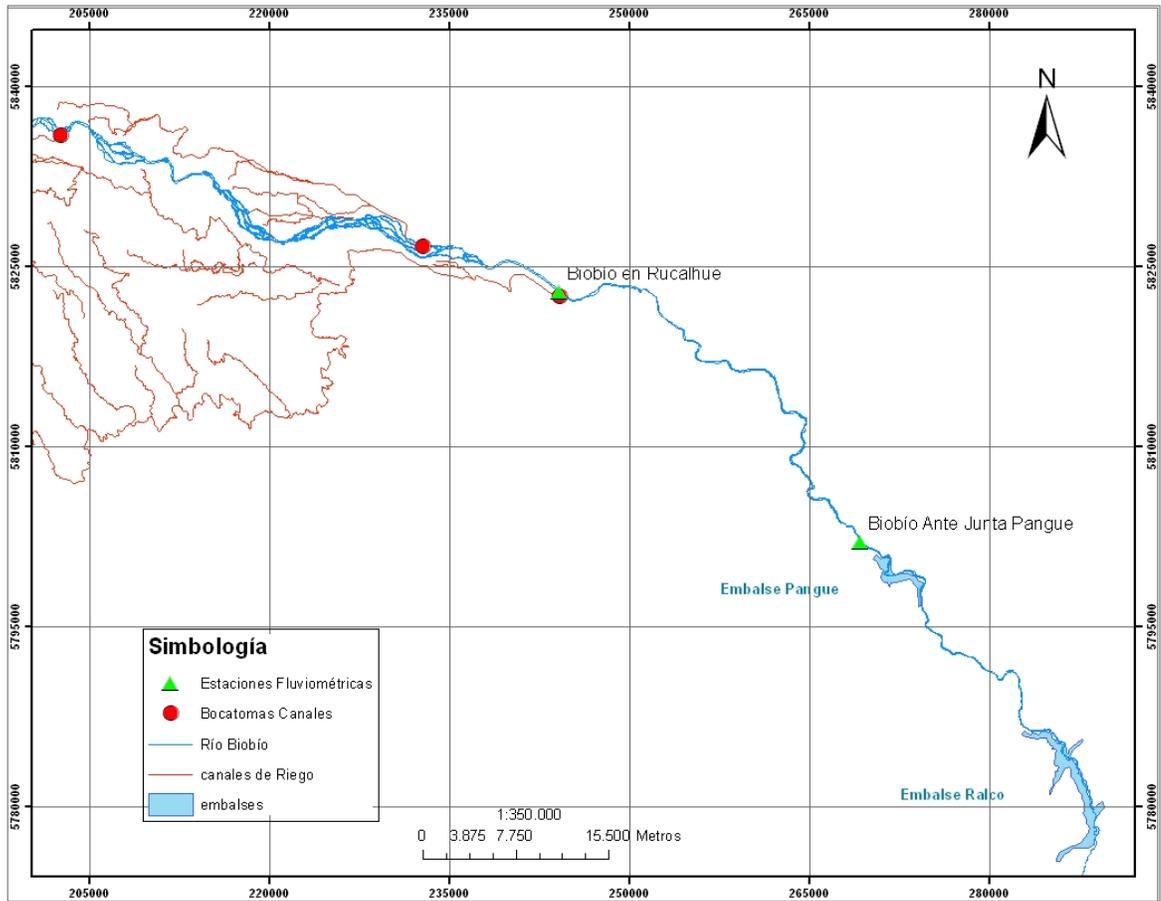
Figura 3. Ubicación estaciones fluviométricas Biobío en Rucalhue y Biobío Ante Junta Pangué. Fuente: Elaboración propia.

Cabe destacar que en la parte alta de la cuenca se ubica la estación fluviométrica Río Biobío ante Junta Pangue, la que se ubica inmediatamente aguas abajo de la central hidroeléctrica del mismo nombre y que por ende registra de mejor forma el aporte de las descargas de los embalses Pangue y Ralco al río (Figura 3).

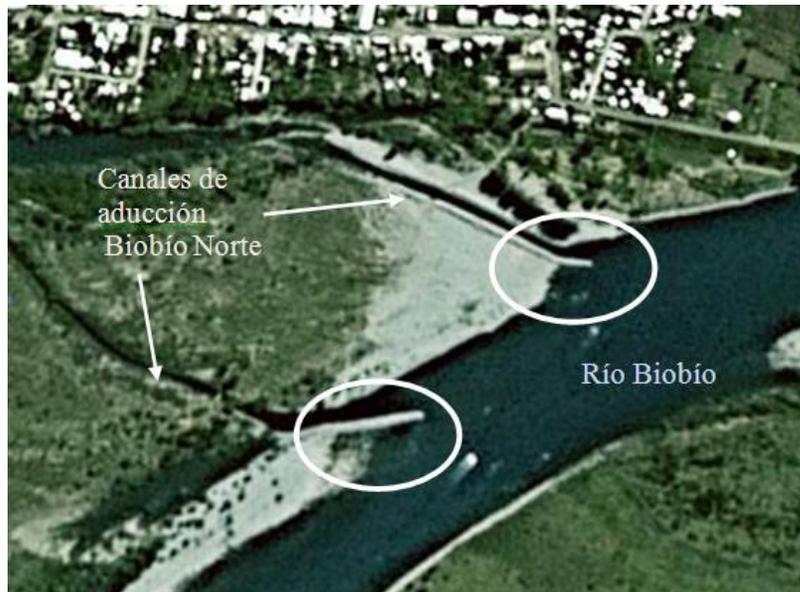
Figura 5. Depósitos rocosos para desviar las aguas del río Biobío hacia el canal Biobío Norte. Los círculos blancos destacan la ubicación de los depósitos. Fuente: Elaboración propia partir de imagen satelital de Google Earth (2009).

La principal limitante de este sistema de canales es la inexistencia de una obra de regulación del caudal que ingresa al sector de la bocatoma, lo que obliga a depositar enrocados para desviar y captar el agua desde el río (Figura 5), medida poco segura debido a la variabilidad del caudal diario producto de las descargas desde las centrales hidroeléctricas de la cuenca alta (DOH, 2008).

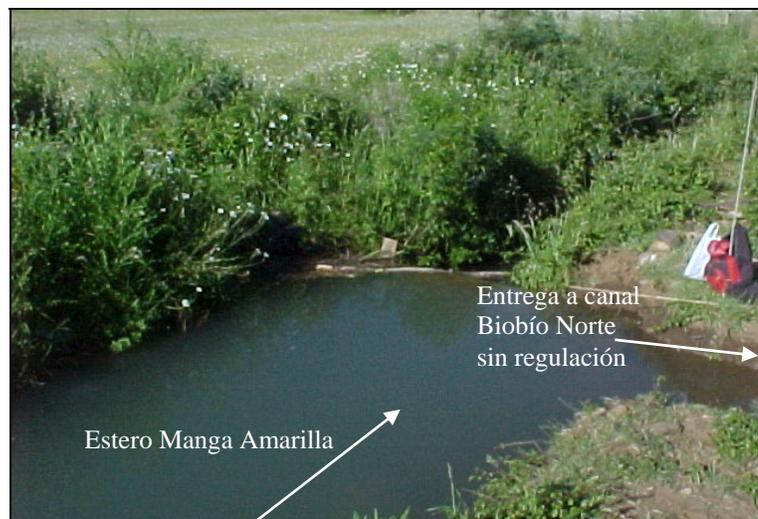
Figura 6. Entrega del estero Manga Amarilla al canal Biobío Norte sin obra de regulación del caudal entrante.

Los problemas de regulación de caudal en el canal matriz también se evidencian en el sector donde recibe los aportes no controlados de los esteros Los Laureles y Manga Amarilla, en ocasiones provocando desbordes del canal (Figura 6). Es necesaria la construcción de una descarga en este sector que permita drenar los excesos de agua directamente al río Biobío. En la actualidad existe una descarga que devuelve parte de los excesos al estero Manga Amarilla, la que resulta insuficiente debido a la capacidad del estero (DOH, 2007).

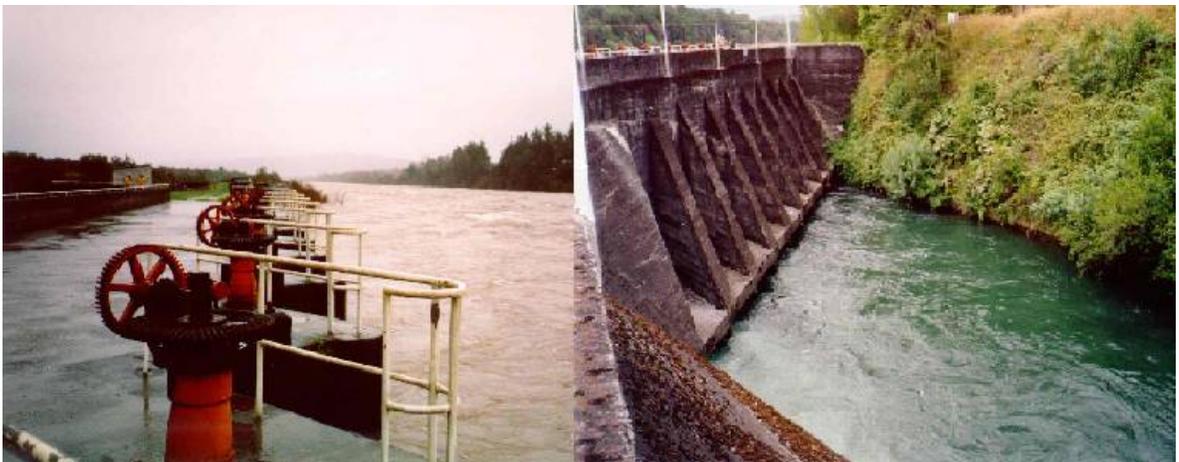
Figura 7. Bocatoma canal Biobío Sur hacia el río Biobío (izquierda) y el inicio del canal matriz (derecha). Fuente: Asociación de Canalistas del canal Biobío Sur (2007)

El sistema se compone de una compleja red primaria y secundaria de canales, la que comienza con una bocatoma ubicada en la ribera sur del río Biobío frente al pueblo de Rucalhue. La captación se realiza en forma directa (Figura 7), sin barreras de desviación ni lagunas de regulación, mediante nueve compuertas metálicas que captan un caudal máximo de 60 m³/s. La Asociación de Canalistas del canal Biobío Sur posee derechos de aprovechamientos de aguas constituidos en el río Biobío equivalentes a 45 m³/s, por lo cual en el km 3 del canal matriz debe regresar al río 15 m³/s (DOH, 1999).

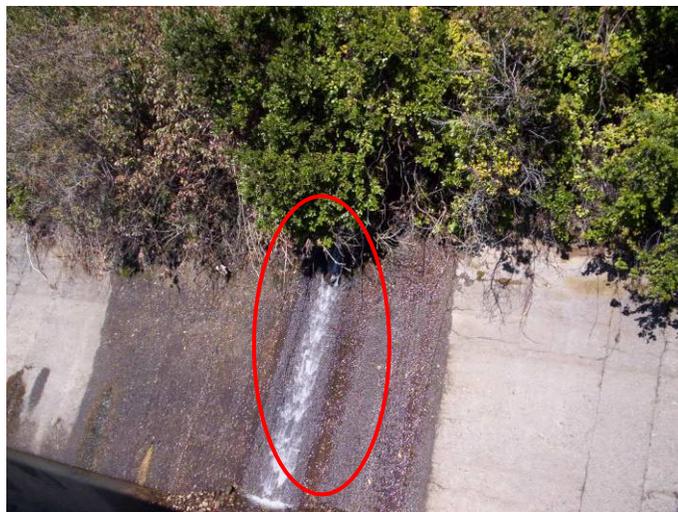
Figura 8. Falla por “piping” en canal matriz Biobío Sur. En el área encerrada por el círculo se observa la entrada de agua desde fuera del canal.

problemas ocasionales, tales como fallas por “piping⁵” (Figura 8), pérdidas de agua y deslizamientos de tierra que han arrasado en algunas oportunidades tramos del canal matriz, principalmente en el sector medio (DOH, 2008).

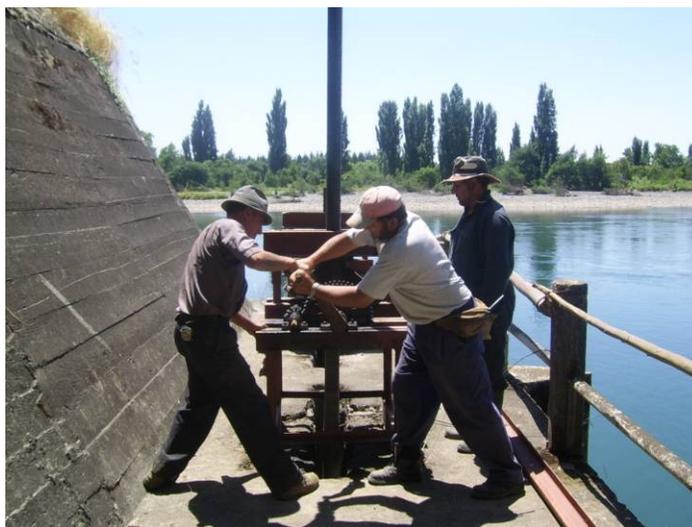
Figura 9. Operación de compuerta de la bocatoma del canal matriz Biobío Negrete. Se puede observar que se necesita de dos personas para regular la apertura de la compuerta.

La bocatoma posee dos compuertas, una inutilizable y otra con un deterioro importante que hace difícil su operación con rapidez ante una crecida repentina del nivel del agua en el río Biobío (Figura 9).

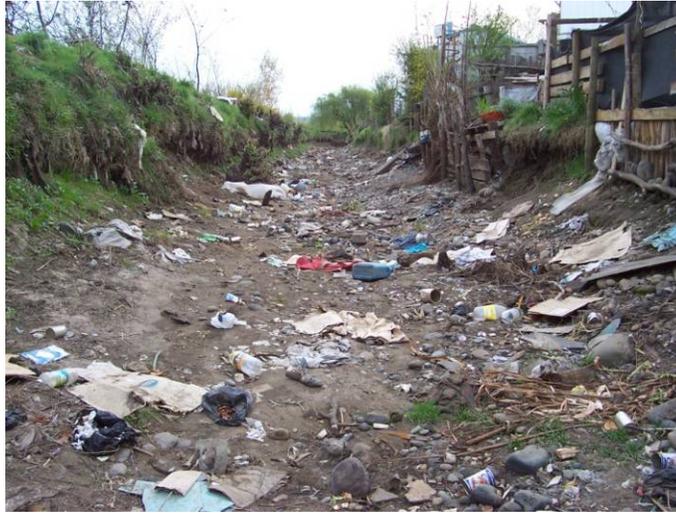
Figura 10. Contaminación canal Coihue con desechos domiciliarios. La fotografía corresponde al estado del canal luego de una limpieza preliminar de los elementos de mayor tamaño.

Finalmente, el canal derivado Coihue presenta problemas de contaminación con desechos domiciliarios (Figura 10), principalmente en los tramos del canal que atraviesan las localidades de Santa Amelia, El Agro, La Capilla y Coihue, obstruyendo compuertas y descargas del canal (DOH, 2008).

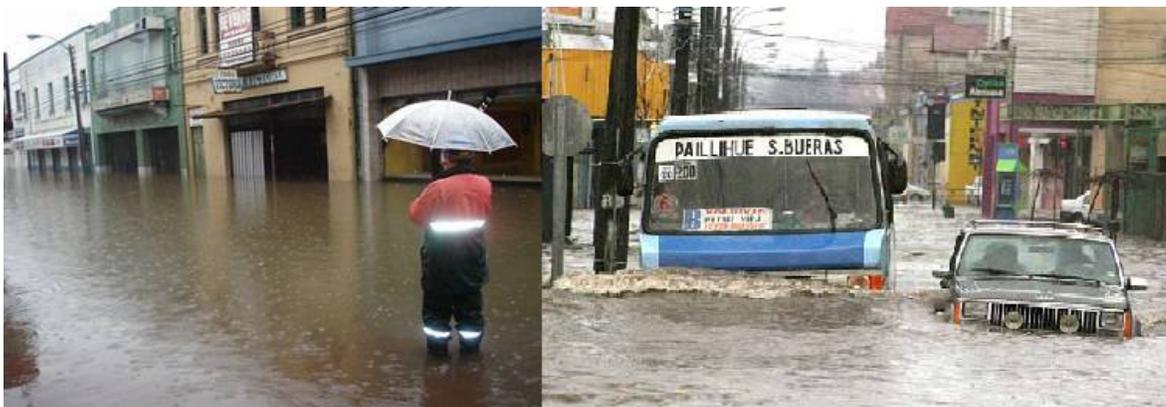
Figura 11. Centro de Los Ángeles inundado durante las precipitaciones del 11 de Julio de 2006. Fuente: ONEMI (2006).

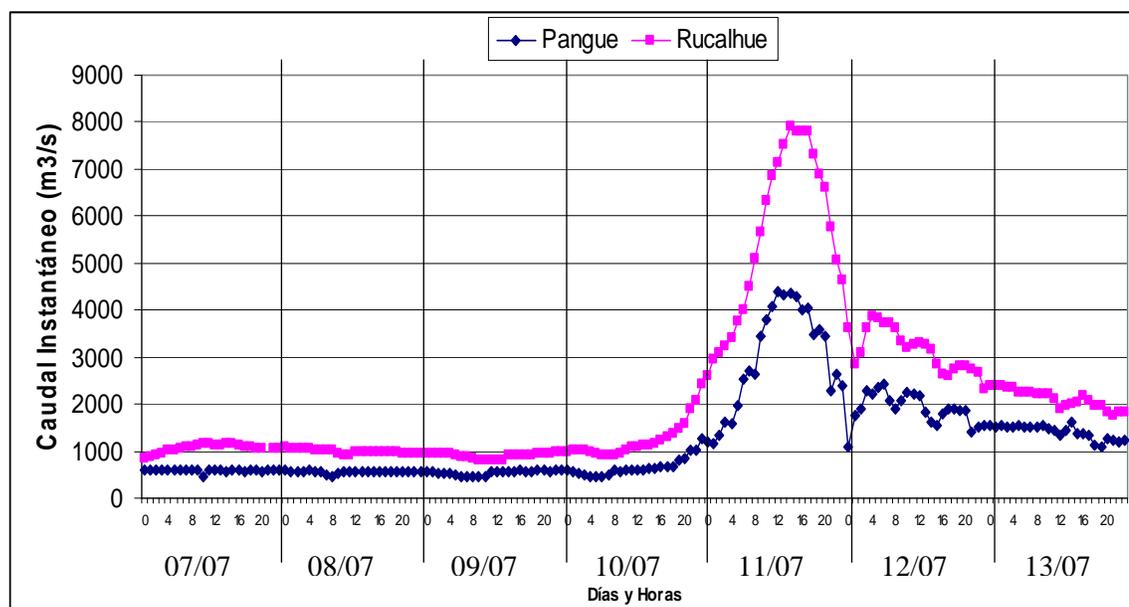
Figura 12. Hidrograma de caudales instantáneos registrados en estaciones en estaciones Biobío Ante Junta Pangué y Biobío en Rucalhue. desde el 7 al 13 de Julio de 2006.

río Biobío en Rucalhue aumentó desde 2,4 m a comienzos del 10 de Julio hasta 8,7 m el día 11 a las 14:00 horas (DGA, 2006).

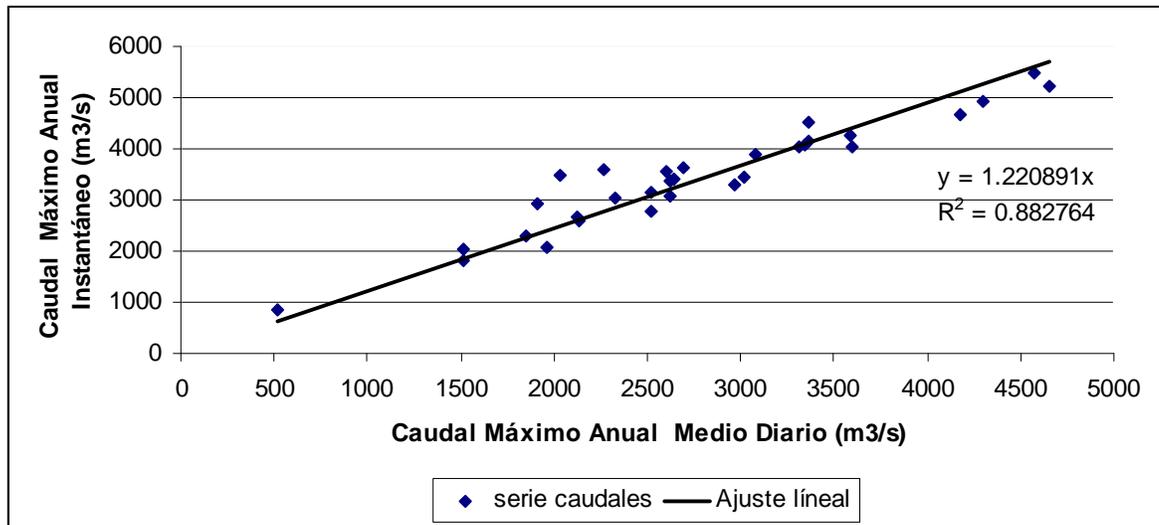
Figura 13. Regresión entre caudales máximos anuales medios diarios (eje X) y caudales máximos anuales instantáneos (eje Y) para el periodo 1970-2009 en la estación Biobío en Rucalhue.

La correlación de los datos es muy alta (Figura 13), lo que se confirma estadísticamente con el coeficiente R^2 de 0,88. Por esta razón resulta confiable la utilización de la ecuación (3) para completar la estadística de los años faltantes (1937 a 1969) de la serie de caudales máximos anuales instantáneos del periodo 1937-2009, en la estación Biobío en Rucalhue (Cuadro 11).

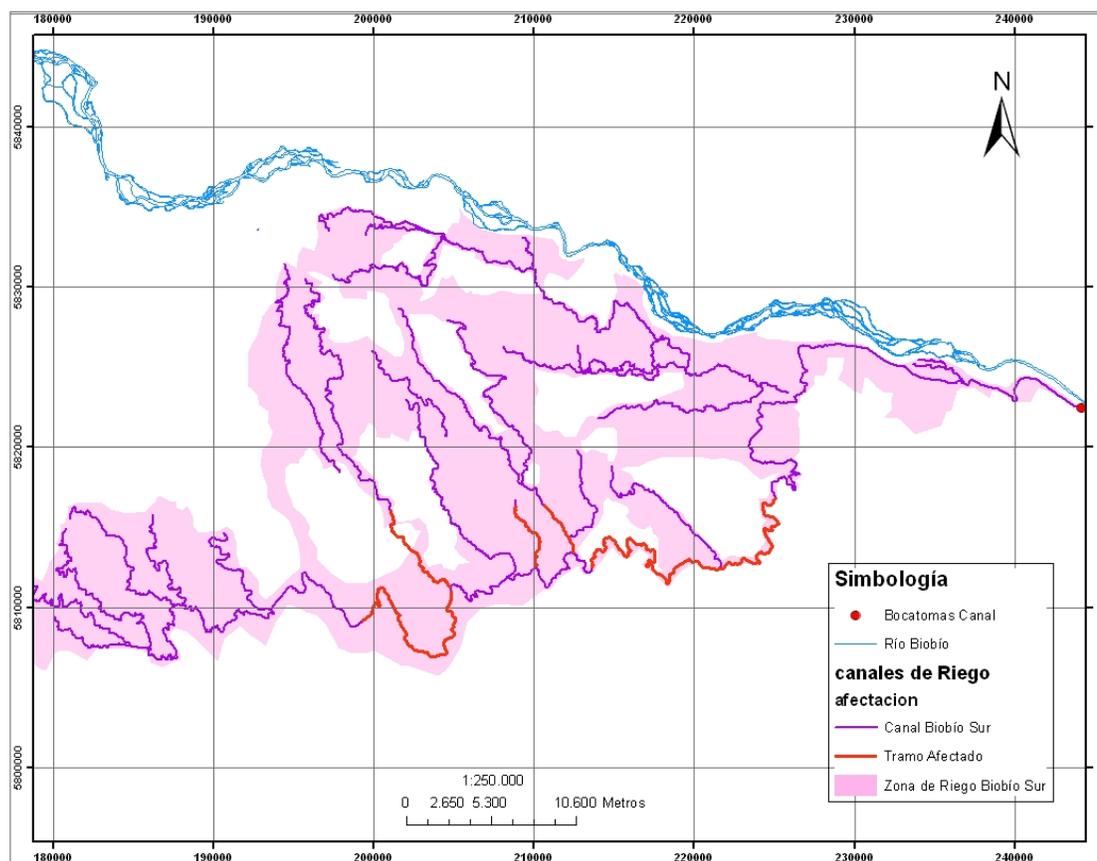
Figura 16. Tramos del canal Biobío Sur afectados por el desastre del 11 de Julio de 2006. Fuente: Elaboración propia.

En comparación con los otros dos sistemas de canales los daños fueron menores, ya que además de casos puntuales de rupturas en canales derivados, lo más significativo fue el derrumbe de algunas laderas en el canal matriz y derivados (Figura 17), lo que según la administración del canal, no representó un incremento importante respecto de los daños producidos en años normales.

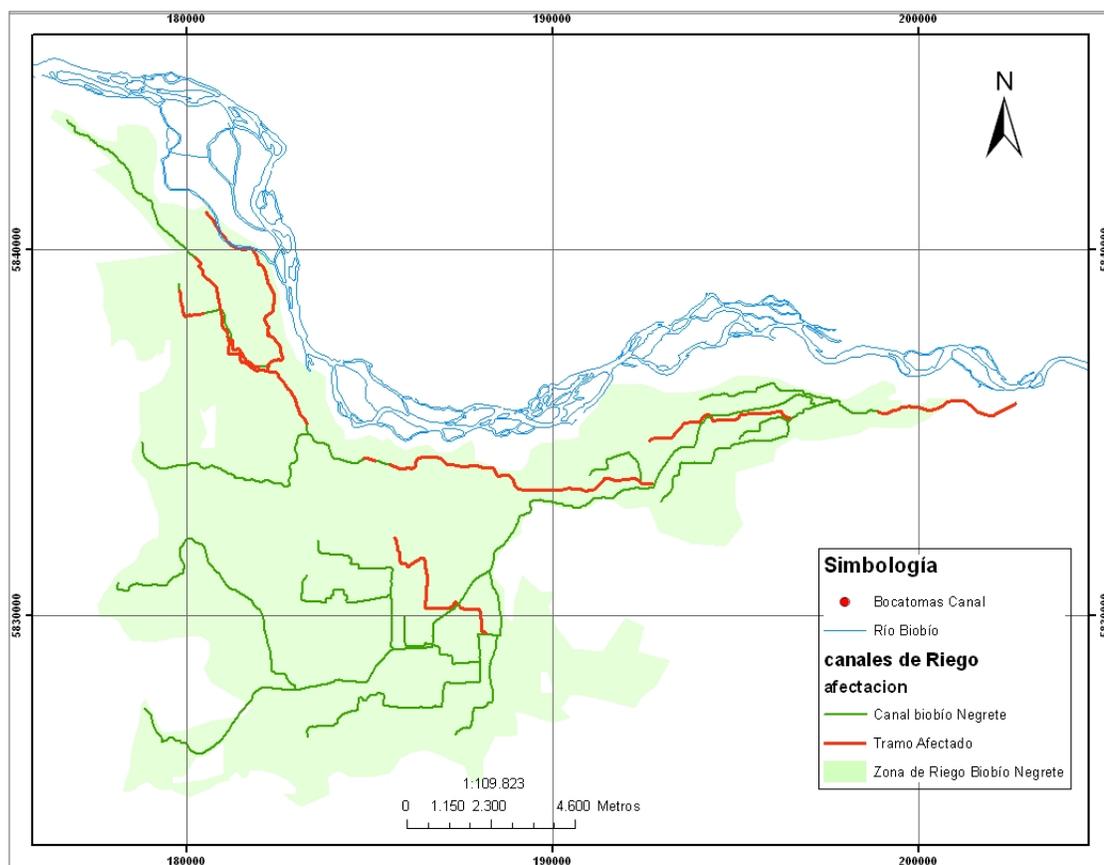
Figura 18. Tramos del canal Biobío Negrete afectados por el desastre del 11 de Julio de 2006. Fuente: Elaboración propia.

La situación de algunos canales derivados ubicados en la comuna de Nacimiento, en opinión de la administración de la Asociación de Canalistas, fue alarmante. En su paso por este sector, el río Biobío ya ha recibido las aguas de los ríos Bureo y Duqueco, los que en conjunto durante la crecida aportaron unos 2000 m³/s más. Este caudal arrasó con 800 m del canal El Tranque y 100 m del canal Fiscal, además de dejar profundas grietas en cientos de metros en un revestimiento recientemente construido en este último. También destruyó una sección de 50 m del canal El Establo y 120 m en el canal Las Marías. A esto se suma un gran número de otros tipos de daños, principalmente pérdida de terraplenes que sostienen revestimientos, destrucción de canoas y embanques con tierra y árboles (Cuadro 18).

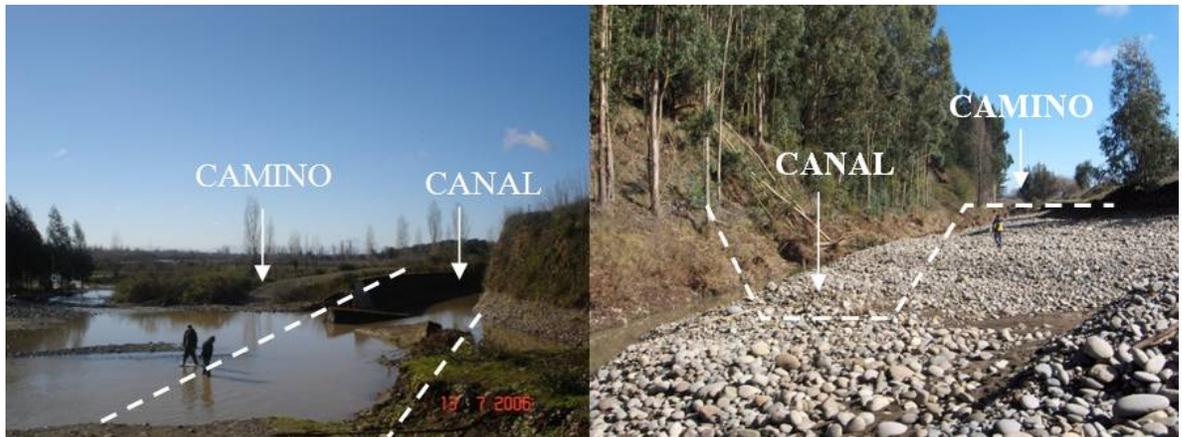
Figura 19. Destrucción canal matriz Biobío Negrete en dos tramos. Las líneas segmentadas indican la ubicación original del trazado del canal y la división con el camino de acceso. Fuente: Asociación de Canalistas del Canal Biobío Negrete (2006).

Además de los daños inmediatos en la red de canales (Cuadro 18), la remoción de masa provocada por el río Biobío en la ribera donde se ubica la bocanoma, el primer tramo del canal matriz y el camino de acceso ha generado el aumento de la inestabilidad del terreno en una longitud de 600 m aproximadamente (Figura 20). Meier (2006) sostiene que la ocurrencia de nuevas crecidas en el río Biobío puede arrasar todo el sector si no se construyen obras de defensas en dicha ribera y un desvío del río 500 m aguas arriba de la bocanoma.

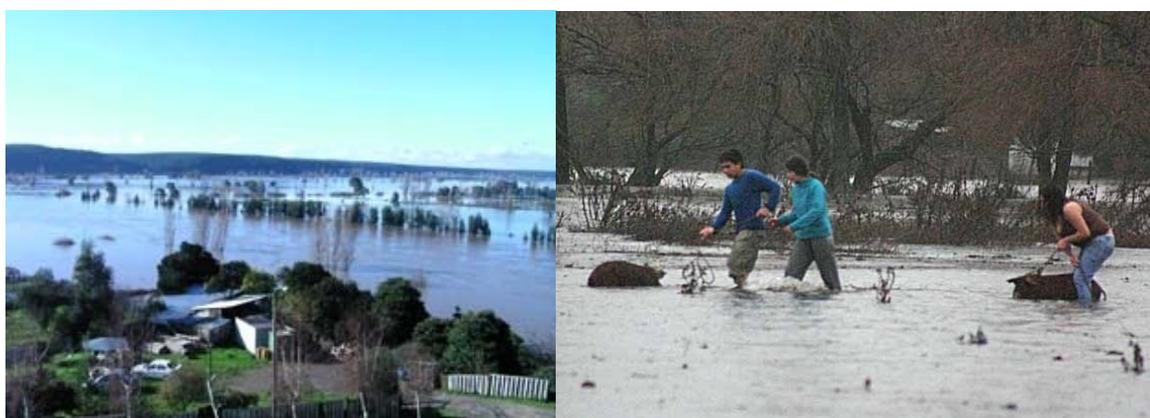
Figura 21. Terrenos Agrícolas inundados en Santa Bárbara y rescate de ganado por lugareños en Nacimiento. Fuente: Diario La Tribuna de Los Angeles (2006).
