HIDROGEOLOGÍA SUBTERRÁNEA DE LA SUBCUENCA DE RUNGUE, REGIÓN METROPOLITANA

MEMORIA PARA OPTAR AL TÍTULO DE GEÓLOGA

MARÍA FERNANDA CERECEDA PUYOL

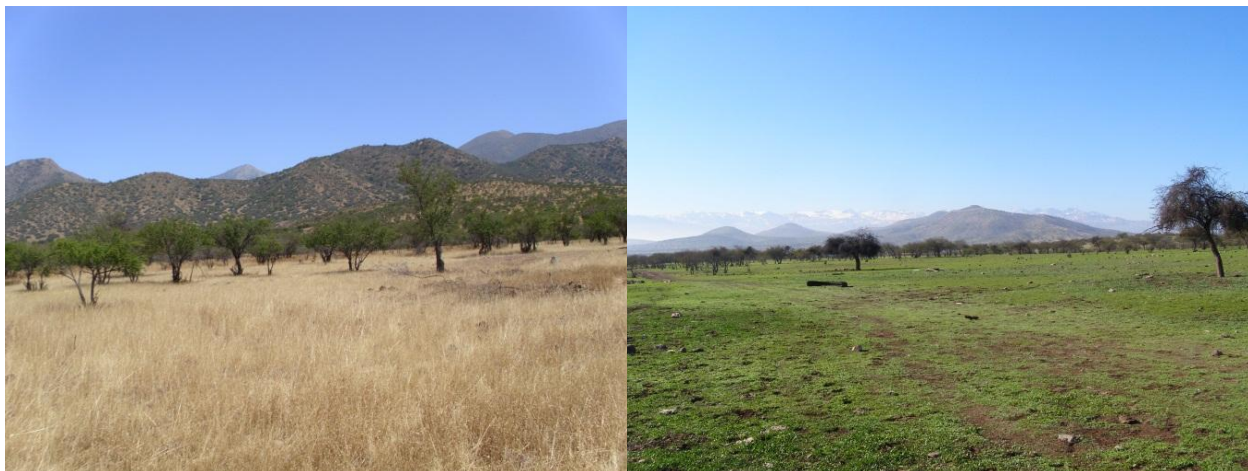
Figura 3.- Fotografías zona de estudio. Izquierda: foto tomada en noviembre de 2012. Derecha: foto tomada en junio de 2013.

El piso herbáceo se mantiene verde durante otoño e invierno y, durante el resto del tiempo, se halla seco (ver Figura 3). Esto último, asociado a la intensiva depredación de la ganadería, genera que los suelos quedan descubiertos, originando procesos erosivos laminares durante las primeras lluvias de otoño.

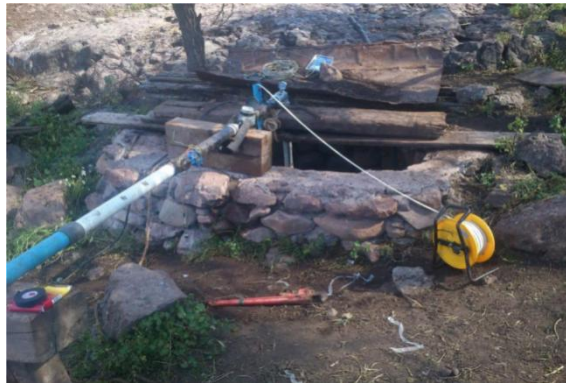
La prueba de bombeo en la Noria comenzó el día 25 de octubre de 2012 a las 15:05 horas y se prolongó por 4 horas y 15 minutos. Debido a su baja productividad sólo fue posible ensayar un caudal de 0,4 l/s. Para estos efectos se utilizó una bomba sumergible Acuaría 37-6 trifásica, de 400 V, con motor de 3 HP de potencia, que fue instalada a 6 m de profundidad.

Figura 11.- Registro fotográfico de la prueba de bombeo en la Noria.

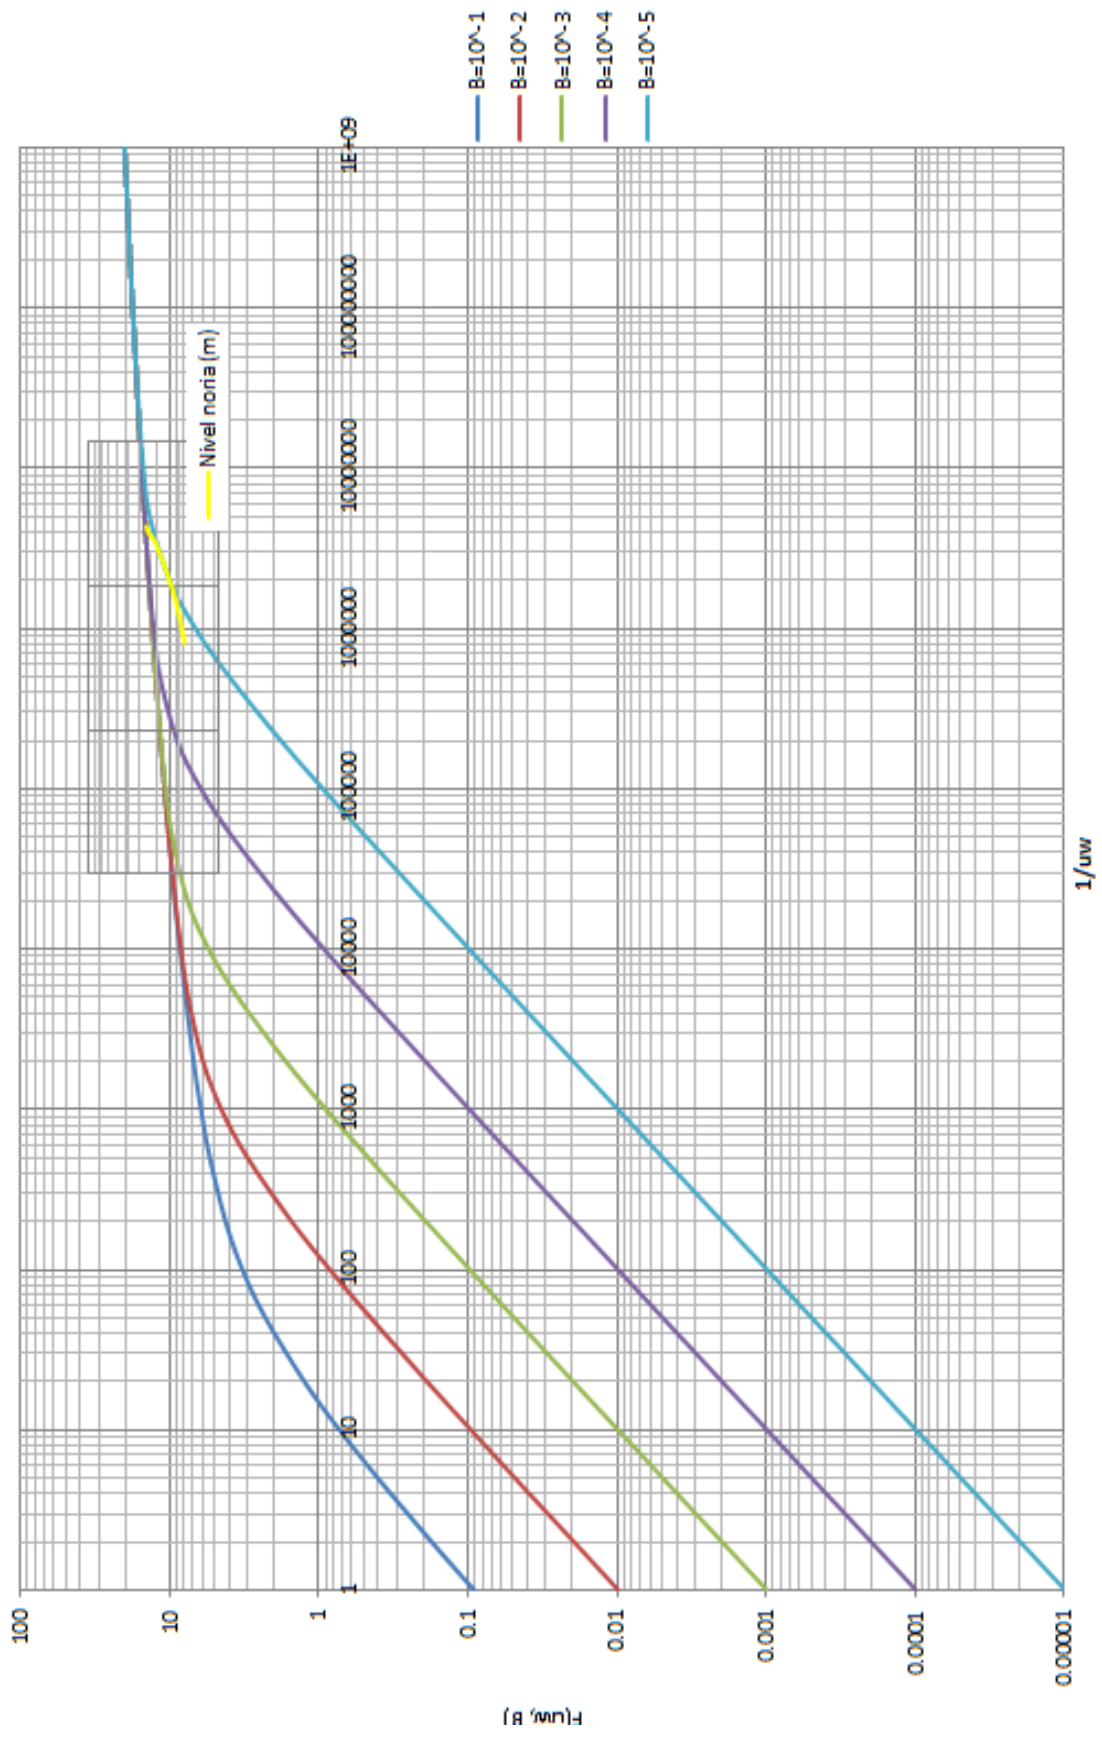
En la Figura 12 se presenta el conjunto de curvas propias del método y la curva resultante de los datos obtenidos en la Noria. La transmisividad determinada fue de $9 m^2/día$ lo que coincide con la muy baja potencialidad de la captación. En este caso, se espera que el parámetro hidrogeológico señalado debiera fluctuar entre 8 y $15 m^2/día$ en los entornos de la captación.

Figura 12.- Familia de curvas Papadopoulos-Cooper y Curva Nivel dinámico Noria v/s tiempo.

Como se indicó, esta prueba se realizó con un caudal único de 0,4 l/s, iniciándose con un nivel de 1,39 m que no correspondía al nivel estático real debido a que la captación había sido utilizada el día anterior por sus dueños. Al final del ensayo, el nivel dinámico se ubicaba a 3,64 m de profundidad, con descensos del orden de 10 cm cada 10 minutos.

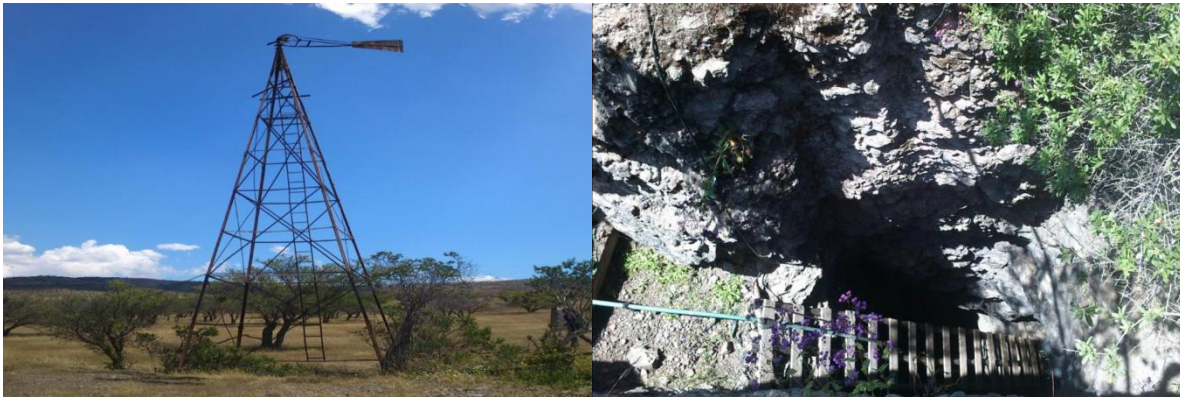
En este caso se ejecutó una prueba de gasto variable durante la cual se bombearon los siguientes caudales: 0,2 l/s; 0,4 l/s; 0,5 l/s y 1,3 l/s. Dichos gastos se mantuvieron durante 660, 780, 240 y 1.480 minutos respectivamente, alcanzándose niveles dinámicos a las siguientes profundidades: 17,28 m; 18,35 m; 18,51 m y 23,71 m. Estos caudales se aplicaron de forma ascendente comenzando el día 27 de octubre de 2012 a las 9:10 horas con un nivel estático de 16,75 m.

Figura 13.- Registro fotográfico de la prueba de bombeo en el Pique minero.

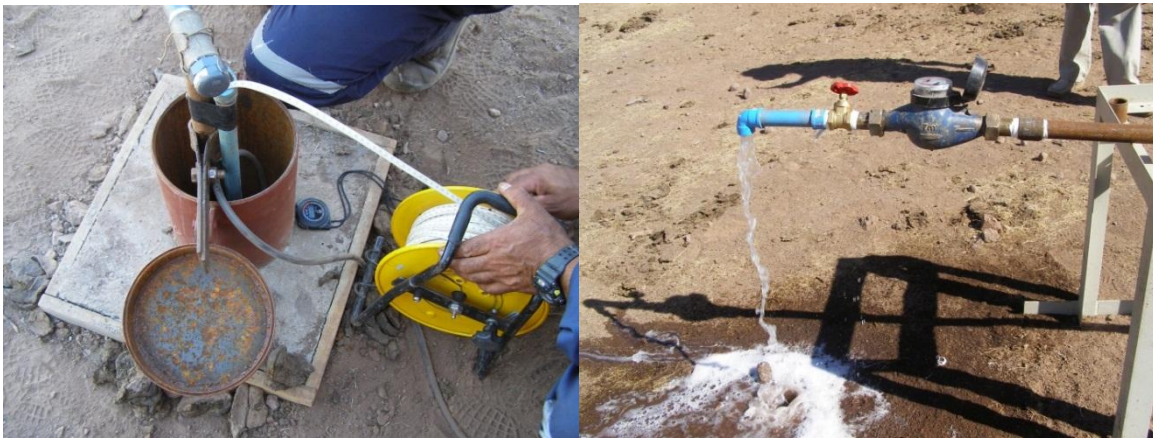
Esta prueba se llevó a cabo el día 11 de marzo del 2013, tuvo una duración de tan sólo 2 horas y 10 minutos y el caudal bombeado fue de 0,2 l/s. El nivel estático al inicio se encontraba a 9,10 m y al finalizar el ensayo se emplazaba a 27,67 m de profundidad. Fue precisamente esto último lo que obligó a detener el bombeo e iniciar la toma de recuperaciones. A las 16 horas de recuperación el nivel había ascendido 2,66 m.

Figura 15.- Registro fotográfico de la prueba de bombeo en el Sondaje S4.

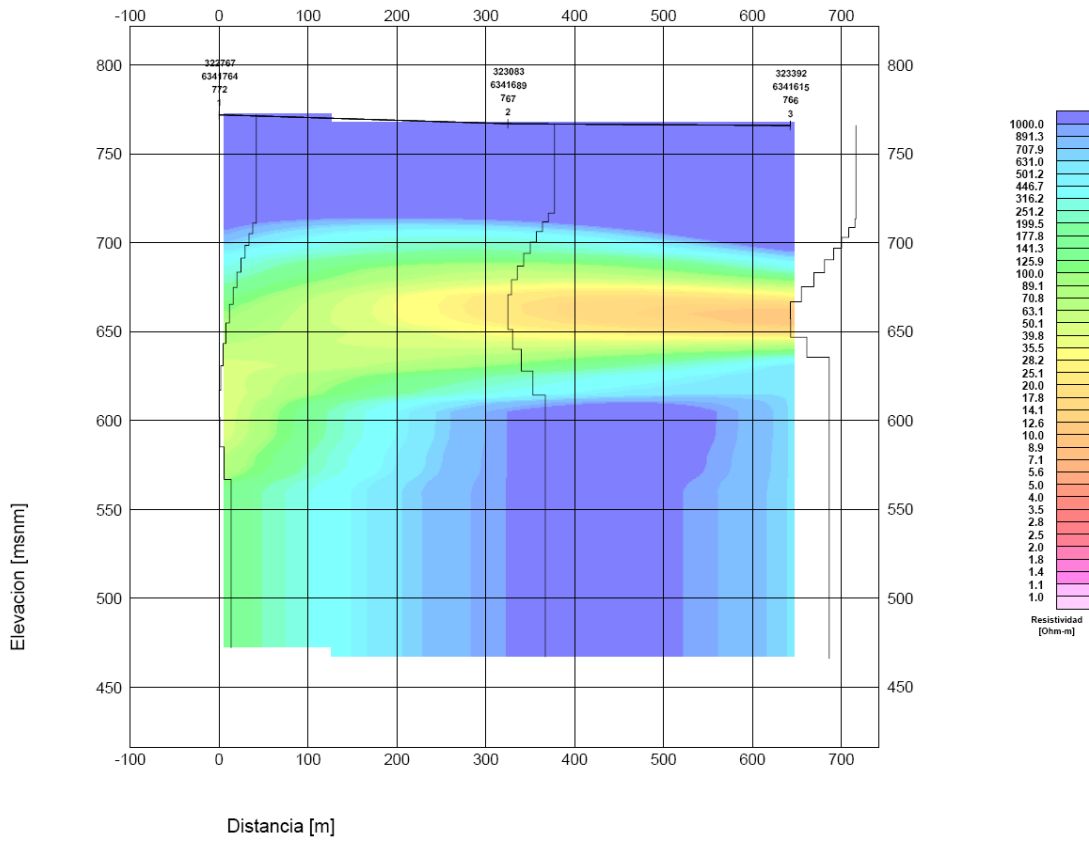
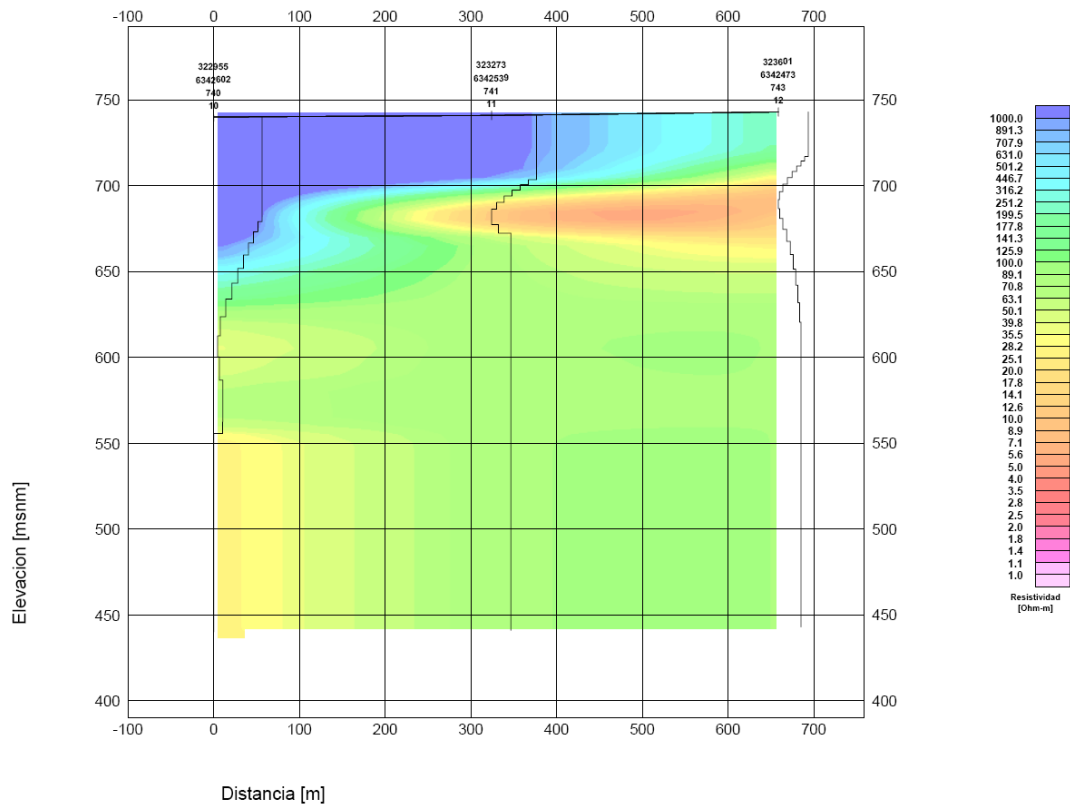
A continuación, se adjuntan las secciones geofísicas realizadas por Geodatos SAIC como modelos 1D de tipo suavizado (smoothmodel).

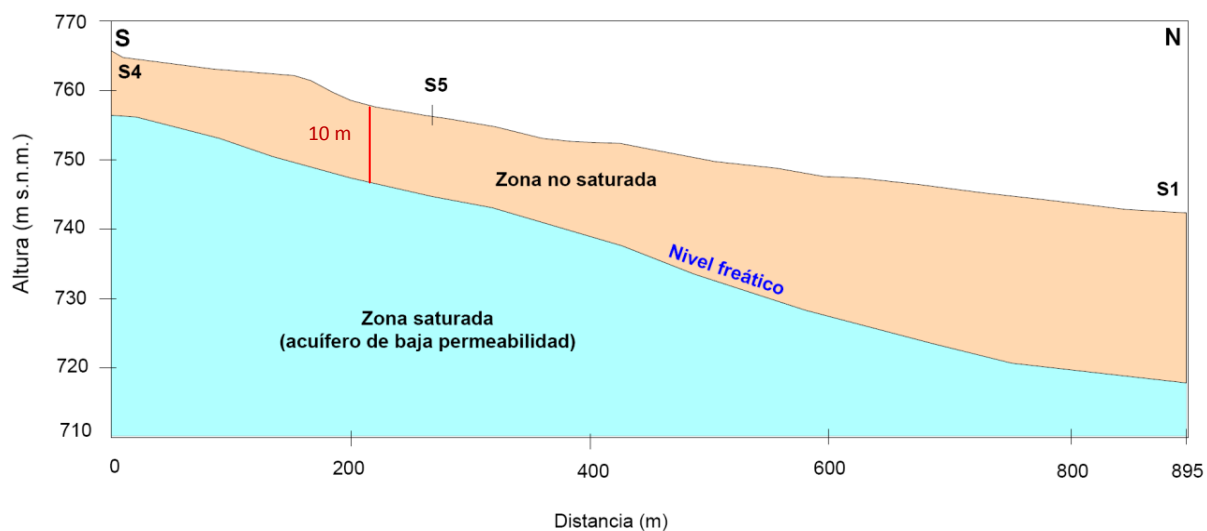
A continuación, se presenta el mapa con la ubicación de dichos perfiles y luego, los perfiles hidrogeológicos, donde en color amarillo se ilustra la zona no saturada y en color celeste la zona saturada.
