ANEXO

TÍTULO: HABITABILIDAD Y ADULTO MAYOR

SUB TÍTULO: EL DISEÑO Y LA MATERIALIZACIÓN DE POLÍTICAS DESTINADAS A MEJORAR LA HABITABILIDAD EN VIVIENDAS PARA EL ADULTO MAYOR, Y SU IMPLEMENTACIÓN EN CONDOMINIOS HABITACIONALES PRIVADOS EN ALTURA DE VALPARAÍSO

“ACTIVIDAD FORMATIVA EQUIVALENTE PARA POSTULAR AL GRADO ACADÉMICO DE MAGÍSTER EN HÁBITAT RESIDENCIAL” MAGÍSTER EN HÁBITAT RESIDENCIAL

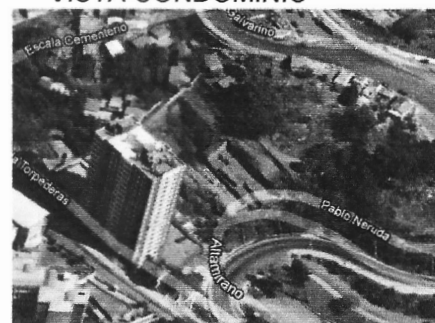
VISTA CONDOMINIO

- **Acceso peatonal**, cumple con la norma y no presenta barreras
- **Acceso vehicular**, cumple con la norma y no presenta barreras

- **Circulaciones**, cumple con la norma y no presenta barreras
- **Escaleras**, cumple con la norma y no presenta barreras
- **Ascensores**, cumple con la norma y no presenta barreras
- **Espacios de permanencia exteriores**, presentan problemas de accesibilidad
- **Espacios de permanencia interiores**, cumple con la norma y no presentan barreras

- **Accesos**, cumplen con la norma de accesibilidad y cumple con la norma de desplazamientos.
- **Circulaciones**, se cumple con la norma, pero existen problemas para el desplazamiento de la PAM.
- **Espacios de permanencia**, presentan problemas de accesibilidad.

COMENTARIOS: Los principales problemas de accesibilidad y desplazamiento se manifiestan en las áreas verdes y equipamientos exteriores, los espacios que sirven de soporte a los proyectos de especialidades tienen problemas de accesibilidad y no existe norma que los regule.

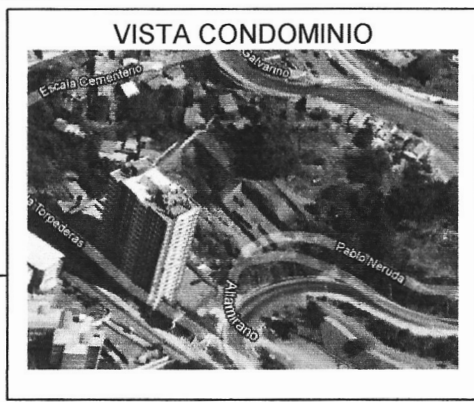
- **Acceso peatonal**, no se interviene.
- **Acceso vehicular**, no se interviene.

- Ascensores, no se interviene.
- **Espacios de permanencia exteriores**, se consideran rampas y rebaje de soleras para acceder al área de juegos y sector piscina.
- **Espacios de permanencia interiores**, no se interviene.

- **Accesos**, no se interviene.
- **Circulaciones**, se debe incorporar pavimentos duros en sector piscina para permitir desplazamientos expeditos.
- **Espacios de permanencia**, se considera terraza dura de 3 mts x 3 mts. en sector piscina, y se apoya con pavimentos duros.

COMENTARIOS: Las adaptaciones funcionales se realizan en los sectores exteriores áreas verdes y sala de uso múltiple, en los cuales se da respuesta a los problemas de accesibilidad y desplazamiento se manifiestan en ellos, los espacios que sirven de soporte a los proyectos de especialidades se les agrandan sus puertas en la medida que la estructura lo permite.

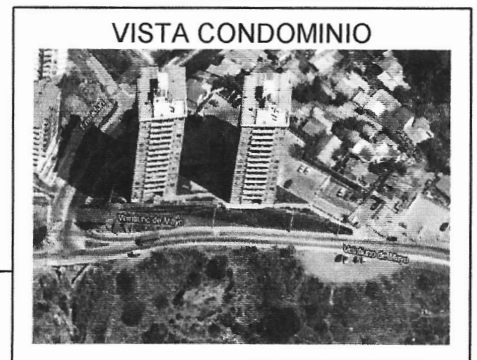
- Acceso peatonal, cumple con dificultad por su pendiente límite
- Acceso vehicular, cumple con la norma y no presenta barreras

- Circulaciones, cumple con la norma y no presenta barreras
- Escaleras, cumple con la norma y no presenta barreras
- Ascensores, cumple con la norma y no presenta barreras

- **Espacios de permanencia exteriores**, presentan problemas de accesibilidad
 - **Espacios de permanencia interiores**, cumple con la norma y no presenta barrera
-

COMENTARIOS: Los principales problemas de accesibilidad y desplazamiento se manifiestan en las áreas verdes y equipamientos exteriores, los espacios que sirven de soporte a los proyectos de especialidades que tienen problemas de accesibilidad, no existe norma que la regule.

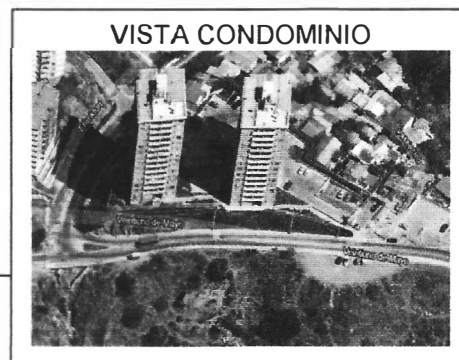
- Acceso peatonal, se atenúa pendiente prolongando rampa.
- Acceso vehicular, no se interviene.

COMENTARIOS: Los principales problemas de accesibilidad y desplazamiento se manifiestan en las áreas verdes y equipamientos exteriores, para solucionar estos problemas se considera agregar pavimentos duros, terrazas y rampas, los espacios que sirven de soporte a los proyectos de especialidades tienen problemas de accesibilidad, en los casos que la estructura lo permita se cambiaran las puertas por puertas de 85 cms. de hoja.

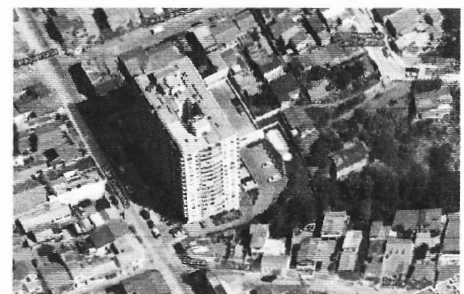
VISTA CONDOMINIO

- **Acceso peatonal**, cumple con la norma y no presenta barreras
- **Acceso vehicular**, cumple con la norma y no presenta barreras

- **Circulaciones**, cumple con la norma y no presenta barreras.
 - **Escaleras**, cumple con la norma y no presenta barreras.
 - **Ascensores**, cumple con la norma y no presenta barreras.
 - **Espacios de permanencia exteriores**, faltan espacios de permanencia en sector piscina.
 - **Espacios de permanencia interiores**, cumple con la norma y no presenta barreras.
-

- **Accesos**, cumple con la norma, presenta barreras para los discapacitados.
 - **Circulaciones**, presenta barreras para los discapacitados.
 - **Espacios de permanencia**, presenta barreras para los discapacitados.
-
