Arquitectura con uso de la tierra y reconstrucción en la región de O'Higgins en Chile

Ricardo Tapia Z., Magdalena Soto S.

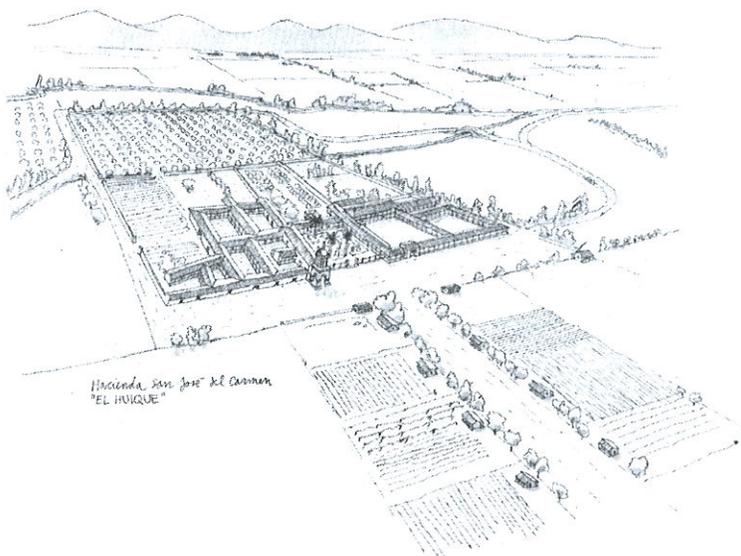
5. Dibujo de fachada frontal (actual) a la calle de vivienda de antiguos inquilinos de la hacienda de San José del Carmen, El Huique.

Buena parte de estas características se deben a modestas imitaciones que los trabajadores, mestizos y españoles, hicieron de la casa patronal. De tal forma que construyeron sus casas con adobillos, madera, tejas y cal, techo de carrizo y suelo apisonado (inicialmente); pero en dimensiones mucho menores y sin los ornamentos que es posible ver en las del patrón. (Figura 5)

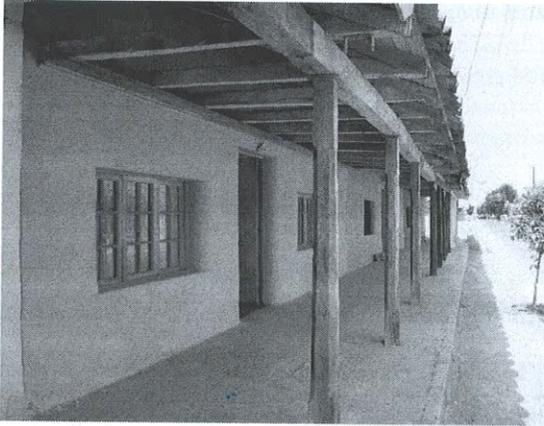
4. Foto actual (Diciembre 2011) de conjunto de viviendas con corredor en Nancagua.

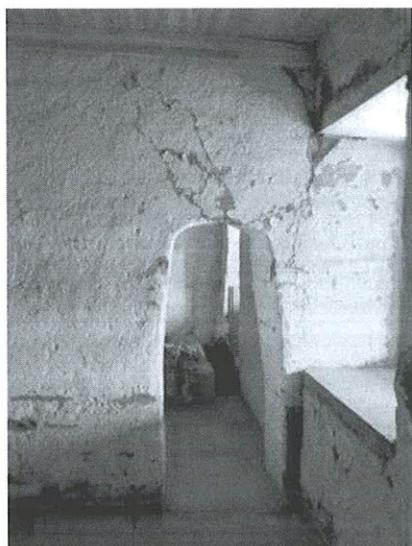
7. Foto interior de vivienda rural en el Huique, Palmilla, VI Región de Chile, mostrando intervenciones de propietarios en la construcción de adobe.

El desconocimiento del sistema constructivo, a su vez, ha influido en el debilitamiento de la estructura de estas viviendas cuando sus dueños introducen cambios en ellas. Muchas veces con la finalidad de ampliarla, o bien, para adaptarla a nuevos usos referidos a cambios de costumbres. La ignorancia respecto de las restricciones del sistema de construcción en adobe, lleva muchas veces a eliminar muros de arriostramiento, a perforar muros más allá de lo aceptable, o bien, a imitar formas constructivas derivadas del uso de otros sistemas. Por otro lado, se ha promovido el aliviado del complejo de techumbre (cerchas de madera y tejas de arcilla cocida, rellenos de barro), que efectivamente ayuda a minimizar los daños a la estructura ante la ocurrencia de un sismo. Con esto se desplaza el centro de gravedad, acercándolo al suelo, y por tanto, disminuyendo los esfuerzos por torque. Aquello no siempre se hace acompañado de la necesaria rigidización horizontal (a la altura del encuentro de muros y techumbre), anteriormente provista por dicho peso, lo que también redundaría en la vulnerabilidad de la estructura.

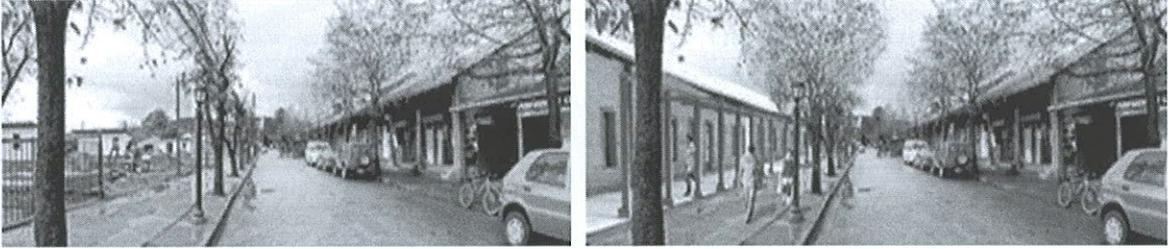
8. Imagen propuesta de recuperación del pueblo de Curepto, VII Región de Chile.

En cuanto a políticas públicas, los hechos, representados por las dificultades para dar una adecuada respuesta a los daños producidos en este tipo de patrimonio, son evidencias de una distancia entre demanda y oferta. Visto que el modelo de provisión habitacional chileno se basa totalmente en el accionar de los agentes privados –el Estado solo cumple un rol de aportador de subsidios– el mercado constructor desecha trabajar con este tipo de demanda puesto que no le es rentable y los recursos públicos no son suficientes para que les concite una oportunidad de negocios o visibilidad de imagen corporativa desde un enfoque de Responsabilidad Social Empresarial. A su vez, los gobiernos locales tampoco pueden intervenir, dado sus precarios recursos técnicos y financieros. (Figura 8)
