Tópico 4 N° 15

TÉCNICAS DE INTERVENCIÓN PARA LA CONSERVACIÓN Y RECUPERACIÓN DEL PATRIMONIO CHILENO EN TIERRA

Claudia Torres Gilles

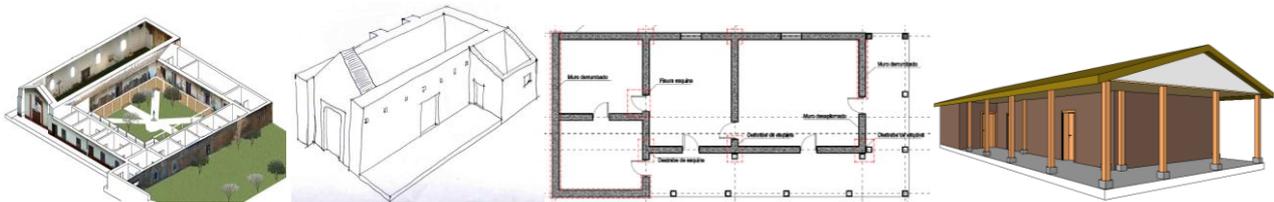
Todas las obras estudiadas se conforman como volúmenes rectangulares tipo pabellones que pueden ser subdivididos en recintos menores en la arquitectura domiciliaria. (Fig.1)

Figura1- Tipologías arquitectónicas. Espacios de culto y domésticos

En general, en los espacios de arquitectura religiosa los muros perimetrales de las naves están contruidos en albañilería de adobe, por lo tanto se trata normalmente de muros de alturas superiores a los 7 metros y gran longitud, sin elementos de apoyo intermedio.

En el caso de la arquitectura domiciliaria la geometría de la planta es la misma, sólo que con divisiones interiores conformadas por tabiques de madera rellenos con adobes o adobillos, los cuales colaboran en la resistencia sísmica de la vivienda, absorbiendo los empujes horizontales sobre los muros de adobe, por lo tanto trabajan resistiendo esfuerzos de corte axial. La circulación entre recintos de la vivienda es por una parte interior, lo que significa que los muros transversales presentan vanos, y por otra exterior en corredores contruidos en base a la extensión de la techumbre apoyada en pilares y vigas de madera.

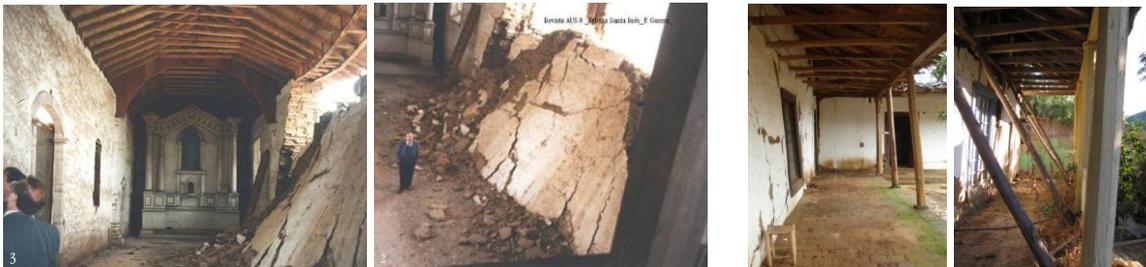
La “reconstrucción” de la obra se plantea en casos extremos, cuando los desplomes de los muros supera lo admisible (usualmente se considera el 10% del espesor del muro como deformación máxima admisible) poniendo en riesgo la seguridad de las personas y dejando vulnerable la estructura frente a nuevos sismos, o bien cuando muros o parte de ellos han colapsado desplomándose (Fig.2) y se debe conservar el espacio arquitectónico.

Figura 2- Muros colapsados y muros con desplomes.

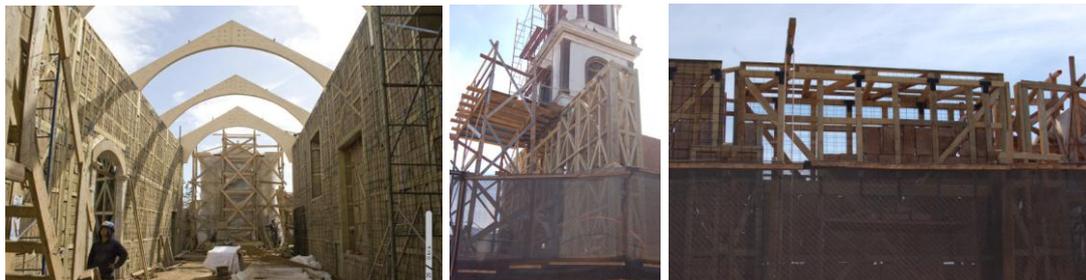
En el caso de la Iglesia Santa Inés de La Serena, vemos que en su reconstrucción, el módulo de diagonales en la retícula de madera que conforma el nuevo muro de acceso, es menor que el de los muros laterales, ya que sobre la fachada de acceso se asienta la torre y por lo tanto las cargas y solicitaciones son mayores que en los muros longitudinales. En este caso, se coloca además una malla de acero electrosoldada para mantener confinados los adobes y como soporte de los revoques realizados en tierra. (Fig.3)

Figura 3- Entramado de madera en Iglesia Santa Inés de La Serena [1]

La reconstrucción de muros con estructura de entramado de madera se realiza para recuperar el muro en sus dimensiones originales, cambiando la lógica de los elementos resistentes. En este caso se construye un doble entramado de madera con pies derechos, diagonales y piezas horizontales de madera (para dar el espesor del muro) y luego se rellena con adobes, puestos en sogá o bien en pandereta. Este sistema lo vemos aplicado con mayor o menor retícula dependiendo de las cargas asociadas.

El sistema en naves de espacios continuos como las de las iglesias, incorpora elementos de amarre transversal entre muros paralelos, como son cerchas o vigas de madera, insertas o vinculadas al entramado ya que se busca mantener la continuidad espacial sin fraccionar el espacio litúrgico.

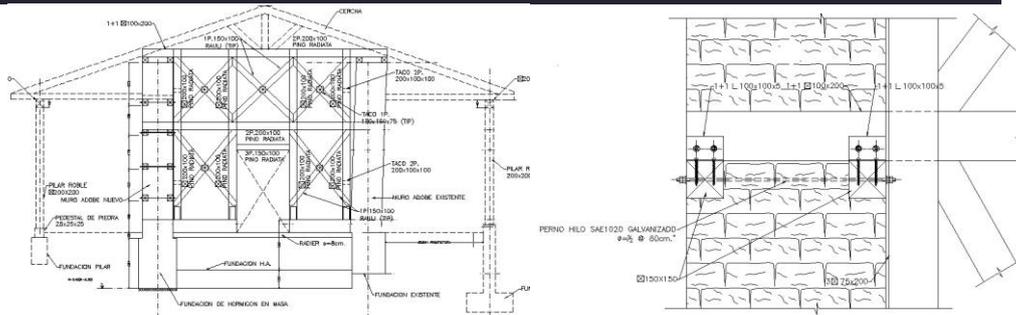
Figura 5- Propuesta de tabiques estructurales [5]

Las propuestas de reconstrucción en base a una albañilería confinada, contempla la construcción de una albañilería tradicional de adobe (soga o tizón) resistente a cargas de compresión, confinada entre pilares y vigas de madera, resistente a esfuerzos de corte axial, todo sobre fundaciones de hormigón armado. Para poder confinar con madera en espesores de muro sobre 30cm, se propone utilizar maderas laminadas o bien asociar piezas de madera con ensambles o unidas mediante pernos, como se construyen tradicionalmente los dinteles.

En estos casos se plantea el uso de mallas de contención en ambas caras de los muros de modo que se asegure la integridad física del muro. Ellas se fijan a las maderas con corchetes o puntas dobladas y a los tramos de albañilería con rafias o pitas de amarre a través del muro, de modo que trabajen colaborativamente con él.

En casos como la Casa Parroquial de Gualleco, el confinamiento vertical se logra con marcos de madera laminada del mismo espesor de los muros, permitiendo mantener espacios continuos sin

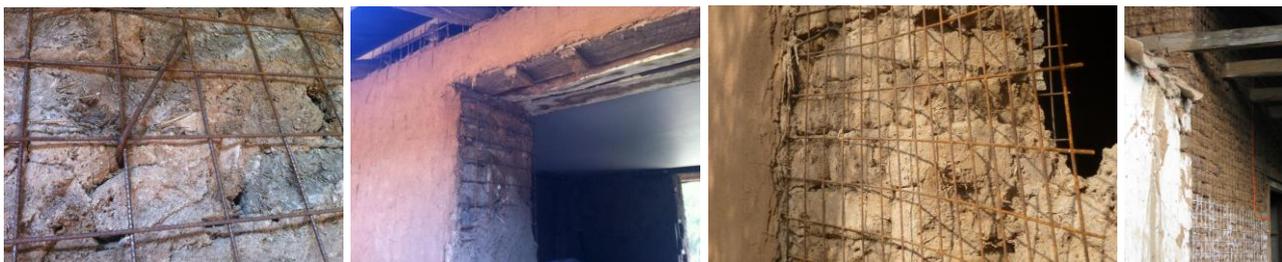
El refuerzo de muros con mallas electrosoldadas (cuadrícula de 10x10 cm, e=4,2mm) se aplica usualmente para colaborar en la resistencia frente a las tracciones producidas por empujes horizontales sobre las albañilerías de adobe. Otra de las funciones por las cuales se colocan las mallas es para contener los adobes frente a posibles desprendimientos de piezas o desmoronamientos parciales de muros. (Fig.6)

Las mallas se colocan siempre recubriendo ambas caras de los muros y se amarran entre ellas a través del muro mediante barras de acero que se doblan en los extremos atrapando la malla que posteriormente será revocada con mortero de tierra, para lograr el amarre se debe perforar el muro con taladro y brocas especiales ya que deben traspasar más de 60 cm. En los vanos de puertas y ventanas la malla se cruza de modo que la zona que normalmente es más vulnerable a las deformaciones y distorsiones angulares queda con un mayor refuerzo y confinamiento. En algunos casos a la malla se le aplica un antioxidante, en otros se aplica pintura a la cal y en otros, pintura asfáltica para lograr una mayor adherencia con el mortero de barro del recubrimiento. La idea en estos casos es que la malla quede cubierta y protegida.

Figura 6- Aplicación de malla electrosoldada en recuperación de viviendas [6]

El uso de malla metálica lleva unas décadas de aplicación (la malla de gallinero es la usada con mayor frecuencia), usualmente se aplicaba con morteros de cemento, sin embargo en el terremoto

del 2010 se demostró que las cargas por los espesores fueron excesivas e ineficientes y por ello colapsaron en muchas viviendas, especialmente en recubrimientos de tabiques. Actualmente, se suele usar revoques de tierra, de modo que sean más compatibles con la materialidad de base del muro, sin embargo se cuestiona la compatibilidad del acero de la malla con las arcillas de los revoques que puede incidir en el proceso corrosivo del metal y posterior pérdida de la capacidad resistente.

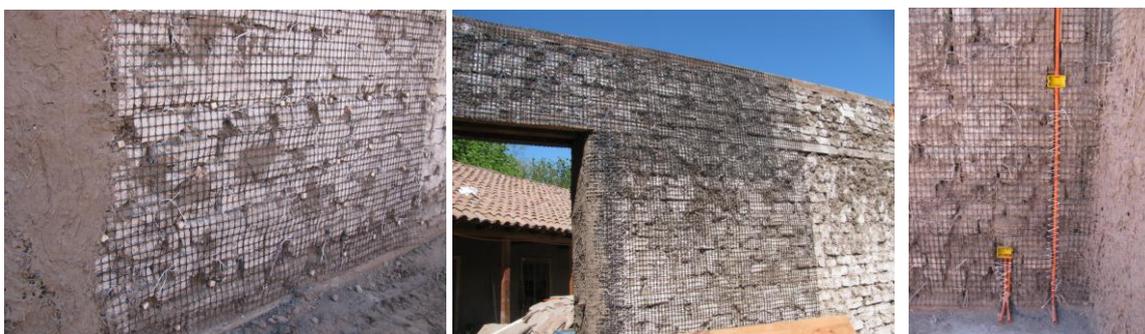
El refuerzo de muros perimetrales mediante la utilización de geomallas se propone cuando la albañilería de adobes es mecánicamente insuficiente para tomar los esfuerzos de tracción requeridos por las solicitaciones sísmicas. Esta acción de intervención busca asegurar la integridad física de los muros frente a futuros sismos de gran magnitud, aprovechando el buen funcionamiento de los muros en la transmisión de cargas estáticas y principalmente de aquellos que cuentan con piezas de madera u otros elementos que les han permitido mantenerse en pie frente a anteriores sismos. (Fig.7)

La utilización de la geomalla asegura la contención de la albañilería de adobes ya que su retícula (existen de dimensiones variables), siempre es de menor separación que la malla electrosoldada por lo tanto, su capacidad de confinar es superior evitando desprendimientos no deseados.

La geomalla se instala en el caso de los muros reconstruidos inserta a nivel de sobrecimiento. La malla cruza la base del muro, quedando dispuesta para luego envolver todo el muro por su cara interior y exterior, cruzando sobre la viga de remate o solera superior y fijándose a ésta. Las mallas se conectan amarradas por rafias o pita de nylon distanciadas cada 30cm o 50 cm a lo ancho del muro. En los muros conservados, la malla se instala de igual manera. Para conectar las caras interior y exterior con los cabos de nylon, se debe perforar el muro con taladro. Para fijar la malla a nivel de cimientos existentes, se genera un anclaje con piedras y mortero a la cal, al que irán fijados ambos extremos de la malla o bien se generan unos ganchos de anclaje mediante perforaciones en los cimientos, a los cuales se engancha la malla, de modo que trabaje a tracción desde la fijación a la base del muro.

Figura 7 – Refuerzo con geomalla en recuperación de monumentos [5]

En zona de vanos, al igual que el caso anterior, se debe realizar el retorno con el cruce de la malla proveniente de ambas caras del muro, de este modo se asegura la estabilidad e indeformabilidad de estas zonas vulnerables.

La geomalla no necesita aplicaciones especiales para la aplicación del revoque, en los casos estudiados se aplica directamente el revoque sobre ella sin indicaciones especiales, lográndose una buena adherencia. Al estar constituidas por polímeros su durabilidad es muy alta y no

presenta degradaciones en contacto con las arcillas de los adobes o revoques, por lo tanto se considera altamente compatible con el material de origen.

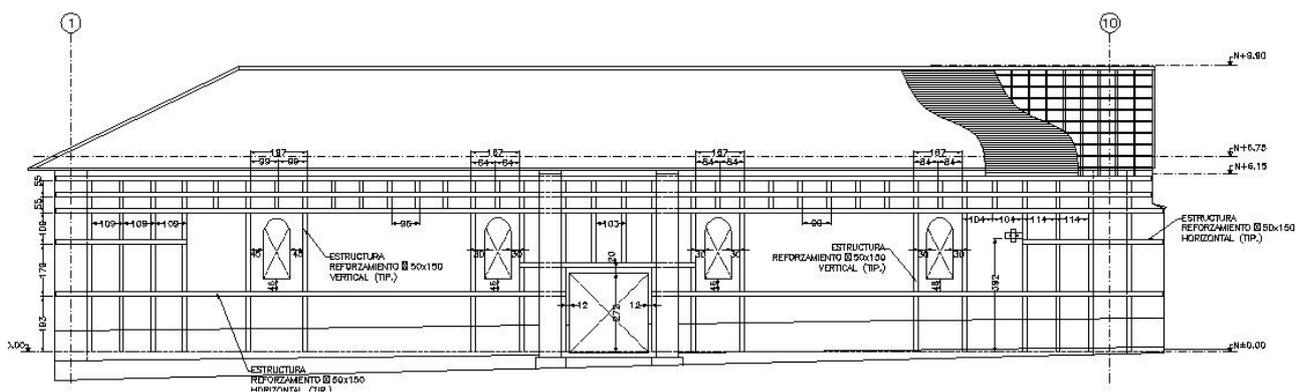
El uso de exoesqueletos de madera es menos frecuente que el uso de los sistemas de refuerzos mencionados anteriormente, en este caso al aplicarlo se busca consolidar zonas que se encuentran en buenas condiciones de funcionamiento mecánico, sin lesiones evidentes, pero que pueden ser vulnerables frente a sismos de mayor intensidad. En este caso al igual que los anteriores se aplican los criterios de mínima intervención y de reversibilidad de las actuaciones, es por ello que se propone de aplicación parcial en los paramentos. Se plantea el sistema principalmente para consolidar el coronamiento superior de los muros y en zonas en torno a vanos, ya que son estas zonas las que se agrietan primero y por donde comienza el desprendimiento de los muros, quedando su rigidez en función de los amarres de la estructura de techumbre. (Fig.8)

La ejecución del sistema se lleva a cabo mediante una retícula de madera dispuestas a distanciadas relativas entre 50cm y 100cm, dependiendo de las distancias entre vanos o muros de apoyo. Se propone la utilización de maderas nativas como por ejemplo de roble, instaladas por ambas caras de los muros, y conectadas entre sí mediante pasadores metálicos galvanizados. Para no aumentar tanto la sección de los muros se deben hacer rebajes en los muros para insertar al menos las piezas que van en uno de los sentidos y la otra queda de soporte de los revoques de tierra.

Figura 8 – Consolidación con exoesqueleto de madera. [4]

En el uso del exoesqueleto se espera que las piezas de madera puedan quedar de tope con piezas existentes en los muros de modo que se fijen mediante clavos o tornillos, así se puede asegurar el trabajo conjunto entre la nueva estructura propuesta y la existente.
