PROGRAMA DE MAGÍSTER EN HÁBITAT RESIDENCIAL

**ACCESIBILIDAD EN LAS ESTACIONES DEL METRO DE SANTIAGO DE
CHILE PARA PERSONAS CON DISCAPACIDAD VISUAL.**

MIGUEL ALEJANDRO ESPINOSA MUÑOZ

SEPTIEMBRE DEL 2016
SANTIAGO DE CHILE

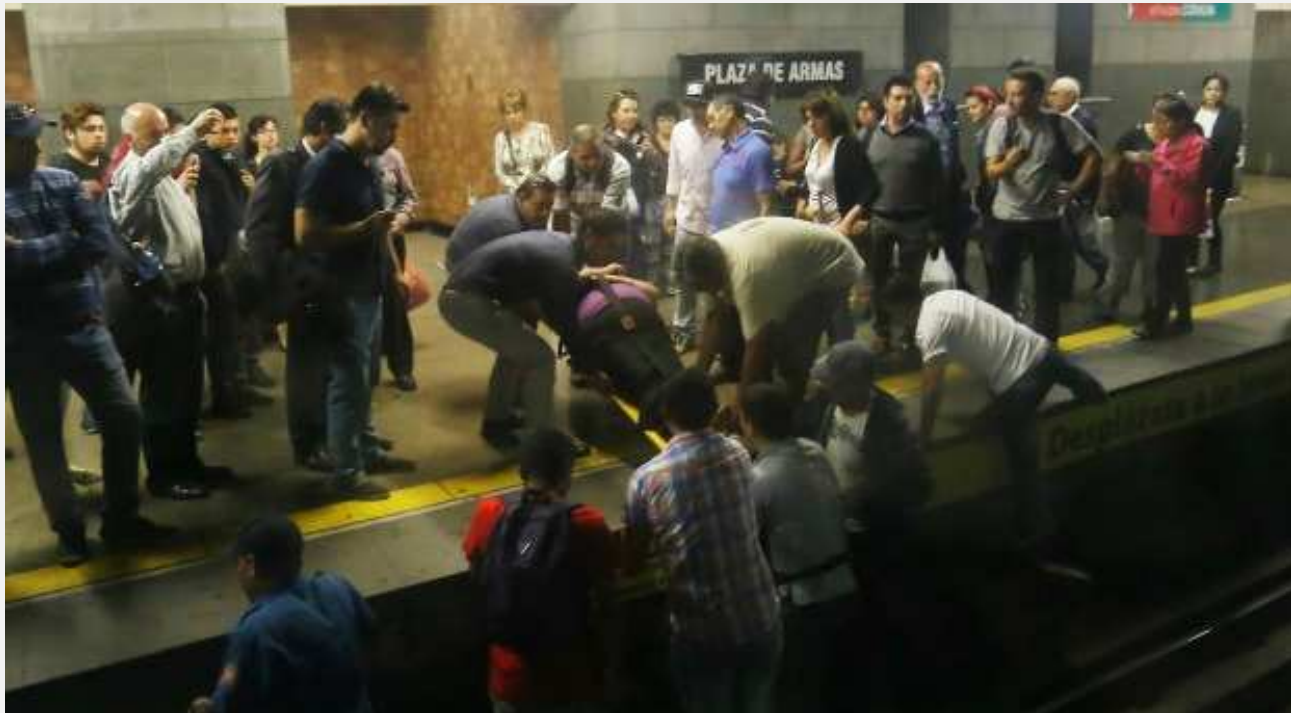
Figura 3: Accidente en Estación de Metro Plaza de Armas

Este accidente se originó debido a la inexistencia de un pavimento guía con texturas en los andenes de esta estación, que ayudara a la mujer a orientarse por ésta, y sumado a que el personal del Metro no le prestó ayuda para guiarse, la persona cayó en el espacio que existe entre los vagones del Metro. Afortunadamente, la mujer recibió una ayuda inmediata por lo que no tuvo lesiones mayores.

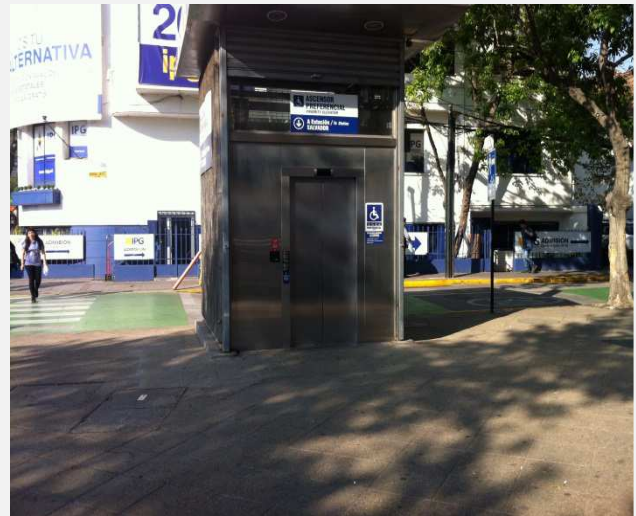
Figura 14: Ascensor Estación de Metro Salvador.

Esto se ve reflejado en las Figuras 14 y 15, en las cuales se aprecia que el acceso a la estación no posee una señalética que oriente a una persona con discapacidad visual a encontrar el ascensor ni las escaleras. Si a esto le sumamos, que en las horas punta es más difícil encontrarlo por el gran número de personas que transita en el exterior, el problema aumenta considerablemente.

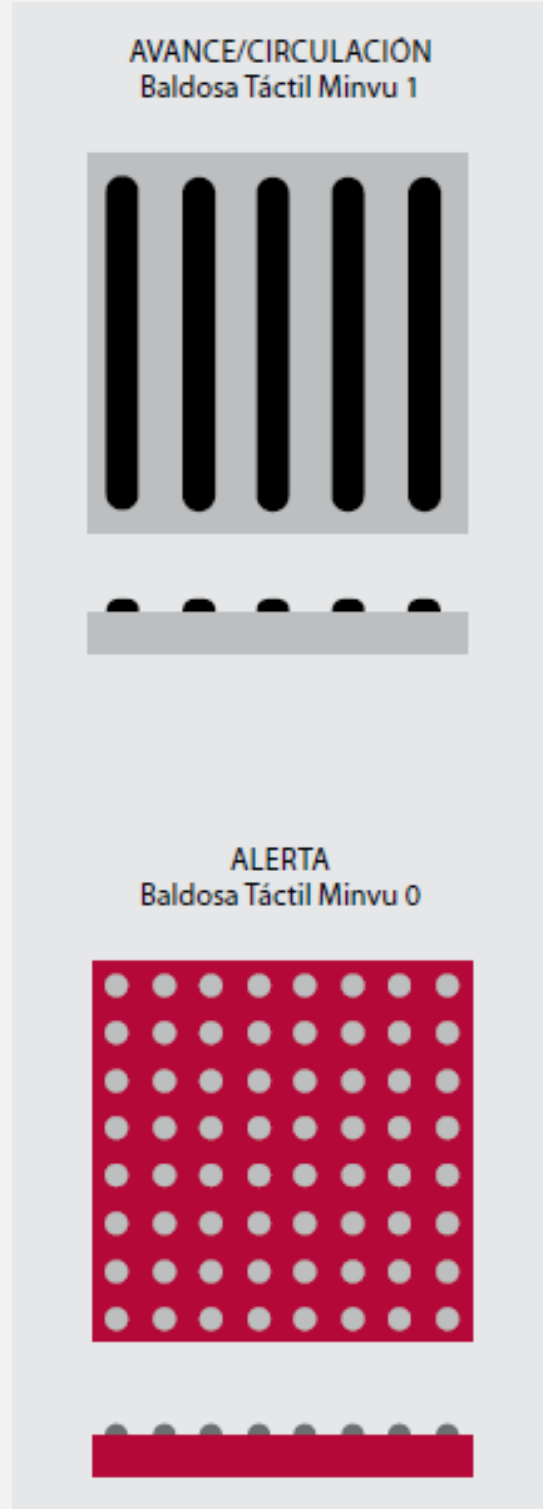
Figura 29: Pavimentos Táctiles.

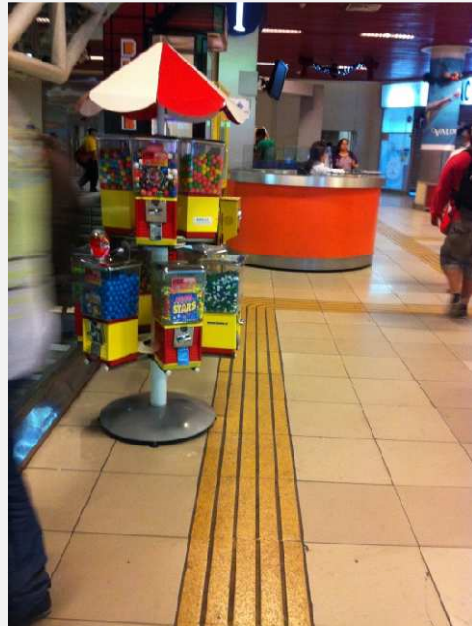
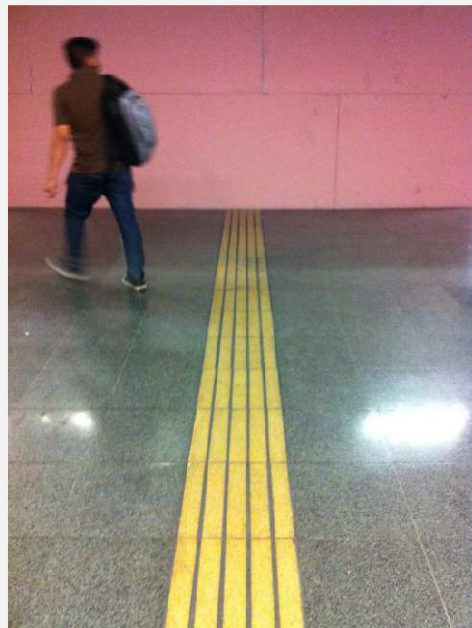
Figura 31: Pavimento Táctil- Estación de Metro La Cisterna.

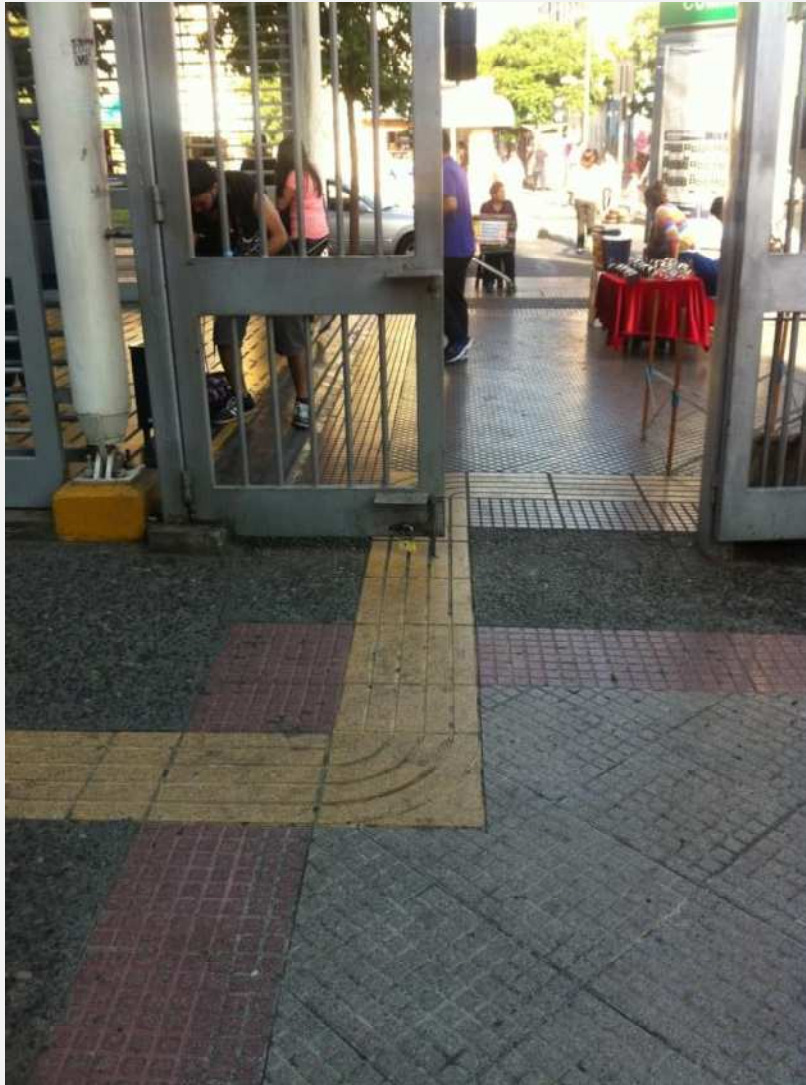
Figura 33: Pavimento Táctil - Exterior Estación de Metro Cummings.

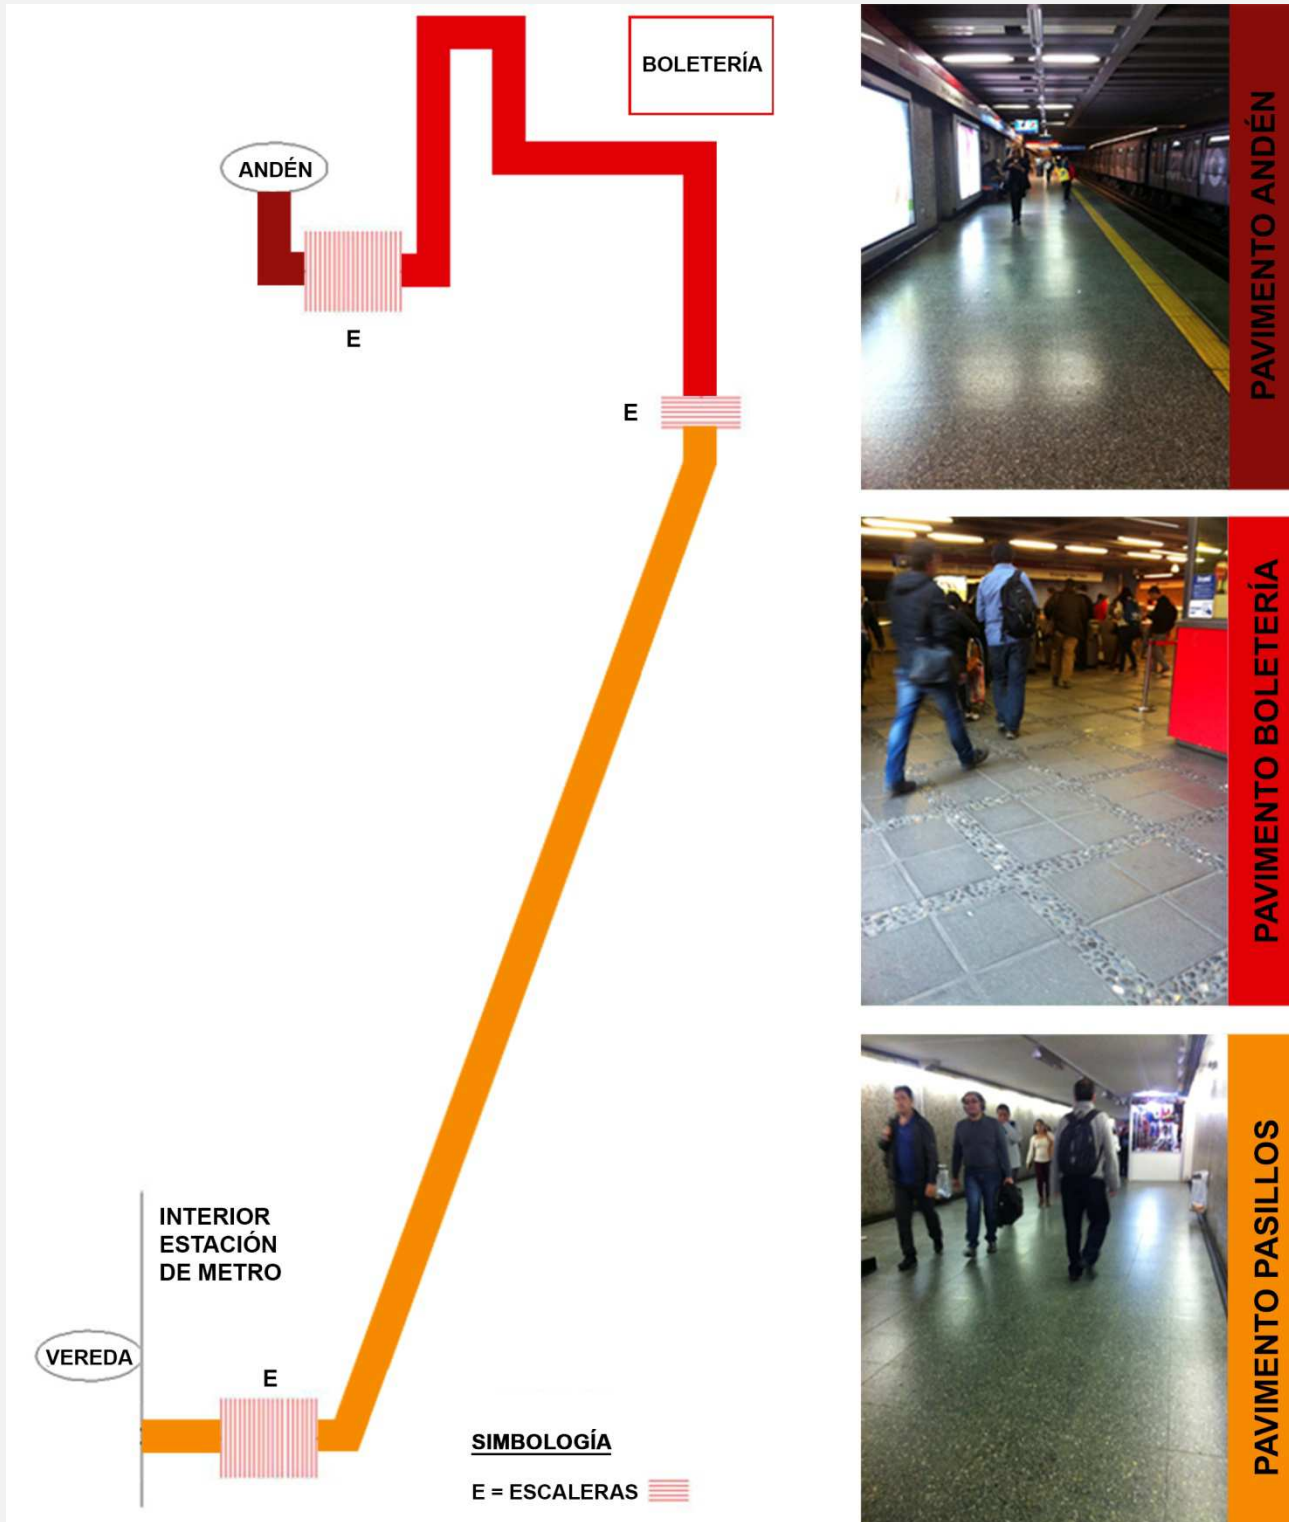
Figura 38: Tipología de Pavimentos de la estación del Metro Salvador.

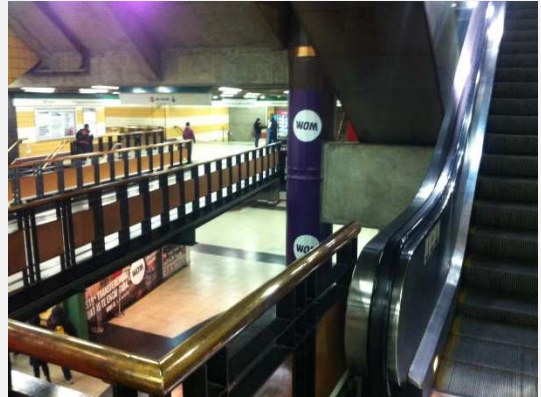
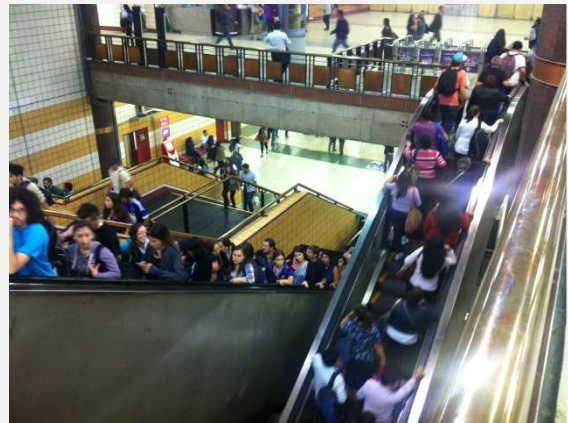
Esto queda reflejado en las Figuras 57 y 58, donde se muestran los diferentes niveles y conexiones que existen en la estación de Metro Baquedano, en la que no existe un pavimento guía táctil u otra señalización que pueda ayudar a una persona con discapacidad visual a orientarse y así poder movilizarse con autonomía y facilidad por esta estación.

Figura 57: Pasillos y escaleras de la Estación de Metro Baquedano.

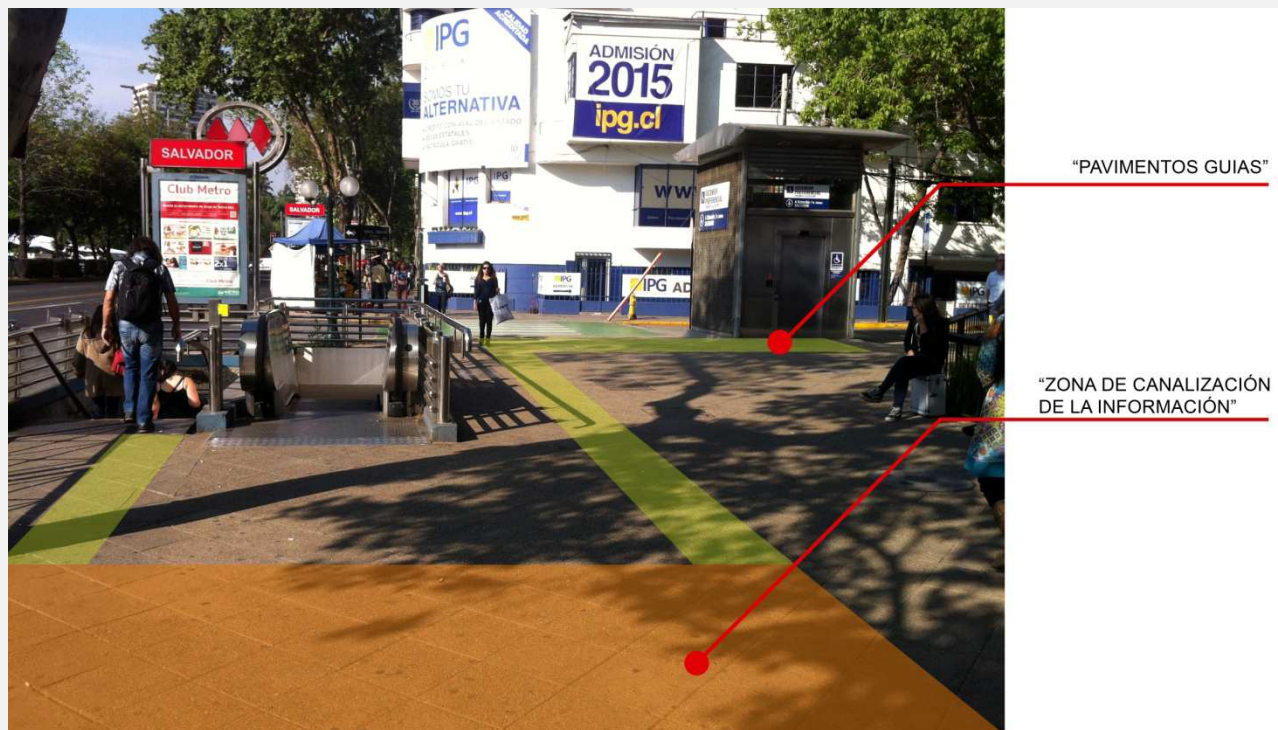
Figura 75: Propuesta de pavimentos guías en el exterior de la Estación de Metro Salvador.

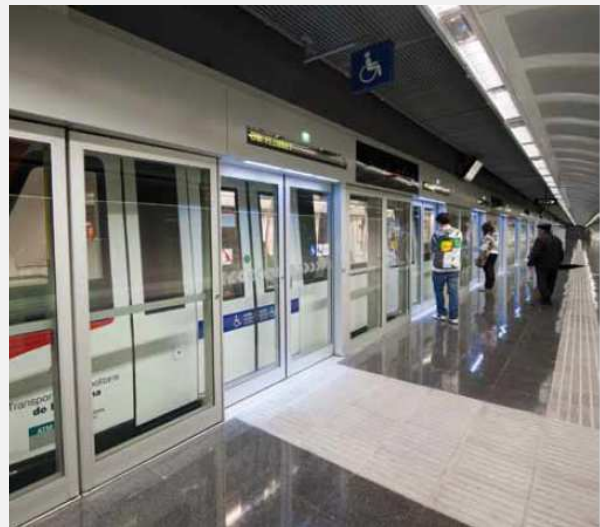
Figura 79: Pavimento táctil frente a las puertas de seguridad en el andén del Metro de Barcelona, España.

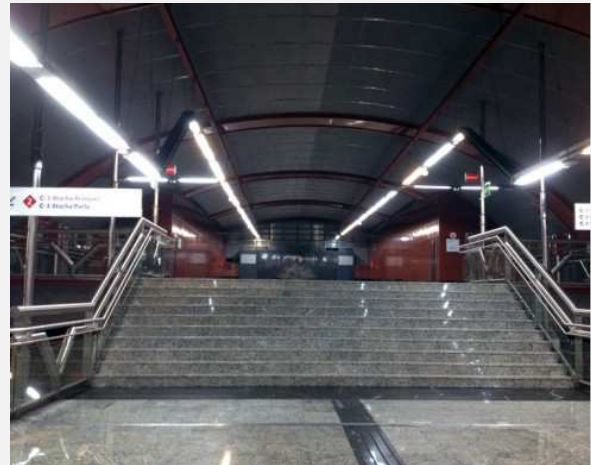
Figura 81: Pavimento táctil frente a las escaleras del Metro de Madrid, España.

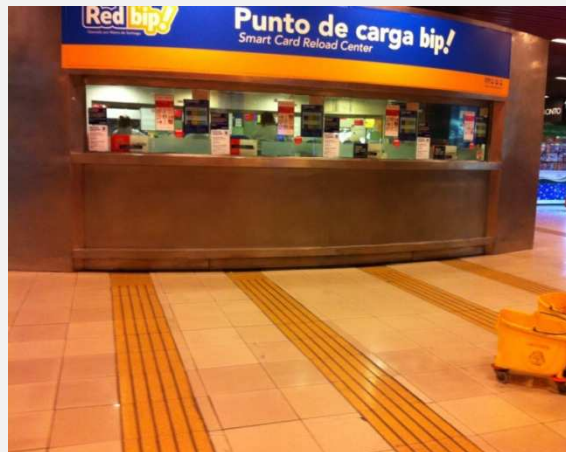
Figura 82: Pavimentos guías en boletería de la estación de Metro La Cisterna.

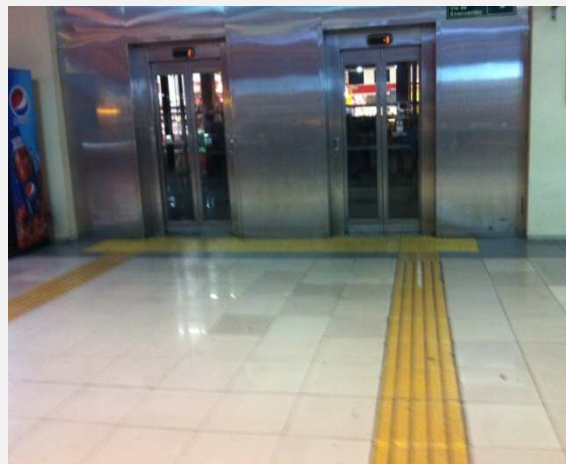
Figura 83: Pavimentos guías en ascensores de la estación de Metro La Cisterna.
