UNIVERSIDAD DE CHILE
FACULTAD DE CIENCIAS FÍSICAS Y MATEMÁTICAS
DEPARTAMENTO DE INGENIERÍA MECÁNICA

ANÁLISIS DEL EFECTO DEL CONTENIDO DE MOLIBDENO Y VANADIO EN LA RESISTENCIA A LA ABRASIÓN DE UNA FUNDICIÓN BLANCA Fe-23Cr-3C

MEMORIA PARA OPTAR AL TÍTULO DE INGENIERO CIVIL MECÁNICO

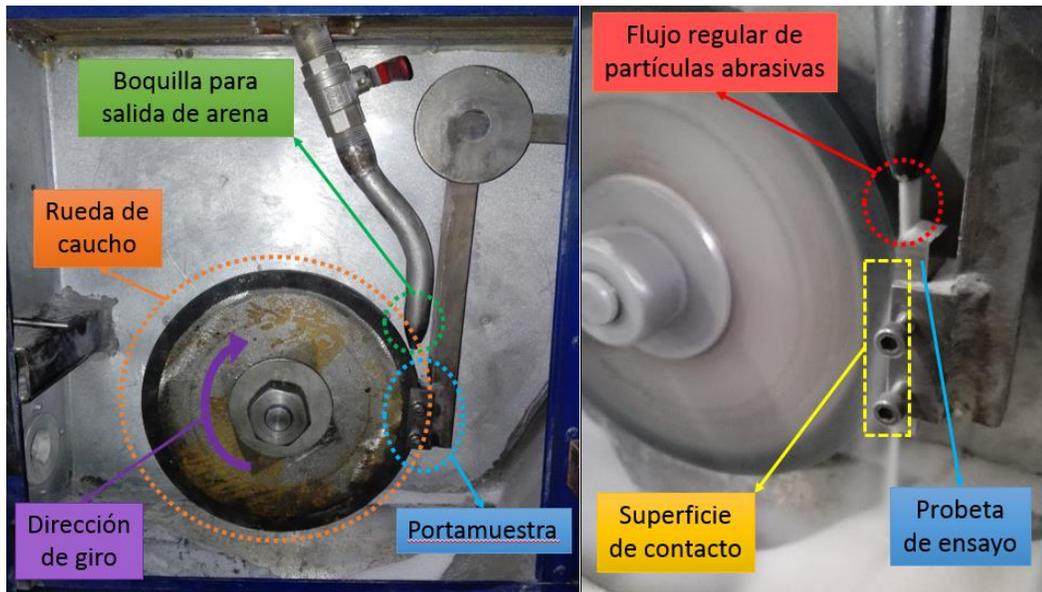
Figura 3.5: Equipo para ensayos de desgaste (norma ASTM-G65)

Los ensayos de desgaste abrasivo se realizaron en un equipo fabricado en el departamento de Ingeniería Mecánica de la Universidad de Chile según la norma ASTM G65, el cual ya fue utilizado en diversos trabajos de investigación desarrollados en el departamento entre los años 2010 y 2011 [23,24], y más recientemente en el año 2016 [25]. Este equipo se utiliza para la medición de desgaste abrasivo utilizando un disco con recubrimiento de goma (Clorobutilo) sobre el que se aplica arena de sílice seca de granulometría entre 200 – 300 μm , de acuerdo a la norma estándar ASTM-G65 [8]. Este ensayo permite efectuar procedimientos para determinar la resistencia de materiales metálicos a la abrasión. En la Figura 3.6 se observa el equipo utilizado.

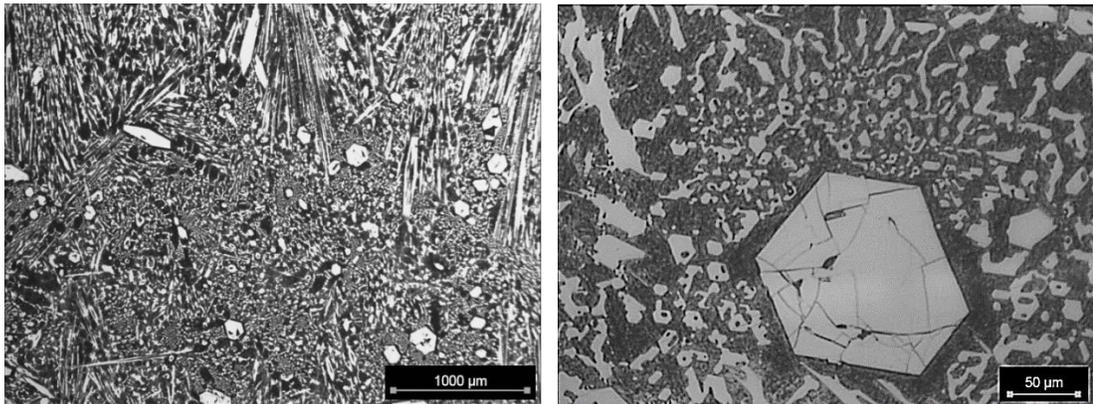
Figura 4.1: Muestra M.1 – izquierda: 10x | derecha: 100x

En las cinco fundiciones se pueden observar estructuras aciculares de similar tamaño, características de este tipo de materiales. Sin embargo en las fundiciones M.1, M.1.5 y M.3 se observan carburos masivos hexagonales con un agujero central ($> 100 \mu\text{m}$) los cuales disminuyen en tamaño a medida que aumenta el contenido de molibdeno (ver Figuras 4.1 a 4.3). Por otra parte las fundiciones M.1-V.1 y M.1-V.2 presentan carburos hexagonales de menor tamaño ($< 50 \mu\text{m}$) y predomina la presencia de carburos pequeños agrupados alrededor de carburos mayores (ver Figura 4.5 derecha).

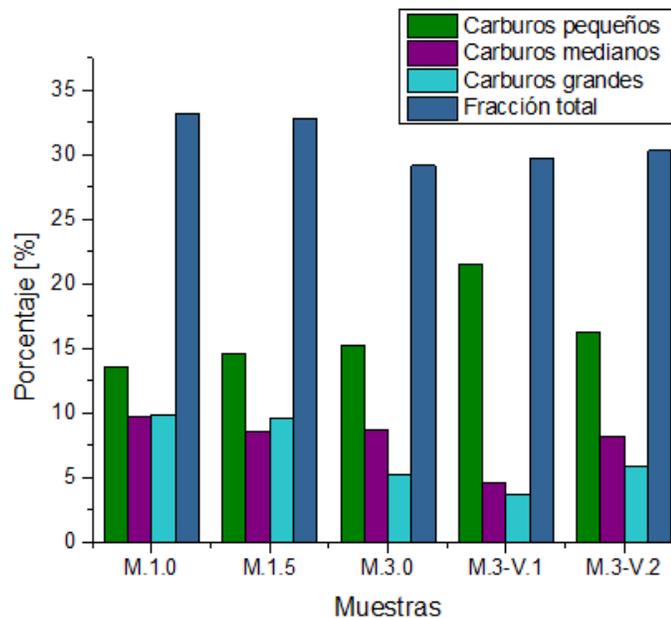
Figura 4.6: Distribución porcentual de área de carburos.

En la Figura 4.6 se puede observar que existe un aumento leve de carburos pequeños ($<2500 \mu m^2$) a medida que aumenta el porcentaje en peso de Mo, esto permite corroborar la información obtenida de las imágenes de microscopía óptica analizadas anteriormente. Además existe una disminución en la fracción volumétrica total de las primeras tres fundiciones.

Por último se observa que el aumento de porcentaje en peso de Mo genera una disminución en el porcentaje total de carburos de 34% en la muestra M.1 a 28% en la muestra M.3, por otra parte el aumento de porcentaje en peso de V genera un leve aumento en el porcentaje total de carburos de 28% en la muestra M.3 a 30% en la muestra M.3-V.2. Esto se relaciona directamente con los estudios presentados como antecedentes en donde se indica que el adición de V produce un refinamiento en los carburos sin afectar de forma considerable la fracción volumétrica total de carburos [3,7]

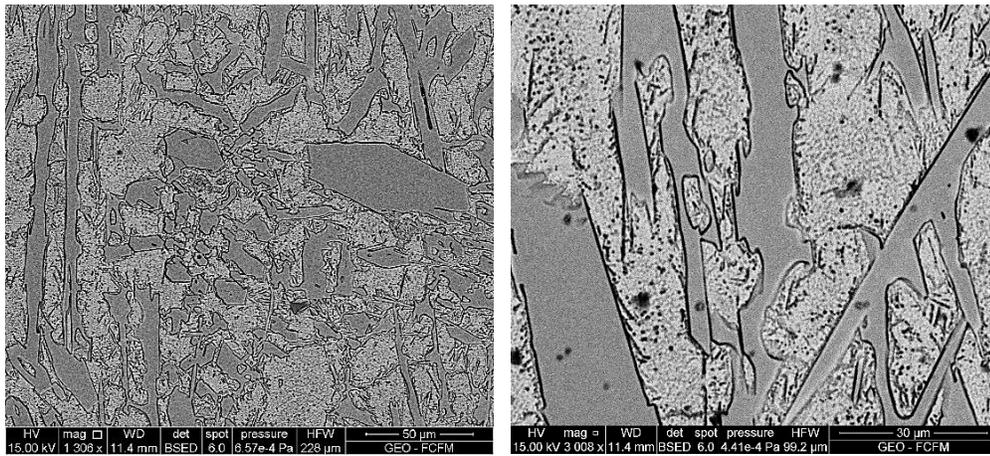
Figura 4.7: Muestra M.1 – izquierda BSE: 50 μm | derecha BSE: 30 μm

Con base en estas imágenes se puede reafirmar la presencia de estructuras aciculares y carburos hexagonales de mayor tamaño ($> 50 \mu\text{m}$) en las muestras M.1 y M.1.5, además de una matriz martensítica (Figuras 4.7 y 4.8). Esta microestructura resulta similar a la descrita en los antecedentes según la información de fundiciones blancas de similar composición química [11]

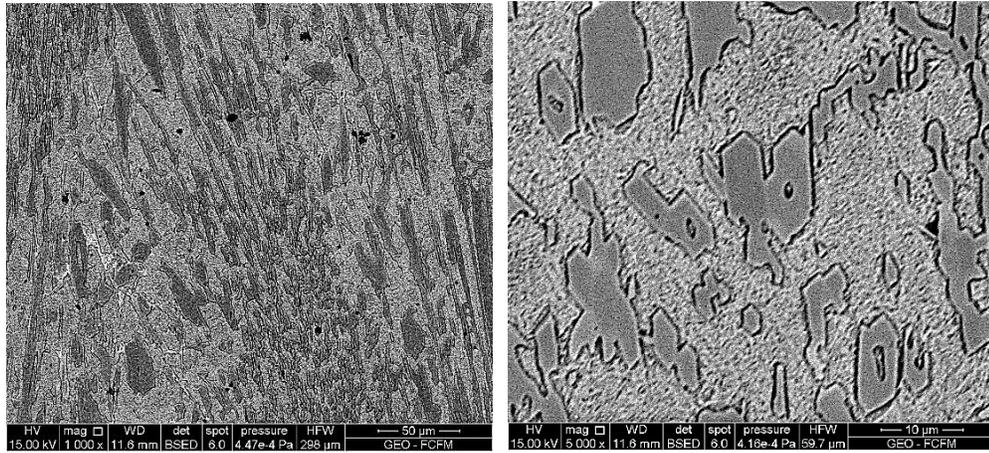
Figura 4.9: Muestra M.3 – izquierda BSE: 50 μm | derecha BSE: 10 μm

La muestra M.3 presenta estructuras aciculares similares a las anteriores, sin embargo los carburos hexagonales que presenta son de menor tamaño ($< 20 \mu\text{m}$). En particular en la Figura 4.9 izquierda se puede observar estructuras blancas de carácter eutéctico que serán analizadas posteriormente.

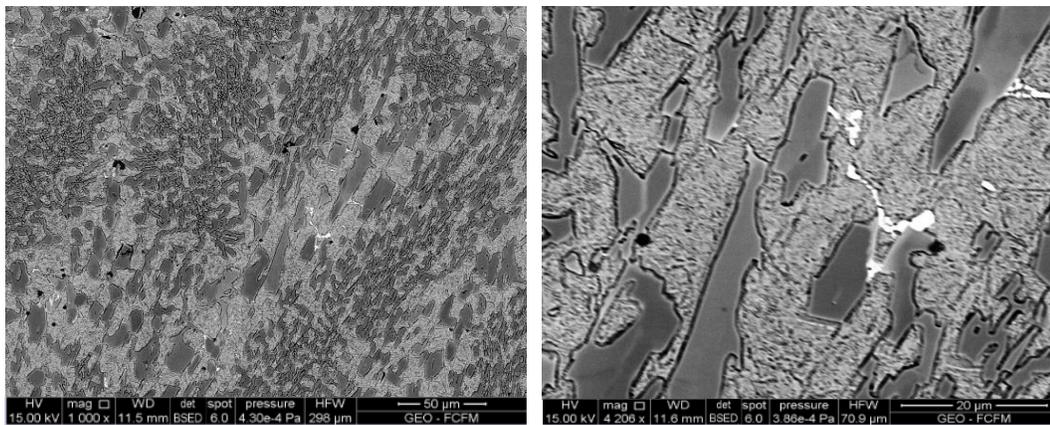
Figura 4.10: Muestra M.3 V.1 – izquierda BSE: 50 μm | derecha BSE: 20 μm

Finalmente en las muestras M.3-V.1 y M.3-V.2 las cuales contienen Vanadio, se puede observar un refinamiento en los carburos de cromo similar a lo reportado por C. Scandian [4]. Además se observan estructuras blancas similares a la muestra M.3 pero de mayor área total (Figuras 4.10 y 4.11).

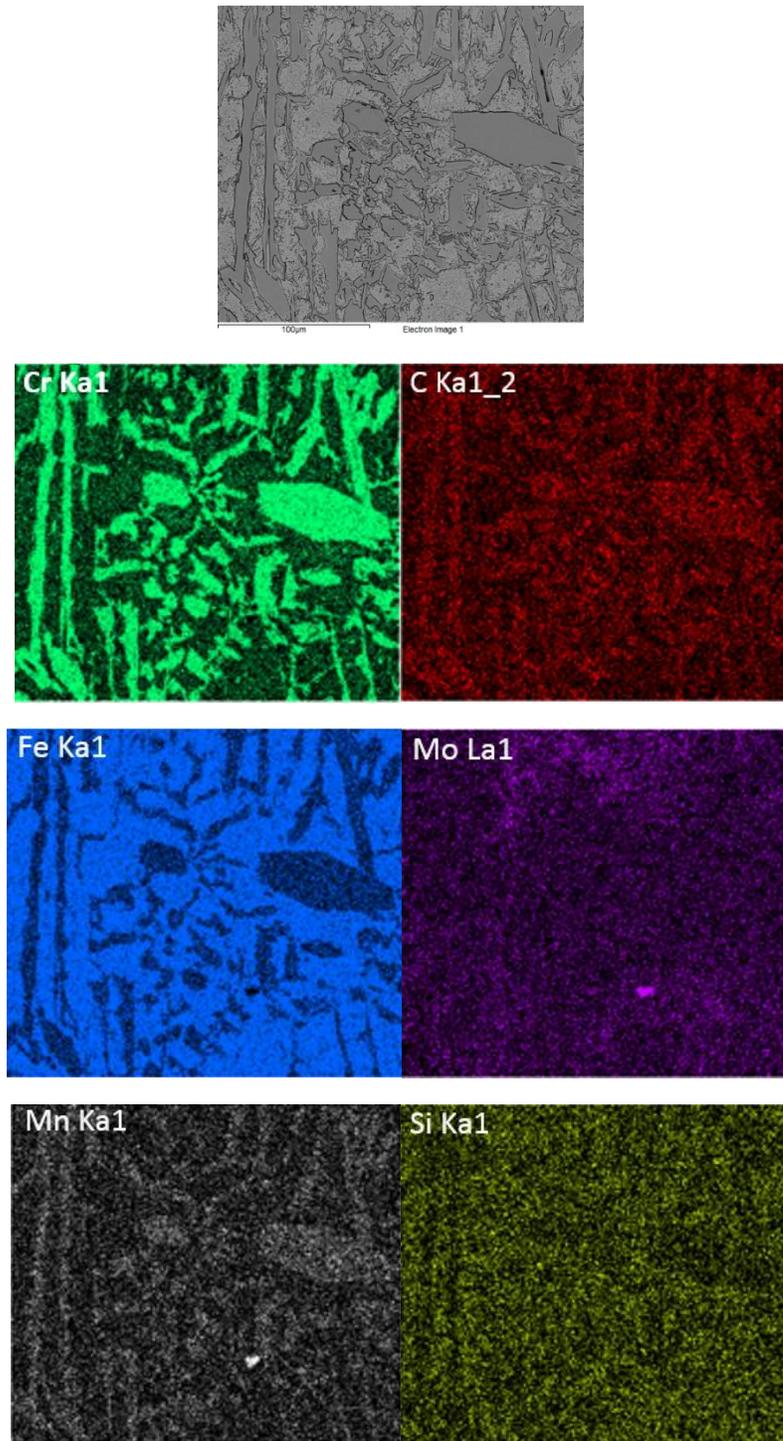
Figura 4.12: Mapa de composición elemental - Muestra M.1

En el mapa de la muestra M.1 se puede observar el Fe concentrado en la matriz y los carburos de mayor tamaño compuestos principalmente de Cr y C. Por otra parte el Mo y Si están presentes en la matriz en solución sólida (Figura 4.12).

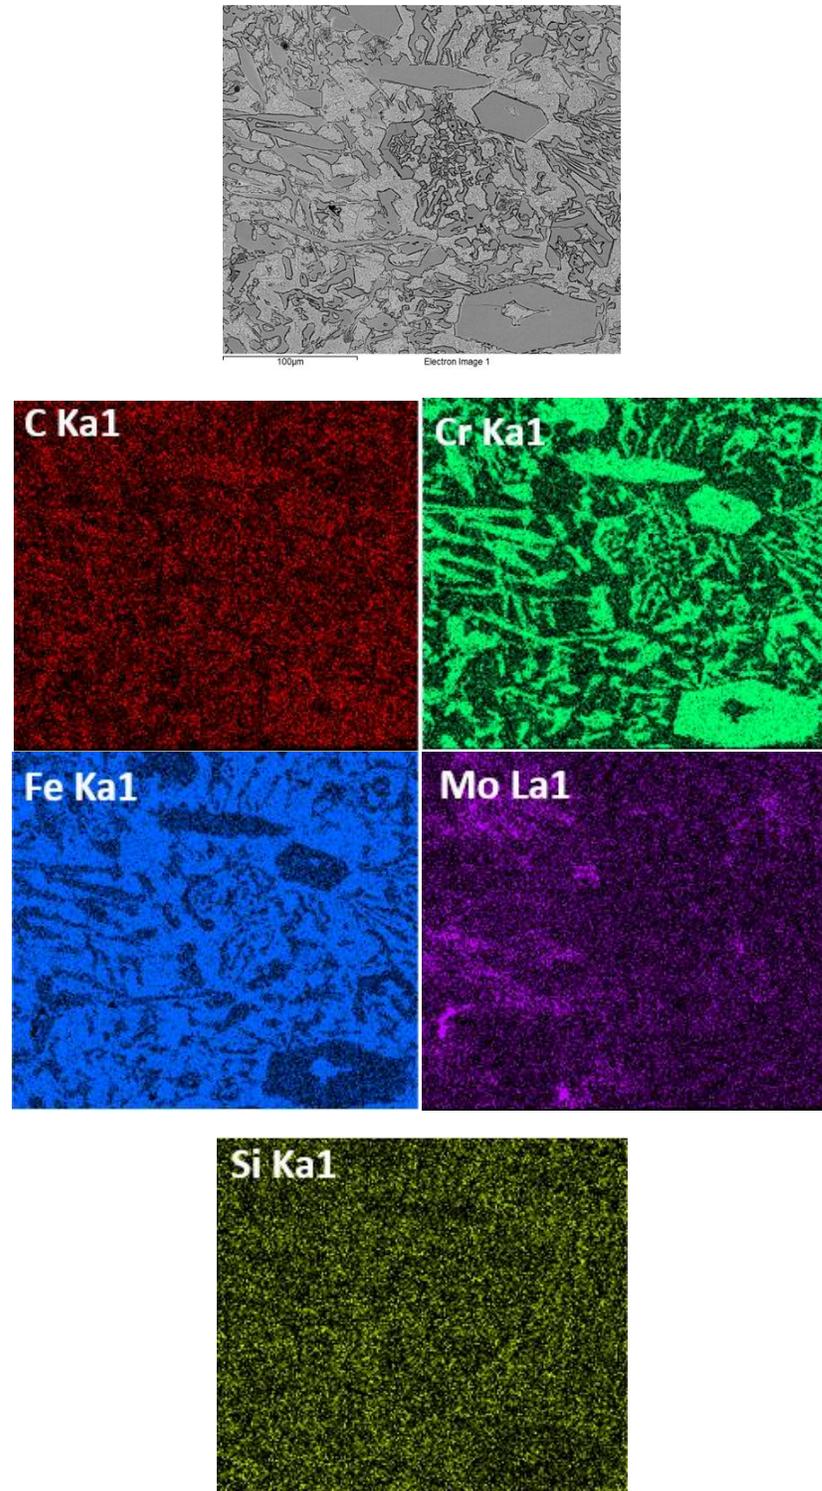
Figura 4.13: Mapa de composición elemental - Muestra M.1.5

En el mapa de la muestra M.1.5 se puede observar un fenómeno similar a la muestra M.1, el Fe se concentra en las matriz y los carburos están compuestos principalmente por Cr y C. El silicio está presente en solución sólida, sin embargo se observan zonas con mayor concentración de Mo a diferencia de la muestra M.1 esto está asociado principalmente a la tendencia de este elemento a formar estructuras propias alrededor de los carburos de mayor tamaño (Figura 4.13).

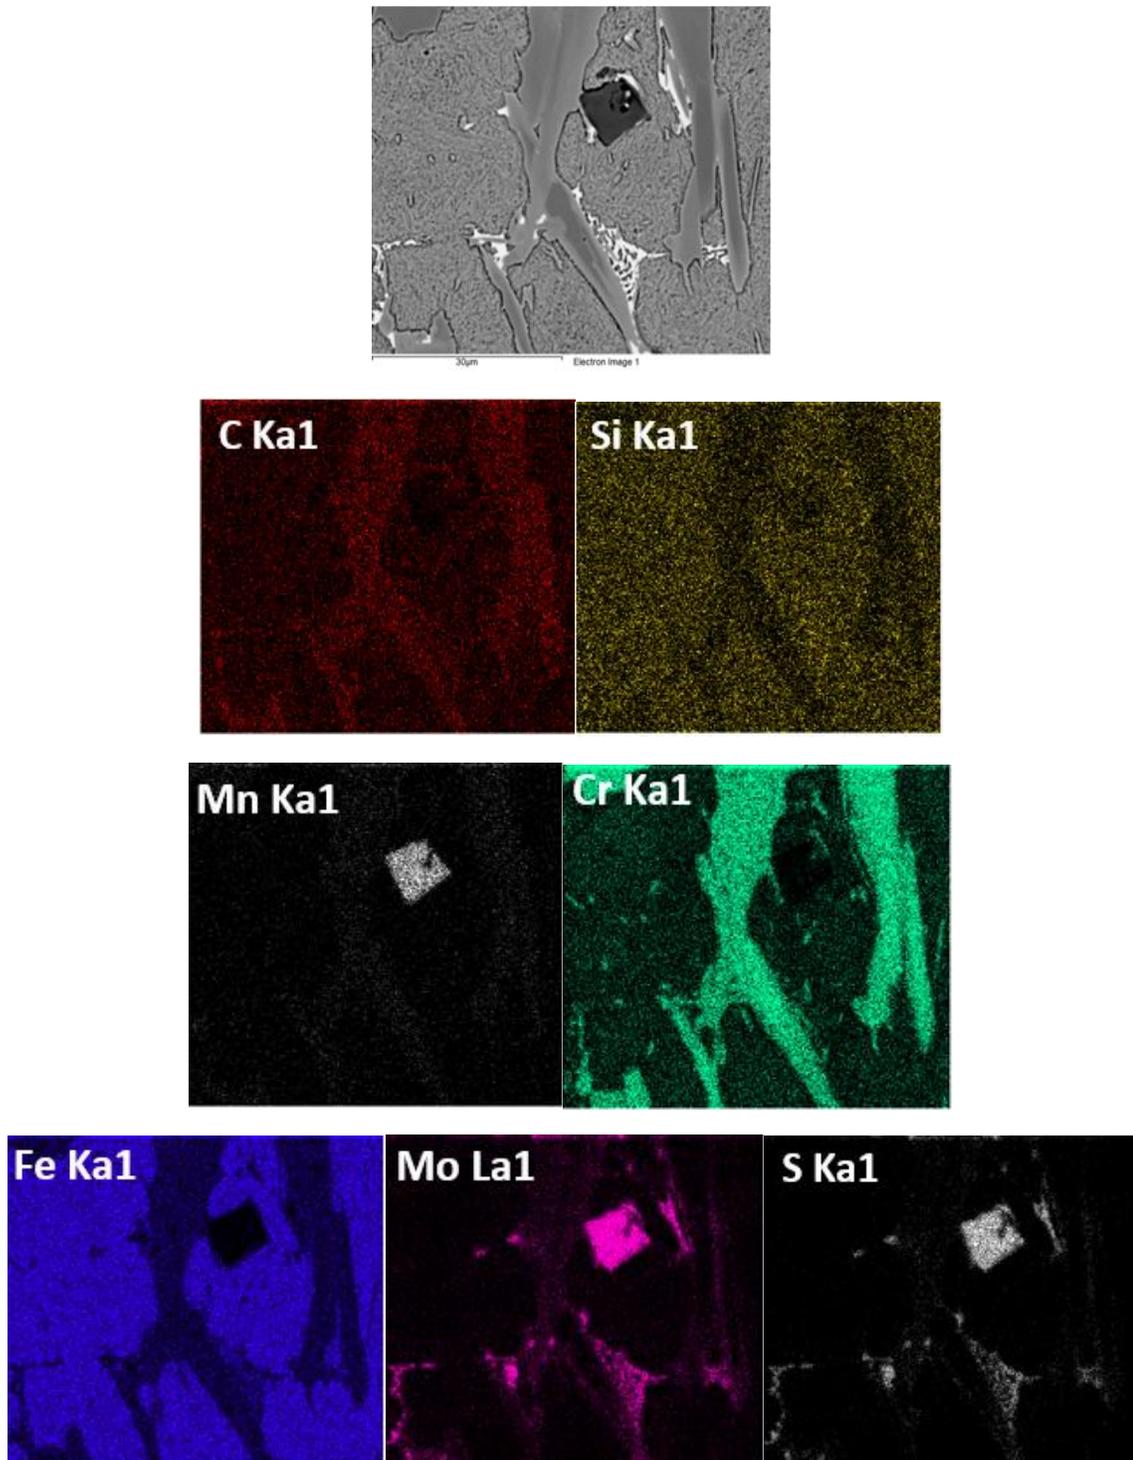
Figura 4.14: Mapa de composición elemental - Muestra M.3

En el mapa de la muestra M.3 se puede observar una estructura similar a las muestras anteriores, Fe presente en la matriz y carburos de cromo. Sin embargo es posible notar que el Mo ya no se presenta en solución sólida, sino que forma una fase de color blanco y de geometría eutéctica. Por otra parte observamos también un área de color negro la cual identificamos como una inclusión no metálica, específicamente sulfuro de manganeso (Figura 4.14).

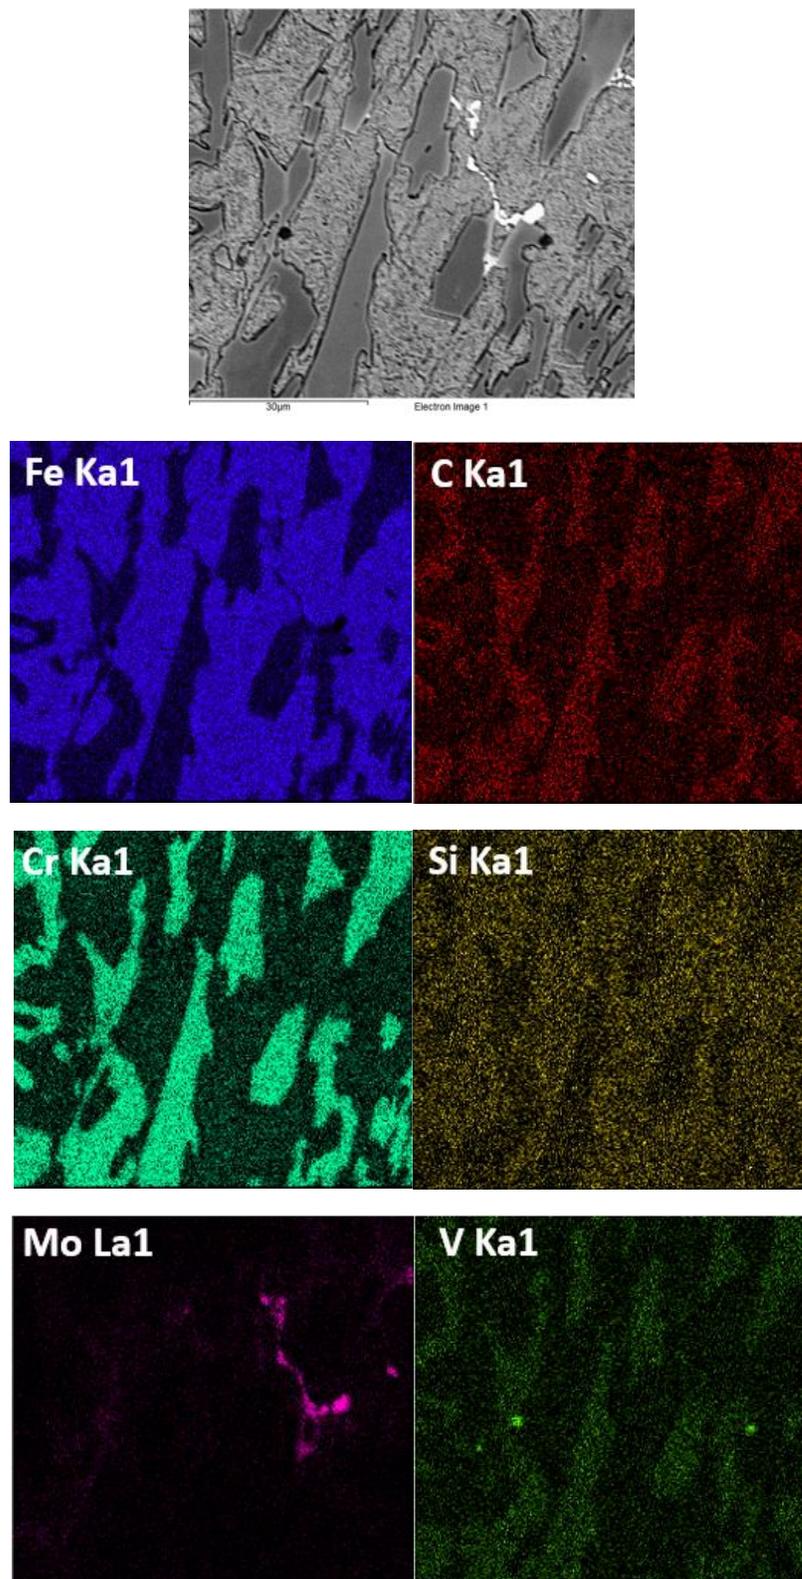
Figura 4.15: Mapa de composición elemental - Muestra M.3 V.1

En el mapa de la muestra M.3-V.1, se observa que las estructuras blancas ricas en Mo están presentes. Podemos notar que el V adicionado (1%) forma parte de los carburos de cromo que observamos en las muestras anteriores. El Si sigue participando en solución sólida (Figura 4.15).

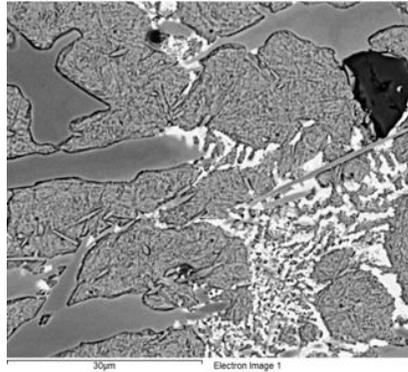
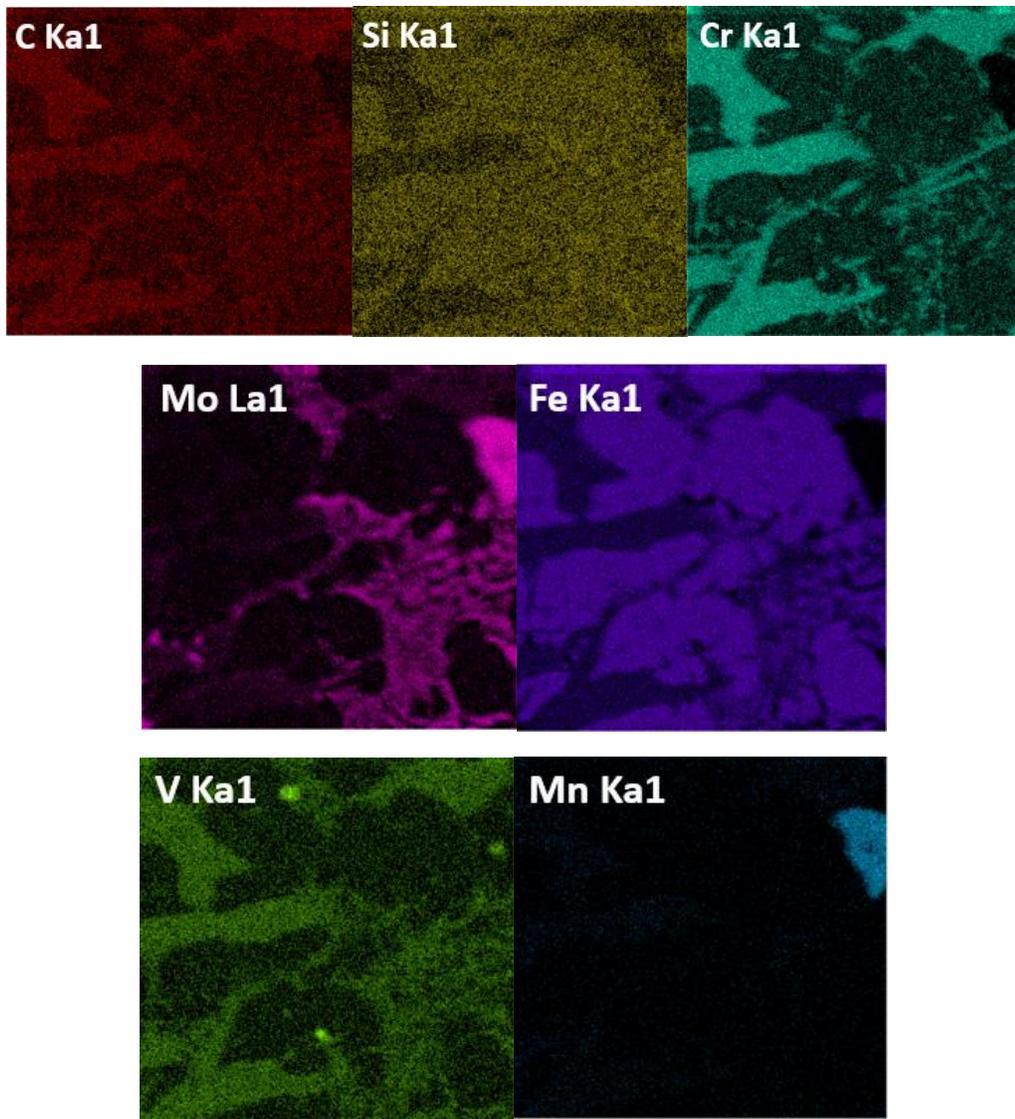
Figura 4.16: Mapa de composición elemental - Muestra M.3 V.2

En el mapa de la muestra M.3-V.2 se observa que las estructuras blancas ricas en Mo también están presentes y en mayor área. Además se hace más notoria la participación del V adicionado (2%) en los carburos de cromo en comparación a la muestra M3-V.1. El Si continúa participando en solución sólida y se observa nuevamente una inclusión no metálica (Figura 4.16).

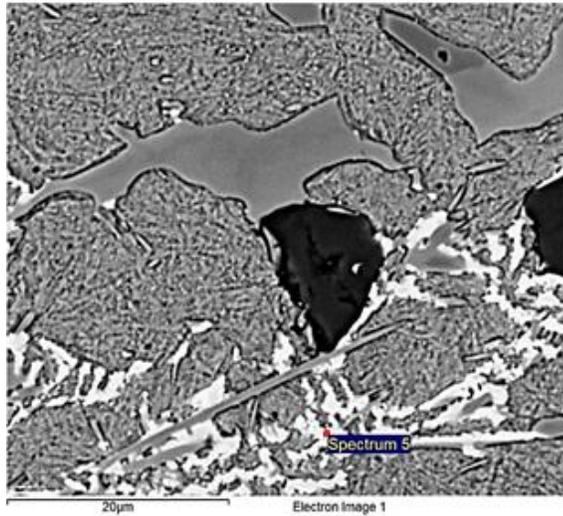
Por último en la Figura 4.21 se observa un análisis realizado sobre la fase blanca eutéctica de la muestra M.3-V.2, en donde podemos corroborar que corresponde a una fase rica en Mo y también contiene una cantidad menor de V.

Element	Weight%	Atomic%
C K	13.09	44.84
O K	1.73	4.44
Si K	1.03	1.51
V K	4.33	3.50
Cr K	8.91	7.05
Fe K	26.87	19.79
Mo L	44.04	18.88
Totals	100.00

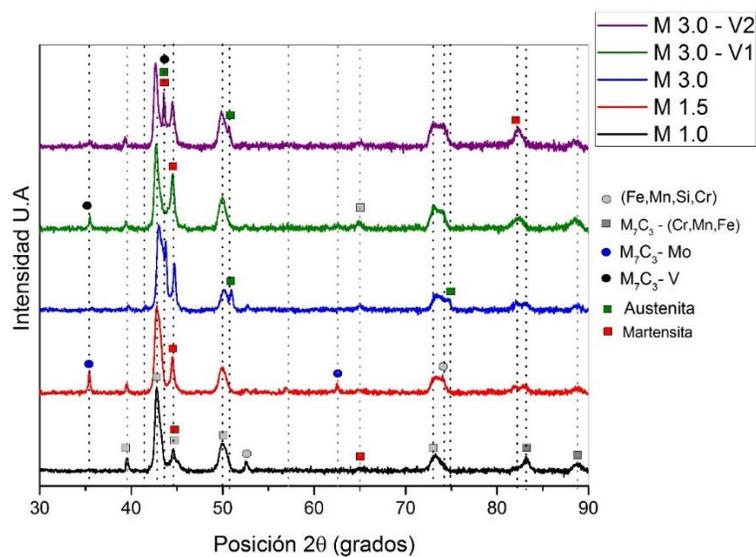
Figura 4.22: Difractograma fundiciones blancas con fases indexadas.

Se halló la presencia de carburos del tipo M_7C_3 en todas las fundiciones, donde el elemento M puede tratarse de Fe, Mn, Si o Cr. Además se observan carburos M_7C_3 principalmente de Mo en la muestra M.1.5 y carburos del tipo M_7C_3 basados en V en las muestras M.3-V.1 y M.3-V.2. En cuanto a la matriz se observa que las muestras M.3 y M.3-V.2 presentan austenita, lo que implica que su dureza será menor en comparación a las demás aleaciones. Por otra parte las muestras M.1 y M.1.5 presentan una combinación de martensita y austenita lo que implica una dureza media. Por último la muestra M.3-V.1 presenta solo martensita lo cuál asegura máxima dureza. Finalmente se observa en todas las fundiciones presencia de fases intermetálicas formadas principalmente por Fe, Mn, Si y Cr.

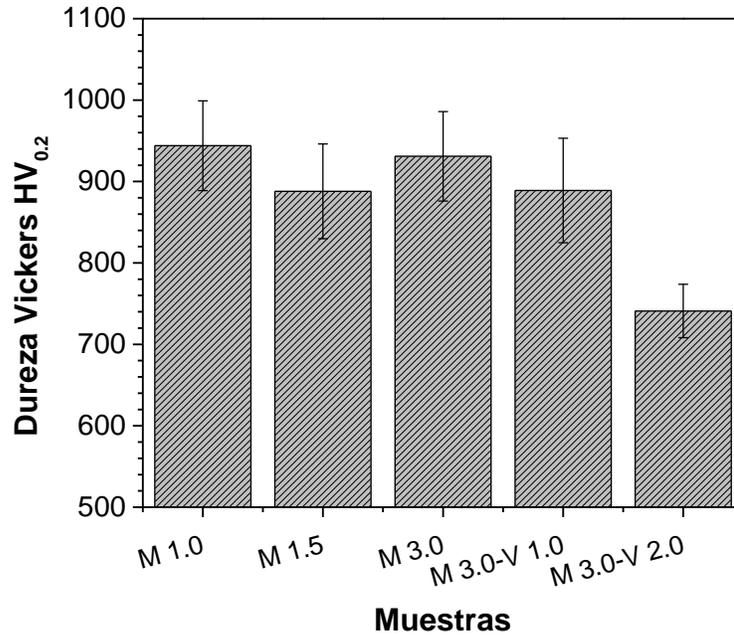
Figura 4.25: Resultados ensayos de microdureza Vickers $HV_{0.2}$

Los ensayos de microdureza Vickers realizados con 0.2 [kgf] de carga (Figura 4.25), muestran que el comportamiento del material logra en promedio microdurezas mayores o similares a las fundiciones blancas ensayadas por B. Lu, las cuales se ensayaron utilizando 0.1 [kgf] de carga [7]. A pesar de la variabilidad se puede observar que las muestras presentan durezas superiores a 850 $HV_{0.2}$, a excepción de la muestra M.3 V.2 que muestra una dureza mucho menor, cercana a 750 $HV_{0.2}$.

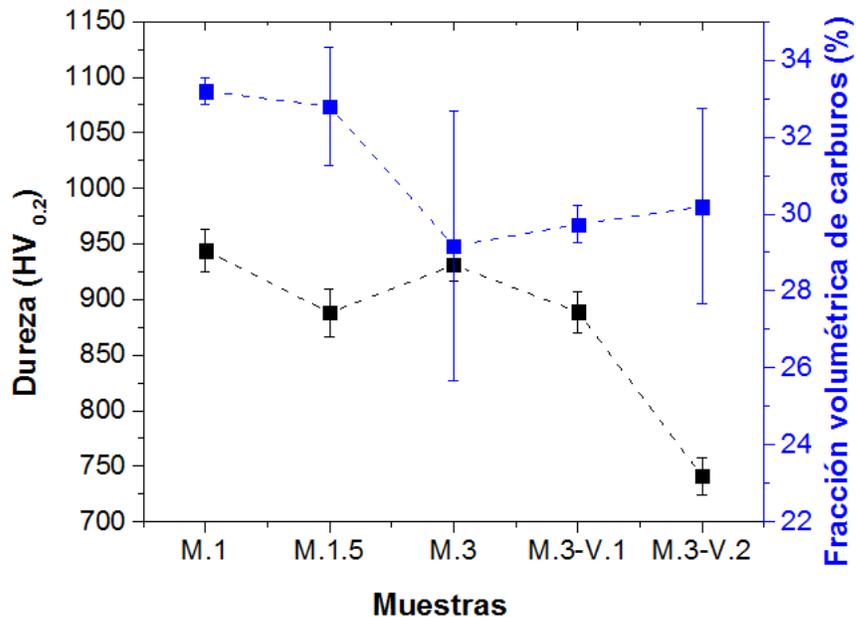
Figura 4.28: Microdureza Vickers / Fracción volumétrica de carburos.

Por último en el gráfico la Figura 4.28 observamos la dureza y fracción volumétrica de carburos de las fundiciones estudiadas. Se observa que con el adición de Mo no se produce un cambio notorio en la dureza Vickers, sin embargo si se observa una disminución de la fracción volumétrica de carburos total. Por otra parte la adición de V produce un aumento en la fracción volumétrica de carburos y una disminución en la dureza Vickers, esto se relaciona directamente con el refinamiento de los carburos primarios y la presencia de matriz austenítica principalmente en la muestra M.3-V.2.

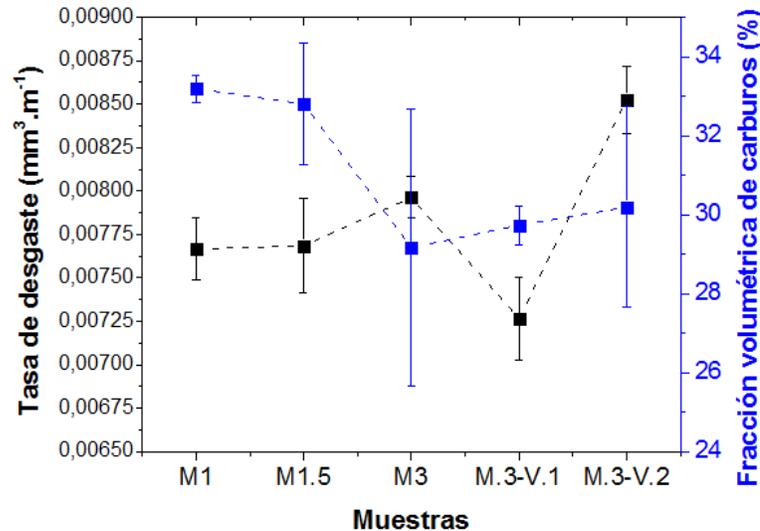
Figura 4.34: Comparación de la tasa de desgaste y la fracción volumétrica de carburos para las cinco fundiciones blancas de estudio.

Por otra parte en las muestras que contienen Vanadio no se observa una relación directa entre fracción volumétrica de carburos y tasa de desgaste, sin embargo las muestras M.3, M.3-V.1 y M.3-V.2 poseen un porcentaje volumétrico menor a 28 [%], que es el límite que diferencia fundiciones blancas con un buen desempeño frente al desgaste en comparación a las que presentan un mal desempeño [7].

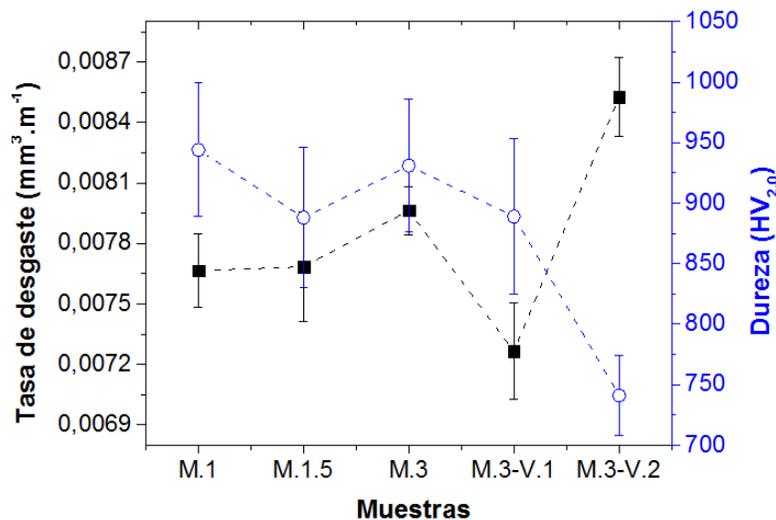
Figura 4.35: Comparación de la tasa de desgaste y la dureza Vickers para las cinco fundiciones blancas de estudio.

En la Figura 4.35 se observa la tasa de desgaste y la dureza para cada una de las fundiciones ensayadas. Es posible notar que para las fundiciones M.1, M.1.5 y M.3 no existe una relación marcada dado que los resultados obtenidos para estas fundiciones son muy similares, sin embargo la fundición M.1 posee la mayor dureza y la menor tasa de desgaste. Por otra parte las fundiciones M.3, M.3-V.1 y M.3-V.2 presentan durezas decrecientes con el aumento del porcentaje de Vanadio y la fundición M.3-V.2 presenta la menor dureza y el peor desempeño frente al desgaste abrasivo.

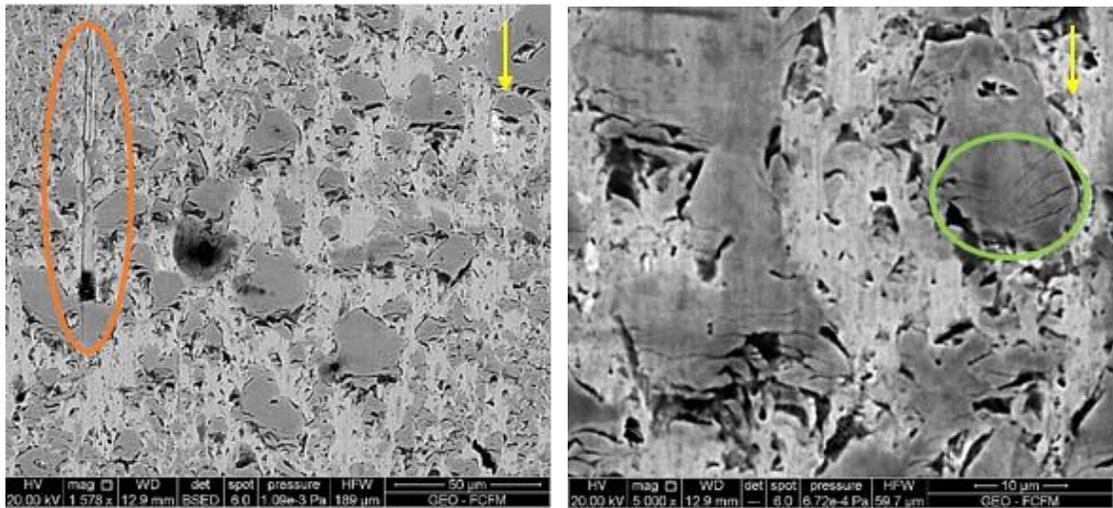
Figura 4.36: Muestra M.1 – izquierda: 50 µm | derecha: 10 µm

En la muestra M.1 se observa que la matriz sufre microarado, específicamente en la Fig. 4.36 izquierda se puede observar cómo la partícula abrasiva provocó deformación plástica a lo largo de la matriz y fue frenada por un carburo de mayor tamaño (naranja). Además en la Fig. 4.36 derecha, se puede observar los carburos masivos microfracturados (verde) luego de las pruebas de desgaste.

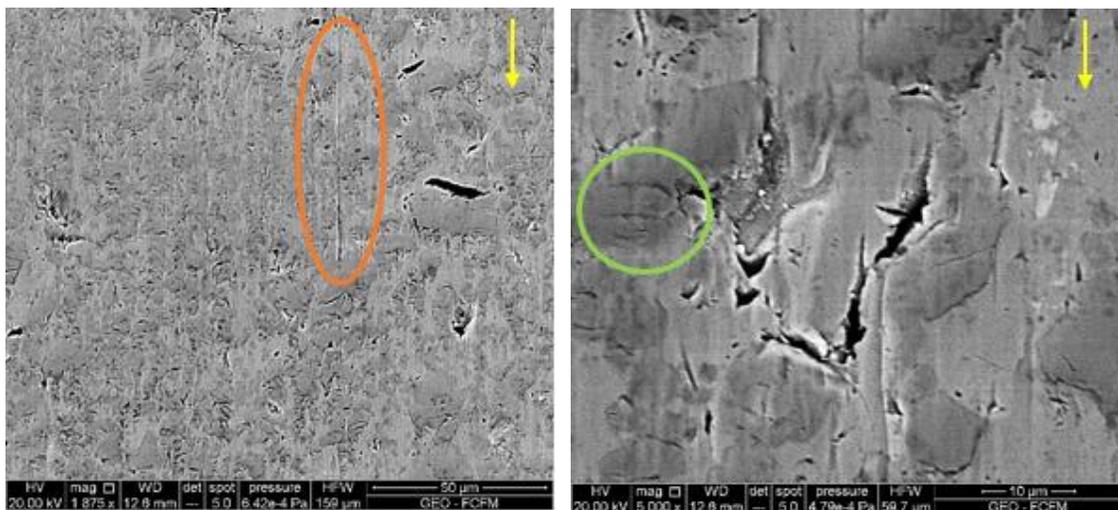
Figura 4.37: Muestra M.1.5 – izquierda: 50 µm | derecha: 10 µm

En la muestra M.1.5 se observa microarado en la matriz (naranja) y microfractura (verde) en los carburos de mayor tamaño (Figura 4.37) de forma muy similar a la muestra M.1.

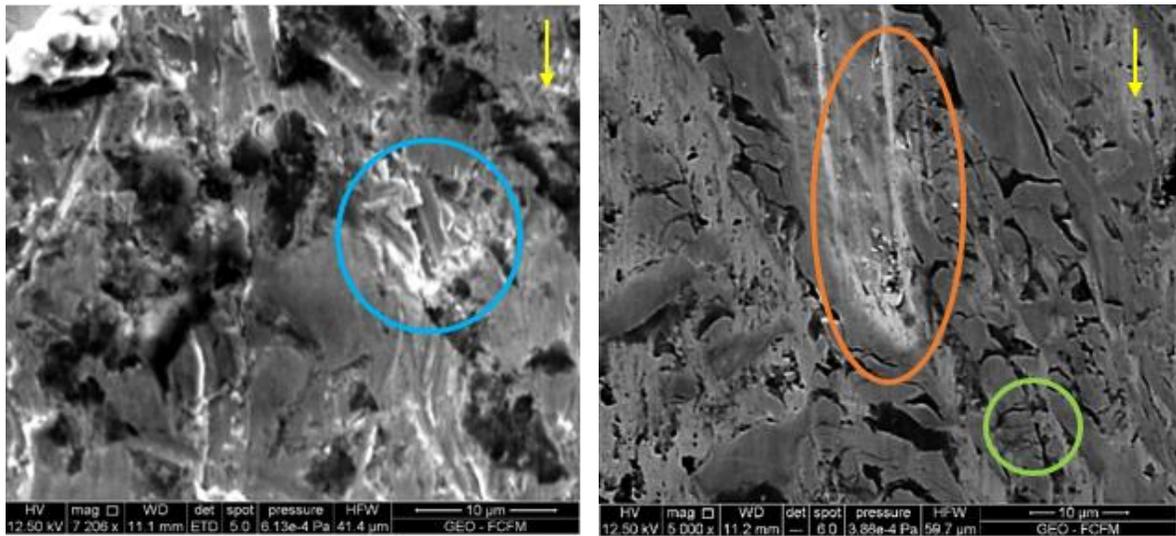
Figura 4.38: Muestra M.3– izquierda: 10 μm | derecha: 10 μm

En la muestra M.3 se observa mecanismos similares a las muestras M.1 y M.1.5, es decir microarado (naranja) y microfractura (verde) de carburos (Figura 4.38). En particular en la Figura 4.38 izquierda observamos remoción de material a través del mecanismo de microcorte (azul).

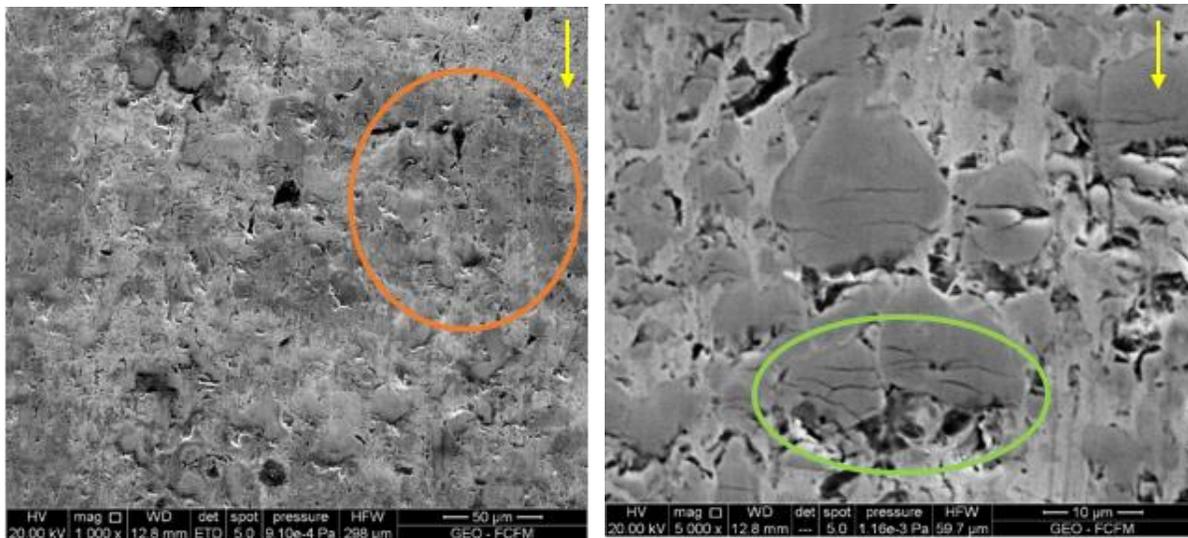
Figura 4.39: Muestra M.3 V.1 – izquierda: 50 μm | derecha: 10 μm

En la muestra M.3-V.1 se observa deformación plástica producto de microarado de menor intensidad en comparación a las muestras anteriores (Figura 4.39 izquierda). Además en la Figura 4.39 derecha observamos que a diferencia de las muestras anteriores se presenta microfractura de carburos menos masiva.

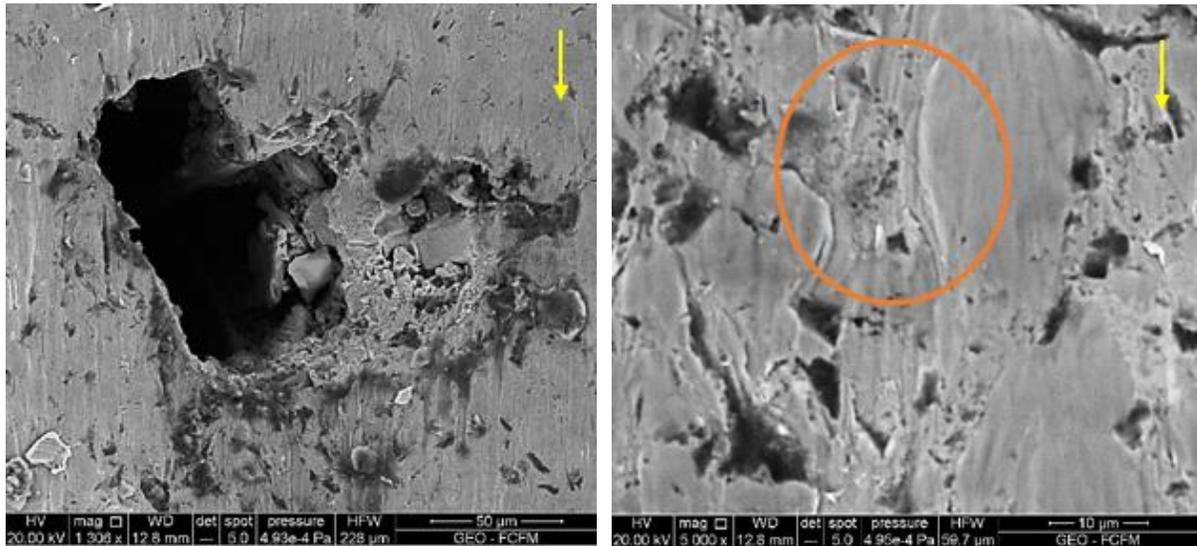
Figura 4.40: Muestra M.3 V.2 – izquierda: 50 μm | derecha: 10 μm

En la muestra M.3-V.2 se observa (Figura 4.40) deformación plástica masiva en la matriz producto de microarado (naranja). Además en la Figura 4.40 izquierda se observa microfractura de gran tamaño con remoción de gran cantidad de material por superación del límite de fluencia.
