UNIVERSIDAD DE CHILE
Facultad de Arquitectura y Urbanismo
Escuela de Pregrado
Carrera de Geografía

***EVALUACIÓN DEL ESTADO ECOLÓGICO DE LAS QUEBRADAS Y SUS
ZONAS RIBEREÑAS EN LA CIUDAD DE ALGARROBO, REGIÓN DE
VALPARAÍSO.***

Memoria para optar al título de Geógrafa
SOFÍA VÁSQUEZ MENESES
Profesor guía: Dr. Alexis Vásquez Fuentes

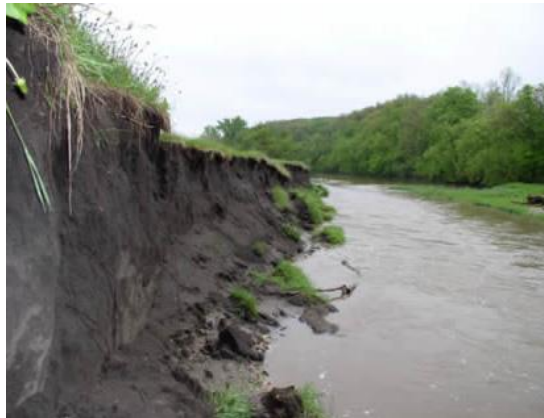
Figura 1: Erosión en las laderas debido a la falta de vegetación en la zona ribereña.

En relación a la morfología del cauce, las quebradas que han perdido la robustez de la vegetación ribereña, están sujetas a la pérdida de masa, ampliando la capacidad erosiva del escurrimiento superficial del agua (Secretaría Regional Ministerial de Medio Ambiente, 2012). En este sentido la vegetación ribereña tiene la capacidad de retener sedimentos, así como también reduce la energía del flujo de agua, disminuyendo la erosión y fortaleciendo las orillas del cauce (Mendoza - Cariño, *et al.*, 2014). La capacidad de disminuir la energía del flujo de agua se debe principalmente a la presencia de raíces y/o grandes detritos vegetales, que aumentan la rugosidad del lecho (Secretaría Regional Ministerial de Medio Ambiente, 2012) (Figura 1)

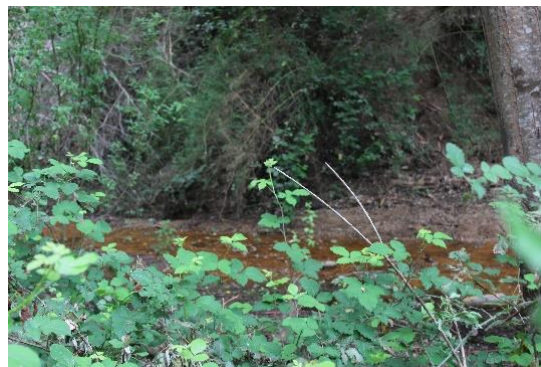
Figura 3 Sombra sobre el cauce por la zona ribereña, Quebrada Los Claveles.

Además, la zona ribereña es un potencial regulador del microclima del cauce y quebrada. Al generar sombra sobre el cauce, reduce la cantidad y calidad de la radiación solar (Naiman & Decamps, 1997). En este sentido la reducción de temperatura del agua influye tanto en procesos químicos como biológicos. Así, además de reducir la temperatura del agua, el sombreado reduce la intensidad de la luz que llega a la superficie del agua por lo que se considera como un factor de control para el crecimiento de algas y macrófitas, junto con la disponibilidad de nutrientes, la disponibilidad de oxígeno disuelto y esto con la diversidad de especies, controlando incluso los niveles de eutrofización (Ghermandi *et al.*, 2009). El proceso de regulación de la temperatura se produce por la evapotranspiración y la sombra de la vegetación ribereña sobre el cauce (Figura 3).

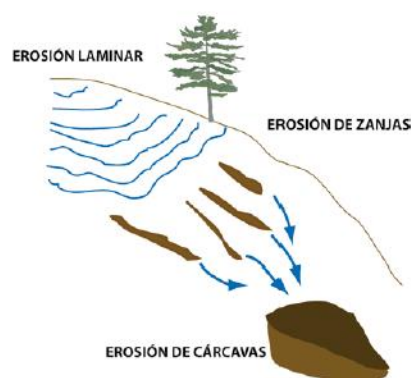
Figura 7 Tipo de erosión

De la Maza (2014) define los tipos de erosión para la identificación en terreno:

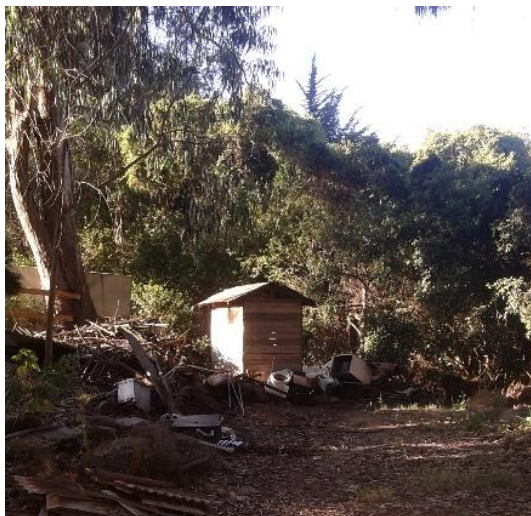
Figura 12 Transecto 3 Quebrada Las Petras

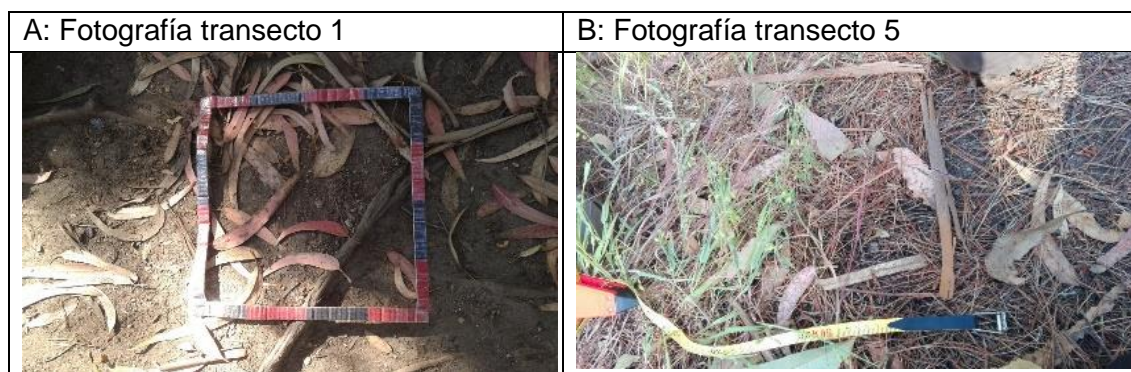
Figura 15 Superficie de suelo desnudo, Quebrada Las Petras

Además, se evaluó el porcentaje de la superficie de suelo desnudo. Los transectos 1 y 5 fueron los que se observaron con una menor cantidad de superficie cubierta por hojarasca (%). Así mismo, como se mencionó anteriormente, el transecto 1 poseía un porcentaje de erosión mayor que podría estar relacionada a la pérdida de hojarasca. En este sentido se observa una coincidencia espacial importante en el transecto 1, pues se observa una relación importante entre la *erosión moderada* y un *suelo semidesnudo* (Figura 16). Es importante mencionar que para el transecto 5, sólo un 10% estaba cubierto por hojarasca, por lo que se considera un suelo desnudo que estaría propenso a procesos de erosión hídrica y eólica. En la Figura 15: el porcentaje de hojarasca que cubre el suelo es bajo, por lo que ambos transectos estarían propensos a un nivel de erosión mayor.

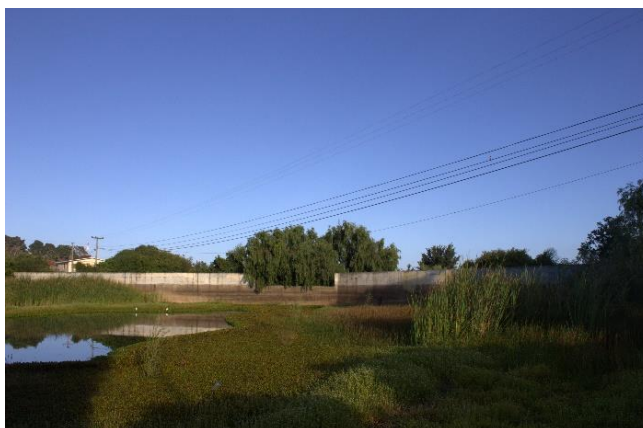
Figura 17 Transecto 3 Quebrada Las Tinajas: Humedal Tranque Roto

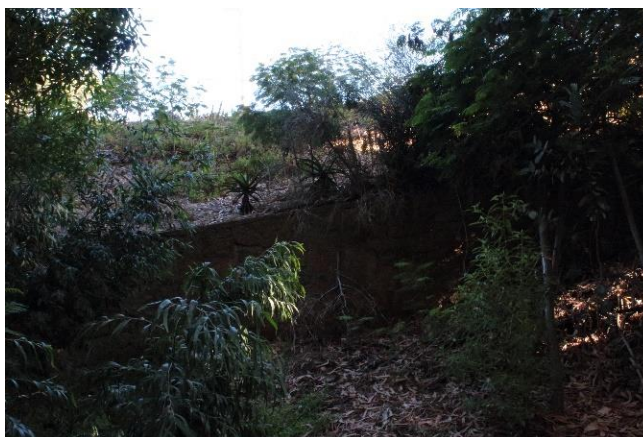
Figura 18 Transecto 1 Quebrada Las Tinajas

Los transectos 1 y 4 no distaron mucho del transecto 3. Ambos fueron evaluados con una *alteración fuerte*. Ambos obtuvieron una baja evaluación con respecto a la calidad de la cubierta y el grado de naturalidad. Con respecto a la calidad de la cubierta, se encontraron pocas especies nativas y una alta dominancia de Eucalipto. Además, con respecto al grado de naturalidad de la quebrada, se observaron estructuras sólidas dentro de la quebrada asociadas a alcantarillado (Figura 18), y modificaciones en la ladera para la construcción de caminos asfaltados en dirección a la playa.

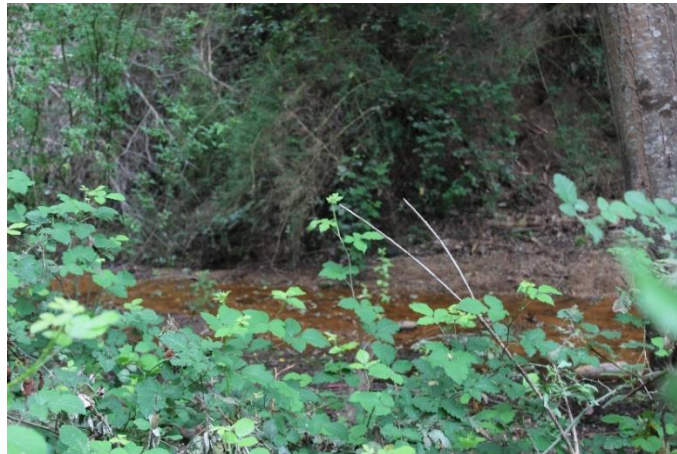
Figura 23 Transecto 1 Quebrada Los Claveles

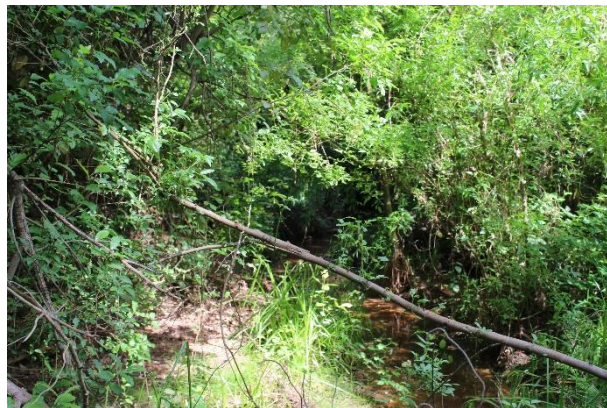
Figura 24 Transecto 2 Quebrada Los Claveles

Con respecto al transecto 2, fue el mejor evaluado, con el puntaje máximo: *bosque de ribera sin alteraciones*, calidad muy buena en estado natural. Lo anterior se debe a la gran cantidad de vegetación ribereña en la quebrada, que cubría prácticamente toda la zona de ribera (Figura 24). A pesar de que había una gran cantidad de especies nativas, se observaron comunidades de especies exóticas, y no se observaron estructuras que modificaran la estructura de la quebrada.

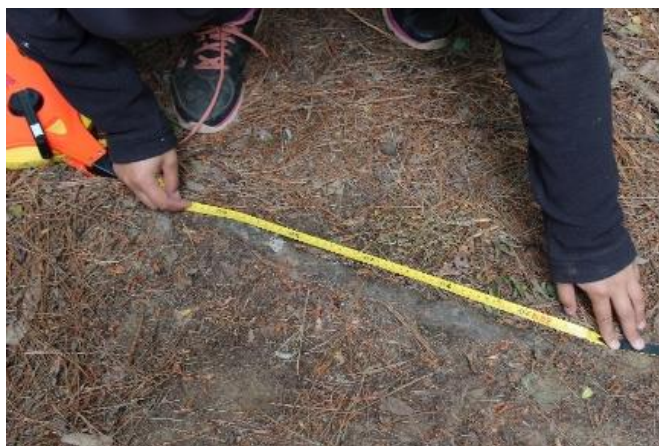
Figura 26 Raíz expuesta en transecto 1 Quebrada Los Claveles

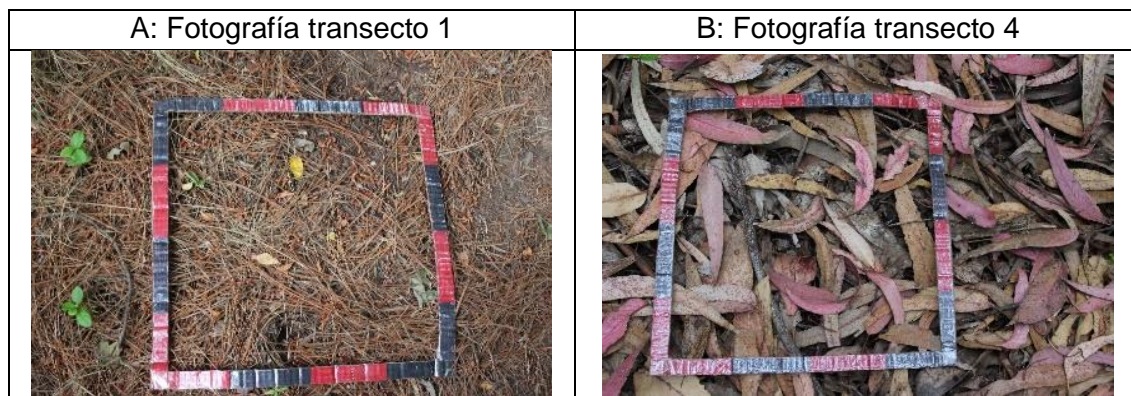
Figura 28 Transecto 1 y 4 de Quebrada Los Claveles

Así, como se observa en la Figura 28, la superficie evaluada está completamente cubierta por hojarasca. En este sentido es importante evaluar el porcentaje de superficie cubierta por hojarasca para así poder relacionarla con la erosión presente, pues ambos índices están directamente relacionados.

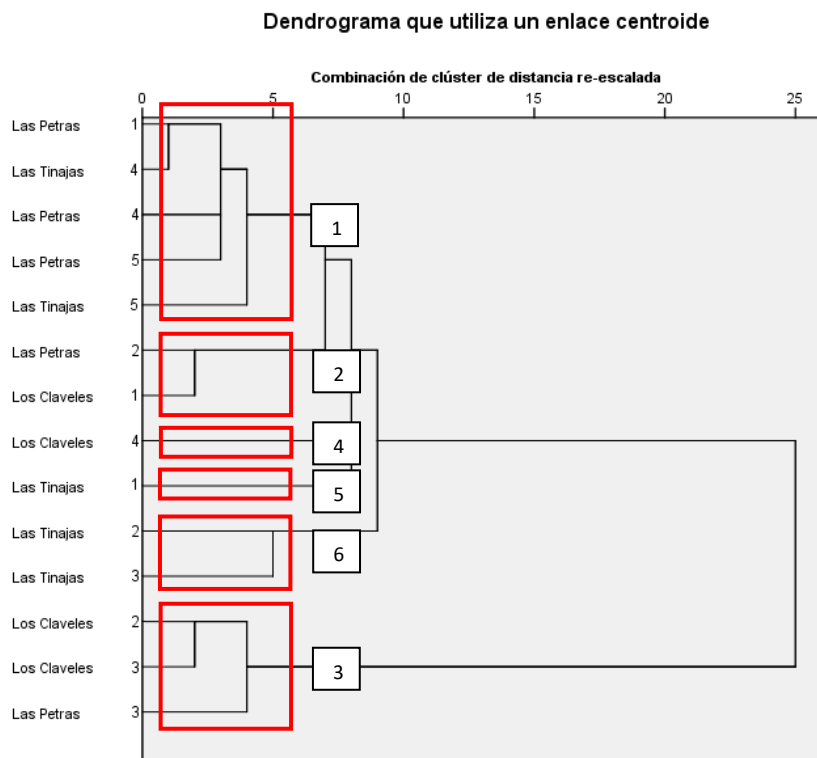
Figura 34 Gráfico Clúster de Pertenencia

El clúster 1 está representado por los transectos 1,4 y 5 de la Quebrada Las Petras y los transectos 4 y 5 de la Quebrada Las Tinajas. De acuerdo a la Tabla 20, éste fue el que obtuvo el promedio más bajo de QBR, así como también en el índice de Estructura y morfología del canal fluvial. Además es importante destacar que en este clúster se concentran los transectos ubicados en la zona de cabecera de las quebradas Las Petras y Las Tinajas, lo que podría estar afectando en el estado ecológico aguas abajo de la quebrada.
