Article in *AUS* · January 2014

Culturas constructivas que conforman el patrimonio chileno construido en tierra¹.

Constructive Cultures that Form the Soil-Built Chilean Heritage.

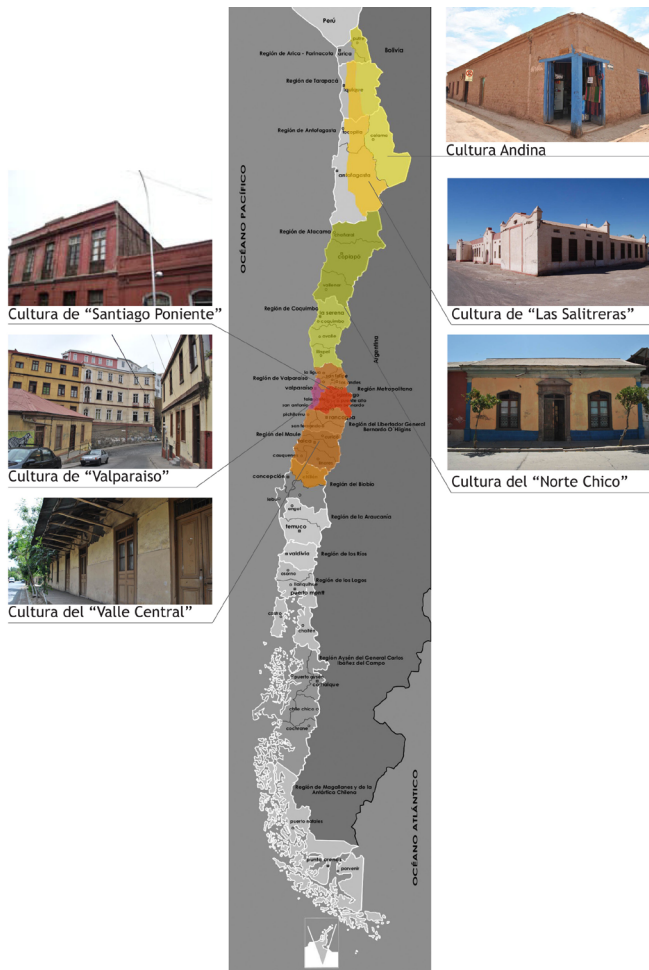
Imagen 1. Mapa de las culturas constructivas de tierra (fuente: el autor).

Cientos de poblados entre las regiones de Arica y el Bío-Bío (lat.18°-36°S aprox.), conforman culturas constructivas donde es relevante el uso de la tierra como material de construcción, presentando importantes variaciones tecnológicas que responden a la diversidad ambiental y cultural y a las diferentes características del material tierra. Considerando solo los ejemplos actualmente en uso, se puede afirmar que existen seis grandes culturas constructivas de tierra (imagen 1), cada una con un origen, desarrollo histórico y extensión territorial propia, en zonas urbanas y rurales. Unas constituyen un patrimonio vivo, mientras otras se encuentran en extinción, siendo el factor en común el uso de la tierra como material de construcción de manera abundante, pero no exclusiva. Ordenadas de norte a sur, las culturas constructivas de la tierra son: la "Andina", la de "Las Salitreras", la del "Norte Chico", la de "Valparaíso", la de "Santiago Poniente" y la del "Valle Central".

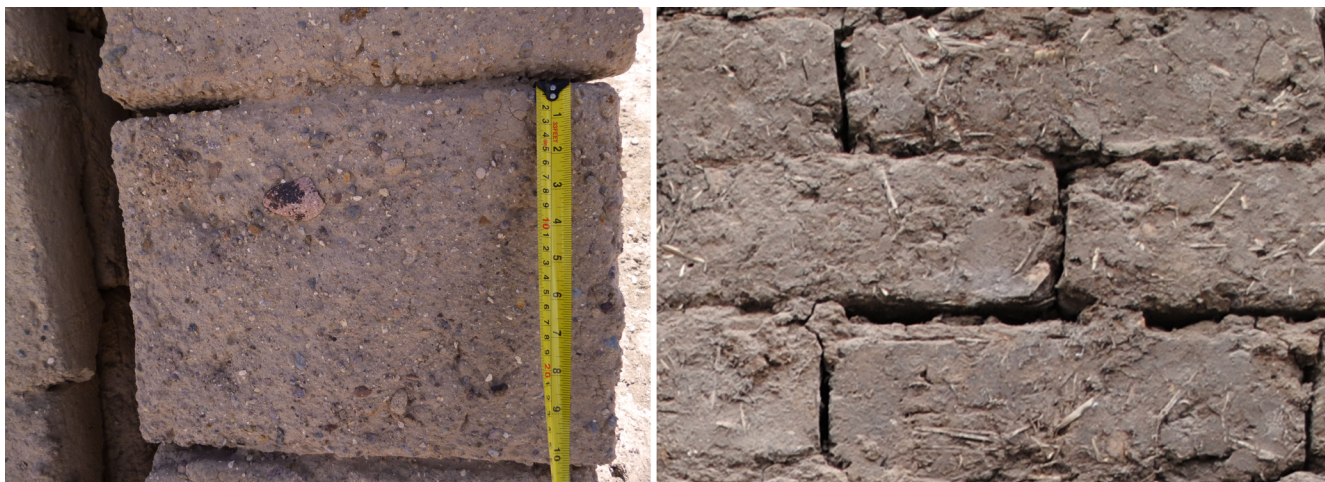
Imagen 3. Comparación entre un adobe andino de 40x30x10cm. con piedrecillas y uno del valle central de 60x30x10cm. con paja (fuente: el autor).

A través de un análisis sistémico cualitativo que comprende el ambiente, la cultura, las tipologías arquitectónicas (imagen 2) y los particulares constructivos, se logró caracterizar las diversas culturas constructivas. Así, al comparar un adobe “andino” con uno del “valle central” (imagen 3), se evidenció cómo las diferencias de dimensiones y constitución dan cuenta de dos culturas desarrolladas en distintos ambientes: una misma técnica, dos culturas constructivas. Por último, dado que la sismicidad es también una característica ambiental, se identificaron tanto las estrategias de respuesta sísmica materializadas en elementos constructivos tales como contrafuertes, cadenas de madera, etc., como los aspectos críticos del diseño constructivo y estructural que predisponen a sufrir daño, lo cual se conoce como “vulnerabilidad sísmica” (Doglioni, 2000).

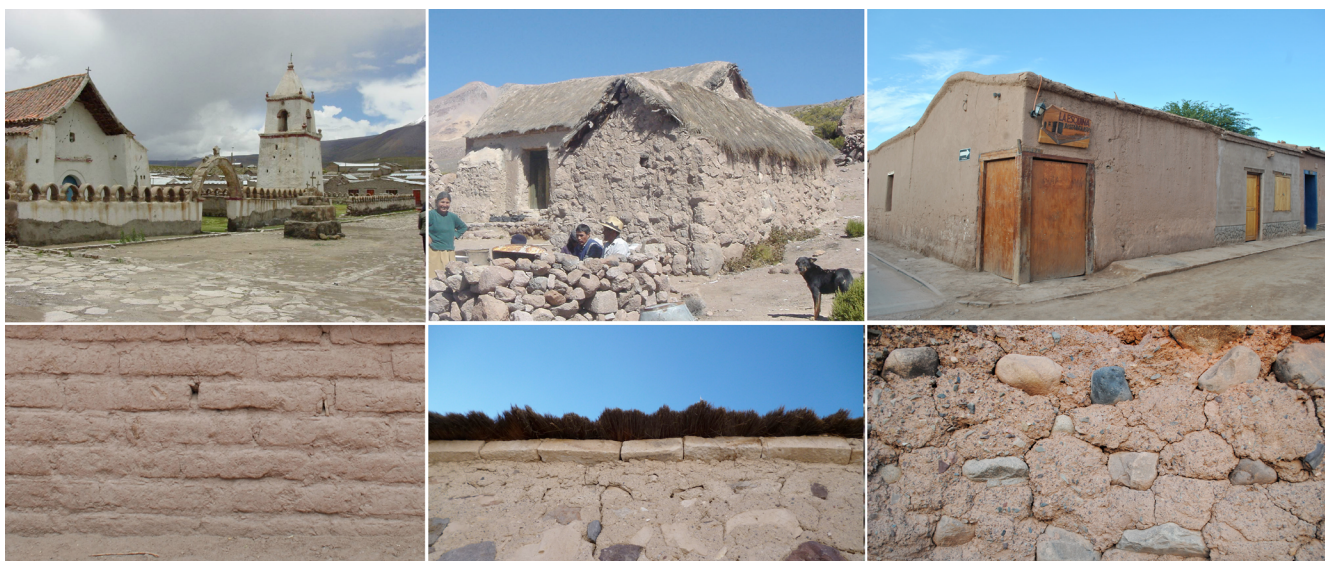
Imagen 4. Tipologías arquitectónicas (de izquierda a derecha: Iglesia de Isluga, vivienda andina de Surire y vivienda de San Pedro de Atacama) y tecnologías presentes en la cultura constructiva Andina (fuente: el autor).

Esta cultura constructiva (imagen 4) que forma parte del rico patrimonio andino que comparten Perú, Bolivia, Argentina y Chile, se basa en la utilización de los únicos dos materiales abundantes: la tierra y la piedra, dando origen a una “arquitectura modelada de la tierra misma” (Benavides, 1941) construida en adobe, mampostería de piedra asentada en barro o en seco, además de conglomerados mixtos piedra-tierra. Técnica y cultura se entrelazan en cada decisión, donde las dimensiones pequeñas de los espacios se explican tanto por la escasez de elementos vegetales utilizados en estructuras de techumbre, como por la predilección del hombre andino por los espacios abiertos. Lo mismo sucede con la adopción de volumetrías ligeramente piramidales, que recrean la figura de las altas montañas representantes de la *Pachamama*²

y a la vez constituyen una importante estrategia *sismorresistente*, la cual a veces es reforzada por el uso de contrafuertes. Así, existen patrones claramente definidos que originan tipologías arquitectónicas que han perdurado por siglos y que aún se encuentran en Chile: iglesias andinas, vivienda del altiplano y vivienda de la “pre-cordillera”.

La vulnerabilidad sísmica de esta cultura constructiva radica en: débiles conexiones entre los distintos componentes constructivos, estructuras de techumbre de “par y nudillo”³ que generan empujes sobre los muros y, en general, mala calidad de los morteros de tierra empleados.

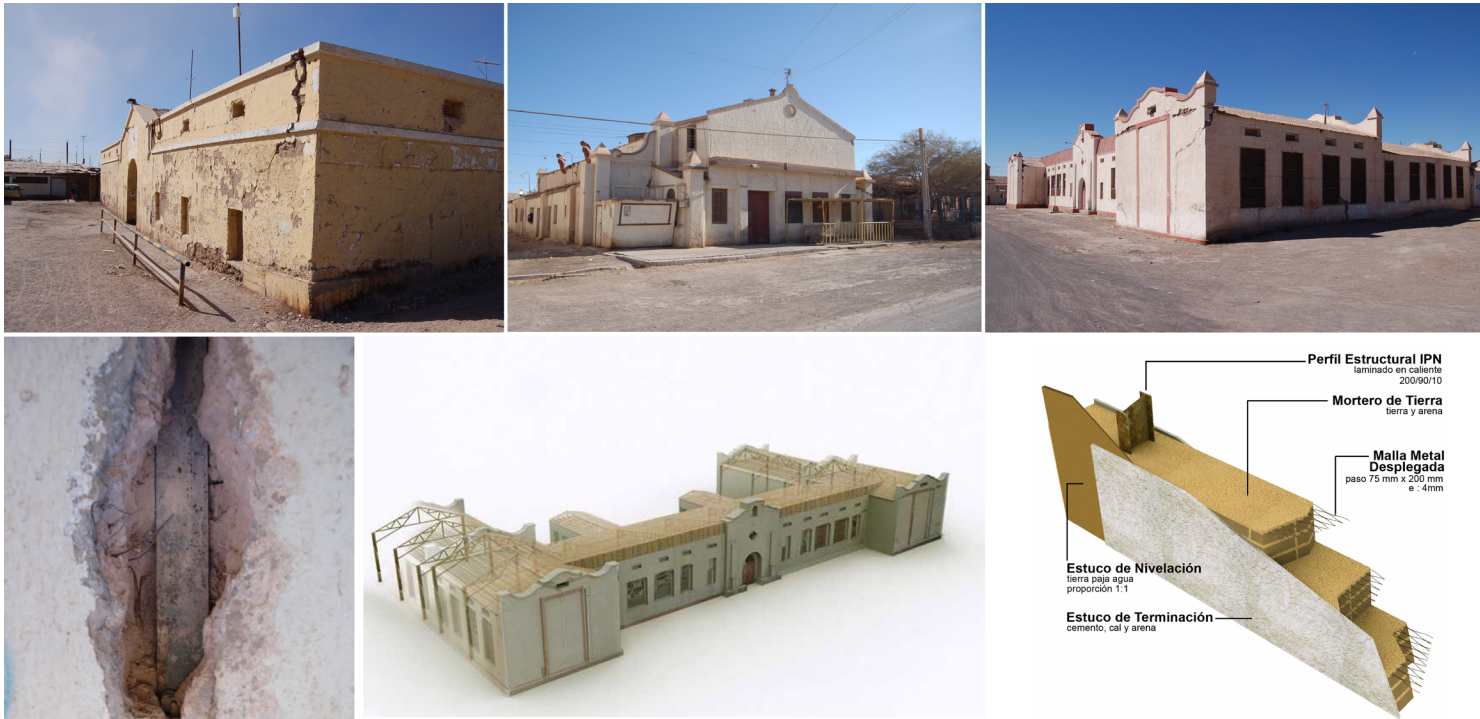
Imagen 5. Tipologías arquitectónicas (de izquierda a derecha: mercado, sindicato y ex- escuela consolidada de María Elena) y tecnologías presentes en la cultura constructiva de las Salitreras (Fuente: fotografías, el autor; imágenes 3D, Surtierra Arquitectura).

De la cultura constructiva basada en la mezcla de elementos industrializados rellenos con la tierra salina de la pampa del desierto (imagen 5), queda como testimonio la tecnología utilizada en los edificios públicos de María Elena: perfiles de hierro embebidos en muros de adobe salinos, como manifestación tangible del cruce cultural propio de una arquitectura concebida e importada desde Estados Unidos de Norteamérica, pero construida con las manos locales del obrero de la pampa salitrera (Jorquera, 2013).

Esta arquitectura foránea que tuvo que adecuarse al contexto sísmico del país, utilizó como estrategia el incorporar escalerillas metálicas dispuestas horizontalmente entre las hiladas de adobe, concibiendo una especie de albañilería armada. Estas, sin embargo, al no estar amarradas a los perfiles de hierro, no funcionan óptimamente al momento de un sismo, lo cual sumado al diseño de los edificios que escapan a las recomendaciones para los edificios de adobe, constituyen los factores de vulnerabilidad sísmica de la cultura constructiva.

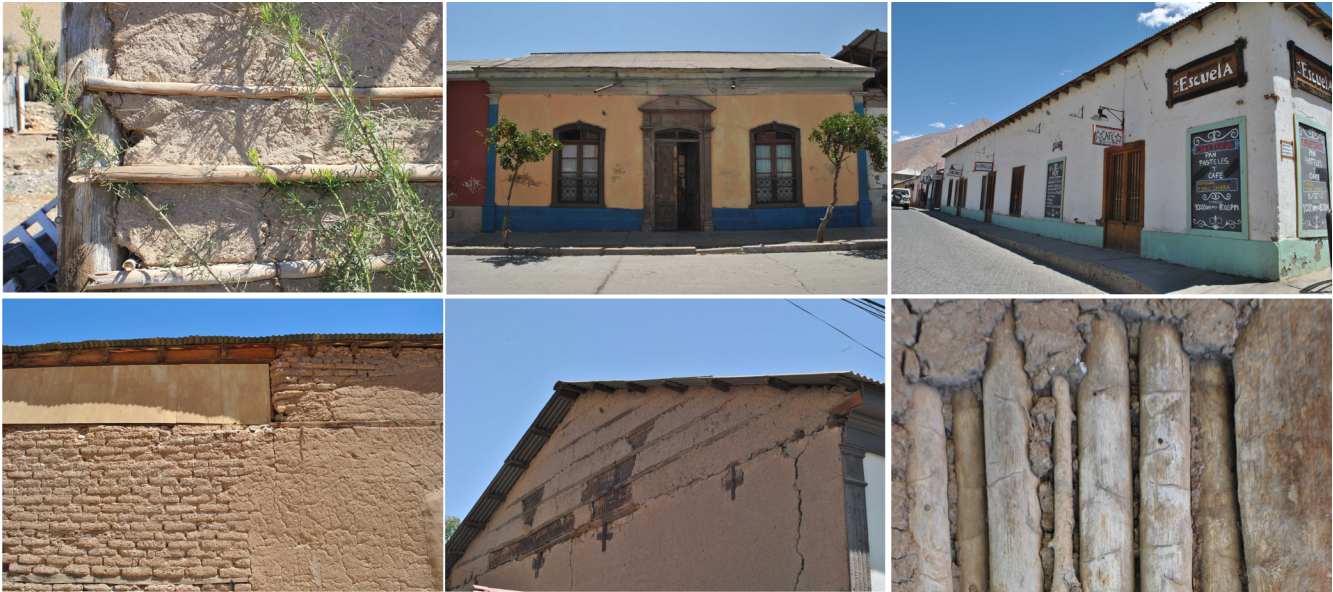
Imagen 6. Tipologías arquitectónicas (de izquierda a derecha: viviendas en el valle del Choapa, en Vicuña y en Pisco Elqui) y tecnologías presentes en la cultura constructiva del Norte Chico (fuente: el autor y María Lobos).

Esta cultura constructiva (imagen 6) se basa en el uso de la tierra, la madera y la piedra en menor medida, dando cuenta de los recursos locales presentes a lo largo de los valles transversales que surcan desde el mar hasta la cordillera el territorio semi-desértico conocido como el “norte chico”, en las regiones de Atacama y Coquimbo. Allí, la arquitectura tradicional es el testimonio tanto del mestizaje hispano-indígena, como de la adaptación a los distintos ambientes locales.

El adobe es la técnica predominante en las viviendas de influjo hispánico, mientras la “quincha” -de origen prehispánico-, el “ensardinado” y el tabique de madera relleno con adobe son utilizados en muros interiores, recintos menores y en los tímpanos de las viviendas. La piedra en general sin labrar y a seco, se utiliza para muretes divisorios de terreno y para base de muros y se hace más frecuente en las cercanías de la cordillera.

La incorporación de elementos de madera (llaves, escalerillas) en las albañilerías de adobe, constituyen una estrategia sismorresistente, pero que muchas veces debido a deficiencias constructivas no logran amarrar el edificio.

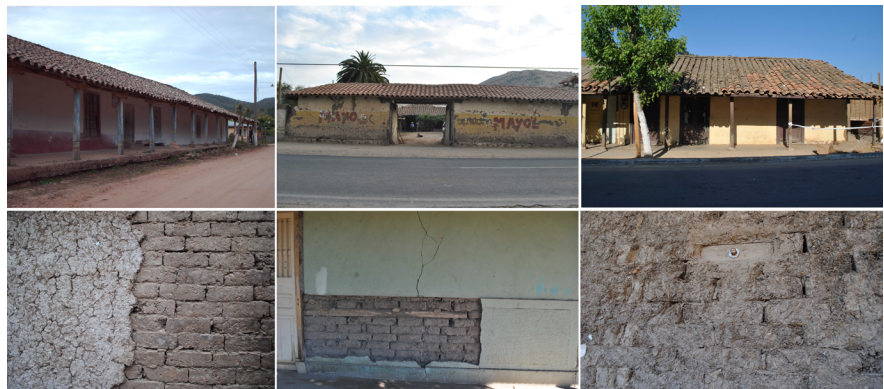
Imagen 7. Viviendas (de izquierda a derecha: Nirivilo, Pichidegüa y Paredones) y tecnologías presentes en la cultura constructiva del Valle Central (fuente: el autor).

Esta cultura constructiva (imagen 7), basada casi exclusivamente en el uso del adobe, se encuentra presente en los cientos de poblados rurales de las regiones Metropolitana, de Valparaíso, de O’Higgins, del Maule y parte del Bío-Bío. Su origen colonial ligado al modelo agrícola-latifundista, queda de manifiesto tanto en la organización de los poblados como en las tipologías arquitectónicas de carácter marcadamente hispánico que aún se aprecian, como son las haciendas, las viviendas de edificación continua y las iglesias coloniales (Guarda, 1969). El uso del adobe estandarizado en un bloque de 60x30x10cm, junto a las tejas de arcilla y a los elementos de madera, forman un conjunto indivisible que le otorga un carácter único al valle central.

De los numerosos ejemplos sobrevivientes a los terremotos que han afectado la zona, se desprenden las estrategias sismorresistentes: concepción geométrica adecuada, correcta distribución de las cargas y masa, e incorporación de elementos auxiliares como contrafuertes, llaves de madera u otros que mejoran el trabajo de las albañilerías de adobe. Lamentablemente, debido a la pérdida de los saberes constructivos, falta de mantenimiento y modificación de las estructuras originales, es que una parte importante de este patrimonio sufrió daños con el terremoto del 2010.

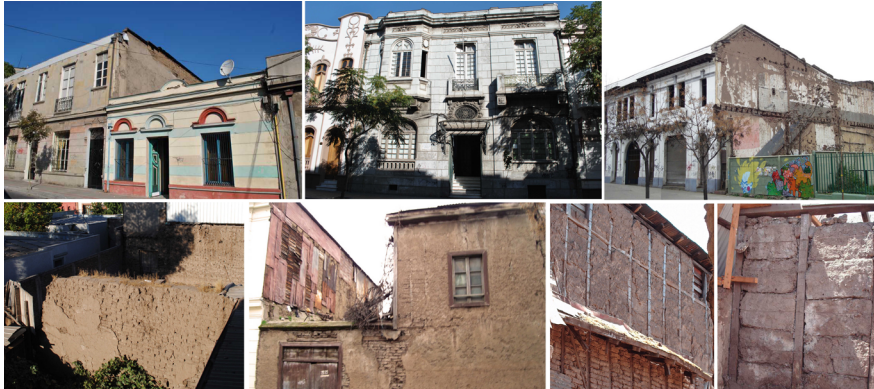
Imagen 8. Tipologías arquitectónicas y tecnologías presentes en la cultura constructiva de Santiago Poniente (fuente: el autor).

Esta cultura constructiva (figura 8) nace a mediados del siglo XIX cuando el Santiago ya republicano, amplía sus límites coloniales hacia el poniente de la ciudad. Los nuevos habitantes, aristócratas, intelectuales e inmigrantes europeos, crean las primeras “...construcciones sofisticadas y de estilos nuevos, haciendo desaparecer paulatinamente la sencillez tradicional de la ciudad...” (Fernández, 2000). El adobe, relegado a los muros perimetrales de los primeros pisos de las nuevas viviendas palaciegas, da lugar a entramados de madera rellenos de bloques de adobe dispuestos en pandereta en los pisos superiores y muros interiores. Las fachadas de adobe o ladrillo cocido, fueron hábilmente recubiertas por estucos que imitaban otros materiales como la piedra, razón por la cual la materialidad de esta arquitectura es recurrentemente mal clasificada.

Así, el uso de la madera permitió más altura, disminución del espesor de muros, apertura de vanos mayores y confirió elasticidad a los edificios permitiendo un mejor comportamiento sismorresistente, mientras la tierra siguió teniendo el rol de garantizar el confort termo-higrométrico y la aislación acústica.

Las estrategias sismorresistentes se basaban en el comportamiento estructural unitario de la manzana, gracias a la coincidencia morfológica, de altura y materiales de las distintas viviendas. Esto lamentablemente se ha ido perdiendo, debido a la proliferación de sitios eriazos y edificios en altura al interior de las manzanas que

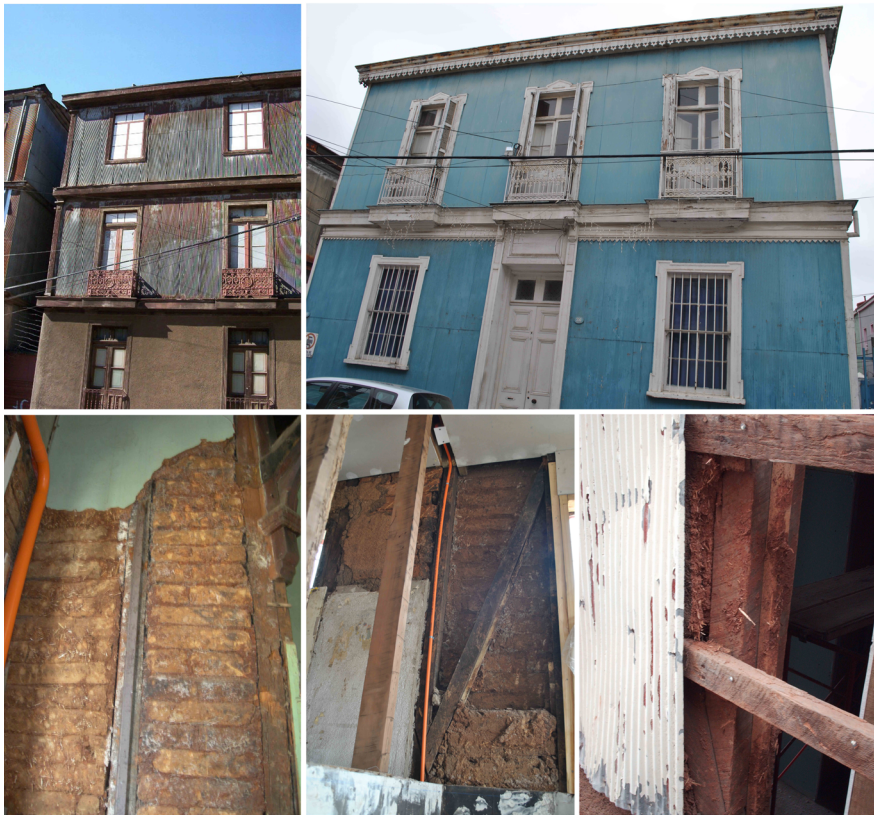
Imagen 9. Tipologías residenciales y tecnología del tabique de madera con adobillo en la cultura constructiva de Valparaíso (fuente: el autor).

La dupla madera-“adobillo” presente en las edificaciones de los cerros y en algunos edificios institucionales del área histórica de Valparaíso (imagen 9), fue la repuesta a la abundancia de madera que llegó al puerto como lastre de las embarcaciones y a la necesidad de construir estructuras sismorresistentes después del terremoto de 1906.

Resulta interesante observar cómo se logró una gran libertad arquitectónica, acorde al importante intercambio cultural ocurrido en el principal puerto del Pacífico, a través de una tecnología casi estandarizada: tabiques con pies derechos cada 60cm. con piezas de secciones cercanas a las

6”, rellenos con “adobillos” de tierra de 60x15x10cm., ensamblados a la madera, que permitieron “mayor liviandad de las fábricas, rapidez en la ejecución, menores costos...” (Duarte y Zuñiga, 2007) y la posibilidad de adaptarse de mejor manera a la topografía de Valparaíso, además de lograr un buen comportamiento sismorresistente. Lamentablemente, el proceso de decadencia económica de Valparaíso gatillado por la apertura del Canal de Panamá en 1914 y presente hasta el día de hoy, no obstante la nominación como “Patrimonio de la Humanidad” por la UNESCO (2003), ha llevado a un profundo deterioro arquitectónico-urbano y a la poca valoración de la cultura constructiva. Así, las estructuras de madera son recurrentemente vaciadas de sus adobillos, restándoles habitabilidad y quedando vulnerables a la deformación lateral en caso de sismo.
