Anexos

Viviendas de Emergencia. Bases técnicas y Normativas FONDEF DO9I1058."Desarrollo de bases técnicas y normativas para prototipos de vivienda modular, con énfasis en soluciones de emergencia, bajo criterios técnicos, geográficos y económicos que mejoren su eficiencia y funcionalidad". DIMB-Facultad de Ciencias Forestales y Conservaciones de la naturaleza; INVI- Facultad de Arquitectura y Urbanismo

Ensayos de Resistencia Mecánica, Panel SIP 64

Ensayos mecánicos a paneles estructurales termo-aislante (SIP) de 64 mm de espesor con núcleo de EPS y revestimientos de OSB de 9.5 mm

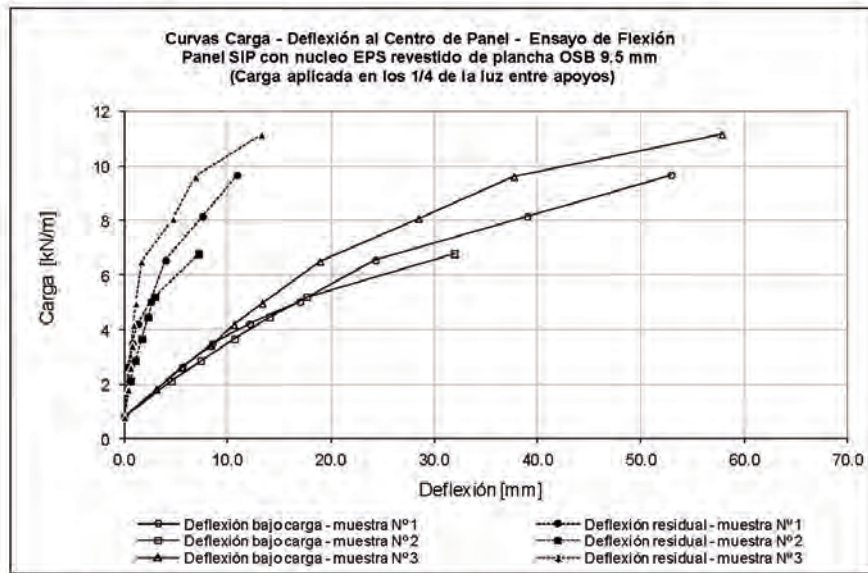
Gráfico 1. Curvas carga - deflexión (carga normalizada por el largo del panel).

En la Tabla 2, se presentan los resultados globales obtenidos en el ensayo de flexión fuera de plano. Aquí se indican las cargas y las deflexiones asociadas a los estados límites siguientes: a) pérdida de proporcionalidad en el comportamiento carga – deflexión; y b) resistencia máxima a la flexión fuera de plano. Complementariamente, en el Anexo A, se presentan las curvas carga – deflexión y carga – deformación longitudinal registradas durante el ensayo.

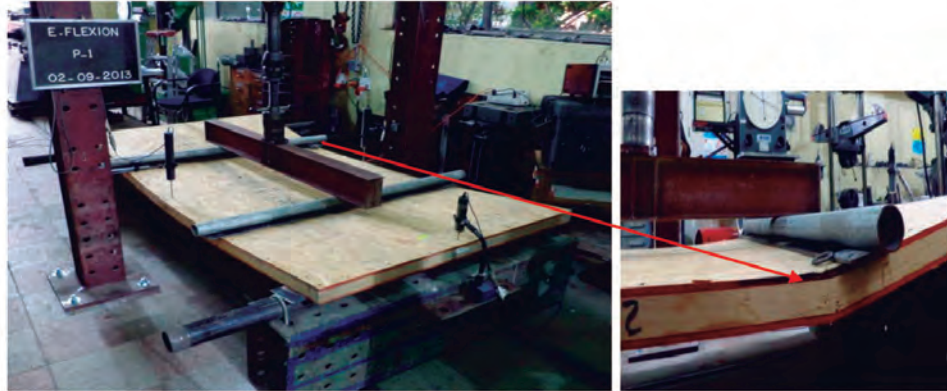
Fotos 4 y 5. Modo falla Muestra N° 1.

En las tres muestras del panel, la falla se produce por rotura del pie derecho por flexo-tracción cercano a los puntos de aplicación de la carga (ver Fotos 4 a la 9 en el Anexo B).

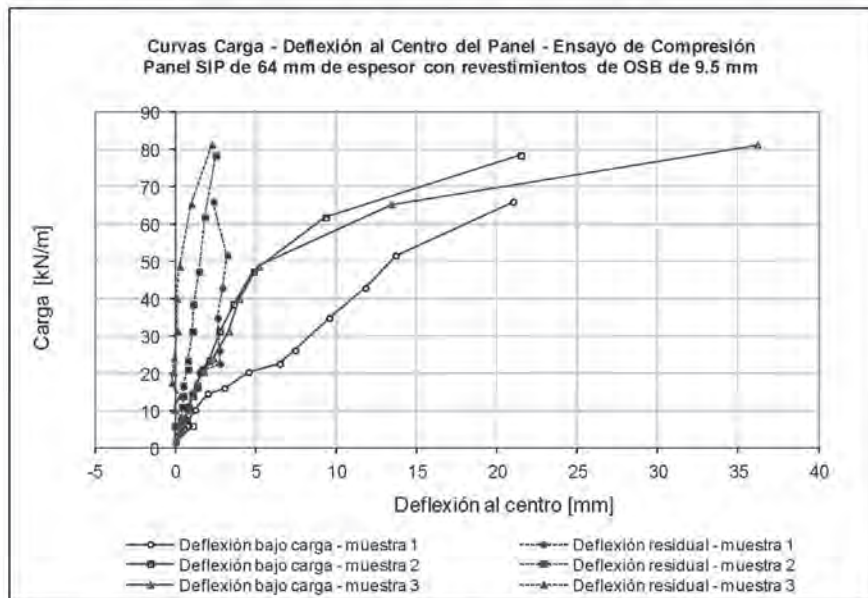
Gráfico 1. Curvas carga - deflexión (carga normalizada por el largo del panel).

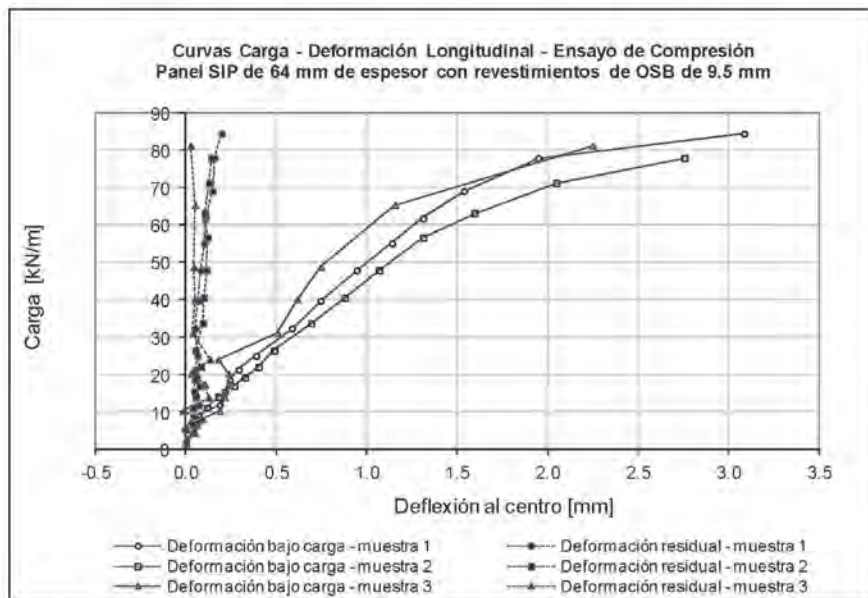
Gráfico 2. Curvas carga - deformación longitudinal (carga normalizada por el largo del panel)

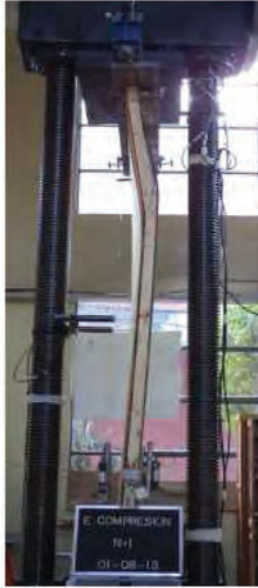
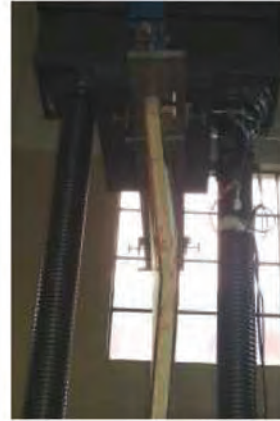
Fotos 4 y 5. Modo de falla muestra N°1

La falla del elemento se debe a la rotura de los pies derechos de los paneles.

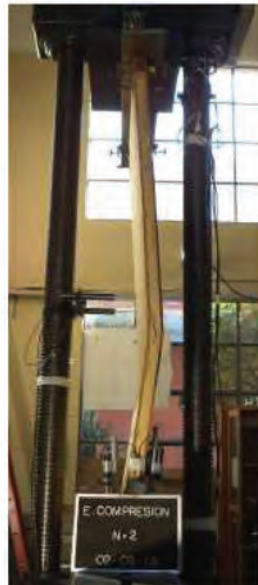
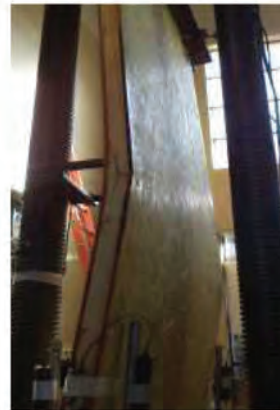
Fotos 6 y 7. Modo de falla muestra N°2

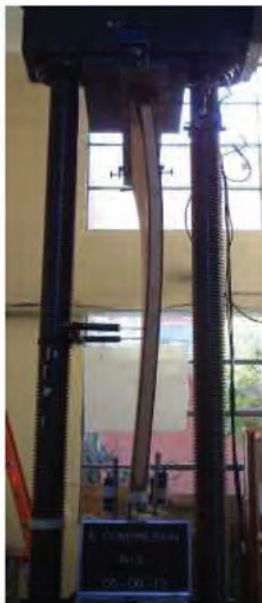
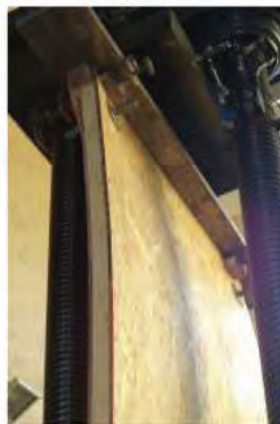
Fotos 8 y 9. Modo de falla muestra N°3.

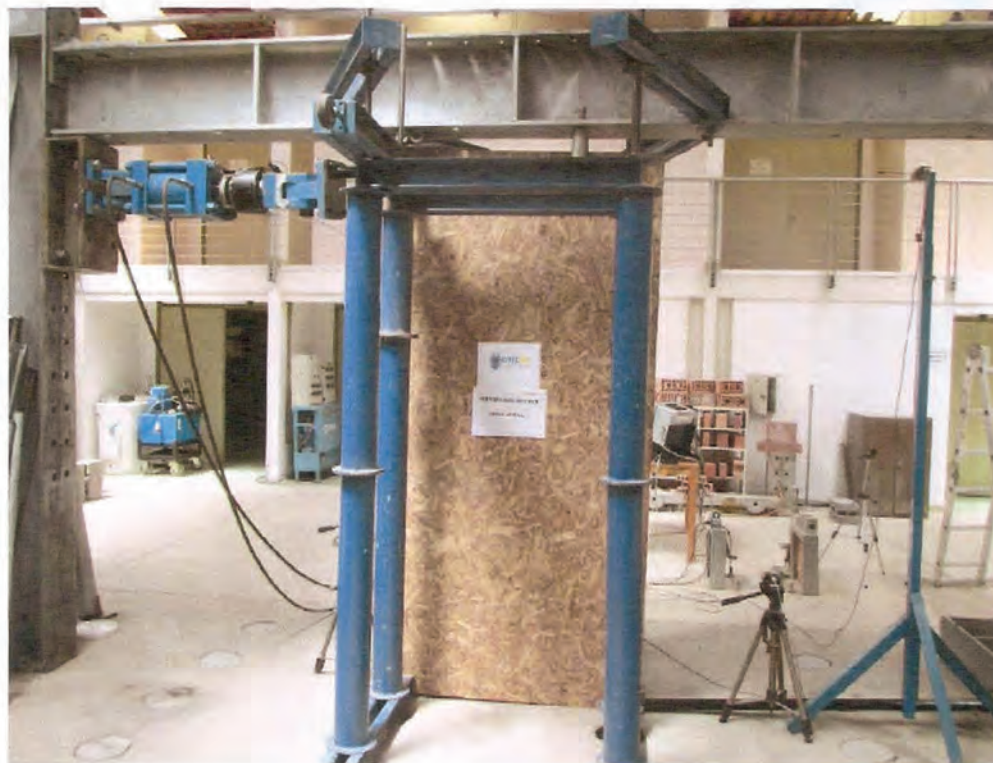
Figura A1: Implementación del ensayo de carga horizontal.

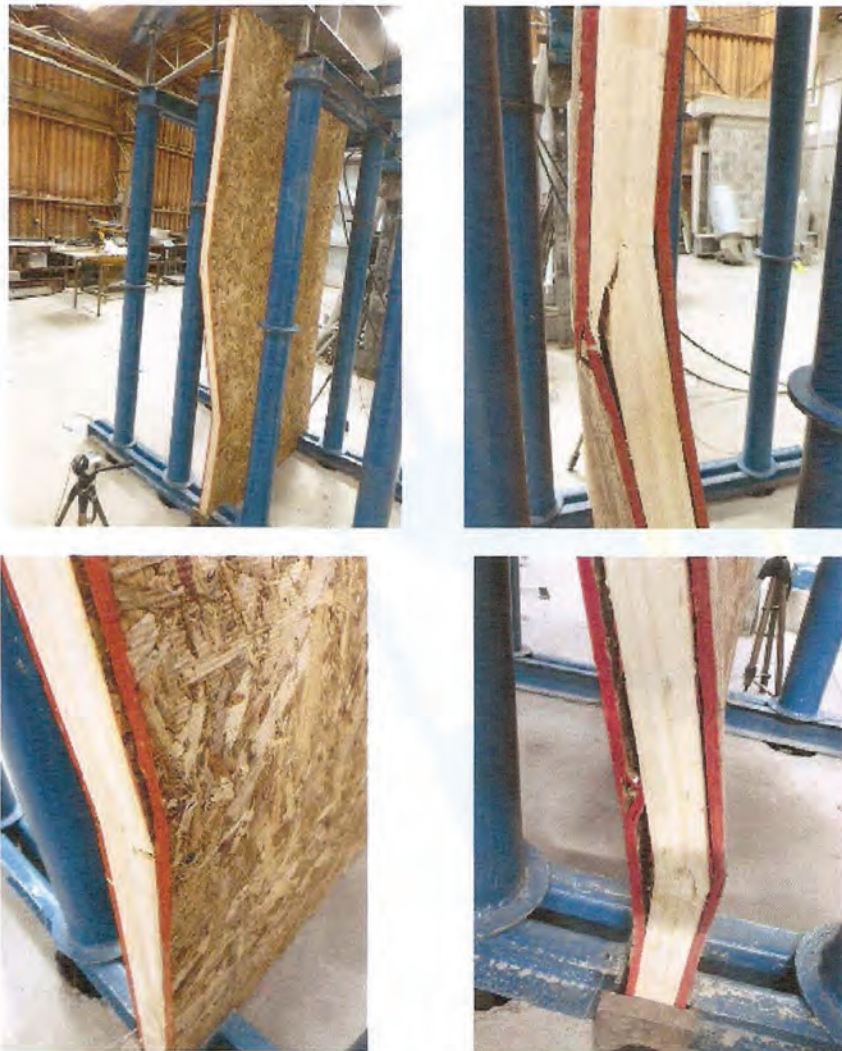
Figura A3-1: Modos de falla observados en paneles.

Para el nivel de carga en el cual se detuvieron los ensayos, se observaron patrones de fractura y aplastamiento en la madera, precedidas por pérdida parcial de adherencia entre las placas de OSB y el poliestireno. Principalmente se observaron estas fallas locales del panel en los bordes superior e inferior, en las zonas que son restringidas frente a los desplazamientos verticales y horizontales. En el Anexo N°3 se muestran los modos de falla típicos obtenidos en estos ensayos.

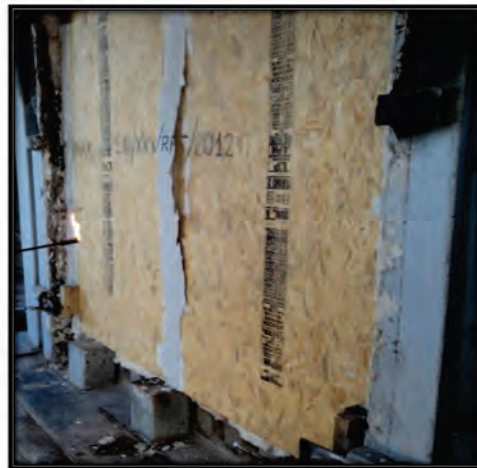
B.3 A los 15 minutos de ensayo

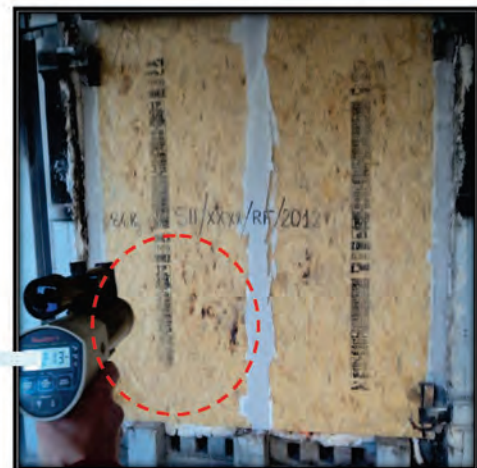
B.4 Al finalizar el ensayo. Se encierra en rojo zona de falla por aislación térmica.

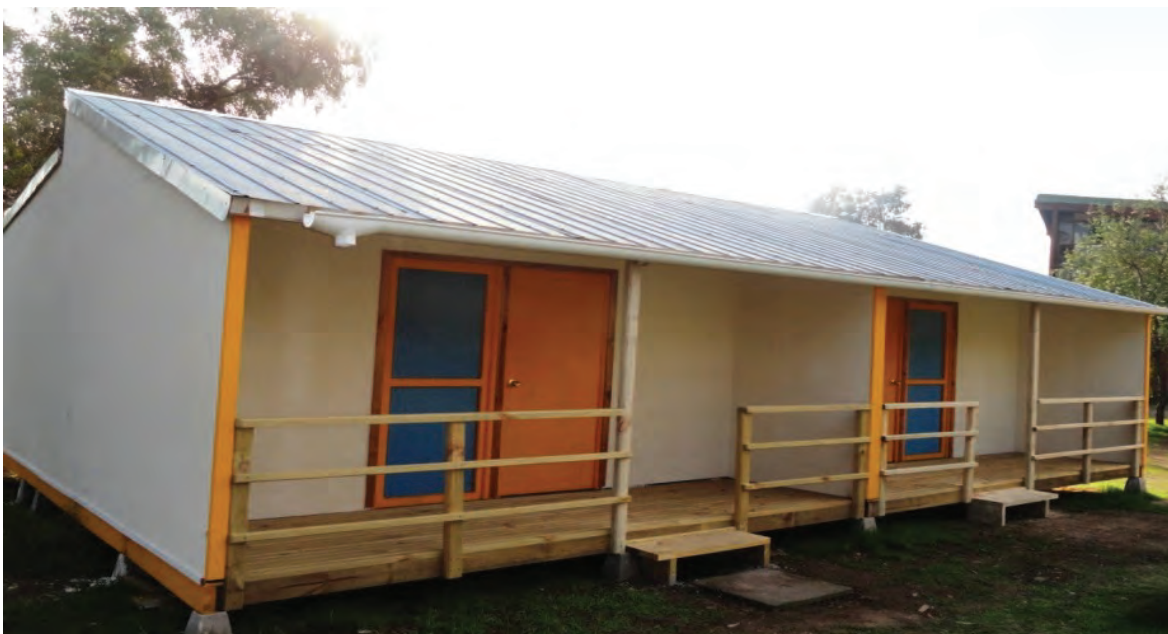
Figura 1: Prototipo de Viviendas pareadas instaladas en Santiago, zona térmica 3
