UNIVERSIDAD DE CHILE

## **ESTUDIO GEOTÉCNICO DE LA INTERACCIÓN RAJO-SUBTERRÁNEA ORIENTADO A LOS PUENTES DE ROCA, MINA EL SOLDADO**

MEMORIA PARA OPTAR AL TÍTULO DE INGENIERA CIVIL DE MINAS

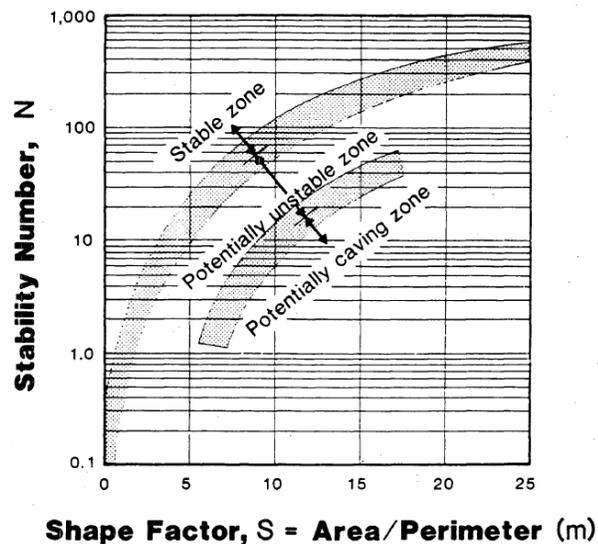
Con el valor de N se ingresa a la Gráfica de Estabilidad de Mathews (Figura 2.3), la cual permite evaluar la condición de estabilidad, estimando una probabilidad de falla para distintos radios hidráulicos. En dicho grafico también se identifican 2 fronteras de estabilidad que dividen el gráfico en 3 zonas:

Figura 2.3: Relación entre el número de estabilidad y el radio hidráulico de la superficie de un caserón (Después de Mathews et al, 1980)

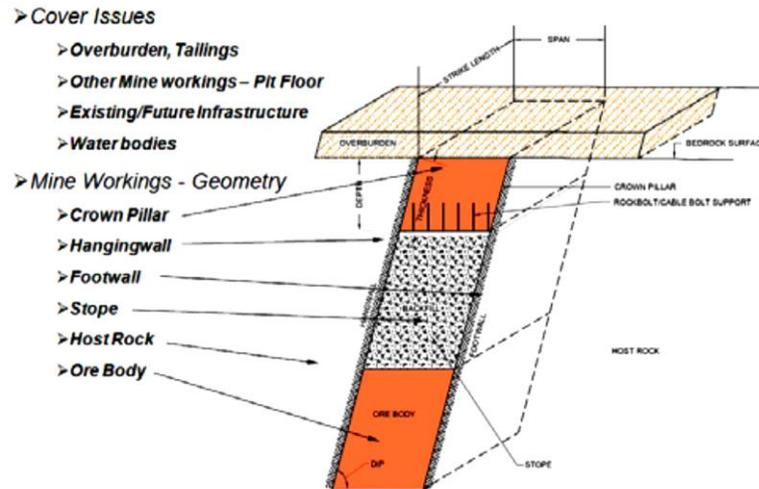
Este método, desarrollado en 1980, provee una forma para dimensionar empíricamente un crown pillar de una excavación cercana a la superficie basada en 500 casos históricos de los cuales 70 son colapsos de crown pillar. El principio en el que se basa este método fue que a medida que el tamaño de la excavación aumenta, también aumenta el peligro de falla y por lo tanto la probabilidad de colapso del crown pillar. También considera que al aumentar la calidad de la roca la probabilidad de colapso decrece. De este razonamiento surge la idea de relacionar las características geométricas con el Rock Mass Quality (Q de Barton), para ello Carter creó el Span escalado que se calcula con la Ecuación 6 utilizando los parámetros que se muestran en la Figura 2.5.

Figura 2.5: Nomenclatura del Crown pillar (Carter T. A., 2014)

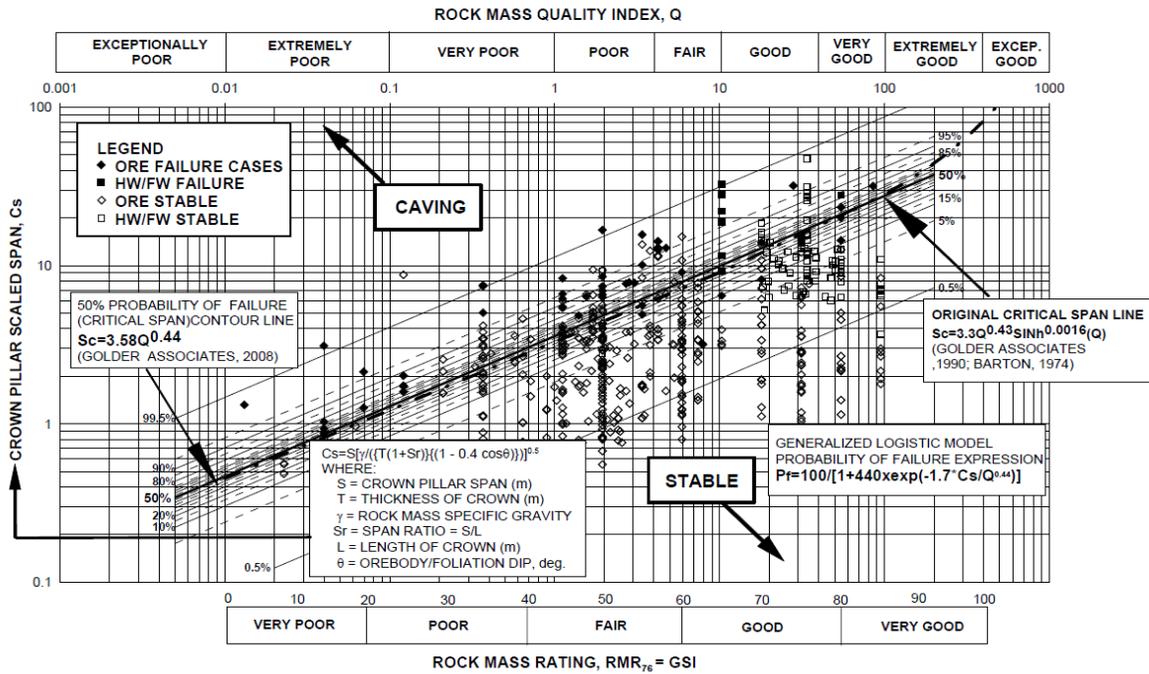
Como se puede ver en la Ecuación 6, los parámetros considerados para calcular el span escalado están relacionados con el volumen y masa del puente de roca. Con el cálculo del Span escalado listo, se procede a graficar este parámetro vs el  $Q$  de Barton como se muestra en la Figura 2.6 donde se definen intervalos según la probabilidad de falla del puente de roca.

Figura 2.6: Gráfico del Span escalado vs rock Quality (Q) incluyendo intervalos de probabilidad de falla (Carter T. A., 2014)

De la Figura 2.6 y de la experiencia adquirida, se generó un conjunto de guías para la exposición de personal en base al riesgo de colapso que presenta la excavación, estas guías se resumen en la Tabla 2.6 donde se define la Clasificación de los intervalos de probabilidad de falla entre A, B y hasta G representados por las ecuaciones en función del Q de Barton que se muestran en la columna 4 de la misma tabla.

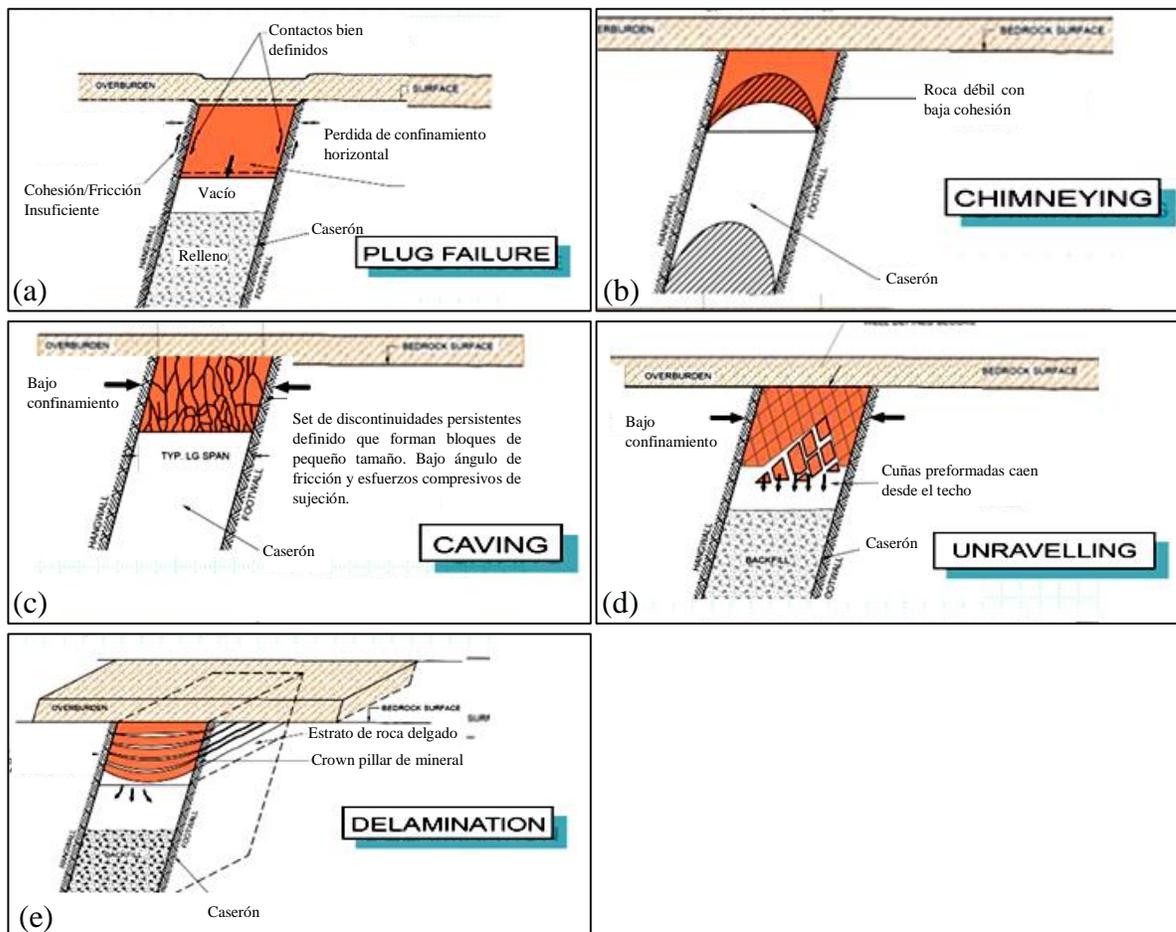
Este mecanismo se caracteriza por estar controlado por discontinuidades o foliación subhorizontales, las que provocan caída de bloques laminares. Algunas formas de equilibrio límite de vigas pueden ser aplicados, también algunas soluciones Voussoir y modelos numéricos con una apropiada réplica de dichas discontinuidades.

Figura 2.8: Principales tipos de falla para crown pillar superficiales (Carter T. A., 2014)

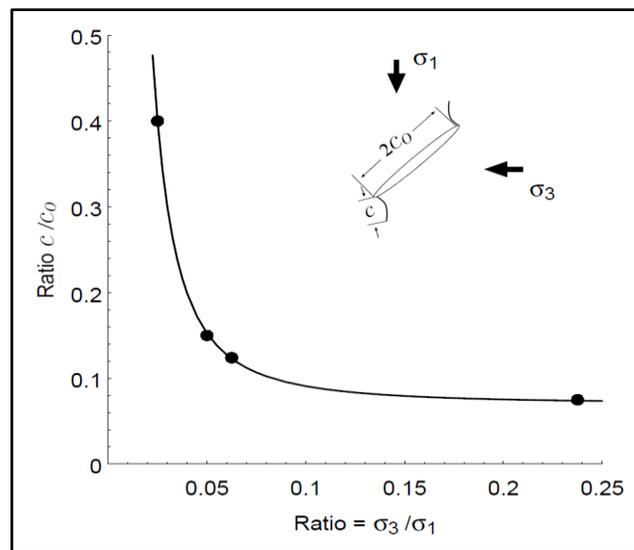
Es sabido que el comportamiento de un macizo rocoso con estructuras es controlado por el confinamiento, ya que una pared colgante muy blocosa o el techo de un túnel simplemente colapsará si el confinamiento se reduce generando un proceso de desprendimiento. En macizo rocosos de buena calidad, este desprendimiento no ocurrirá a menos que aparezcan nuevas fracturas que conecten los bloques y permitan el deslizamiento de los mismos. Hoek (1968) hizo varios experimentos en placas de vidrio para encontrar una relación entre el crecimiento de fracturas y el confinamiento expresado como  $\sigma_3/\sigma_1$ , encontrando que cuando  $\sigma_3$  se aproxima a cero el crecimiento de fracturas aumenta significativamente como se puede ver en la Figura 2.9, por ello la hipótesis sugerida por Martin et al. (1999) fue la de utilizar el esfuerzo de confinamiento como  $\sigma_3$  para predecir la cantidad de dilución.

Figura 2.9: Relacion entre el crecimiento de fracturas y el esfuerzo de confinamiento expresado como la razón  $\sigma_3/\sigma_1$ , con datos de Hoek (1968)

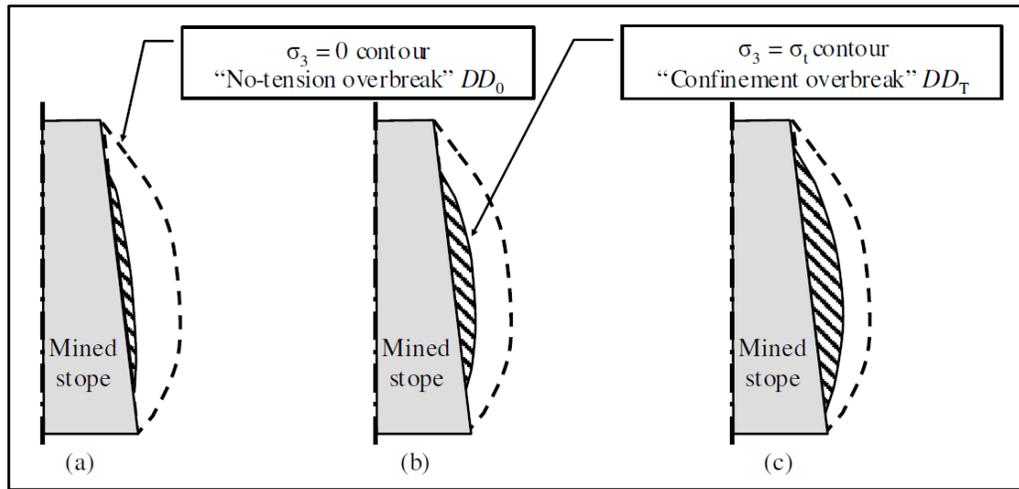
Se definen dos criterios de dilución, uno delimita la zona que se sobre excava debido al desconfinamiento  $DD_0$  ( $\sigma_3 = 0$ ) y que representa la dilución que puede ocurrir, mientras que el segundo delimita la zona que se sobre excava debido a la falla por tracción  $DD_T$  ( $\sigma_3 = \sigma_T$ ) en la pared colgante que representa la dilución que ocurrirá. El primer tipo de dilución es independiente de la profundidad en un rango de 750-2250 m, pero el segundo aumenta con ella. Esto se muestra esquemáticamente en la Figura 2.11.

Figura 2.11: Influencia de la profundidad en la dilatación en la pared colgante para a) 750 m; b) 1500 m; c) 2250 m (Henning & Mitri, 2007)

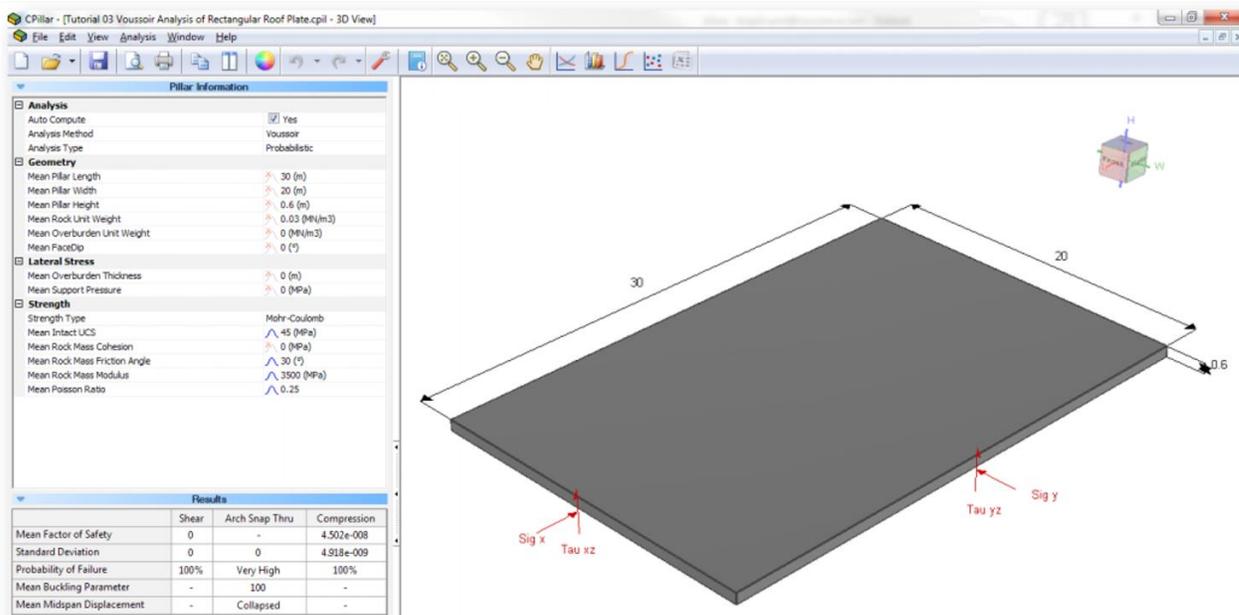
En el mercado está disponible el programa Examine 2D que puede modelar excavaciones subterráneas, pero no es posible ingresarle más de una litología o material y tampoco se puede considerar grandes fallas, por ello este programa no es adecuado para representar la realidad del macizo rocoso. También está disponible CPillar que es una herramienta específicamente desarrollada para evaluar puentes de roca y losas, sin embargo, solo considera métodos de análisis de equilibrio limite que simplifican los elementos que constituyen al macizo rocoso como se puede ver en la Figura 2.13, donde solo se puede considerar un material y ninguna falla principal.

Figura 2.13: Ejemplo de CPillar (rocscience, 2015)

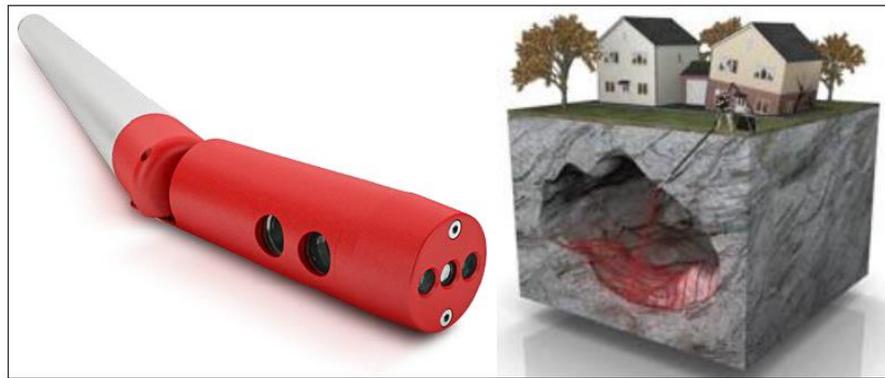
Figura 2.17: Cavity Auto Laser Scanning (C-ALS) (Bermedo, 2015)

- CMS (Cavity Monitoring System): se utiliza para escaneos de cavidades, galerías y chimeneas desde el interior de la mina subterránea (cuando se tiene acceso), ya que permite posicionarse en una zona segura y con el brazo extensible realiza un levantamiento de muy buena confiabilidad. El equipo y su forma de uso se muestran en la Figura 2.16.
- C-ALS (Cavity Auto Laser Scanning): es el complemento del anterior que se utiliza cuando no se puede acceder a la cavidad, por lo que se debe hacer sondajes desde la superficie que rompan la cavidad para introducir el equipo por la misma perforación, de esta manera se puede realizar el escaneo, esto es válido para cavidades, galerías o chimeneas. Al igual que antes, el equipo y su forma de uso se muestran en la Figura 2.17.

Se considerará además la dimensión real de estas cavidades en el modelo numérico, las que fueron obtenidas con los Sistemas laser para escaneos de labores, ya sea CMS o C-ALS. Esto para evaluar la cavidad según sus dimensiones de diseño y como es realmente, así se podrán comparar los resultados e identificar las condiciones en las que la roca circundante a la excavación falla.

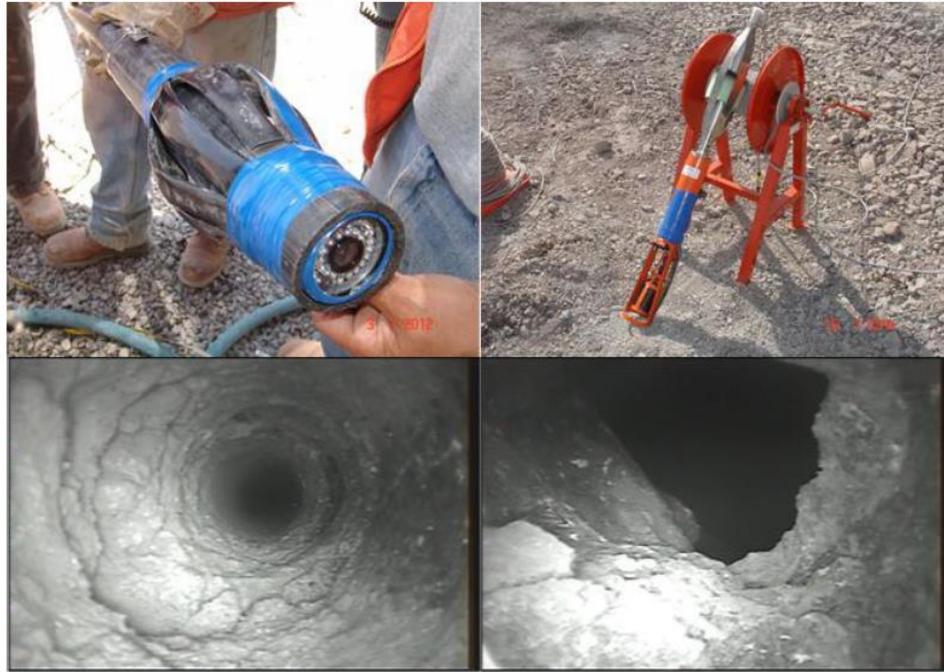
Este es un sistema que permite visualizar de manera rápida, segura y confiable lo que hay en el trayecto del pozo de perforación (sondaje o perforación de tronaduras), a tiempo real, con una muy buena resolución y a bajo costo, lo que implica que ante la eventual pérdida del equipo los costos son mínimos y de fácil reposición. Este equipo consta básicamente de una cámara infrarroja de buena resolución con conexión a un laptop que permite visualizar lo que ocurre en el trayecto del pozo, identificando zonas de fracturamiento masivo, condición de la perforación y vacíos por los cuales haya pasado el pozo, con esto se pueden tomar medidas de control rápida descartando el peligro o bien alertando acerca de una condición anormal, el alcance de este equipo es de aproximadamente 300 metros sin perder calidad de imagen. La restricción que presente este sistema es que solamente permite visualizar hacia abajo, por lo que en caso de romper a vacío no se podía cuantificar de forma preliminar el espacio que existe, por esto se ha construido un sistema robótico que permite operar la cámara desde la superficie pudiendo aumentar su campo de visión. (Figura 2.19)

Figura 2.19: Cámara de inspección (Bernedo, 2015)

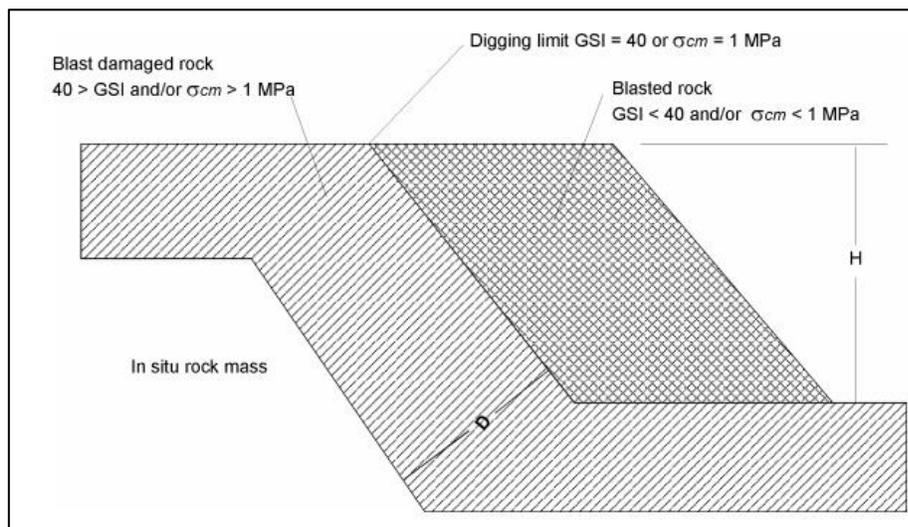
- Gran tronadura de producción, confinada y con poco control  $D= 2$  a  $2.5 H$
- Tronadura de producción sin control, pero con cara libre  $D= 1$  a  $1.5 H$
- Tronadura de producción confinada, pero con algo de control, por ejemplo, con una o más líneas buffer  $D= 1$  a  $1.2 H$
- Producción con algo de control (con una o más líneas buffer) y con cara libre  $D= 0.5$  a  $1 H$
- Tronadura de producción cuidadosamente controlada con cara libre  $D= 0.3$  a  $0.5 H$

Figura 4.2: Representación esquemática de la transición entre macizo rocoso in-situ y dañado por tronadura (Hoek & Karzulovic, 2000 Rock-Mass properties for surface mines.)

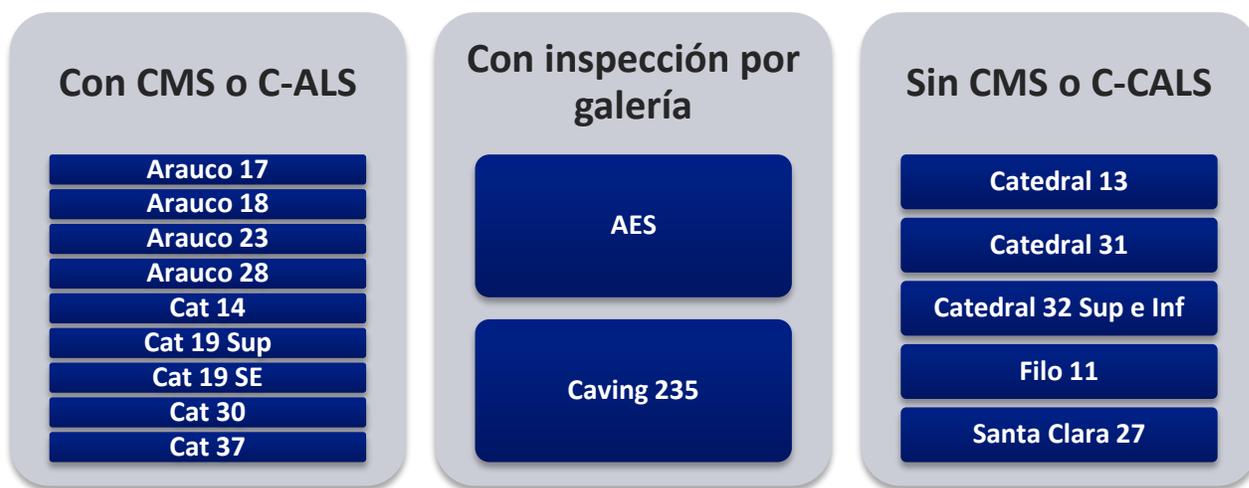
Figura 4.3: Resumen de Casos para Back Análisis

Se clasificaron los casos históricos como se muestra en la Figura 4.3 separando los casos en 3 grupos. El primero de ellos corresponde a caserones que fueron auscultados con CMS o C-ALS, por lo que se tiene identificado su sobre excavación que será de utilidad para desarrollar el criterio de estabilidad. En este primer grupo, Arauco 17, Arauco 28, Catedral 19 SE, Catedral 37 se rellenaron desde superficie con un puente de roca menor o igual a 50 m, condición crítica para este trabajo.

Entre los caserones evaluados destacan dos casos correspondientes a caserones antiguos que hicieron caving hasta generar un arco estable, estos fueron Caving 235 y AES que, dado su antigüedad, se delimitó su propagación del caving por medio de inspección por las galerías que conectaron con la misma cavidad, estos conforman el segundo grupo de casos históricos.

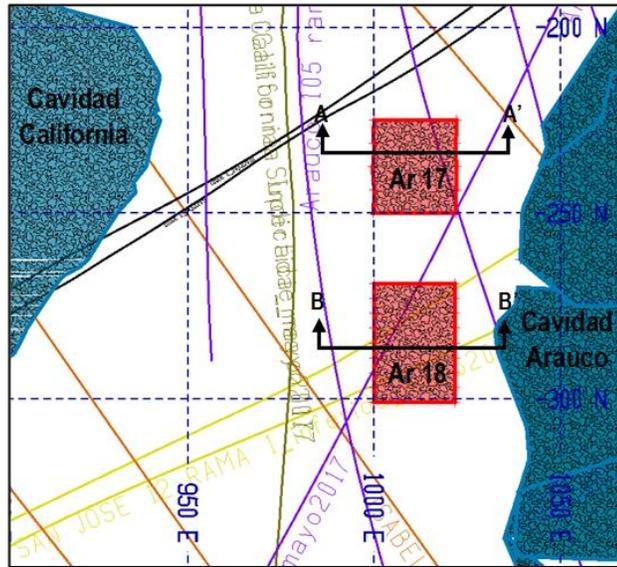
Lo anterior se muestra en la vista en planta de la Figura 4.5 donde aparece además los perfiles A-A' y B-B' que se usarán para construir el modelo numérico en 2D.

Figura 4.5: Vista en planta, cota 950 m s.n.m., Arauco 17 y 18

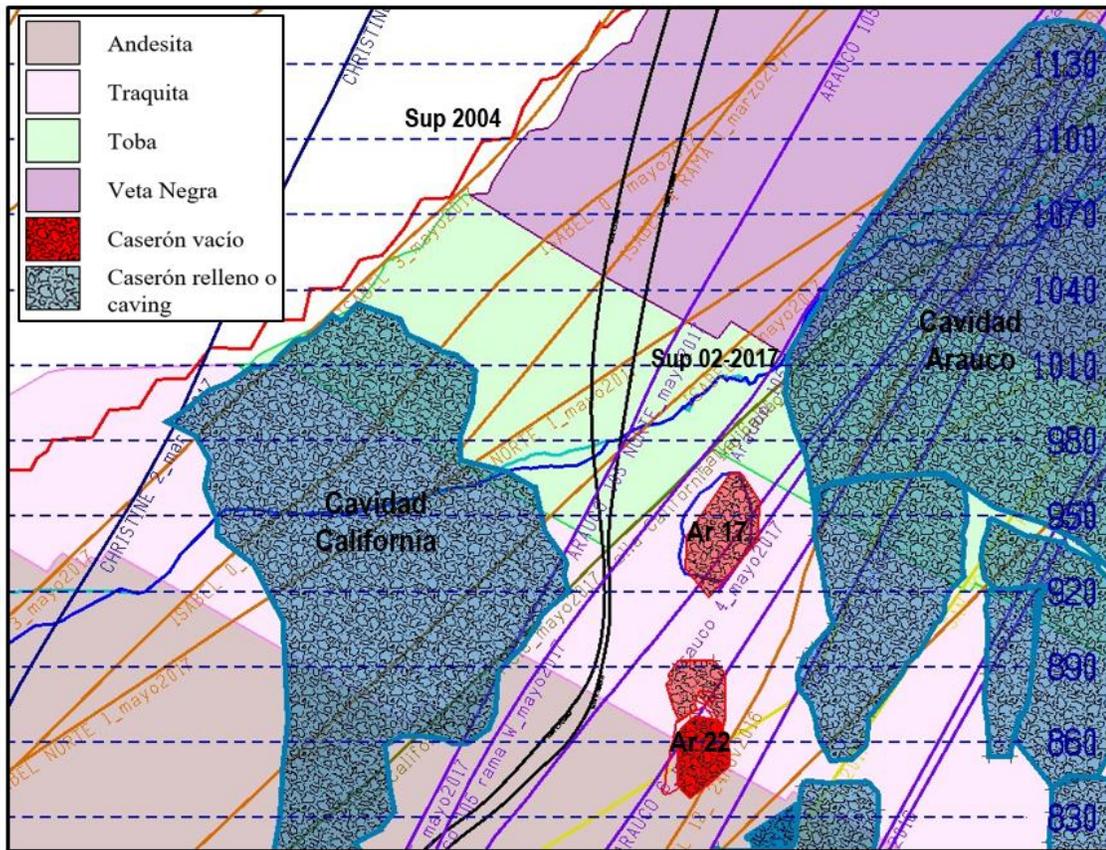
El primer paso para la construcción del modelo numérico fue crear la vista en perfil de este caserón mostrando las cavidades cercanas, la litología, las superficies importantes y las fallas principales. Dicha vista se muestra en la Figura 4.6 donde aparece la topografía del 2004, año en que se explotó el caserón Arauco 17 y la topografía de febrero del 2017, mes en que se rellenó este caserón. En esta misma figura también aparece la medición del CMS de este caserón como una línea color azul.

Figura 4.6: Perfil A-A', Condición Real Arauco 17

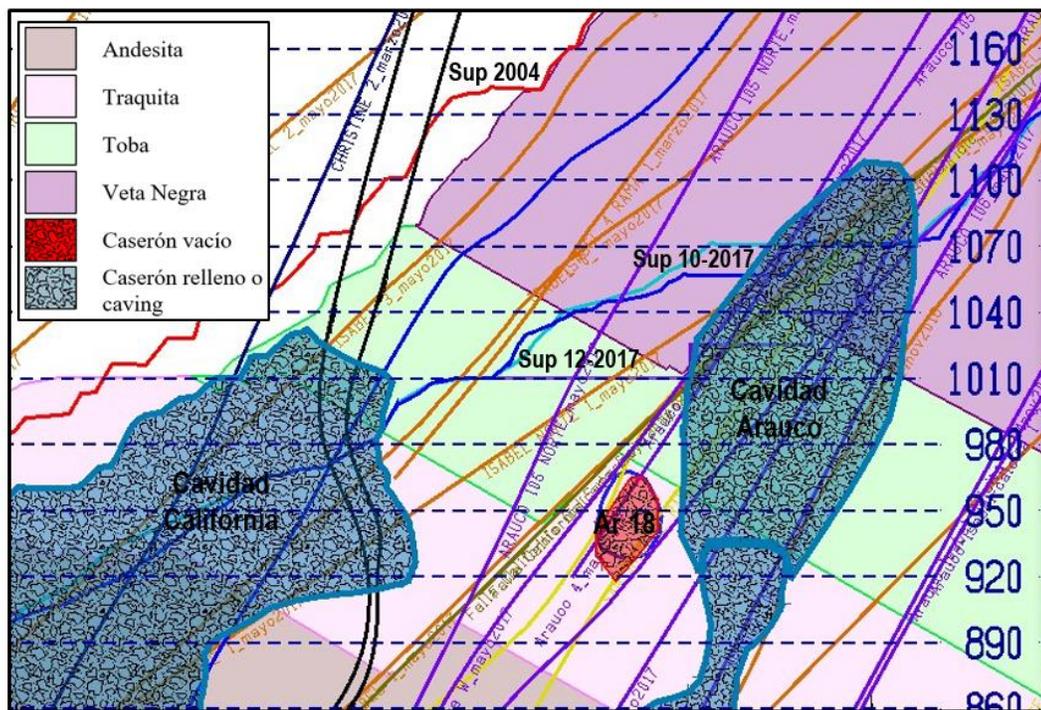
El primer paso para la construcción del modelo numérico fue crear la vista en perfil de este caserón mostrando las cavidades cercanas, la litología, las superficies importantes y las fallas principales. Dicha vista se muestra en la Figura 4.11 donde aparece la topografía del 2004, año en que se explotó el caserón Arauco 18, la topografía de octubre del 2017, mes en que se llevó a cabo este análisis y la topografía de febrero del año 2018, mes en que se llegará a la cota de relleno. En esta misma figura aparece también la medición del CMS de este caserón como una línea color azul.

Figura 4.11: Perfil B-B', Condición Real Arauco 18

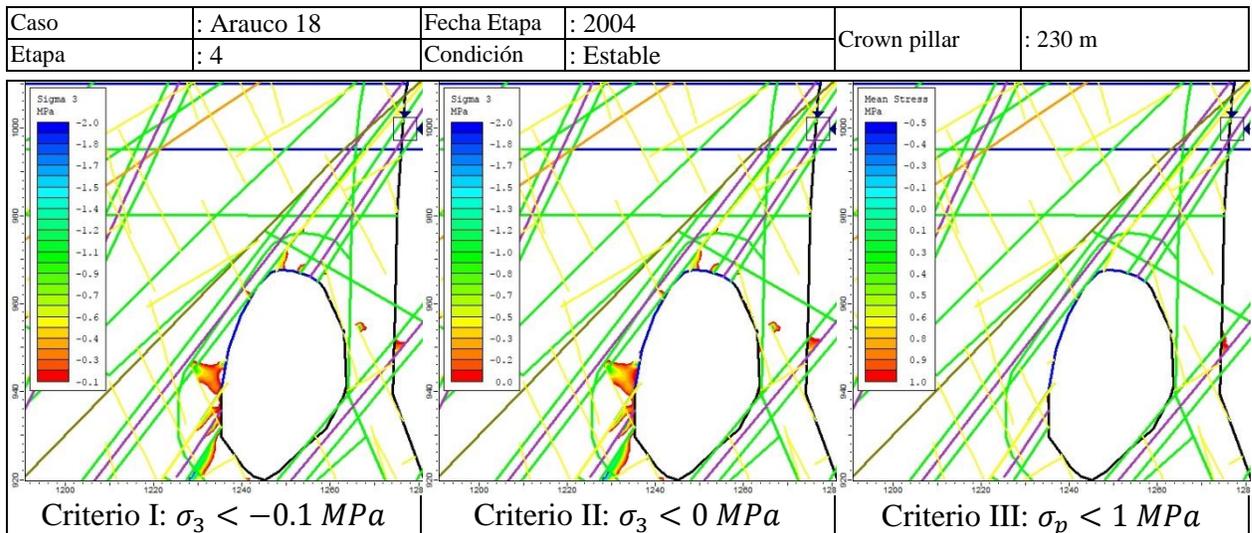
En la Figura 4.14 se muestra la etapa 4 correspondiente al estado luego de sufrir la sobre excavación, por lo que el contorno remanente que corresponde al del CMS debería ser estable. Considerando lo anterior, el Criterio I y II cumplen con predecir la estabilidad de este caserón, mientras que el Criterio III no delimita zona inestable alguna.

Figura 4.14: Criterios de sobre excavación aplicados a Arauco 18, Etapa 4

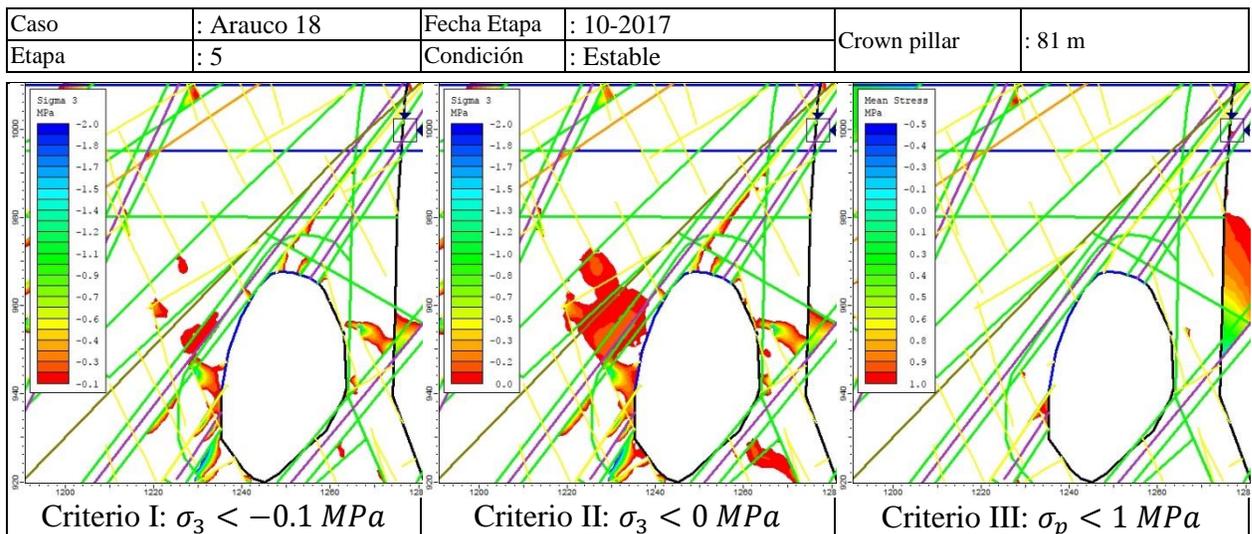
En la Figura 4.15 se muestra la etapa 5 correspondiente la condición que tenía este caserón cuando se hizo el estudio donde el puente de roca se mantuvo estable, aunque no se puede asegurar que no hubo sobre excavación. En desmedro de lo anterior, se considerará que este estado es estable, el Criterio I cumple con corroborar lo anterior, pero el Criterio II muestra una zona crítica en la pared colgante.

Figura 4.15: Criterios de sobre excavación aplicados a Arauco 18, Etapa 5

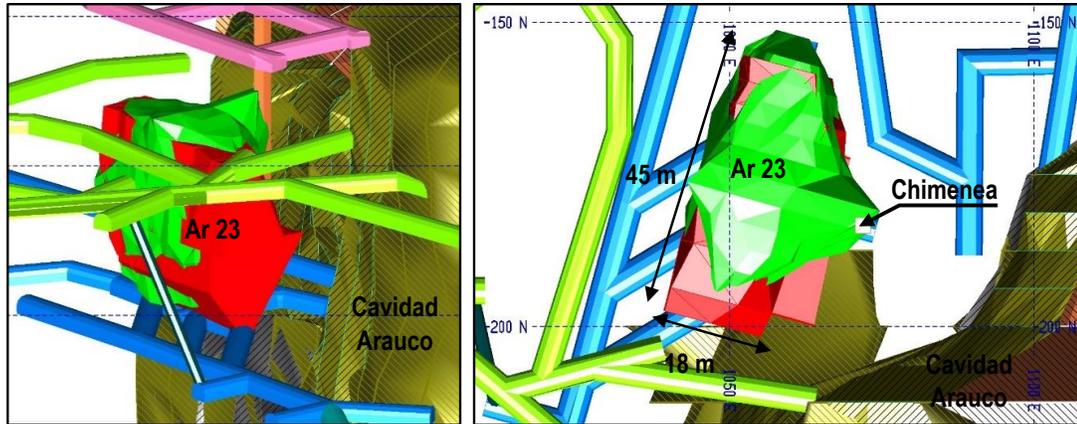
Este caserón está emplazado en roca tipo Traquita y fue explotados durante el año 2005. Las dimensiones de Arauco 23 son 43 m de alto, 20 m de ancho y 45 m de largo como se muestra en la Figura 4.16. En la misma imagen aparece la medición del CMS como un sólido de color verde, esta muestra que la mayor sobre excavación que tuvo este caserón se produjo en su pared este debido a la conexión de la misma con una chimenea.

Figura 4.16: Arauco 23, vista isométrica y en plana

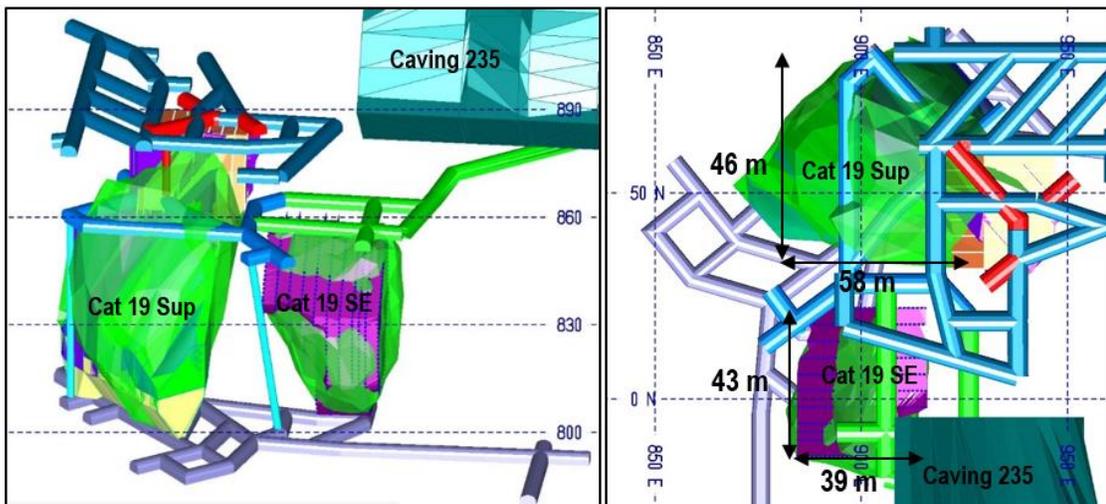
La medición CMS para ambos caserones se hizo en el año 2016, la que muestra una sobre excavación de 20 m en el techo de Catedral 19 Sup que compromete los desarrollos horizontales de perforación y tronadura. En la Figura 4.23 se muestra la sobre excavación como un sólido transparente color verde mientras que los desarrollos de perforación y tronadura aparecen de color celeste.

Figura 4.23: Catedral 19 Sup, vista isométrica y en planta

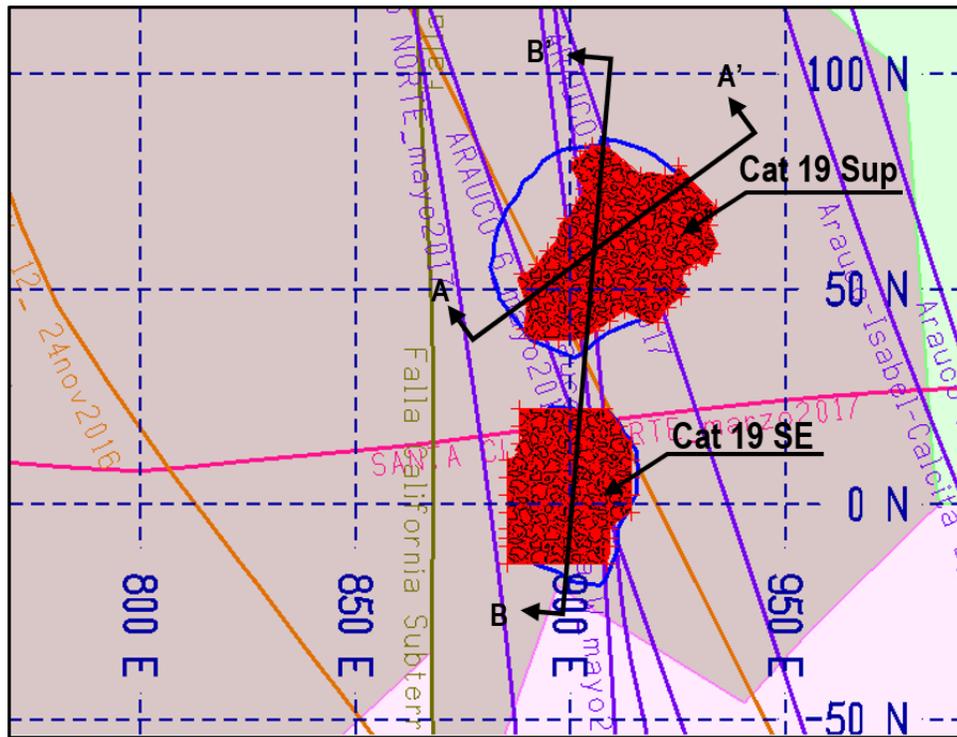
Lo anterior se muestra en la vista en planta de la Figura 4.24 donde aparece además los perfiles A-A' y B-B' que se usarán para construir el modelo numérico en 2D. La línea azul que aparece en esta figura representa la dimensión real de este caserón, la que fue obtenida mediante la auscultación con CMS.

Figura 4.24: Vista en planta, cota 860 m s.n.m., Catedral 19 Sup y SE

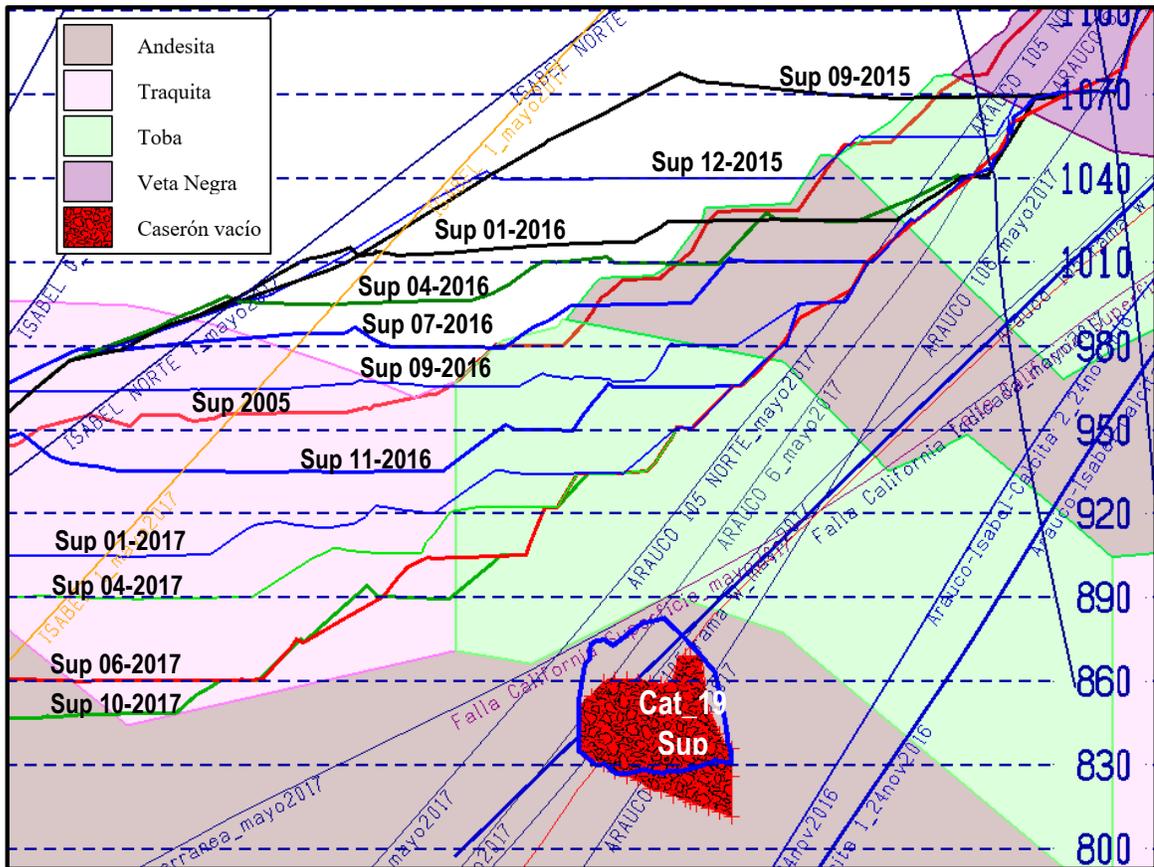
El modelo numérico se construyó con las vistas representada por el perfil A-A' mostrado en la Figura 4.25, esta es una vista representativa de este caserón, donde aparecen las fallas principales y las topografías que se usarán en el análisis.

Figura 4.25: Condición Real Catedral 19 Sup

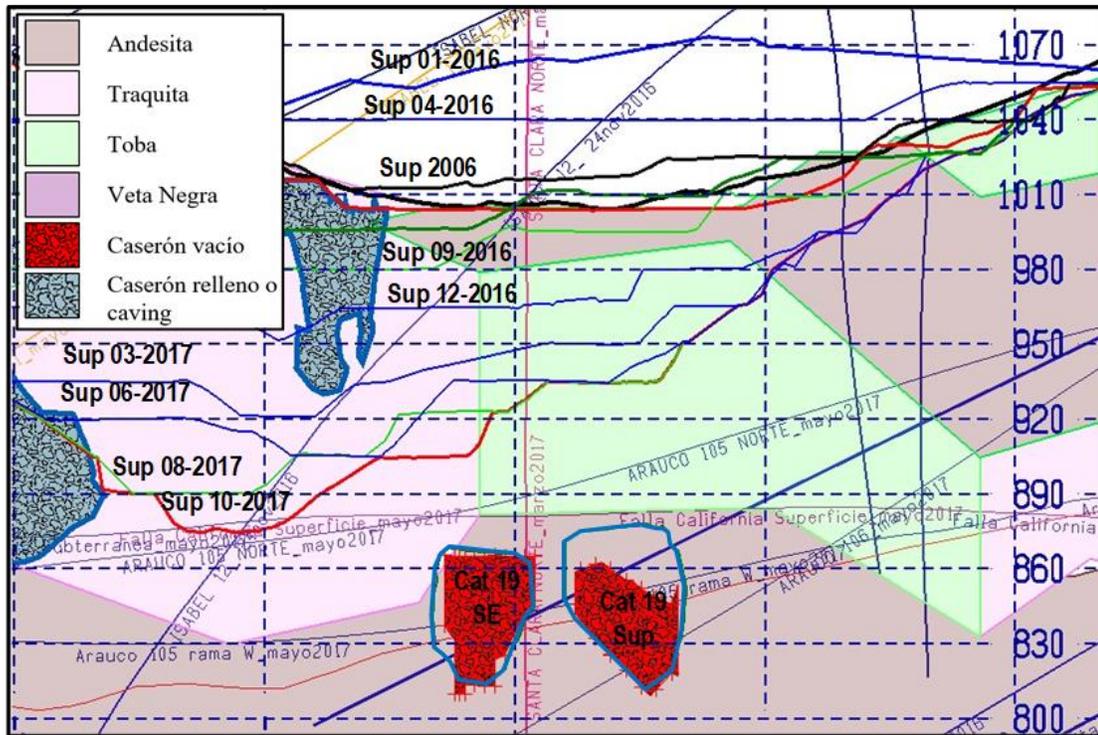
El modelo numérico se construyó con las vistas representada por el perfil B-B' mostrado en la Figura 4.30, esta es una vista representativa de este caserón, donde aparecen las fallas principales y las topografías que se usarán en el análisis.

Figura 4.30: Perfil B-B', Condición Real Catedral 19 SE

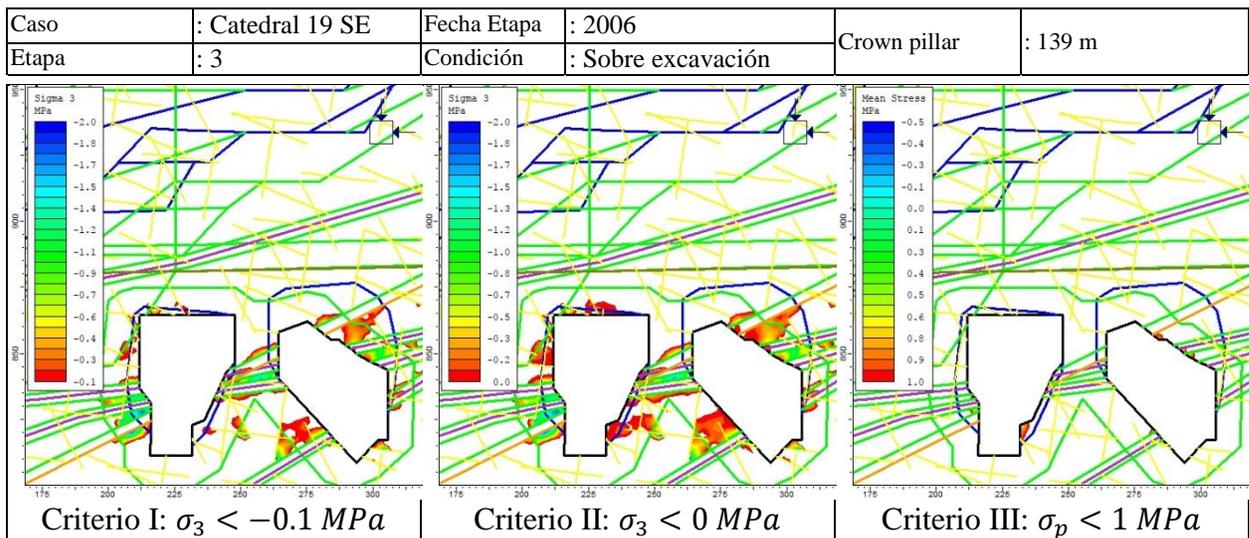
En la Figura 4.32 se muestra la etapa 3 correspondiente a la explotación de este caserón según diseño en el año 2006, la medición de CMS del 2016 aparece como un contorno azul en las tres imágenes de la figura y muestra una gran sobre excavación en el techo del caserón que se analizará en dos fases (Figura 4.26 y Figura 4.27). Considerando lo anterior, el Criterio I y II cumplen igualmente con determinar la sobre excavación de este estado, mientras que el Criterio III no muestra zonas inestables.

Figura 4.32: Criterios de sobre excavación aplicados a Catedral 19 SE, Etapa 3

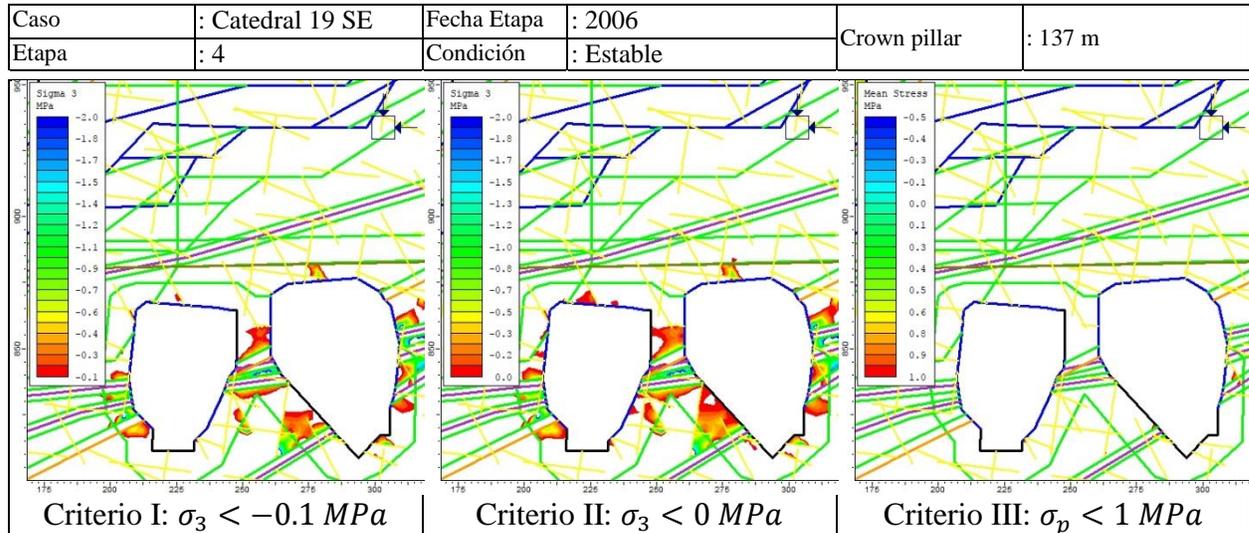
La Figura 4.33 muestra la etapa 4 correspondiente al estado luego de sufrir la sobre excavación, por lo que el contorno remanente que es el del CMS debería ser estable. Considerando lo anterior, el Criterio I, II y III cumplen igualmente con determinar la estabilidad de este estado. Lo anterior sin considerar la zona de tracción que siente el pilar entre ambos caserones que se deben a las fallas principales que lo atraviesan, esto no compromete la estabilidad de dicho pilar pues el modelo en 2D tiende a subestimar la estabilidad en estos casos.

Figura 4.33: Criterios de sobre excavación aplicados a Catedral 19 SE, Etapa 4

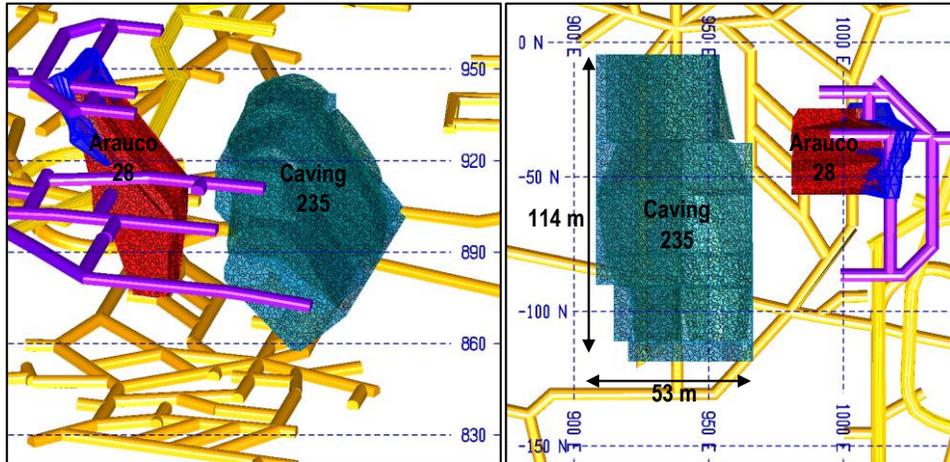
Este caserón originalmente se llamaba California 235, el cual se explotó en el 2003 y que colapsó completamente años después. El límite de la propagación del colapso se determinó mediante inspección visual por las galerías cercanas y, debido a que el material del colapso relleno poco a poco la excavación, esta no se propagó hasta superficie.

Figura 4.35: Caving 235, Vista isométrica y planta

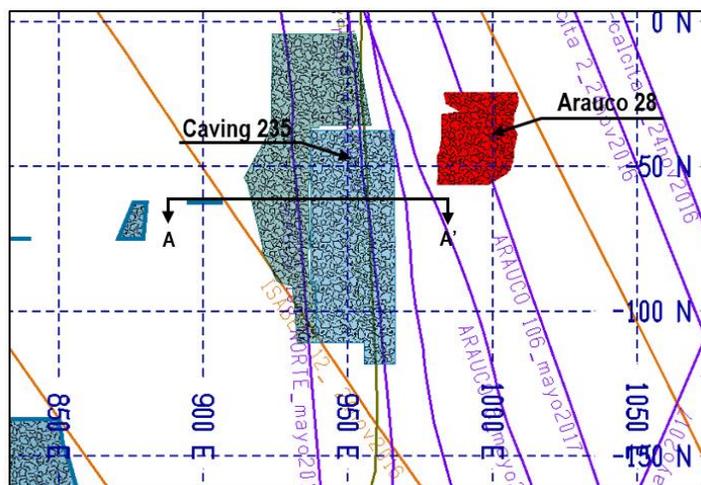
Lo anterior se muestra en la vista en planta de la Figura 9.46 donde aparece además el perfil A-A' que se usará para construir el modelo numérico en 2D.

Figura 4.36: Vista en planta, cota 930 m s.n.m., Caving 235

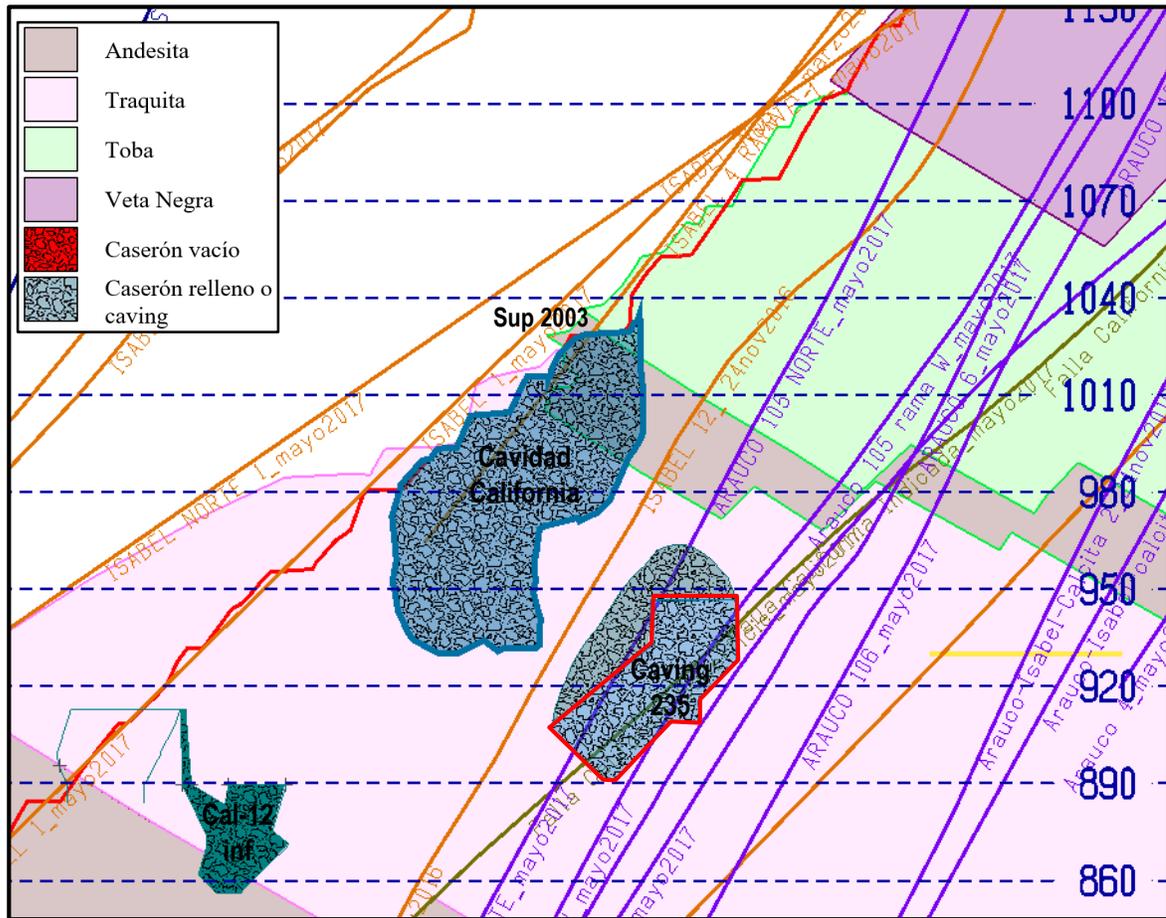
El modelo numérico se construyó con las vistas representada por el perfil A-A' mostrado en la Figura 4.37, esta es una vista representativa de este caserón, donde aparecen las fallas principales y las topografías que se usarán en el análisis.

Figura 4.37: Perfil A-A', Condición Real Caving 235

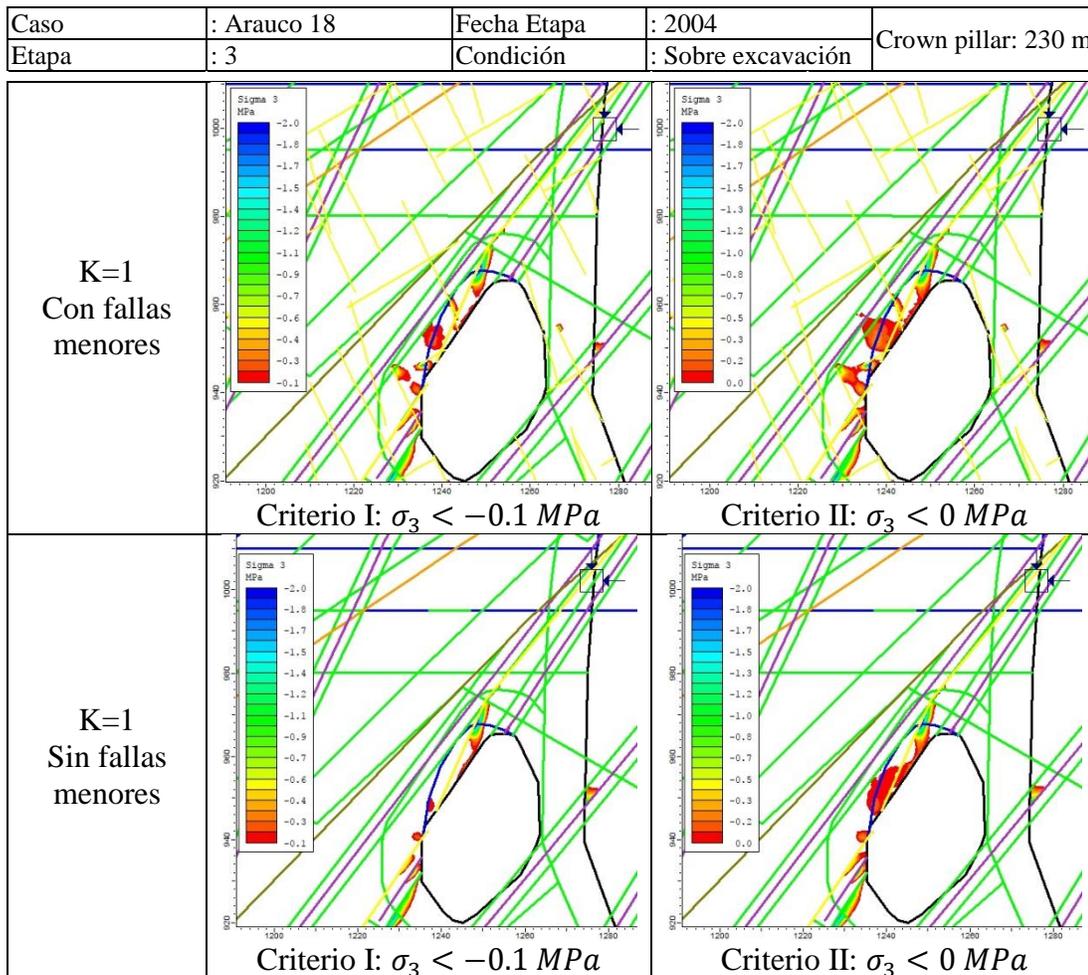
Las fallas menores son discontinuidades de 30 m de largo que pueden deslizarse y que generan bloques, cuñas y puentes de roca más pequeños dentro del macizo rocoso. En la Figura 5.1 se ilustra el efecto de las fallas menores en los criterios de sobre excavación basados en el desconfinamiento. Como se ve en esta figura, al considerar las fallas menores en el modelo numérico, las zonas en tracción aumentan afectando de igual manera a los dos criterios elegidos. Por lo anterior, es importante aplicar estos criterios a varios casos históricos para determinar cuál es el que mejor se ajusta a la realidad, ya que los criterios elegidos en otros trabajos pueden haber considerado otros parámetros o condición de set estructurales, fallas o diaclasas en el modelo numérico, lo que sesga las zonas desconfinadas. En el caso de las fallas menores, estas aumentan las zonas desconfinadas.

Figura 5.1: Efecto de las fallas menores en los Criterios de sobre excavación

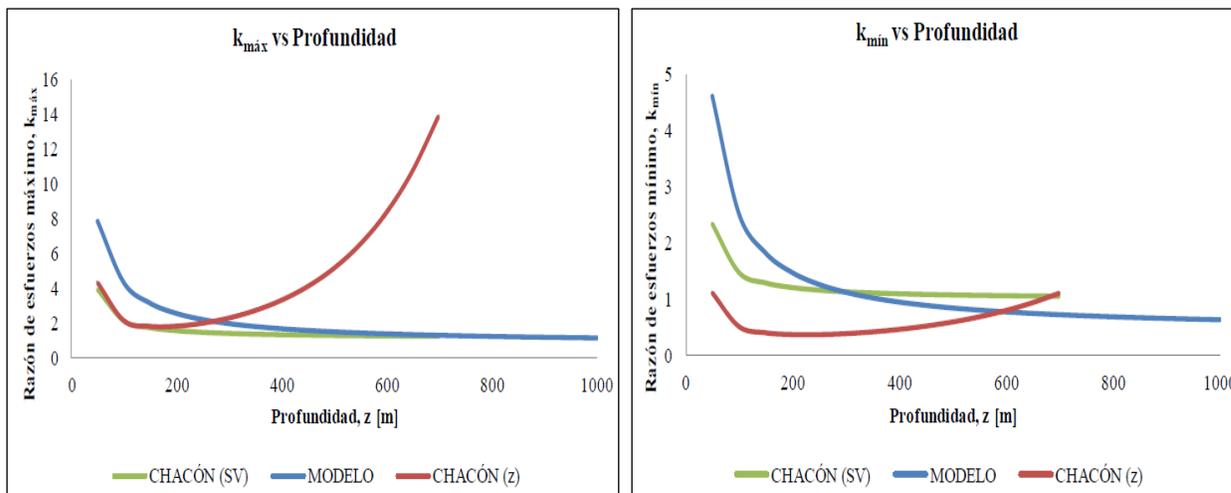
El otro factor que afecta los resultados del modelo numérico en Phase<sup>2</sup> es la razón de esfuerzo “k” considerada, en este caso se asumió su valor igual a 1 dado la baja profundidad a la que se encuentran los caserones analizados. Este valor también se puede fundamentar por los gráficos mostrados en la Figura 5.2 que definen un rango para este parámetro entre [0.5;2.0] para una profundidad de 400 m, por ello se analizará los resultados obtenidos al considerar los valores extremos, 0.5 y 2.0.

Figura 5.2: Comparación razón  $k_{m\acute{a}x}$  y  $k_{m\acute{i}n}$  para minas chilenas (Galarce, 2014)
