UNIVERSIDAD DE CHILE

## **ESTUDIO GEOTÉCNICO DE LA INTERACCIÓN RAJO-SUBTERRÁNEA ORIENTADO A LOS PUENTES DE ROCA, MINA EL SOLDADO**

MEMORIA PARA OPTAR AL TÍTULO DE INGENIERA CIVIL DE MINAS

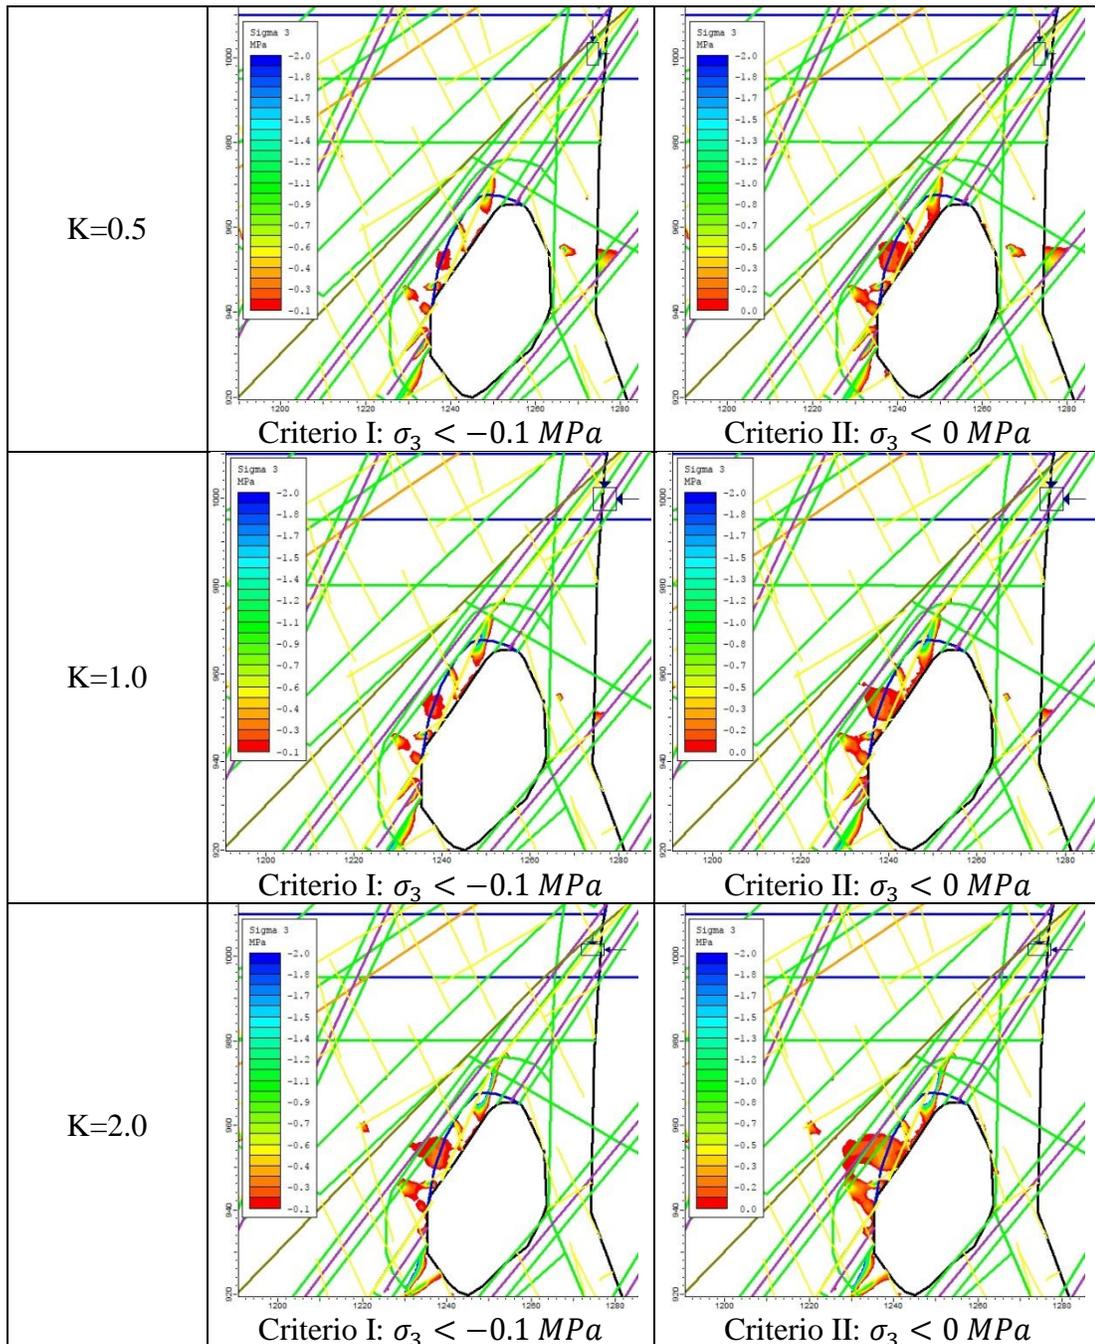
Figura 5.3: Efecto de la razón de esfuerzos en los Criterios de sobre excavación

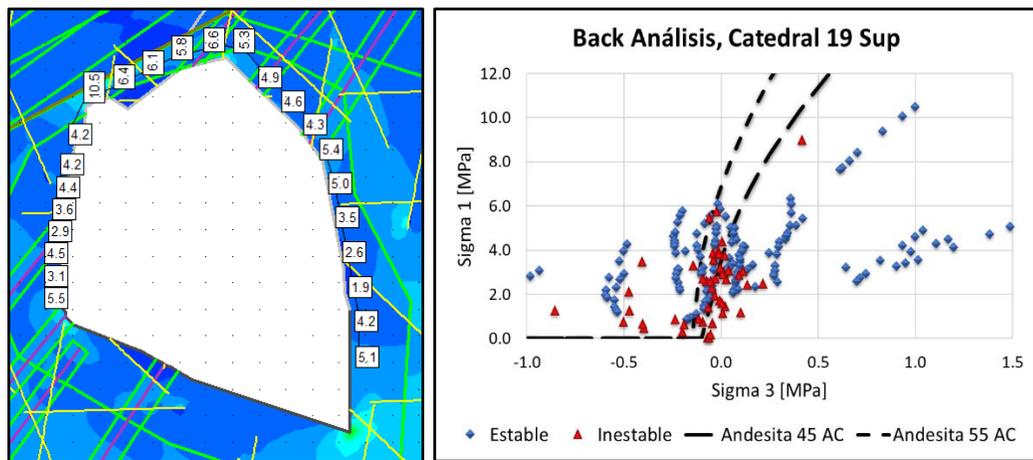
Figura 5.5: Criterio de Falla Hoek & Brown aplicado a Catedral 19 Sup

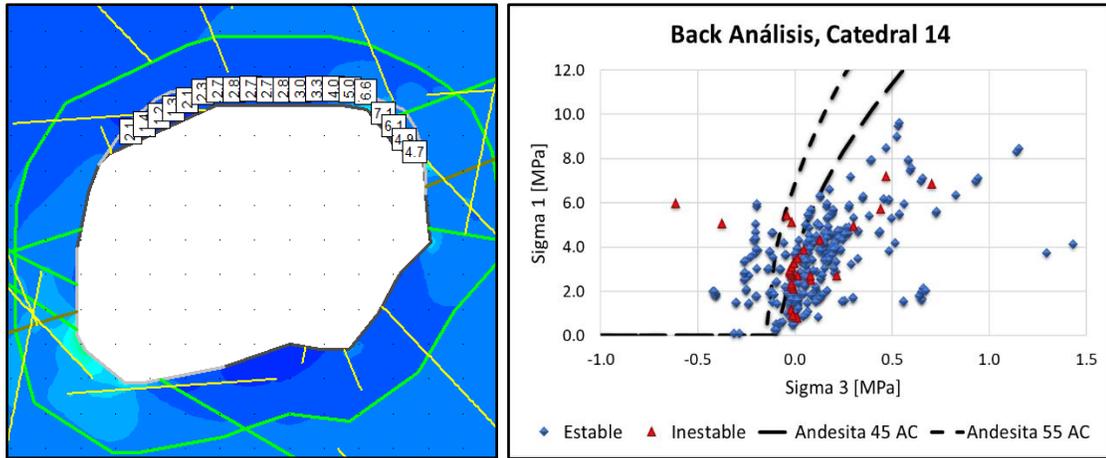
Figura 5.6: Criterio de Falla Hoek & Brown aplicado a Catedral 14

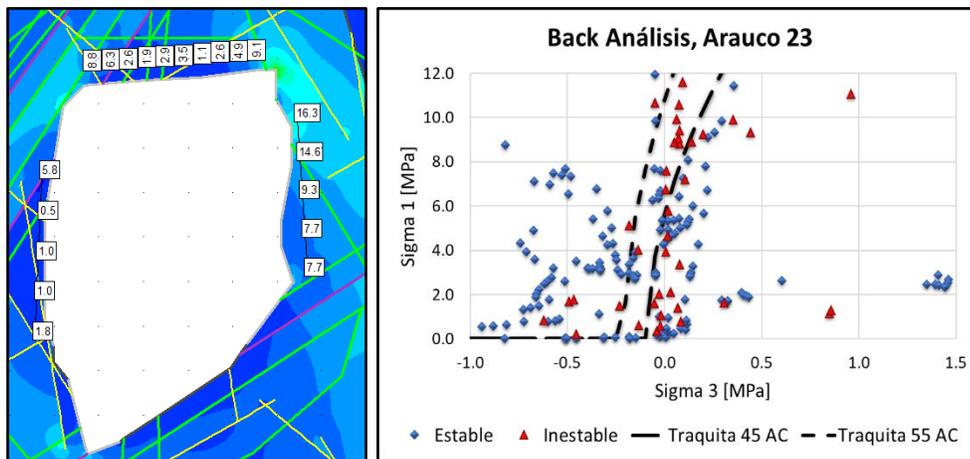
Figura 5.7: Criterio de Falla Hoek & Brown aplicado a Arauco 23

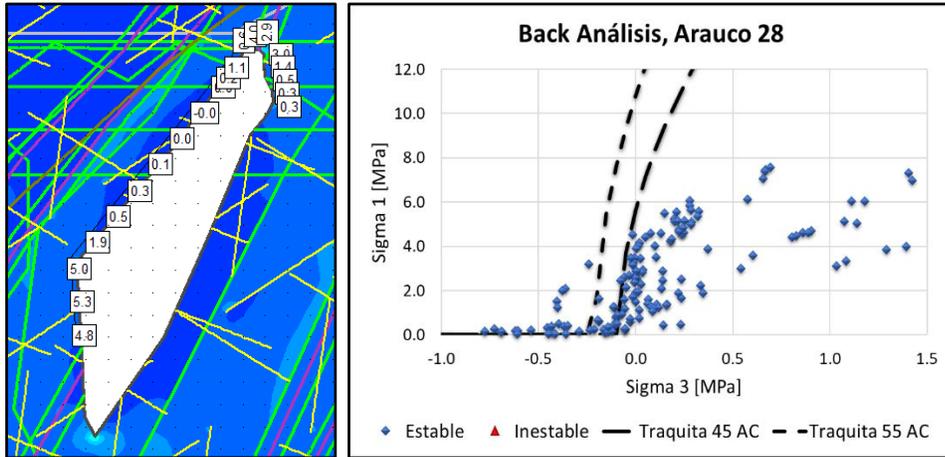
Figura 5.8: Criterio de Falla Hoek & Brown aplicado a Arauco 28

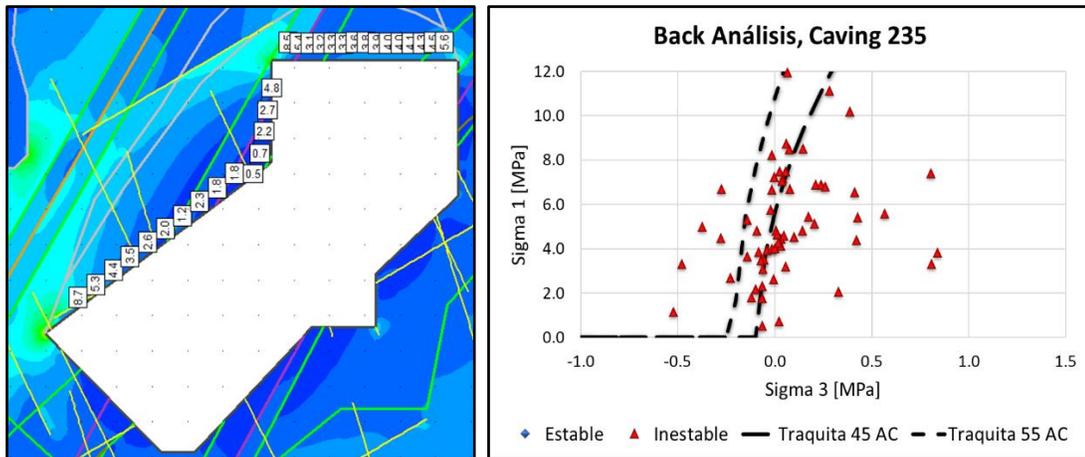
Figura 5.9: Criterio de Falla Hoek & Brown aplicado a Caving 235

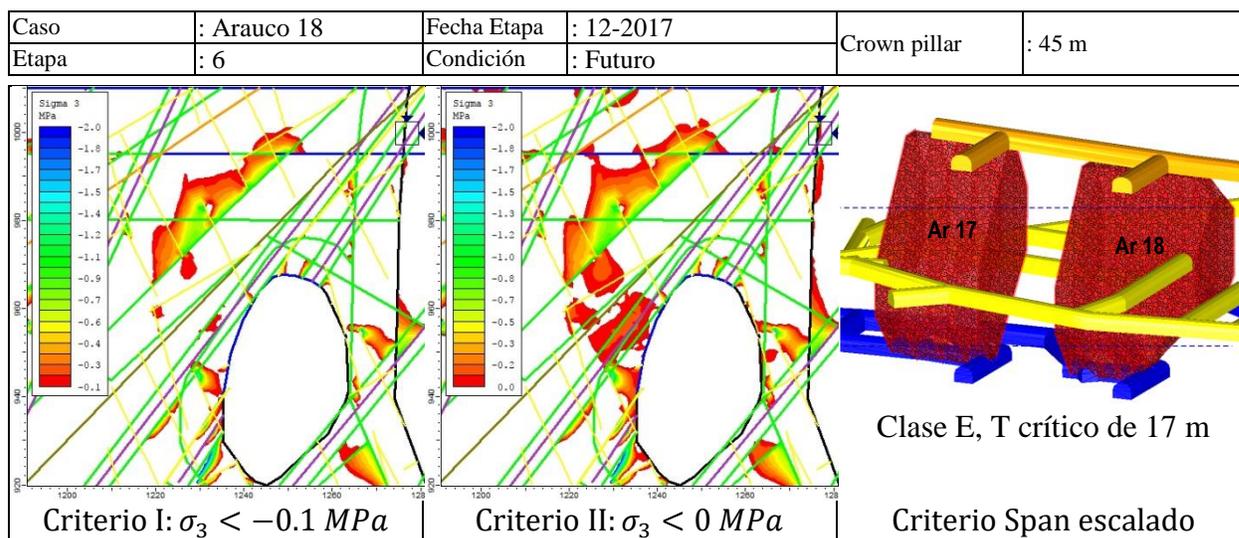
Figura 6.1: Criterios de sobre excavación aplicados a Arauco 18, Etapa 6

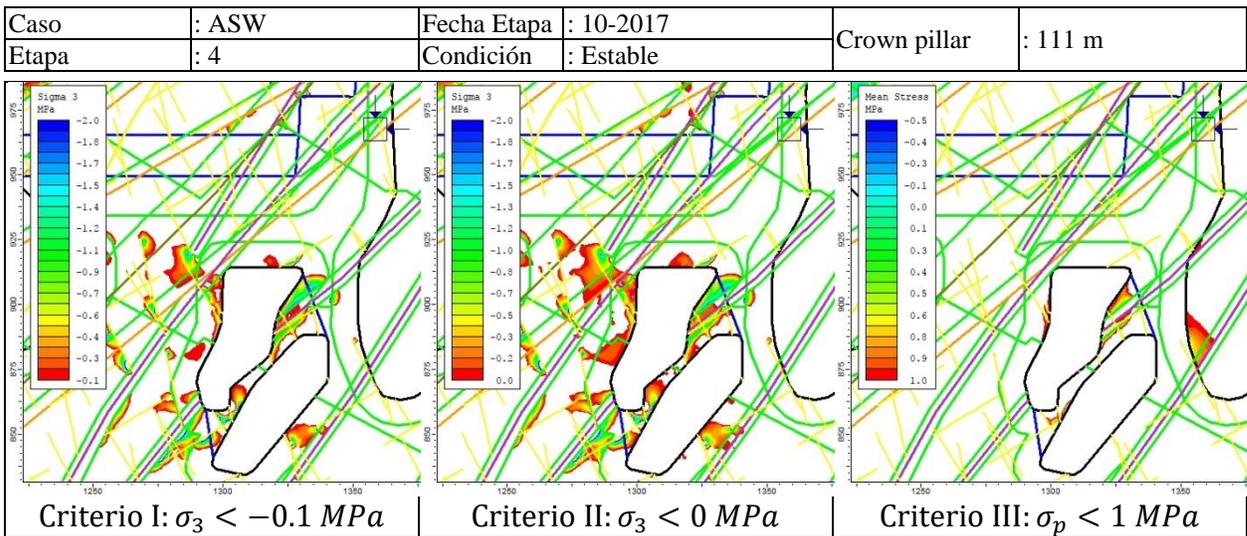
Figura 6.16: Criterios de sobre excavación aplicados a ASW, etapa 4

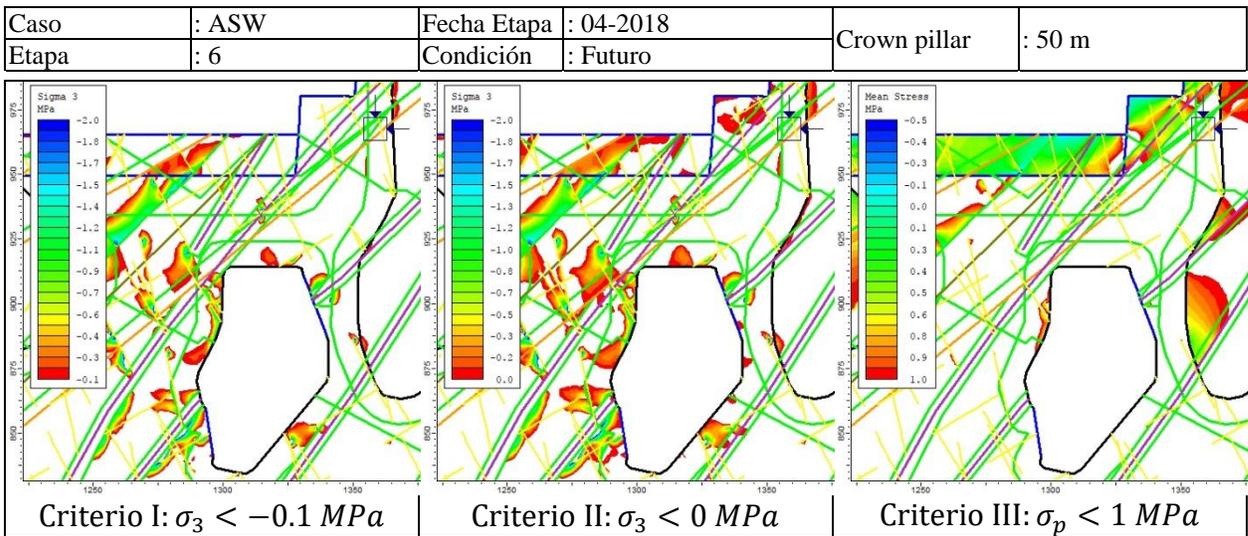
Figura 6.17: Criterios de sobre excavación aplicados a ASW, etapa 6

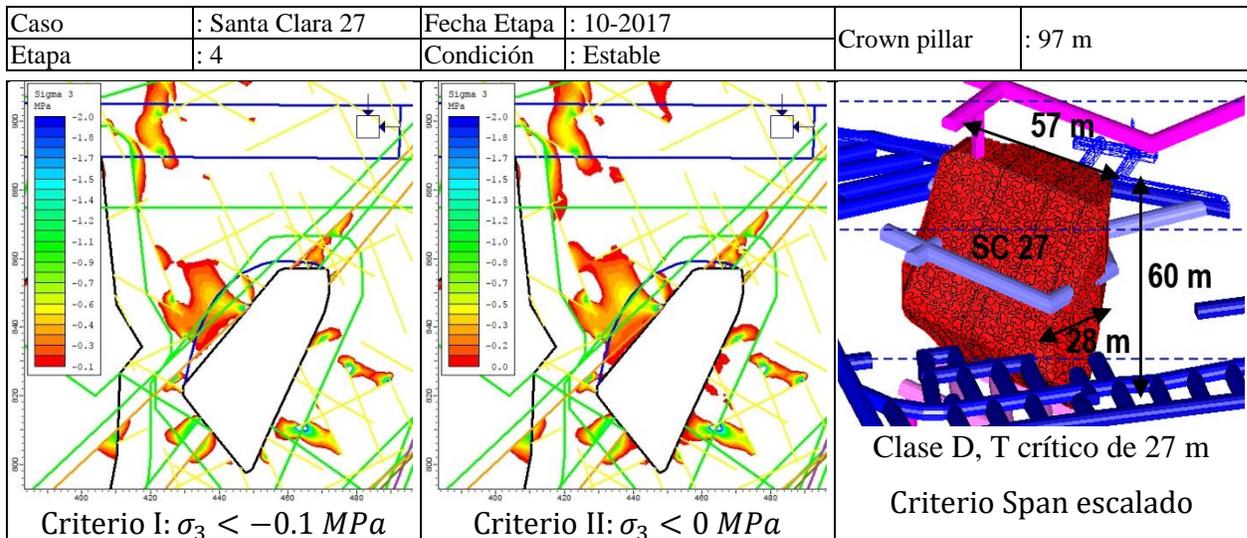
Figura 6.25: Criterios de sobre excavación aplicados a Santa Clara 27, Etapa 4

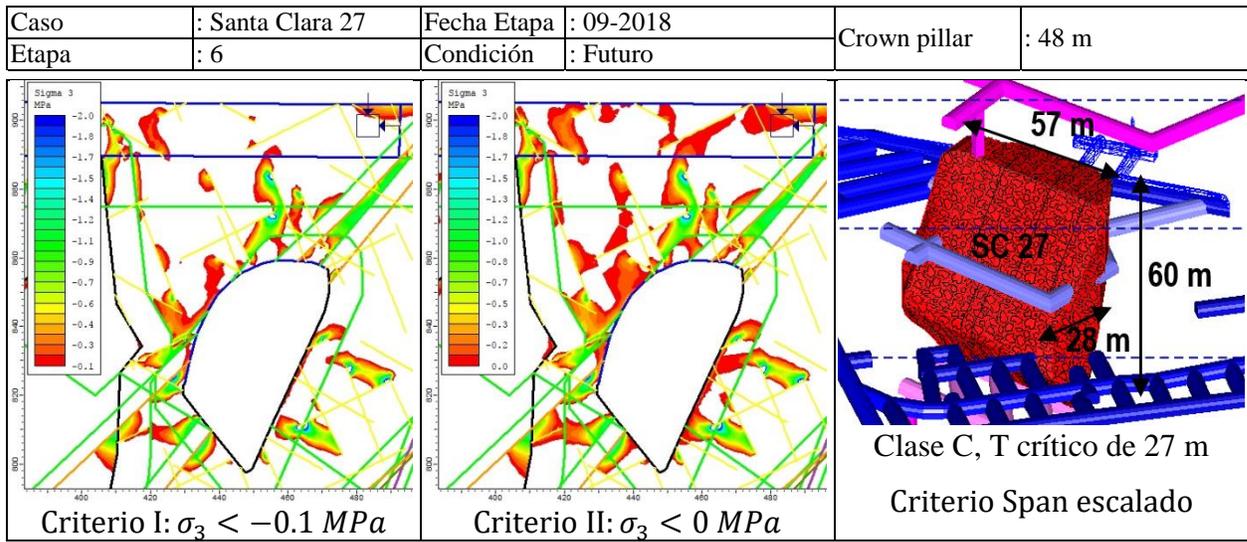
Figura 6.26: Criterios de sobre excavación aplicados a Santa Clara 27, Etapa 6

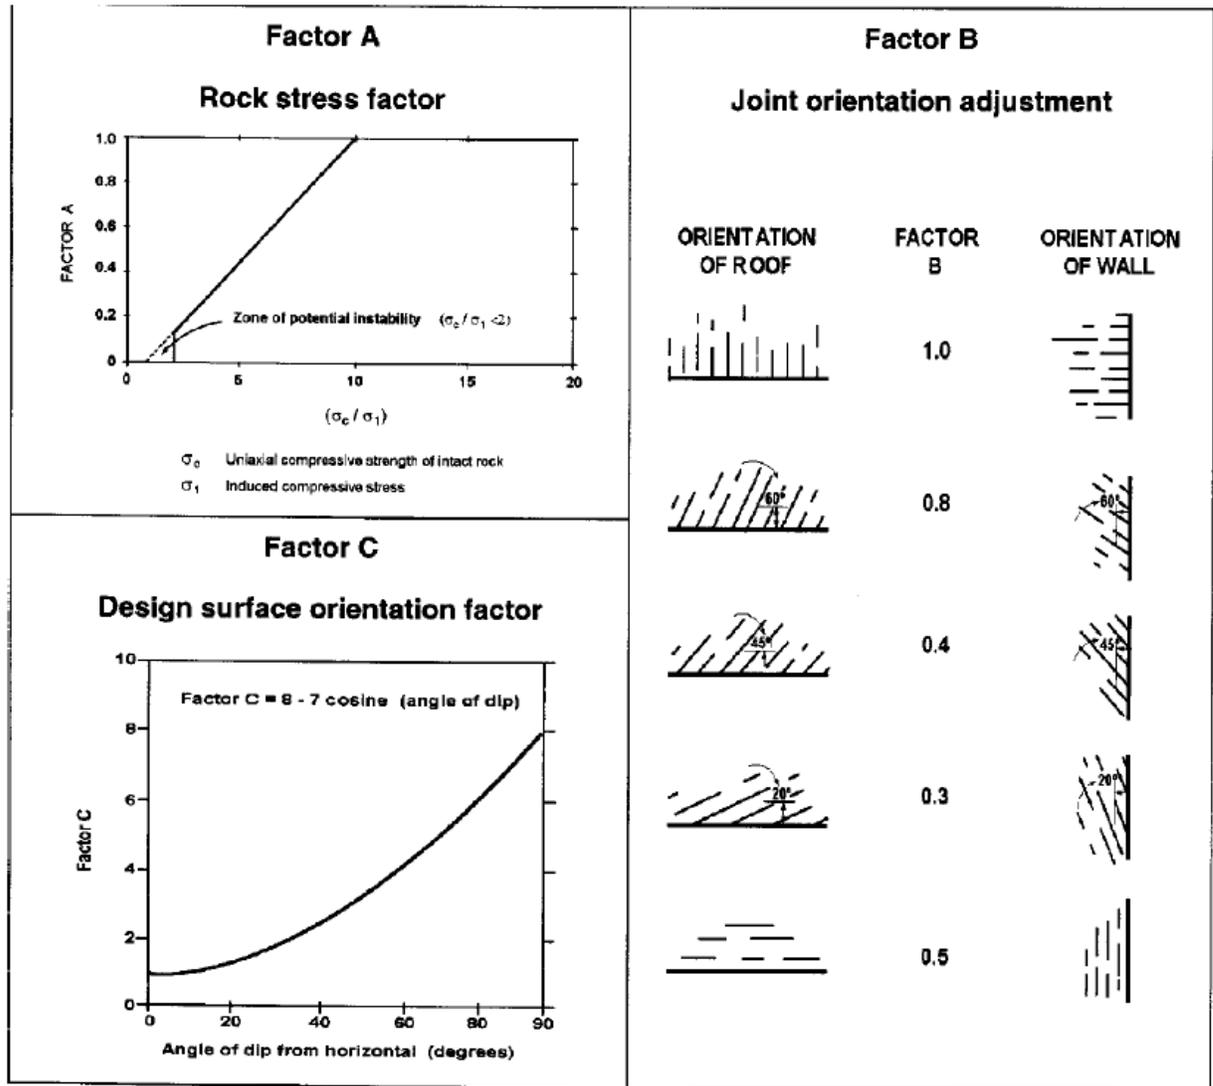
Figura 9.1: Factores de ajuste de Mathews et al. (1981)

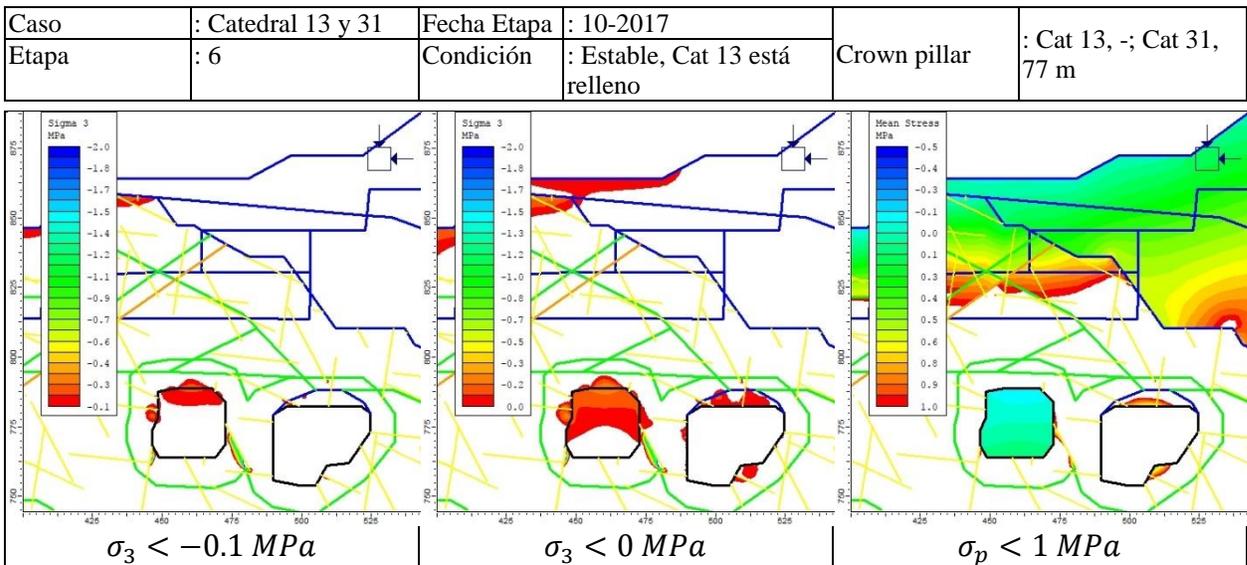
Figura 9.33: Criterios de sobre excavación aplicados a Catedral 13 y 31, Etapa 6
