RECUPERACIÓN DE CASONA CULTURAL Y PARQUE RECREATIVO LA ERMITA PARA LA COMUNA DE SAN ESTEBAN, ZONA DE ACONCAGUA.

Alumna: Francisca Castro Miranda
Profesor: Lorenzo Berg Costa
Memoria de Título 2017-2018

UNIVERSIDAD DE CHILE

Facultad de Arquitectura y Urbanismo

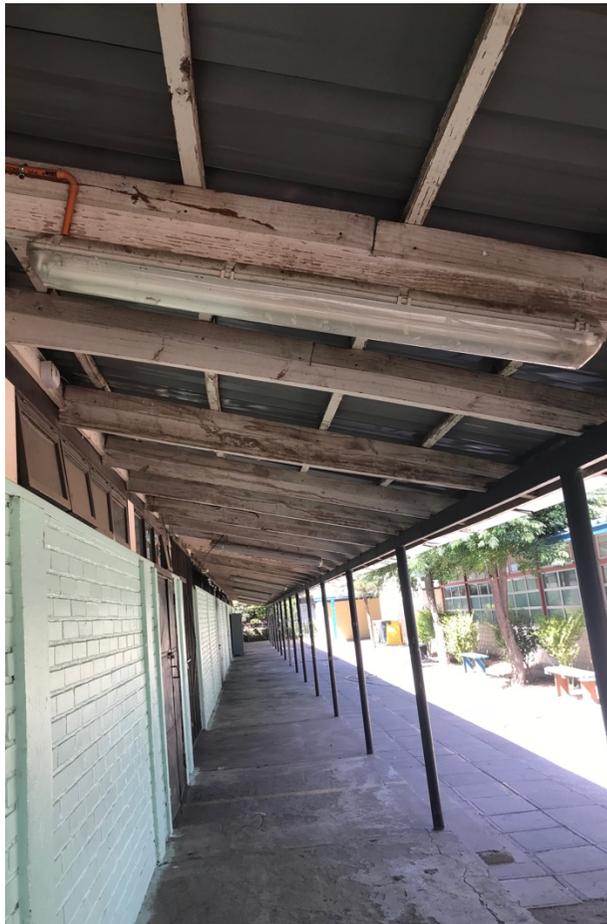
Techumbre bloque critico. Imagen propia

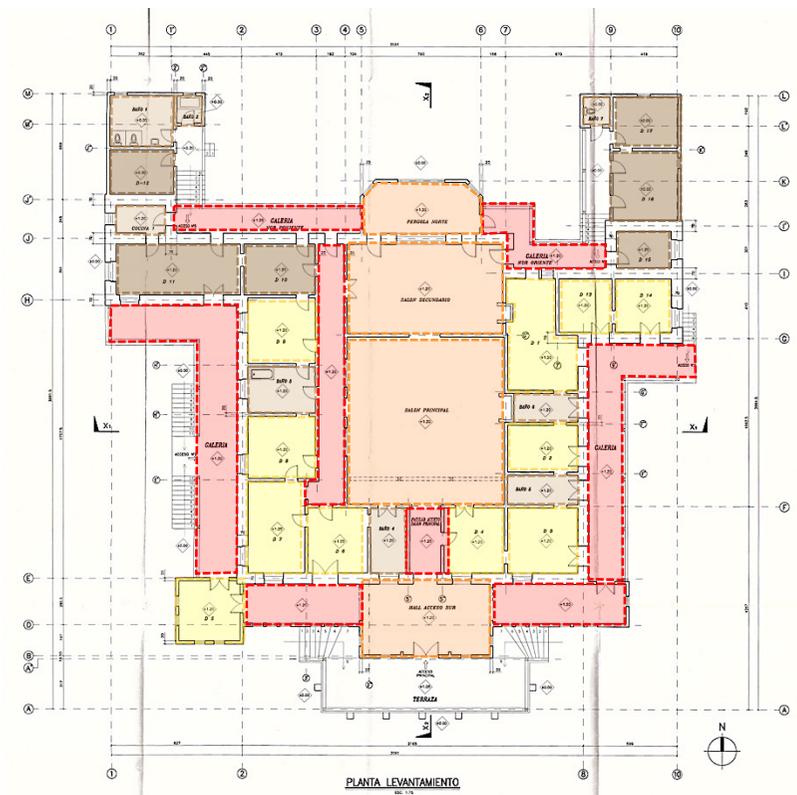
La casa posee siete baños, cuatro galerías de corredor exterior, siete escaleras, dos salones, una pérgola, un hall, pasillos interiores y diecisiete espacios los que pueden ser dormitorios, sala de estar y comedor.

Michell, Cristian. (2000) Planta levantamiento con distribución de recintos. Recuperado de Informe diagnóstico de la Casona La Ermita 2000

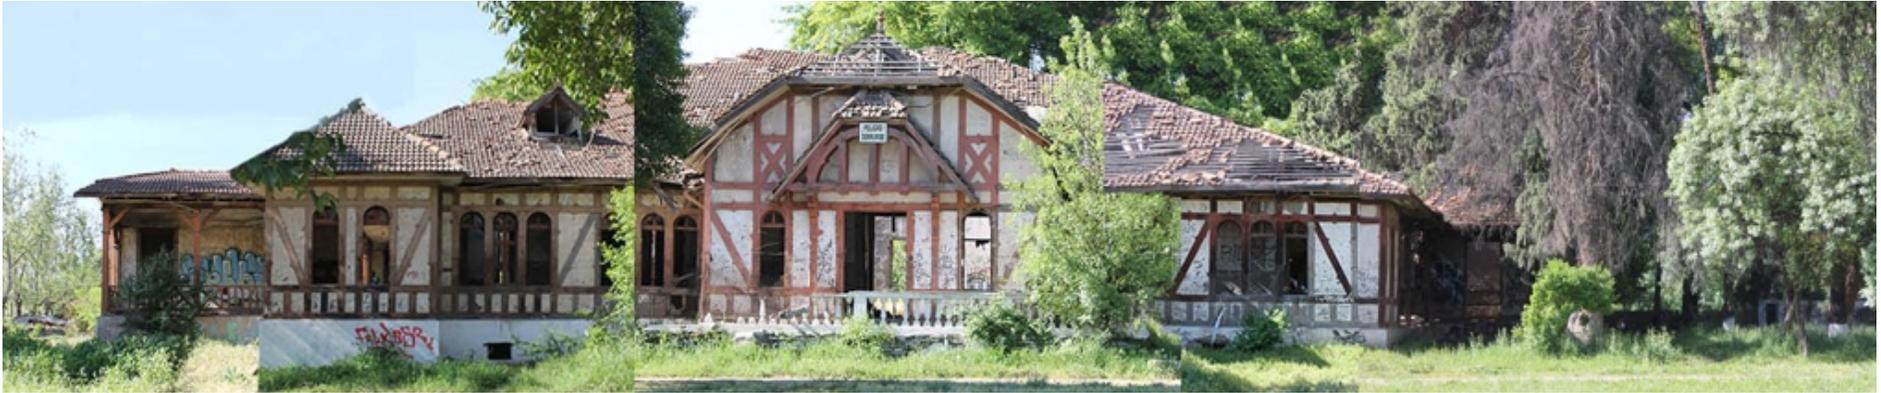
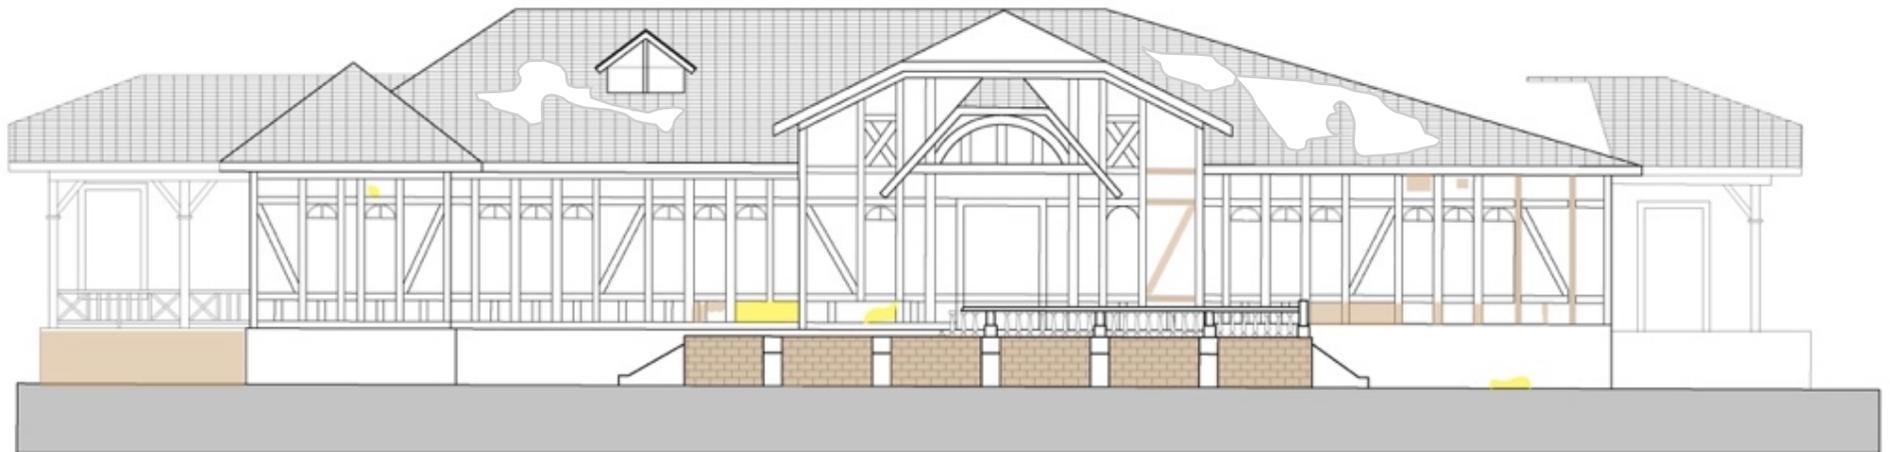
ELEVACIÓN SUR
1:150

Perdida de revestimiento

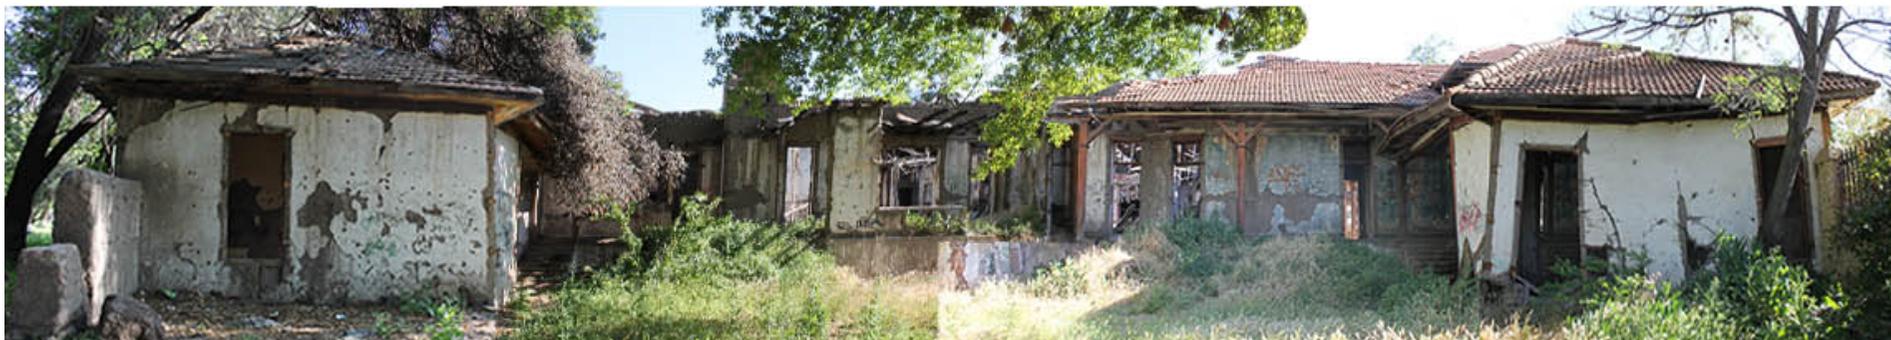
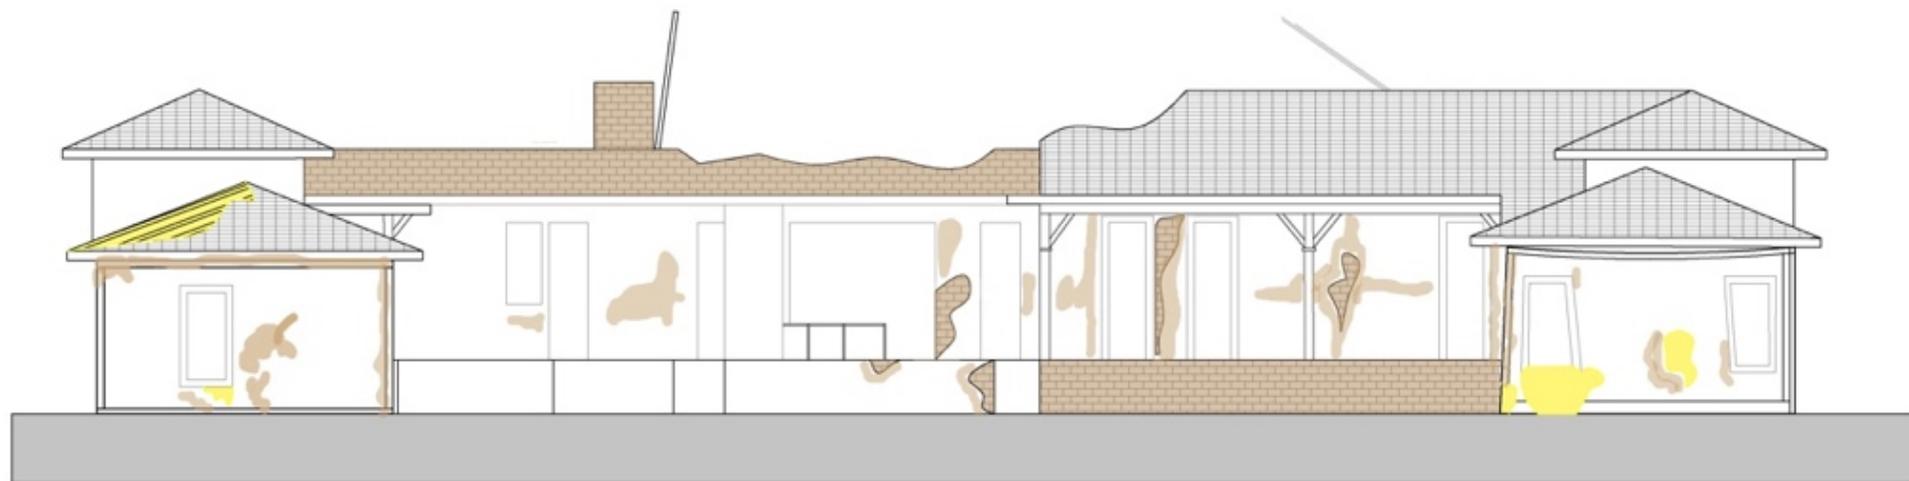
ELEVACIÓN NORTE

Perdida de revestimiento

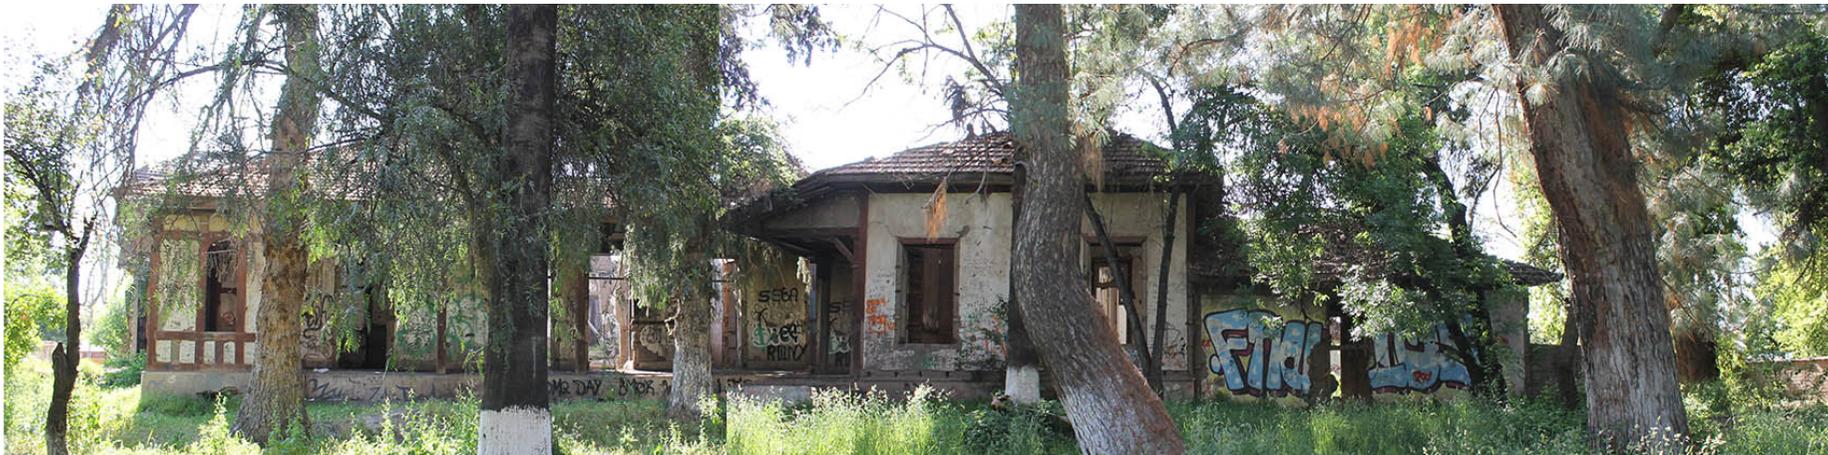
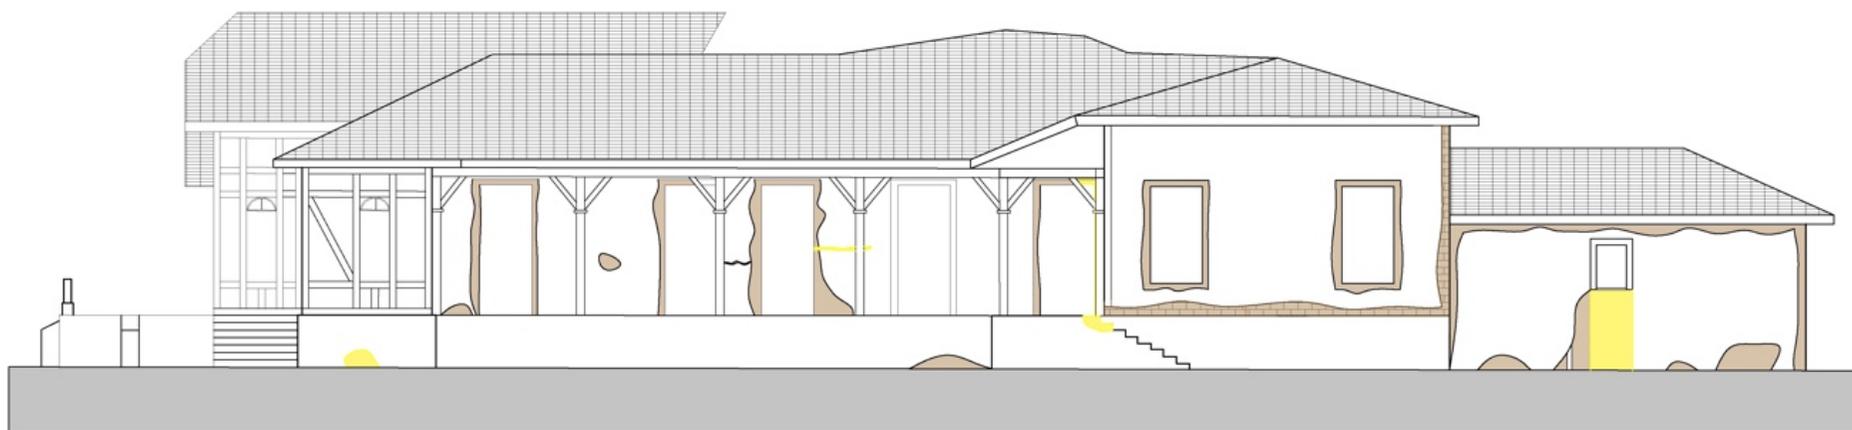
ELEVACIÓN ORIENTE

Perdida de revestimiento

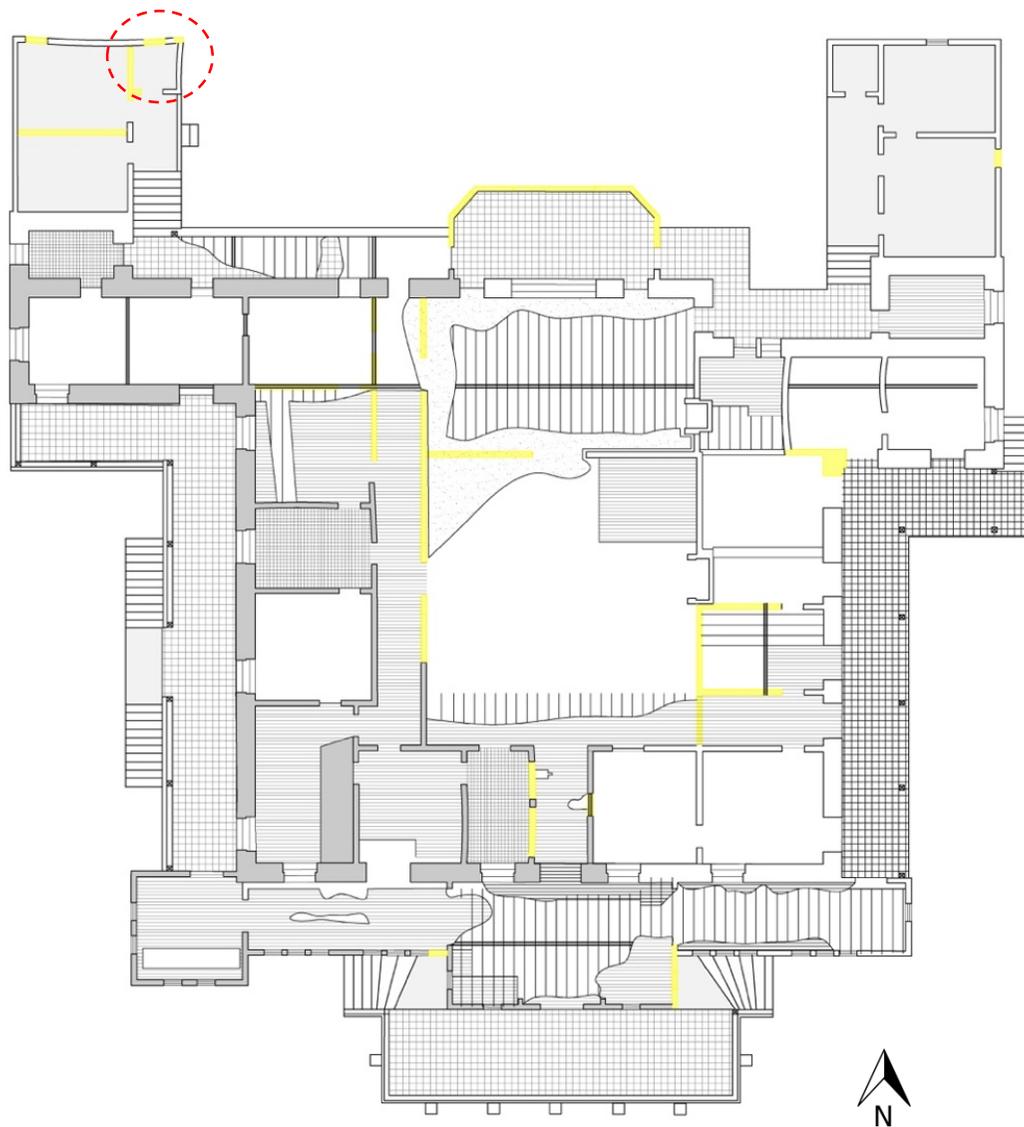
Planta levantamiento 1:250

Derrumbe

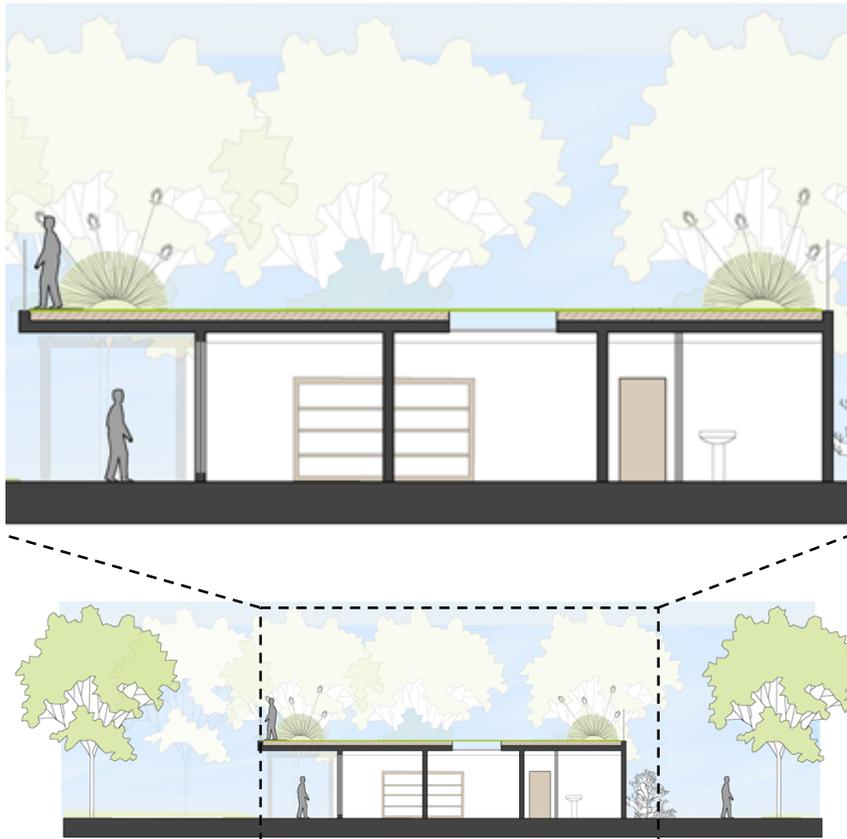
*Sujeto a modificación
Corte esquemático volumen
comercial 1:500

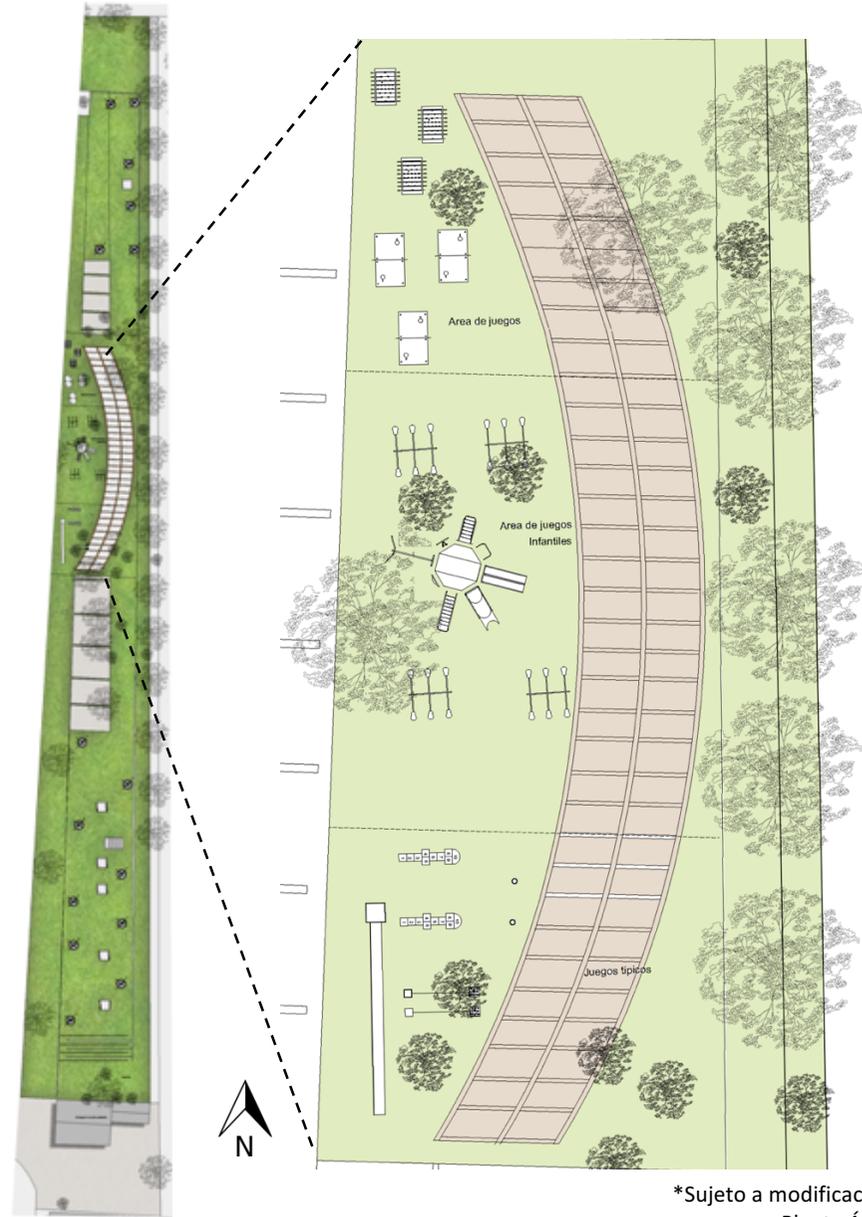
*Sujeto a modificación
Planta Área
recreativa 1:500

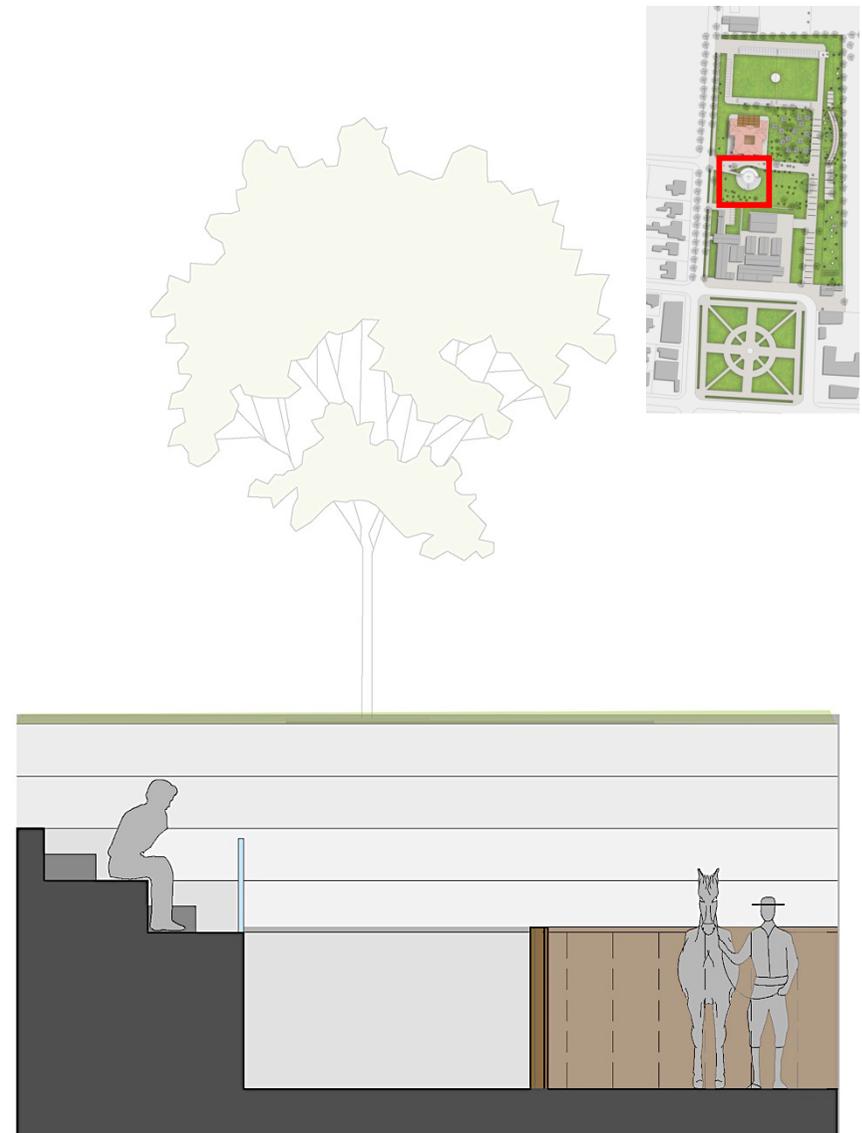
Sujeto a modificación
Corte esquemático
anfiteatro 1:75

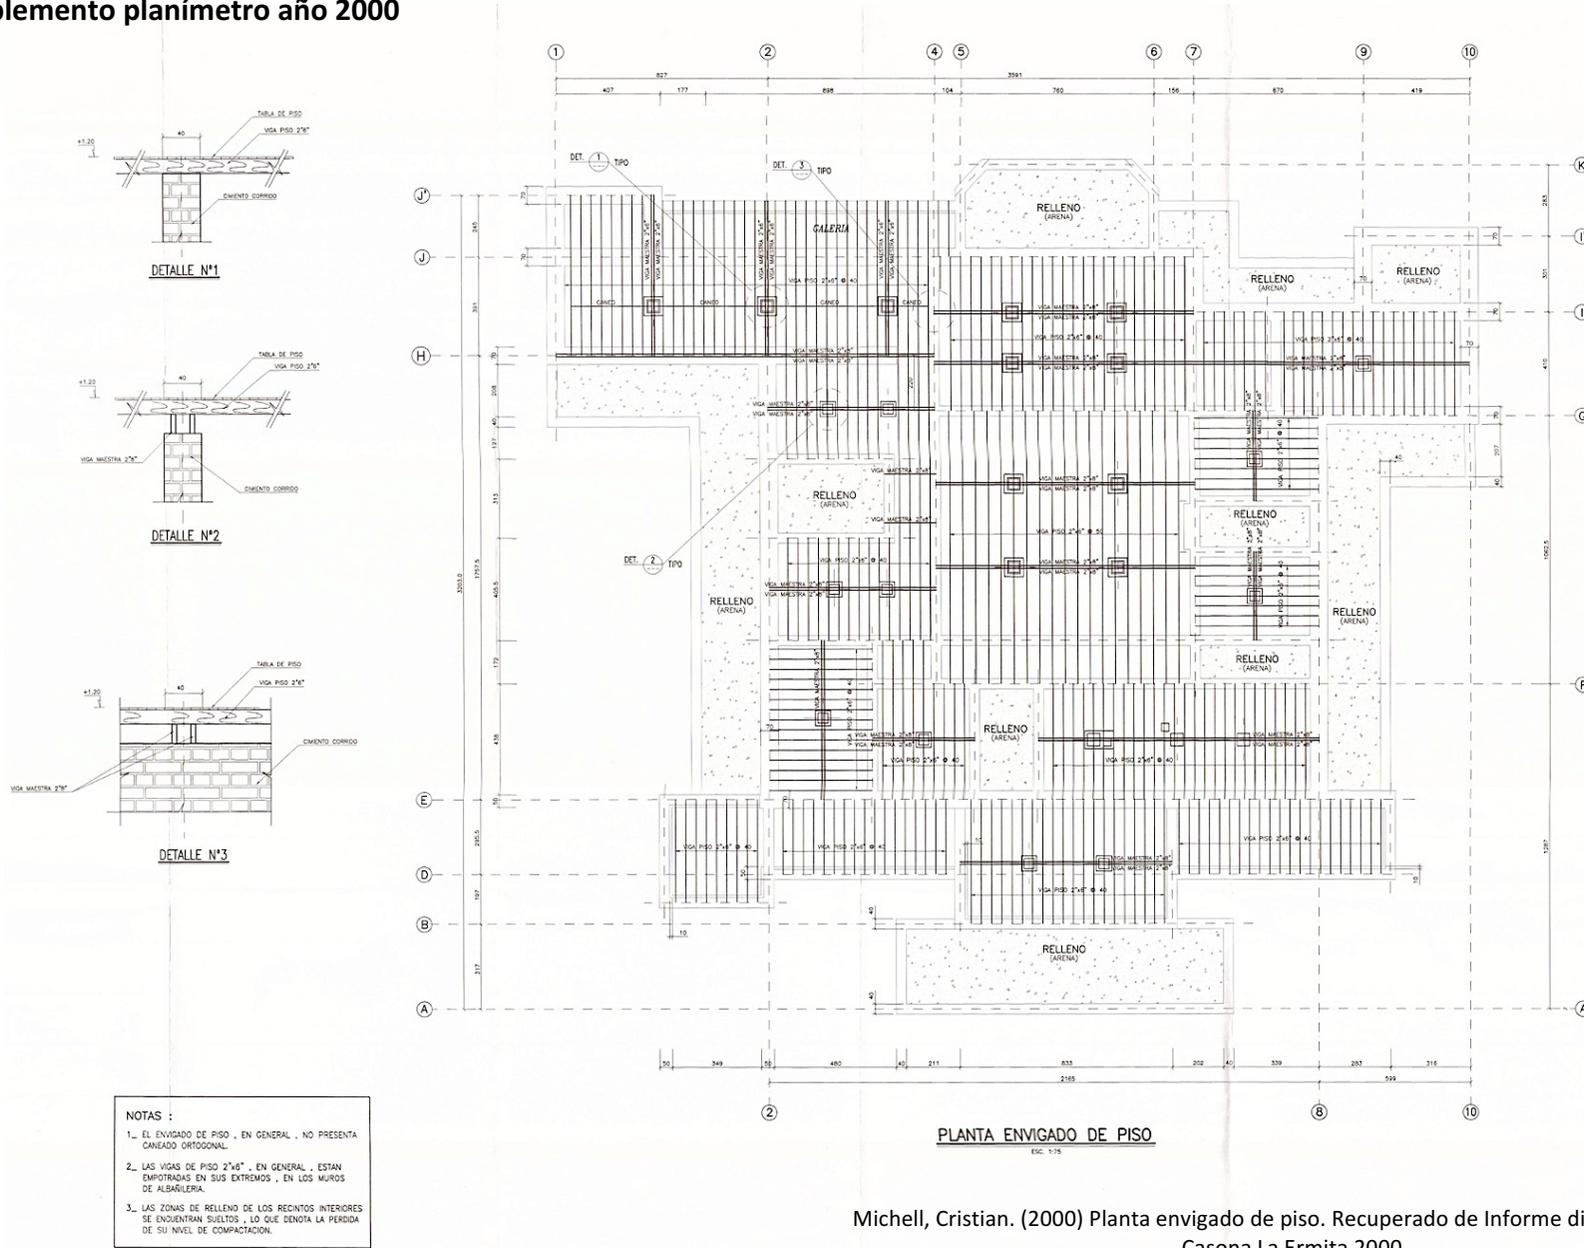
Michell, Cristian. (2000) Planta envigado de piso. Recuperado de Informe diagnostico de la Casona La Ermita 2000

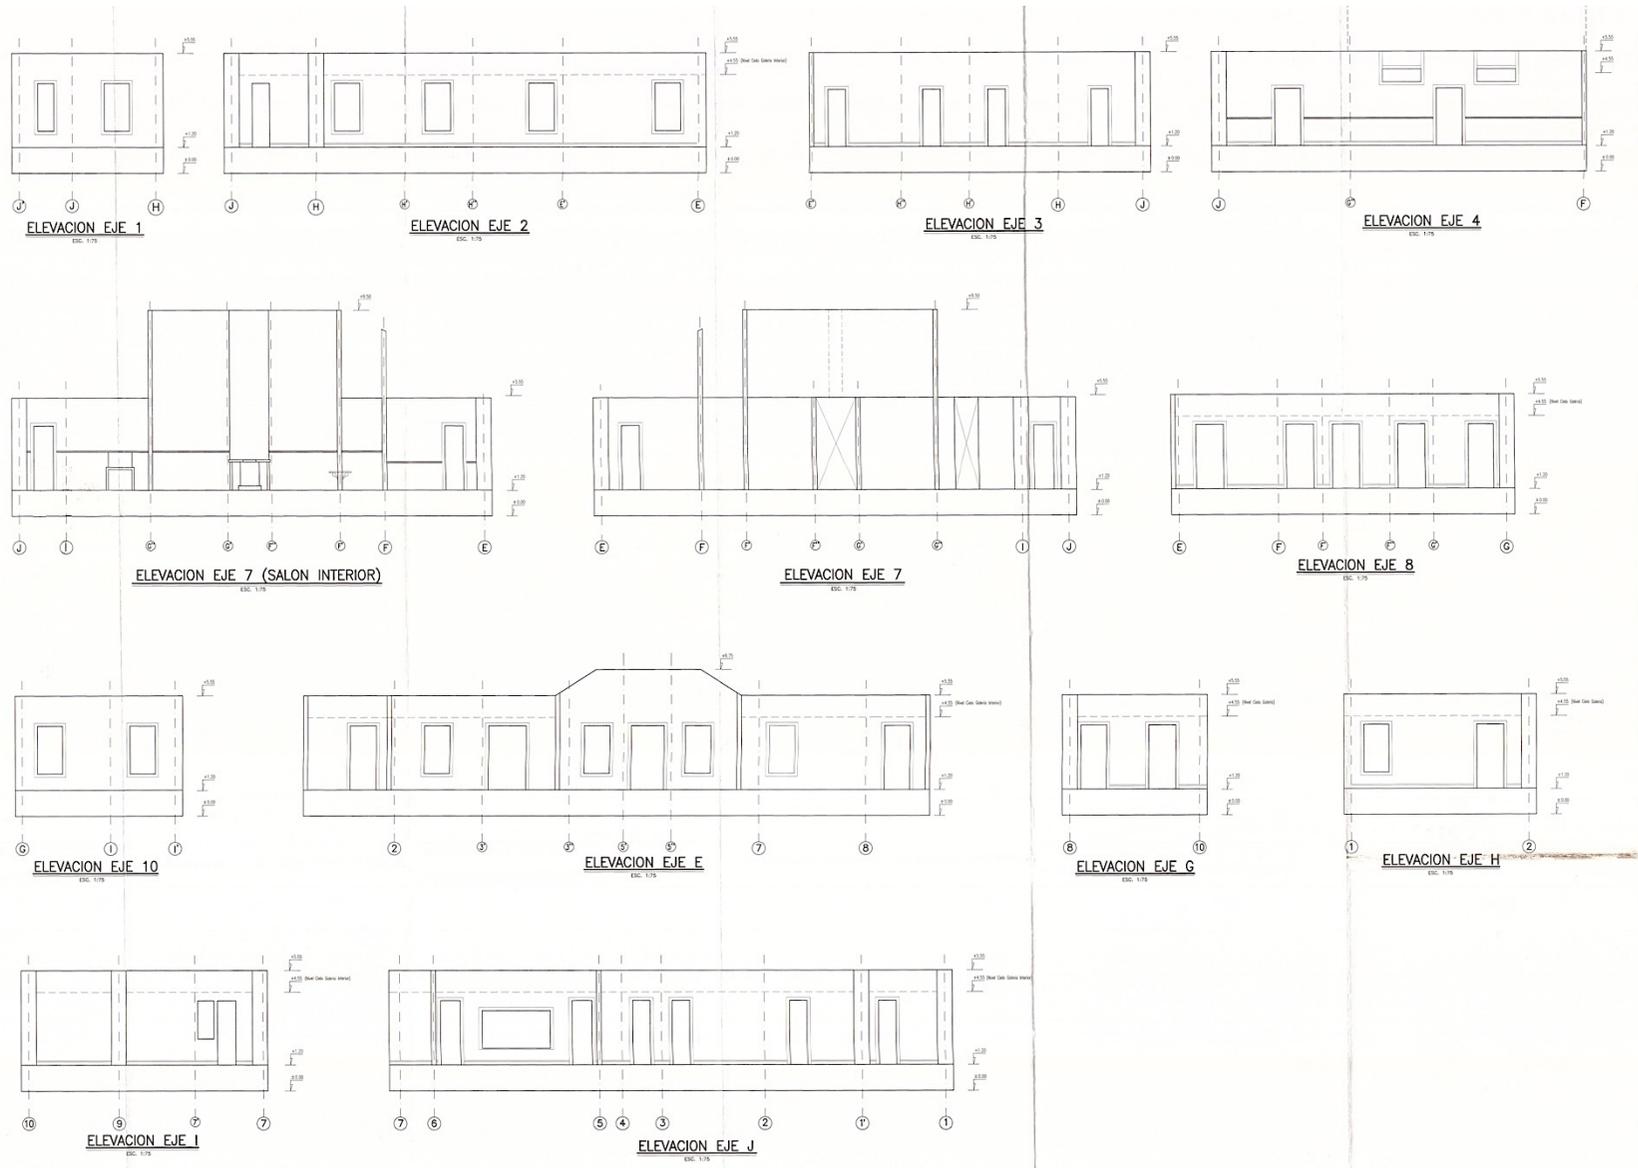
Michell, Cristian. (2000) Elevación muros interiores. Recuperado de Informe diagnostico de la Casona La Ermita 2000

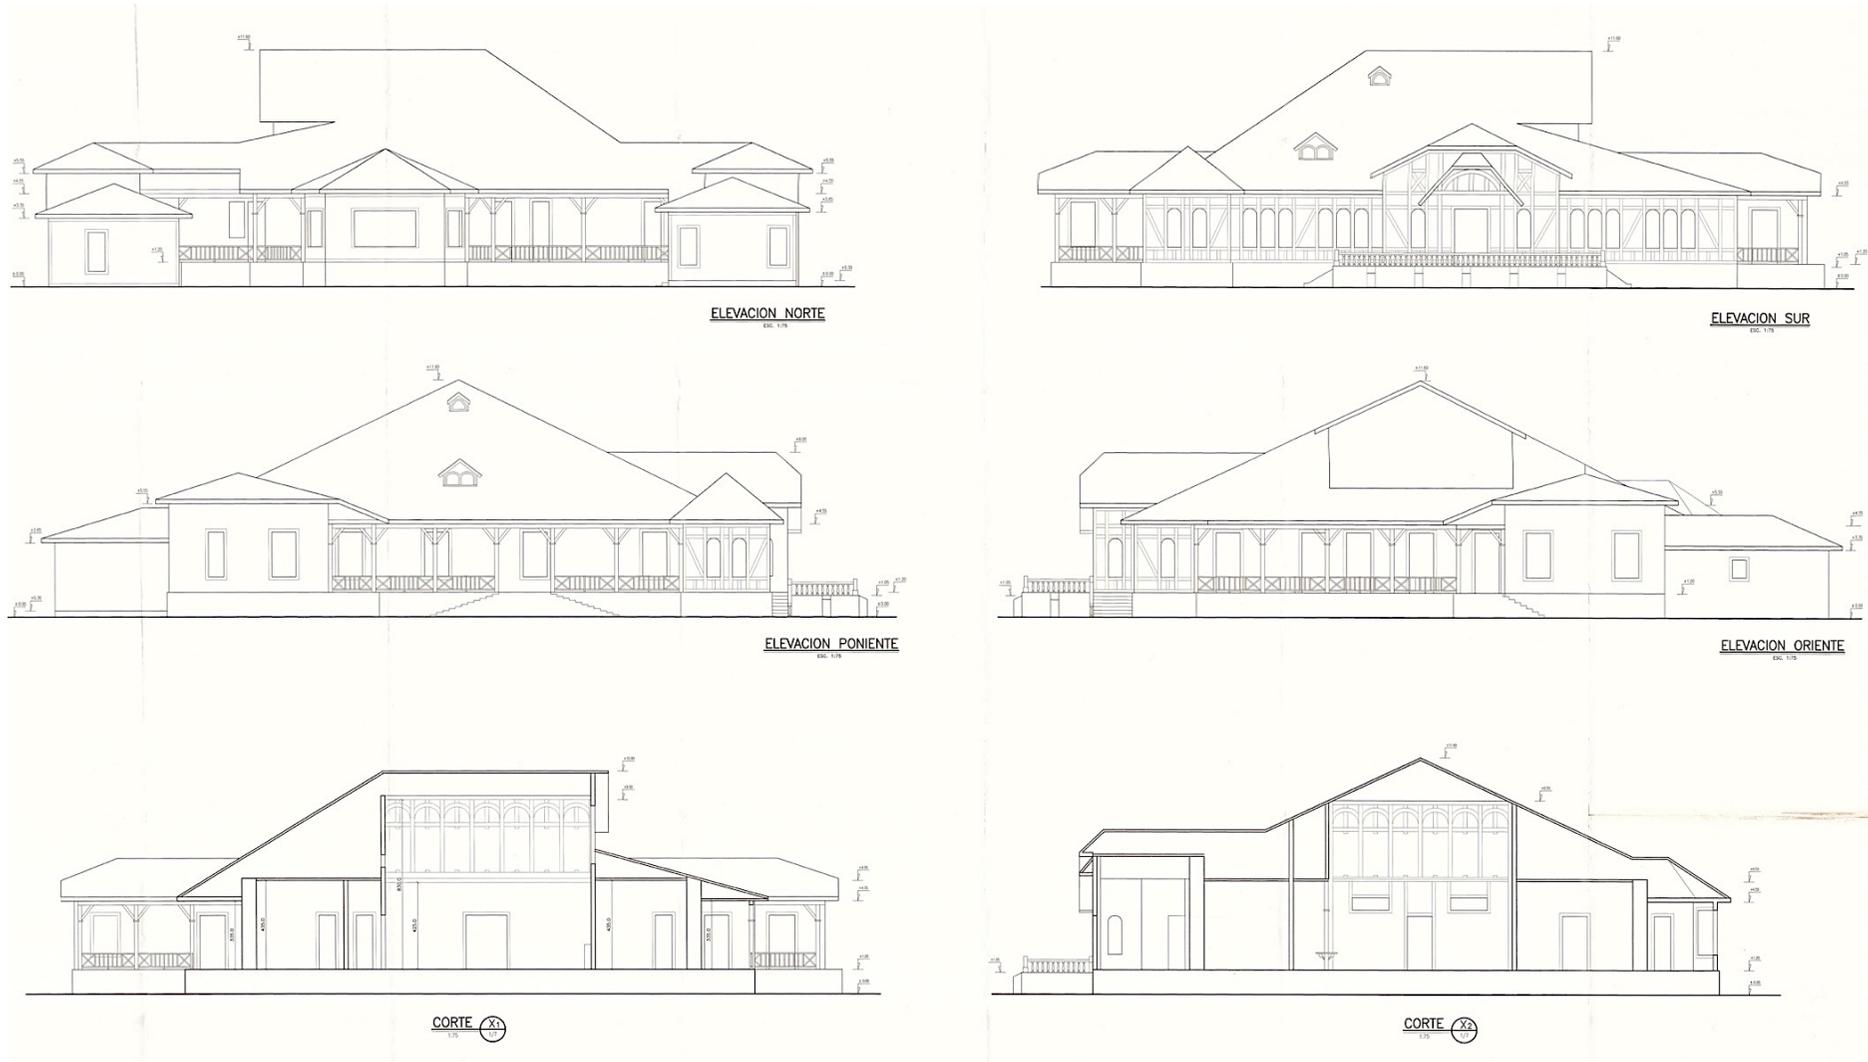
Michell, Cristian. (2000) Elevaciones de fachadas. Recuperado del Informe diagnostico de la Casona La Ermita 2000

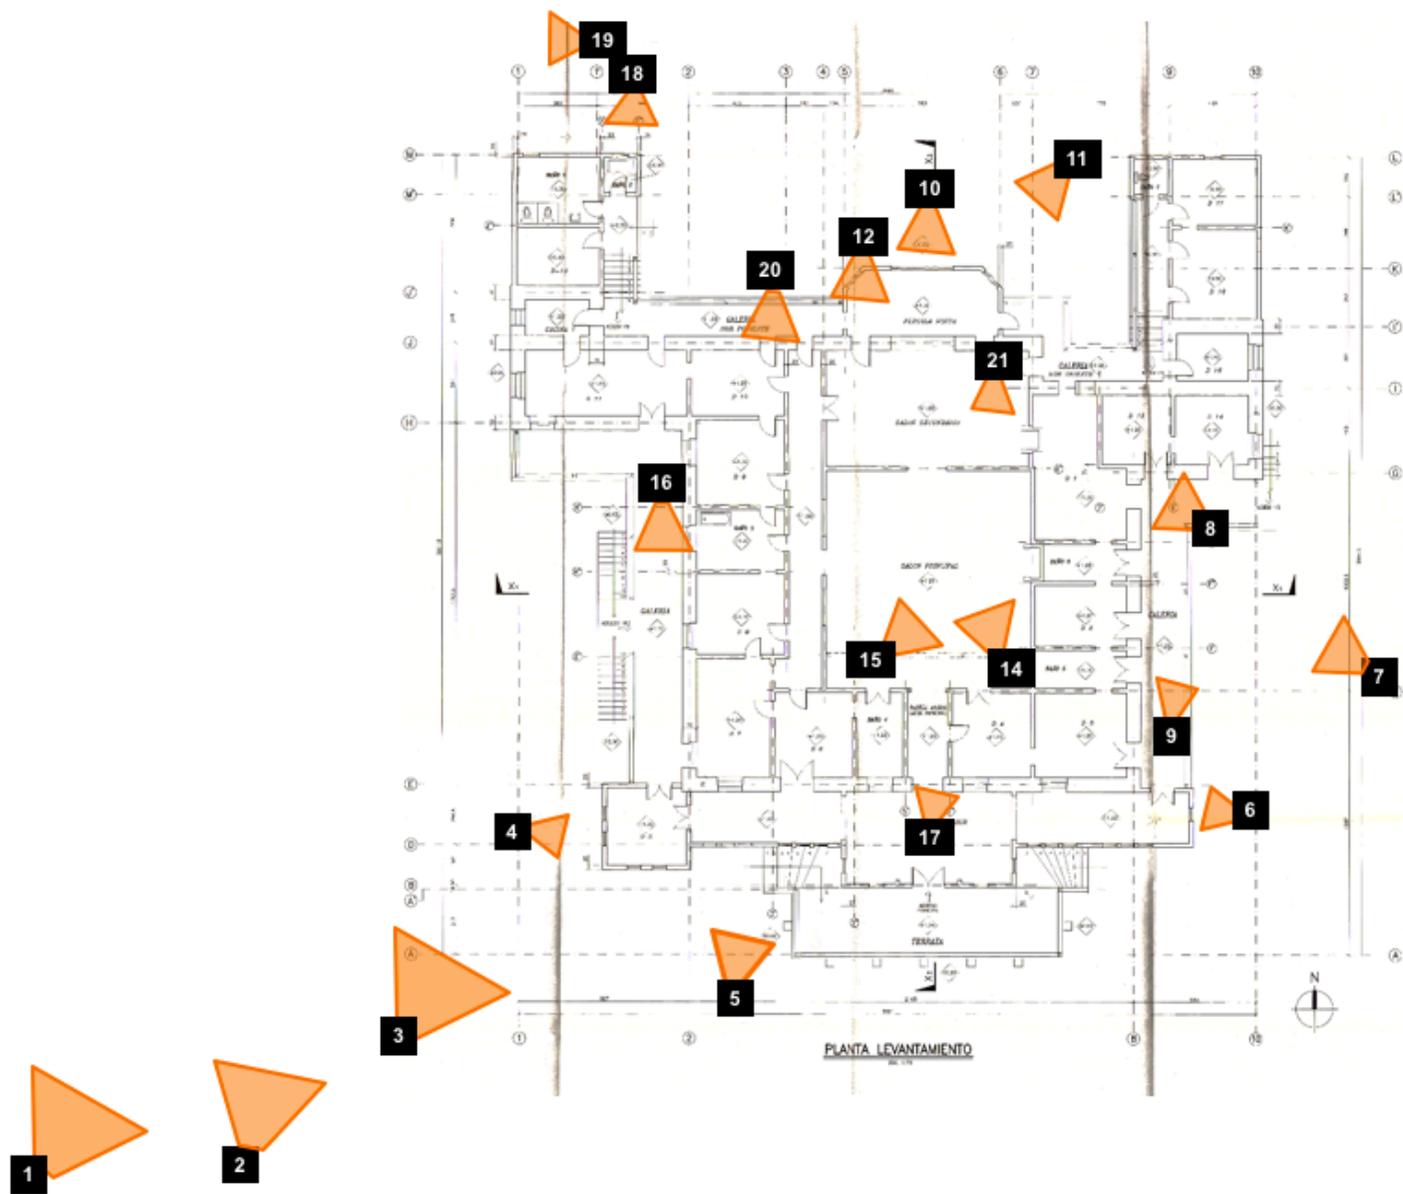
Michell, Cristian. (2000) Planta levantamiento con registro fotográfico propio. Recuperado de Informe diagnostico de la Casona La Ermita 2000

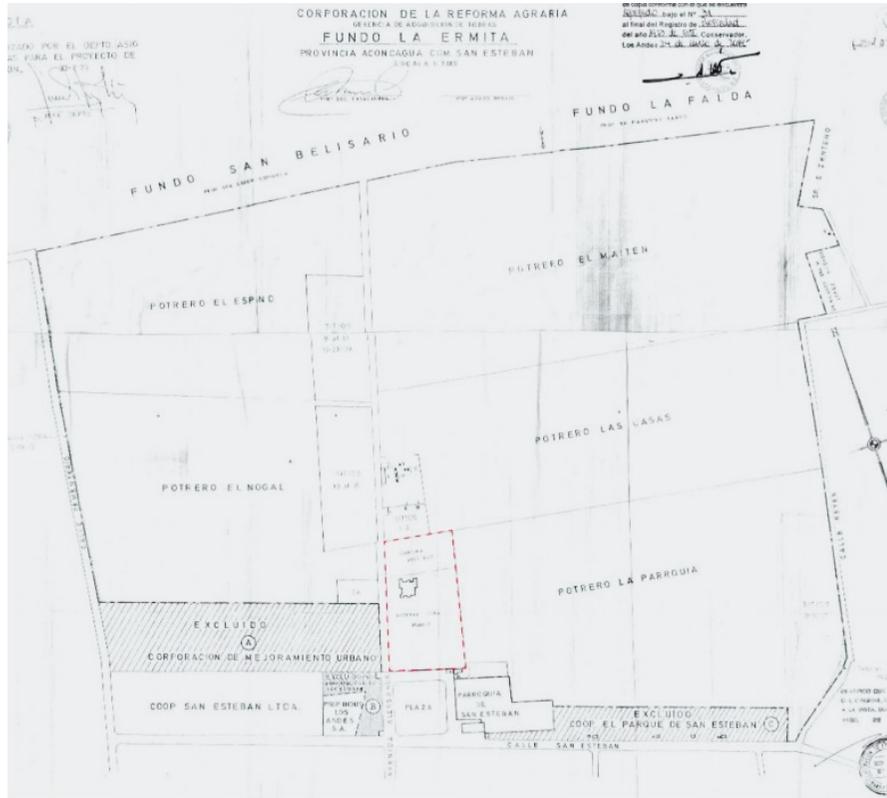
Corporación de la Reforma Agraria.
(1973) Plano terrenos de La Ermita.
Recuperado de Conservador de
Bienes raíces de Los Andes
