UNIVERSIDAD DE CHILE
Facultad de Arquitectura y Urbanismo
Escuela de Pregrado
Carrera de Geografía

**“ANÁLISIS DE LA LOCALIZACIÓN DE VERTEDEROS ILEGALES Y
MICROBASURALES PRESENTES EN LA COMUNA DE LAMPA.”**

Memoria para optar al título profesional de Geógrafa

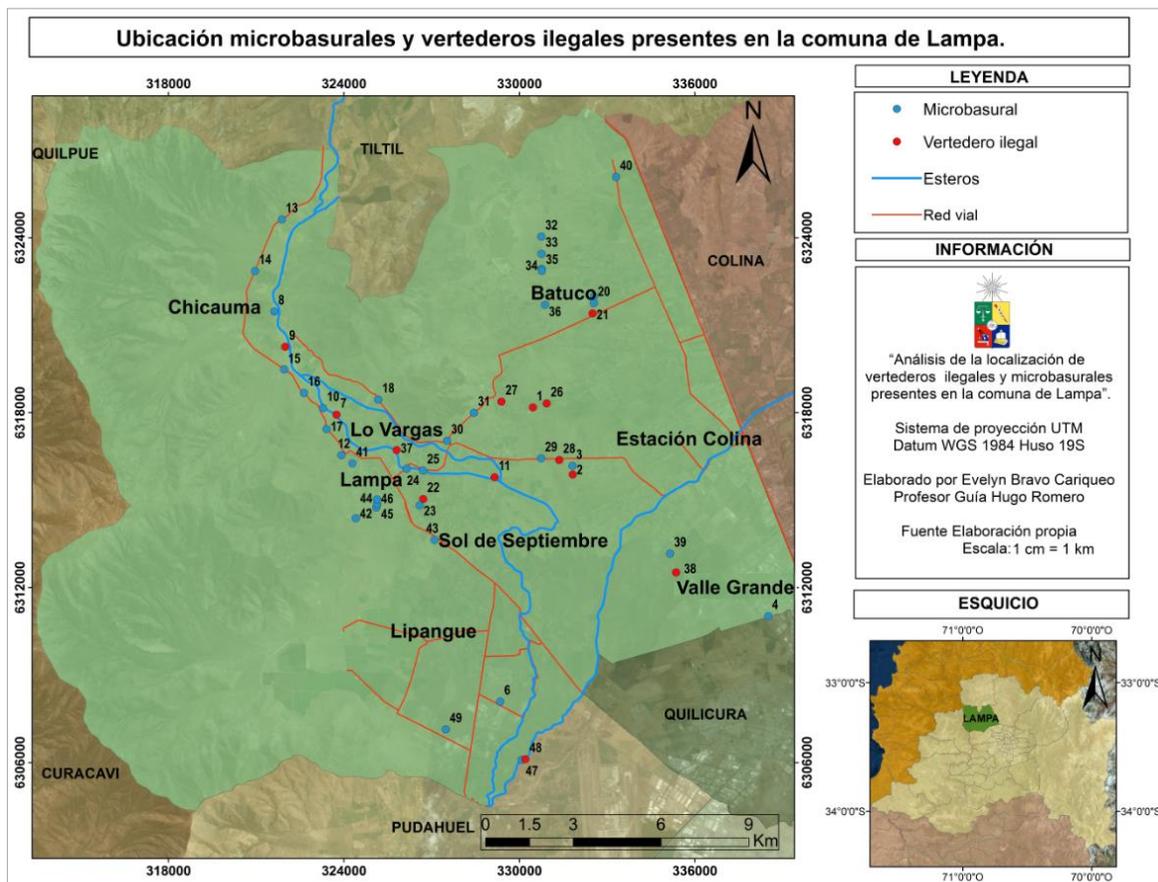
Figura n° 3: Ubicación microbasurales y VIRS. Fuente: Elaboración propia, 2019.

La figura n° 3 muestra la localización de cada uno de los sitios de desechos ilegales encontrados en el área de estudio. Se puede apreciar que se localizan principalmente en las cercanías de caminos y cursos de agua en todas las localidades de la comuna.

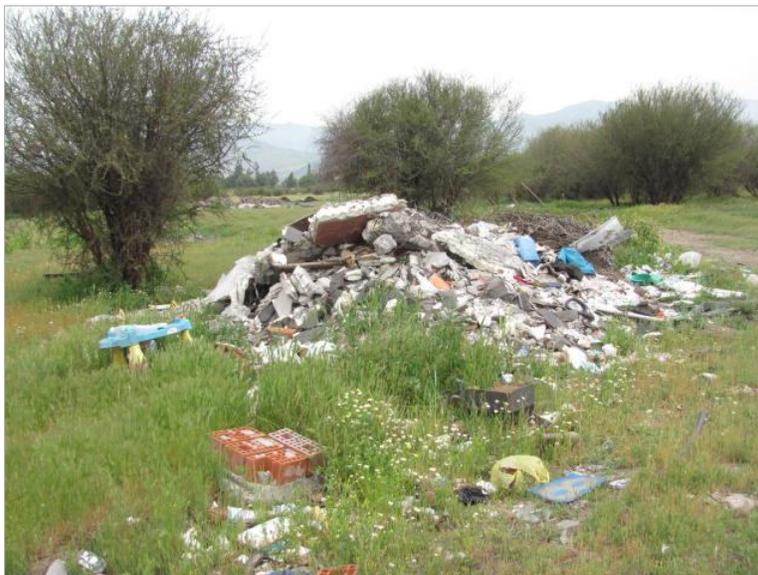
En la localidad de Batuco, que se ubica en el sector noreste de la comuna, se encontraron nueve sitios de desechos ilegales, de los cuales siete pertenecen a la categoría de microbasurales ubicados en sectores rurales y uno se localiza en un sitio eriazo frente a un sector residencial. En el sector de Santa Carolina con Avenida España se encuentra un vertedero ilegal, ubicado en un sector rural, donde los principales desechos encontrados son de construcción, lo que se puede evidenciar en la siguiente figura:

Figura n° 5. VIRS n° 21, Santa Carolina con Av. España. Fuente: Elaboración propia, 2019. En base a visitas en terreno.

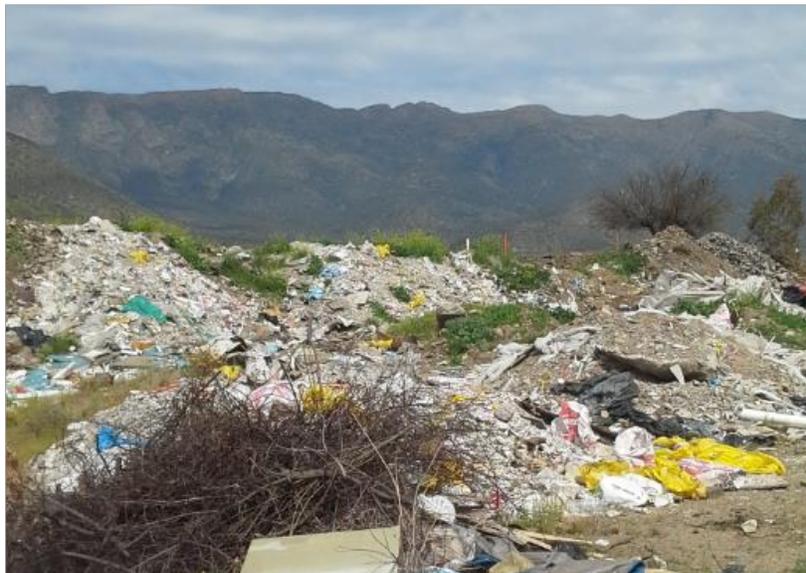
Figura n°7. VIRS n°9, El Taco. Fuente: Elaboración propia, 2019. En base a visitas en terreno.

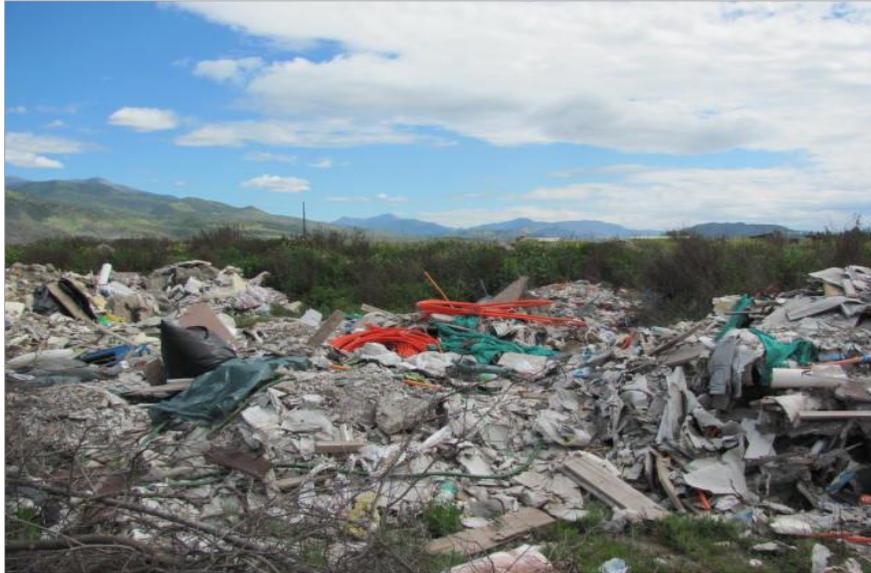
Figura n° 9. VIRS n° 2, Los Boldos. Fuente: Elaboración propia, 2019. En base a visitas en terreno.

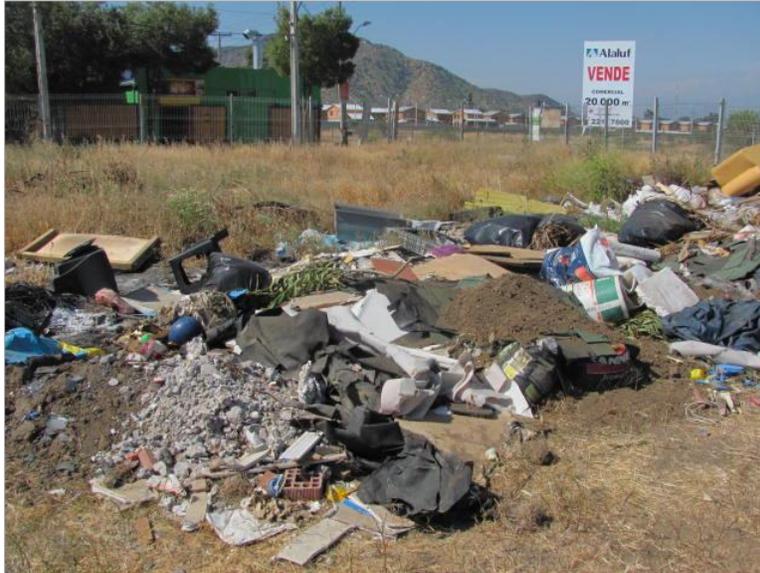
Figura n°11. VIRS n°44, Baquedano con Roblería. Fuente: Elaboración propia, 2019. En base a visitas en terreno.

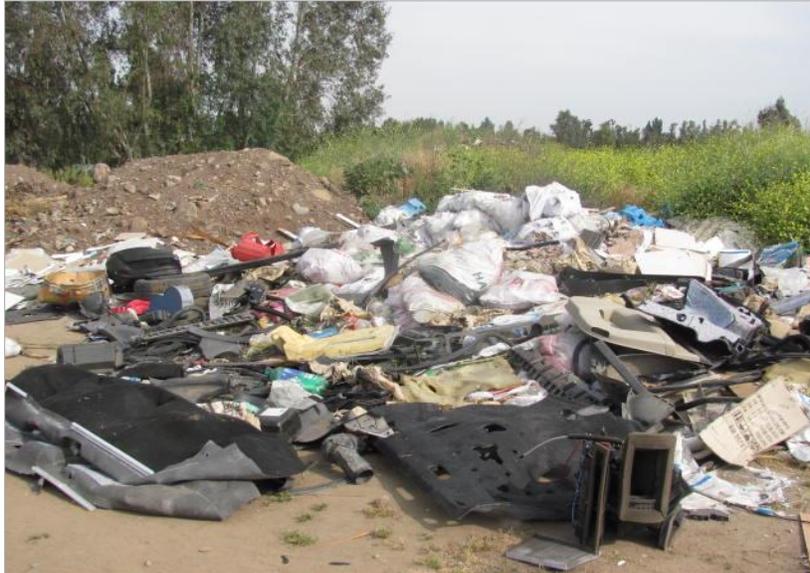
Figura n°13. VIRS n°37, Puente Lampa. Fuente: Elaboración propia, 2019. En base a visitas en terreno.

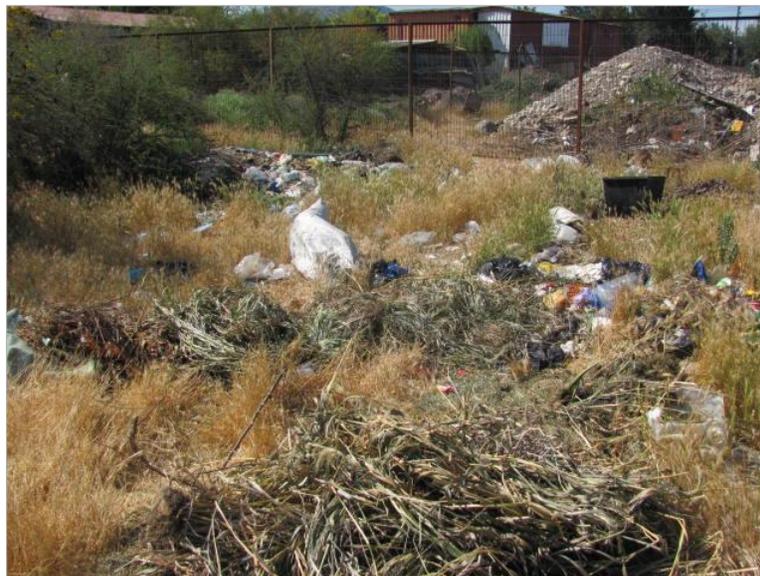
Los principales desechos hallados en este sitio son de origen domiciliario (figura n° 16).

Figura n°16. VIRS n°43, Sol de Septiembre. Fuente: Elaboración propia, 2019. En base a visitas en terreno.

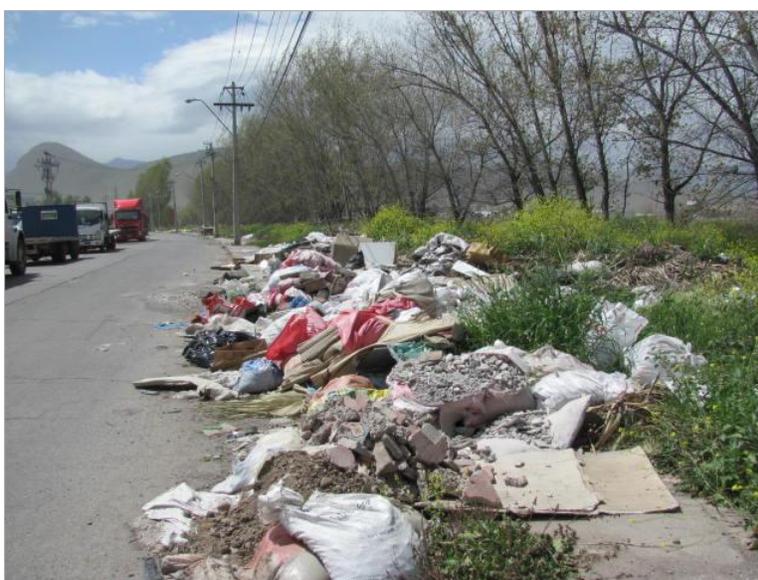
Los depósitos que se localizan en Valle Grande corresponden a tres microbasurales, dos ubicados en un sector urbano/industrial y uno localizado en un área rural. Los principales desechos que se encontraron en estos sitios son de origen inertes de la construcción, lo que se puede evidenciar en la figura n°17. Los microbasurales ubicados en esta zona representan el 8,3% del total.

Figura n°17. Microbasural n°4, Av. Las Industrias con Los Boldos. Fuente: Elaboración propia, 2019. En base a visitas en terreno.

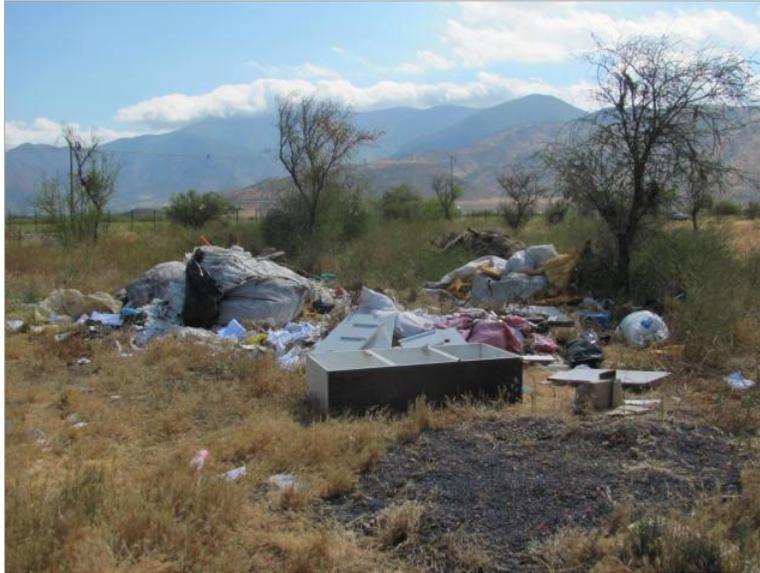
Figura n°19. Microbasural n°4, Av. Las Industrias con Los Boldos. Fuente: Elaboración propia, 2019. En base a visitas en terreno.

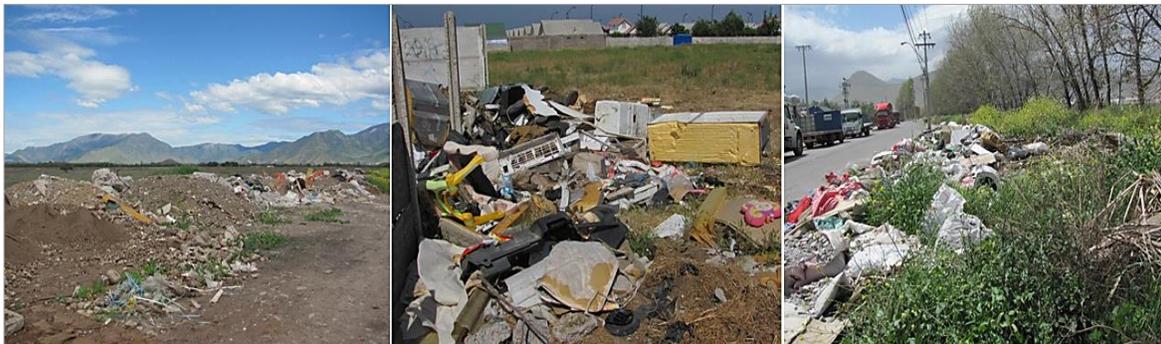
La comuna de Lampa se localiza en un sector rural de la Región Metropolitana, donde el crecimiento urbano por parte de la industria inmobiliaria se ha incrementado en el último tiempo. 39 sitios de desechos ilegales se localizan en sectores rurales, 8 microbasurales lo hacen en áreas urbano/residenciales y 2 en áreas urbano/industriales (Figura n°21). En la figura n° 22 se puede apreciar ejemplos de estos sitios.

Figura n°22. Tipo de área: a) área rural b) área urbana/residencial c) área urbana/industrial. Fuente: Elaboración propia, 2019. En base a visitas en terreno.

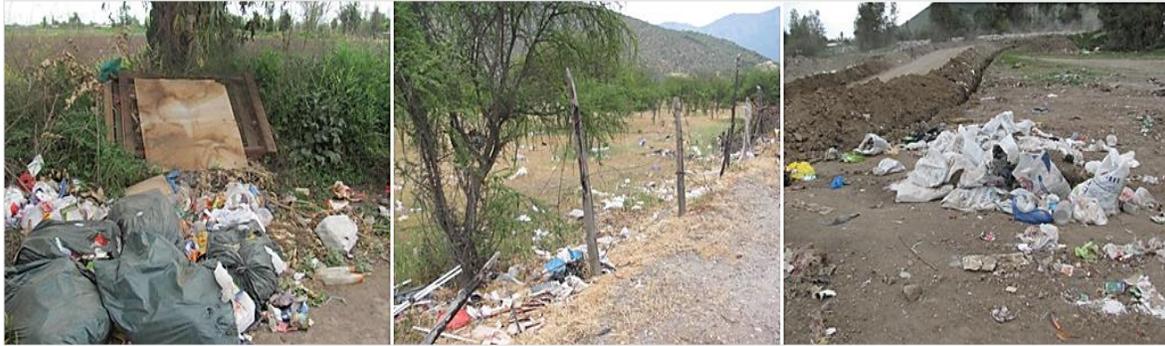
Figura n°24. Usos de suelo: a) uso agrícola b) praderas/matorrales c) sin vegetación. Fuente: Elaboración propia, 2019. En base a visitas en terreno.

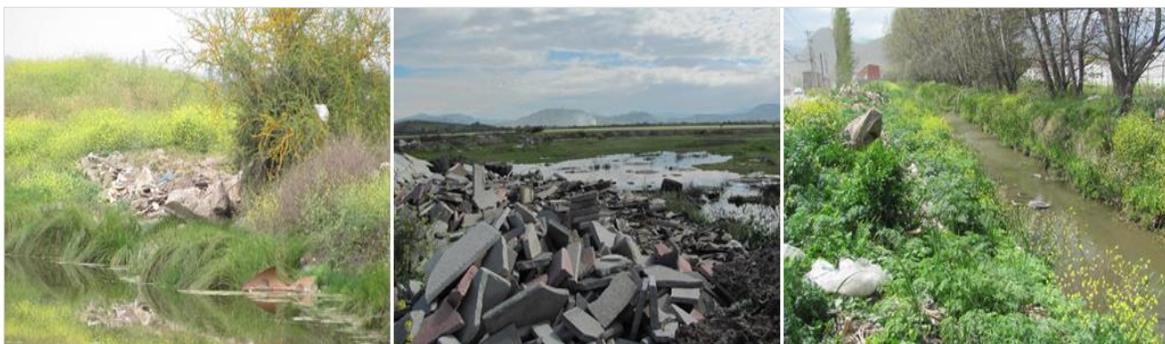
En la figura n°26 se puede apreciar tres sitios de desechos ilegales que se localizan en cercanías a un lecho fluvial.

Figura n°26. Distancia a lecho fluvial: a) 1 metro de distancia b) 5 metros de distancia c) 3 metro de distancia. Fuente: Elaboración propia, 2019. En base a visitas en terreno.

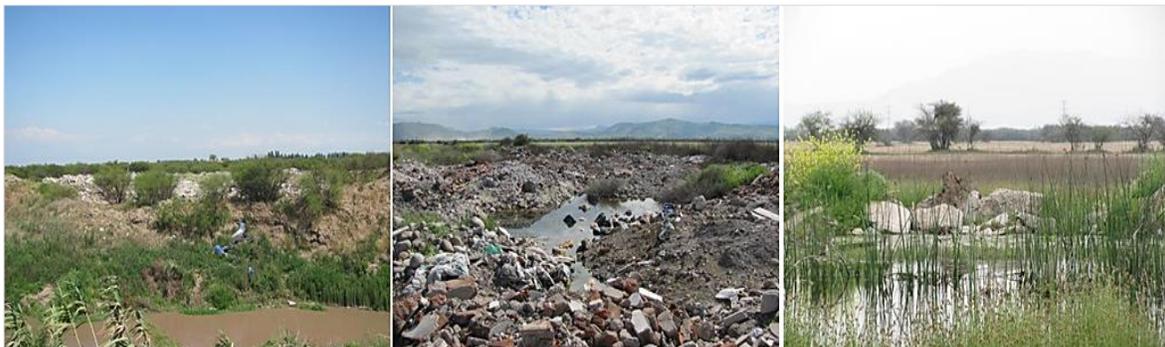
La figura n°28 muestra diferentes sitios de desechos de ilegales localizados en zonas con alto y medio riesgo de inundación.

Figura n°28. Zonas de alto y medio riesgo de inundación: a) alto riesgo. b y c) medio riesgo. Fuente: Elaboración propia, 2019. En base a visitas en terreno.

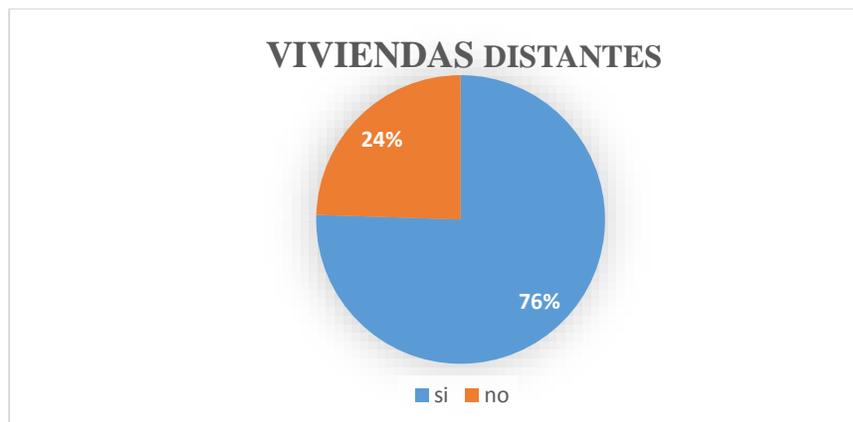
Figura n°29. Viviendas distantes a microbasurales y VIRS. Fuente: Elaboración propia, 2019.

La figura n°29 muestra el porcentaje de población que se encuentra dentro del área de 300 metros de los sitios de desechos ilegales. De 49 microbasurales y vertederos ilegales encontrados en Lampa, el 76% de los sitios de desechos ilegales están cercanos a viviendas.

Doce de los trece vertederos ilegales se encuentran a una distancia promedio de 125 metros de las viviendas más cercanas. Los microbasurales que se localizan cercanos a viviendas son 25 y se encuentran a una distancia promedio de 75 metros de las viviendas.

En general, la distancia promedio de las viviendas a los sitios de desechos ilegales es de 95 metros. La cantidad total de viviendas ubicadas en las cercanías de los microbasurales y vertederos ilegales son aproximadamente 1100 viviendas, con un promedio de 30 viviendas por sitio.

Aproximadamente 870 viviendas se ubican en las cercanías de microbasurales, con un promedio de 35 viviendas por microbasural. La cantidad de viviendas cercanas a los vertederos ilegales suman un total de 210 aproximadamente, con un promedio de 17,5 viviendas por sitio.

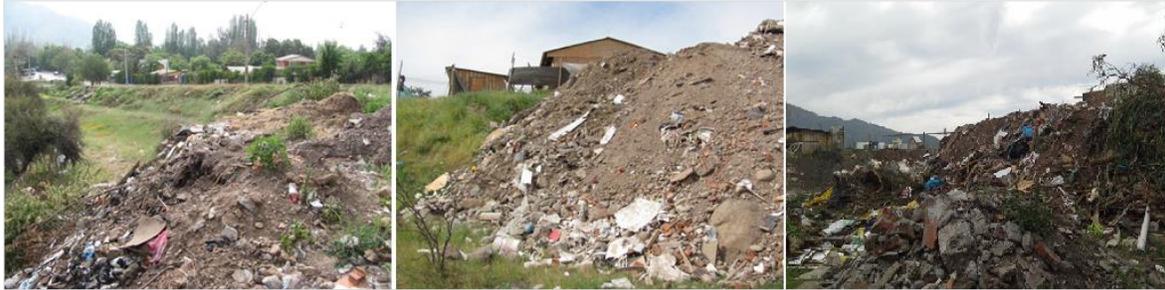
Figura n°30. Viviendas distantes a microbasurales y VIRS: a) 30 metros de distancia, b) 15 metros de distancia, c) 20 metros de distancia. Fuente: Elaboración propia, 2019. En base a visitas en terreno.

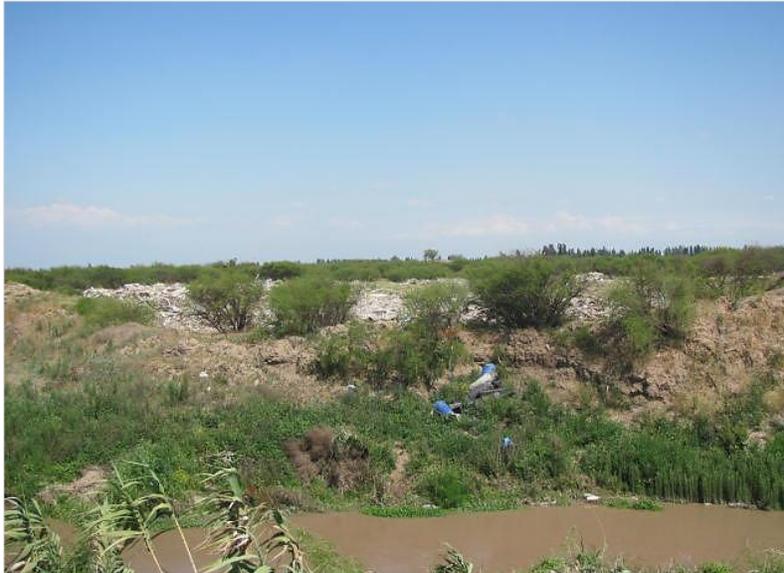
Figura n° 34. VIRS n° 47 ubicado en sector rural cercano a lecho fluvial. Fuente: Elaboración propia, 2019.
En base a visitas en terreno.

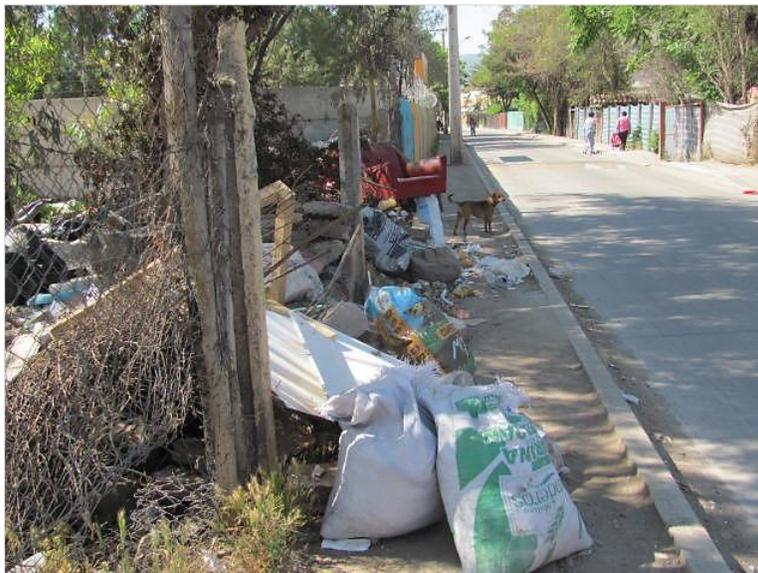
Figura n° 35. microbasural n° 46 cercano a viviendas en sectores urbanos. Fuente: Elaboración propia, 2019.
En base a visitas en terreno.

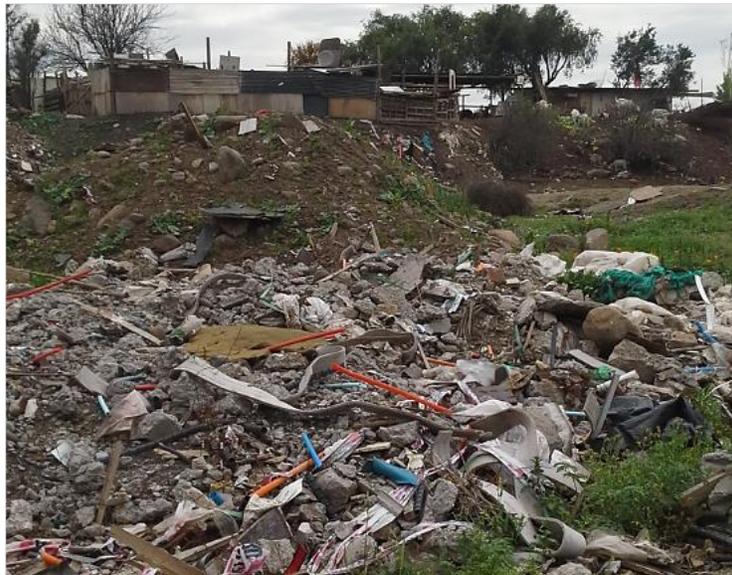
Figura n° 36. VIRS n° 11 ubicado en zona de alto riesgo de inundación y cercano a viviendas. Fuente: Elaboración propia, 2019. En base a visitas en terreno.

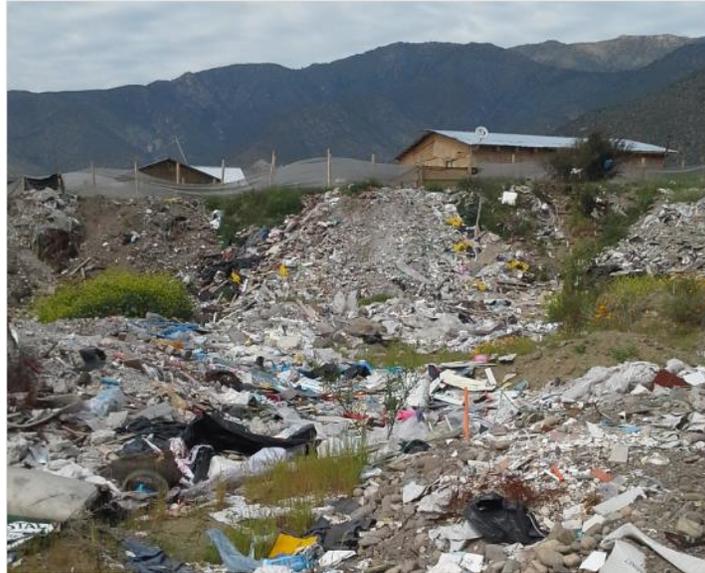
Figura n° 37. VIRS n° 9 ubicado en unidad vecinal con alto porcentaje en el tramo 40 Fuente: Elaboración propia, 2019. En base a visitas en terreno.

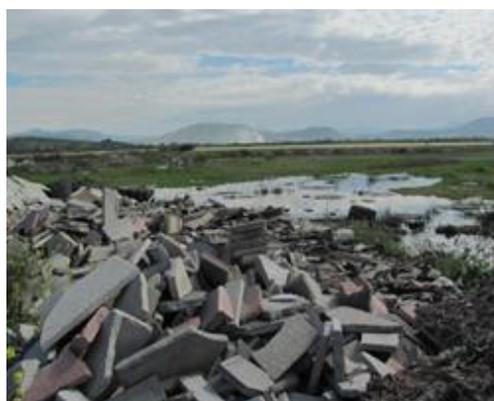
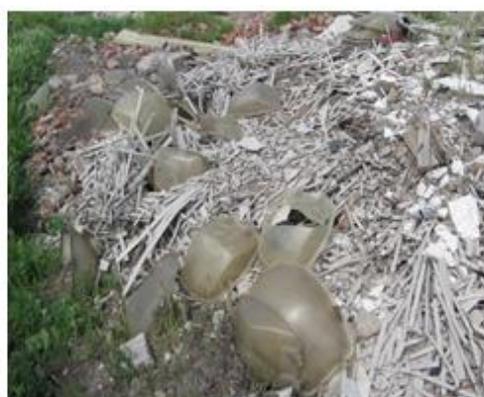
REGISTRO FOTOGRÁFICO

Catastro VIRS Lampa			
UBICACIÓN			
Dirección	Santa Inés s/n°, frente a parcela 14		
Lugar de Referencia	Camino Santa Inés, aproximadamente 2 kms al interior.		
Dimensión	2 a 5 ha.		
Volumen	De 41 a 80 m3		
Tipo de Área	Rural		
CARACTERÍSTICAS		INFORMACIÓN RESIDUOS	
Propietario	Privado	Condición residuos	A la vista
Antigüedad	De 1 a 4 años	Tipo de residuos	Inertes de la Construcción
Cierres Perimetrales	Sin Cierre	Presencia Malos Olores	No
Presencia de Población Interior	No	Presencia Vectores	Aves, insectos, otros animales.
Distancia y población circundante	100 mts al sur, 5 habitantes	Realización de Quemias ilegales	Sí
Presencia de Cursos Superficiales de Agua	No	Presencia Chimeneas	No
Topografía del lugar	Plano	Se cobra por residuos	No
Profundidad de Napa Subterránea	Menor a 2 mts	Se realiza reciclaje de residuos	No
OBSERVACIONES			
Este vertedero ilegal se encuentra localizado donde se descargan las aguas de la laguna de Batuco. Hay una alta presencia de aves en el sector.

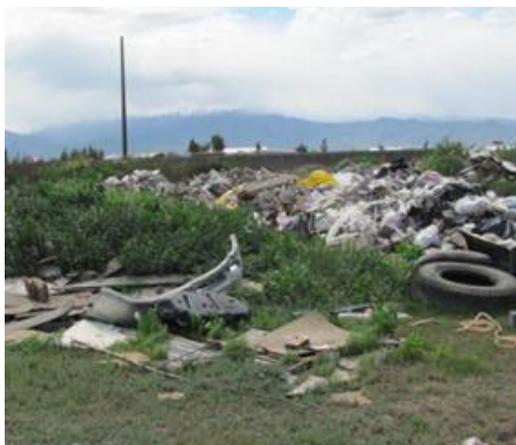
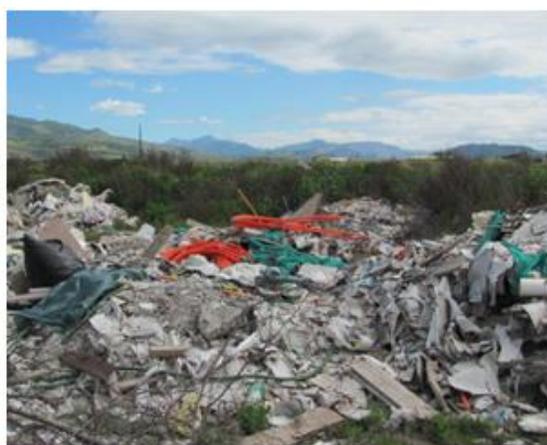
REGISTRO FOTOGRÁFICO

Catastro VIRS Lampa			
UBICACIÓN			
Dirección	Los Boldos N° 141		
Lugar de Referencia	Los Boldos al fondo		
Dimensión	1 a 2 ha.		
Volumen	11 a 40 m ³		
Tipo de Área	Rural		
CARACTERÍSTICAS		INFORMACIÓN RESIDUOS	
Propietario	Privado	Condición residuos	A la vista
Antigüedad	4 a 10 años	Tipo de residuos	Inertes de la construcción; domiciliarios
Cierres Perimetrales	Cierre Parcial	Presencia Malos Olores	No
Presencia de Población Interior	No	Presencia Vectores	Aves
Distancia y población circundante	--	Realización de Quemas ilegales	No
Presencia de Cursos Superficiales de Agua	No	Presencia Chimeneas	No
Topografía del lugar	Plano	Se cobra por residuos	No
Profundidad de Napa Subterránea	Menor a 2 mts	Se realiza reciclaje de residuos	No
OBSERVACIONES			
La gran mayoría de los desechos pertenecen a depósitos de construcción y escombros, también se puede apreciar residuos domiciliarios como muebles, restos de vehículos como ruedas y restos de origen orgánico como ramas de árboles.

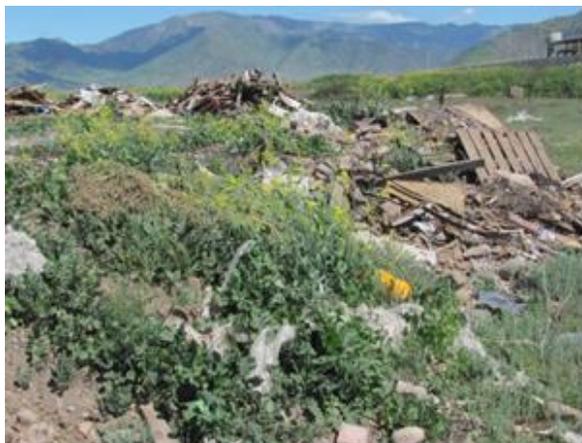
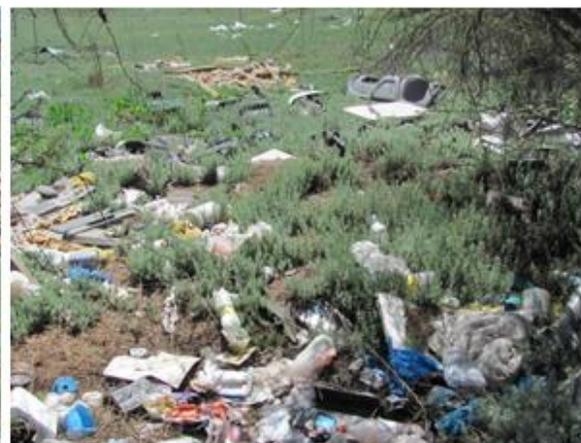
REGISTRO FOTOGRÁFICO

Catastro VIRS Lampa			
UBICACIÓN			
Dirección	Los Espinos, frente a Los Espinos N° 169		
Lugar de Referencia	Los Espinos al fondo, Sector Puente Negro		
Dimensión	Menor a 1 ha		
Volumen	De 11 a 40 m3		
Tipo de Área	Rural		
CARACTERÍSTICAS		INFORMACIÓN RESIDUOS	
Propietario	Privado	Condición residuos	A la vista
Antigüedad	1 a 4 años	Tipo de residuos	Inertes de la construcción; domiciliarios.
Cierres Perimetrales	Sin Cierre	Presencia Malos Olores	No
Presencia de Población Interior	No	Presencia Vectores	Ratones, insectos, aves.
Distancia y población circundante	--	Realización de Quemas ilegales	No
Presencia de Cursos Superficiales de Agua	No	Presencia Chimeneas	No
Topografía del lugar	Plano	Se cobra por residuos	No
Profundidad de Napa Subterránea	Menor a 2 mts	Se realiza reciclaje de residuos	No
OBSERVACIONES			
Este microbasural se encuentra paralelo al vertedero que se encuentra en Los Espinos, pero en este lugar se puede apreciar que existe mayor cantidad de desechos domiciliarios, los cuales se pueden asociar a los habitantes del sector.

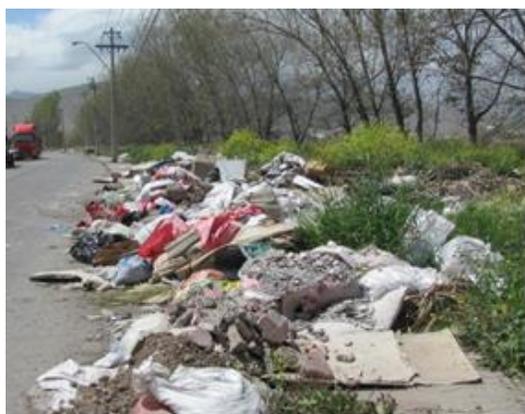
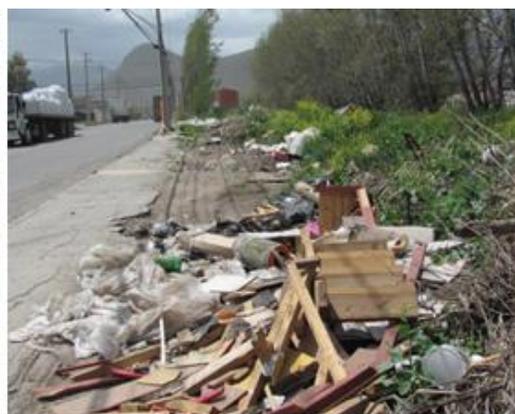
REGISTRO FOTOGRÁFICO

Catastro VIRS Lampa			
UBICACIÓN			
Dirección	Av. Las Industrias con Los Boldos		
Lugar de Referencia	A lo largo de Av. Las Industrias		
Dimensión	Menor a 1 ha		
Volumen	De 11 a 40 m3.		
Tipo de Área	Urbana Industrial		
CARACTERÍSTICAS		INFORMACIÓN RESIDUOS	
Propietario	Público	Condición residuos	A la vista, cubiertos.
Antigüedad	De 1 a 4 años	Tipo de residuos	Inertes de la construcción; domiciliarios.
Cierres Perimetrales	Sin Cierre	Presencia Malos Olores	No
Presencia de Población Interior	No	Presencia Vectores	Aves, insectos, otros animales.
Distancia y población circundante	--	Realización de Quemas ilegales	No
Presencia de Cursos Superficiales de Agua	Sí, de 2 a 5 mts	Presencia Chimeneas	No
Topografía del lugar	Plano	Se cobra por residuos	No
Profundidad de Napa Subterránea	De 3 a 7 mts	Se realiza reciclaje de residuos	No
OBSERVACIONES			
<p>Este microbasural se encuentra a un costado de la Av. Las Industrias, la mayoría de los depósitos que se encuentran en el sector están relacionados con desechos de la construcción, como también con desechos domiciliarios como por ejemplo ropa, colchones. Existe una alta cantidad de plásticos y vidrios.</p> <p>Existen malos olores producto de las industrias localizadas en el sector.</p> <p>Este microbasural se encuentra contiguo a un canal de regadío, donde también se han arrojado desechos.</p>

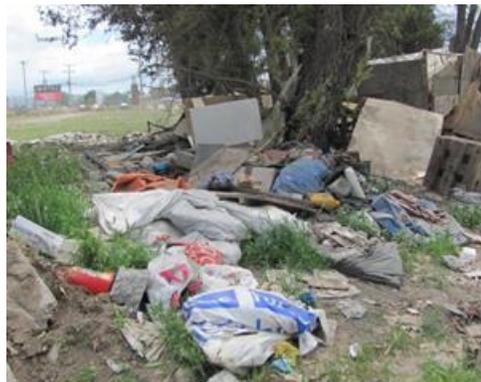
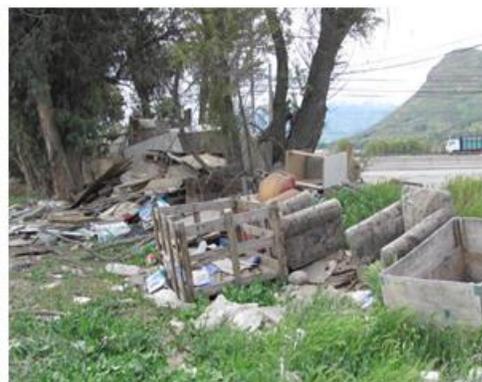
REGISTRO FOTOGRÁFICO

Catastro VIRS Lampa			
UBICACIÓN			
Dirección	Juan de la Fuente con Pdt. Eduardo Frei Montalva		
Lugar de Referencia	Esquina Juan de la Fuente		
Dimensión	Menor a 1 ha.		
Volumen	De 11 a 40 m ³		
Tipo de Área	Urbana Industrial		
CARACTERÍSTICAS		INFORMACIÓN RESIDUOS	
Propietario	Privado	Condición residuos	A la vista
Antigüedad	De 1 a 4 años	Tipo de residuos	Inertes de la construcción; domiciliarios
Cierres Perimetrales	Sin Cierre	Presencia Malos Olores	No
Presencia de Población Interior	No	Presencia Vectores	Insectos, otros animales.
Distancia y población circundante	20 mts al este, 5 habitantes	Realización de Quemas ilegales	No
Presencia de Cursos Superficiales de Agua	No	Presencia Chimeneas	No
Topografía del lugar	Plano	Se cobra por residuos	No
Profundidad de Napa Subterránea	De 3 a 7 mts	Se realiza reciclaje de residuos	No
OBSERVACIONES			
<p>Este microbasural se localiza al costado del camino principal, lo cual el acceso al depósito de desechos es accesible.</p> <p>La mayoría de la basura visualizada pertenecen a depósitos de origen domiciliarios: cartones, vidrios, material orgánico.</p> <p>Se deriva que hay presencia de perros vagabundos, ya que existen casas para estos animales fabricadas por la gente.</p>

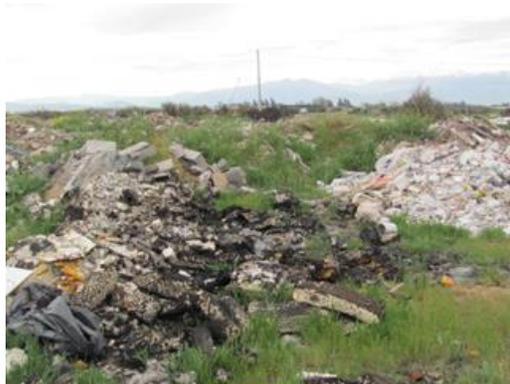
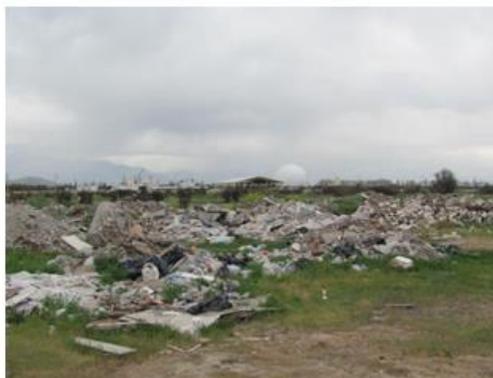
REGISTRO FOTOGRÁFICO

Catastro VIRS Lampa			
UBICACIÓN			
Dirección	Chorrillos N°1 s/n°		
Lugar de Referencia	Chorrillos N°1, sitio eriazo		
Dimensión	Menos de 1 ha		
Volumen	De 41 a 80 m3		
Tipo de Área	Rural		
CARACTERÍSTICAS		INFORMACIÓN RESIDUOS	
Propietario	Privado	Condición residuos	A la vista y cubiertos
Antigüedad	De 4 a 10 años	Tipo de residuos	Inertes de la construcción, domiciliarios.
Cierres Perimetrales	Sin Cierre	Presencia Malos Olores	No
Presencia de Población Interior	No	Presencia Vectores	Aves, insectos, otros animales.
Distancia y población circundante	--	Realización de Quemas ilegales	Sí
Presencia de Cursos Superficiales de Agua	No	Presencia Chimeneas	No
Topografía del lugar	Plano	Se cobra por residuos	No
Profundidad de Napa Subterránea	Mayor a 15 mts	Se realiza reciclaje de residuos	No
OBSERVACIONES			
Este microbasural se localiza al costado del camino principal, lo cual el acceso al depósito de desechos es accesible. Se encuentra en una zona rural, con presencia de industrias a los alrededores (suroriente). Hay presencia de perros vagos en los alrededores, producto de los desechos vertidos en el sitio. Los desechos se encuentran dispersos por el lugar. En el momento del levantamiento de la información se pudo apreciar que existen focos donde se aprecia la quema de los desechos.

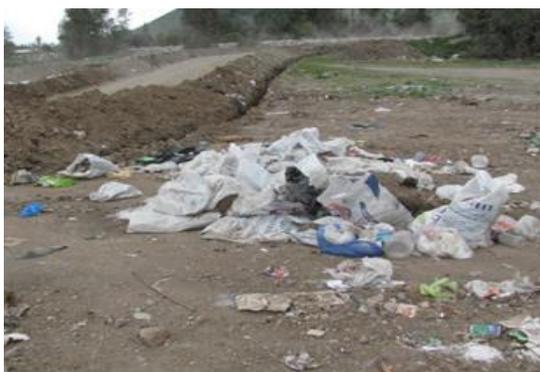
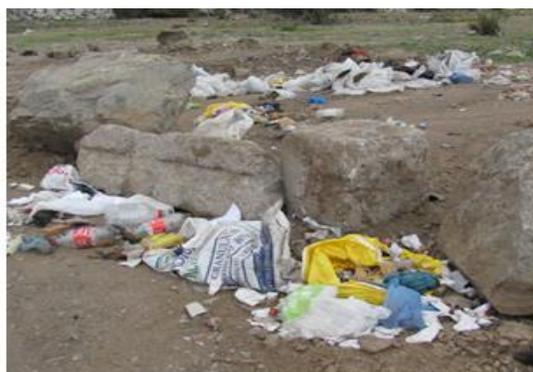
REGISTRO FOTOGRÁFICO

Catastro VIRS Lampa			
UBICACIÓN			
Dirección	Joaquín Undurraga s/n°		
Lugar de Referencia	Camino a Chicauma		
Dimensión	Menor a 1 ha		
Volumen	De 41 a 80 m3		
Tipo de Área	Rural		
CARACTERÍSTICAS		INFORMACIÓN RESIDUOS	
Propietario	Público	Condición residuos	A la vista y cubiertos
Antigüedad	De 4 a 10 años	Tipo de residuos	Inertes de la construcción, domiciliarios
Cierres Perimetrales	Cierre Parcial	Presencia Malos Olores	No
Presencia de Población Interior	No	Presencia Vectores	No
Distancia y población circundante	120 mts al norte, 20 habitantes	Realización de Quemas ilegales	No
Presencia de Cursos Superficiales de Agua	No	Presencia Chimeneas	No
Topografía del lugar	Plano	Se cobra por residuos	No
Profundidad de Napa Subterránea	Mayor a 15 mts	Se realiza reciclaje de residuos	No
OBSERVACIONES			
<p>El microbasural analizado se encuentra en el cauce del Estero Lampa, y es uno de los varios focos que se han encontrado a lo largo del Estero Lampa. Durante el trabajo realizado en terreno se pudo apreciar el trabajo realizado por la Municipalidad de Lampa para impedir que los vehículos ingresen para botar los desechos, creando una zanja a lo largo del camino. La gran mayoría de los desechos que se encuentra depositados en el lugar pertenecen a desechos de origen doméstico.</p>

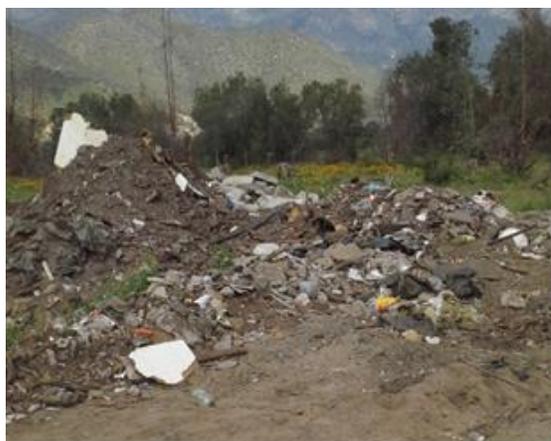
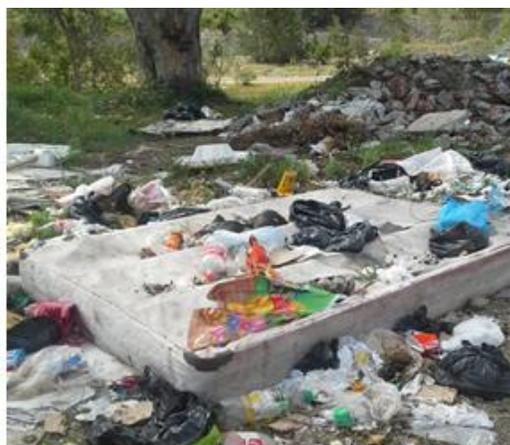
REGISTRO FOTOGRÁFICO

Catastro VIRS Lampa			
UBICACIÓN			
Dirección	El Taco del Valle		
Lugar de Referencia	Sector de areneros		
Dimensión	Menor a 1 ha		
Volumen	De 11 a 40 m ³		
Tipo de Área	Rural		
CARACTERÍSTICAS		INFORMACIÓN RESIDUOS	
Propietario	Privado	Condición residuos	A la vista y cubiertos
Antigüedad	De 4 a 10 años	Tipo de residuos	Inertes de la construcción, domiciliarios
Cierres Perimetrales	Sin Cierre	Presencia Malos Olores	Sí
Presencia de Población Interior	No	Presencia Vectores	Aves, insectos
Distancia y población circundante	--	Realización de Quemas ilegales	Sí
Presencia de Cursos Superficiales de Agua	No	Presencia Chimeneas	No
Topografía del lugar	Plano	Se cobra por residuos	No
Profundidad de Napa Subterránea	Mayor a 15 mts	Se realiza reciclaje de residuos	No
OBSERVACIONES			
Es un microbasural activo, ya que se han realizado labores de limpieza por parte de la municipalidad por contiúan botando desechos en el sector. Los depósitos se encuentran espacializados por diferentes sectores, a lo largo y al costado del camino de ingreso.

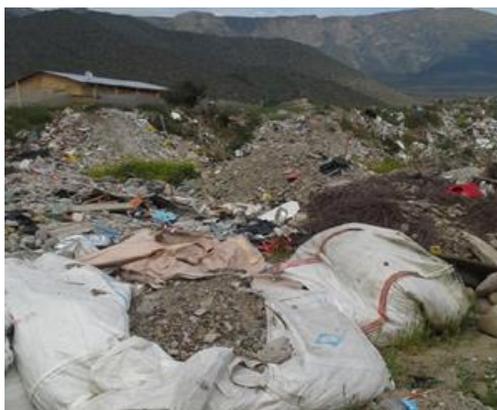
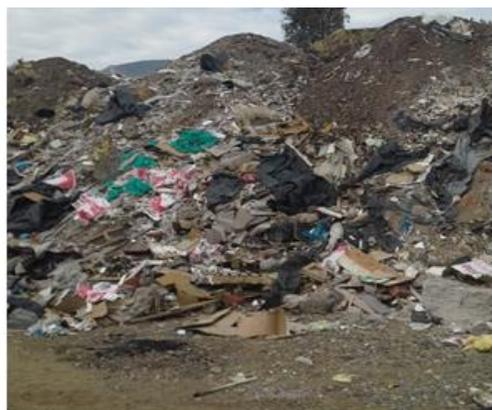
REGISTRO FOTOGRÁFICO

Catastro VIRS Lampa			
UBICACIÓN			
Dirección	El Taco, Parcela N°8		
Lugar de Referencia	Costado Oriente, población Del valle hacia el Río Lampa		
Dimensión	De 2 a 5 ha.		
Volumen	Mayor a 80 m3		
Tipo de Área	Rural		
CARACTERÍSTICAS		INFORMACIÓN RESIDUOS	
Propietario	Privado	Condición residuos	A la vista y cubiertos
Antigüedad	De 4 a 10 años	Tipo de residuos	Inertes de la construcción, domiciliarios, industriales.
Cierres Perimetrales	Cierre Parcial	Presencia Malos Olores	Sí
Presencia de Población Interior	Sí, aprox. 40	Presencia Vectores	Aves, insectos, ratones, otros animales.
Distancia y población circundante	10 mts al sur, 100 habitantes aprox.	Realización de Quemias ilegales	Sí
Presencia de Cursos Superficiales de Agua	No	Presencia Chimeneas	No
Topografía del lugar	Plano	Se cobra por residuos	Sí
Profundidad de Napa Subterránea	Mayor a 15 mts	Se realiza reciclaje de residuos	No
OBSERVACIONES			
Es un vertedero ilegal activo, aparentemente van tapando la basura con tierra y arena, existe una gran depresión al costado del río. Este vertedero que se encuentra ubicado a metros del pozo de captación de aguas subterráneas que abastece de agua potable a la Comunidad Del Valle. Los vecinos de este sector utilizan los desechos como relleno del terreno, para la posterior construcción de viviendas, ocupando una parte del lecho del Estero Lampa, lo cual en futuras crecidas puede afectarles.

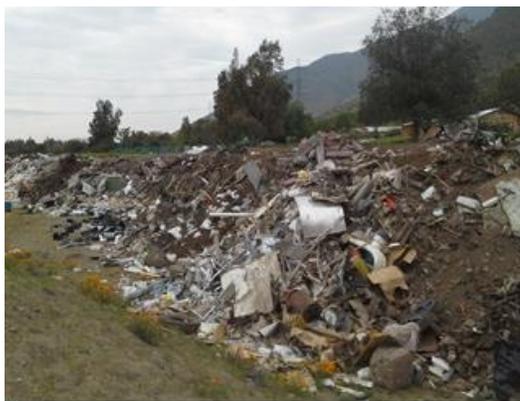
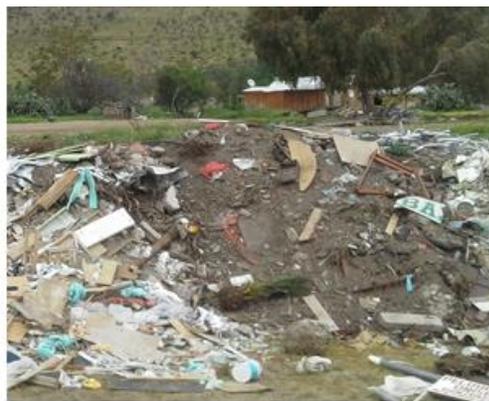
REGISTRO FOTOGRÁFICO

Catastro VIRS Lampa			
UBICACIÓN			
Dirección	El Taco		
Lugar de Referencia	Costado Oriente, población Del Valle hacia el río Lampa		
Dimensión	Menor a 1 ha.		
Volumen	De 41 a 80 m ³		
Tipo de Área	Rural		
CARACTERÍSTICAS		INFORMACIÓN RESIDUOS	
Propietario	Privado	Condición residuos	A la vista y cubiertos
Antigüedad	Menor a 1 año	Tipo de residuos	Inertes de la construcción, domiciliarios, industriales
Cierres Perimetrales	Cierre Parcial	Presencia Malos Olores	No
Presencia de Población Interior	Sí, aprox 40	Presencia Vectores	No
Distancia y población circundante	50 mts al norte, 20 habitantes	Realización de Quemados ilegales	No
Presencia de Cursos Superficiales de Agua	No	Presencia Chimeneas	No
Topografía del lugar	En profundidad o en pozo	Se cobra por residuos	Sí
Profundidad de Napa Subterránea	Mayor a 15 mts	Se realiza reciclaje de residuos	No
OBSERVACIONES			
Los vecinos de este sector utilizan los desechos como relleno del terreno, para la posterior construcción de viviendas, ocupando una parte del lecho del Estero Lampa, lo cual en futuras crecidas puede afectarles. Existe una gran variedad de desechos dentro del depósito.

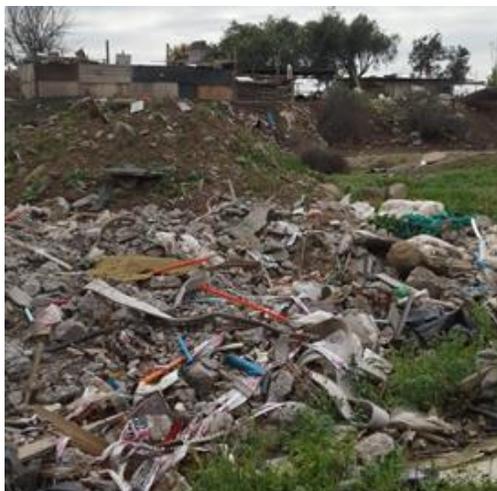
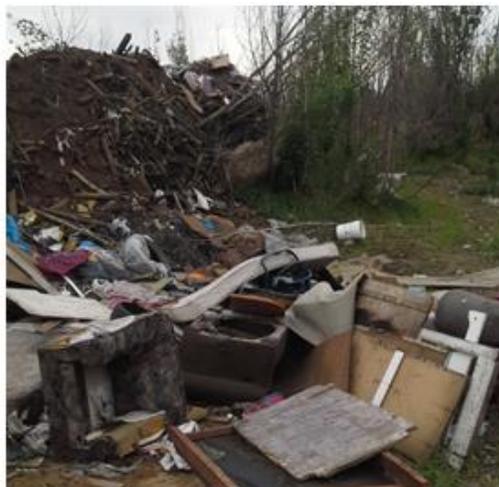
REGISTRO FOTOGRÁFICO

Catastro VIRS Lampa			
UBICACIÓN			
Dirección	Rancho Esmeralda, Toma San Andrés		
Lugar de Referencia	A un costado de Estero Lampa		
Dimensión	De 2 a 5 ha		
Volumen	Mayor a 80 m ³		
Tipo de Área	Rural		
CARACTERÍSTICAS		INFORMACIÓN RESIDUOS	
Propietario	Público	Condición residuos	A la vista, cubiertos
Antigüedad	Menor a 1 año	Tipo de residuos	Inertes de la construcción, domiciliarios, industriales
Cierres Perimetrales	Sin Cierre	Presencia Malos Olores	Sí
Presencia de Población Interior	Sí	Presencia Vectores	Ratones, insectos, otros animales.
Distancia y población circundante	--	Realización de Quemas ilegales	No
Presencia de Cursos Superficiales de Agua	Sí, de 11 a 20 mts	Presencia Chimeneas	No
Topografía del lugar	Plano	Se cobra por residuos	No
Profundidad de Napa Subterránea	Dato no existe	Se realiza reciclaje de residuos	No
OBSERVACIONES			
Este VIRS se encuentra a un costado del Estero Lampa, por lo que los desechos pueden contaminar las aguas superficiales en ese sector, también se encontró una alta presencia de material de construcción, desechos domiciliarios, plásticos entre otros. Lo que se pudo apreciar que los desechos eran ocupados como relleno de terreno, para la posterior construcción de viviendas.

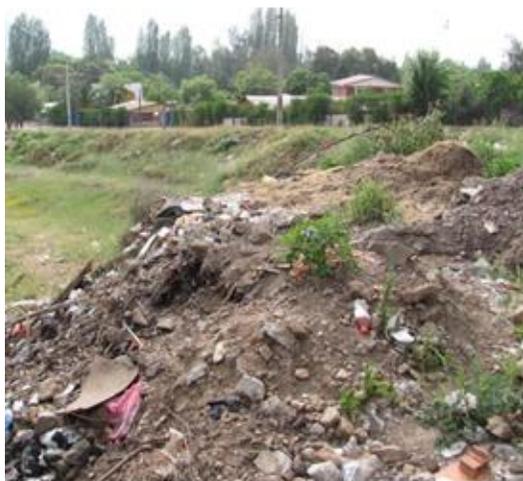
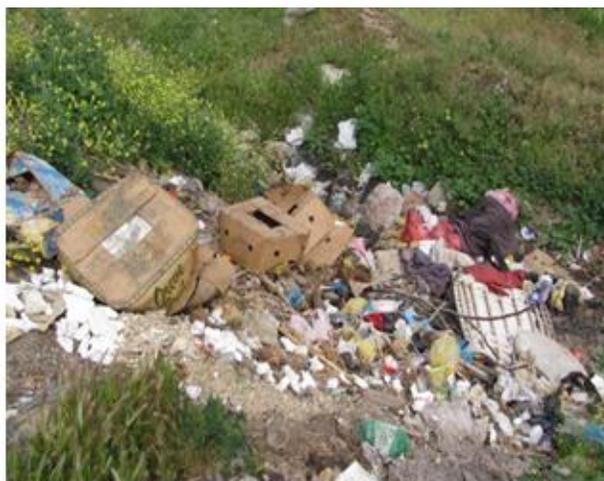
REGISTRO FOTOGRÁFICO

Catastro VIRS Lampa			
UBICACIÓN			
Dirección	Antonio Varas con Chile.		
Lugar de Referencia	Sitio eriazo ubicado en Antonio Varas.		
Dimensión	Menor a 1 ha		
Volumen	De 11 a 40 m ³		
Tipo de Área	Urbana Residencial		
CARACTERÍSTICAS		INFORMACIÓN RESIDUOS	
Propietario	Privado	Condición residuos	A la vista, cubiertos
Antigüedad	De 1 a 4 años	Tipo de residuos	Inertes a la construcción, Domiciliarios
Cierres Perimetrales	Sin cierre	Presencia Malos Olores	Sí
Presencia de Población Interior	No	Presencia Vectores	Insectos, otros animales
Distancia y población circundante	30 mts al sur, > 100 habitantes	Realización de Quemas ilegales	Sí
Presencia de Cursos Superficiales de Agua	No	Presencia Chimeneas	No
Topografía del lugar	Plano	Se cobra por residuos	No
Profundidad de Napa Subterránea	Mayor a 15 mts	Se realiza reciclaje de residuos	No
OBSERVACIONES			
El microbasural se encuentra emplazado en un sitio eriazo a un costado de la calle Antonio Varas, donde se encuentran desechos de la construcción, como también de depósitos domiciliarios. También existen vestigios de quema de basura.

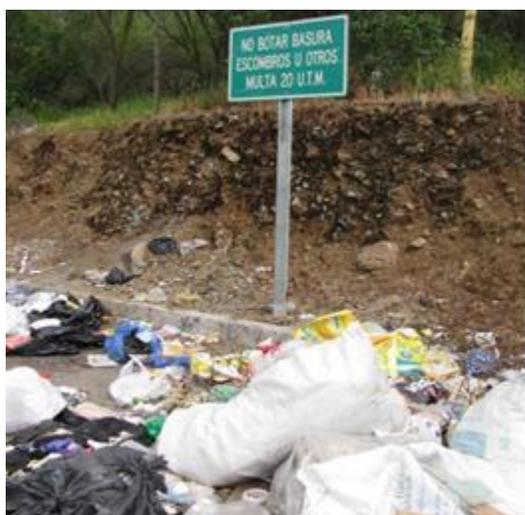
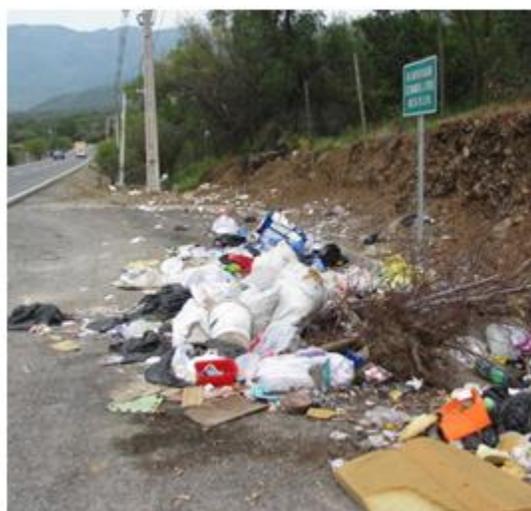
REGISTRO FOTOGRÁFICO

Catastro VIRS Lampa			
UBICACIÓN			
Dirección	Camino a Chicauma		
Lugar de Referencia	Camino a Chicauma aprox. Km 28		
Dimensión	Menor a 1 ha		
Volumen	De 1 a 10 m ³		
Tipo de Área	Rural		
CARACTERÍSTICAS		INFORMACIÓN RESIDUOS	
Propietario	Público	Condición residuos	A la vista
Antigüedad	Menor a 1 año	Tipo de residuos	Domiciliario
Cierres Perimetrales	Sin cierre	Presencia Malos Olores	Sí
Presencia de Población Interior	No	Presencia Vectores	No
Distancia y población circundante	--	Realización de Quemas ilegales	No
Presencia de Cursos Superficiales de Agua	No	Presencia Chimeneas	No
Topografía del lugar	Plano	Se cobra por residuos	No
Profundidad de Napa Subterránea	Mayor a 15 mts	Se realiza reciclaje de residuos	No
OBSERVACIONES			
Este microbasural se encuentra emplazado en una zona donde se realiza una multa de 20 UTM por botar escombros y basura. La gran mayoría de los desechos que ahí se encontraban pertenecían a desechos domiciliarios.

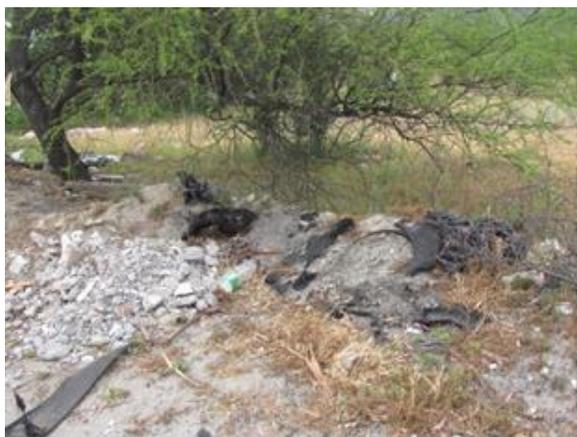
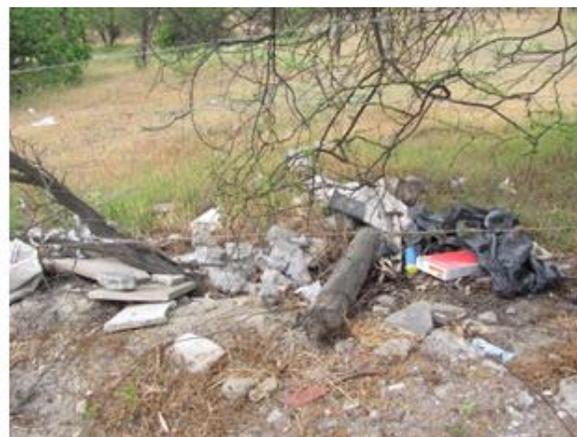
REGISTRO FOTOGRÁFICO

Catastro VIRS Lampa			
UBICACIÓN			
Dirección	Camino a Chicauma		
Lugar de Referencia	Camino a Chicauma		
Dimensión	Menor a 1 ha		
Volumen	De 1 a 10 m3		
Tipo de Área	Rural		
CARACTERÍSTICAS		INFORMACIÓN RESIDUOS	
Propietario	Público	Condición residuos	A la vista
Antigüedad	Menor a 1 año	Tipo de residuos	Inertes de la construcción, Domiciliarios
Cierres Perimetrales	Sin cierre	Presencia Malos Olores	No
Presencia de Población Interior	No	Presencia Vectores	No
Distancia y población circundante	--	Realización de Quemas ilegales	Sí
Presencia de Cursos Superficiales de Agua	No	Presencia Chimeneas	No
Topografía del lugar	Plano	Se cobra por residuos	No
Profundidad de Napa Subterránea	Mayor a 15 mts	Se realiza reciclaje de residuos	No
OBSERVACIONES			
Microbasural esporádico que se encuentra localizado a un costado de la ruta a Chicauma, en este lugar se encuentran desechos domiciliarios, como ropa y restos orgánicos. También existen restos de quema ilegales de estos desechos.

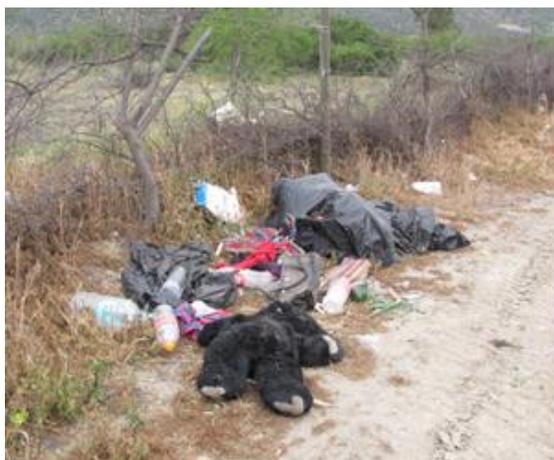
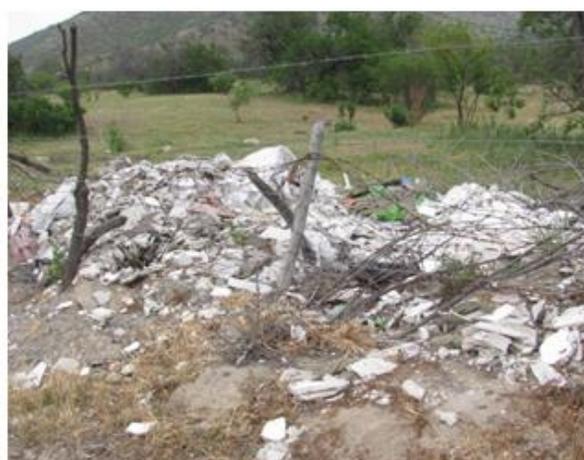
REGISTRO FOTOGRÁFICO

Catastro VIRS Lampa			
UBICACIÓN			
Dirección	Camino a Chicauma		
Lugar de Referencia	A un costado de camino		
Dimensión	Menor a 1 ha		
Volumen	De 1 a 10 m ³		
Tipo de Área	Rural		
CARACTERÍSTICAS		INFORMACIÓN RESIDUOS	
Propietario	Público	Condición residuos	A la vista
Antigüedad	Menor a 1 año	Tipo de residuos	Inertes a la construcción, domiciliarios
Cierres Perimetrales	Sin cierre	Presencia Malos Olores	No
Presencia de Población Interior	No	Presencia Vectores	No
Distancia y población circundante	--	Realización de Quemas ilegales	No
Presencia de Cursos Superficiales de Agua	No	Presencia Chimeneas	No
Topografía del lugar	--	Se cobra por residuos	No
Profundidad de Napa Subterránea	Mayor a 15 mts	Se realiza reciclaje de residuos	No
OBSERVACIONES			
Microbasural esporádico que se encuentra localizado a un costado de la ruta a Chicauma, en este lugar hay desechos domiciliarios, como ropa y restos orgánicos.
