UNIVERSIDAD DE CHILE
Facultad de Arquitectura y Urbanismo
Escuela de Pregrado
Carrera de Geografía

**“ANÁLISIS DE LA LOCALIZACIÓN DE VERTEDEROS ILEGALES Y
MICROBASURALES PRESENTES EN LA COMUNA DE LAMPA.”**

Memoria para optar al título profesional de Geógrafa

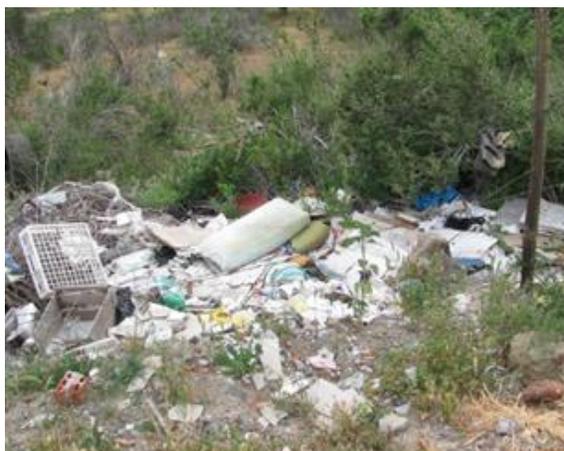
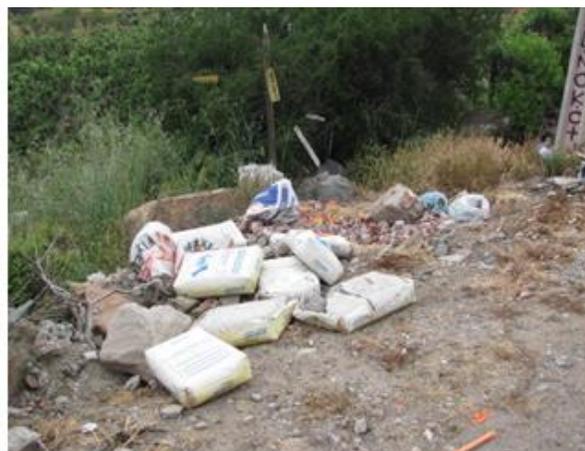
REGISTRO FOTOGRÁFICO

Catastro VIRS Lampa			
UBICACIÓN			
Dirección	Camino a Chicauma		
Lugar de Referencia	A un costado de camino		
Dimensión	Menor a 1 ha		
Volumen	De 1 a 10 m3		
Tipo de Área	Rural		
CARACTERÍSTICAS		INFORMACIÓN RESIDUOS	
Propietario	Público	Condición residuos	A la Vista
Antigüedad	Menor a 1 año	Tipo de residuos	Inertes de la construcción, domiciliarios
Cierres Perimetrales	Sin cierre	Presencia Malos Olores	No
Presencia de Población Interior	No	Presencia Vectores	No
Distancia y población circundante	--	Realización de Quemas ilegales	No
Presencia de Cursos Superficiales de Agua	No	Presencia Chimeneas	No
Topografía del lugar	Plano	Se cobra por residuos	No
Profundidad de Napa Subterránea	Mayor a 15 mts	Se realiza reciclaje de residuos	No
OBSERVACIONES			
Microbasural esporádico que se encuentra localizado a un costado de la ruta a Chicauma, en este lugar se encuentran desechos domiciliarios, como ropa y restos orgánicos.

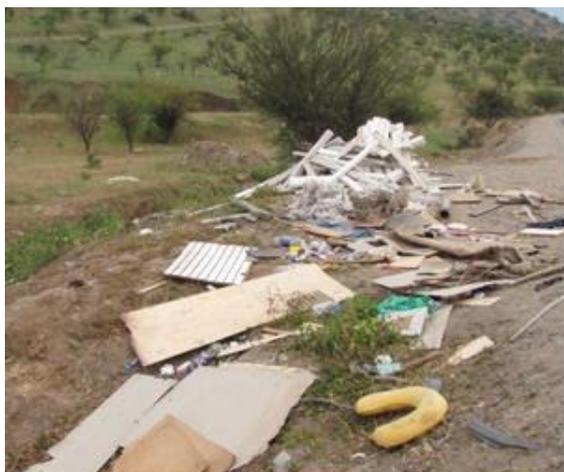
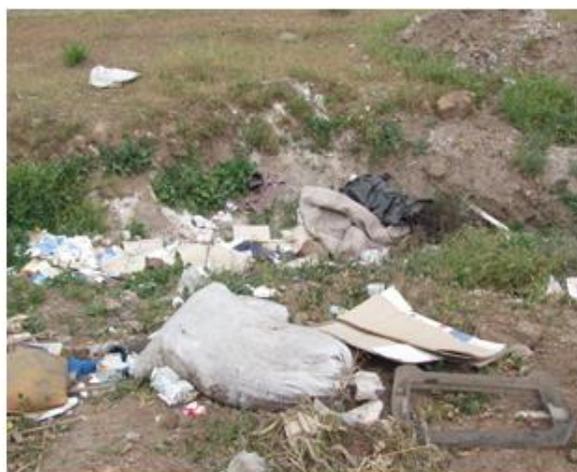
REGISTRO FOTOGRÁFICO

Catastro VIRS Lampa			
UBICACIÓN			
Dirección	Camino a Chicauma		
Lugar de Referencia	A un costado de camino		
Dimensión	Menor a 1 ha		
Volumen	De 11 a 40 m ³		
Tipo de Área	Rural		
CARACTERÍSTICAS		INFORMACIÓN RESIDUOS	
Propietario	Público	Condición residuos	A la vista
Antigüedad	Menor a 1 año	Tipo de residuos	Inertes de la construcción, domiciliarios
Cierres Perimetrales	Sin cierre	Presencia Malos Olores	No
Presencia de Población Interior	No	Presencia Vectores	No
Distancia y población circundante	--	Realización de Quemas ilegales	No
Presencia de Cursos Superficiales de Agua	No	Presencia Chimeneas	No
Topografía del lugar	Plano	Se cobra por residuos	No
Profundidad de Napa Subterránea	Mayor a 15 mts	Se realiza reciclaje de residuos	No
OBSERVACIONES			
Microbasural esporádico que se encuentra localizado a un costado de la ruta a Chicauma, en este lugar se hay desechos domiciliarios, como ropa y restos orgánicos.

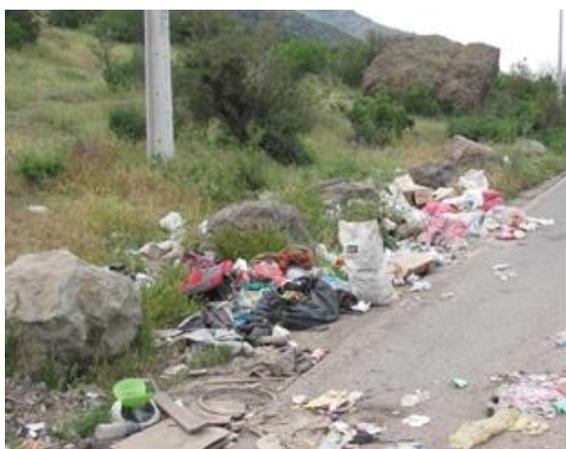
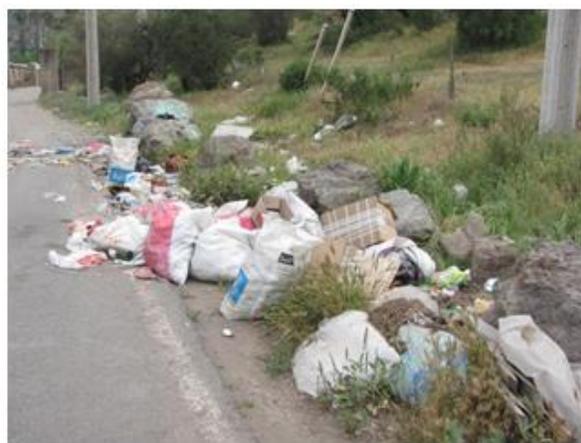
Catastro VIRS Lampa			
UBICACIÓN			
Dirección	Camino Lo Vargas		
Lugar de Referencia	Camino Lo Vargas, costado de cerro		
Dimensión	Menor a 1 ha		
Volumen	De 1 a 10 m3		
Tipo de Área	Rural		
CARACTERÍSTICAS		INFORMACIÓN RESIDUOS	
Propietario	Público	Condición residuos	A la vista
Antigüedad	De 1 a 4 años	Tipo de residuos	Domiciliarios
Cierres Perimetrales	Sin cierre	Presencia Malos Olores	No
Presencia de Población Interior	No	Presencia Vectores	No
Distancia y población circundante	--	Realización de Quemadas ilegales	No
Presencia de Cursos Superficiales de Agua	No	Presencia Chimeneas	No
Topografía del lugar	Plano	Se cobra por residuos	No
Profundidad de Napa Subterránea	Mayor a 15 mts	Se realiza reciclaje de residuos	No
OBSERVACIONES			
La gran mayoría de los desechos que se encuentran en este microbasural pertenecen a desechos domiciliarios como por ejemplo latas, botellas y ropa.			
REGISTRO FOTOGRÁFICO

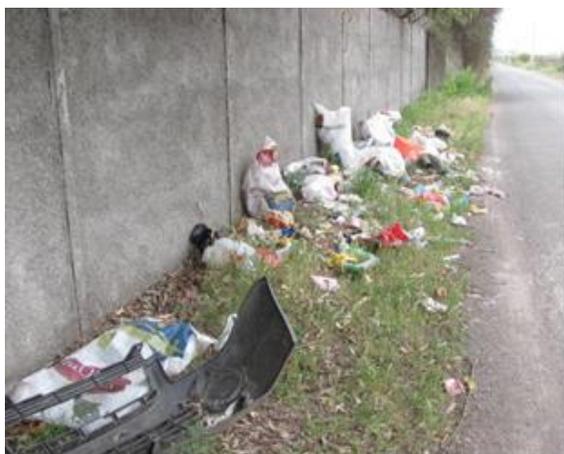
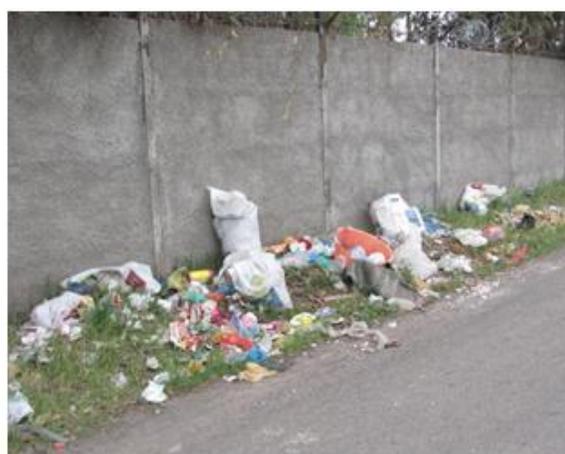
REGISTRO FOTOGRÁFICO

Catastro VIRS Lampa			
UBICACIÓN			
Dirección	Santa Carolina, orilla camino		
Lugar de Referencia	Camino a Santa Carolina, a un costado de camino		
Dimensión	Menor a 1 ha		
Volumen	De 1 a 10 m3		
Tipo de Área	Rural		
CARACTERÍSTICAS		INFORMACIÓN RESIDUOS	
Propietario	Público	Condición residuos	A la vista
Antigüedad	Menor a 1 año	Tipo de residuos	Domiciliarios
Cierres Perimetrales	Sin cierre	Presencia Malos Olores	Sí
Presencia de Población Interior	No	Presencia Vectores	No
Distancia y población circundante	--	Realización de Quemias ilegales	No
Presencia de Cursos Superficiales de Agua	No	Presencia Chimeneas	No
Topografía del lugar	Plano	Se cobra por residuos	No
Profundidad de Napa Subterránea	Menor a 2 mts	Se realiza reciclaje de residuos	No
OBSERVACIONES			
Microbasural esporádico que se encuentra localizado a un costado del camino Santa Carolina. En este lugar se encuentran desechos domiciliarios, como ropa y restos orgánicos.

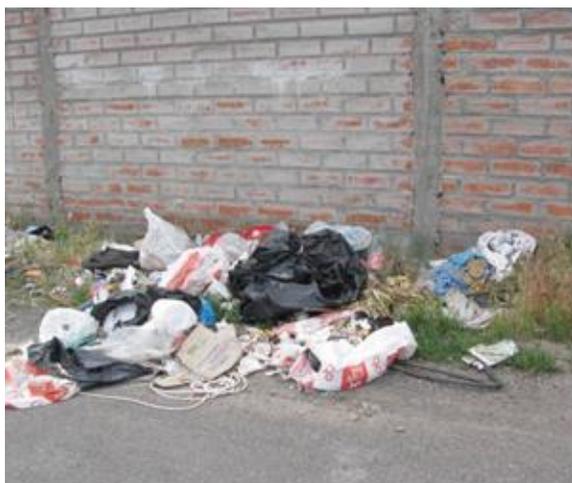
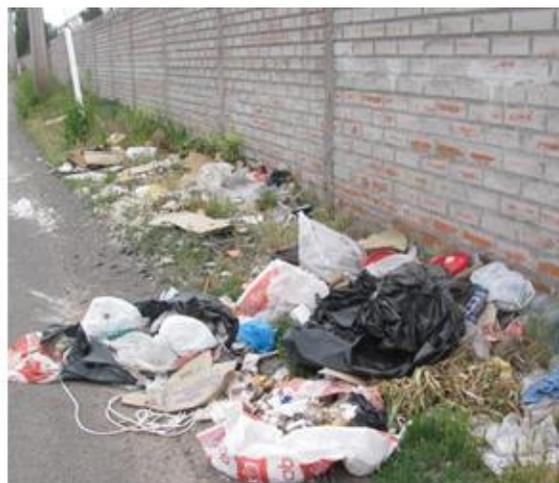
REGISTRO FOTOGRÁFICO

Catastro VIRS Lampa			
UBICACIÓN			
Dirección	Santa Carolina, orilla camino		
Lugar de Referencia	A un costado de camino		
Dimensión	Menor a 1 ha		
Volumen	De 1 a 10 m3		
Tipo de Área	Rural		
CARACTERÍSTICAS		INFORMACIÓN RESIDUOS	
Propietario	Público	Condición residuos	A la vista
Antigüedad	Menor a 1 año	Tipo de residuos	Domiciliarios
Cierres Perimetrales	Sin cierre	Presencia Malos Olores	No
Presencia de Población Interior	No	Presencia Vectores	No
Distancia y población circundante	--	Realización de Quemas ilegales	No
Presencia de Cursos Superficiales de Agua	No	Presencia Chimeneas	No
Topografía del lugar	Plano	Se cobra por residuos	No
Profundidad de Napa Subterránea	Menor a 2 mts	Se realiza reciclaje de residuos	No
OBSERVACIONES			
Microbasural esporádico que se encuentra localizado a un costado del camino Santa Carolina. En este lugar se encuentran desechos domiciliarios, como ropa y restos orgánicos.

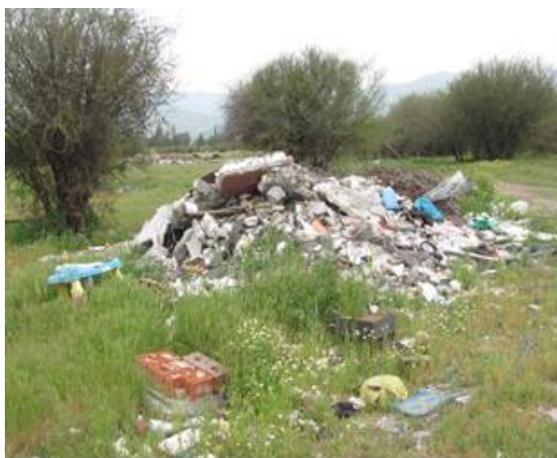
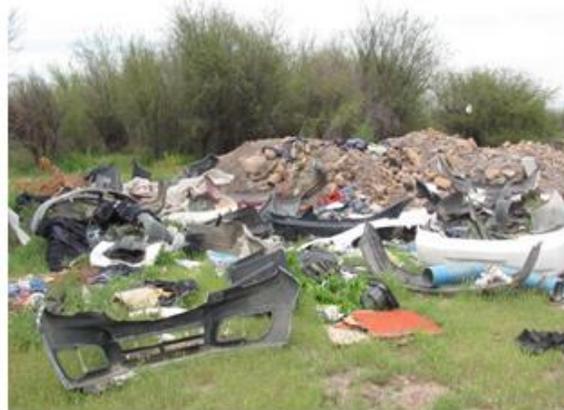
REGISTRO FOTOGRÁFICO

Catastro VIRS Lampa			
UBICACIÓN			
Dirección	Santa Carolina c/ Av. España		
Lugar de Referencia	Sitio eriazo que se encuentra localizado entre Santa Carolina y Av. España.		
Dimensión	De 1 a 2 ha		
Volumen	De 41 a 80 m3		
Tipo de Área	Rural		
CARACTERÍSTICAS		INFORMACIÓN RESIDUOS	
Propietario	Privado	Condición residuos	A la vista y cubiertos
Antigüedad	De 1 a 4 años	Tipo de residuos	Inertes de la construcción, domiciliarios
Cierres Perimetrales	Cierre Parcial	Presencia Malos Olores	Sí
Presencia de Población Interior	No	Presencia Vectores	Insectos, otros animales
Distancia y población circundante	--	Realización de Quemas ilegales	Sí
Presencia de Cursos Superficiales de Agua	No	Presencia Chimeneas	No
Topografía del lugar	Plano	Se cobra por residuos	No
Profundidad de Napa Subterránea	Menor a 2 mts	Se realiza reciclaje de residuos	No
OBSERVACIONES			
Este vertedero ilegal se encuentra emplazado dentro de un sitio eriazo que se ubica entre Santa Carolina y Av. España. La gran mayoría de la basura pertenecen a depósitos inertes de la construcción, como también partes de vehículos en desuso y restos de ropa de una empresa de seguridad. Existen vestigios de quemas de basura.

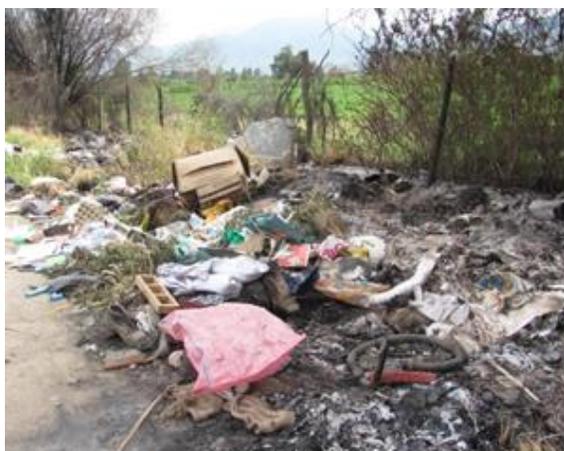
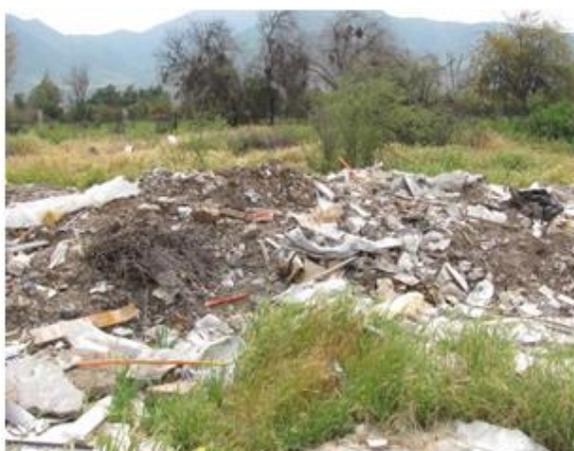
REGISTRO FOTOGRÁFICO

Catastro VIRS Lampa			
UBICACIÓN			
Dirección	Las Higueras, costado planta de tratamiento de aguas.		
Lugar de Referencia	Aprox 300 m del camino La Higuera (Por costado Norte PTAS)		
Dimensión	De 1 a 2 ha		
Volumen	De 41 a 80 m3		
Tipo de Área	Rural		
CARACTERÍSTICAS		INFORMACIÓN RESIDUOS	
Propietario	Privado	Condición residuos	A la vista
Antigüedad	De 1 a 4 años	Tipo de residuos	Inertes a la construcción, domiciliarios, industriales
Cierres Perimetrales	Sin Cierre	Presencia Malos Olores	Sí
Presencia de Población Interior	No	Presencia Vectores	No
Distancia y población circundante	--	Realización de Quemados ilegales	Sí
Presencia de Cursos Superficiales de Agua	No	Presencia Chimeneas	No
Topografía del lugar	Plano	Se cobra por residuos	No
Profundidad de Napa Subterránea	De 8 a 15 mts	Se realiza reciclaje de residuos	No
OBSERVACIONES			
En el presente vertedero se pueden apreciar desechos de origen domiciliarios, como también industriales y material de construcción. Los desechos se encuentran dispersos en el terreno. Al momento de realizar el catastro se logró apreciar vestigios de quemados ilegales de residuos.

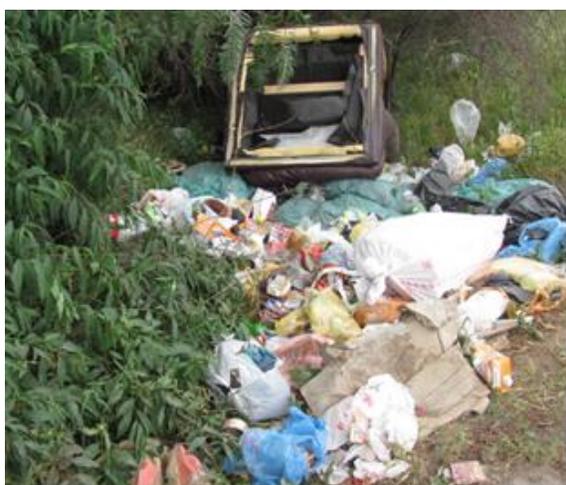
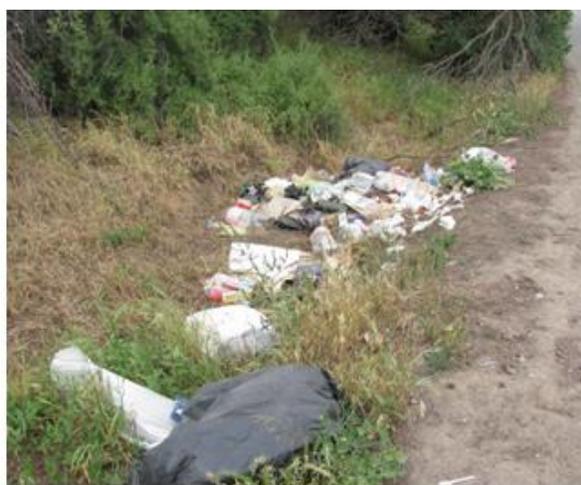
REGISTRO FOTOGRÁFICO

Catastro VIRS Lampa			
UBICACIÓN			
Dirección	Las Higuieras		
Lugar de Referencia	Las Higuieras, cerca de planta de tratamiento de aguas		
Dimensión	Menor a 1 ha		
Volumen	De 1 a 10 m3		
Tipo de Área	Rural		
CARACTERÍSTICAS		INFORMACIÓN RESIDUOS	
Propietario	Público	Condición residuos	A la vista
Antigüedad	Menor a 1 año	Tipo de residuos	Domiciliarios
Cierres Perimetrales	Sin cierre	Presencia Malos Olores	Sí
Presencia de Población Interior	No	Presencia Vectores	--
Distancia y población circundante	--	Realización de Quemas ilegales	No
Presencia de Cursos Superficiales de Agua	No	Presencia Chimeneas	No
Topografía del lugar	Plano	Se cobra por residuos	No
Profundidad de Napa Subterránea	De 8 a 15 mts	Se realiza reciclaje de residuos	No
OBSERVACIONES			
La gran mayoría de los depósitos de desechos que se encuentran presentes dentro de este microbasural son de origen domiciliarios. También se presentan desechos de construcción, pero en menores cantidades.

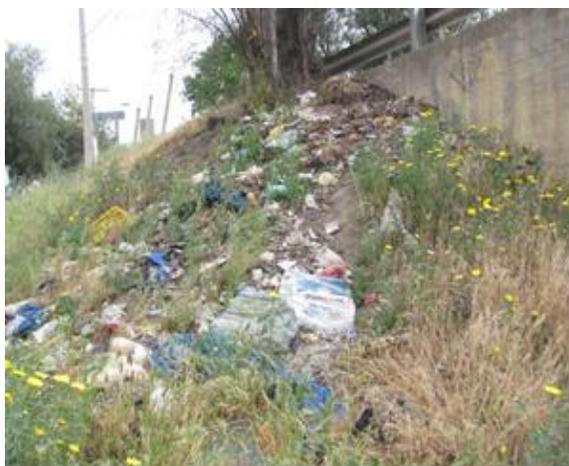
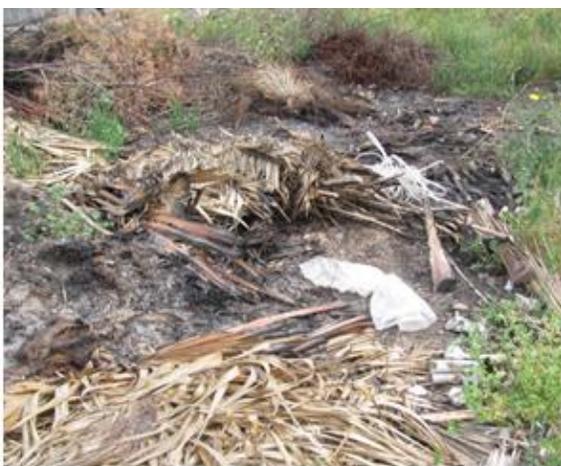
REGISTRO FOTOGRÁFICO

Catastro VIRS Lampa			
UBICACIÓN			
Dirección	Puente Estero Lampa		
Lugar de Referencia	Se encuentra debajo del puente		
Dimensión	Menor a 1 ha		
Volumen	De 1 a 10 m ³		
Tipo de Área	Urbana Residencial		
CARACTERÍSTICAS		INFORMACIÓN RESIDUOS	
Propietario	Público	Condición residuos	A la vista
Antigüedad	Menor a 1 año	Tipo de residuos	Inertes a la construcción, domiciliarios
Cierres Perimetrales	Sin cierre	Presencia Malos Olores	No
Presencia de Población Interior	No	Presencia Vectores	No
Distancia y población circundante	--	Realización de Quemas ilegales	Sí
Presencia de Cursos Superficiales de Agua	No	Presencia Chimeneas	No
Topografía del lugar	--	Se cobra por residuos	No
Profundidad de Napa Subterránea	De 8 a 15 mts	Se realiza reciclaje de residuos	No
OBSERVACIONES			
Este microbasural se encuentra a un costado sur del puente del Estero Lampa. La gran mayoría de los desechos que ahí se encuentran pertenecen a residuos de origen domiciliarios, como ejemplo restos orgánicos, y en menor cantidad desechos de construcción.

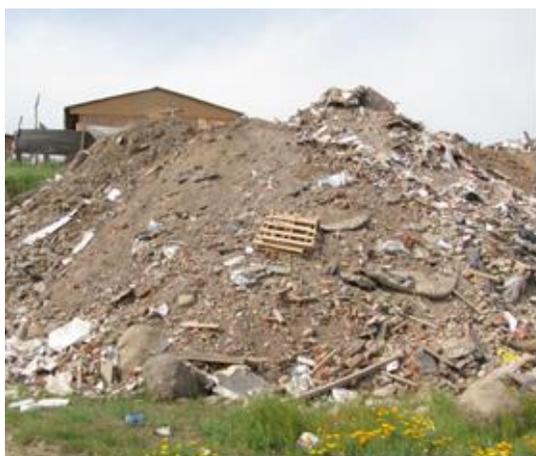
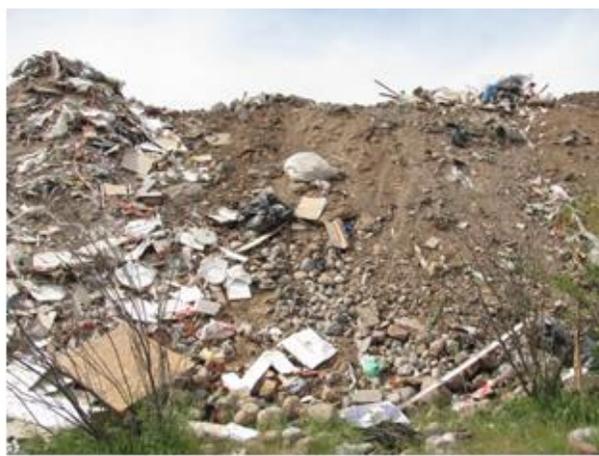
REGISTRO FOTOGRÁFICO

Catastro VIRS Lampa			
UBICACIÓN			
Dirección	Estero Lampa		
Lugar de Referencia	Por el Estero Lampa paralelo a Cacique Colín		
Dimensión	Menor a 1 ha		
Volumen	De 41 a 80 m ³		
Tipo de Área	Rural		
CARACTERÍSTICAS		INFORMACIÓN RESIDUOS	
Propietario	Público	Condición residuos	A la vista, cubiertos
Antigüedad	De 1 a 4 años	Tipo de residuos	Domiciliarios
Cierres Perimetrales	Sin cierre	Presencia Malos Olores	No
Presencia de Población Interior	Sí	Presencia Vectores	Sí
Distancia y población circundante	--	Realización de Quemas ilegales	No
Presencia de Cursos Superficiales de Agua	No	Presencia Chimeneas	No
Topografía del lugar	Plano	Se cobra por residuos	No
Profundidad de Napa Subterránea	De 8 a 15 mts	Se realiza reciclaje de residuos	No
OBSERVACIONES			
Este sitio puede ser considerado como vertedero ilegal porque si bien su dimensión es menor a 1 hectárea, el volumen de los residuos depositados es alto y se considera que puede seguir creciendo, ya que los habitantes aledaños al área de estudio utilizan los desechos para rellenar terreno propio del Estero Lampa.

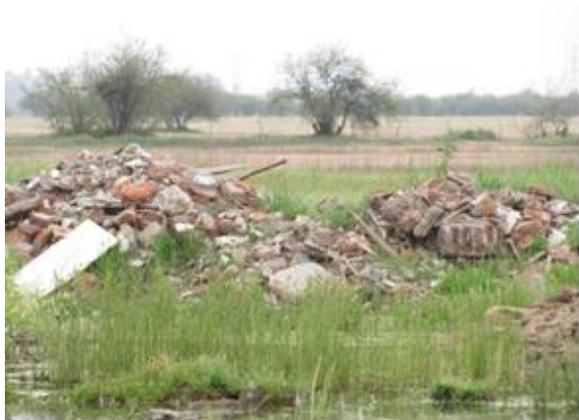
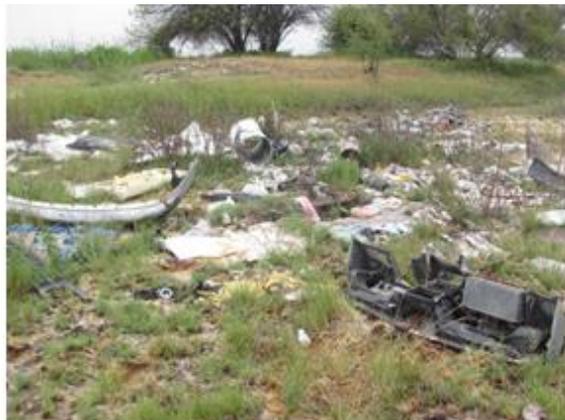
REGISTRO FOTOGRÁFICO

Catastro VIRS Lampa			
UBICACIÓN			
Dirección	Santa Inés s/ número		
Lugar de Referencia	Camino Santa Inés al fondo		
Dimensión	De 1 a 2 ha		
Volumen	De 41 a 80 mts		
Tipo de Área	Rural		
CARACTERÍSTICAS		INFORMACIÓN RESIDUOS	
Propietario	Privado	Condición residuos	A la vista, cubiertos
Antigüedad	De 1 a 4 años	Tipo de residuos	Inertes de la construcción
Cierres Perimetrales	Sin cierre	Presencia Malos Olores	No
Presencia de Población Interior	No	Presencia Vectores	Aves
Distancia y población circundante	--	Realización de Quemas ilegales	No
Presencia de Cursos Superficiales de Agua	Sí	Presencia Chimeneas	No
Topografía del lugar	Plano	Se cobra por residuos	No
Profundidad de Napa Subterránea	Menor a 2 mts	Se realiza reciclaje de residuos	No
OBSERVACIONES			
Se presenta en un área donde habitan una gran cantidad de especies de aves. La mayor parte de los desechos pertenece a escombros y material de construcción que se encuentran dispersos en el sitio y son utilizados para rellenar el terreno.

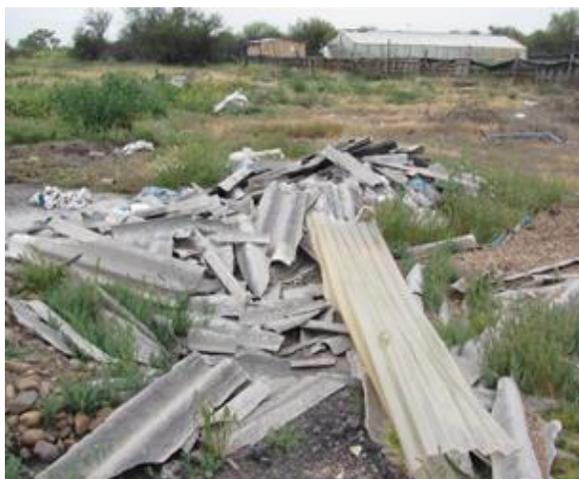
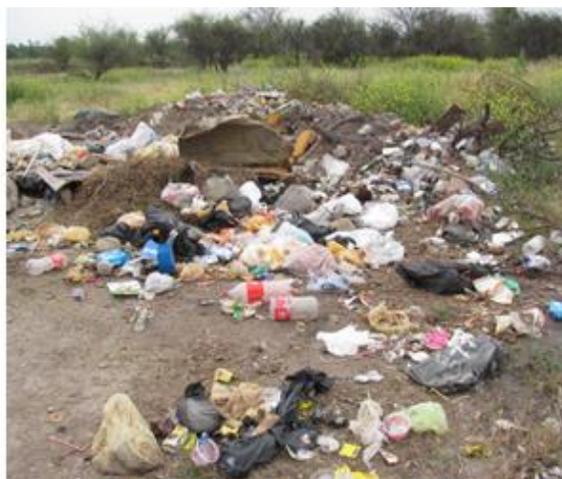
REGISTRO FOTOGRÁFICO

Catastro VIRS Lampa			
UBICACIÓN			
Dirección	Santa Inés		
Lugar de Referencia	Santa Inés costado de puente		
Dimensión	De 1 a 2 ha		
Volumen	De 41 a 80 mts		
Tipo de Área	Rural		
CARACTERÍSTICAS		INFORMACIÓN RESIDUOS	
Propietario	Privado	Condición residuos	A la vista, cubiertos
Antigüedad	De 1 a 4 años	Tipo de residuos	Inertes de la construcción, domiciliarios
Cierres Perimetrales	Cierre parcial	Presencia Malos Olores	No
Presencia de Población Interior	No	Presencia Vectores	Aves
Distancia y población circundante	--	Realización de Quemas ilegales	Sí
Presencia de Cursos Superficiales de Agua	Sí, de 2 a 5 mts	Presencia Chimeneas	No
Topografía del lugar	Plano	Se cobra por residuos	No
Profundidad de Napa Subterránea	Menor a 2 mts	Se realiza reciclaje de residuos	No
OBSERVACIONES			
Se presenta en un área donde habitan una gran cantidad de especies de aves. Los desechos se encuentran dispersos en el sitio y son utilizados para rellenar el terreno. La mayor parte de los desechos pertenecen a escombros y material de construcción.

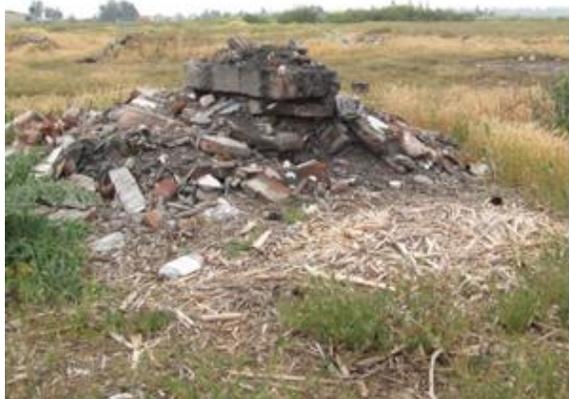
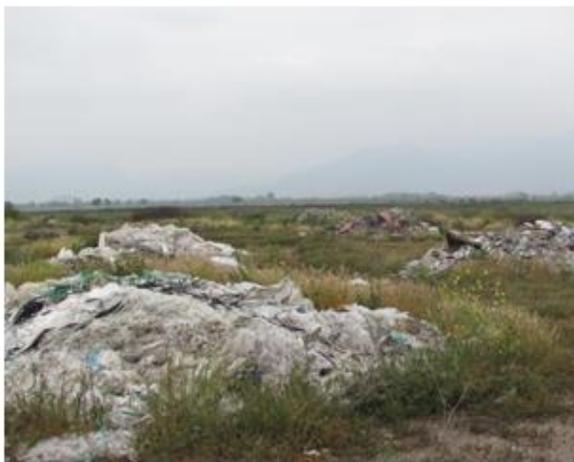
REGISTRO FOTOGRÁFICO

Catastro VIRS Lampa			
UBICACIÓN			
Dirección	Cacique Colín		
Lugar de Referencia	Puente Negro, Humedal de Batuco		
Dimensión	De 1 a 2 ha		
Perímetro			
Volumen	De 41 a 80 mts		
Tipo de Área	Rural		
CARACTERÍSTICAS		INFORMACIÓN RESIDUOS	
Propietario	Privado	Condición residuos	A la vista
Antigüedad	De 1 a 4 años	Tipo de residuos	Inertes de la construcción, industriales
Cierres Perimetrales	Con cierre	Presencia Malos Olores	No
Presencia de Población Interior	No	Presencia Vectores	Aves
Distancia y población circundante	--	Realización de Quemados ilegales	No
Presencia de Cursos Superficiales de Agua	No	Presencia Chimeneas	No
Topografía del lugar	Plano	Se cobra por residuos	No
Profundidad de Napa Subterránea	Menor a 2 mts	Se realiza reciclaje de residuos	No
OBSERVACIONES			
El presente depósito de desechos se encuentra emplazado en el sector sur del sector Puente Negro. Los desechos se encuentran dispersos por el terreno, donde la mayoría pertenecen a escombros y material de construcción.

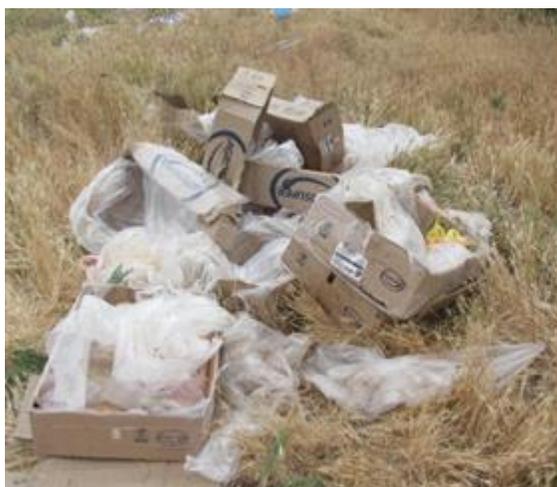
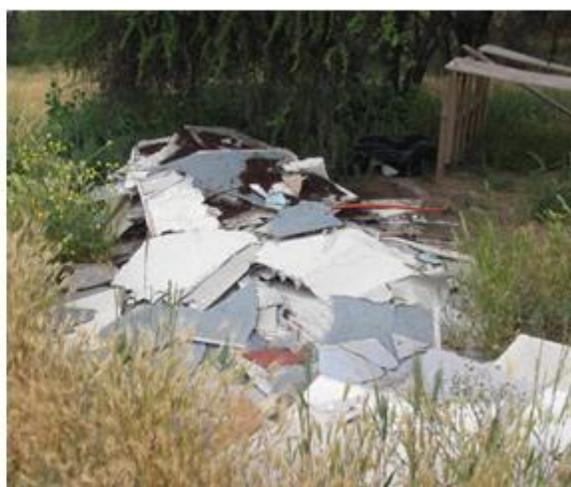
REGISTRO FOTOGRÁFICO

Catastro VIRS Lampa			
UBICACIÓN			
Dirección	Cacique Colín		
Lugar de Referencia	Puente Negro, Humedal de Batuco		
Dimensión	Menor a 1 ha		
Volumen	De 1 a 10 m ³		
Tipo de Área	Rural		
CARACTERÍSTICAS		INFORMACIÓN RESIDUOS	
Propietario	Público	Condición residuos	A la vista
Antigüedad	De 1 a 4 años	Tipo de residuos	Inertes a la construcción, domiciliarios
Cierres Perimetrales	Cierre Parcial	Presencia Malos Olores	Si
Presencia de Población Interior	No	Presencia Vectores	Insectos, aves
Distancia y población circundante	--	Realización de Quemas ilegales	No
Presencia de Cursos Superficiales de Agua	No	Presencia Chimeneas	No
Topografía del lugar	Plano	Se cobra por residuos	No
Profundidad de Napa Subterránea	Menor a 2 mts	Se realiza reciclaje de residuos	No
OBSERVACIONES			
Depósitos localizados en el área norte del sector de Puente Negro. La mayor parte de la basura corresponden a desechos de origen domiciliario y a escombros. Se encontraron cajas de la empresa Agrosuper, la cual tenía restos de carne lo que generaba malos olores producto de la descomposición.

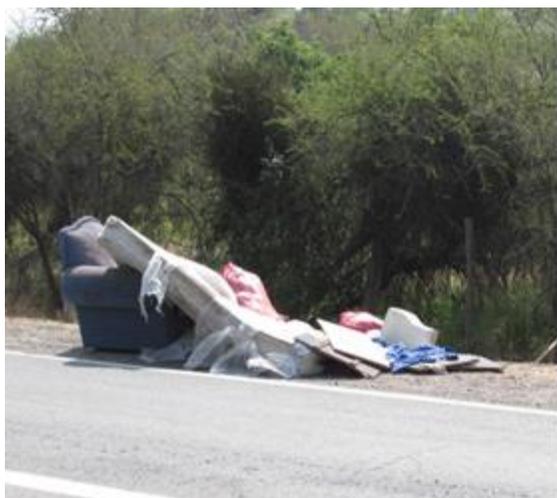
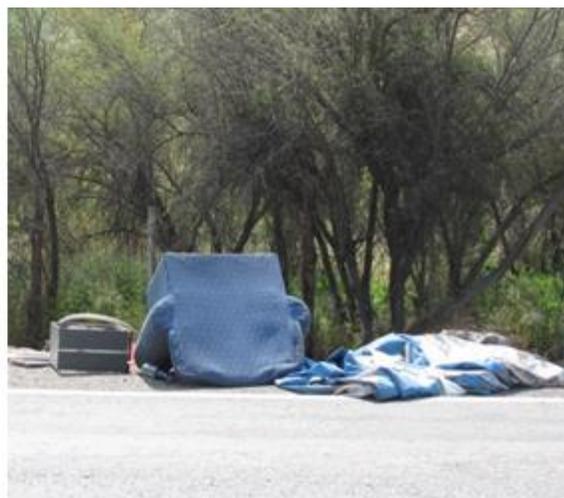
REGISTRO FOTOGRÁFICO

Catastro VIRS Lampa			
UBICACIÓN			
Dirección	Camino Lampa Batuco		
Lugar de Referencia	Camino Lampa Batuco c/ Lo Vargas		
Dimensión	Menor a 1 ha		
Volumen	de 1 a 10 m ³		
Tipo de Área	Rural		
CARACTERÍSTICAS		INFORMACIÓN RESIDUOS	
Propietario	Público	Condición residuos	A la vista
Antigüedad	Menor a 1 año	Tipo de residuos	Inertes a la construcción, domiciliarios
Cierres Perimetrales	Sin Cierre	Presencia Malos Olores	No
Presencia de Población Interior	No	Presencia Vectores	No
Distancia y población circundante	--	Realización de Quemas ilegales	No
Presencia de Cursos Superficiales de Agua	No	Presencia Chimeneas	No
Topografía del lugar	Plano	Se cobra por residuos	No
Profundidad de Napa Subterránea	De 3 a 7 mts	Se realiza reciclaje de residuos	No
OBSERVACIONES			
Microbasural esporádico que se encuentra a un costado del camino principal. Los depósitos que predominan pertenecen a desechos domiciliarios, como restos de muebles y desechos orgánicos.

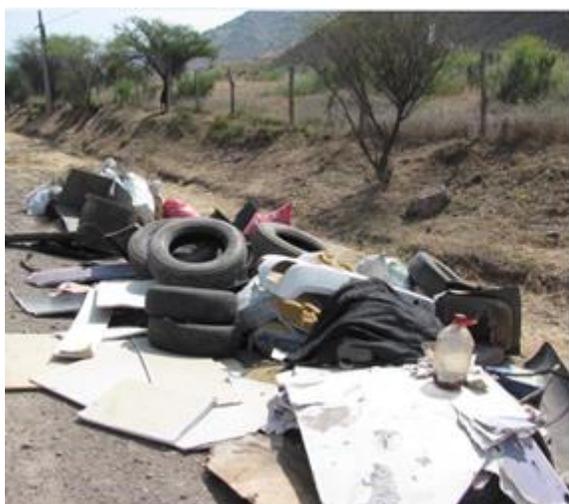
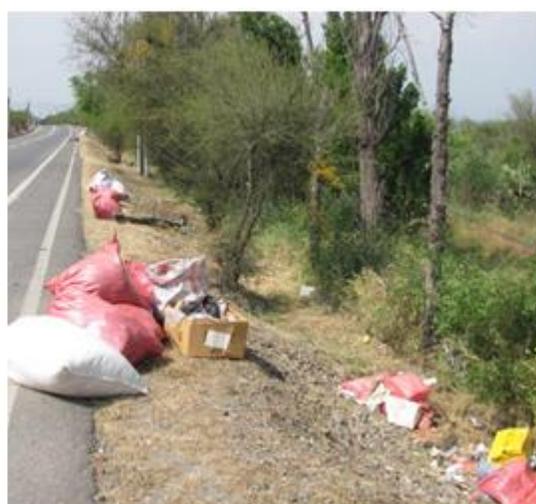
REGISTRO FOTOGRÁFICO

Catastro VIRS Lampa			
UBICACIÓN			
Dirección	Camino Lampa Batuco		
Lugar de Referencia	Camino Lampa Batuco c/ Lo Vargas		
Dimensión	Menor a 1 ha		
Volumen	De 1 a 10 m ³		
Tipo de Área	Rural		
CARACTERÍSTICAS		INFORMACIÓN RESIDUOS	
Propietario	Público	Condición residuos	A la vista
Antigüedad	Menor a 1 año	Tipo de residuos	Inertes a la construcción, domiciliarios
Cierres Perimetrales	Sin cierre	Presencia Malos Olores	No
Presencia de Población Interior	No	Presencia Vectores	No
Distancia y población circundante	--	Realización de Quemas ilegales	No
Presencia de Cursos Superficiales de Agua	No	Presencia Chimeneas	No
Topografía del lugar	Plano	Se cobra por residuos	No
Profundidad de Napa Subterránea	De 3 a 7 mts	Se realiza reciclaje de residuos	No
OBSERVACIONES			
Microbasural esporádico que se encuentra a un costado del camino principal. Los depósitos que predominan pertenecen a desechos de vehículos, como ruedas y parachoques.

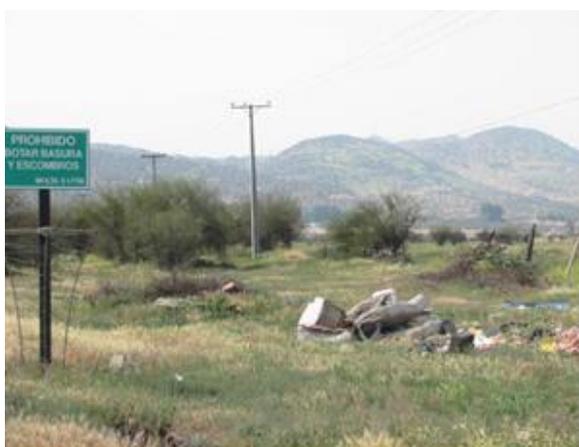
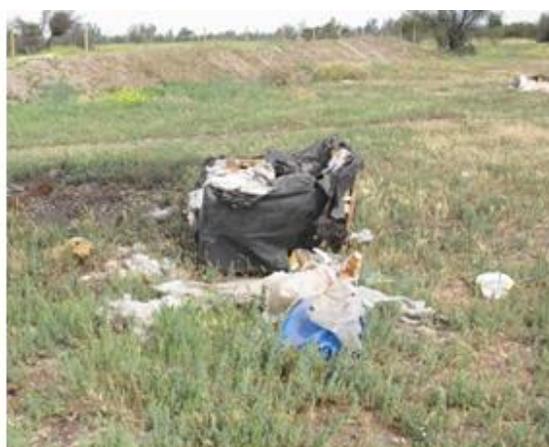
REGISTRO FOTOGRÁFICO

Catastro VIRS Lampa			
UBICACIÓN			
Dirección	Italia al fondo		
Lugar de Referencia	--		
Dimensión	Menor a 1 ha		
Volumen	De 1 a 10 m3		
Tipo de Área	Rural		
CARACTERÍSTICAS		INFORMACIÓN RESIDUOS	
Propietario	Privado	Condición residuos	A la vista
Antigüedad	Menor a 1 año	Tipo de residuos	Inertes de la construcción, domiciliarios
Cierres Perimetrales	Sin cierre	Presencia Malos Olores	Sí
Presencia de Población Interior	No	Presencia Vectores	No
Distancia y población circundante	--	Realización de Quemas ilegales	Sí
Presencia de Cursos Superficiales de Agua	No	Presencia Chimeneas	No
Topografía del lugar	Plano	Se cobra por residuos	No
Profundidad de Napa Subterránea	Menor a 2 mts	Se realiza reciclaje de residuos	No
OBSERVACIONES			
El presente microbasural se encuentra presente en una zona donde se prohíbe botar basura y escombros, para lo cual se cobra una multa de 5 UTM, lo cual no limita a que en este sector se depositen desechos domiciliarios y restos de escombros.

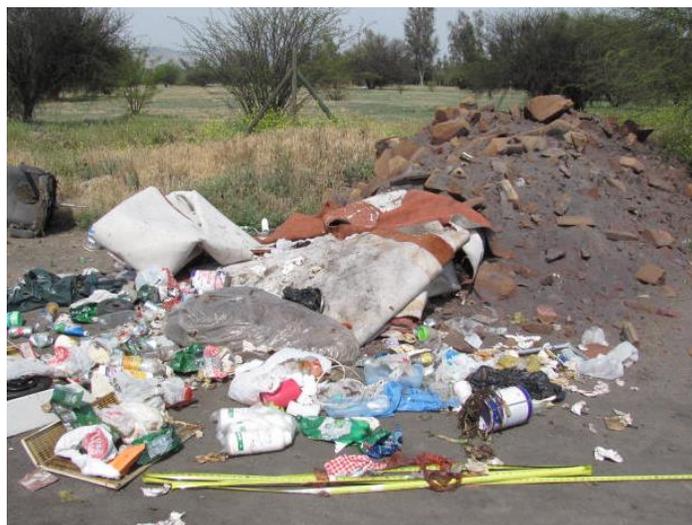
Catastro VIRS Lampa			
UBICACIÓN			
Dirección	Italia al fondo		
Lugar de Referencia	--		
Dimensión	Menor a 1 ha		
Volumen	De 1 a 10 m ³		
Tipo de Área	Rural		
CARACTERÍSTICAS		INFORMACIÓN RESIDUOS	
Propietario	Público	Condición residuos	A la vista
Antigüedad	Menor de 1 año	Tipo de residuos	Inertes de la construcción, domiciliarios
Cierres Perimetrales	Sin cierre	Presencia Malos Olores	Sí
Presencia de Población Interior	No	Presencia Vectores	No
Distancia y población circundante	--	Realización de Quemas ilegales	No
Presencia de Cursos Superficiales de Agua	No	Presencia Chimeneas	No
Topografía del lugar	Plano	Se cobra por residuos	No
Profundidad de Napa Subterránea	Menor de 2 mts	Se realiza reciclaje de residuos	No
OBSERVACIONES			
La gran mayoría de los desechos que se encuentran presentes dentro del microbasural pertenecen a la categoría de desechos domiciliarios.			
REGISTRO FOTOGRÁFICO

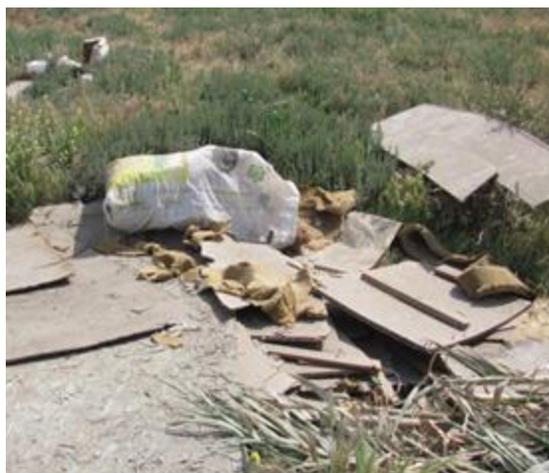
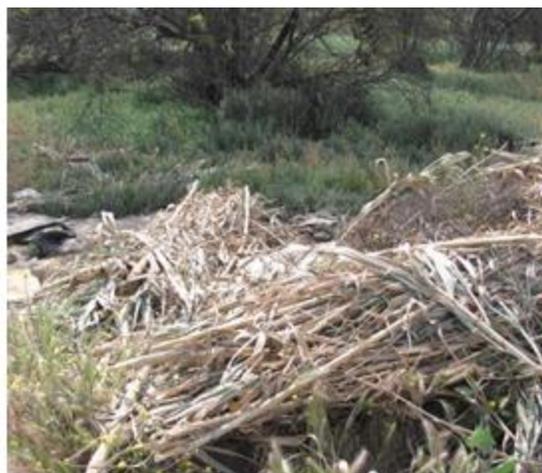
Catastro VIRS Lampa			
UBICACIÓN			
Dirección	Italia al fondo		
Lugar de Referencia	--		
Dimensión	Menor a 1 ha		
Volumen	De 1 a 10 m ³		
Tipo de Área	Rural		
CARACTERÍSTICAS		INFORMACIÓN RESIDUOS	
Propietario	Público	Condición residuos	A la vista
Antigüedad	Menor a 1 año	Tipo de residuos	Inertes de la construcción
Cierres Perimetrales	Sin cierre	Presencia Malos Olores	Sí
Presencia de Población Interior	No	Presencia Vectores	No
Distancia y población circundante	--	Realización de Quemas ilegales	No
Presencia de Cursos Superficiales de Agua	No	Presencia Chimeneas	No
Topografía del lugar	Plano	Se cobra por residuos	No
Profundidad de Napa Subterránea	Menor a 2 mts	Se realiza reciclaje de residuos	No
OBSERVACIONES			
La gran mayoría de los desechos que se encuentran presentes dentro del microbasural pertenecen a la categoría de desechos inertes de la construcción.			
REGISTRO FOTOGRÁFICO

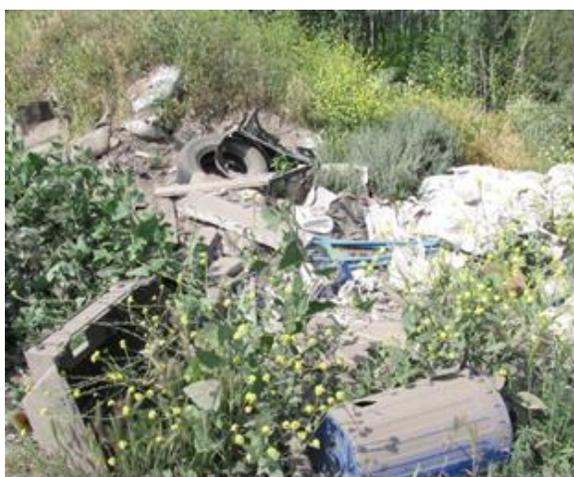
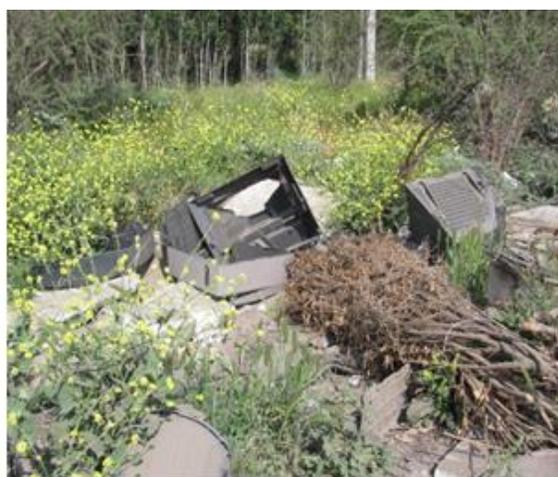
Catastro VIRS Lampa			
UBICACIÓN			
Dirección	Italia		
Lugar de Referencia	--		
Dimensión	Menor a 1 ha		
Volumen	De 1 a 10 m3		
Tipo de Área	Rural		
CARACTERÍSTICAS		INFORMACIÓN RESIDUOS	
Propietario	Público	Condición residuos	A la vista
Antigüedad	Menor a 1 año	Tipo de residuos	Inertes a la construcción
Cierres Perimetrales	Sin cierre	Presencia Malos Olores	Sí
Presencia de Población Interior	No	Presencia Vectores	No
Distancia y población circundante	--	Realización de Quemados ilegales	No
Presencia de Cursos Superficiales de Agua	No	Presencia Chimeneas	No
Topografía del lugar	Plano	Se cobra por residuos	No
Profundidad de Napa Subterránea	Menor a 2 mts	Se realiza reciclaje de residuos	No
OBSERVACIONES			
La gran mayoría de los desechos que se encuentran presentes dentro del microbasural pertenecen a la categoría de desechos inertes de la construcción.			
REGISTRO FOTOGRÁFICO

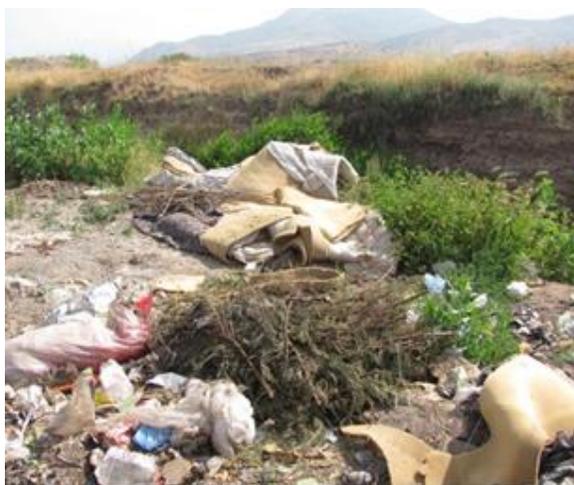
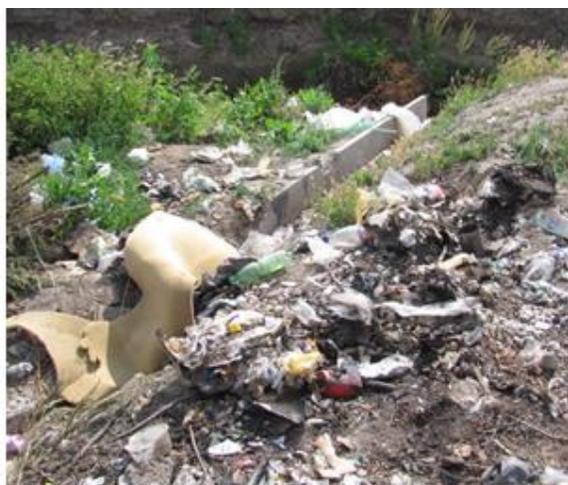
REGISTRO FOTOGRÁFICO

Catastro VIRS Lampa			
UBICACIÓN			
Dirección	Italia c/ Juan Maisonave		
Lugar de Referencia	Sitio eriazo que se encuentra a un costado de Italia		
Dimensión	Menor a 1 ha		
Volumen	De 1 a 10 m3		
Tipo de Área	Urbana residencial		
CARACTERÍSTICAS		INFORMACIÓN RESIDUOS	
Propietario	Público	Condición residuos	A la vista
Antigüedad	Menor a 1 año	Tipo de residuos	Inertes de la construcción, domiciliarios
Cierres Perimetrales	Sin cierre	Presencia Malos Olores	Sí
Presencia de Población Interior	No	Presencia Vectores	No
Distancia y población circundante	--	Realización de Quemas ilegales	No
Presencia de Cursos Superficiales de Agua	No	Presencia Chimeneas	No
Topografía del lugar	Plano	Se cobra por residuos	No
Profundidad de Napa Subterránea	Menor a 2 mts	Se realiza reciclaje de residuos	No
OBSERVACIONES			
La gran mayoría de los desechos que se encuentran presentes dentro del microbasural pertenecen a la categoría de desechos domiciliarios, como colchones y restos de alimentos, ya que se encuentra cercano a un área poblada.

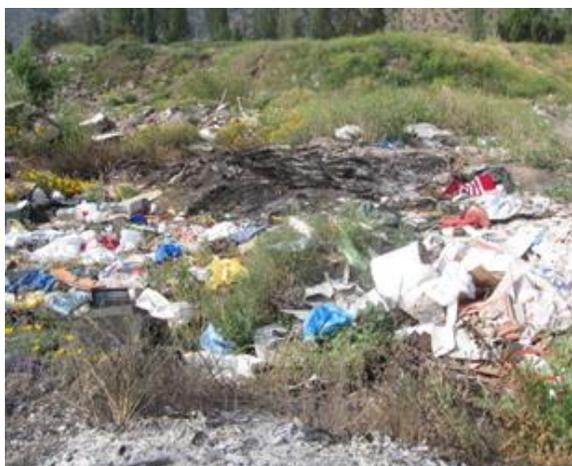
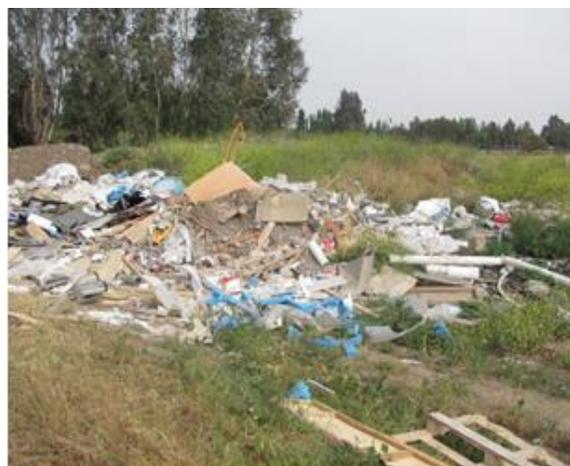
REGISTRO FOTOGRÁFICO

Catastro VIRS Lampa			
UBICACIÓN			
Dirección	Puente Lampa, Sector Lo Vargas		
Lugar de Referencia	A un costado de Estero Lampa		
Dimensión	De 1 a 2 ha		
Volumen	De 41 a 80 m3		
Tipo de Área	Rural		
CARACTERÍSTICAS		INFORMACIÓN RESIDUOS	
Propietario	Privado	Condición residuos	A la vista, cubiertos
Antigüedad	De 1 a 4 años	Tipo de residuos	Inertes de la construcción, domiciliarios, industriales
Cierres Perimetrales	Sin cierre	Presencia Malos Olores	Sí
Presencia de Población Interior	No	Presencia Vectores	No
Distancia y población circundante	--	Realización de Quemados ilegales	Sí
Presencia de Cursos Superficiales de Agua	No	Presencia Chimeneas	No
Topografía del lugar	Plano	Se cobra por residuos	No
Profundidad de Napa Subterránea	De 8 a 15 mts	Se realiza reciclaje de residuos	No
OBSERVACIONES			
Lugar de difícil acceso, se encuentra a un costado del Estero Lampa por el sector de Lo Vargas. Existen desechos de tipo domiciliario como también industriales e inertes de la construcción. Hay vestigios de quema de basura, las cuales se aprecian en las imágenes tomadas en la visita a terreno.

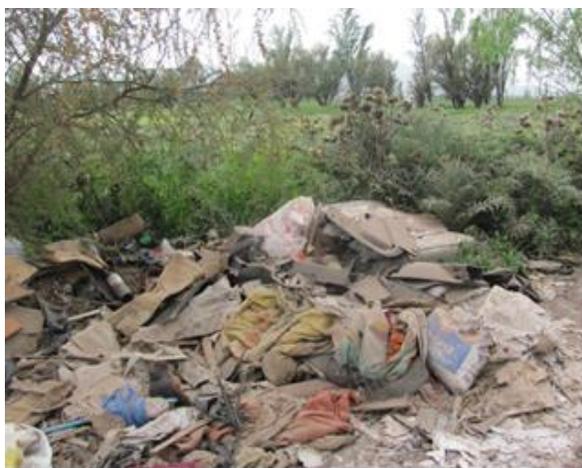
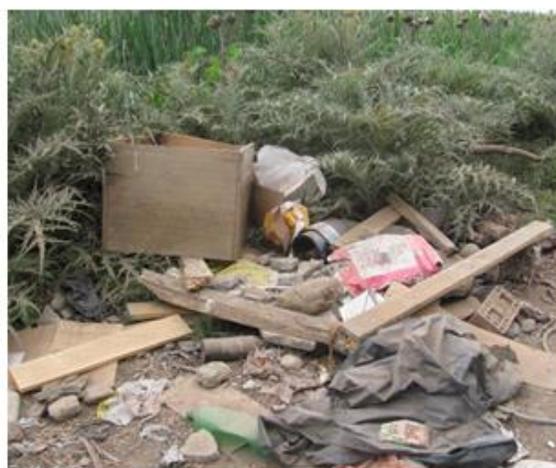
REGISTRO FOTOGRÁFICO

Catastro VIRS Lampa			
UBICACIÓN			
Dirección	Las Vertientes s/n°		
Lugar de Referencia	Sector La Vilana		
Dimensión	De 1 a 2 ha		
Volumen	De 11 a 40 m3		
Tipo de Área	Rural		
CARACTERÍSTICAS		INFORMACIÓN RESIDUOS	
Propietario	Privado	Condición residuos	A la vista
Antigüedad	De 1 a 4 años	Tipo de residuos	Inertes de la construcción, domiciliarios
Cierres Perimetrales	Cierre parcial	Presencia Malos Olores	Sí
Presencia de Población Interior	No	Presencia Vectores	Otros animales
Distancia y población circundante	--	Realización de Quemas ilegales	No
Presencia de Cursos Superficiales de Agua	No	Presencia Chimeneas	No
Topografía del lugar	Plano	Se cobra por residuos	No
Profundidad de Napa Subterránea	De 3 a 7 mts	Se realiza reciclaje de residuos	No
OBSERVACIONES			
Este depósito ilegal de basura se encuentra a lo largo de un camino rural, el cual tiene una extensión aproximadamente de 1 km. Es un camino privado, el cual se encuentra cercado por un portón de ingreso, pero el cual permanece abierto. También es un foco donde las personas abandonan perros.

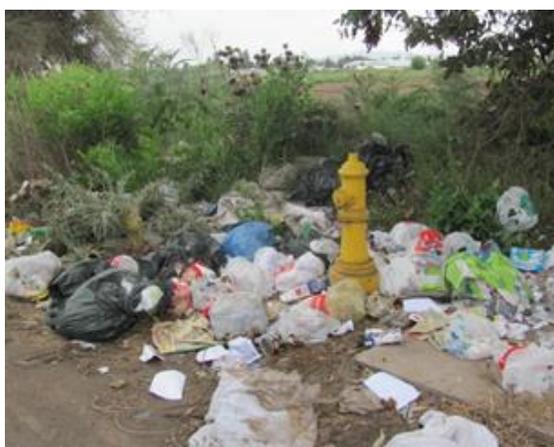
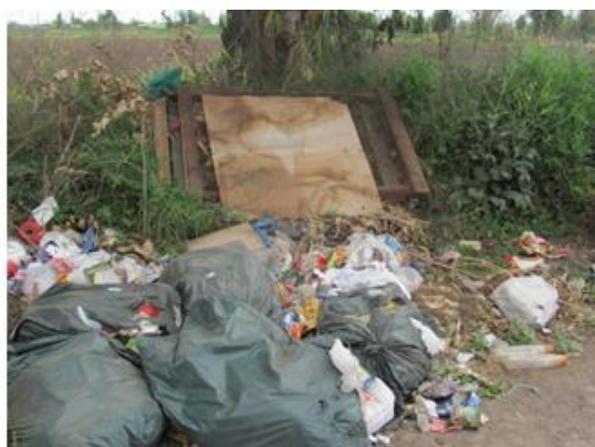
Catastro VIRS Lampa			
UBICACIÓN			
Dirección	Camino La Vilana		
Lugar de Referencia	Al costado de un grifo		
Dimensión	Menor a 1 ha		
Volumen	De 1 a 10 m3		
Tipo de Área	Rural		
CARACTERÍSTICAS		INFORMACIÓN RESIDUOS	
Propietario	Público	Condición residuos	A la vista
Antigüedad	Menor a 1 año	Tipo de residuos	Domiciliarios
Cierres Perimetrales	Sin cierre	Presencia Malos Olores	Sí
Presencia de Población Interior	No	Presencia Vectores	No
Distancia y población circundante	--	Realización de Quemadas ilegales	No
Presencia de Cursos Superficiales de Agua	No	Presencia Chimeneas	No
Topografía del lugar	Plano	Se cobra por residuos	No
Profundidad de Napa Subterránea	De 3 a 7 mts	Se realiza reciclaje de residuos	No
OBSERVACIONES			
Presencia de desechos de tipo domiciliarios que se encuentran al lado de un grifo. Existen malos olores en el sector producto de la descomposición de la basura de tipo orgánica.			
REGISTRO FOTOGRÁFICO

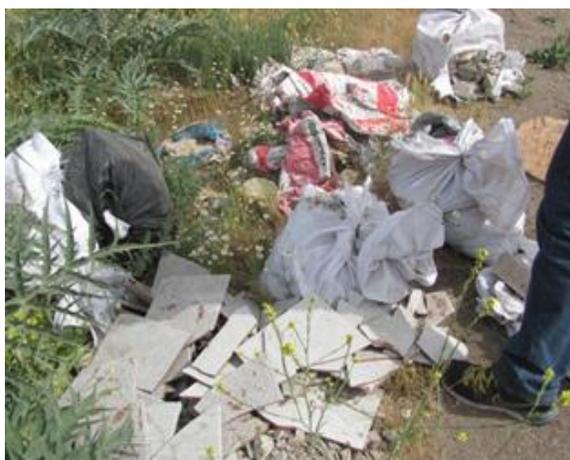
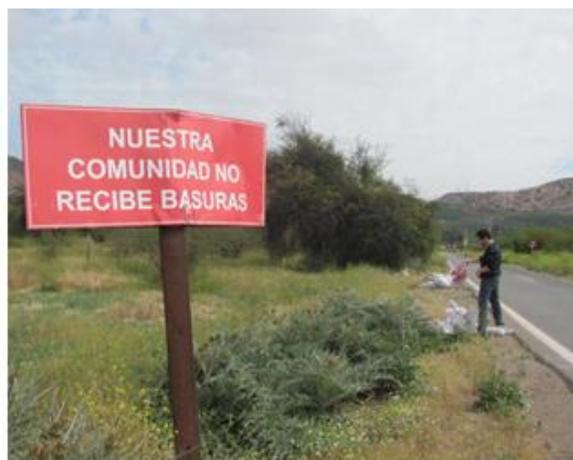
REGISTRO FOTOGRÁFICO

Catastro VIRS Lampa			
UBICACIÓN			
Dirección	Coquimbo s/n°		
Lugar de Referencia	Sector Santa Sara		
Dimensión	Menor a 1 ha		
Volumen	De 1 a 10 m3		
Tipo de Área	Rural		
CARACTERÍSTICAS		INFORMACIÓN RESIDUOS	
Propietario	Público	Condición residuos	A la vista
Antigüedad	Menor a 1 año	Tipo de residuos	Domiciliarios
Cierres Perimetrales	Sin cierre	Presencia Malos Olores	No
Presencia de Población Interior	No	Presencia Vectores	No
Distancia y población circundante	--	Realización de Quemas ilegales	No
Presencia de Cursos Superficiales de Agua	No	Presencia Chimeneas	No
Topografía del lugar	Plano	Se cobra por residuos	No
Profundidad de Napa Subterránea	De 3 a 7 mts	Se realiza reciclaje de residuos	No
OBSERVACIONES			
Este microbasural se encuentra en la categoría de esporádico, se encuentra a un costado del camino principal. Existen desechos de tipo domiciliarios. Y la comunidad del sector expresa a través de letreros que ellos no reciben basura.

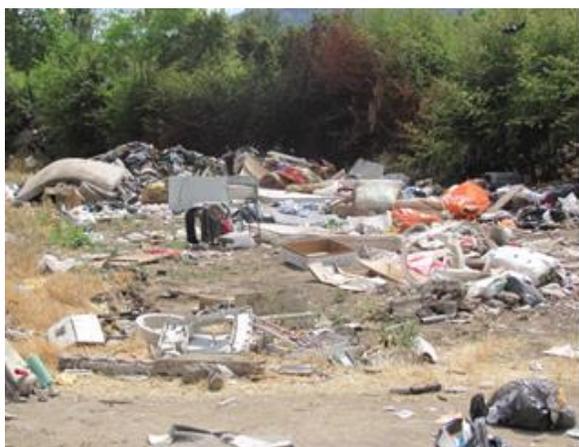
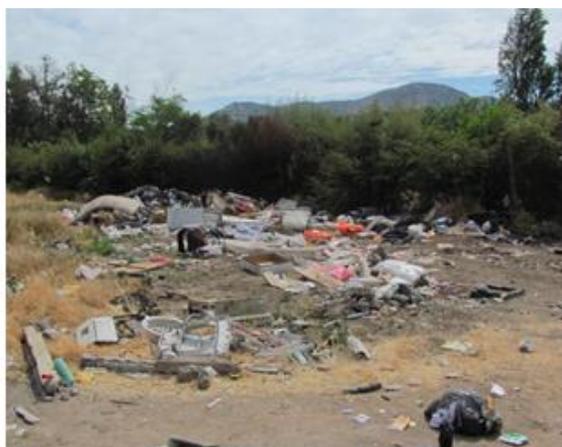
REGISTRO FOTOGRÁFICO

Catastro VIRS Lampa			
UBICACIÓN			
Dirección	Concón c/ Ramón Freire		
Lugar de Referencia	Población Isabel Riquelme		
Dimensión	Menor a 1 ha		
Volumen	De 11 a 40 m ³		
Tipo de Área	Urbana residencial		
CARACTERÍSTICAS		INFORMACIÓN RESIDUOS	
Propietario	Público	Condición residuos	A la vista
Antigüedad	Menor a 1 año	Tipo de residuos	Inertes a la construcción, domiciliarios
Cierres Perimetrales	Sin cierre	Presencia Malos Olores	Sí
Presencia de Población Interior	No	Presencia Vectores	Otros animales
Distancia y población circundante	--	Realización de Quemas ilegales	No
Presencia de Cursos Superficiales de Agua	No	Presencia Chimeneas	No
Topografía del lugar	Plano	Se cobra por residuos	No
Profundidad de Napa Subterránea	De 8 a 15 mts	Se realiza reciclaje de residuos	No
OBSERVACIONES			
Microbasural presente en un área urbana/residencial dentro una cancha de fútbol, donde la gran parte de los desechos que se encuentran presentes en este sector son del tipo domiciliarios como por ejemplo restos orgánicos y muebles en desuso.

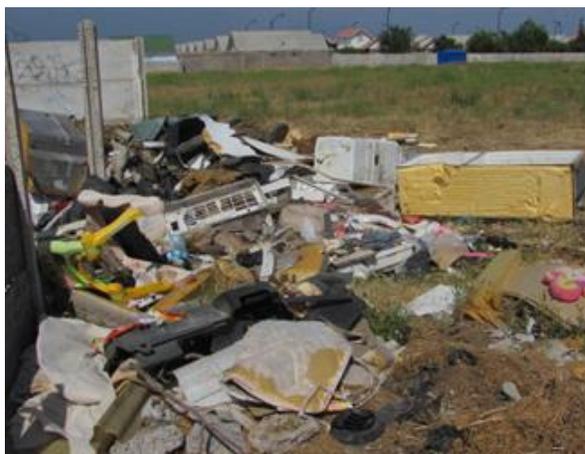
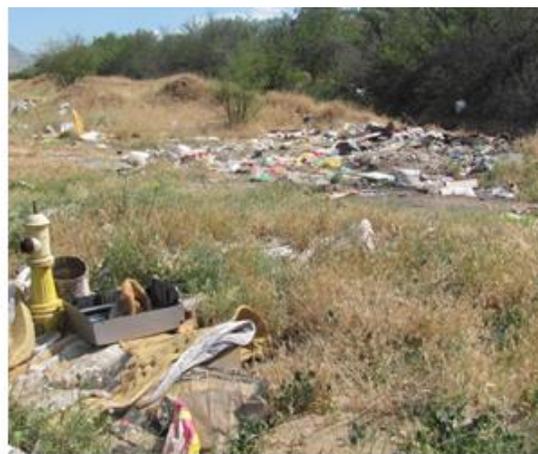
REGISTRO FOTOGRÁFICO

Catastro VIRS Lampa			
UBICACIÓN			
Dirección	Isabel Riquelme c/ Calle Chagual		
Lugar de Referencia	Sitio eriazo ubicado en la intersección de ambas calles		
Dimensión	Menor a 1 ha		
Volumen	De 41 a 80 m3		
Tipo de Área	Urbana residencial		
CARACTERÍSTICAS		INFORMACIÓN RESIDUOS	
Propietario	Privado	Condición residuos	A la vista, cubiertos
Antigüedad	De 1 a 4 años	Tipo de residuos	Inertes de la construcción, domiciliarios
Cierres Perimetrales	Cierre parcial	Presencia Malos Olores	Sí
Presencia de Población Interior	No	Presencia Vectores	No
Distancia y población circundante	50 mts al norte, < 50 habitantes	Realización de Quemas ilegales	No
Presencia de Cursos Superficiales de Agua	No	Presencia Chimeneas	No
Topografía del lugar	Plano	Se cobra por residuos	No
Profundidad de Napa Subterránea	De 8 a 15 mts	Se realiza reciclaje de residuos	No
OBSERVACIONES			
El presente microbasural se encuentra emplazado dentro de un sitio eriazo, en un área urbana/residencial. Los desechos que predominan son los de tipo domiciliarios y de construcción.
