UNIVERSIDAD DE CHILE
Facultad de Arquitectura y Urbanismo
Escuela de Pregrado
Carrera de Geografía

**“ANÁLISIS DE LA LOCALIZACIÓN DE VERTEDEROS ILEGALES Y
MICROBASURALES PRESENTES EN LA COMUNA DE LAMPA.”**

Memoria para optar al título profesional de Geógrafa

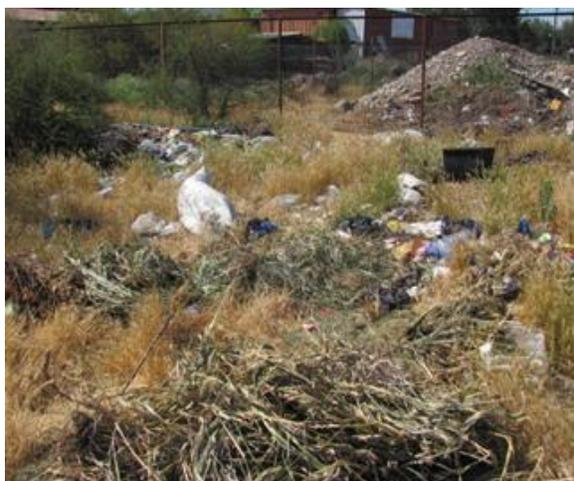
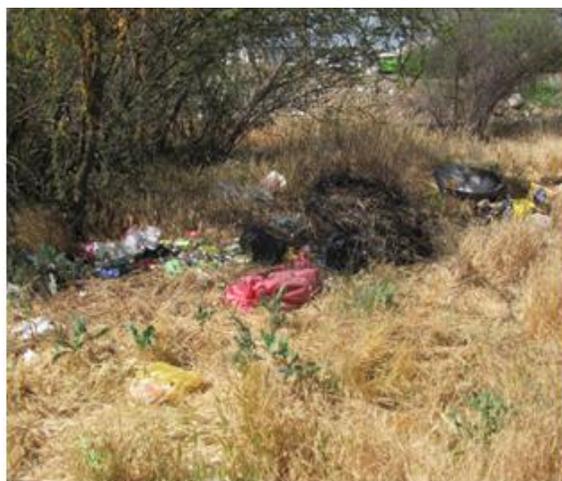
Catastro VIRS Lampa			
UBICACIÓN			
Dirección	Interior Sol de Septiembre		
Lugar de Referencia	Sitio eriazo		
Dimensión	Menor a 1 ha		
Volumen	De 11 a 40 m ³		
Tipo de Área	Rural		
CARACTERÍSTICAS		INFORMACIÓN RESIDUOS	
Propietario	Privado	Condición residuos	A la vista
Antigüedad	De 1 a 4 años	Tipo de residuos	Domiciliarios
Cierres Perimetrales	Sin cierre	Presencia Malos Olores	Sí
Presencia de Población Interior	No	Presencia Vectores	No
Distancia y población circundante	--	Realización de Quemaz ilegales	No
Presencia de Cursos Superficiales de Agua	No	Presencia Chimeneas	No
Topografía del lugar	Plano	Se cobra por residuos	No
Profundidad de Napa Subterránea	De 8 a 15 mts	Se realiza reciclaje de residuos	No
OBSERVACIONES			
Microbasural que se encuentra en un sitio eriazo, la mayor parte de los desechos son domiciliarios y existen malos olores producto de la descomposición de estos.			
REGISTRO FOTOGRÁFICO

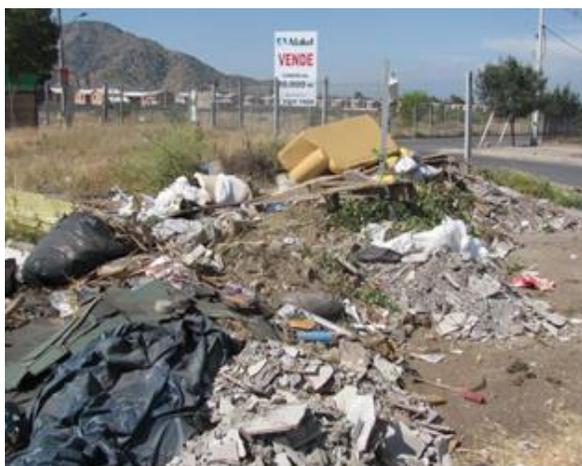
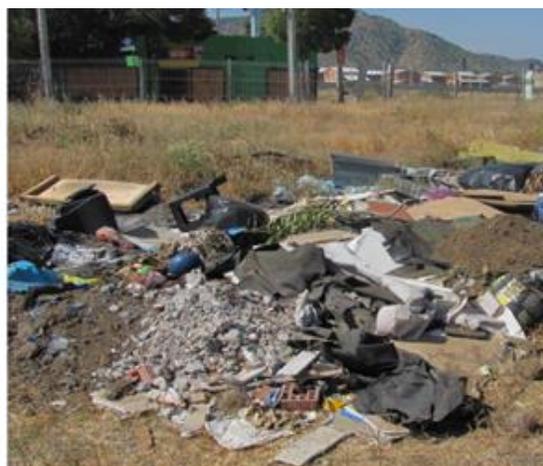
REGISTRO FOTOGRÁFICO

Catastro VIRS Lampa			
UBICACIÓN			
Dirección	Baquedano c/ La Roblería		
Lugar de Referencia	--		
Dimensión	Menor a 1 ha		
Volumen	De 11 a 40 m3		
Tipo de Área	Urbana residencial		
CARACTERÍSTICAS		INFORMACIÓN RESIDUOS	
Propietario	Privado	Condición residuos	A la vista
Antigüedad	De 1 a 4 años	Tipo de residuos	Domiciliarios
Cierres Perimetrales	Cierre parcial	Presencia Malos Olores	No
Presencia de Población Interior	No	Presencia Vectores	No
Distancia y población circundante	50 mts al norte y al este, 50 hbts en cada dirección	Realización de Quemas ilegales	No
Presencia de Cursos Superficiales de Agua	No	Presencia Chimeneas	No
Topografía del lugar	Plano	Se cobra por residuos	No
Profundidad de Napa Subterránea	De 8 a 15 mts	Se realiza reciclaje de residuos	No
OBSERVACIONES			
Microbasural que está localizado en un área urbano/residencial, dentro de un sitio eriazo, donde la mayor parte de la basura depositada son de tipo domiciliario, como ropa o muebles en desuso y desechos de la construcción.

Figura n°11. VIRS n°44, Baquedano con Roblería. Fuente: Elaboración propia, 2019. En base a visitas en terreno.

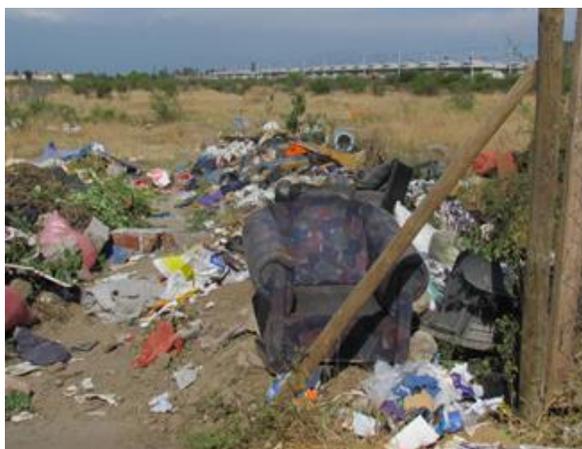
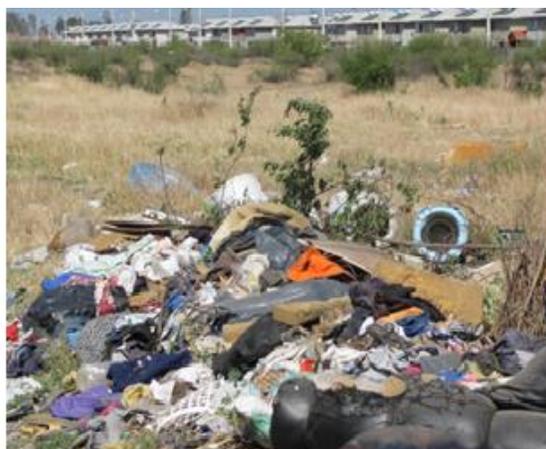
REGISTRO FOTOGRÁFICO

Catastro VIRS Lampa			
UBICACIÓN			
Dirección	Ignacio Serrano c/ Carmén Rubio		
Lugar de Referencia	Sitio eriazo en calle Ignacio Serrano		
Dimensión	Menor a 1 ha		
Volumen	De 11 a 40 m ³		
Tipo de Área	Urbana residencial		
CARACTERÍSTICAS		INFORMACIÓN RESIDUOS	
Propietario	Privado	Condición residuos	A la vista
Antigüedad	De 1 a 4 años	Tipo de residuos	Inertes de la construcción, domiciliarios
Cierres Perimetrales	Cierre parcial	Presencia Malos Olores	Sí
Presencia de Población Interior	No	Presencia Vectores	No
Distancia y población circundante	100 m al norte, 50 personas; 30 m al oeste, 50 personas	Realización de Quemas ilegales	No
Presencia de Cursos Superficiales de Agua	No	Presencia Chimeneas	No
Topografía del lugar	Plano	Se cobra por residuos	No
Profundidad de Napa Subterránea	De 8 a 15 mts	Se realiza reciclaje de residuos	No
OBSERVACIONES			
Microbasural que está localizado en un área urbano/residencial, dentro de un sitio eriazo el cual está rodeado por un cierre perimetral, pero ha sido arrancado. La mayor parte de la basura depositada pertenecen a desechos de tipo domiciliario, como ropa o muebles en desuso y desechos de la construcción.

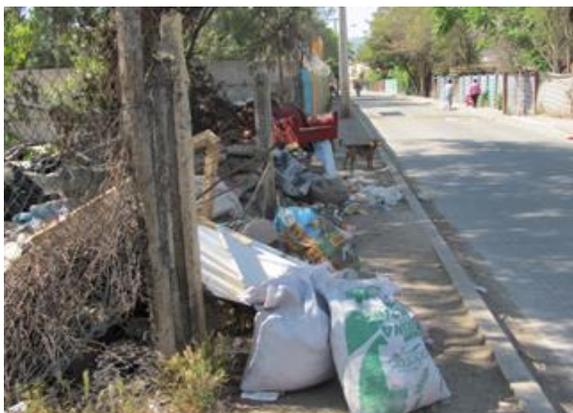
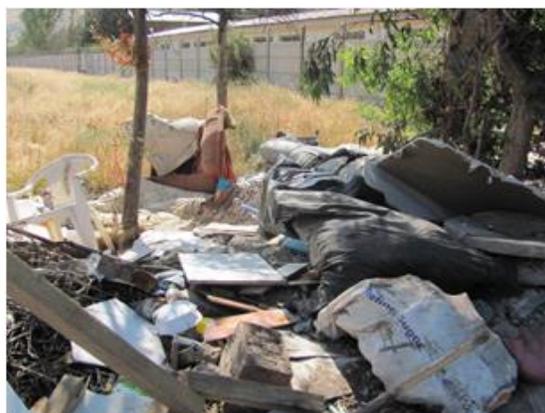
REGISTRO FOTOGRÁFICO

Catastro VIRS Lampa			
UBICACIÓN			
Dirección	Ignacio Serrano c/ Calle Llaima		
Lugar de Referencia	Sitio eriazo en calle Serrano		
Dimensión	Menor a 1 ha		
Volumen	De 11 a 40 m ³		
Tipo de Área	Urbana residencial		
CARACTERÍSTICAS		INFORMACIÓN RESIDUOS	
Propietario	Privado	Condición residuos	A la vista
Antigüedad	Menor a 1 año	Tipo de residuos	Inertes de la construcción, domiciliarios
Cierres Perimetrales	Cierre Parcial	Presencia Malos Olores	Sí
Presencia de Población Interior	No	Presencia Vectores	Otros animales
Distancia y población circundante	20 m al norte, 50 personas; 20 m al este, 20 personas	Realización de Quemas ilegales	No
Presencia de Cursos Superficiales de Agua	No	Presencia Chimeneas	No
Topografía del lugar	Plano	Se cobra por residuos	No
Profundidad de Napa Subterránea	De 8 a 15 mts	Se realiza reciclaje de residuos	No
OBSERVACIONES			
Microbasural que está localizado en un área urbano/residencial, dentro de un sitio eriazo el cual está rodeado por un cierre perimetral, pero ha sido arrancado. La mayor parte de la basura depositada pertenece a desechos de tipo domiciliario, como ropa o muebles en desuso y desechos de la construcción. Es importante destacar que el microbasural se encuentra aledaño a una escuela de lenguaje, por lo cual es un sitio donde transitan niños constantemente.

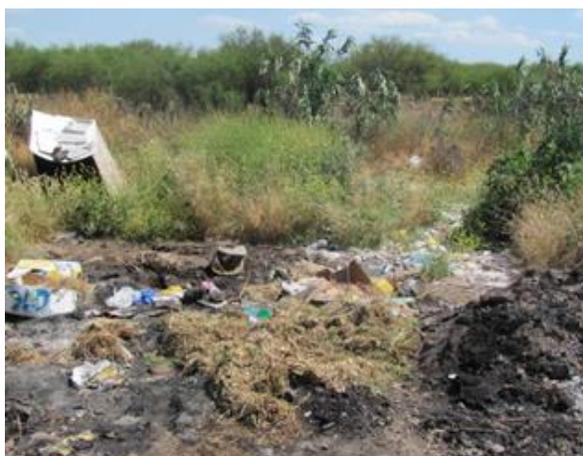
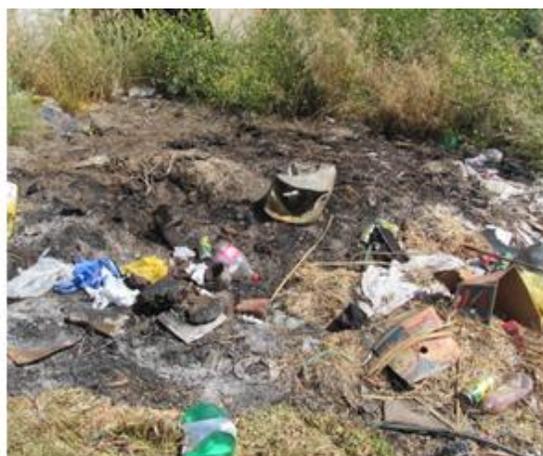
REGISTRO FOTOGRÁFICO

Catastro VIRS Lampa			
UBICACIÓN			
Dirección	Cruce Peralillo		
Lugar de Referencia	Sector oriente de Cruce Peralillo		
Dimensión	Menor a 1 ha		
Volumen	De 1 a 10 m ³		
Tipo de Área	Rural		
CARACTERÍSTICAS		INFORMACIÓN RESIDUOS	
Propietario	Público	Condición residuos	A la vista
Antigüedad	Menor de 1 año	Tipo de residuos	Domiciliarios
Cierres Perimetrales	Sin cierre	Presencia Malos Olores	No
Presencia de Población Interior	No	Presencia Vectores	No
Distancia y población circundante	--	Realización de Quemas ilegales	Sí
Presencia de Cursos Superficiales de Agua	Sí, de 6 a 10 mts	Presencia Chimeneas	No
Topografía del lugar	Plano	Se cobra por residuos	No
Profundidad de Napa Subterránea	Mayor a 15 mts	Se realiza reciclaje de residuos	No
OBSERVACIONES			
El presente depósito de desechos se encuentra localizado dentro de un área rural, donde la mayor parte de los desechos tienen su origen domiciliario. En el momento en que se hizo la visita a terreno se pudo constatar que se realizaban quemas de basura.

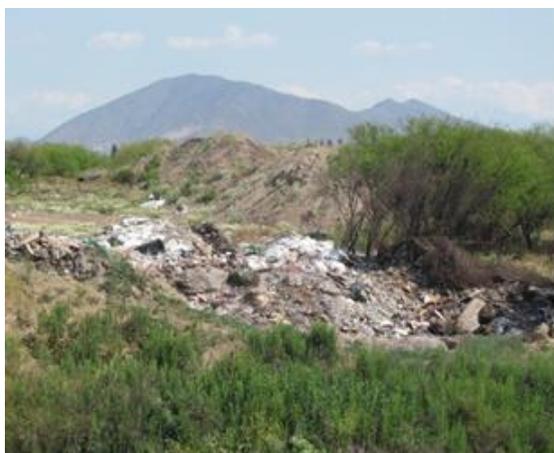
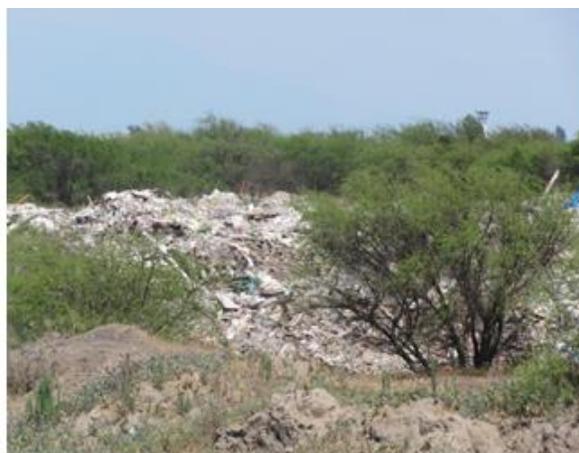
REGISTRO FOTOGRÁFICO

Catastro VIRS Lampa			
UBICACIÓN			
Dirección	Cruce Peralillo		
Lugar de Referencia	Sector oriente de Cruce Peralillo		
Dimensión	De 1 a 2 ha		
Volumen	Mayor a 80 m ³		
Tipo de Área	Rural		
CARACTERÍSTICAS		INFORMACIÓN RESIDUOS	
Propietario	Privado	Condición residuos	A la vista
Antigüedad	De 1 a 4 años	Tipo de residuos	Inertes de la construcción, domiciliarios
Cierres Perimetrales	Sin cierre	Presencia Malos Olores	Sí
Presencia de Población Interior	No	Presencia Vectores	Ratones, insectos, otros animales
Distancia y población circundante	--	Realización de Quemas ilegales	Sí
Presencia de Cursos Superficiales de Agua	Sí, de 6 a 10 mts	Presencia Chimeneas	No
Topografía del lugar	Plano	Se cobra por residuos	No
Profundidad de Napa Subterránea	Mayor a 15 mts	Se realiza reciclaje de residuos	No
OBSERVACIONES			
El presente depósito de desechos se encuentra emplazado a un costado del Estero Lampa, en las imágenes se puede apreciar la dimensión del vertedero y el difícil acceso que este tiene. Al momento de la constatación en terreno no se pudo acceder a él producto de que su localización se encuentra en el sector sureste del Estero Lampa.

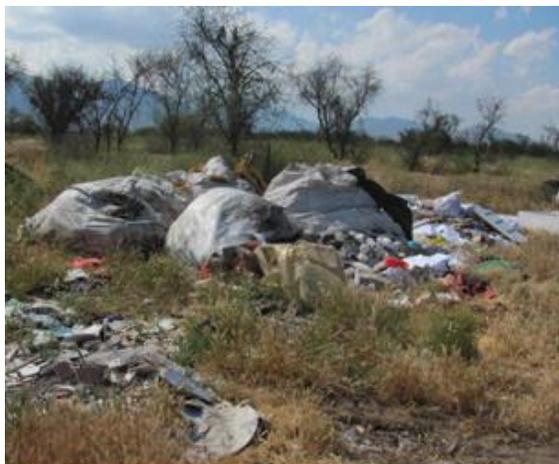
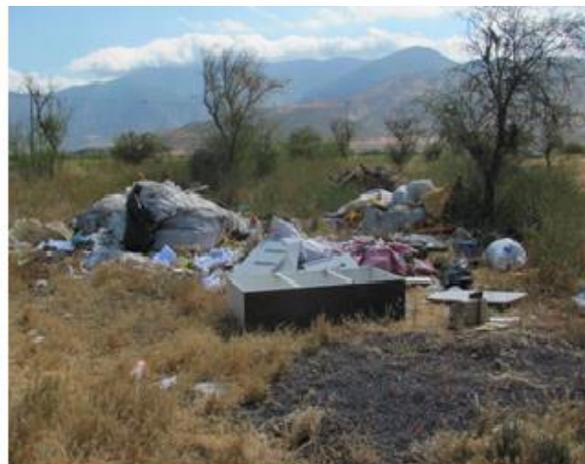
REGISTRO FOTOGRÁFICO

Catastro VIRS Lampa			
UBICACIÓN			
Dirección	Cruce Peralillo		
Lugar de Referencia	Sector poniente Cruce Peralillo, sitio eriazo frente industria		
Dimensión	Menor a 1 ha		
Volumen	De 11 a 40 m ³		
Tipo de Área	Rural		
CARACTERÍSTICAS		INFORMACIÓN RESIDUOS	
Propietario	Privado	Condición residuos	A la vista
Antigüedad	Menor a 1	Tipo de residuos	Inertes de la construcción, domiciliarios, industriales
Cierres Perimetrales	Cierre Parcial	Presencia Malos Olores	Sí
Presencia de Población Interior	No	Presencia Vectores	No
Distancia y población circundante	--	Realización de Quemados ilegales	No
Presencia de Cursos Superficiales de Agua	No	Presencia Chimeneas	No
Topografía del lugar	Plano	Se cobra por residuos	No
Profundidad de Napa Subterránea	Mayor a 15 mts	Se realiza reciclaje de residuos	No
OBSERVACIONES			
Microbasural que se encuentra presente dentro de un área rural. Existen desechos de diversos orígenes depositados por el sector; producto de los desechos de origen orgánico que se están dispersos dentro del sitio estudiado se producen malos olores. Se proyecta que el microbasural crezca y se transforme en un vertedero ilegal.
