UNIVERSIDAD DE CHILE
FACULTAD DE CIENCIAS FÍSICAS Y MATEMÁTICAS
DEPARTAMENTO DE INGENIERÍA CIVIL

ESTUDIO DE VARIACIÓN EN EL TIEMPO DE PROPIEDADES DINÁMICAS DE PUENTES CHILENOS CON AISLACIÓN SÍSMICA POR MEDIO DE ANÁLISIS DE MICROVIBRACIONES

MEMORIA PARA OPTAR AL TÍTULO DE INGENIERA CIVIL
MAITANE MIKELA BALSEBRE CAJIAO

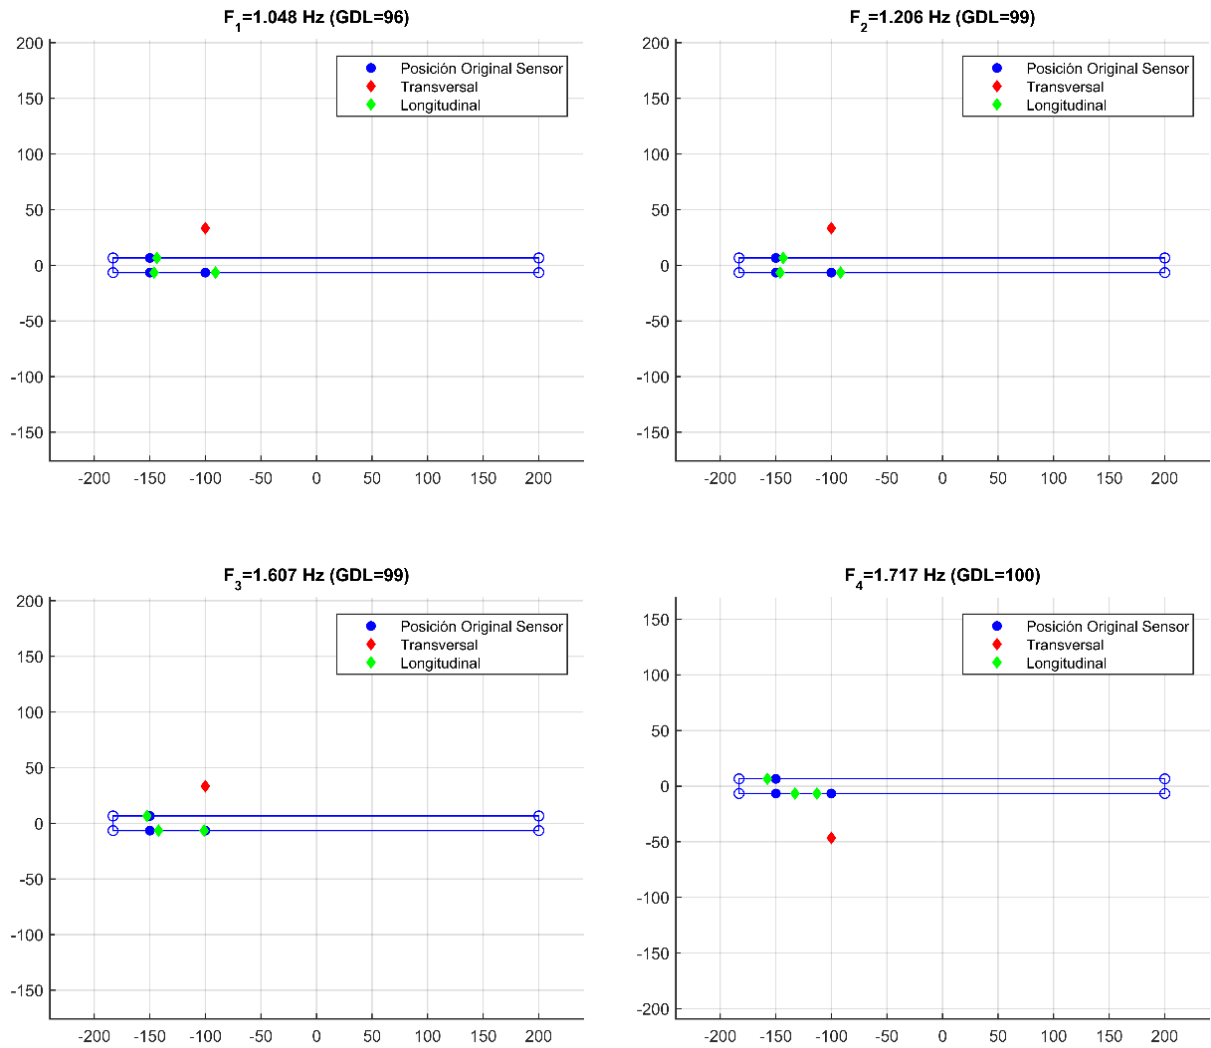
Ilustración 3-31: Formas Modales planta tablero El Salto Largo instrumentación externa 2018.

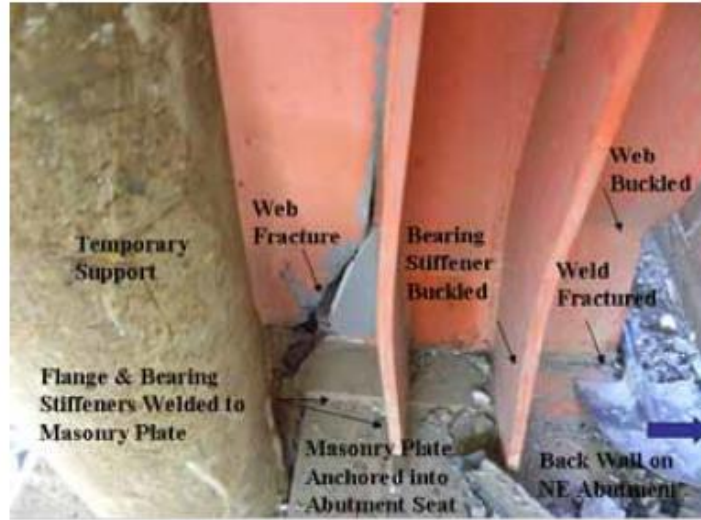
Ilustración 4-15: Fotografía del daño de la viga en el estribo noreste del puente CRSH.

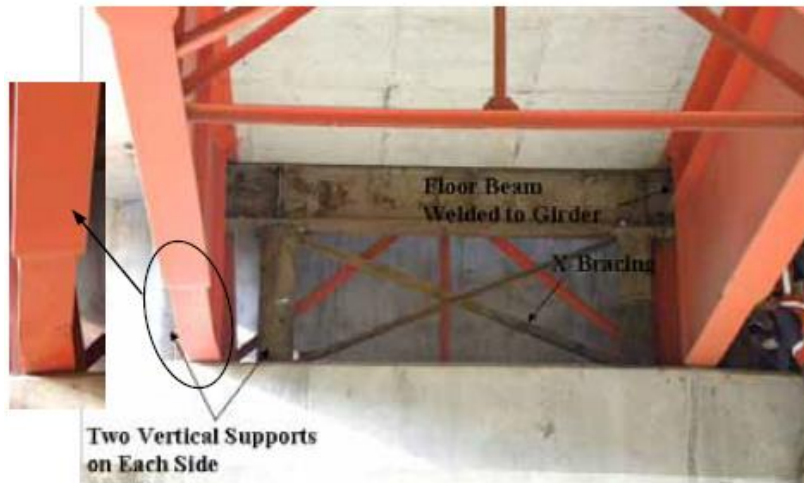
Para mantener el tráfico en el puente, se instaló un marco en el estribo noreste, como se observa en la Ilustración 4-16. Dado el daño severo que sufrieron el alma y alas de las vigas, se utilizó un refuerzo de viga para transmitir las cargas de las alas al estribo sin pasar por el alma de las vigas.

Ilustración 4-16: Fotografía de la reparación temporal en el estribo noreste del puente CRSH.

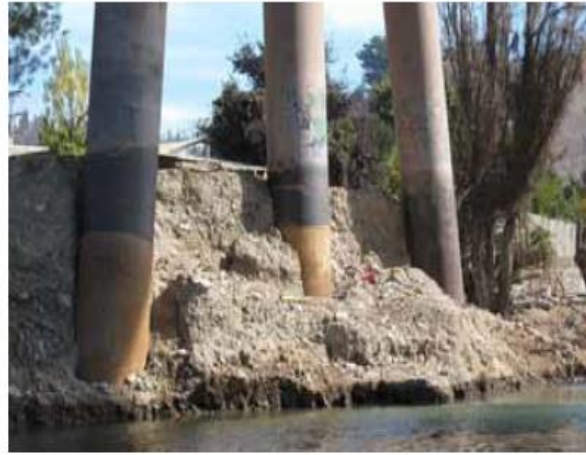
Otros daños ocurrieron debido al tsunami que siguió al terremoto, se generaron por olas que pasaron por debajo de la superestructura del puente, estas erosionaron el suelo del río que rodeaba las pilas-pilote, y escombros arrastrados por las olas produjeron una perforación en una de las pilas-pilote de las cepas.

Ilustración 4-17: Fotografía de la erosión del suelo alrededor de las cepas del puente CRSH.

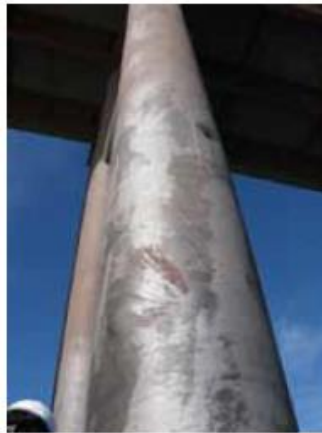
Ilustración 4-18: Fotografía cepa del puente CRSH impactada con escombros del Río Maule.

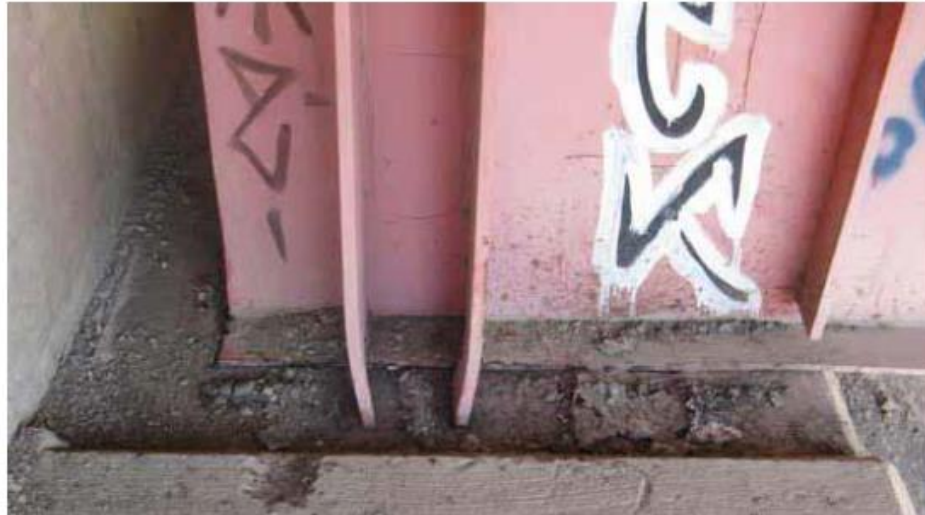
El daño en el estribo suroeste fue menos severo que el del estribo noreste y se limitó al pandeo de los atiesadores laterales. Las posibles razones de esta diferencia es que la soldadura de filete que conectaba el ala de las vigas y los atiesadores laterales a las placas de apoyo fallaron durante el terremoto y las grandes cargas longitudinales de la superestructura no se transfirieron al estribo.

Ilustración 4-19: Fotografía de la soldadura de filete en la conexión de la viga al estribo del puente CRSH.
