Gestión territorial post terremoto 2010 en Chile

Efectos del Plan de Reconstrucción Estratégico Sustentable (PRES) sobre la morfología urbana del centro histórico de la ciudad de Curicó, Región del Maule.

TESIS PARA OPTAR AL TÍTULO DE ARQUITECTA

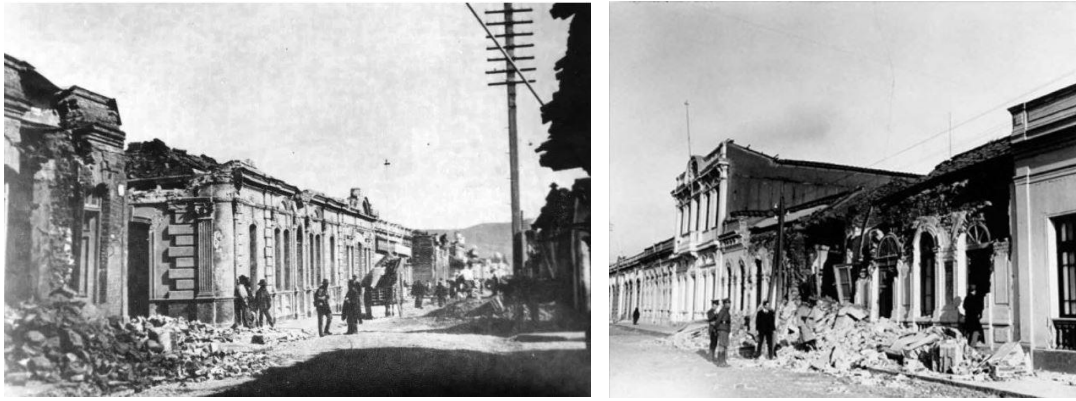
Figura 4 y 5: Talca tras el terremoto de 1928
Fuente: Emol

Pasada la medianoche del 1 de diciembre de 1928 un terremoto 8,3º en la escala de Richter sacudió la zona central de Chile afectando principalmente las localidades de Talca, Curicó y Constitución. En la ciudad de Talca cerca del 75% de las viviendas quedaron destruidas y un 20% en mal estado (Vera, 2017), dejando en evidencia la fragilidad de las construcciones de adobe y albañilería simple (sin armar) frente a eventos de esta naturaleza.

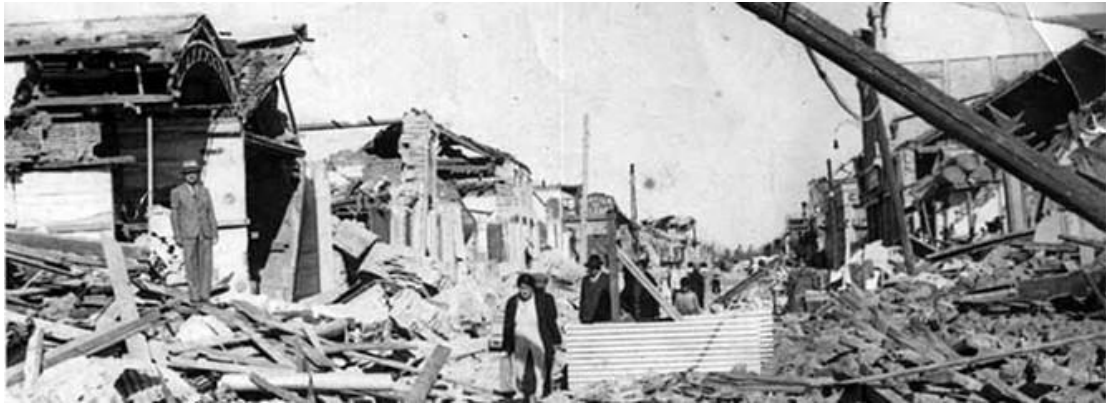
Figura 6: Chillán tras el terremoto de 1939

El sismo vino a confirmar la vulnerabilidad de las construcciones de adobe y albañilería sin armar ya observadas durante el terremoto de Talca, mientras que las únicas 6 viviendas de albañilería reforzada levantadas en Chillán bajo las disposiciones de la Ordenanza General de 1931, sólo sufrieron daños menores, marcando así el comienzo de la cultura antisísmica en Chile que fue avanzando tras cada evento de esta naturaleza.

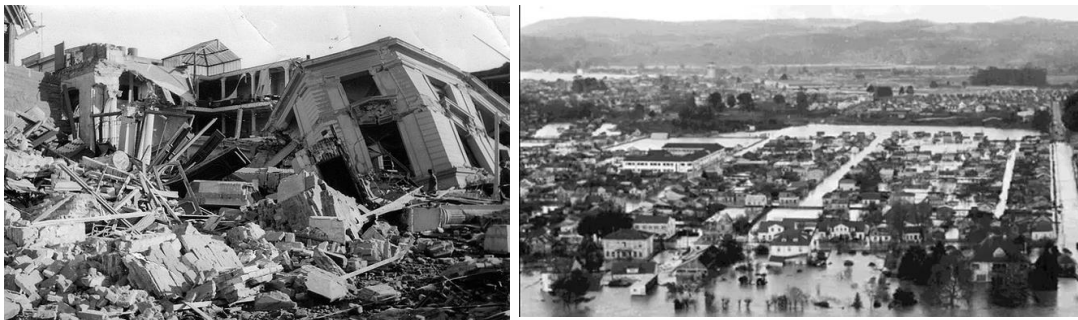
Figura 9 y 10: Valdivia tras el terremoto de 1960
Fuente: Biobío.cl

los volcanes de la zona entraron en erupción por varios días tras el cataclismo. A pesar de esto, la destrucción causada por el terremoto fue menor a la podría esperarse ante un evento de tales características, debido a que la madera constituía el material predominante de las viviendas de la zona y los edificios públicos más importantes respondieron satisfactoriamente confirmando la efectividad de las normas antisísmicas incorporadas 30 años antes a la Ordenanza General. Los principales daños registrados a las edificaciones ubicadas fuera del alcance del tsunami, correspondían a construcciones fundadas en laderas que sufrieron deslizamientos o cercanas a lechos de ríos, esto condujo a complementar las normas antisísmicas de la época con estudios de mecánica de suelos (Lawner, 2011).

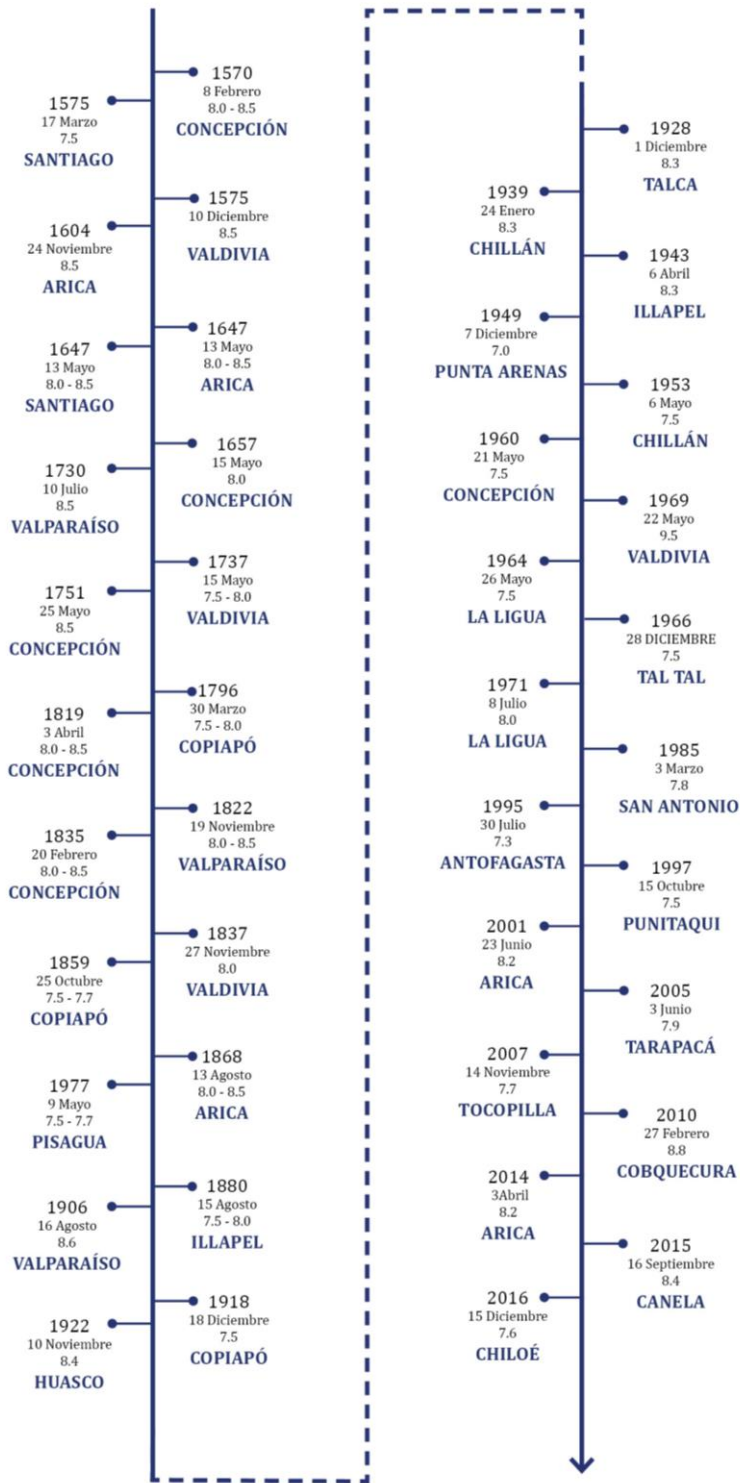
Figura 20. Terremotos registrados en Chile desde 1570
Fuente: Elaboración propia en base a Vera (2017, pág. 31)

Dada la frecuencia con la que ocurren este tipo de eventos sísmicos en Chile, hay estadísticas que indican que aproximadamente cada 80 años hay un terremoto catastrófico y cada 5 uno con daños considerables. Esto sin contar los sismos de menor intensidad e incluso imperceptibles que ocurren de forma constante dentro del territorio nacional (Vera, 2017). A lo largo de nuestra historia, los terremotos han afectado a 11 de las 15 regiones del país, abarcando una extensión cercana a los 4.000km lineales (Tapia, 2015). Esto significa que una gran cantidad de localidades han crecido y se han desarrollado de terremoto en terremoto, lo que se hace evidente al revisar el listado de esta clase de eventos registrados dentro del territorio nacional (Figura 20).

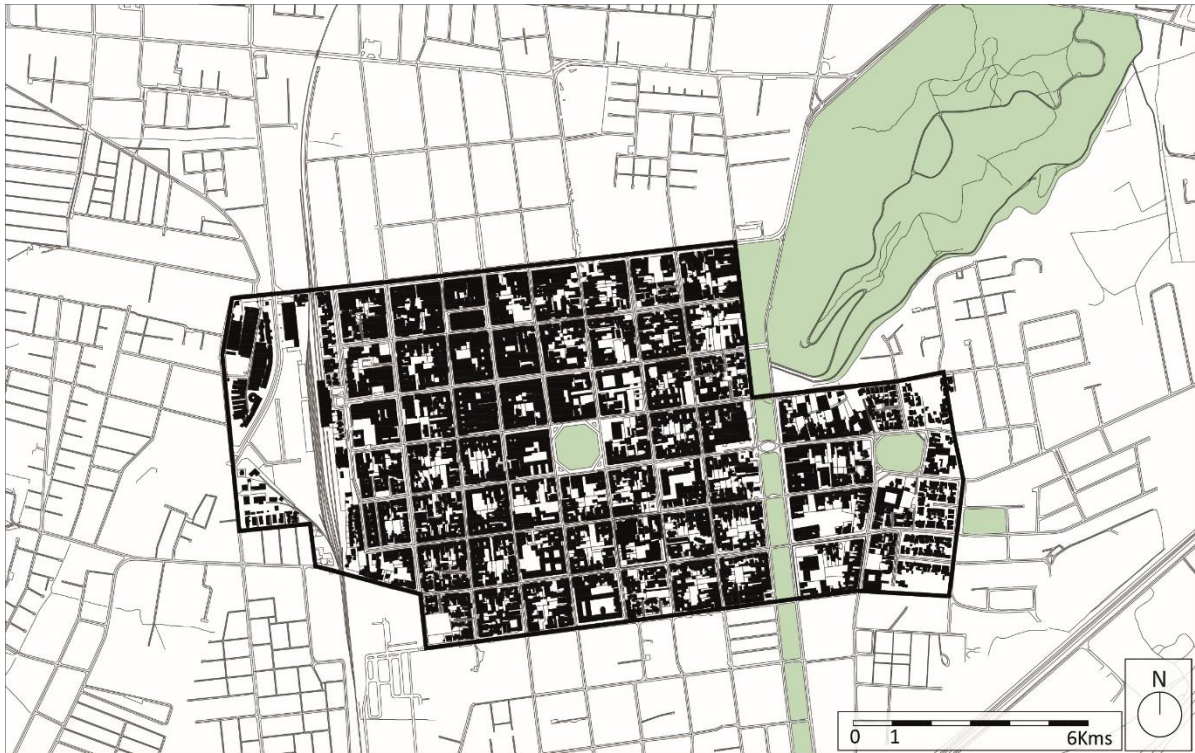
Figura 27: Nolli antes del 27F de 2010
Fuente: Elaboración propia

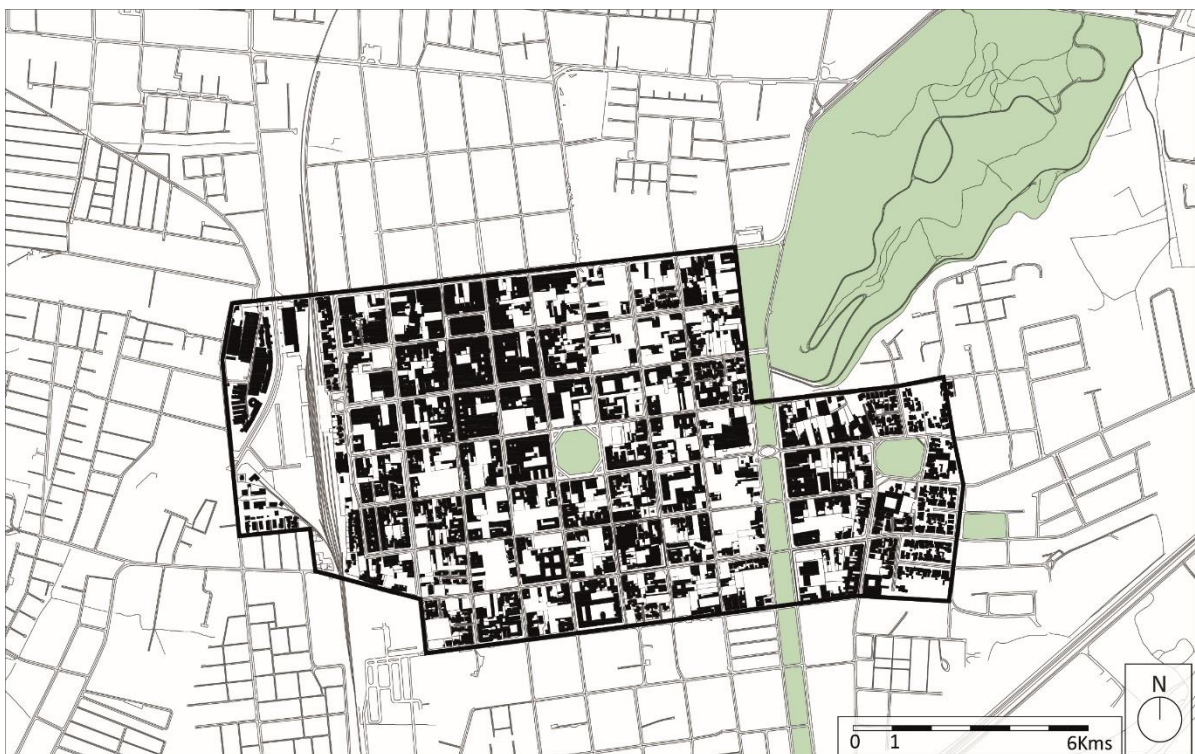
Figura 28: Nolli tras el 27F de 2010
Fuente: Elaboración propia

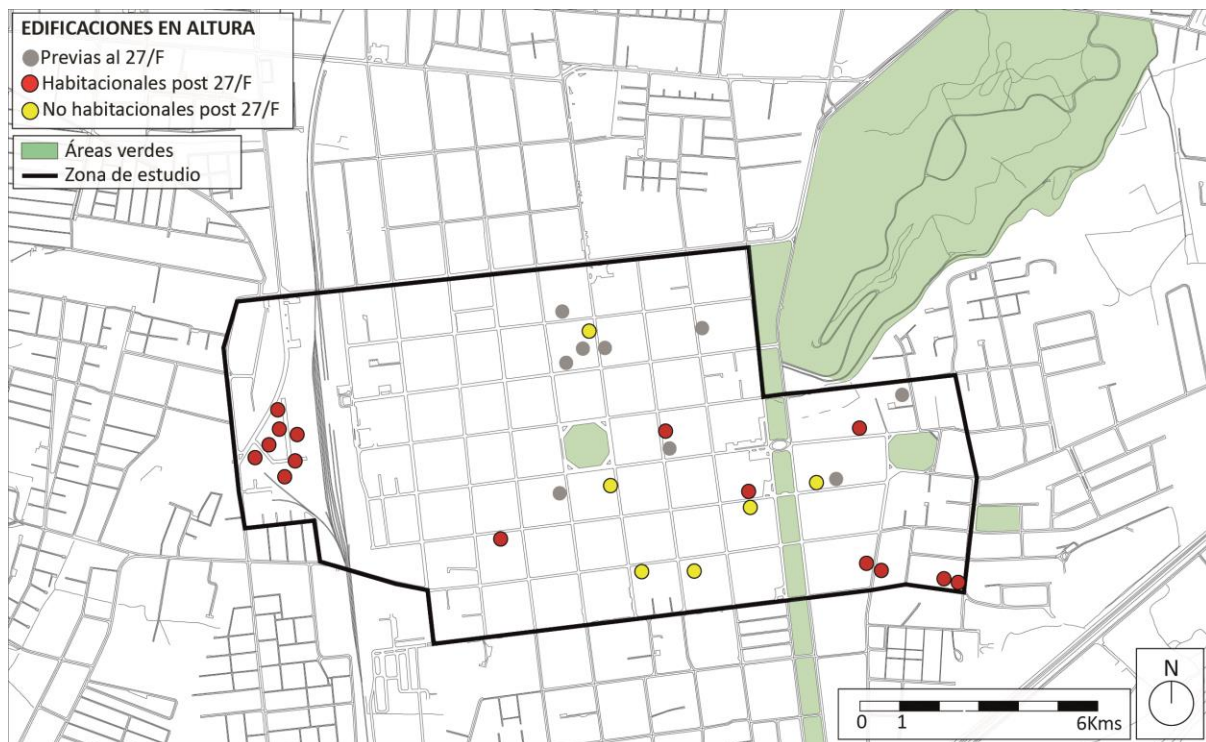
Figura 46: Edificaciones en altura antes y después del terremoto de 2010
Fuente: Elaboración propia en base a permisos de edificación 2010-2018 y registro en terreno.

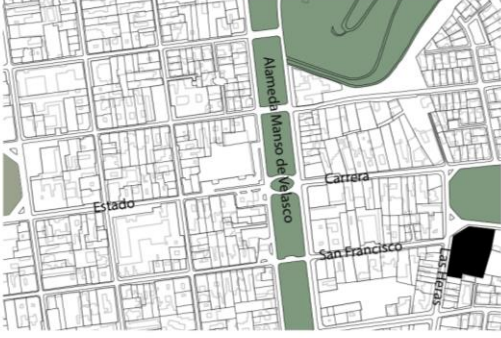
SISTEMA CONSTRUCTIVO		
Adobe <input type="checkbox"/> Albañilería en ladrillo <input checked="" type="checkbox"/> Hormigón armado <input type="checkbox"/> Estructura Metálica <input type="checkbox"/>		
ATRIBUTOS Y VALORES		
El Convento de los franciscanos fue el hito que dio origen a la ciudad que se fue desarrollando en torno a éste, por lo cual es parte fundamental de la identidad local y de su imagen urbana. La construcción de estilo neo-gótico presenta un volumen rectangular del cual se levanta la torre central sobre el nartex (pórtico). Tiene una planta basilical de tres naves y su nave central termina en un ábside. El pórtico de acceso está formado por cuatro pilares de dos metros de espesor que enmarcan tres arcos ojivales (propios del estilo gótico). Las puertas de acceso al templo también se encontraban enmarcadas dentro de este tipo de arcos. La torre cuadrada se compone de dos cuerpos de igual dimensión en planta siendo el superior un poco más alto que el inferior. Ambos con ventanas ojivales y rematados por un chapitel metálico de planta octogonal. El interior es de estilo bastante sobrio donde dos arquerías de seis arcos ojivales separan las dos naves laterales de la central.

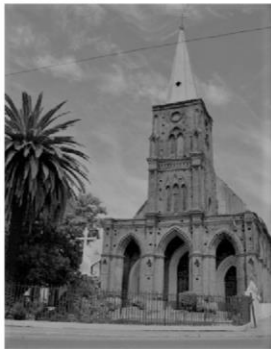
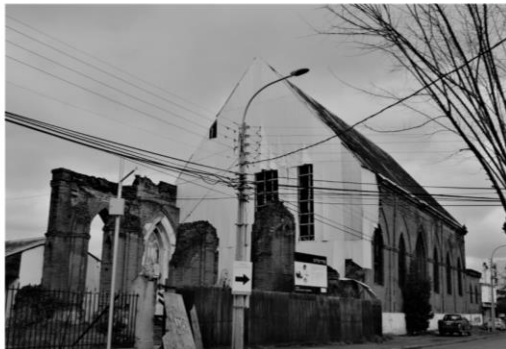
Año desconocido (Fuente: Diario La Prensa)		Año 2017 (Fuente: elaboración propia)

PROTECCIÓN		ESTADO DE CONSERVACIÓN DESPUÉS DEL 27F
Edificio dentro de la Zona Típica <input type="checkbox"/> Monumento Histórico <input checked="" type="checkbox"/> Inmueble de Conservación Histórica <input type="checkbox"/> Ninguna <input type="checkbox"/>	Sin daños <input type="checkbox"/> Restaurado <input type="checkbox"/> Deteriorado <input type="checkbox"/> Demolido <input type="checkbox"/> En ruinas <input checked="" type="checkbox"/>	
FOTOGRAFÍA HISTÓRICA		FOTOGRAFÍA ACTUAL

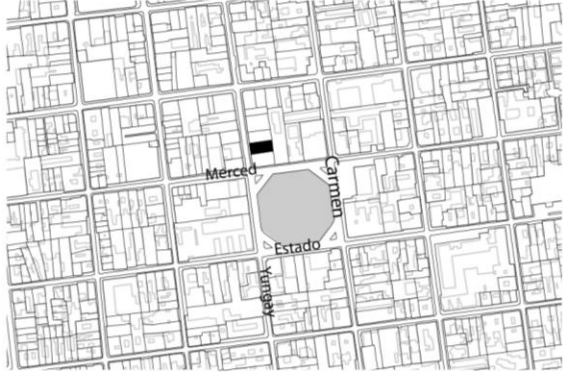
SISTEMA CONSTRUCTIVO		
Adobe <input type="checkbox"/> Albañilería en ladrillo <input checked="" type="checkbox"/> Hormigón armado <input type="checkbox"/> Estructura Metálica <input type="checkbox"/>		
ATRIBUTOS Y VALORES		
Además de formar parte del conjunto de teatros-cine construidos en Chile a partir de 1896, también fue un importante espacio de reunión social dentro de la localidad de Curicó, donde su ubicación próxima a la Plaza de Armas lo posiciona como un hito urbano dentro de la ciudad. En cuanto a su expresión es un ejemplo del eclecticismo en la arquitectura, el cual se caracteriza por combinar diferentes estilos históricos. En la composición de su fachada se pueden distinguir elementos ornamentales como: pilastras, cornisas, arco tendido y máscaras teatrales en los extremos. Por último, es de los pocos inmuebles de la ciudad que han resistido los terremotos que han afectado a la zona, siendo un importante vestigio de la belle époque curicana, necesario de preservar para la memoria colectiva e identidad local.

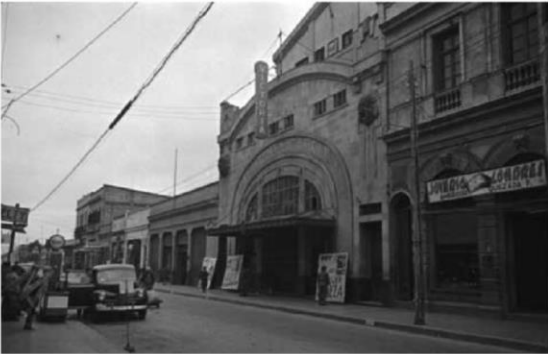
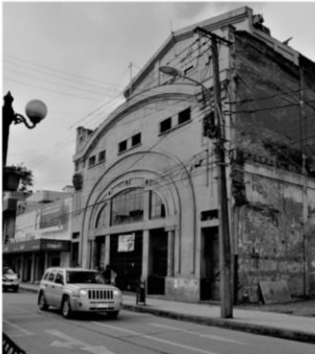
PROTECCIÓN		ESTADO DE CONSERVACIÓN DESPUÉS DEL 27F
Edificio dentro de la Zona Típica <input type="checkbox"/> Monumento Histórico <input checked="" type="checkbox"/> Inmueble de Conservación Histórica <input type="checkbox"/> Ninguna <input type="checkbox"/>		Sin daños <input type="checkbox"/> Restaurado <input type="checkbox"/> Deteriorado <input type="checkbox"/> Demolido <input type="checkbox"/> En ruinas <input checked="" type="checkbox"/>
FOTOGRAFÍA HISTÓRICA		FOTOGRAFÍA ACTUAL

Año 1928 (Fuente: www.flickr.com)		Año 2017 (Fuente: elaboración propia)

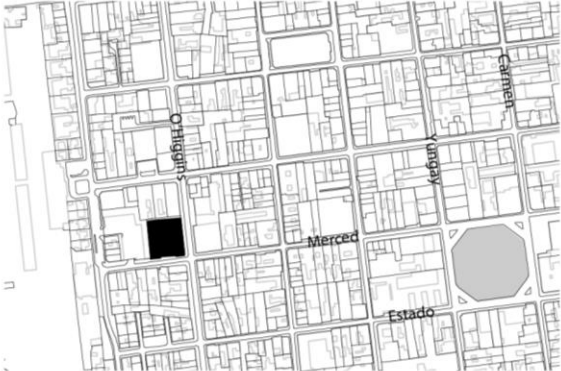
Año de construcción: 1890 Destino original: Educacional Pisos: 1 Altura: s/i Destino actual: Educacional		
SISTEMA CONSTRUCTIVO		
Adobe <input type="checkbox"/> Albañilería en ladrillo <input checked="" type="checkbox"/> Hormigón armado <input type="checkbox"/> Estructura Metálica <input type="checkbox"/>		
ATRIBUTOS Y VALORES		
La construcción levantada en albañilería con muros de 40cm de espesor compuestos por ladrillos instalados de "cabeza", conforma líneas sismoresistentes que le han ayudado a sobrevivir los numerosos terremotos que han afectado la zona desde su fundación. La estructura está formada por un volumen principal de un piso sobre el cual se ubican cerchas de madera de roble que reciben la cubierta de planchas de zinc. Además de los valores arquitectónicos y de su estilo neoclásico, propio de las construcciones hechas durante el gobierno de Balmaceda, la escuela además posee un importante patrimonio mueble conformado por un piano americano tallado en madera de 1850 y varias obras del pintor nacional y ex-alumno Héctor Robles Acuña.

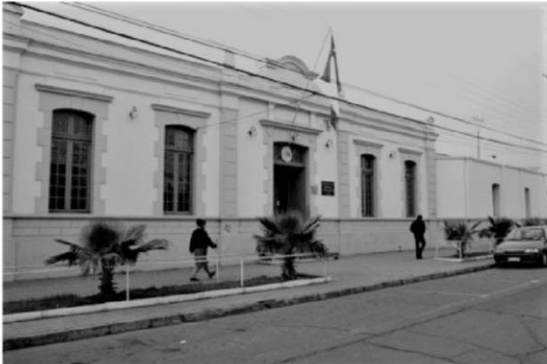
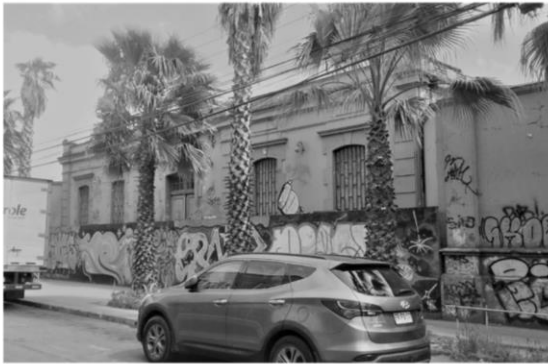
PROTECCIÓN		ESTADO DE CONSERVACIÓN DESPUÉS DEL 27F
Edificio dentro de la Zona Típica <input type="checkbox"/> Monumento Histórico <input checked="" type="checkbox"/> Inmueble de Conservación Histórica <input type="checkbox"/> Ninguna <input type="checkbox"/>		Sin daños <input type="checkbox"/> Restaurado <input type="checkbox"/> Deteriorado <input checked="" type="checkbox"/> Demolido <input type="checkbox"/> En ruinas <input type="checkbox"/>
FOTOGRAFÍA HISTÓRICA		FOTOGRAFÍA ACTUAL

Año desconocido (antes del 2010) (Fuente: Diario La Prensa)		Año 2017 (Fuente: elaboración propia)

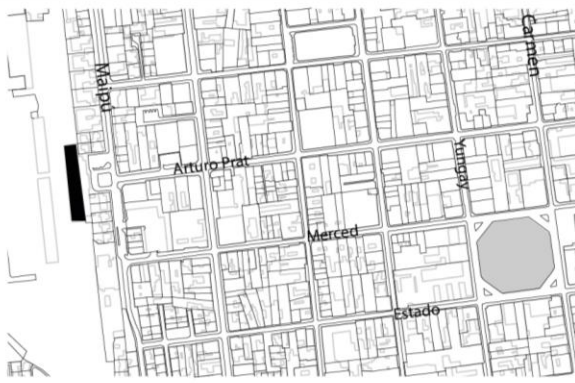
Año de construcción: s/i Destino original: Equipamiento Pisos: 2 Altura: 7,00m Destino actual: Equipamiento		
SISTEMA CONSTRUCTIVO		
Adobe <input type="checkbox"/> Albañilería en ladrillo <input checked="" type="checkbox"/> Hormigón armado <input type="checkbox"/> Estructura Metálica <input type="checkbox"/>		
ATRIBUTOS Y VALORES		
<p>Si bien este inmueble no se encontraba bajo ninguna forma de protección al momento del terremoto, representaba un importante hito urbano tanto por su función como por marcar el límite poniente del casco fundacional. De albañilería simple, austera y sin ornamentos el inmueble era altamente valorado por la comunidad tal como se observó con los resultados de la encuesta realizada. Lo anterior, se explica principalmente por considerarse la estación de ferrocarriles como un referente importante de la construcción de la identidad local desde el tiempo en que se colocaban las tradicionales "palomitas" a vender las famosas tortas curicanas.</p>

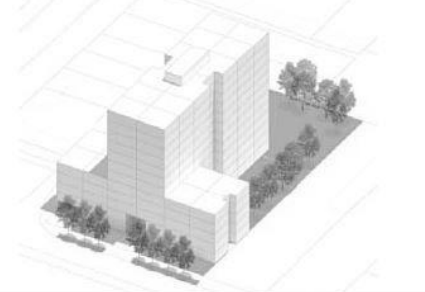
Edificio 5 pisos con casas en condominio				Edificio 12 pisos zona ZU2			
Tipología

Departamento	54	m2	46	m2	65	m2	83	m2
Valor de venta	19,20	UF/m2	21,00	UF/m2	22	UF/m2	24	UF/m2
Valor de venta unidad	1.040	UF	975	UF	1.424	UF	1.981	UF
Vivienda	52	m2	52	m2	0		0	
Terreno vivienda	70	m2	70	m2	0		0	
Valor de venta	18,50	UF/m2	19,50	UF/m2	0		0	
Valor de venta unidad	962	UF	1.014	UF	0		0	
Densidad	180	viv/há	198	viv/há	460	viv/há	360	viv/há
	720	hab/há	792	hab/há	1.838	hab/há	1.441	hab/há
Capacidad de pago por el suelo	2,8 UF/m2		3,6 UF/m2		9,2 UF/m2		12,2 UF/m2

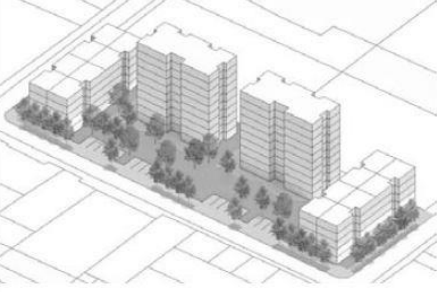
Edificio 5 pisos zona ZU2		Edificio 5 y 10 pisos zona ZU2	
Tipología

Departamento	65 m ²	83 m ²	65 m ²	84 m ²
Valor de venta	21 UF/m ²	24 UF/m ²	22 UF/m ²	24 UF/m ²
Valor de venta unidad	1.361 UF	1.983 UF	1.429 UF	2.007 UF
Densidad	246 vv/ha	193 vv/ha	299 vv/ha	232 vv/ha
	985 hab/ha	773 hab/ha	1.196 hab/ha	929 hab/ha
Capacidad de pago por el suelo	5,5 UF/m²	8,7 UF/m²	6,7 UF/m²	9,9 UF/m²

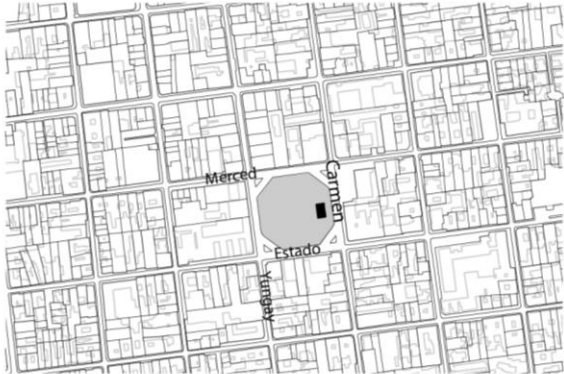
SISTEMA CONSTRUCTIVO		
Adobe <input type="checkbox"/> Albañilería en ladrillo <input type="checkbox"/> Hormigón armado <input type="checkbox"/> Estructura Metálica <input checked="" type="checkbox"/>		
ATRIBUTOS Y VALORES		
La estructura contiene una plataforma elevada a 2,5 m sobre el suelo la cual se compone por un entablado sostenido sobre huinchas de hierro y que sirve como tarima para los artistas. Sobre la tarima, por los 7m se eleva la techumbre del kiosco que al igual que los antepechos están hechos de hierro fundido con complicados filigramas decorativos. Sobre la techumbre abovedada yace un chapitel circular abierto por diez arcos, cubierto a su vez por una estructura de hierro formando una semiesfera. El kiosco emula las grandes construcciones metálicas a la vanguardia en la arquitectura e ingeniería de la época que se desarrollaron principalmente en Francia y que en Chile se reflejó en construcciones como la Estación Central y el viaducto sobre el río Malleco.

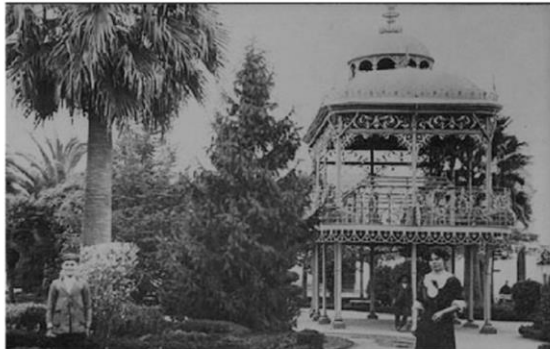
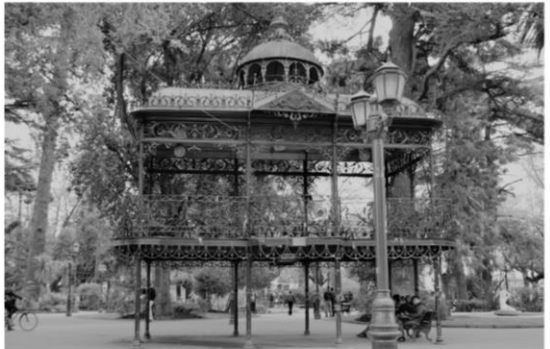
PROTECCIÓN		ESTADO DE CONSERVACIÓN DESPUÉS DEL 27F
Edificio dentro de la Zona Típica <input checked="" type="checkbox"/> Monumento Histórico <input checked="" type="checkbox"/> Inmueble de Conservación Histórica <input type="checkbox"/> Ninguna <input type="checkbox"/>		Sin daños <input checked="" type="checkbox"/> Restaurado <input type="checkbox"/> Deteriorado <input type="checkbox"/> Demolido <input type="checkbox"/>
FOTOGRAFÍA HISTÓRICA		FOTOGRAFÍA ACTUAL

Año 1930 (Fuente: urbatorium.blogspot.cl)		Año 2017 (Fuente: elaboración propia)
