UNIVERSIDAD DE CHILE
FACULTAD DE CIENCIAS FÍSICAS Y MATEMÁTICAS
DEPARTAMENTO DE GEOLOGÍA

**EVALUACIÓN Y ZONIFICACIÓN DEL PELIGRO DE REMOCIONES EN
MASA EN RUTA G-25 CAMINO AL VOLCÁN, SAN JOSÉ DE MAIPO, REGIÓN
METROPOLITANA.**

**MEMORIA PARA OPTAR AL TÍTULO DE GEÓLOGO
FRANCISCO JAVIER BÁEZ CARVAJAL**

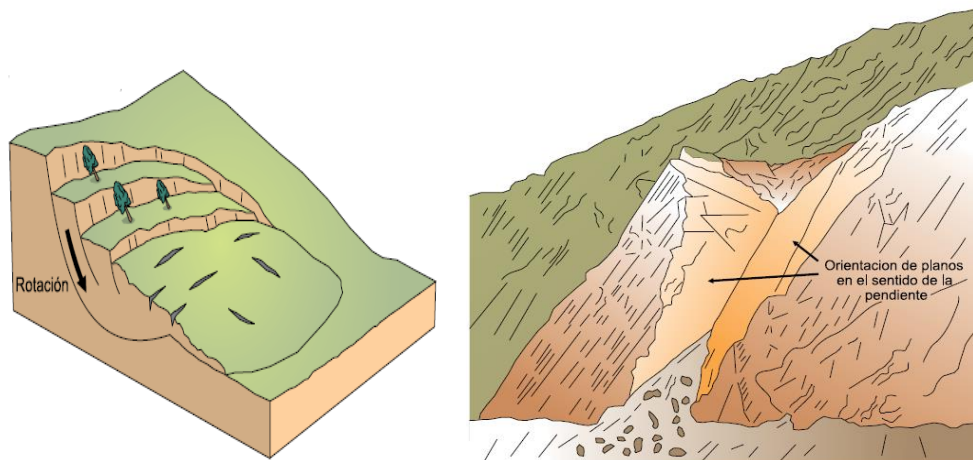
Figura 5: A la derecha un esquema de un deslizamiento traslacional en cuña. A la izquierda un esquema de un deslizamiento rotacional mostrando los rasgos morfológicos característicos (PMA, 2008)

Varnes (1978) clasifica los deslizamientos según la forma que pueda tener la superficie de falla. Los agrupa en deslizamientos traslacionales y deslizamientos rotacionales. A su vez los primeros, los subdivide en planares y en cuña (ver Figura 5).

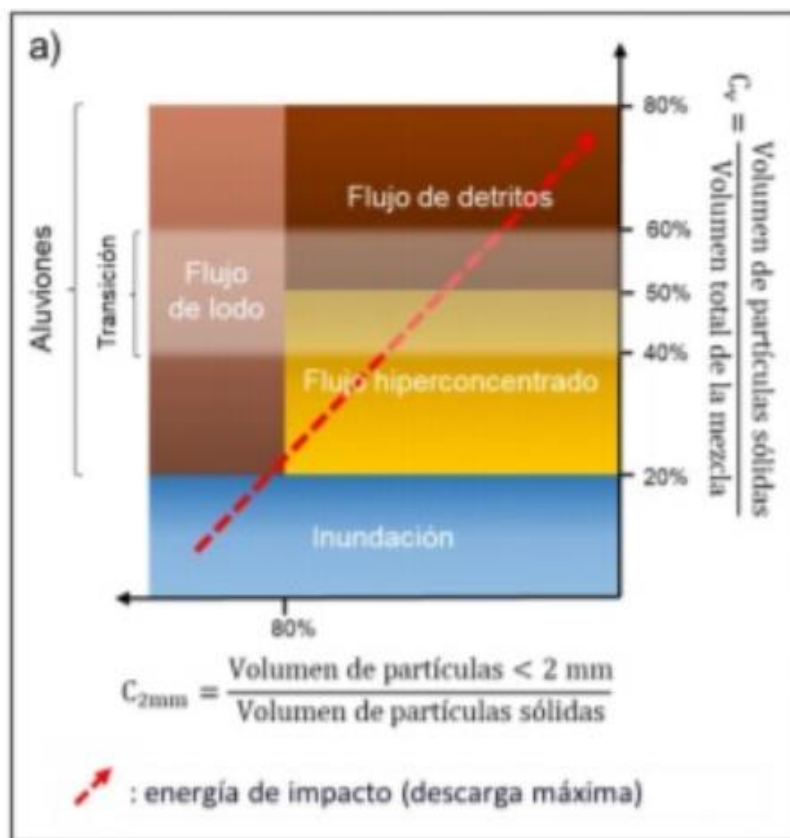
Figura 9: Clasificación de aluviones mediante concentración volumétrica (C_v) y granulometría (Muñoz *et al.*, 2018).

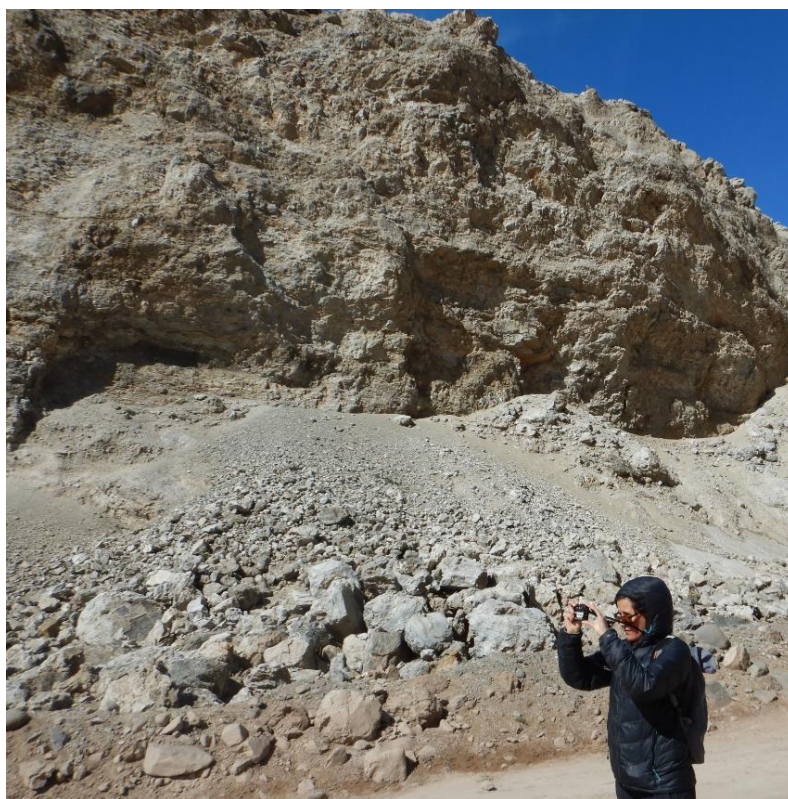
Figura 14: Afloramiento rocoso de la Formación Río Colina en el Kilómetro 85 aproximadamente.

Esta formación agrupa las rocas más antiguas de la zona de estudio. Se puede ver aflorar desde el kilómetro 83 aproximadamente, hasta el final de la ruta, a la altura de Baños Colina. Se distribuye principalmente a lo largo del valle del Estero Colina. Los afloramientos próximos al camino se ven muy fracturados, como se observa en la Figura 14.

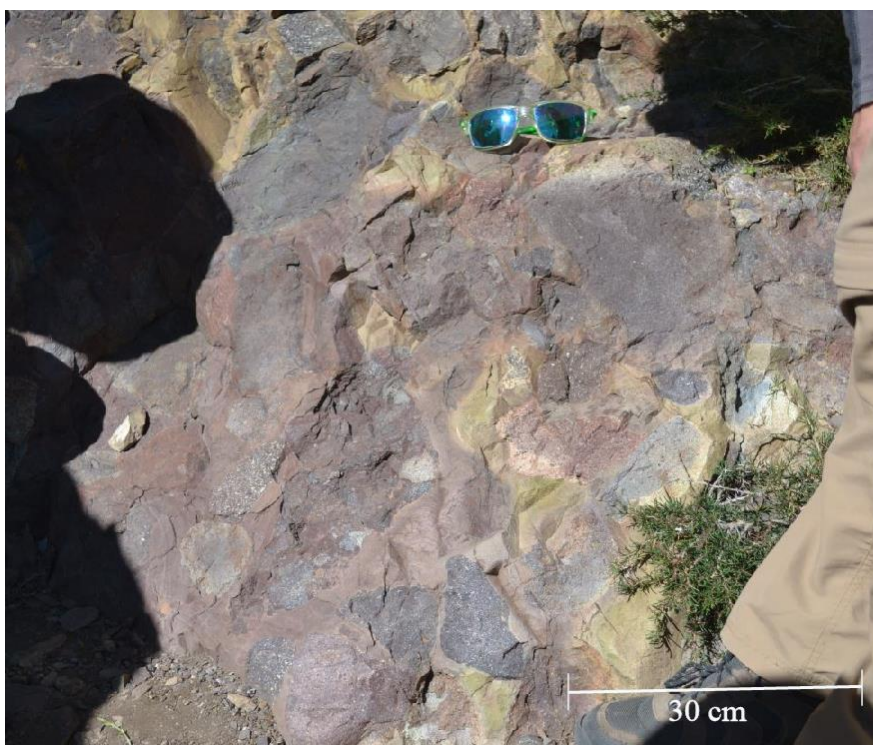
Figura 15: Conglomerados rojizos pertenecientes al miembro MCK de la Fm. Río Damas. Bloque perteneciente a la avalancha de roca en el Cerro Catedral. Fotografía tomada por Gabriela Tala en curso “Geología de Campo I”, Departamento de Geología, Universidad de Chile.

El MCK se puede ver aflorar desde el kilómetro 80 hasta el kilómetro 82 aproximadamente. En este tramo corresponde principalmente a conglomerados/brechas conglomerádicas de tonos rojizos y pardos con alteración clorítica (García, 2016). En la Figura 15 se puede ver un conglomerado rojizo perteneciente a este miembro. Las extensas fracturas planas que cortan los conglomerados y brechas, las cuales tienen una orientación oblicua al fuerte manteo de los estratos y a la abrupta pendiente del terreno, convierten esta área en una zona de potencial generación de remociones en masa del tipo caídas de rocas (Moreno *et al.* 1991).

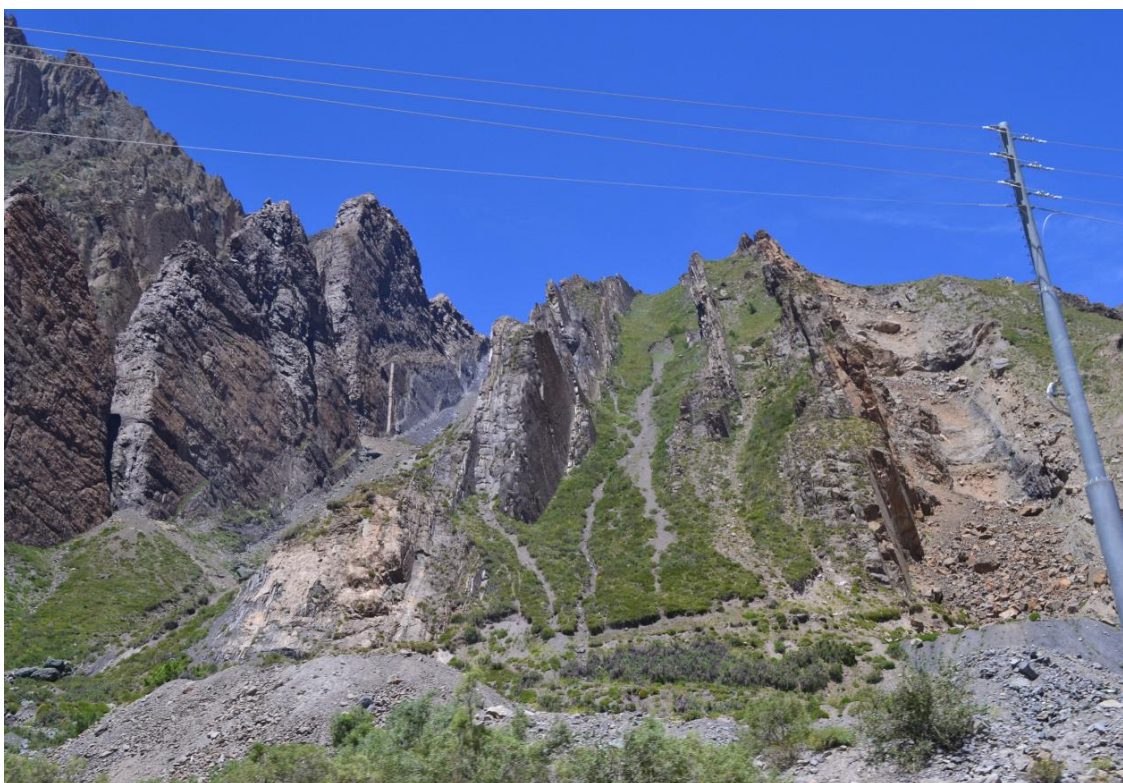
Figura 16: Estratificación vertical perteneciente a la Fm. Lo Valdés. Fotografía tomada por Gabriela Tala en curso “Geología de Campo I”, Departamento de Geología, Universidad de Chile.

Esta formación se puede ver aflorar desde el kilómetro 77 al 78 aproximadamente, teniendo poca influencia a lo largo de la ruta. La peculiaridad de esta formación rocosa es la verticalidad en los estratos que la conforman, como se muestra en la Figura 16. Esta formación está compuesta principalmente por una secuencia de calizas, calcilitas, areniscas, areniscas calcáreas, conglomerados y brechas (Thiele, 1980).

Según Moreno *et al.* (1991), las calizas tienen en general un buen comportamiento geomecánico, pero las intercalaciones de materiales arcillosos y/o clásticos finos convierten estos afloramientos en zonas inestables, particularmente en este tramo en donde la condición estructural de los estratos es vertical.

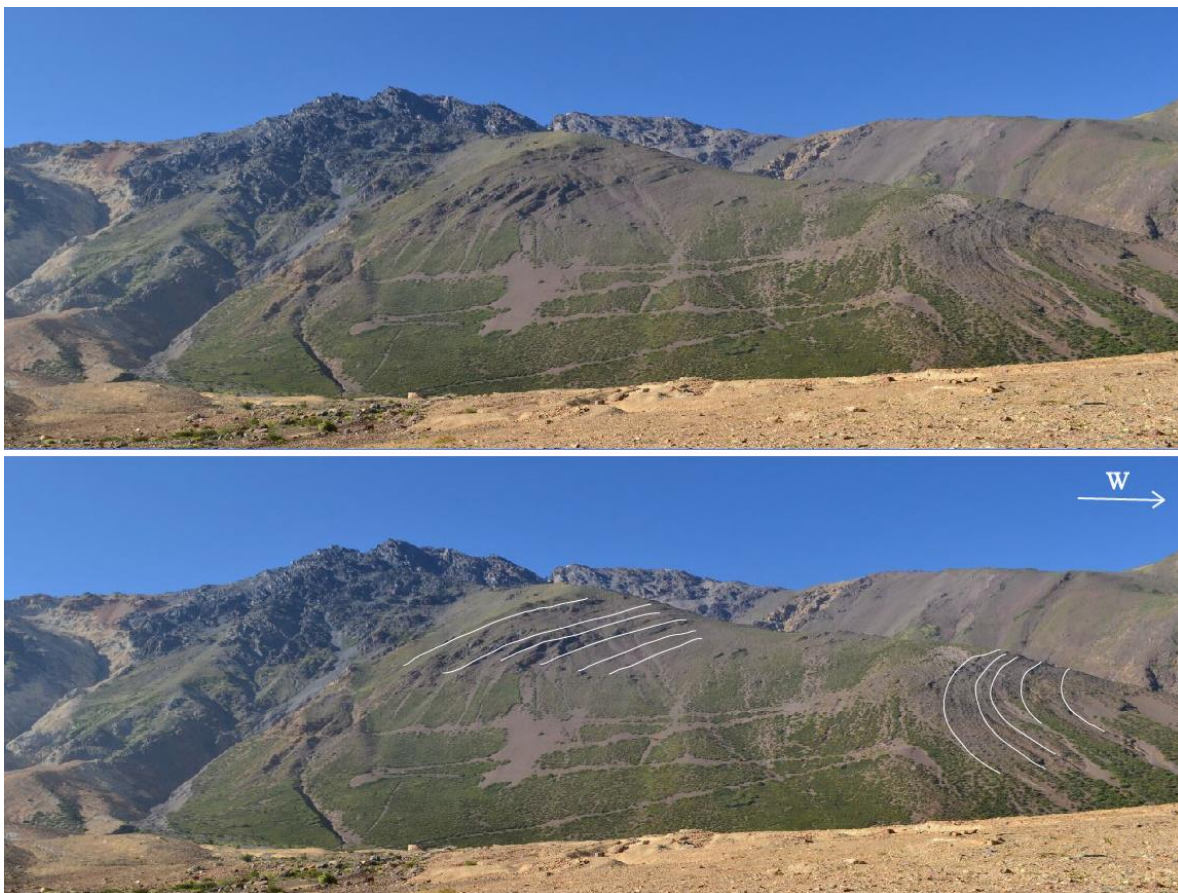
Figura 17: Estratos plegados pertenecientes a la Fm. Colimapu. Fotografía tomada por Gabriela Tala en curso “Geología de Campo I”, Departamento de Geología, Universidad de Chile.

Esta formación se puede ver aflorar bastante alejada del camino, desde el kilómetro 74 hasta el 75 aproximadamente. Desde la ruta se aprecia un marcado plegamiento, con una estratificación casi vertical (ver Figura 17).

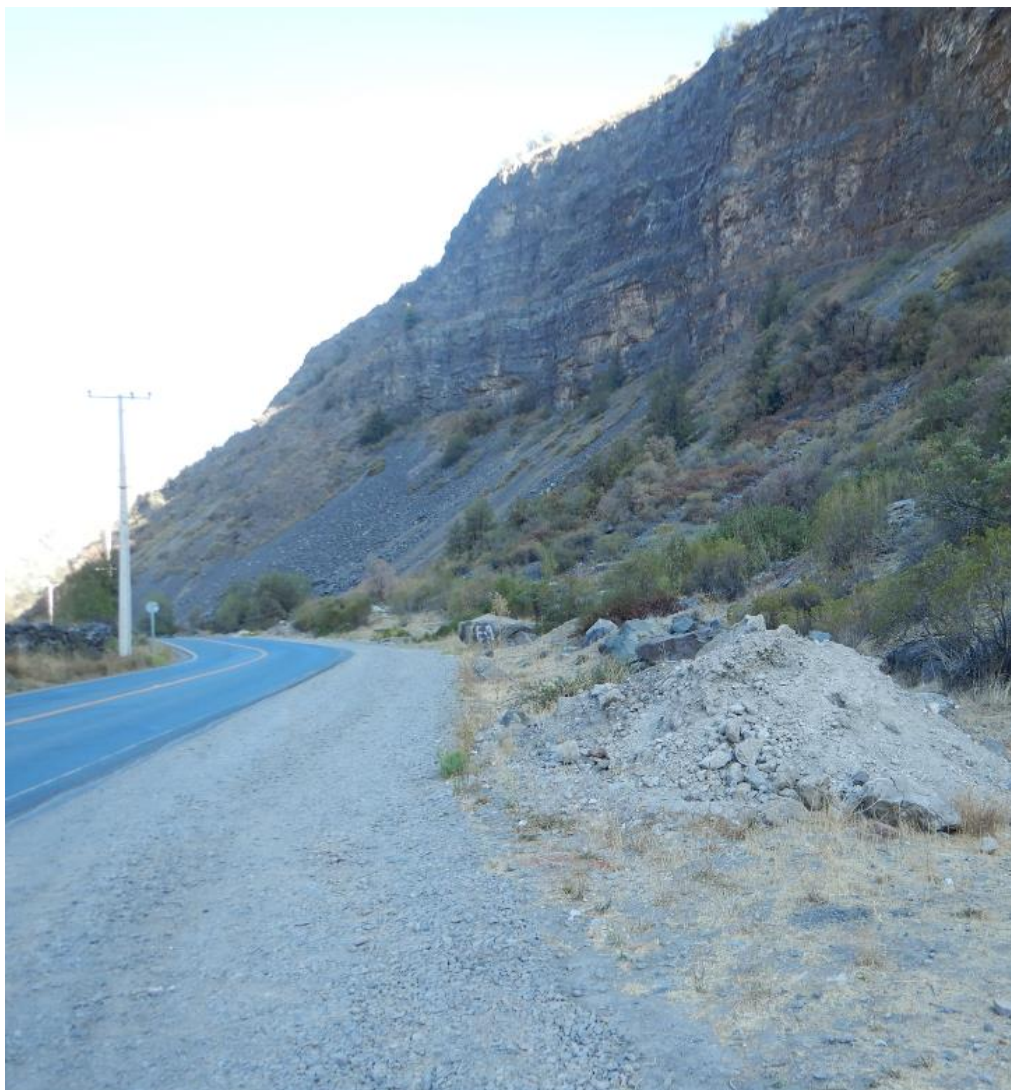
Figura 18: Afloramiento rocoso estratificado perteneciente a la Fm. Farellones en las cercanías de El Boyenar.

Esta formación se puede ver aflorar a lo largo de la Ruta G-25 desde el kilómetro 26 hasta el kilómetro 55 aproximadamente, cubriendo gran parte del trazado. Junto con las rocas de la Formación Abanico son las que más influencia tienen en la ruta. En la Figura 18 se observa como parte de esta formación aflora muy cerca del camino. Esta unidad está compuesta principalmente por rocas volcánicas del tipo brechas, tobas y lavas, con

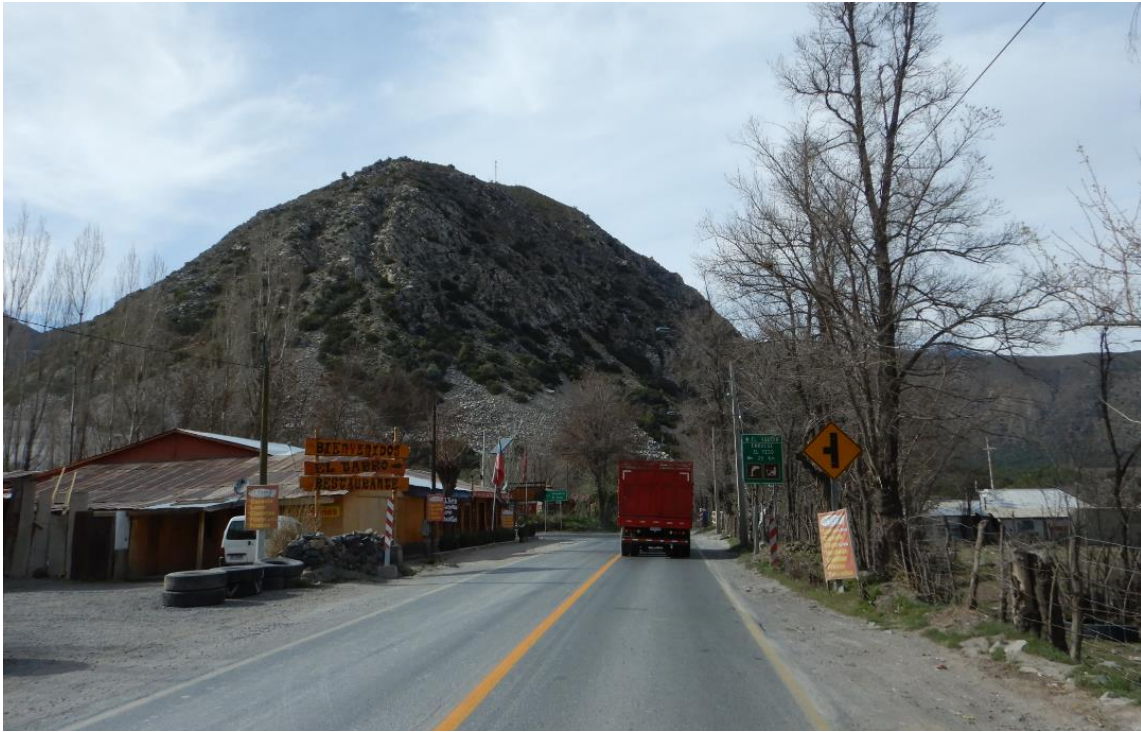
Figura 19: Afloramiento rocoso perteneciente el Plutón San Gabriel, aproximadamente en el kilómetro 60.

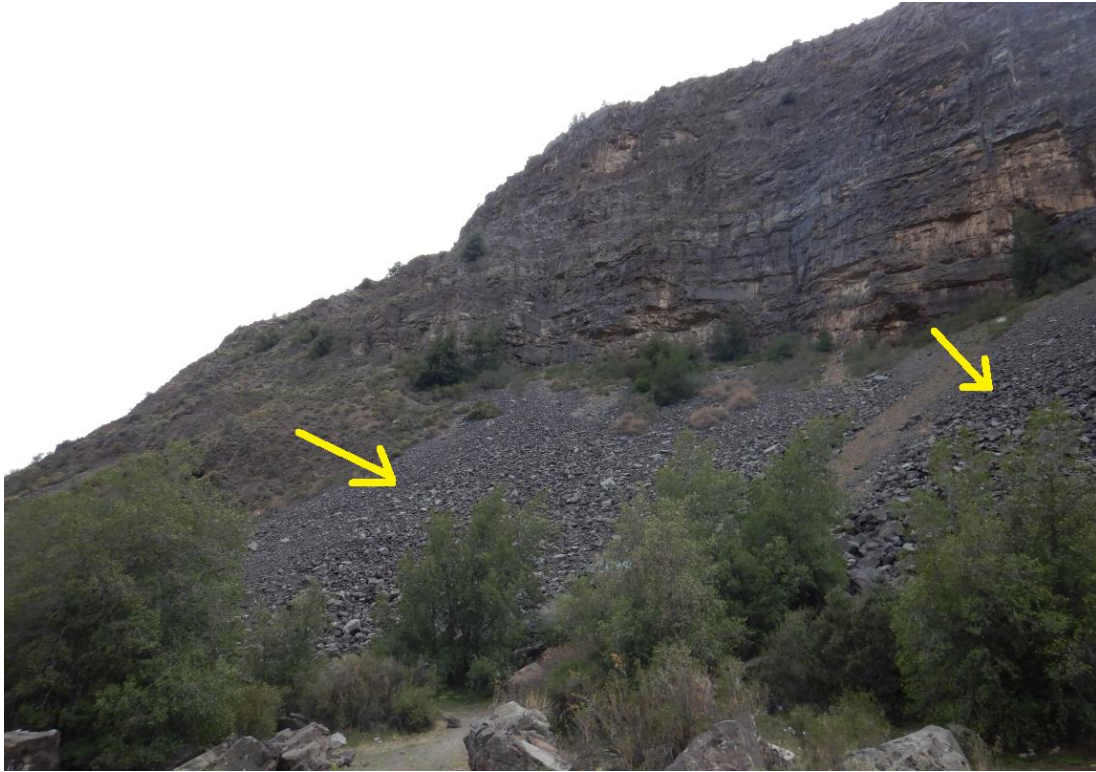
Figura 20: Depósitos de talud en la base de un afloramiento rocoso perteneciente a la Fm. Farellones. Se puede ver la predominancia de granulometría gruesa que presenta el depósito. Este depósito en particular se encuentra aproximadamente en el kilómetro 54.

Depósito compuesto principalmente por fragmentos de rocas angulosos a sub-angulosos, usualmente mono-litológicos, ubicados espacialmente en la base de laderas rocosas (Figura 20). Poseen escasa matriz, masivos sin estratificación y su granulometría predominante es la arena gruesa, grava o bloques. Se observa cierta gradación desde granulometría más fina en zonas proximales al afloramiento rocoso, hasta partículas más gruesas en zonas más distales. Morfológicamente estos depósitos se pueden presentar como conos de talud.

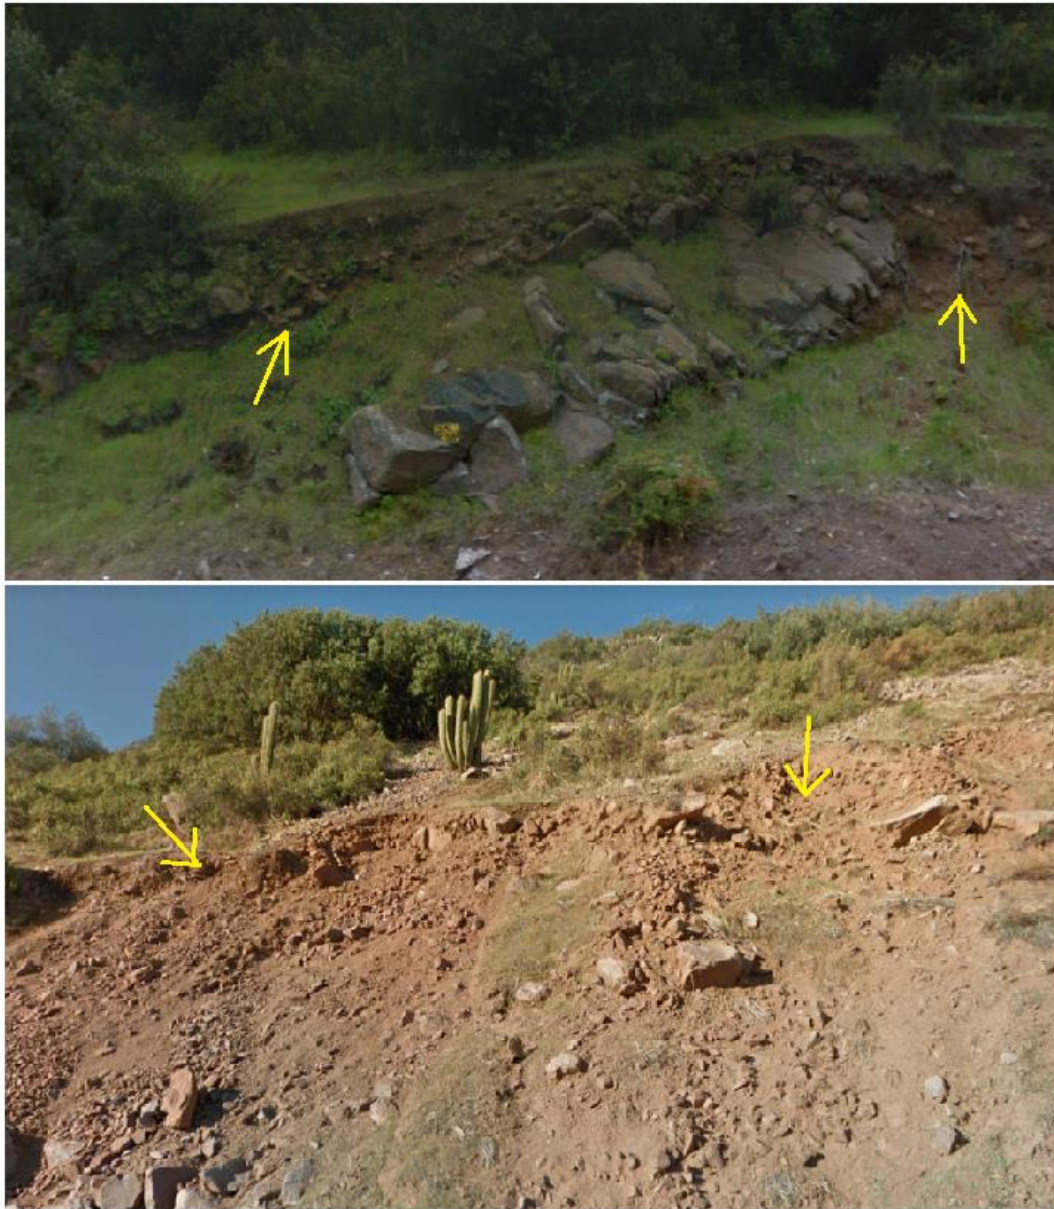
Figura 21: En ambas imágenes se puede observar los depósitos coluviales de ladera con abundante matriz, desarrollo de suelo y bloques angulosos a sub-angulosos en su interior. La figura inferior corresponde al depósito coluvial de ladera que cubre la ladera este de San José de Maipo, la cual presenta un deslizamiento rotacional activo.

Estos depósitos generalmente se observan como una masa heterogénea con abundante matriz y bloques angulosos a sub-redondeados inmersos en ella (Figura 21). Se puede presentar con una leve estratificación, aunque según las descripciones hechas por Moreno *et al.* (1991) en la zona de estudio, estos generalmente se disponen de manera masiva. La deposición de esta unidad corresponde principalmente a procesos hidrológicos, gravitacionales y meteóricos.

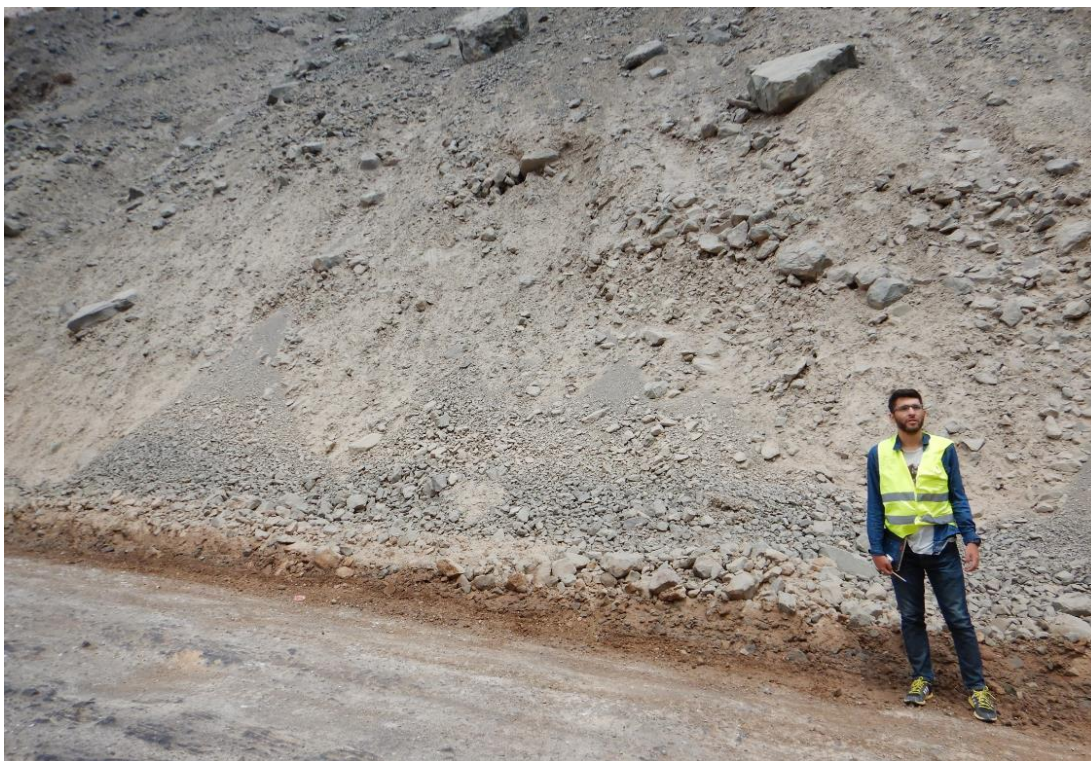
Figura 22: Corte transversal a depósito taluvial a la altura del kilómetro 80 aproximadamente.

Son depósitos mal seleccionados con abundante matriz areno-limosa y en ocasiones limo-arcillosas (Figura 22). Sus clastos son sub-angulosos a sub-redondeados. Se disponen masivamente en las faldas de laderas rocosas. La característica principal de estos

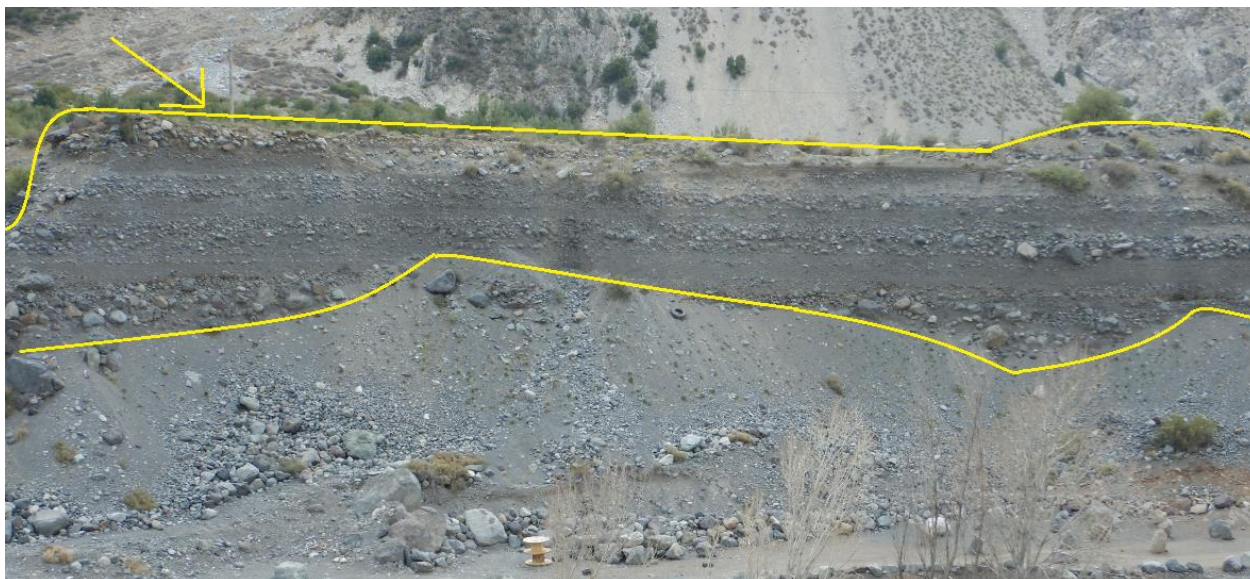
Figura 23: Depósito fluvio-glacial aterrazado en el poblado de San Gabriel.

inversa-normal, asociada principalmente a flujos hiperconcentrados proveniente de la fusión glacial (Figura 23). Esta unidad presenta clastos poli-litológicos bien redondeados inmersos en una matriz de arena gruesa a fina.

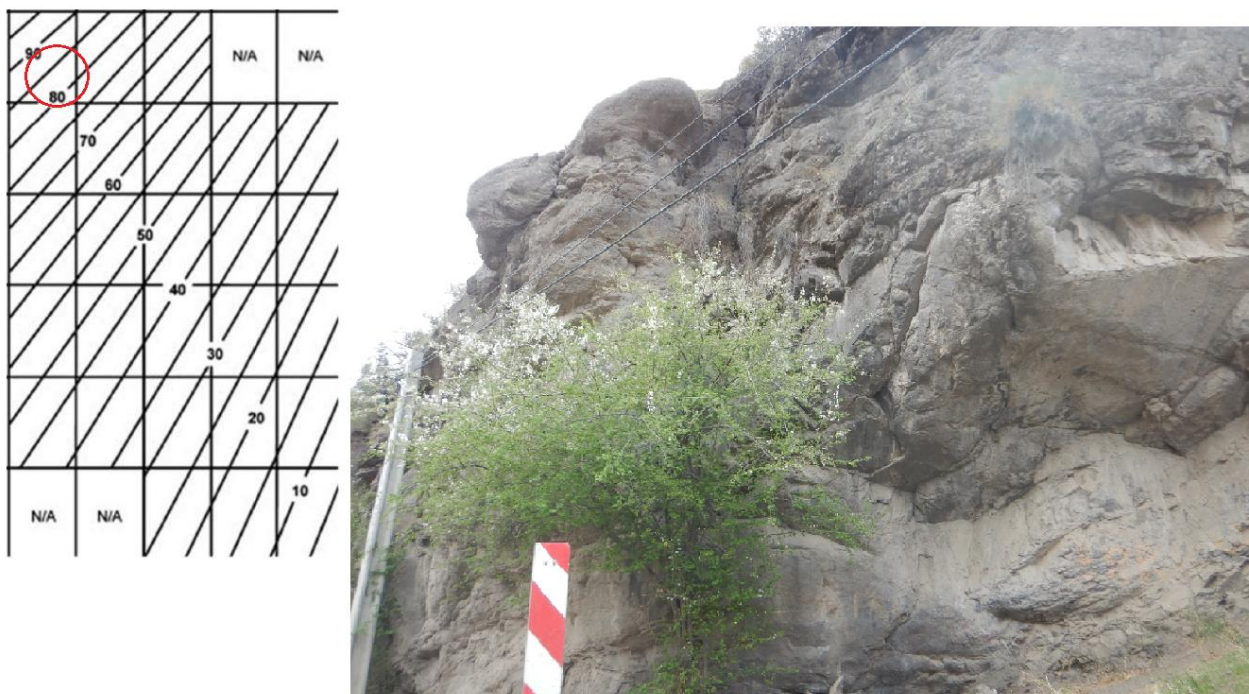
Figura 24: Afloramiento rocoso perteneciente a la Fm. Farellones junto a su respectiva estimación de GSI.

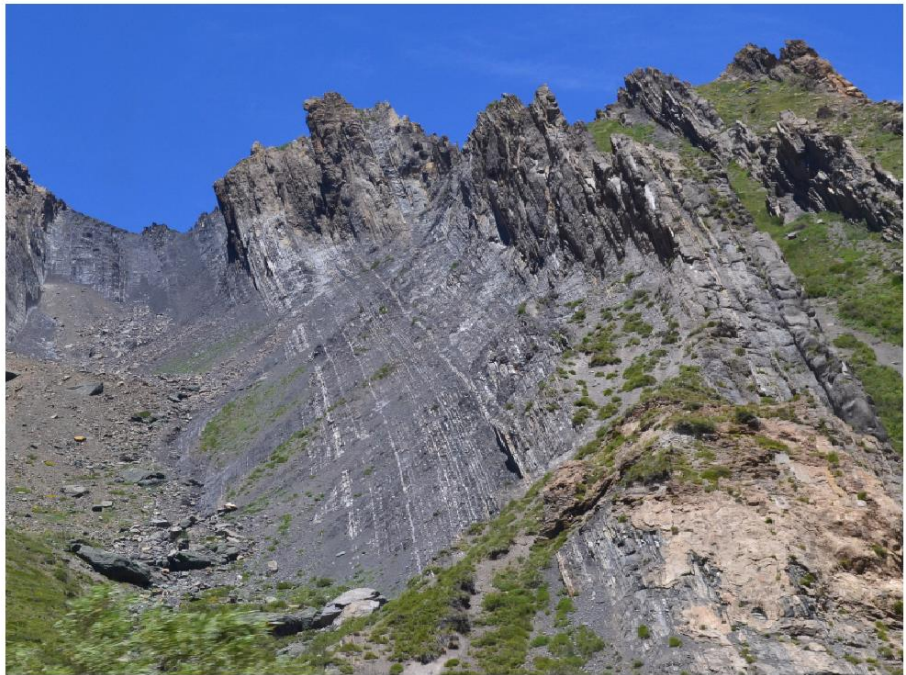
Figura 25: Afloramiento rocoso perteneciente a la Fm. Lo Valdés junto a su respectiva estimación de GSI.

A la altura del Kilómetro 77 aproximadamente, se observa la estratificación vertical y plegada de la Formación Lo Valdés. A diferencia de las unidades intrusivas, estas rocas sedimentarias presentan una calidad de Regular a Mala, como se ve en la Figura 25. Esto se debe principalmente a la estructura que presenta el macizo rocoso. Se observa plegado y perturbado, con una alta frecuencia de fracturas, aunque conservando los planos de estratificación.

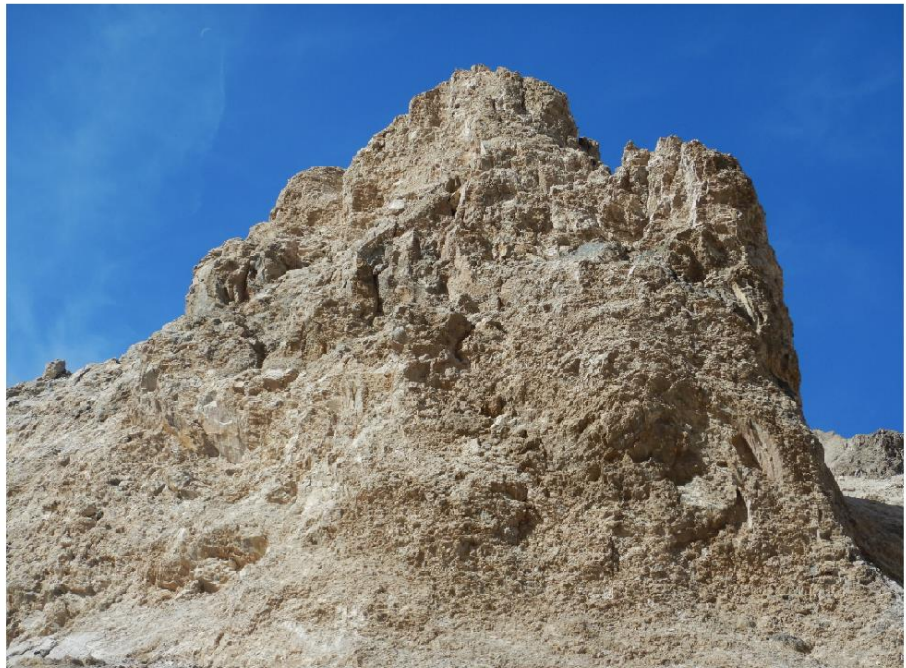
Figura 26: Afloramiento rocoso perteneciente a la Fm. Río Colina junto a su respectiva estimación de GSI.

Llegando al Kilómetro 85 aflora muy cerca del camino rocas pertenecientes a la Formación Río Colina, la cual presenta una calidad de Mala a Regular, con una alta frecuencia de fracturas, dándole una estructura desintegrada (ver Figura 26).

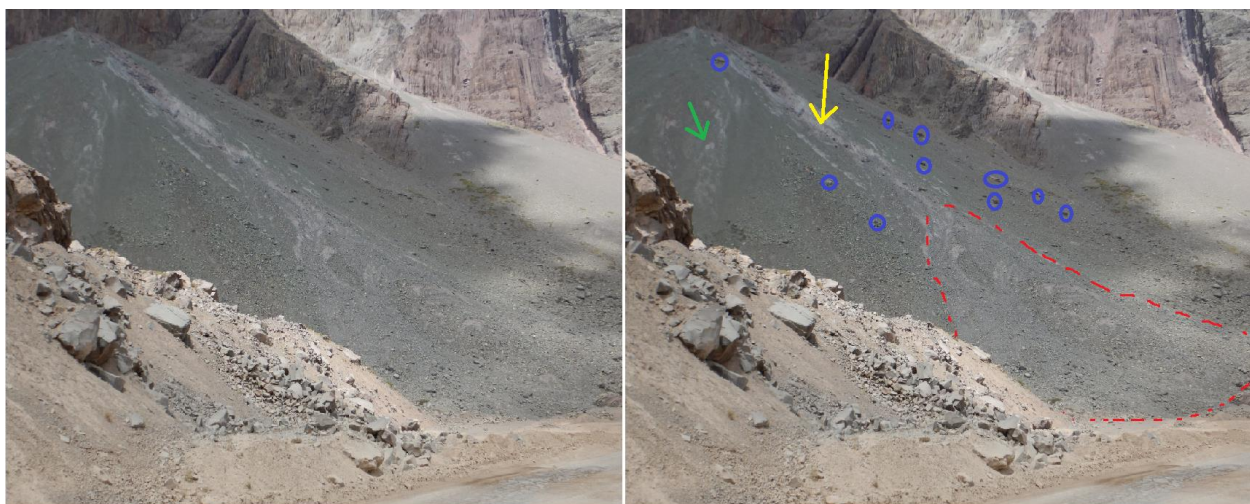
Figura 31: Cono detrítico. En rojo se destaca un lóbulo formado por un flujo detrítico que desciende ladera abajo por el canal destacado con la flecha amarilla. También se destacan en azul bloques que han sido desprendidos desde el afloramiento rocoso que subyace al depósito, perteneciente a la Fm. Río Damas.

Desde el kilómetro 65 hasta el kilómetro 79 aproximadamente existe un predominio de abanicos aluviales. Estos por lo general presentan pendiente suave, menor a 15°. Luego, desde el kilómetro 79 hasta el final de la ruta existe un predominio de conos detríticos y conos de talud. En la Figura 31 se puede ver un cono detrítico en la ladera sur del valle del río El Volcán, a la altura del kilómetro 80. En rojo se destaca un lóbulo activo, perteneciente a un flujo detrítico. En azul también se destaca la existencia de bloques, producto de caídas de rocas desde el talud rocoso que sobreyace al cono detrítico.

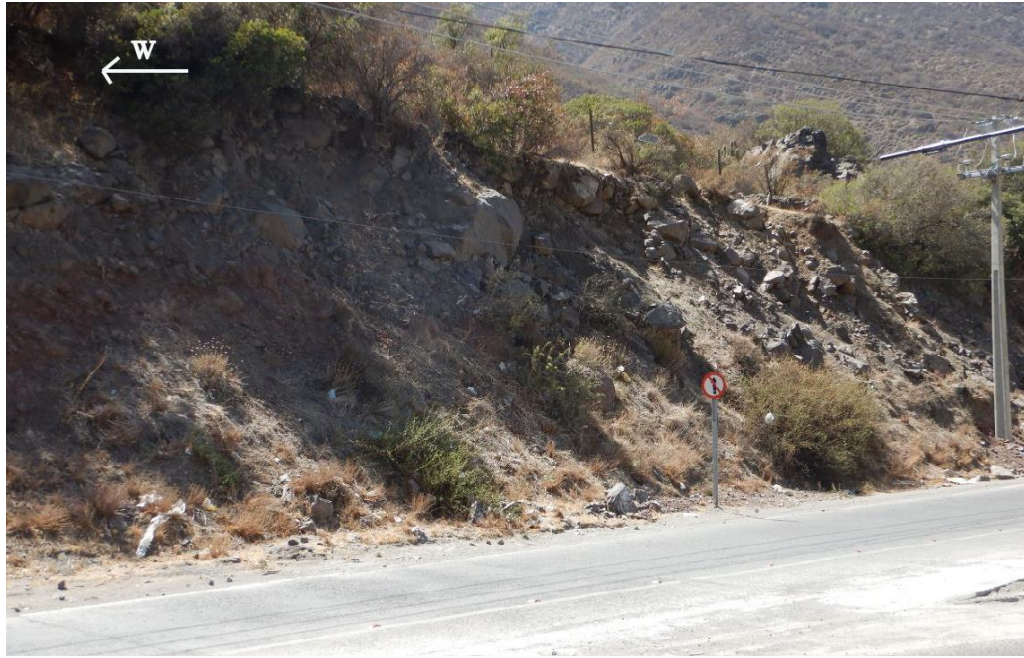
Figura 33: Depósito de deslizamiento rotacional, ubicado al Norte de San José de Maipo, kilómetro 33 aproximadamente. (CoorE:374686; CoorN:6278517; WGS 84 Zona 19S)

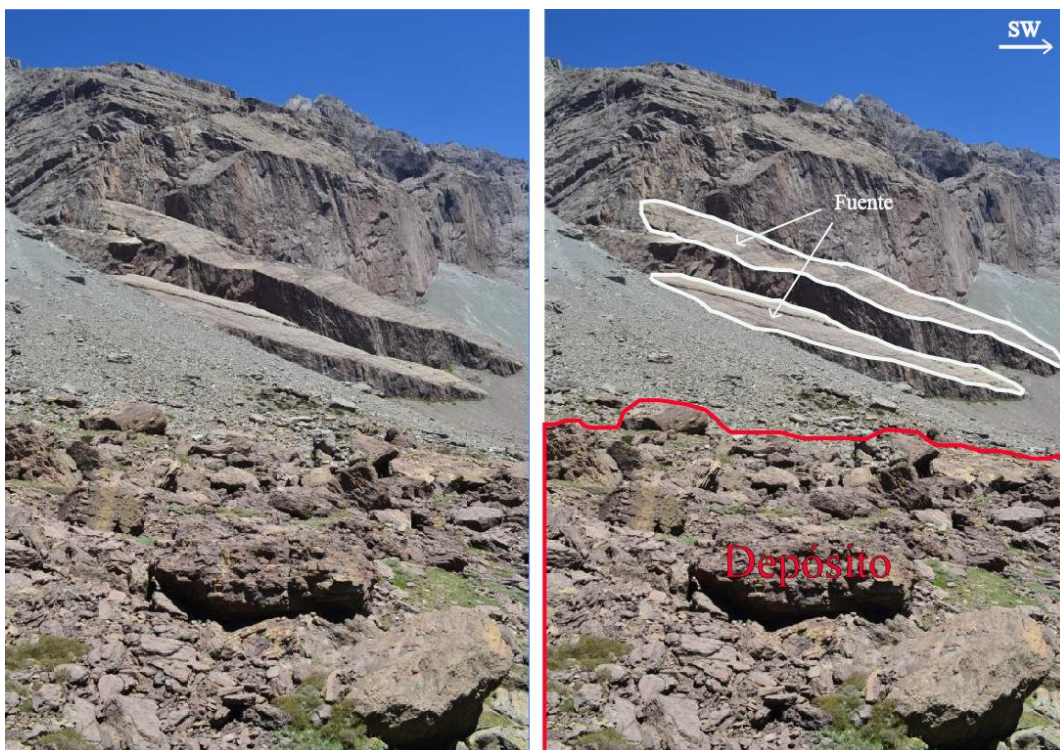
Figura 34: Planos de deslizamiento en Cerro Catedral, junto al consecuente depósito generado por este. Depósito ubicado en el kilómetro 80 aproximadamente. Fotografía original tomada por Gabriela Tala en curso “Geología de Campo I”, Depto. de Geología, Universidad de Chile. (CoorE:405783; CoorN:6257460; WGS 84 Zona 19S)

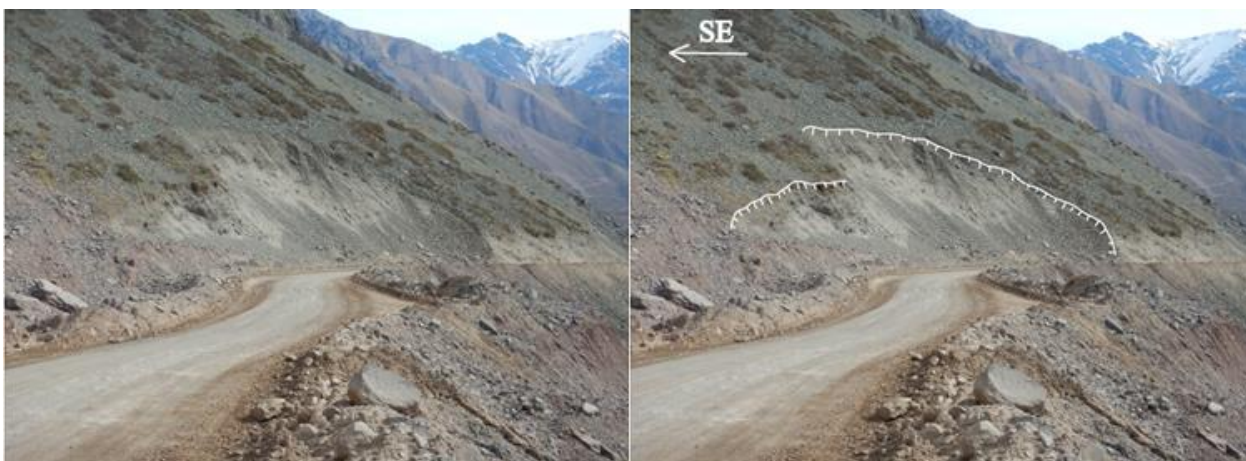
Figura 35: Escarpe observado en depósitos taluviales en el kilómetro 79 aproximadamente. Se observa que actualmente se encuentra activo (CoorE:404384; CoorN:6256772; WGS 84 Zona 19S)

En este mismo sector, también se observan escarpes de deslizamientos en los depósitos taluviales colindantes a la ruta (Figura 35). Estos pueden ser una fuente de material que eventualmente podrían obstaculizar el paso normal de automovilistas y peatones, y en el peor de los escenarios, afectar directamente a la vida de estos.

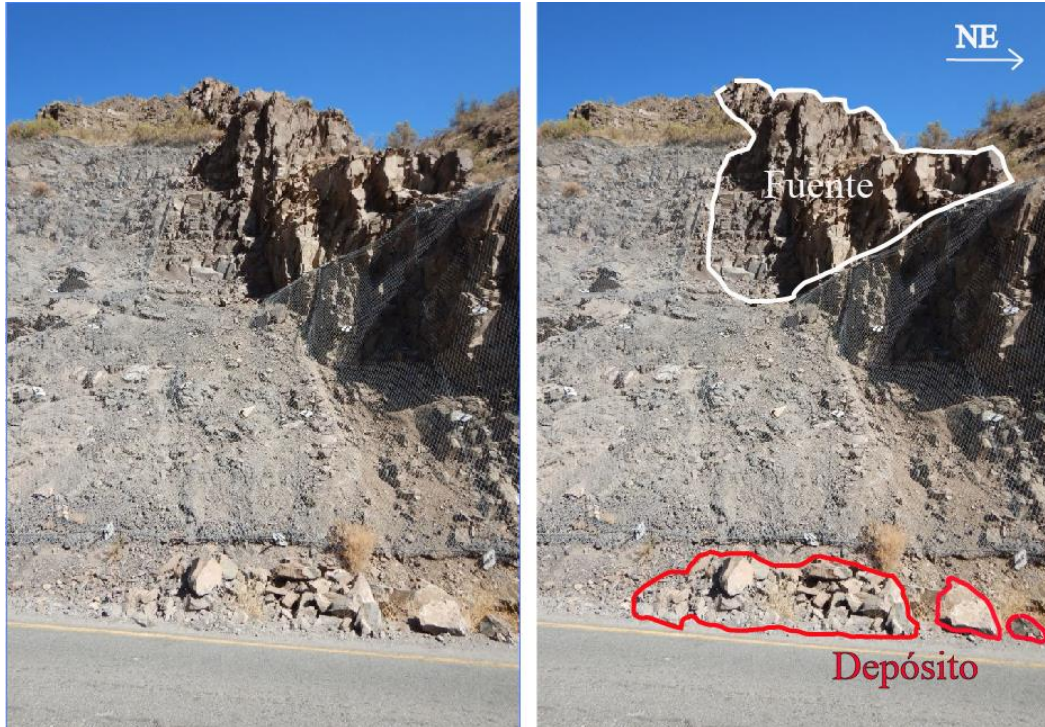
Figura 36: Acumulación de bloques a orillas del camino en el kilómetro 49 aproximadamente (CoorE:380816; CoorN:6265384; WGS 84 Zona 19S).

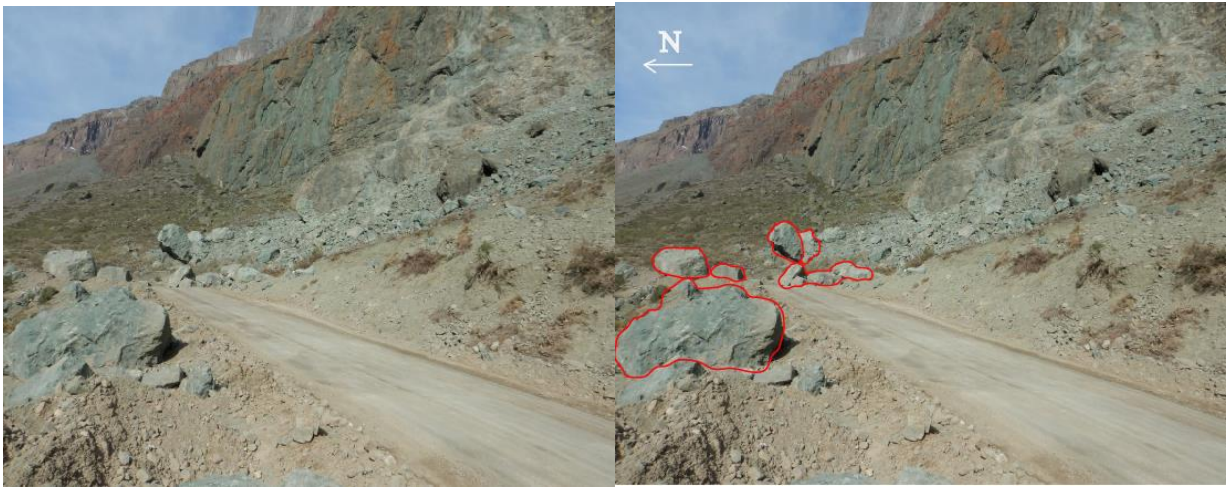
Figura 37: Bloques métricos a orillas de la ruta, en el kilómetro 78 aproximadamente. Misma litología que pared rocosa a al sur del camino. (CoorE:403467; CoorN:6256403; WGS 84 Zona 19S).

En algunos casos, la fuente se encuentra alejada del camino, pero existen bloques muy cercanos a la ruta, con la misma litología que la fuente. Esto evidencia una zona altamente susceptible al alcance de estos procesos, como lo muestra la Figura 37. Esto se da especialmente pasado el kilómetro 65, en donde el valle se ensancha y las laderas rocosas se observan más distantes al camino, debido a la acción glaciario previa.

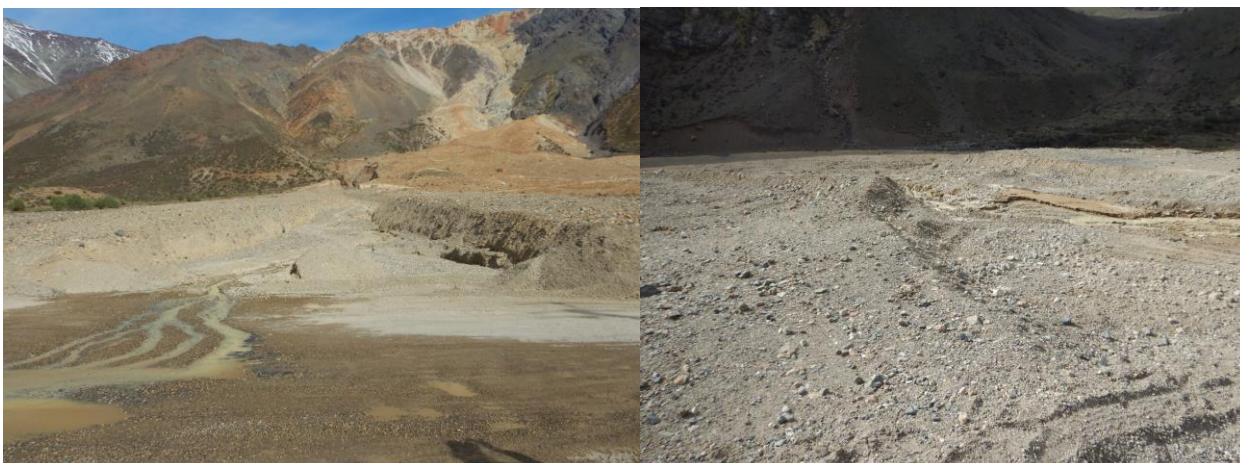
Figura 39: A la izquierda cauce activo en Las Amarillas. A la derecha depósitos detríticos re-movilizados por actividad reciente (CoorE: 400615; CoorN: 6256301; WGS 84 Zona 19S).

Otro punto en donde se identifican depósitos de flujos aluviales recientes es en Las Amarillas, a la altura del kilómetro 75 aproximadamente. En este sector existe un constante retrabajo del material movilizado por una antigua remoción en masa. En la Figura 39 se observa un cauce activo que baja desde las zonas altas, hasta llegar al Río

Volcán. Se observan también depósitos correspondientes a flujos detríticos que han afectado a este sector.

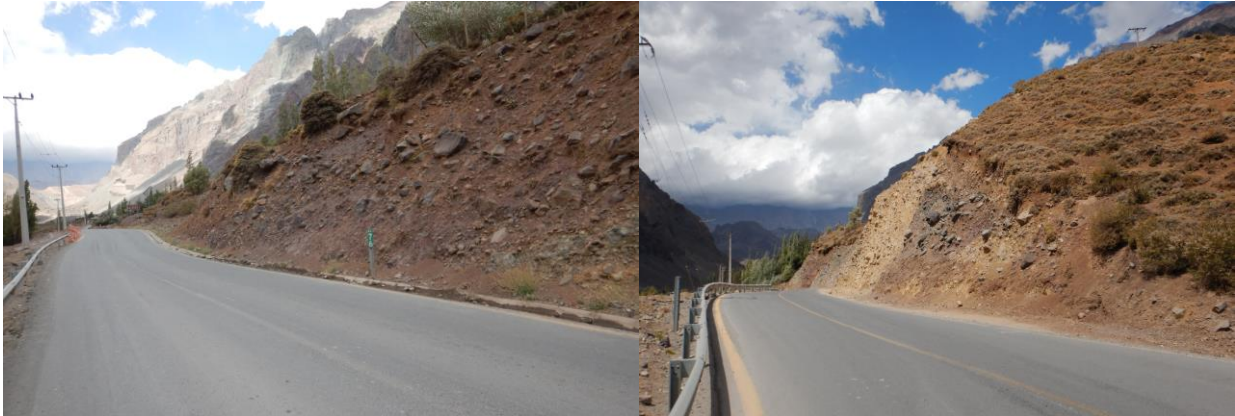
Figura 52: Taludes de depósitos no consolidados ubicados a lo largo de la Ruta G-25.

En la construcción de rutas viales, en ocasiones se deben realizar excavaciones en unidades geológicas (rocosas o no consolidadas), esto ocurre sobre todo en rutas montañosas, en donde el relieve impide que el trazado se realice en superficies inicialmente planas. Esta intervención en el paisaje genera taludes artificiales como los que se ven en la Figura 52.

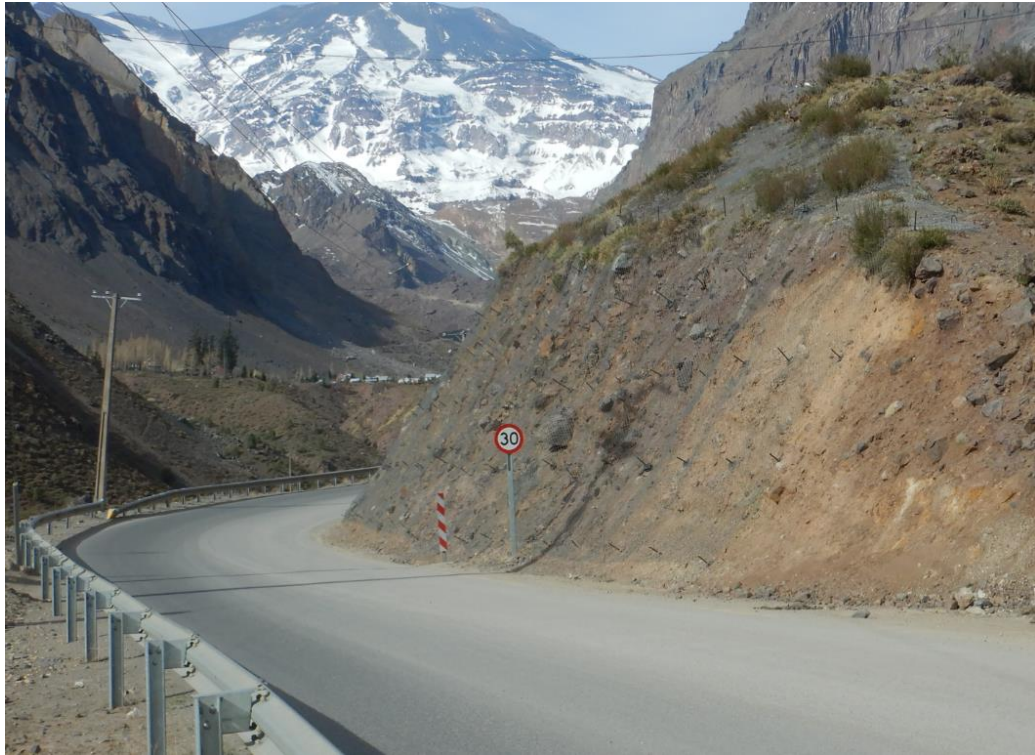
Figura 54: Talud fortificado completamente, en el kilómetro 75 aproximadamente.

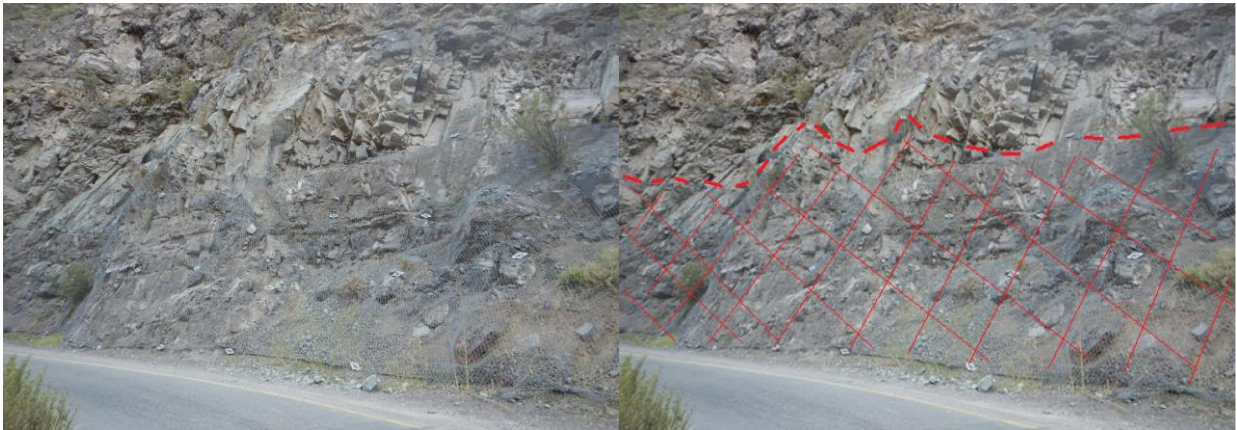
Figura 55: Talud fortificado parcialmente. Todo el tramo superior queda expuesto.

Aquellos taludes que ya se encuentran con alguna medida de mitigación, como el de la Figura 54, quedan descartados del inventario. Esto es, porque su peligro ha sido disminuido o mitigado con la barrera estructural que se haya implementado. Sin embargo, existen casos en que la fortificación no ha sido bien implementada, o esta cubre parcialmente el talud, dejando zonas al descubierto que pueden ser fuente de caídas de rocas, como en la Figura 55, en donde la malla solo cubre la parte inferior del talud. Para estos casos, el talud debe ser considerado en el inventario para ser evaluado posteriormente.

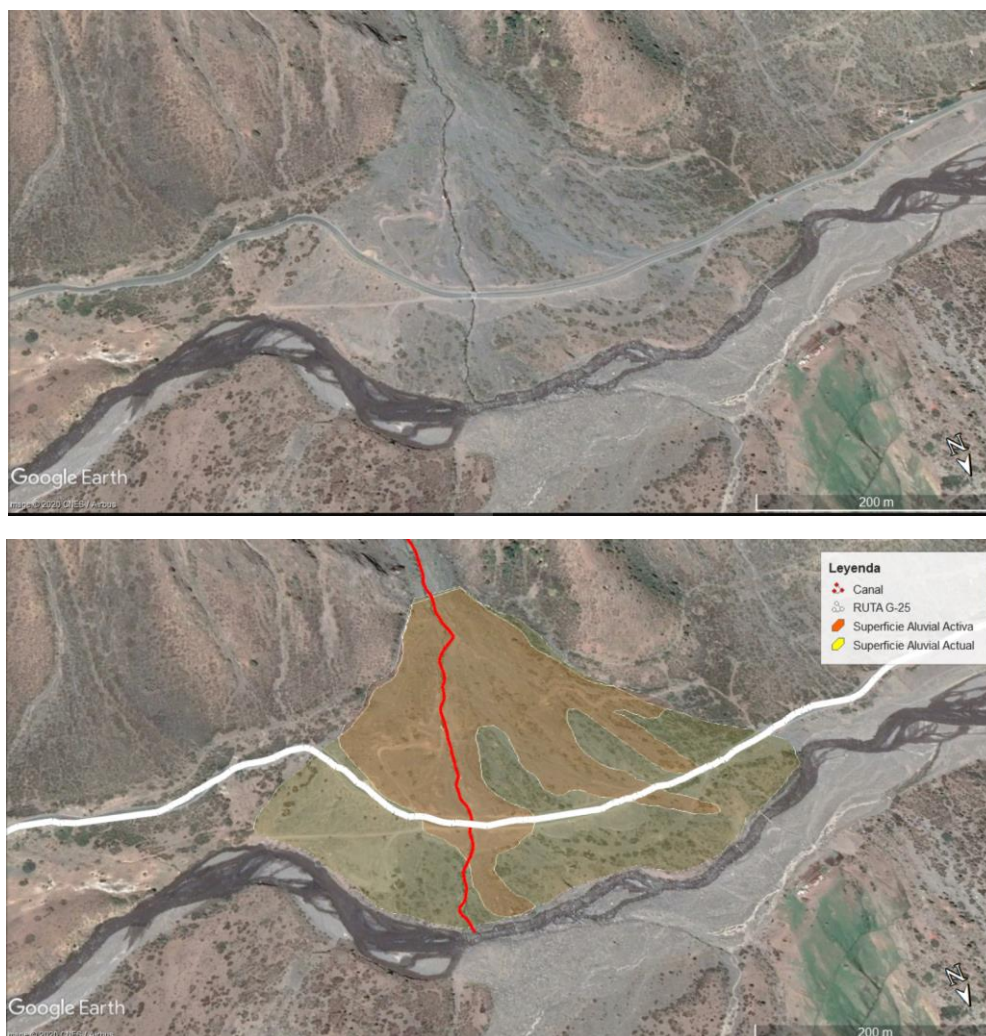
Figura 57: Abanico deposicional en el valle del Río Volcán.

En la Figura 57 se observa un abanico en estado deposicional, por lo tanto, cualquier zona que pertenece a este abanico, podría ser eventualmente alcanzada por un flujo aluvional. Esta superficie correspondería a la Superficie Aluvial Actual (zona amarilla). Dentro de esta zona, se encuentran depositados flujos recientes (Superficie Aluvial Activa; zona anaranjada), los cuales tendrán un grado de peligro mayor a la superficie antes mencionada, debido a la actividad reciente que presentan. Finalmente se reconoce un canal que atraviesa todo el abanico (Canales menores).
