UNIVERSIDAD DE CHILE
FACULTAD DE CIENCIAS FÍSICAS Y MATEMÁTICAS
DEPARTAMENTO DE GEOLOGÍA

**EVALUACIÓN Y ZONIFICACIÓN DEL PELIGRO DE REMOCIONES EN
MASA EN RUTA G-25 CAMINO AL VOLCÁN, SAN JOSÉ DE MAIPO, REGIÓN
METROPOLITANA.**

**MEMORIA PARA OPTAR AL TÍTULO DE GEÓLOGO
FRANCISCO JAVIER BÁEZ CARVAJAL**

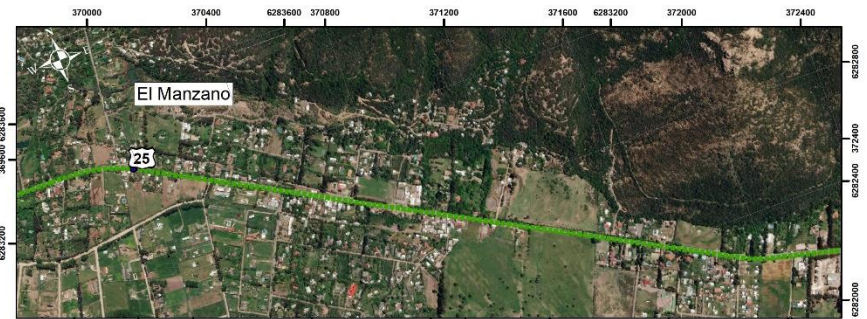
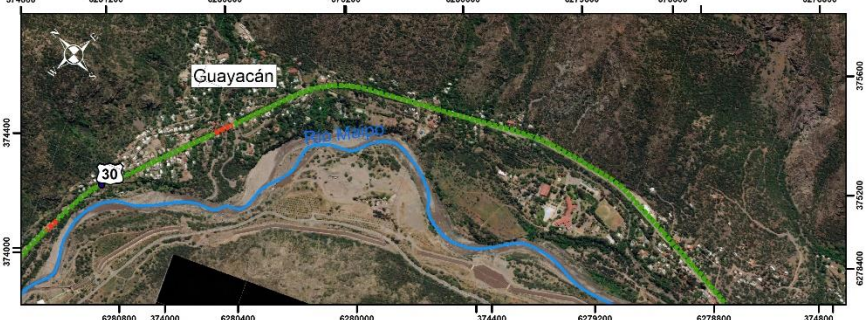
Mapa 14: Mapas de peligro de flujos aluviales en Ruta G-25. Tramo 1. Elaboración propia.

A continuación, se presentan los mapas resultantes al aplicar la metodología descrita en el capítulo 5.3.

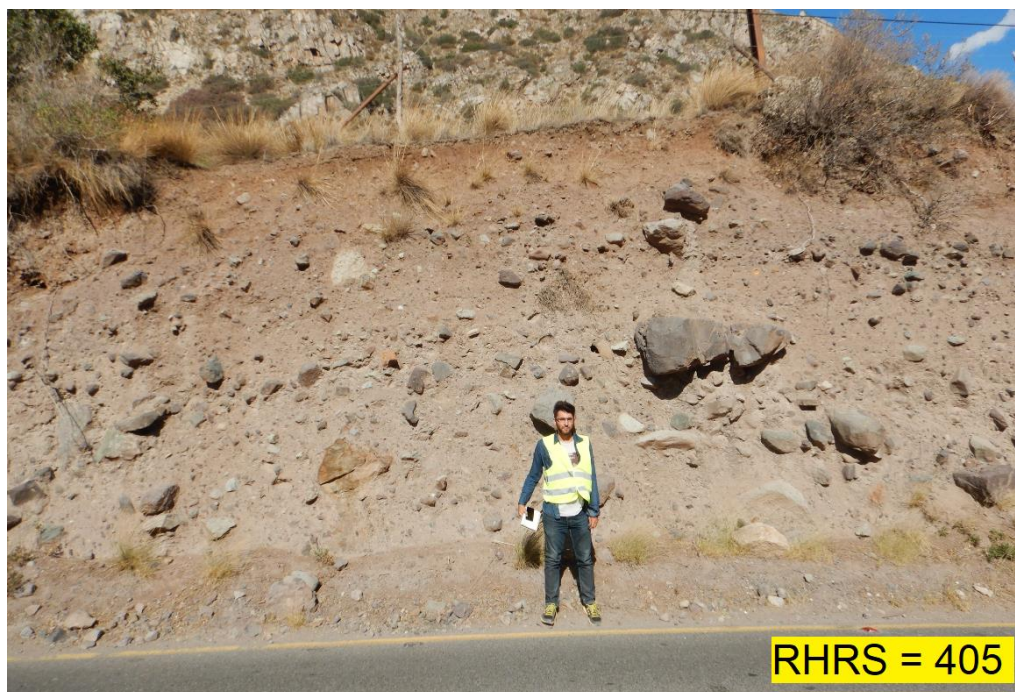
Figura 60: Talud 10

Como ejemplo de la aplicación de este método, la Figura 60 muestra el Talud 10 compuesto por depósitos clásticos. Este recibe un puntaje relativamente moderado a bajo, reflejando un peligro moderado. La altura del talud no supera los 5 metros, con una matriz bastante firme y bloques que no superan los 60 cm, aunque existen unos bloques que llegan hasta los 150 cm. Fuera de algunos bloques que sobresalen desde superficie, el perfil es bastante regular. Todo esto hace que el talud reciba un puntaje de 405 puntos, consecuente al peligro que implica.

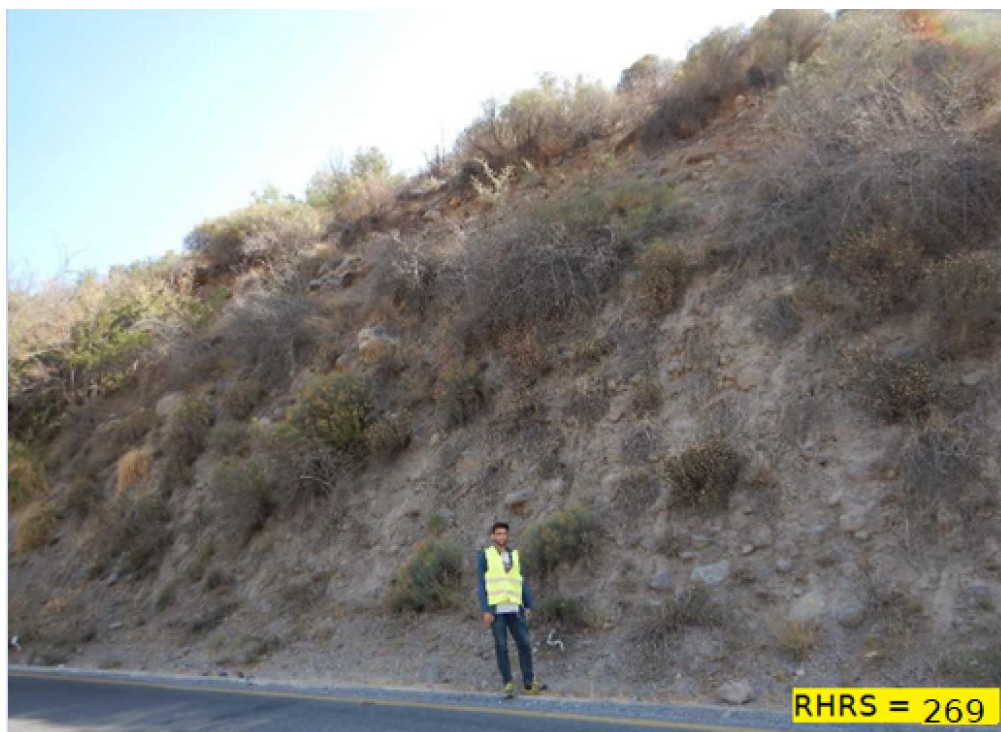
Figura 61: Talud 7

Un talud que recibe un puntaje bajo es el número 7. Este, como se puede ver en la Figura 61 (RHRS = 269), tiene una altura de aproximadamente 8 metros. Los bloques inmersos que presentan una aparente inestabilidad no superan los 30 centímetros de diámetro. Lo que caracteriza a este talud es su abundante vegetación, lo que resta puntaje al peligro total que este pueda presentar. Otro parámetro que condiciona su peligro es la eficiencia de la berma, la cual logra capturar gran parte de las pequeñas rocas que caen hacia la ruta.

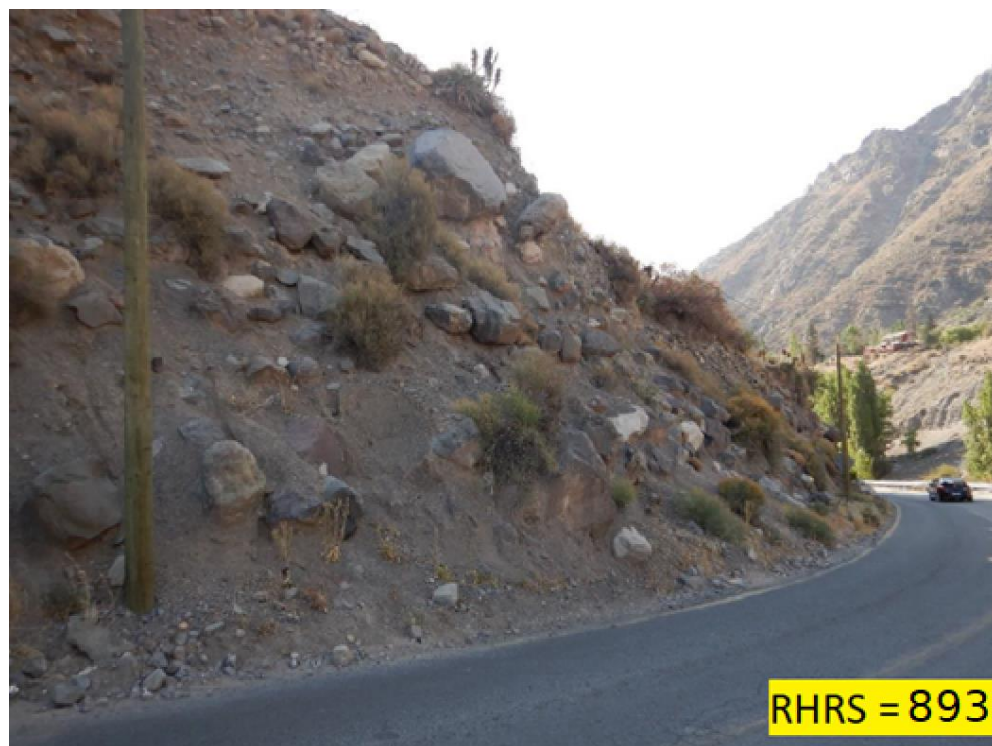
Figura 62: Talud 12

Contrario a los taludes vistos previamente, se tiene el talud número 12. Este fue calificado con un puntaje relativamente alto, llegando casi a los 900 puntos. En la Figura 62 se pueden ver bloques de hasta 1,5 metros, con una aparente inestabilidad superficial. La matriz se aprecia bastante suelta, con escaso desarrollo de vegetación, principalmente de manera aislada. La berma es inexistente por lo que todos los bloques que eventualmente se desprenden de este talud, alcanzan la ruta. Otro parámetro que suma al peligro total es el ángulo que presenta el talud, que en este caso está entre 60° y 70° , aproximadamente.

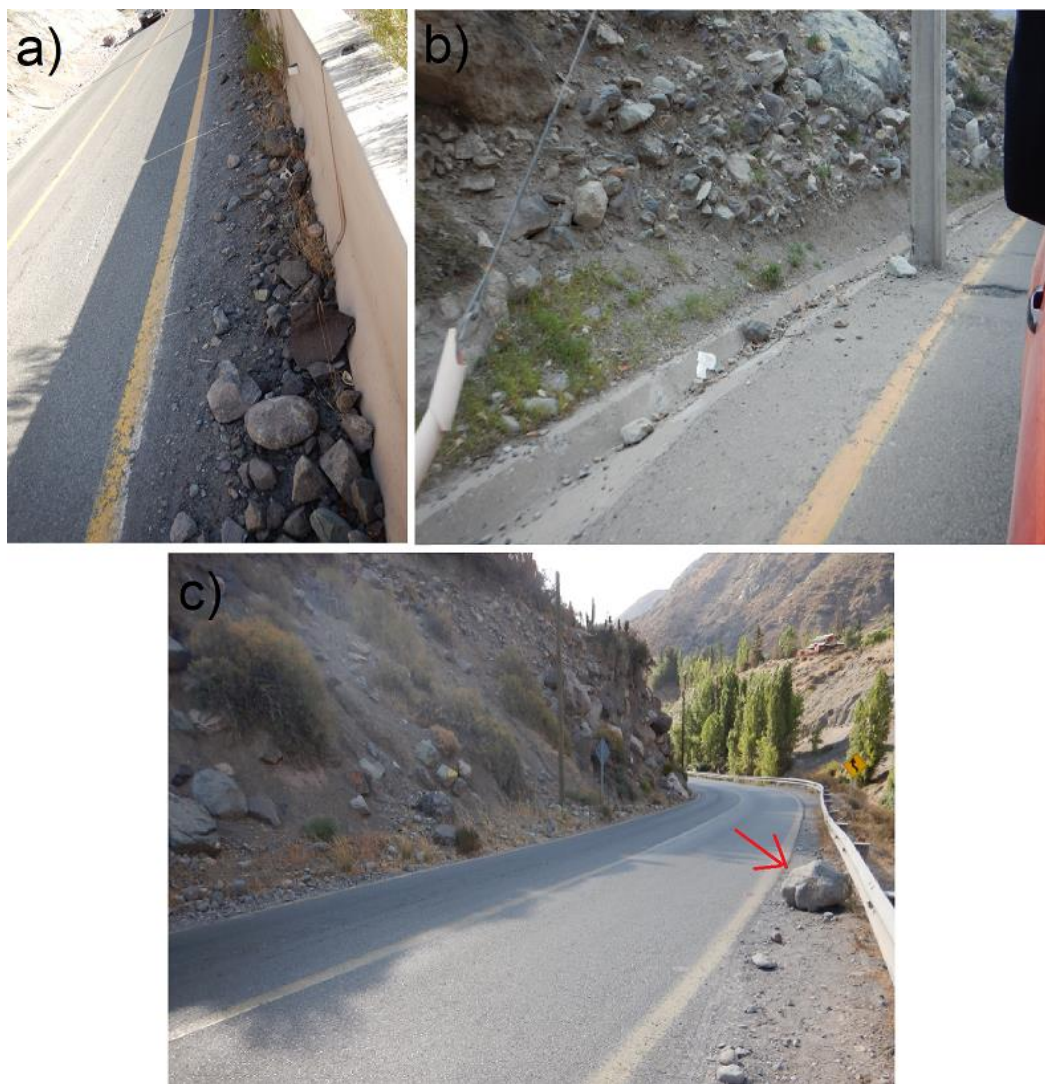
Figura 66: Bloques identificados en Ruta G-25. a) numerosos bloques que reposan en berma contraria al talud que se identifica como la fuente, kilómetro 52 aproximadamente, b) bloques en berma a orillas del camino, kilómetro 57 aproximadamente, c) bloque de gran tamaño en berma contraria al talud clásico, kilómetro 58 aproximadamente.

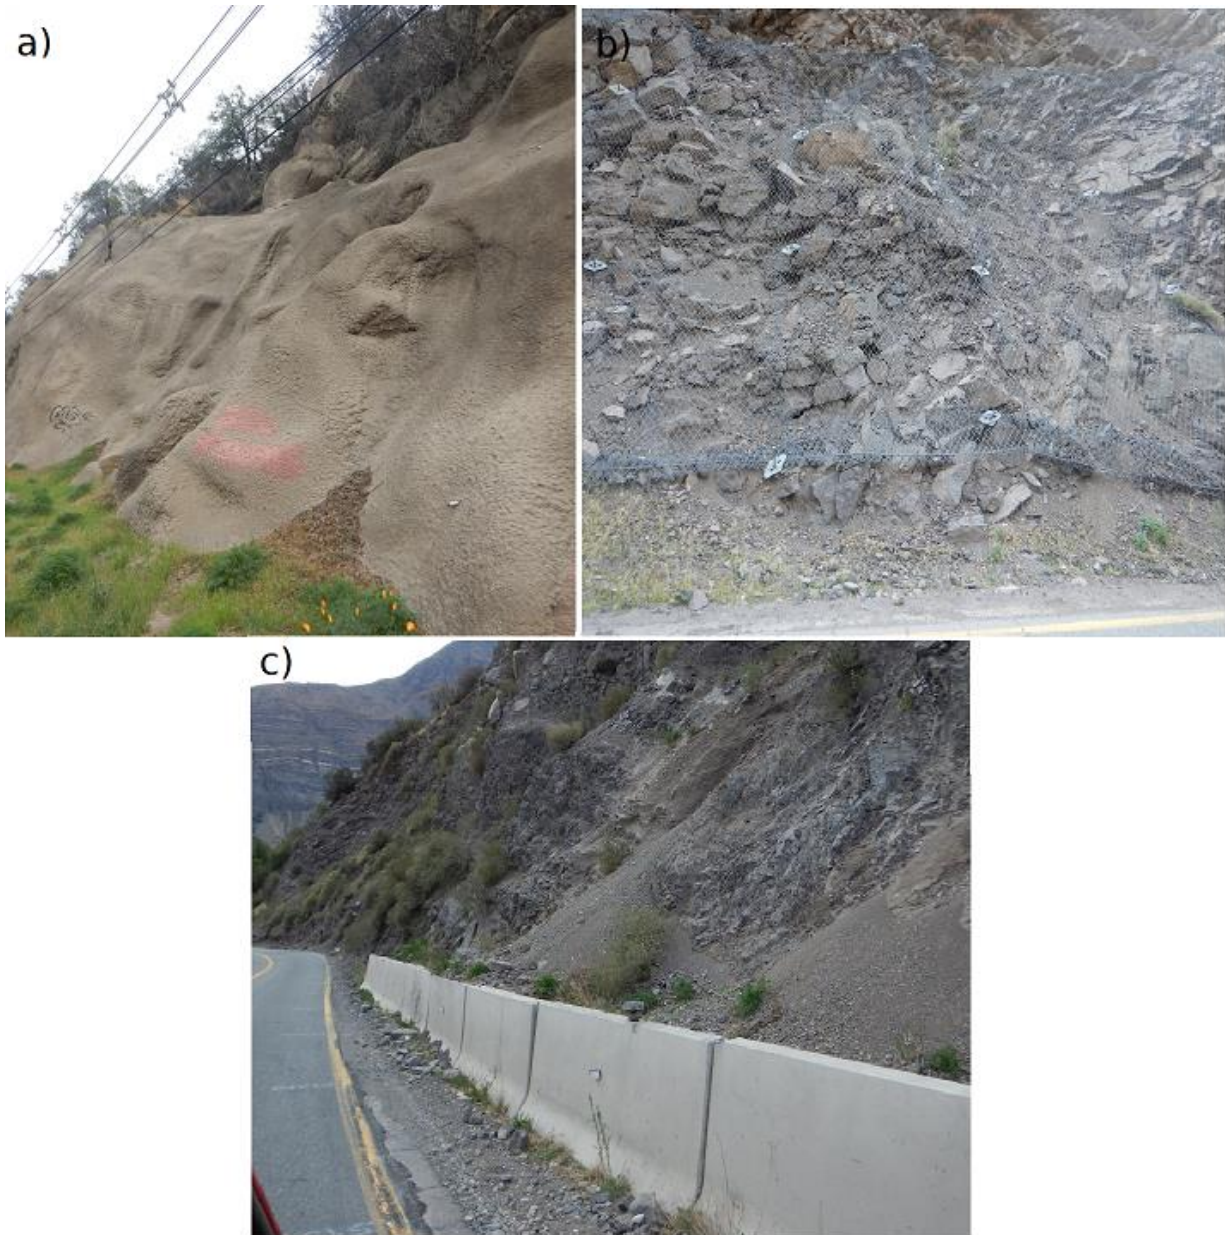
Figura 68: Medidas para mitigar el peligro de caídas de rocas en la Ruta G-25. a) Hormigón proyectado o shotcrete, b) Malla estabilizadora y c) Barreras.

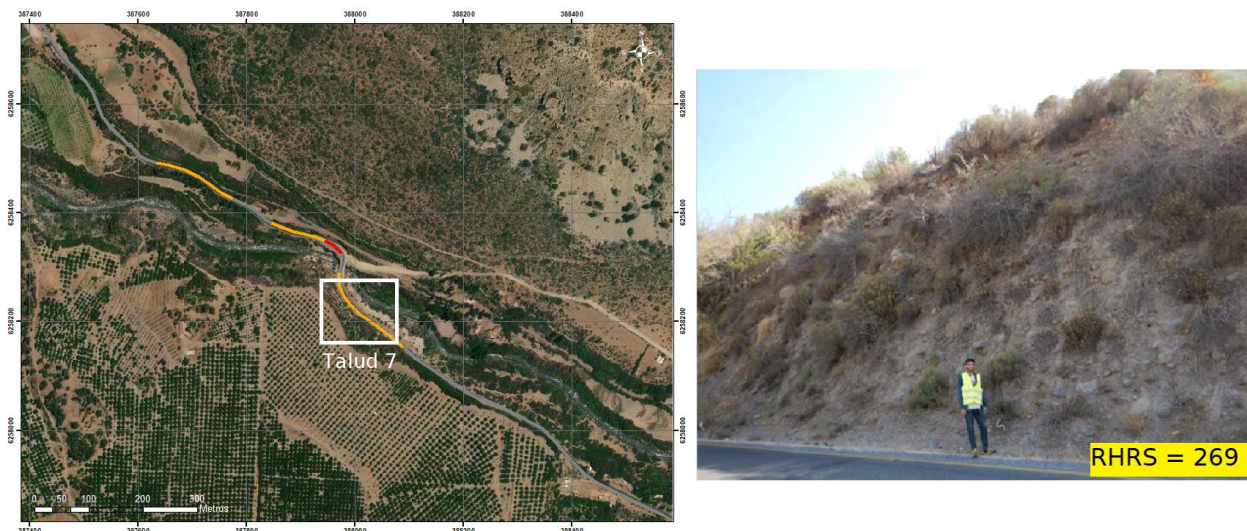
Figura 71: Talud 7 calificado mediante RHRS.

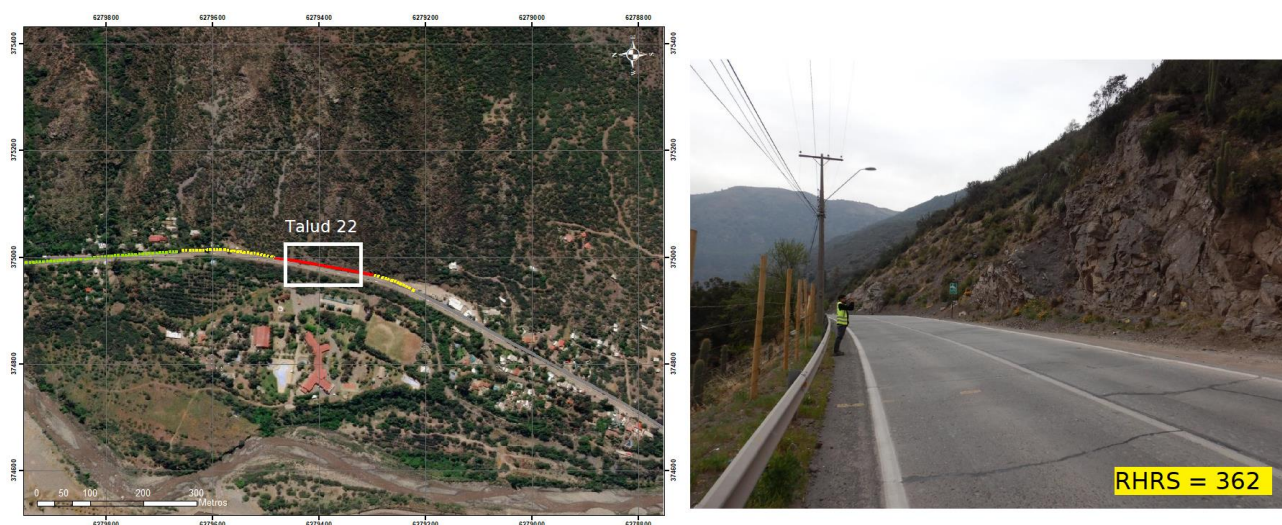
Figura 72: Talud 22 calificado mediante el RHRS.

Un caso similar se da en el kilómetro 33 aproximadamente, como se ve en la Figura 72, en donde el talud adyacente a la ruta está en un tramo zonificado con peligro Muy Alto, debido al GSI asignado a esta unidad rocosa (GSI < 75) y a la pendiente del terreno (sobre los 35°). No obstante, cuando a la evaluación del peligro se le incluyen otros parámetros tales como apertura de fracturas, condiciones topográficas del talud o la eficiencia de la berma en capturar los bloques que caen, el talud queda con un puntaje relativamente bajo (RHRS = 362).

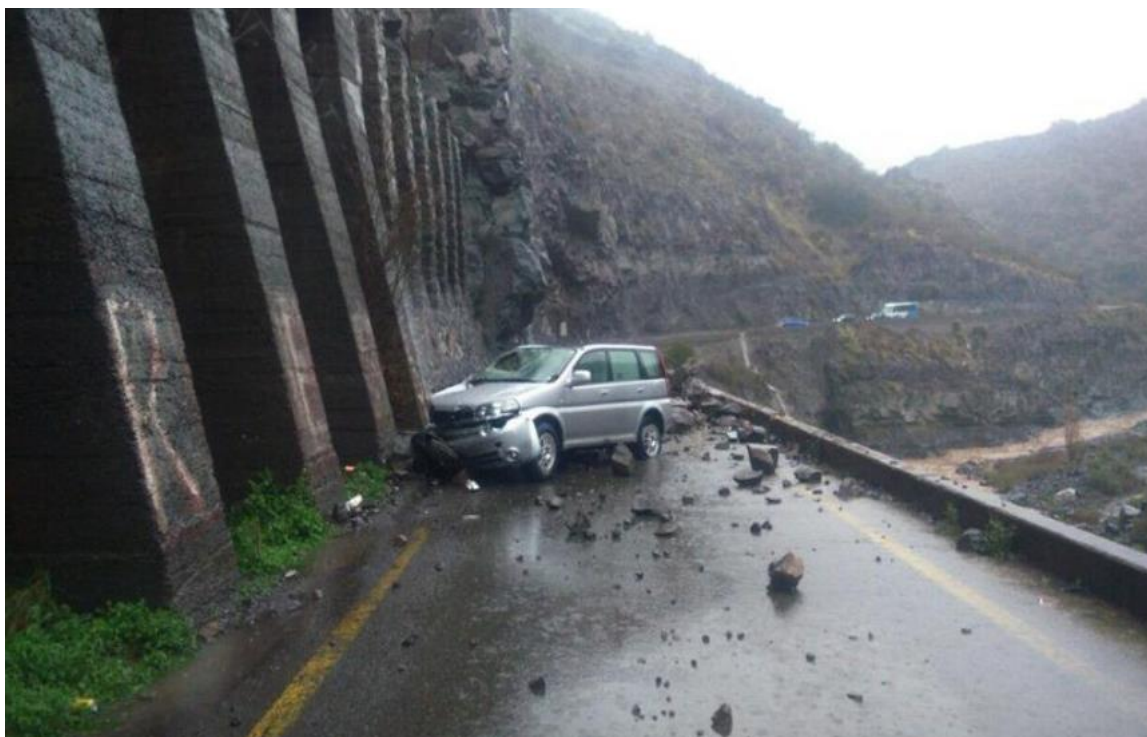
Figura 73: Caída de rocas en sector Túnel El Tinoco. Fuente: Municipalidad de San José de Maipo (2015).

Un caso similar se da el 6 de agosto del 2015 en el Túnel El Tinoco, en donde se desprenden bloques desde la parte superior del talud, para impactar un automóvil y lesionar a dos de sus ocupantes (Municipalidad de San José de Maipo, 2015; ver Figura 73). De igual manera se consulta la Estación Meteorológica San Alfonso, para corroborar que el día anterior al evento se registraron 71 mm acumulados, mientras que el mismo día del evento se tienen 73,1 mm.

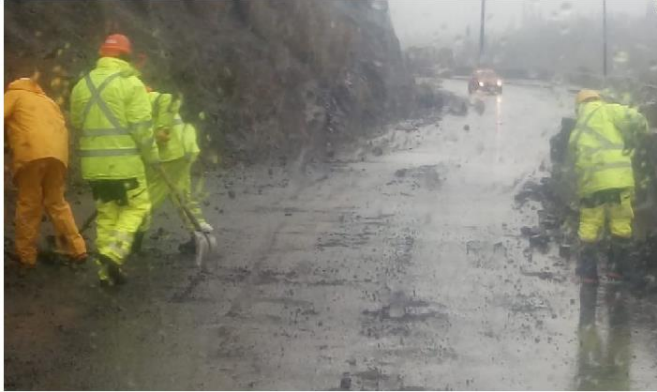
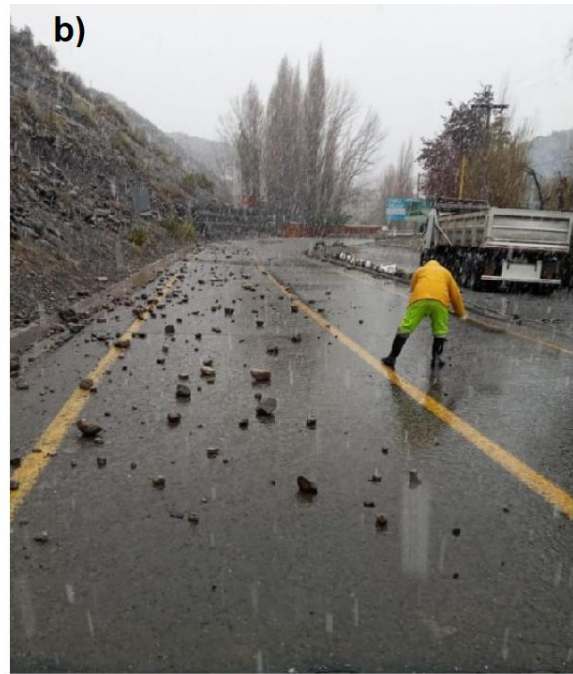
Figura 74: Caídas de rocas registradas (a) el día 12 de junio en el sector de Los Almendros y (b) el 29 de junio en el Puente El Yeso. Fuente: @mop_rm, Twitter Oficial de la Secretaría Regional Ministerial de Obras Públicas.

El mes de junio del 2020 ocurrieron en Chile central y en varios puntos del país varios eventos climáticos asociados a precipitaciones intensas en cortos periodos de tiempo (24 horas aproximadamente). En particular en la zona de estudio se registraron caídas de rocas menores en el sector de Los Almendros (Figura 74a) el día 12 de junio aproximadamente y en el Puente El Yeso (Figura 74b) el 29 de junio. La zonificación en estas zonas fue con peligro Alto. La estación meteorológica a la que se tuvo acceso fue Guayacán (DMC) la cual registró el 12 de junio un total de 32,7 mm y el 29 de junio 26,8 mm.

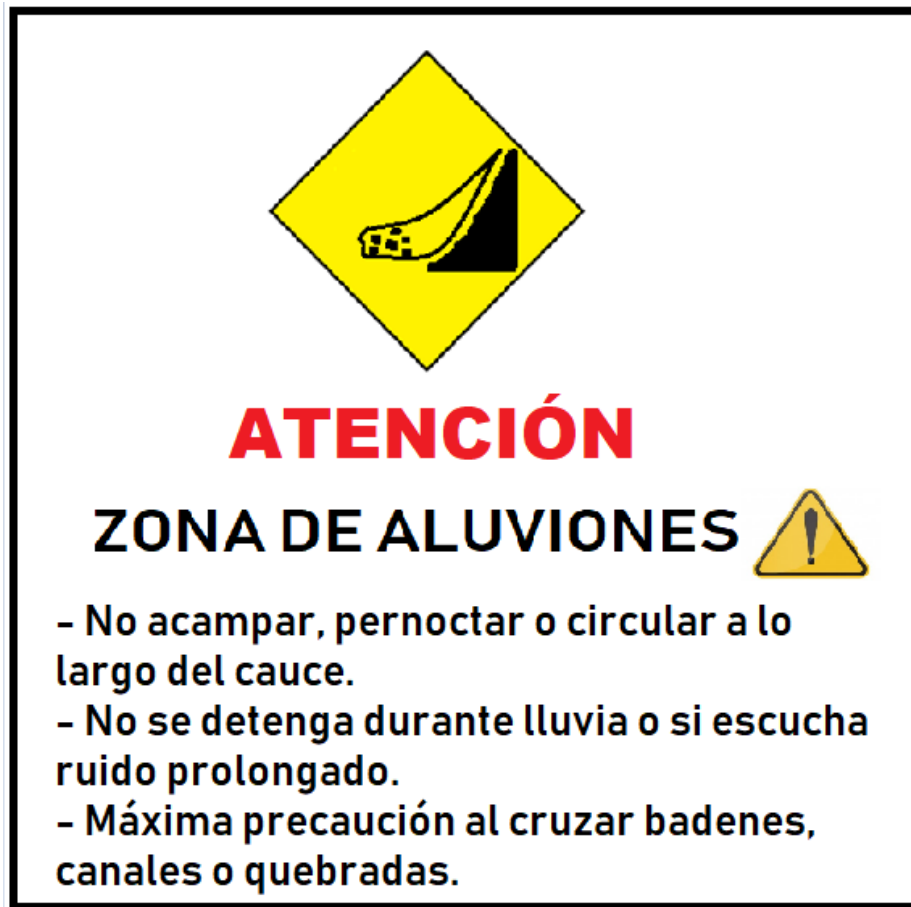
Figura 77: Señalética preventiva para flujos aluviales. Elaboración propia

Desde el kilómetro 60 se considera una zona en extremo crítica para la ocurrencia de flujos aluviales. Varios eventos en la última década se han concentrado en este sector, causando graves pérdidas materiales y cortes de ruta. Es por esto que se sugiere el uso de una señalética general que advierta sobre el peligro de aluviones en este tramo, como el que se expone en la Figura 77.

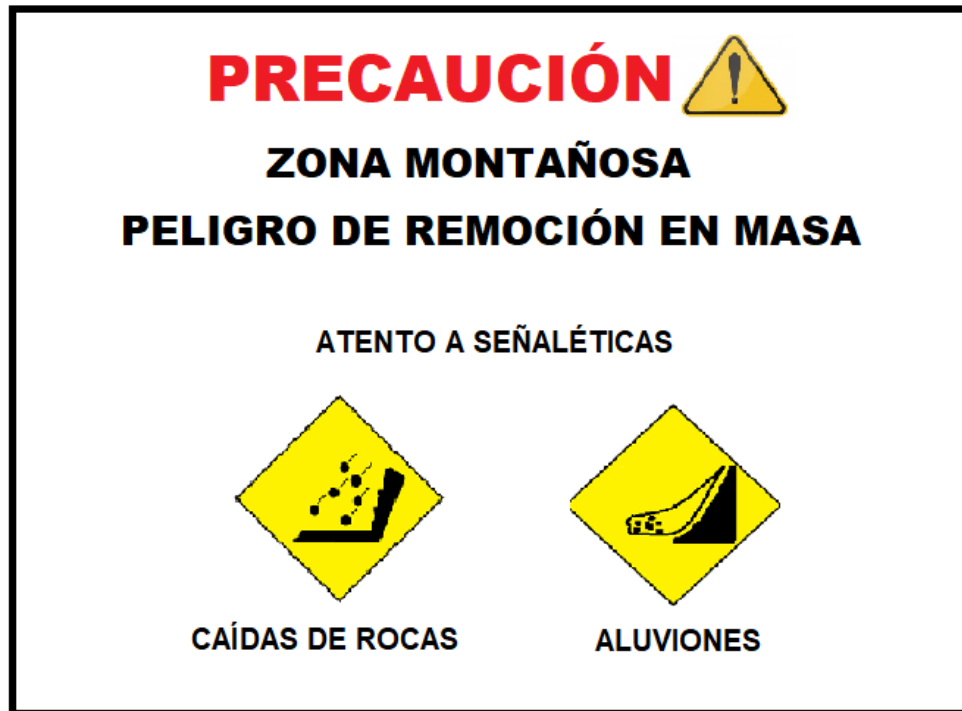
Figura 78: Señalética informativa/preventiva propuesta para el inicio de Ruta G-25, en San José de Maipo. Elaboración propia.

- Junto con el uso de señaléticas se sugiere la instalación de una señalética de carácter informativo al inicio de la Ruta G-25 en San José de Maipo, como la Figura 78. Esto con el objetivo de alertar a los turistas sobre los peligros que afectan la ruta.
