*Tesis de Investigación*

MAGÍSTER EN INTERVENCIÓN DEL PATRIMONIO ARQUITECTÓNICO

**Entropía de barrios históricos urbanos  
tomando el caso de estudio  
barrio Dieciocho en Santiago de Chile.**

Instituto de Historia y Patrimonio  
Facultad de Arquitectura y Urbanismo  
Universidad de Chile

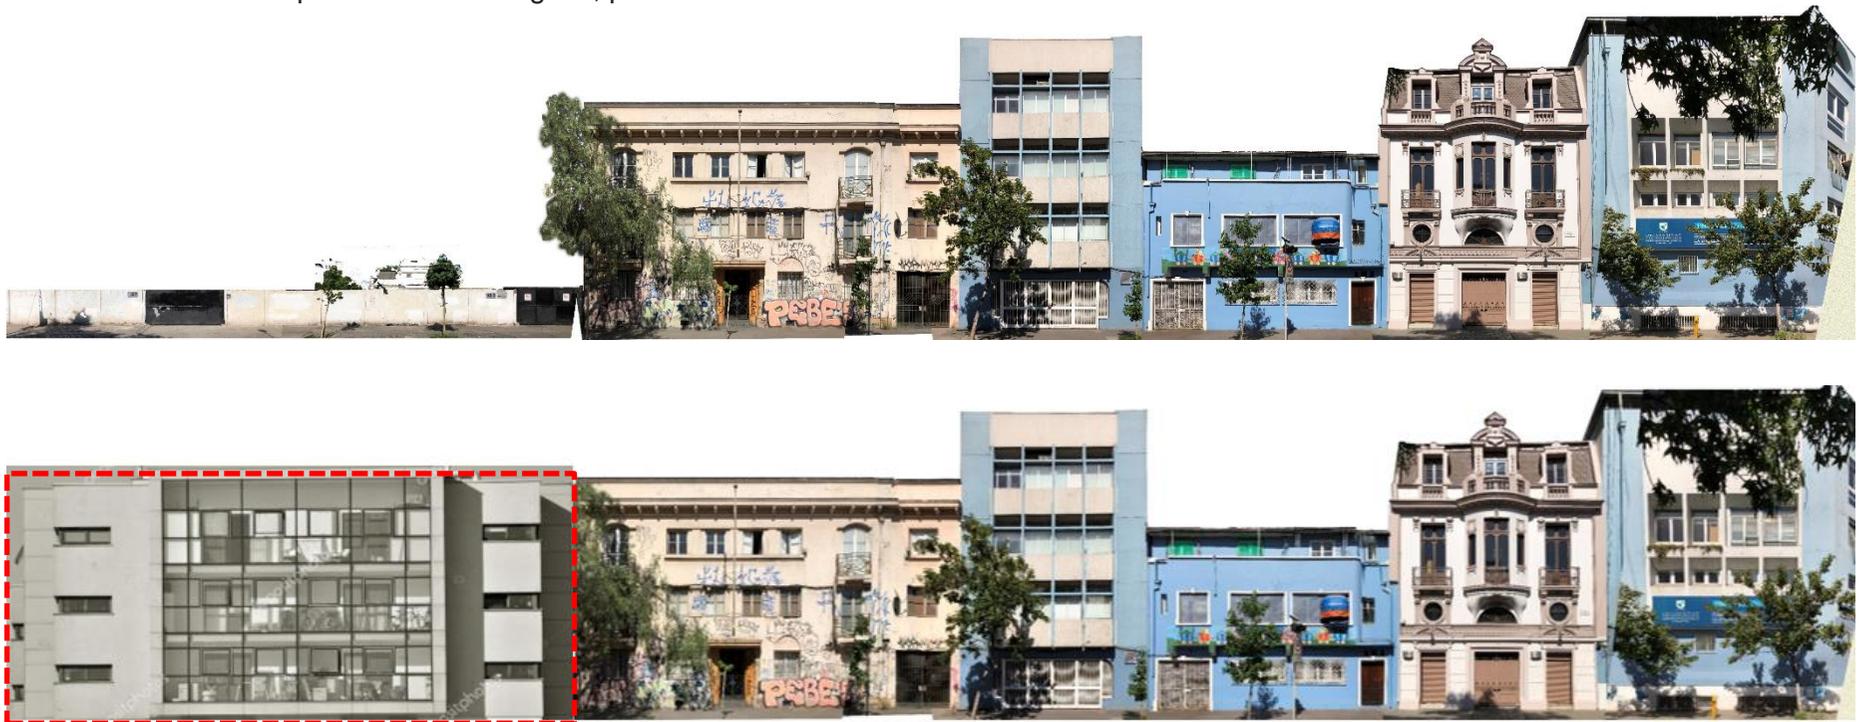
**Imágenes 19:** Estética de barrio patrimonial (San Ignacio 187-161) **a.** sitio sin construcción **b.** sitio con construcción moderna (elab. propia)

un edificio moderno inserto dentro de un sector patrimonial, este sería bien percibido estéticamente si este tuviese atributos similares de volumen, techo y fachada que los edificios patrimoniales adyacentes (Imágenes 19)

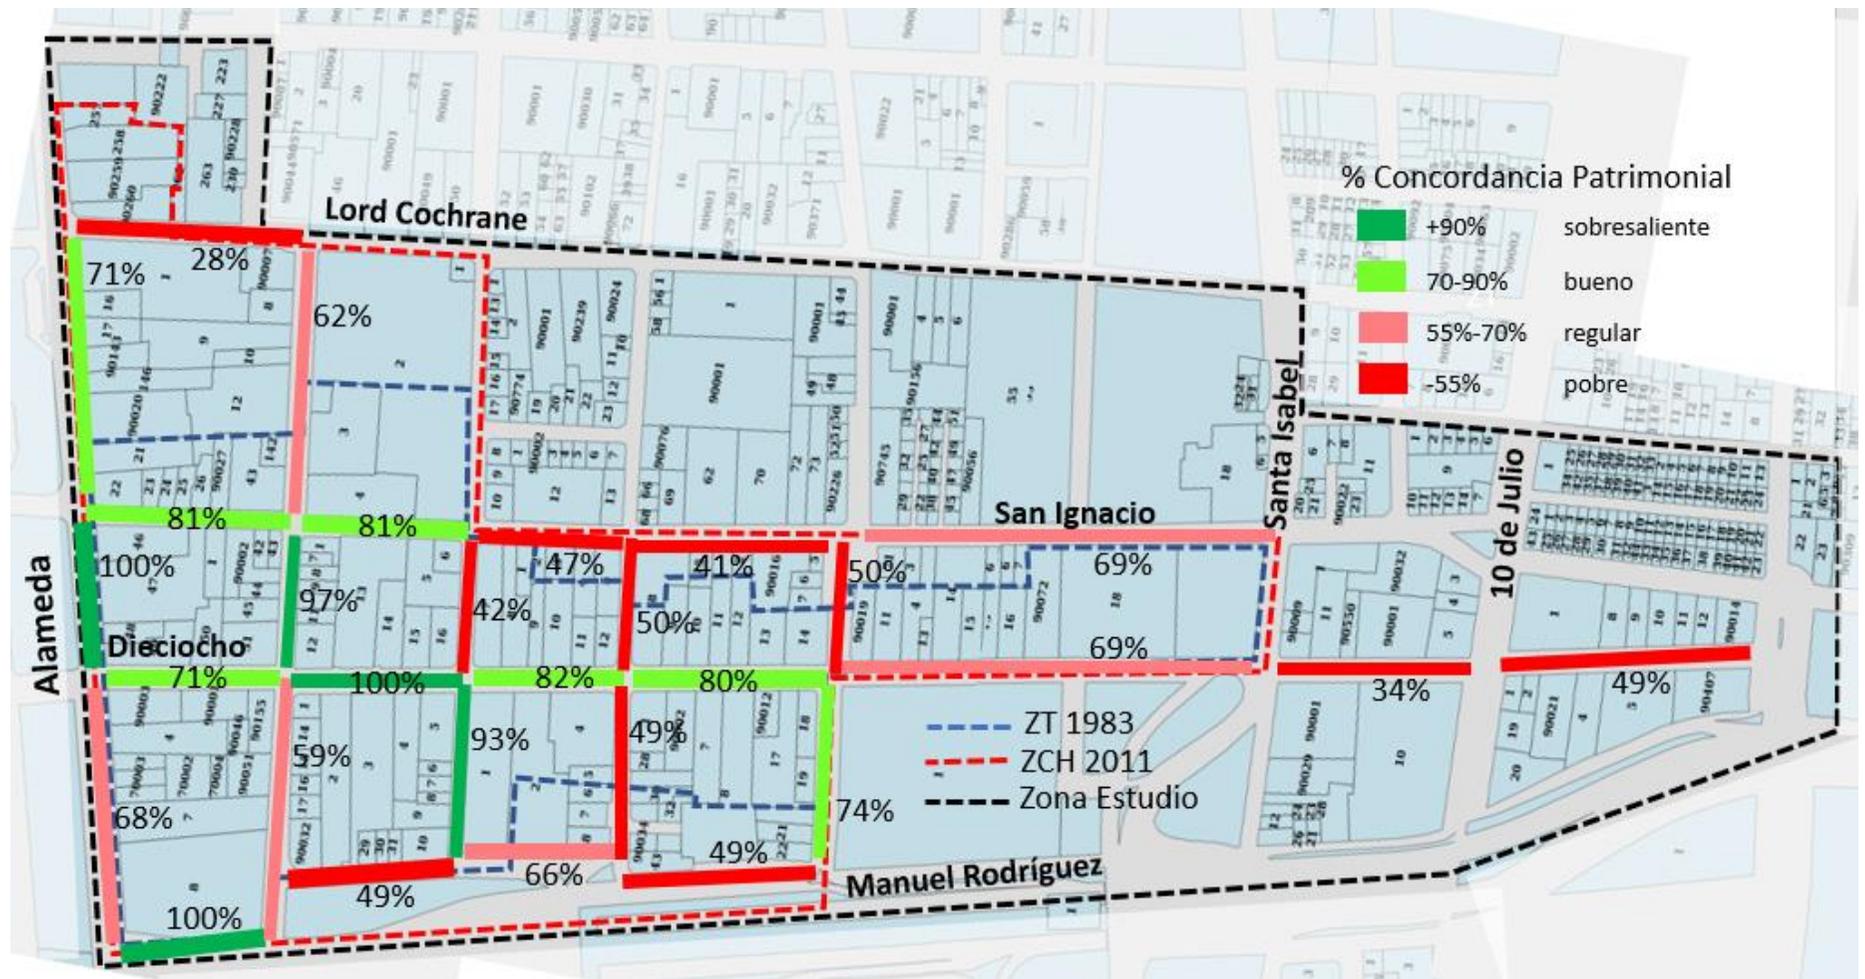
Imagen 54: Porcentaje de concordancia patrimonial por cuadra del barrio Deciocho (elaboración propia en base plano SII)

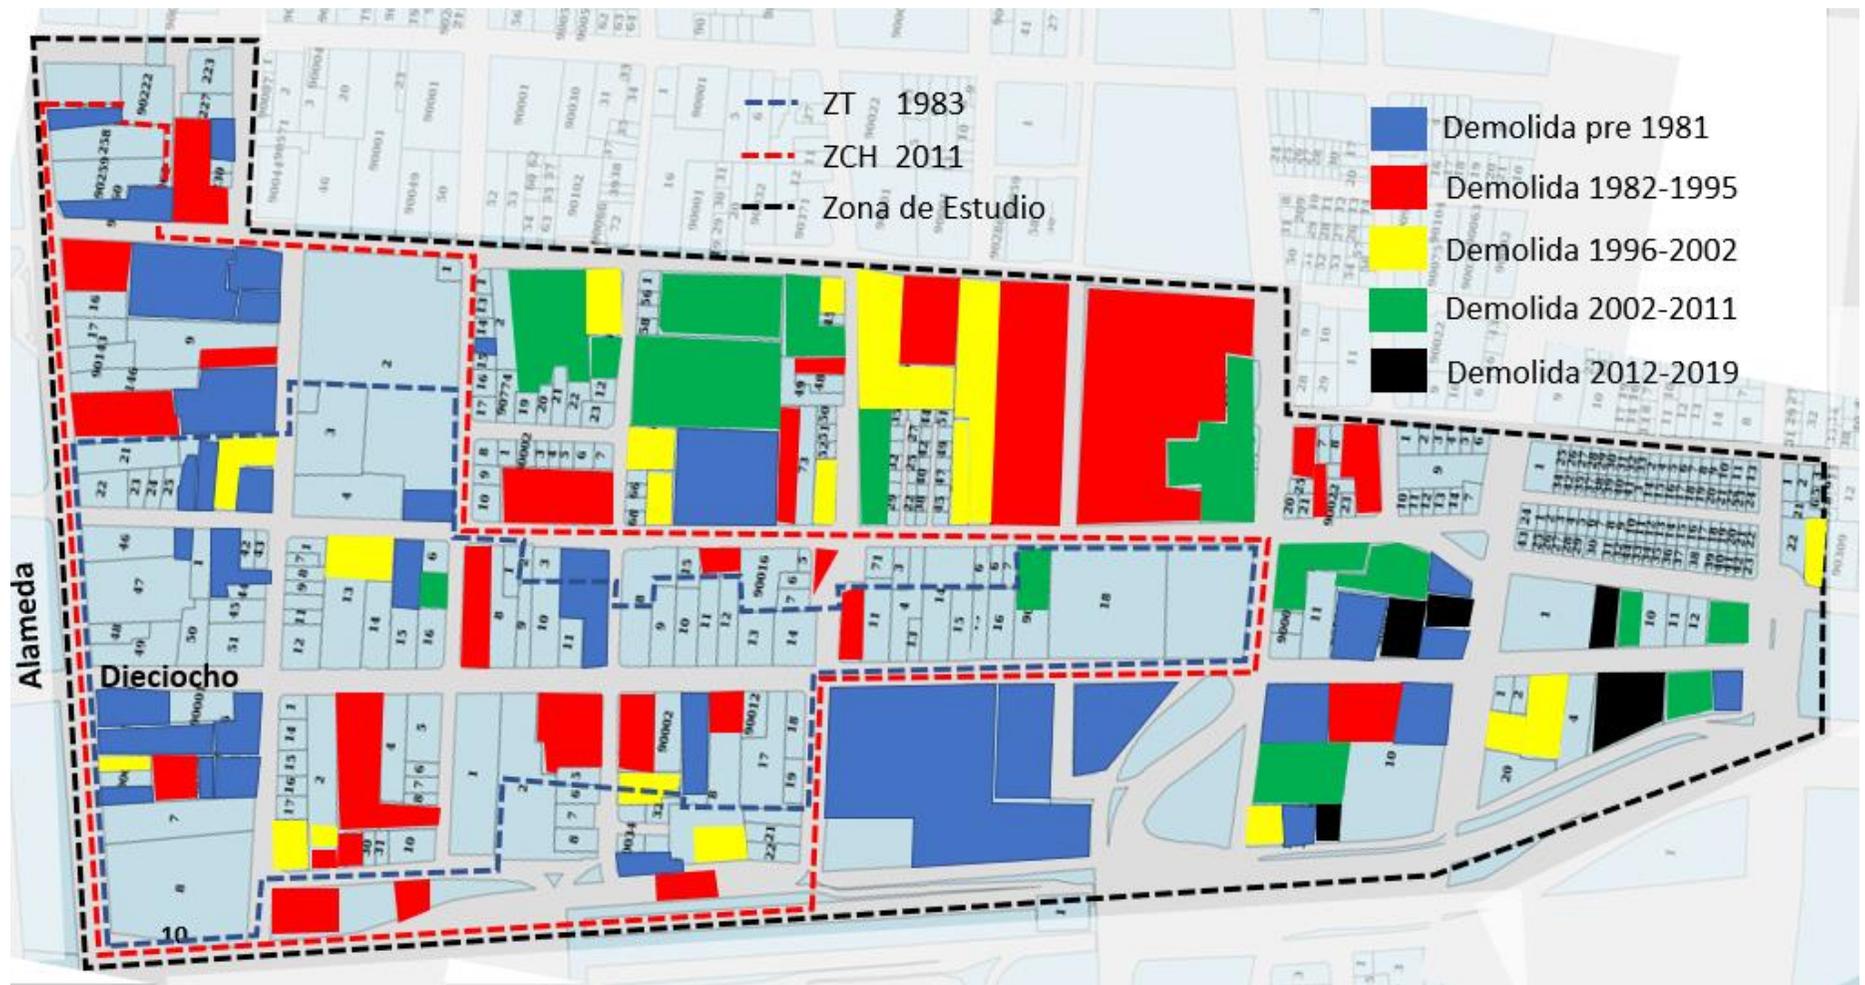
Imagen 72: Demoliciones y nuevas construcciones en barrio Dieciocho (elaboración propia en base plano SII)

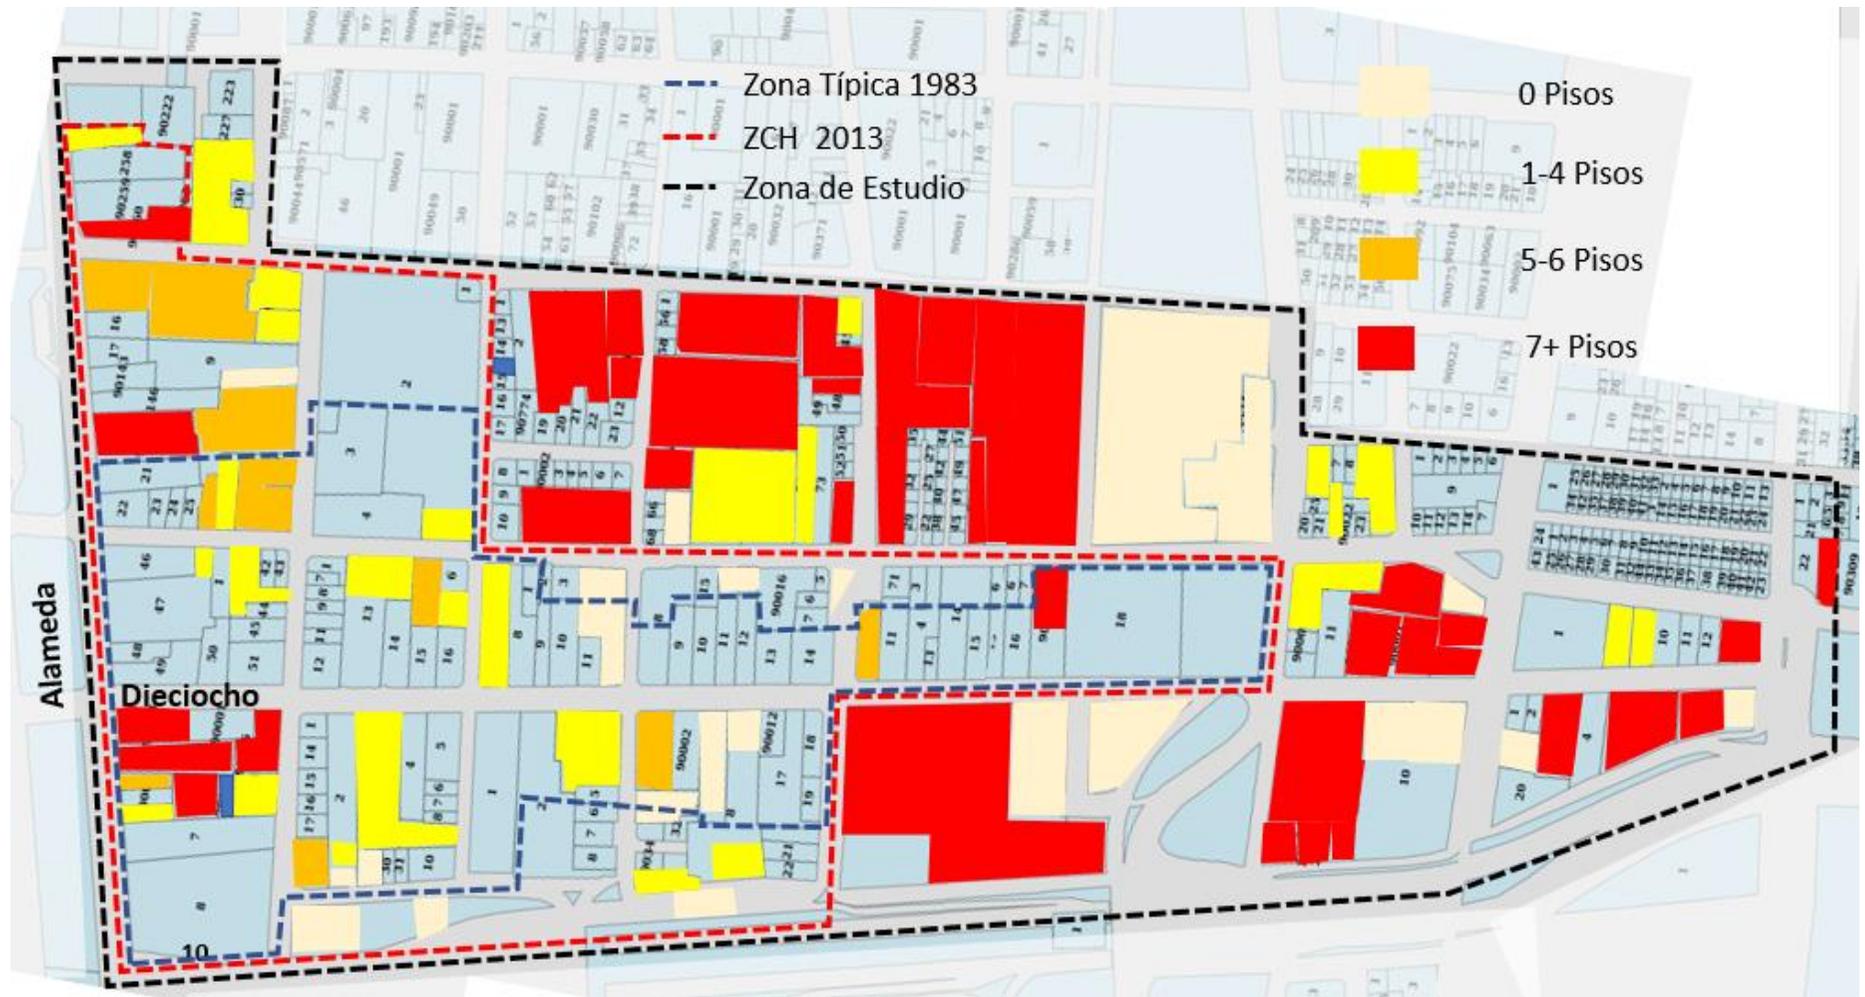
Imagen 73: Edificaciones nuevas y cantidad de pisos construidos (elaboración propia en base plano SII)

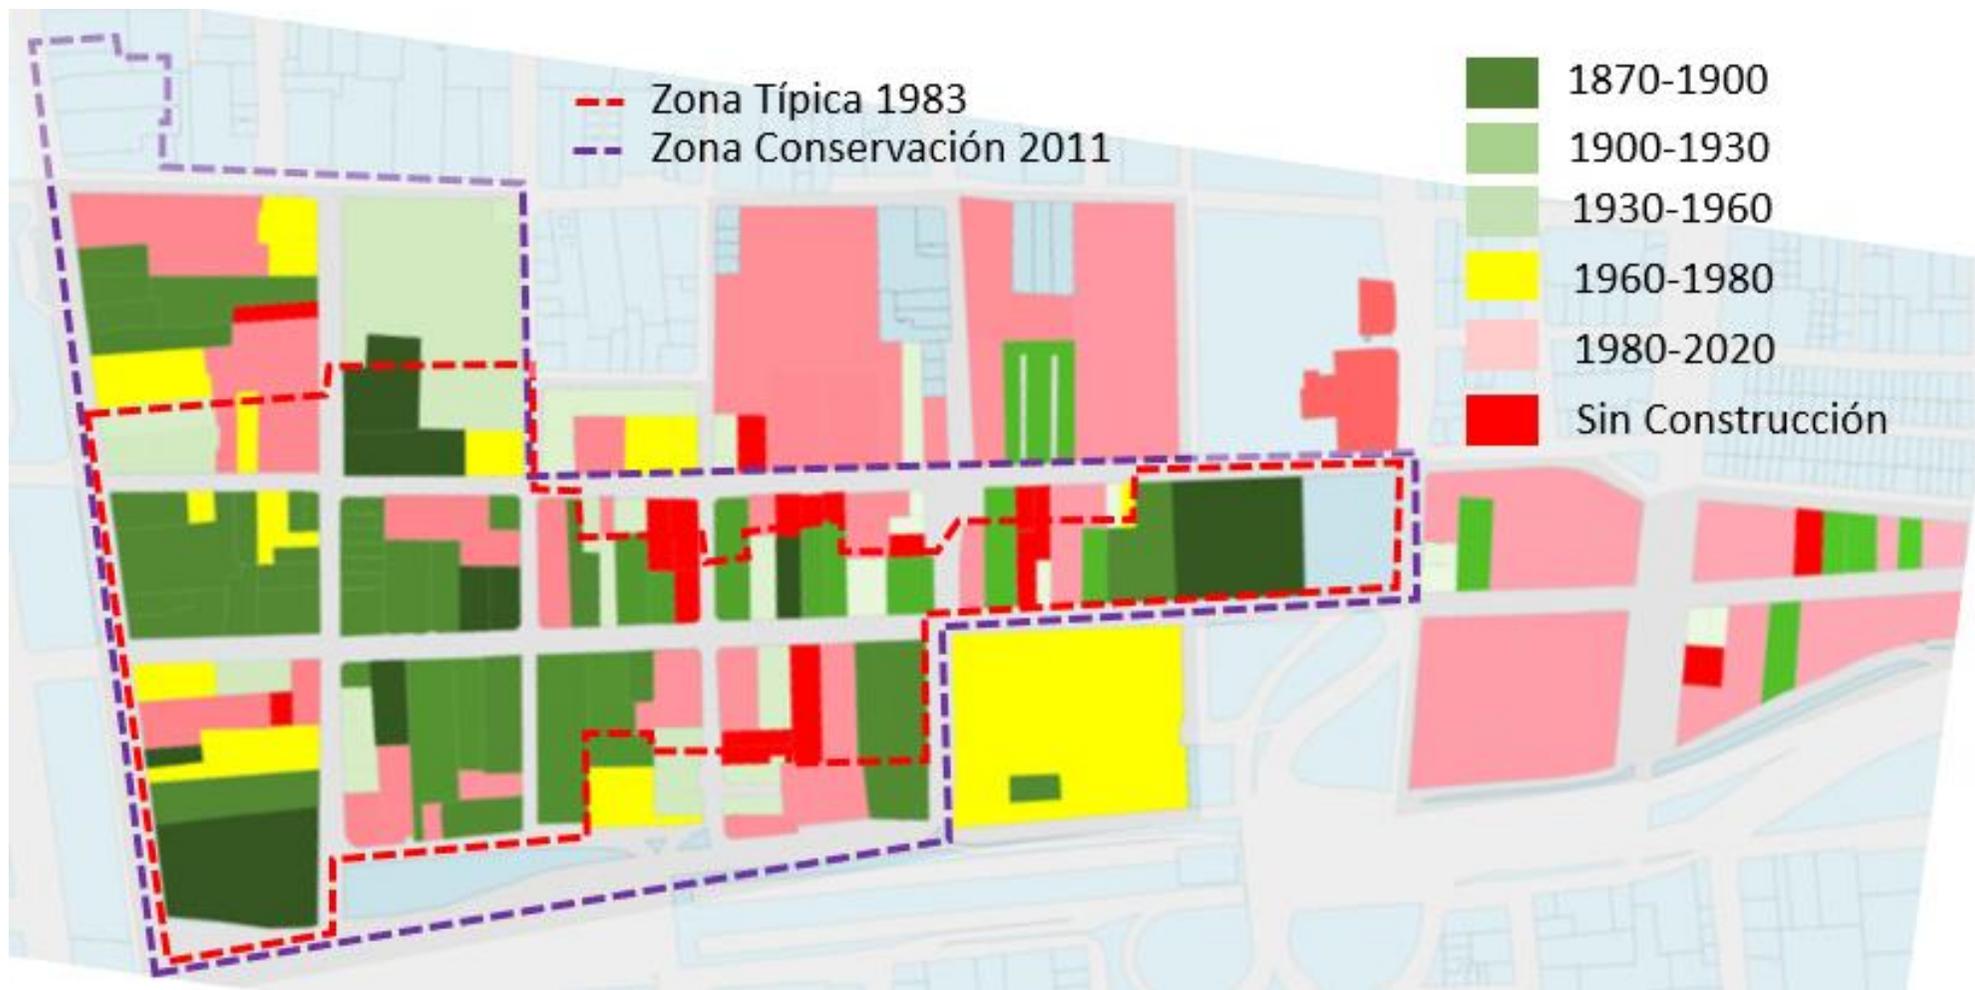
Imagen 74: Antigüedad de propiedades (elaboración propia en base a catastro propio en Anexo I)

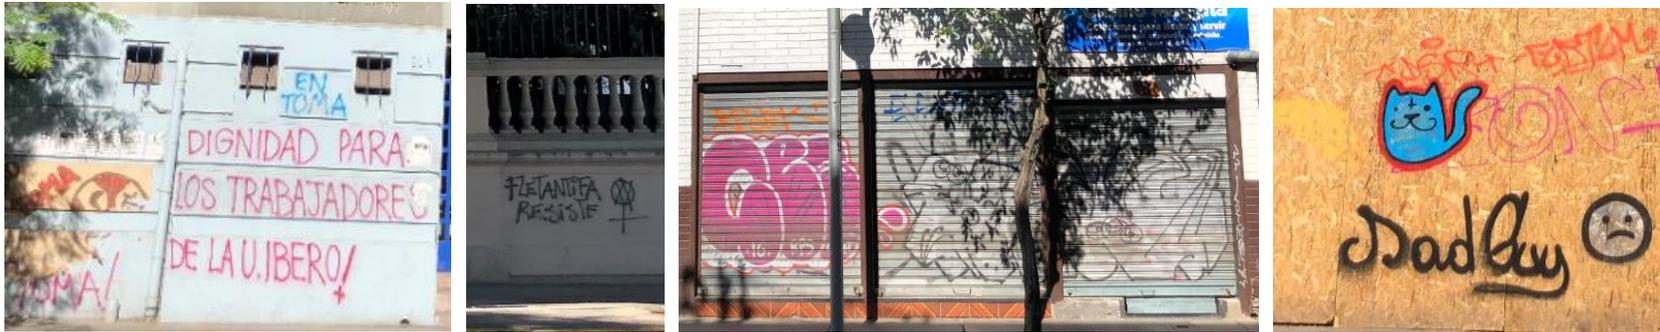
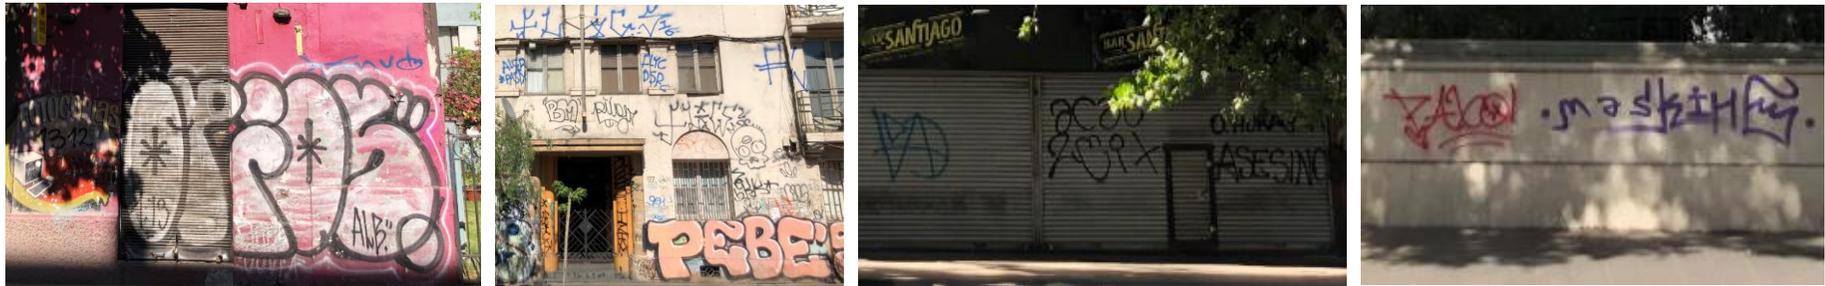
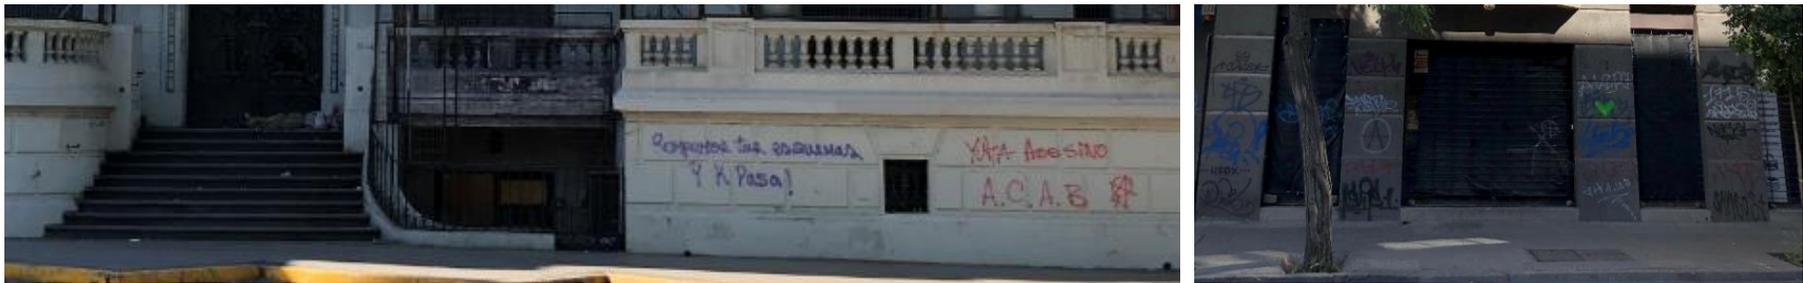
**Imágenes 80:** Grafitis en diferentes fachadas de edificaciones del barrio Dieciocho. ¿Arte, vandalismo o acto político?

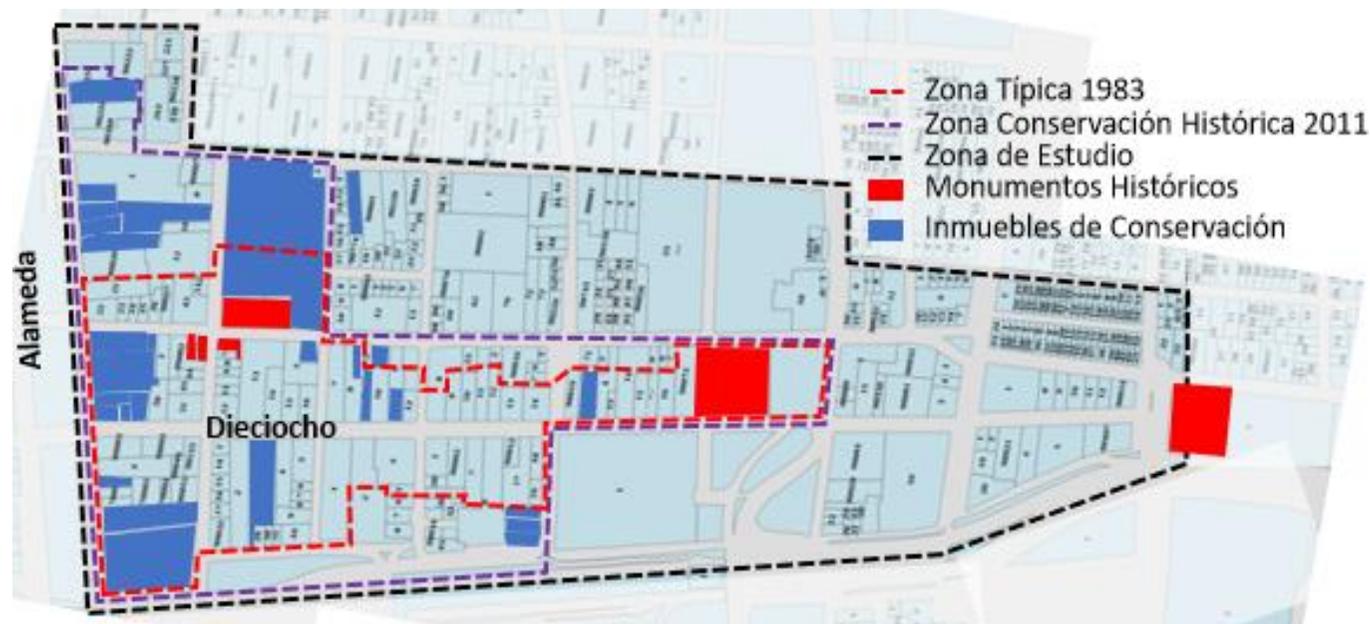
Imagen 84: Declaratorias del barrio Dieciocho y alrededores (elaboración propia en base a plano SII)

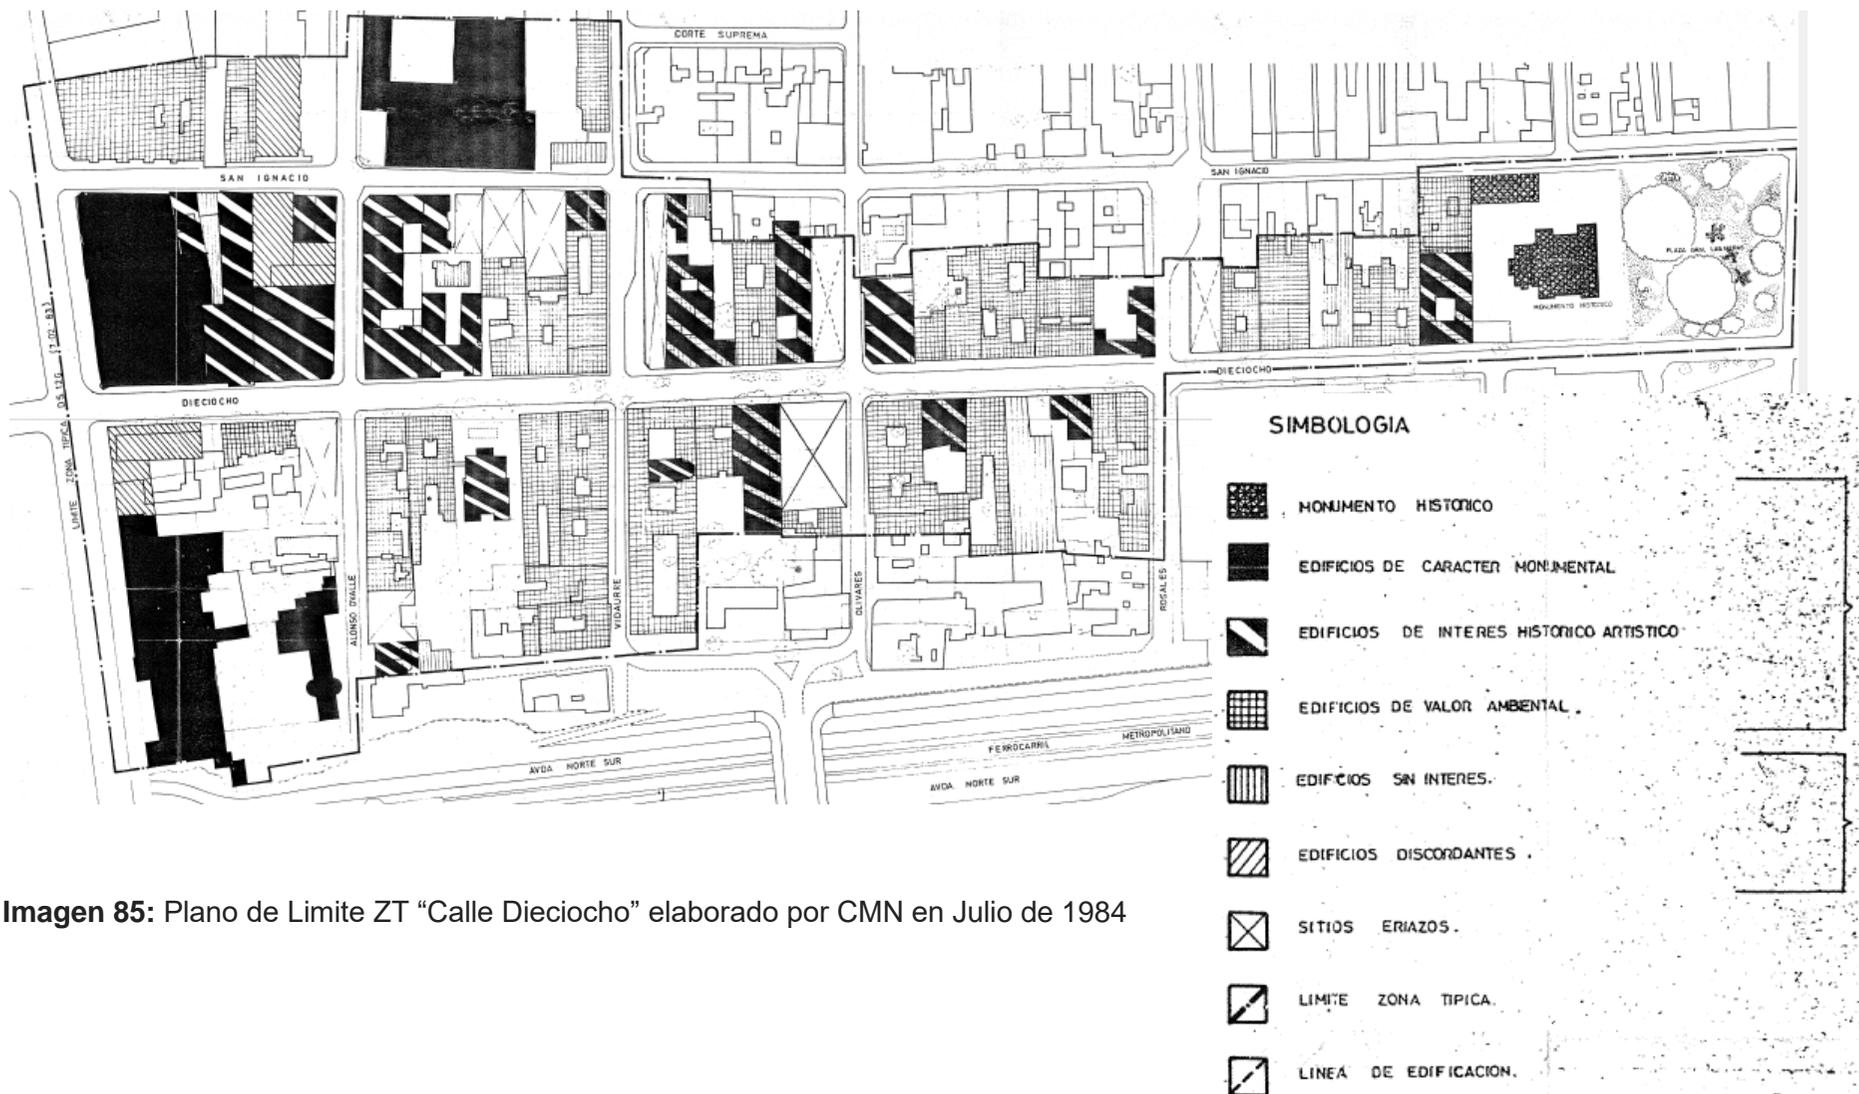
Imagen 85: Plano de Limite ZT "Calle Dieciocho" elaborado por CMN en Julio de 1984

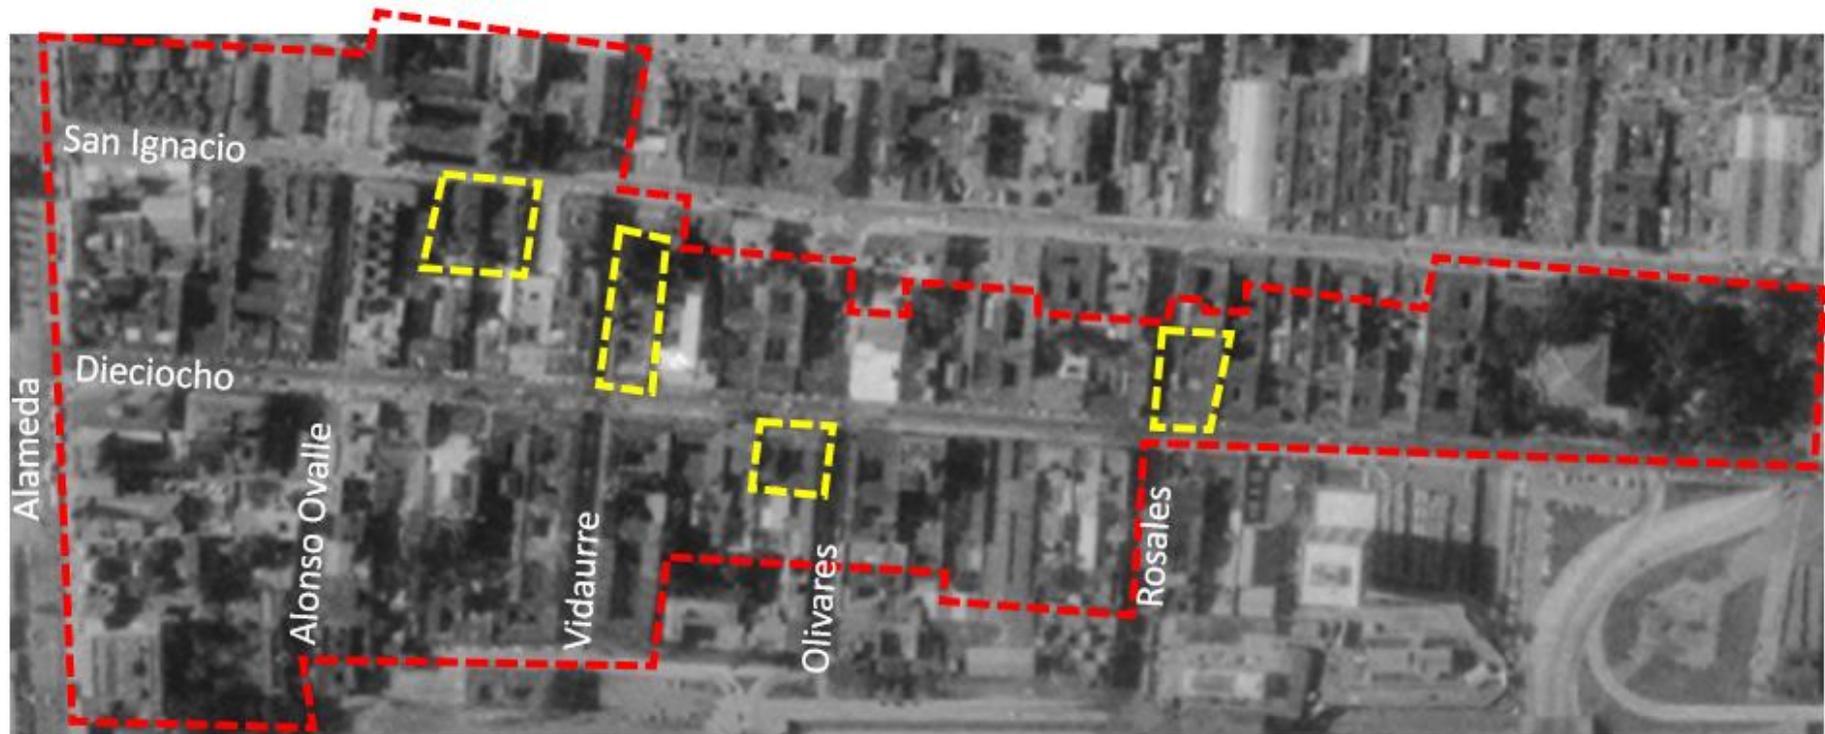
- Sitio eriazo declarado en plano CMN 1984 con construcciones en 1981
- Zona Típica 1983

**Imagen 86:** Fotografía aérea de 1981 con construcciones y declarados sitios eriazos en 1984 por CMN (elaboración propia en base a imagen 85)

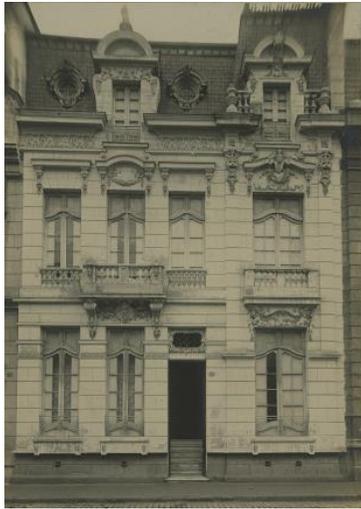
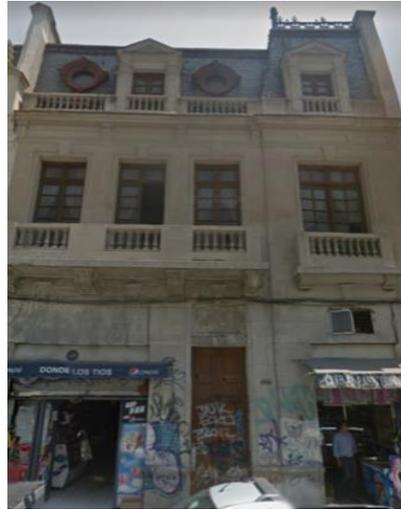
**Imágenes 91:** a. Casa San Ignacio 85 y b. Actualidad

Las tres casas declaradas MHN han tenido todos destinos diferentes. La casa en San Ignacio 85 tiene comercio en su primer piso (dos almacenes), pero los pisos superiores están abandonados. En su parte posterior, la casa está en riesgo de derrumbe ya que los muros medianeros de mampostería simple están muy agrietados. Adicionalmente, la edificación parcialmente hecha con estructura de madera (pies derechos de roble) ha perdido su adobe y el interior de la casa está expuesto a la intemperie y está siendo utilizado por palomas como albergue. La fachada del edificio ha sido muy intervenida (imagen 89 b) y lo que queda de ella está en muy malas condiciones.

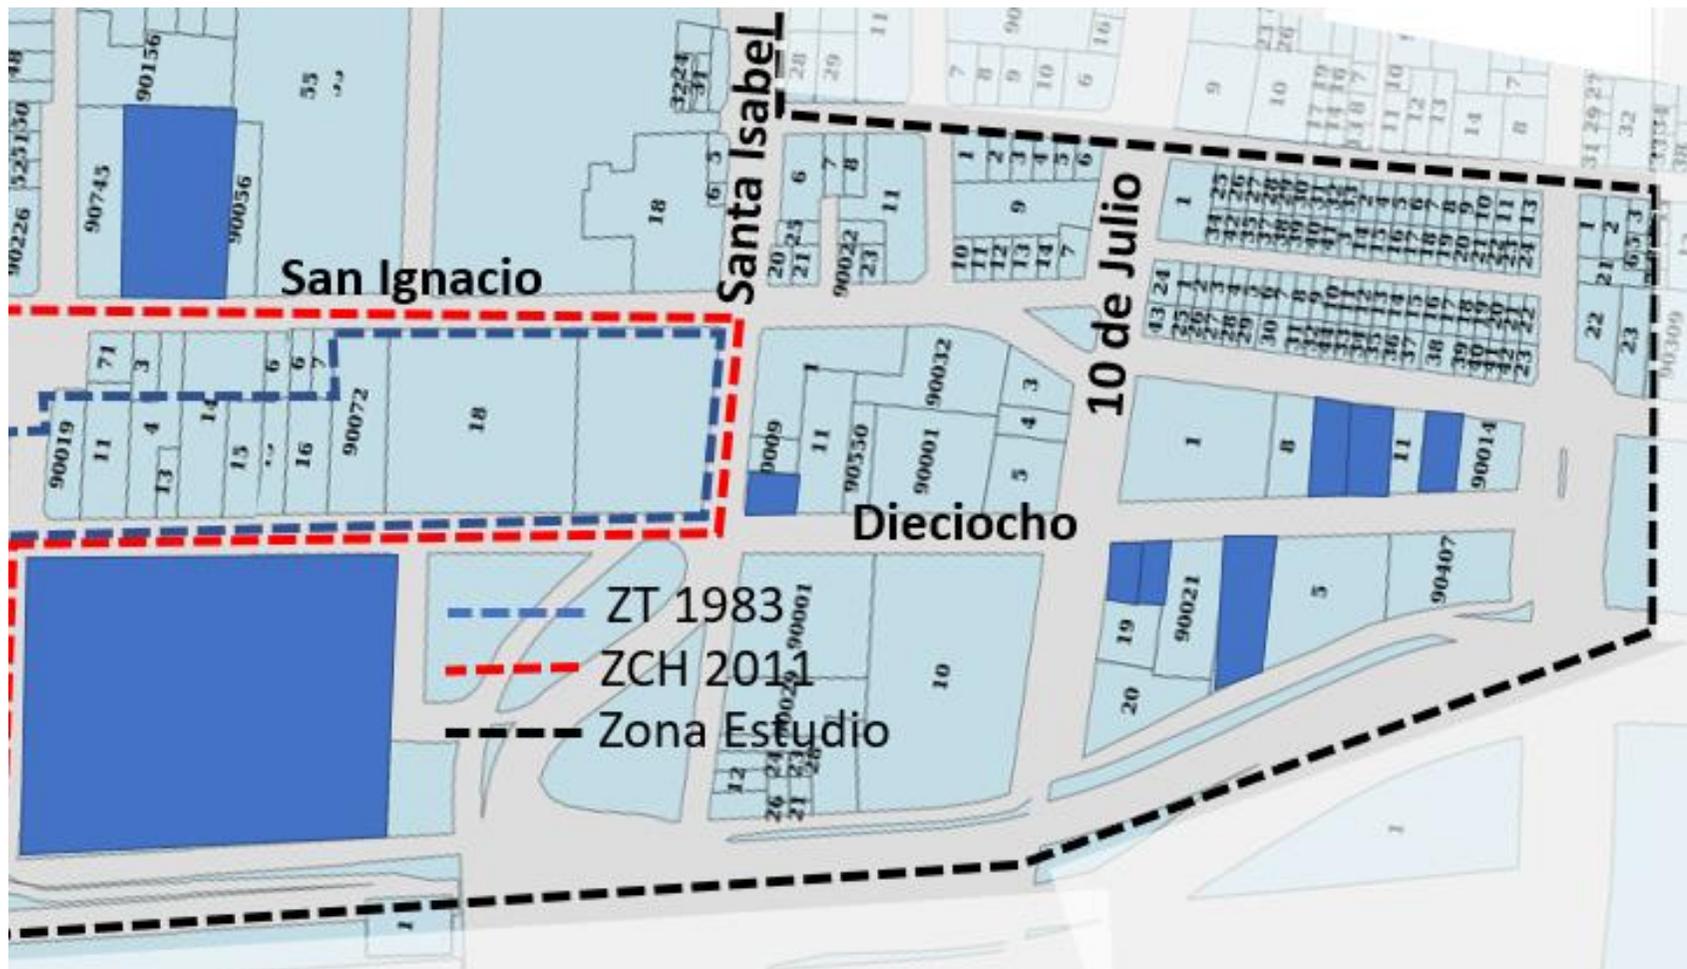
Imagen 96: Propuestas propiedades de interés patrimonial a ser protegidas (elaboración propia en base a plano SII)

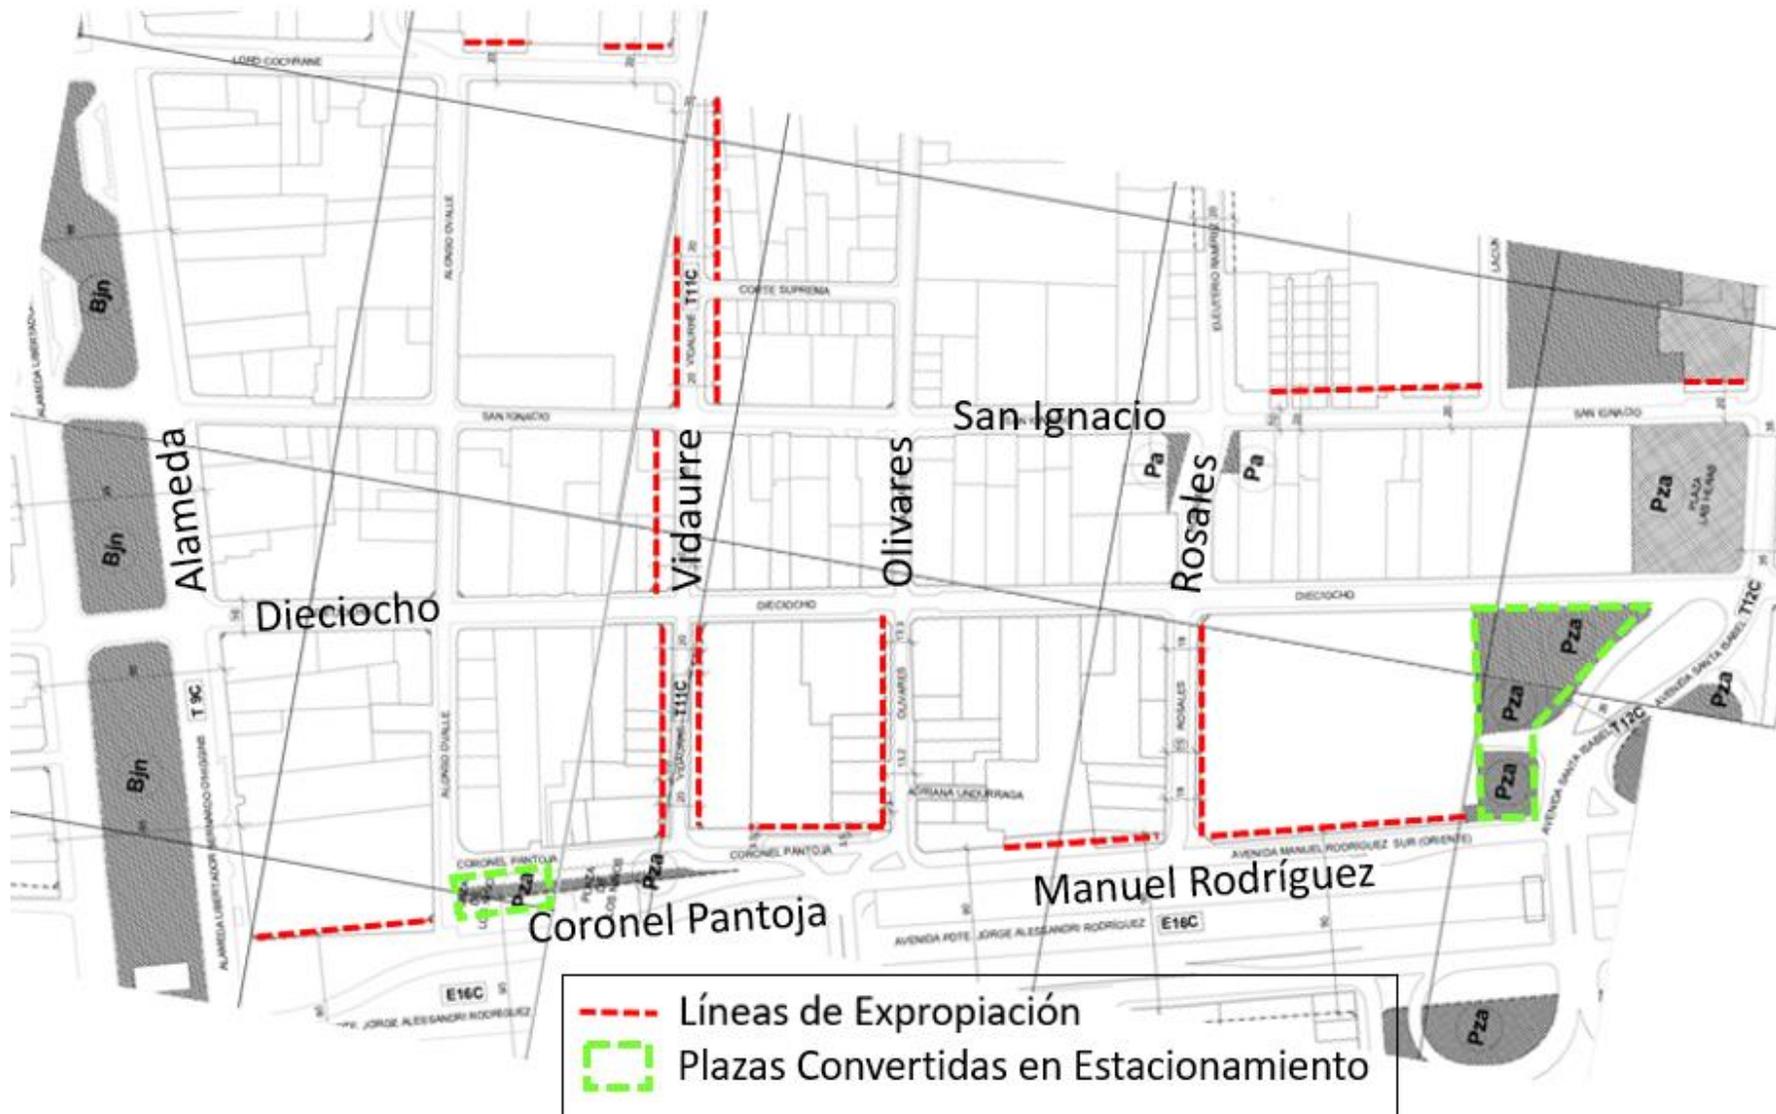
**Imagen 97:** Líneas de expropiación dentro del barrio Dieciocho (elaboración propia en base a PRCS 03 julio 2018)

Las propiedades sujetas a expropiación tienen valor comercial menor ya que es más difícil conseguir financiamiento bancario para comprar y/o remodelar. Adicionalmente hay un riesgo latente para el dueño de hacer una inversión y puesta en valor, y que haya una posibilidad de expropiación. A raíz de esto, muchas propiedades expropiables han sido dejadas a la deriva y expuestas al deterioro. La solución más evidente a este problema es de eliminar las líneas de expropiación que estén obsoletas para darles a sus dueños la seguridad y financiamiento que necesitan para comercializar estas.

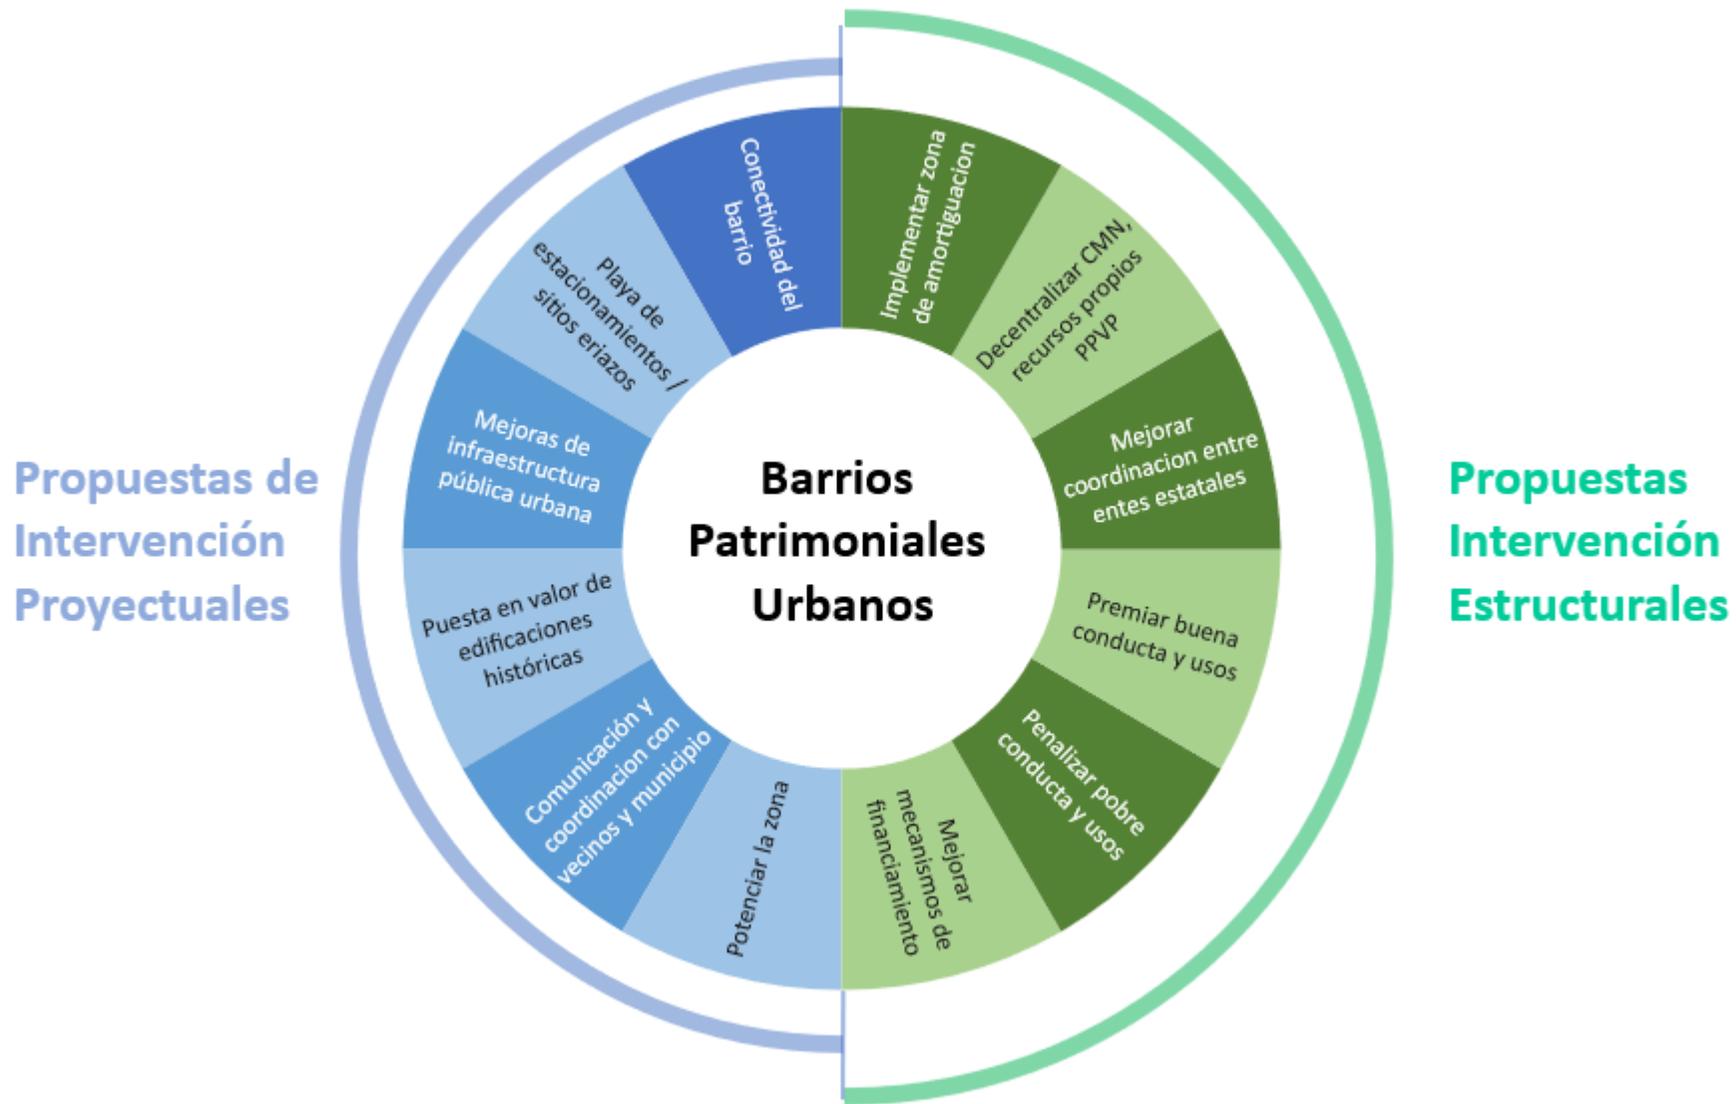
Imagen 98: Propuestas de intervención proyectuales y estructurales (elaboración propia)

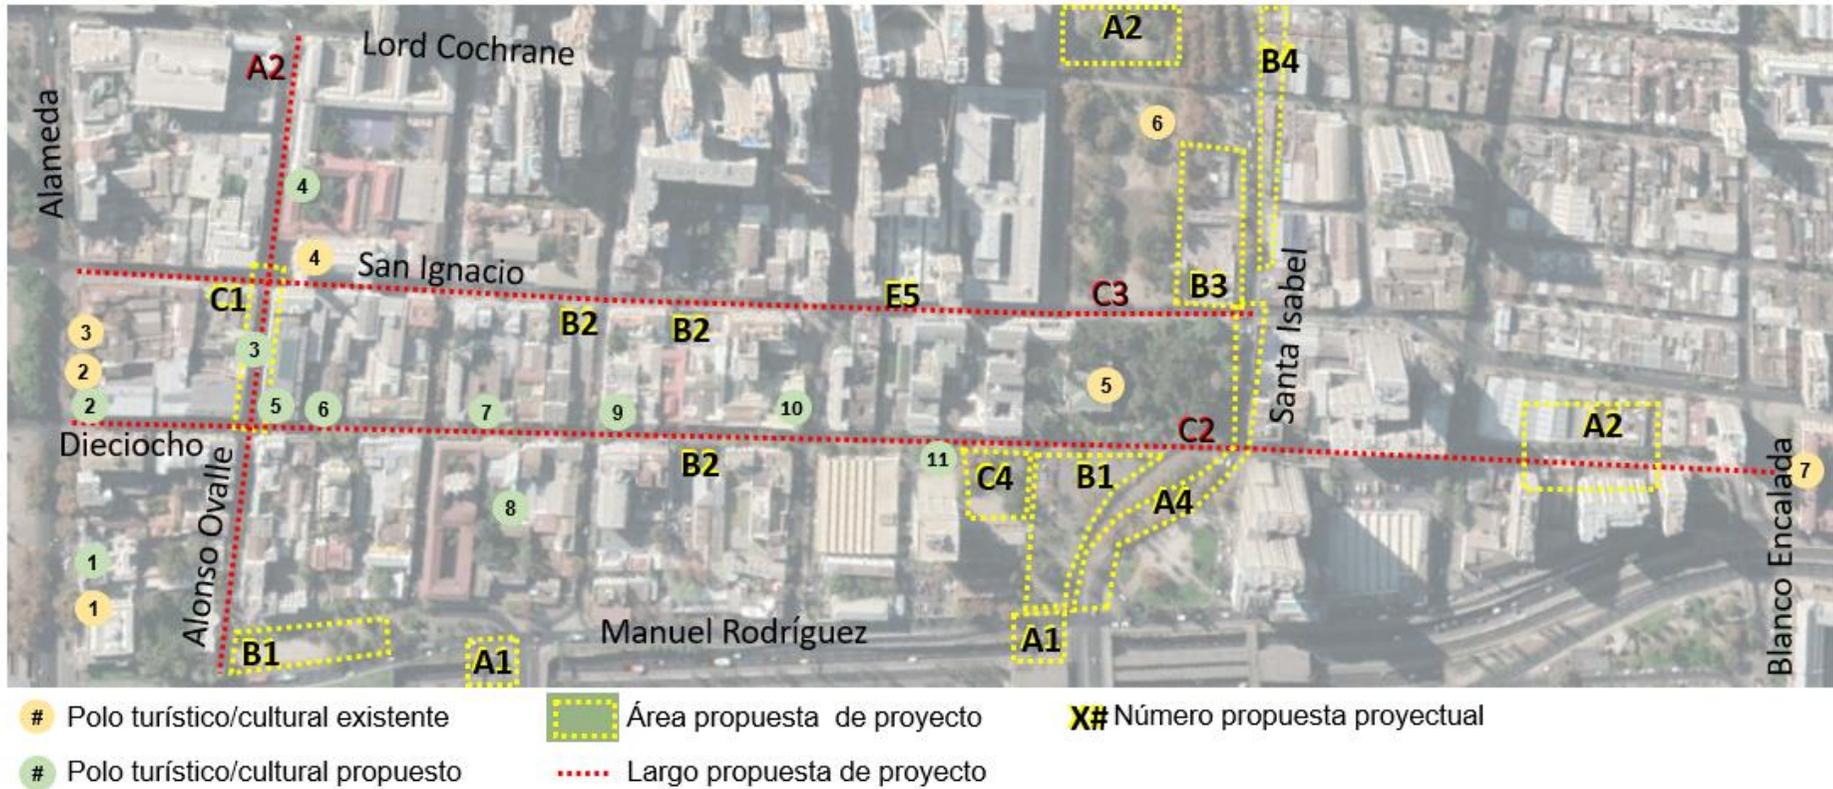
Imagen 99: Ubicación de propuestas de intervención proyectuales (elaboración propia en base a imagen Google Earth)

La imagen 99 del capítulo 7.1, detalla el programa de puesta en valor del barrio Dieciocho, que está conformado por seis pilares de intervención proyectuales, entre los cuales se encuentra 1. Mayor conectividad dentro de la zona y sectores aledaños, 2. Eliminar playas de estacionamiento y sitios eriazos 3. Mejorar infraestructura pública 4. Mejorar estética y conservación de edificaciones históricas, 5. Mejorar relación/coordinación con vecinos 6. Potenciar barrio como polo turístico y cultural. De todos los proyectos propuestos, hay algunos con mejor rendimiento que otros, en donde el impacto social es importante y el costo económico de su implementación abordable.
