Procesos actuales de intervención sobre aspectos ornamentales vinculados a las artes y a los oficios en la arquitectura patrimonial de Santiago:

Estudios sobre la policromía de la Basílica del Salvador, 1900-1918.

Magister en Intervención del Patrimonio
Arquitectónico

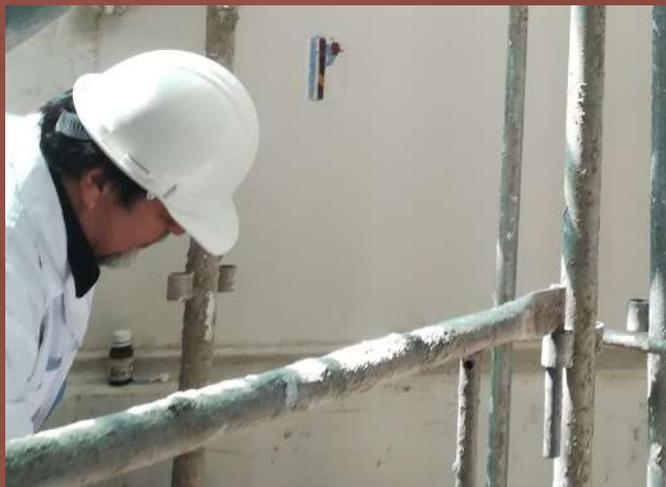
Imagen 1: Proyecto de Restauración Iglesia San Saturnino, registro de intervención sobre la policromía en el muro.
Fuente: archivo fotográfico Sandra Aliaga.

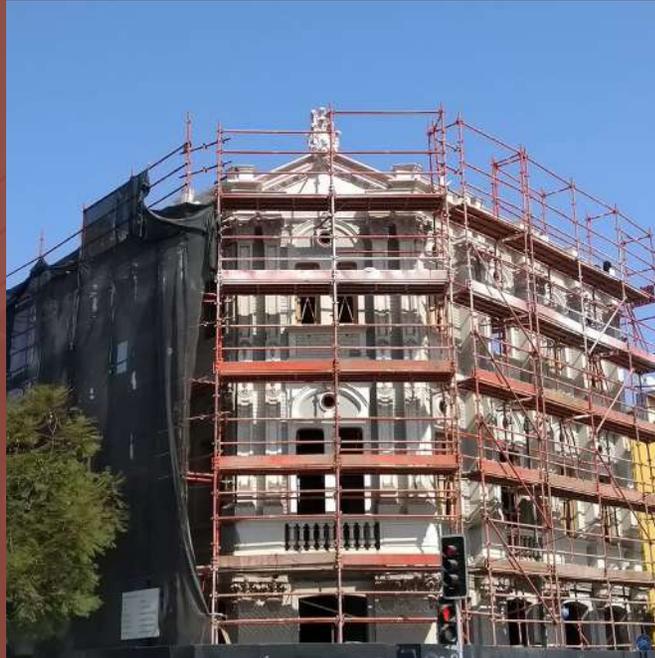
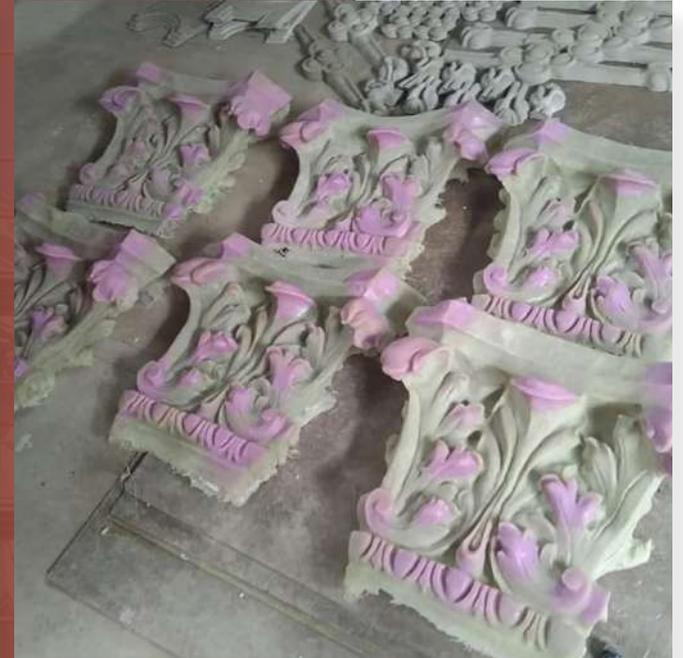
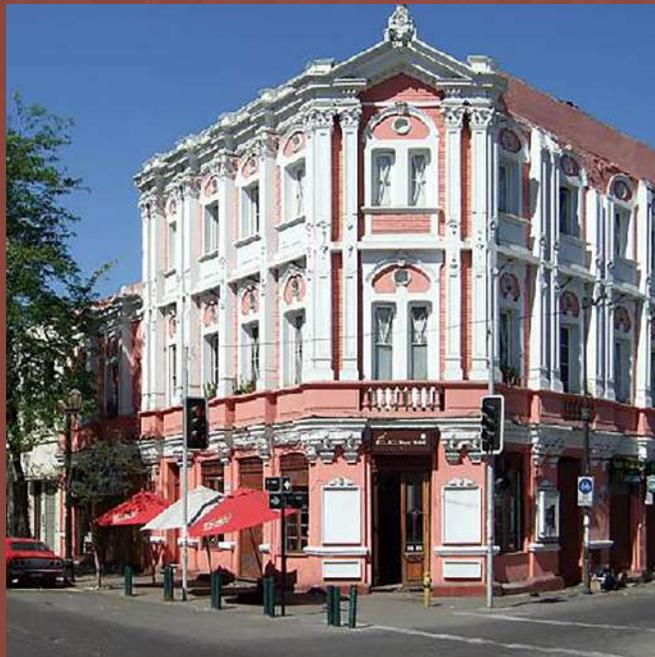
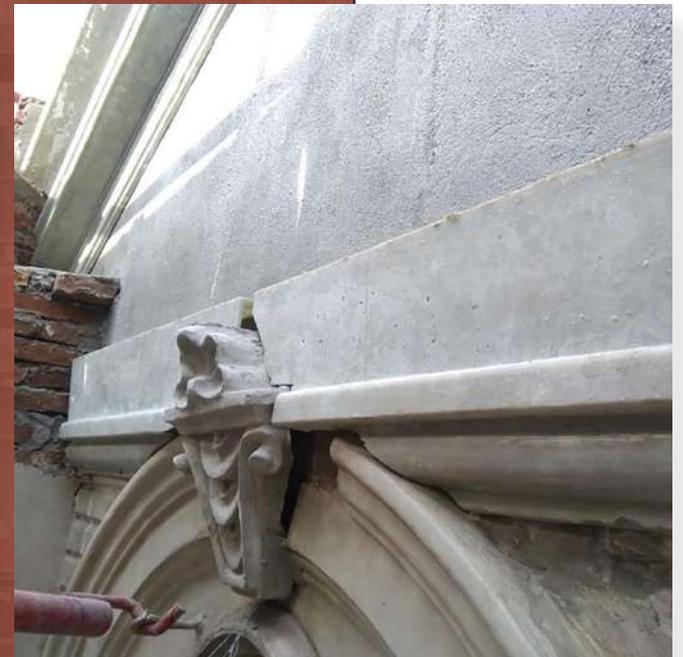
Imagen 2: Registro sobre intervención de elementos de yeso en el proyecto de restauración de la fachada del Inmueble de Conservación Histórica ubicado en Plaza Brasil. Fuente: archivo fotográfico Tamara Reveco. Plaza Brasil.

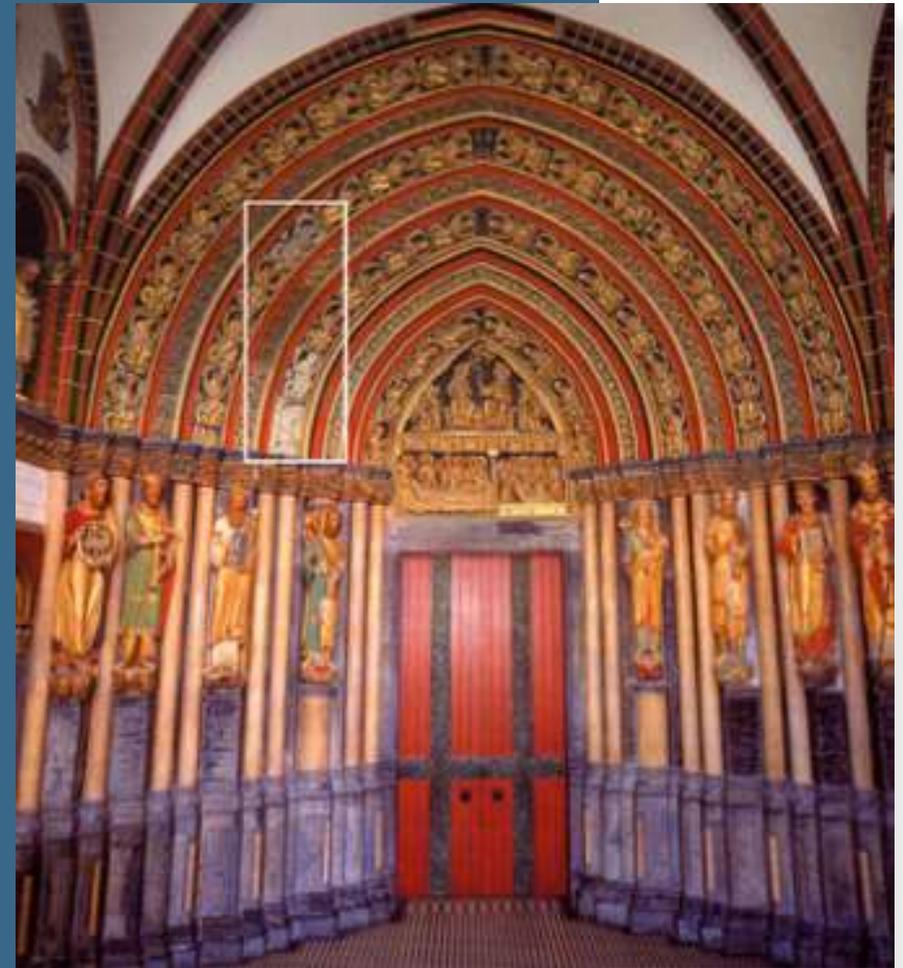
Imagen 3: Maastricht, basílica de Saint Servais. Portada sudoeste o Bergportaal, protegida por un porche. Anónimo, hacia 1224. La policromía actual data de 1883. En el interior del rectángulo perfilado en blanco pueden distinguirse dos pruebas de limpieza realizadas en las arquivoltas, que permiten ver los restos de la policromía original, del siglo XIII. Fuente: Javier Rivas, Policromía sobre piedra en el contexto de la Europa medieval.

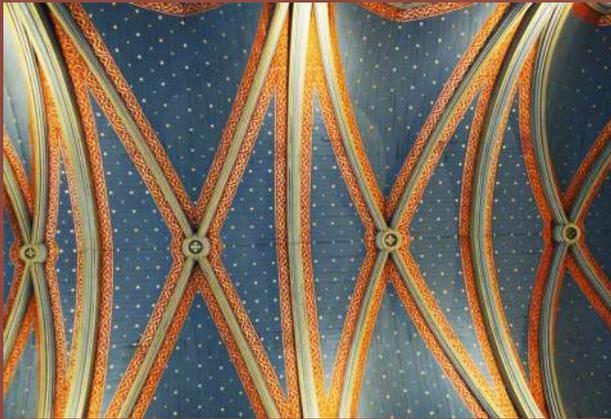
Imagen 15: Policromía cielo Capilla de la Caridad.
Fuente: Registro personal

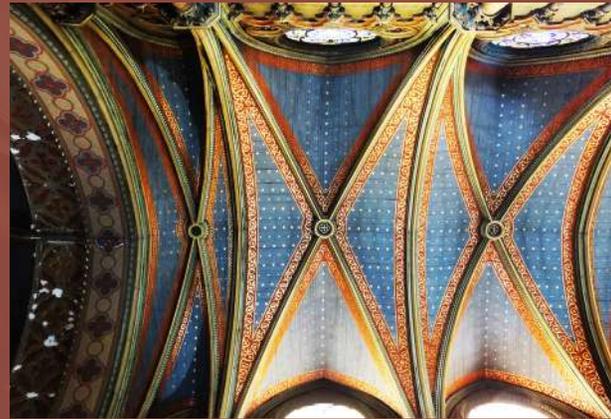
Imagen 16: Policromía cielo Iglesia Corpus Domini.
Fuente: Registro personal

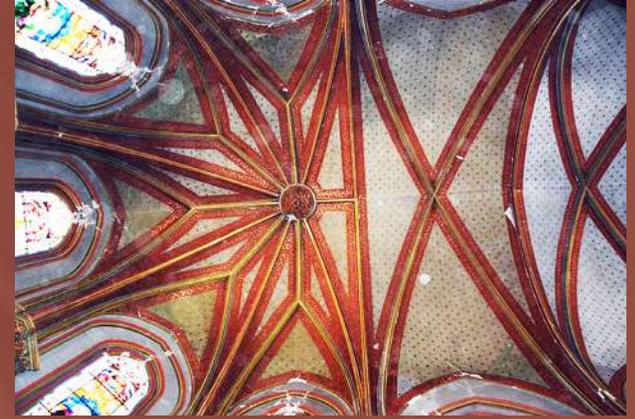
Imagen 17: Policromía cielo Basílica del Salvador
Fuente: Registro personal

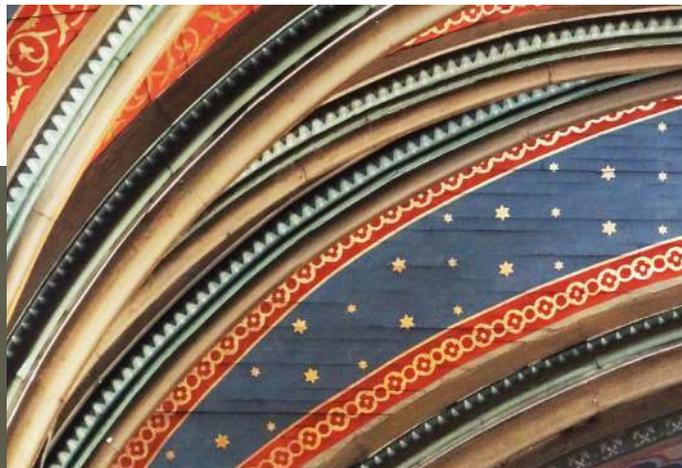
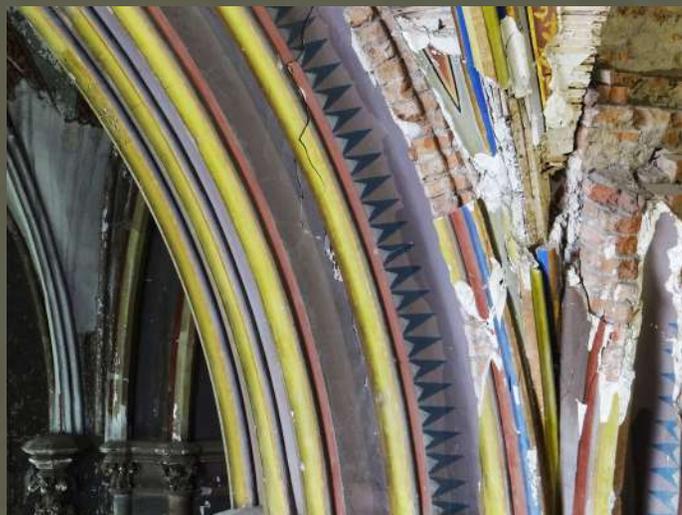
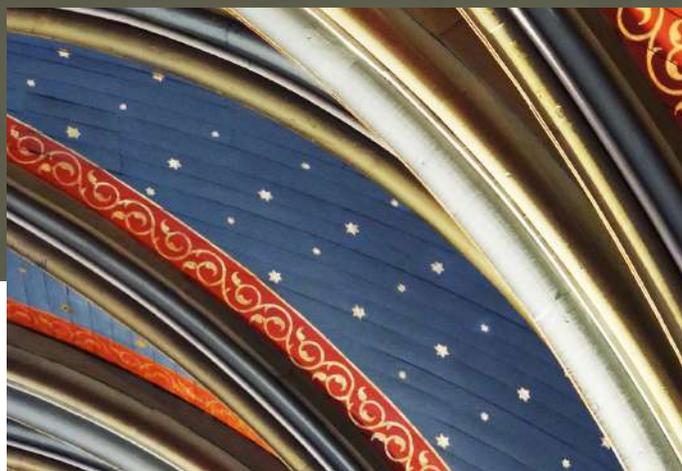
Imagen 18: Policromía nervadura y plementos Iglesia Corpus Domini.

Imagen 19: Policromía nervaduras y arcos Basílica del Salvador.

Imagen 20: Policromía nervaduras y arcos Capilla de la Caridad

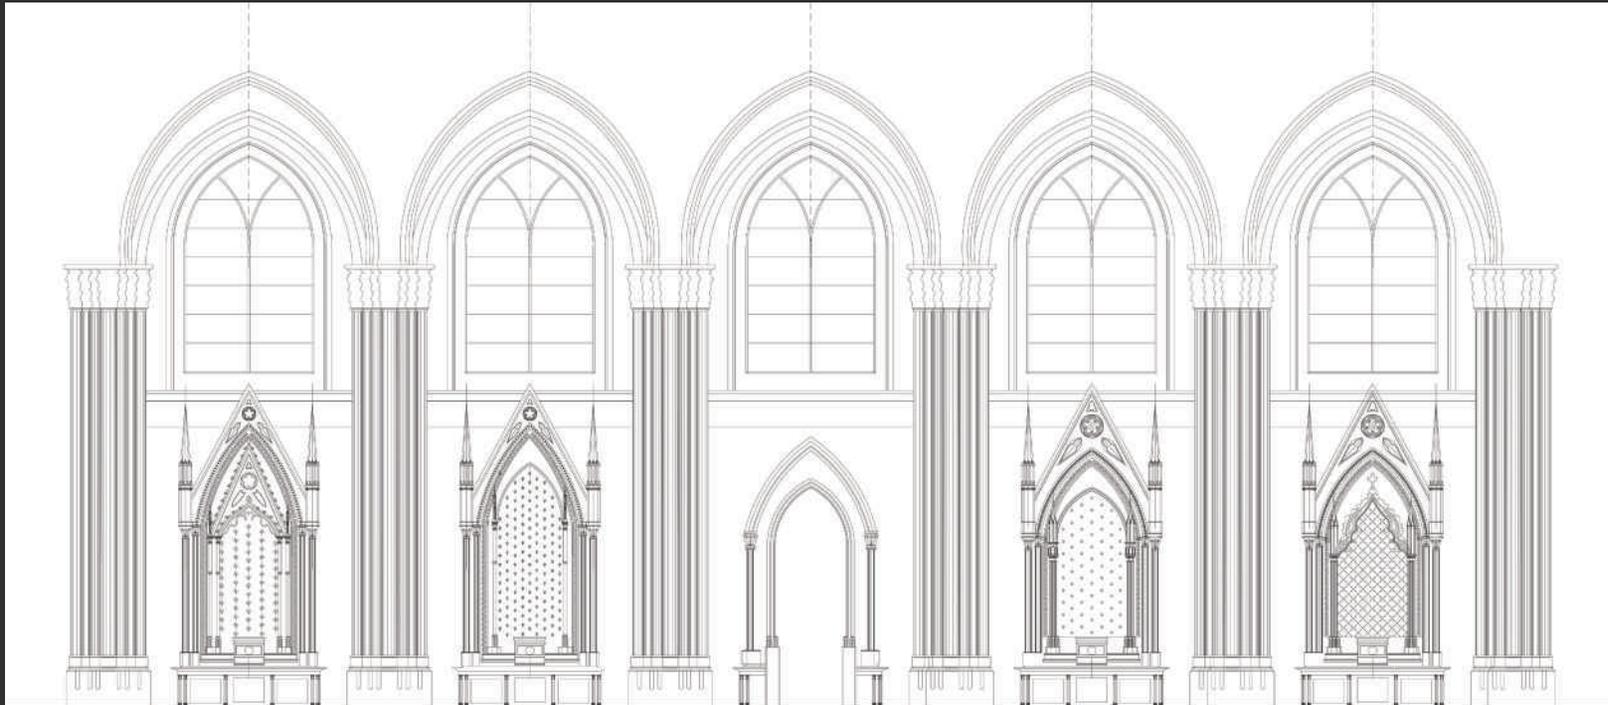
MURO ORIENTE

Elevación muro oriente elaborado por el arquitecto Pablo Astaburuaga Gutiérrez en base a la planimetría existente y registros fotográficos propios, para efectos de esta investigación.

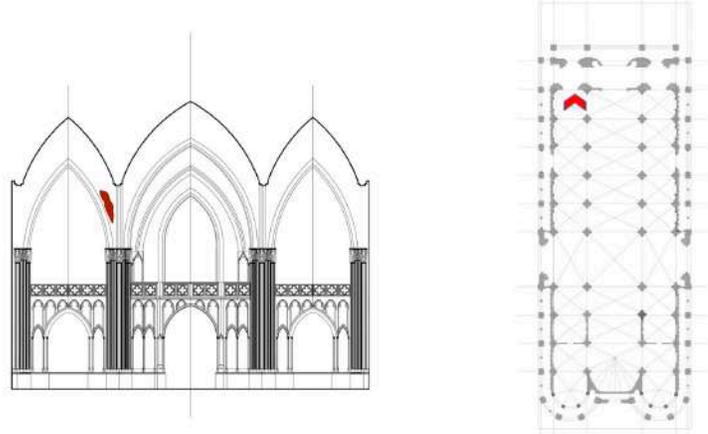
Nombre de la tipología identificada: Ornamento floral y vegetal.	
Área de ubicación: Muro norte.	
Fecha de registro del elemento: 11 de junio de 2019	
Código: OR 001 / MN	
CARÁCTERISTICAS DEL ELEMENTO	REGISTRO FOTOGRÁFICO
Materialidad: Cal, Yeso, Policromía.

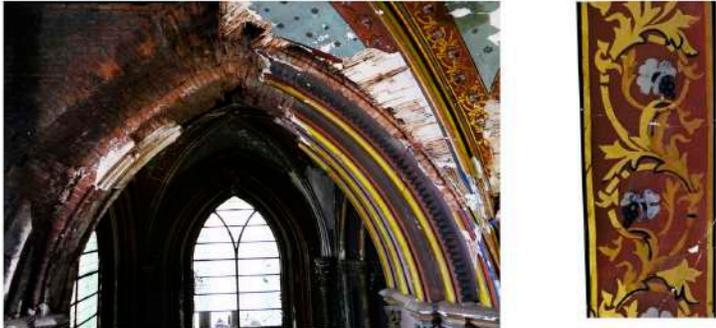
Técnica: Yesería con terminación de policromía.	
Colores predominantes: Café, azul, negro y dorados.	
Descripción del elemento: Motivo floral y vegetal en cinta sobre el borde de las bóvedas de crucería.

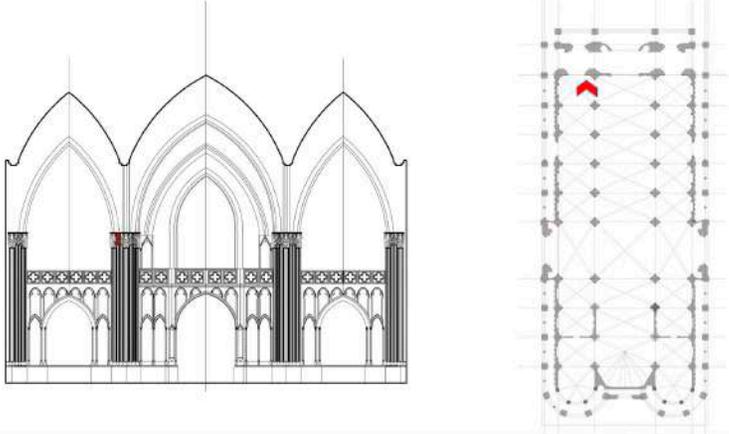
Nombre de la tipología identificada: Capitel con hoja de la vid.	
Área de ubicación: Muro norte.	
Fecha de registro del elemento: 11 de junio de 2019	
Código: OR 003 /MN	
CARÁCTERISTICAS DEL ELEMENTO	REGISTRO FOTOGRÁFICO
Materialidad: Cal, Yeso, Plolicromía.

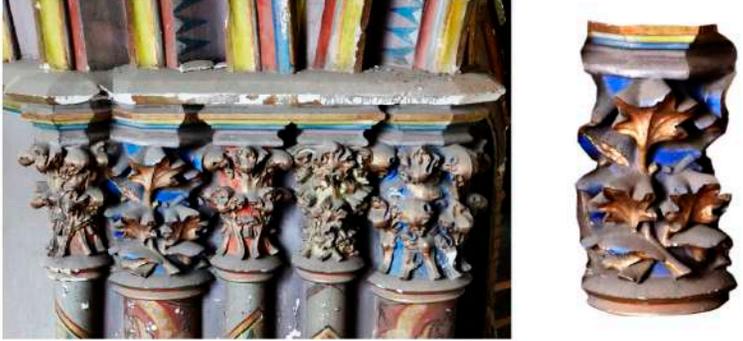
Técnica: Yesería con terminación de policromía.	
Colores predominantes: Azul, dorado, amarillo, naranja.	
Descripción del elemento: Capitel con hoja asociada a la vid, inserto en un conjunto de capiteles correspondientes a los pilares fasciculados.

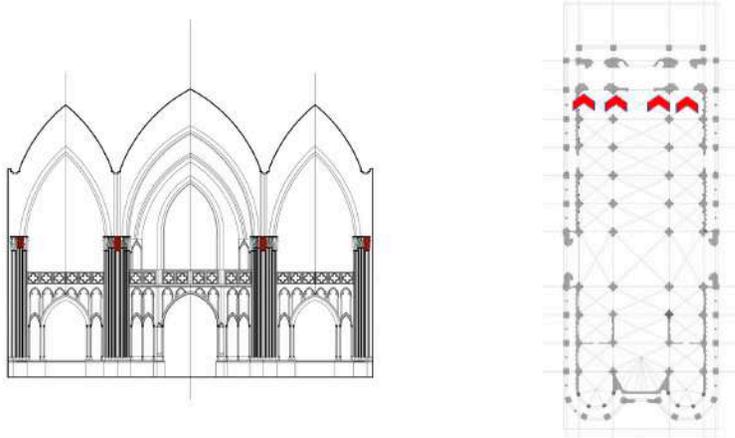
Nombre de la tipología identificada: Capitel con hoja de acanto.	
Área de ubicación: Muro norte.	
Fecha de registro del elemento: 11 de junio de 2019	
Código: OR 004 /MN	
CARÁCTERÍSTICAS DEL ELEMENTO	REGISTRO FOTOGRÁFICO
Materialidad: Cal, Yeso, Policromía.

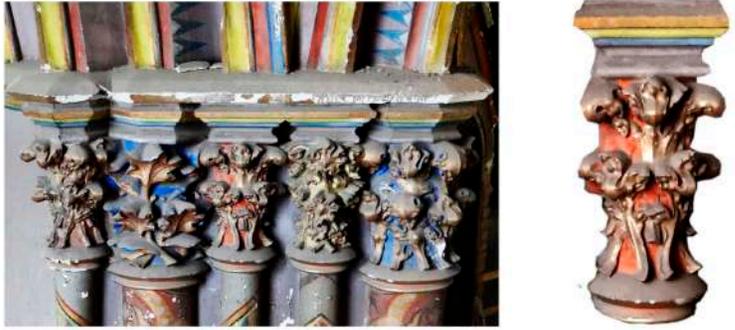
Técnica: Yesería con terminación de policromía.	
Colores predominantes: Dorado, rojo, azul, amarillo, naranja.	
Descripción del elemento: Capitel con hoja de acanto, bulboso, redondo, asociado al gótico primitivo. La hoja se inserta en un conjunto de capiteles correspondientes a los pilares fasciculados del muro norte.

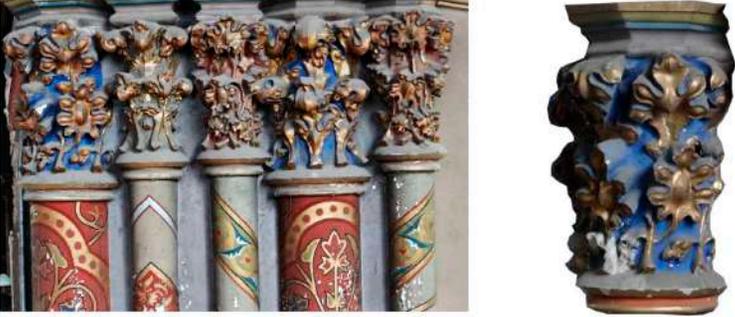
Nombre de la tipología identificada: Capitel con hoja no identificada.	
Área de ubicación: Muro nor-oriente.	
Fecha de registro del elemento: 11 de junio de 2019	
Código: OR 005 /MNO	
CARÁCTERÍSTICAS DEL ELEMENTO	REGISTRO FOTOGRÁFICO
Materialidad: Cal, Yeso, Ploicromía.

Técnica: Yasería con terminación de policromía.	
Colores predominantes: Azul, dorado, amarillo, naranja.	
Descripción del elemento: Capitel con hoja no identificada, inserto en un conjunto de capiteles correspondientes a los pilares fasciculados.

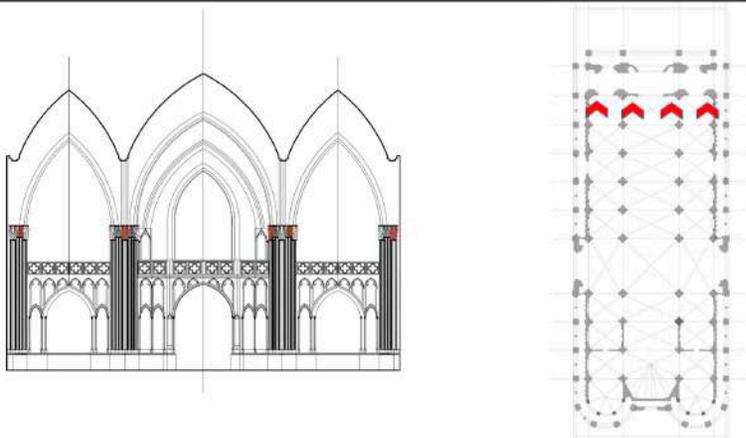
Nombre de la tipología identificada: Capitel con hoja de acanto.	
Área de ubicación: Muro norte.	
Fecha de registro del elemento: 11 de junio de 2019	
Código: OR 006 /MN	
CARÁCTERÍSTICAS DEL ELEMENTO	REGISTRO FOTOGRÁFICO
Materialidad: Cal, Yeso, Ploicromía.

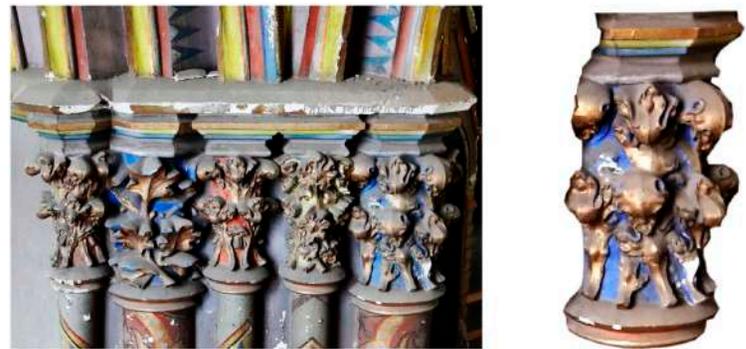
Técnica: Yasería con terminación de policromía.	
Colores predominantes: Azul, dorado, amarillo, naranja.	
Descripción del elemento: Capitel con hoja de acanto bulboso, redondo, asociado al gótico primitivo. La hoja se inserta en un conjunto de capiteles correspondientes a los pilares fasciculados del muro norte.

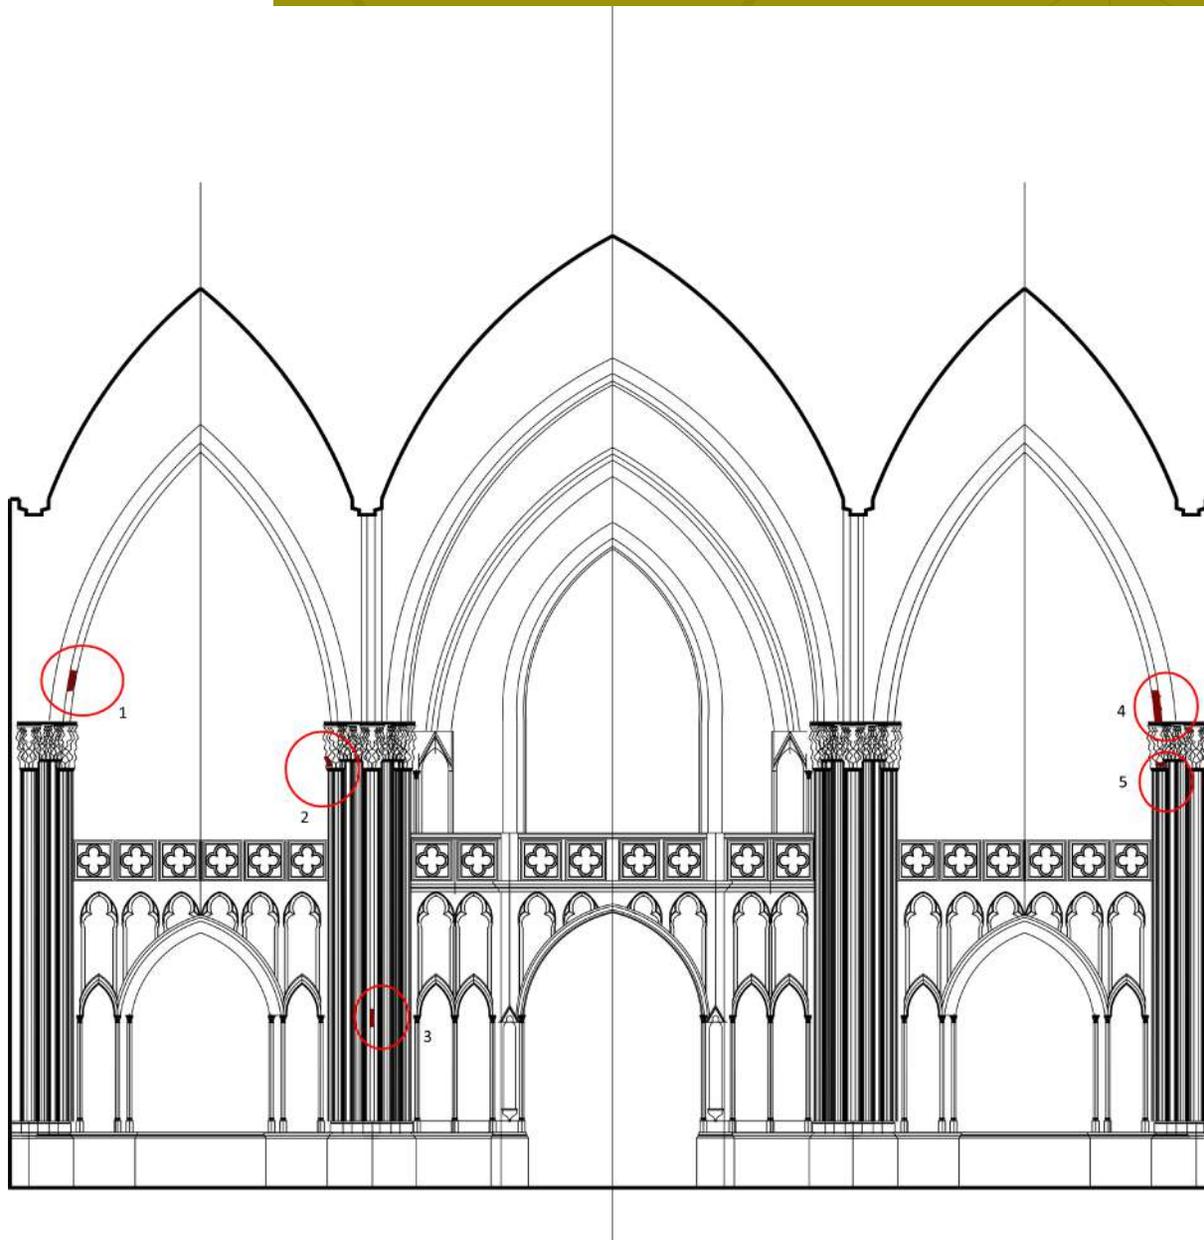
Imagen 1: Muro Sur, zonas de muestras de estratos pictóricos y capas de preparación subyacente

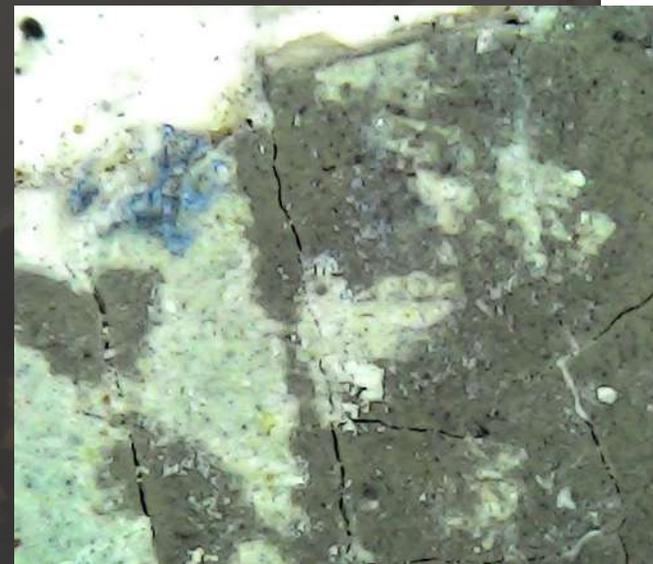
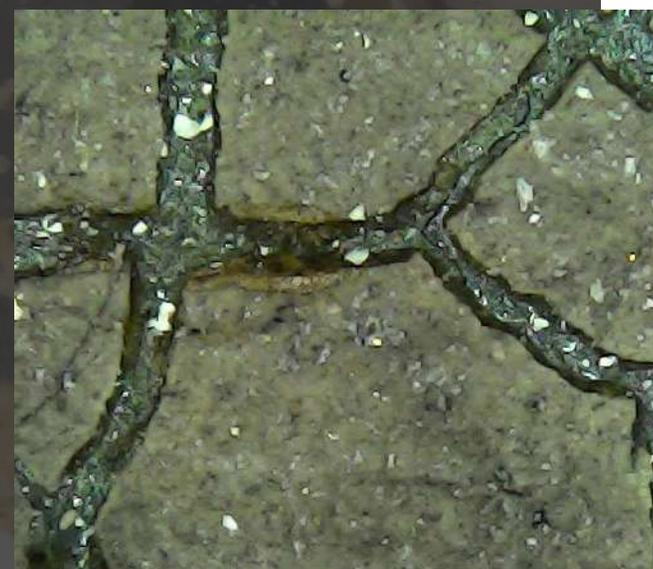
Las muestras microscópicas sobre la superficie revelan las constituciones materiales de la capa pictórica y su soporte mineral en base a hidróxido de calcio, sulfato de calcio y una capa pictórica de condición mineral.

Imagen 2: Microscopía 1000x se puede apreciar la craqueladura de la película pictórica e identificar los estratos subyacentes.

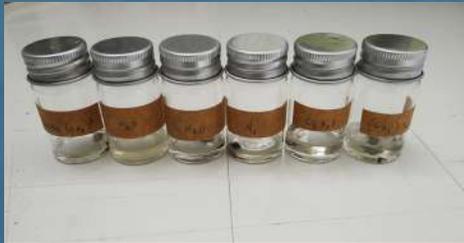
Imagen 6: Estrato azul solubilizado en solventes polares y apolares

Suspensión de pigmento azul sobre solventes apolares y polares

No se observa dispersión en ninguno de ellos.

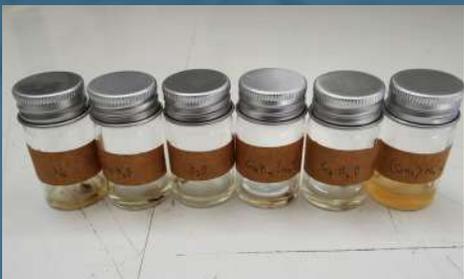
Imagen 7: Estrato dorado solubilizado en solventes polares y apolares

Suspensión de pigmento dorado sobre solventes polares y apolares. Se observa una mínima dispersión sobre el solvente apolar dimetilformamida

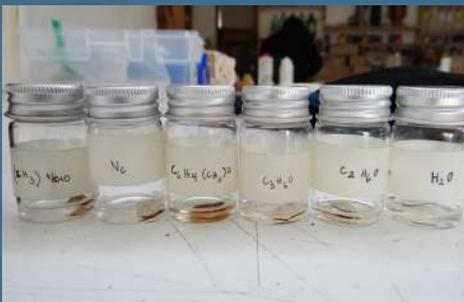
Imagen 8: Estrato rojo solubilizado en solventes polares y apolares

Suspensión de pigmento rojo sobre solventes polares y apolares.

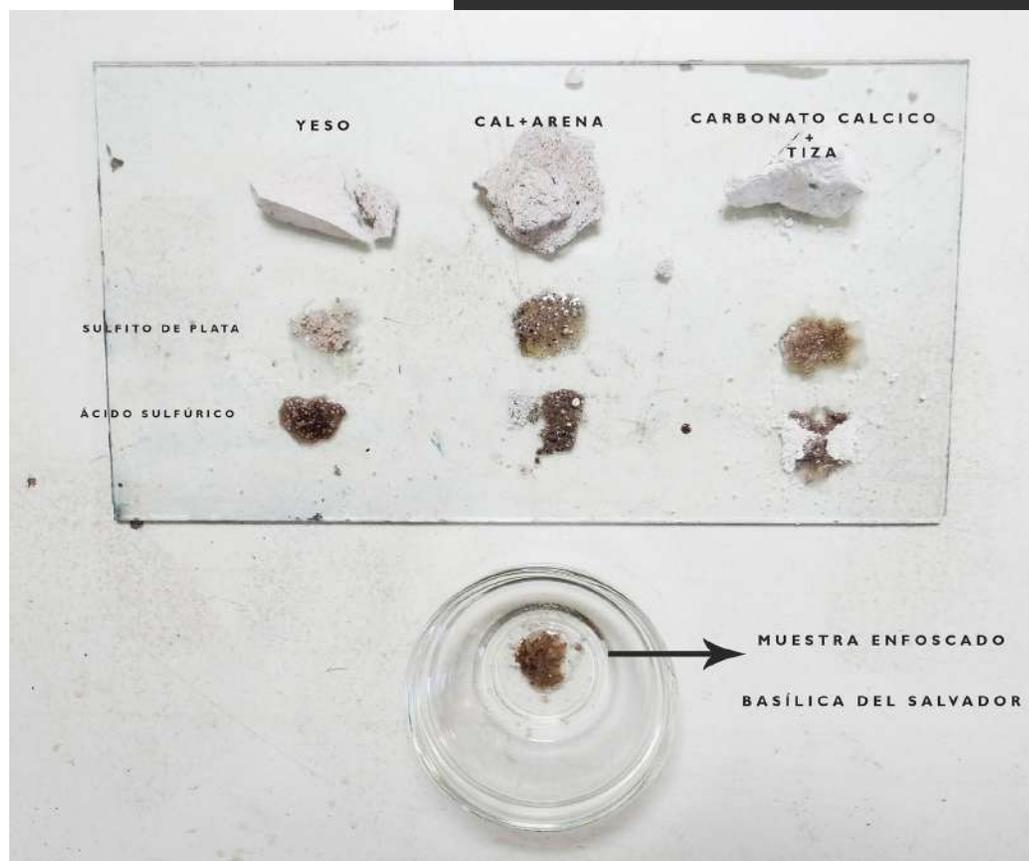
Mediante la aplicación de ácido sulfurico sobre los estratos pictóricos, se pudo observar una reacción acelerada de los pigmentos por oxidación. Esto ocurre debido a la presencia mineral en la aglutinación de los pigmentos.

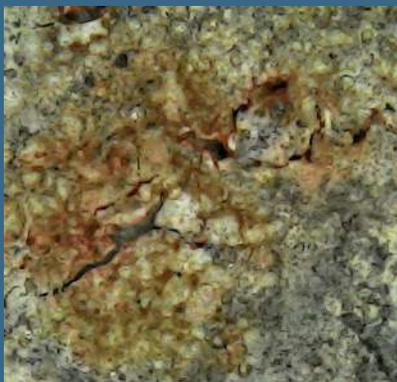
Imagen 10: Microscopía 1000x sobre estrato amarillo en proceso de oxidación

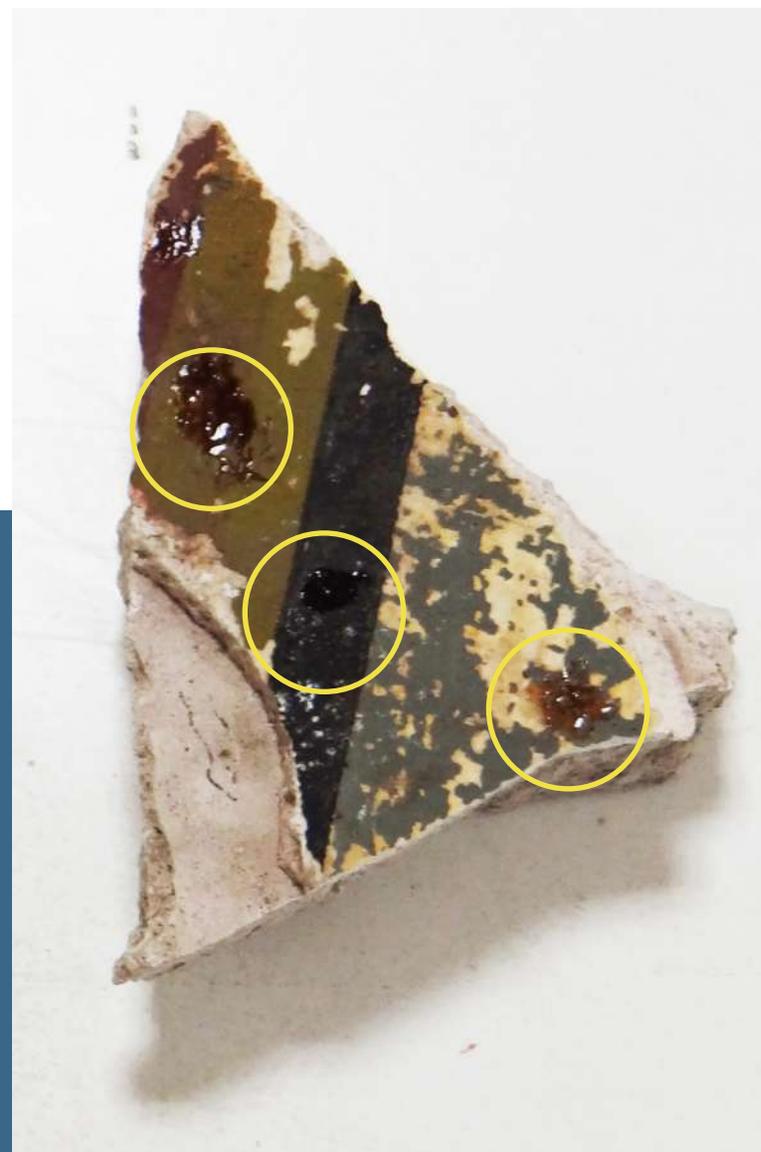
Imagen 13: Microscopía de pigmentos en proceso de alteración por oxidación producto de la presencia de ácido sulfúrico.

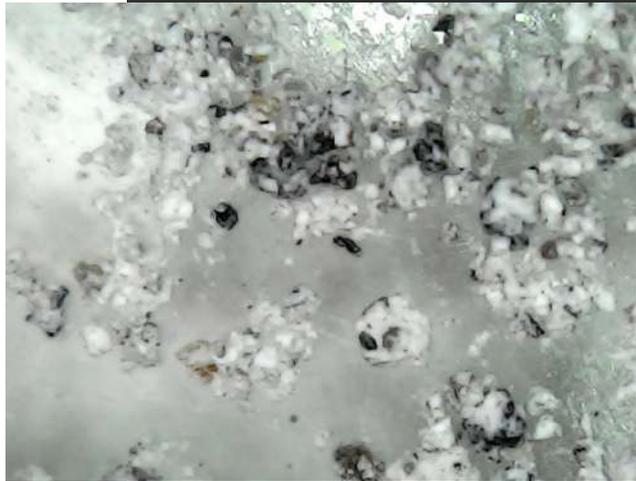
Imagen 14: Microscopía 1000x muestra referencial, hidróxido de calcio + arena

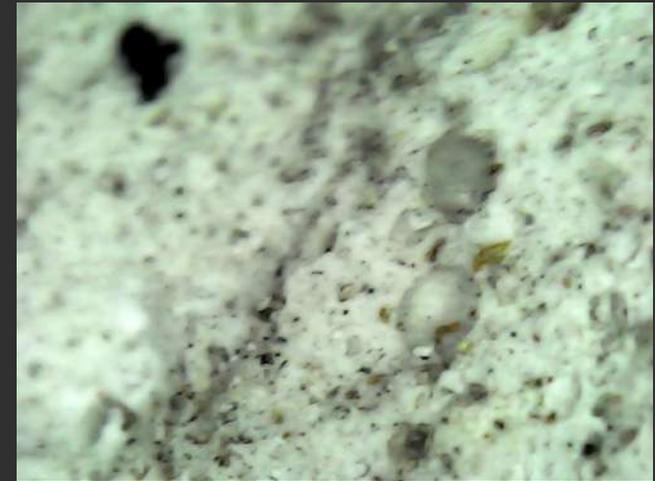
Imagen 15: Microscopía 1000 x muestra de estudio, enfoscado Basílica del Salvador

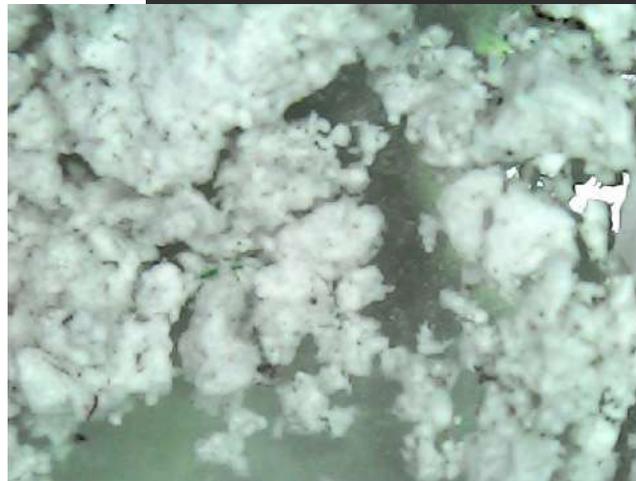
Imagen 24: Microscopía 1000x muestra referencial, sulfato de calcio

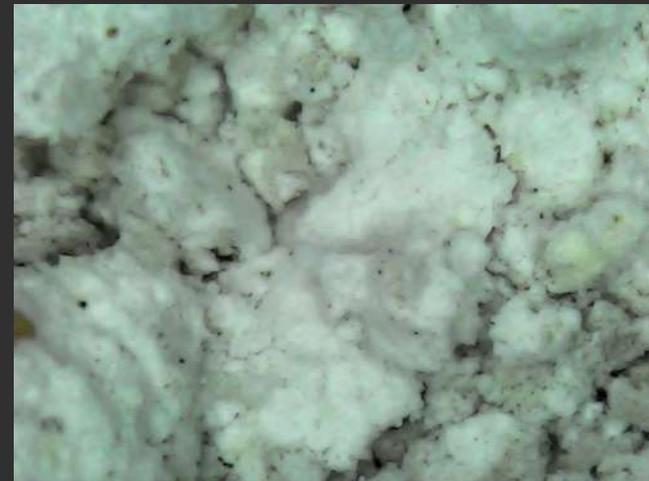
Imagen 25: Microscopía 1000x muestra de estudio, enlucido Basílica del Salvador

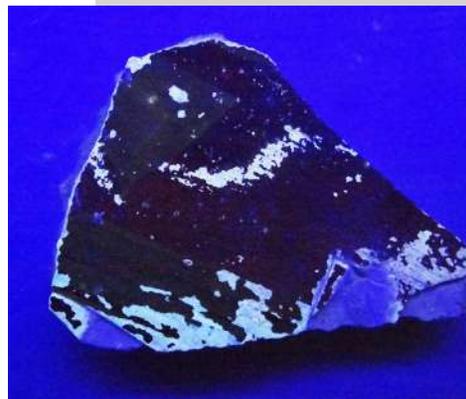
Imagen 16: Rayos uv sobre muestra de plementos ubicados en el muro norte

Se logró visibilizar que no existe una mayor fluorescencia que determine la presencia de barnices, sin embargo, en el registro de la Imagen 28 se pudo apreciar una pequeña fluorescencia que suma información a los análisis realizados. Con esta última observación, se abre paso a la teoría sobre la variabilidad técnica en la ejecución de la policromía del total de la iglesia que responde a un amplio espacio temporal de ejecución.

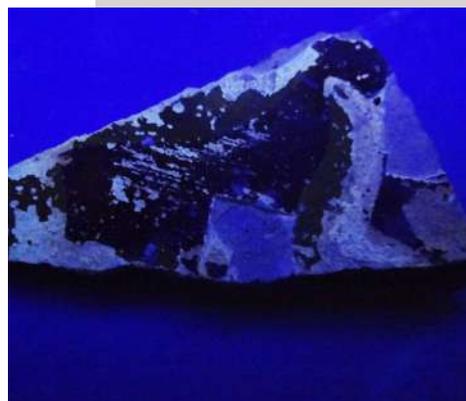
Imagen 17: Rayos uv sobre muestras de plementos ubicados en el muro norte

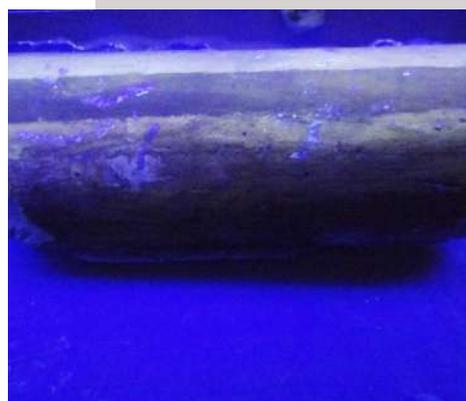
Imagen 18: Rayos uv sobre muestra de nevadura de bóveda de crucería ubicada sobre el muro norte.

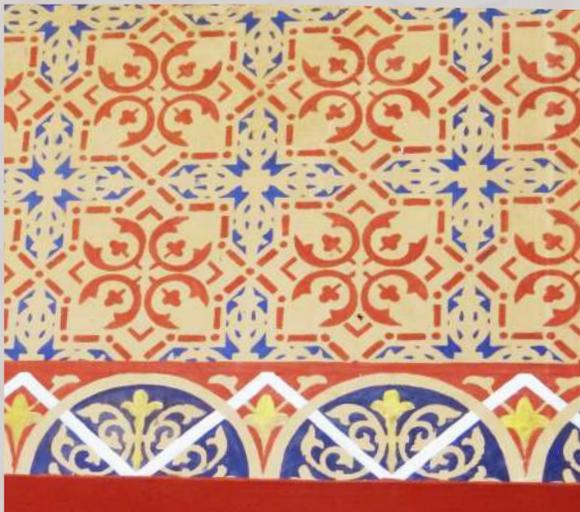
Imagen 19: Muro referencial de toma de muestra de estrato pictórico

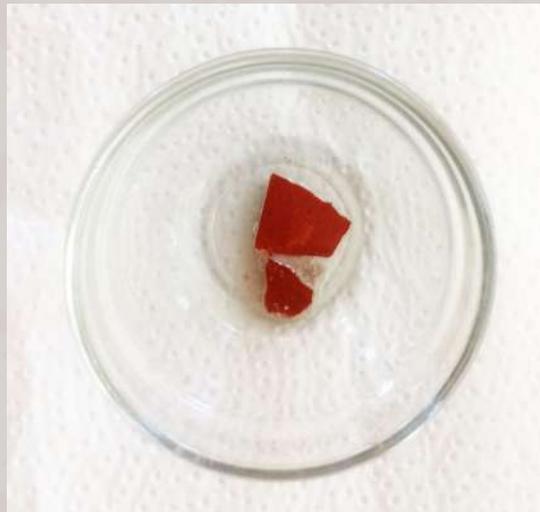
Imagen 20: Reacción química de ácido fosfórico sobre muestra de estrato pictórico correspondiente a la Capilla Hermana de la Caridad

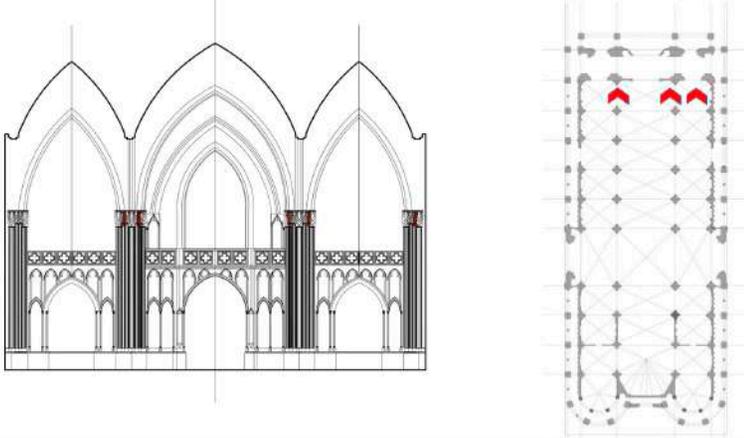
Nombre de la tipología identificada: Capitel con hoja no identificada.	
Área de ubicación: Muro norte.	
Fecha de registro del elemento: 11 de junio de 2019	
Código: OR 007 /MN	
CARÁCTERÍSTICAS DEL ELEMENTO	REGISTRO FOTOGRÁFICO
Materialidad: Cal, Yeso, Plolicromía.

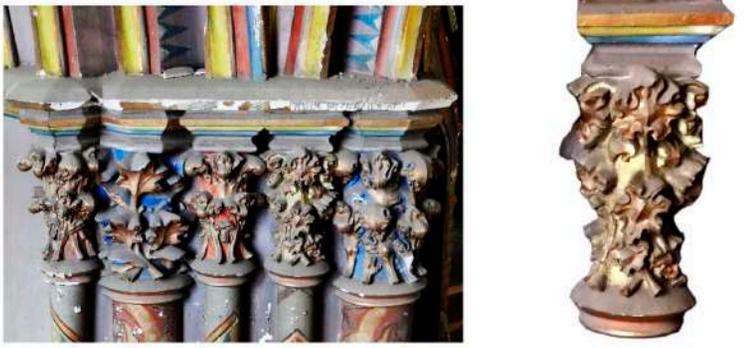
Técnica: Yesería con terminación de polícromía.	
Colores predominantes: Azul, dorado, amarillo, naranja.	
Descripción del elemento: Capitel con hoja no identificada, asociada a la hoja de parra, inserto en un conjunto de capiteles correspondientes a los pilares fasciculados.

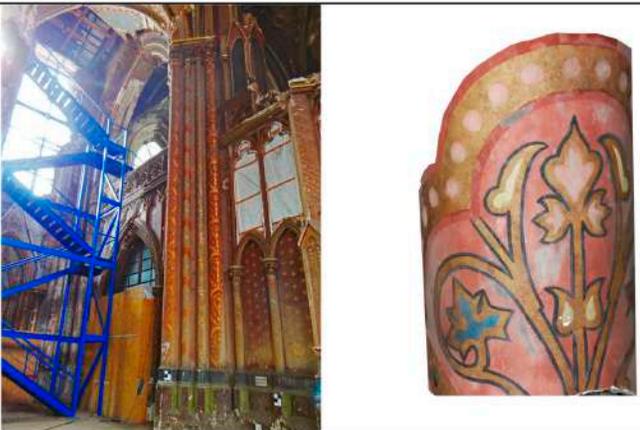
Nombre de la tipología identificada: Fuste con motivo vegetal I.	
Área de ubicación: Muro norte.	
Fecha de registro del elemento: 11 de junio de 2019	
Código: OR 008 /MN	
CARÁCTERÍSTICAS DEL ELEMENTO	REGISTRO FOTOGRÁFICO
Materialidad: Cal, Yeso, Policromía.

Técnica: Yasería con terminación de policromía.	
Colores predominantes: Rojo, negro, amarillo, celeste.	
Descripción del elemento: Tipología de hoja no identificada, inscrita en la mayoría de los fustes de los conjuntos de pilares fasciculados del muro norte como también de la totalidad de la Basílica.

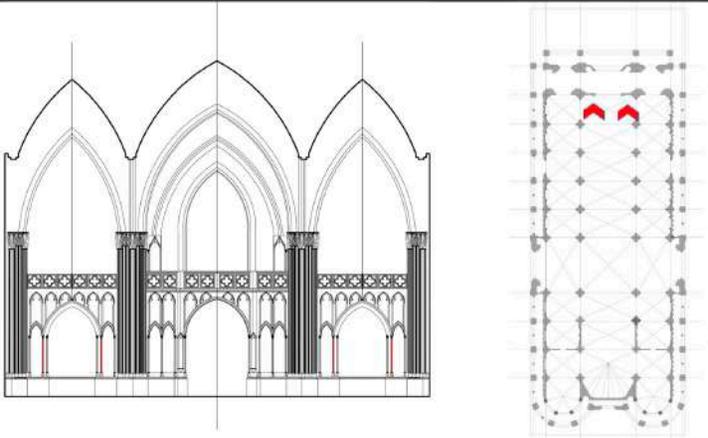
Nombre de la tipología identificada: Flor de liz inscrita en fuste.	
Área de ubicación: Muro norte.	
Fecha de registro del elemento: 11 de junio de 2019	
Código: OR 010 /MN	
CARÁCTERÍSTICAS DEL ELEMENTO	REGISTRO FOTOGRÁFICO
Materialidad: Cal, Yeso, Plolicromía.

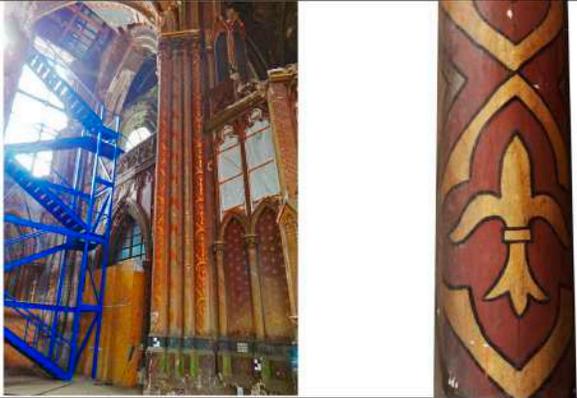
Técnica: Yasería con terminación de policromía.	
Colores predominantes: Rojo, negro, dorado.	
Descripción del elemento: Flor de liz inscrita en fustes que inician los arcos ojivales, a los costados del acceso principal de la iglesia.

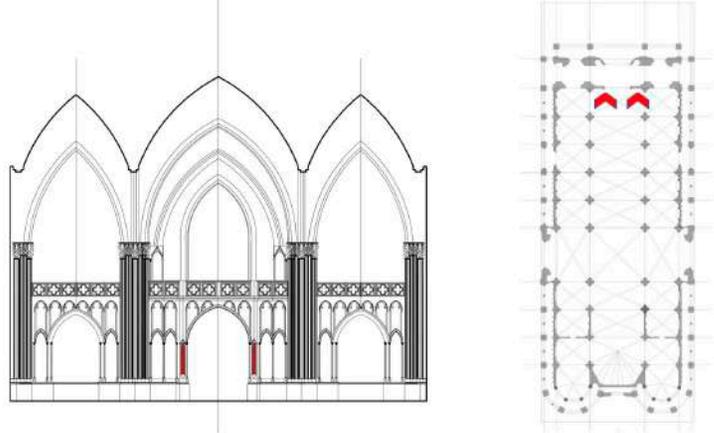
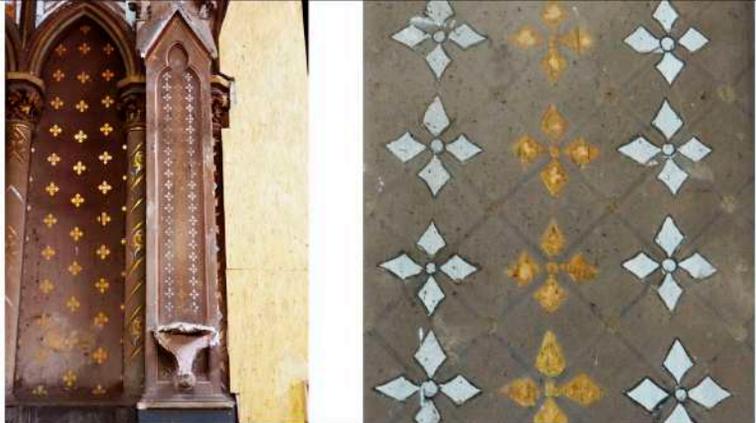
Nombre de la tipología identificada: Flor geométrica.	
Área de ubicación: Muro norte.	
Fecha de registro del elemento: 11 de junio de 2019	
Código: OR 011 /MN	
CARÁCTERÍSTICAS DEL ELEMENTO	REGISTRO FOTOGRÁFICO
Materialidad: Cal, Yeso, Policromía

Técnica: Yesería con terminación de policromía.	
Colores predominantes: Café, ocre, blanco, negro.	
Descripción del elemento: Flor esquemática o geométrica compuesta por rombos y una circunferencia central. El motivo se dibujó en secuencias que formando tres hileras, dos en color blanco y la central en ocre.

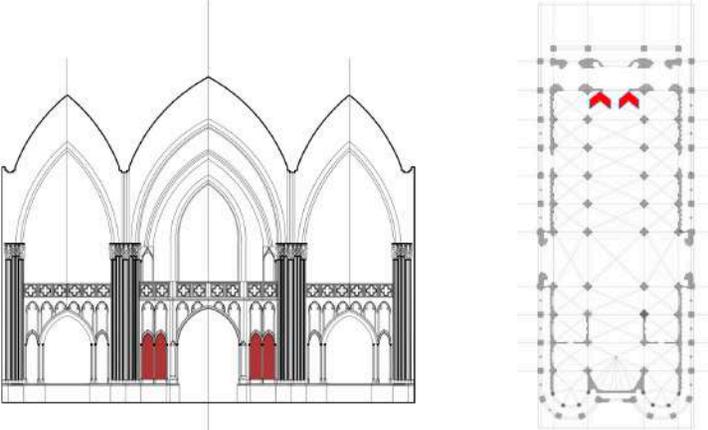
Nombre de la tipología identificada: Flor de panel.	
Área de ubicación: Muro norte	
Fecha de registro del elemento: 11 de junio de 2019	
Código: OR 012 /MN	
CARÁCTERÍSTICAS DEL ELEMENTO	REGISTRO FOTOGRÁFICO
Materialidad: Cal, Yeso, Policromía.

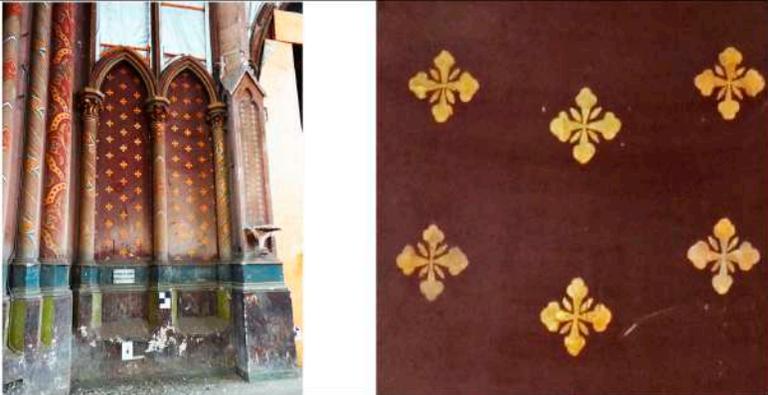
Técnica: Yasería con terminación de policromía.	
Colores predominantes: Dorado, rojo.	
Descripción del elemento: Flor dorada distribuida en secuencia en panel de tracería.

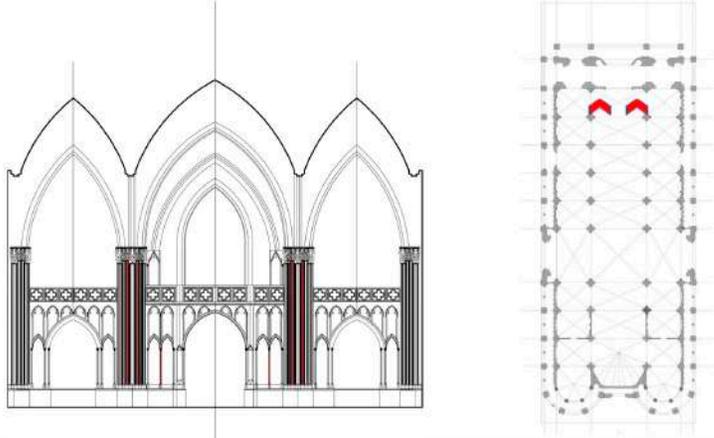
<p>Nombre de la tipología identificada: Fuste con motivo vegetal en cinta II.</p>	
<p>Área de ubicación: Muro norte.</p>	
<p>Fecha de registro del elemento: 11 de junio de 2019</p>	
<p>Código: OR 013 /MN</p>	
CARÁCTERÍSTICAS DEL ELEMENTO	REGISTRO FOTOGRÁFICO
<p>Materialidad: Cal, Yeso, Ploicromía.</p>

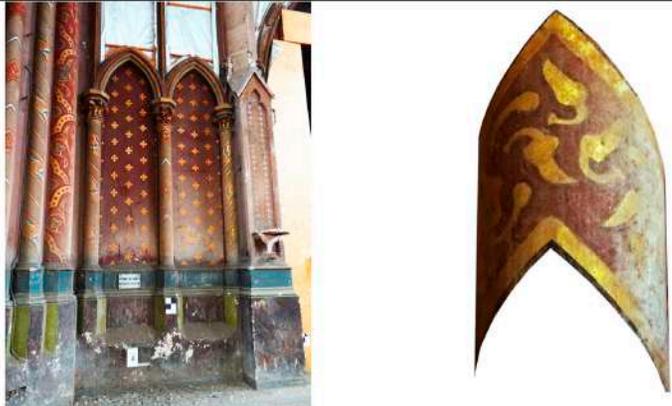
<p>Técnica: Yesería con terminación de policromía.</p>	
<p>Colores predominantes: Rojo, dorado, negro.</p>	
<p>Descripción del elemento: Motivo vegetal en cinta inscrito en fustes de pilares fasciculados y fustes del inicio de tracerías de arco.</p>

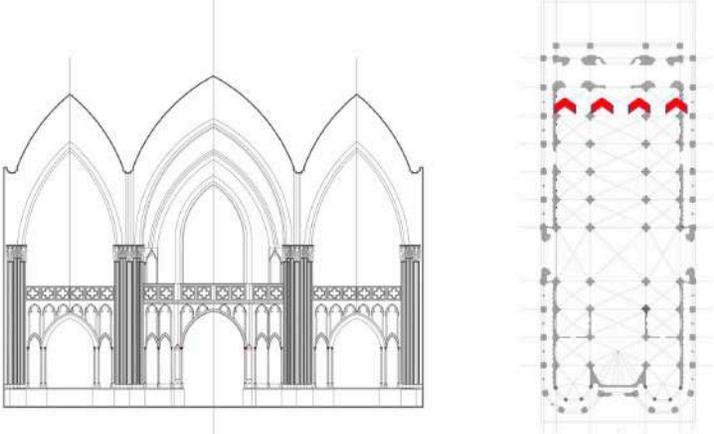
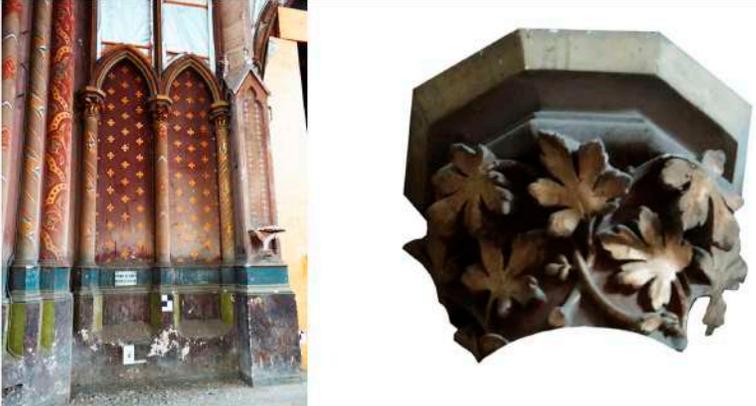
Nombre de la tipología identificada: Capitel menor con hoja de parra.	
Área de ubicación: Muro norte.	
Fecha de registro del elemento: 29 de agosto de 2019	
Código: OR 014 /MN	
CARÁCTERÍSTICAS DEL ELEMENTO	REGISTRO FOTOGRÁFICO
Materialidad: Cal, Yeso, Policromía.

Técnica: Yesería con terminación de policromía.	
Colores predominantes: Dorado, café.	
Descripción del elemento: Capitel con hoja de parra, inserto en pilares de los costados y centro de las tracerías de arco.

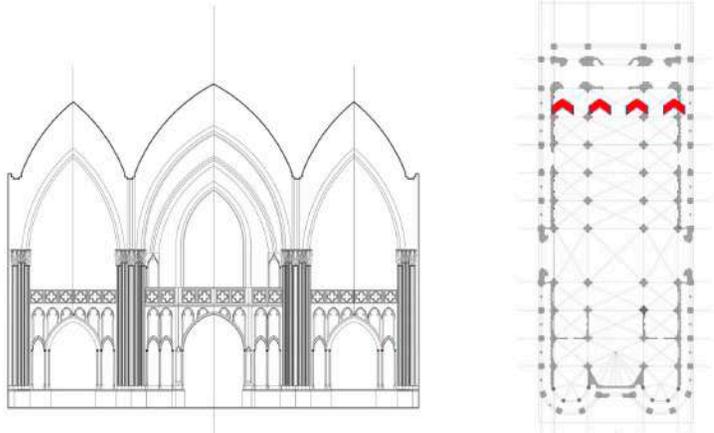
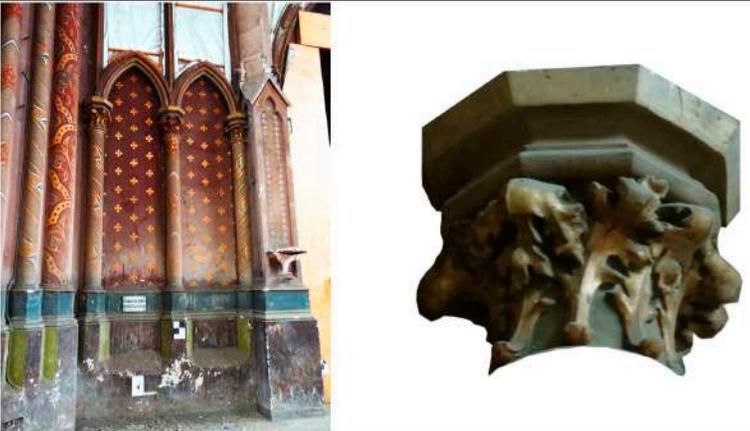
Nombre de la tipología identificada: Capitel menor con hoja de acanto.	
Área de ubicación: Muro norte.	
Fecha de registro del elemento: 29 de agosto de 2019	
Código: OR 015 /MN	
CARÁCTERÍSTICAS DEL ELEMENTO	REGISTRO FOTOGRÁFICO
Materialidad: Cal, Yeso, Policromía.

Técnica: Yisería con terminación de policromía.	
Colores predominantes: Dorado, café.	
Descripción del elemento: Capitel con hoja de acanto bulboso, inserto en pilares de los costados y centro de las tracerías de arco.
