Procesos actuales de intervención sobre aspectos ornamentales vinculados a las artes y a los oficios en la arquitectura patrimonial de Santiago:

Estudios sobre la policromía de la Basílica del Salvador, 1900-1918.

Magister en Intervención del Patrimonio
Arquitectónico

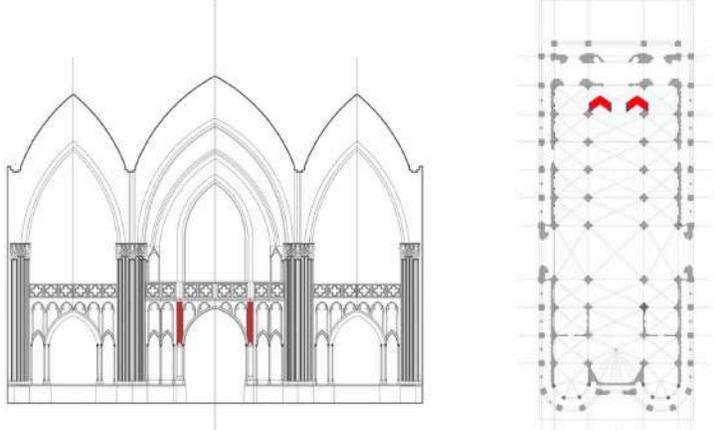
Nombre de la tipología identificada: Motivo floral.	
Área de ubicación: Muro norte.	
Fecha de registro del elemento: 29 de agosto de 2019	
Código: OR 016 /MN	
CARÁCTERÍSTICAS DEL ELEMENTO	REGISTRO FOTOGRÁFICO
Materialidad: Cal, Yeso, Policromía.

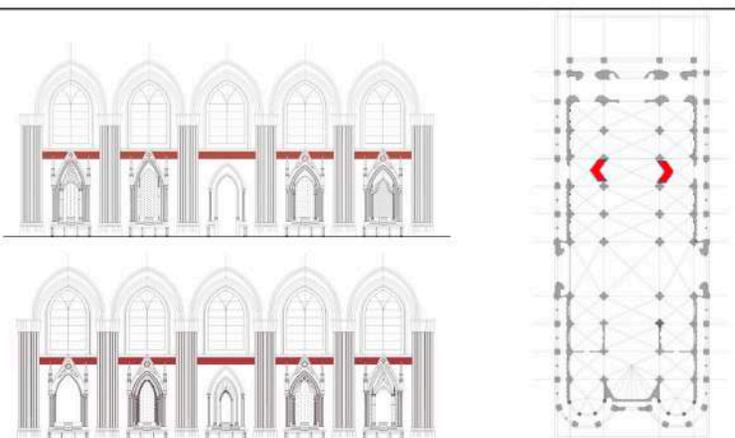
Nombre de la tipología identificada: Motivo en cintar vegetal.	
Área de ubicación: Muro poniente y oriente.	
Fecha de registro del elemento: 29 de agosto de 2019	
Código: OR 017 /MP-MO	
CARÁCTERISTICAS DEL ELEMENTO	
Materialidad: Cal, Yeso, Policromía.

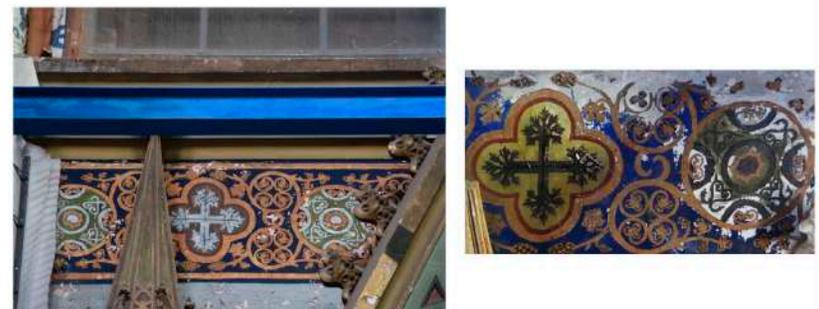
Técnica: Yasería con terminación de policromía.	
Colores predominantes: Azul, dorado, verde, blanco, café.	
Descripción del elemento: Motivo en cinta vegetal sobre muro en el cual su oficio propio es el de encuadrar o dividir compartimentos. No se pudo identificar a que tipo de vegetal corresponden los motivos, sin embargo se puden apreciar a simple vista, en ciertos sectores, piñones y hojas de parra.

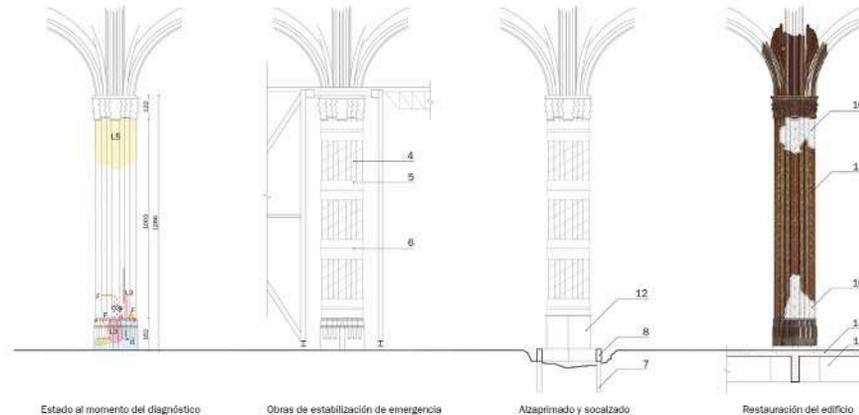
- Secuencia de intervención columna aislada. Leyenda:
1. Baquetón de albañilería a 20 cm.
 2. Baquetón de albañilería a 40 cm.
 3. Basamento albañilería estucada.
 4. Tyvek para proteger superficie policromada de la columna.
 5. Espuma.
 6. Eslingas de carga sobre espuma.
 7. Micropilotes.
 8. Viga auxiliar.
 9. Nueva losa.
 10. Reintegración.
 11. Entramado de vigas.
 12. Abrazadera de acero.
 13. Restauración.
 14. Losa.
