UNIVERSIDAD DE CHILE
FACULTAD DE CIENCIAS FÍSICAS Y MATEMÁTICAS
DEPARTAMENTO DE INGENIERÍA CIVIL

**ANÁLISIS DEL SISTEMA DE EVALUACIÓN AMBIENTAL EN RELACIÓN CON LA
RESPUESTA DE LOS SISTEMAS VEGETACIONALES AZONALES HÍDRICOS
ALTOANDINOS JACHUCOPOSA Y PAMPA LAGUNILLAS PRODUCTO DE LA
EXPLOTACIÓN DE RECURSOS HÍDRICOS**

MEMORIA PARA OPTAR AL TÍTULO DE INGENIERA CIVIL

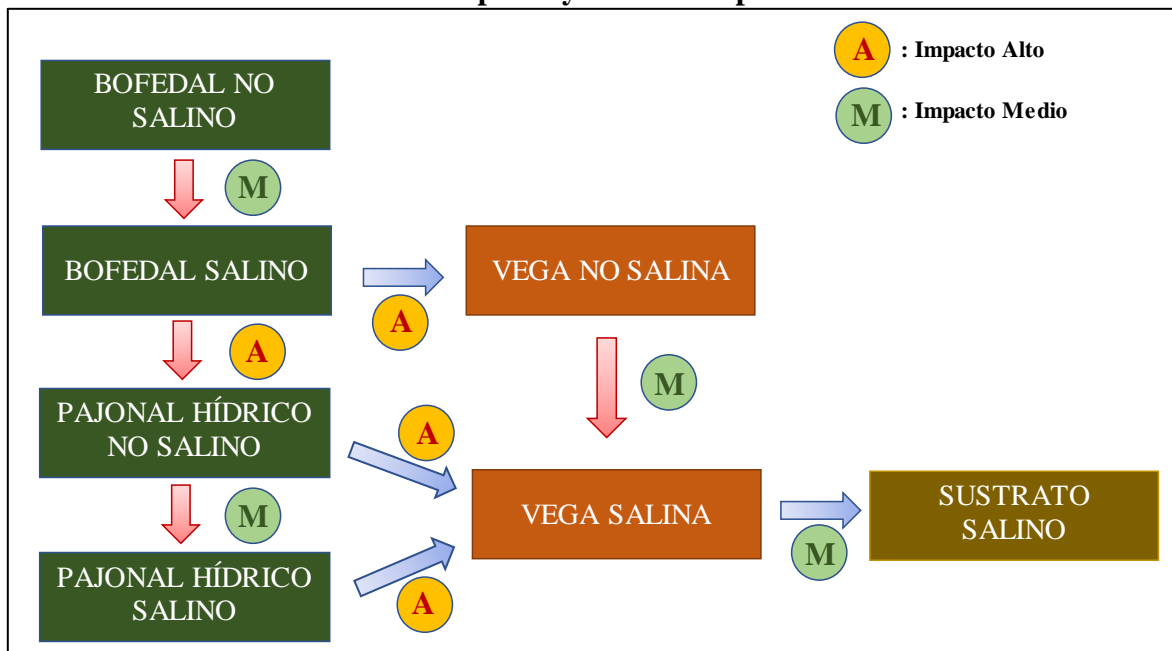
Figura 3-4: Dinámica de cambio para sistemas vegetacionales azonales hídricos terrestres del altiplano y nivel de impacto

De acuerdo con el funcionamiento de los SVAHT es que la guía de Ahumada y Faúndez (2009) establece criterios de evaluación de los impactos en humedales. En la Figura 3-4 se presenta un esquema teórico desarrollado en el mismo texto el que muestra el cambio sucesional en la vegetación para cada tipo definido y la dinámica apunta a estados de mayor deterioro considerando exclusivamente el aporte hídrico como factor restrictivo. El punto de partida es la caracterización de la línea base, por lo que resulta muy importante identificar el tipo de vegetación presente en el sitio sujeto a análisis en el tiempo. Esta descripción debe incluir la formación vegetal específica con descripción detallada de la dimensión areal para cada tipo vegetacional definiendo la composición específica al interior de esta.

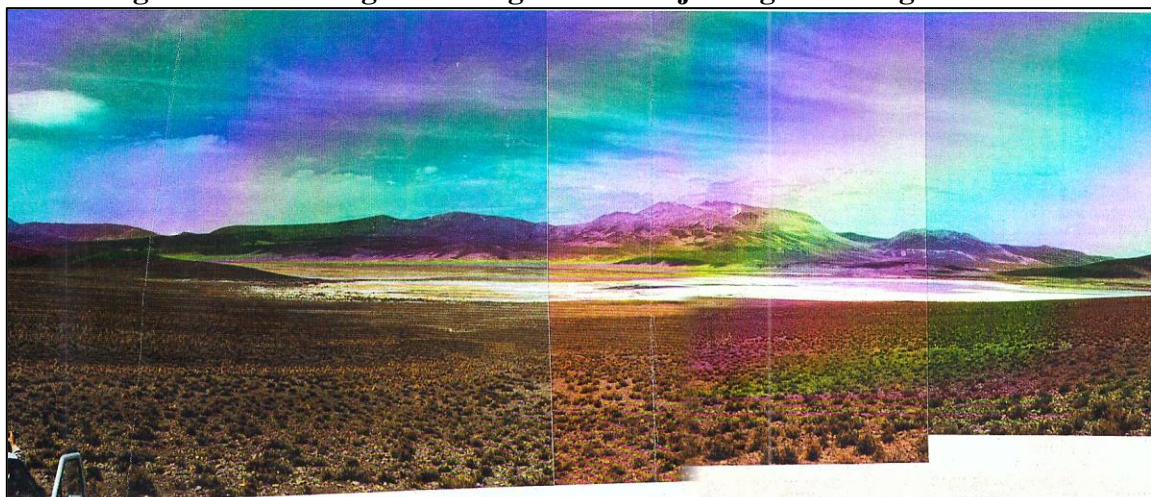
Figura 4-11: Vista general Laguna Huantija. Registro fotográfico 1997

La fotografía presentada en la Figura 4-11 a continuación, corresponde a una vista general de la laguna Huantija el año 1997.

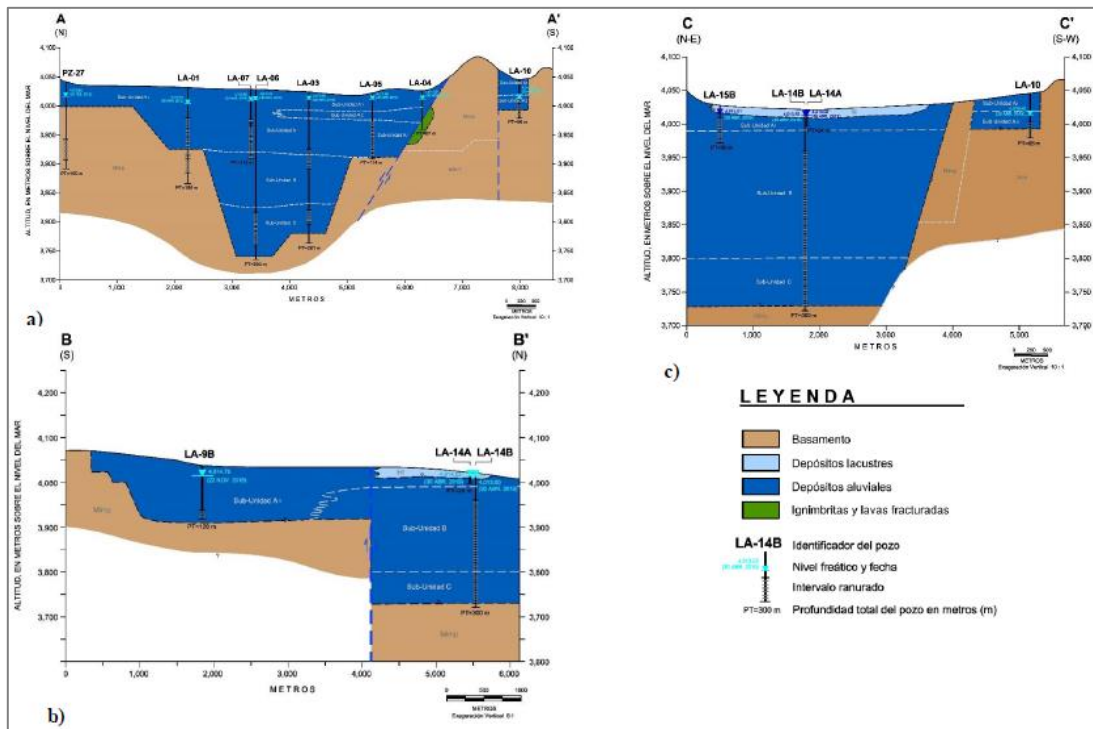
Figura 4-15: Distribución vertical de unidades hidrogeológicas. A) Perfil A-A'; b) Perfil B-B'; c) Perfil C-C'. (M&A, diciembre 2019)

Las unidades geológicas descritas por M&A fueron clasificadas en cuatro unidades hidrogeológicas. Estas unidades corresponden al basamento, depósitos lacustres, depósitos aluviales e ignimbritas y lavas fracturadas. La Figura 4-15 presenta los perfiles transversales hidrogeológicos trazados en la cuenca.

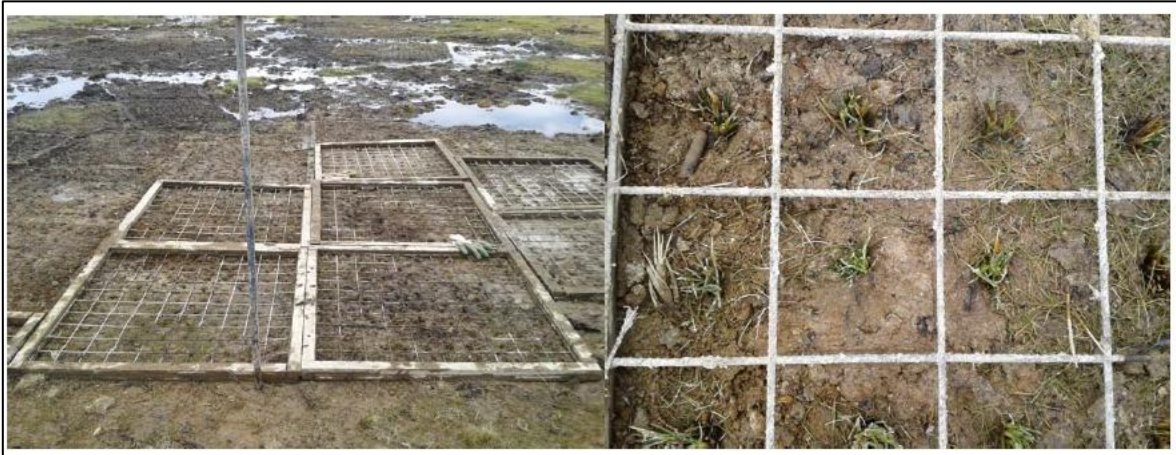
Figura 4-45: Grillas de 1m² para trasplante y siembra de semillas. Cuadrante de 10*10cm.

El Plan de Mitigación incluyó el manejo de recolonización asistida del bofedal, el que consistió en plantación de esquejes, recolonización y dispersión de semillas y recolonización natural. Estas actividades se realizan del año 2015 al 2017 en sectores seleccionados con características óptimas del bofedal.

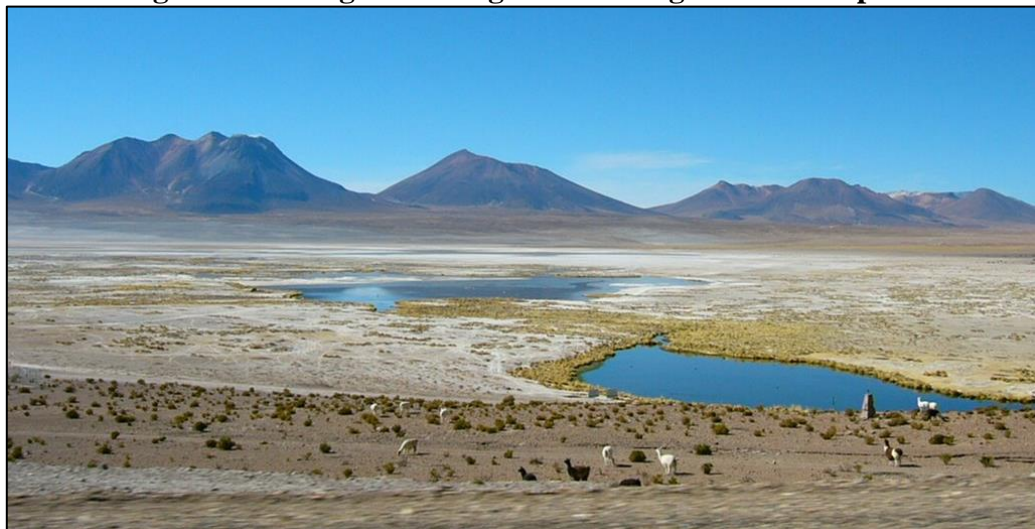
Figura 4-54: Registro Fotográfico de Laguna Jachucoposa

En el caso de la laguna Jachucoposa es abastecida por la vertiente homónima y está conformada por dos lagunas permanentes (laguna 1 y 2) separadas por un estrecho canal, cuyos excedentes vierten a la laguna de evaporación (Figura 4-53 y Figura 4-54).
