# Reconstrucción de viviendas post tsunami en pequeñas localidades costeras de Chile

Análisis de las viviendas reconstruidas en Caleta Tumbes  
post tsunami del año 2010

Tesis de Investigación para optar al título de Arquitecto

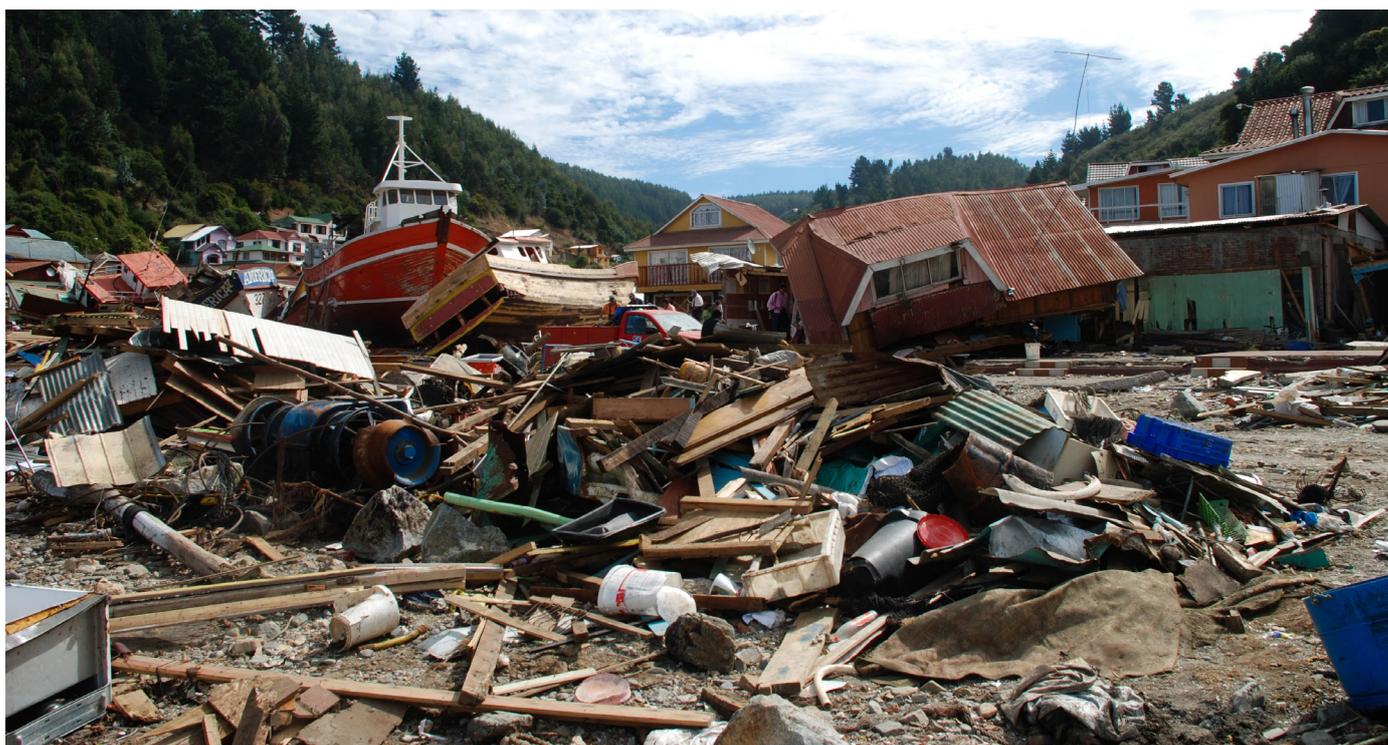
Figura 13: Vista sector Costanera post tsunami, Caleta Tumbes 2010.  
Fuente: Fotografía por Vicente Lamas.

Las viviendas destruidas por acción del Tsunami en Caleta Tumbes alcanzan un total aproximado de 40, principalmente en la línea de borde, la mayor parte de ellas, asociadas a la actividad comercial del sector. En cuanto al daño en equipamientos, se identificó la destrucción de la única escuela básica existente en la Caleta, la que se ubicaba justamente en la boca de la quebrada, sector que resultó ser el más afectado por el impacto hidráulico del mar, expulsando en forma de proyectiles las embarcaciones artesanales ubicadas en el borde costero.

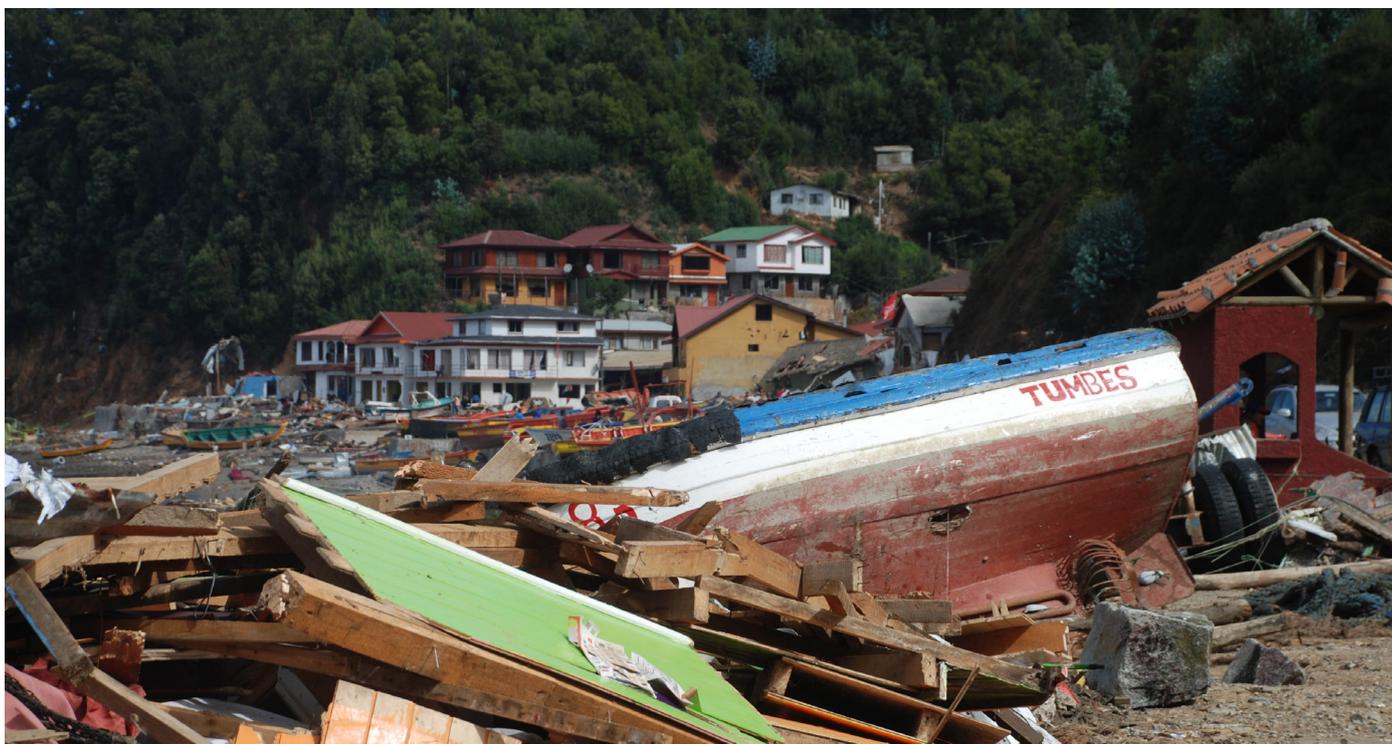
Figura 14: Vista sector San Juan post tsunami, Caleta Tumbes 2010.  
Fuente: Fotografía por Vicente Lamas.

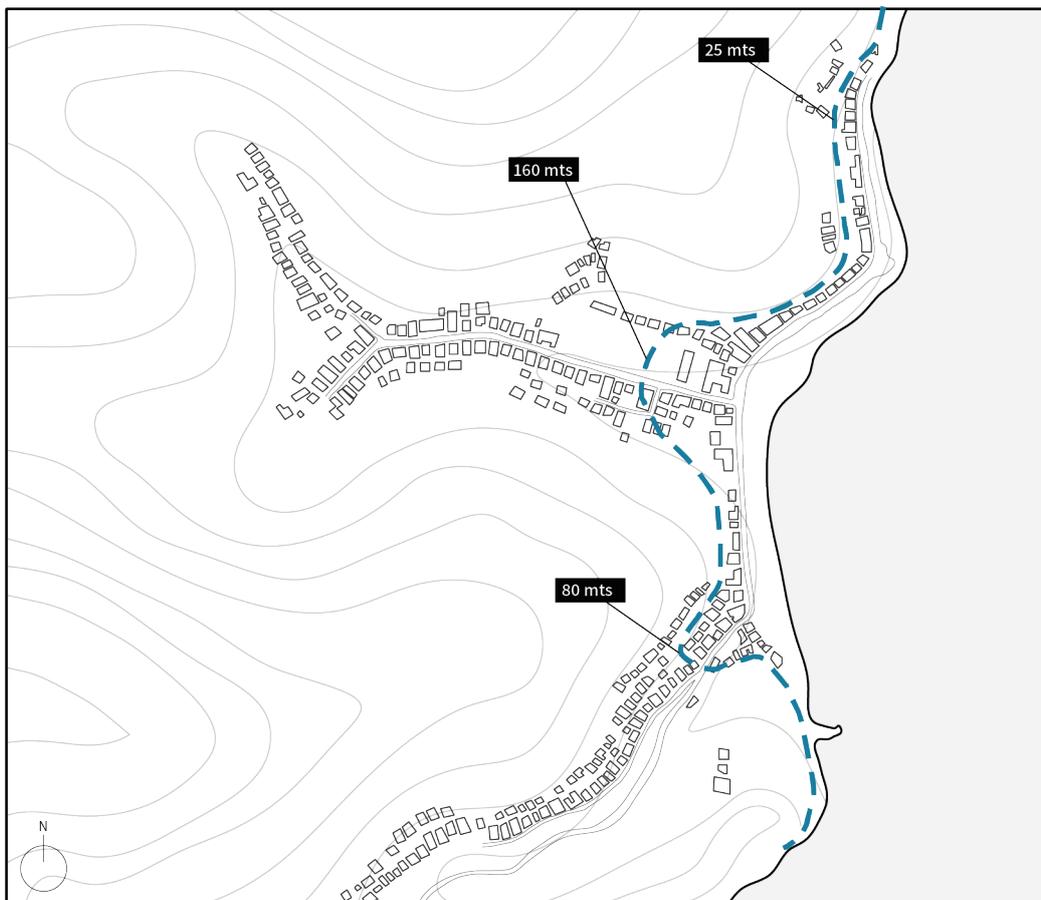
Figura 18: Esquema cota de inundacion tsunami 2010, Caleta Tumbes.  
Fuente: Elaboración propia en base a datos Visor GRD ONEMI Chile.

El mayor daño fue provocado por la existencia de un Varadero, ocupado por los pescadores para la mantención de las embarcaciones las que por acción del mar se convirtieron en proyectiles que dañaron parte de la primera y segunda línea de viviendas existentes en la boca de la quebrada de Maryland.

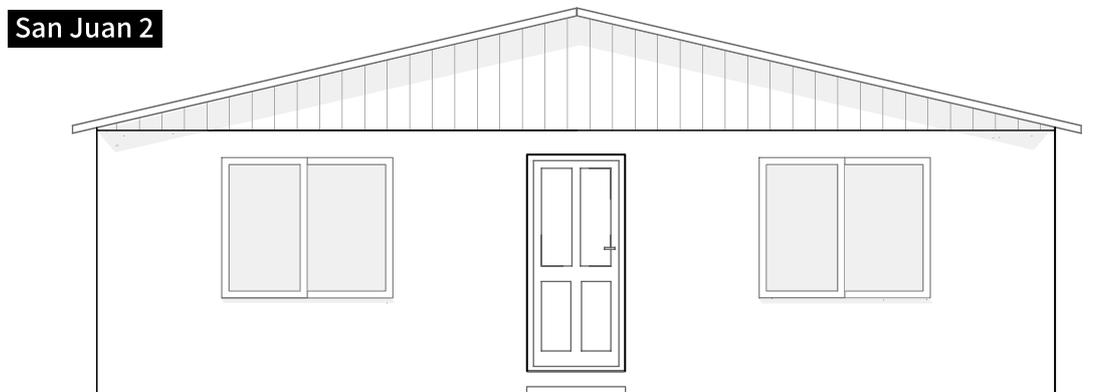
Figura 44: Elevación esquemática subzona San Juan 2, Caleta Tumbes  
Esc: 1:75  
Fuente: Elaboración propia.

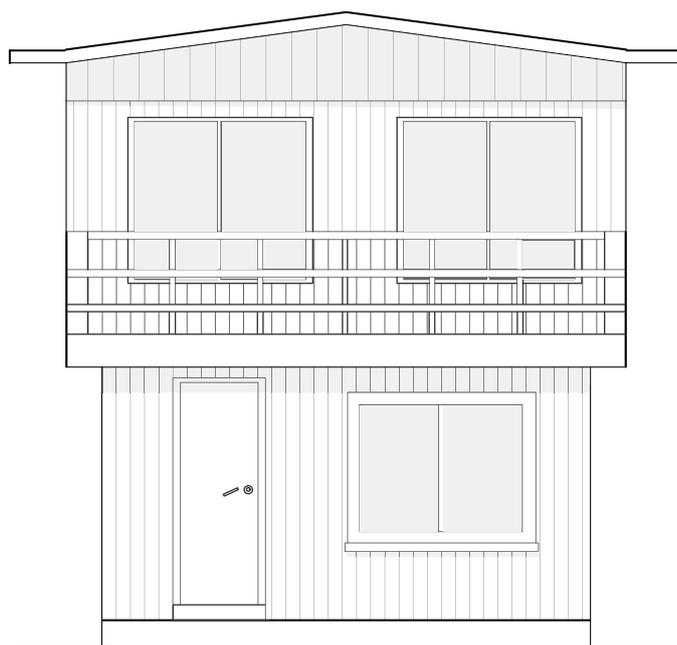
Figura 52: Elevación esquemática subzona Costanera, Caleta Tumbes  
Esc: 1:75  
Fuente: Elaboración propia.

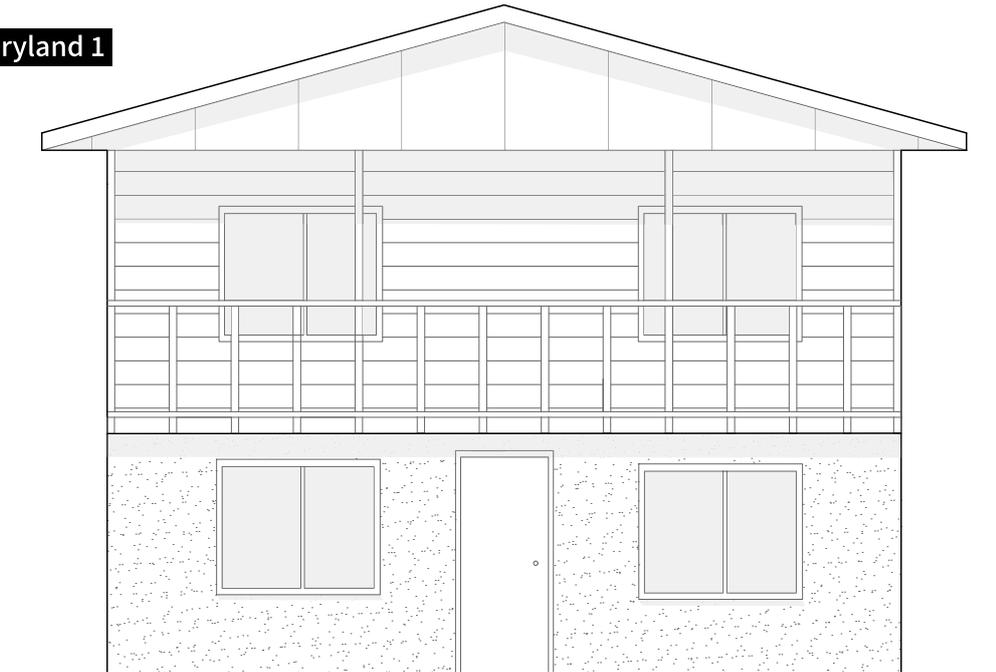
Figura 60: Elevación esquemática subzona Maryland 1, Caleta Tumbes  
Esc: 1:75  
Fuente: Elaboración propia.

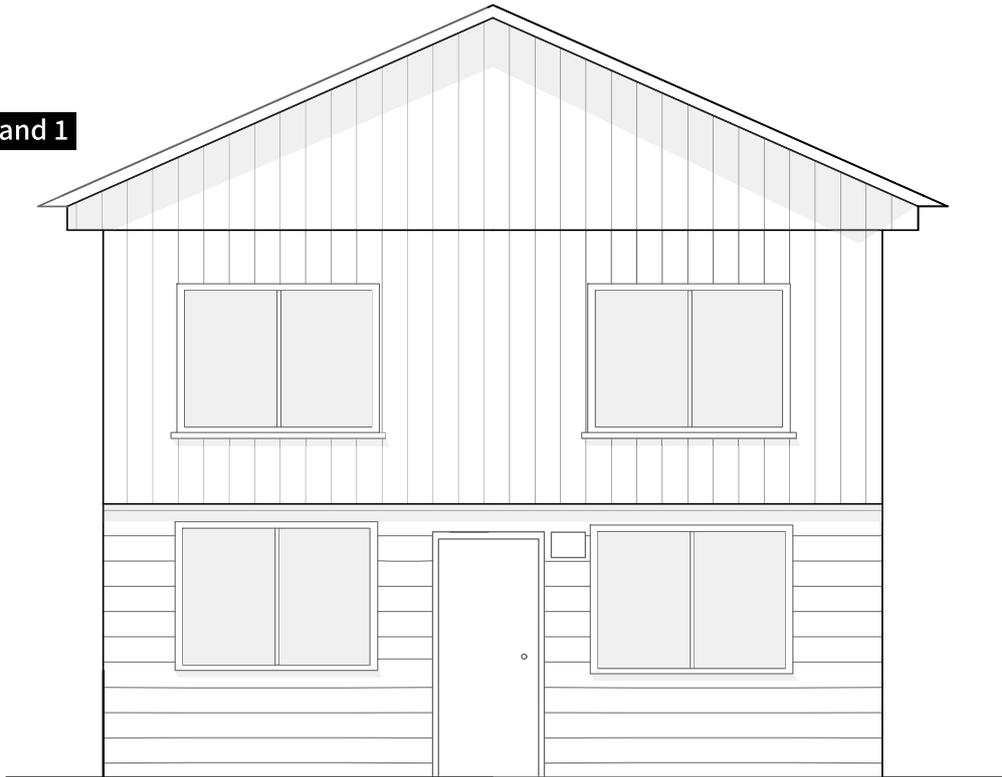
Figura 66: Elevación esquemática subzona Maryland 1, Caleta Tumbes  
Esc: 1:75  
Fuente: Elaboración propia.

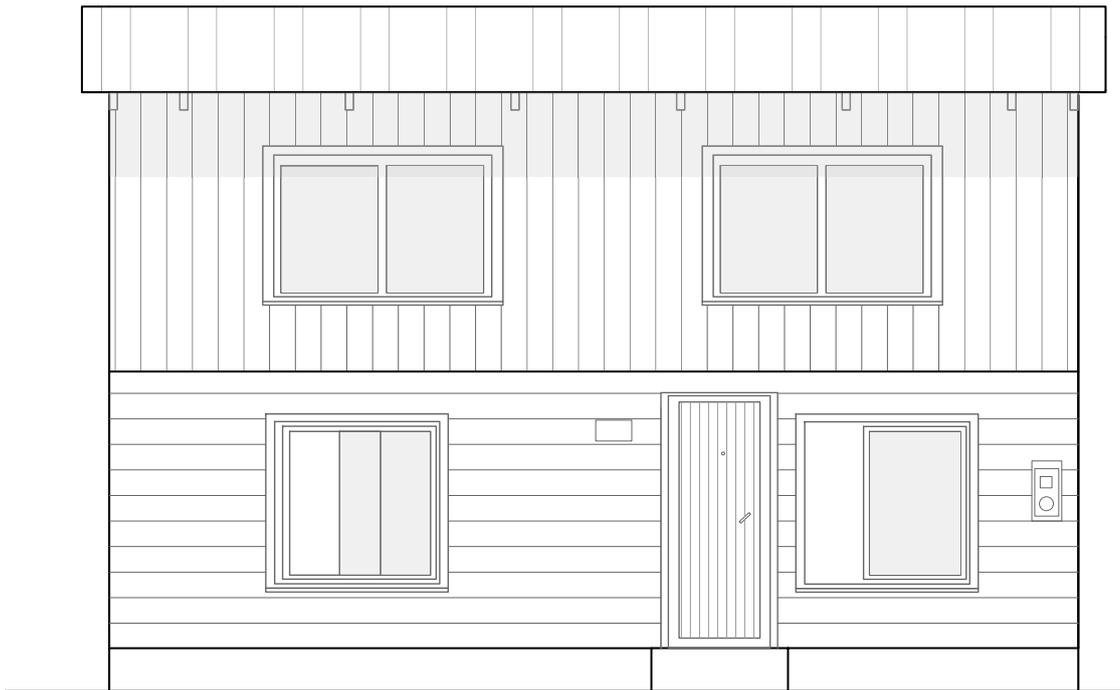
Figura 73: Elevación esquemática subzona Maryland 2, Caleta Tumbes  
Esc: 1:75  
Fuente: Elaboración propia.

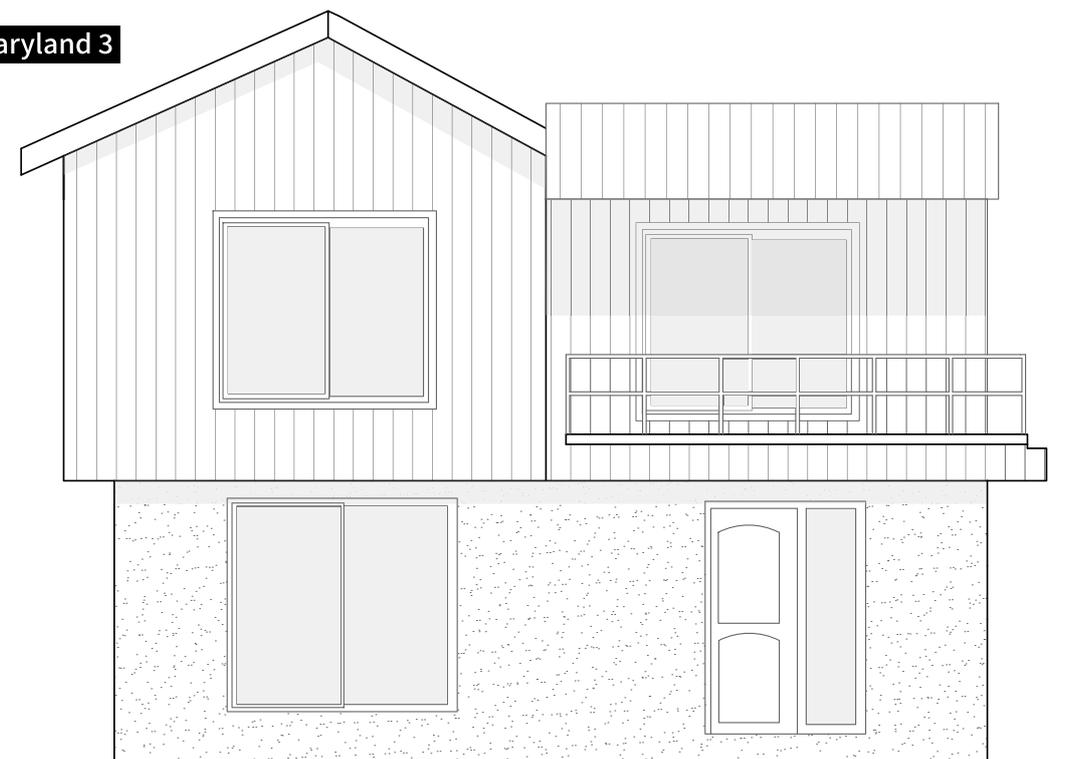
Figura 79: Elevación esquemática subzona Maryland 3, Caleta Tumbes  
Esc: 1:75  
Fuente: Elaboración propia.

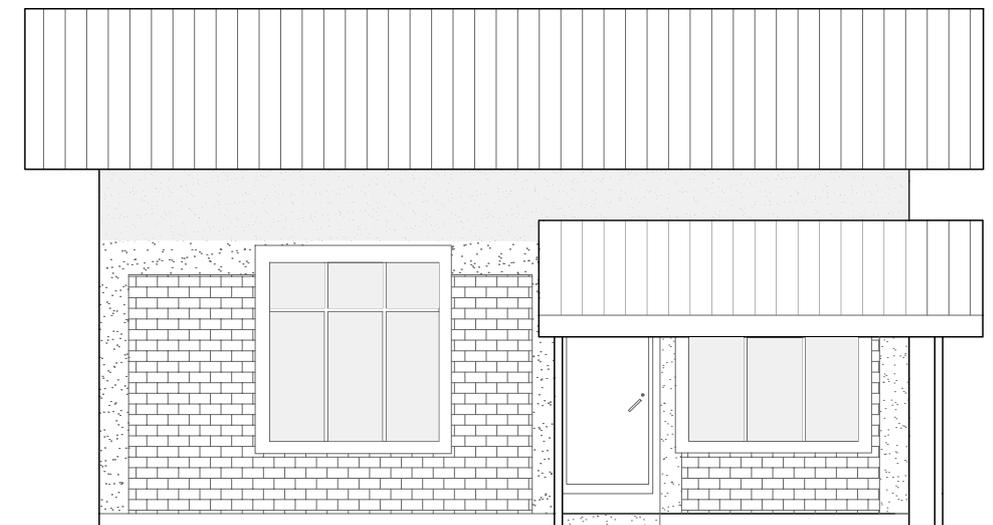
Figura 86: Elevación esquemática subzona Maryland 3, Caleta Tumbes  
Esc: 1:75  
Fuente: Elaboración propia.

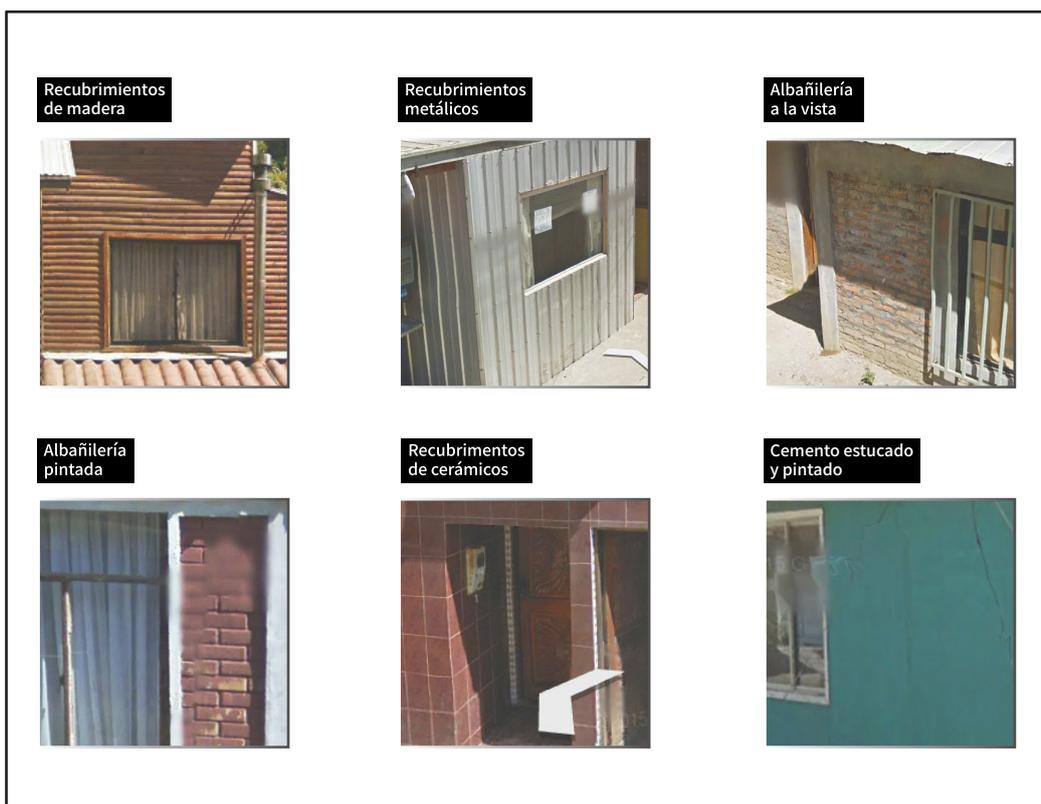
Figura 93: Identificación de materialidades fachadas exteriores, Caleta Tumbes. Fuente: Elaboración propia en base a fotografías históricas.

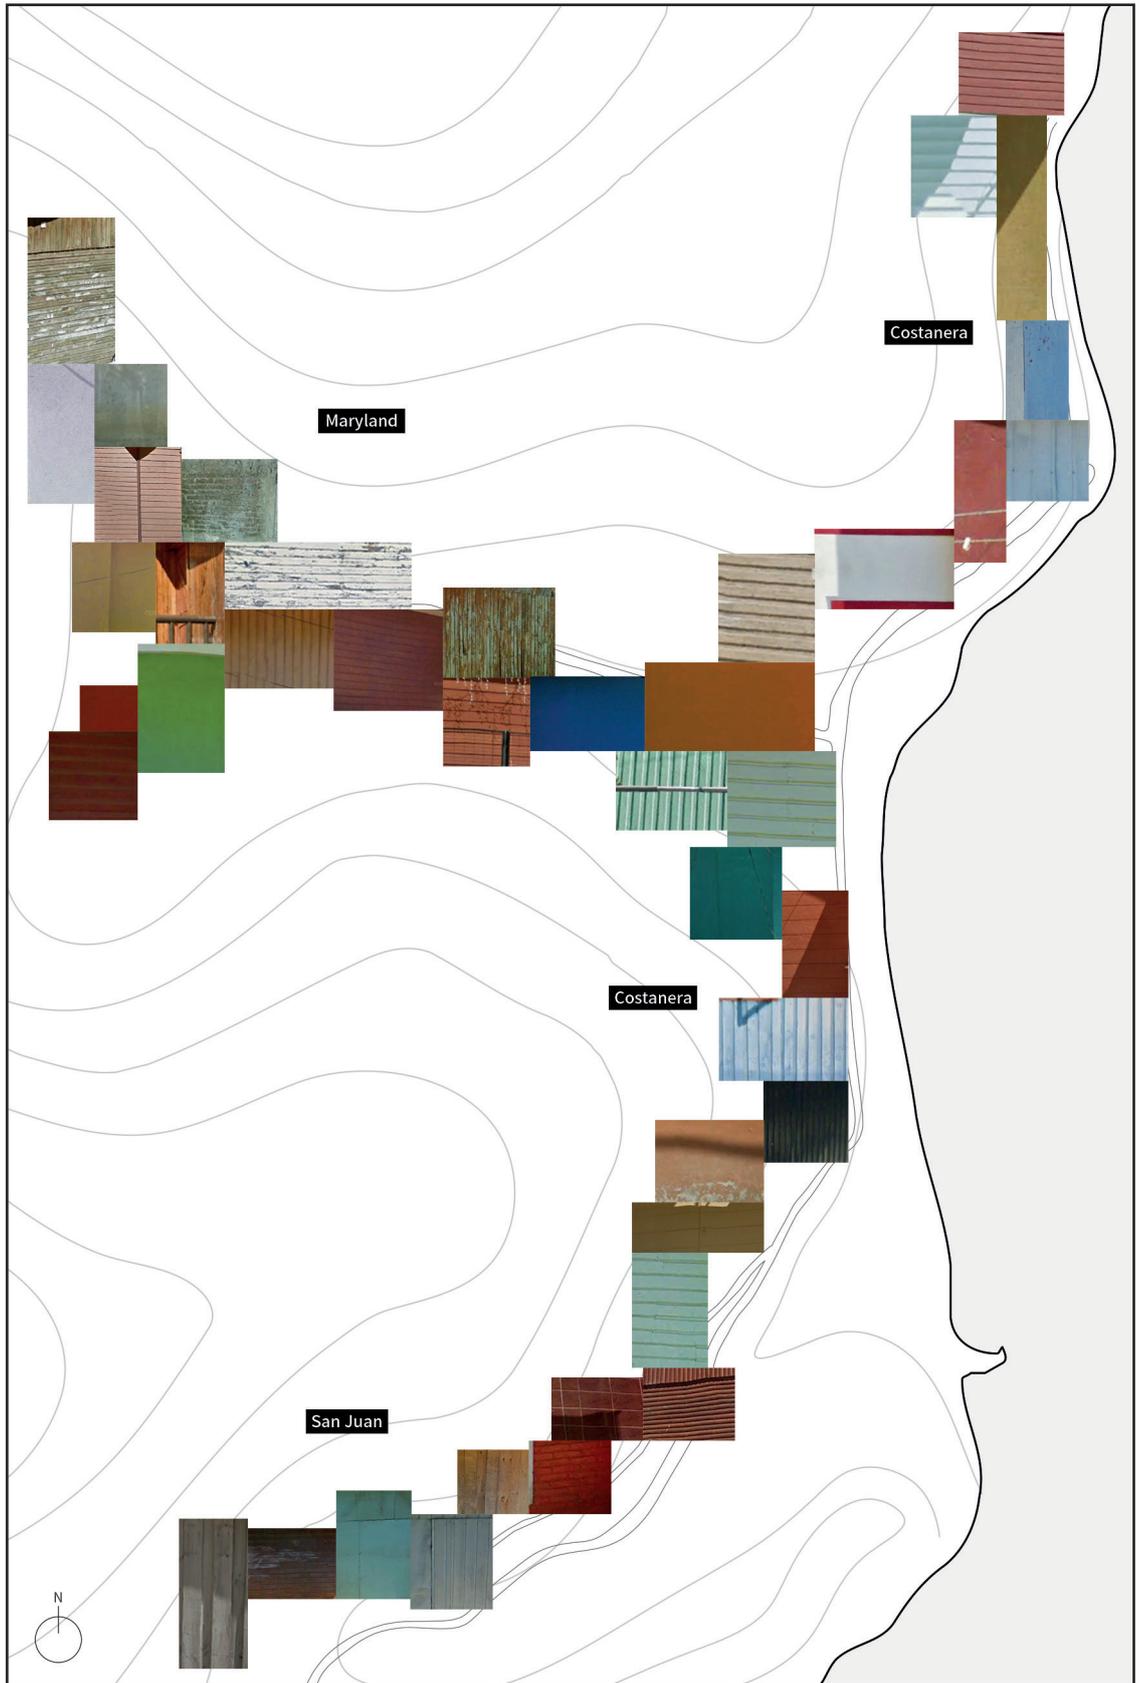
Figura 94: Esquema patrón general de materialidades fachadas exteriores, Caleta Tumbes.  
Fuente: Elaboración propia en base a fotografías históricas.

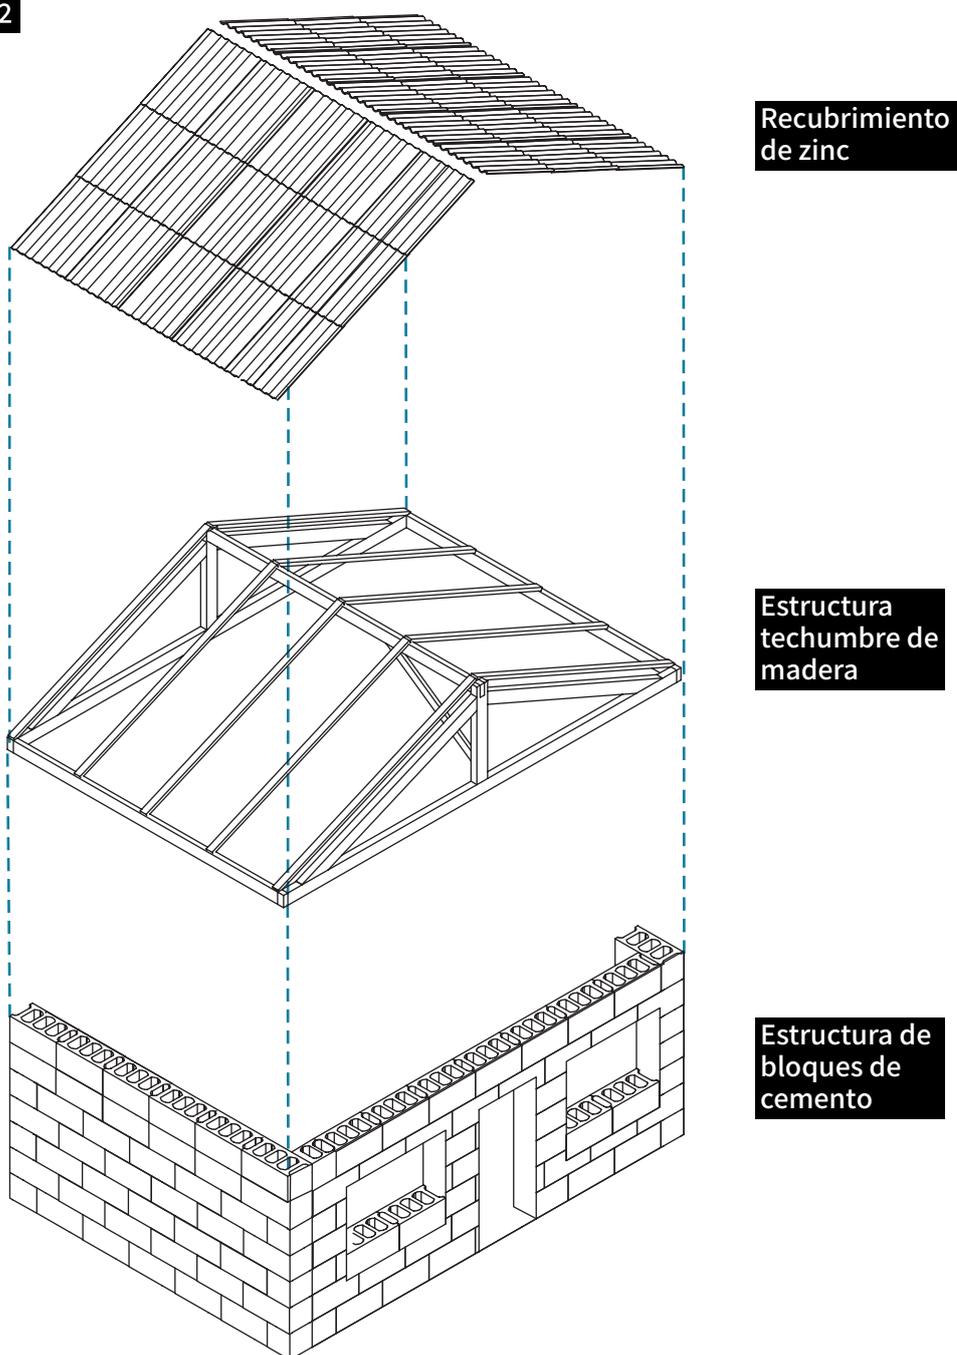
Figura 95: Isométrica esquemática identificación de materialidades y sistemas constructivos  
Fuente: Elaboración propia

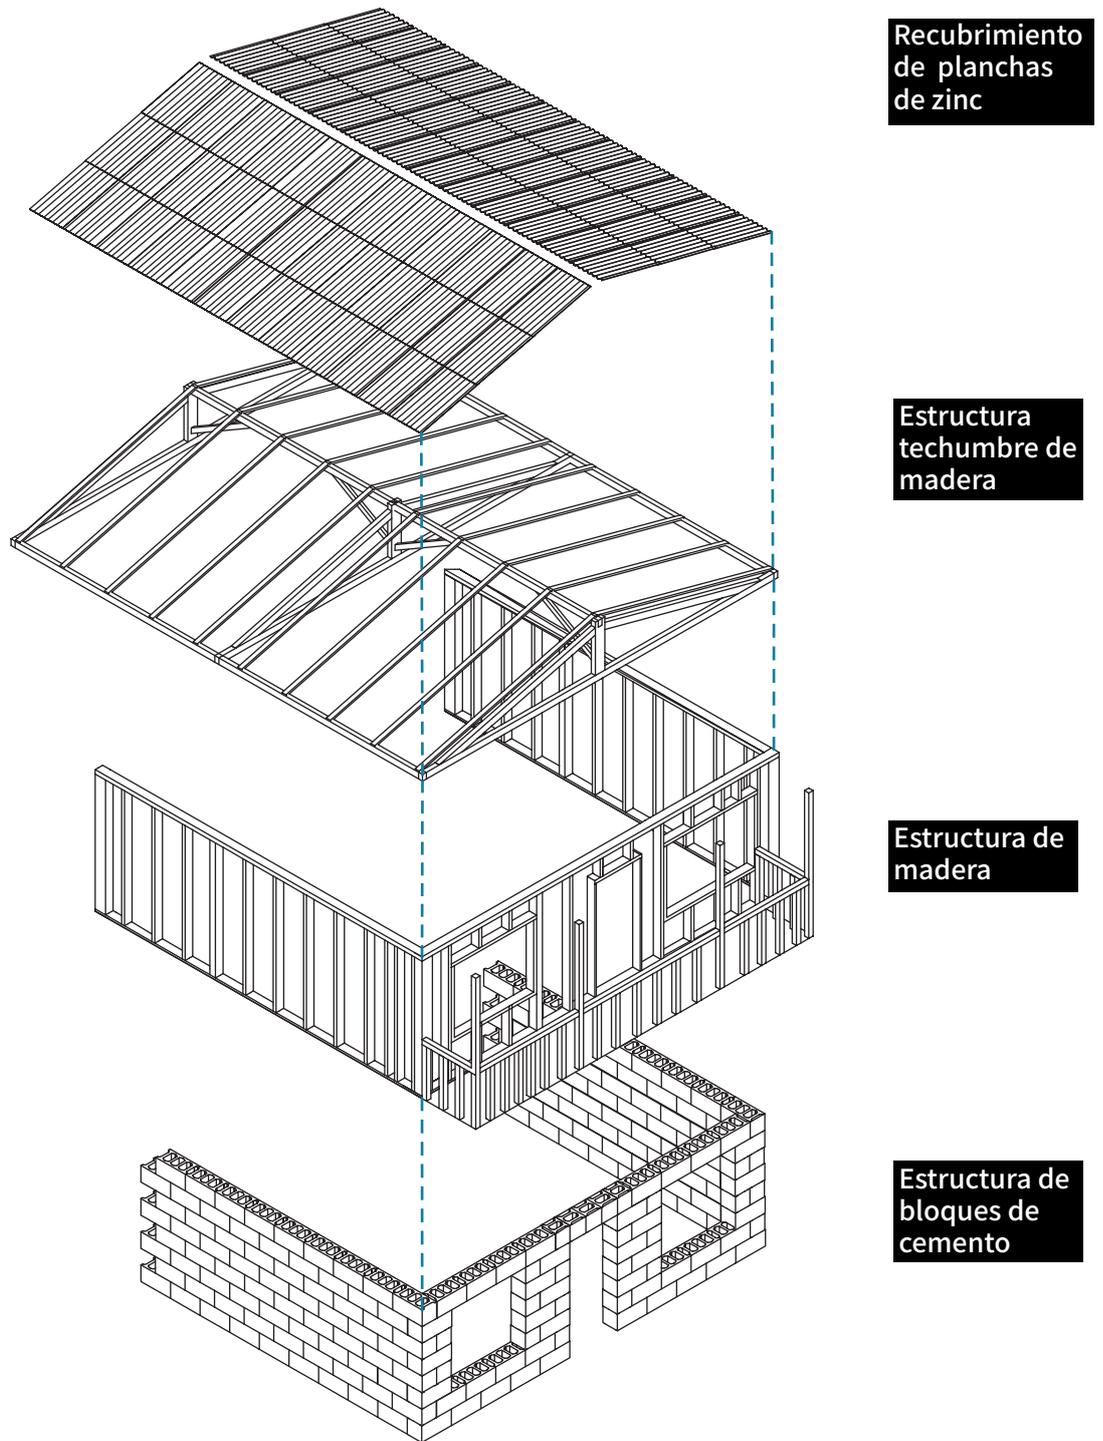
Figura 96: Isométrica esquemática identificación de materialidades y sistemas constructivos  
Fuente: Elaboración propia

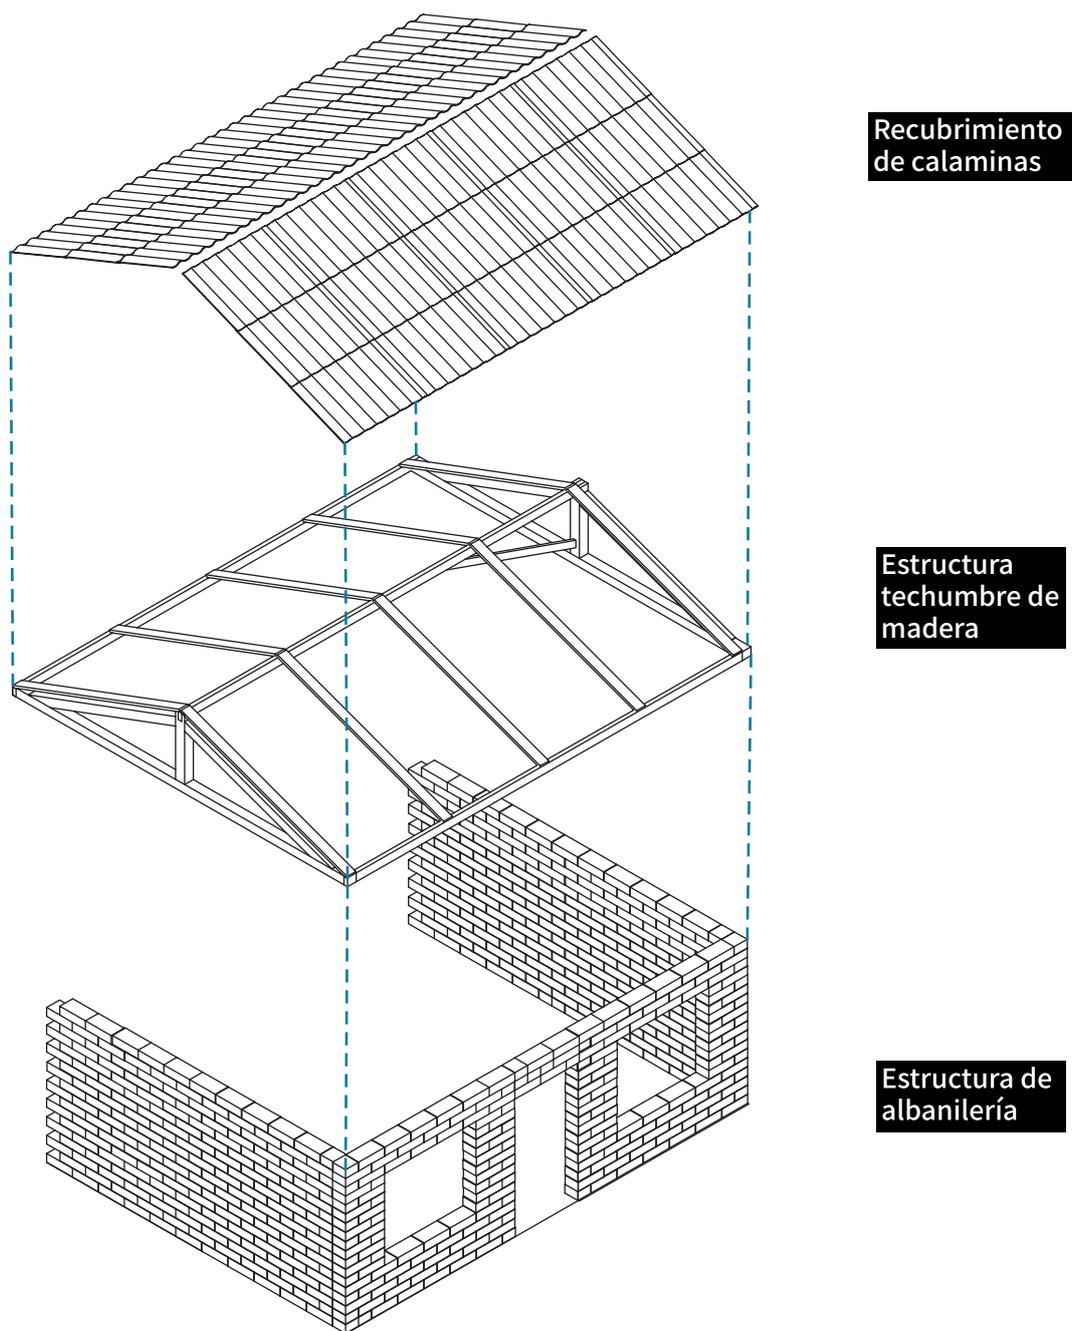
Figura 97: Isométrica esquemática identificación de materialidades y sistemas constructivos  
Fuente: Elaboración propia

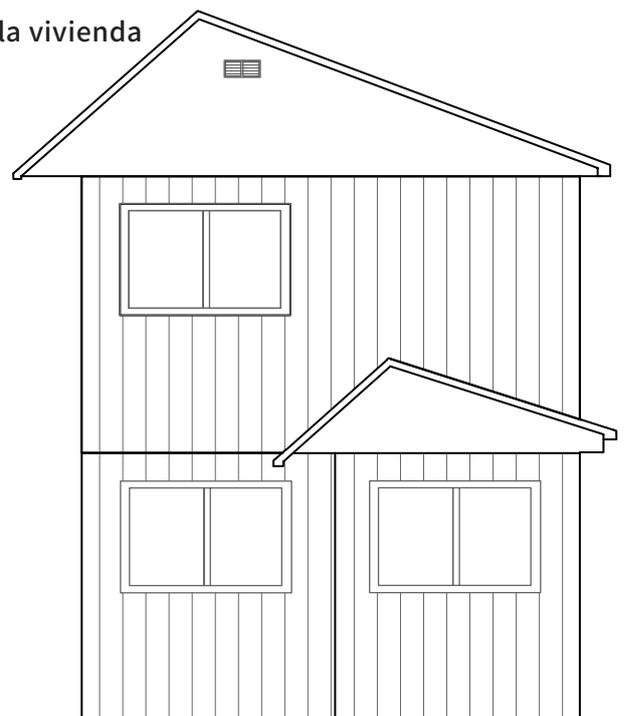
Figura 107: Elevación esquemática subzona Costanera, Caleta Tumbes  
Esc: 1:75  
Fuente: Elaboración propia.

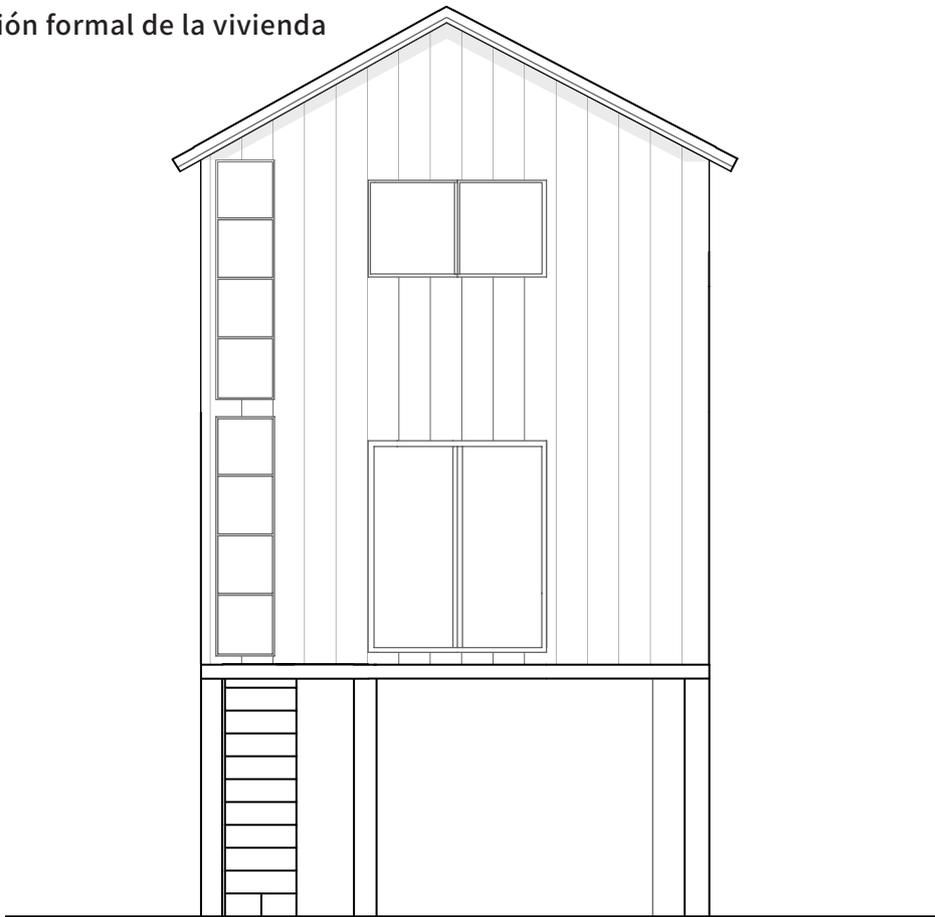
Figura 115: Elevación esquemática subzona Costanera, Caleta Tumbes  
Esc: 1:75  
Fuente: Elaboración propia.

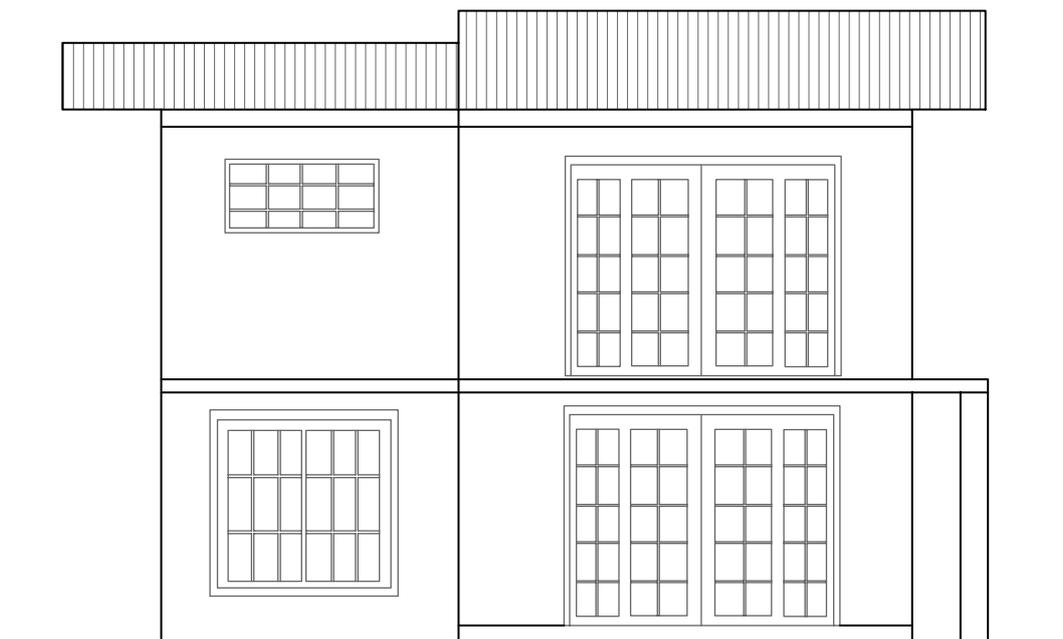
Figura 123: Elevación esquemática subzona Costanera, Caleta Tumbes  
Esc: 1:75  
Fuente: Elaboración propia.

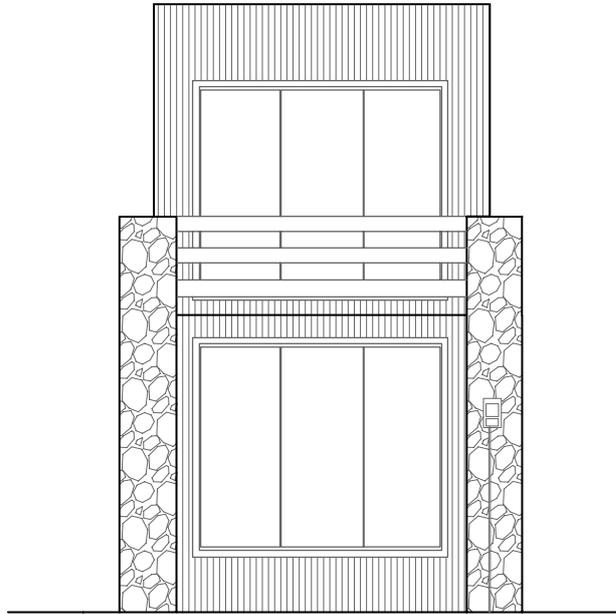
Figura 129: Elevación esquemática subzona Costanera, Caleta Tumbes  
Esc: 1:75  
Fuente: Elaboración propia.

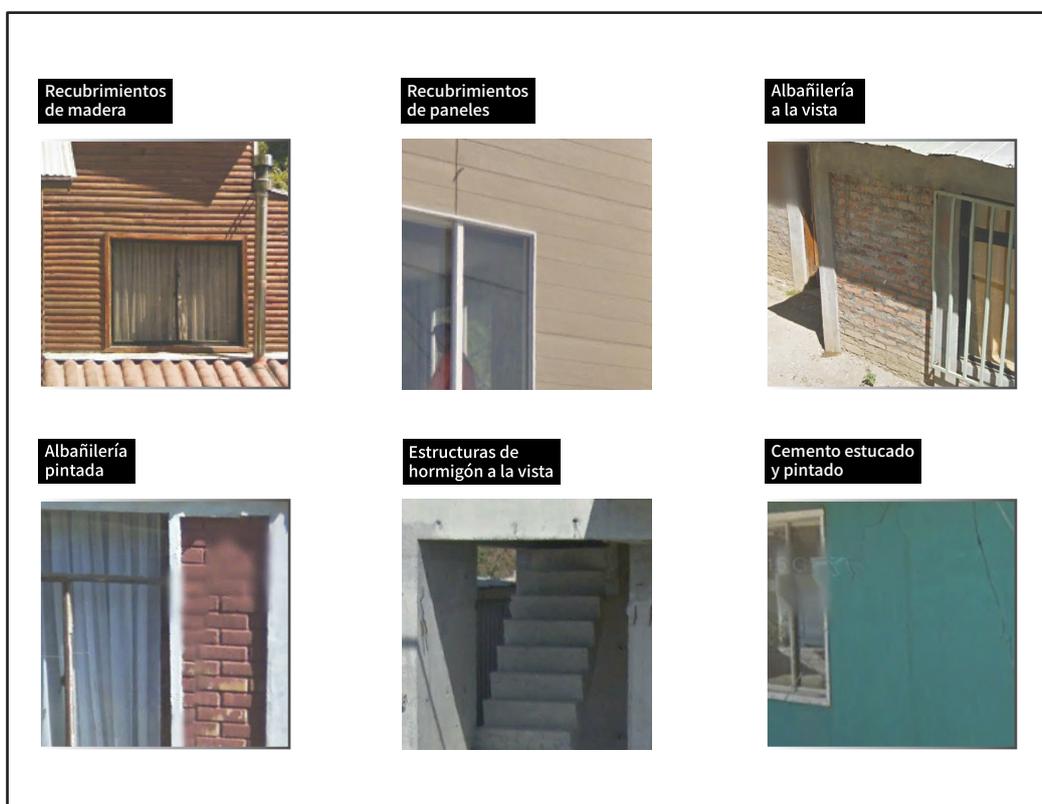
Figura 135: Identificación de materialidades fachadas exteriores, Caleta Tumbes.  
Fuente: Elaboración propia en base a fotografías históricas.

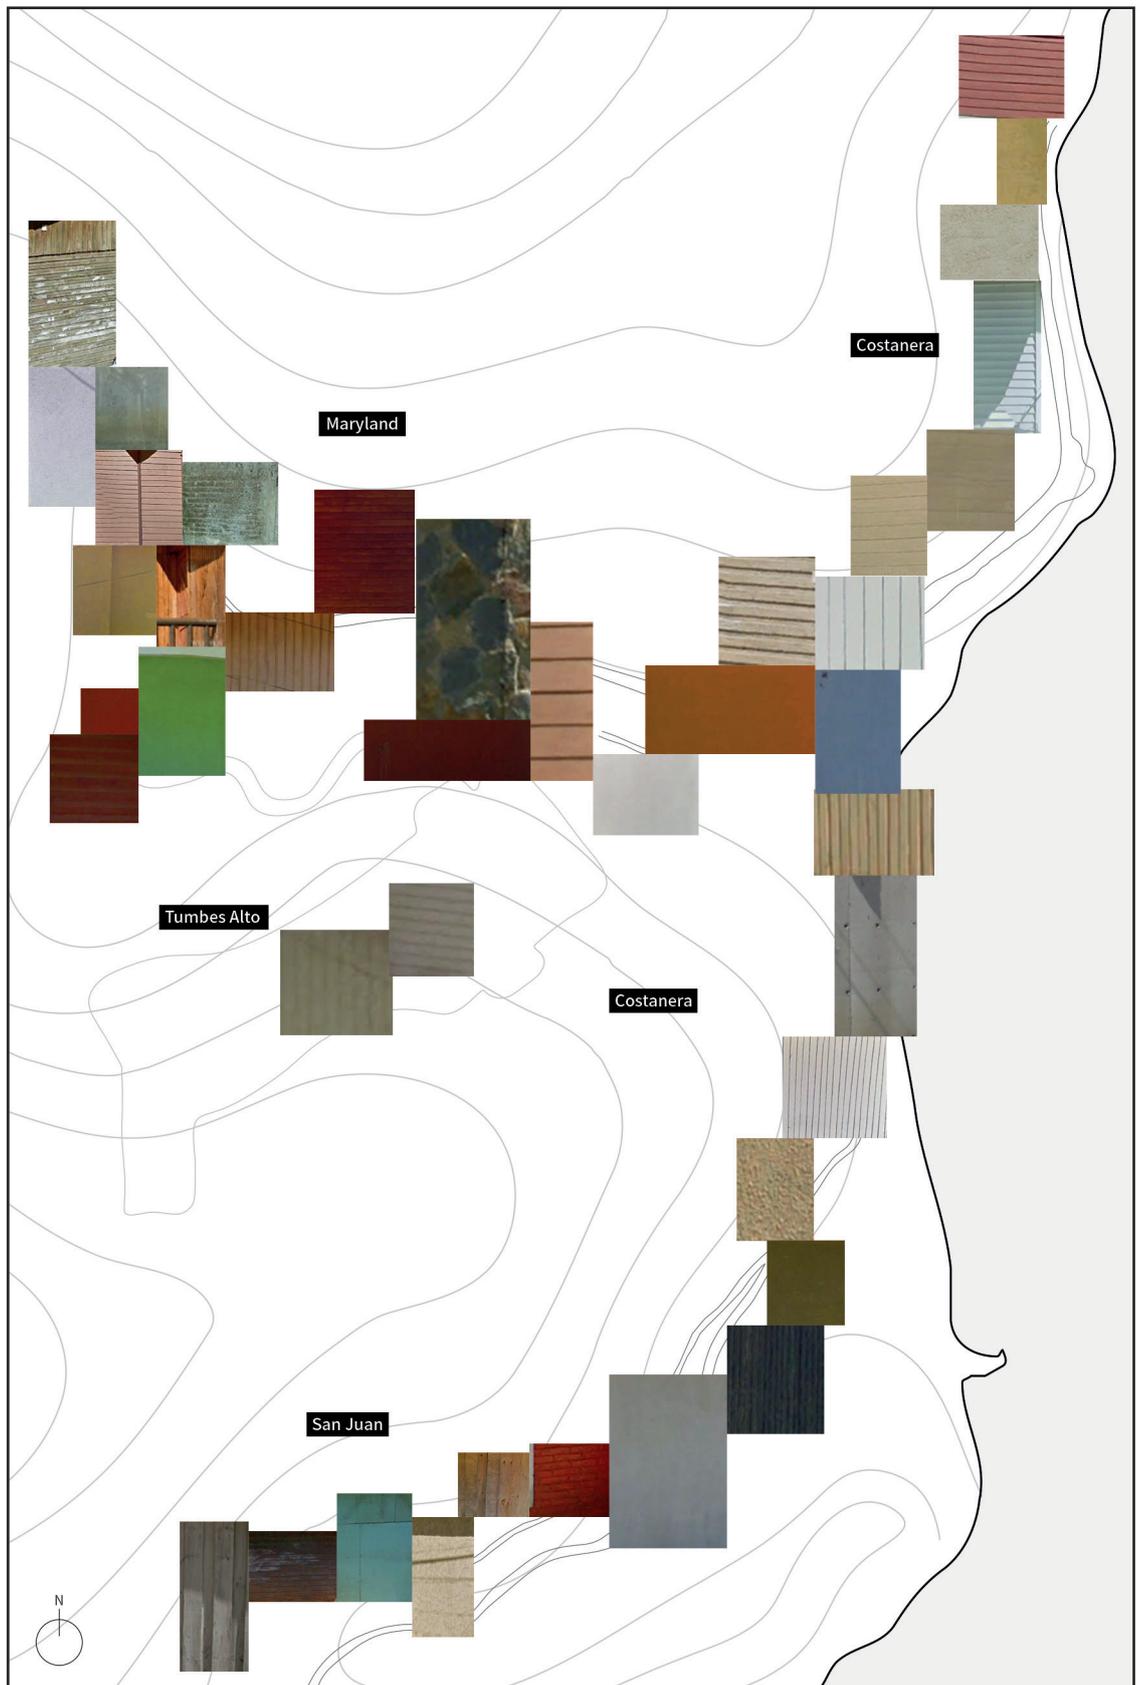
Figura 136: Esquema patrón general de materialidades fachadas exteriores, Caleta Iumbes.  
Fuente: Elaboración propia en base a fotografías históricas.

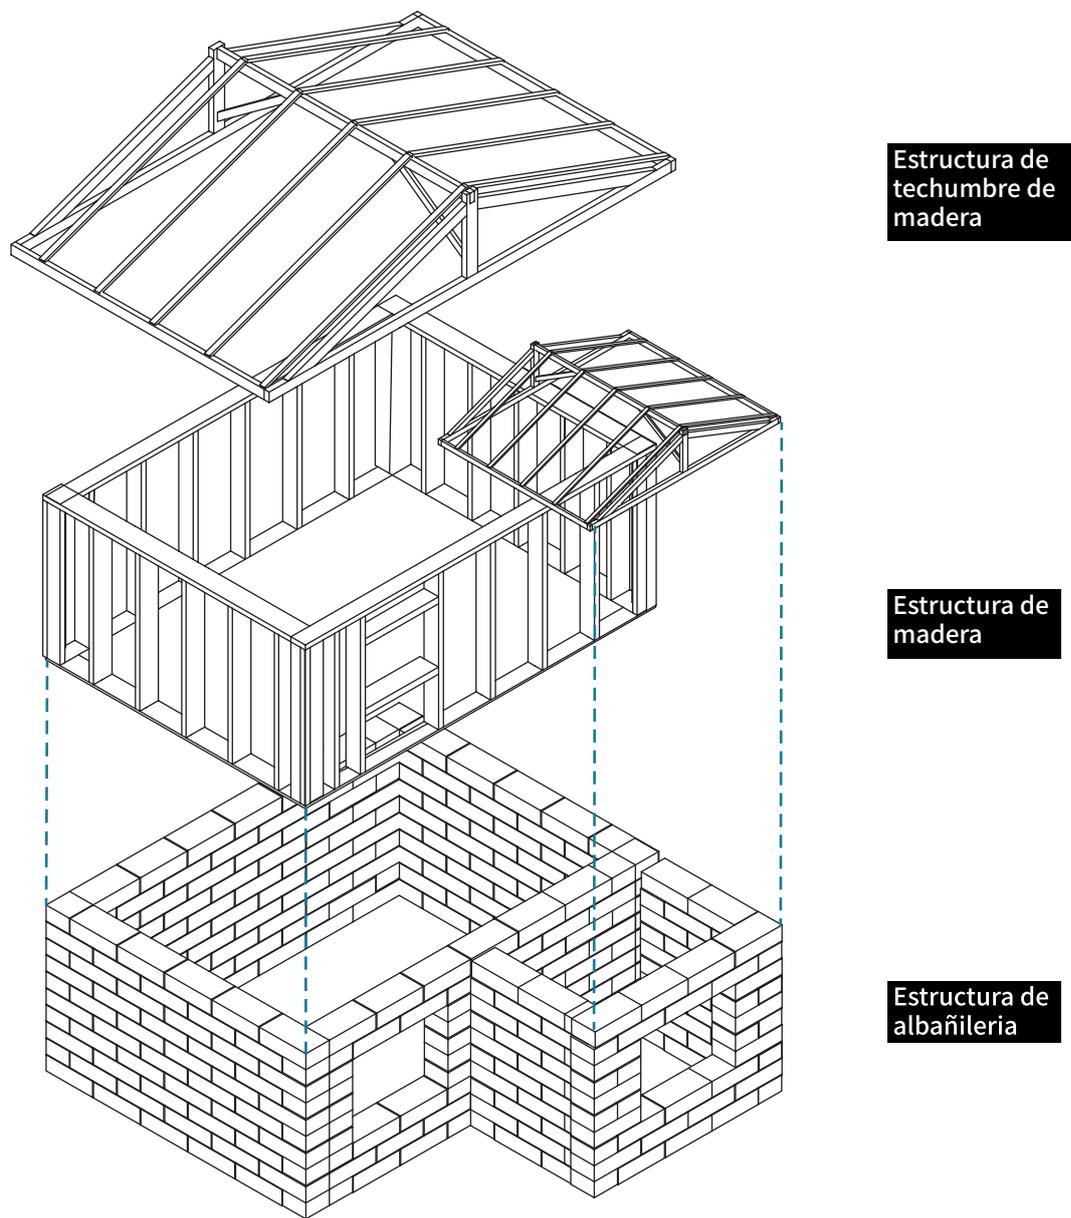
Figura 139: Isométrica esquemática identificación de materialidades y sistemas constructivos  
Fuente: Elaboración propia

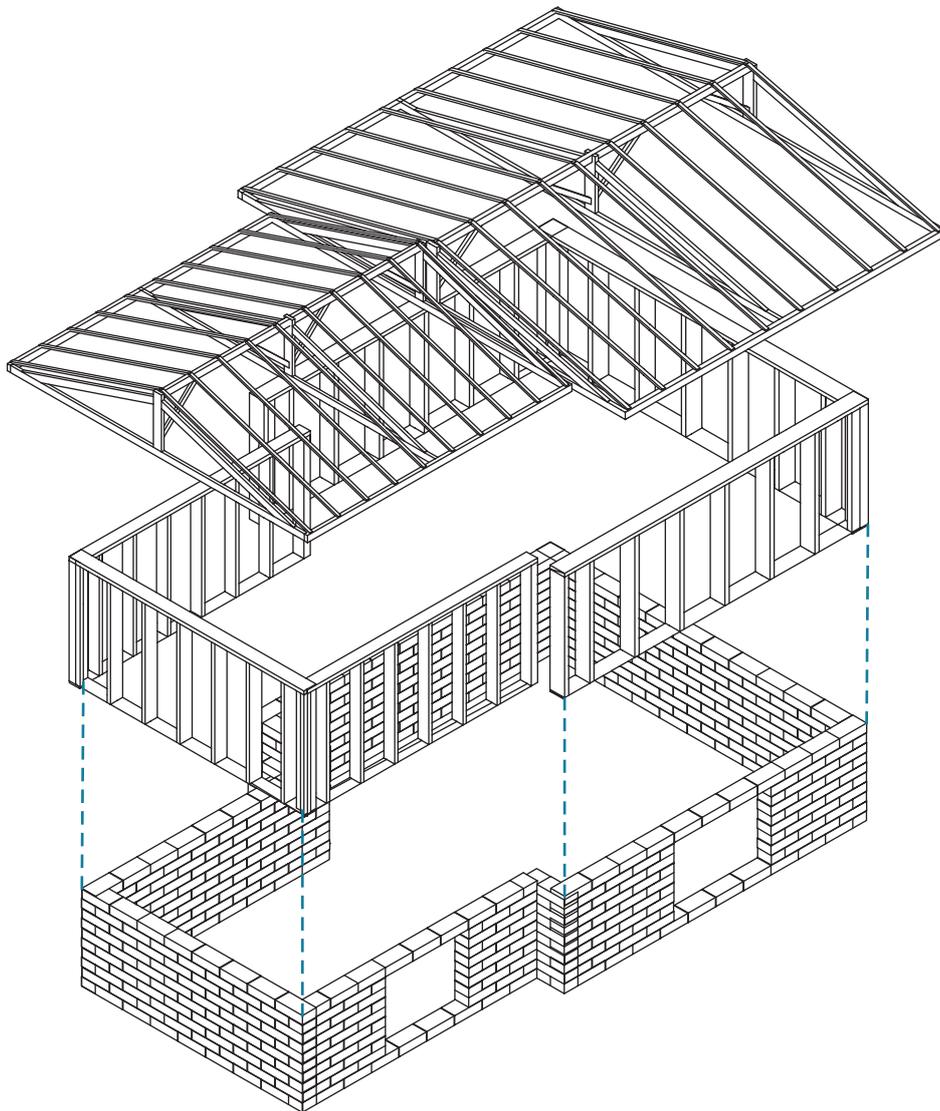
Figura 140: Isométrica esquemática identificación de materialidades y sistemas constructivos  
Fuente: Elaboración propia
