MAGISTER EN INTERVENCIÓN DEL
PATRIMONIO ARQUITECTÓNICO

PROYECTO AFE
EL ESPACIO PÚBLICO COMO ARTICULADOR DEL
ENTORNO PATRIMONIAL Y LA COMUNIDAD DENTRO DEL
ÁREA FUNDACIONAL DE LA ZONA TÍPICA DE GUAYACÁN

Coquimbo, Chile.

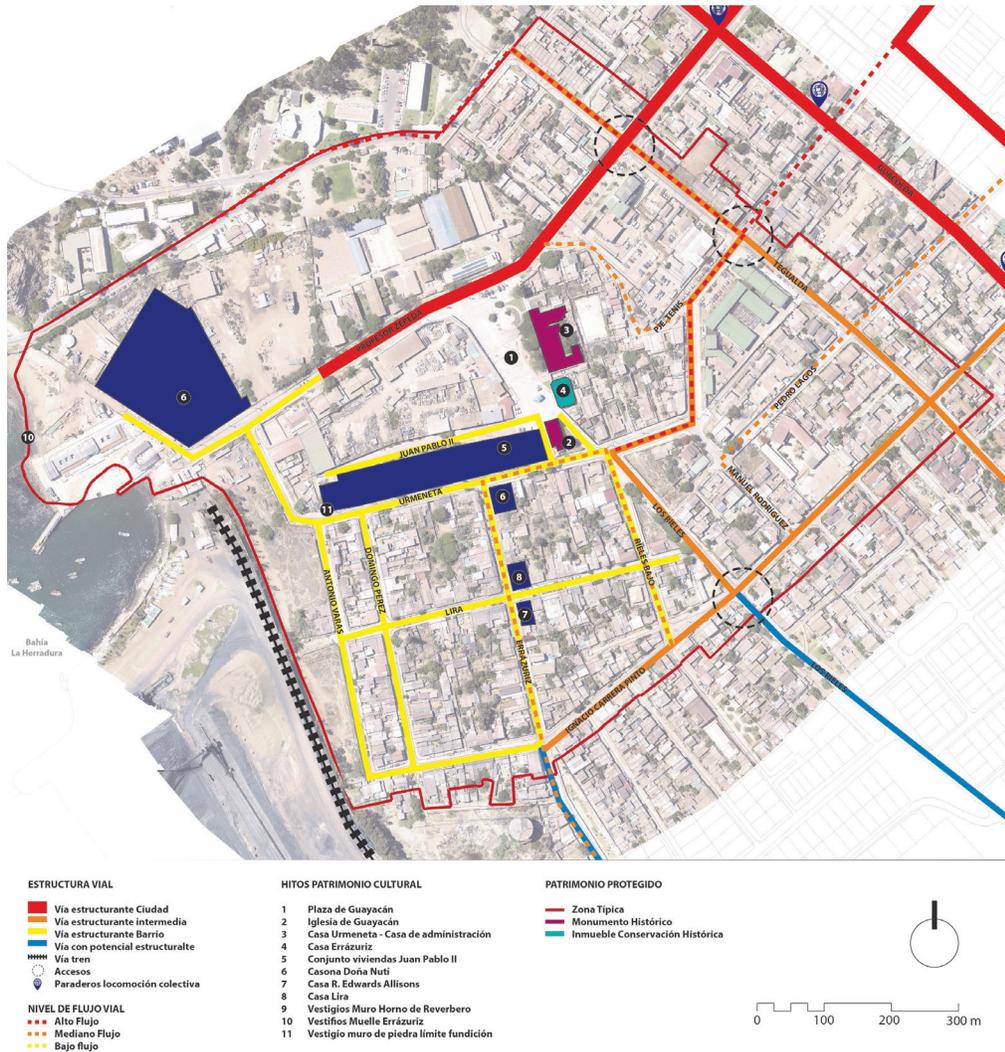
[Figura 71]. Plano de ejes estructurales y sus flujos vehiculares. Elaboración propia.

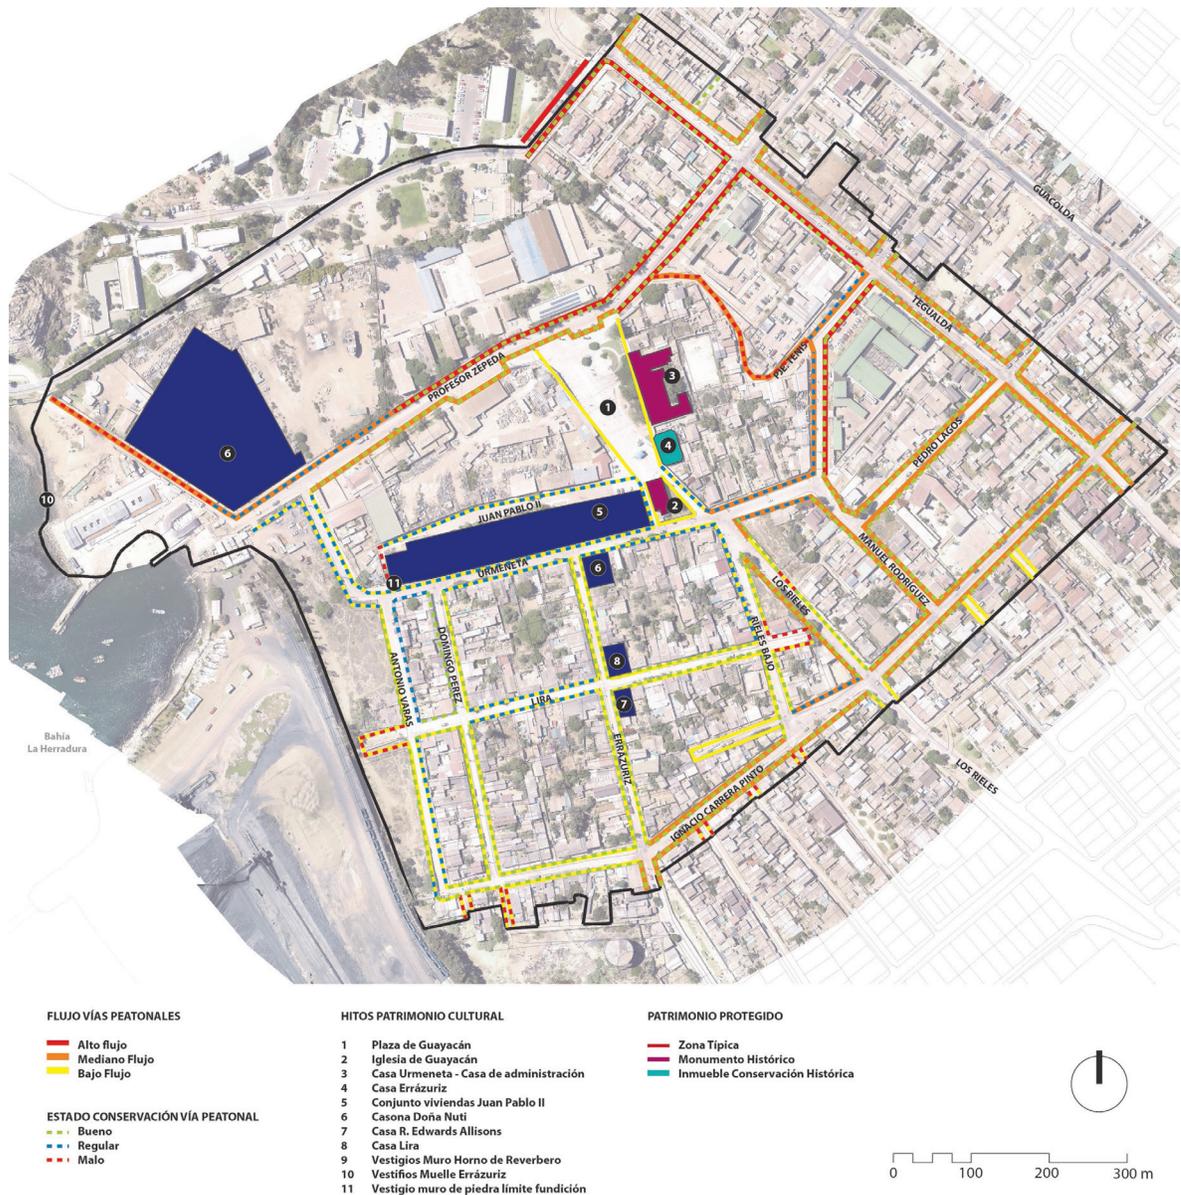
[Figura 72]. Plano de vías peatonales y su estado límite de conservación. Elaboración propia.

La mayor parte las vías peatonales, se encuentran en estado de conservación malo a regular, dificultando la peatonalización y movilidad dentro de la ZT. Predominan las aceras pequeñas con desprendimiento de material, vegetación sin mantención y ocasional, así como la presencia de tierra alledaño a la acera.

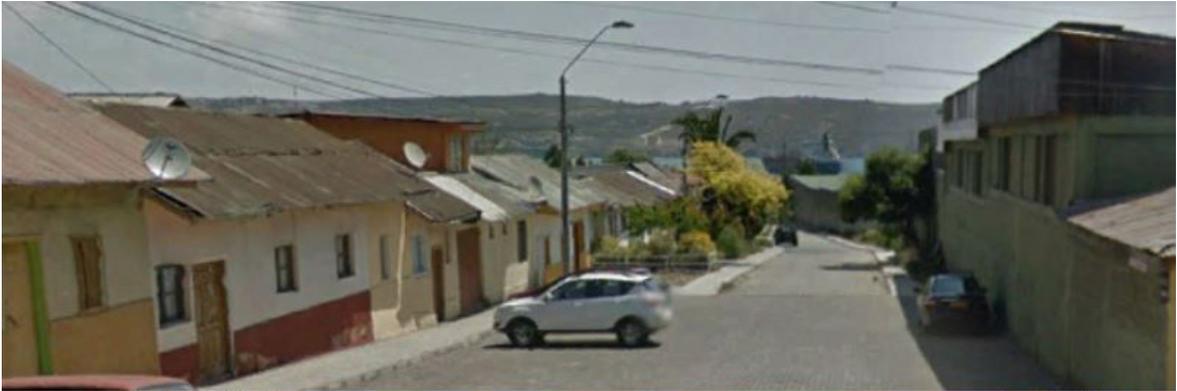
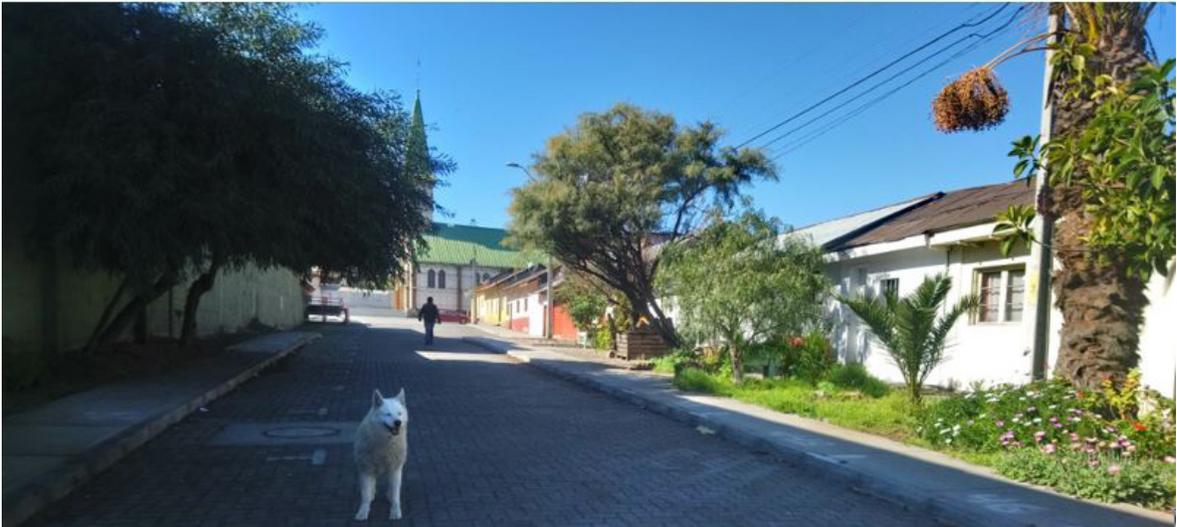
Este pasaje es uno de los representativos en cuanto a tipología arquitectónica de la época de la Fundición, reuniendo todas las características especificadas en el decreto de declaratoria. Al costado norte del perfil se ubica un muro ciego de la bodega municipal y al otro costado, las viviendas de un piso a dos aguas con gran variedad de área verde, pero con deficiencia en luminarias y mobiliario urbano. El perfil varía entre 14 a 7,60 metros de ancho desde el oriente donde se encuentra el espacio público central de la ZT y la iglesia de Guayacán hacia la bahía de la Herradura.

[Figuras 76 y 77]. Pasaje Juan Pablo II, desde la plaza hacia el pasaje y desde el pasaje hacia la plaza. Vistas de Google Earth y fotografía propia.

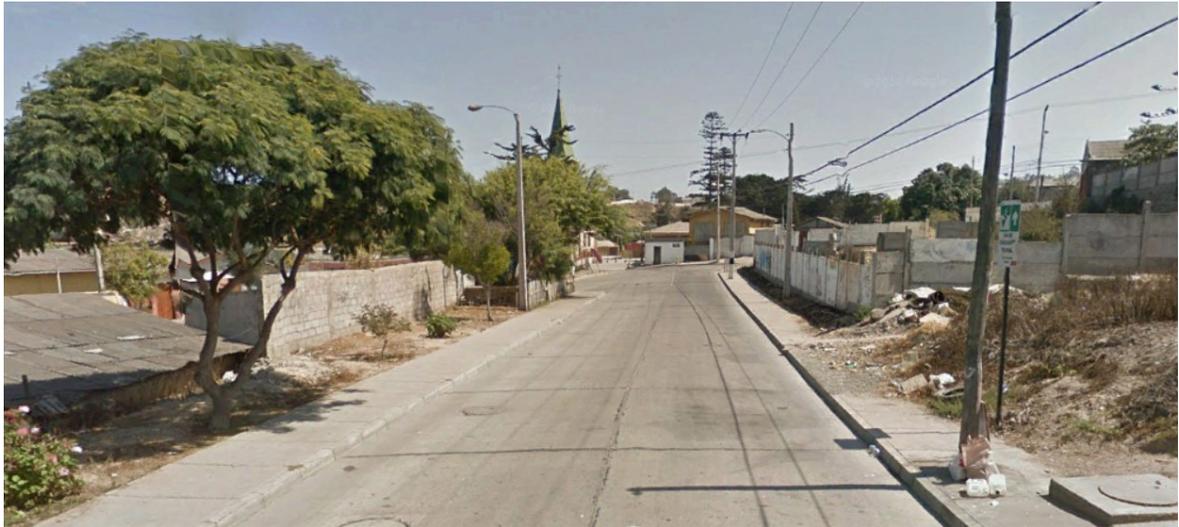
La calle Los Rieles es emblemática por conectar históricamente en el período de la Fundición, el yacimiento de cobre con la ciudad mediante la vía férrea, es un eje fundacional. Predominantemente el perfil es de 12 metros de ancho, predominando los sitios eriazos al acercarse a la Plaza, identificando edificaciones deterioradas de uno y dos pisos.

[Figura 88]. Calle Los Rieles hacia la Plaza. Vista de Google Earth.

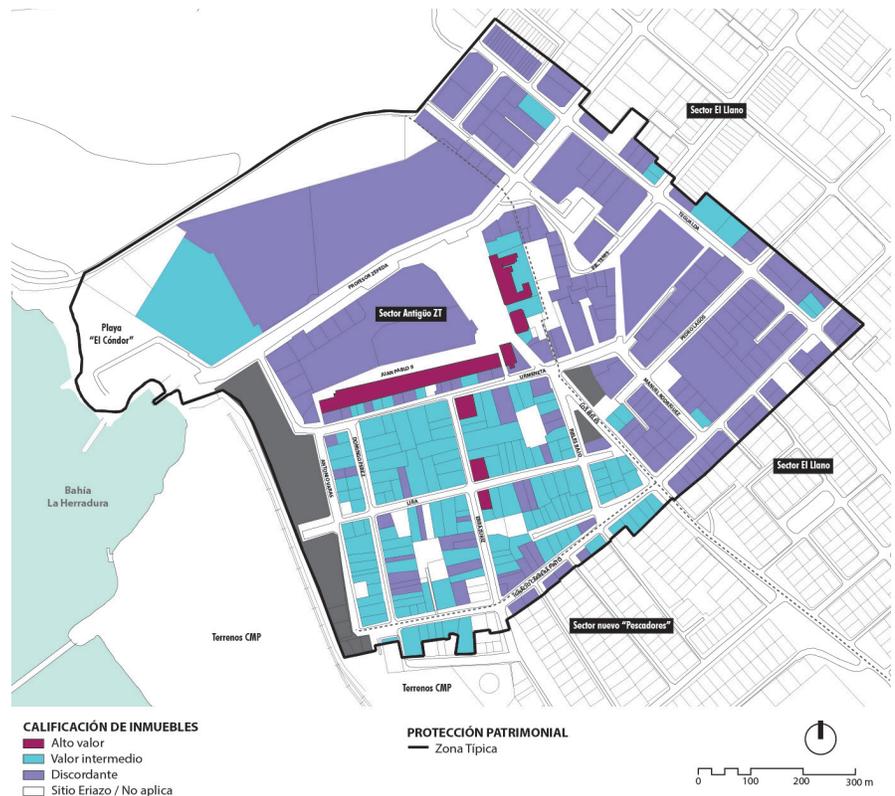
[Figura 97]. Plano Calificación de inmuebles dentro de la ZT. Elaboración propia

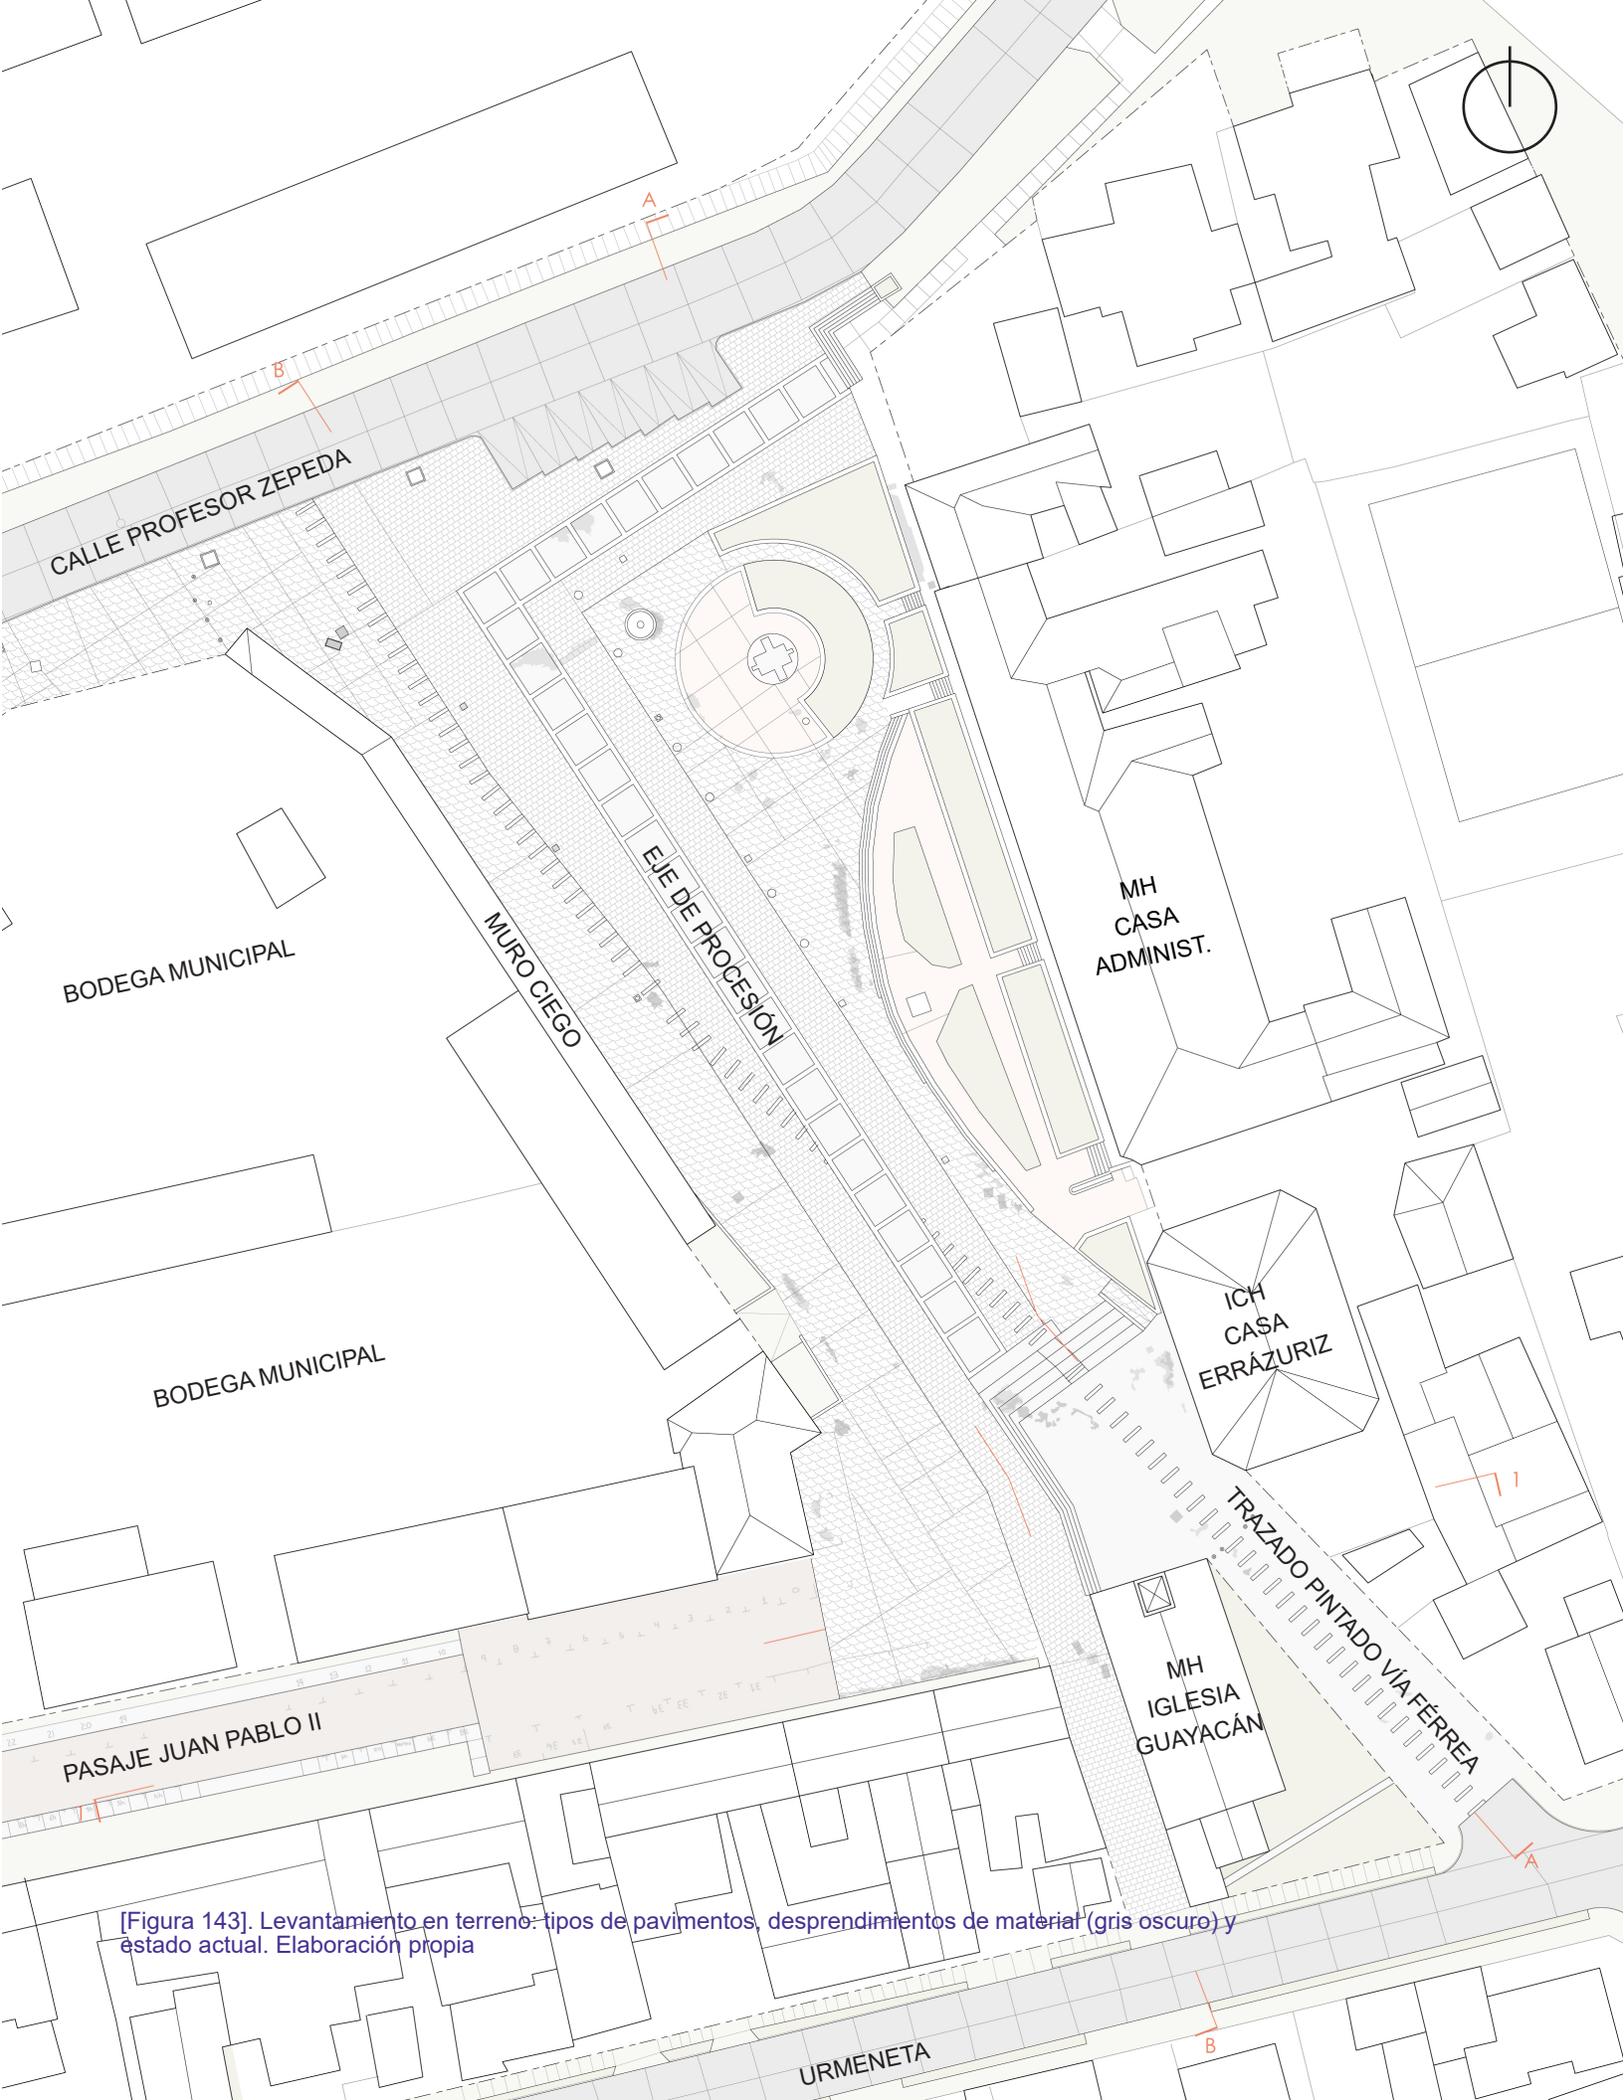
[Figura 143]. Levantamiento en terreno: tipos de pavimentos, desprendimientos de material (gris oscuro) y estado actual. Elaboración propia

El espacio público de Guayacán presenta problemáticas principalmente en la accesibilidad universal, identificando desniveles en todas las veredas. Por otro lado, el lugar se caracteriza por tener un alto número de asaltos y delitos, por lo que es necesario un buen sistema de luminarias que actualmente no existe. Asimismo, existe un área crítica en cuanto al pavimento en la explanada y el pasaje Juan Pablo II, falta de continuidad en él generada por la falta de pavimento y deterioro.

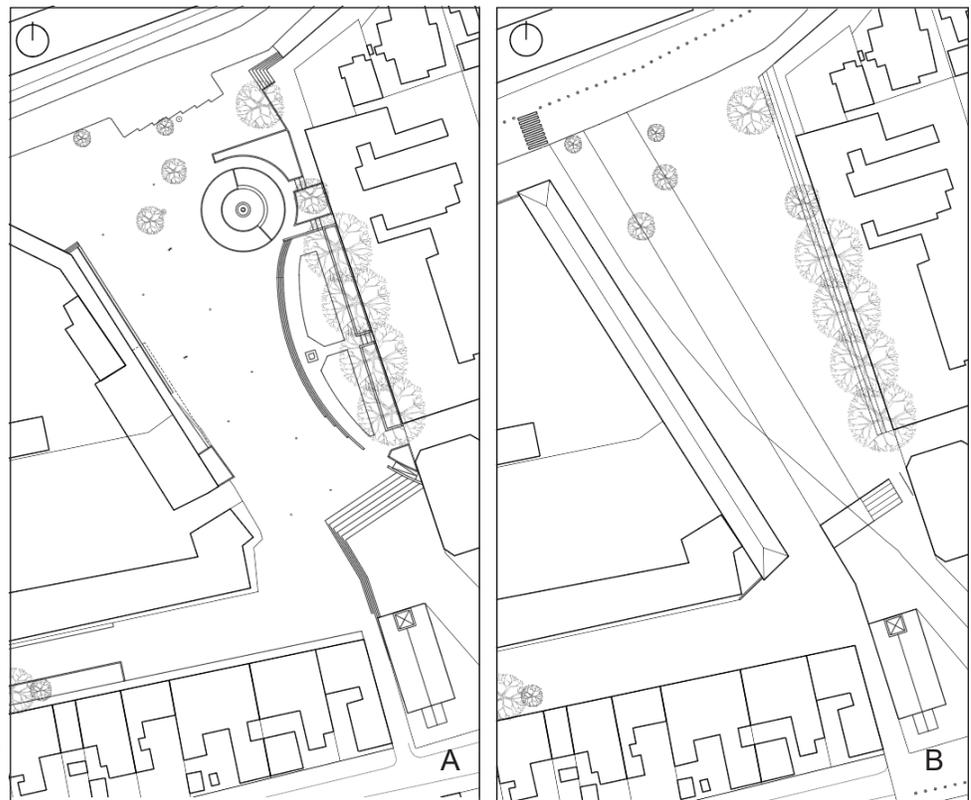
[Figura 156].
A - Estado actual,
B - liberación. Elab-
oración propia.

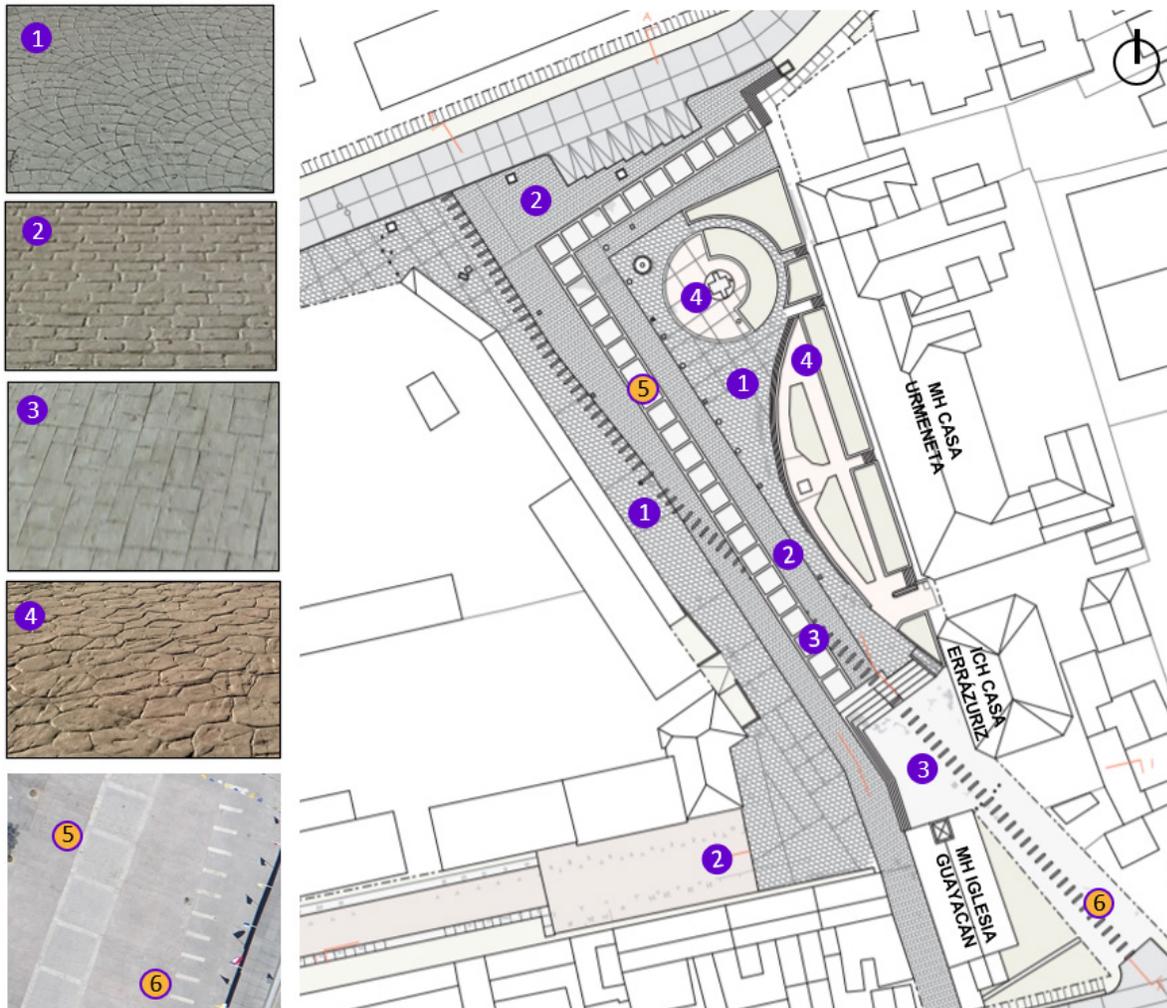
[Figura 157]. Levantamiento de pavimentos en el área de intervención. Elaboración propia.

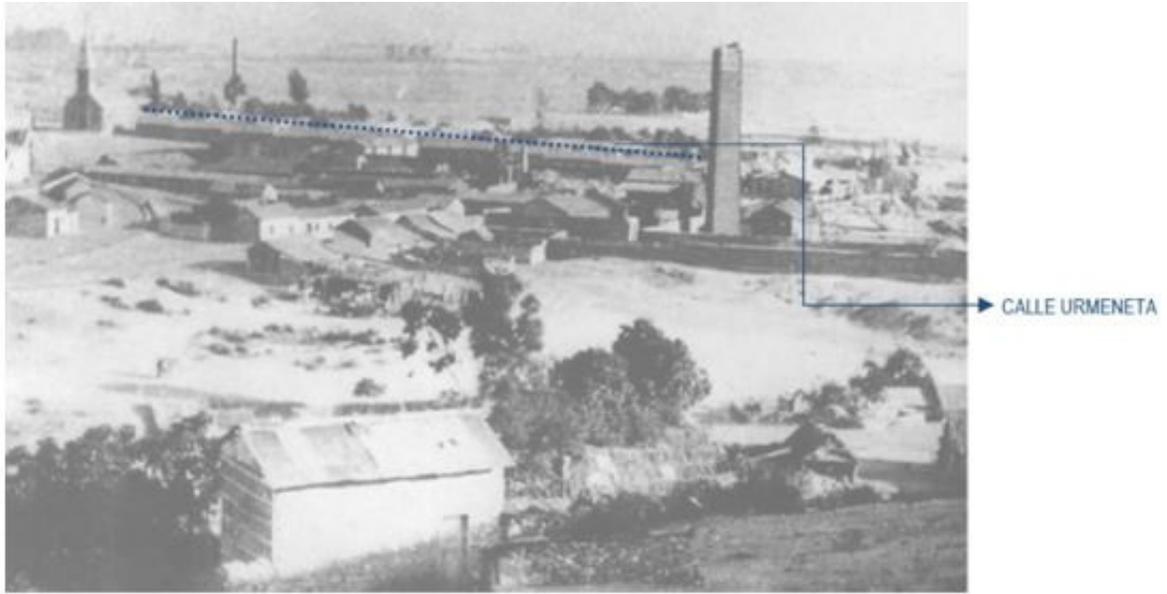
[Figura 158, 159, 160 y 161]. Vestigios ladrillo refractario en calle Urmeneta, Archivo CMN (2020). Ladrillo refractario en fundaciones Iglesia de Guayacán. Fotografías propias.

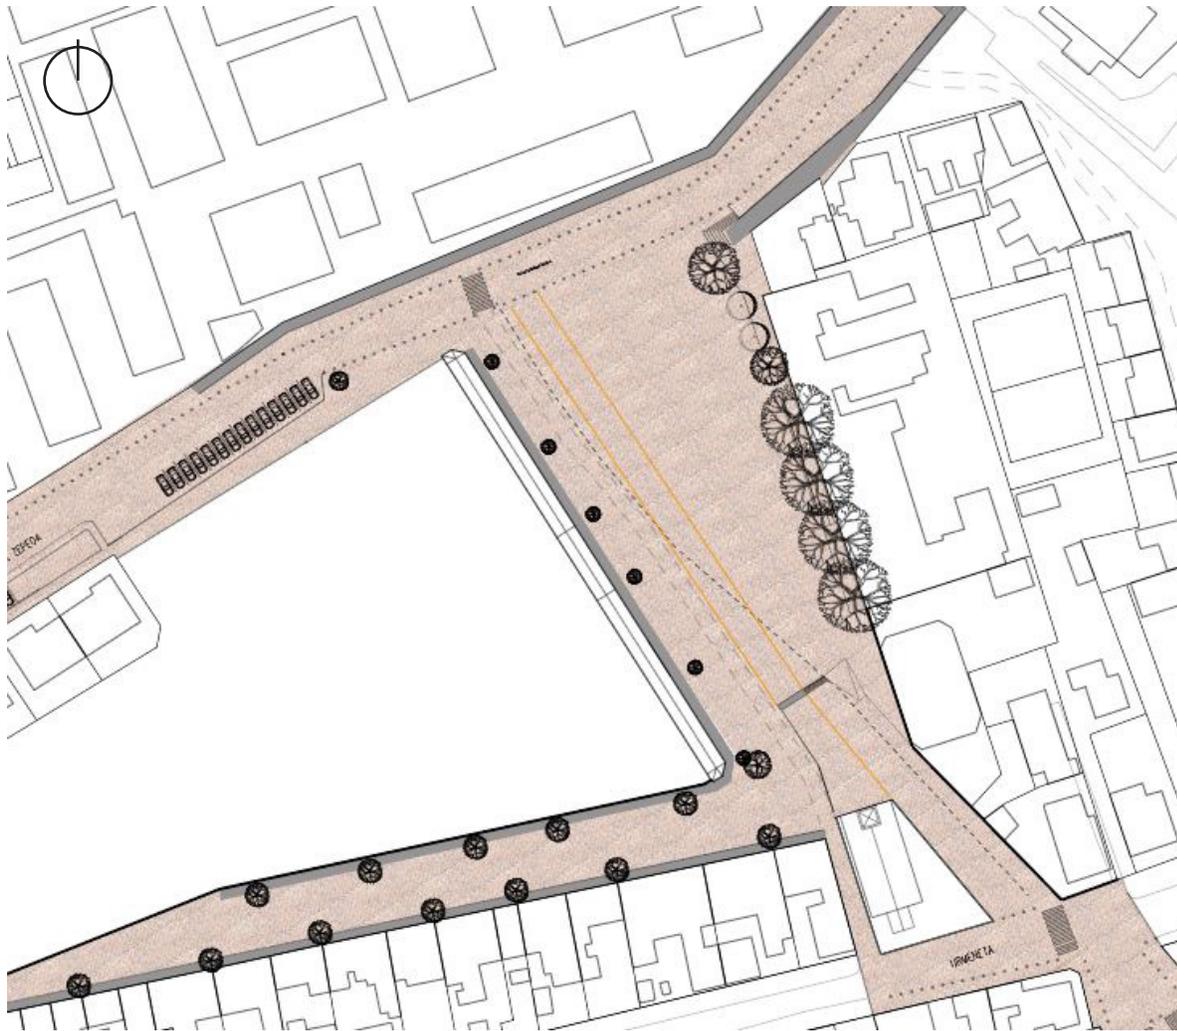
[Figura 162]. Unificación de pavimento, ladrillo refractario. Elaboración propia

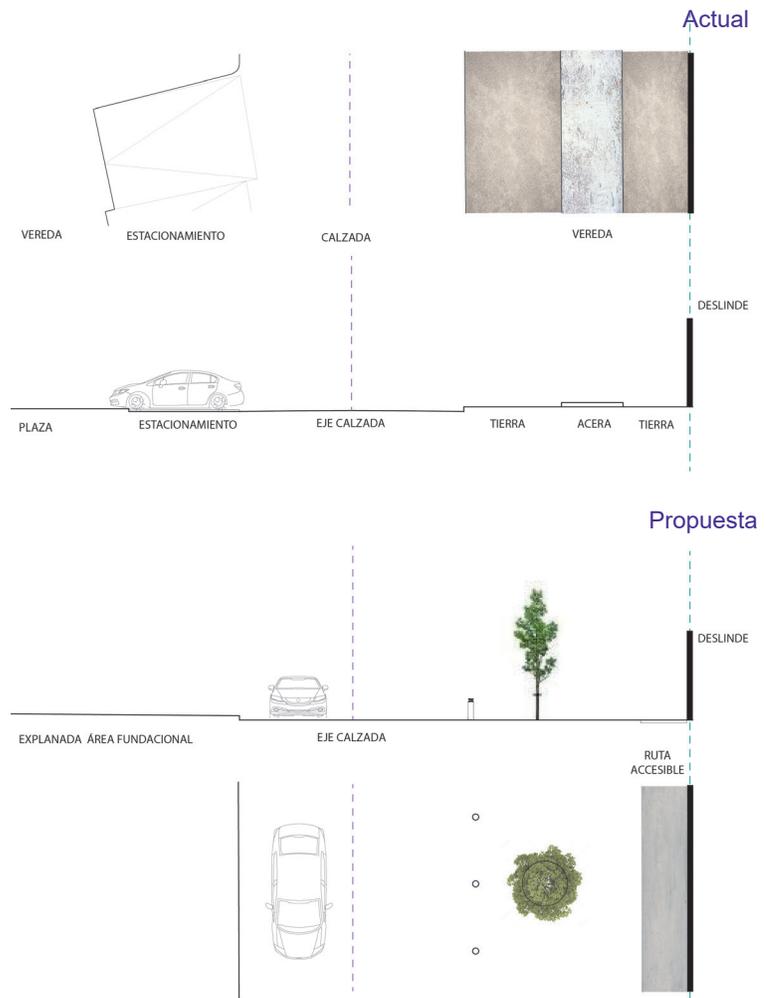
La calle presenta un deterioro general, por falta de mantenimiento en pavimentos y área verde, así como falta de continuidad a nivel peatonal, privilegia el automóvil.

[Figura 163]. Perfil de calle actual y propuesto. Elaboración propia.

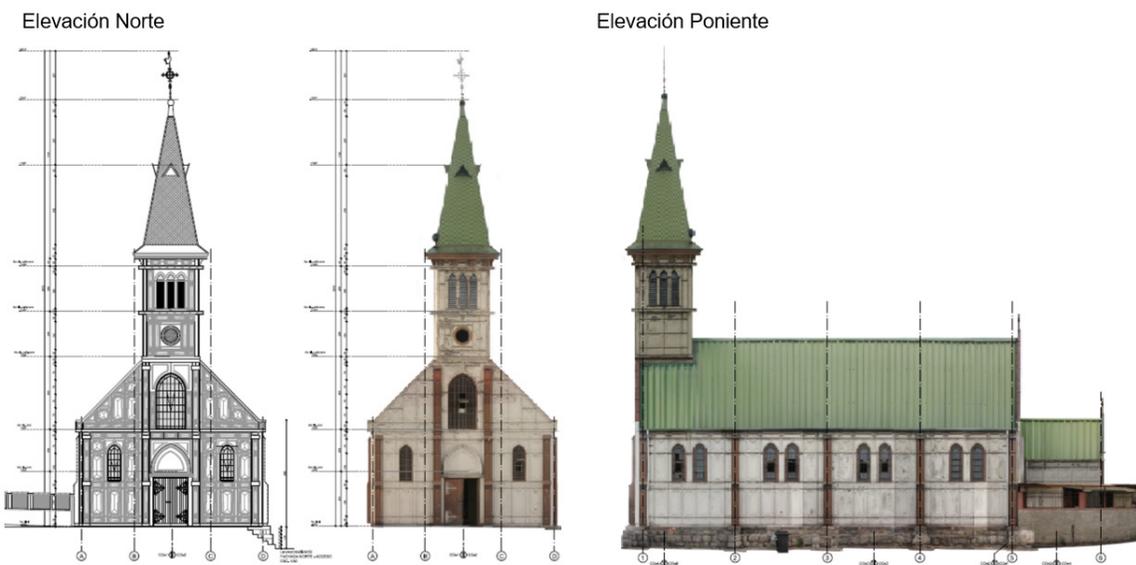
[Figura 182]. Levantamiento de Iglesia realizado por Tándem (2015).

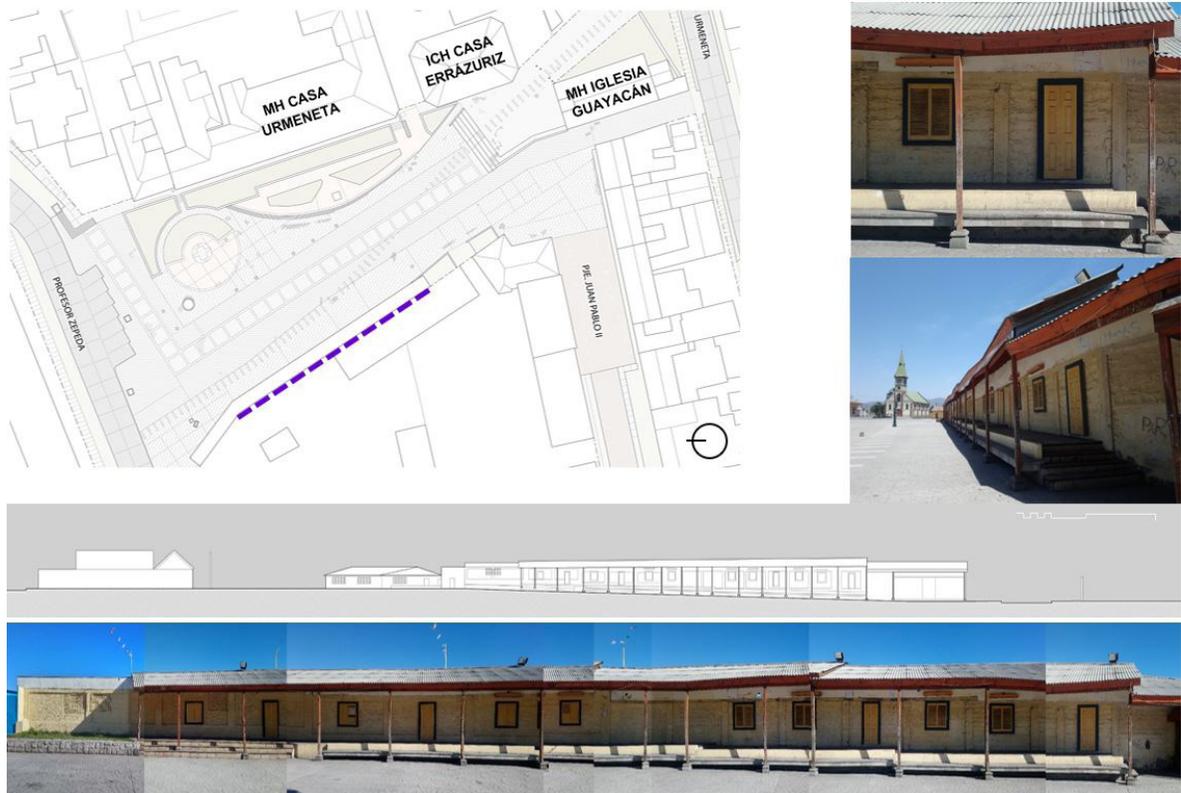
El actual borde poniente de la plaza se configura mediante un muro ciego sin programa, espacialmente de forma deficiente, presenta puertas y ventanas escenográficas realizadas con material liviano sin profundidad.

[Figura 183]. Levantamiento del muro ciego existente a intervenir. Elaboración propia.

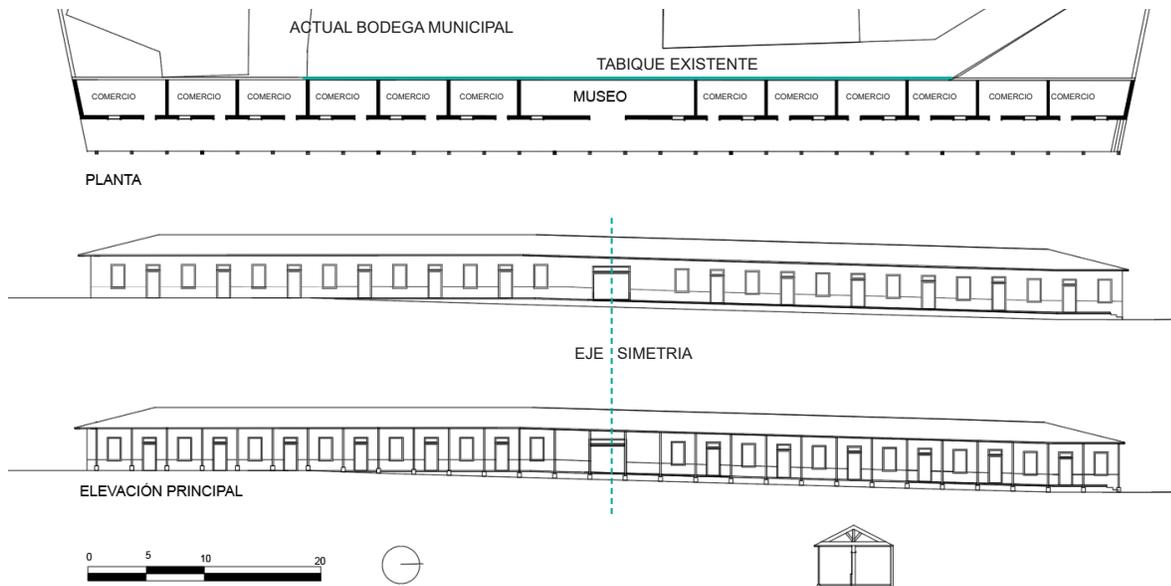
[Figura 186]. Propuesta entorno al tabique existente, reconfiguración y completación del borde. Elaboración propia.

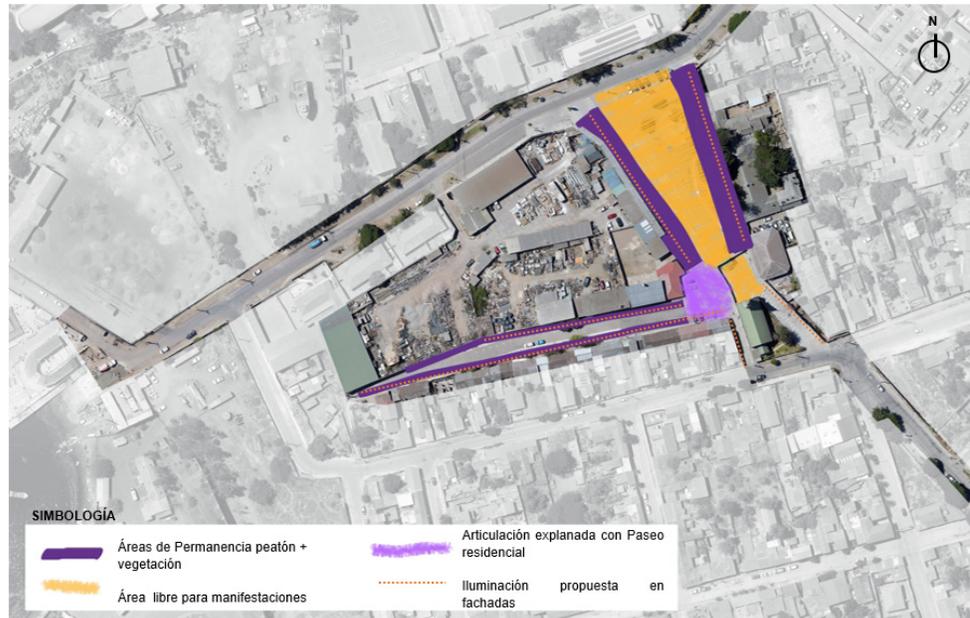
[Figura 193]. Propuesta de iluminación de fachadas en área fundacional. Elaboración Propia.

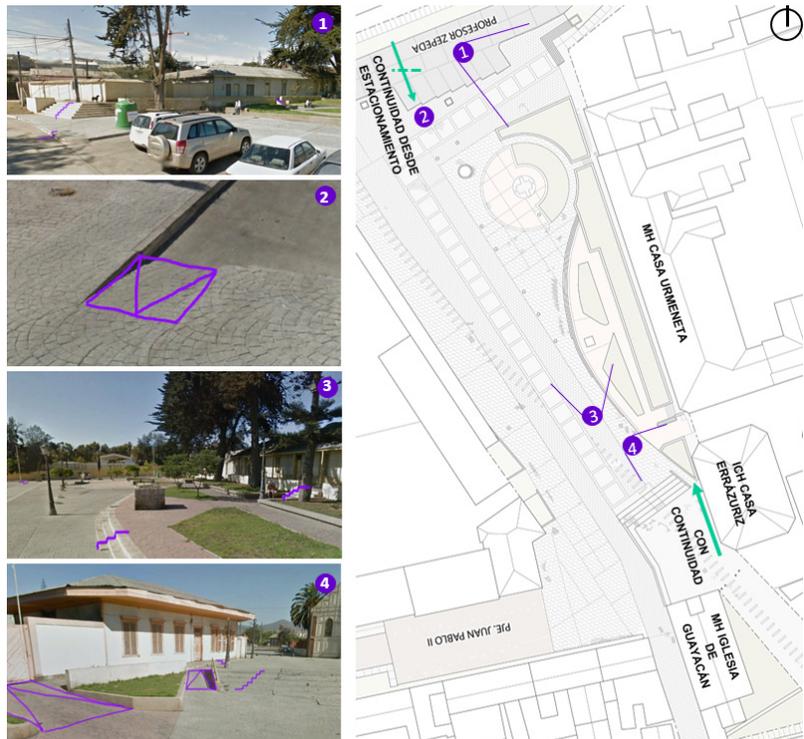
[Figura 194]. Levantamiento de rampas y desniveles en el área fundacional de Guayacán. Elaboración propia.

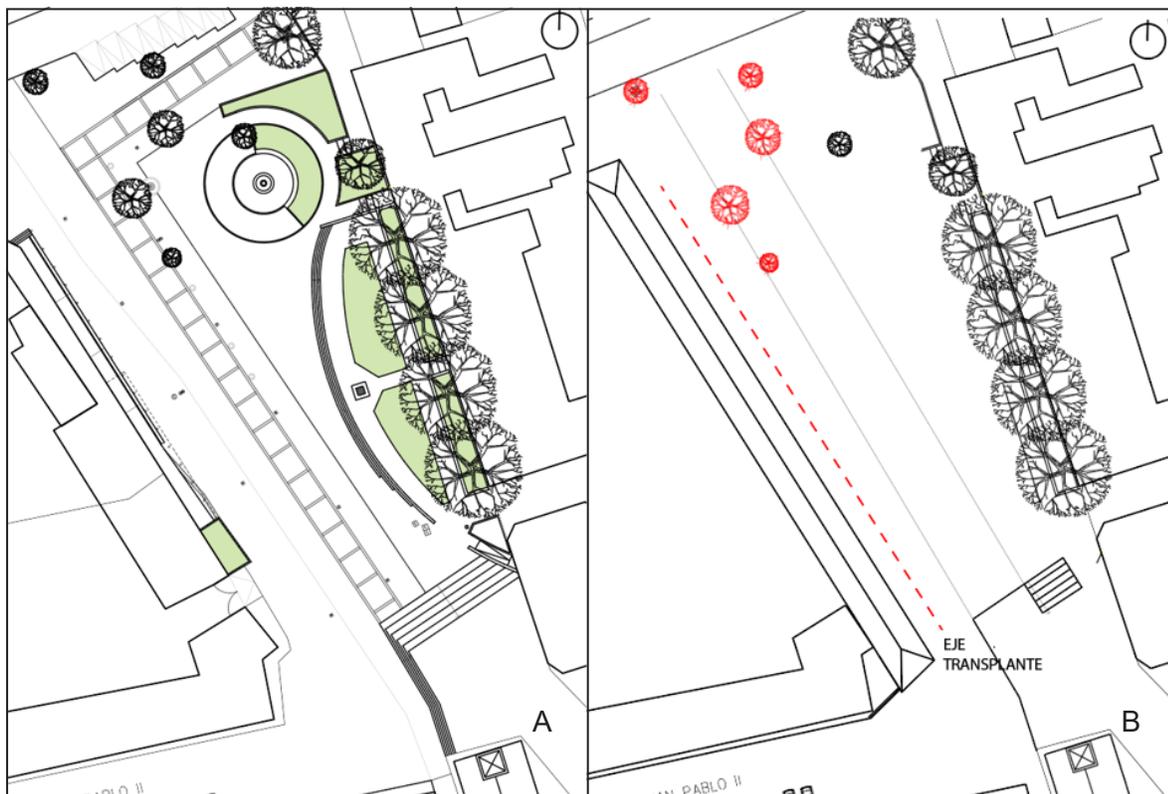
[Figura 211]. Situación actual y propuesta conservación y redefinición de áreas verdes. Elaboración propia.
