¿Obsolescencia programada?: Hábitat desechable como resultado de una arquitectura neoliberal.

Villa Nacimiento comuna de la Pintana, RM.

Borrador de Tesis para postular al Grado Académico de Magíster en Hábitat Residencial

Versión final / 12 de Julio 2021

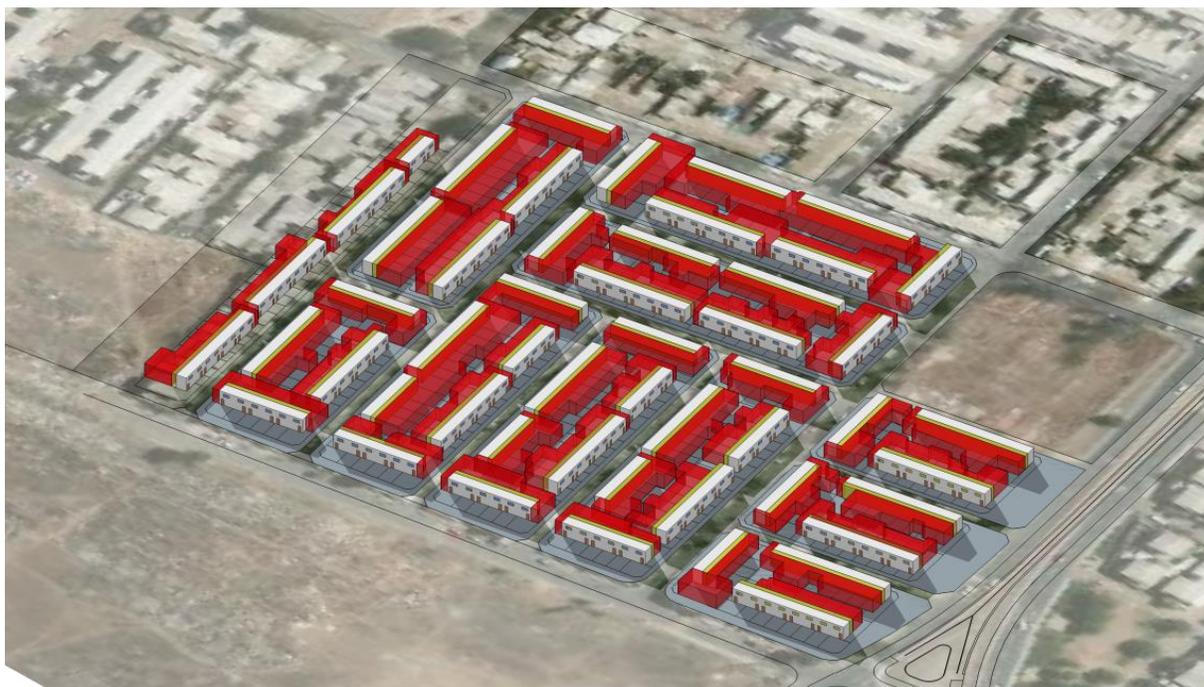
Figura: 18 Imagen Villa Nacimiento ampliaciones
Fuente: equipo SERVIU

La vivienda bajo esta línea de producción, presenta un bajo estándar, provocando una tendencia hacia la obsolescencia anticipada del hábitat con altos cambios morfológicos y alteraciones de crecimiento, en las soluciones habitacionales actuales.

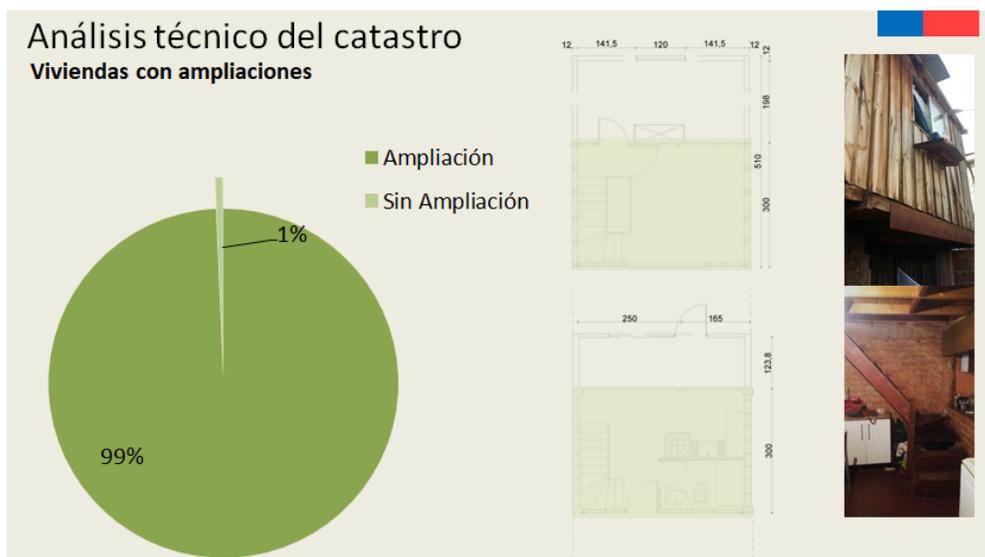
Figura: 19 Diagrama de ampliaciones Fuente: Equipo SERVIU

A continuación, antecedentes recopilados del caso propuesto para estudio, que enmarca el hgrado de amopliaciones con un 99% de las viviendas, con una autogestión del 97%. Esta informacion es obtenida a través del diagnóstico de barrios realizado por el SERVIU para Villa Nacimiento.

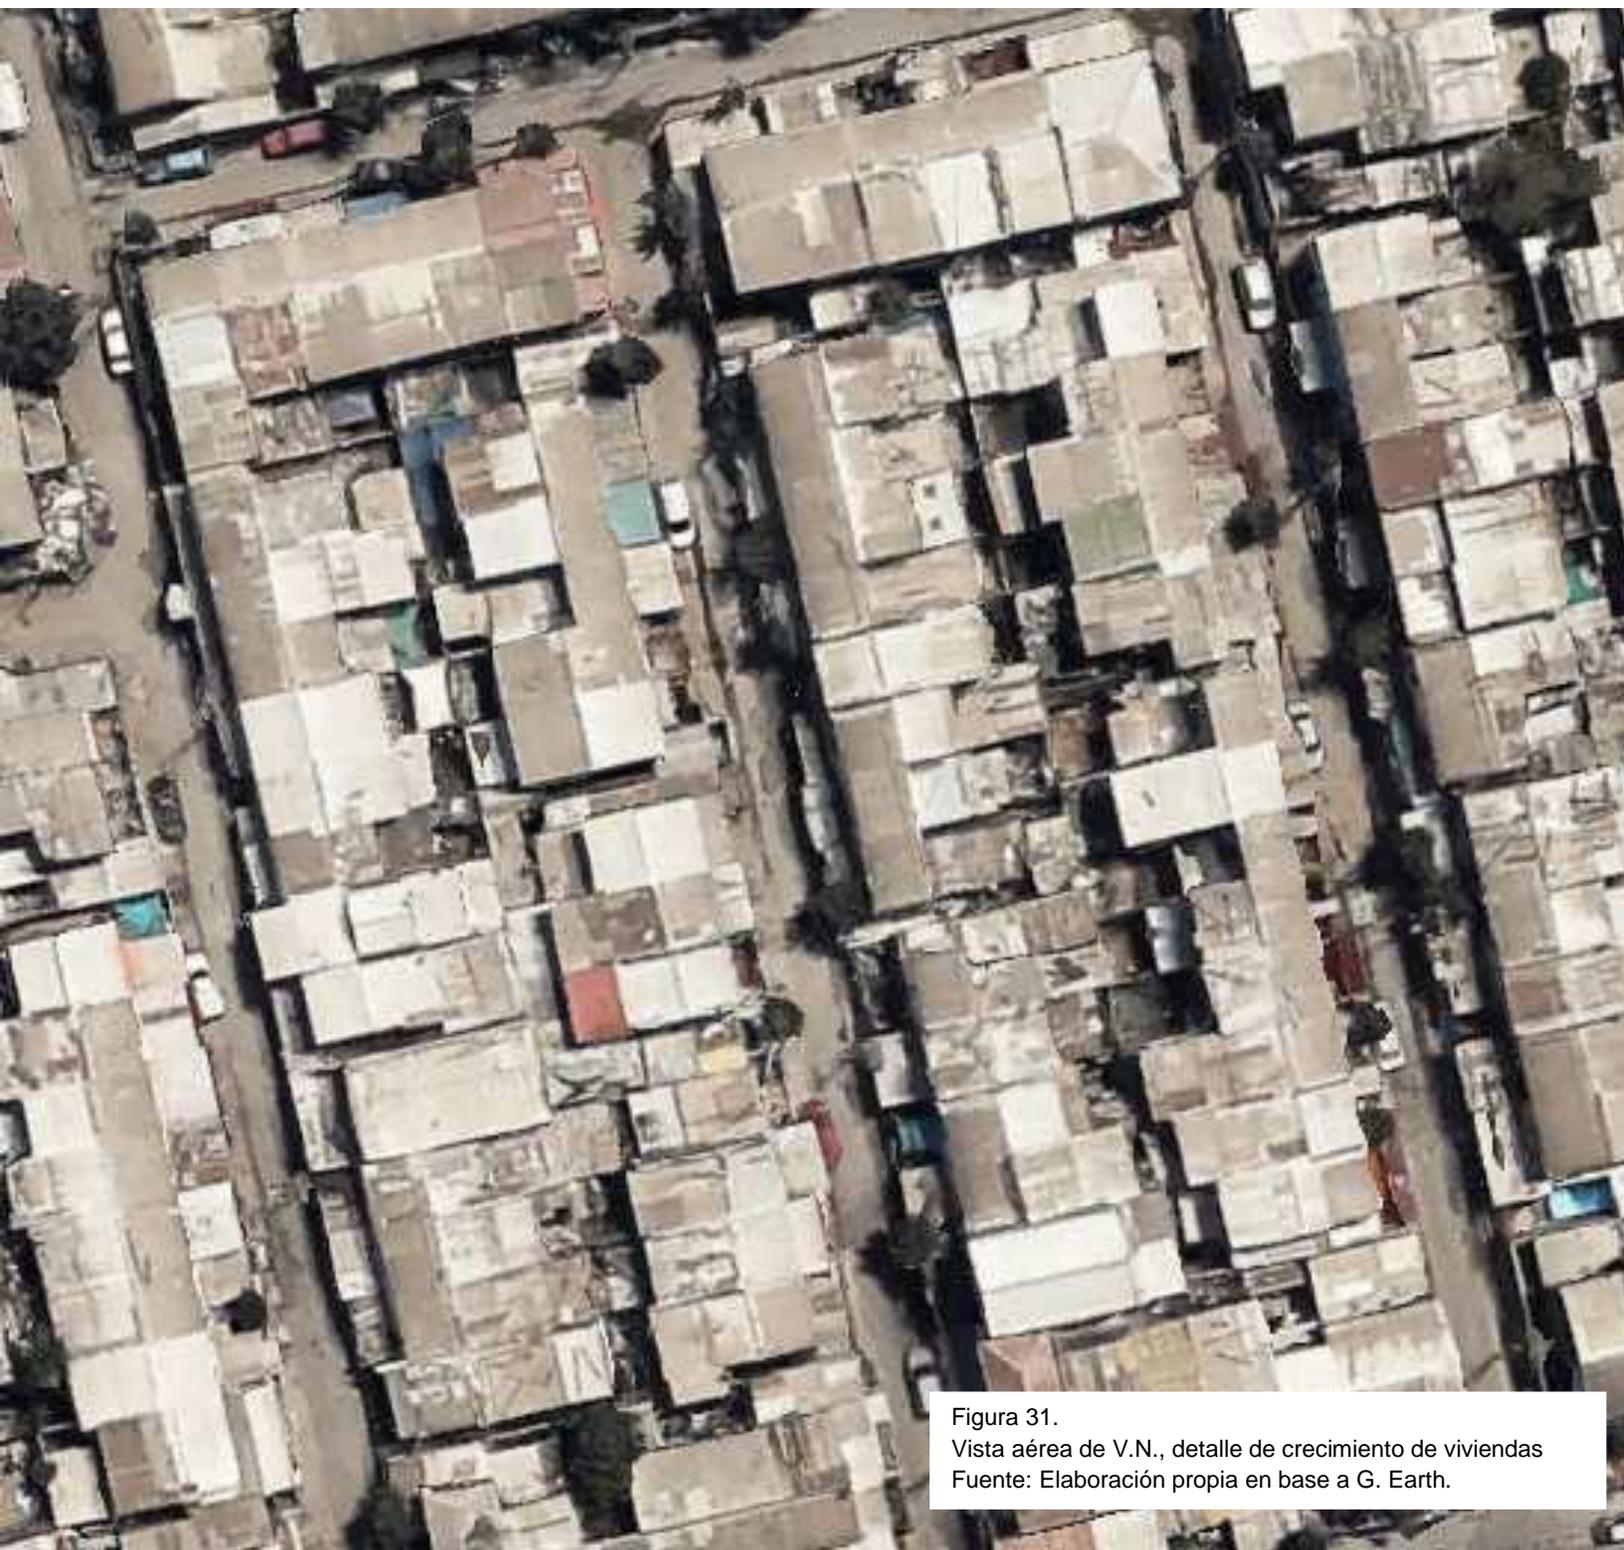
Figura 31.
Vista aérea de V.N., detalle de crecimiento de viviendas
Fuente: Elaboración propia en base a G. Earth.

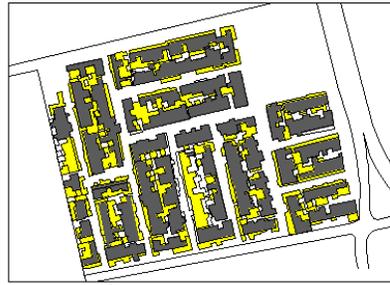
Modificación crecimiento 1er piso y 2do piso

- Ampliación 1er piso
- Ampliación 2do piso

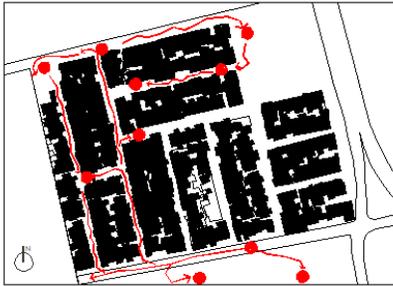
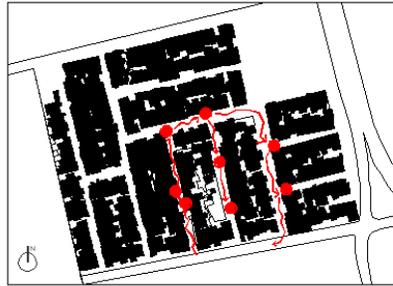
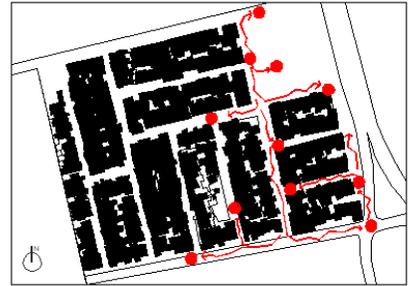
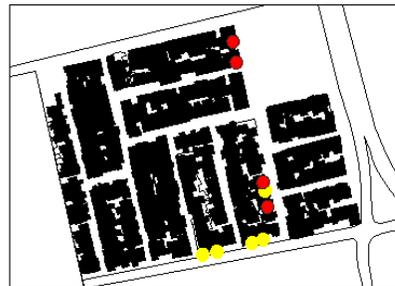
Fig. 32
Registro de visitas, recorridos y emplazamiento de casos
Fuente: Elaboración propia

- Visita 1: recorrido inicial
Reconocimiento general de contexto
y conformación socio-espacial.
- Recorrido
● Ubicación

- Visita 2: recorrido de búsqueda de
información primaria.
Conversación y entrevistas no estructuradas
acercamiento a los habitantes.
- Recorrido
● Ubicación

- Visita 3: vagabundeo
Reconocimiento de fisonomías y actividades
cotidianas zona oriente de Villa Nacimiento
- Recorrido
● Ubicación

Ingreso a viviendas y entrevistas.

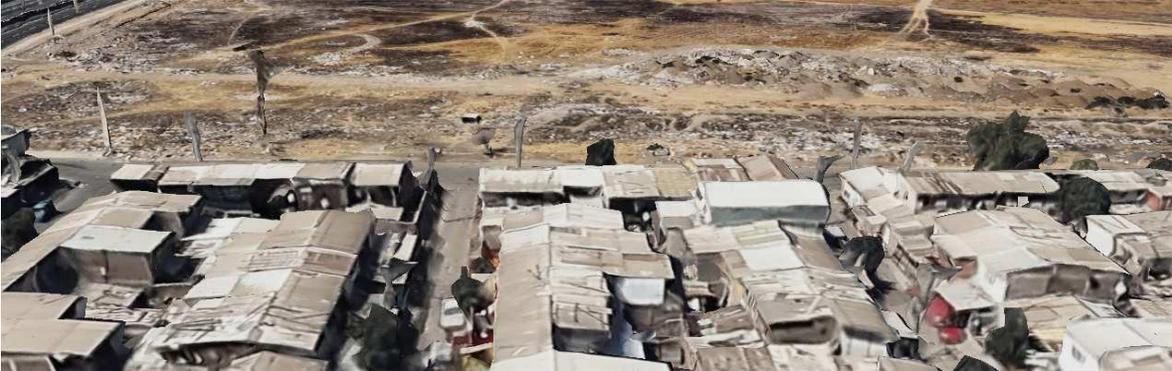
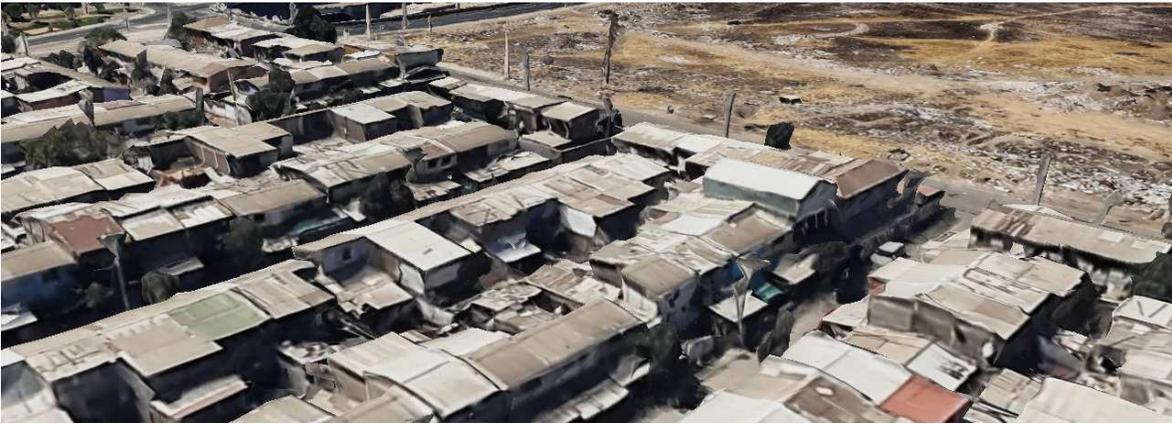
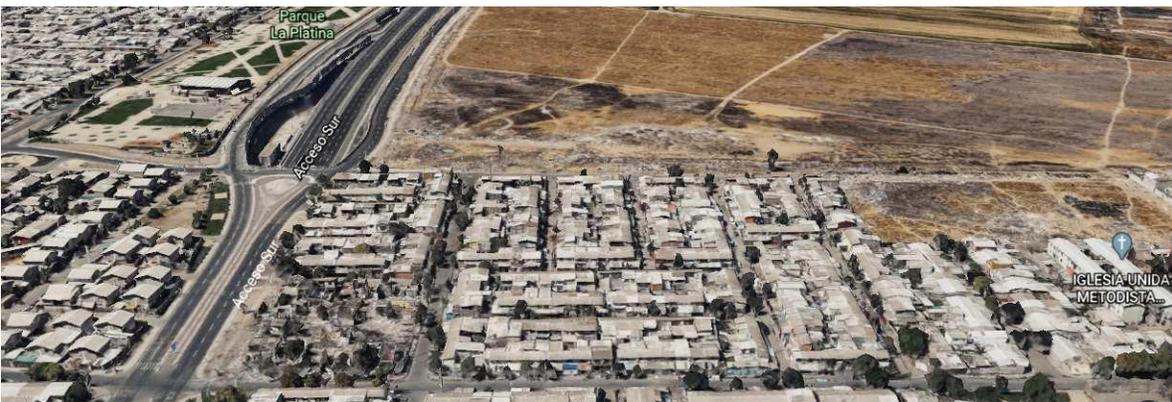
Registro fotográfico y vistas aéreas de google Earth, que permiten reconocer el contexto y desarrollo espacial actual, transformaciones del contexto y la vivienda.

Figura: 33, 34 y 35.
Selección de imágenes aéreas de V.N. en función de visualizar su contexto
Fuente de elaboración propia en base a Google Earth.

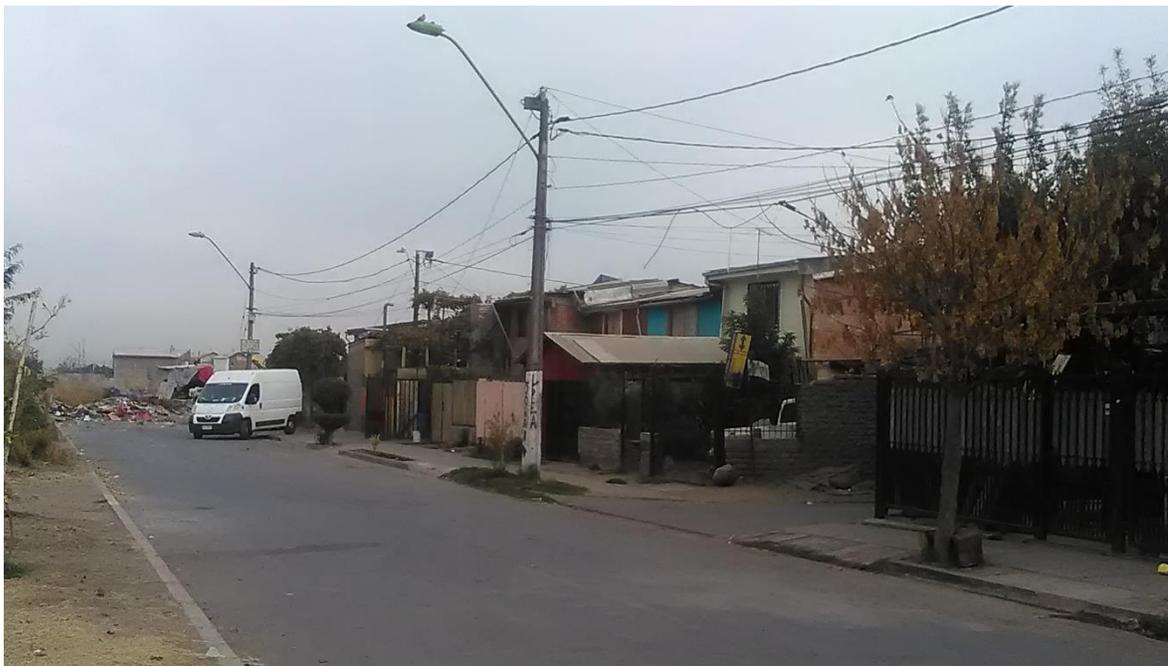
Fig. 38.
Calle Observatorio no conectada, espacio indefinido micro basural
Fuente: Taller de Integración 2018

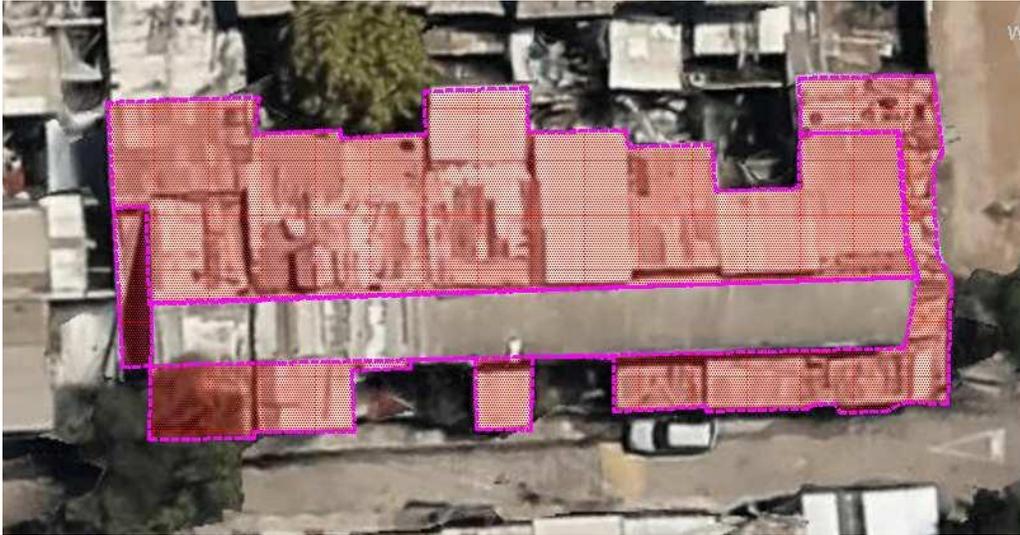
Vista aérea de modos de incrementalidad y cambios fisonómicos de las viviendas, ocupación de patios y frentes, en las imágenes analizadas se diferencian las viviendas originales de los cambios producidos a través de los años por los habitantes.

Fig.45: Vista aérea y distinción de vivienda original versus crecimiento.
Elaboración propia en base a vista aérea de Google Earth.

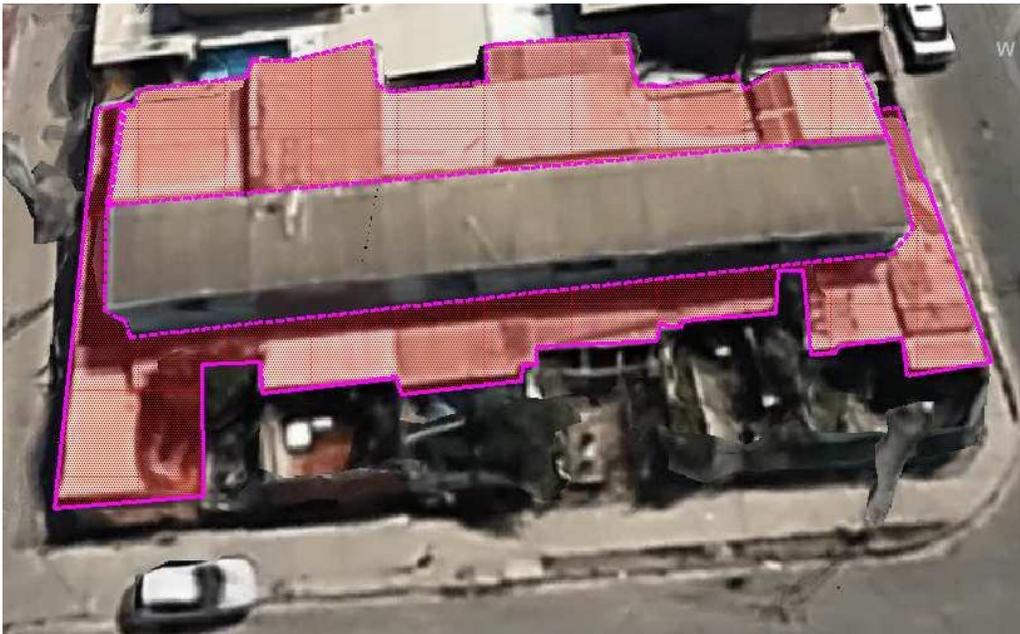
Fig. 46 Vista perspectiva y distinción de vivienda original versus crecimiento.
Elaboración propia en base a vista aérea de Google Earth..

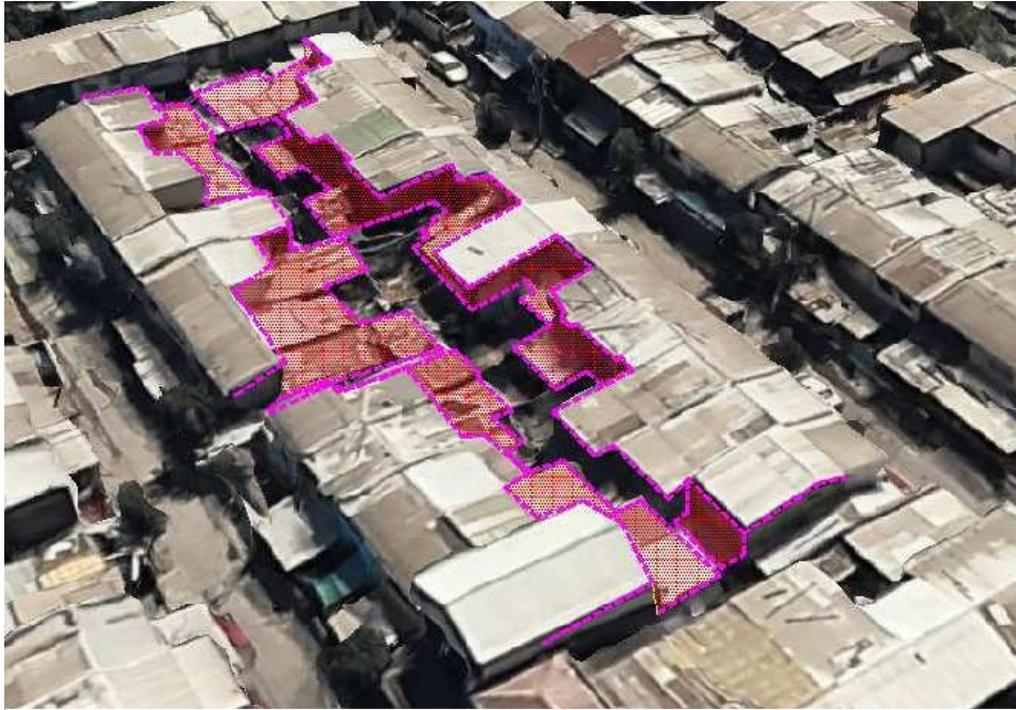
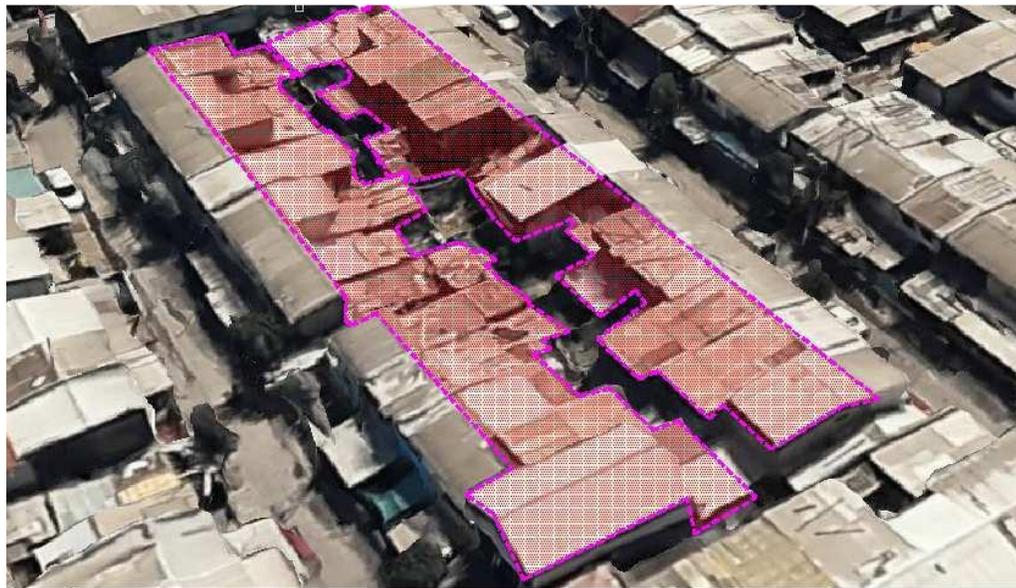
Fig. 47 y 48: vista aérea del crecimiento interior (predios) en color destacado.
Elaboración propia en base a vista aérea de Google Earth.

En el caso de V.N. el planteamiento espacial, dispone de una estrecha geometría de forma rectangular de los predios, esta condición espacial-geométrica definió los modos de crecimiento de las viviendas en extensión. Este tipo de crecimiento, no consideró factores como orientación,

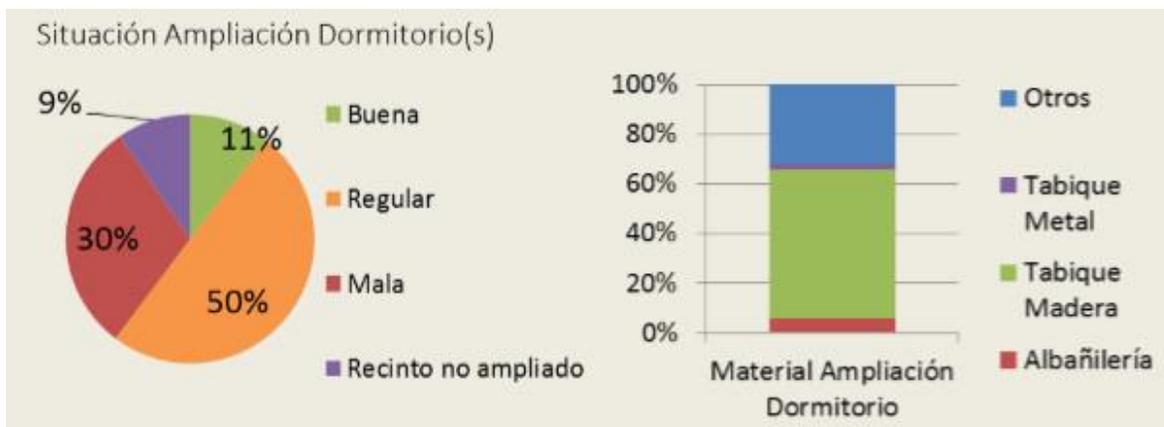
El 99% del conjunto habitacional representa cambios y transformaciones que se representa en ampliaciones y necesidad de espacio. El 97% de las ampliaciones son autoconstrucciones y el 2% corresponde a contratación para realizar los trabajo (SERVIU diagnóstico equipo de renovación urbano V.N.)

Fig 49. Cuadro estadística de Ampliaciones-Habitaciones
Fuente: Diag. SERVIU.

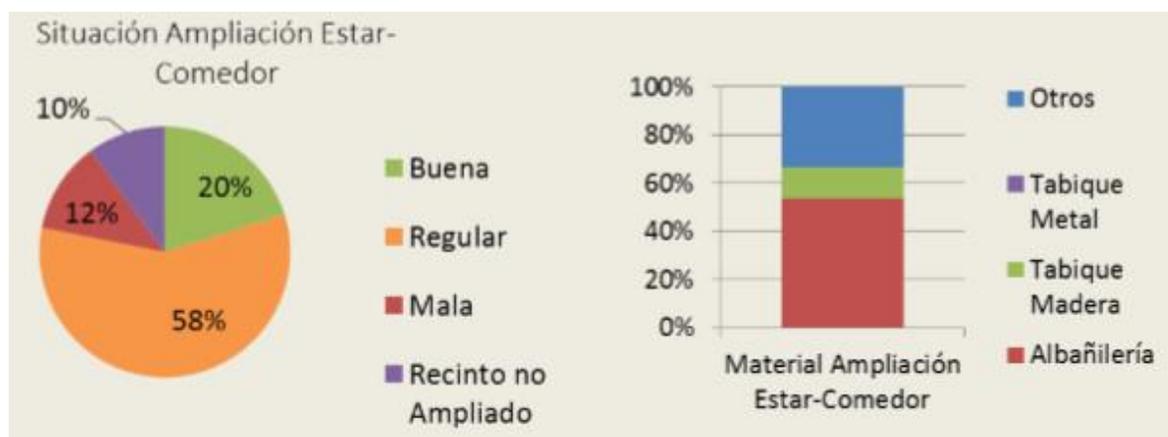
Las ampliaciones por parte de las familias en general se orientaron en poder extender y sumar al programa original habitaciones, y zona de estar-comedor, que en el proyecto original era un solo espacio compartido en conjunto con el baño y cocina.

Fig.50. Cuadro estadística de Ampliaciones Estar-Comedor
Fuente: Diag. SERVIU.

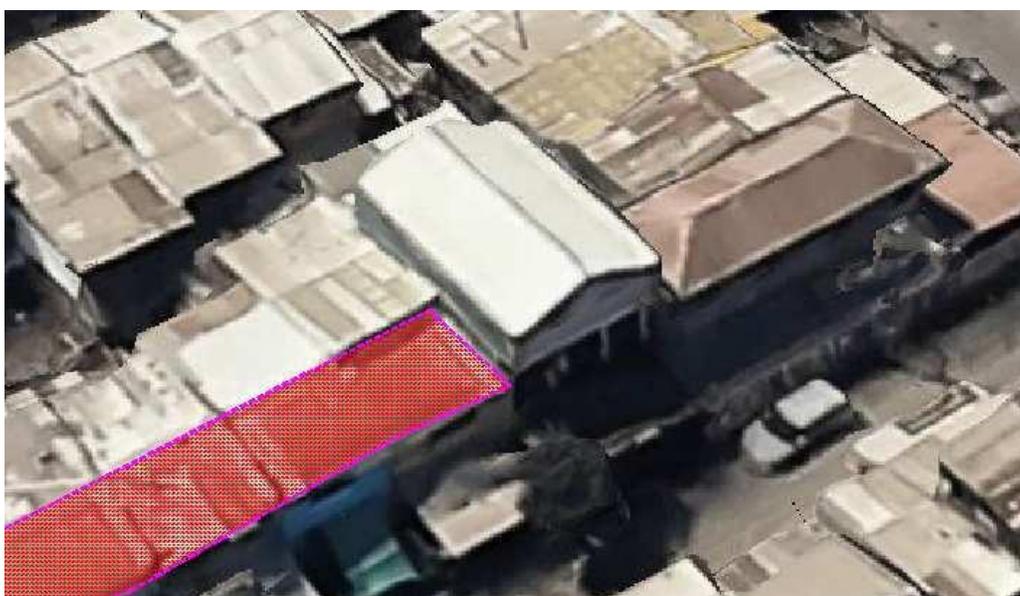
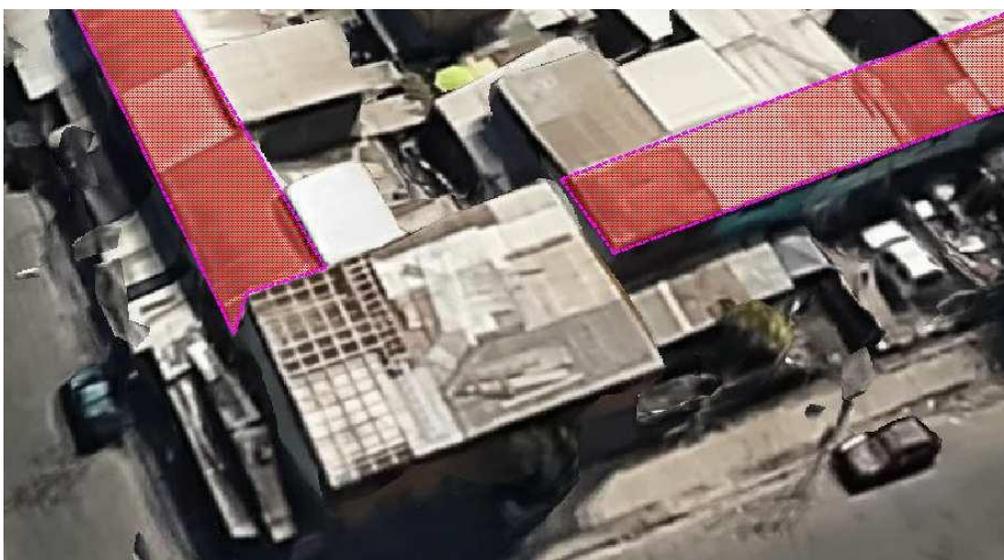
En las imágenes expuestas se puede constatar el grado de crecimiento y transformación espacial de las viviendas originales.

Fig. 51 y 52: Vista aérea de crecimiento de bloques, intervención grafica para distinguir viviendas originales en color rojo. Elaboración propia en base a vista aérea de Google Earth.

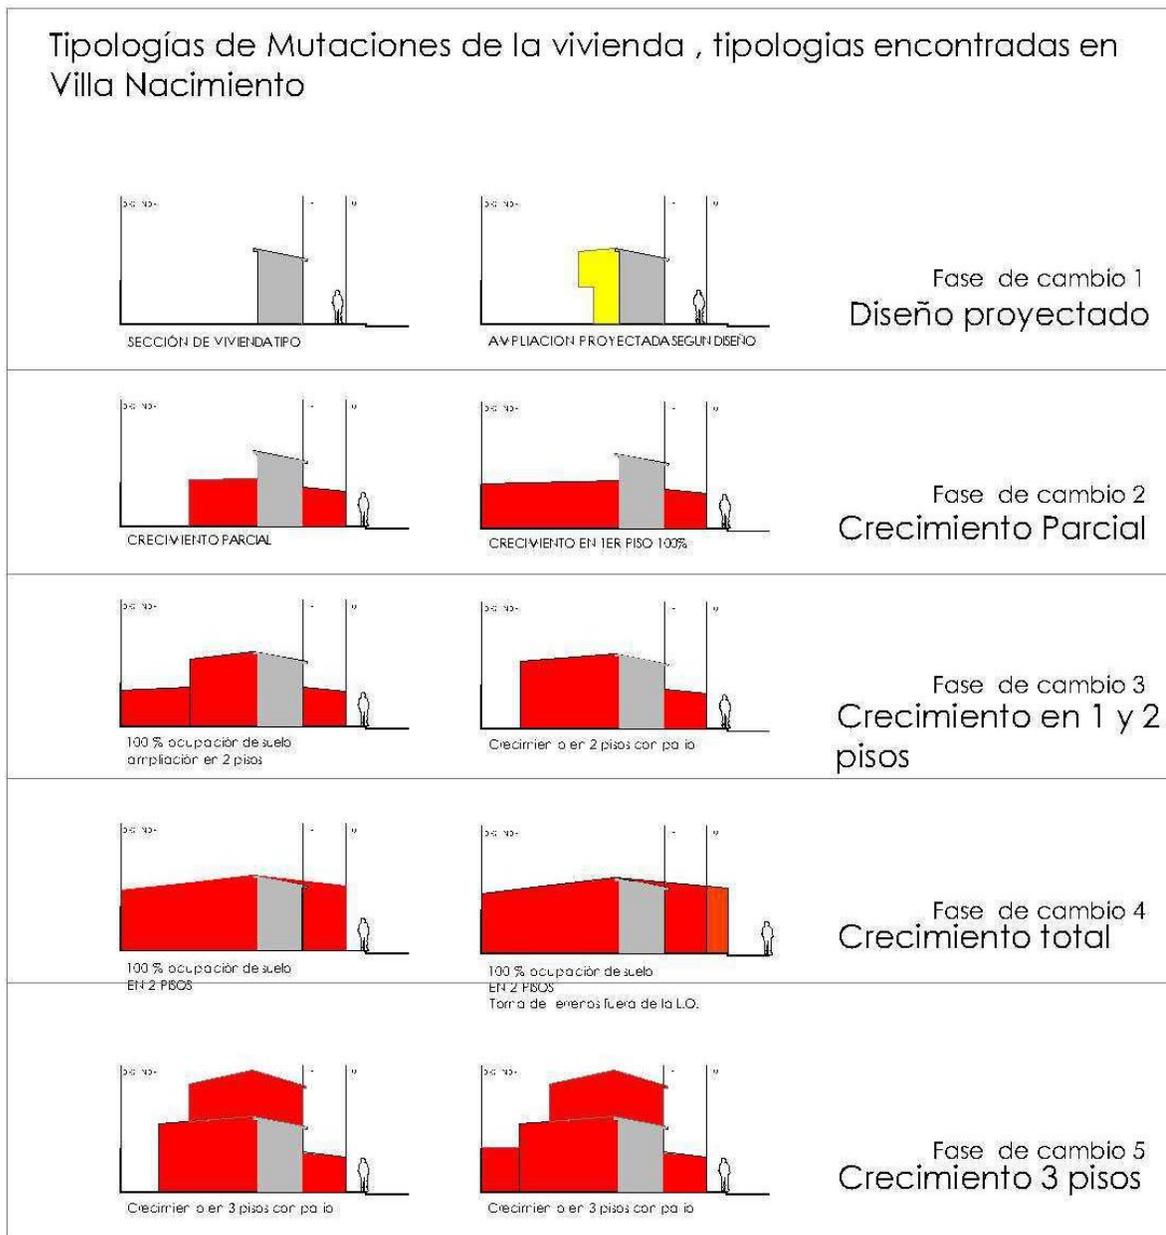
Fig. 53: estudio de tipologías de crecimiento presentes en V.N.
Fuente de elaboración propia.

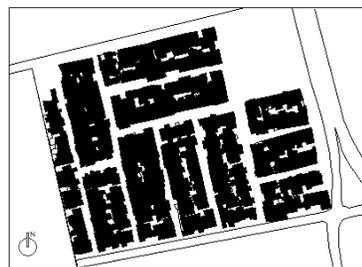
Transformaciones de viviendas

■ Densificación total
Plano Nollí

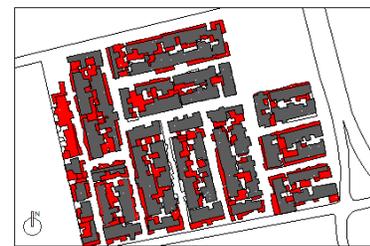
Diferenciación entre niveles de crecimiento

Modificación crecimiento 1er piso y 2do piso

■ Ampliación 1er piso
■ Ampliación 2do piso

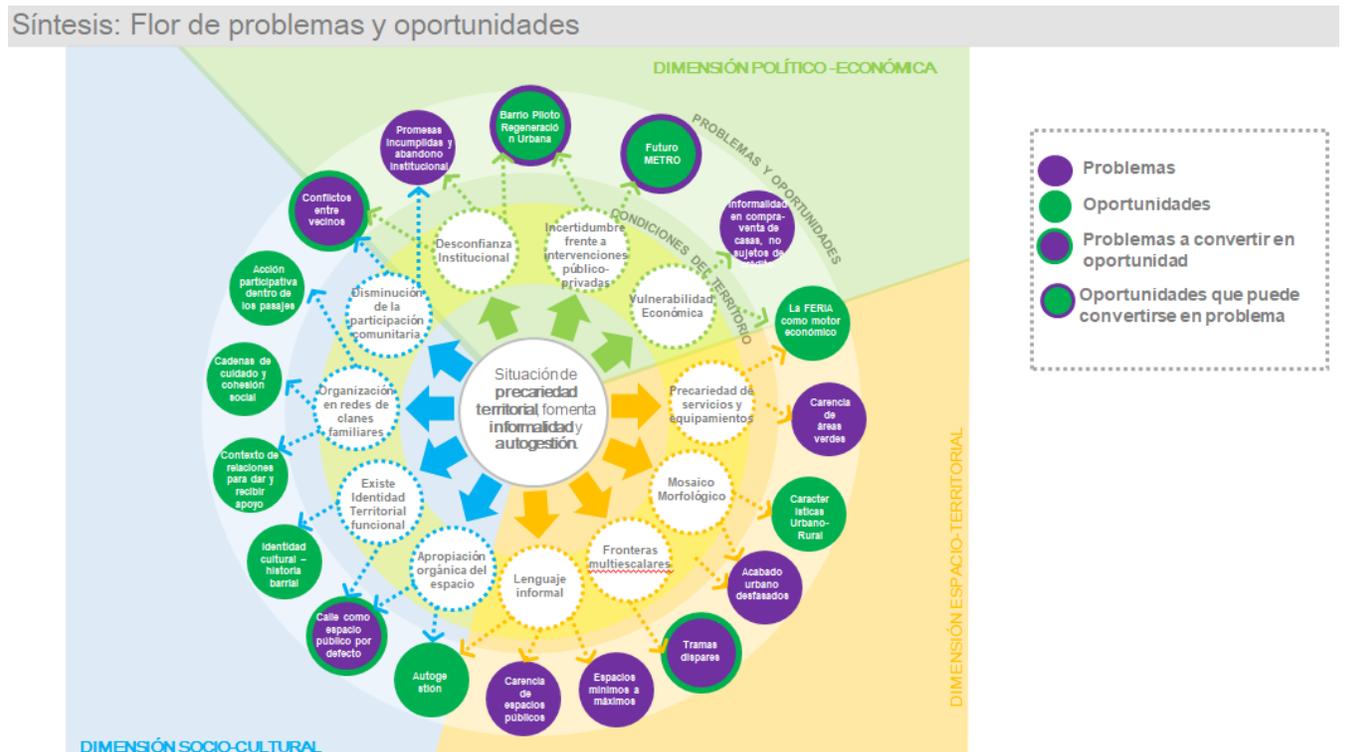
En un anillo exterior se detallan problemas, oportunidades, problemas que podrían transformarse en oportunidades, y oportunidades que podrían transformarse en problema. En un anillo central se indican las condiciones territoriales y sus relaciones de producción con los problemas y oportunidades. Al centro de la flor está la situación generalizada de precariedad territorial que caracteriza Villa Nacimiento, la cual fomenta la informalidad y la autogestión.

Figura 55. Diagrama de problemas y oportunidades / análisis de V.N. taller de integración 2018
Fuente: Taller de integración.

Se desarrolló un análisis dimensional en un diagrama denominado flor de problemas y oportunidades, que sintetiza las variables y dinámicas encontradas entorno a la comunidad de Villa Nacimiento.

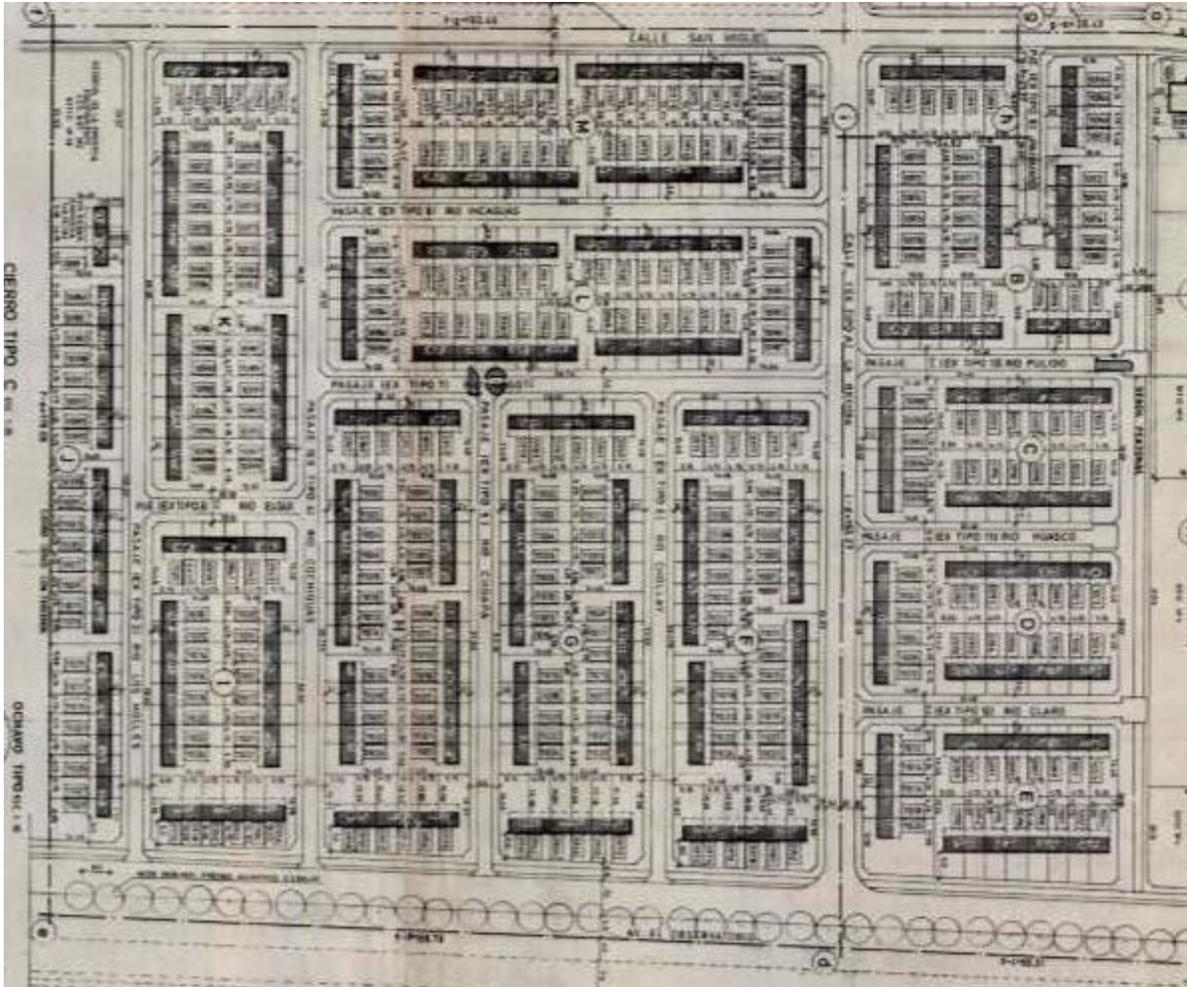
Fig. 56 y 57: Extracto de planta loteo de V.N. lotes y viviendas y modelo tipo elevación y sección
Fuente: permiso de edificación expediente municipal Dirección de obras comuna de La Pintana.

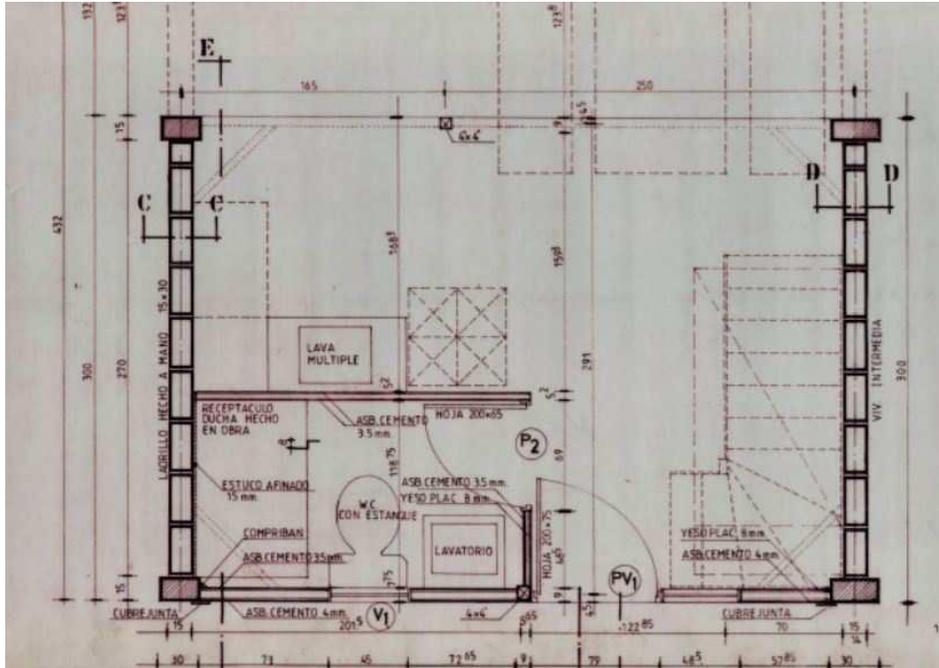
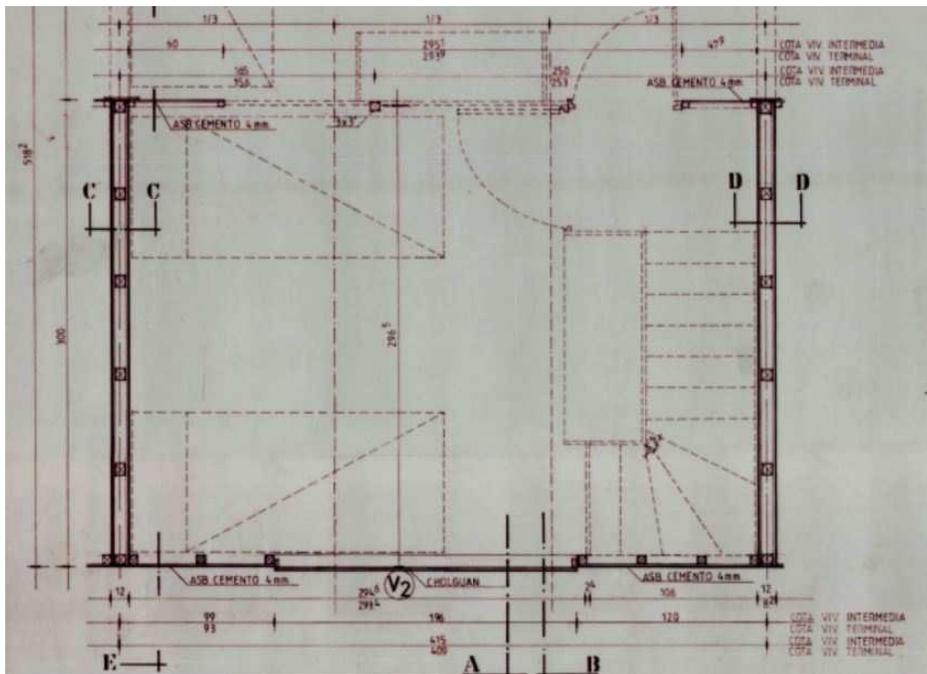
Planta 2do piso: proyección; habitación dos camas.

Fig. 58 y 59: Planta de vivienda tipo y descripción del programa interior.
Fuente: permiso de edificación expediente municipal Dirección de obras comuna de La Pintana.

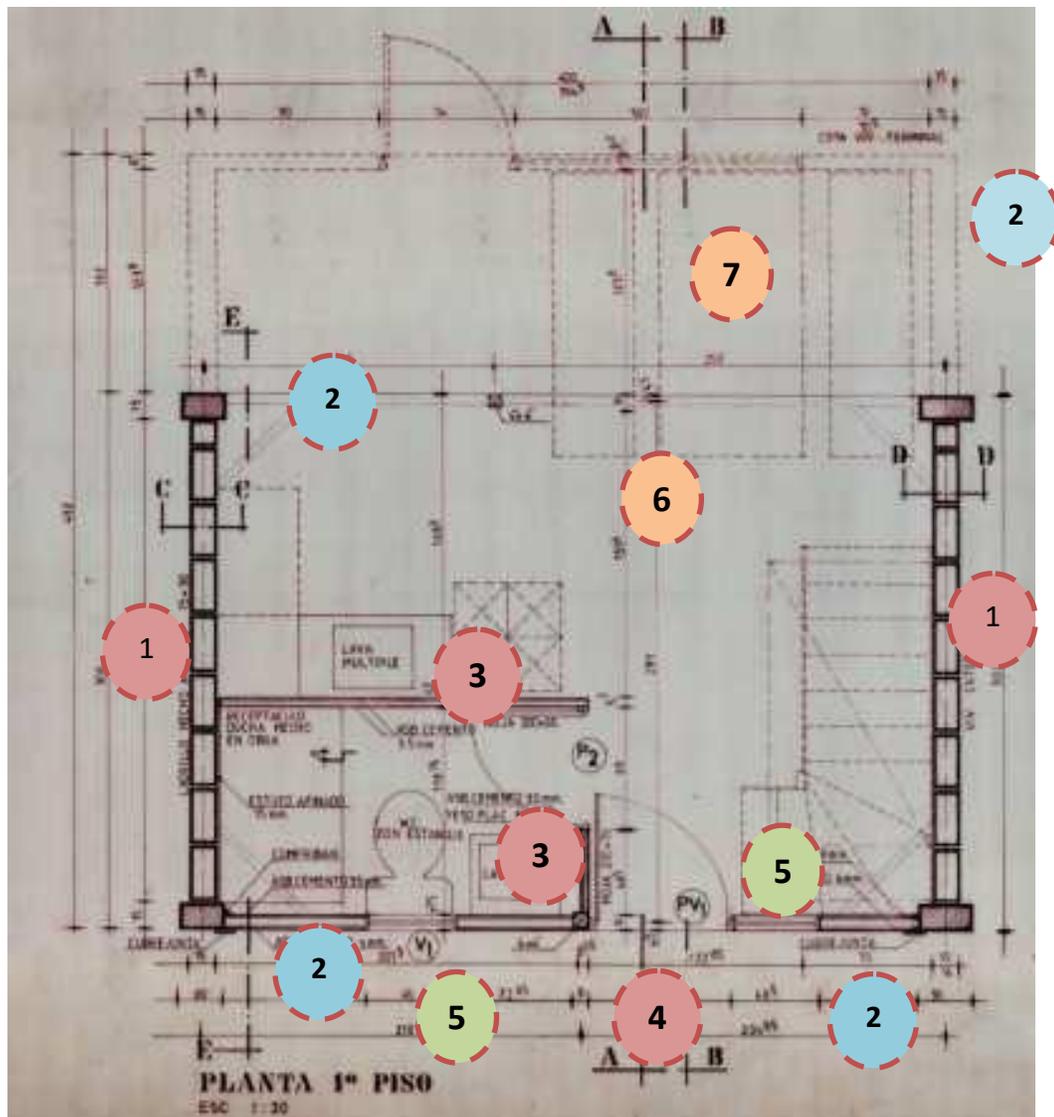
Fig. 60: Planta de vivienda tipo y descripción del programa interior.
Fuente: permiso de edificación expediente municipal Dirección de obras comuna de La Pintana.

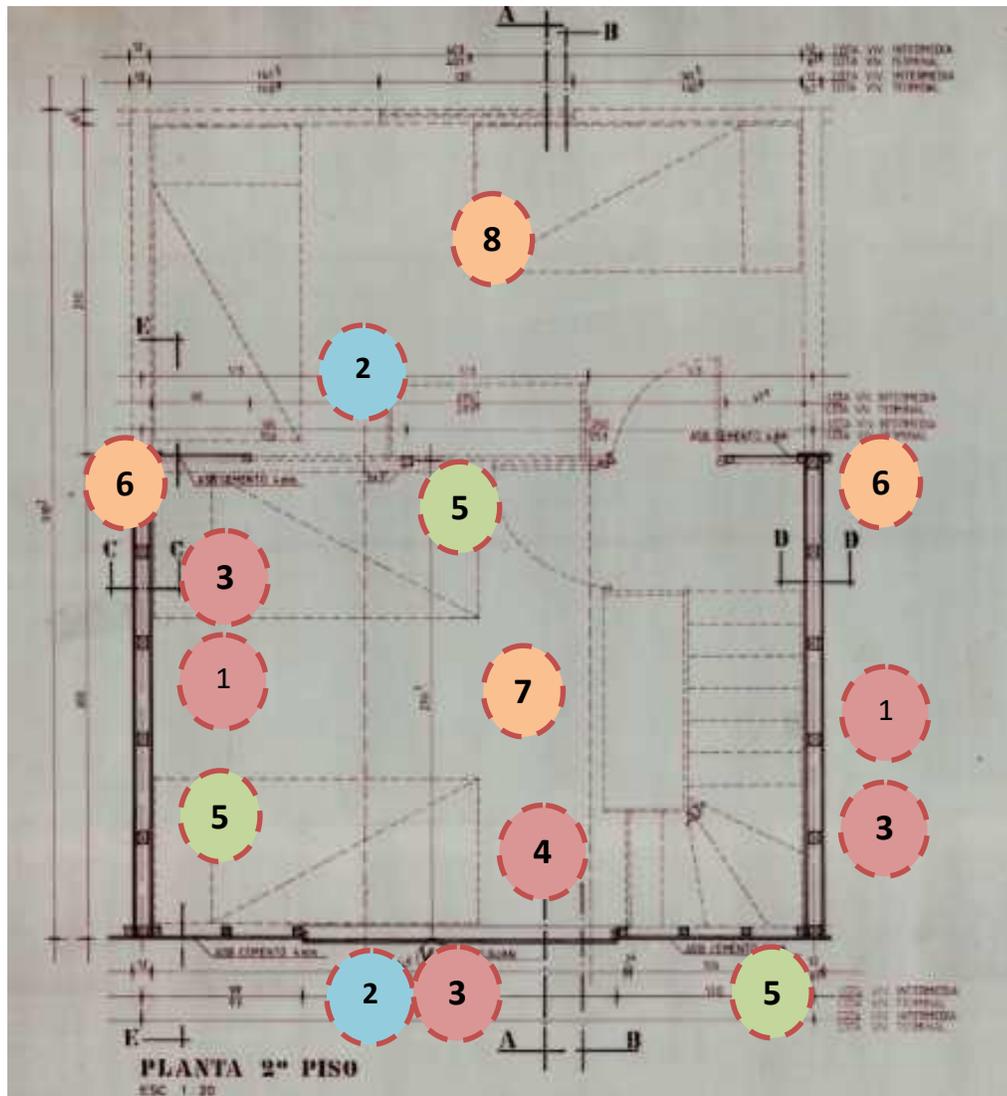
Fig. 61: Planta de vivienda tipo y descripción del programa interior.
Fuente: permiso de edificación expediente municipal Dirección de obras comuna de La Pintana.

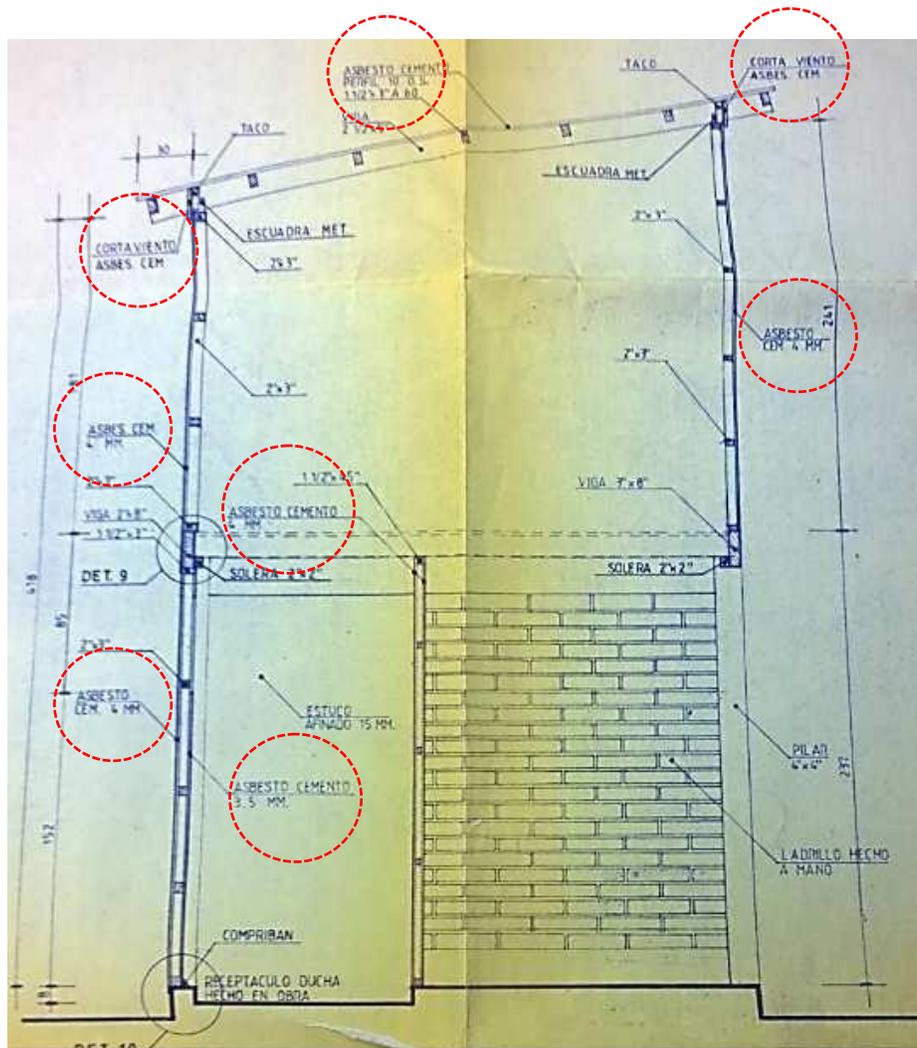
Fig. 62: Sección lateral, corte de bloque tipo de vivienda
Fuente: permiso de edificación expediente municipal Dirección de obras comuna de La Pintana.

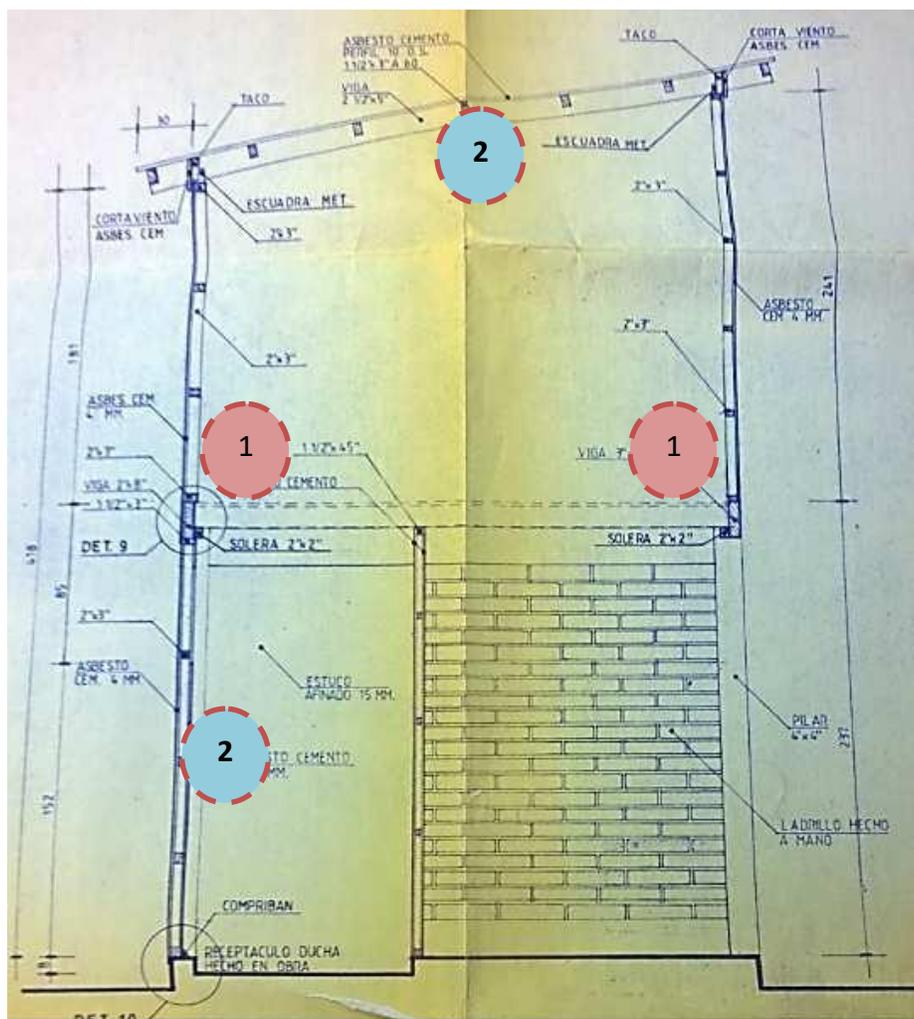
Fig. 64: Corte o sección de vivienda tipo detalle de materiales implementados.
Fuente: permiso de edificación expediente municipal Dirección de obras comuna de La Pintana.

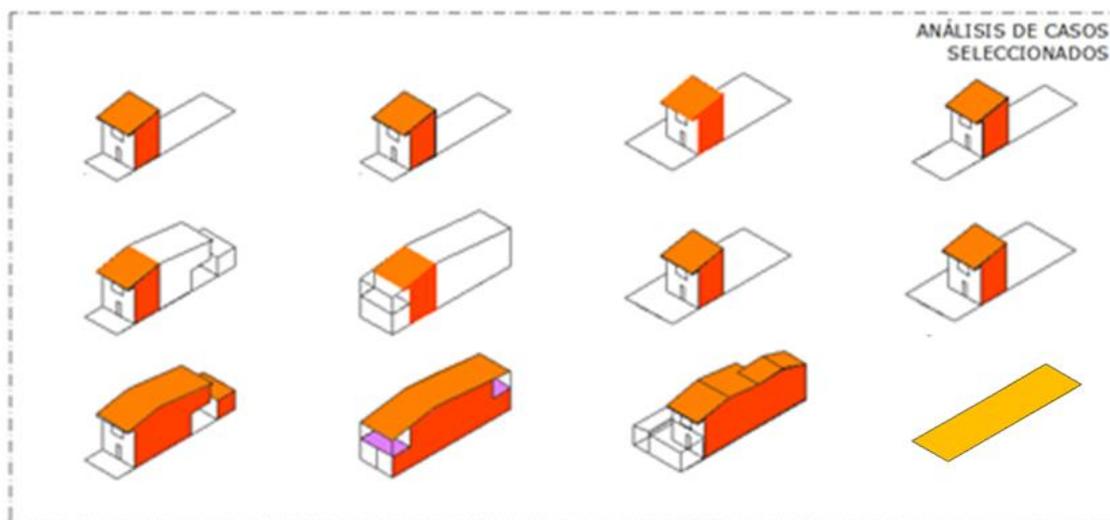
Fig. 65: estudio volumétrico de casos Seleccionados y fases de crecimiento
Fuente: elaboración propia.

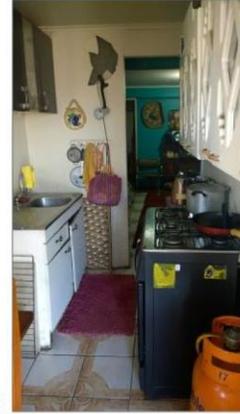
Vista de interior acceso garage, destaca el sistema constructivo y la espacialidad producida, vista de losa y pilares de hormigón.

Las fotografías son un registro actual de las maneras de uso del espacio. La unidad habitacional original se ha transformado completamente, liberando el primer piso para bodega y estacionamientos, desarrollando el programa de vivienda en un 2do nivel.
