¿Obsolescencia programada?: Hábitat desechable como resultado de una arquitectura neoliberal.

Villa Nacimiento comuna de la Pintana, RM.

Borrador de Tesis para postular al Grado Académico de Magíster en Hábitat Residencial

Versión final / 12 de Julio 2021

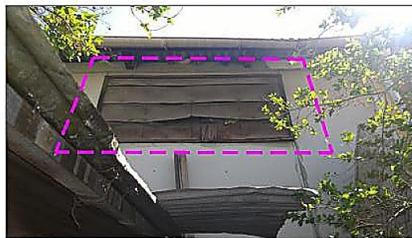
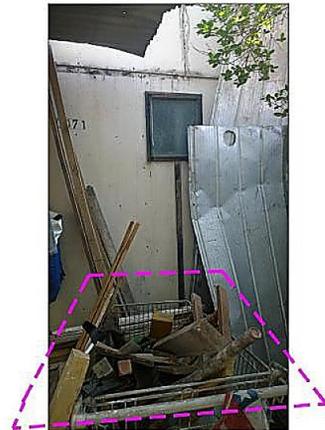
Der. vista desde zona de jardín. vista de techo realizado por el propietario en el acceso, vista de ventanas con sistema de cierre de cholguan entregadas originalmente.

Las fotografías son un registro actual. En el caso de la casa de don Harold, la unidad habitacional no ha sido modificada, manteniendo la vivienda en estado original. La vivienda ha presentando serios problemas de funcionamiento, como fallas en revestimientos y sistema de artefactos sanitarios. La vivienda ha sido habitada por el propietario desde la entrega. El interior presenta algunos objetos que impiden un mejor desplazamiento interior por lo acotado del espacio.

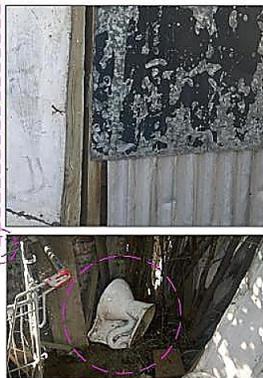
Vista interior, de espacio compartido planteado por el diseño original: estar-habitación- cocina + baño a un costado.

2. Materialidad y durabilidad: es visible un deterioro prolongado de los materiales, tabiquerías y revestimientos, es visible deformaciones en elementos como puertas y ventanas. En piso, es posible ver erosión de superficies, los artefactos sanitarios ha dejado de funcionar y existen elementos sanitarios que hoy no están disponibles en el mercado.

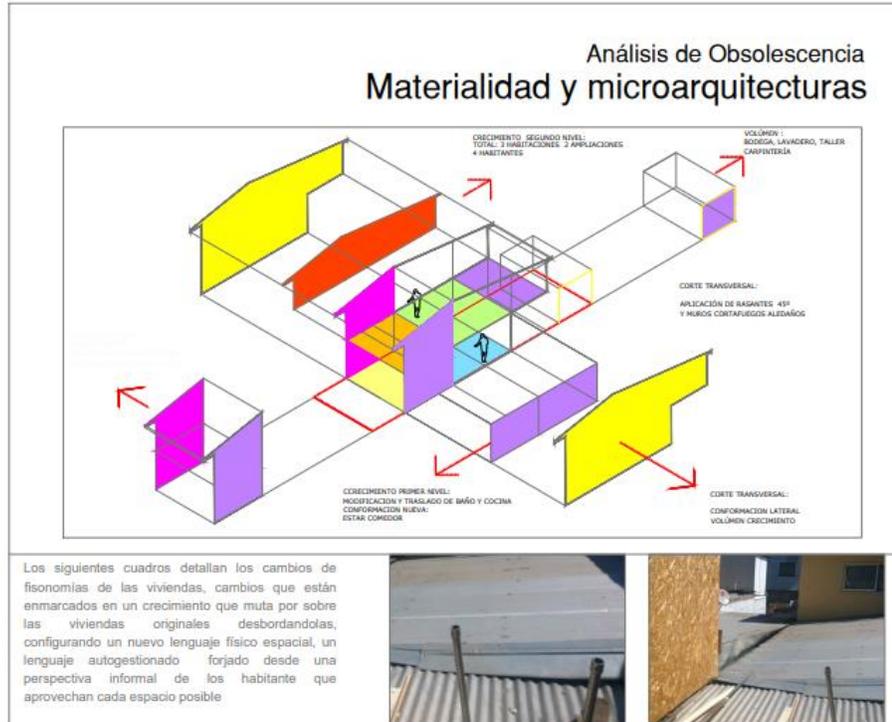
Caso 2: análisis de planos y crecimiento

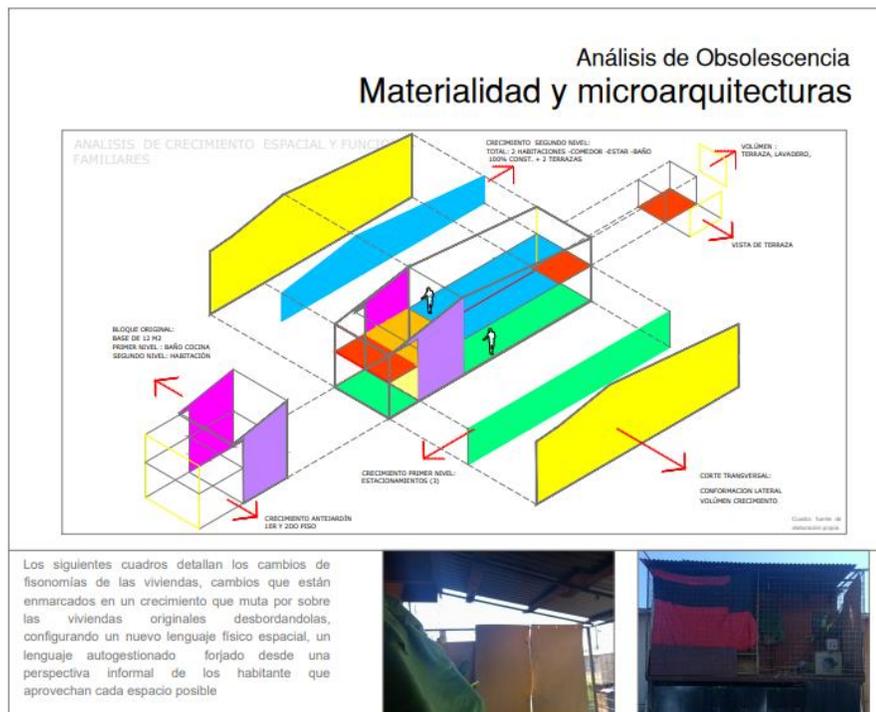
Caso 3: análisis de planos y crecimiento
