EVALUACIÓN DEL ESTADO ECOLÓGICO DE LA ZONA DE RIBERA DEL ESTERO EL TOTORAL. EL QUISCO, REGIÓN DE VALPARAÍSO.

Memoria para optar al título de Geógrafo.
Camilo Zamorano Watson.
Profesor guía: Rodrigo Vargas Rona.

Santiago de Chile, 2021

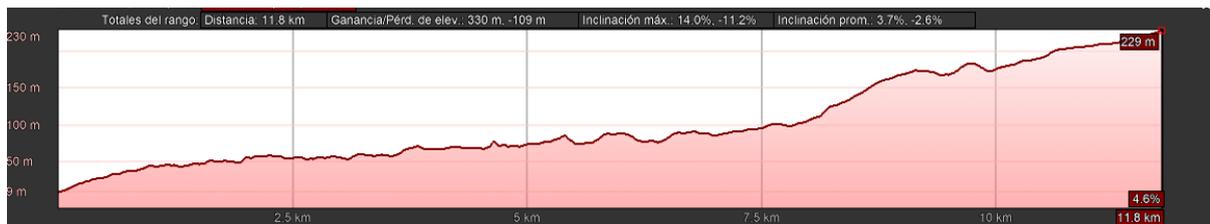
Figura 2: Perfil de elevación del talweg estero El Totoral.

El área de estudio se ubica en una de las 5 quebradas que se desarrollan en la comuna cuyos cursos conforman pequeñas microcuencas de escaso recorrido, pero de altas pendientes, las cuales revisten un alto valor ambiental (I.M de El Quisco, 2019). La quebrada Estero El Totoral tiene un largo aproximado de 11,8 kilómetros, con una inclinación promedio de 3,7% correspondiente a una pendiente ligeramente inclinada y una inclinación máxima de 14% correspondiente a una pendiente fuertemente inclinada (de acuerdo a Araya – Vergara y Börgel, 1972 en Chávez, 2005), como se puede ver en el Perfil de elevación trazado en el *Talweg* de la microcuenca (Figura 2).

Se seleccionaron 8 áreas de muestreo a lo largo del estero, con un kilómetro de distancia aproximada entre una y otra área, con el fin de cubrir toda la evolución del estero sin dejar grandes zonas fuera de la evaluación. Además, se añade un punto de muestreo adicional en el exutorio de la microcuenca, en la desembocadura ubicada en la playa de Punta de Tralca, lugar que reviste una alta valoración por parte de la comunidad y donde se señala la existencia de un *micro-humedal* (Herrera, 2021). Por lo que finalmente fueron 9 las áreas de muestreo seleccionadas (ver figura 2).

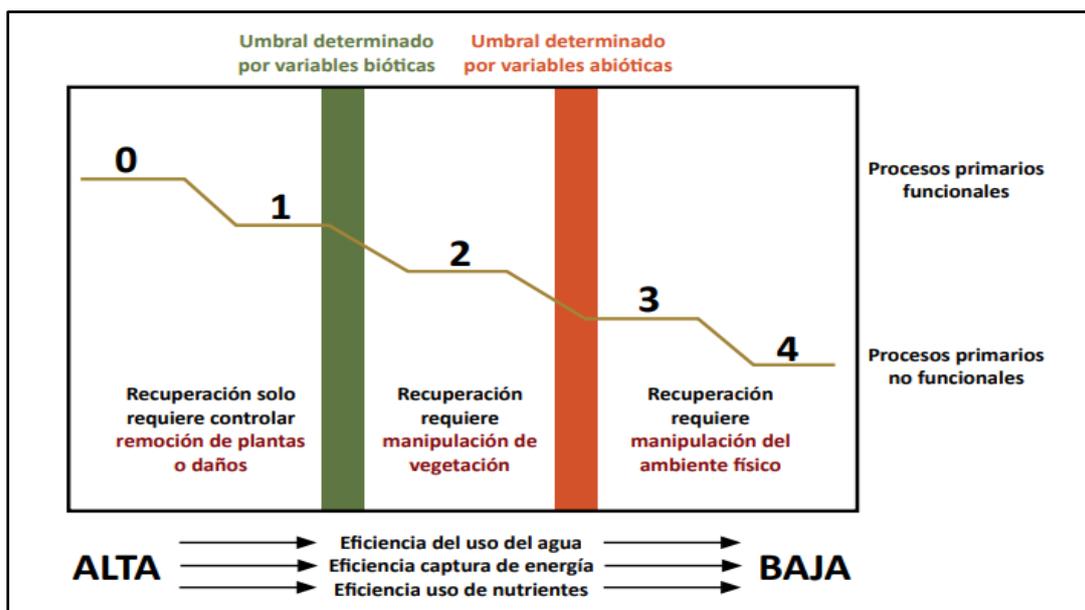
Figura 4: Modelo de Niveles de degradación de los ecosistemas.

El modelo de Whisenant (1999) en Bown y Pérez (2015), reconoce 2 umbrales o barreras entre los distintos estados de degradación: (1) barrera biótica, que incluye la pérdida de masa vegetal y la pérdida de biodiversidad. (2) barrera abiótica, que incluye la erosión y la contaminación del suelo.

En base a los resultados de los índices QBR, Shannon y los niveles de erosión se establece un nivel general de degradación para toda la microcuenca. Para ello, se utilizan los niveles de degradación establecidos por Bown y Pérez (2015) (Ver figura 4):

- (1) Degradación baja, que es equivalente al estado 1,
- (2) Degradación media, que comprende el estado 2
- (3) Degradación alta, que comprende al estado 3.

Se puede establecer que existe un alto nivel de degradación de la microcuenca, la cual ha superado el umbral determinado por las variables bióticas y abióticas de acuerdo con el modelo de Whisenant (1999) en Bown y Pérez (2015). En este estado el estero ve afectada profundamente su capacidad de desarrollar funciones ecosistémicas, como la captura de nutrientes y la capacidad de albergar vida. Se puede afirmar que el área ha perdido el control sobre sus propios recursos y su capacidad de volverse más biodiversa y compleja a largo plazo.

Este resultado acusa la necesidad de llevar a cabo acciones con el fin de estabilizar el medio físico e ir más allá de la revegetación. De acuerdo con diversos autores, en los ecosistemas que ya se traspasó el umbral abiótico no será suficiente la exclusión de los agentes de daño, ni el mejoramiento de la cobertura vegetal, por lo que se debe considerar obras que apunten a estabilizar en primer lugar el medio físico (Bown y Pérez, 2015; Vargas, 2019).

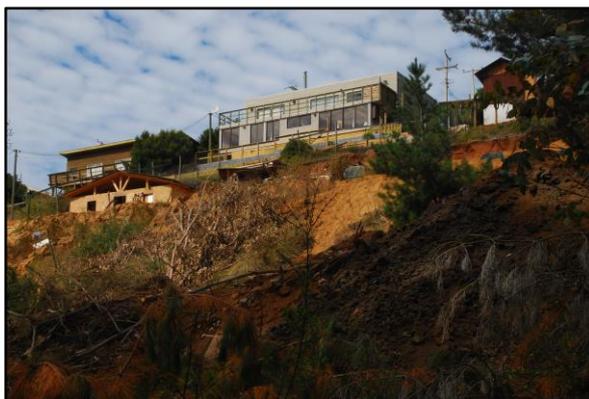
Figura 5: Ladera Sur transecto 6.

El transecto 6, en cambio, dio cuenta de un nivel de intervención muy severa en la ladera sur del estero, la cual ha sido sometida a procesos de parcelación y urbanización, modificando la morfología del canal fluvial y, por ende, su zona de ribera (ver Figura 5). Ambas laderas (Sur y Norte) han sufrido una pérdida sustancial de sus estructuras forestales, por lo que no existe una conexión con la zona de ribera. Obteniendo 0 puntos en la dimensión “grado de cubierta” y “calidad de cubierta” Además, se registró un punto de extracción de agua que coincide con un corte en el flujo de agua en la corriente superficial, que resta puntaje.

Nota: Fotografía de la ladera sur del Estero, capturada desde el área de muestreo 6, muestra viviendas en el área inmediatamente contigua al talud.

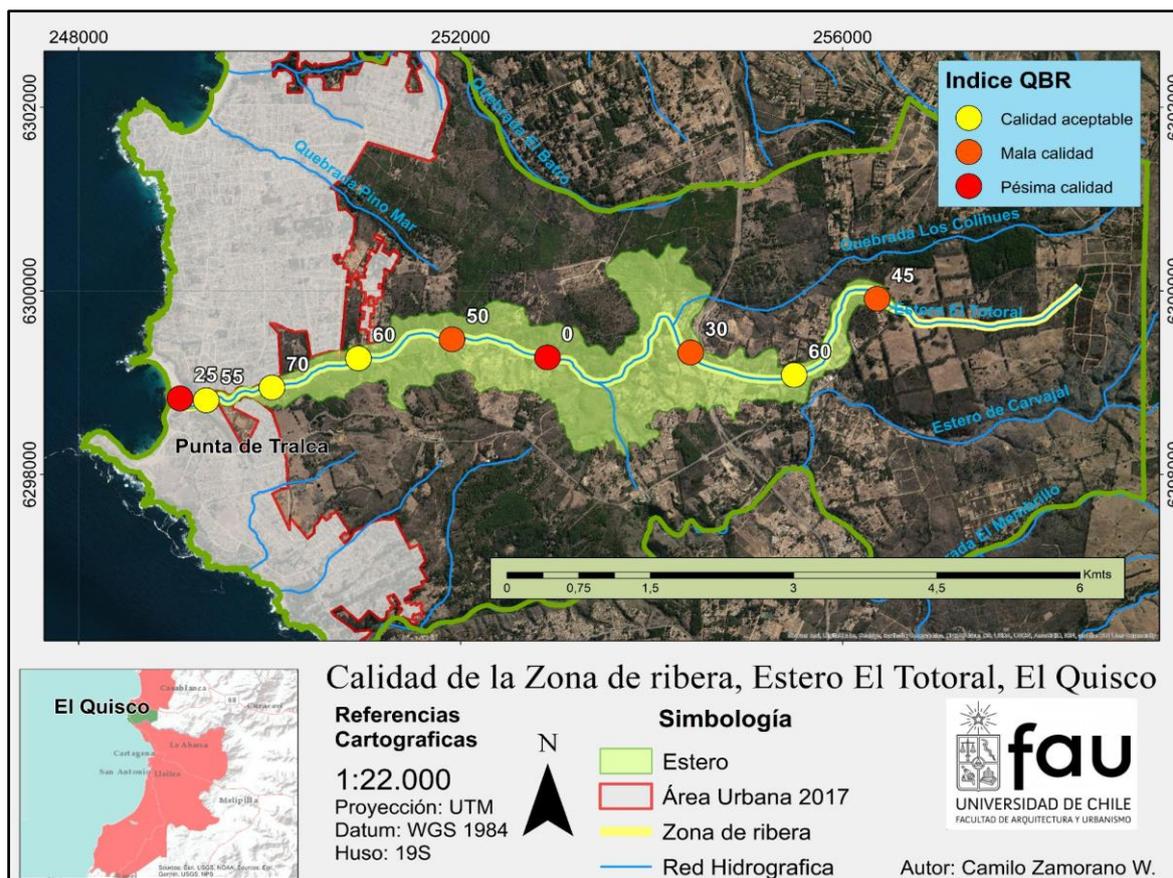
Figura 8: Cartografía de resultados índice QBR en La zona de ribera.

Los 9 transectos muestreados a lo largo de la zona de ribera arrojan resultados que varían entre niveles de degradación extrema, alteración fuerte e inicio de alteración importante (ver Figura 8). Todos los transectos presentaban alteraciones significativas y ninguno de los transectos observados presentó una calidad buena en su zona de ribera. En promedio se obtuvo una calificación de 44 puntos, lo que indica una calidad mala, propia de una alteración fuerte de los márgenes ribereños del Estero El Totoral.

Los transectos 1 y 6 fueron los peor evaluados y los únicos que arrojaron *degradación extrema* con un total de 25 y 0 puntos respectivamente, con una pésima calidad en su zona de ribera; siendo la calidad de la cubierta vegetal el factor más crítico en la evaluación de ambos transectos.

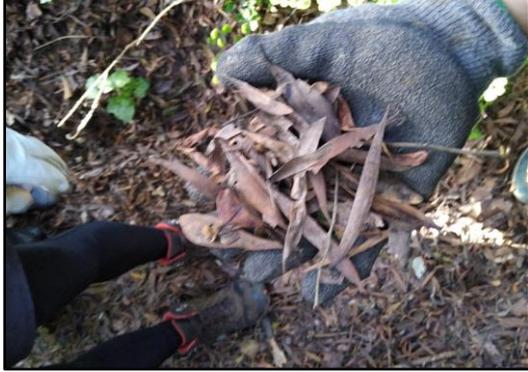
Figura 13: Hojarasca de Acacia melanoxylon 6 en transecto 6.

En 4 de las 9 parcelas donde se aplicó el registro de vegetación herbácea no se contabilizó ningún individuo, por ende, su índice Shannon fue 0, y su biodiversidad nula, hecho que propicia la degradación erosiva (lo que se profundizará más adelante). Esto ocurrió en los transectos 5, 6, 8 y 9, ubicadas en las zonas del curso medio y alto. El desarrollo de un importante estrato de hojarasca de *Acacia Melanoxylon* (Aromo), y de acícula de *Pinus radiata* (Pino) surgen como la principal limitante para el desarrollo de sotobosque (como se ve en la

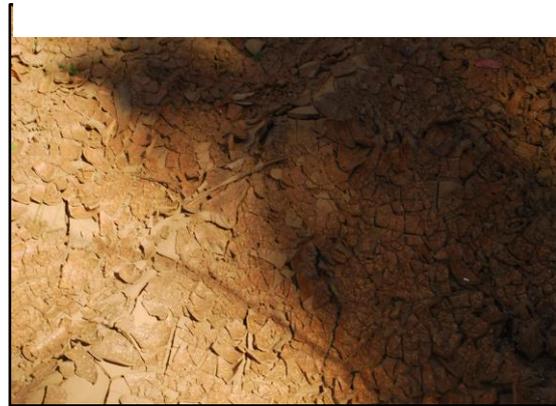
Figura 12: Suelo desnudo en parcela 5.

figura 12). Mientras que las parcelas 5 y 8 presentaron extensas áreas de suelo desnudo donde no se contabilizan especies (ver figura 13).

La presencia de áreas extensas de suelo desnudo en taludes y en laderas, carentes de vegetación herbácea (ver figura 13), ha facilitado el fenómeno erosivo, y en particular la escorrentía superficial que ha disminuido la calidad del suelo y afectado las propiedades físicas a lo largo de toda la microcuenca. En el curso inferior del estero, en las parcelas 2, 3 y 4 se presenta un predominio de erosión laminar y de surcos (ver figura 16) con intensidad leve y moderada, de acuerdo con la superficie que cubren en la parcela muestreada. Constituyéndose como el área menos afectada por la degradación erosiva.

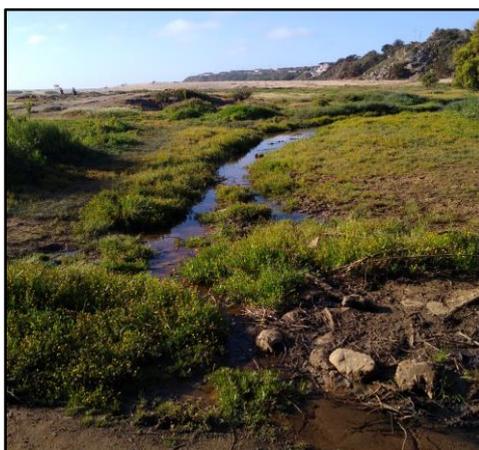
Figura 14: Área de la desembocadura del estero El Totoral

El valor geobotánico del curso inferior, muestreado en el transecto 1, está dado por la formación de comunidades vegetales característica de humedales, las que en su gran mayoría son herbáceas halófitas nativas, con especies tales como: *Sarcocornia neei* (Nativa), *Distichlis spicata* (Nativa), *Schoenoplectus californicus* (Nativa), *Atriplex* sp. (Exótica) *Juncus* sp. (Nativa). En total en el área se pudo registrar la presencia de 8 especies, siendo por lejos la mejor evaluada en cuanto a biodiversidad de herbáceas (ver figura 14).

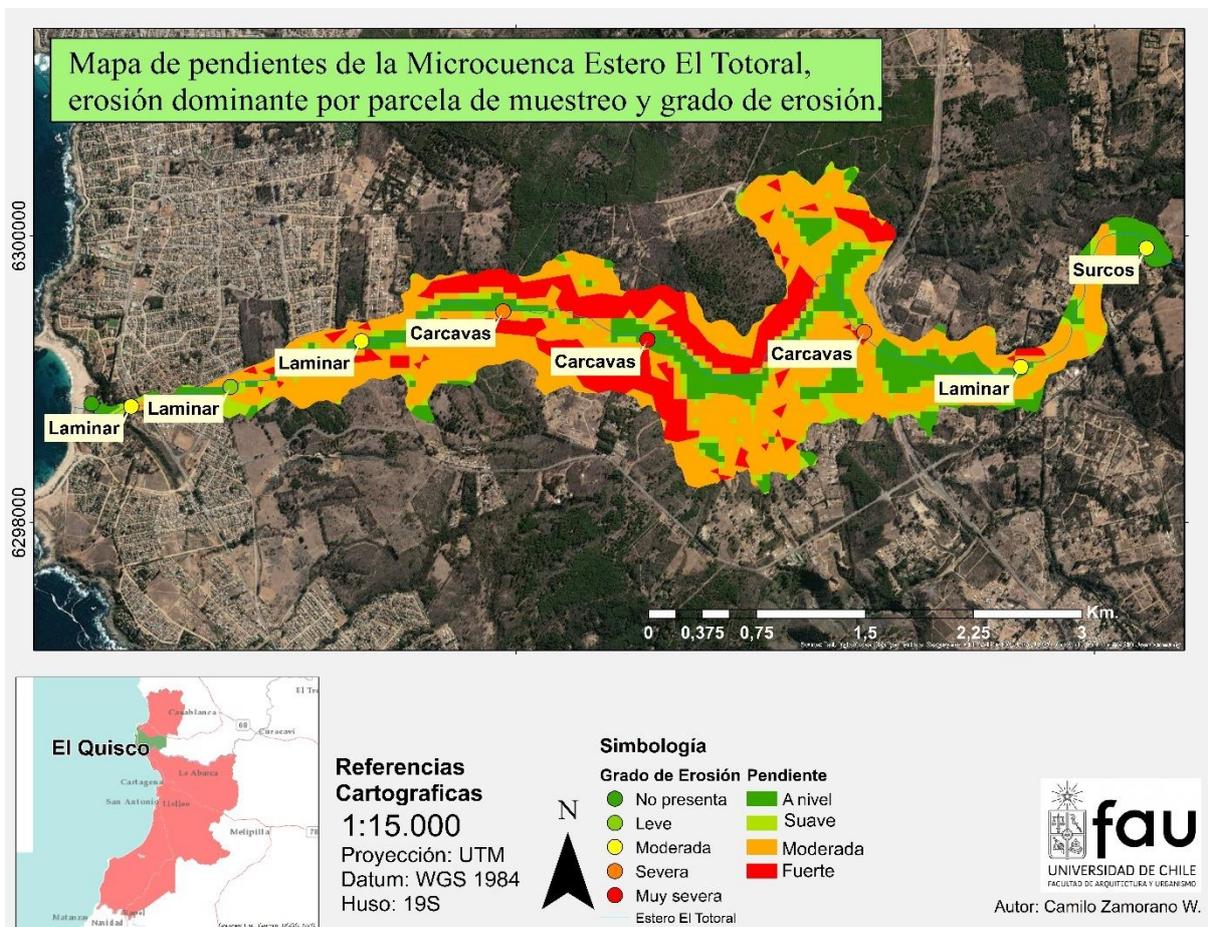
Figura 16: Cartografía de pendientes y formas erosivas predominantes en las áreas de muestreo.

Las parcelas 4, 5 y 6 son las áreas con estados más avanzados de degradación erosiva, con un grado de erosión que varía entre severa y muy severa de acuerdo al tamaño que cubren en la parcela muestreada y la profundidad de las cárcavas, las que en algunos casos superan por mucho el metro de profundidad con distanciamientos medios entre 5 y 10 metros entre una y otra.

La formación de cárcavas en el área de estudio se asocia con variables climáticas (salpicadura e intensidad de la lluvia) y topográficas (pendientes), pero también con la acción antrópica que se manifiesta con la impermeabilización de las superficies de suelo en las laderas producida por la construcción de viviendas, afectando la infiltración de agua después de un episodio de lluvia y potenciando el escurrimiento superficial aguas abajo.

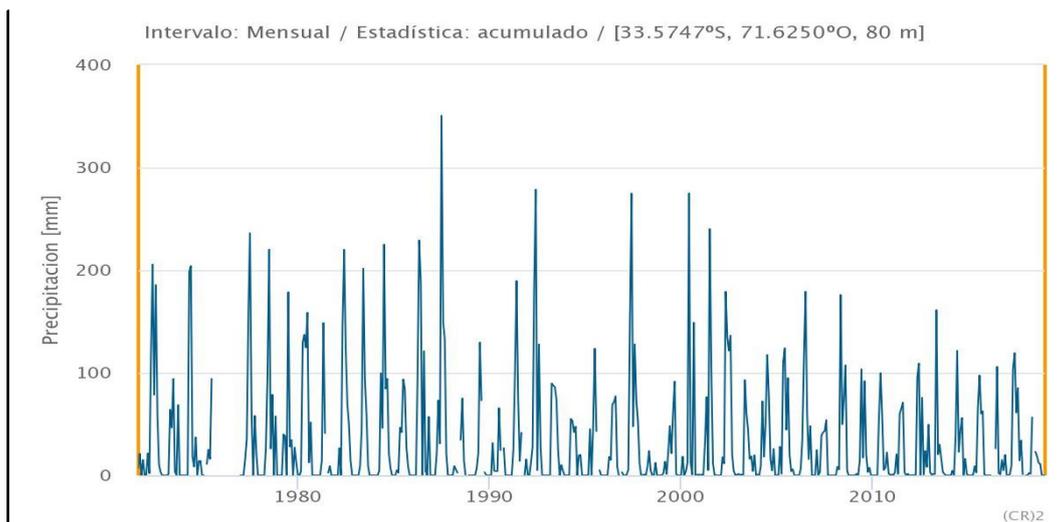
Figura 19: Intervalo mensual de precipitaciones en estación San Antonio.

En la figura 19 se muestra el promedio mensual de las precipitaciones en el intervalo 1960-2020, en la estación Punta Panul de San Antonio, en la cual es posible apreciar una tendencia hacia una reducción de las precipitaciones en las últimas décadas, intensificada a partir del año 2000.

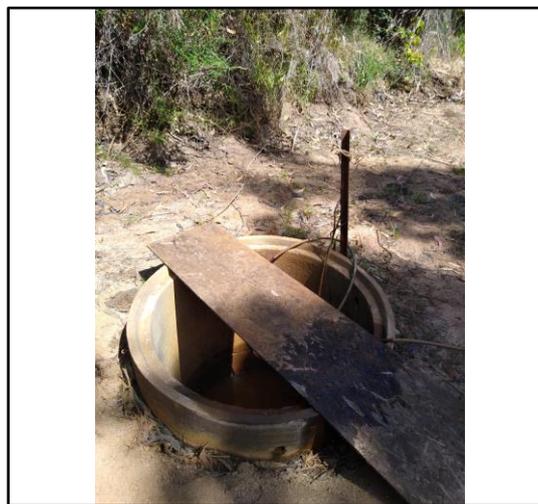
Figura 20: Infraestructura de extracción de agua

La baja disponibilidad hídrica se agudiza si se considera la explotación irregular del recurso. En el trabajo de campo realizado en la quincena de marzo del año 2021 se dio cuenta de una estructura de extracción de agua, ubicada entre los puntos 5 y 6, hallazgo por el que no se puede descartar la existencia de otras estructuras que exploten el recurso de forma irregular. A pocos metros de esta estructura se encuentran piscinas al interior de viviendas particulares.

En tramos del estero El Totoral el volumen de agua disminuye drásticamente al punto de desaparecer la red superficial, que se explica por el bajo caudal propio de fines de la estación de verano, por la explotación del recurso hídrico y por el radio de influencia que se genera desde el punto de extracción de agua. Al bombear agua subterránea hacia la superficie, se produce un cono invertido de depresión, generando una disminución en el nivel freático que se manifiesta en un secamiento del cauce (Ferrando, s/f.).
