UNIVERSIDAD DE CHILE
FACULTAD DE CIENCIAS FÍSICAS Y MATEMÁTICAS
DEPARTAMENTO DE INGENIERÍA CIVIL

**“ESTUDIO DE FALLA DE TALUD DEL 16.12.2017 EN VILLA SANTA
LUCÍA”**

MEMORIA PARA OPTAR AL TÍTULO DE INGENIERA CIVIL

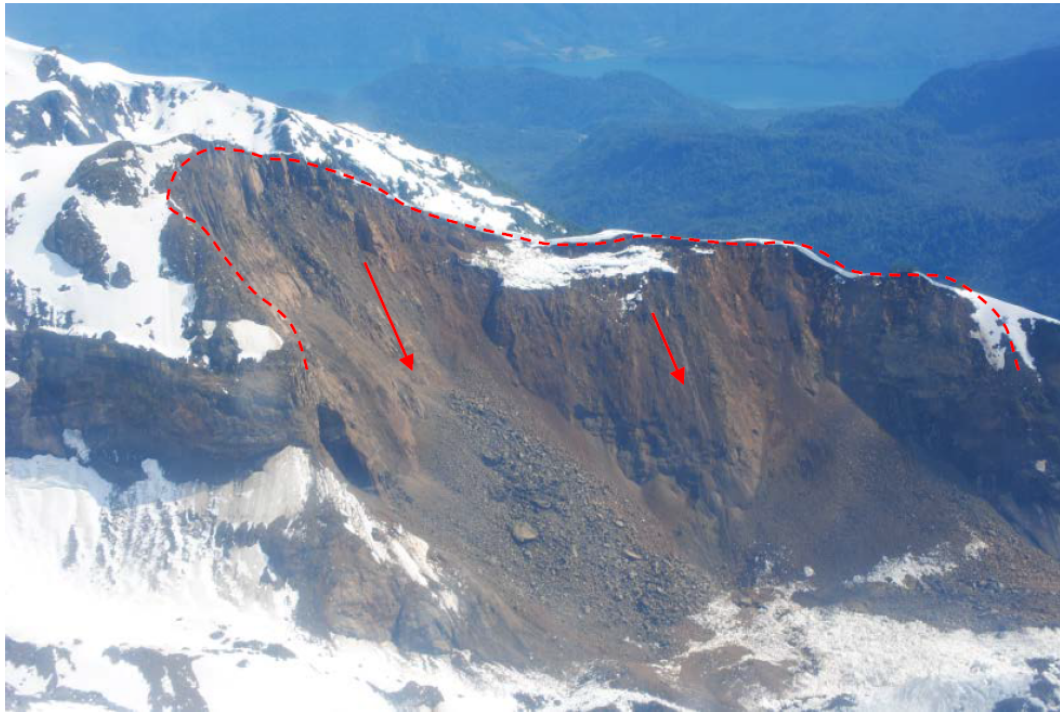
Figura 3.4: Área de generación del deslizamiento. Línea segmentada presenta el escarpe de la remoción en masa (Sernageomin, 2017).

El área desde donde se genera el deslizamiento (Figura 3.1), presenta alturas entre los 1000 y 1400 [m.s.n.m.] y las pendientes promedio presentan un rango entre los 77° y 81° (Duhart et al., 2018). Las rocas volcánicas presentes en el área de generación corresponden, principalmente, a tobas de lapilli y bloques andesíticas a dacíticas, con fragmentos sub-redondeados a angulosos, inmersos en una matriz de ceniza fina, las cuales se encuentran depositadas sobre un cuerpo intrusivo tonalítico que es cortado por diques basálticos de ancho métrico. Gran parte de las rocas volcánicas presentan alteración hidrotermal pervasiva intensa, la cual se caracteriza por el color café anaranjado tanto de los clastos como de la matriz. Los niveles volcánicos se disponen de manera sub-horizontal y presentan fracturamiento sub-vertical (Sernageomin, 2018). La Figura 3.4 presenta el escarpe desde donde se genera el deslizamiento, además es posible visualizar el color café anaranjado de las rocas volcánicas. Para el año 2017, imágenes previas al evento muestran una abundante presencia de grietas de al menos un metro de ancho en la zona superior del escarpe que desliza, las cuales se pueden visualizar en la Figura 3.5.

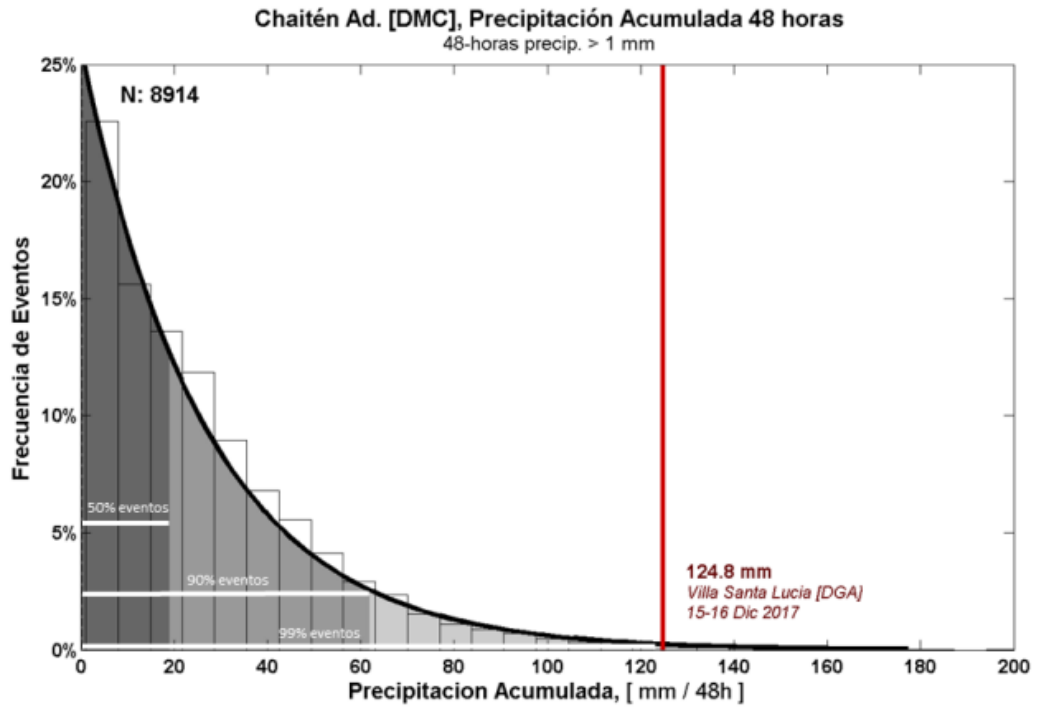
Figura 3.7: Distribución de eventos históricos de precipitaciones con un acumulado en 48 horas mayor a 1 [mm]. La línea roja indica la cantidad acumulada entre los días 15 y 16 de diciembre del año 2017 (Rivera, 2017).

El evento que desencadenó el deslizamiento corresponde a un periodo de intensas lluvias en la zona. Según la Dirección General de Aguas (DGA), la precipitación media anual en la zona es de 3.420 mm (Somos-Valenzuela et al., 2020). Para el momento del evento, la precipitación total anual fue de 3.650 mm, y en las 30 horas anteriores al suceso la precipitación alcanzó los 124,8 mm con una intensidad máxima de 10,6 mm/hr a las 16:00 hrs del día 15 de diciembre (Sernageomin, 2018). El Centro de Estudios Científicos (CECS) determina, a través de la utilización de una radiosonda ubicada en Puerto Montt, que la altura de la isoterma 0°C es de 2771 m.s.n.m el día 15 de diciembre, lo que implica que en la zona donde se generó el deslizamiento solo hubo precipitaciones líquidas en los días previos al evento. El nivel de precipitación que ocurre entre el 15 y 16 de diciembre del 2017 se compara con eventos ocurridos en el pasado en la zona, a través de mediciones de la estación Chaitén Ad." que presenta un registro diario entre los años 1965 y abril 2008. La Figura 3.7 presenta la distribución de eventos que durante un periodo de 48 horas posean una precipitación acumulada mayor a 1 [mm]. Es posible observar que lo acumulado en Villa Santa Lucía supera el 99 % de los eventos históricos de precipitaciones que han ocurrido en la zona (Rivera, 2017).

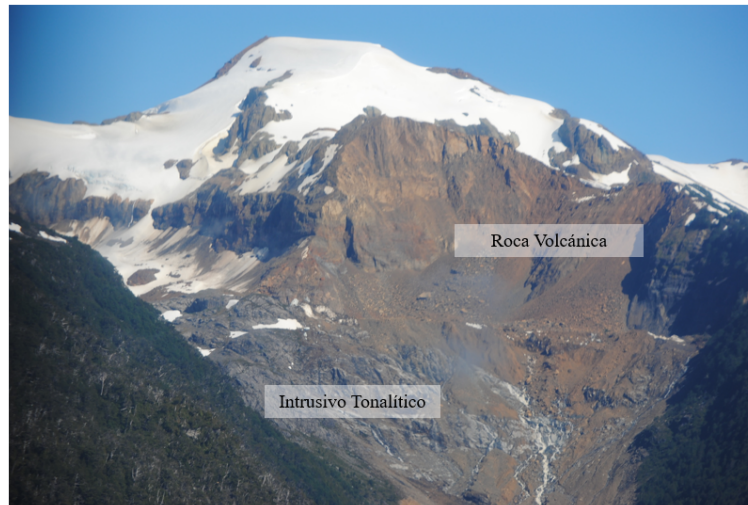
Figura 3.14: Zona del deslizamiento diferenciando la roca volcánica del intrusivo tonalítico.

Las estructuras que fueron identificadas por Sernageomin (2018) corresponden a niveles volcánicos ubicados de manera sub horizontal, además de un marcado fracturamiento sub vertical. Al no contar con las proyecciones geológicas realizadas específicamente en la zona de estudio, estas deben ser estimadas a partir de fotografías e imágenes satelitales obtenidas de Google Earth. Cabe destacar que las estructuras mencionadas se ubican únicamente en la zona de la roca volcánica, según lo señalado en la Figura 3.8. El contacto de roca entre el intrusivo y la roca volcánica, se estima a una altura de 1100 m.s.n.m de acuerdo a la ubicación que se muestra en Google Earth, ya que es posible diferenciar el intrusivo de la roca volcánica de acuerdo a sus tonalidades (Figura 3.14).

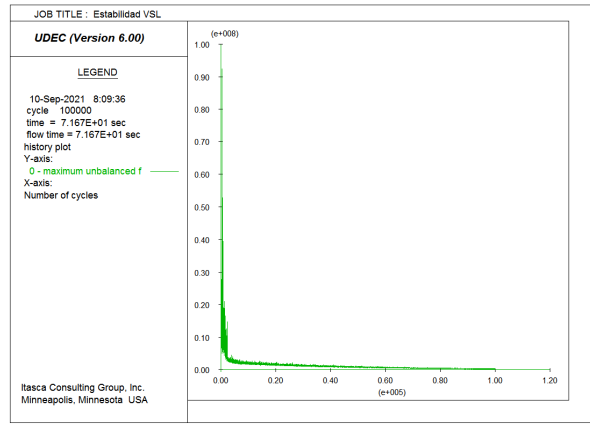
Figura 4.3: Fuerzas desbalanceadas en perfil longitudinal.

A continuación se presentan parte de los resultados obtenidos para los perfiles iniciales (sin el fracturamiento sub vertical), evidenciando que tanto las fuerzas desbalanceadas como los indicadores de plasticidad cumplen los criterios del análisis estático. En los resultados del perfil longitudinal (Figura 4.3 y 4.4) las fuerzas desbalanceadas muestran un aumento en los primeros ciclos y comienza a descender a los 5000 ciclos aproximadamente, convergiendo a un valor constante a los 80000 ciclos aproximadamente. Con respecto a los indicadores de plasticidad, existe un solo punto que presenta "*tensile failure*" pero que no representa ningún efecto en el modelo completo. Por otro lado, en el caso del perfil transversal (Figura 4.5 y 4.6) las fuerzas desbalanceadas aumentan en un principio por efecto de la gravedad, pero luego al igual que el perfil longitudinal convergen a un valor constante. Cabe mencionar que todas las demás configuraciones de los modelos presentados en la sección 3.2.5, cumplen todas las condiciones para verificar el análisis estático.

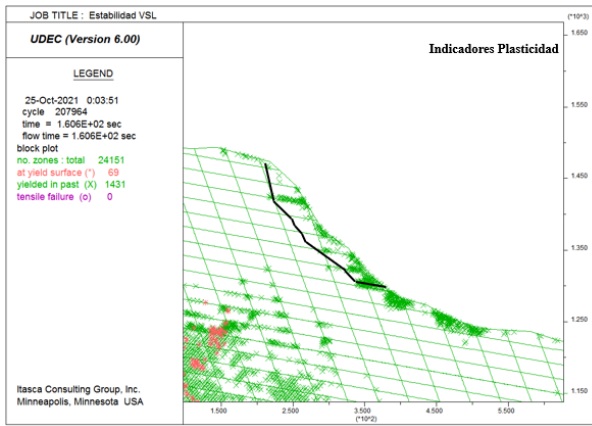
Los resultados que se presentan a continuación corresponden al modelo del perfil longitudinal con la integración del fracturamiento sub vertical. La Figura 4.16 presenta los indicadores de plasticidad según cada etapa de daño. Es evidente la disimilitud en los resultados con lo obtenido en el modelo inicial del perfil longitudinal. En la etapa de daño dos (Figura 4.16.(b)) es posible evidenciar el gran aumento del daño por tracción en el modelo, no solo se acumula en la sección superior, sino que se desplaza a lo largo de la zona superficial del talud, llegando hasta una profundidad de 80 [m] en la zona superior y mucho más abajo que la superficie estimada del año 2017. Las zonas en estado plástico se ubican de forma similar a la superficie de falla del año 2017 en la sección inferior, teniendo algunas discrepancias a la altura de los 1400 [m.s.n.m] aproximadamente, perdiendo continuidad y abarcando zonas a mayor profundidad que la superficie estimada. En la etapa de daño 3 (Figura 4.16.(c)) el daño por tracción cubre casi por completo la zona de deslizamiento estimada, por su parte las zonas que se encuentran activamente fluyendo se ubican hasta 80 [m] más atrás que la superficie de falla estimada para el año 2017, llegando al mismo punto en que se encontraba el daño por tracción en la etapa 2.

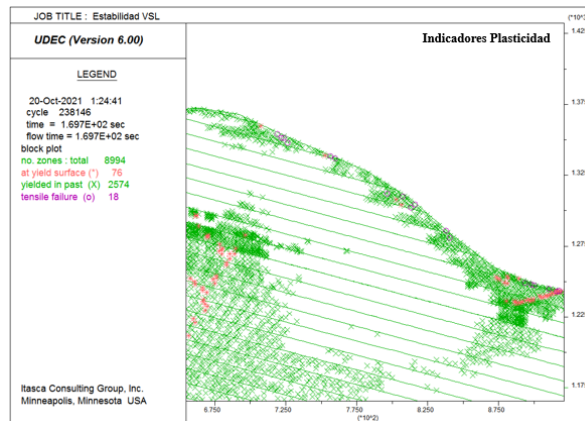
Los resultados que se presentan a continuación corresponden al modelo del perfil transversal acortado a un largo de 1 [km]. A diferencia del modelo inicial, los indicadores de plasticidad (Figura 4.20) muestran acumulaciones de daño por tracción al pie del talud en la etapa de daño dos y tres. En la etapa de daño tres se forma una línea continua de zonas activas en estado plástico de aproximadamente 47 [m] de largo a los 1248 [m.s.n.m.].
