RESCATE DE LOS VESTIGIOS DEL CASTILLO MIRAVALLE

RECUPERACIÓN PATRIMONIAL Y VALORIZACIÓN DEL PAISAJE CULTURAL AGRÍCOLA

Universidad de Chile
Facultad de Arquitectura y Urbanismo
Arquitectura, Antecedentes Proyecto de Título.

Proyecto de Título 2020-2021

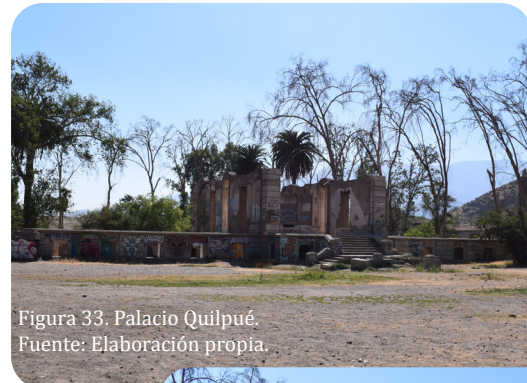
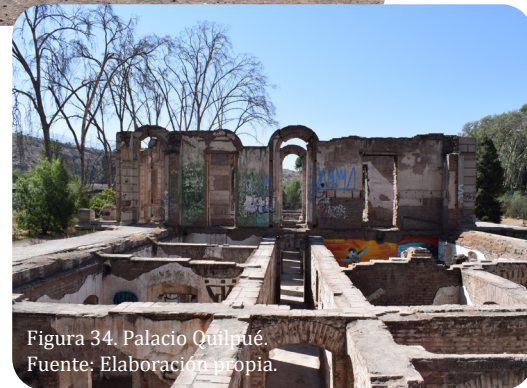
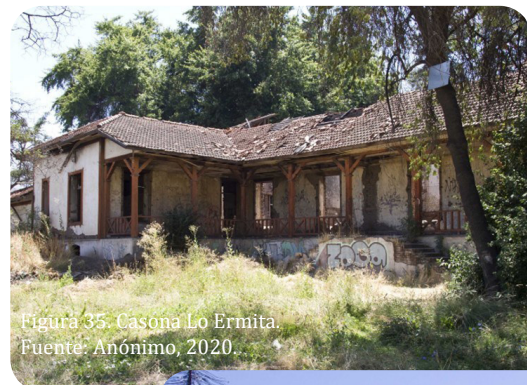
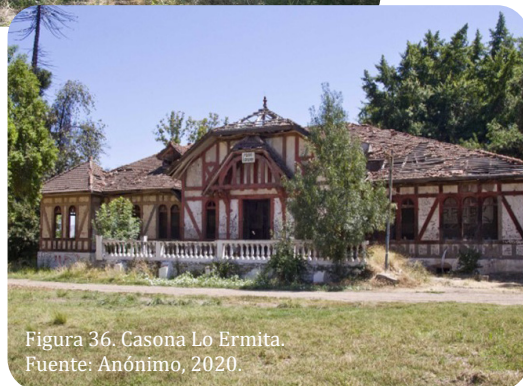
PALACIO DE QUILPUÉ / SAN FELIPE

- Construido entre 1886 - 1916, por el arquitecto Juan Eduardo Fehrman para la familia Edwards Ross. Era parte de la ahora ex Hacienda de Quilpué, como la casa patronal de la familia.
- Construcción de albañilería de ladrillos, de dos pisos de altura. Quedó con graves daños posterior al terremoto de 1985 para luego ser desmantelado por completo de sus artefactos de gran valor. Desde entonces su deterioro ha ido avanzando, y actualmente se encuentra en estado de ruinas.
- Pese a pertenecer a un propietario privado la comunidad utiliza este espacio para realizar actividades al aire libre, por ende posee gran valor en la comunidad, y por años se ha buscado que la municipalidad proponga un proyecto de restauración del lugar, sin embargo esto no ha sucedido.

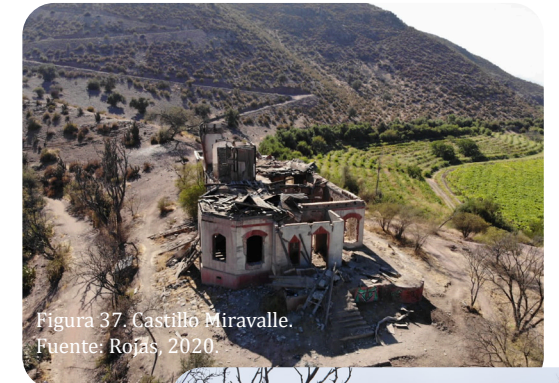
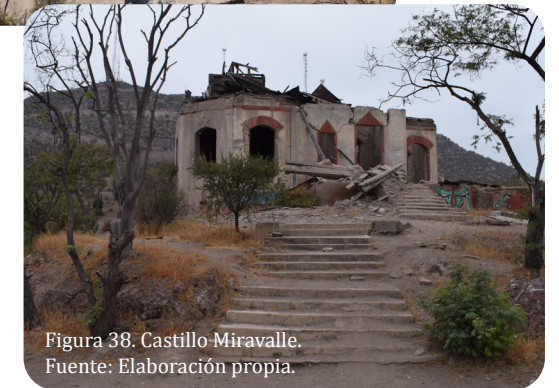
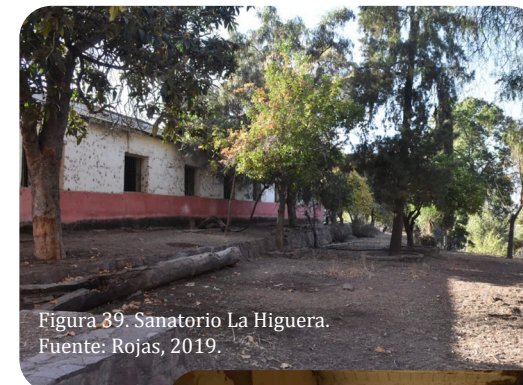
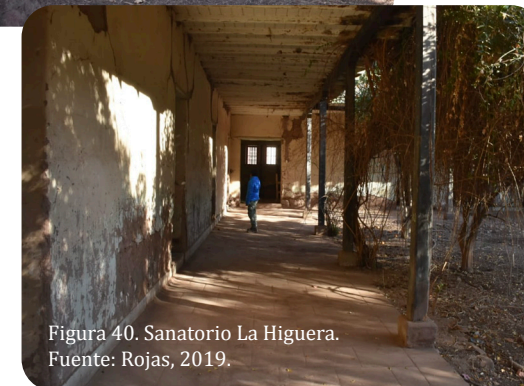
CASTILLO MIRAVALLE / SANTA MARÍA

- Construido en el año 1880 por el entonces alcalde de la comuna de Santa Maria, don José Manuel Rodríguez Cerda, como vivienda del gran fundo que este poseía.
- De albañilería de ladrillos en su primer piso, y tabiquería con relleno de adobe en el segundo, no responde a los cánones de casa patronal de la época, y su nombre se debe a la privilegiada vista que posee hacia el valle.
- Actualmente se encuentra en un avanzado estado de deterioro y abandono, luego de un incendio intencional en el año 2011.
- Pertenece a la familia Lolos, existe mucho interés por parte de la comunidad para su recuperación, ya que es uno de los inmuebles más reconocidos en la memoria colectiva.

Sin embargo su estado actual de deterioro se debe mayoritariamente a los actos vandálicos de los que fue víctima, donde todos sus materiales y objetos de valor fueron robados, y el mayor daño hecho, ocurre en el año 2011 cuando un incendio intencional destruye todo su nivel superior, al día de hoy aún es posible ver restos de escombros en el lugar que no han sido removidos, enfatizando el gran descuido que existe por sus propietarios hacia inmueble.

El inmueble se encuentra en un avanzado estado de deterioro, donde lo más afectado es el segundo nivel y la cubierta, de los cuales solo quedan restos en el lugar ya que fue consumido casi en su totalidad por el incendio de hace unos años, lo más lamentable es la pérdida de la torre del edificio, que lo hacía tan icónico, dada su morfología similar a la de un castillo.

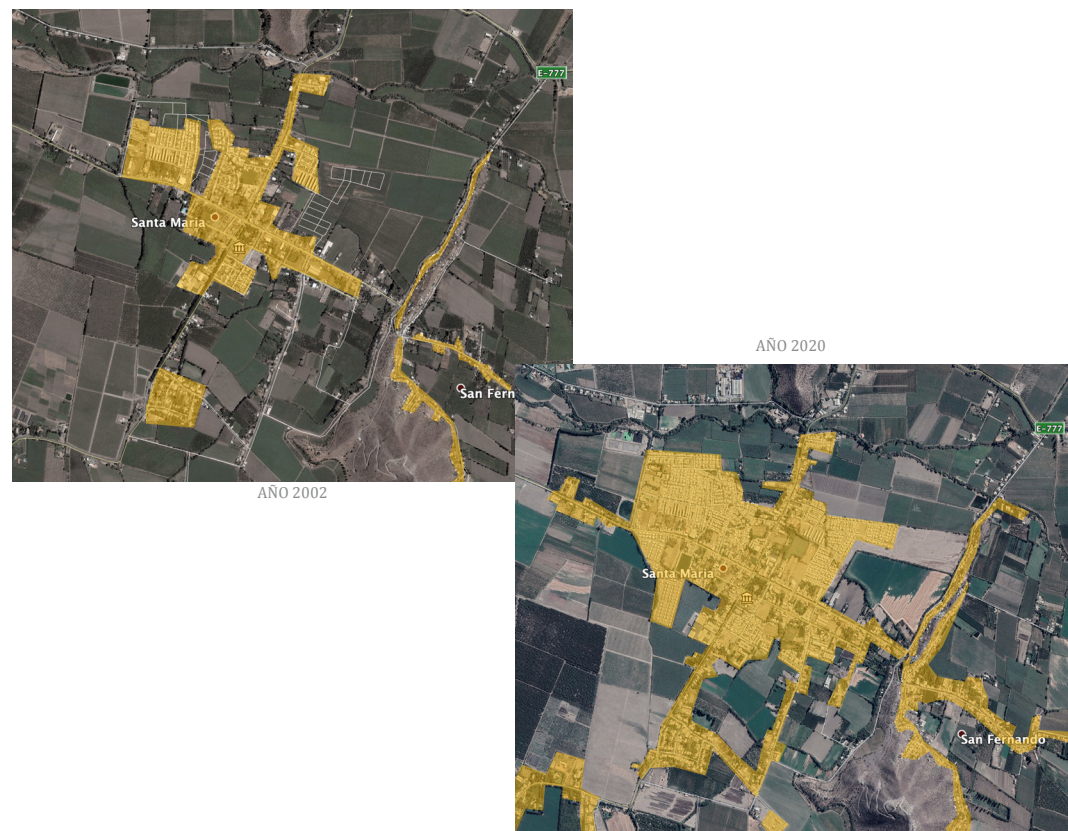
Las imágenes que se muestran a continuación, nos permiten observar un crecimiento exponencial en la mancha urbana del territorio, donde la creación de nuevos sectores residenciales se comienzan a imponer ante los terrenos de cultivos, donde incluso algunos de los cerros islas de la zona comienzan a tener viviendas en sus laderas.

Figura 45. Zona urbana año 2002.
Fuente: Elaboración propia.

Figura 46. Zona urbana año 2020.
Fuente: Elaboración propia.

Al no poseer un adecuado sistema de planificación urbana, se comienza un proceso progresivo de transformación espacial donde se ve un aumento y concentración de población y nuevos sectores residenciales en el territorio que estaba destinado a los cultivos agrícolas, generando una morfología muy interesante donde se entrelaza lo rural con lo urbano en un mismo territorio.

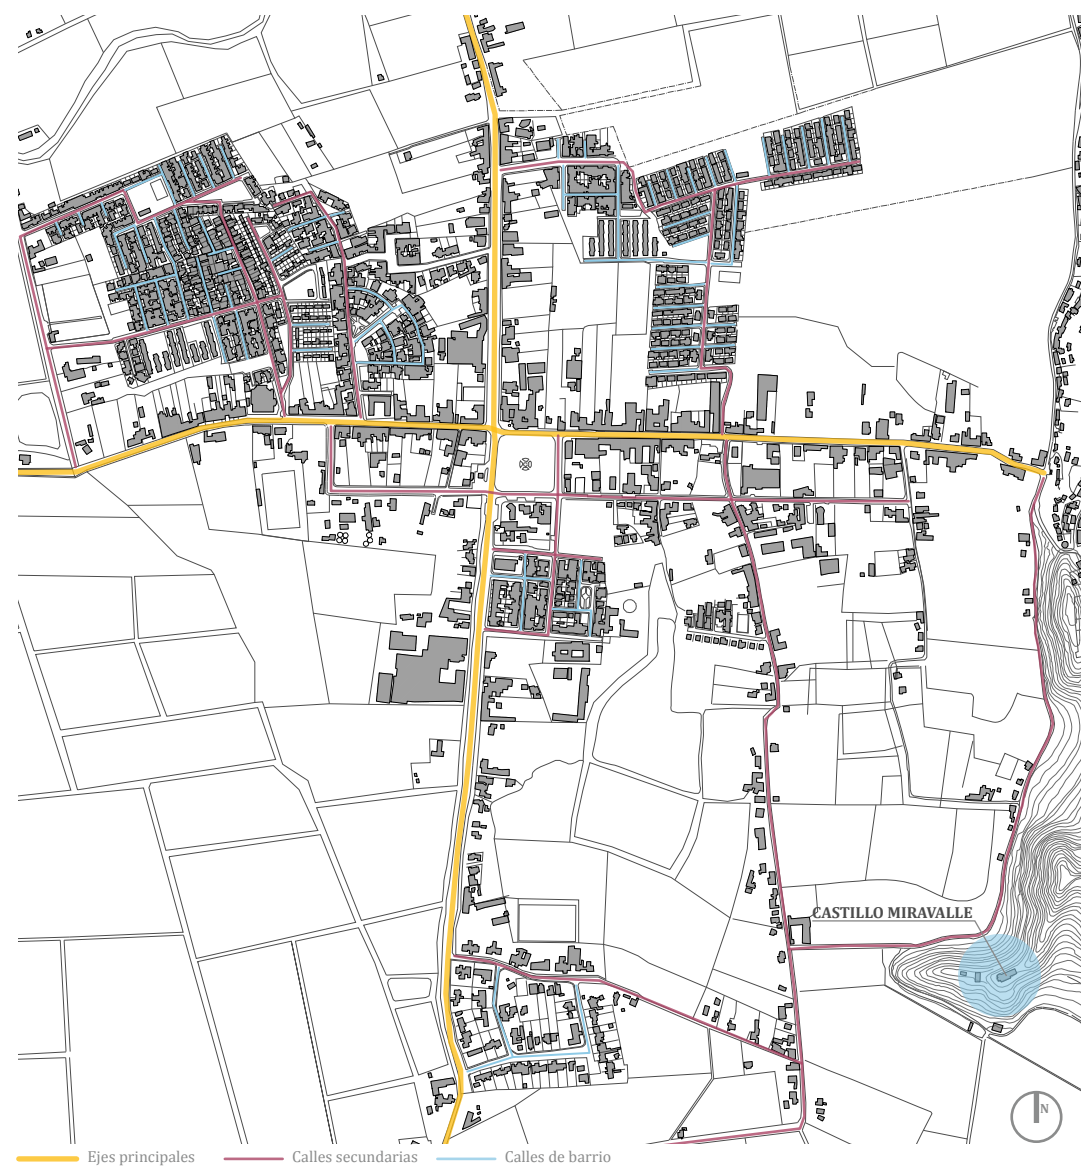
Plano 2. Calles principales.
Fuente: Elaboración propia.

La zona central de la comuna, posee dos calles principales que actúan como ejes estructurantes, en torno a las cuales se comenzó a desarrollar el centro urbano de la comuna, y que configuran el centro fundacional, estas son calle Latorre que va desde oriente a poniente y la calle Jahuel - Irrrazabal desde norte a sur. Desde estas dos calles nacen sus principales vías, donde solo algunas son vías de mayor importancia al conectar varios de los sectores de la zona, las demás calles poseen una escala menor, al encontrarse dentro de las nuevas zonas residenciales que se han ido desarrollando.

Por otra parte, las vías principales además de configurar su trama urbana, son las que conectan la comuna con otras cercanas, la cual en este caso es San Felipe, que se encuentra solamente a 7km desde la zona central, y su límite está marcado por el cerro Almendral al poniente, el cual al rodearlo da acceso a la otra comuna, continuando por calle Latorre (calle fundacional).

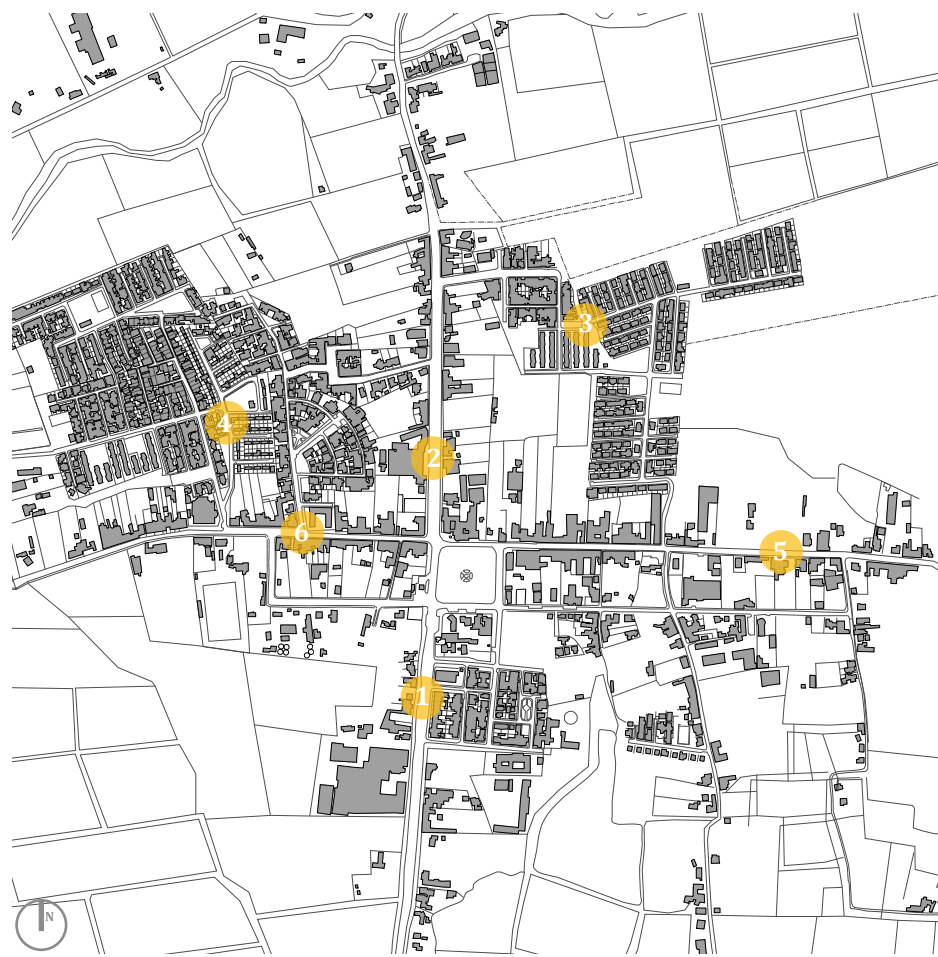
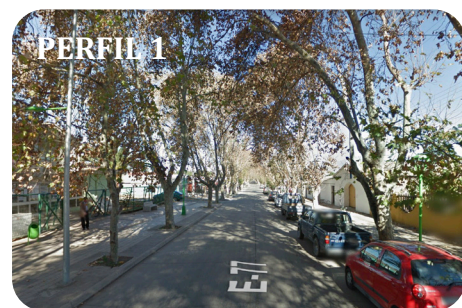
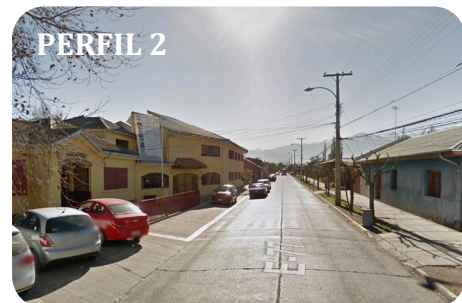
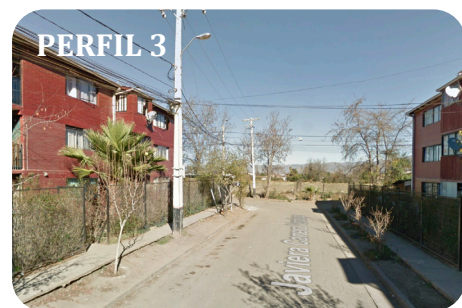
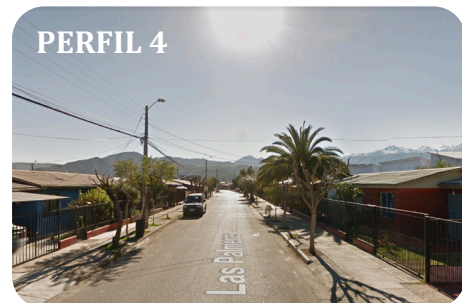
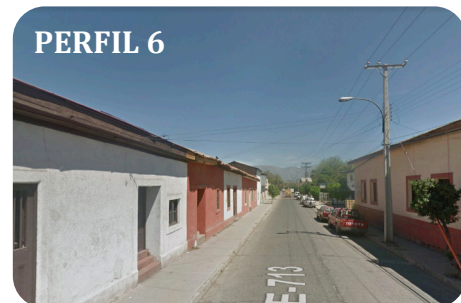
3.3.3 PERFILES DE CALLE

Los perfiles de calle en la zona central de la comuna poseen en común edificaciones de un piso, es decir de baja escala, con veredas estrechas, sin bandejón central con solamente dos pistas y viviendas construidas de adobe, muy tradicional para la zona. Sin embargo en las nuevas zonas residenciales, esta situación cambia al ser pasajes de escala barrial y casas de tipología muy diferente a las que se encuentran en las calles principales, y fundacionales.

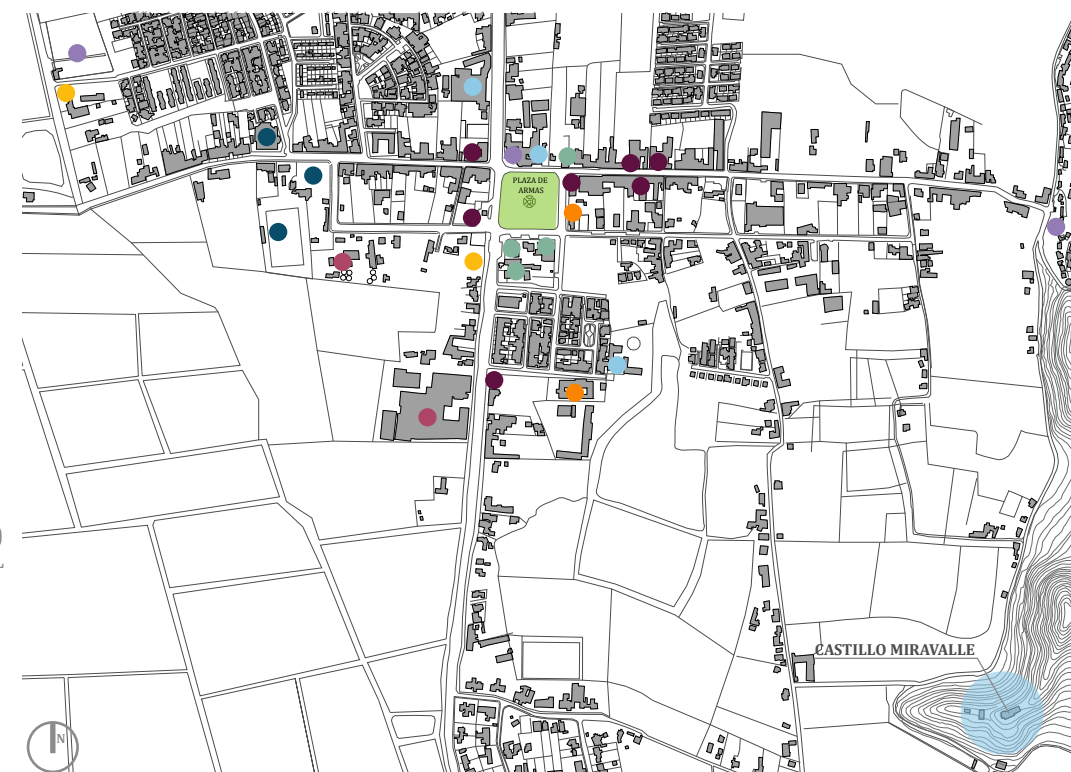
Plano 3. Equipamiento Urbano.
Fuente: Elaboración propia.

- EQUIPAMIENTO DEPORTIVO
 - Gimnasio Municipal
 - Piscina Municipal
 - Estadio Municipal
- EQUIPAMIENTO CULTURAL
 - Biblioteca Municipal
 - Teatro Municipal
- EQUIPAMIENTO EDUCATIVO
 - Liceo Darío Salas
 - Colegio Santa María College
 - Colegio Santa María Aconcagua
- EQUIPAMIENTO SALUD
 - CESFAM
 - Farmacia
- EQUIPAMIENTO INDUSTRIAL
 - Frutexport Ltda.
 - Vinícola Patagonia
 - Agromar export.
- EQUIPAMIENTO COMERCIO
 - Supermercado Karla
 - Comercio menor (minimarkets)
- EQUIPAMIENTO INSTITUCIONAL
 - I. Municipalidad
 - Bomberos
 - Carabineros
 - Sucursal Banco Estado
- EQUIPAMIENTO RELIGIOSO
 - Cementerio
 - Iglesia Inmaculada Concepción

El equipamiento urbano que posee Santa María es bastante reducido, generando una dependencia hacia su centro urbano más cercano (San Felipe), para poder acceder a aquellos servicios de primera necesidad. Por ejemplo en cuanto a equipamiento de salud, solamente se observa la existencia de un CESFAM, por lo cual los habitantes de la zona deben acudir a otros sectores para acceder a una atención de mayor nivel en cuanto a salud, teniendo que trasladarse a las comunas de mayor tamaño y generando dependencia hacia ellos.

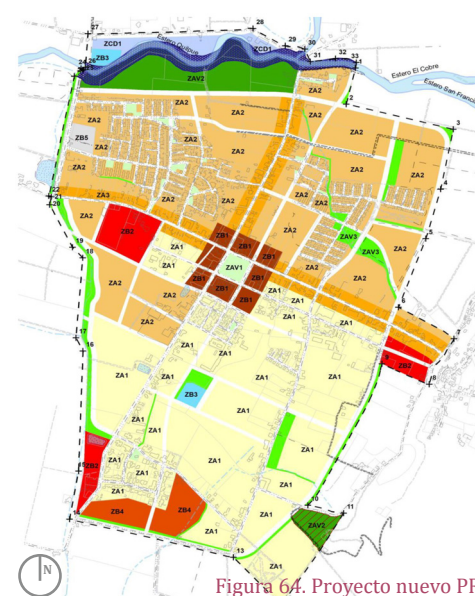
Figura 64. Proyecto nuevo PRC.

Figura x. Proyecto nuevo PRC. Fuente: I. Municipalidad S. María.

No obstante, de acuerdo a los antecedentes recopilados, el nuevo proyecto del Plan Regulador, promete y tiene por objetivo enmendar algunas de estas deficiencias, haciendo énfasis en ordenar el territorio, generando un centro urbano consolidado, con mejores servicios y con los terrenos agrícolas por fuera del área urbana. Además propone brindar nuevos espacios públicos de recreación para los habitantes, y fortalecer la identidad comunal, mediante la inversión en la cultura y el rescate de la arquitectura tradicional, como una forma de potenciar el turismo y comercio local, que beneficia directamente a los pequeños artesanos de la zona. Es decir que existe una preocupación por impulsar el rescate de la identidad y cultura de Santa María, así como mejorar la calidad de vida de sus habitantes, empezando a conformar la zona como un centro urbano ordenado y autosuficiente.

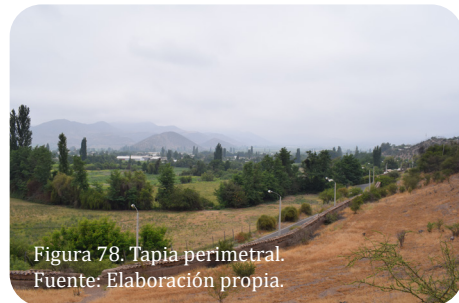
Se desconocen los límites del predio que rodea a la edificación, sin embargo el gran tapial típico del paisaje cultural agrícola que posee como cierre perimetral a los pies del cerro, da indicios del terreno que abarca. Por otra parte, además de la edificación principal, posee otros dos elementos que corresponden a una estructura de antigua caballeriza y una piscina con vista al valle sobre el mismo cerro, ambas en abandono al igual que el castillo.

Figura 78. Tapia perimetral.
Fuente: Elaboración propia.

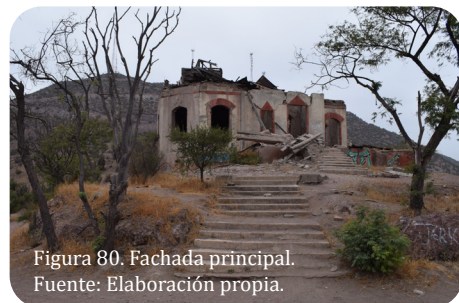
Figura 80. Fachada principal.
Fuente: Elaboración propia.

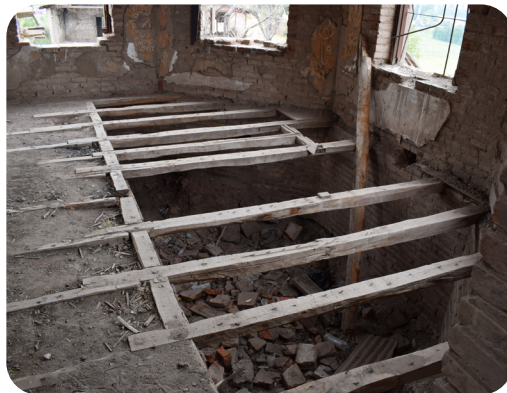
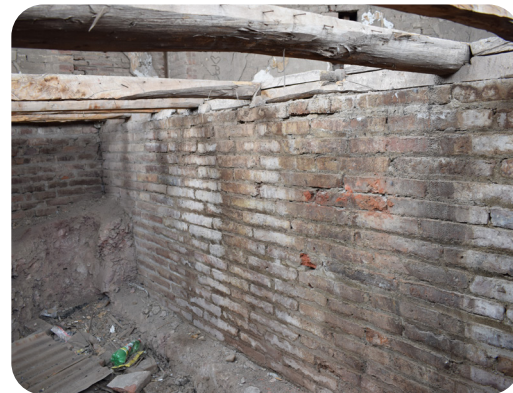
Figura 84. Envigado de piso.
Fuente: Elaboración propia.

El segundo piso, según los restos de la edificación que aún permanecen en el lugar, se observa que es de tabiquería con relleno de adobe, posiblemente debido a que era un material más liviano para la construcción de un segundo nivel, además de ser uno de los sistemas constructivos más comunes en la época para la zona.

La cubierta por su parte era de lata con estructura de madera, donde destaca la torre que se levanta sobre uno de sus espacios principales, asemejándose a la icónica figura de un palacio o castillo. Fue revestido y estucado después del terremoto de 1965, sin embargo gran parte de su estructura se perdió con el incendio del año 2011, quedando solo ruinas que muestran la materialidad utilizada y destacando el sistema constructivo de la época.

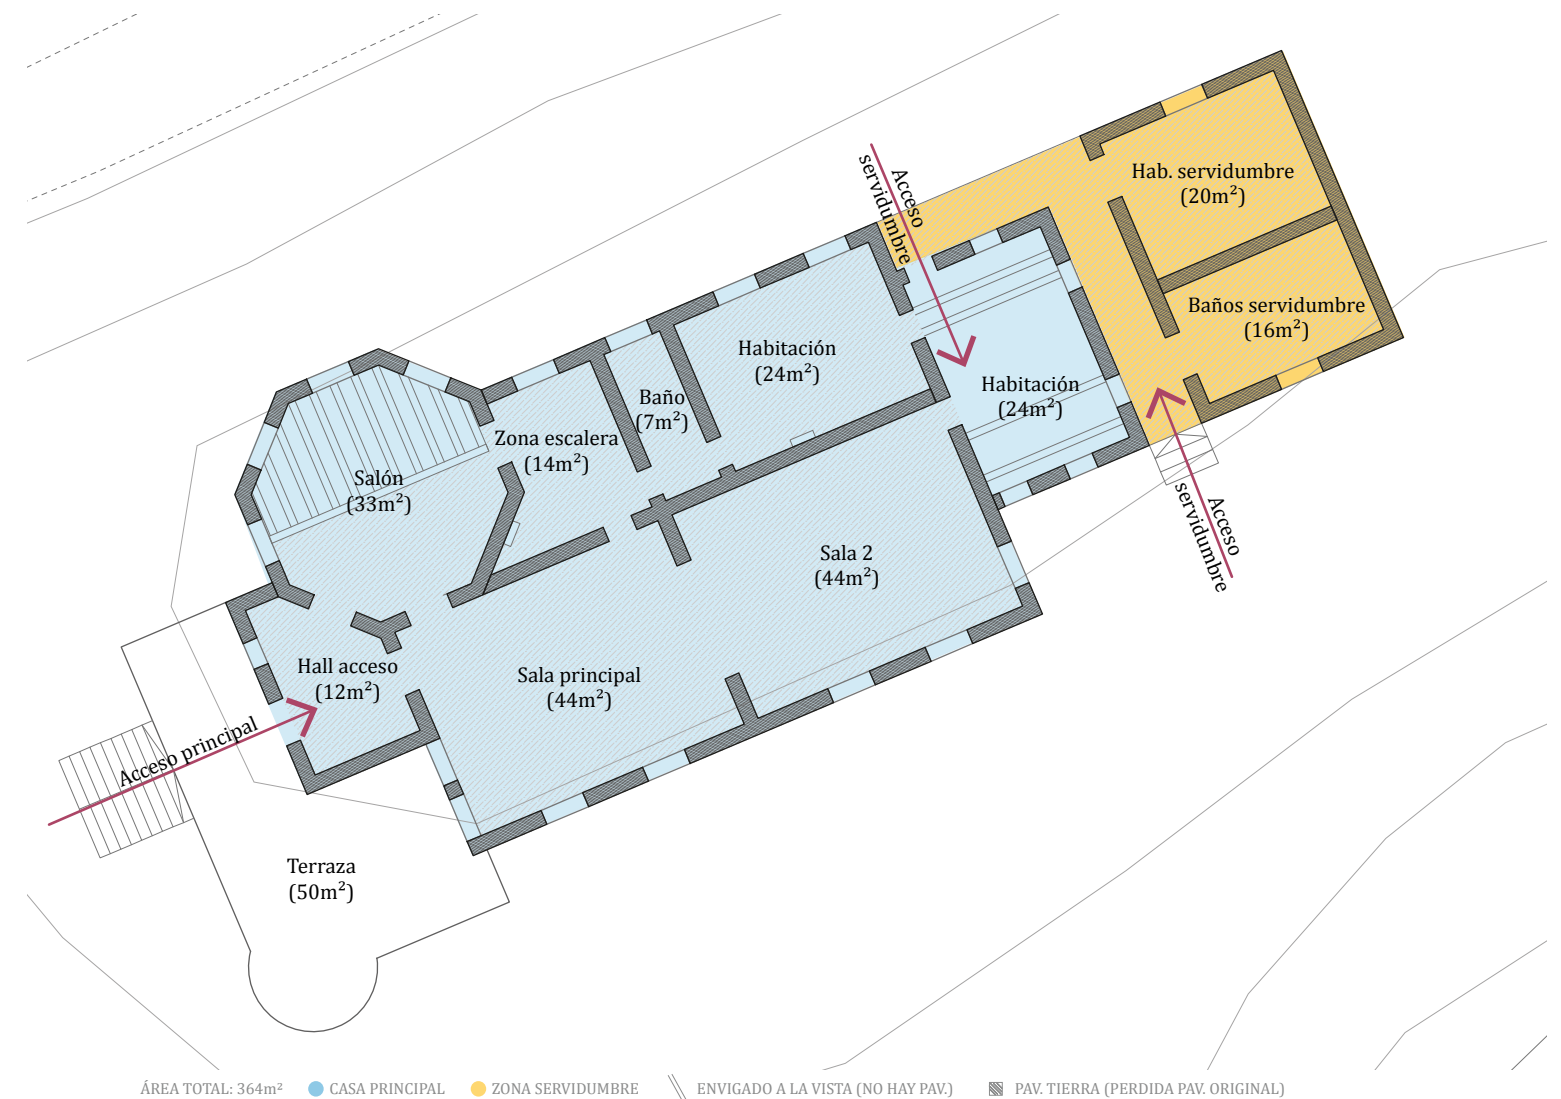
Plano 6. Plano zonificación.
Fuente: Elaboración propia.

A continuación se muestran las principales áreas de la edificación con sus respectivos accesos, la cual posee un total de 364m² construidos solo en el primer nivel (actual).

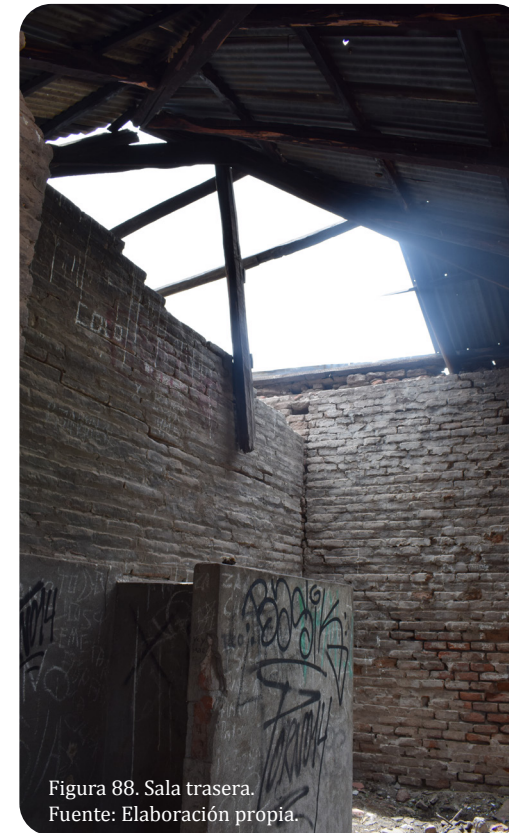
Figura 88. Sala trasera.
Fuente: Elaboración propia.

Los muros del primer nivel que aún permanecen en pie, poseen grandes grietas sobretodo los muros perimetrales del edificio, sin embargo no parece existir riesgo de derrumbe inmediato, por lo que existe la posibilidad de restaurarlos y reforzarlos estructuralmente para eventualmente poder hacer uso del espacio sin ningún peligro. En algunas zonas los muros han perdido su revestimiento quedando la albañilería de ladrillos a la vista, lo cual estéticamente es interesante dada su condición de ruinas, no obstante los rayados vandálicos que poseen la mayoría de los muros solamente parecen ensuciar los restos del castillo.

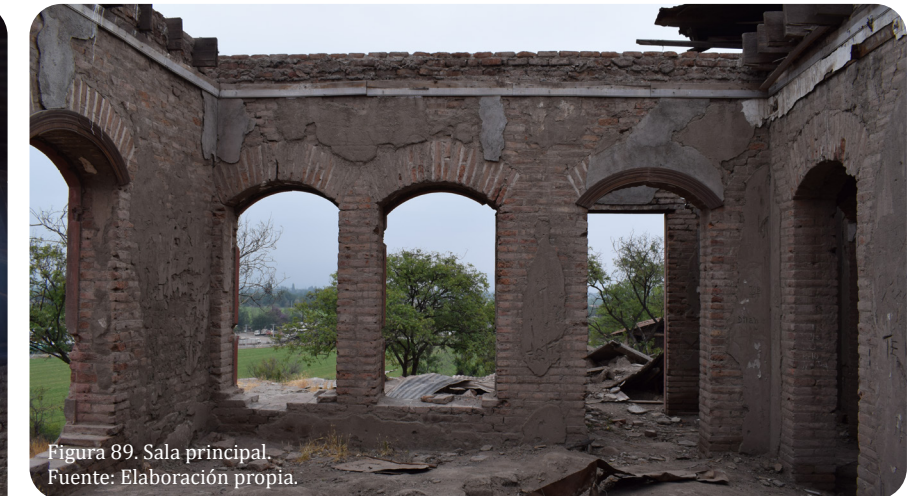
Figura 89. Sala principal.
Fuente: Elaboración propia.

El piso del inmueble no posee un revestimiento, es probable que este haya sido robado o simplemente con el paso de los años se haya ido perdiendo, lo que ha dejado como consecuencia un pavimento de tierra en la mayoría de las habitaciones del lugar, exceptuando en dos salones donde este se ha derrumbado dejando a la vista el envidado de piso. Además es posible observar una gran cantidad de escombros tanto en el interior del inmueble como en su acceso principal, lo que dificulta el uso de este, ya que la escalera allí presente posee daño superficial y representa un riesgo usarla en la actualidad.

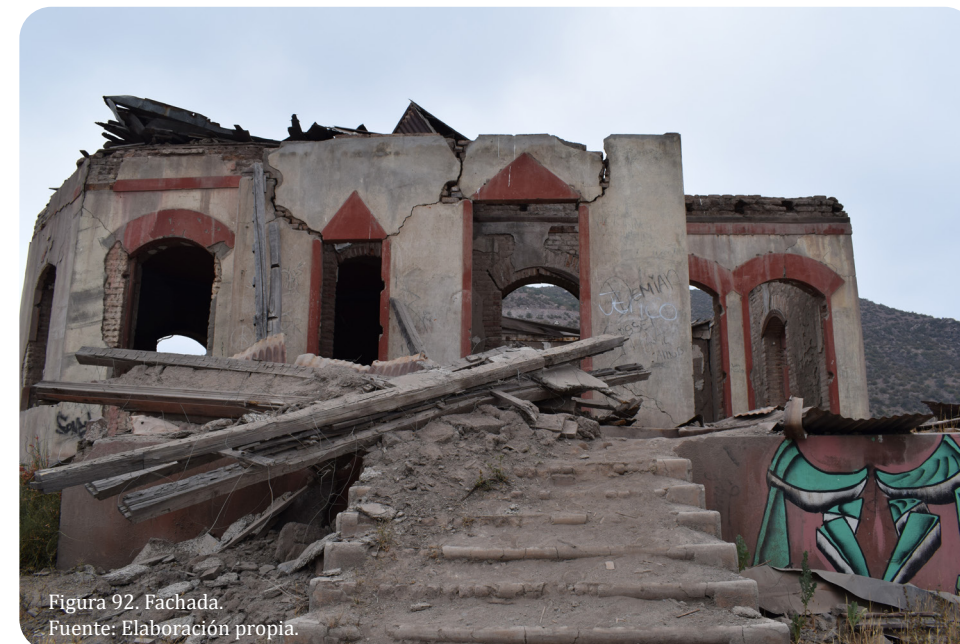
Figura 92. Fachada.
Fuente: Elaboración propia.

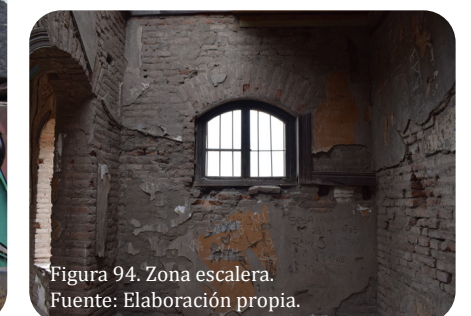
Figura 94. Zona escalera.
Fuente: Elaboración propia.

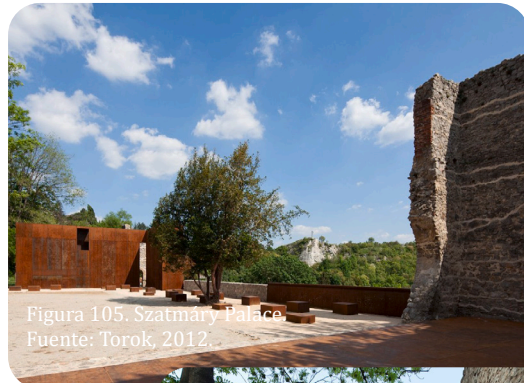
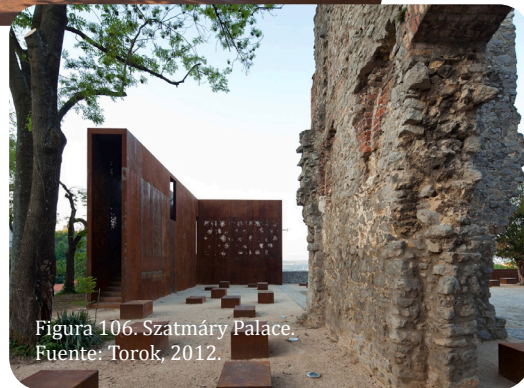
Figura 105. Szatmáry Palace.
Fuente: Torok, 2012.

Las ruinas de este palacio renacentista se encuentran en un parque en la ciudad, y a pesar de la larga historia y magnífica ubicación, debido a su mal estado no ha podido respetar el papel que le corresponde según su importancia histórica y arquitectónica.

Este proyecto proporcionó una oportunidad para poner la ruina en un nuevo contexto, como parte de un espacio mayor otorgándole el debido valor. Las intervenciones tienen como objetivo evitar superponer las capas históricas, reparando las ruinas originales y agregando una estructura de acero que trata de rescatar una antigua pieza del edificio original, que permite tener una vista a la ciudad y a la parte interior de la ruina (Castro, 2012).

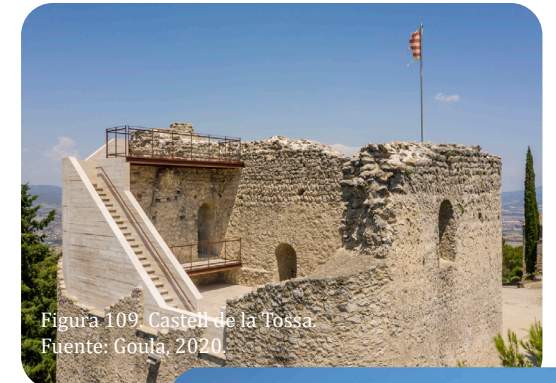
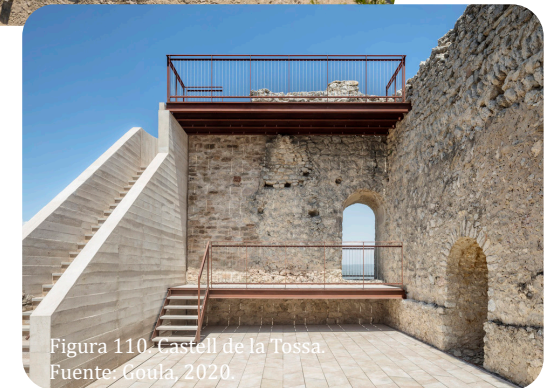
Figura 109. Castell de la Tossa.
Fuente: Goula, 2020.

Situado en una colina en la ciudad de Igualada, se encuentra en un punto estratégico para la defensa de la época medieval en el que fue construido, lamentablemente estuvo deshabitado muchos años por lo que sufrió un grave deterioro.

La propuesta de restauración toma como base los antecedentes históricos que llevan a implementar estructuras que rescaten elementos originales del inmueble, consolidando los muros existentes y construyendo elementos puntuales que hagan referencia a partes históricas. La idea es lograr unir la funcionalidad con la explicación histórica para la construcción de estas estructuras (Ott, 2020).
