**TESIS DE INVESTIGACIÓN:**  
**AUGE Y DECLIVE DE LA CIUDAD DE TRAIQUÉN.**  
**ESTRATEGIAS PROSPECTIVAS PARA LA RECUPERACIÓN DEL**  
**PATRIMONIO URBANO-ARQUITECTÓNICO DE SU CENTRO**  
**HISTÓRICO**

ALUMNA: KARLA PINCHON MARÍN  
PROFESORES: CAROLINA QUILODRÁN RUBIO (GUÍA), RONALD HARRIS DIEZ (CO-GUÍA)  
UNIVERSIDAD DE CHILE  
FACULTAD DE ARQUITECTURA Y URBANISMO  
MAGÍSTER EN INTERVENCIÓN DEL PATRIMONIO ARQUITECTÓNICO

VERANO. 2022

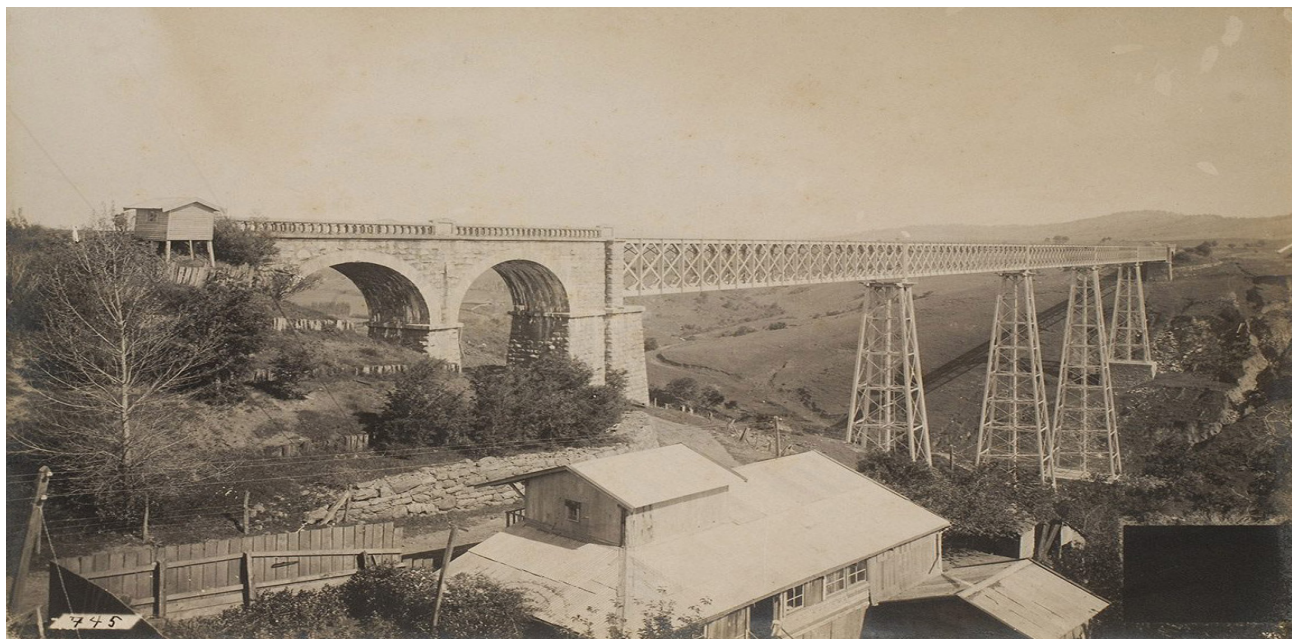
Figura 12. Viaducto del Malleco | Fuente: Odber Heffer Bissett (1890). Extraída del sitio En Terreno: <https://www.entterreno.com/moments/viaducto-del-malleco-desde-molino-el-globo-collipulli-decada-de-1890>.

El Estado construyó importantes obras que forman parte del patrimonio urbano-arquitectónico a nivel local y nacional. Entre ellas destacan las estaciones de ferrocarriles, bodegas y puentes que persisten hasta hoy, además del Viaducto de Malleco (ver Figura 12) que significó uno de los avances más importantes de la época, reconocido desde el año 1990 como Monumento Nacional.

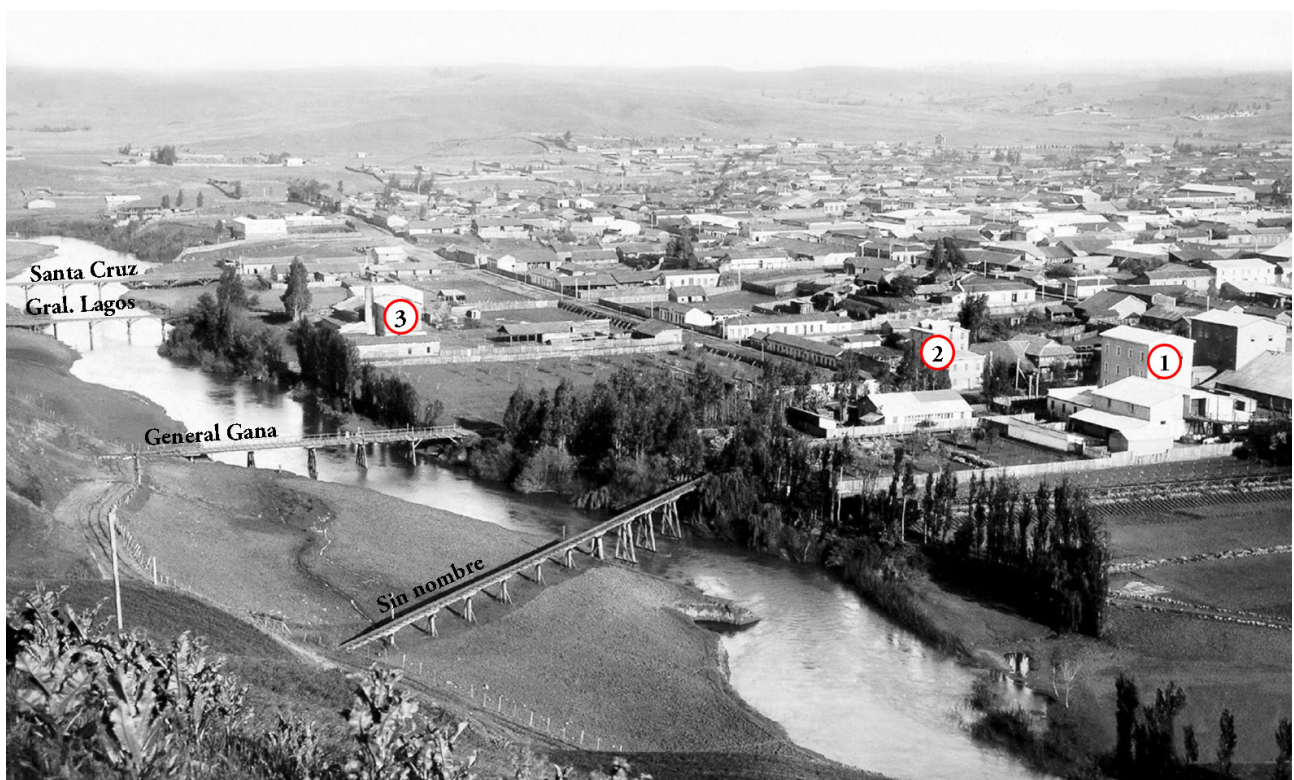
Figura 19. Vista sector sur de la ciudad de Traiguén | Fuente: Herrera, 2010.

En vista de lo señalado, en la Figura 19 se da cuenta del carácter industrial del sector sur de la ciudad de Traiguén, alrededor de la década del '20. Según Díaz (2008; 2001), los molinos que se observan en la fotografía corresponderían al de los Bunster (1), Rogers & Pimentel (2) y Lavín (3), los que están también graficados en el plano de la Figura 18. Cercano a estos molinos, se advierten cuatro puentes sobre el río Traiguén, siendo los de Santa Cruz y General Gana, los más importantes por conectar con las ciudades vecinas de Galvarino y Victoria. Se presume que el cuarto puente “sin nombre” se trataría de una conexión privada directa hacia el Molino de los Bunster.

Sin duda, el molino de José Bunster, también llamado como Molino El Globo, fue el más importante de Traiguén, funcionaba con energía hidráulica y tenía la doble funcionalidad de alimentar con electricidad al alumbrado público de toda la ciudad (Díaz, 2001). Bunster, conocido también como “el rey del trigo”, fue propietario de más de 10 molinos emplazados en la región de La Araucanía y en el puerto de Talcahuano. En el caso de Traiguén, su molino alcanzó tal éxito, que para el año 1903 adquirió una locomotora eléctrica de trocha angosta que, mediante un tendido eléctrico, conectaba su centro productivo con la estación de ferrocarriles.

Nota: Se presume que la fotografía corresponde anterior al año 1925, ya que en esa fecha se iniciaron las obras del Puente Villa Florencia (Puente Santa Cruz) construido en concreto y diferente al observado en la imagen.

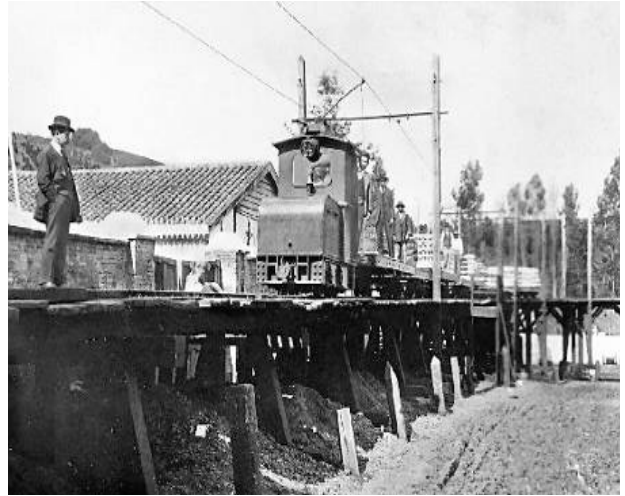
Figura 20. Locomotora Eléctrica | Fuente: Díaz, 2008.

La Figura 20 da cuenta del uso de la locomotora que, según Igor (2017), se encargaba de transportar granos, suministros y pasajeros. A pesar de la gran relevancia de esta infraestructura, cesaron sus funciones en el año 1911 y en la actualidad es exhibida frente a la ex estación de ferrocarriles como parte de la historia triguera de Traiguén, como se observa en la Figura 21.

Cabe mencionar que el recorrido de la locomotora eléctrica comprendía las calles Aníbal Pinto, Basilio Urrutia y Brasil (Díaz, 2001), trayecto que se grafica en la Figura 29. De acuerdo con las entrevistas realizadas para el presente estudio (2020), algunos vecinos advierten haber visto, en sus años de infancia, los rieles -ahora inexistentes- entre los pavimentos de adoquines de las calles mencionadas.

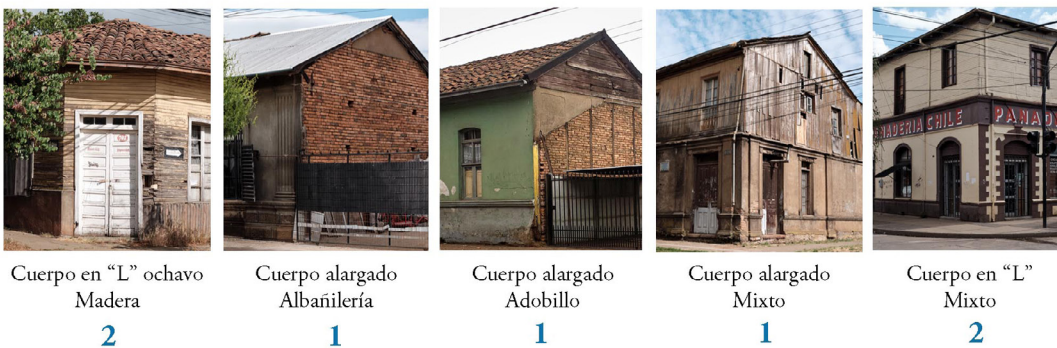
Figura 30. Tipologías de edificios residenciales y mixtos en la época de auge | Fuente: Elaboración propia (2020).

Nota: Los números indicados en los esquemas corresponden a las tipologías mencionadas: 1. Cuerpo alargado, 2. En forma de "L".

Según estas descripciones y con la revisión realizada en terreno, se comprueba que los sistemas constructivos utilizados en las edificaciones de más larga data en la ciudad, variaban en el uso de estructura de madera, adobillo, albañilería simple de ladrillo cocido y mixta (mezcla de dos sistemas) (ver Figura 30), organizadas en dos diferentes tipologías, de acuerdo con su disposición en el predio.

Las viviendas y edificaciones de uso mixto (residencial-comercial) de carácter histórico en Traiguén, se emplazan en la ciudad, mayoritariamente, a través de volumetrías similares que se componen de 1) cuerpos alargados o 2) en forma de “L” (ver Figura 30), variando este último en la utilización de ochavos en esquinas, contruidos en uno y dos pisos, con cubiertas paralelas a la calle (generalmente a dos aguas) y dispuestas en fachada continua, salvo algunas excepciones donde los volúmenes se agrupaban de forma aislada en el predio, dejando patios laterales y antejardín.

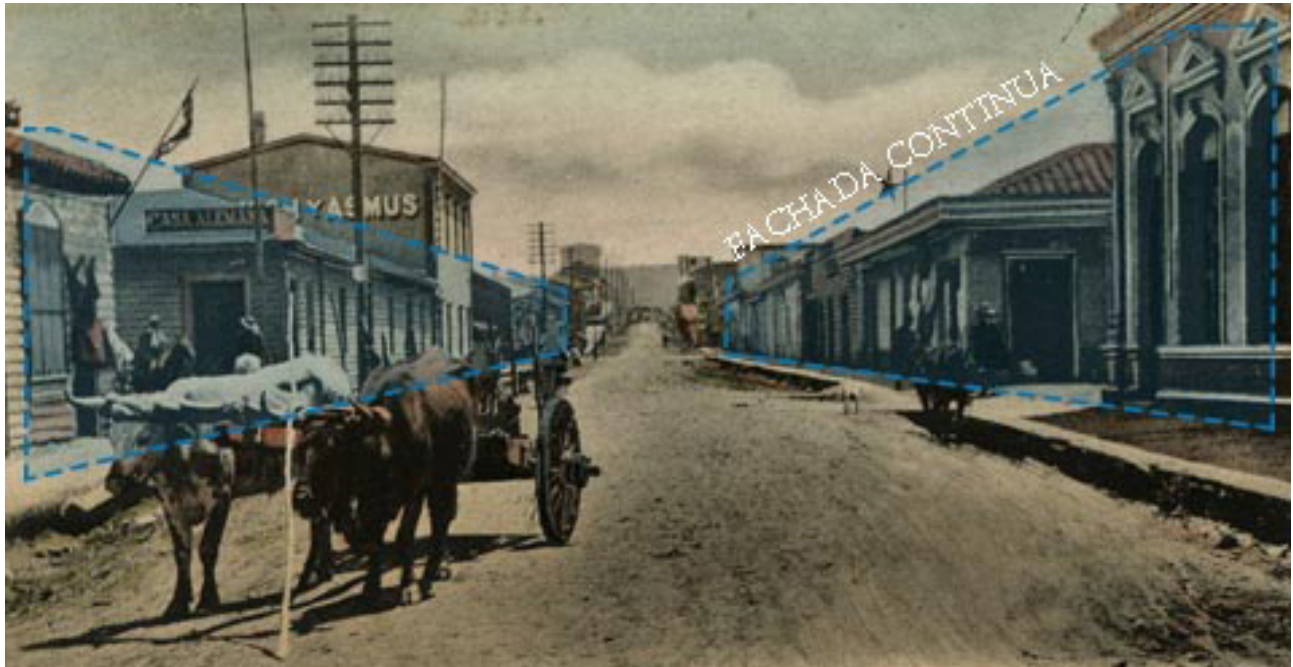
Figura 31. Fachada continua en Calle Santa Cruz 1908 | Fuente: Elaboración propia (2020), en base a Postal extraída del sitio Fotografía Patrimonial MHN: <https://www.fotografiapatrimonial.cl/Fotografia/Detalle/35595>.

La Figura 31, que corresponde a la calle Santa Cruz a principios del siglo XX, es posible distinguir la adopción de las tipologías mencionadas que cierran los frentes prediales de las manzanas en fachada continua. A su vez, afinando la visión, también es posible distinguir el uso de material de revestimiento como tinglado en muros exteriores y tejas en cubiertas.

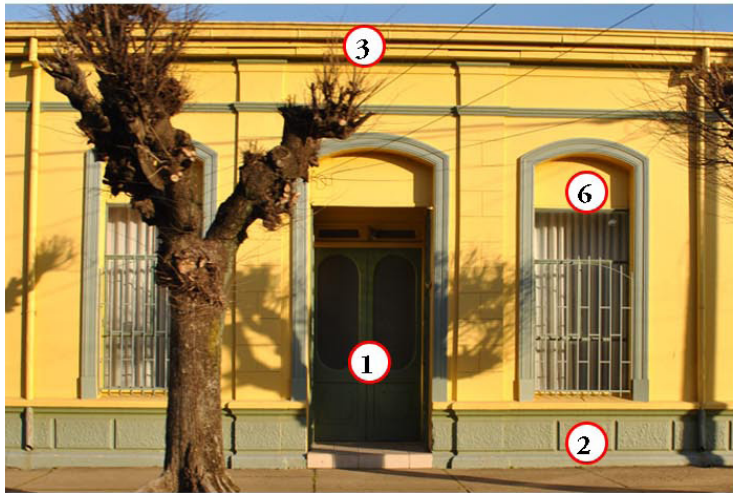
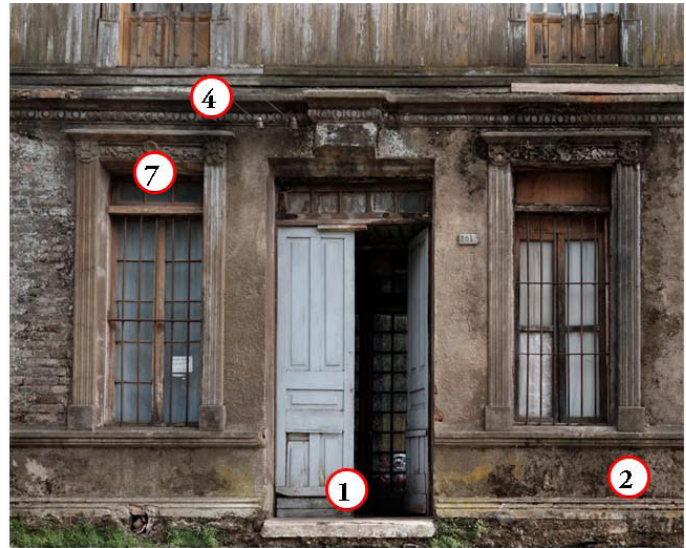
Figura 32. Composición de las fachadas del centro histórico de la ciudad de Traiguén

1. Acceso con zaguán | 2. Zócalo | 3. Antetecho | 4. Cornisa división entre pisos

homogéneo. Primaron las fachadas simétricas, compuestas por zócalos, cornisas, aleros y antetechos que acentuaron la proporción horizontal de los frentes prediales, como se indica en las Figuras 32 y 33.

Los vanos, por otro lado, alineados entre sí y coronados por dinteles rectos y en arco extendido, marcaron los ritmos verticales de la edificación, sobresaliendo el acceso principal, generalmente emplazado en el centro o en los bordes, que estaba demarcado por un zaguán, elemento distintivo en los inmuebles de la ciudad, tal como se muestra en la Figura 32.

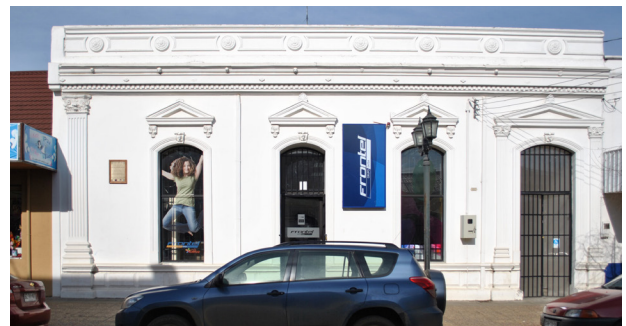
Figura 36. Casa Kaplan en la actualidad | Fuente: Colección de la autora (2020).

Tal como se percibe en la Figura 36, el edificio primigenio de la Casa Comercial Kaplan fue intervenido, conservándose en la actualidad sólo un tramo de éste por la calle Saavedra.

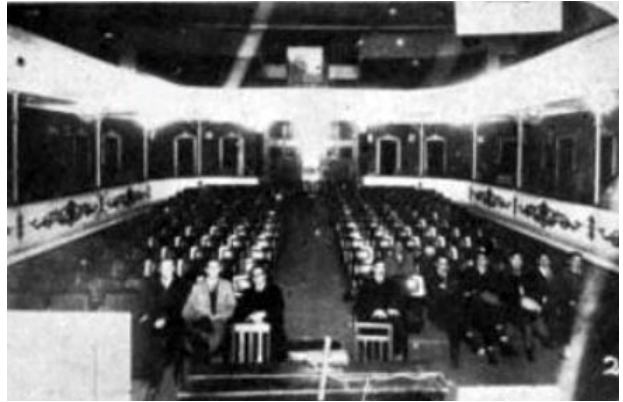
Figura 37. Interior Teatro Municipal de Traiguén | Fuente: Editorial Pellegrini y Aprile, 1924

Inmueble que fue considerado como el más lujoso de la comuna, edificado en el año 1909 por el arquitecto Rodolfo Weber (Díaz, 2001) en la calle Basilio Urrutia, a pasos de la Plaza de Armas. De acuerdo con las fotos recogidas, se presume pertenece a la tipología de teatros “a la italiana” de planta en forma de herradura (Pinchon y Silva, 2016), organizando el espacio de los asistentes en platea, palcos y galería, tal como se visualiza en la Figura 37.

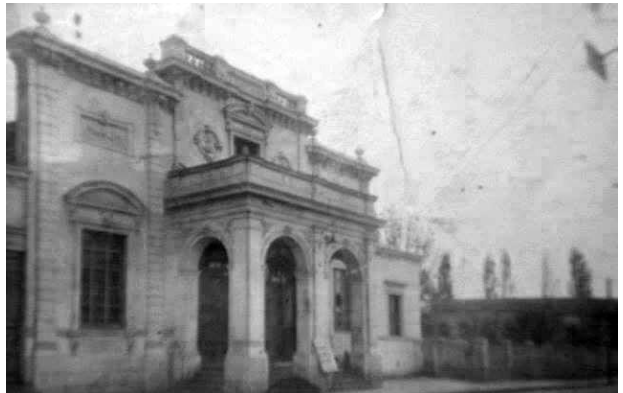
Figura 38. Fachada Teatro Municipal de Traiguén | Fuente: Extraída del sitio Traiguéninos con Historia: <https://www.facebook.com/groups/27645642143>.

La construcción estaba dispuesta sobre la línea de edificación, dejando un volumen saliente de acceso y un jardín al costado norte. Su fachada, de tendencia estilística neoclásica, presentaba ornamentaciones historicistas con un aspecto similar al Teatro Municipal de Santiago, pero de menor escala (ver Figura 38). Este teatro, que era de propiedad de los hermanos Hanning (Pellegrini y Aprile, 1924), se incendió en el año 1943 y 10 años después se construyó uno nuevo, pero en una localización, tipología y estilo arquitectónico diferente.

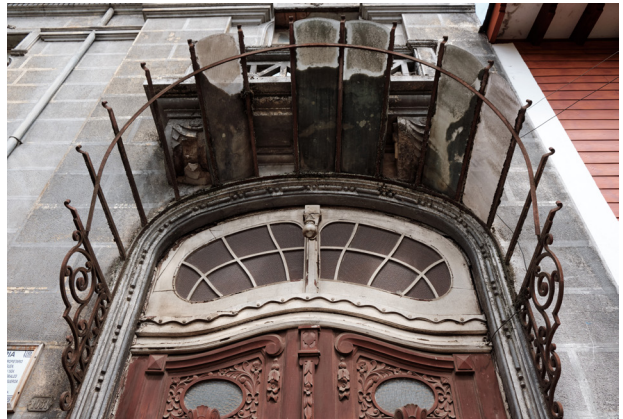
Figura 40. Marquesina de la Casa Tapia | Fuente: Colección de la autora (2020).

El inmueble está dispuesto en fachada continua, destacando en su exterior la ornamentación ecléctica que integra motivos historicistas del Neoclásico visibles en el uso de balaustas, cornisas decoradas y pilastras y, del Art Nouveau, la utilización de elementos decorativos curvilíneos en el portal de acceso cubierto por una marquesina de estructura forjada, componente propio de esta tendencia estilística, como se observa en la Figura 40.

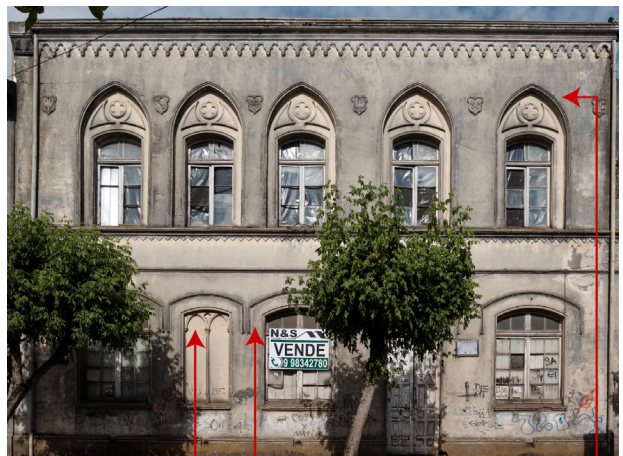
Figura 41. Fachada Club Alemán | Fuente: Colección de la autora (2020).

En su fachada se destaca la tendencia estilística ecléctica de su decoración, que se apropia de motivos neogóticos y neorrománicos a través del uso de arcos ojivales y rebajados. Junto a ello, sobresale la única ventana ciega solucionada en base a un arco rebajado que recrea la ilusión de tracerías góticas en un arco geminado (ver Figura 41) y la ornamentación de símbolos alemanes de las regiones de Bremen (llave), Hamburgo (castillo) y Brandeburgo (águila).

Arco Geminado      Arco Rebajado      Arco Ojival

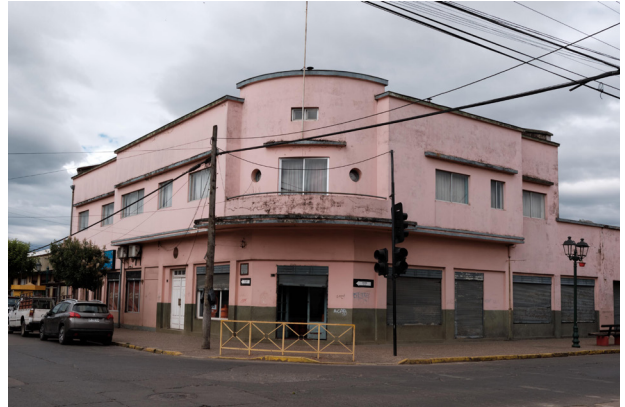
Figura 46. Casa Koenig | Fuente: Colección de la autora (2020).

En las primeras construcciones de este periodo, principalmente en el caso de la Casa Koenig (1939) (ver Figura 46) y la ex Fábrica de Muebles (1943) (ver Figura 47), se observa la influencia de arquitectura protomoderna, ligada a vanguardias alemanas como la Bauhaus que, entre sus características principales, se encuentra el aprovechamiento de las esquinas con volúmenes pesados y macizos que, a través del uso de ochavos curvos y composición de fachadas con ventanas horizontales, enfatizan la proyección visual del edificio. Asimismo, se advierte el uso de marquesinas para marcar accesos y volumetrías con cuerpos superpuestos.

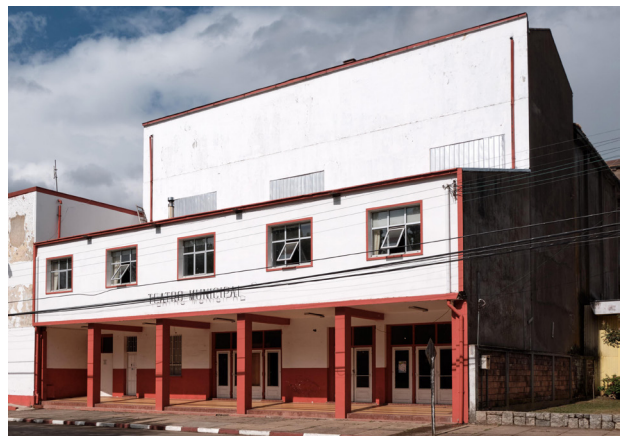
Figura 48. Teatro Municipal | Fuente: Colección de la autora (2020).

Sin embargo, a partir de los años '50, se distingue la apropiación e influencia del estilo internacional con la integración de volúmenes de apariencia más ligera, desprovistos de ornamentación

y compuestos por superficies planas y rectas como se observa en el Teatro Municipal (1952) (ver Figura 48) y, tardíamente, en el Edificio de Departamentos (1974) (ver Figura 49).

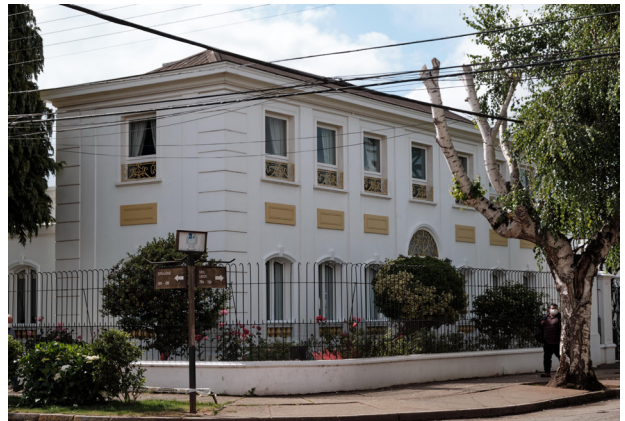
Figura 50. Viceconsulado Suizo | Fuente: Colección de la autora (2020).

Muestra de ello, es el edificio del Viceconsulado Suizo (1944) (ver Figura 50) que integra a la composición de su fachada la proporción vertical de los vanos y aleros planos que ocultan cubiertas en pendiente, elementos que difieren de la estética moderna.

Es importante mencionar que, a pesar de la renovación de inmuebles en el periodo de declive, se continuó respetando el damero fundacional y el agrupamiento continuo como se observa en la Figura 53. Salvo en casos menores con sistema de agrupamiento aislado o pareado que se emplazaban retranqueados en el predio, dejando patios laterales y antejardín, situación que ocurre con el Viceconsulado Suizo y el edificio de departamentos, indicados en las Figuras 49 y 50.

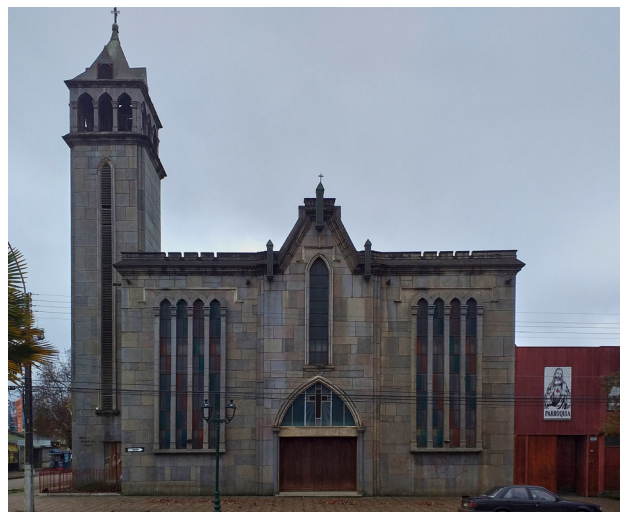
Figura 51. Parroquia Sagrados Corazones de Jesús | Fuente: Colección de la autora.

A su vez, la construcción de la nueva fachada de la Parroquia Sagrados Corazones de Jesús (1944) (ver Figura 51) y la inclusión del campanil al costado, diseñado por la empresa constructora Brunner y Bonvallet, denota la influencia del neogótico, principalmente en la utilización de arcos ojivales en todos sus vanos.

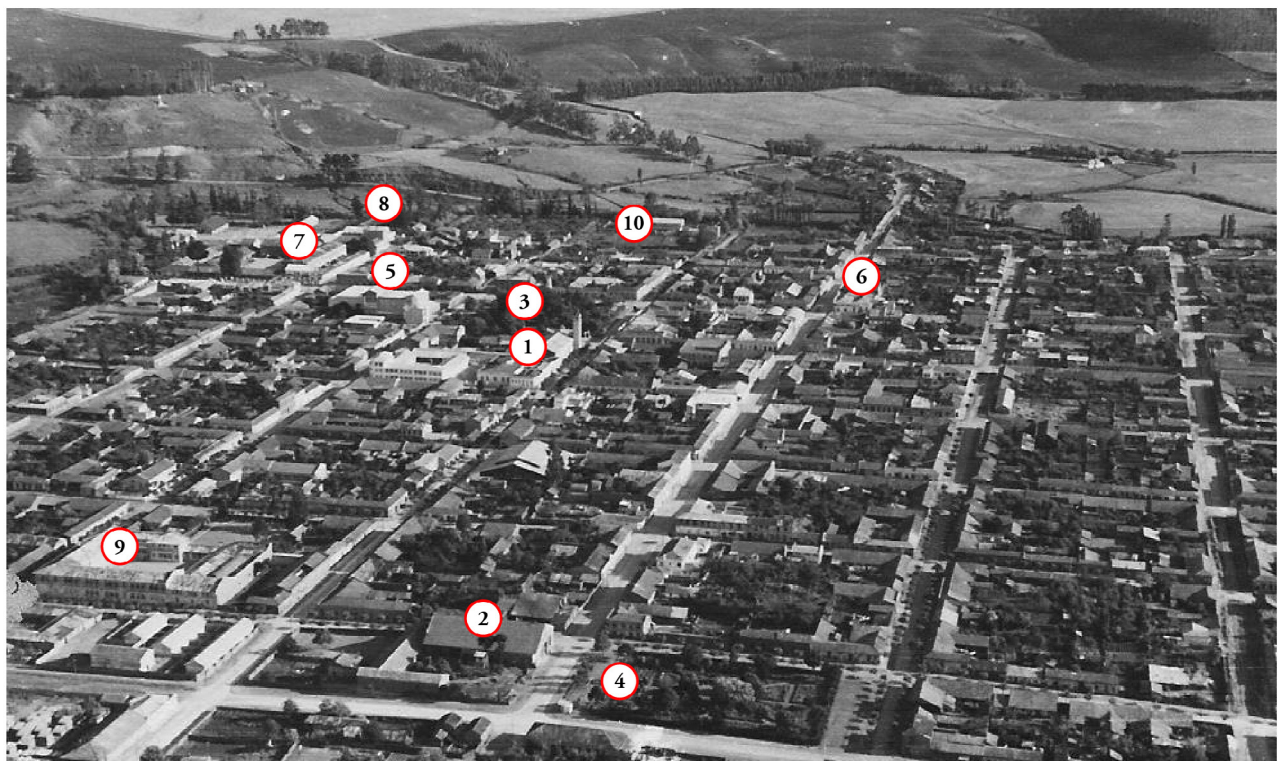
Figura 53. Vista aérea ciudad de Traiguén, década del '60 | Fuente: Elaboración propia (2021), en base a imagen extraída del sitio Traiguéninos con Historia: <https://www.facebook.com/groups/27645642143>.

La Figura 53, por otra parte, señala el paisaje natural que cobija y limita al territorio urbano, generándose un contraste entre las sinuosas colinas y la fuerte estructura ortogonal de la cuadrícula de damero, configurada por amplias calles y edificios en baja altura, destacándose los volúmenes macizos de las escuelas, el teatro y el campanil de la Parroquia Sagrados Corazones de Jesús frente a la Plaza de Armas. Cabe recordar que la imagen corresponde a la década del '60, fecha en que aún no se construía el edificio de departamentos de 4 pisos.

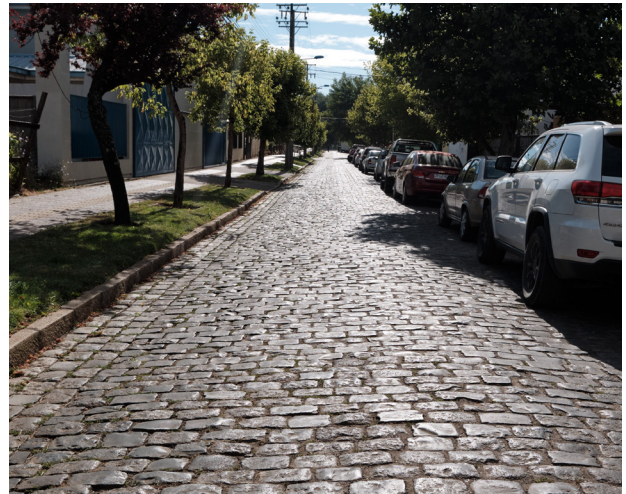
Figura 65. Adoquines en calle Basilio Urrutia | Fuente: Colección de la autora (2020).

En cuanto a los elementos de carácter urbano, fue transversal el reconocimiento hacia los adoquines (ver Figura 65), señalan que dan cuenta del posicionamiento regional que tuvo la ciudad a principios del siglo XX, pues “mientras otros pueblos tenían sus calles con barro, nuestra ciudad ya las tenía adoquinadas” (Entrevistado 4).

Según Stappung (2017), el adoquinado de las calles de Traiguén se realizó entre los años 1905 y 1953, comprendiendo el área entre las vías Prats (poniente), General Cruz (oriente), Av. Balmaceda (norte) y General Pinto (Sur). Además de la calle Serrano, emplazada al norte de la ex estación de ferrocarriles y la prolongación de las calles Balmaceda y Saavedra hasta Av. Suiza, tal como se señala en la Figura 67.

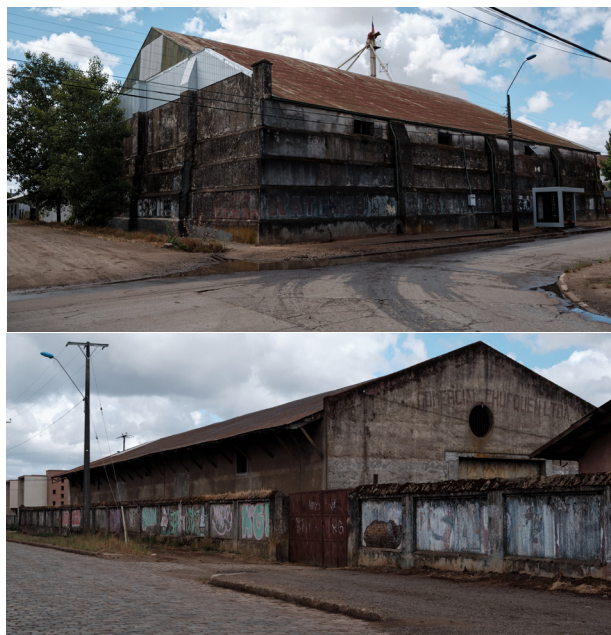
Figura 68. Bodegas sector norte de Traiguén | Fuente: Colección de la autora (2020).

Estas bodegas, que se construyeron en función del ferrocarril y que aún se encuentran en uso (aunque menor respecto a la época del auge), morfológicamente se componen de volúmenes rectangulares en albañilería de ladrillo, en algunos casos con contrafuertes y con cubiertas a dos aguas, tal como se muestra en la Figura 68.

Como se aprecia en la Figura 67, gran parte de los inmuebles que en las entrevistas se identifican como patrimonio se encuentran considerados para ser declarados como ICH en los estudios para la actualización del Plan Regulador Comunal, salvo en el caso de las bodegas localizadas en el sector norte de la ciudad (ver Figura 68) que recibieron reconocimiento sólo por el Entrevistado 6.

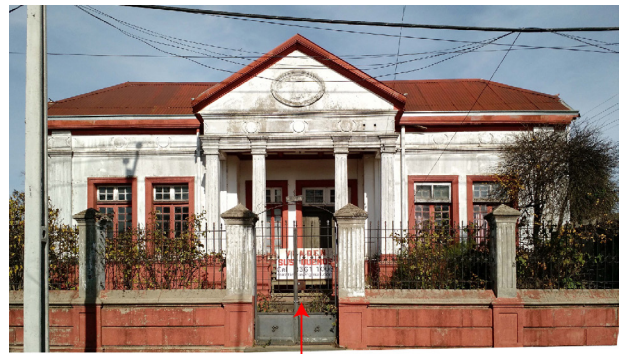
Figura 71. Casa Venturelli, año 2015, en venta | Fuente: Colección de la autora (2014).

El caso más reciente, corresponde a la Casa Venturelli, edificación construida en el año 1924 que fue propuesta como Inmueble de Conservación Histórica y reconocida como patrimonio en las entrevistas realizadas. Estuvo más de 6 años en venta, como se indica en la Figura 71. Sin embargo, al no concretarse la venta se decide demoler el inmueble (ver Figura 72) para ser vendido su terreno de 4600 m<sup>2</sup> en dos lotes, de acuerdo con la información entregada por “N & S Corretaje”.

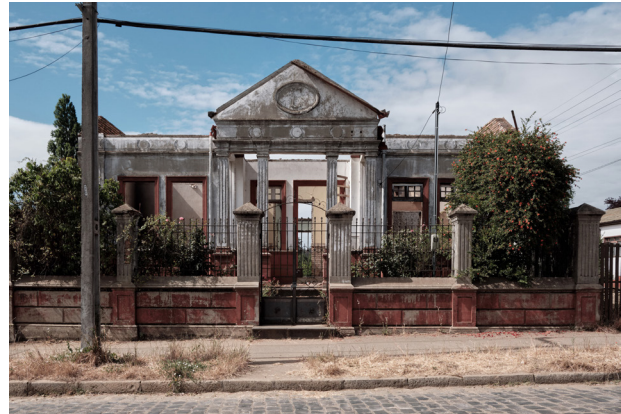
Figura 72. Casa Venturelli, año 2020, en demolición | Fuente: Colección de la autora (2020).

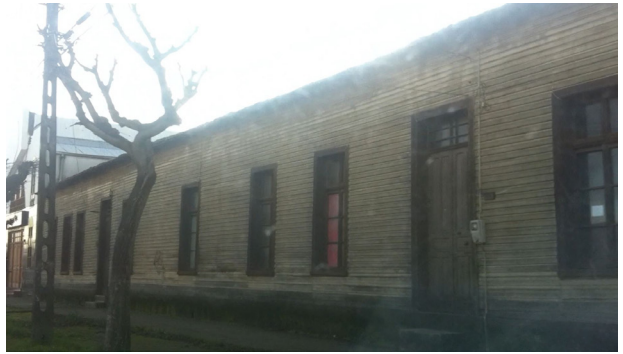
El primero de ellos, propuesto como Inmueble de Conservación Histórica en el estudio del 2014, se trataba de una vivienda de madera de planta rectangular de 40 metros de longitud, en un terreno de 1800 m<sup>2</sup> (ver Figura 73). En su reemplazo se construyó un “Chile Mat” de ferreterías Allipen, que aprovechó el predio para la instalación de un galpón de venta, un sector de bodegaje y estacionamiento (ver Figuras 74).

Figura 73. Vivienda de madera en calle C. Urrutia 2015 | Fuente: Colección de la autora (2015).

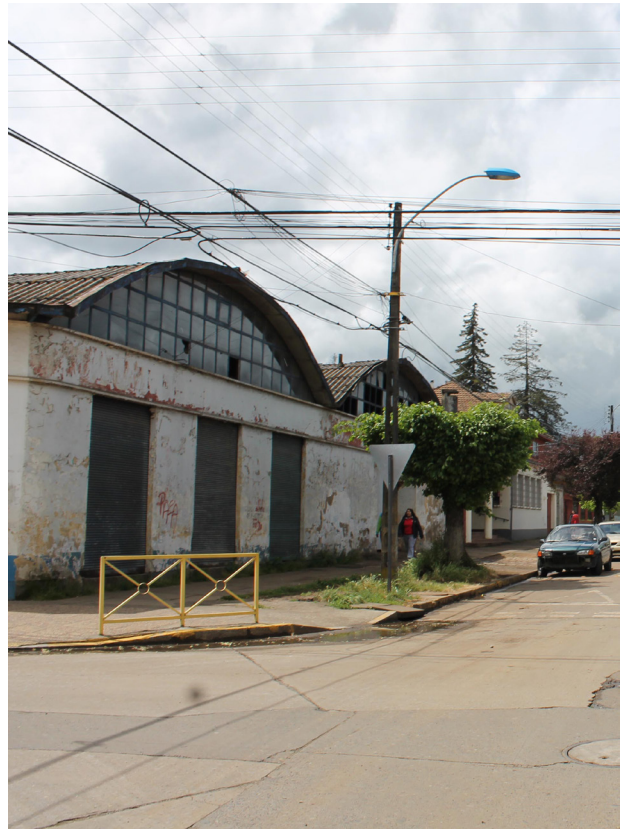
El edificio que comenta el entrevistado, tal como se indica en la Figura 76, se trataba de una bodega construida con el sistema “Zollinger o Lamelas”, sistema estructural de cubierta abovedada en madera que tuvo su origen en Alemania, con una alta difusión en Europa entre los años 1920 y 1935. De acuerdo con Baixas y Sierra (2012), en Chile, entre los años 1940 y 1960 se construyeron una considerable cantidad de galpones, garaje y gimnasios con este sistema. Periodo al que probablemente corresponde la bodega señalada, pues se presume que el año de construcción indicado por el entrevistado es erróneo, ya que recién en la década del ‘20 comienza su divulgación.

El sistema Zollinger se compone por arcos inversamente inclinados que forman una grilla de rombos homogénea, logrando cubrir grandes luces de hasta 30 o 40 metros. Según Baixa y Sierra (2012), tuvo una gran importancia en el pasado, pese a que con el tiempo cayó en desuso. En la Figura 77 se indican diferentes variaciones constructivas con este sistema, siendo el segundo ejemplo el más cercano al tipo utilizado en la bodega de Traiguén.

Figura 76. Vista de cubierta abovedada desde el exterior | Fuente: Colección de la autora (2015).

Por los antecedentes expuestos, se advierte que esta bodega contenía un importante valor arquitectónico e histórico, al ser representativo de un tipo y sistema constructivo innovador y actualmente escaso. Construcción que fue reemplazada por un supermercado carente de relevancia estética, cuyo diseño, además, interrumpe la composición armónica antes existente en la elevación de la manzana que, tal como se observa en la Figura 78, se caracterizaba por un ritmo constante de vanos, proporciones similares de llenos y vacíos y alturas bajas.

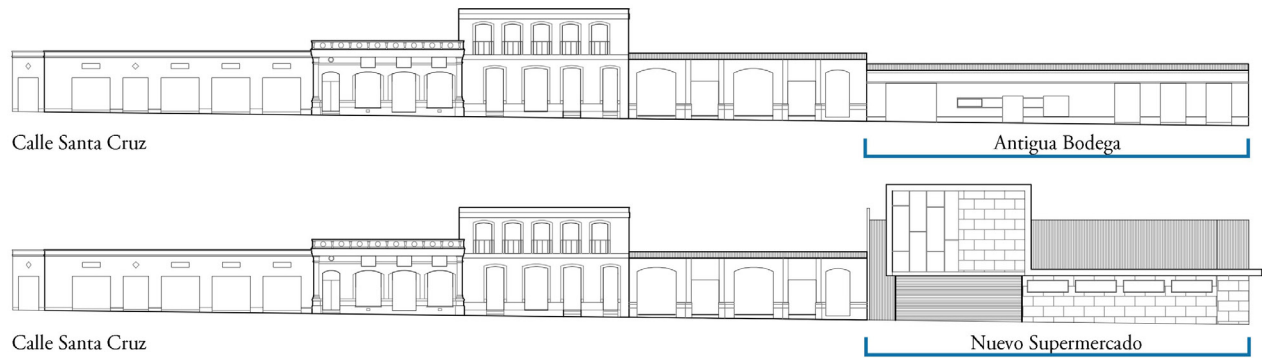
Figura 78. Comparación elevación manzana con bodega y supermercado | Fuente: Elaboración propia (2021), en base a Estudio Diagnóstico Zonas de Conservación Histórica Angol y Traiguén, (2014).

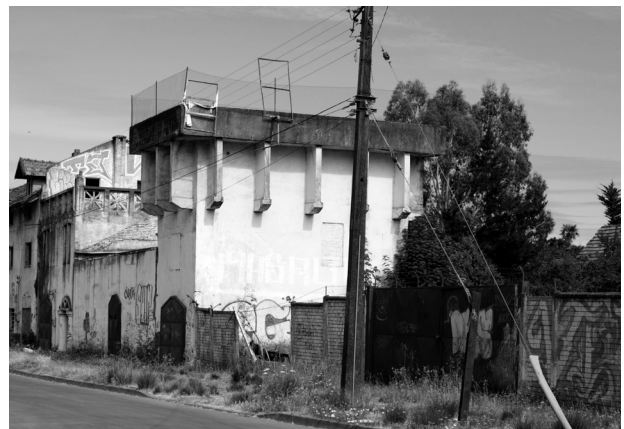
Los casos más emblemáticos de esta obsolescencia ocurren en los extremos norte y sur del centro histórico, siendo uno de ellos la Fábrica de Clavos que, inserta en un predio de 2500 m<sup>2</sup>, hoy se encuentra en ruinas desde su cierre en 1975. Como se observa en la Figura 81, parte de su infraestructura primigenia se mantiene en pie aunque en mal estado. No obstante, como se advierte en la Figura 82, que muestra una comparación del predio en los años 2003 y 2021, más del 50% de las edificaciones que componían la fábrica ya fueron demolidas.

Las ruinas de este edificio industrial, construido en albañilería y exento de decoración, salvo por la terraza decorada con balaustradas de reminiscencia neoclásica, hoy se encuentra en venta. En entrevista con “N&S Corretaje”, quienes son sus corredores, comentan que su proceso de comercialización lleva varios años y que su venta no se ha concretado debido a las trabas legales provocadas por la larga lista de herederos que dificulta la normalización de su documentación. Ahora bien, considerando la subdivisión predial mínima de 160 m<sup>2</sup> que

Figura 81. Ex Fábrica de Clavos Max Hanning y Cía (2020) | Fuente: Colección de la autora (2020).

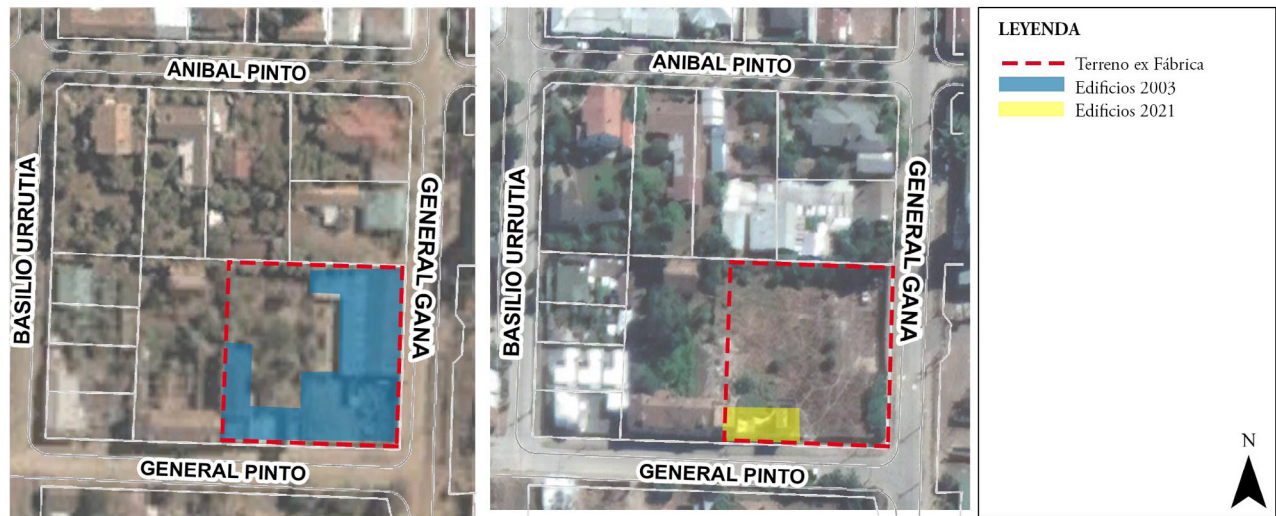
Figura 82. Comparación predio de la ex Fábrica de Clavos 2003-2021 | Fuente: Elaboración propia (2021), en base a imágenes satelitales recogidas de Google Earth.

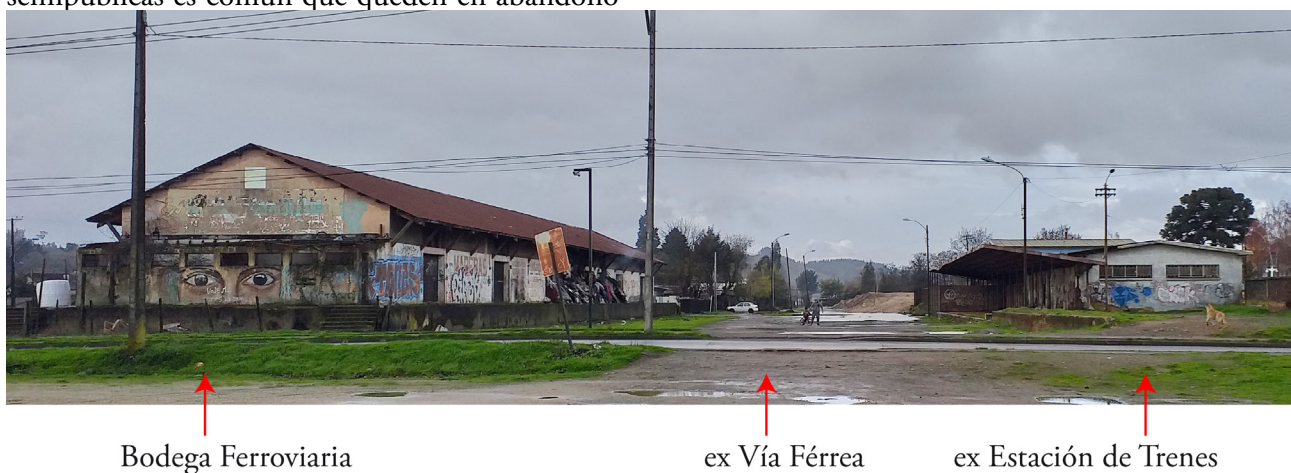
Por otro lado, hacia el extremo norte del centro histórico, sector que fuese de gran dinamismo hacia la época de auge de la ciudad, hoy se advierte su deterioro provocado por cierre de operaciones del ferrocarril que generó la obsolescencia funcional de la ex estación de trenes, su bodega ferroviaria y área circundante, sector donde corría la vía férrea que hoy se encuentra desaparecida, situación que se visualiza en la Figura 83.

Figura 83. Ex Estación de Trenes y Bodega | Fuente: Gentileza Francisco Jiménez (2020).

o estén infrautilizadas luego de declinar su uso original por la falta de interés o de recursos para desarrollar nuevas funciones por parte de estos organismos. En el caso particular del predio de la ex estación de trenes, que pertenece a la Empresa de Ferrocarriles del Estado, actualmente se encuentra en arriendo a la Forestal Paillalemu como bodegaje, actividad que no aporta al dinamismo de la ciudad ni a la conservación de sus edificaciones, las que, a su vez, presentan daños por eflorescencias, erosión, oxidación, desprendimiento de material, grafitis, entre otros.

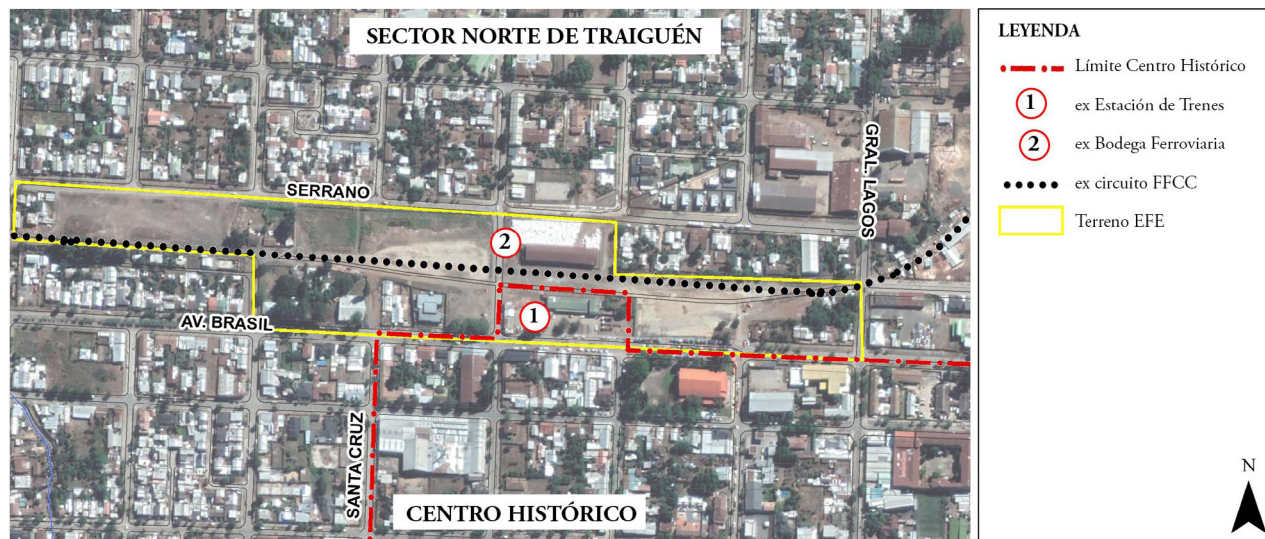
Figura 84. Vista aérea sector ex Estación de Trenes | Fuente: Elaboración propia, (2021) en base a Google Earth.

En vista de lo anterior, la obsolescencia funcional de esta área ha convertido al sector en un espacio residual y relegado que, como se indica en la Figura 84, se advierte como frontera y punto de desconexión entre el centro histórico y la zona norte de Traiguén que, en palabras de Rossi (2015), se explica como un elemento patológico, cuya permanencia (como objeto del pasado) no ha logrado reintegrarse a las nuevas formas de la ciudad, transformándose en un hecho anómalo que se aísla del sistema urbano, situación que también ocurre con la ex Fábrica de Clavos.

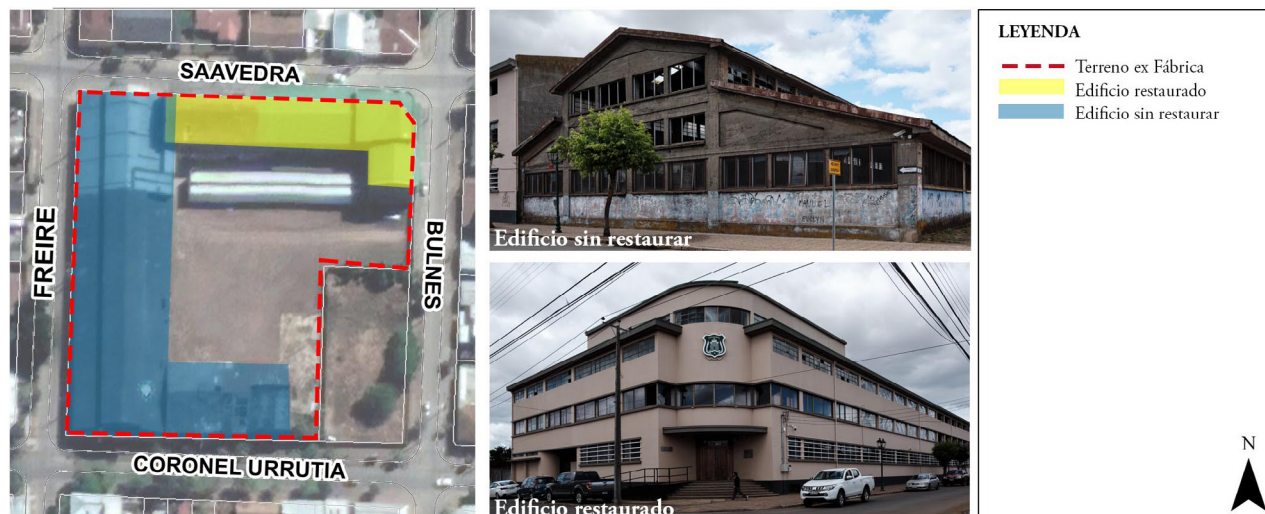
Capacitación y Entrenamiento”, que finalmente es inaugurado en enero del 2018. Como se observa en la Figura 85, debido a la gran envergadura del edificio que ocupa 7/8 de una manzana, sólo se encuentra habilitado parte de éste, esperando conseguir los recursos para reacondicionar los recintos restantes (Poblete, 2018).

Respecto al proyecto de rehabilitación de la ex Fábrica de Muebles, se advierte que se ha respetado su morfología primigenia, salvo por la intervención que se realiza en la escalinata de acceso que se actualiza respecto a las normas de accesibilidad universal. Sin embargo, es importante precisar que, pese a que el edificio fue inaugurado en 2018, aún se observan trabajos inconclusos y que se expresan con mayor notoriedad en la falta de vidrios de gran parte de sus ventanas. Junto a ello, se percibe que el nuevo uso que adquiere el edificio, dirigido exclusivamente para la capacitación de gendarmes, pierde la relación que antiguamente tenía la ex fábrica con su comunidad, situación que se menciona por los actores claves en las entrevistas.

Figura 85. Localización y situación actual de la ex Fábrica de Muebles | Fuente: Elaboración propia (2021).

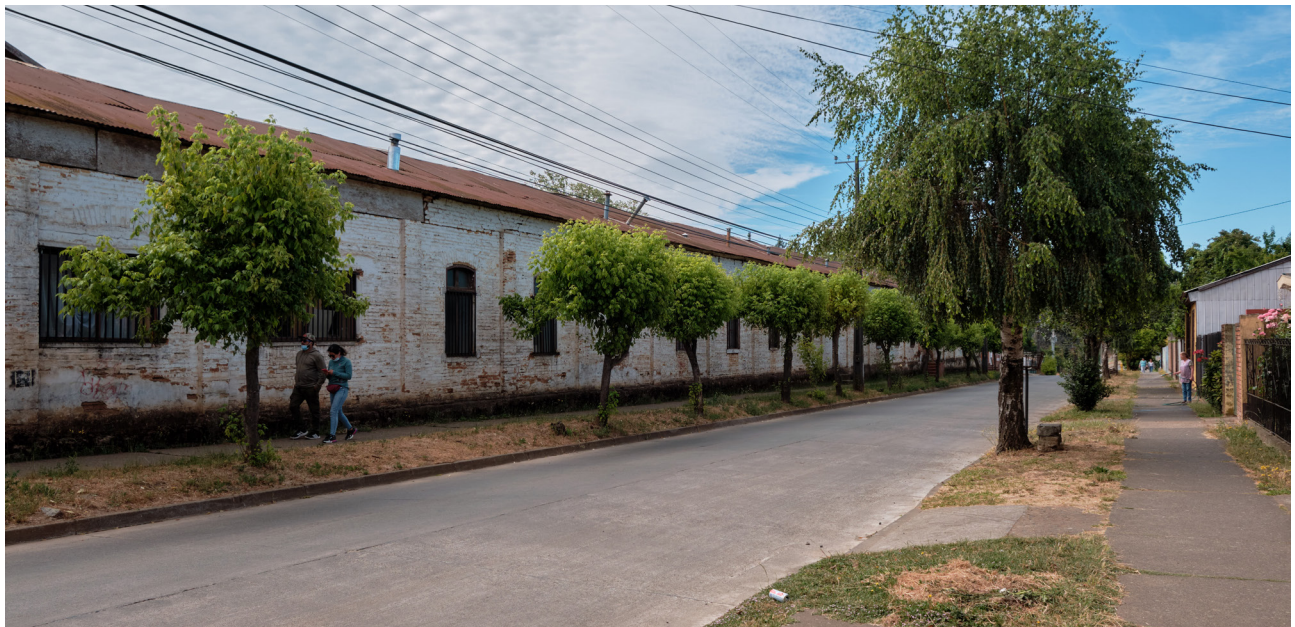
del “casino” el único que persiste desde su fundación (fines del siglo XIX). Construcción de albañilería que se destaca por su larga fachada de 87 metros de largo y 11 de ancho (ver Figura 89), que ocupa todo el borde poniente de la manzana, compuesta por vanos en arco extendido y pilastras que marcan su ritmo vertical.

Figura 89. Volumen Casino del ex Regimiento Miraflores | Fuente: Colección de la autora (2020).

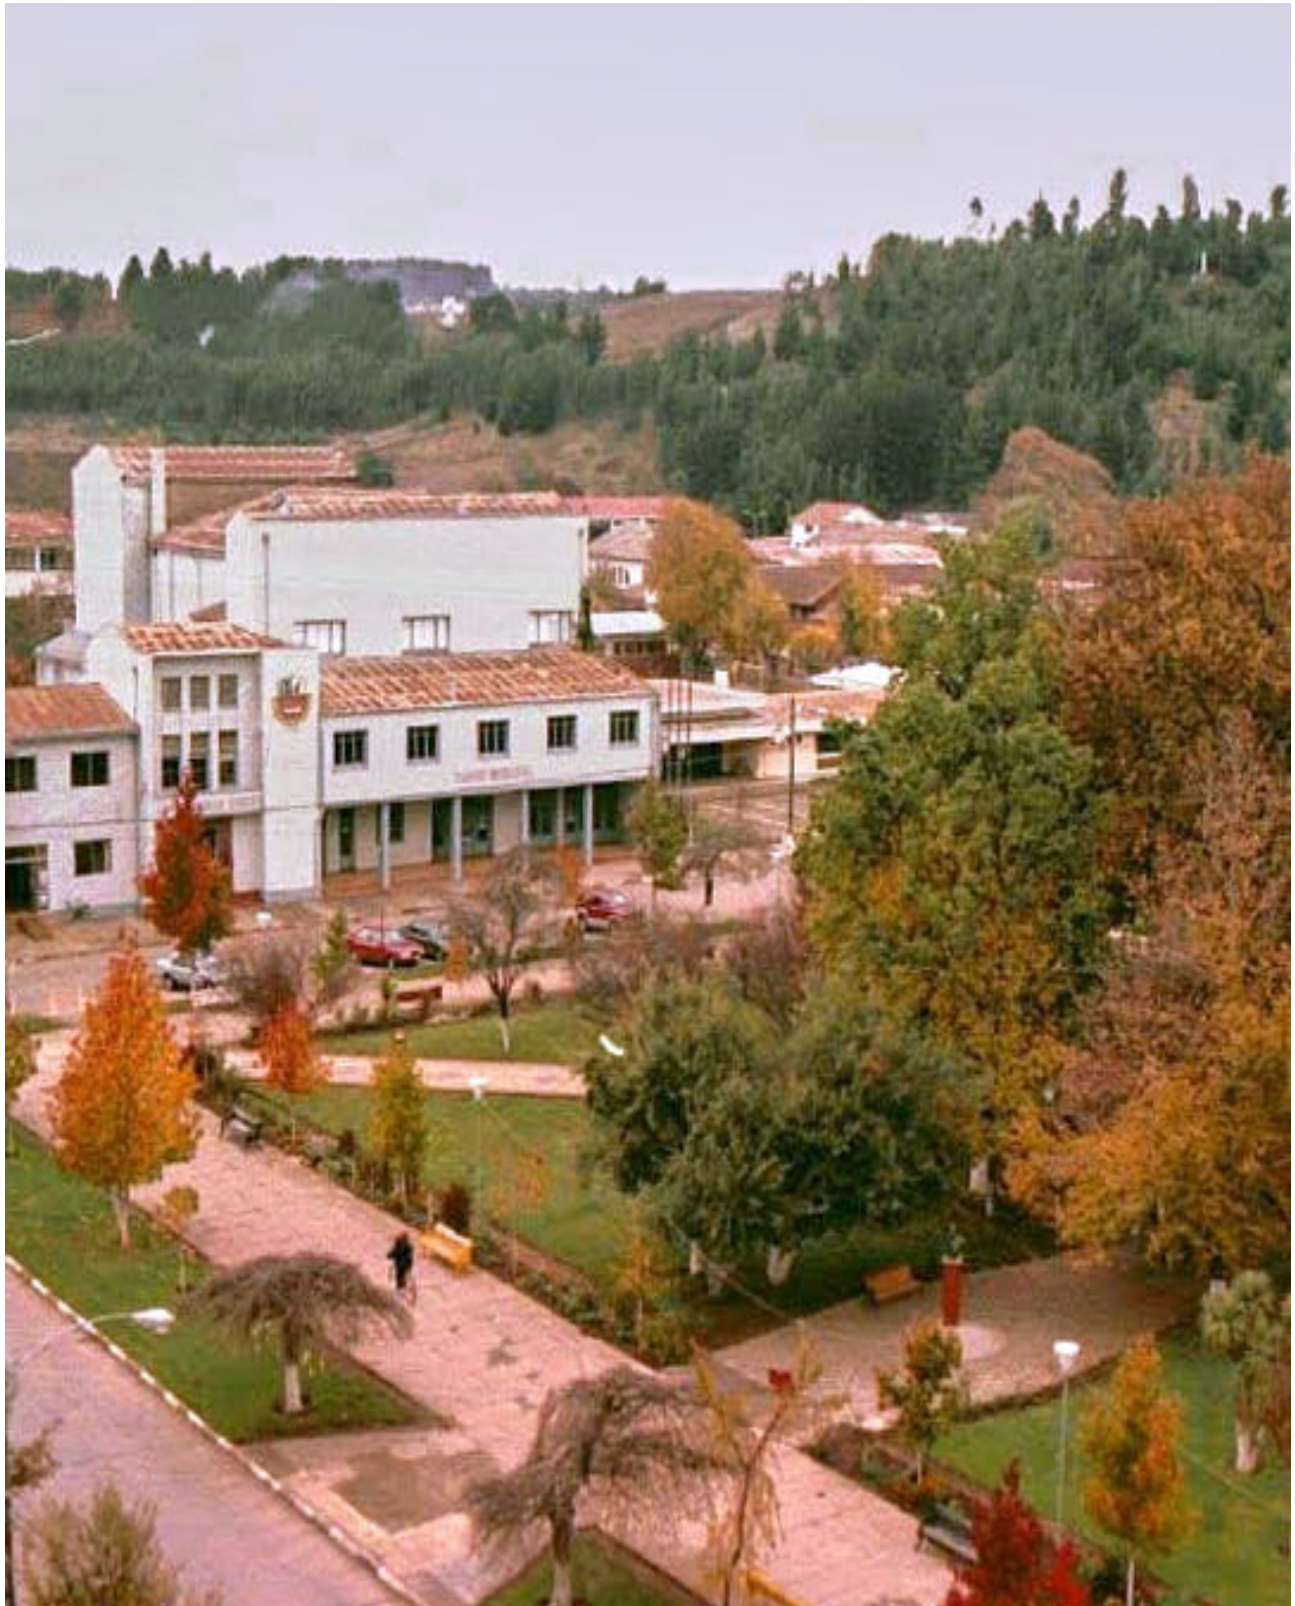
De acuerdo con los relatos recogidos en las entrevistas, esta clausura también afectó al dinamismo de la Plaza de Armas, que como se observa en la Figura 90, se emplaza frente al teatro, actuando de antesala a sus funciones.

Figura 90. Vista Teatro Municipal junto a la Plaza de Armas, 2018 | Fuente: Extraída de sitio Traiguéninos con Historia.

Respecto al estado de conservación del edificio, la Dirección de Arquitectura del MOP indicaba en el año 2012 que se encontraba en regulares condiciones, con algunas humedades y fallas en sus instalaciones, siendo su mayor daño la cubierta, afectada por el terremoto del 2010.

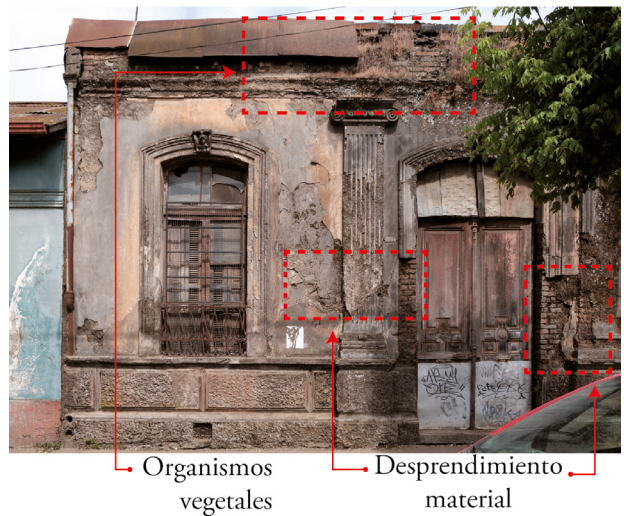
Figura 94. Daños en edificio abandonado | Fuente: Elaboración propia (2021), sobre imagen de Colección de la autora (2020).

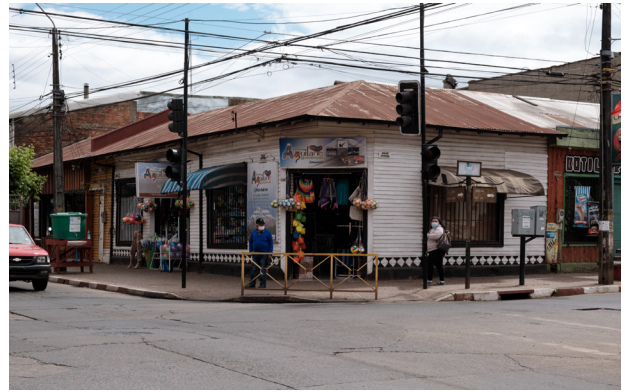
Figura 97. Contaminación visual por carteles publicitarios en calle Santa Cruz | Fuente: Colección de la autora (2020).

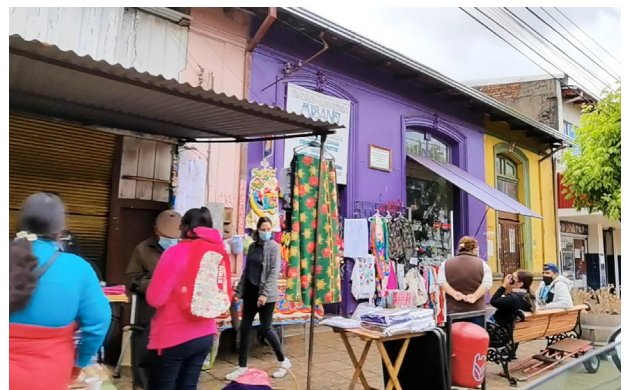
Figura 99. Venta ambulante en calle Santa Cruz | Fuente: Colección de la autora (2020).

En este escenario, el deterioro que se advierte en el área señalada se manifiesta en la intervención de edificios históricos, en cuanto a carteles publicitarios (ver Figura 97) y modificaciones en fachada (ver Figura 98); obra nueva con arquitectura discordante, principalmente en el caso de supermercados; y en la instalación de comercio ambulante que, como se indica en la Figuras 96 y 99, se observa entre las calles Santa Cruz y Pérez.
