**TESIS DE INVESTIGACIÓN:**  
**AUGE Y DECLIVE DE LA CIUDAD DE TRAIQUÉN.**  
**ESTRATEGIAS PROSPECTIVAS PARA LA RECUPERACIÓN DEL**  
**PATRIMONIO URBANO-ARQUITECTÓNICO DE SU CENTRO**  
**HISTÓRICO**

ALUMNA: KARLA PINCHON MARÍN  
PROFESORES: CAROLINA QUILODRÁN RUBIO (GUÍA), RONALD HARRIS DIEZ (CO-GUÍA)  
UNIVERSIDAD DE CHILE  
FACULTAD DE ARQUITECTURA Y URBANISMO  
MAGÍSTER EN INTERVENCIÓN DEL PATRIMONIO ARQUITECTÓNICO

VERANO. 2022

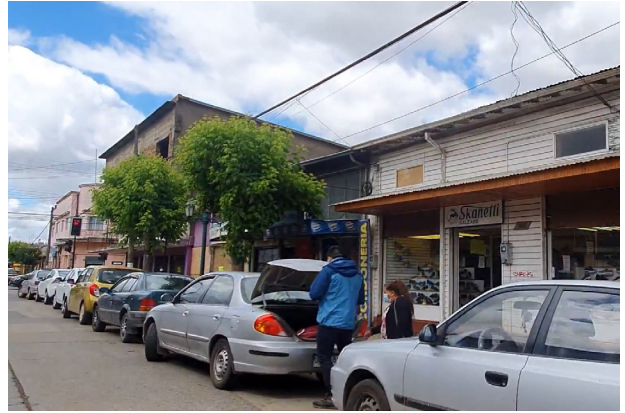
Figura 100. Contaminación Visual por atochamiento de vehículos en calle Santa Cruz | Fuente: Colección de la autora (2020).

Junto a los conflictos indicados, el atochamiento de vehículos en los bordes de las aceras, como se observa en las Figuras 100 y 101, también contribuye a la desvaloración y deterioro del patrimonio del centro histórico. Situación que ocurre por la carencia de estacionamientos y por el uso comercial y de servicios del área, que fomentan su visita y circulación constante.

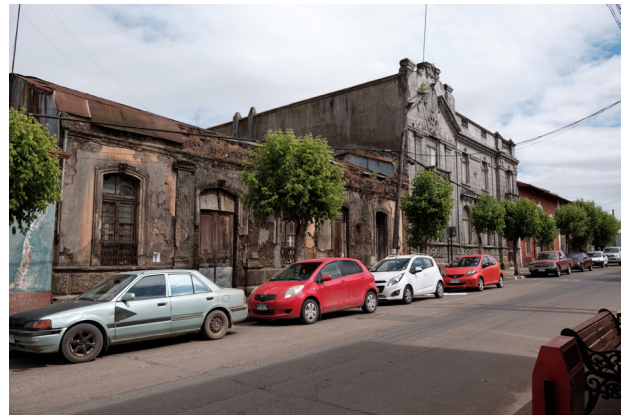
Figura 101. Contaminación Visual por atochamiento de vehículos en calle Santa Cruz | Fuente: Colección de la autora (2020).

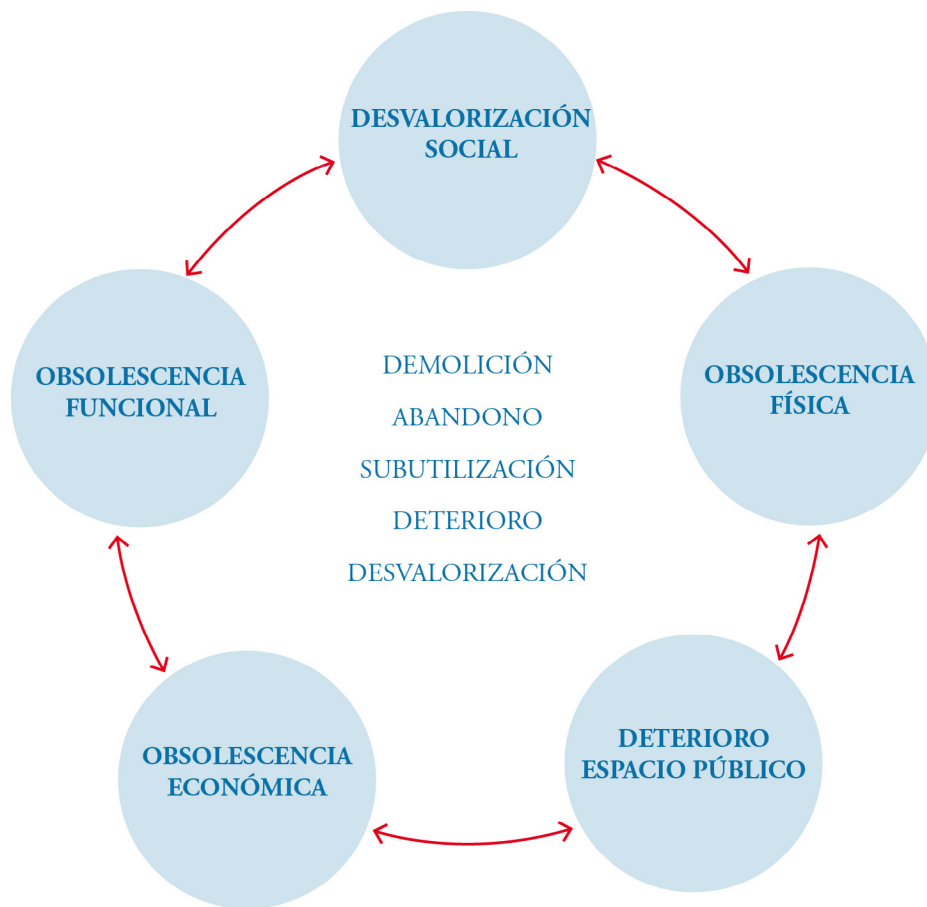
Figura 102. Esquema de degradación del patrimonio | Fuente: Elaboración propia (2021).
