**“EVALUACIÓN AL CUMPLIMIENTO DE  
ESTÁNDARES, LEGISLACIÓN AMBIENTAL Y  
APLICACIÓN DE LA NORMA CHILENA OFICIAL ISO  
14001 VERSIÓN 2004, PARA EL CONVENIO CONAF -  
DIVISIÓN EL TENIENTE”**

Seminario de Título

Julio, 2008.

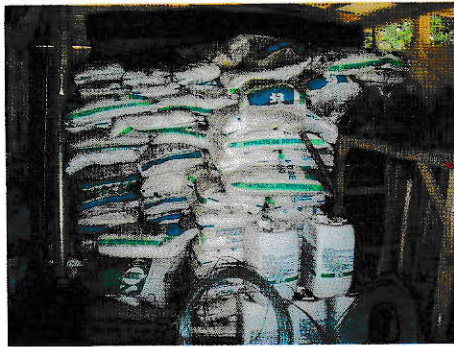
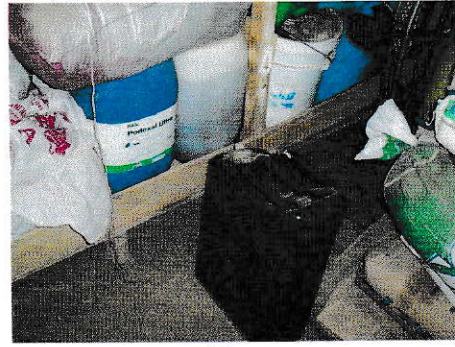
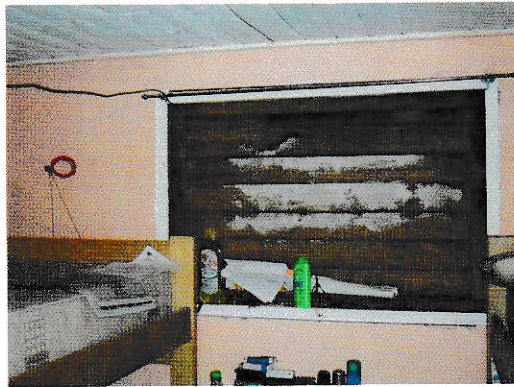
La bodega presenta herbicidas, pulguicidas y abono en sacos apilados en desorden. El piso es de tierra, totalmente permeable y sin ningún sistema de drenaje. Ésta sirve como bodega común, donde además se guardan las herramientas de trabajo.

Los dormitorios N° 1 y 2 presentan condiciones de ventilación deficientes. Las ventanas no son posibles de abrir y dan al pasillo existente entre el comedor y los dormitorios. Además, el dormitorio N° 2 presenta conexiones eléctricas sin recubrimiento de cables.

**Figura 8: (a) Orden deficiente en bodega general. (b) Piso permeable de la bodega general. (c) Ventana dormitorio N° 1. (d) Ventana dormitorio N° 2.**

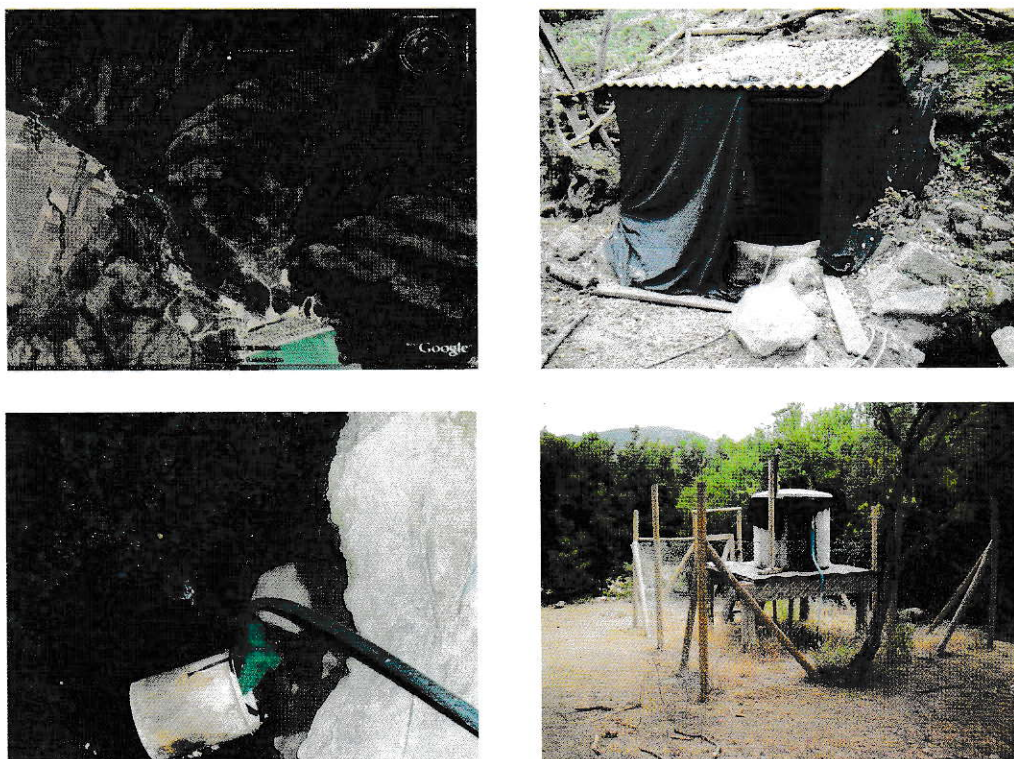
Existe un suministro de agua, la cual proviene de una vertiente, situada a 1 hora aproximadamente del lugar (coordenadas: 19 H 0298617 – UTM 6228370). Esta agua es la actualmente destinada a consumo, la cual no ha sido sometida a análisis fisicoquímico ni biológico que determinen la validez de estas aguas para utilizarlas como tal. Además no se ha establecido la cantidad de agua diaria suministrada por este método. No obstante, los trabajadores indican que no les falta el agua para sus necesidades de higiene y aseo personal, ni para consumo.

**Figura 9: Sistema de captación de agua para consumo campamento Carén**

La captación del agua destinada a consumo para el campamento Carén se obtiene de una vertiente ubicada a 343 m.s.n.m. (el campamento se ubica a 153 m.s.n.m.) al noreste del campamento. Las imágenes (Figura 9) muestran la distancia al

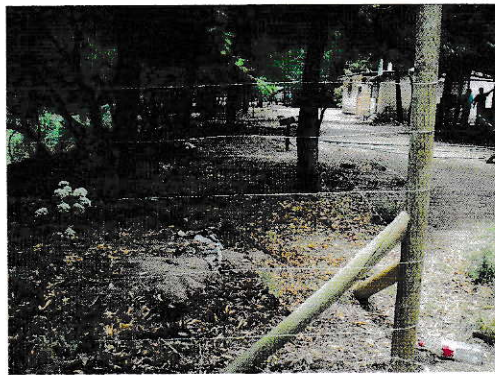
El sistema de disposición final de aguas servidas es una fosa séptica, distante unos 10 metros de la cocina. Para la construcción de la fosa séptica no se consideraron las variables distancia del campamento, estudio del suelo ni material a utilizar para su construcción. El perímetro de éste cuenta con un sistema de protección debido a que en el anterior pozo séptico (distante unos 15 metros del nuevo) se produjo un accidente, en donde el terreno cedió ante el peso de una persona.

No se encuentran antecedentes de autorización por parte del Servicio de Salud para utilizar este sistema privado de disposición de aguas servidas.

**Figura 10: Ubicación de fosa séptica**

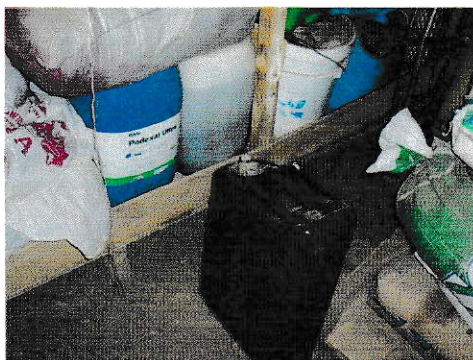
Los tambores de almacenamiento de líquidos inflamables se encuentran sin rótulo. Además la bodega presenta un piso totalmente permeable y no se observa ningún tipo de precaución en caso de derrames. Como se mencionó anteriormente, esta bodega presenta un sistema eléctrico deficiente, siendo elevadamente peligroso para el almacenamiento de estos líquidos. También se observa que la bodega está fabricada de madera, material inflamable.

La cantidad de tambores supera la cantidad máxima establecida para el almacenamiento de líquidos inflamables (40 Litros).

**Figura 11: Tambor utilizado para almacenamiento de líquidos inflamables.**

Realizar una reestructuración de la bodega general, en donde sea posible disponer de un espacio único y exclusivo para el almacenamiento de líquidos inflamables, en donde se incorporen todas las medidas de precaución necesarias. En su defecto, reubicar los tambores en algún lugar del campamento que cumpla con la legislación vigente al tema.

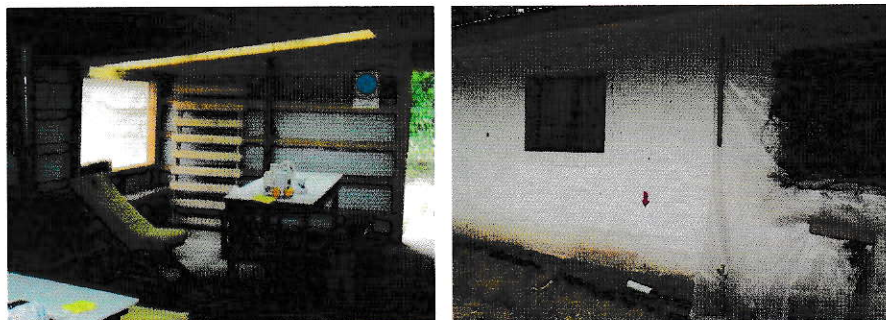
No existe un programa de sanitización del lugar. El último registro de desinfección o control de roedores data de hace un año a la fecha.

**Figura 13: Infraestructura comedor - Conservación de la estructura y control de roedores.**

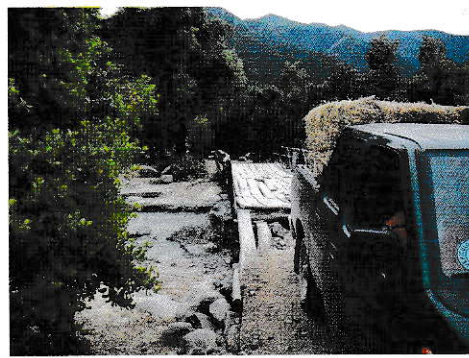
El acceso principal del campamento intercepta el caudal de Relaves. Se debe cruzar mediante un puente en malas condiciones. El campamento se ubica a 100 metros del lugar aproximadamente. Se encuentra un olor desagradable, asociado claramente a este cuerpo colindante con el campamento.

**Figura 15: Puente que cruza el Relave observado desde sus dos extremos. Se puede apreciar el caudal del Relave.**

Canalizar el Relave en las cercanías de este campamento. En su defecto, planificar un posible traslado del campamento a otra zona de la hacienda, debido a las constantes emisiones en la cual se encuentra expuesto, producto del Relave.

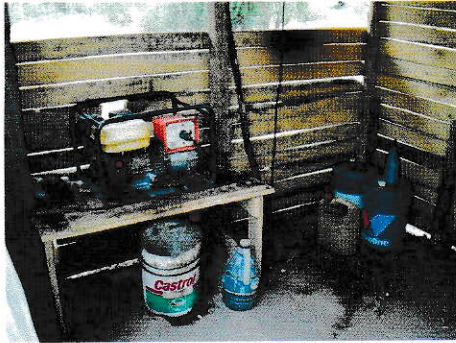
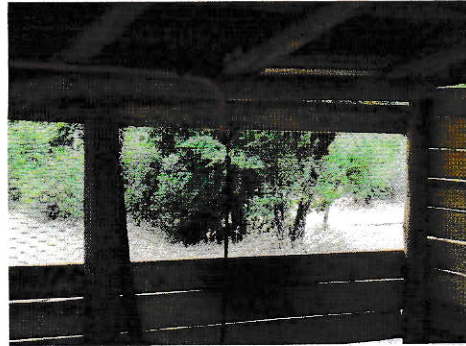
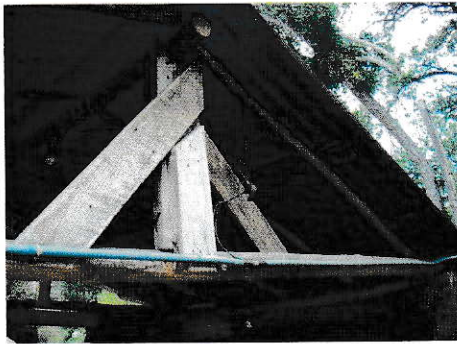
Los líquidos inflamables se guardan en la bodega general, la cual cuenta con un piso de tierra, totalmente permeable, con paredes de madera, material combustible, y además, se encuentra instalado el generador de electricidad, con instalaciones eléctricas deficientes.

Existen vestigios de derrames de petróleo en la bodega general. No existe ninguna medida adoptada para prevenir derrames de combustible (el uso de combustible está asociado al funcionamiento del generador de electricidad).

**Figura 16: (a) Generador eléctrico (piso con derrame de líquido inflamable). (b) Instalación eléctrica desde generador. (c) y (d) Instalación eléctrica de la bodega.**

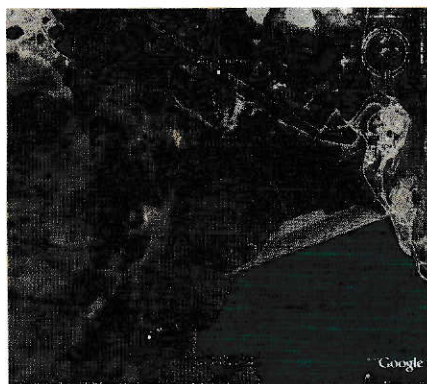
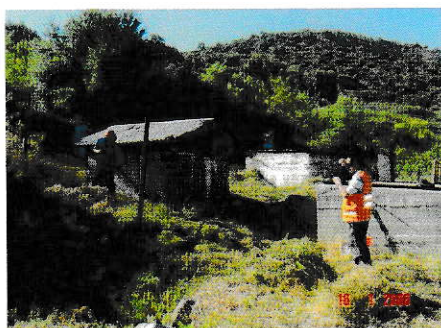
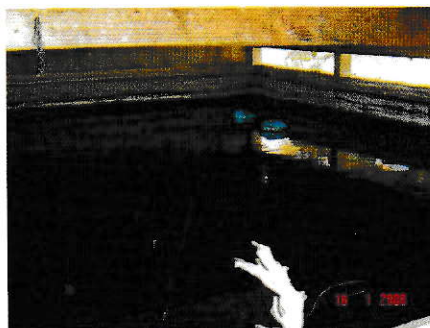
El agua destinada a consumo para el campamento se obtiene de una vertiente, la cual se encuentra situada en el muro "C" del tranque Cauquenes. Si bien la cantidad de agua es suficiente para abastecer las necesidades del campamento, no se han realizado análisis fisicoquímicos y biológicos ni se ha monitoreado periódicamente para establecer la calidad de ésta.

**Figura 18: Sistema de captación de agua**

El agua utilizada para consumo en el campamento Cauquenes proviene de una captación de una vertiente en el muro C del Relave (640 m.s.n.m.). En la imagen (Figura 18) se observa una fotografía aérea de la ubicación del sistema de captación de agua con respecto al campamento. La segunda imagen nos presenta las tres piscinas por donde se capta, acumula y distribuye el agua hacia el campamento. Como el sistema de captación se ubica a mayor altura que el campamento (campamento se ubica a 603 m.s.n.m.), el agua tiene la presión necesaria para poder llegar al campamento y utilizarla para los fines establecidos. En la última imagen se observa el proceso de cloración al que son sometidas estas aguas.

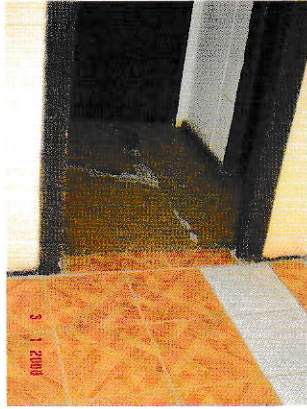
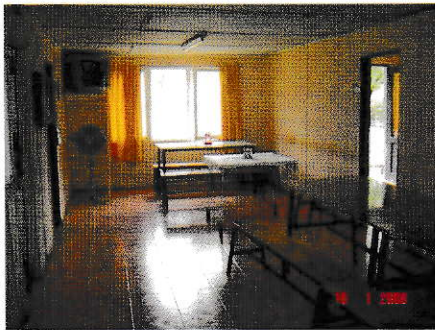
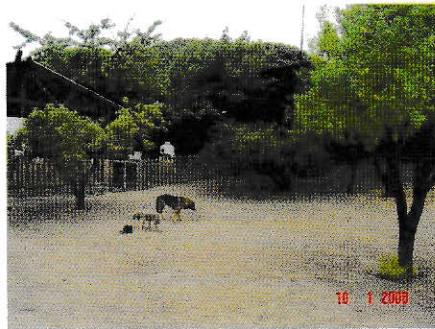
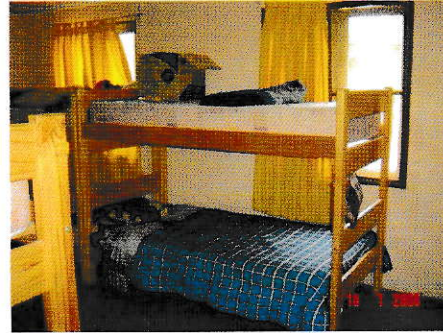
El piso es de material sólido y antirresbaladizo, no obstante presenta deficiencias en su manutención. En el pasillo del sector de dormitorios se observa ciertas grietas en la superficie que recubre el piso.

Por último, el nivel de hacinamiento del campamento se torna preocupante, debido a la sobrecarga de trabajadores. Esto provocaría potencialmente desorden del recinto y disminución de la calidad de vida de las personas que pernoctan en el lugar.

**Figura 22: (a) Estado del piso pasillo sector dormitorios. (b) Ventana del baño sin protección ante vectores sanitarios. (c) Acceso principal al comedor. Puerta (a la derecha) sin protección ante vectores sanitarios. (d) Vista exterior ventana del baño sin protección ante vectores sanitarios. (e) Mascotas al interior del recinto. (f) Dormitorio con 6 camas**

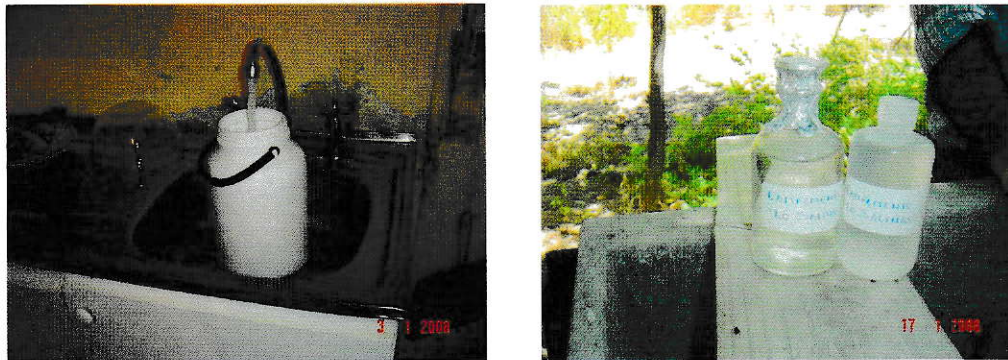
**Figura 23: Sistema de toma de muestras de las aguas destinadas a consumo de los campamentos del convenio ambiental CONAF – División El Teniente, de acuerdo a lo estipulado en la NCh. 409.**

Se realizaron cuatro monitoreos, durante un intervalo de quince días entre ellos (Anexo 4).

Los monitoreos fueron realizados de acuerdo a lo señalado en la NCh. 409.

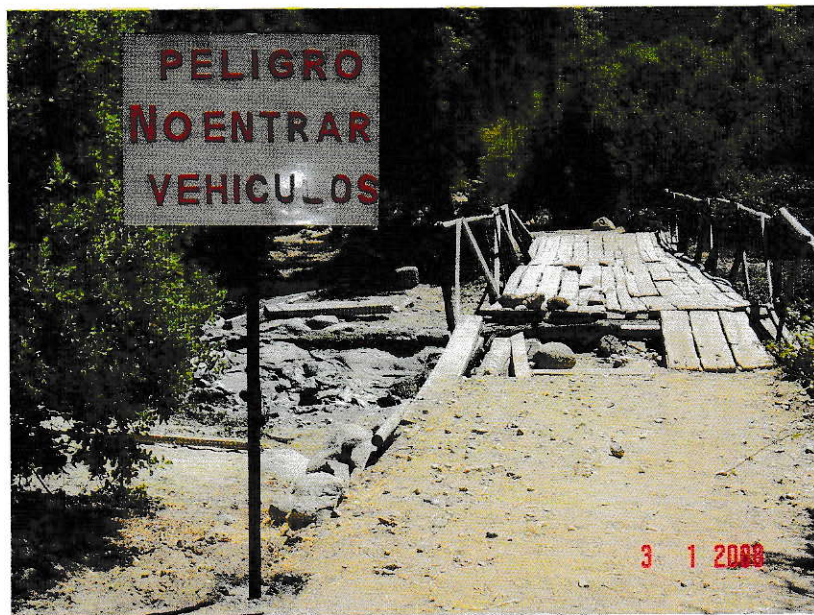
**Figura 24: Señalética establecida como medida de mejora en la infraestructura del campamento Lo Salinas.**

- Se establece como medida de seguridad, en el corto plazo, la incorporación de señaléticas que indiquen la peligrosidad de transitar en las cercanías del campamento, específicamente, el puente que cruza el Relave (Figura 24).

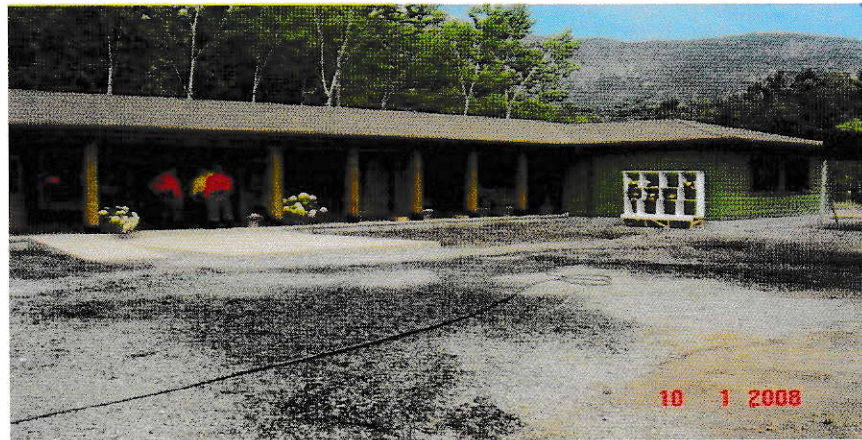
**Figura 26: Instalaciones del nuevo campamento Cauquenes. Se observa una infraestructura moderna, acorde a lo estipulado en el D.S. 594/03.**

Se establece un traslado de los trabajadores al nuevo campamento Cauquenes, ubicado unos 500 metros del utilizado actualmente. El nuevo campamento fue construido para albergar tanto a los trabajadores del convenio ambiental CONAF – División El Teniente como a los brigadistas de CONAF, cuyo trabajo se efectúa en la época estival (diciembre – marzo).
