Centro Comunitario y Cultural

EX TEATRO SAN BERNARDO

Antecedentes de proyecto de título

Facultad de Arquitectura y Urbanismo universidad de Chile

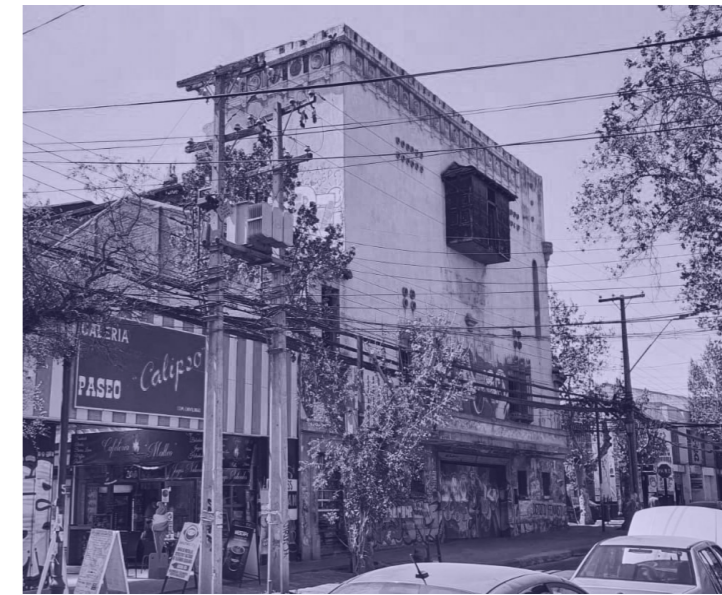
Ex Teatro San Bernardo (7 de septiembre, 2021). Fuente: Elaboración propia

Ex **Teatro Municipal San Bernardo**, ubicado en Arturo Prat 412. Su último uso fue una discoteca que funcionó de manera irregular entre 2000 y 2002. Actualmente lleva casi 2 décadas de abandono.

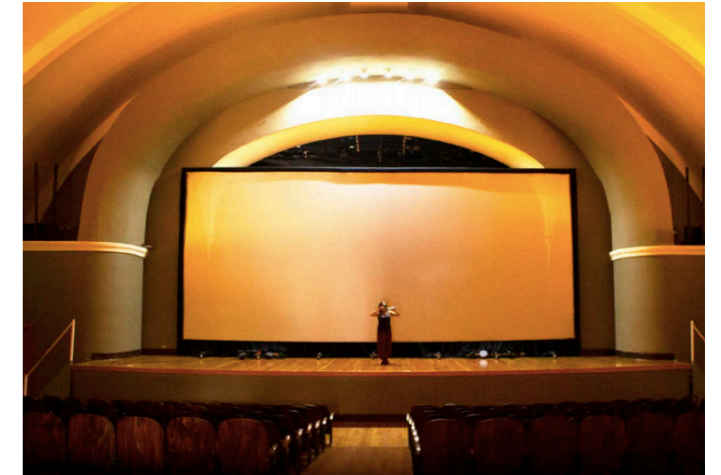
vista escenario restauración (2016). Recuperado de: <https://kalam.es/obra/teatro-metro-maria-elena-chile/>

- En **2010** se aprobó el **proyecto para su restauración** por el Consejo de Monumentos Nacionales. Las obras partieron en **2016**.
- **Consolidación de su estructura y reparación de daños** causados por el terremoto.

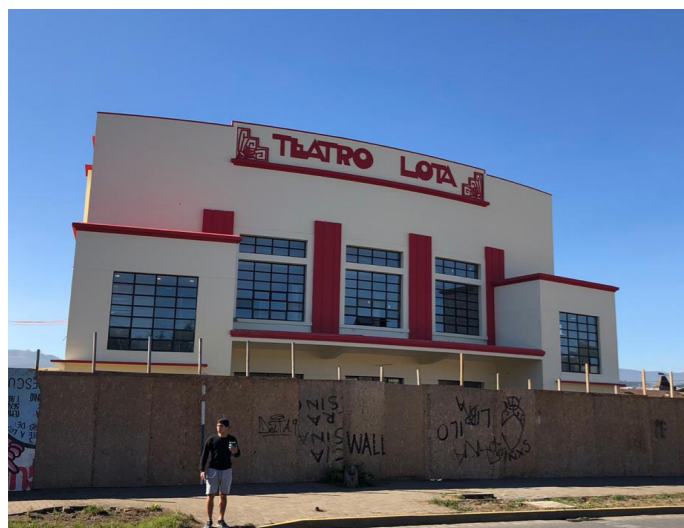
Teatro Lota restauración (15 diciembre, 2020). Recuperado de: <https://www.tvu.cl/>

- Obras: reparación de filtraciones provocadas por aguas lluvia, arreglos de la losa de la bóveda principal, reparación y perfeccionamiento de la instalación de las puertas ubicadas en vías de evacuación a fin de garantizar el cumplimiento de las normas de accesibilidad, entre otras obras menores.

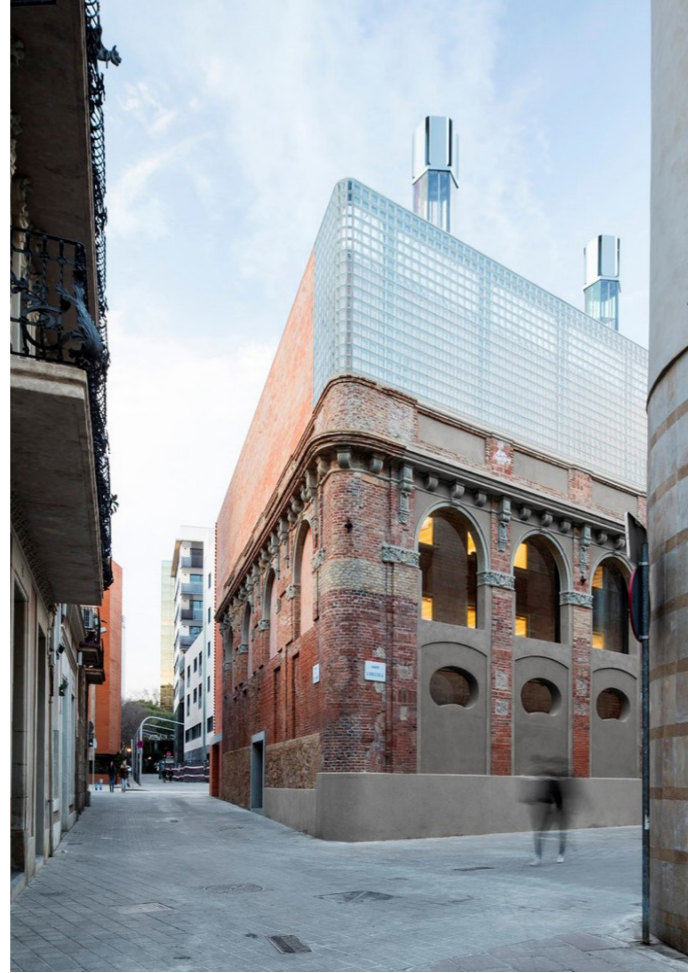
2. Centro cívico Cristalleries Planel es la restauración del antiguo edificio de cristalerías Planel. El edificio ocupa un terreno triangular que se distingue del trazado de la ciudad del **siglo XIX**. En 1957, quedó en abandono y sus muros fueron cegados con motivo de seguridad. En 2012, cuando H arquitectes se haría cargo del proyecto, el paso del tiempo había deteriorado bastante las fachadas del edificio. Los espacios interiores fueron reformados por completo, transformando el edificio en un **centro de servicios socio-educativos**. Los nuevos programas se repartieron en 4 plantas, alejándose de la fachada patrimonial sur. Esto terminó siendo una ventaja para la eficiencia energética del edificio. El patio cubierto resultante permite compatibilizar edificación y patrimonio mejorando las condiciones de luz natural.

Centro cívico Cristalleries Planel 1015 (Barcelona, España). H Arquitectes. Fuente: <https://www.plataformaarquitectura.cl/>

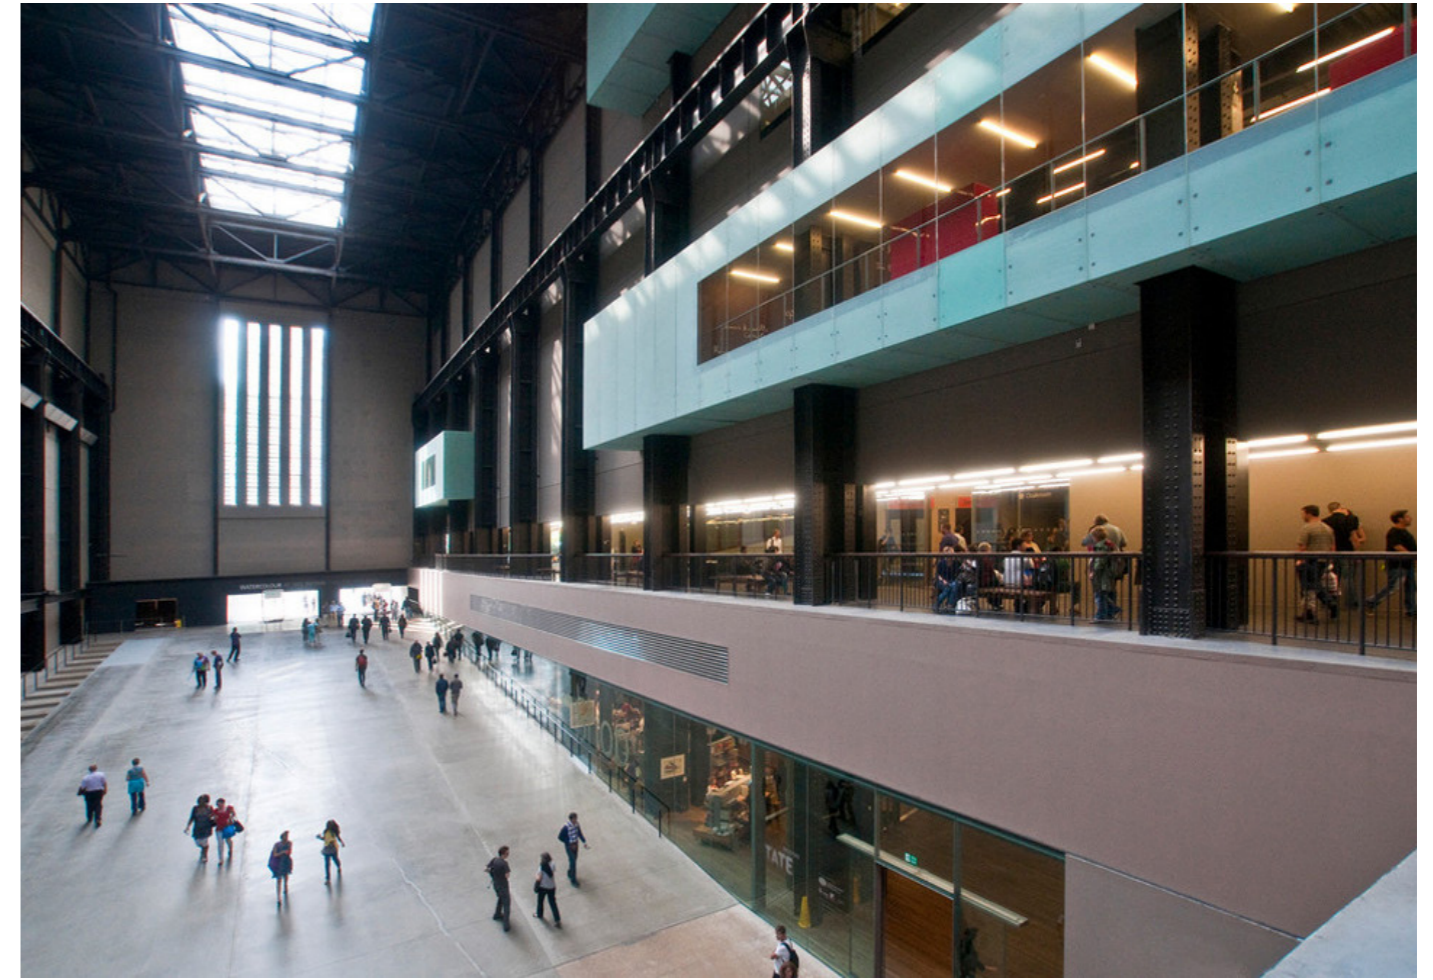
Tate Modern (Londres, Reino Unido)
Herzog & de Meuron. Fuente: <https://www.archdaily.com/>

3. Tate Modern es el nombre con el que se conoce al **Museo Nacional Británico de Arte Moderno**. Fue construido sobre la antigua **central de energía** de Bankside, la cual cerró sus puertas en 1981. El edificio fue reconvertido en museo por los arquitectos Herzog y De Meuron tras presentar su propuesta que resultó ganadora en un concurso para rediseñar la central y adaptarla a un nuevo uso. La propuesta destacó por su simplicidad, respeto por la arquitectura original, introducción de luz natural al interior del edificio a través de grandes lucernarios y un nuevo interior funcional. La parte que más destaca de la intervención es el haz de luz sobre la cubierta, elemento horizontal que contrasta con la torre vertical de la chimenea. La intención fue de mantener en todo momento el carácter industrial del diseño original e integrar de manera franca el edificio con la traza urbana.

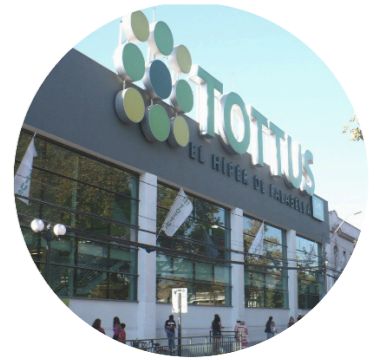
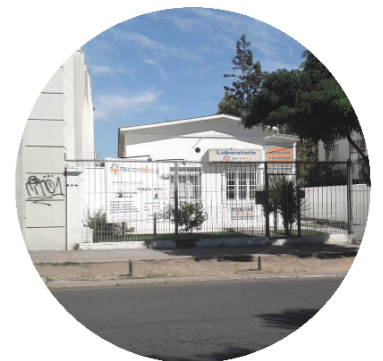
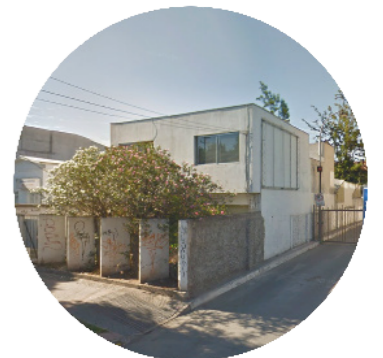
Plano de resistencia al cambio. Fuente: Elaboración propia.

- **1. Construcciones Duras** (burdeo): Edificios de escala grande a nivel de manzana y/o con una materialidad difícil de eliminar. Uso: equipamiento cívico y de comercio a gran escala, como también equipamiento de salud (hospitales) y colegios. Ej: Supermercado Tottus.
- **2. Construcciones intermedias** (azul): Edificios que por su estado de conservación requieren menor dificultad para eliminar o intervenir. Uso: servicios y equipamiento, escala menor que la anterior.
- **3. Construcciones blandas** (rosado): son aquellas que resultaría más fácil quitar ya que su intervención en el contexto no es muy relevante y/o su materialidad es ligera o está muy deteriorada. Aquí entran las viviendas (casas), comercio a menor escala y el resto de las construcciones.

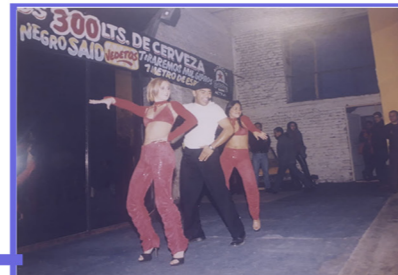
2000 - 2002

- EMPIEZA A FUNCIONAR LA DISCO "VIEJO TEATRO PUB" DE MANERA IRREGULAR, EL PROYECTO QUE NUNCA OBTUVO PERMISO
- EN 2002 DEBIÓ CERRAR LA DISCO. ESTE ÚLTIMO USO HIZO QUE TERMINARA POR DAÑARSE MÁS LA ESTRUCTURA
- BUTACAS Y PISO DE MADERA REMOVIDOS - PISO NIVELADO CON CEMENTO - EN EL SEGUNDO PISO SE LLENÓ UN VACÍO EXISTENTE PARA CONSTRUIR EL COMEDOR

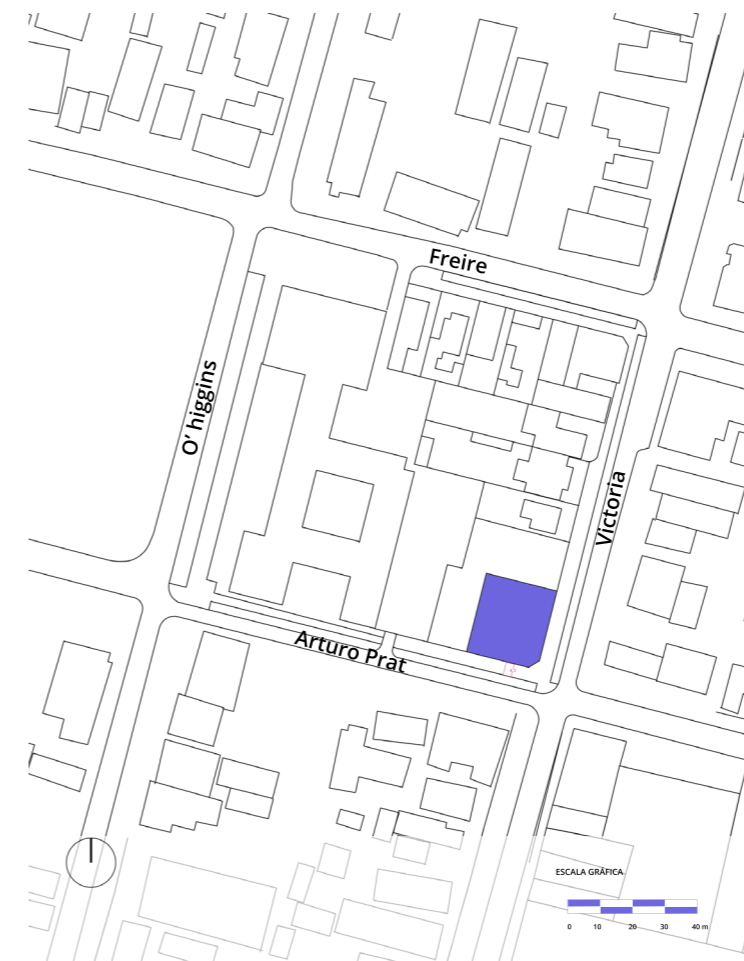
IDENTIFICACIÓN

- **Localidad:** Centro urbano de San Bernardo
- **Dirección:** Arturo Prat N° 412
- **Área:** Urbana
- **Referencia de Localización:** a dos cuadras al oriente de la plaza de armas de San Bernardo
- **Propietario actual:** Bruno Arenillas
- **Anterior:** Justo Arenillas Frías
- **Rol:** 1621-6

- En **2016, SECPLA** accedió al interior del edificio para revisar los daños estructurales y elaborar un primer diagnóstico.
- El daño de mayor gravedad, y por ende, el más urgente a solucionar es en la **cubierta**, de la cual se ha desprendido gran parte de la quincha y corre el riesgo de un **eventual colapso de su estructura**.

- Tras su último uso como discoteque irregular, el edificio quedó en el abandono y luego fue apropiado por okupas, quienes terminaron por deteriorar más el edificio pues se registraron **daños por acción humana** como **quemaduras y elementos faltantes** los cuales se deduce que utilizaron para hacer fogatas.

- Además de lo mencionado, el edificio presenta **daños por humedad** especialmente en los **elementos de madera** que conforman la cubierta; , daños en su **revestimiento**, y otros daños registrados como **grietas** en la parte de la fachada, otras zonas afectadas por la humedad y **descascamiento** de material.

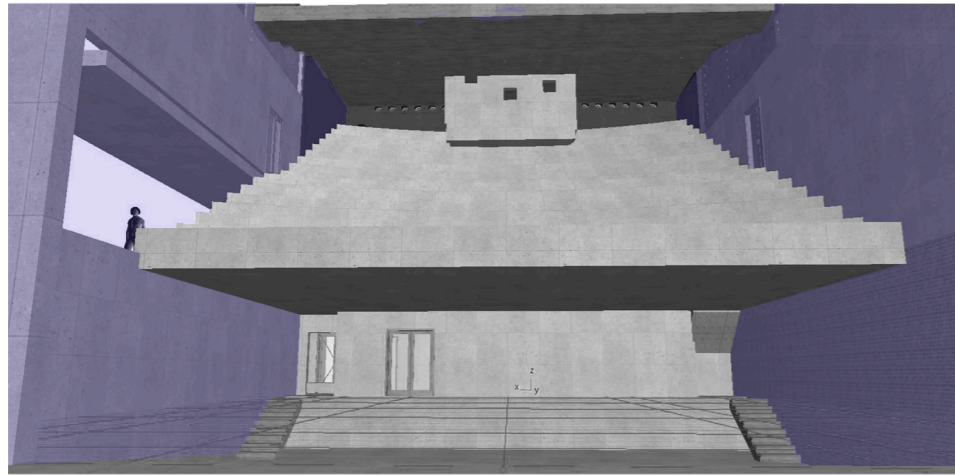
- Vista desde escenario hacia área público: El elemento más predominante son las **graderías**. Estas ocupan una gran parte de la planta, adosándose a los muros laterales y construidas sobre un soporte, que conforma el recinto de acceso.

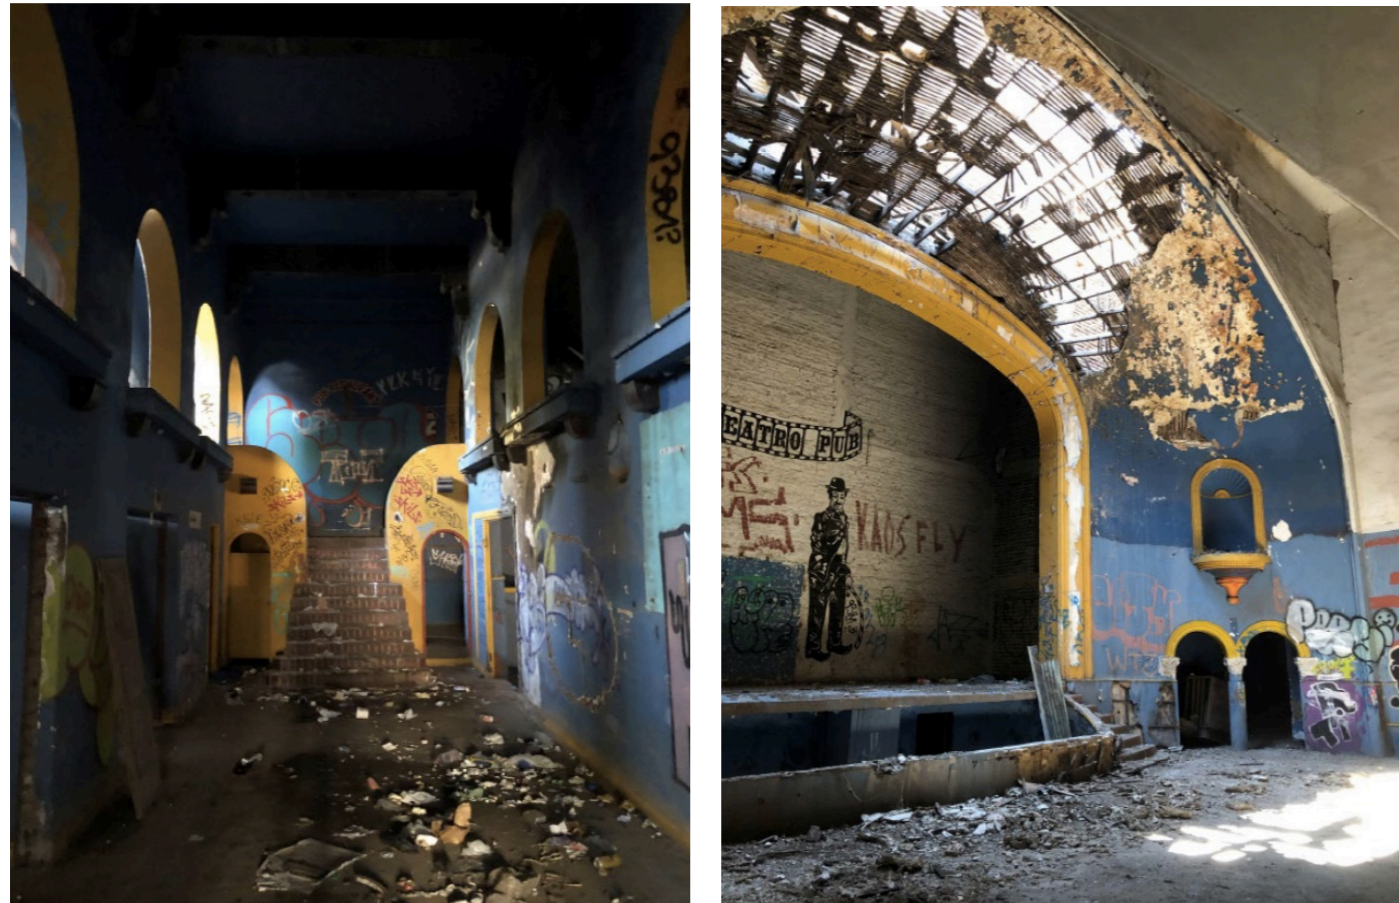
Daños estructurales al interior del edificio. Quemadura de la madera y desprendimiento de quinchita. (2016). Fuente: Romero, M.

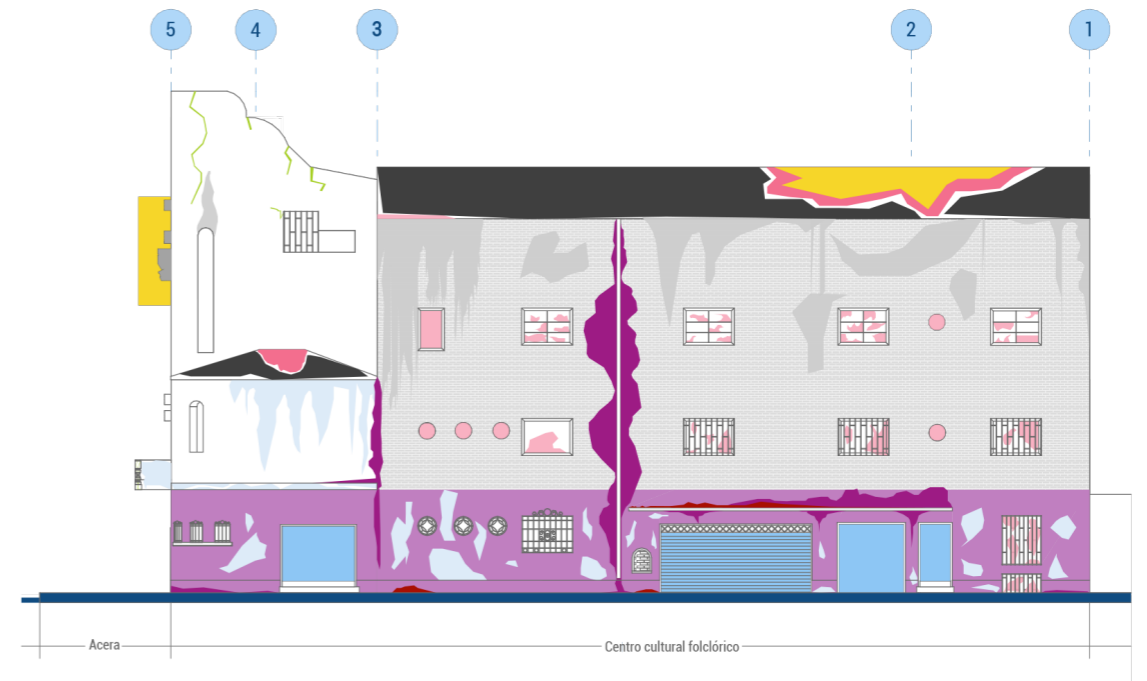
Análisis de patologías vista fachada este. Fuente: González, Y. (2021)
