**EVALUACIÓN DE CONDICIONES ECOSISTÉMICAS DE LOS HUMEDALES
URBANOS EN QUILICURA – LAMPA ANTE EL CAMBIO CLIMÁTICO Y LA
INFLUENCIA ANTRÓPICA DURANTE EL PERIODO 1985 – 2020.**

Memoria para optar al Título Profesional de Geógrafo

2022

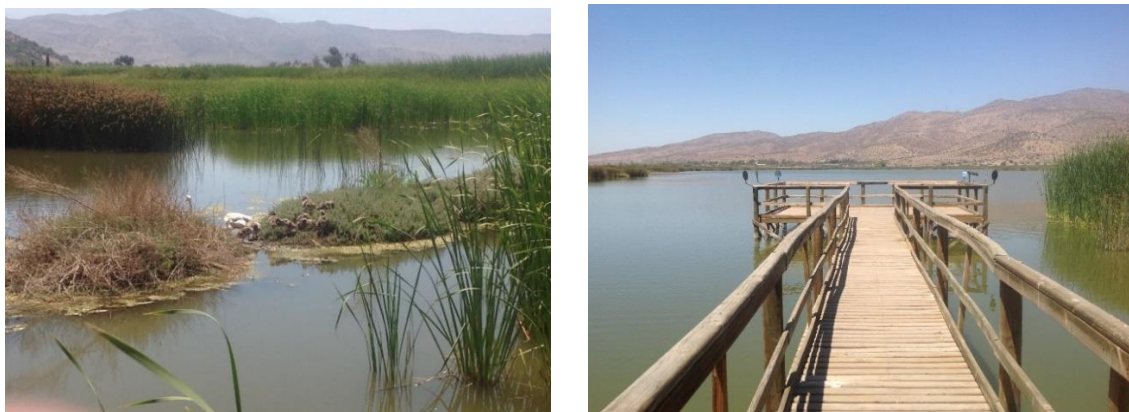
Figura 7: Área de evaluación n °1 de humedal Batuco

El punto N°1 de muestro se realizó dentro de la Fundación San Carlos, lugar que se caracteriza por el turismo ecológico y de conservación de la laguna de Batuco. Se aprecian elementos recreacionales como miradores que se adentran al cuerpo de agua y asientos para apreciar la vida silvestre del humedal, los cuales no afectan significativamente a la biota del sector. En esta área se encuentra la mayor parte de flora y fauna de la laguna. Presenta un gran buffer mediano de buena condición de amortiguación, compuesto por un bosque disperso de espinos.

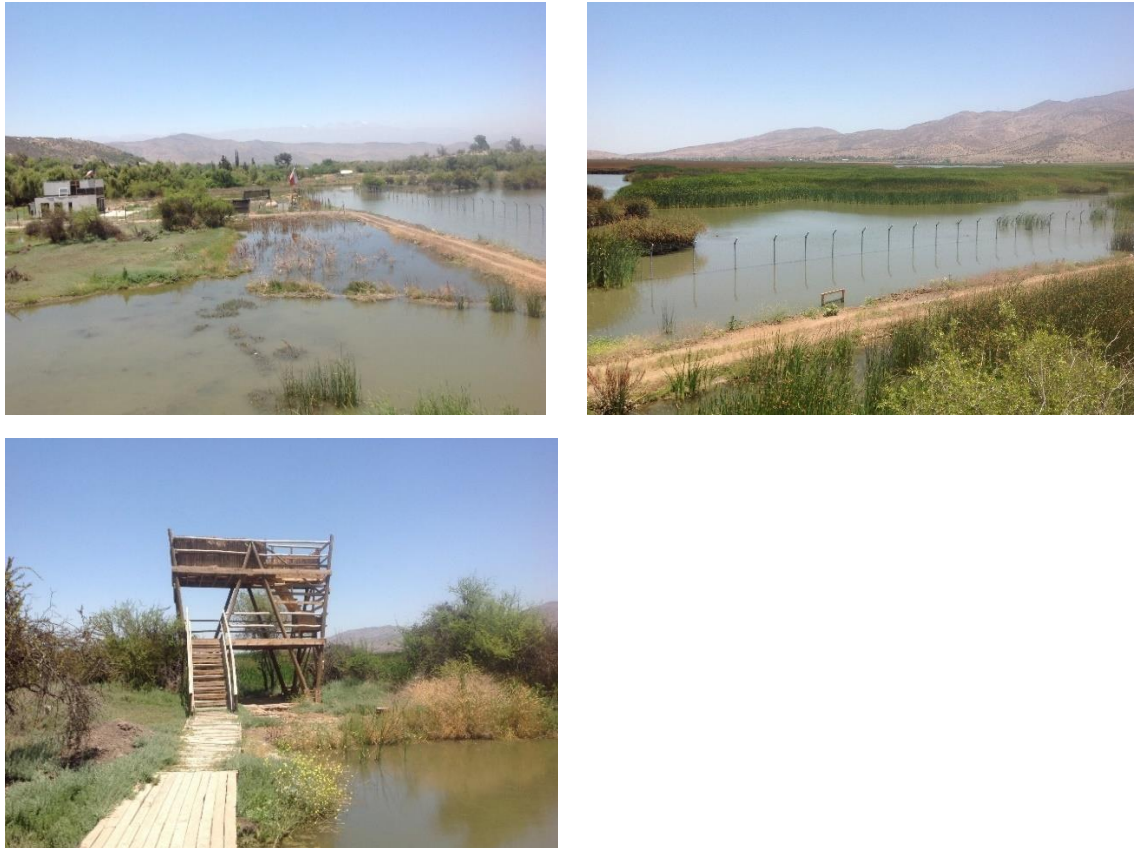
Figura 8: Área de evaluación n°2 de humedal Batuco

En el siguiente punto, se aprecian condiciones similares a la anterior, debido a que se ubica más al norte en otra reserva ecológica llamada Fundación Batuco Sustentable, sin embargo, esta área presenta menor ancho de amortiguamiento y con viviendas a solo metros de la orilla de la laguna, en la cual se aprecia una calle donde entran autos y sonidos proveniente de las casas que pueden afectar a la fauna. Hay un mirador, pero en tierra firme, por lo tanto, las visitas casi no afectarían el entorno.

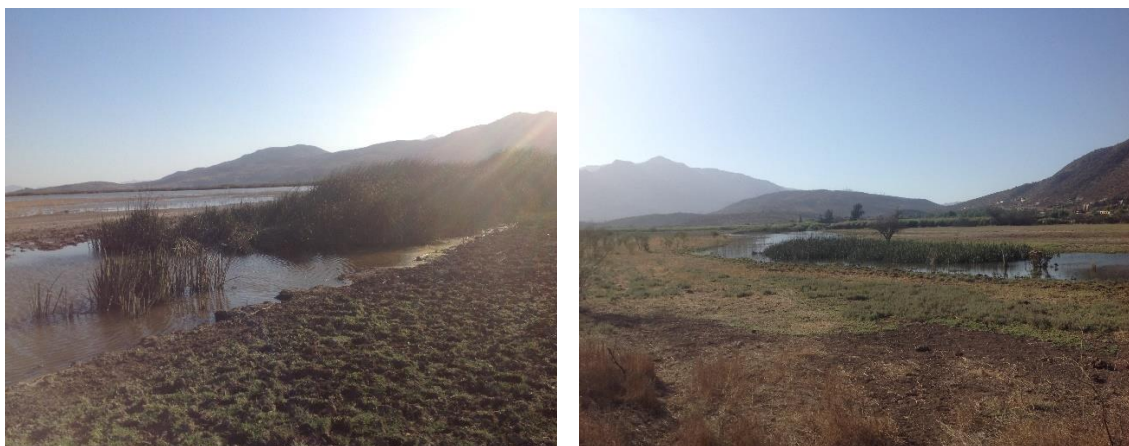
Figura 9: Área de evaluación n°3 de humedal Batuco

El punto N°3 ubicado en el área noreste de la laguna, vendría a ser el sector con menos (o casi sin) intervención del ser humano y con fuentes hidrológicas directas, por lo que representa a la zona con mejor estado ecológico del humedal. Solo se evidencia unas rejas en la zona de amortiguamiento y unos pocos animales introducidos realizando pastoreo (vacas y caballos). Este sector representa el mejor estado ecológico del humedal Batuco y se asemeja a un ecosistema natural casi inalterado, sujeto principalmente a variables ambientales y climáticos.

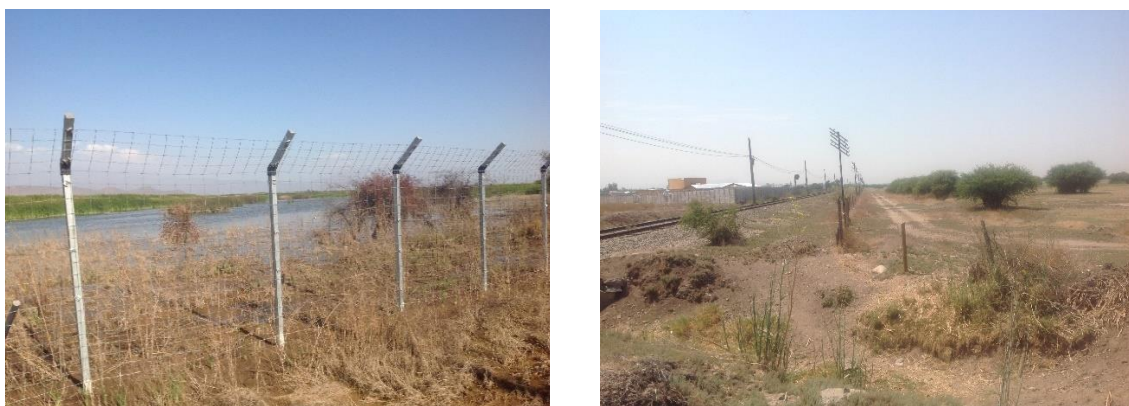
Figura 10: Área de evaluación n°4 de humedal Batuco

El último punto es el con menos atributos favorables, debido a que se ubica en el sector suroeste, próximo a la zona residencial que allí se ha instalado. Se aprecian muchas visitas humanas por la cercanía a las viviendas y hay una menor estratificación vegetal comparado con los sitios de estudio anteriores, además que en la zona de amortiguación pasan trenes por las vías ferroviarias. Hay un dique que interviene de forma significativa el curso de agua de la laguna, el cual fue instalado por la industria adyacente de cerámicas (Motadima, 2020).

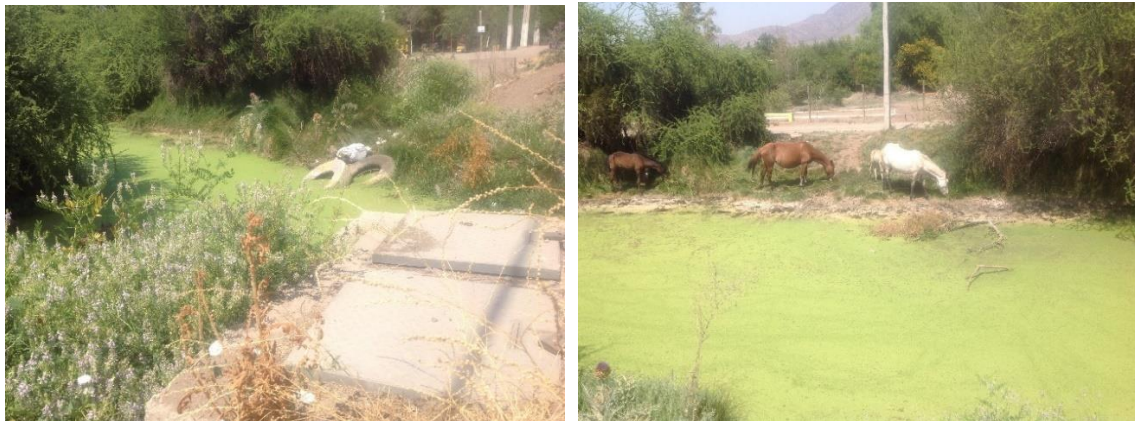
Figura 11: Área de evaluación n°1 de humedal Puente Negro

El punto N°1 se encuentra en el inicio norte del humedal, donde hay un cauce proveniente de la laguna de Batuco que es donde se concentra la mayor parte de vegetación, la cual se caracteriza por una baja cantidad de totora, especies introducidas como el cardo y otras malezas y plantas acuáticas flotantes. Se aprecia eutroficación del cauce, desechos residenciales y caballos pastando. Este lugar está terminando la zona urbana de la localidad de batuco, por lo cual el área de amortiguación es nula y las condiciones son malas debido a la cercanía y la alta afluencia de personas.

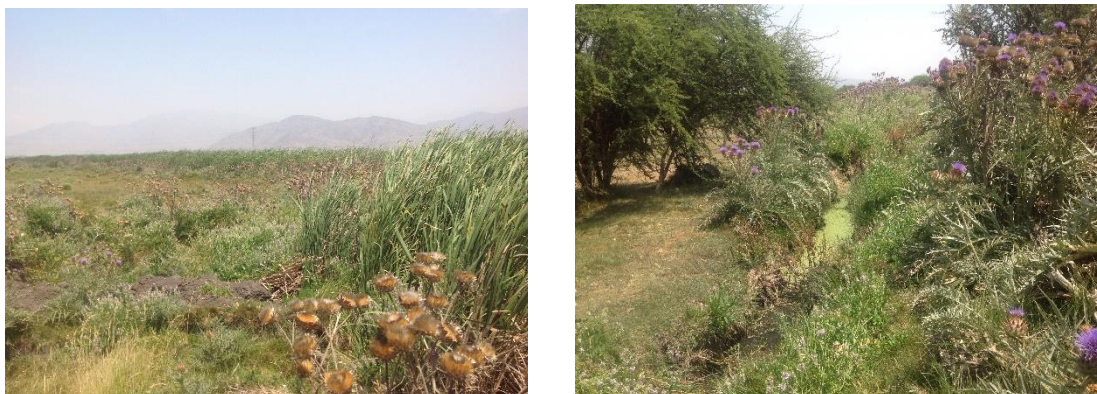
Figura 12: Área de evaluación n°2 de humedal Puente Negro

El siguiente punto es el que mejores condiciones posee en Puente Negro, debido a que se ubica en un área zona poco intervenida y con pequeños cauces de agua. Se aprecia una mayor cantidad de vegetación, pero con poca variedad, principalmente compuesto por totora y plantas acuáticas. Corresponde a terrenos privados que son utilizados solamente para pastoreo de ganado, por lo tanto, no suele recurrir más personas al lugar. La zona de amortiguación es corta y con condiciones de medias a medias malas debido a la cercanía inmediata de la línea del tren y la zona residencial contigua a esta.

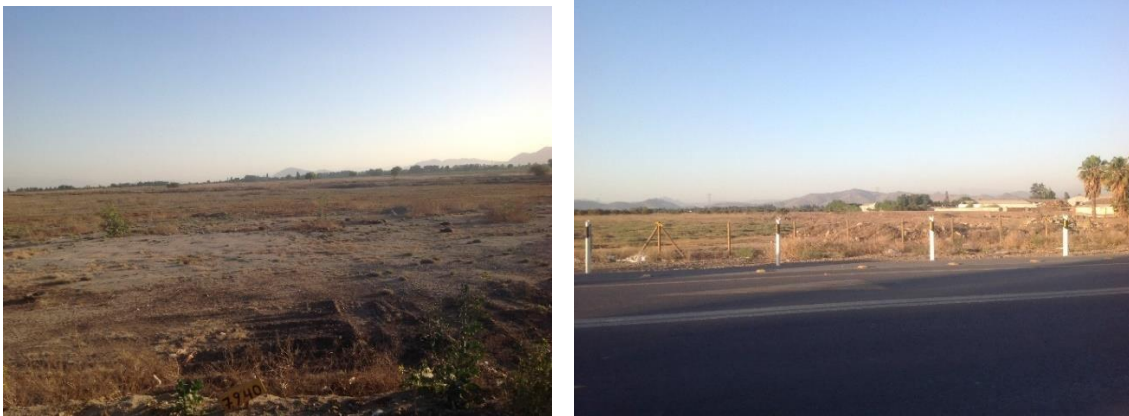
Figura 13: Área de evaluación n°3 de humedal Puente Negro

El último punto corresponde al sector con peores condiciones ecosistémicas, principalmente a la planificación de la calle Cacique Colín que secciona en la mitad de lo que era este humedal y el poblamiento urbano hacia ambos lados. La vegetación es casi nula, habiendo muchos espinos, gramíneas con poco verdor y zonas donde no se aprecia flora. Este lugar depende de un cauce que proviene directamente de la laguna de Batuco pero que funciona de manera estacional, por lo que en verano el sector está prácticamente seco. El estado físico del buffer es malo dado a la cercanía inmediata con las viviendas y zonas de recreación, zonas de rellenos de material y la calle principal (cacique Colín) que es utilizada frecuentemente.

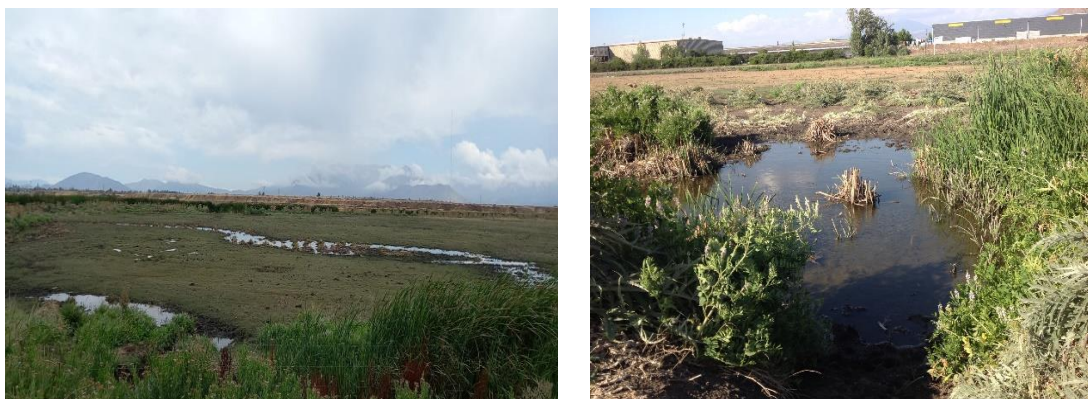
Figura 14: Área de evaluación n°1 de humedal Kula Kura

La primera área de evaluación está ubicada en la parte este, justo en el centro donde confluyen dos canales provenientes de los cerros de Huechuraba. Este sector se caracteriza por poseer totoras a lo largo de los cursos de agua y suelos anegados de forma estacional por el régimen pluvial. Cabe destacar que los canales presentes en este sector fueron creados antrópicamente, desviándolos de su flujo natural y resultando en una zona de zanjas que atraviesan el humedal en este sector. Además, hay una especie de cañería que se ubica en la intersección de los dos canales, pero cumple su función y el agua se acumula y dispersa a zonas adyacentes. Hay prescencia de pastoreo de vacuno y escasa visitas humanas.

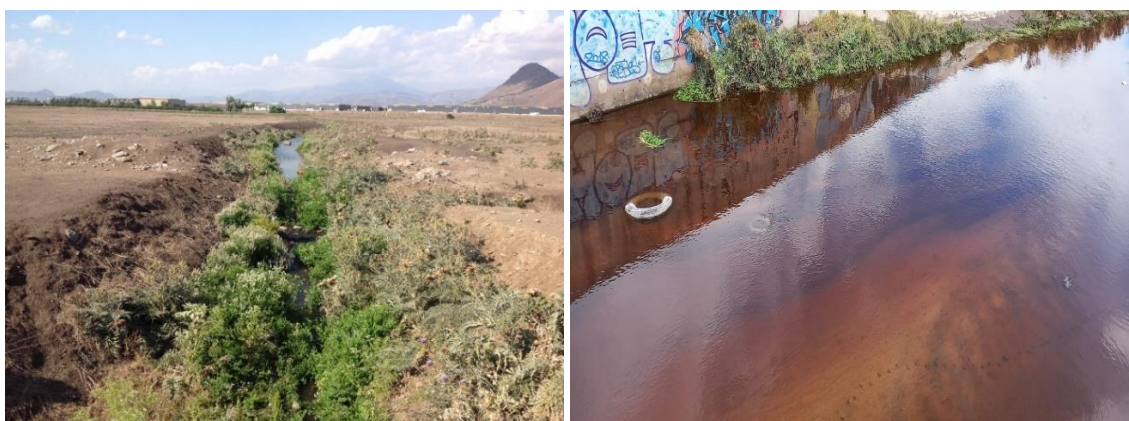
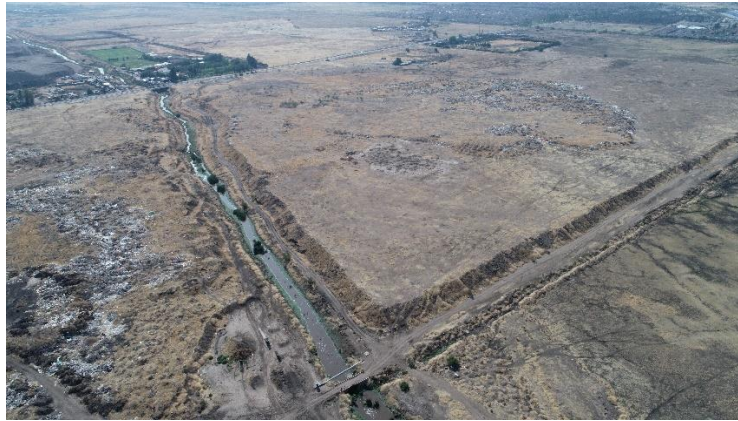
El siguiente punto se ubica al sur del anterior, donde confluye el estero formado por los 2 canales descritos junto con el estero las cruces, que es el curso de agua principal del sistema Kula kura. A orillas de este estero se aprecia la mayor cantidad de vegetación y especies de avifauna, pero también existe intervención antrópica en cuanto a una canalización del estero, basura que desechan personas y contaminación por riles industriales que hacen que el agua obtenga un color rojizo.

A– Canal los patos

B– Estero las cruces

C- Vista área de los rellenos de material

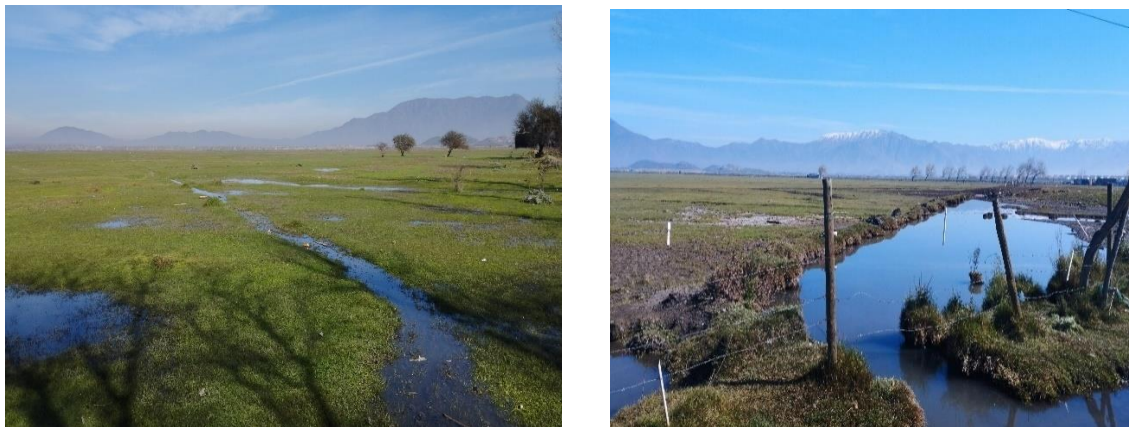
Figura 16: Área de evaluación n°3 de humedal Kula Kura

El punto N°3 está ubicado en la parte este de Kula kura, donde pasa un canal permanente que proveniente de Lampa que alimenta al humedal, el cual tiene un aumento de caudal que inunda de las zonas aledañas principalmente en invierno y primavera. La vegetación presente corresponde a plantas ribereñas de baja altura y otras subacuáticas. El área de amortiguación es mediana y de buena condición, en la cual se observa una alta frecuencia de personas transitando el sector, pero sin mayor impacto

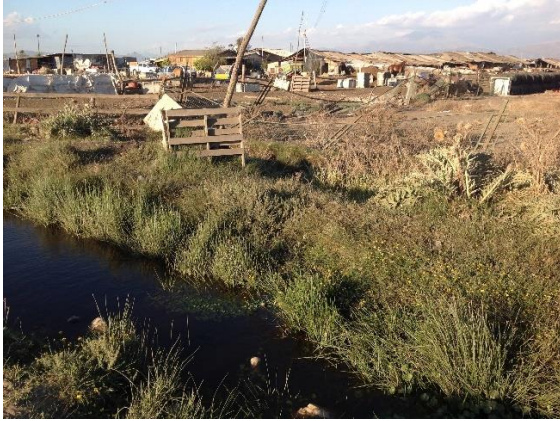
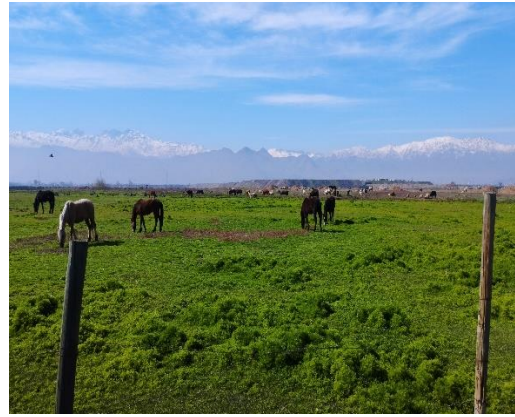
Figura 17: Área de evaluación n°4 de humedal Kula Kura

La última área de evaluación se ubica al sureste del anterior, comienza al sur del estero las Cruces y tiene un canal intermitente que atraviesa por el centro de este lugar. Está ubicado en un sector cercado y tiene una parte con vegetación silvestre mientras que otra se cultiva de maíz. Producto de lo anterior, mientras que el sector natural se seca en época estival, la parte agrícola se aprecia como siempre verde por el riego de los propietarios. En tanto la condición física, el buffer es algo estrecho y de mediana condición, ya que está próximo a una comunidad rural que posee muchos animales exóticos como gansos, burros e incluso llamas, además de ganado como vacas y caballos que hacen pastoreo intensivo, que pasan al área del humedal.

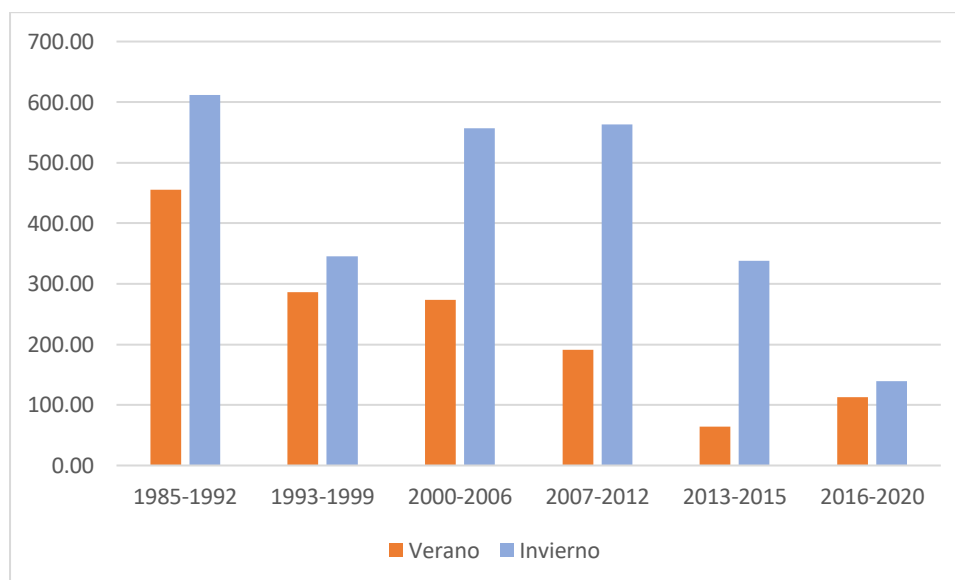
Gráfico 6: Variación de superficie en hectáreas en humedal Puente Negro

A la fecha final de evaluación, el tamaño de este humedal ha sido intervenido y reducido por la construcción de viviendas y los rellenos de materiales, donde los primeros han ocupado 214 hectáreas y los últimos 22 aproximadamente.
