ELABORACIÓN DE UN MANUAL DE CONSERVACIÓN DE VIVIENDAS DE ADOBE  
PARA LA COMUNIDAD DE LIVILCAR

MEMORIA PARA OPTAR AL TÍTULO DE INGENIERA CIVIL

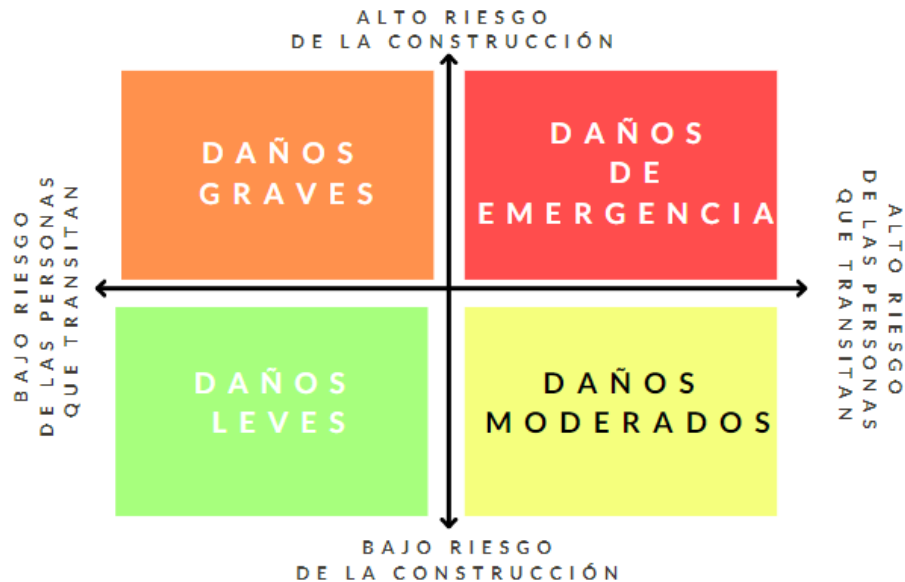
Figura 2.3-4: Elaboración propia. Clasificación de daños Fundación Altiplano.

Los daños pueden clasificarse a través de dos ejes de medición: El primero, según afecten en mayor o menor grado la estabilidad estructural del inmueble; y el segundo, según afecte la seguridad de las personas que lo transitan. Así es como se generan **cuatro niveles de intensidad**.

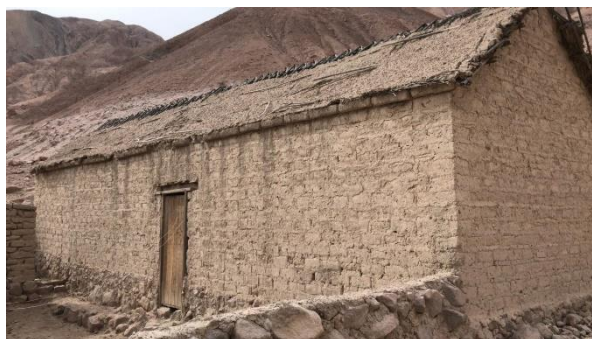
Figura 3.2-9: Vivienda típica Livilcar.

Durante los constantes éxodos de la comunidad, la técnica constructiva de la producción de adobe se perdió, por ende, ambos focos de edificación presentan diferencias visibles en cuanto al tamaño de sus bloques de adobe, siendo los del sector nuevo mucho más pequeños que los presentes en el casco histórico. Esta razón, sumados a una mala receta de los morteros y a intervenciones inadecuadas ha llevado que el sector nuevo de la comunidad presente grandes daños pese a su corta vida útil.

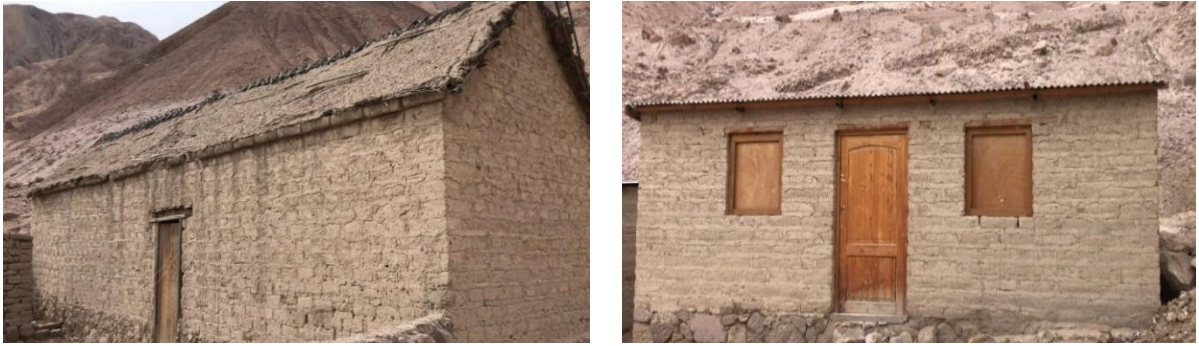
Figura 3.2-12: A la izquierda la vivienda C2-1 con techo de paja y barro. A la derecha la vivienda C3-5 modificada con techo de acero galvanizado.

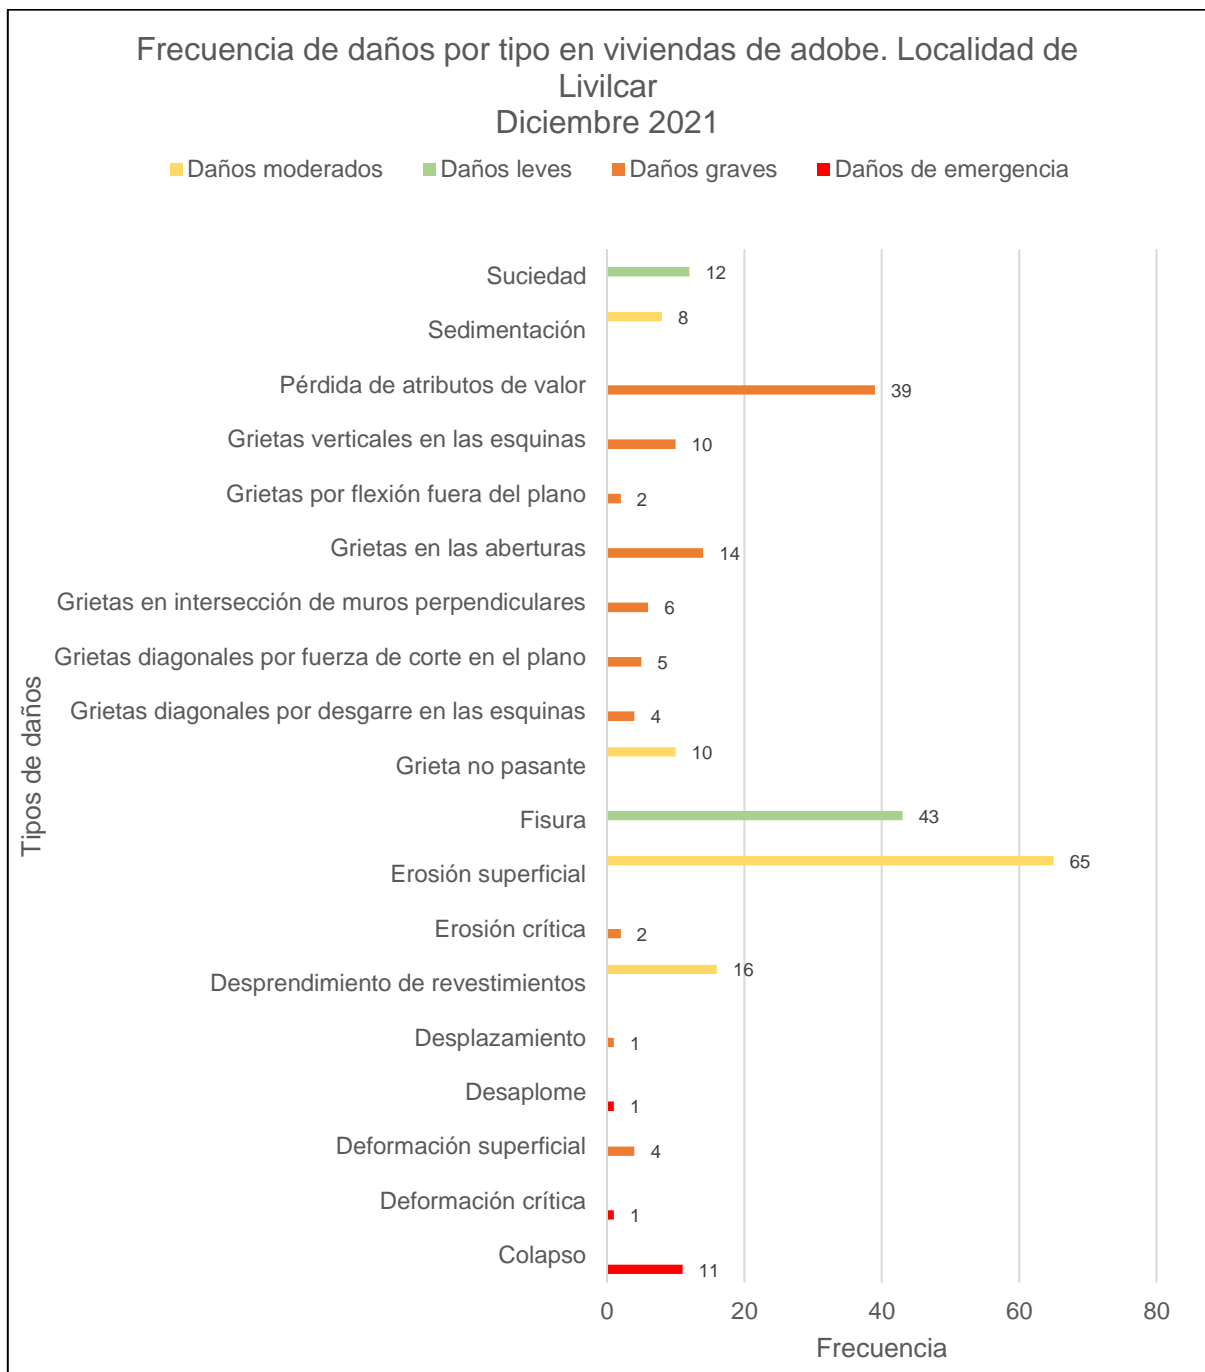
Figura 3.2-14: Elaboración propia. Distribución de daños por tipo en viviendas de adobe en la localidad de Livilcar. Datos diciembre 2021.

Si se visualizan en más detalle los datos se obtiene la distribución de los daños específicos que afectan a las viviendas. En este caso, se visualiza que el daño más común en la localidad corresponde a la erosión superficial de los revoques de muros, problema que se repite 65 veces en la localidad. A la erosión superficial de muros, lo siguen las fisuras en los mismos y la pérdida de atributo de valor, observados 43 y 39 veces, respectivamente. Las pérdidas de atributo de valor corresponden modificaciones en la estructura, sea por reparaciones o vandalismos, que disminuyen el valor patrimonial de la misma, y, por ende, a su vez de la localidad, ejemplos de estos, son muros con grafitis, rayados o intervenciones de materiales no adecuados como acero, hormigón o acero galvanizado.

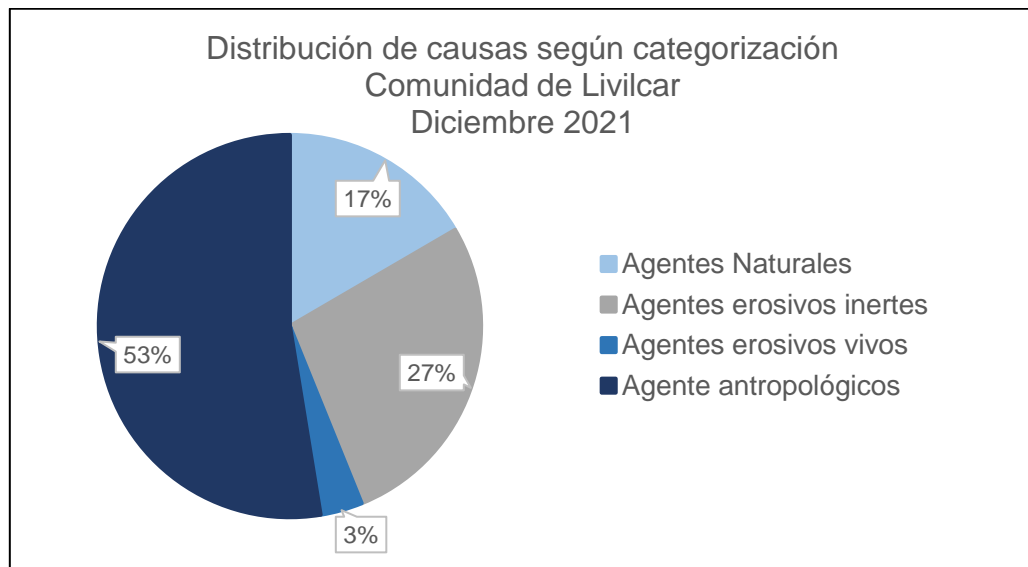
Figura 3.2-16: Elaboración propia. Distribución de causas por categorización en Livilcar. Datos diciembre 2021.

Al revisar las causas aparentes de los daños levantados, se obtiene lo expuesto en la Figura 3.2-16; **Error! No se encuentra el origen de la referencia.** La nomenclatura y descripción de cada causa se encuentra en detalle en el Anexo A.

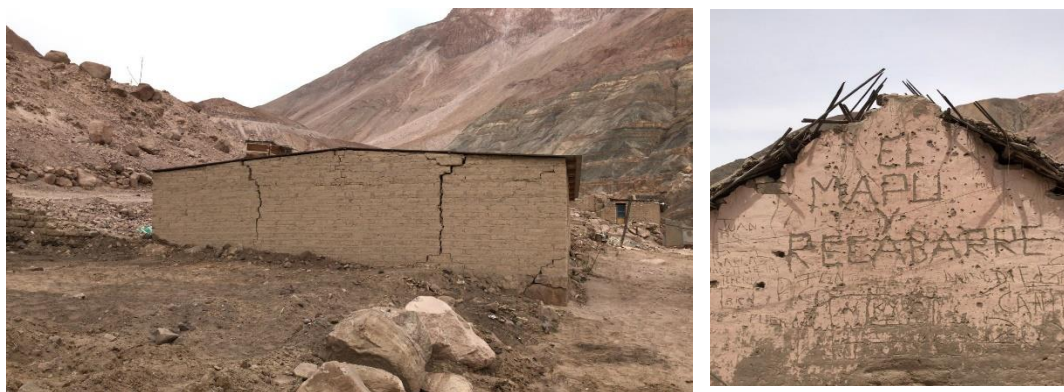
*Figura 3.2-17: Viviendas Livilcar con daños antropogénicos.*

Así entonces, se obtiene que la principal causa origen de los daños presentados en las viviendas de la localidad corresponde a causas de origen antropogénicos, ejemplos de estas acciones son, fallas en el diseño de las viviendas, errores en el proceso de construcción, elección de materiales deficientes, intervenciones inadecuadas, falta de mantenimiento o simplemente vandalismo.

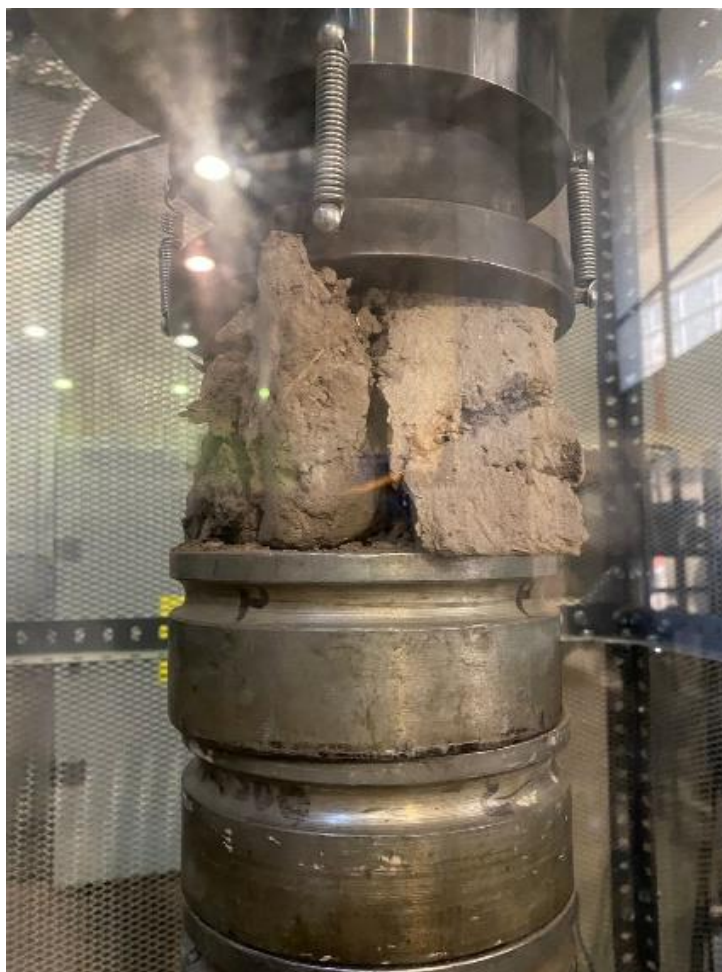
Figura 3.3-21: Probeta cúbica adobe Livilcar ensayada bajo compresión.

Se realizan ensayos de compresión en probetas de adobe siguiendo la metodología descrita anteriormente. El resultado de estos ensayos es comparado, a falta de normativa nacional pertinente, con lo especificado en la Normativa Peruana E.080 - Diseño y construcción con tierra reforzada del Ministerio De Vivienda, Construcción Y Saneamiento de Perú. Para esto se tallan probetas cúbicas de 10 cm de aristas y se ensayan en la máquina universal del Departamento de Ingeniería Civil de la Universidad de Chile.

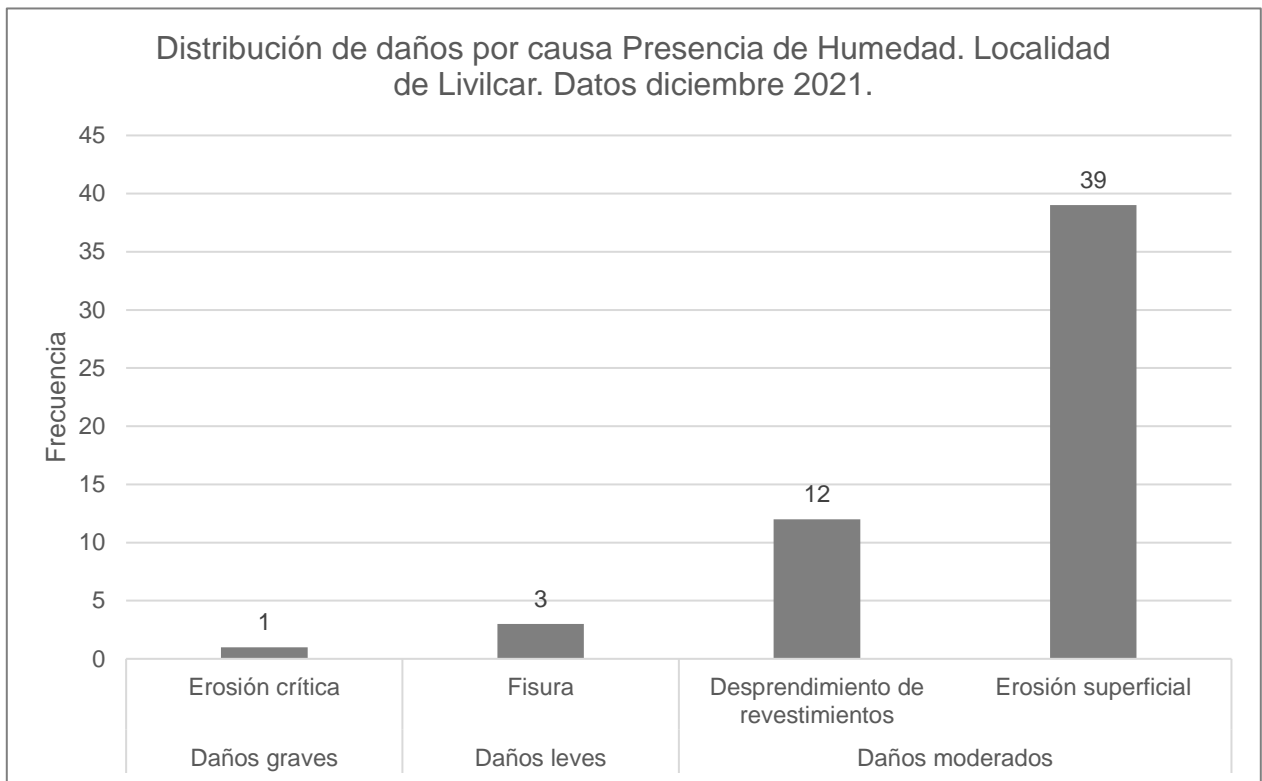
Figura 3.4-25: Distribución de daños por causa Presencia de Humedad. Localidad de Livilcar. Datos diciembre 2021.

Por consecuencia, esta causa será analizada en mayor detalle. En el se puede apreciar la distribución de daños causados por la presencia de humedad y la ocurrencia de sismos respectivamente

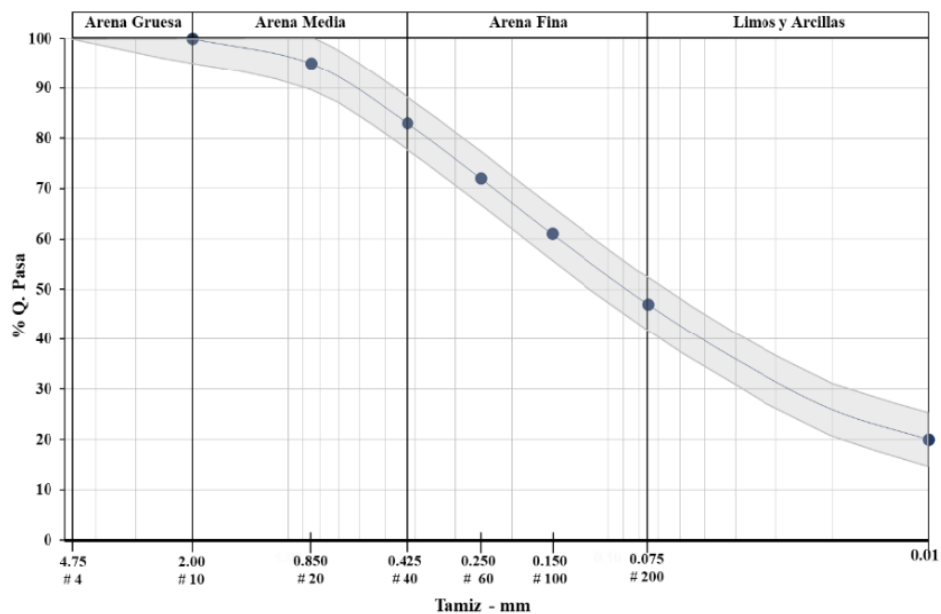
Figura 3.4-27: Extraído de Guillén, C. (2021). Distribución de granulometría óptima para la elaboración de bloques de adobe.

estudio muestran la siguiente curva de granulometría óptima. La curva presenta un rango de desviación aceptable dado lo difícil del proceso de control y estabilización granulométrica.

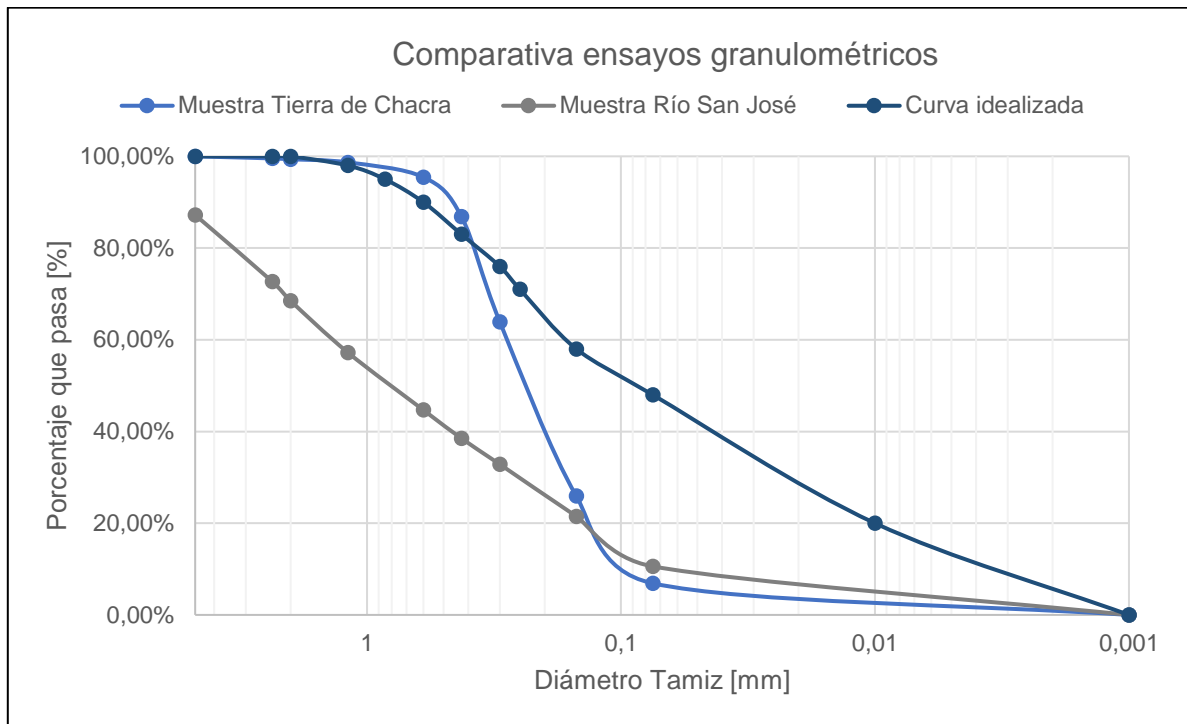
Figura 3.4-28: Elaboración propia. Comparativa ensayos granulométricos muestras Rivera Río San José, Tierra de Chacra y Curva Idealizada (Guillén, C).

Con estos resultados como base, es posible comparar lo obtenido para las muestras de la localidad de Livilcar. Los resultados obtenidos se muestran en la Figura 3.4-28.

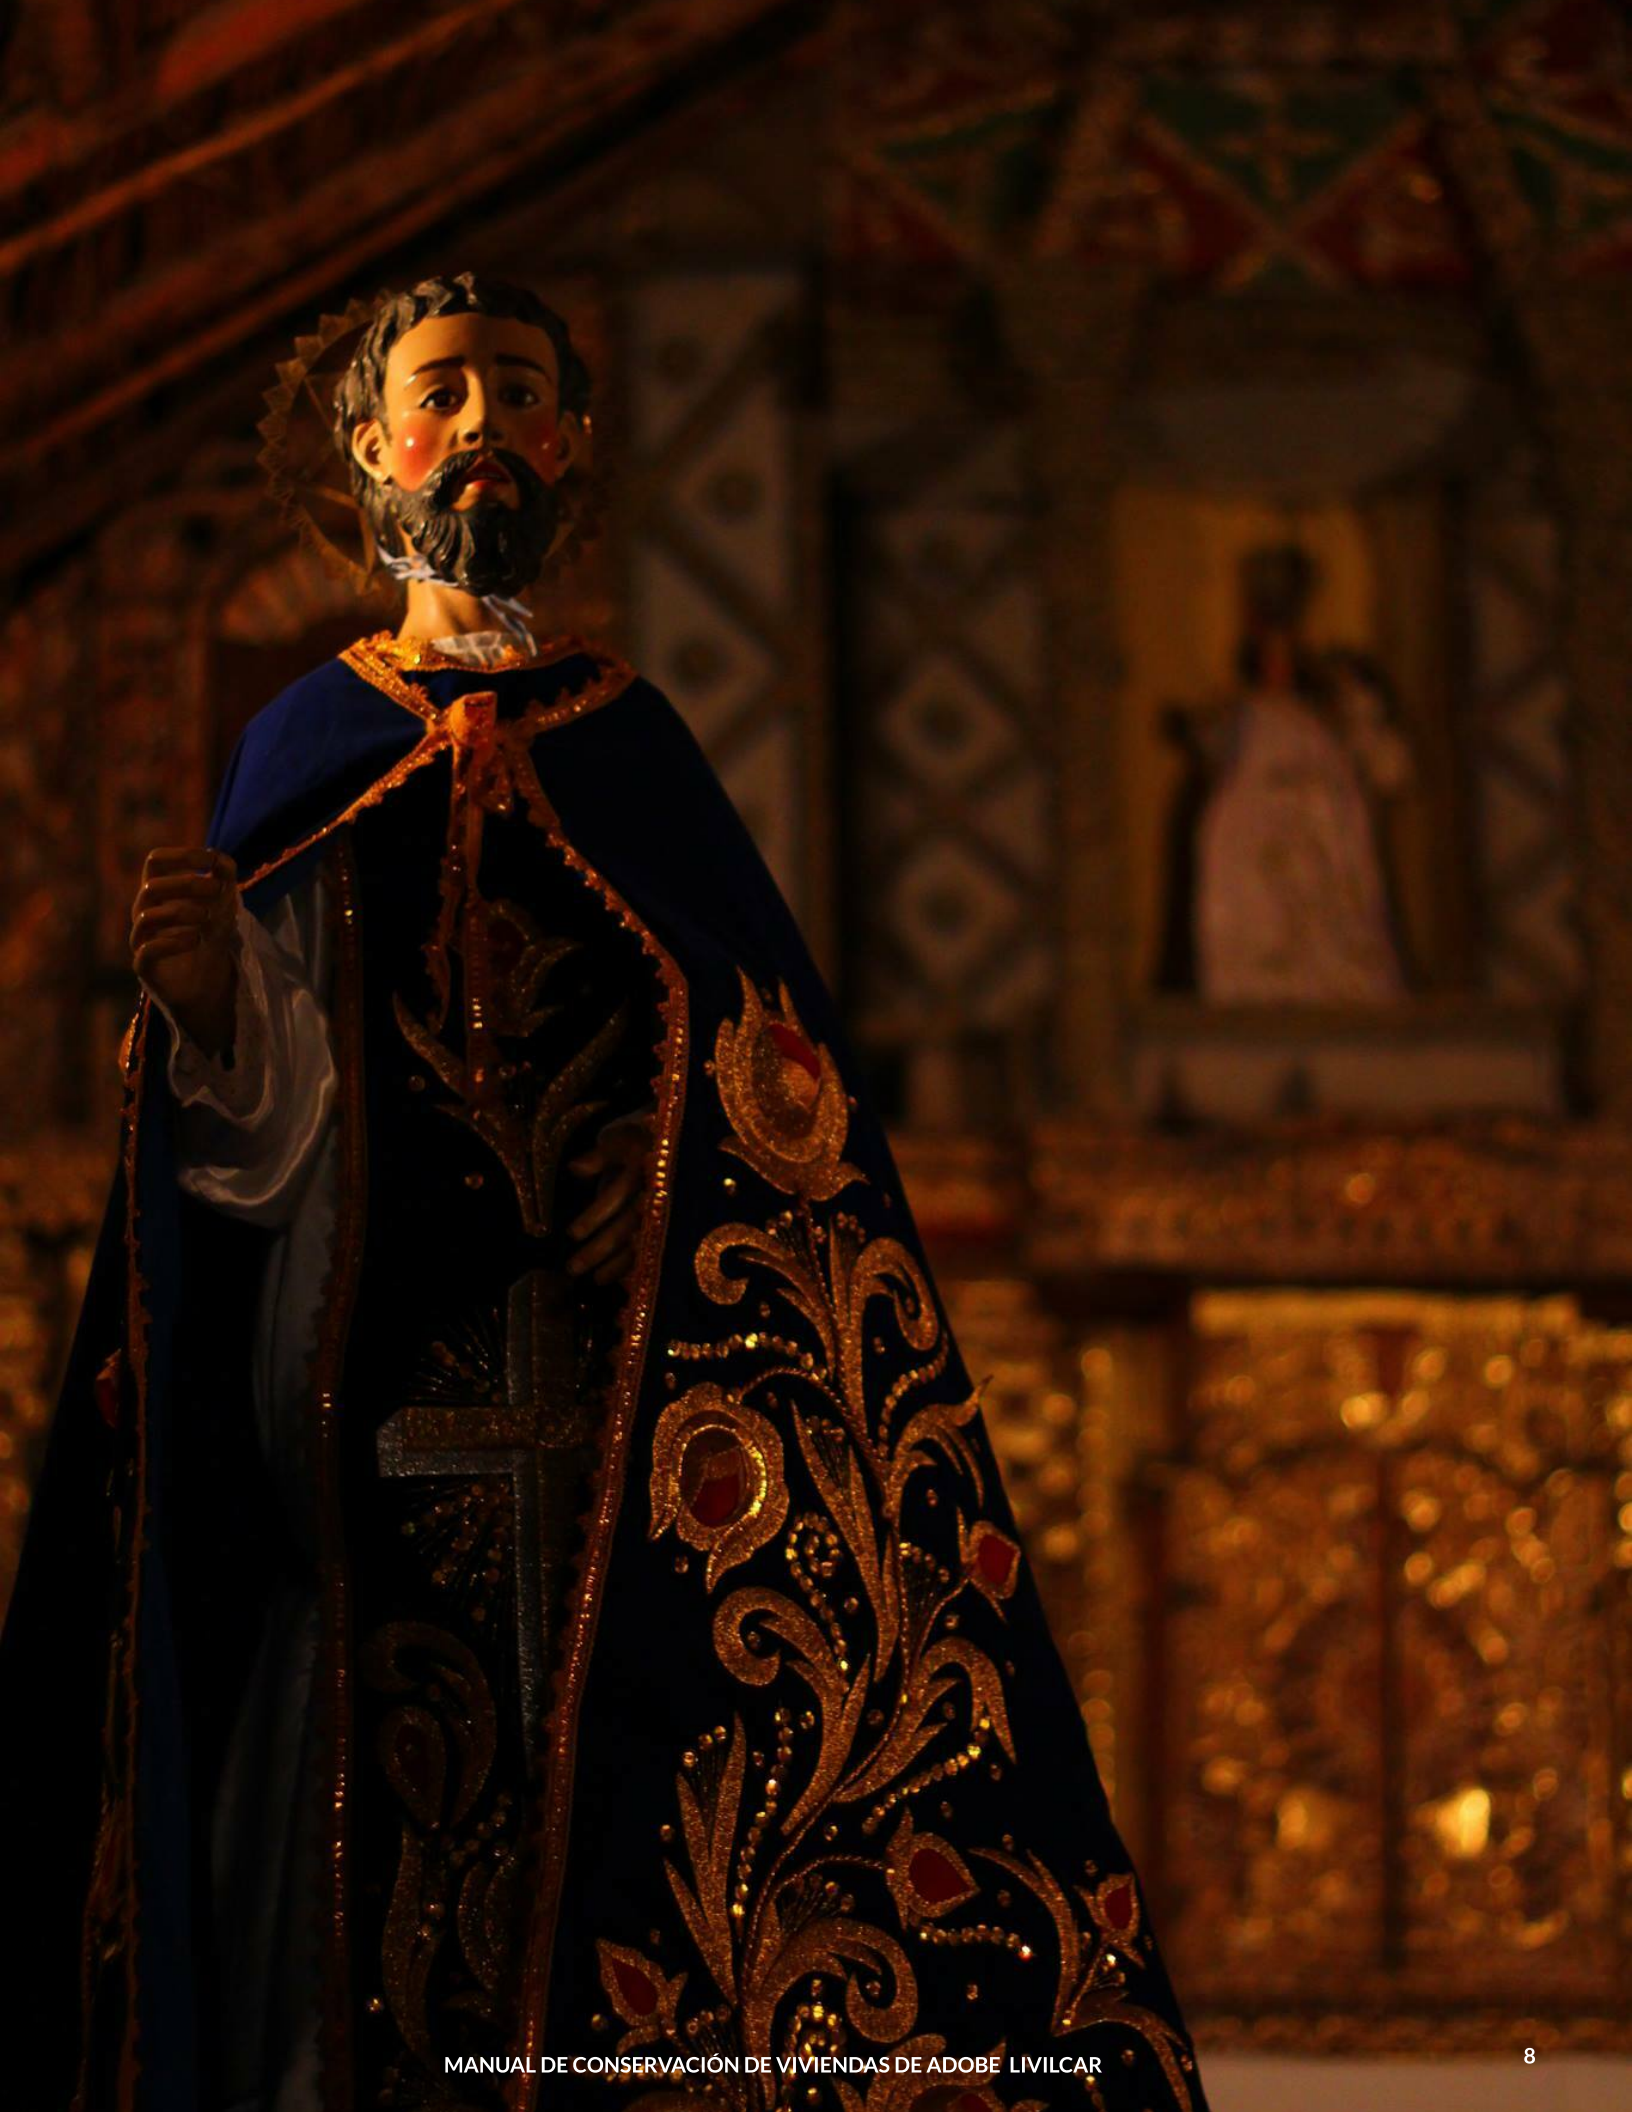
VIVIENDA CON DAÑOS GRAVES  
PERTENECIENTE A LAS  
CONSTRUCCIONES NUEVAS DE  
LA LOCALIDAD DE LIVILCAR.

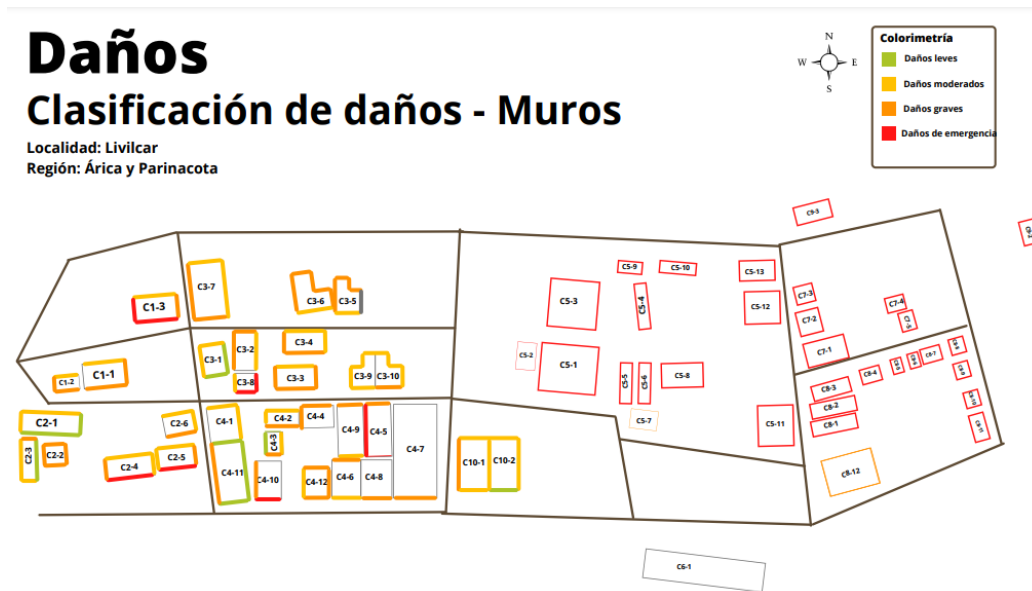
En la primera gráfica se puede apreciar, según colores, los daños que existen en todos los muros de las viviendas, siendo el color rojo los daños más urgentes y los verdes, los más leves.

Para entender mejor los daños que se presentan en Livilcar y el estado de conservación de la comunidad, se han elaborado las siguientes dos gráficas. Ambas gráficas fueron elaboradas con información tomada en terreno en diciembre de 2021 y no consideran en su análisis los daños sobre la Iglesia San Bartolomé de Livilcar, por tratarse de un caso más complejo fuera del análisis de este manual.

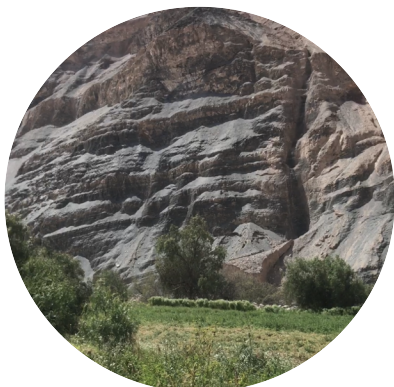
**Tierra de las chacras**

Livilcar, presenta dos grandes canteras. Entre ambos lugares, **la tierra de mejor calidad para la elaboración de adobes, es la provenientes desde las chacras**, ya que esta presenta la diversidad de granos más cercano a las proporciones óptimas.

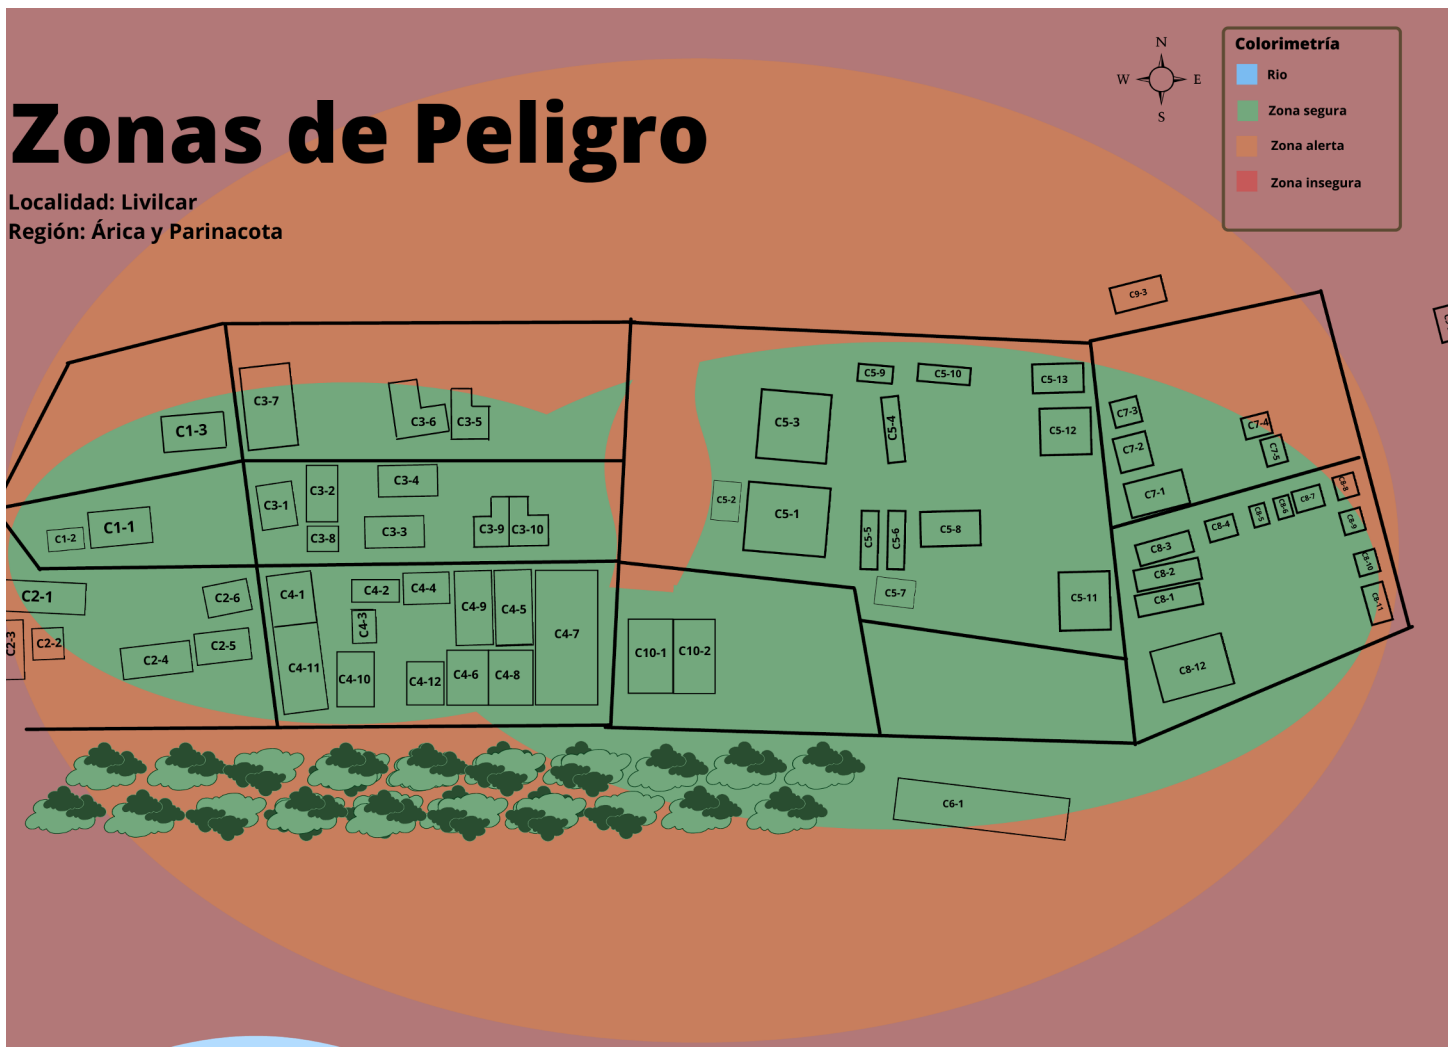
Dado que la comunidad de Livilcar está ubicada en una quebrada, la cual cada cierto tiempo se ve afectadas por aludes y fuertes lluvias, y sus calles poseen una pendiente considerable, se recomienda la construcción de muros de contención de piedra en los puntos más elevados de la comunidad. Estos muros permitirán proteger al pueblo de futuros aludes y desprendimientos de material desde la quebrada. De igual forma, no es recomendable construir cerca de zonas por dónde se tengan registros de que ya hayan pasado aludes con anterioridad. En el siguiente mapa se muestra las zonas peligrosas de la comunidad de Livilcar.
