“ESPACIO MUSEAL PARA LA PRESERVACIÓN Y EL DESARROLLO DEL PATRIMONIO ARQUITECTÓNICO Y CULTURAL DEL VALLE DE COLCHAGUA”

Rescatando el patrimonio de arquitectura tradicional en tierra

UNIVERSIDAD DE CHILE

Estudiante: Licenciada en Arquitectura Escarleth Yáñez A.
Planteamiento Integral del Problema de Título
Semestre Otoño 2022

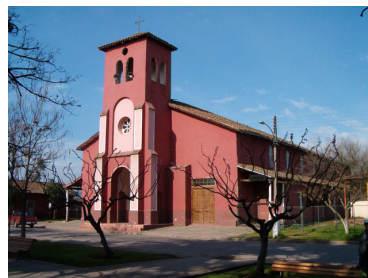
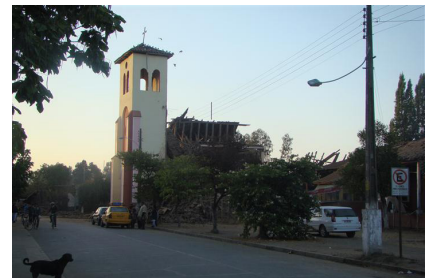
Figura N°5: Imágenes de la situación de la Iglesia San Antonio de Padua de la Comuna de Chépica antes y después del 27F.

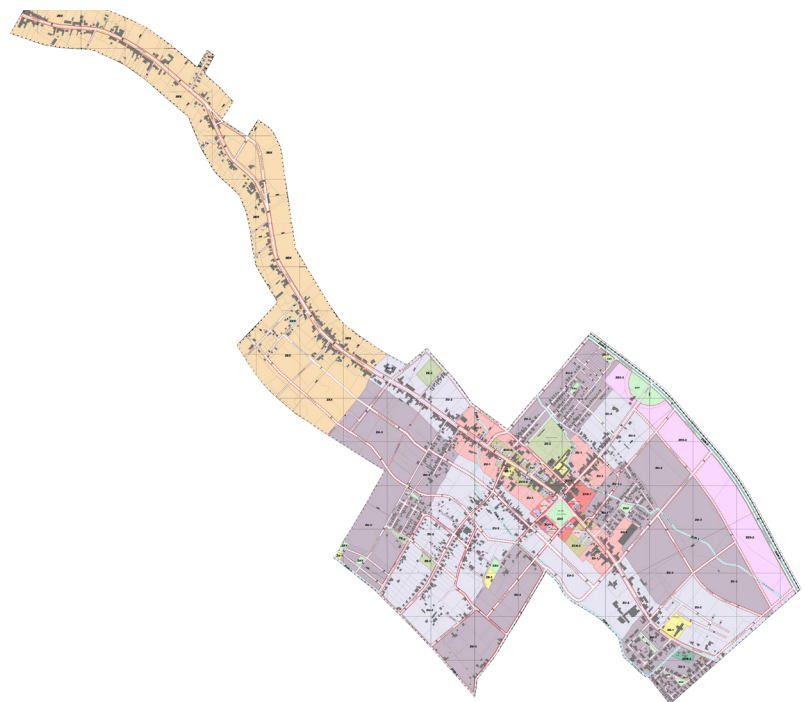
Figura N°17: Extracto del Plan Regulador Comunal, 2009.
Fuente: Ilustre Municipalidad de Chépica.

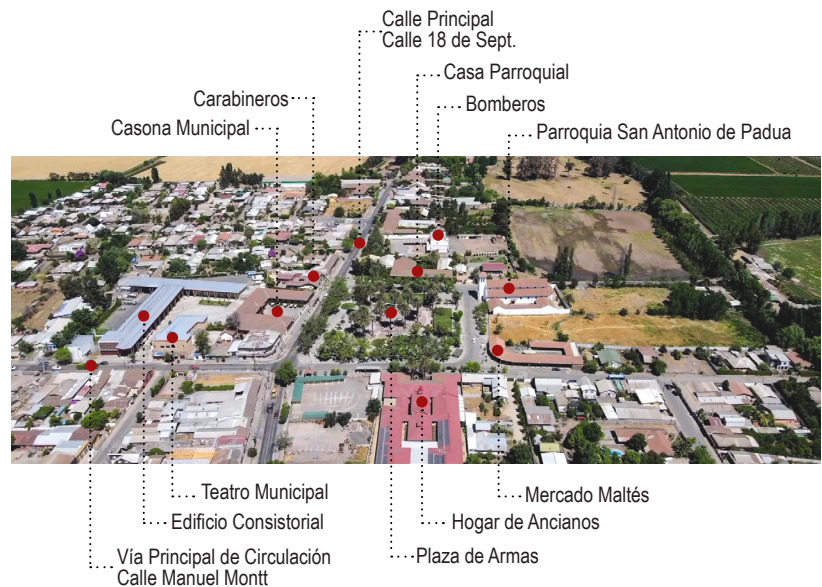
Figura N°25: Ubicación de las edificaciones reconocidas en el centro de la comuna.
Fuente: Ilustre Municipalidad de Chépica.

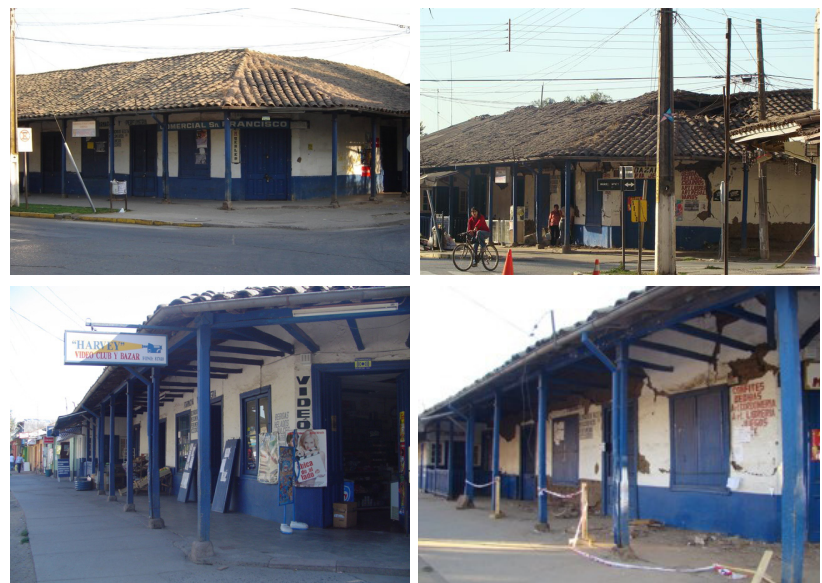
Figura N°38: Fotografías antes y después del terremoto, vivienda Fuenzalida.
Fuente: Ilustre Municipalidad de Chépica.

Según el catastro de daños realizado por la Ilustre Municipalidad esta construcción quedo categorizada dentro de edificación con daño mayor recuperable, el levantamiento de información y daños de esta vivienda posterior al terremoto tenía la intención de intervenir estos espacios para recuperar el casco histórico de la comuna, sin embargo, tiempo después dado el estado en que se encontraba y por no contar con los recursos se decidió demoler. Actualmente el terreno se encuentra utilizado como estacionamiento.

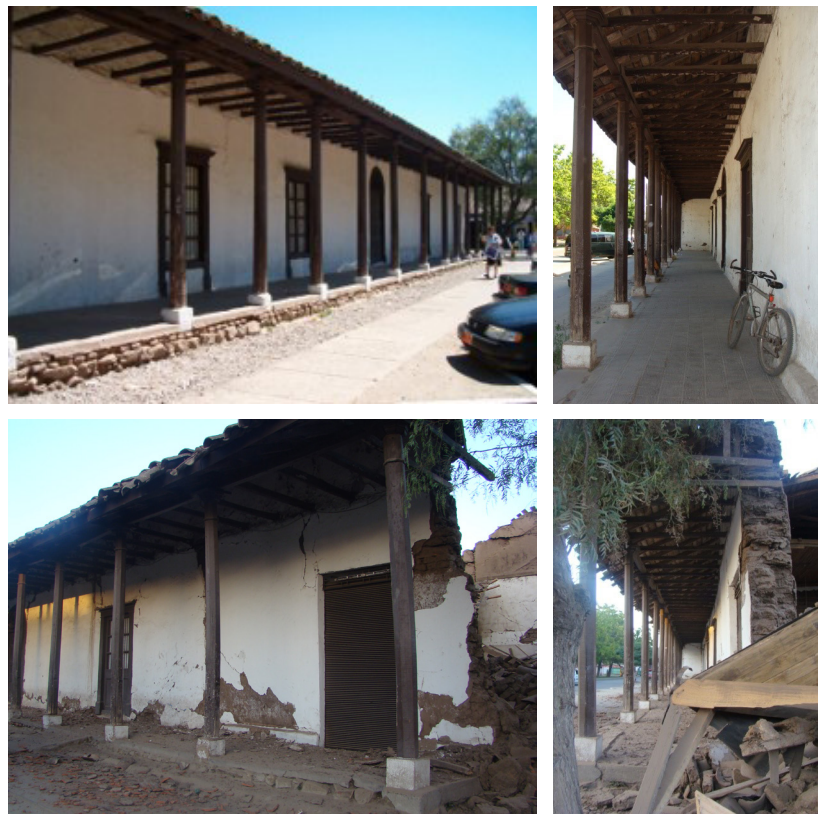
Figura N°39: Fotografías antes y después del terremoto, vivienda Ganzur.
Fuente: Ilustre Municipalidad de Chépica.

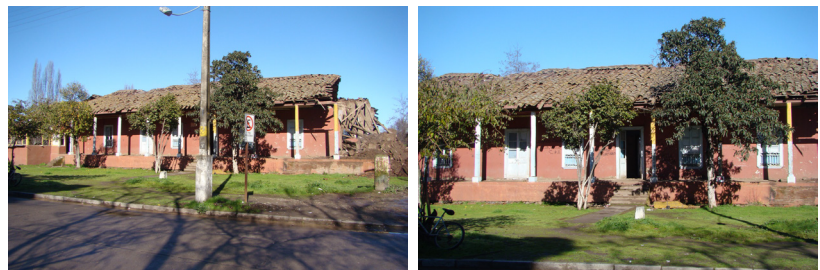
*Figura N°40: Fotografías después del terremoto, vivienda Saavedra.
Fuente: Ilustre Municipalidad de Chépica.*

En este terreno existió la vivienda de la familia Saavedra, la edificación completa quedó registrada dentro de dos categorías de daño, una parte de la edificación sufrió colapso total y la otra parte con daño mayor recuperable.

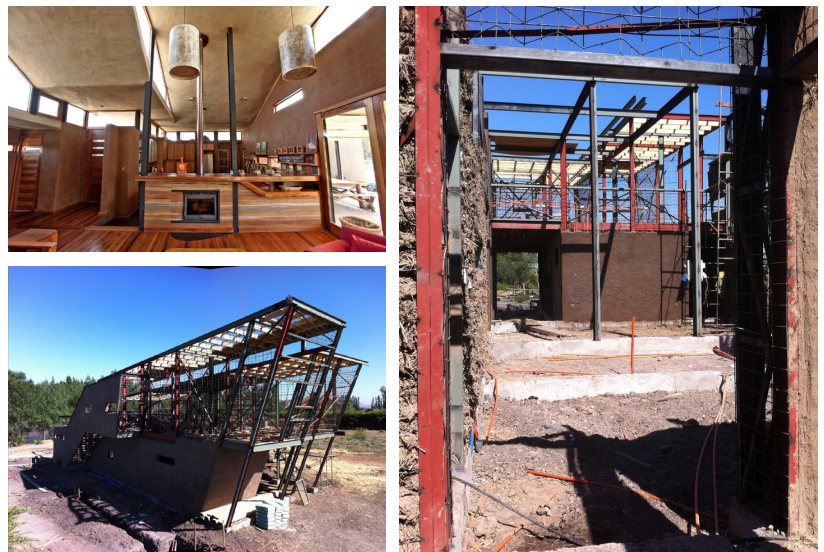
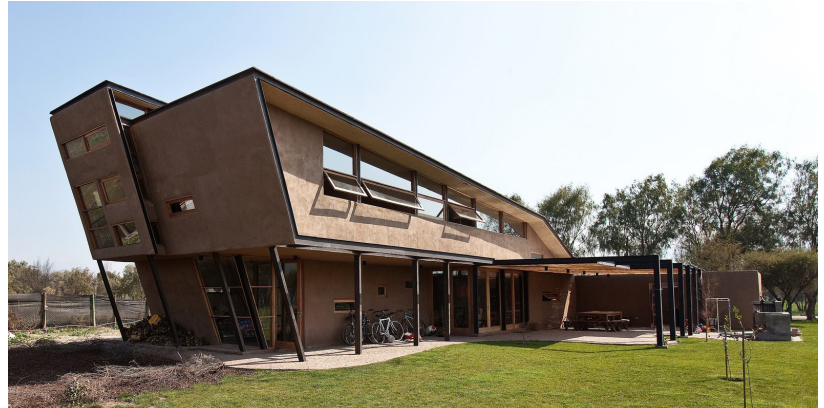
Figura N°42: Fotografías Casa Munita González
Fuente: Surtierra.

Se ubica en la comuna de Batuco y fue construida el año 2010, es una vivienda familiar construida en terra panel (acero y barro aligerado). La construcción cuenta con 275 m² y se emplaza en una superficie de 5000m². En lo que refiere a materialidad se utilizan otras materialidades como el tapial y maderas recicladas.

El proyecto busca generar un impacto mínimo en el medio ambiente y el máximo aprovechamiento de las energías pasiva, a través del terra panel y su alta eficiencia térmica. Se consideran en este caso la privacidad, el confort térmico y la necesaria protección de los muros de tierra cruda, por lo que se proyectan grandes aleros. También se aprovecha al máximo su orientación respecto al sol teniendo así abundante luz natural en el interior.

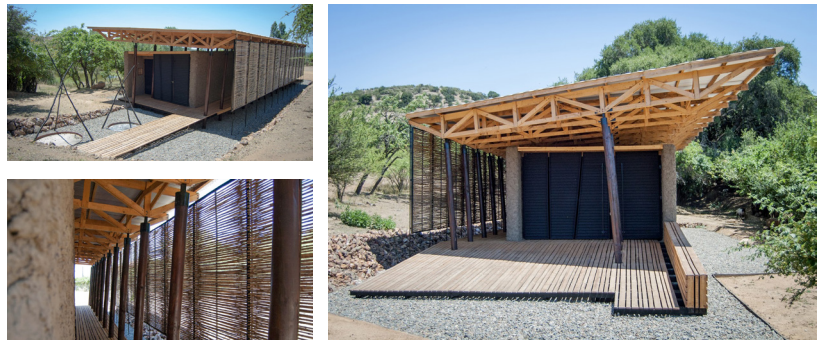
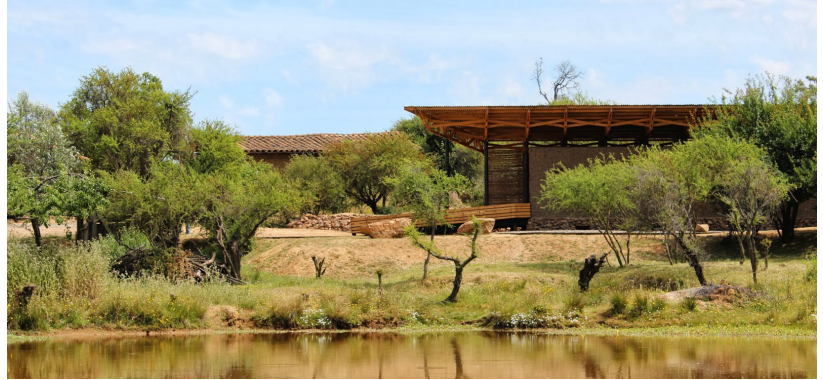
Figura N°43: Fotografías del Pabellón Vitivinícola.
Fuente: Patricio Merino, 2012.

La edificación esta construida con la técnica de la quincha, reconociendo así el uso de madera como estructura y la tierra como relleno y revestimiento

El espacio se proyectó para ser un pabellón para la elaboración de vinos y un sector de refugio interior con un fogón rustico en el centro. Entre las consideraciones se establece la proyección de la cubierta, la vinculación y orientación respecto a su entorno circundante y la máxima expresión de las texturas de la tierra.

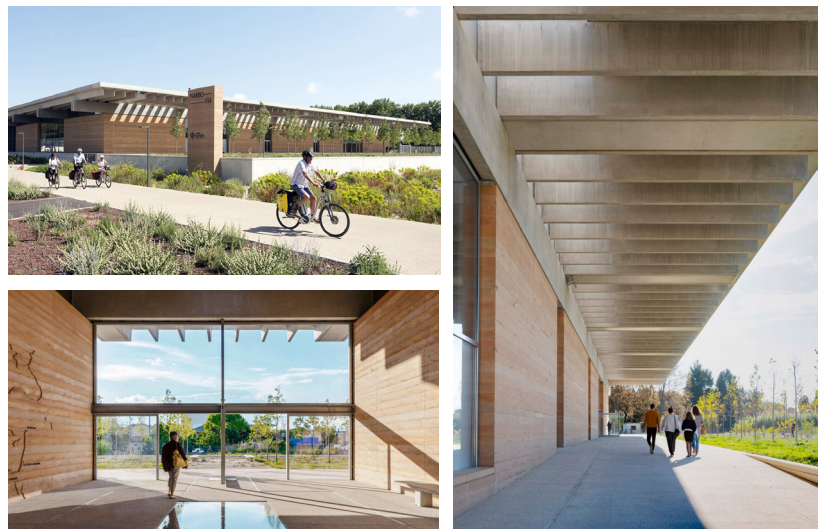
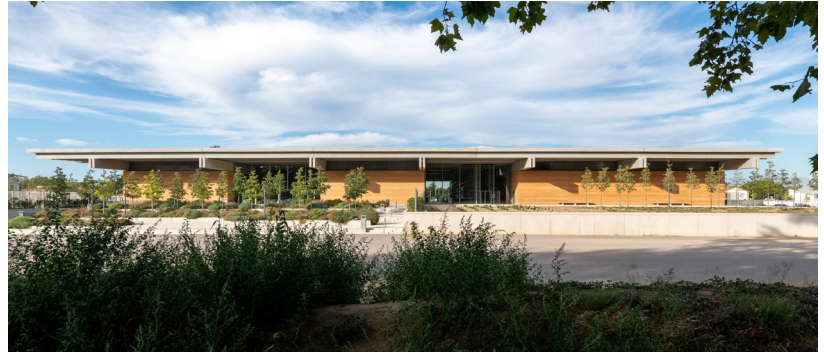
Figura N°44: Fotografías del Museo Narvo Via.
Fuente: Foster + Partners.

Este espacio museal fue construido el año 2020 en la ciudad de Narbona, Francia. La temática de este museo la exhibición de objetos arqueológicos provenientes de la herencia romana.

Con relación a la construcción para la conformación de los muros soportantes utiliza la técnica constructiva del tapial block, sistema que se caracteriza de ser la técnica constructiva del tapial realizado de forma industrial zona y que cuenta con los debidas pruebas y ensayos de calidad y resistencia. La estructura de la cubierta es de vigas de hormi-gón prefabricado, graficando así la resistencia de los muros construidos en tierra.

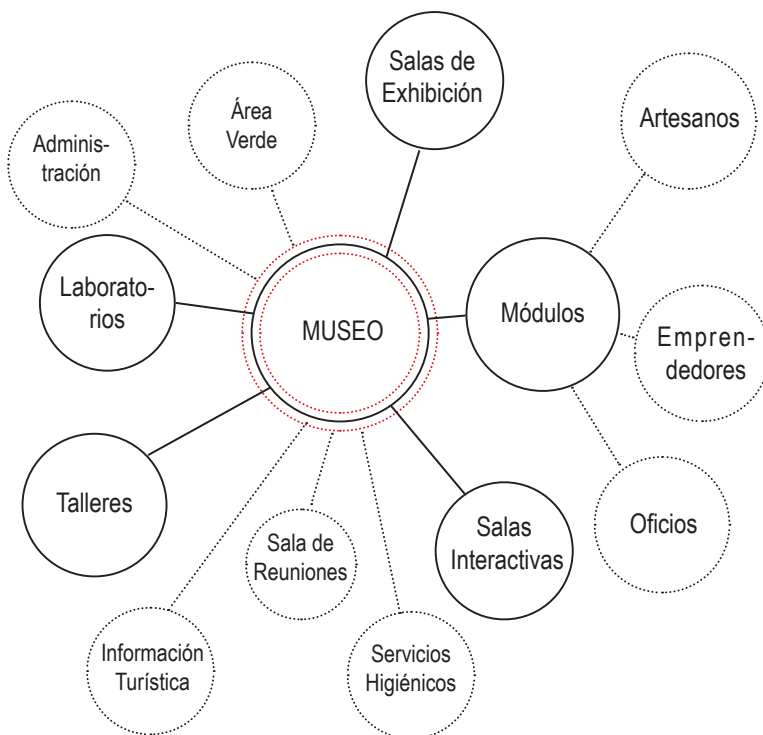
Figura N°45: Esquema de propuesta programática para el proyecto
Fuente: Elaboración propia.

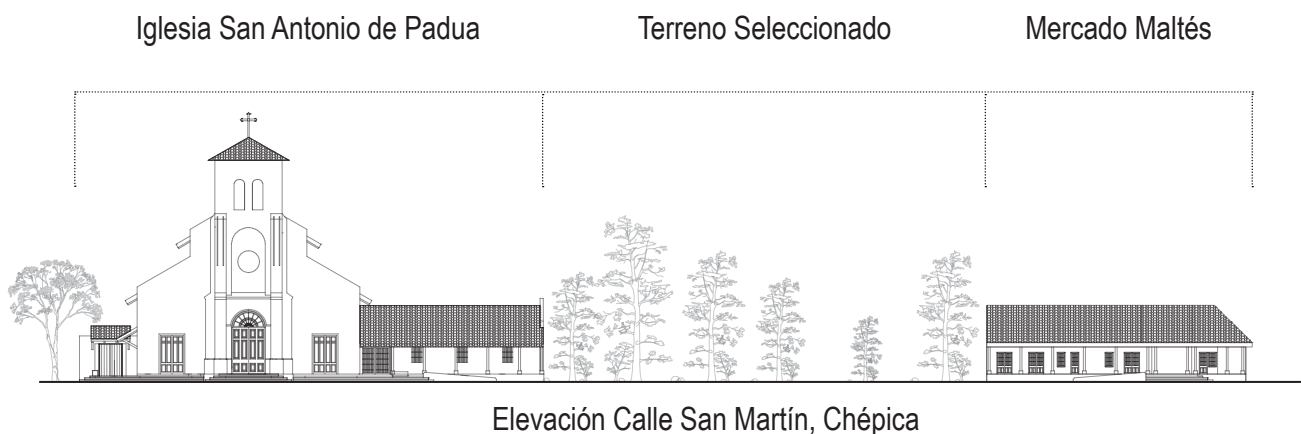
Figura N°46: Elevación situación actual e inmediaciones del terreno a intervenir.
Fuente: Elaboración propia.
