Reciclaje arquitectónico como medio de revalorización de Inmuebles de Conservación Histórica en abandono o en desuso: El caso de estudio del Edificio American Cinema

Planteamiento integral del problema de título.

Autor: Javier Mauricio Rodríguez Roa.

Semestre de Otoño 2022.

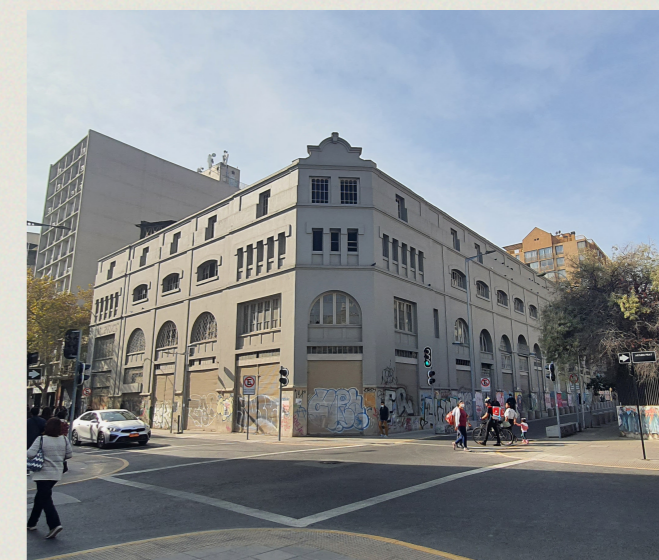
(13) Edificio American Cinema en la actualidad.

El edificio a pesar de su declaratoria se encuentra en abandono y deterioro paulatino, sin contar con estrategias o recursos que generen algún tipo de recuperación en mayor profundidad.

Ante dicha premisa, se acabó pintando la fachada completa del edificio de gris mate, siendo este del mismo color tanto de la vereda como de la calle, únicamente para evitar el deterioro y "conservarlo", camuflando prácticamente el edificio de su entorno en el proceso.

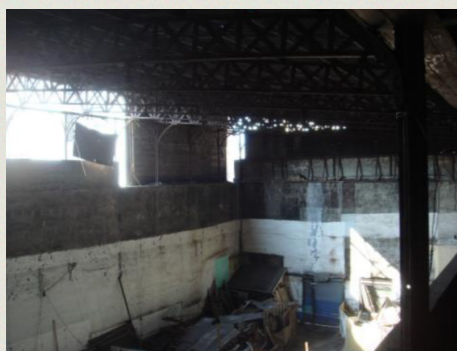
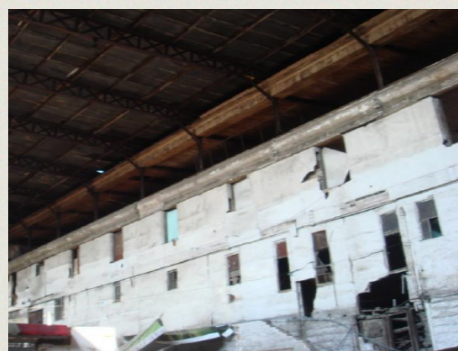
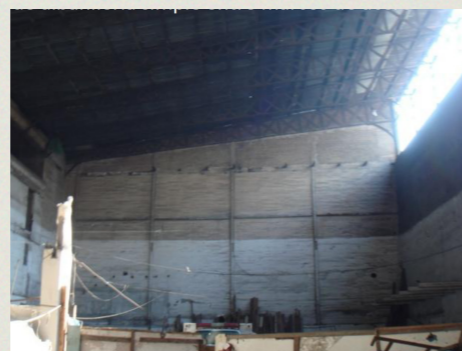
(32) Imágenes del espacio interior del edificio en su periodo de desuso.

Vista hacia el ala oriente

Vista hacia el ala sur

Vista hacia el ala poniente

-La desaparición de su ala oriente: Se sospecha que dado el desuso y el consiguiente deterioro, (además de diversos sismos ocurridos en Chile), el ala oriente se derrumbó, esto aumentó el tamaño del vacío central, transformando el volumen en forma de "C" en un volumen con forma de "L".

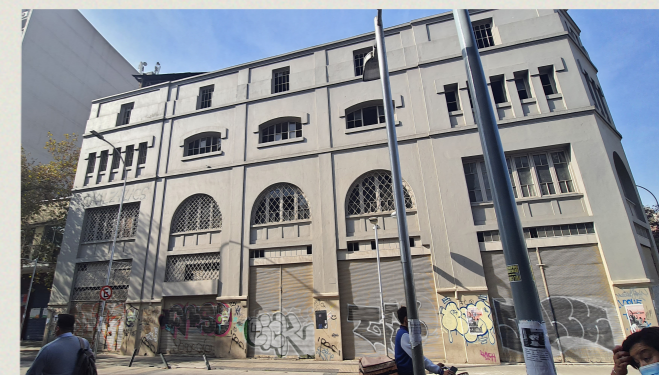
(35) Estado actual frente poniente. Fuente: Elaboración propia.

-La fachada poniente (35) del edificio se encuentra con algunos de sus cristales rotos, posiblemente por las protestas ocurridas en la zona y el daño a la propiedad consecuente de las mismas.

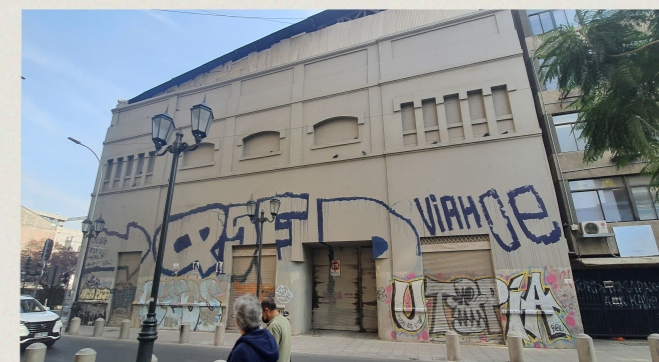
(36) Estado actual frente oriente. Fuente: Elaboración propia.

-La fachada oriente (36) del edificio se encuentra con sus vanos superiores tapiados al exterior, se cree que esto es debido al derrumbe del ala que da a calle Serrano. Identificando la falta de vanos en el cuarto nivel a diferencia del ala poniente.

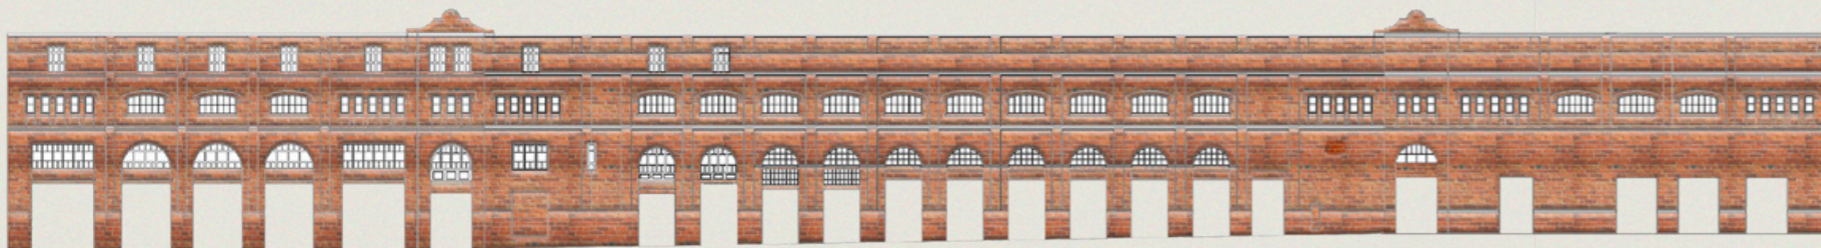
Fachada del edificio en sus inicios 1900-1903 : Caracterizada por sus muros de albañilería a la vista.

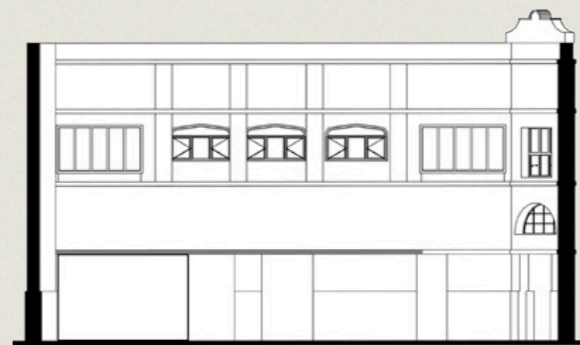
Gran frontón Chile, Skating Rink y Teatro American Cinema 1903 - 1930: La fachada fue estucada, y el vacío interior rodeado por las alas Poniente, Sur y Oriente, generando una vista abalconada hacia al patio interior, y el muro Norte de grandes dimensiones, utilizados para los diversos usos mencionados anteriormente.

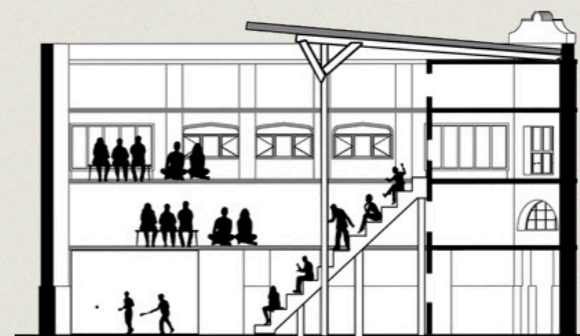
Desuso, Locales comerciales y abandono posterior 1930-2015: Posterior a su etapa como teatro, el edificio solo fue utilizado como una serie de locales comerciales, esto puede denotarse con los tratamientos de pintura sectorizados en la fachada, en esta etapa el espacio interior no era utilizado, generándose la relación únicamente hacia el exterior y en el primer piso.

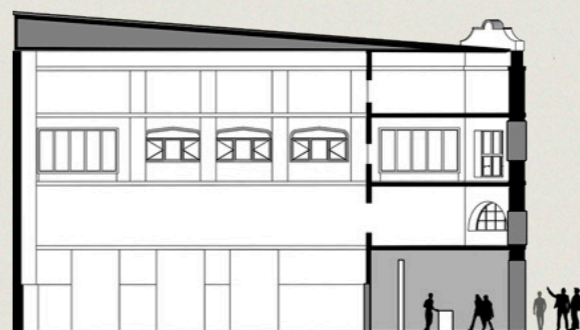
Declaración como ICH y tratamiento de fachada 2015-2018: Tras su periodo como locales comerciales, el edificio quedó en abandono, y en 2015 fue declarado como un Inmueble de Conservación Histórica, iniciando un proceso en el que se repararon fisuras de su fachada y se repintó por completo. Sin embargo, y como previamente fue mencionado, edificio ha permanecido en desuso desde entonces.

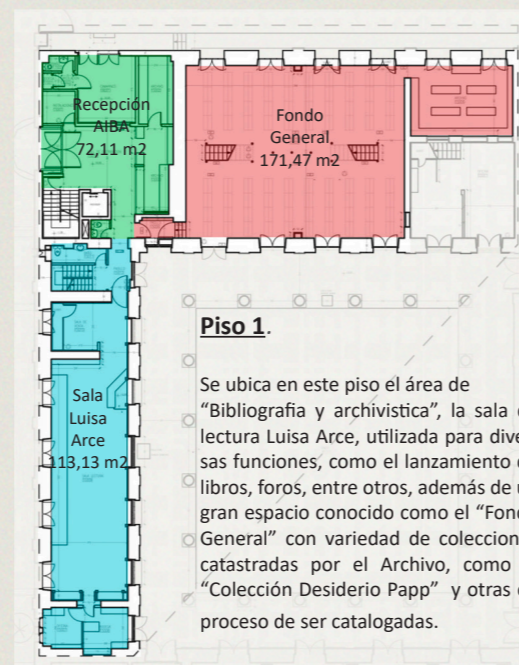
Piso 1.

Es además el espacio del “Taller Técnico”, ex “taller de encuadernación e imprenta”, encargado en la actualidad de confeccionar una variedad de contenedores de conservación para el resguardo adecuado de las colecciones del archivo. Es el único espacio con el que cuenta la Universidad de Chile para dicha acción.

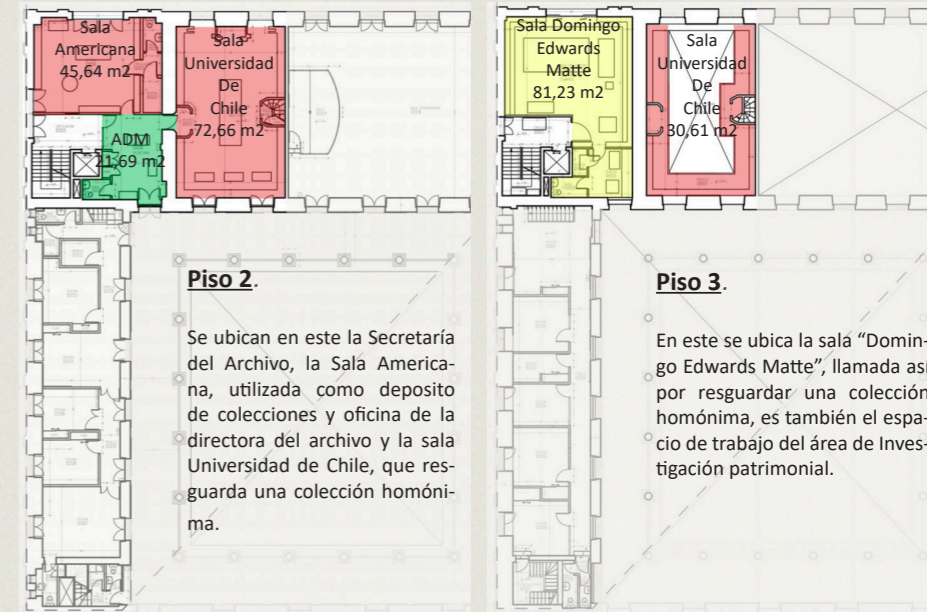
Piso 2.

**Cabe señalar que algunas salas cuentan con un “doble uso poco compatible”, mezclando los “espacios de trabajo” como el caso de los talleres del área de conservación y patrimonio o la administración, en salas que son utilizadas además para el almacenamiento de colecciones. Esto genera un mayor deterioro en las colecciones y además una deficiencia en la habitabilidad para los trabajadores. Este tema será bordado a continuación.

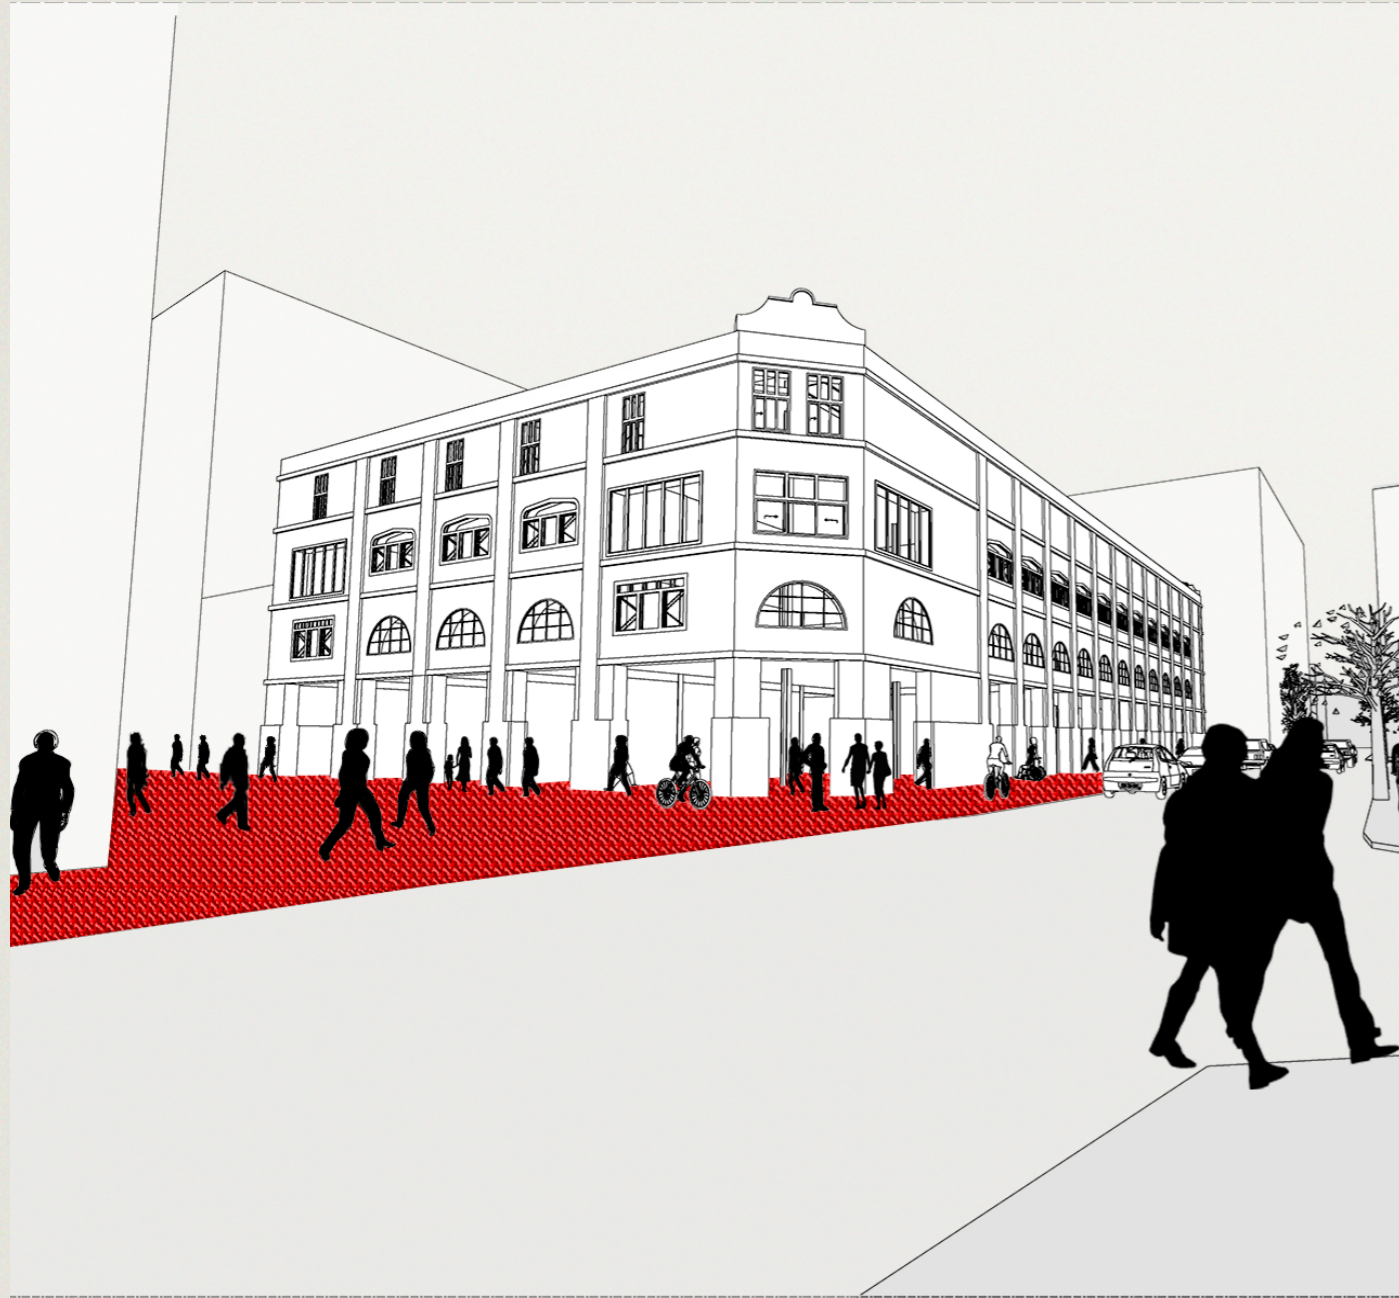
(78) Imagen objetivo exterior .

La reactivación del edificio, si bien mantiene la morfología de la fachada acorde a la estrategia de la modificación circunscrita, la nueva definición programática genera una serie de dinámicas que, acorde al programa aplicado en el inmueble, permiten establecer relaciones entre lo público y lo privado, permitiendo conectar nuevamente el edificio con su entorno inmediato.
