UNIVERSIDAD DE CHILE  
FACULTAD DE CIENCIAS FÍSICAS Y MATEMÁTICAS  
DEPARTAMENTO DE INGENIERÍA CIVIL

# **ESTUDIO DE LA RESPUESTA NO LINEAL DE UN EDIFICIO HABITACIONAL DE 18 PISOS EN SANTIAGO DAÑADO DURANTE EL TERREMOTO Mw 8.8 DEL 2010.**

MEMORIA PARA OPTAR AL TÍTULO DE INGENIERA CIVIL

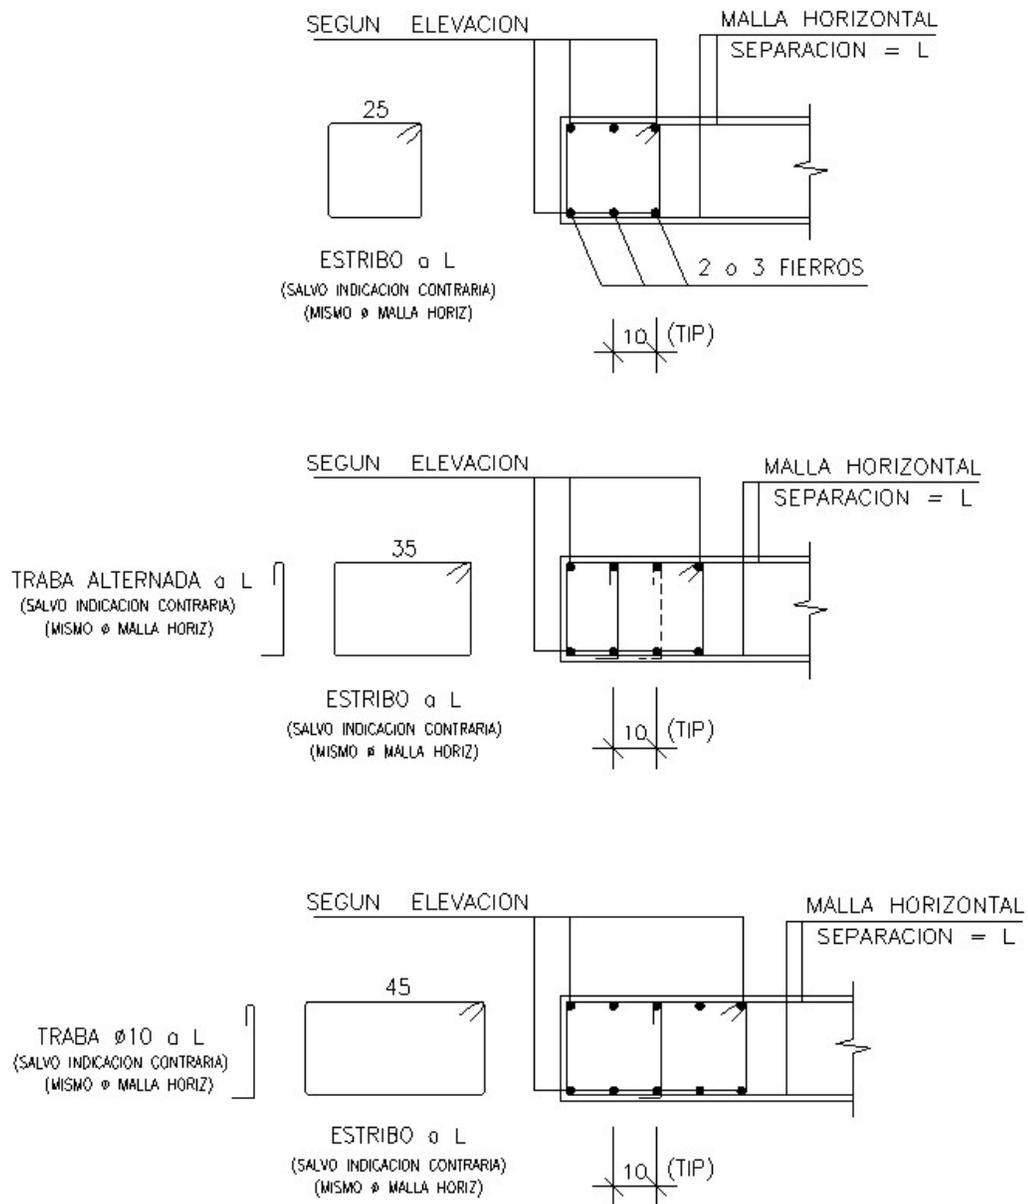
Sobre los antecedentes del diseño original, es importante mencionar, así como se explicó, que fue diseñado con la normativa vigente en el año 2006, que las cabezas de los muros no fueron confinadas. El detalle incluido en los planos indicaba que si el diámetro de las armaduras de la cabeza de un muro es mayores o iguales a  $\phi 22$ , la cabeza de éste, debiese ser armada según el detalle de la Figura 3.3.

**Figura 3-3.** Detalle para cabezas de muro del Edificio en San Miguel.

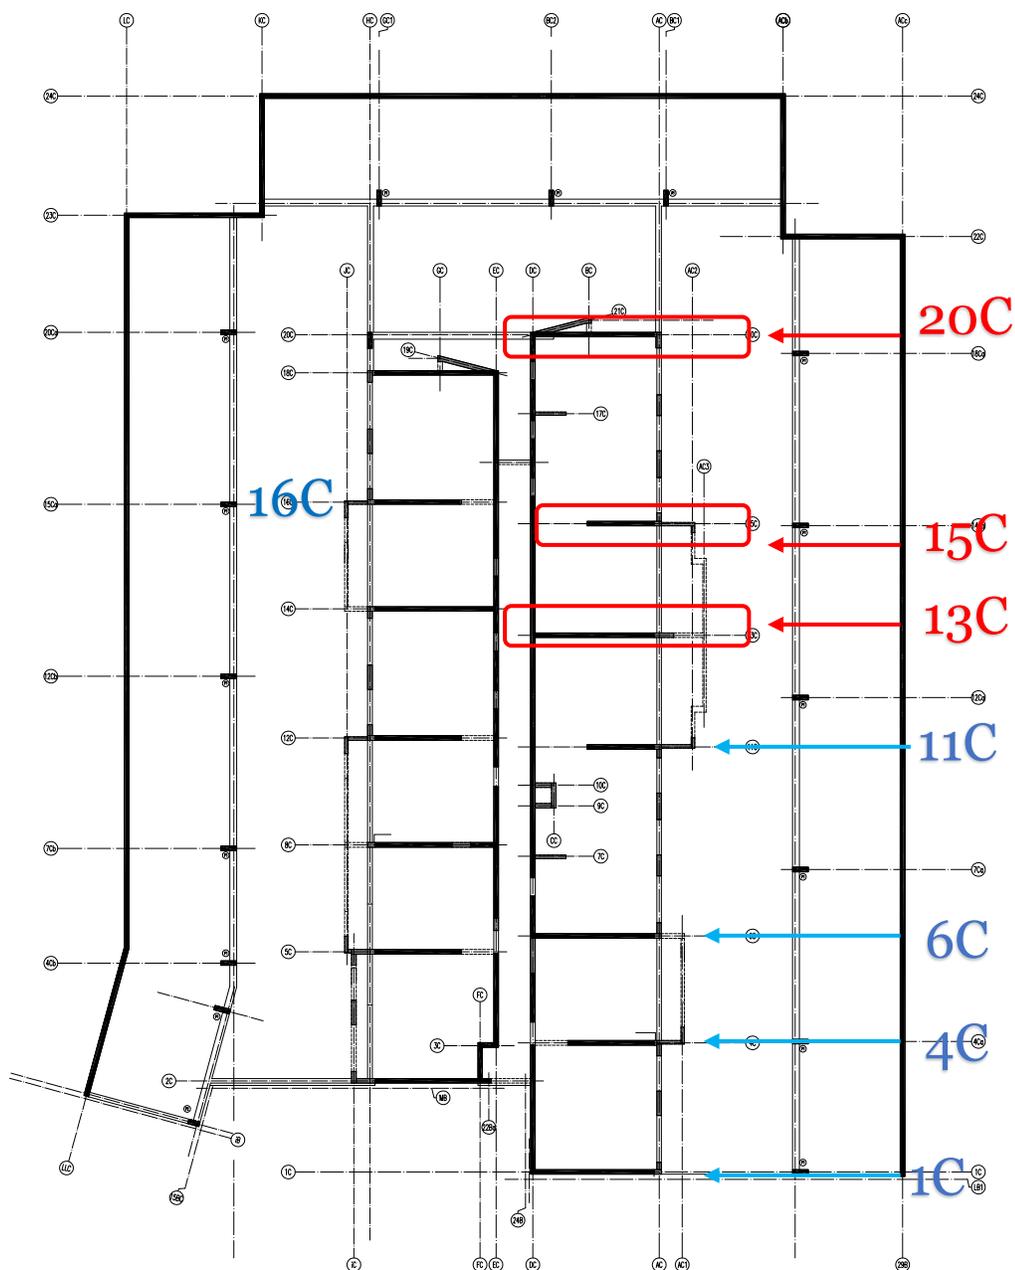
**Figura 3-4.** Planta de Estructura. Subterráneo -1. Ejes dañados en rojo.

Los muros que tuvieron falla, son paralelos entre sí, ubicados en el sentido transversal del edificio (sentido X), estando los tres, en el extremo derecho de la planta del edificio. Ver Figura 3-4. Los ejes están identificados con los nombres 13C, 15C y 20C y se encuentran en el extremo del edificio en que tiene 17 pisos, de los 18 totales.

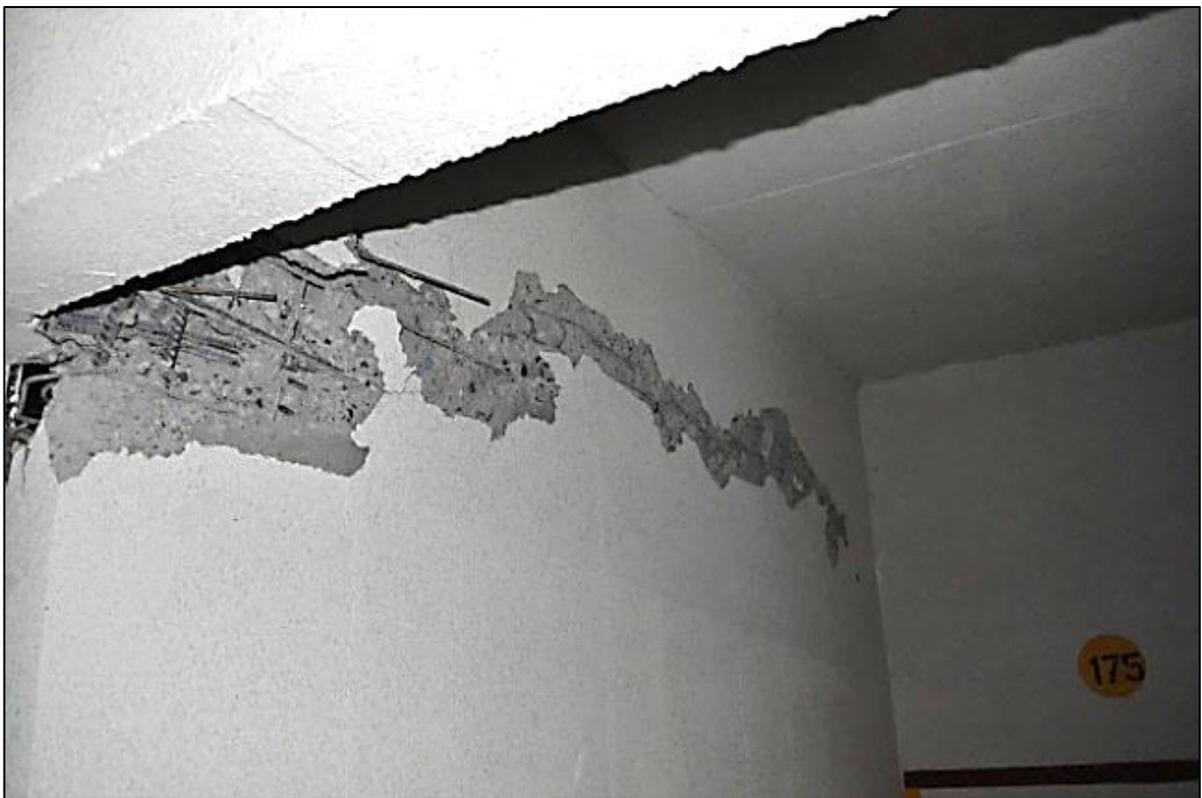
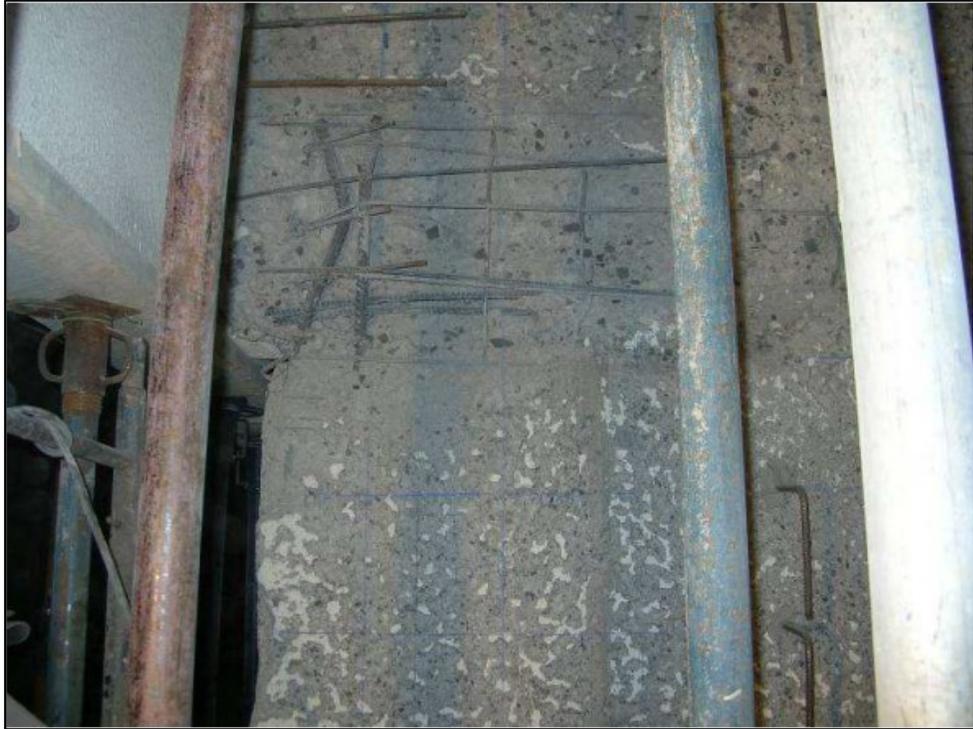
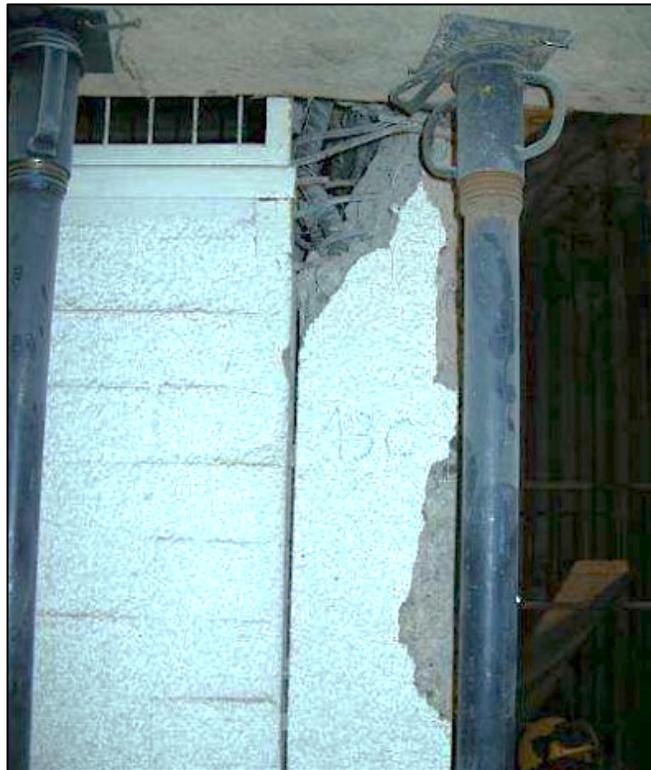
El muro del eje 13C en el subterráneo -1, tiene una sección compuesta del tipo T. En él se pudo apreciar una grieta que cruzaba el muro de un lado a otro en el alma, quedando las armaduras a la vista. Es posible notar en las Figuras 3-5 a 3-7 el hormigón triturado y desprendido de la cabeza de muro, pandeo de barras y desconche del hormigón a lo largo de todo el paño. Debido al daño, el muro quedó con una deformación permanente vertical de 24 mm.

**Figura 3-5.** Muro Eje 13 C.  
*Fuente: Oficina Santolaya*

**Figura 3-6.** Muro Eje 13 C, vista de cerca por el lado norte.  
*Fuente: IDIEM (2010), Anexo A de Informe.*

**Figura 3-7.** Muro Eje 13C, vista frontal.  
*Fuente: IDIEM (2010), Anexo A.*

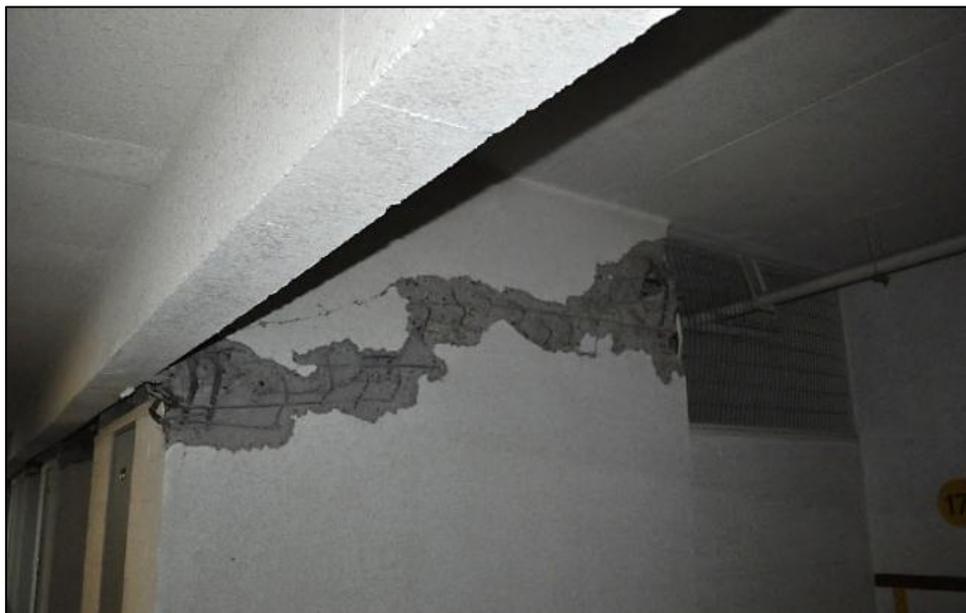
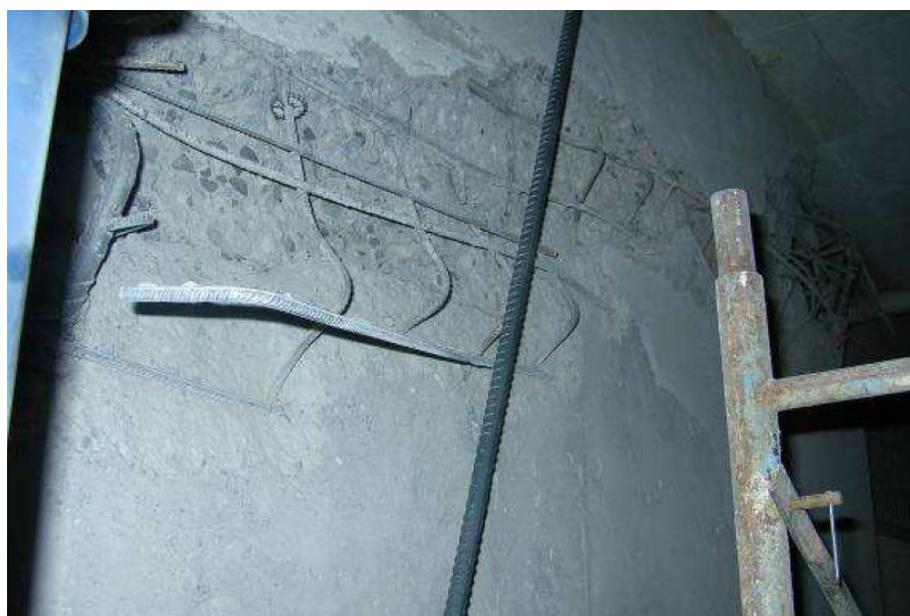
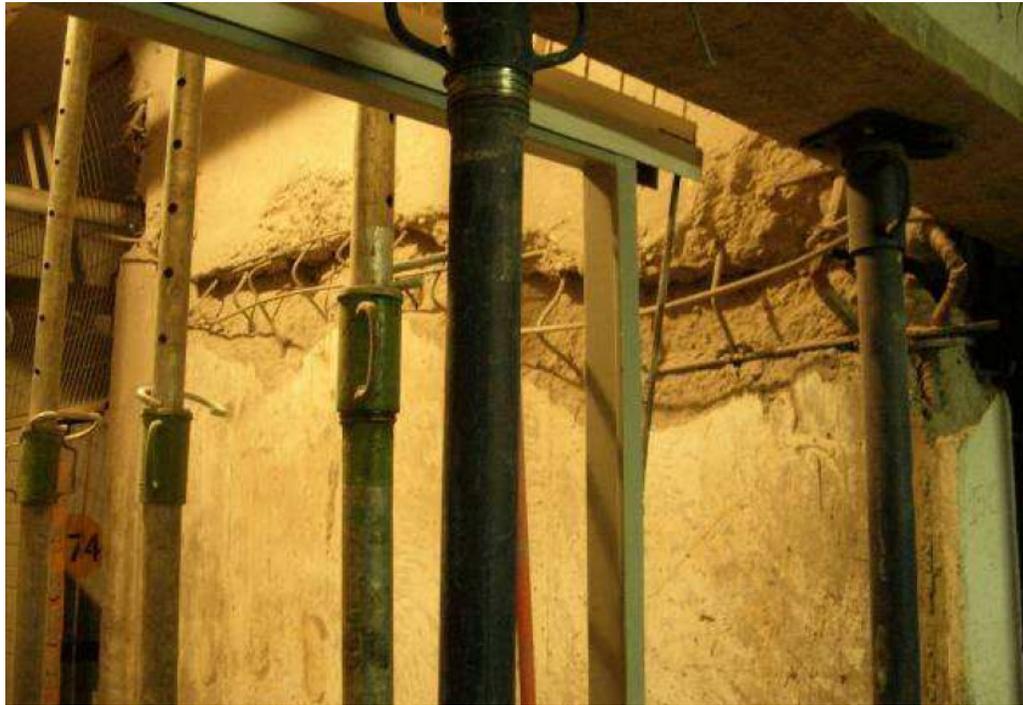
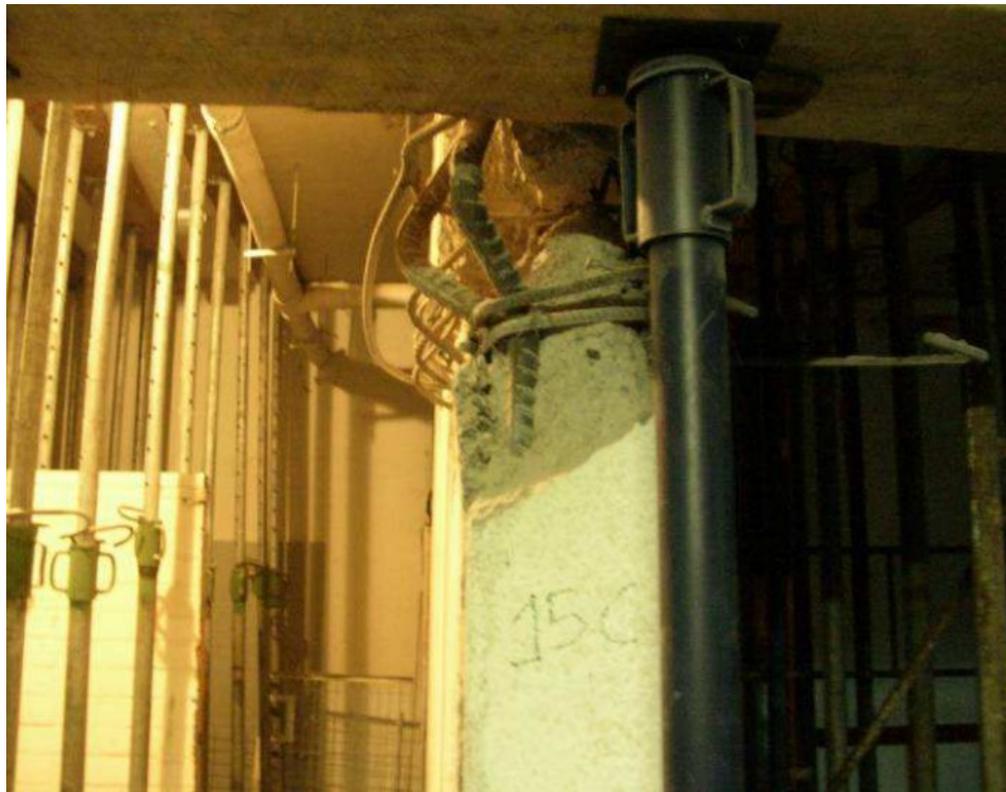
El daño encontrado en el muro del eje 15C es similar al del eje 13C. Aplastamiento a lo largo de todo el paño de muro, pérdida importante de hormigón, pandeo y corte de barras. Ver Figuras 3-8 a 3-11. Este muro, en el subterráneo -1, tiene una sección rectangular, la que se vio comprometida en su totalidad. Sus armaduras quedaron expuestas, así como también es posible notar el hormigón triturado. Producto del daño, el muro quedó con una deformación vertical permanente de 75 mm.

**Figura 3-8.** Muro Eje 15C.  
*Fuente: Oficina Santolaya.*

**Figura 3-9.** Muro Eje 15C, vista de cerca.  
*Fuente: IDIEM (2010) Anexo A*

**Figura 3-10.** Muro Eje 15C, vista del otro costado.

**Figura 3-11.** Muro eje 15C. Vista de frente.

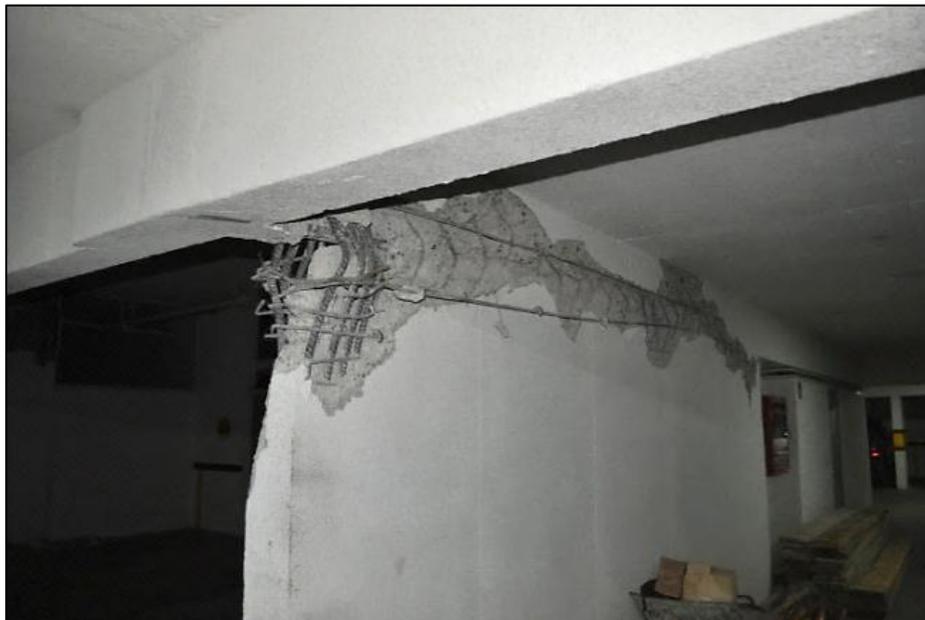
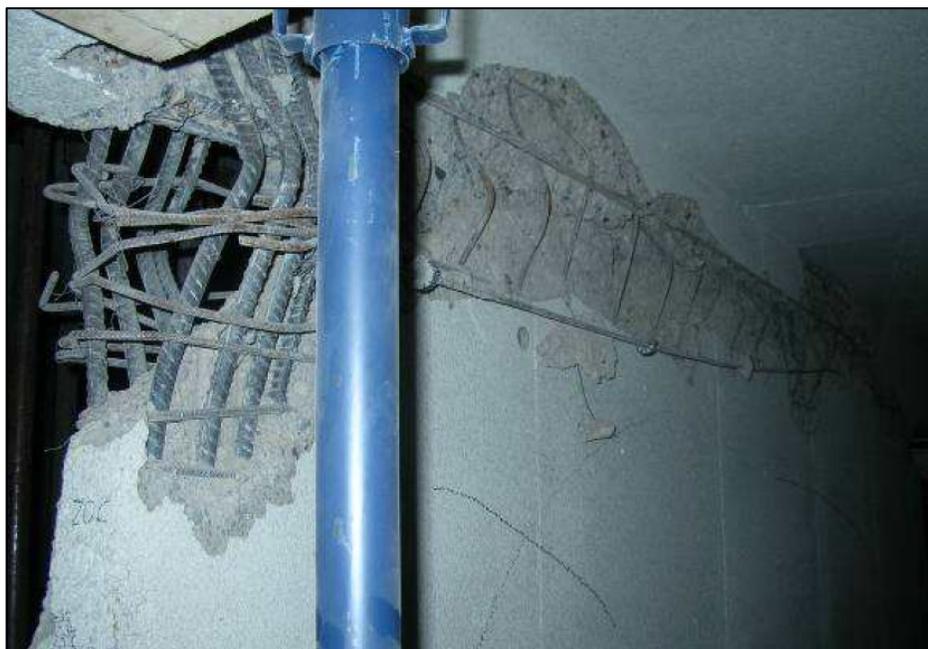
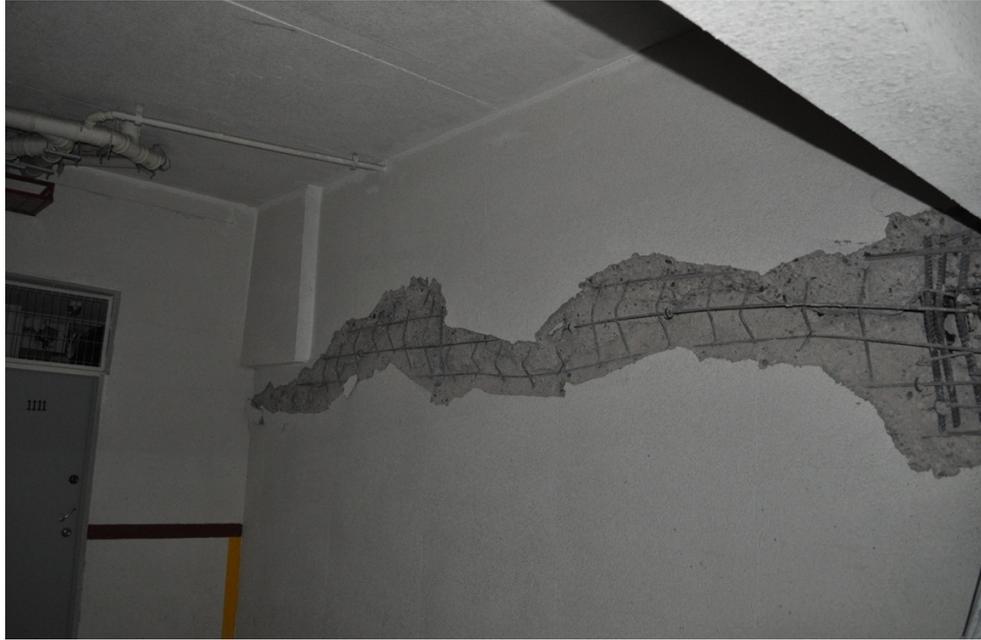
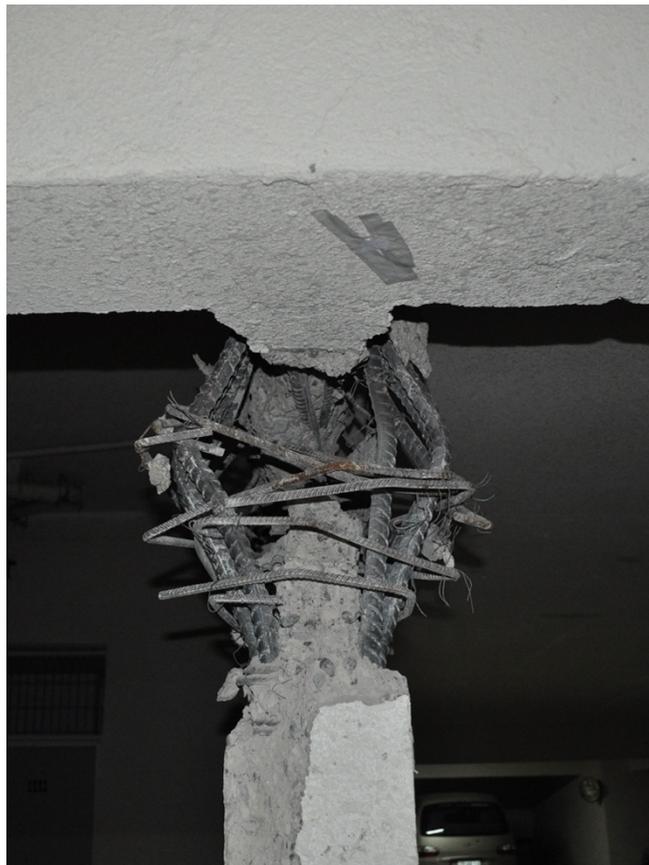
El muro del eje 20C, en el subterráneo 1, tiene una sección compuesta de tipo L. Los daños también se concentran en el alma de la sección en todo su largo. Se halló aplastamiento de la cabeza de compresión, pandeo de barras, desconche del hormigón de todo el paño del muro. Debido al daño, el muro quedó con una deformación vertical permanente de 58 mm. Ver Figuras 3-12 a 3-15.

**Figura 3-12.** Muro Eje 20 C.

**Figura 3-13.** Muro Eje 20C, vista de cerca.

**Figura 3-14.** Muro eje 20C, vista desde el otro lado.  
*Fuente: Oficina Santolaya.*

**Figura 3-15.** Muro Eje 20C, vista de frente.  
*Fuente: IDIEM (2010) Anexo A*

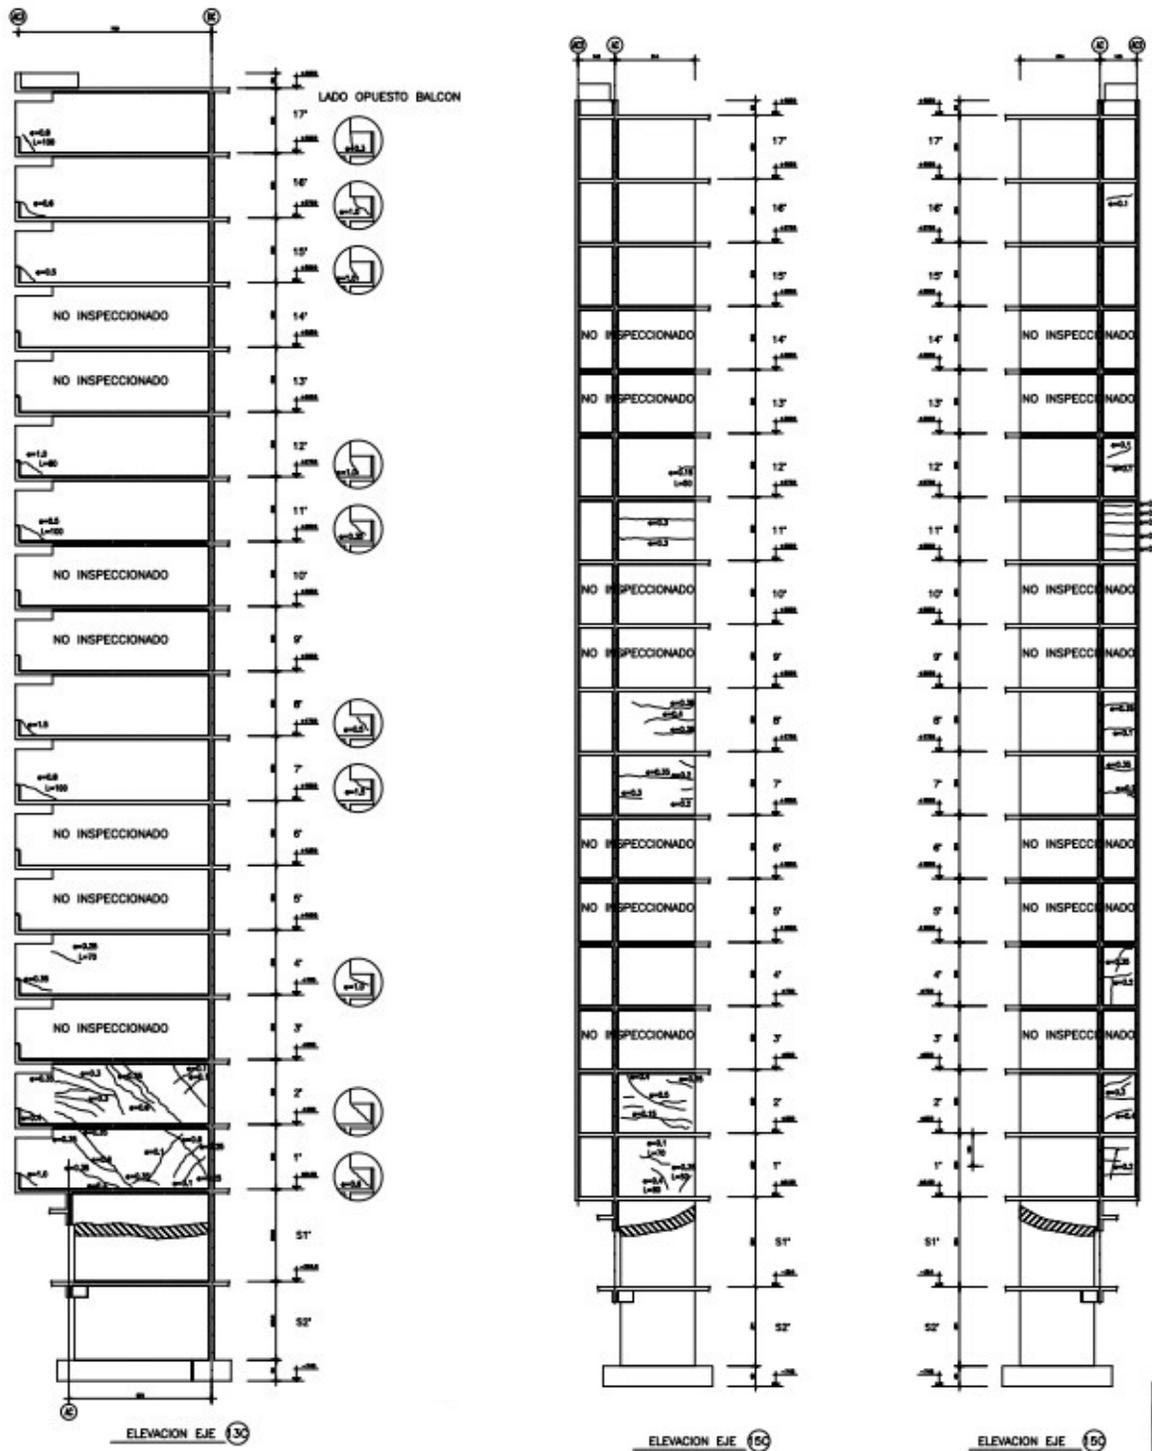
Del informes de daños que realizó el IDIEM (IDIEM SEI(2010)), se obtuvo el levantamiento de daños, que se expone en las imágenes siguientes, de los ejes 13C, 15C y 20C. (Figuras 3-16 y 3-17).

**Figura 3-16.** Levantamiento de daños ejes 13C y 15C. Fuente: Informe de IDIEM (2010)

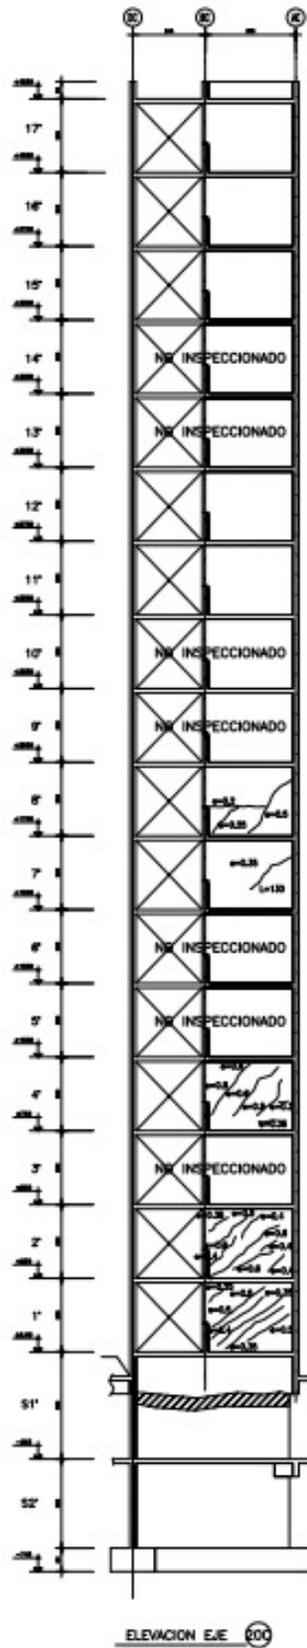
**Figura 3-17.** Levantamiento de daños eje 20C.  
*Fuente: Informe de IDIEM (2010).*

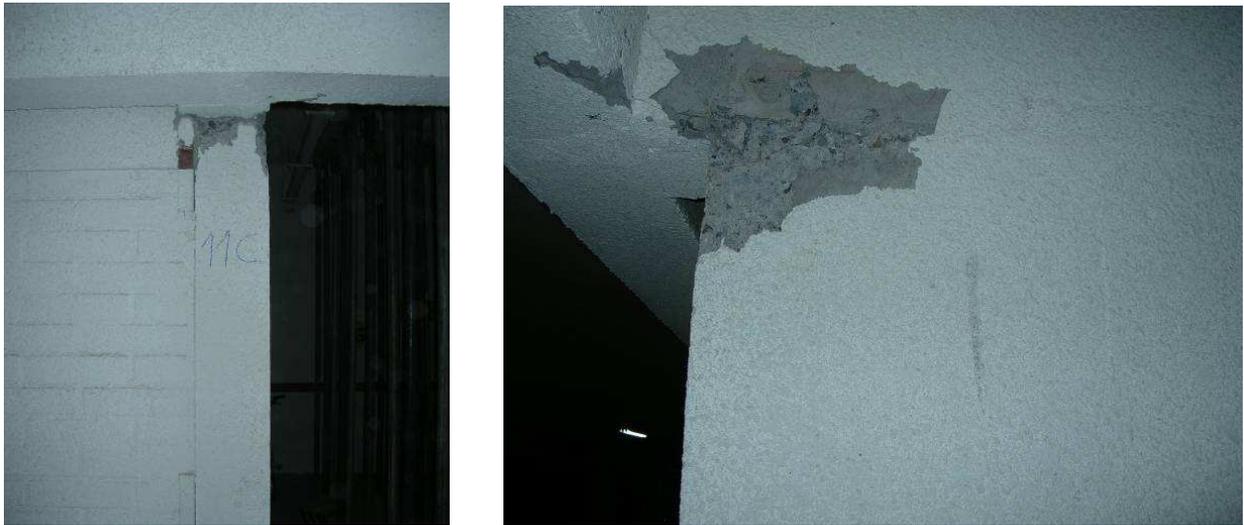
Los ejes 11 C y 6C, ejes del costado derecho de la planta, también presentan daños en el subterráneo 1, pero son bastante más leves. Se observa una pérdida de recubrimientos dejando armadura a la vista, solo en la punta en unos 40 a 60 cm aproximadamente. Figuras 3-18 y 3-19.

**Figura 3-18.** Muro eje 11C. Vista de frente y lateral del muro.

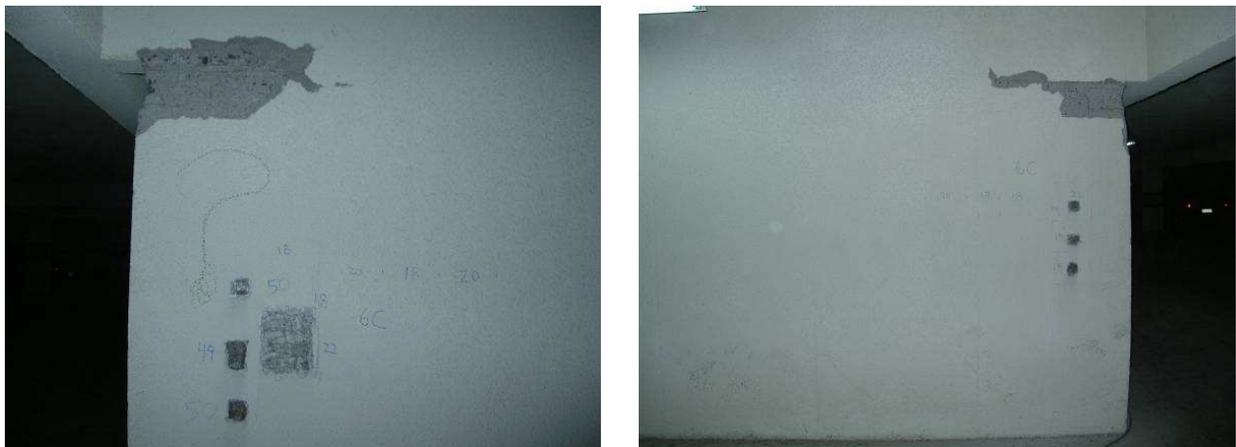
**Figura 3-19.** Muro eje 6C. Vistas de ambos lados.

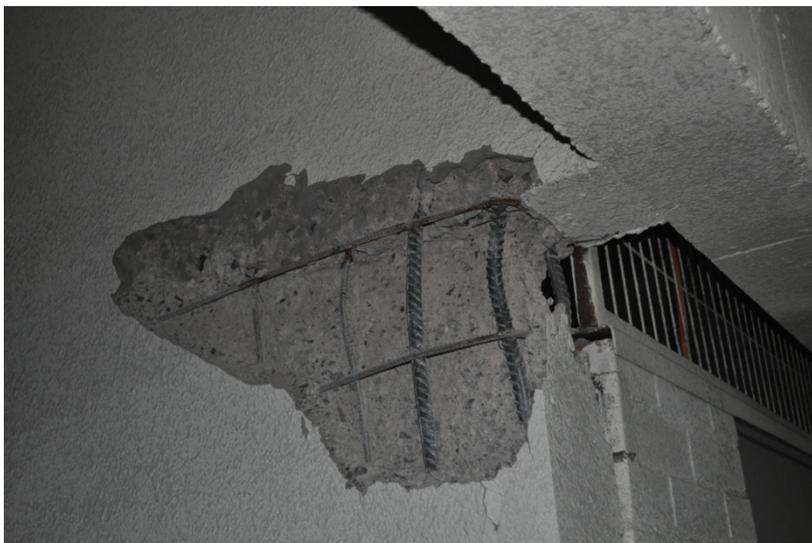
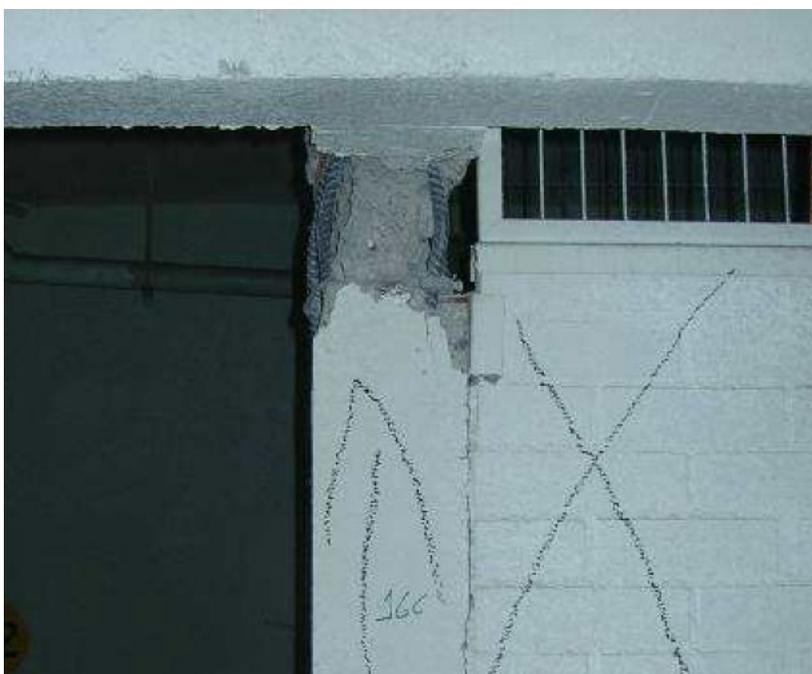
Por el otro costado del edificio, el izquierdo, solo el eje 16C, de sección rectangular en el subterráneo -1, presentó aplastamiento de la cabeza de compresión del muro, con desconche de recubrimientos y pandeo de barras, en unos 50 cm aproximadamente, tramo mucho menor comparado con los otros ejes que fallaron en todo su largo. Figura 3-20 y 3-21.

**Figura 3-20.** Muro eje 16C. Vista lateral.

**Figura 3-21.** Muro eje 16C. Vista de frente.

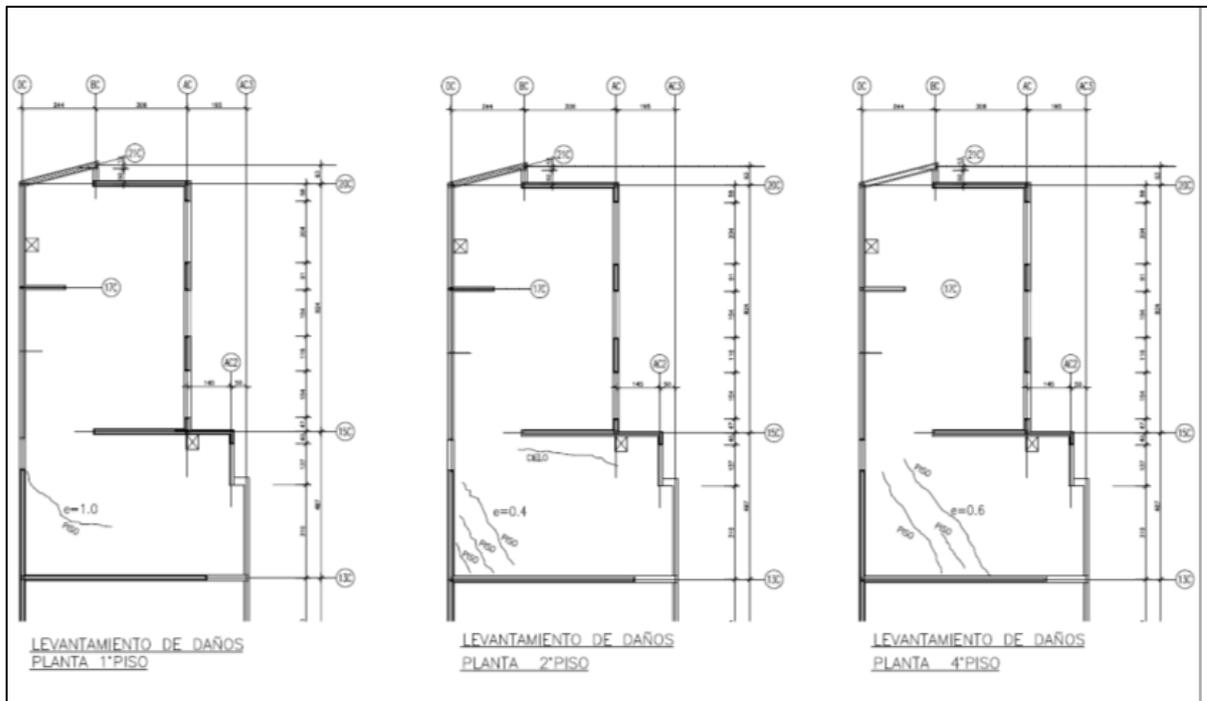
En el sector ubicado entre los ejes 13C y 15C, se encontró en las losas, una concentración de fisuras que puede estar relacionadas con la deformación vertical que tuvo en ese sector el edificio. Ver Figura 3-22.

**Figura 3-22.** Levantamiento de fisuras en losas. Fuente: informe del IDIEM.

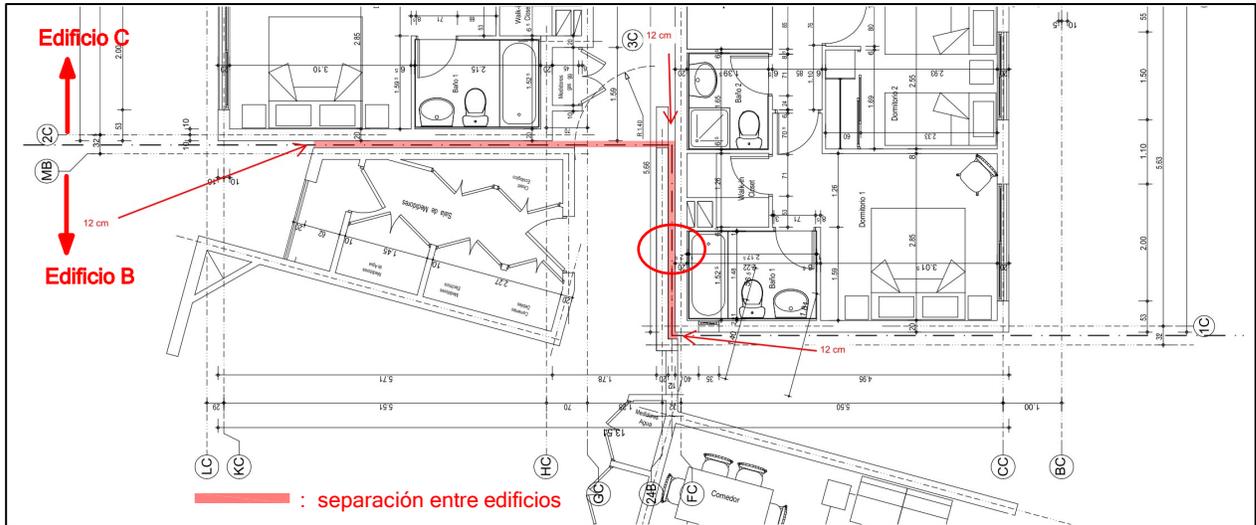
Otro hecho relevante que se produjo durante el evento Mw 8.8, y que se encontró en la inspección visual, es que se encontró un daño local por el lado del muro del edificio “B”, por el pasillo en que se conectan los edificios. Se señala con un círculo rojo en la Figura 3-23. Esto se explica, porque el último edificio en construirse fue el “C” y constructivamente para hormigonarlo se hace uno contra otro usando típicamente planchas de Aislapol. Este material difícilmente es retirado piso a piso pero, que de igual manera, si este no es retirado bien, igual permitiría el desplazamiento y no acoplar estructuras diferentes. Como el daño encontrado fue en un solo piso, se presume que en ese piso, entre muros, quedó material más rígido que el Aislapol, como por ejemplo material de la obra, restos de hormigón, que al juntarse los edificios durante el evento sísmico, quedó como un golpe en mitad del muro produciendo un daño. De los planos de arquitectura y cálculo se tiene

que la separación entre estos dos edificios es de 12 cm. Esa separación correspondería un poco más de la que un solo edificio necesita normativamente para evitar estos choques.

**Figura 3-23.** Planta de arquitectura de un piso tipo. Separación entre edificios B y C. Fuente: Leyton Arquitectos (2005)

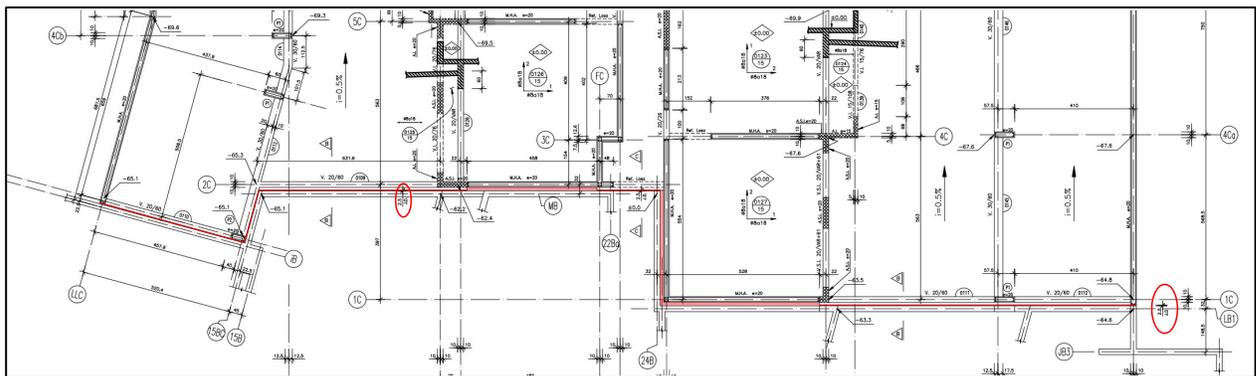
A nivel de subterráneos, la dilatación se hace más estrecha, permitiéndose por el bajo desplazamiento a ese nivel de los edificios. Esta dilatación es a lo largo de toda la placa de subterráneo. Figura 3-24.

**Figura 3-24.** Planta de estructura del subterráneo 1. Separación entre edificios B y C. Fuente: Santolaya Ing. (2005).

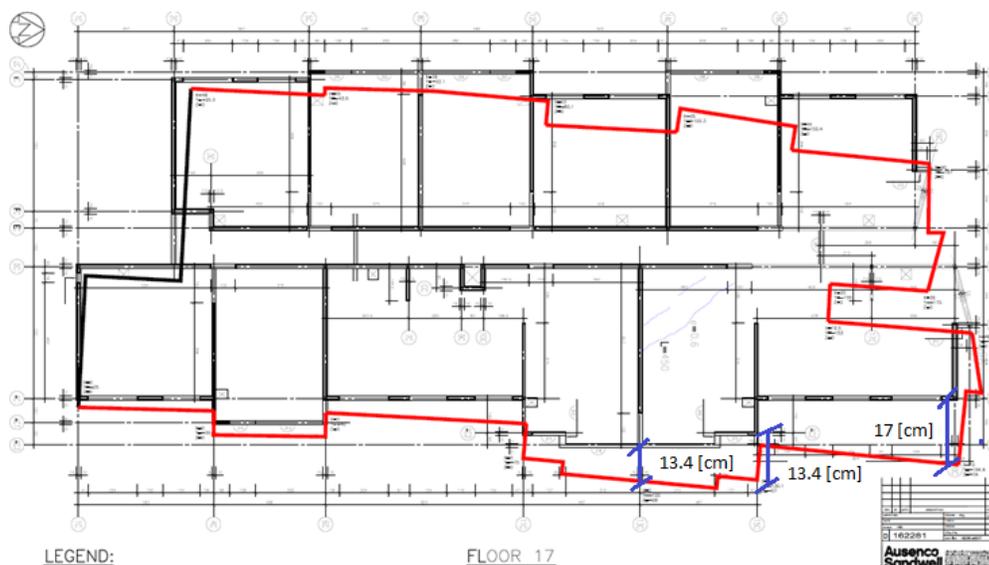
**Figura 3-25.** Desplome medido en la planta de techo del piso 17. Fuente: Informe AUSENCO.

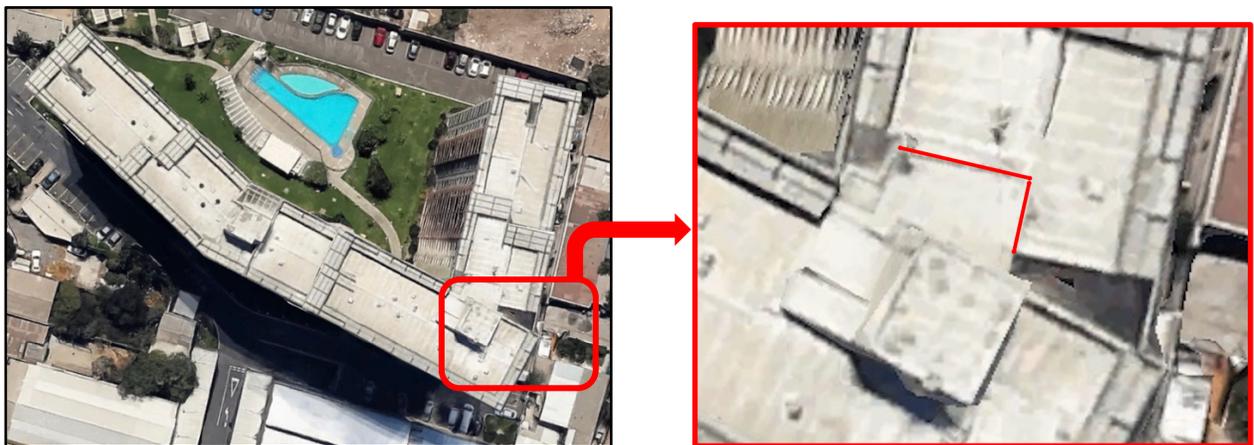
**Figura 3-29.** Vista superior de edificios. En acercamiento de imagen, muestra cercanía.

Normativamente, la separación a medianeros, en cualquier nivel, no debe ser menor a:  $R^*/3$  veces el desplazamiento calculado ( $2R_1/3$ , en la normativa actual, DS61), ni a un 0.2% de la altura de ese nivel, ni a 1.5 cm. Y si hay otro edificio colindante se debe considerar el doble de las exigencias mencionadas. En este caso, el edificio C, colinda con el B en toda su altura. El requisito de distancia al medianero en el piso 18 es de 10,47 cm, por lo que los edificios debieran haber estado separados a 21 cm. A ese nivel, los edificios están juntos en dos zonas ortogonalmente, como se muestran en la Figura 3-29, pero la separación indicada en planos entre edificios es de 12 cm entre sus plomos de muros.

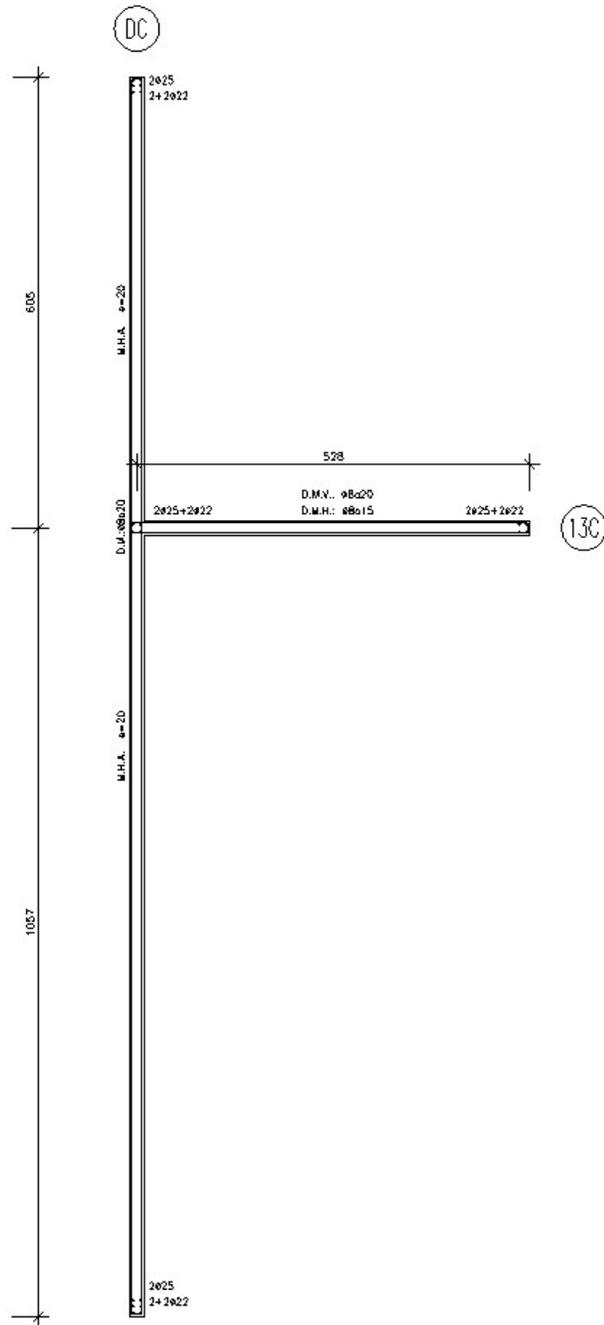
El eje 13C conforma una sección de tipo T con el eje de pasillo. Ver Figura 3-33. Del análisis seccional se tiene que la longitud de confinamiento requerida es de 279 cm. Ver la Tabla 3-14. Al igual que todos los otros ejes descritos, con la normativa actual, se habrían diseñado con otro espesor y condiciones en sus armaduras.

**Figura 3-33.** Armadura eje 13C en el subterráneo 1.

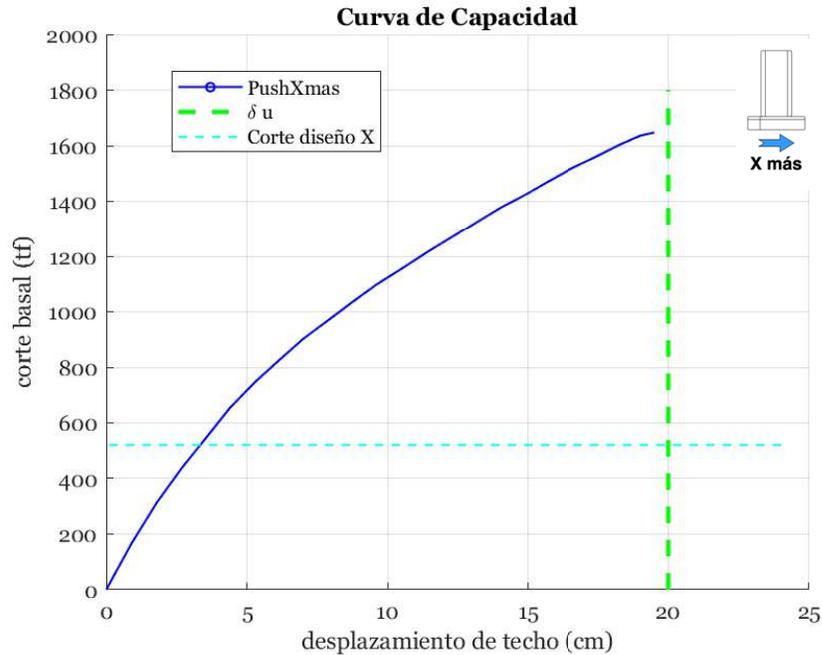
De los resultados de este tipo de análisis se puede obtener una relación entre el corte basal y los desplazamientos en el nivel de techo de la estructura, que es llamada *curva de capacidad* (Figura 2-1 (b)). A mayor desplazamiento de techo, más fisuraciones y daños. En el caso de un edificio dañado, podemos estudiar la demanda a la que estuvo sometido el edificio comparando con los daños observados. Así mismo, también podemos encontrar o definir un límite aceptable para el cual no hubiese habido fallas.

**Figura 5-2.** Curva de capacidad – Corte basal vs. desplazamiento de techo.

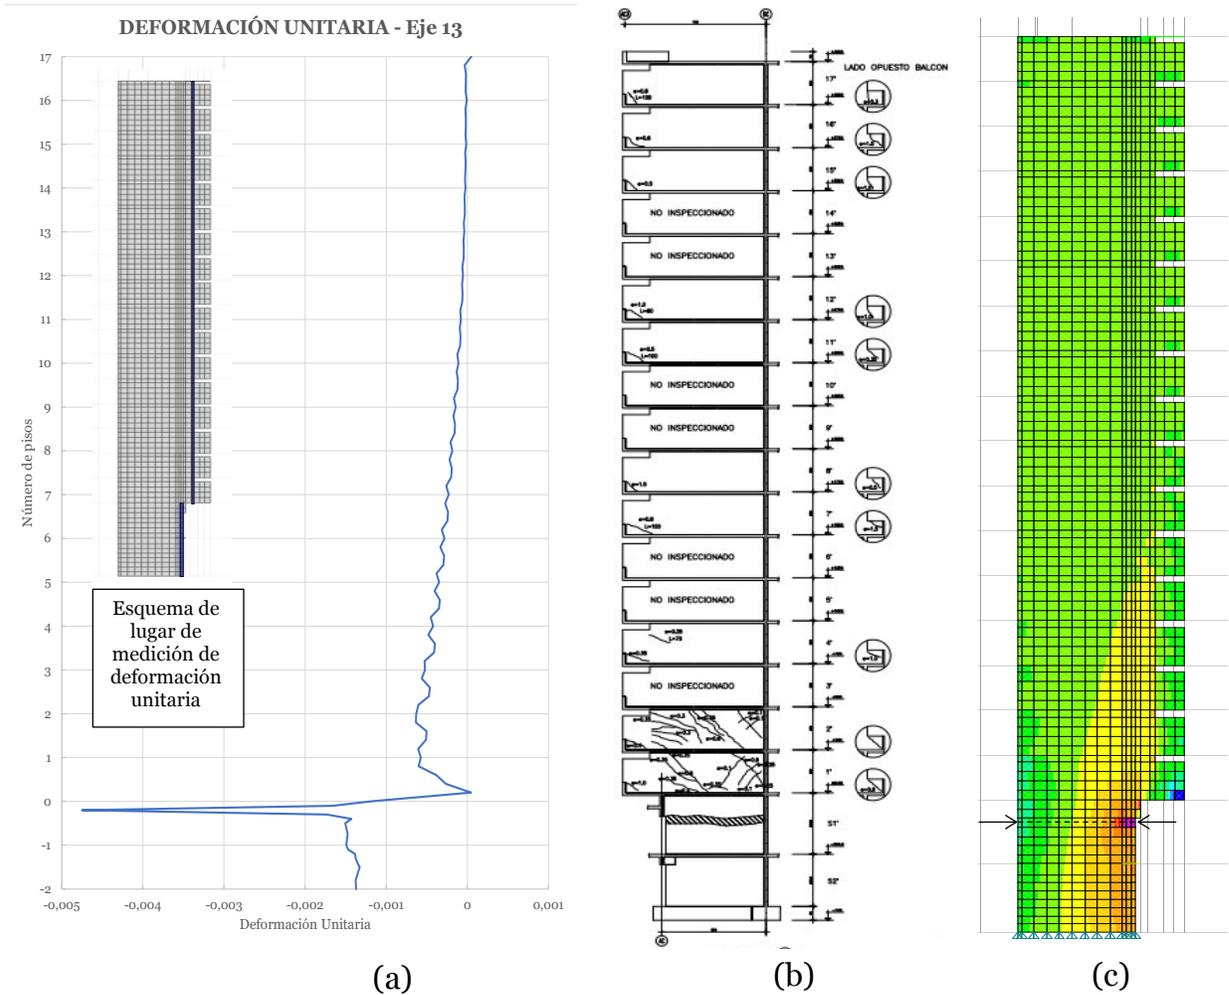
**Figura 5-7.** (a) Deformación unitaria en punta de muro de elevación eje 13C tomada donde indica esquema. (b) Levantamiento de daños. Fuente: IDIEM, 2010. (c) Elevación eje 13C del modelo, donde color magenta sobrepasa 0,003 de deformación unitaria.

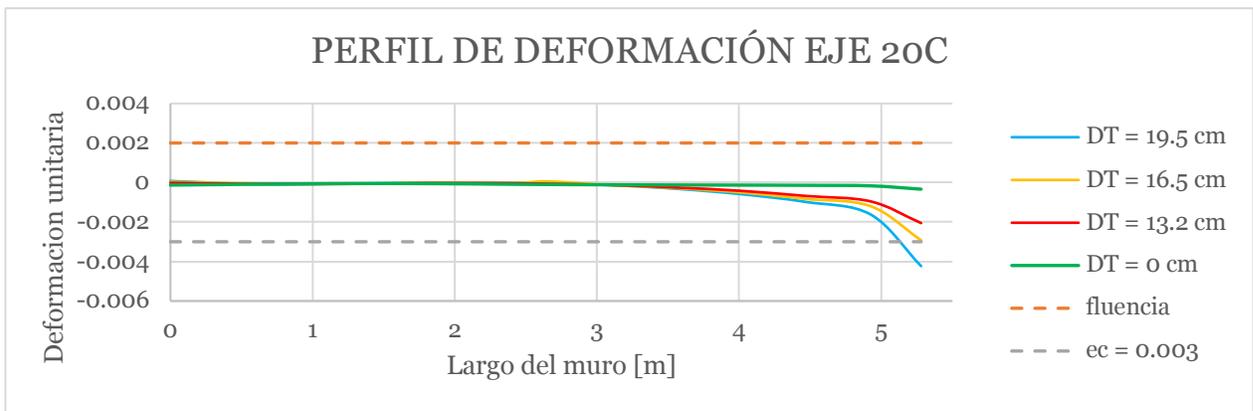
**Figura 5-8.** Perfil de deformaciones eje 20C en subterráneo 1.

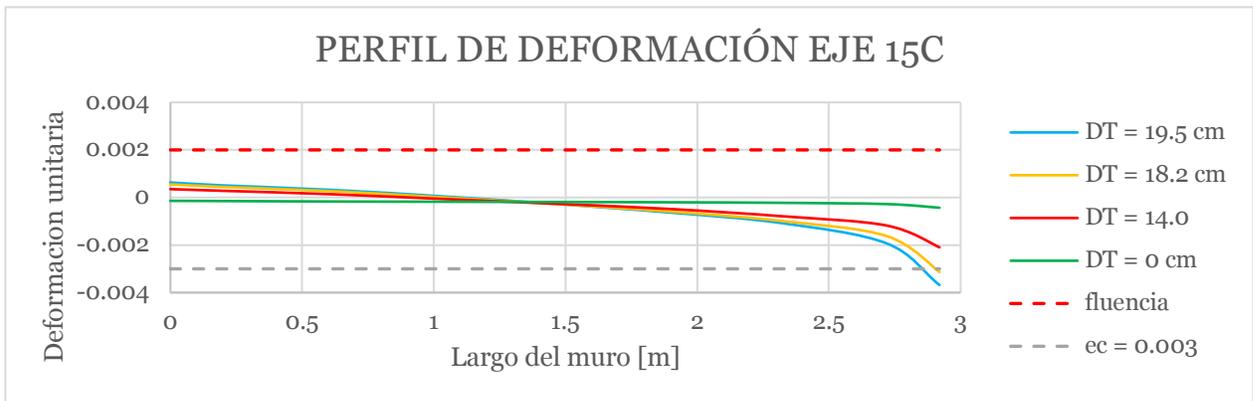
**Figura 5-9.** Perfil de deformaciones eje 15C en subterráneo 1.
