UNIVERSIDAD DE CHILE  
FACULTAD DE CIENCIAS FÍSICAS Y MATEMÁTICAS  
DEPARTAMENTO DE INGENIERÍA CIVIL

# **ESTUDIO DE LA RESPUESTA NO LINEAL DE UN EDIFICIO HABITACIONAL DE 18 PISOS EN SANTIAGO DAÑADO DURANTE EL TERREMOTO Mw 8.8 DEL 2010.**

MEMORIA PARA OPTAR AL TÍTULO DE INGENIERA CIVIL

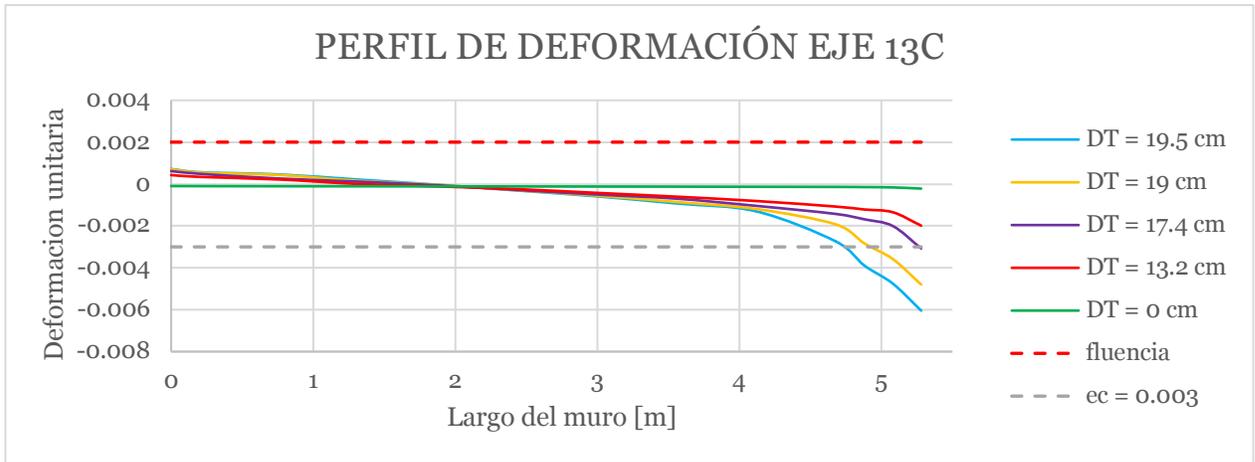
**Figura 5-10.** Perfil de deformaciones eje 13C en subterráneo 1.
