# **Vivienda Modular Cooperativa en el Centro de Santiago**

Reutilización de espacios en desuso como respuesta al déficit habitacional y fomento de vivienda modular en modalidad de cooperativa

**Memoria Proyecto de Título  
2022**

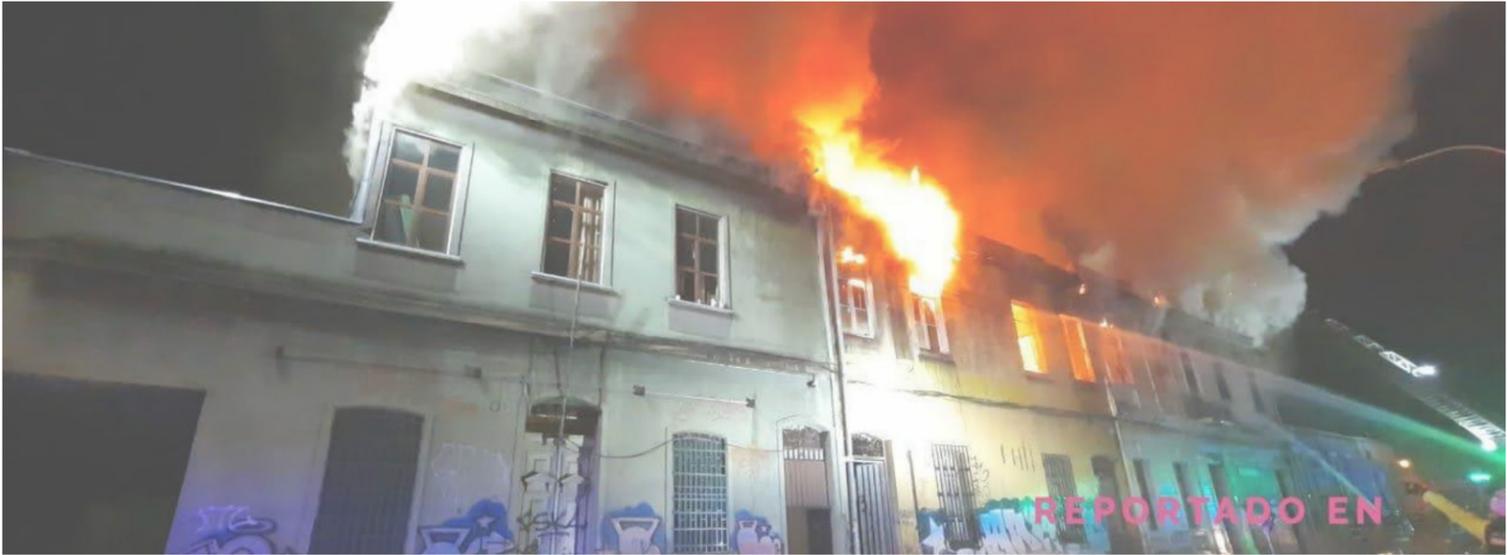
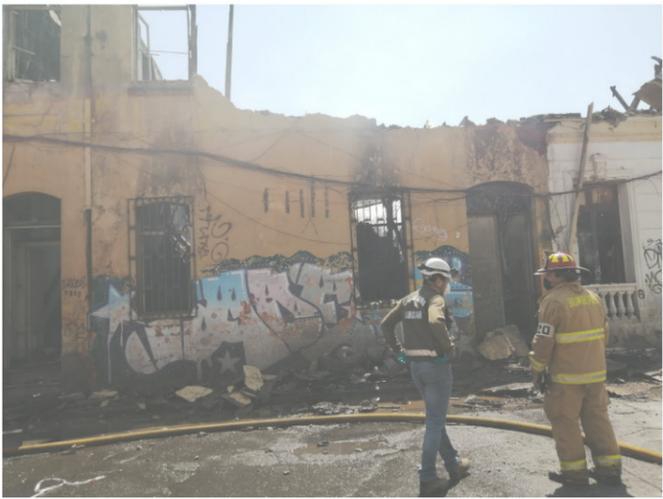
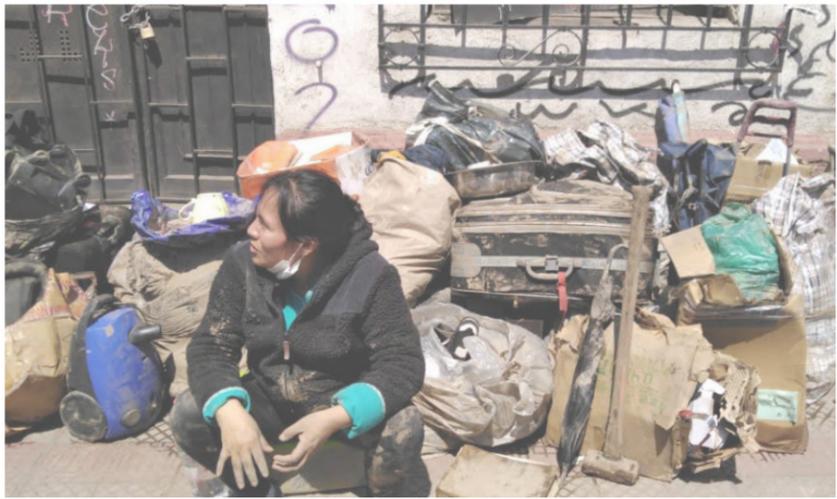
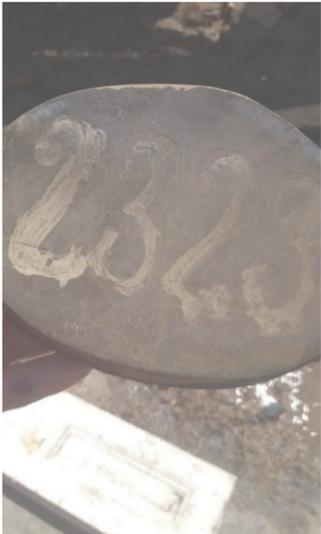
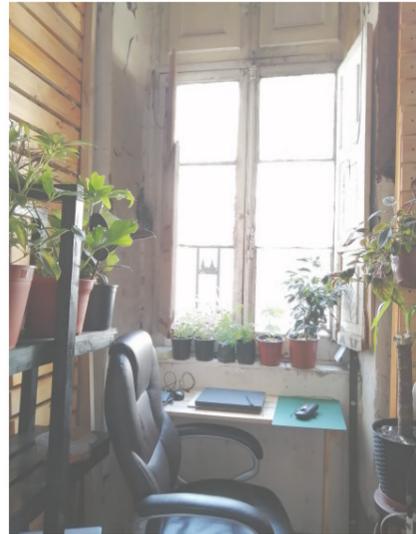
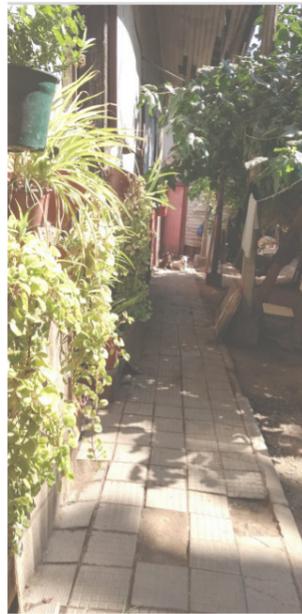
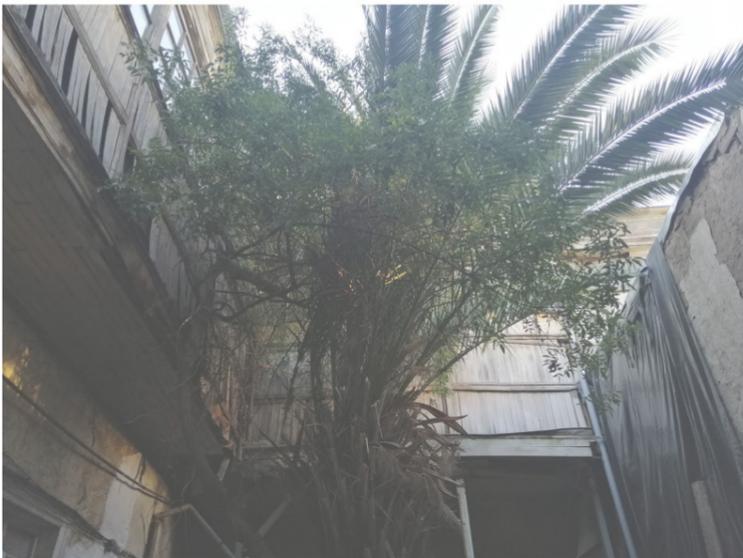
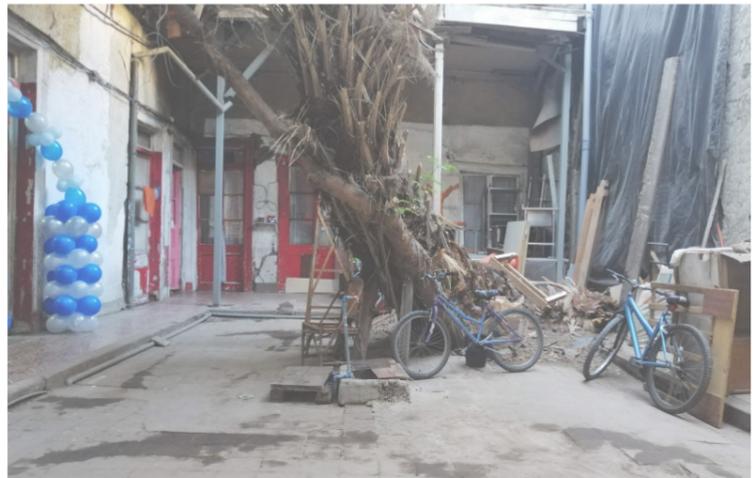
FIG. 1 Fotografías de la vivienda pre existente, casona #2323

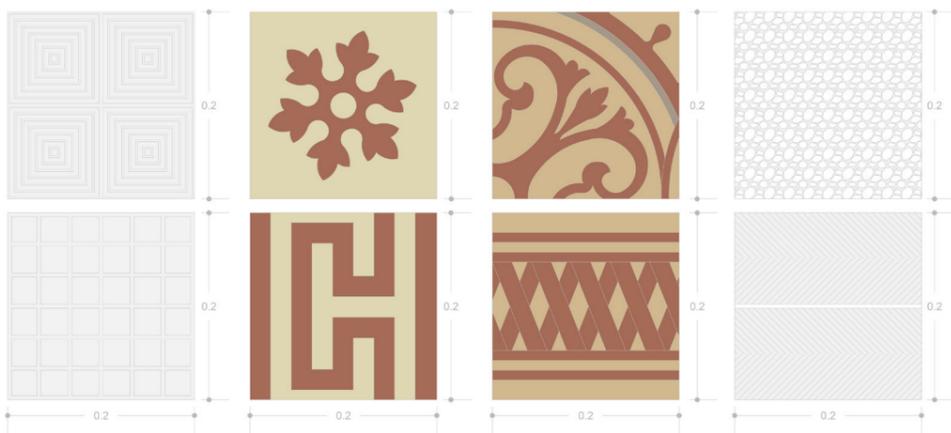
FIG. 4 Detalle Baldosas

A continuación se presentan planimetrías elaboradas a partir de levantamiento en terreno, previo al incendio. Se detallan los recintos y sus dimensiones, distribuciones habitacionales para mejor comprensión de la forma de vida. Se aprecian las masas vegetales, espesores de muros y detalle de pavimentos.

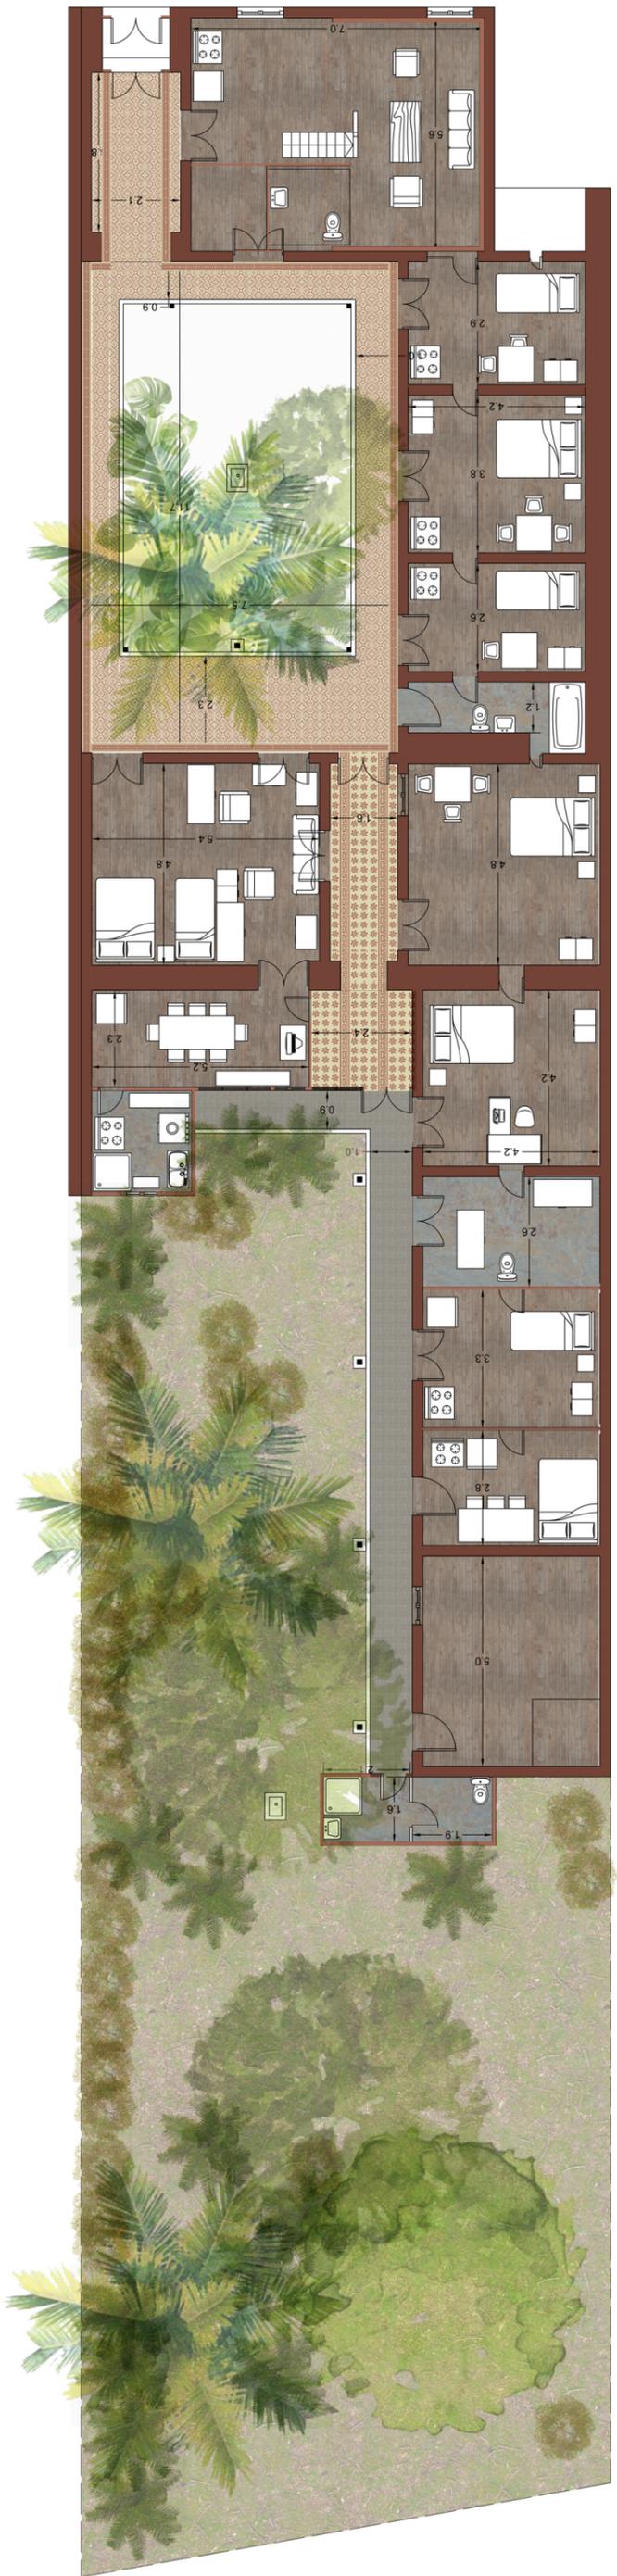
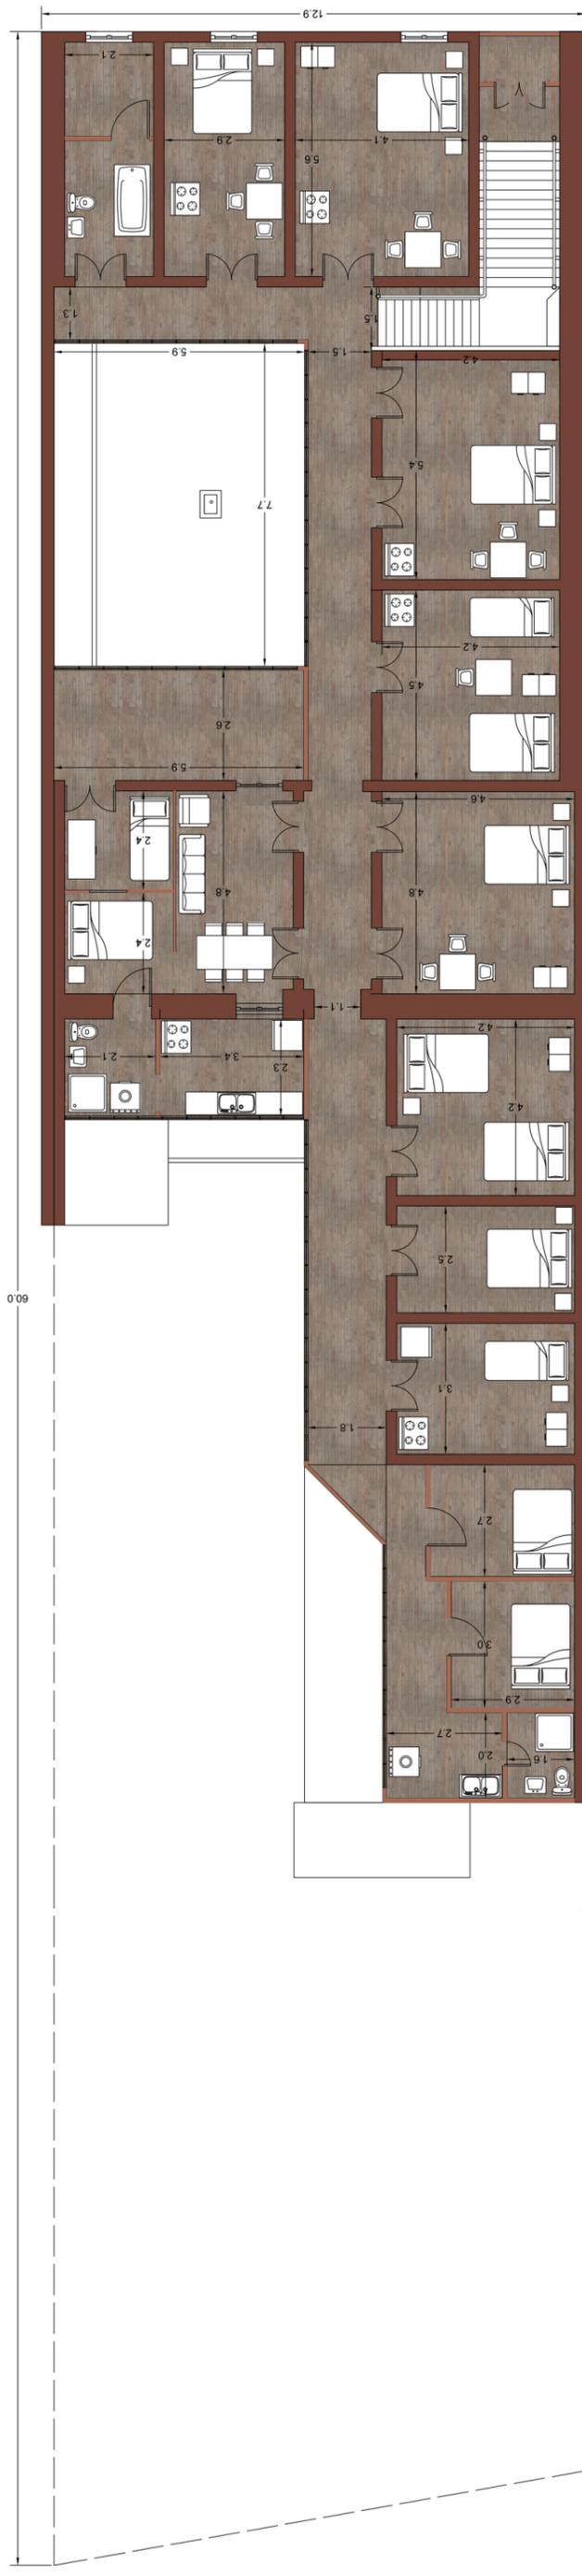
FIG. 5 Pre Existencia Nivel 1 y 2

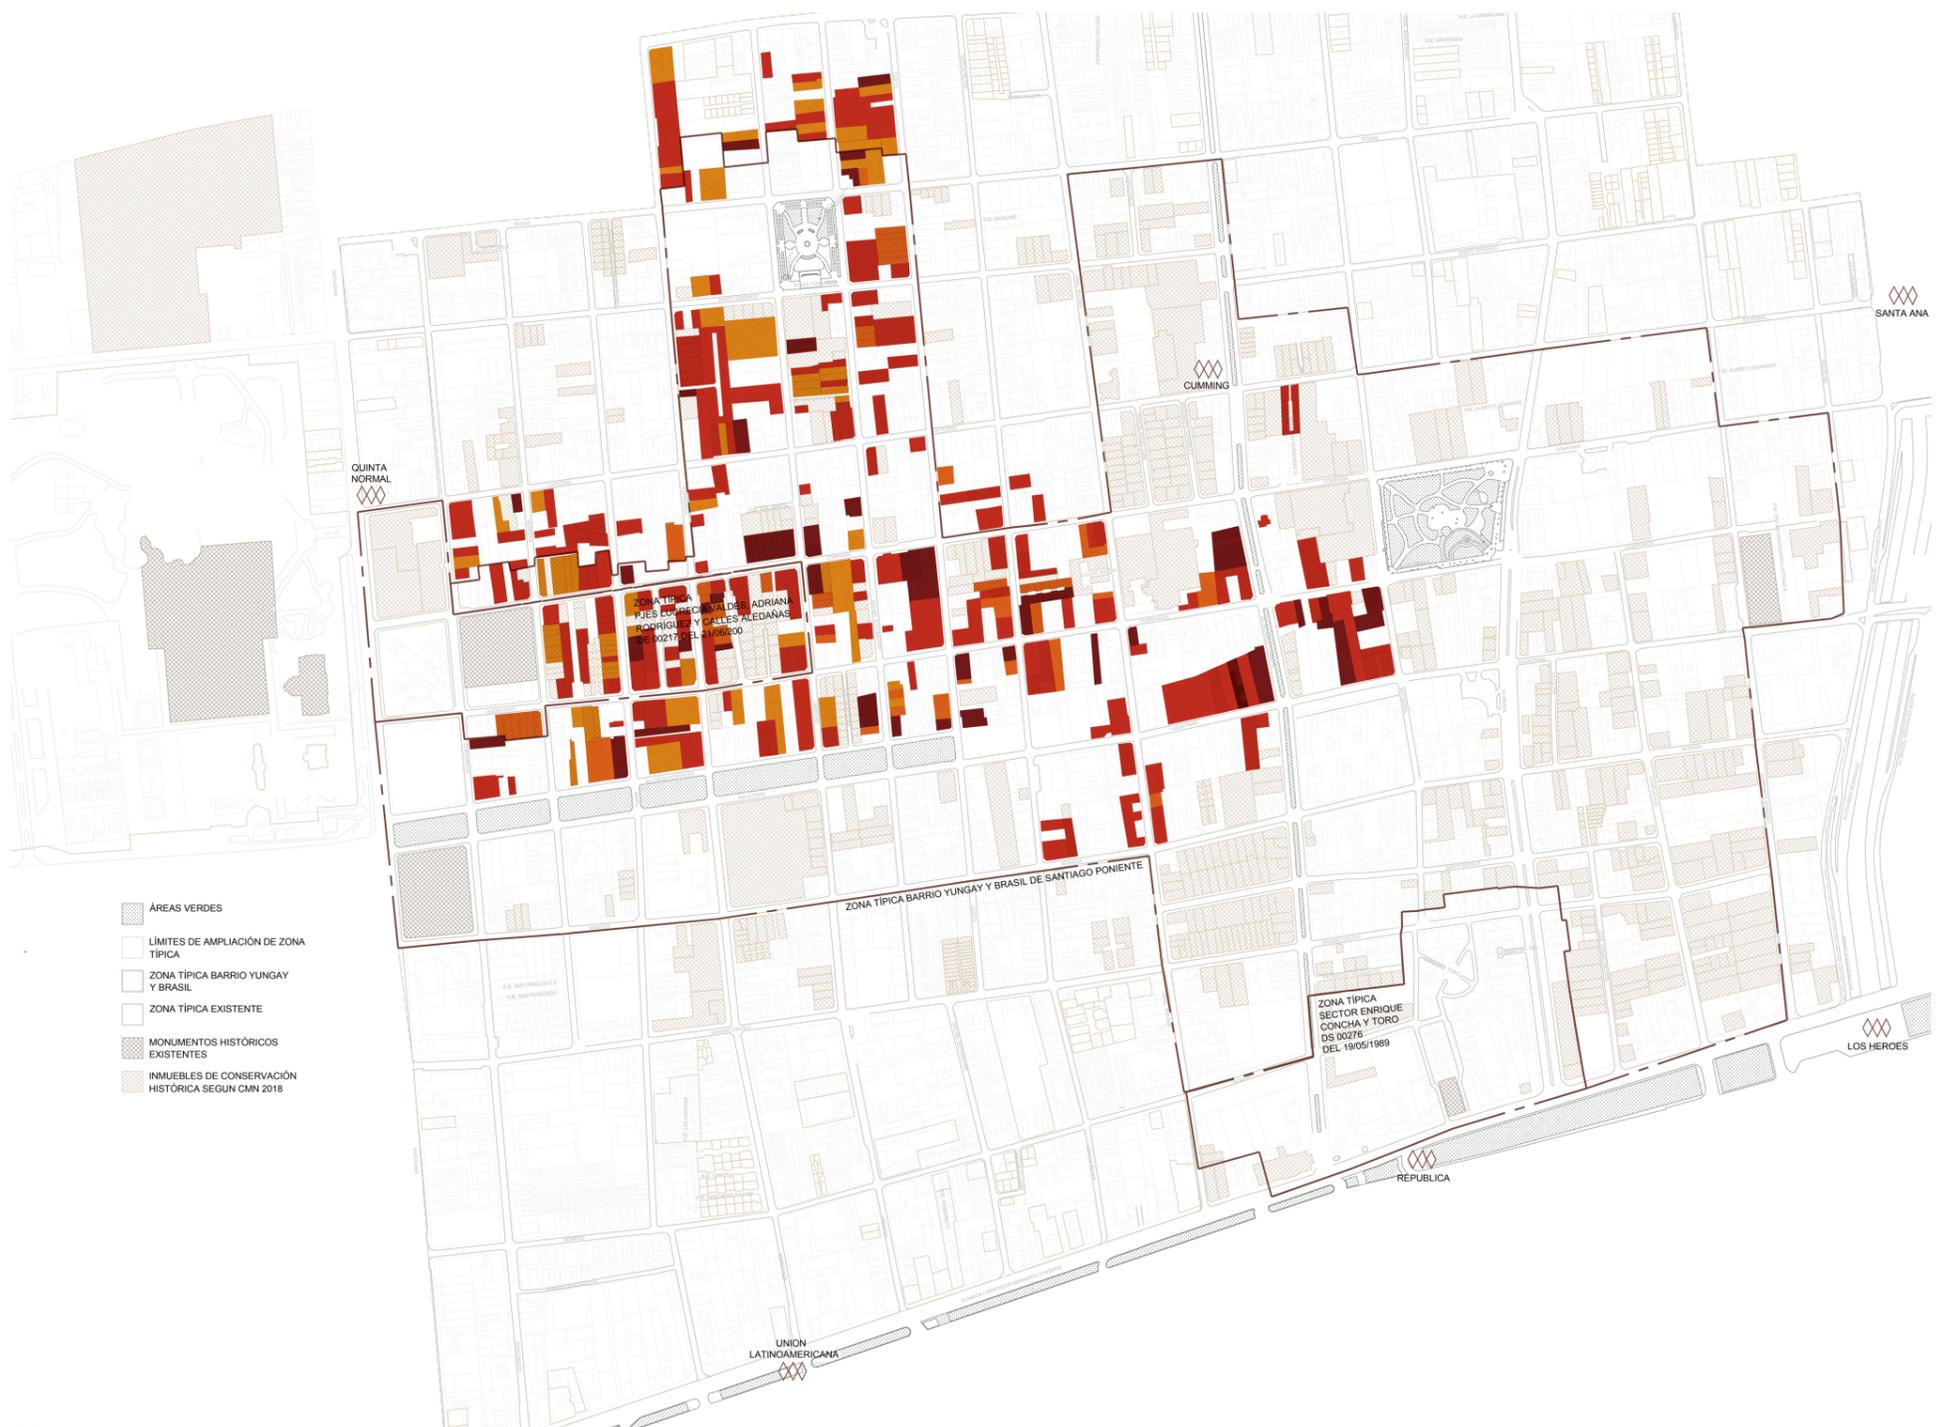
FIG. 15 Mapa de riesgos sísmicos e incendio

Los inmuebles son mayormente de adobe, albañilería no reforzada o tabiquería de ladrillo, por lo que su composición material lo hace más propenso a sufrir daños en eventos sísmicos o incendios. Como es característico de las manzanas del barrio, muchas de las viviendas son construidas con techo compartido, esto causa falta de compartimentación y aumenta la carga combustible, lo que luego se traduce en alto riesgo de incendio y rápida propagación del fuego.

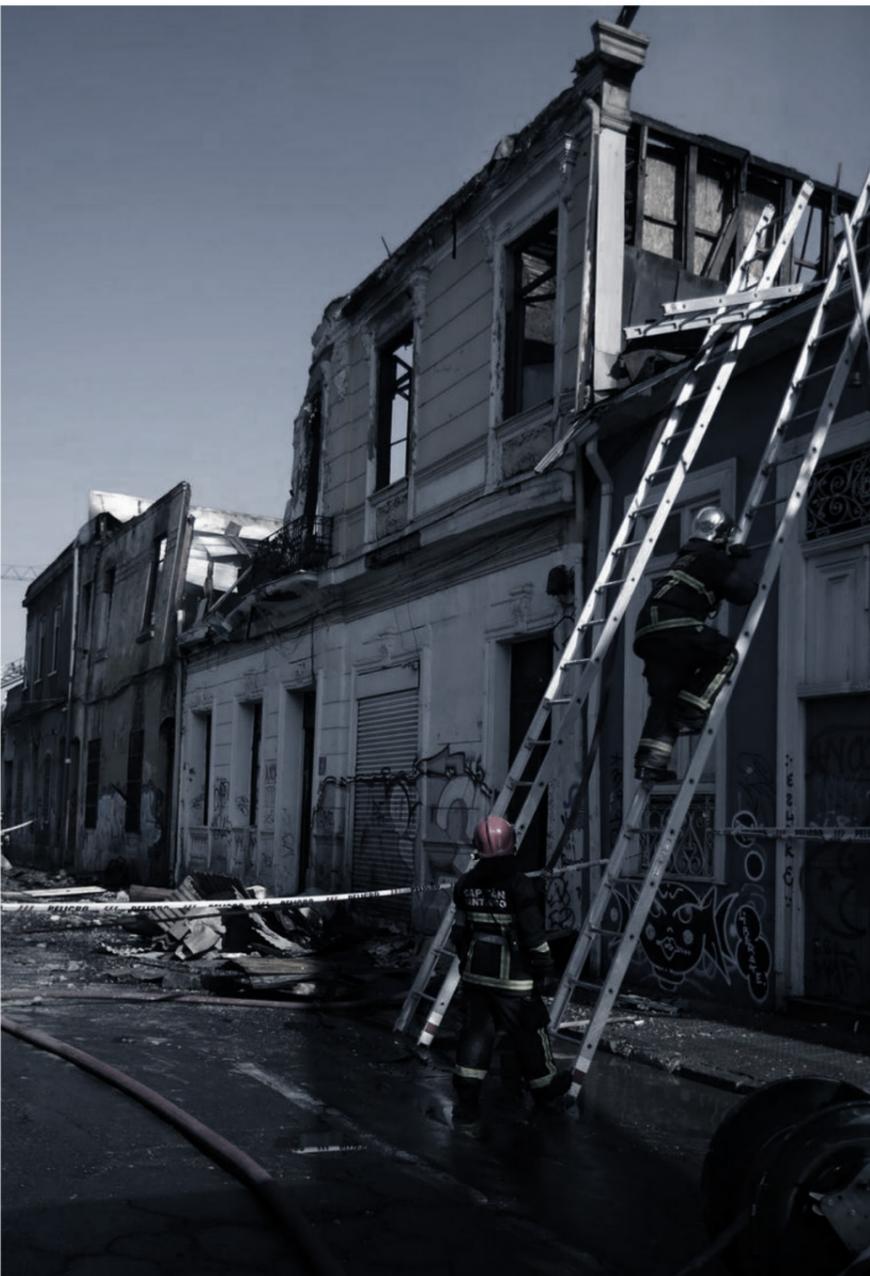
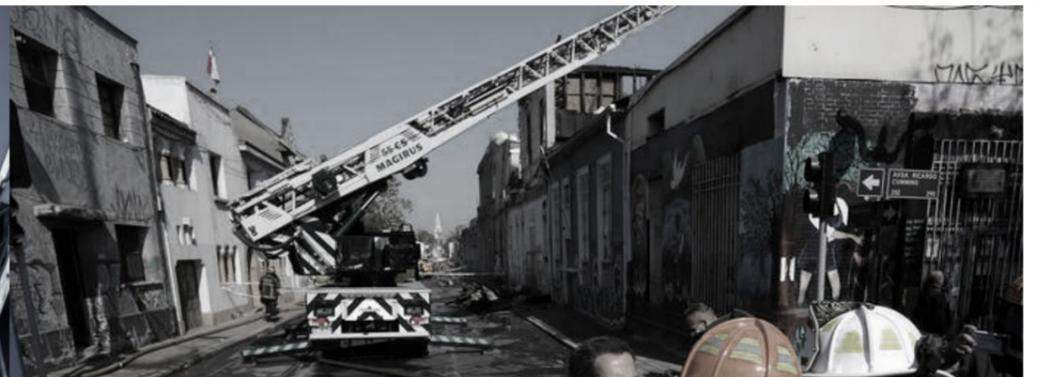
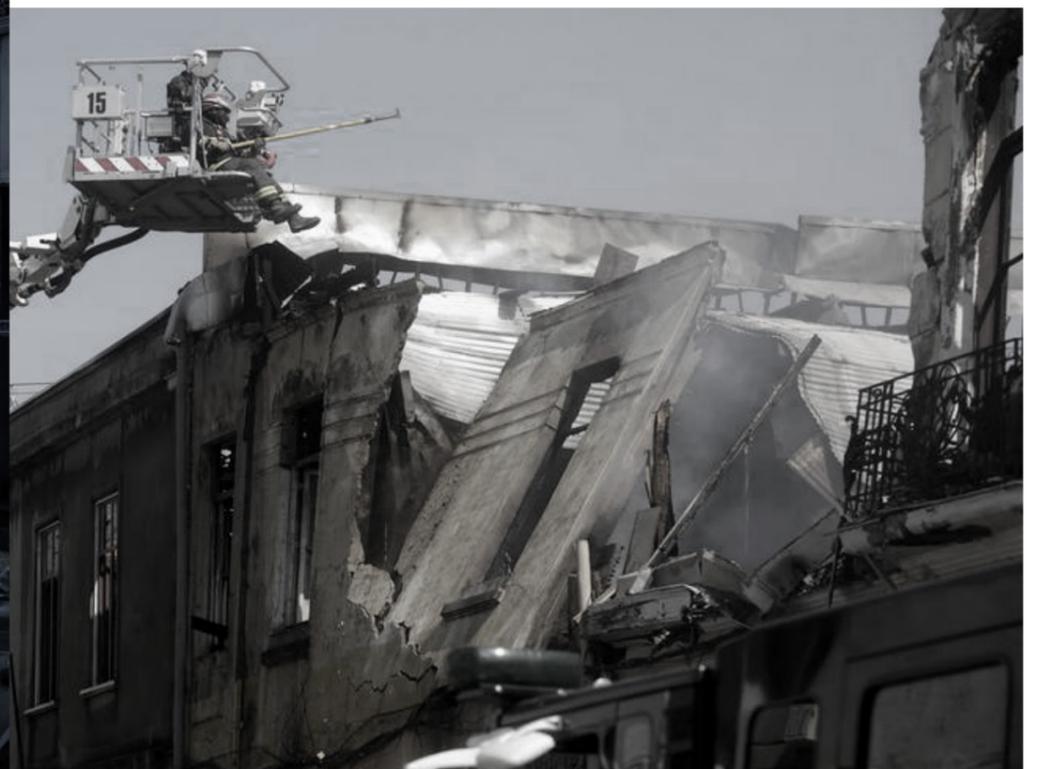
**AGUSTINAS #2323**  
3 VIVIENDAS | 113 DAMNIFICADOS | PÉRDIDA TOTAL. 41 PERSONAS CORRESPONDEN AL EX CONVENTILLO  
#2323. INCENDIO SE ORIGINA EN EL SEGUNDO PISO DE LA VIVIENDA A LAS 4.00AM APROX. ORIGEN:  
MANIPULACIÓN DE ALIMENTOS EN COCINA.  
07 OCTUBRE 2020

FIG. 18 Compilado fotografías de incendio de la pre existencia.

Eventualmente, el exceso de habitantes en el nivel superior generó un incendio por mala cocción de alimentos en el sector de la cocina, que estaba en el mismo dormitorio.

El adobe al ser un material altamente inflamable, dejó la casa en cenizas en poco tiempo.

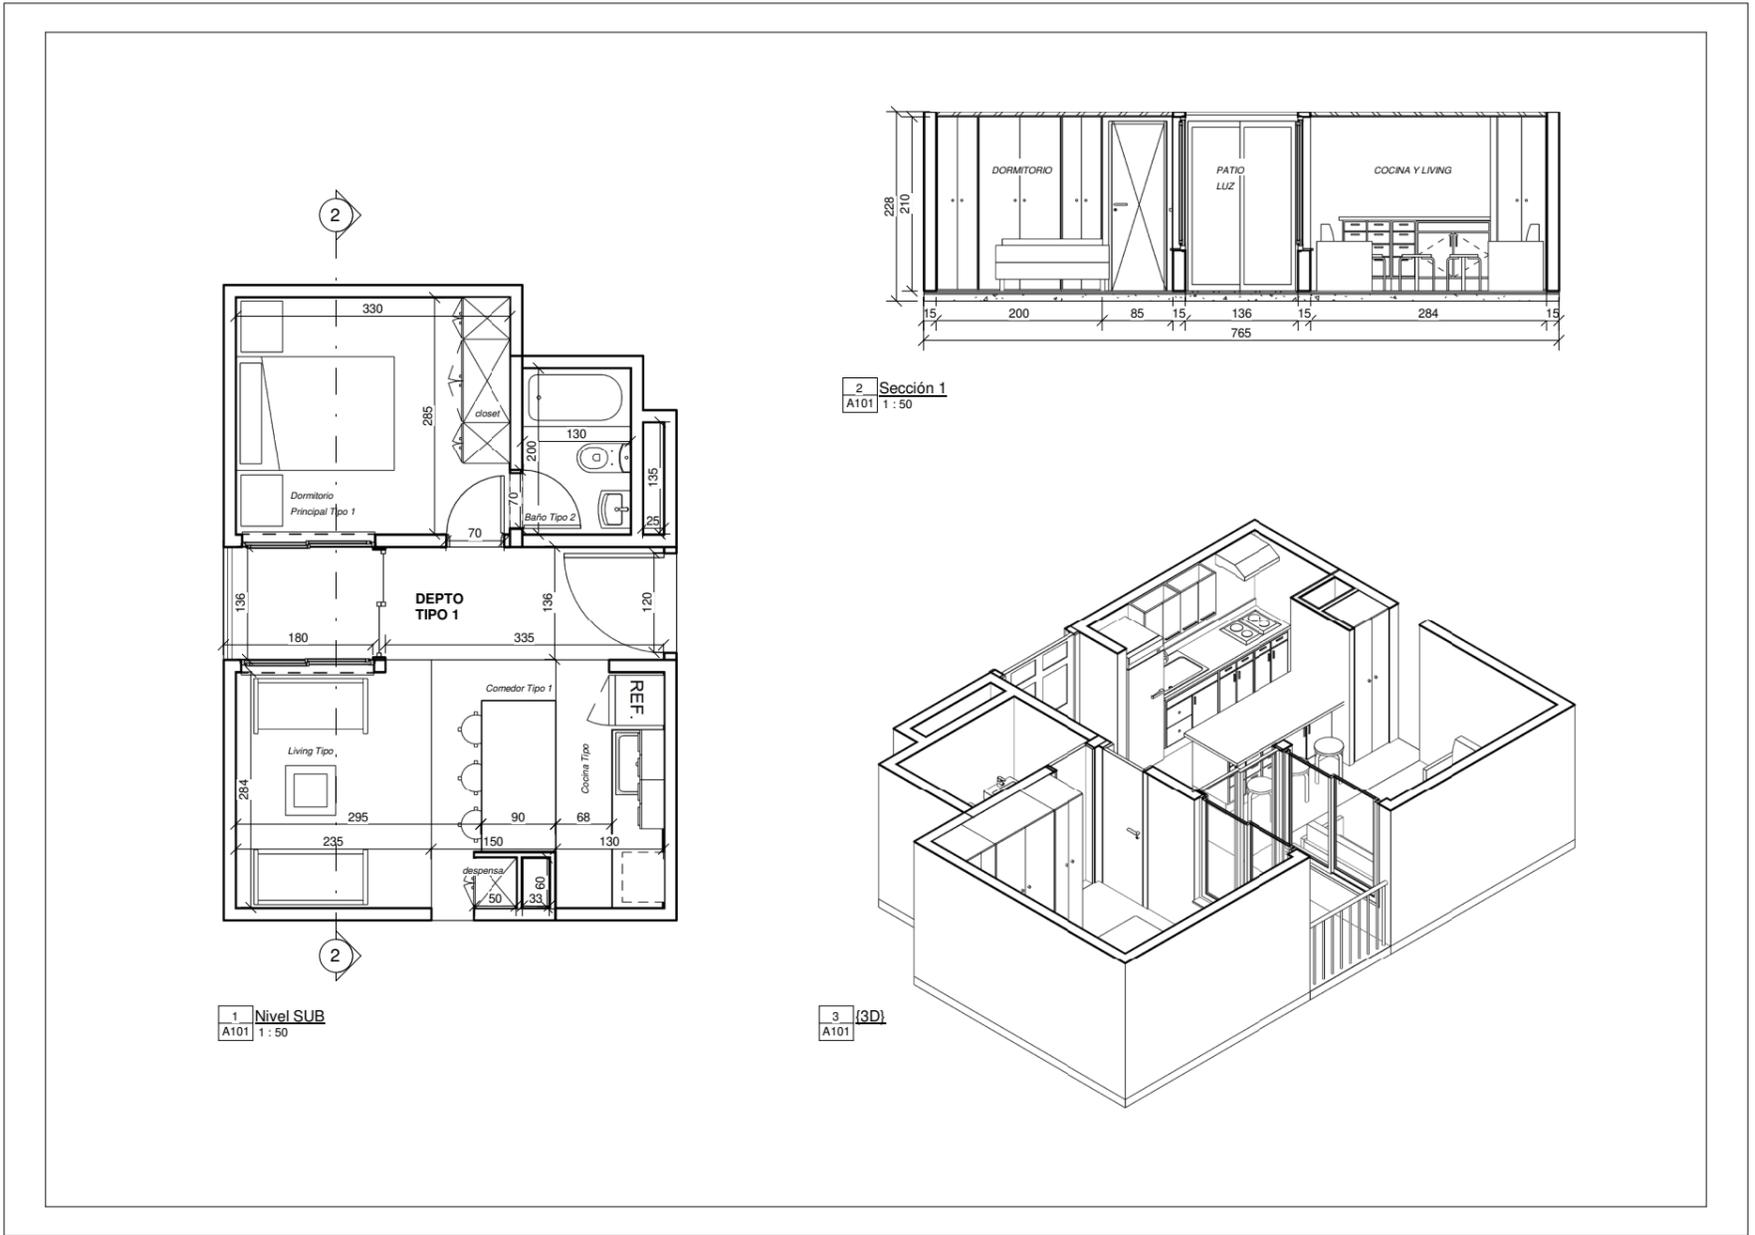
FIG. 23 Departamento Tipo 1

- Primeramente se toman las referencias del Cuadro Normativo y Tabla de Espacios y Usos Mínimos Para el Mobiliario. Estas medidas darán origen a un módulo de recinto que puede tener distintas variantes.
- Una vez conformadas las piezas se procede a realizar las combinaciones para generar los departamentos tipo.
- Una vez creada la tipología, se procede a desarrollar el levantamiento en Revit.
- Se desarrolla la estructura soportante y luego los módulos habitacionales se posicionan en sus respectivos puestos.
- Coordinación de estructuras y ejes.
- Coordinación de shafts y descargas básicas.
- Una vez finalizado el modelo, se podría proceder a el armado en fábrica de las piezas.
- Una vez armadas las piezas habitacionales se instalan en estructura soportante.

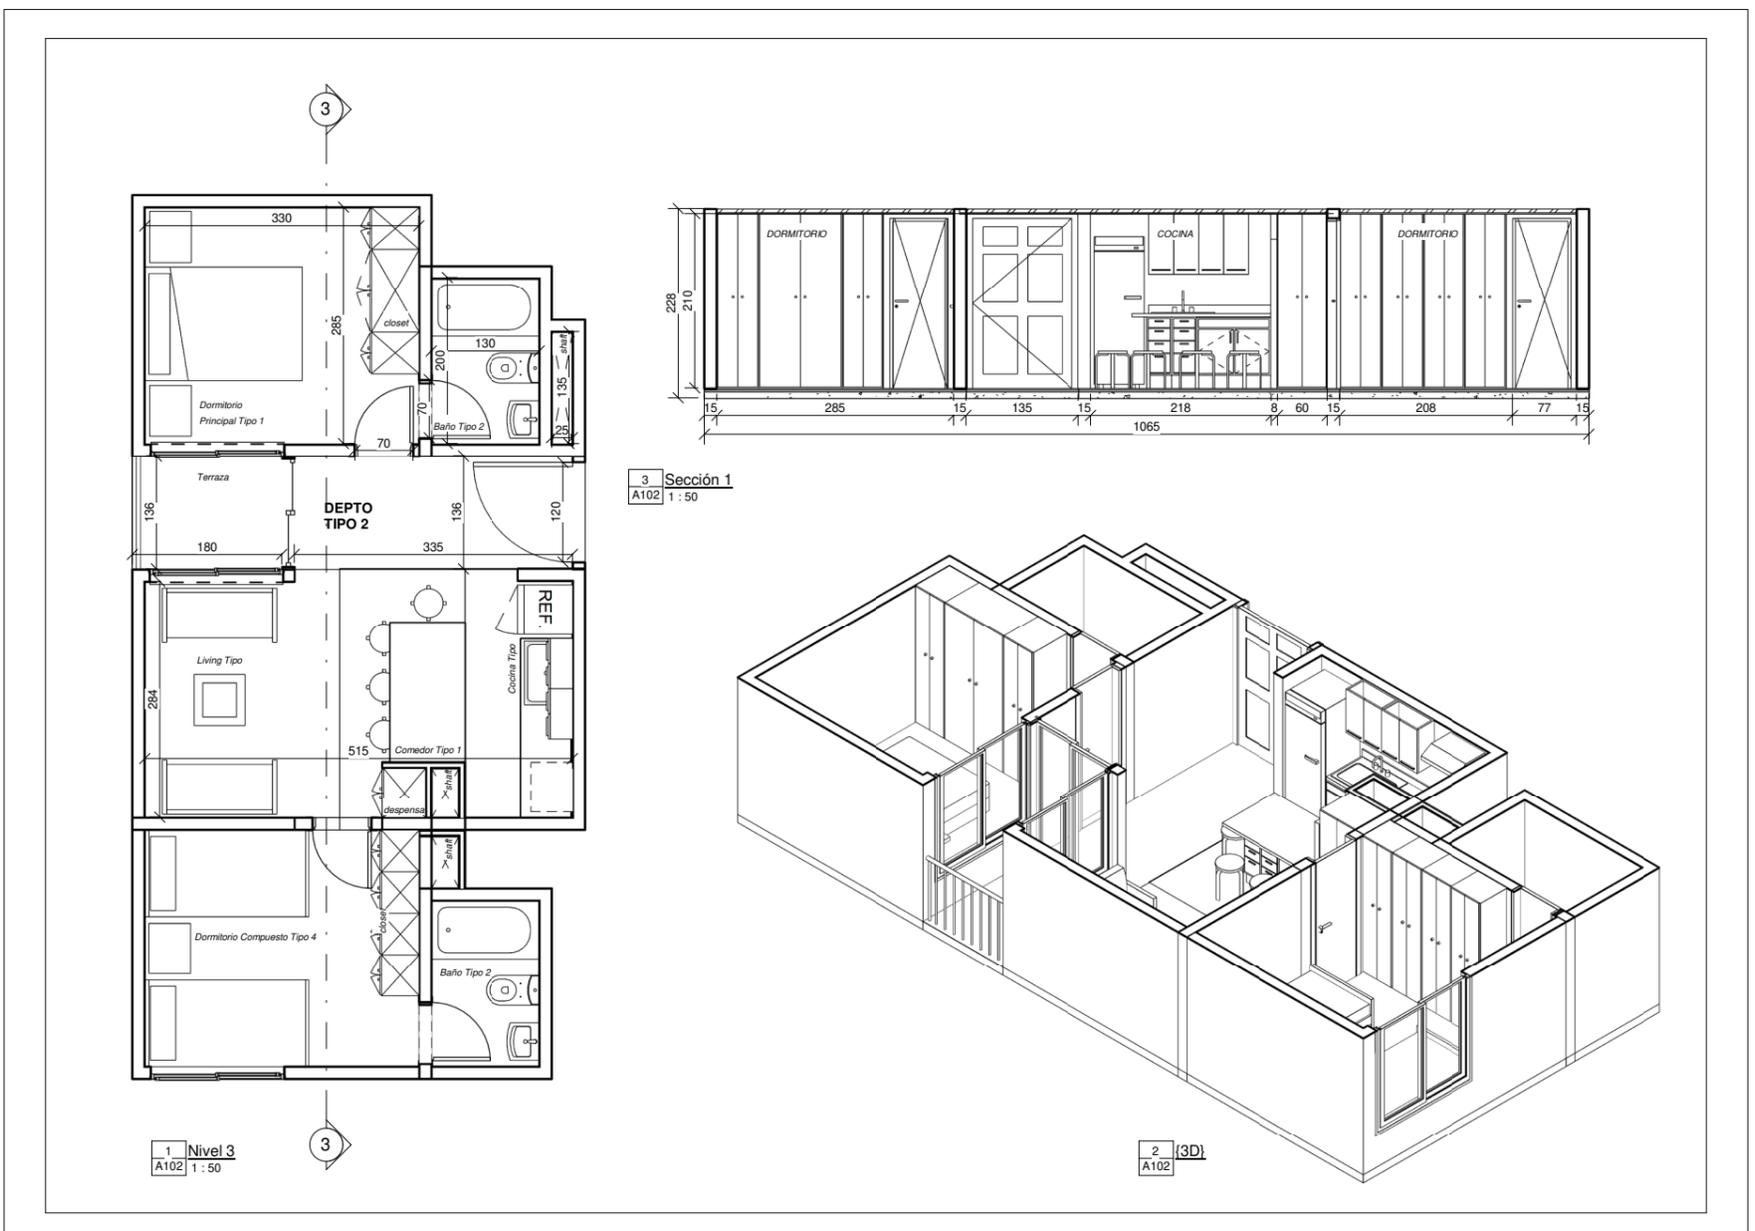
FIG. 24 Departamento Tipo 2

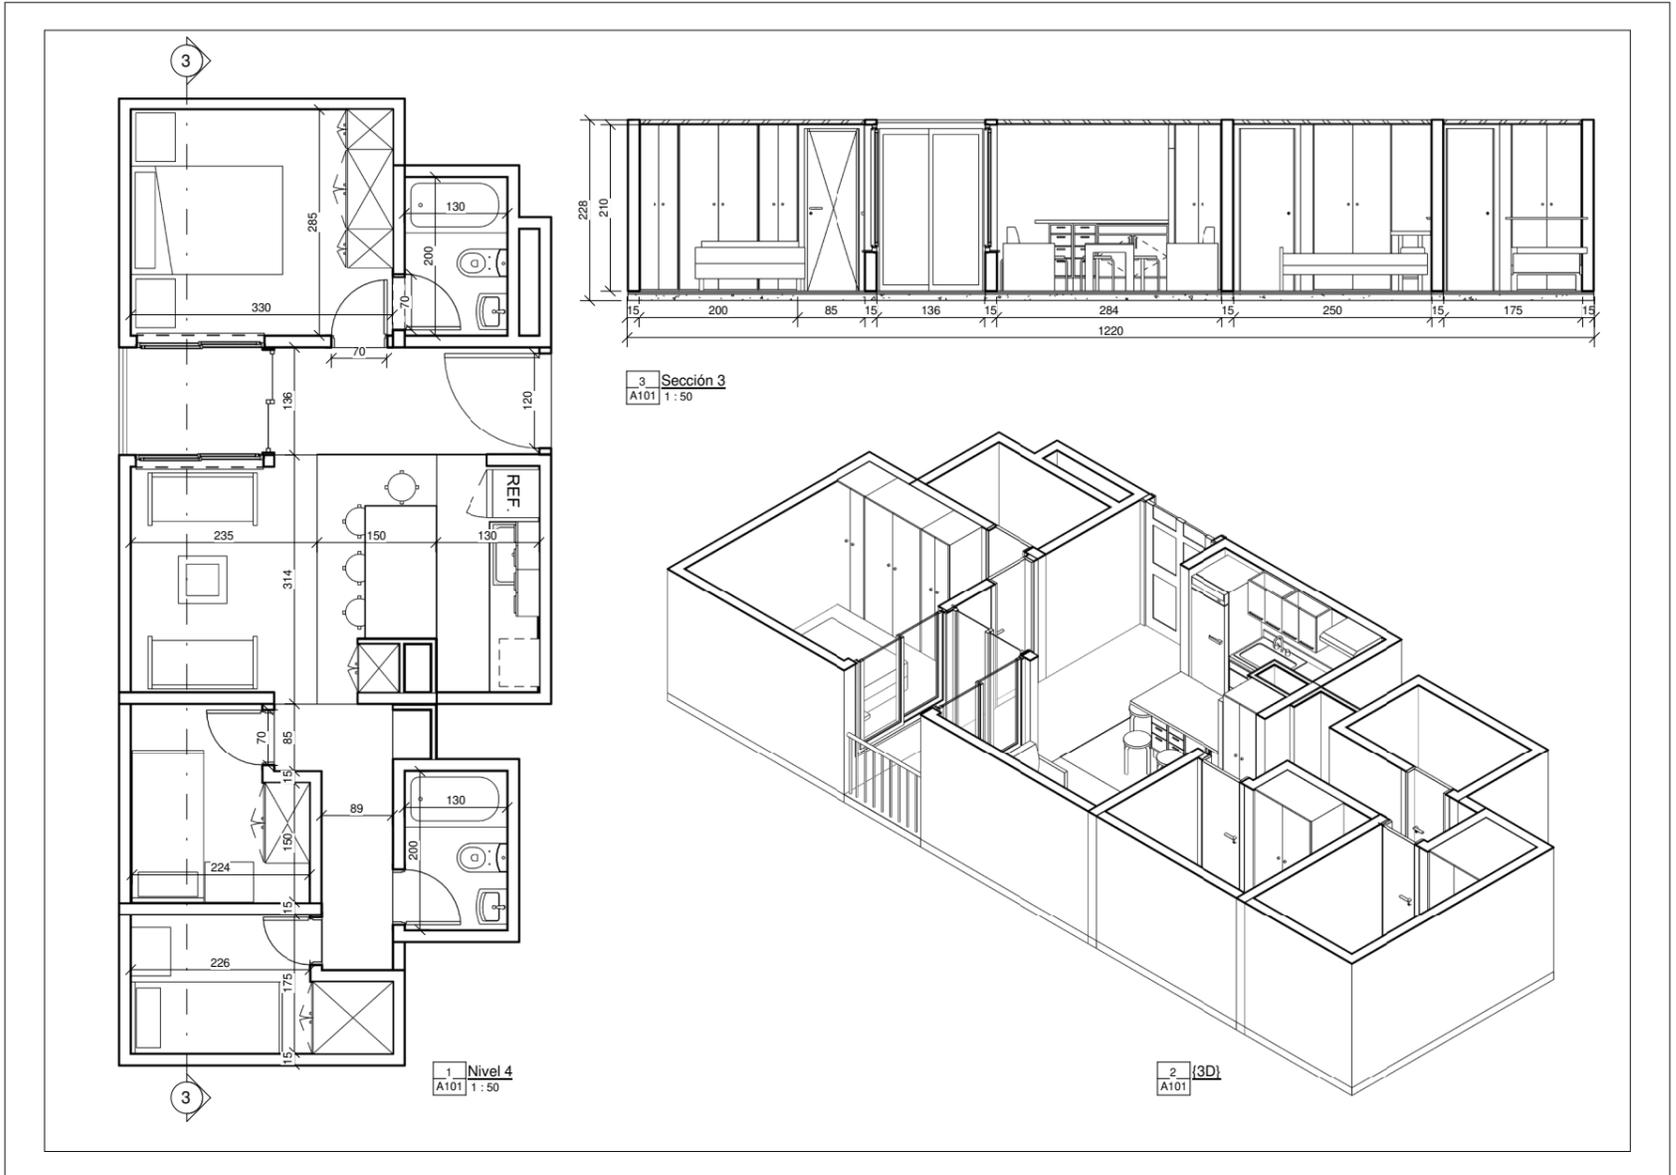
FIG. 25 Departamento Tipo 3

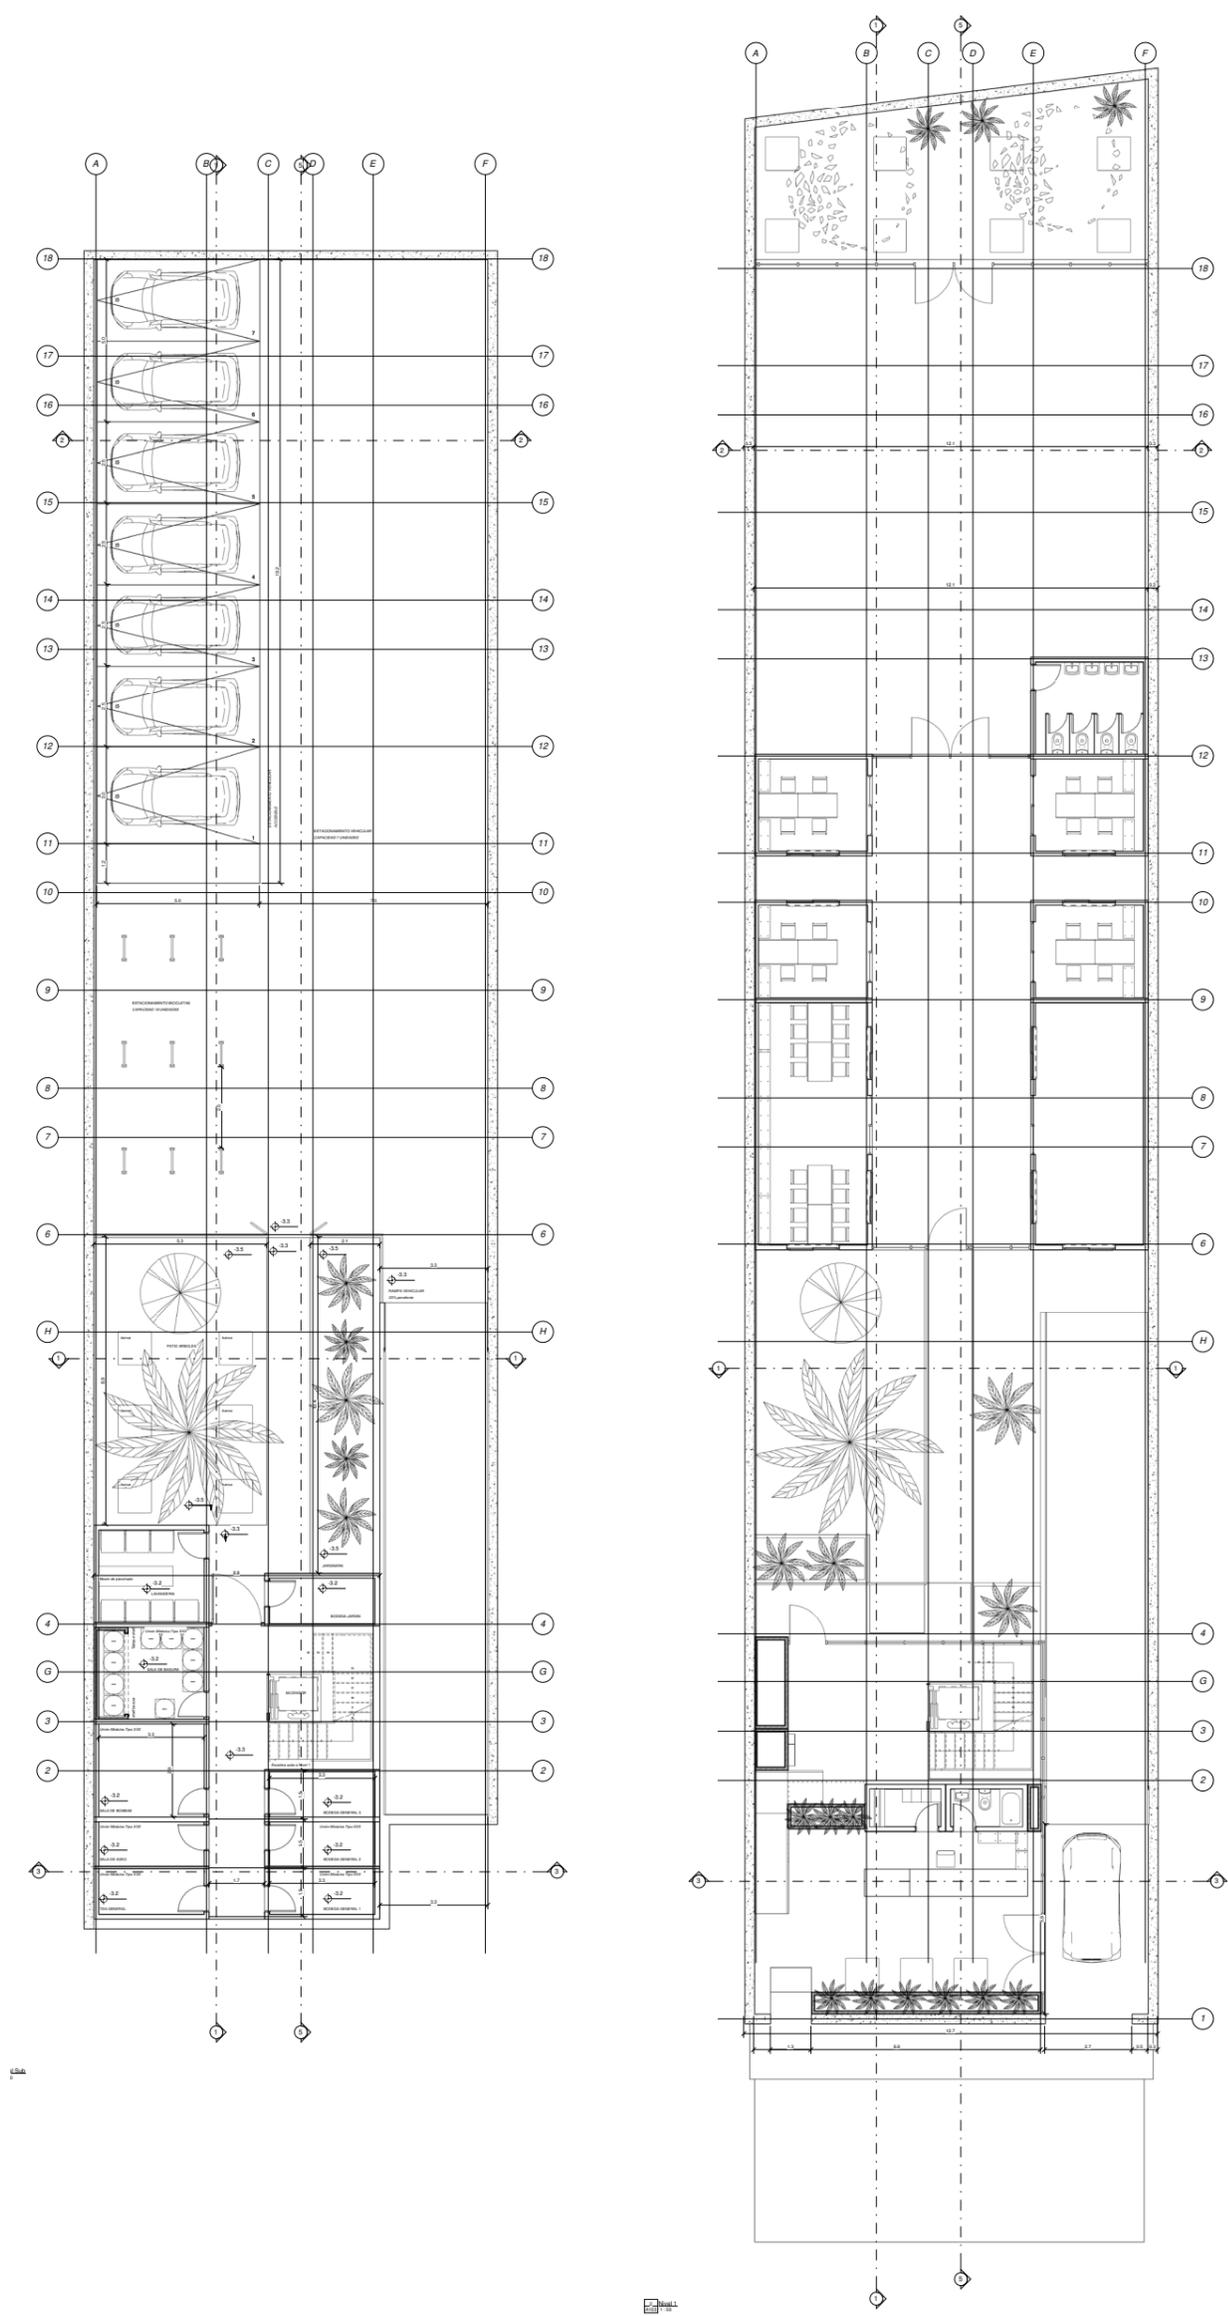
FIG. 26 Plantas
