# **Vivienda Modular Cooperativa en el Centro de Santiago**

Reutilización de espacios en desuso como respuesta al déficit habitacional y fomento de vivienda modular en modalidad de cooperativa

**Memoria Proyecto de Título  
2022**

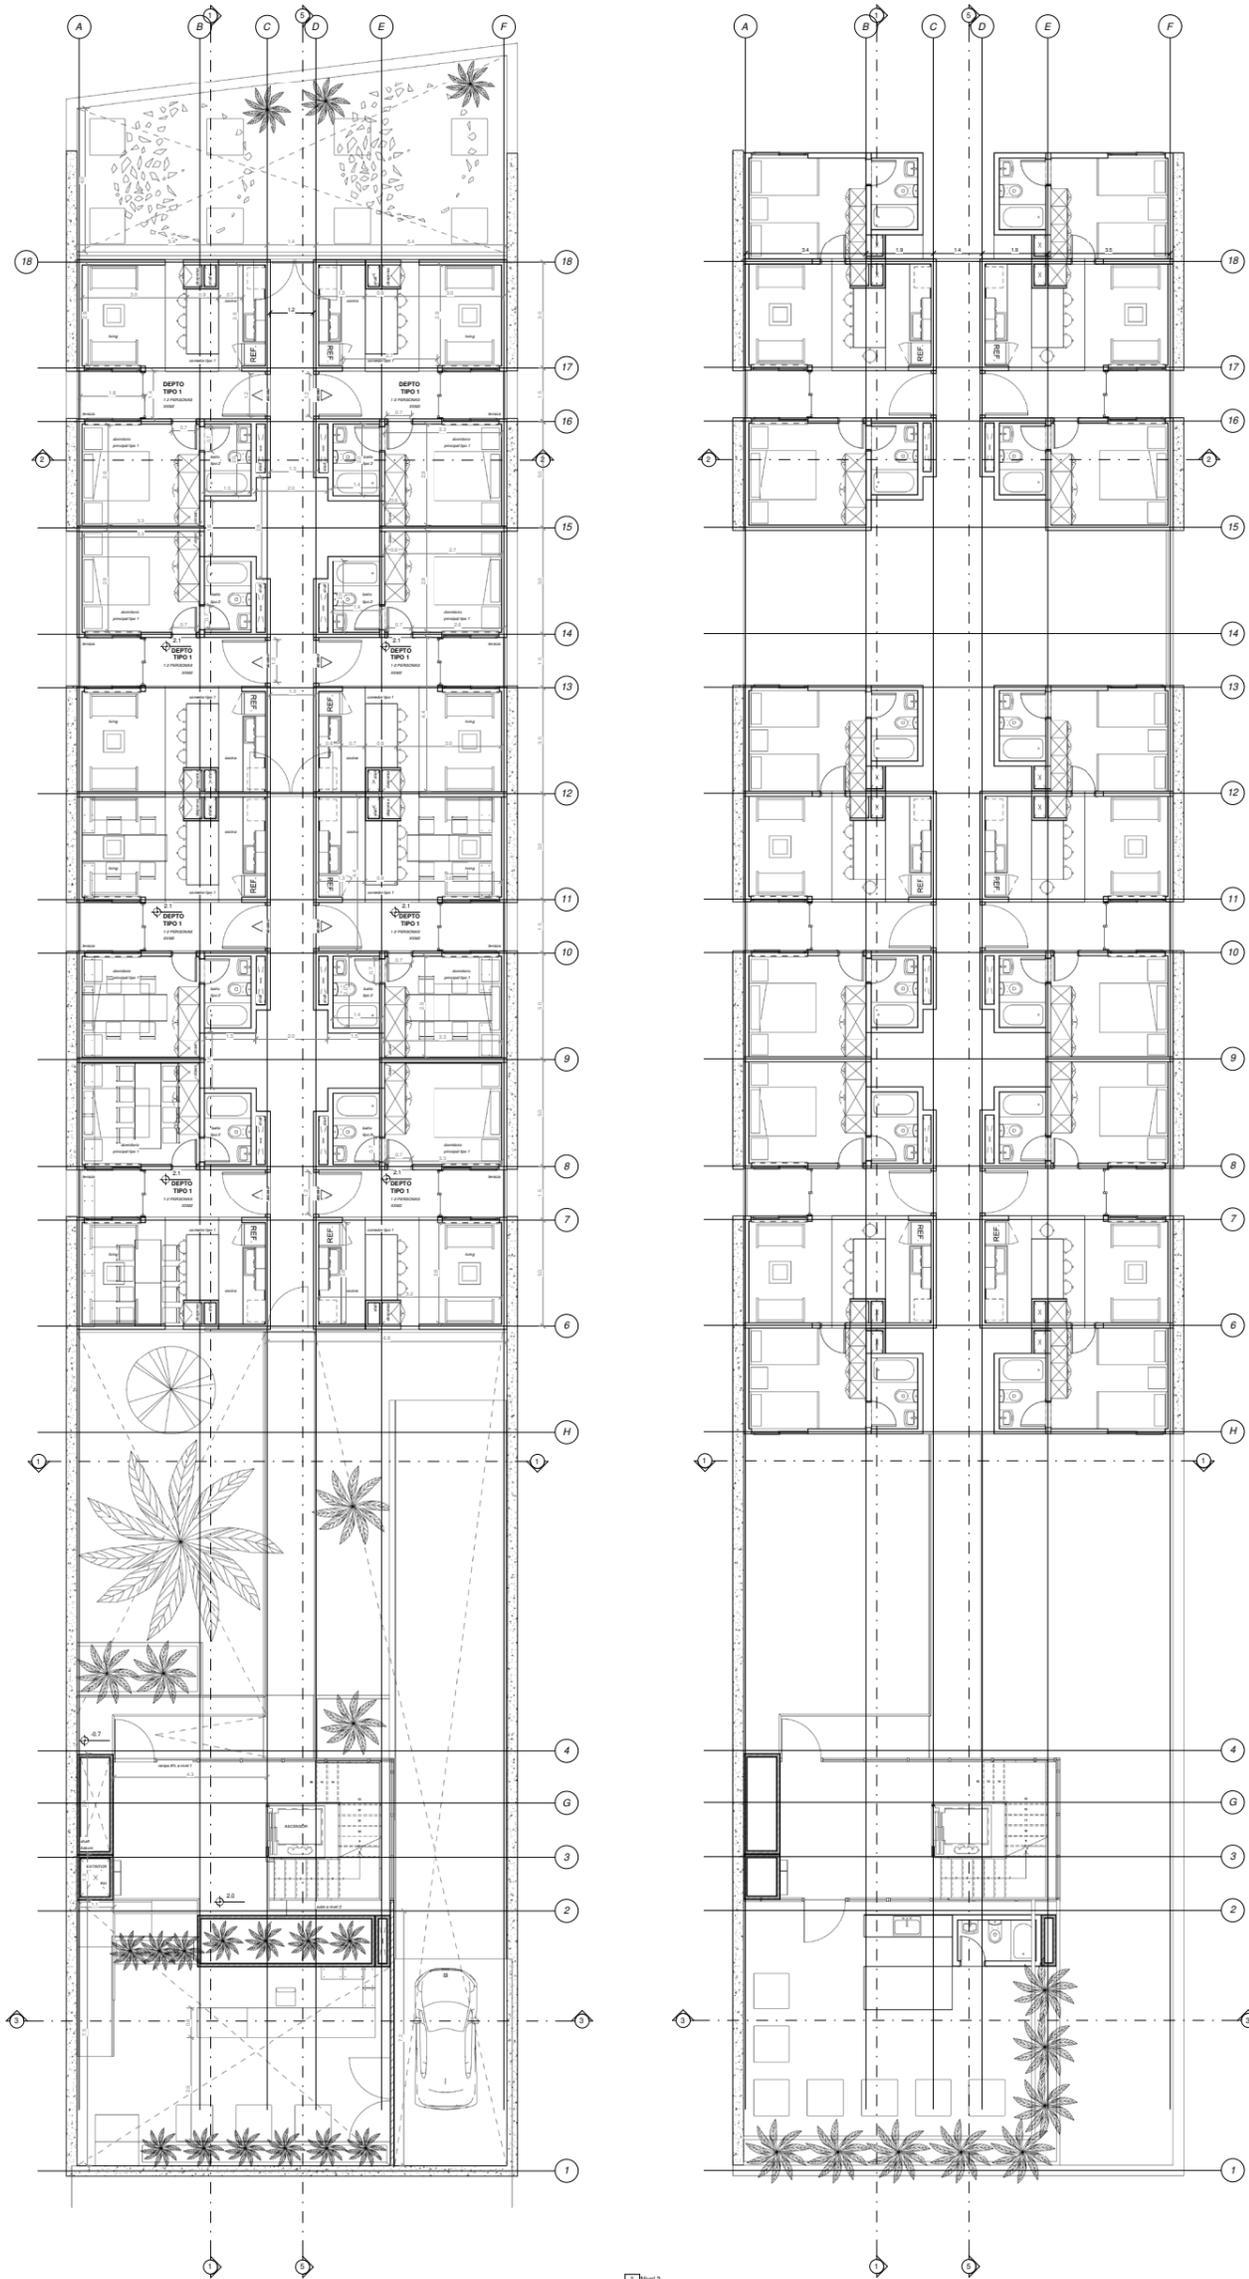
FIG. 27 Plantas

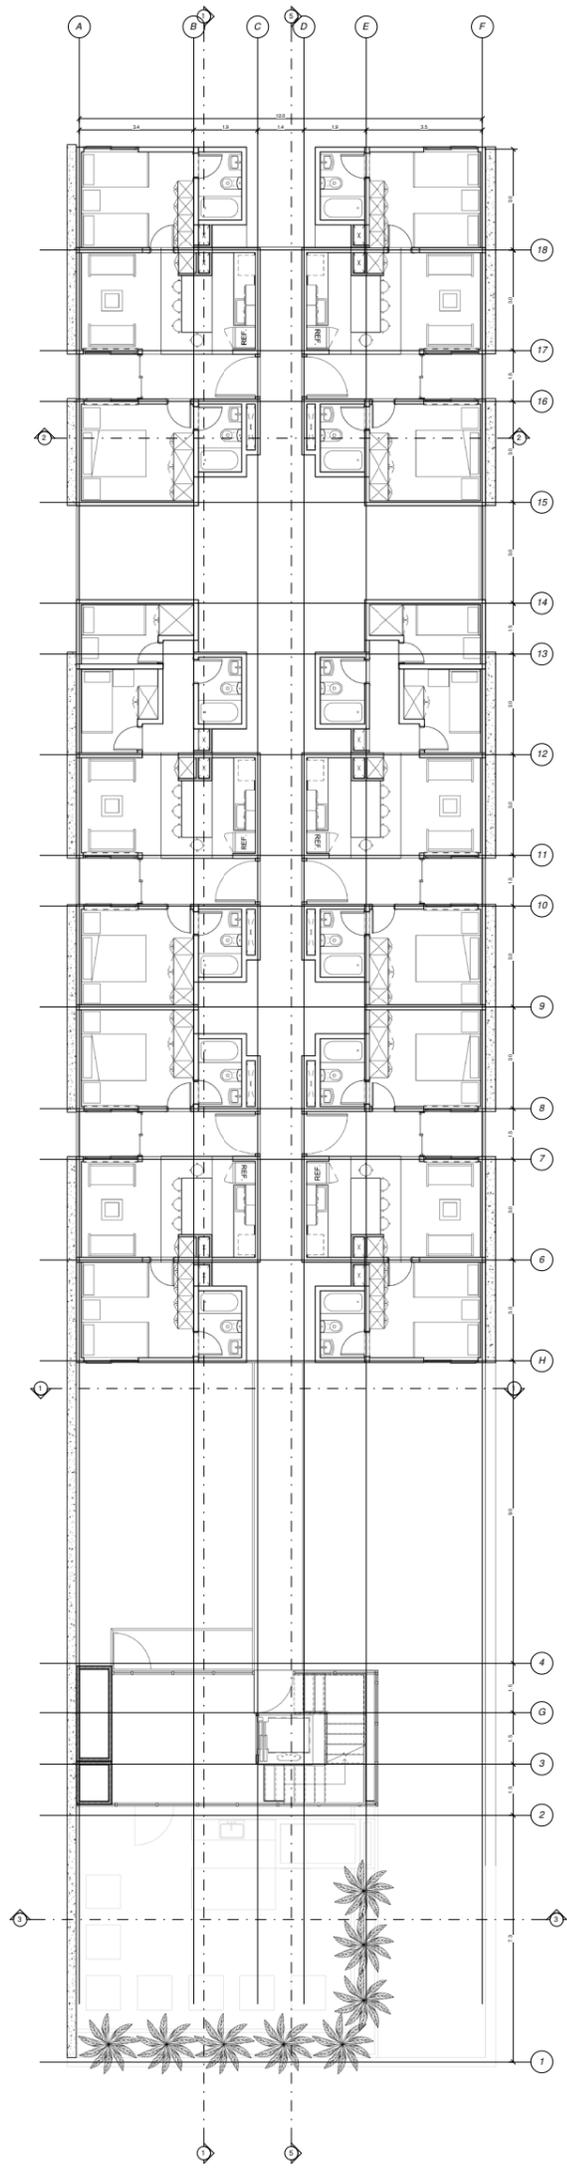
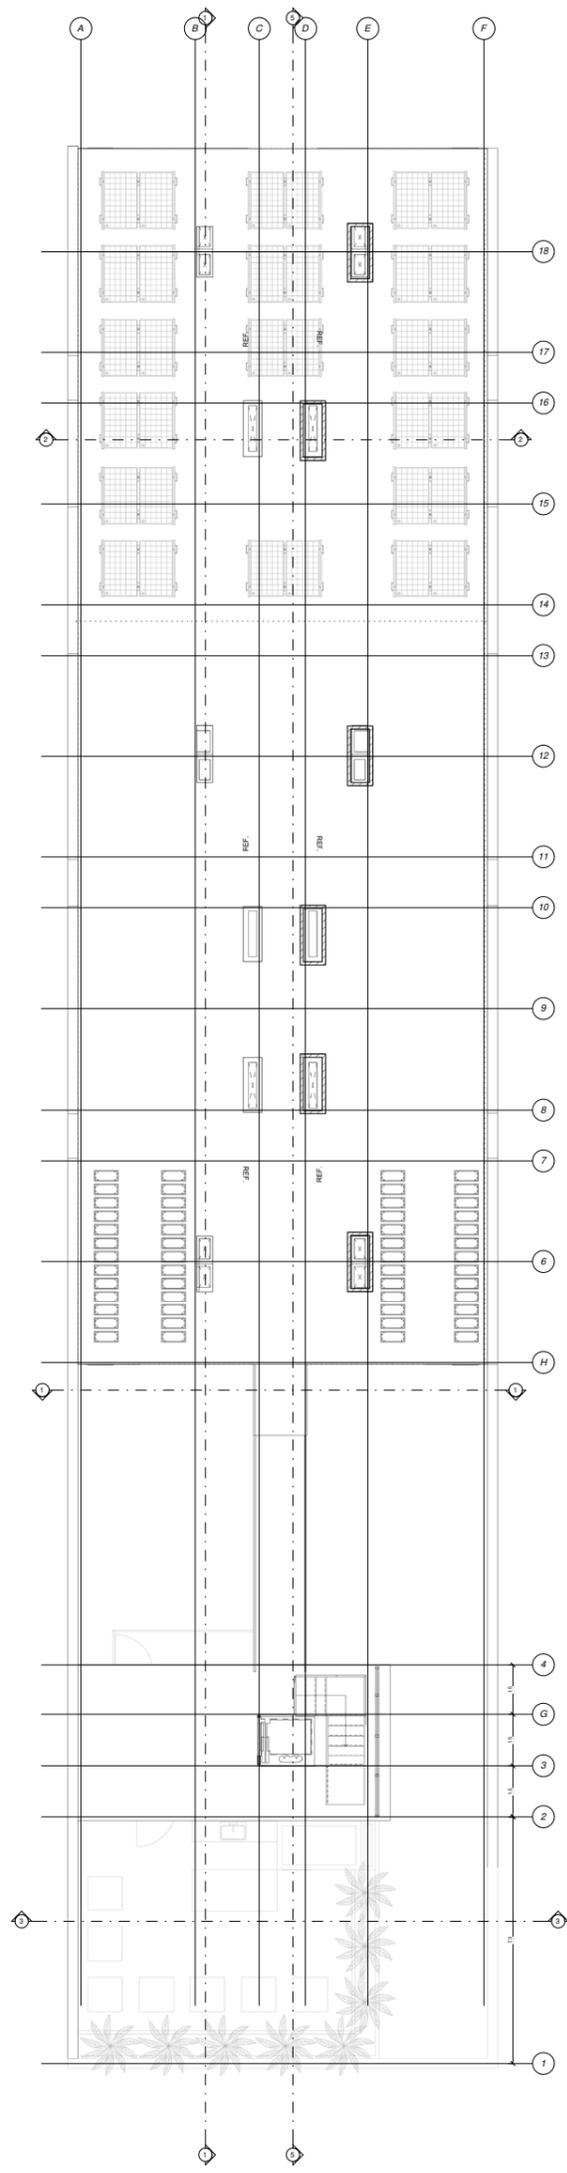
FIG. 28 Plantas

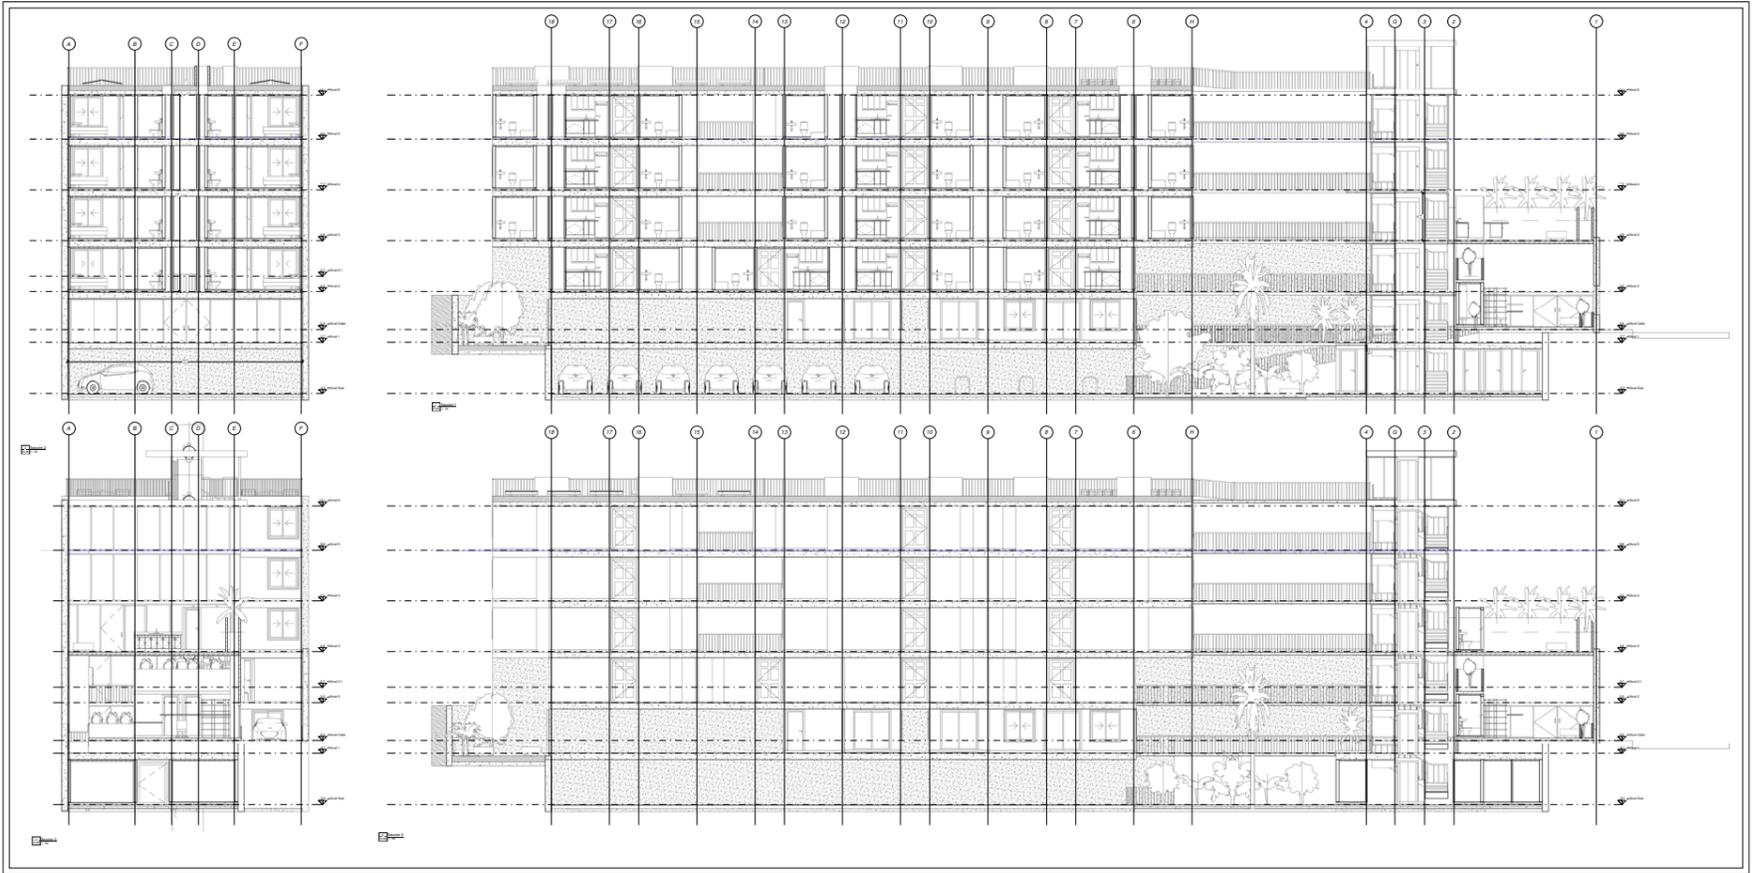
FIG. 29 Cortes

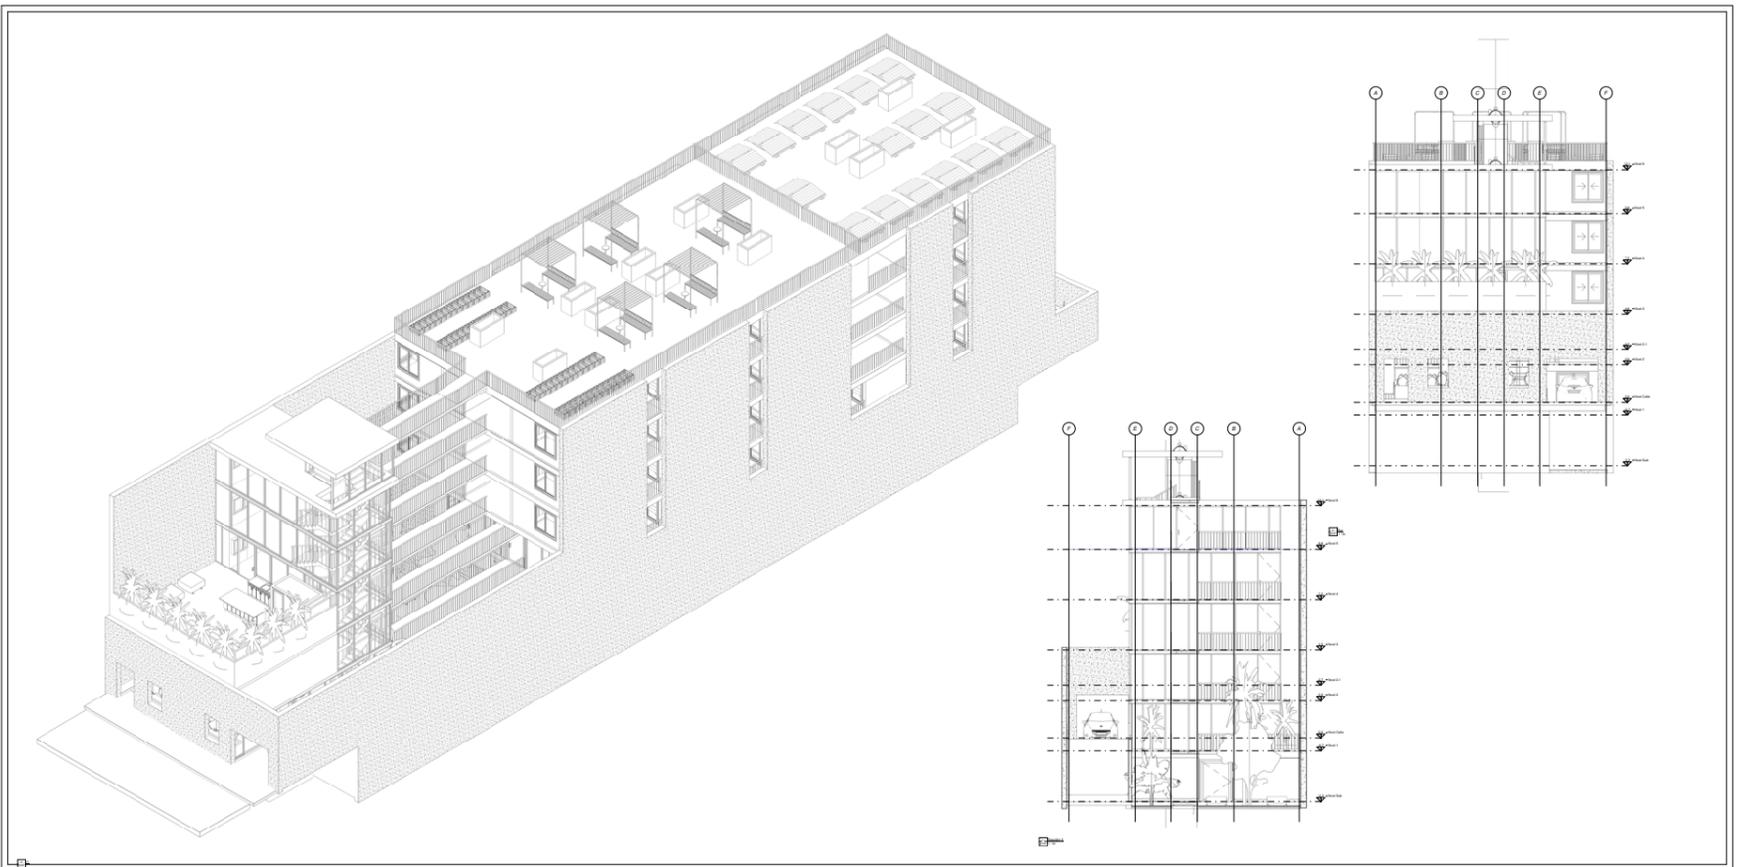
FIG. 30 Isométrica + Cortes y Fachada

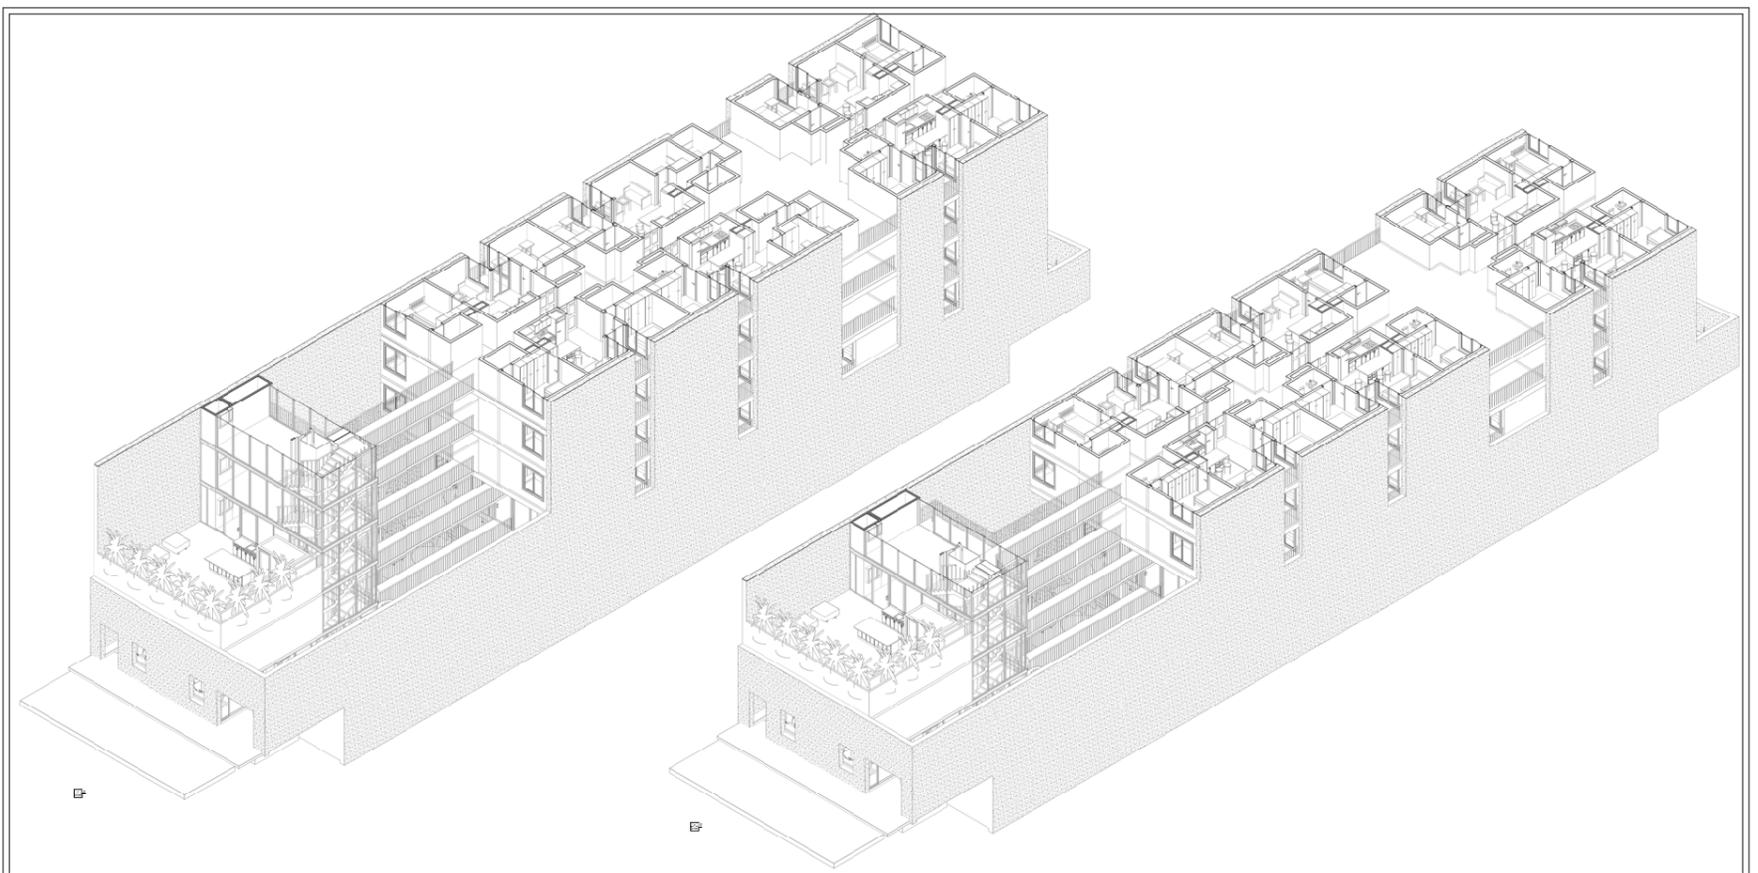
FIG. 31 Isométricas

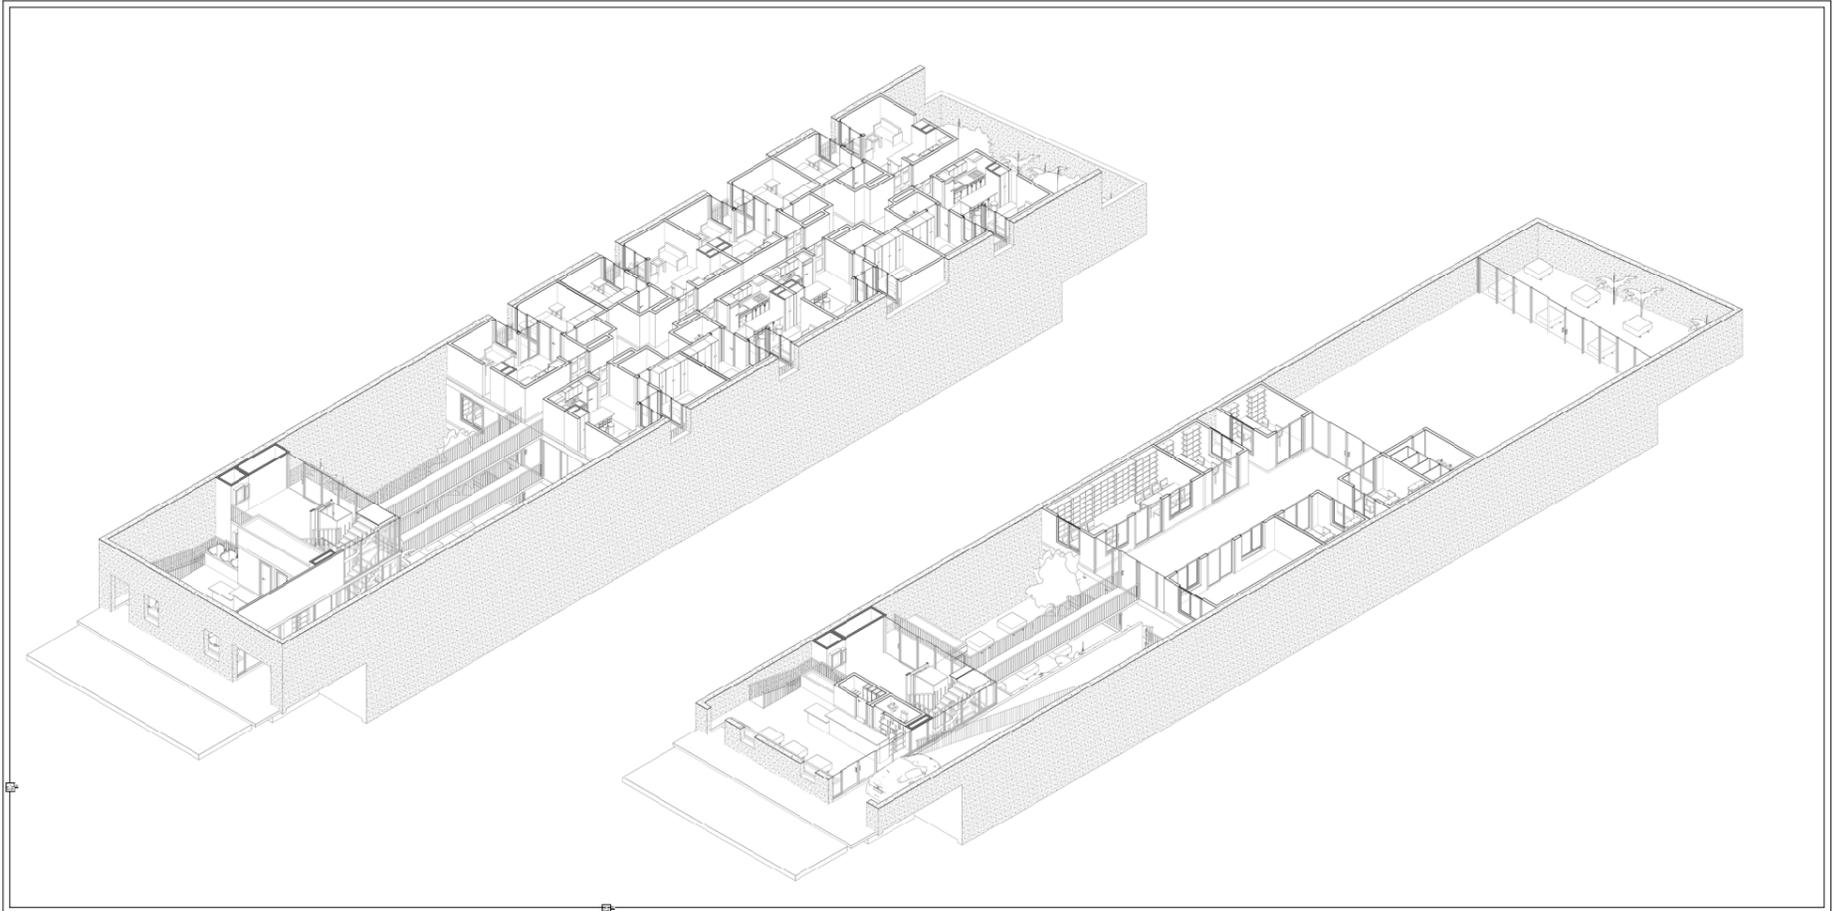
FIG. 32 Isométricas

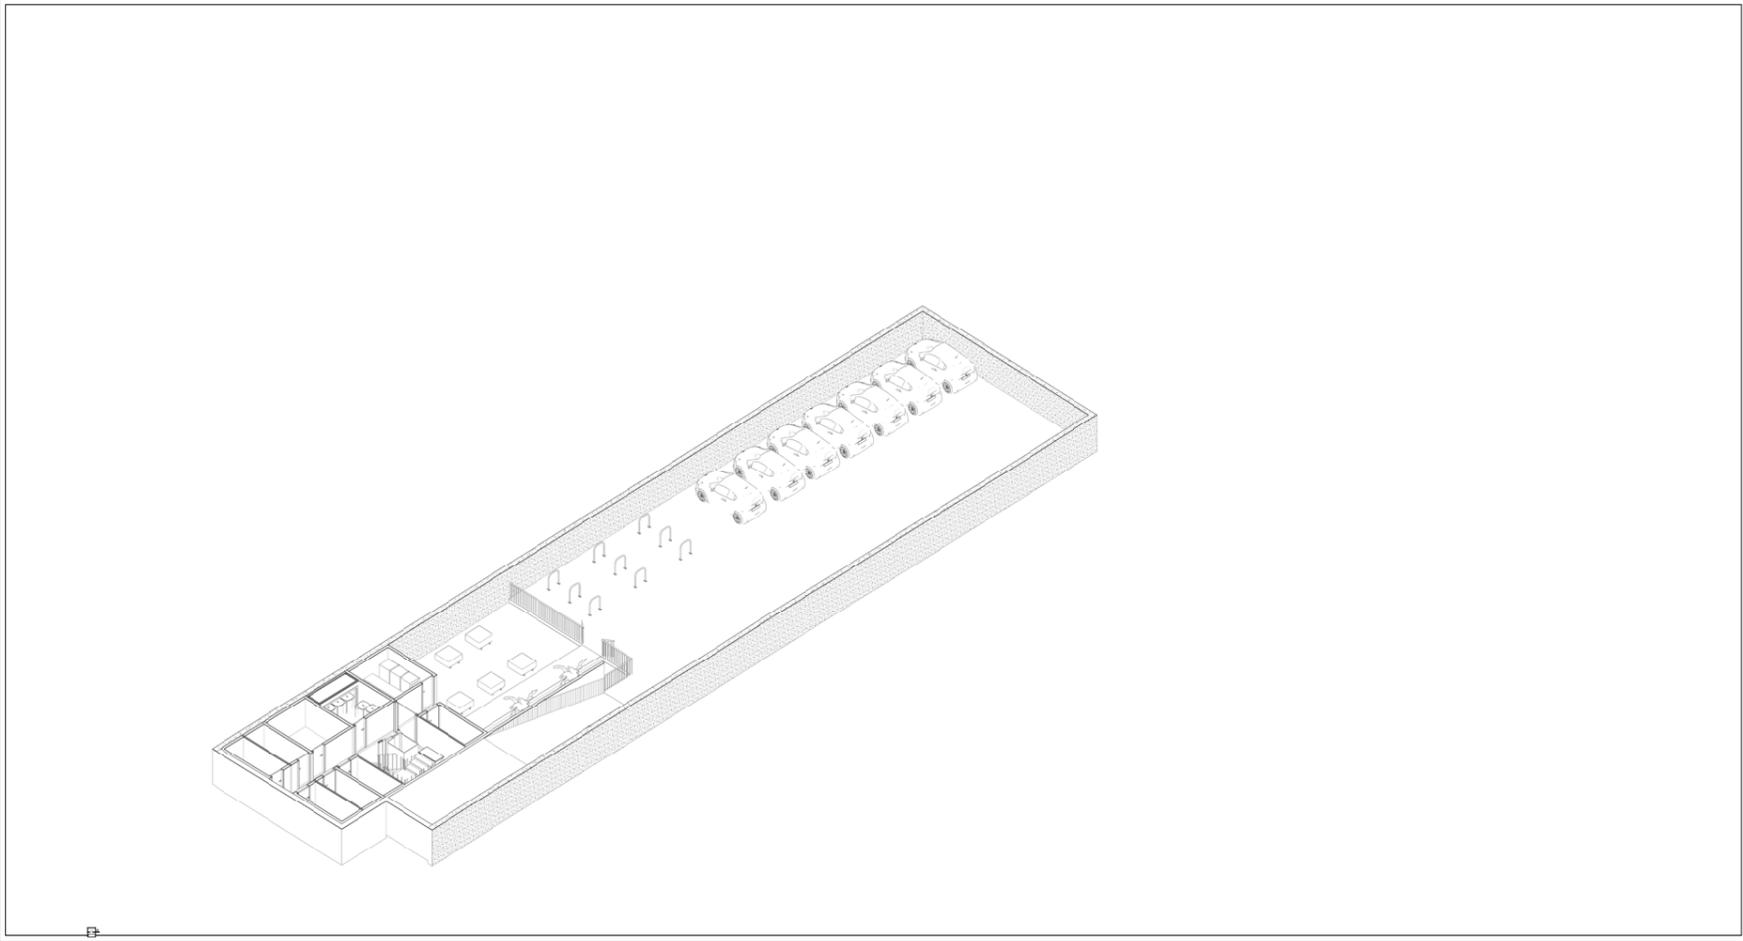
FIG. 33 Isométricas
