**ESTUDIO EXPERIMENTAL DE MUROS RECTANGULARES CON LOSAS
ACOPLADAS DE HORMIGÓN ARMADO CON DISTINTAS CUANTÍAS DE
ACERO UTILIZANDO INSTRUMENTACIÓN ESTÁNDAR (LVDT)**

MEMORIA PARA OPTAR AL TÍTULO DE INGENIERO CIVIL

CÉSAR AUGUSTO DÍAZ BUSTOS

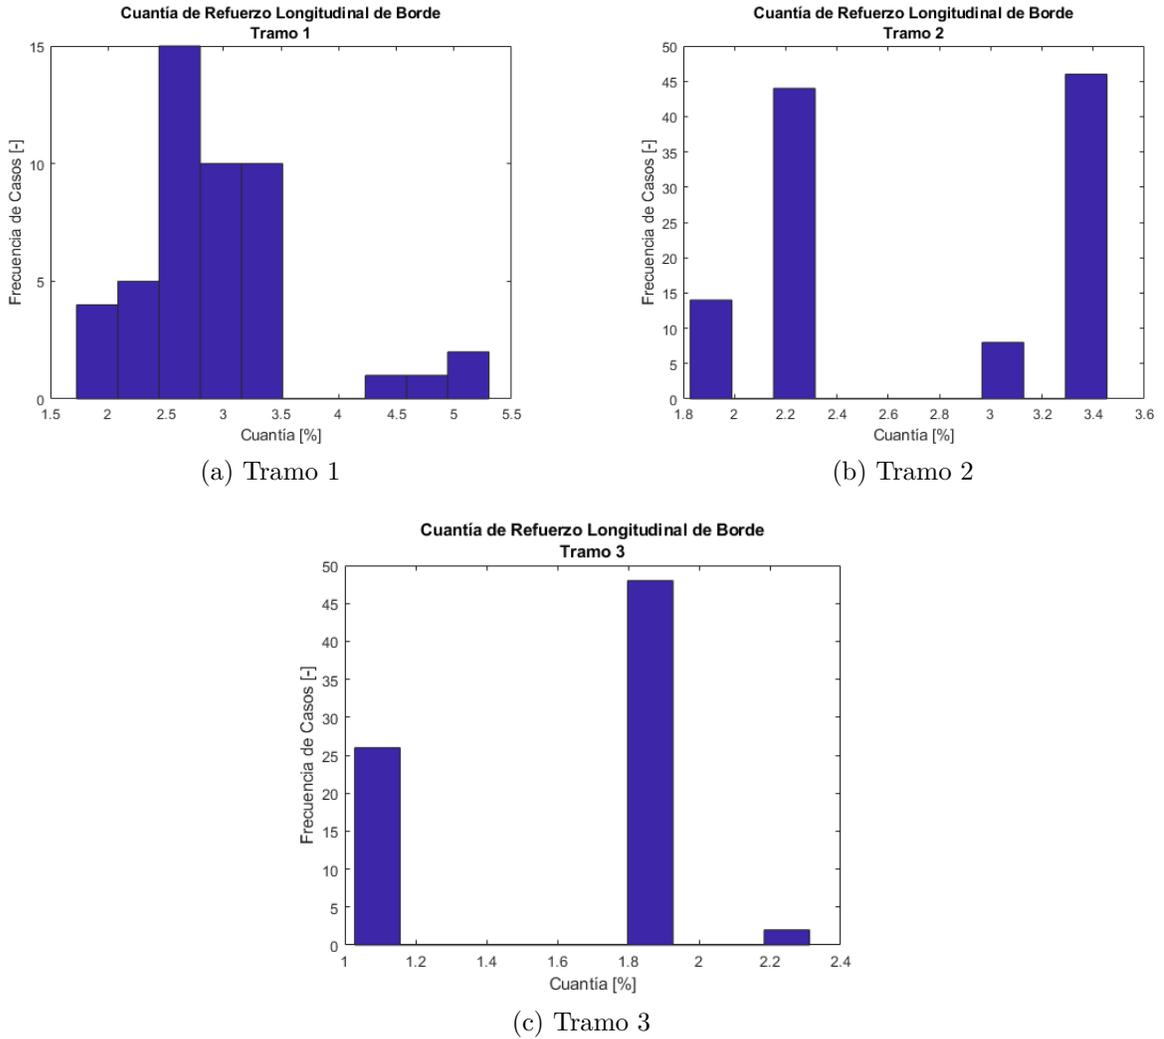
Figura 2.5: Cuantía de Borde en Muros Rectangulares

La cantidad de barras y diámetros tienden a disminuir en altura, lo cual se puede ver reflejado en el decrecimiento de las cuantías por tramos, como se puede observar en 2.9.

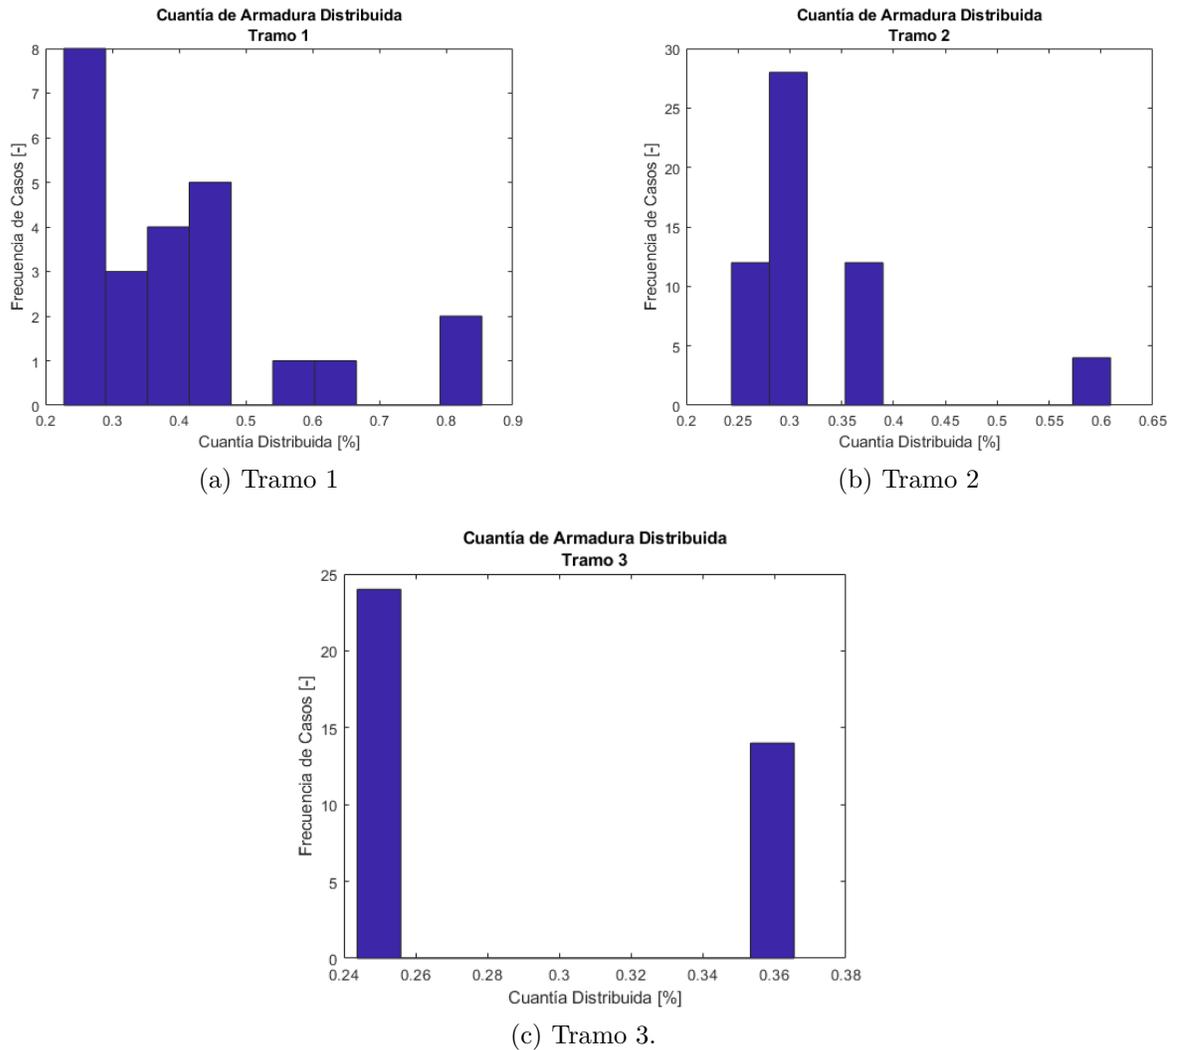
De acuerdo con la información de los planos, se tiene que las cuantías oscilan entre el 0.45 %-0.25 % en el primer tramo, para luego alcanzar valores entre el 0.3-0.25 %, cumpliendo con la cuantía mínima exigida por la ACI 318-19 (punto 11.6.2- (b)).

Figura 2.6: Cuantía de Armadura Distribuida en Muros Rectangulares

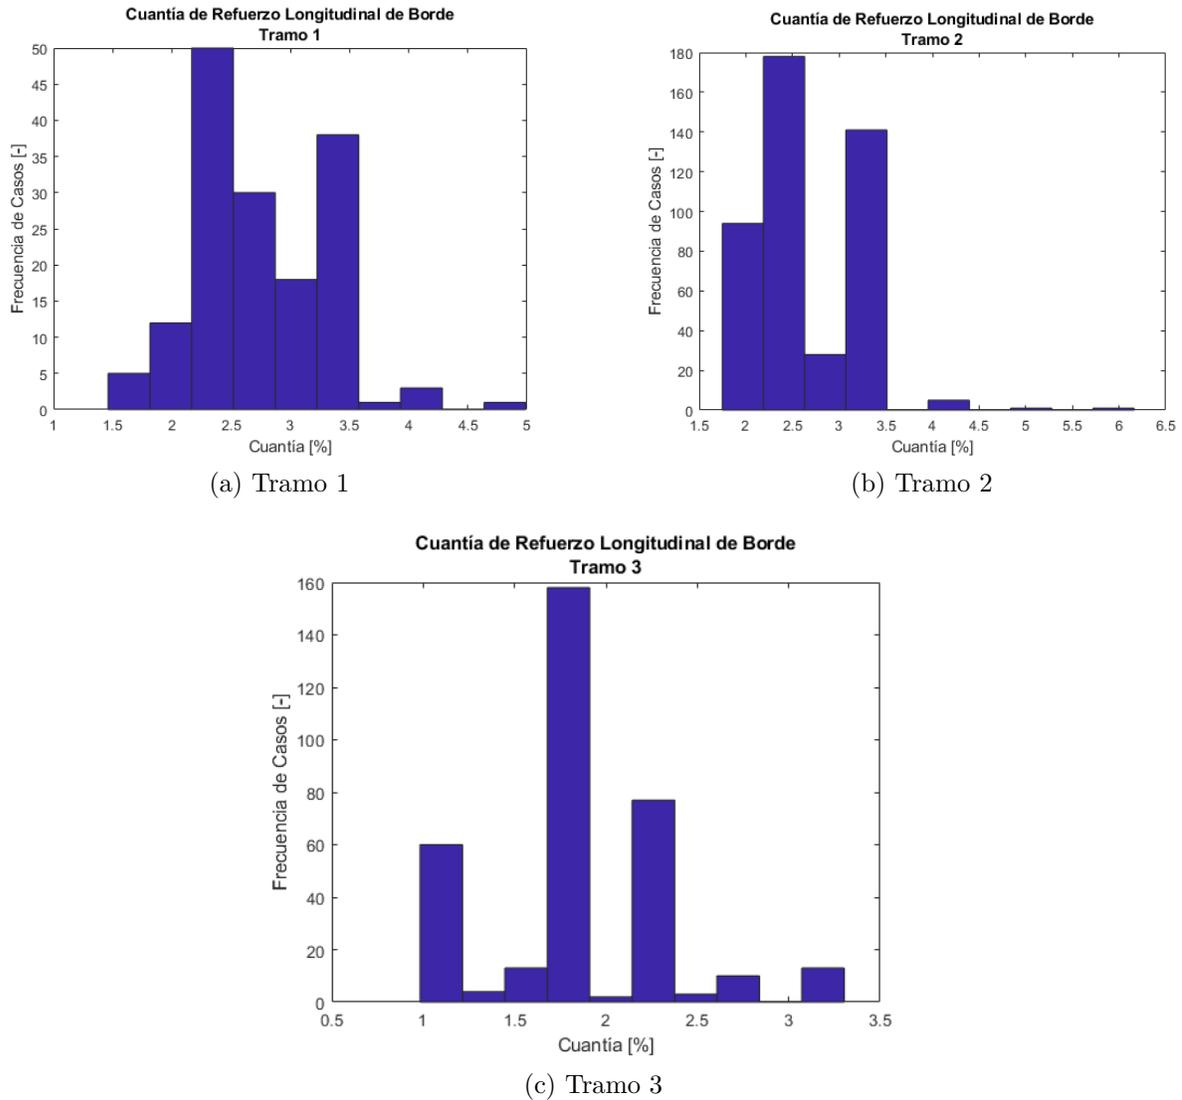
En general, las cuantías que se ubicaban entre el 3-3.5% correspondían a zonas en donde se contaba con alta congestión de barras, las cuales se ubicaban específicamente en la cabeza de muro o zona de conexión de muros rectangulares.

Figura 2.7: Cuantía de Borde en Muros L

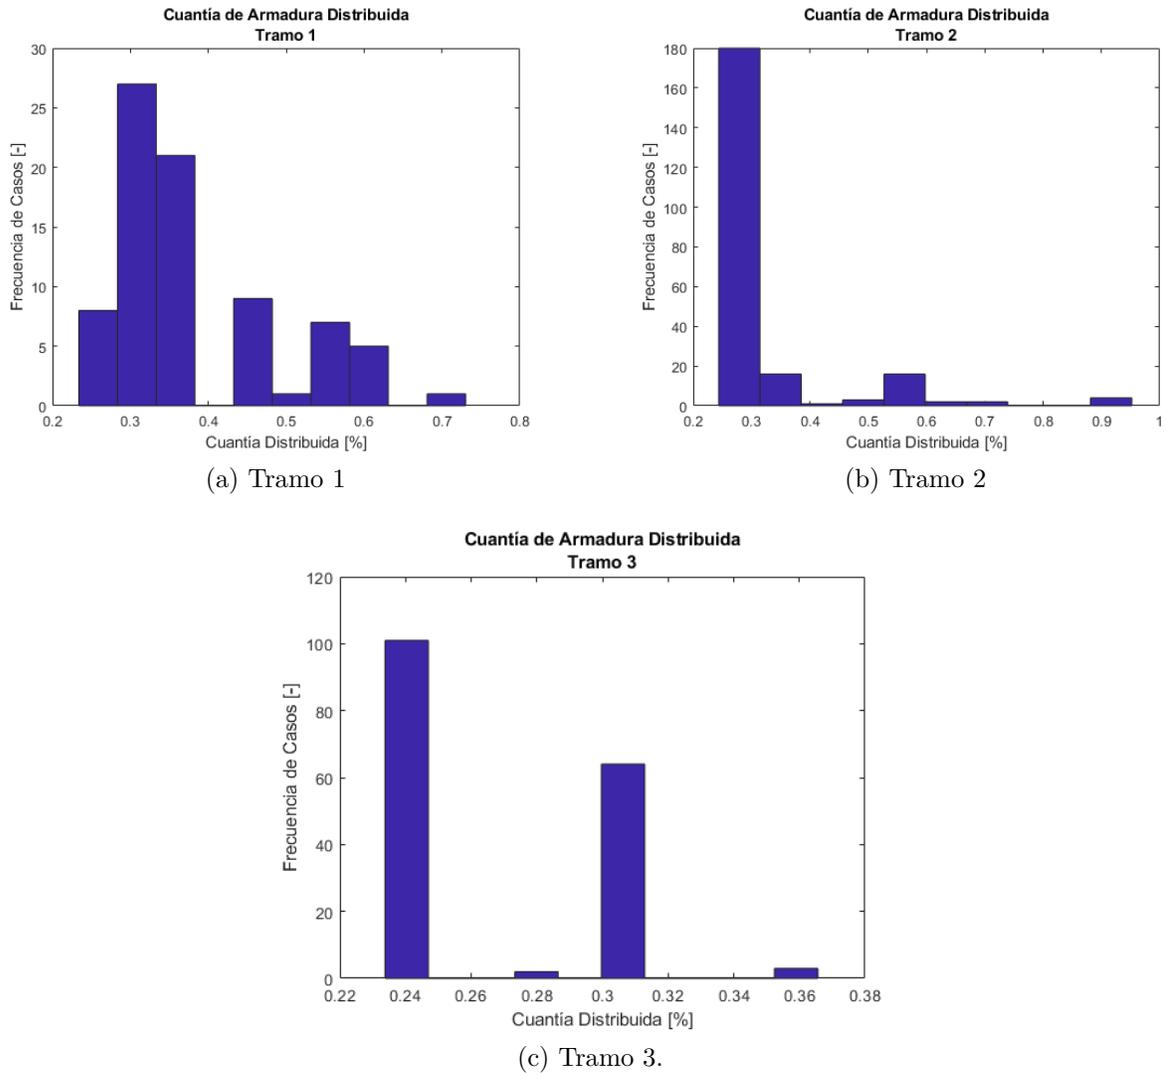
Figura 2.8: Cuantía de Armadura Distribuida- Muros L

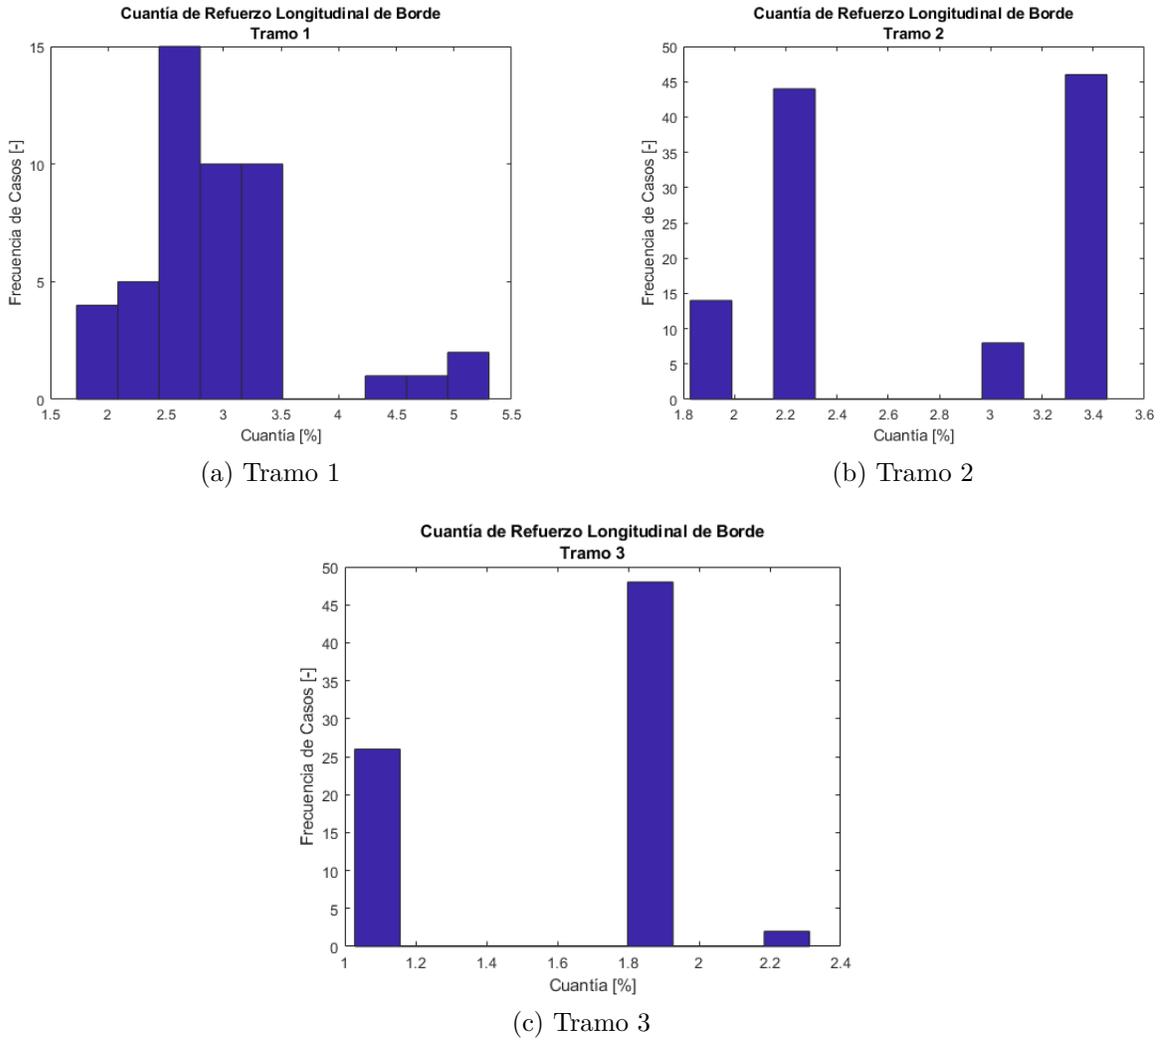
Para el segundo tramo, se tiene que las cuantías varían en el mismo rango, con una moda de 2.3 %. Finalmente, para el tercer tramo se obtienen cuantías de borde en su mayoría ubicadas entre el 2.5-2.0 %, con una moda del 2.0 %.

Figura 2.9: Cuantía de Borde en Muros T (alas)

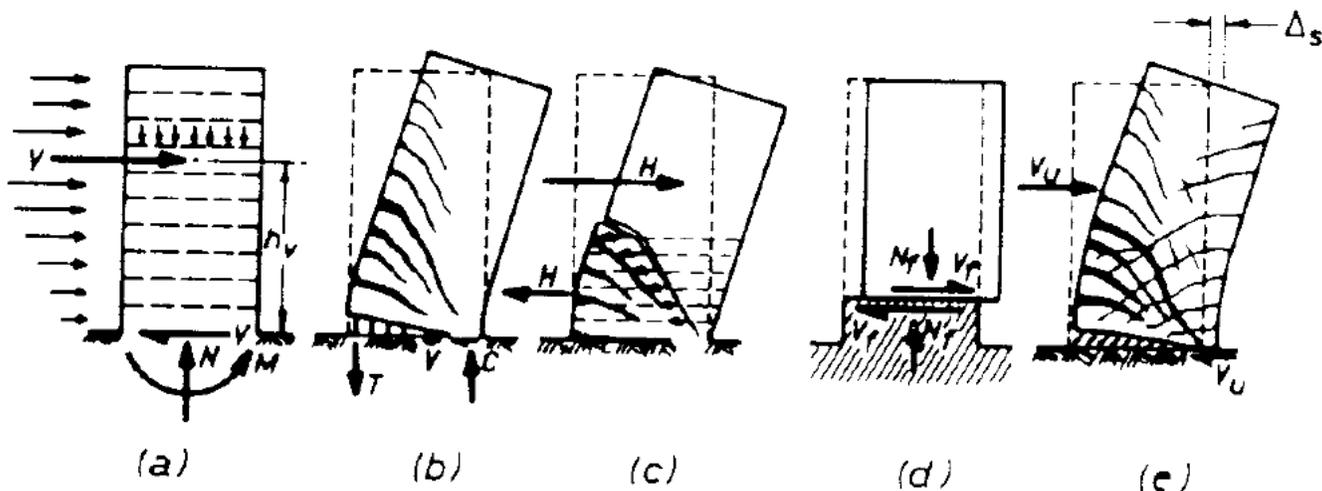
Dicha rótula se ubica en la sección de momento máximo, que generalmente se ubica en la parte inferior de los muros y se desarrolla en una altura con longitud determinada (L_p). Considerando lo anterior, podemos inferir que un sistema de muros acoplados ofrece ventajas para disipar energía, al comportarse como 2 mecanismos que funcionan de forma separada, en cada muro.

Figura 2.11: Modos de Falla en Muros Cantilever[3]

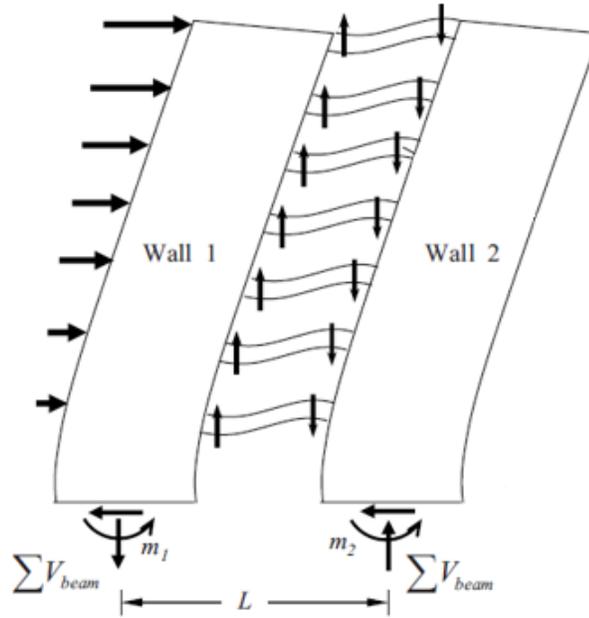
En la siguiente figura se presenta un diagrama de un sistema de muros acoplados y fuerzas que se presentan al momento de solicitar lateralmente este sistema:

Figura 2.12: Esquema de Sistema de Muros Acoplados[4]

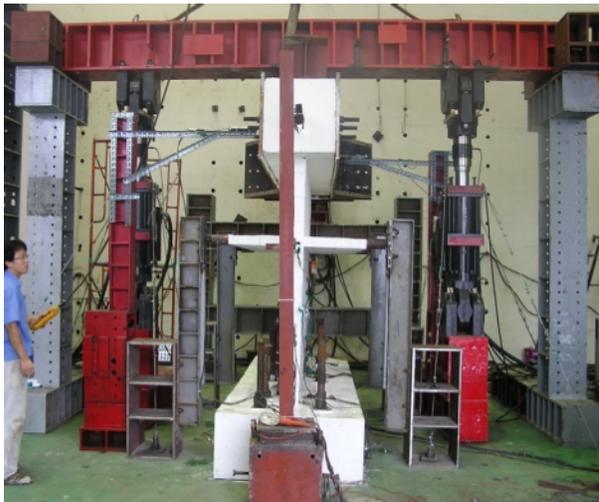
El montaje de la probeta en el laboratorio se presenta en el siguiente esquema:

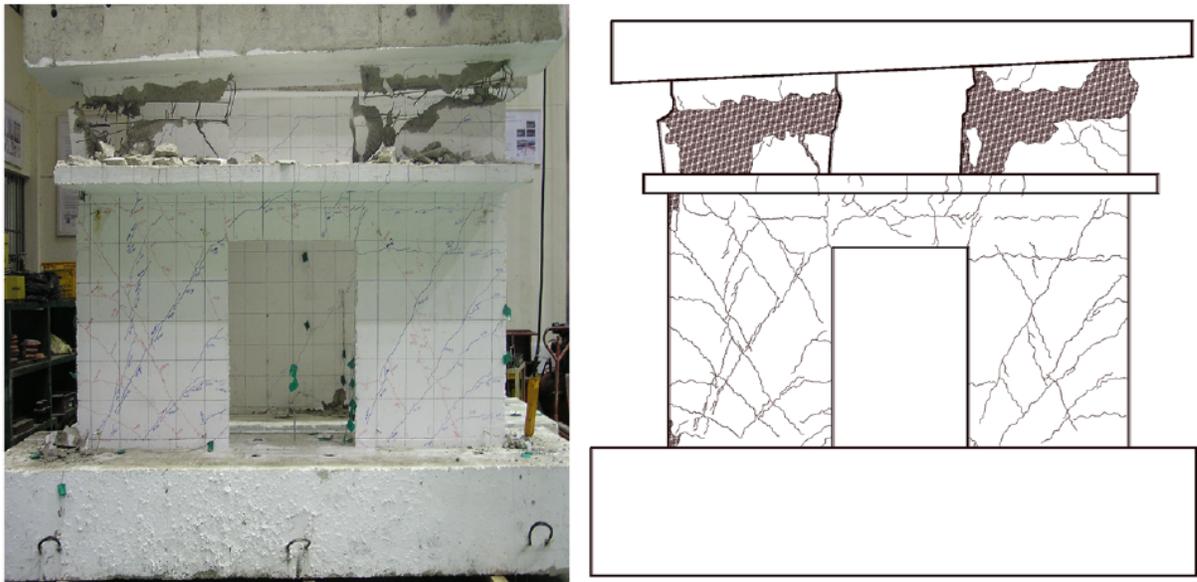
La presencia de la losa contribuyó al efecto de acoplamiento entre ambos muros. A continuación se puede apreciar el daño sufrido por la probeta ya finalizado el ensayo:

Figura 2.24: Falla y Grietas que Presentó la Probeta WS-0.23 [15]

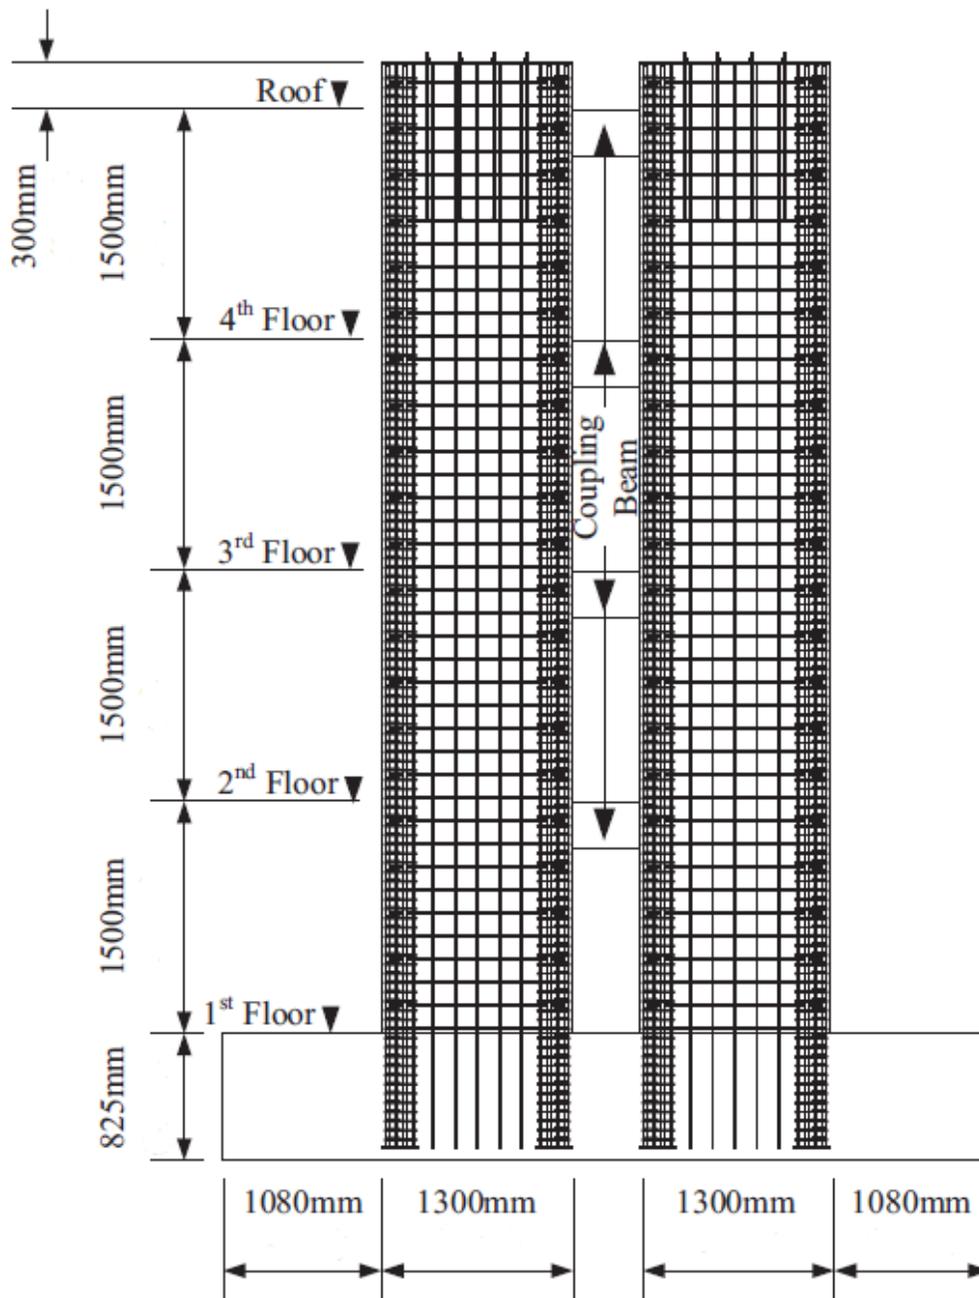
El diseño de la probeta a estudiar se presenta en el siguiente esquema:

Figura 2.25: Montaje Experimental [4]

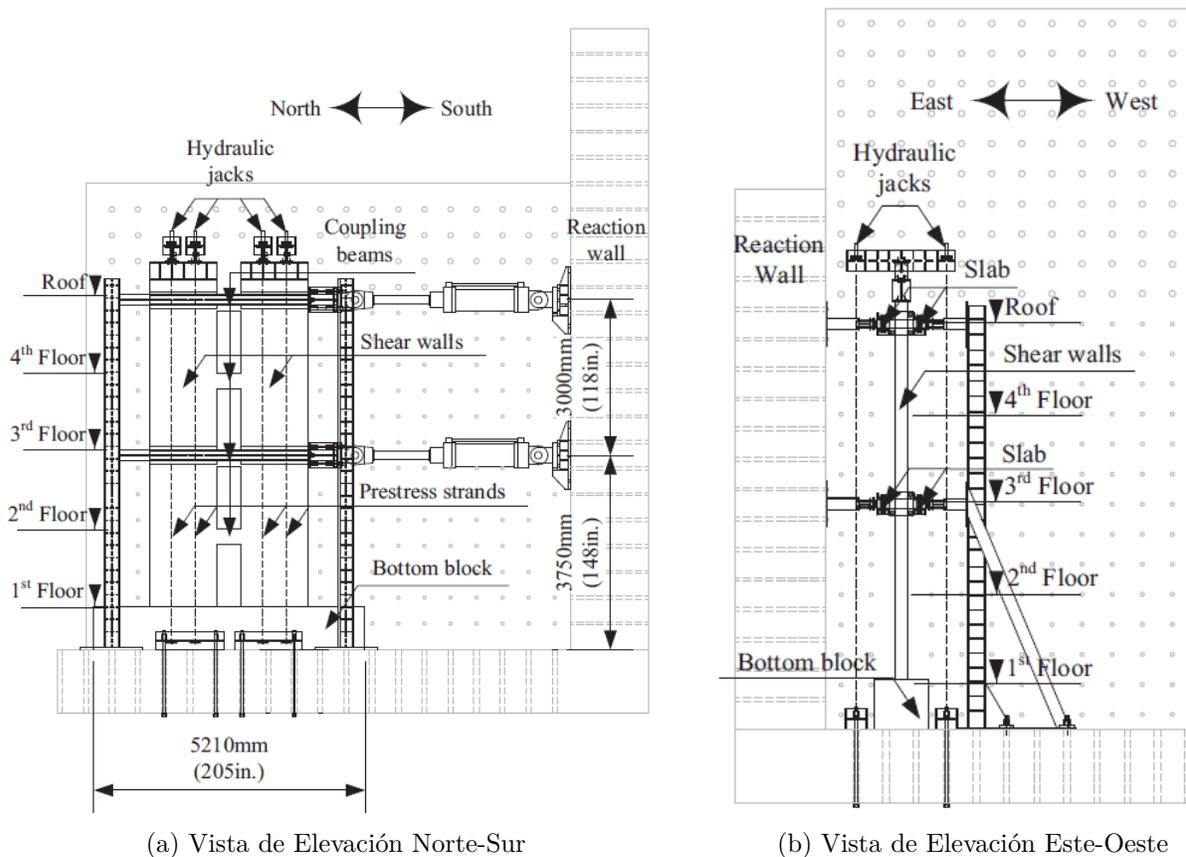
En las siguientes figuras se presenta de forma esquemática el montaje experimental:

Figura 2.26: Deformación del Edificio y Deformaciones Normales de Fisuración del Hormigón [16]

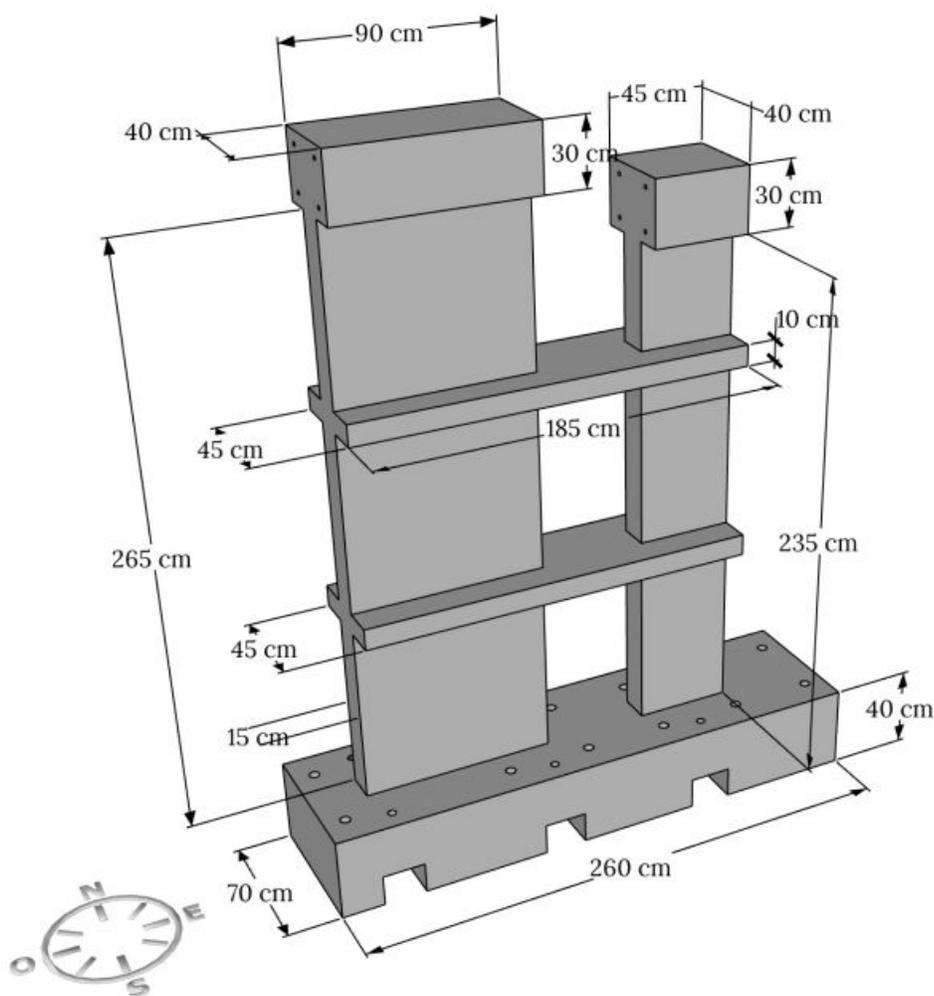
A continuación se presenta el esquema actualizado de la probeta a estudiar:

Figura 3.1: Vista Lateral de Armadura [20]

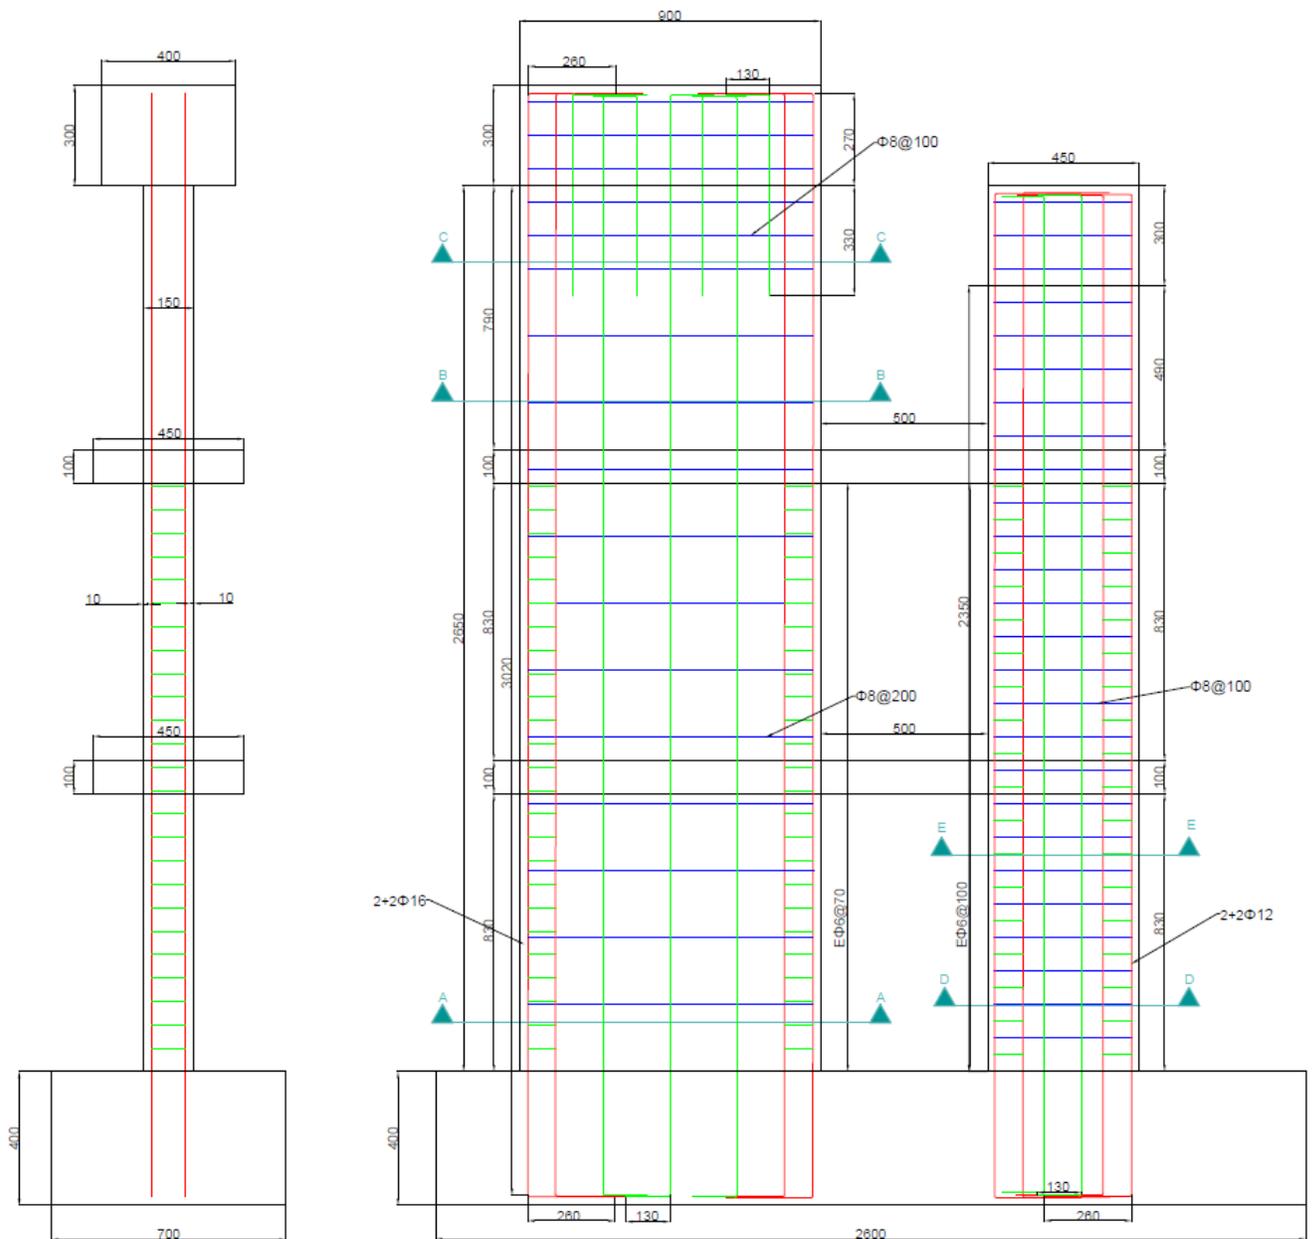
En la siguientes figuras se presenta un esquema de la armadura del muro, como también de las losas que conforman la probeta de estudio:

Figura 3.2: Vista Lateral de Armadura

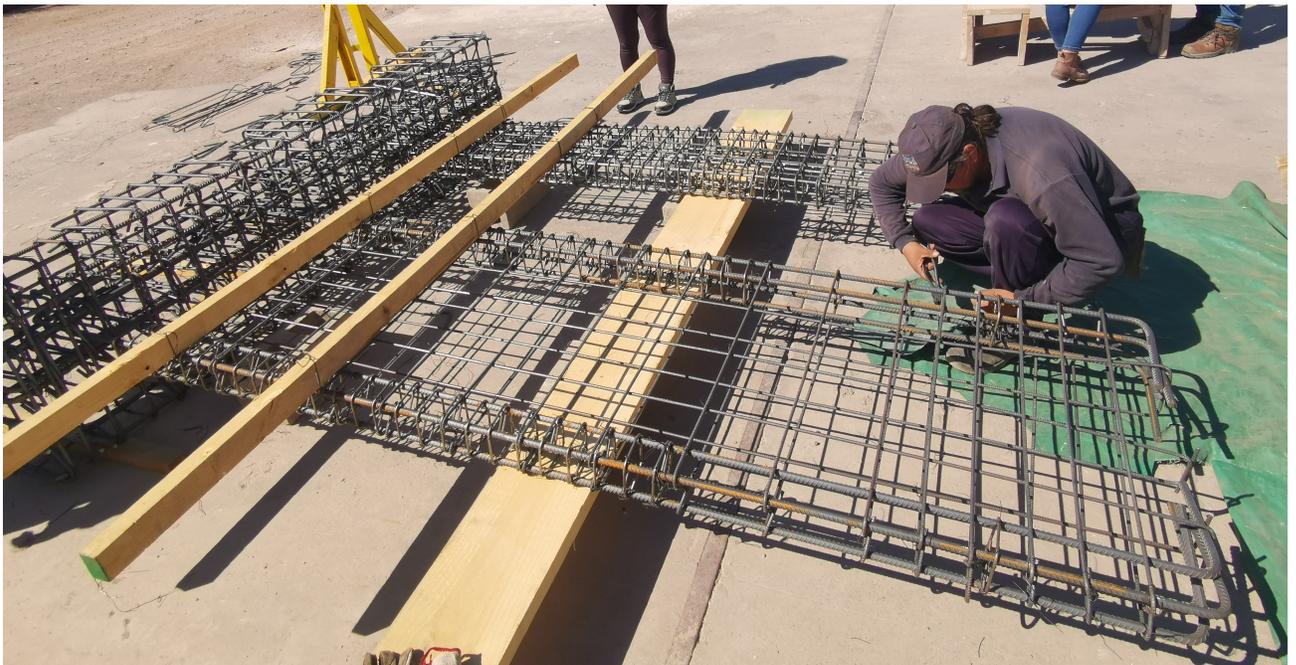
Figura 4.1: Proceso Inicial de Construcción de Armadura

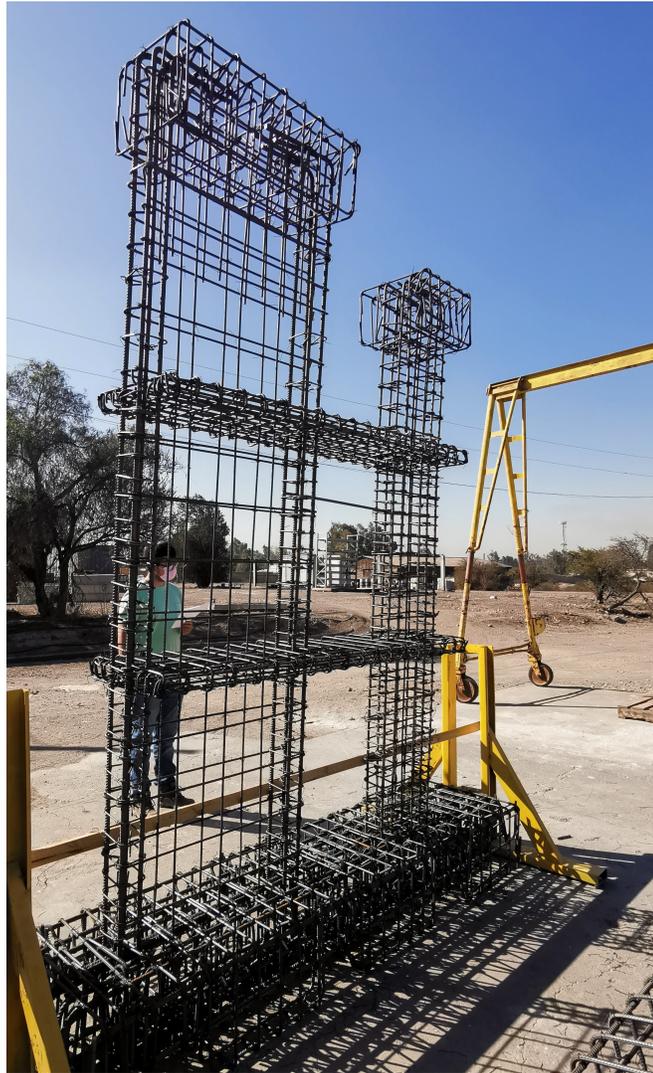
Figura 4.2: Armadura de la Probeta Finalizada

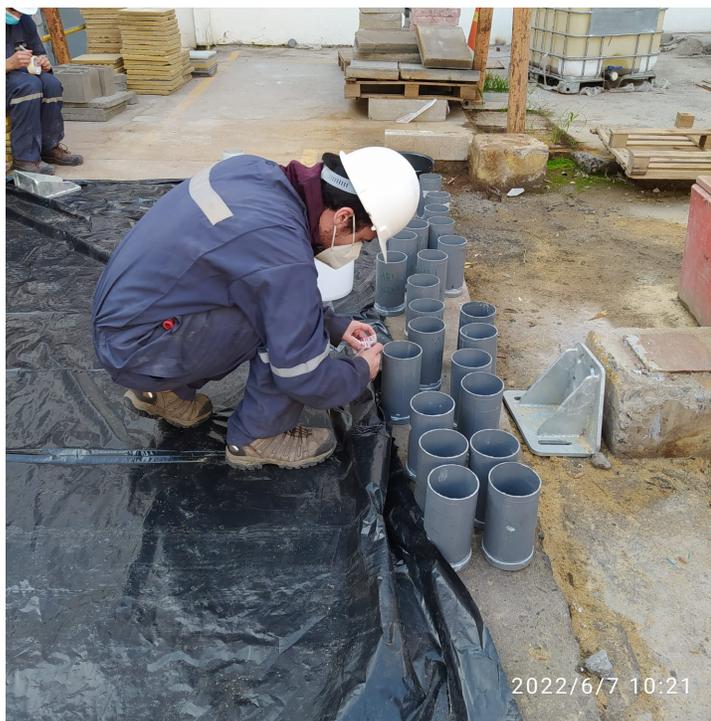
Adicionalmente, para caracterizar la resistencia del hormigón utilizado en el muro, se hormigonaron 24 probetas cilíndricas, las cuales tienen un diámetro de 15[cm] y una altura de 30[cm] de altura, procurando que estas cumplan con la relación 2/1 en su altura y diámetro.

Figura 4.5: Preparación de Moldes Para Confección de Probetas Cilíndricas

Estas probetas son apisonadas de acuerdo con lo establecido en la norma NCh 1017of.2009 (Confección en Obra y Curado de Probetas para Ensayos de Compresión, Tracción Por Flexión y Por Hendimiento) y curadas en el mismo sitio en donde se ubica el muro, con la finalidad de dar representatividad a las muestras.

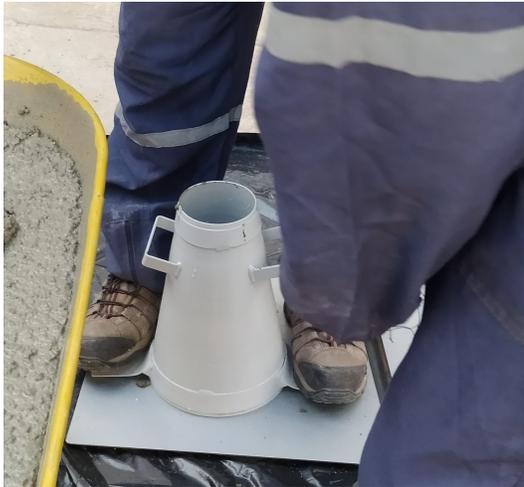
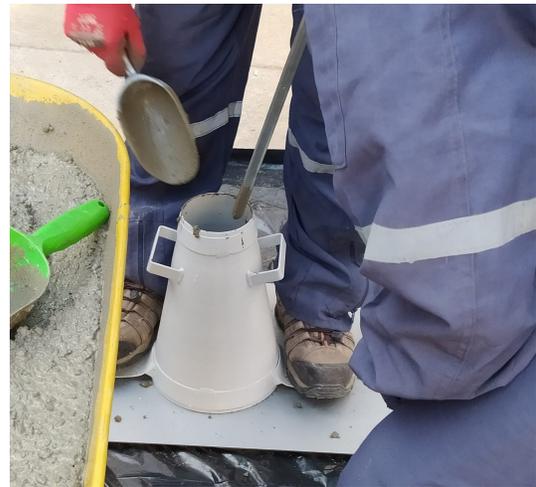
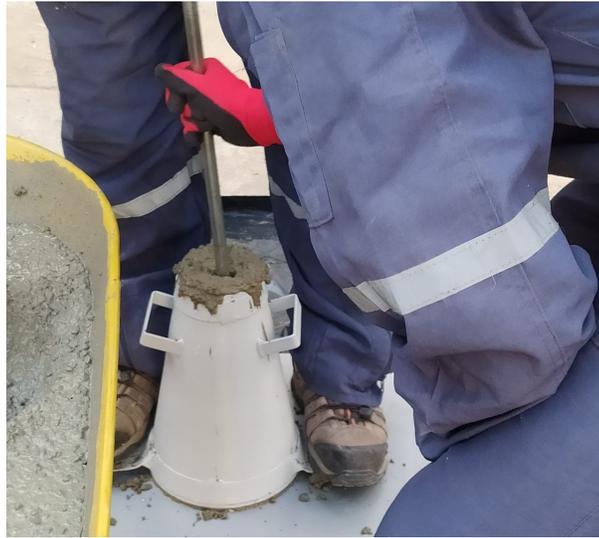
De acuerdo a la guía de despacho, el hormigón contaba con un cono 14 [cm], el cual fue verificado a través de la ejecución del ensayo de asentamiento, obteniendo un cono 16[cm]. Esta diferencia se encuentra contemplada como un margen de error aceptable, de acuerdo a los establecido por la norma NCh 1019.Of2009 [21].

(a) Disposición de Elementos para el Ensayo

(b) Vertido y Apisonamiento de la Primera Capa de Hormigón

(c) Vertido y Apisonamiento de la Tercera Capa de Hormigón

Figura 4.8: Ensayo de Asentamiento de Hormigón o Cono de Abrams

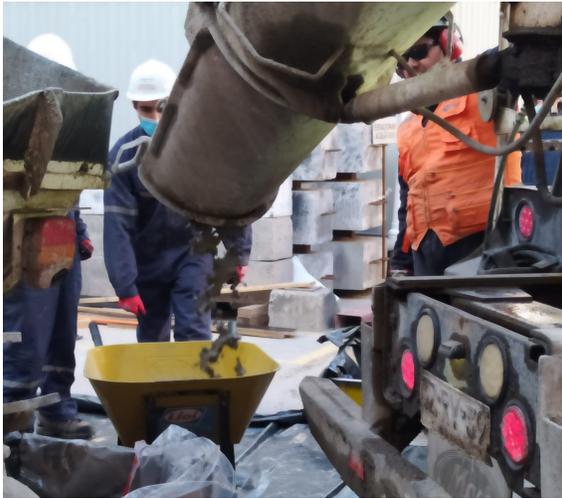
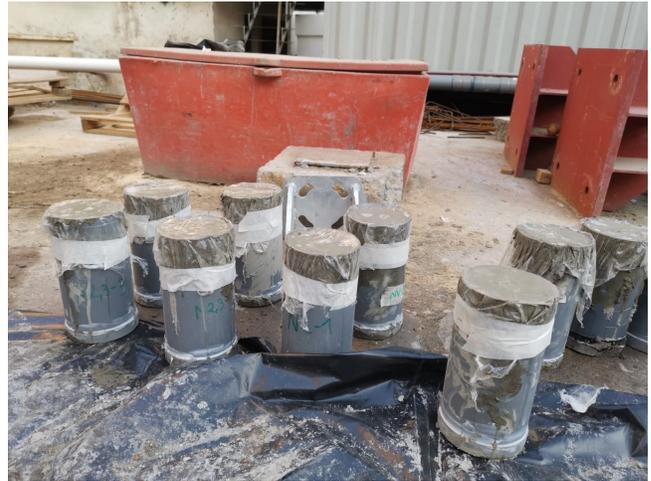
(a) Extracción de Muestra Desde el Camión

(b) Probetas Rellenadas y Selladas

Figura 4.9: Confección de Probetas Cilíndricas

Luego de la ejecución del ensayo de asentamiento, se procedió a extraer hormigón directamente del camión para la confección de las probetas cilíndricas. Lo anterior se realiza considerando las disposiciones normativas presentadas en la norma Nch 1017-Of2009 [22].

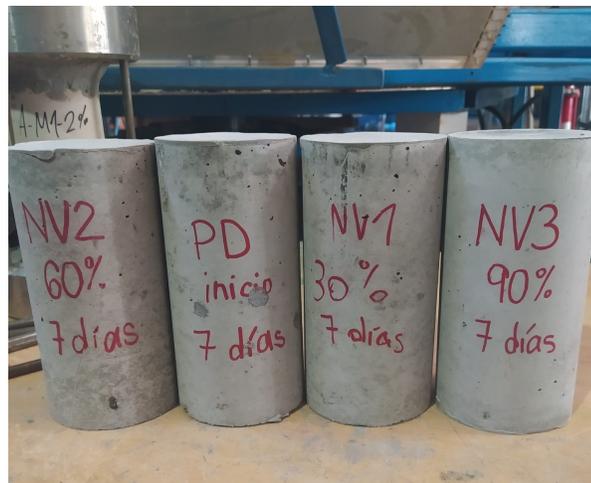
Las dimensiones promedio de las probetas fueron de 10.5[cm] de diámetro y 21 [cm] de altura.

Figura 4.10: Probetas Cilíndricas Previo a Ensayo [7 Días].

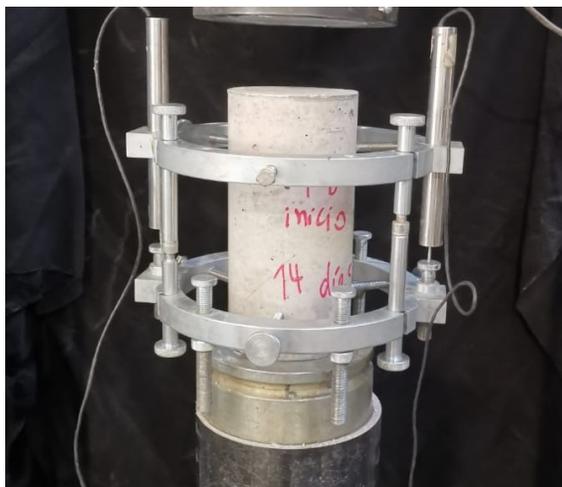
La carga se obtiene directamente de la máquina universal, en particular de la celda instalada en esta. La deformación de la probeta es obtenida a través de la ponderación de 2 LVDT's, los cuales son fijados a 2 anillos fijados y ubicados a una distancia 4 [cm] de cada extremo de la probeta.

Figura 4.11: Fijación de LVDT's Para Medición de Deformaciones a Compresión

El ensayo fue realizado en la misma máquina universal utilizada para los ensayos de las barras de acero en tracción. Se considero una tasa de deformación del 0.3 [mm/min].

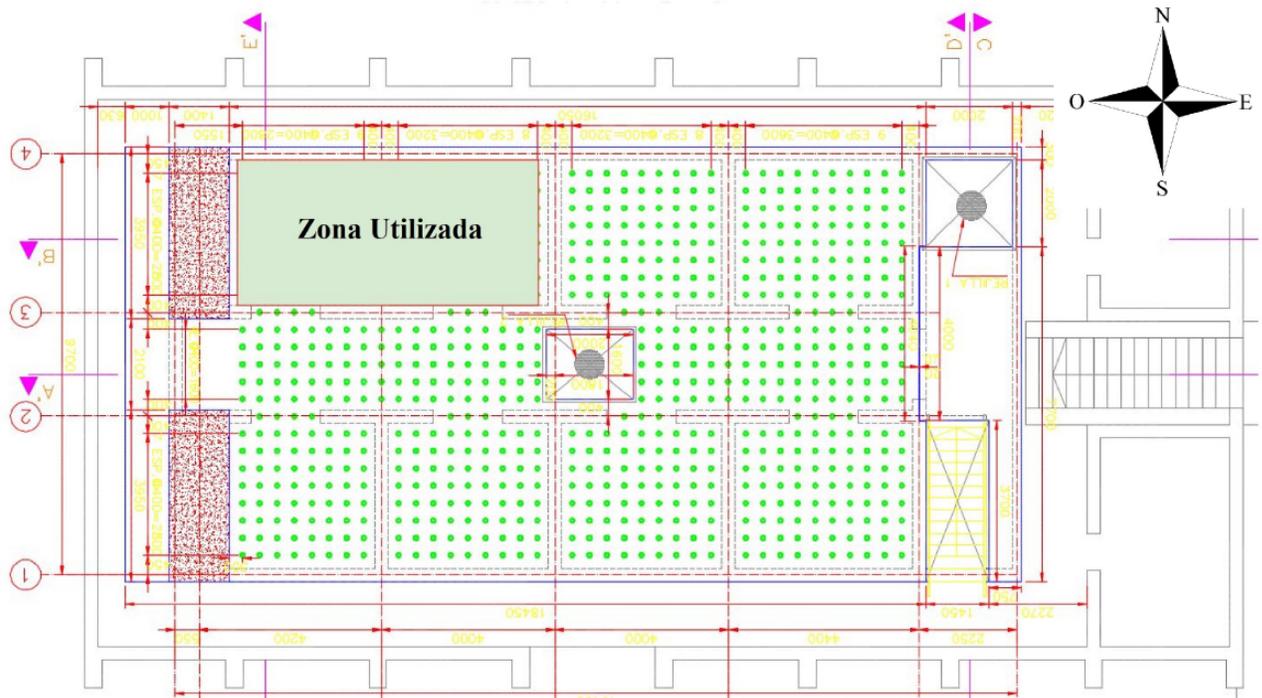
En la siguiente figura 4.12 se presenta el plano en planta del laboratorio de Estructuras, ubicado en dependencias del IDIEM, ubicado al interior de la Facultad de Ciencias Físicas y Matemáticas, de la Universidad de Chile. También se destaca la zona utilizada para la instalación de elementos y ejecución del ensayo:

Figura 4.12: Plano General Laboratorio de Estructuras [17]

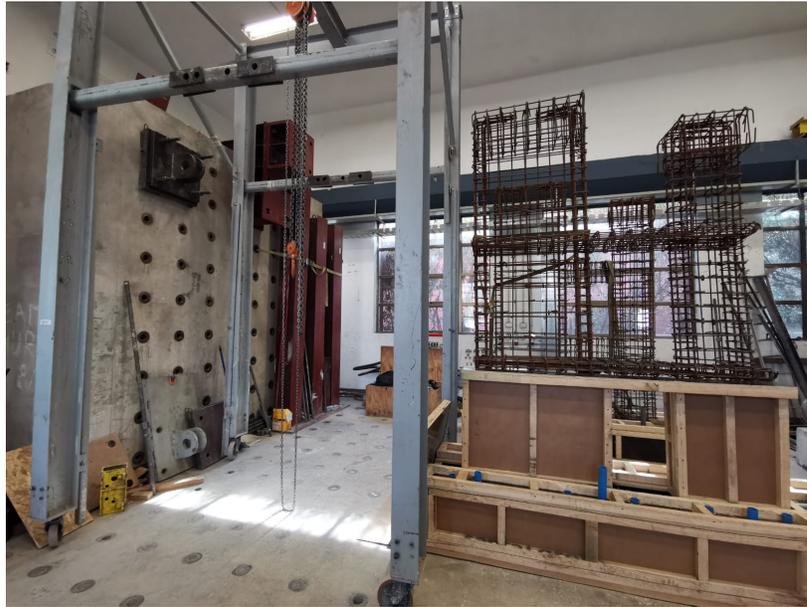
Figura 4.13: Espacio Físico utilizado en el Laboratorio de Estructuras

En las siguientes figuras (4.13 y 4.14) se presenta la zona utilizada para el ensayo del muro ($2.5[m^2]$ aprox.), en las cuales se puede observar el emplazamiento de la armadura y parte del moldaje confeccionado previo al proceso de hormigonado, además de otros elementos que será descritos a continuación:

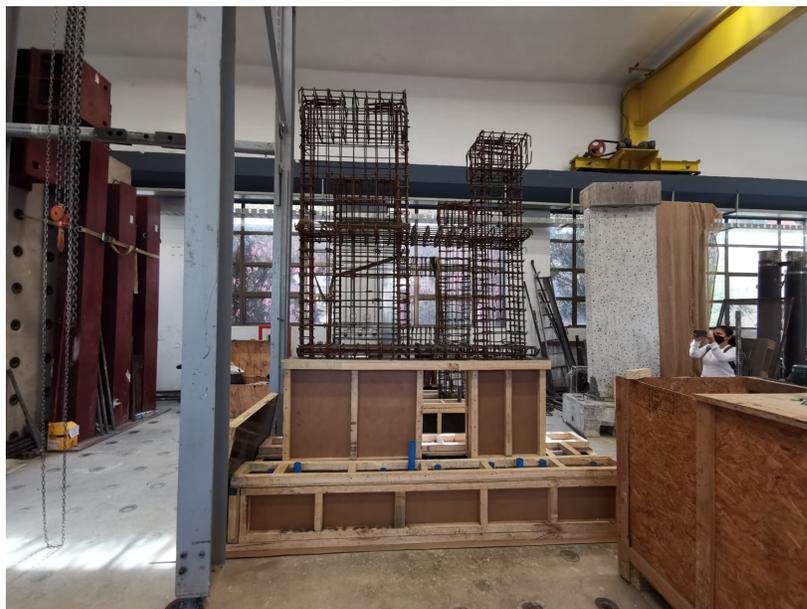
Figura 4.14: Construcción parcial del moldaje en el sitio de ensayo.

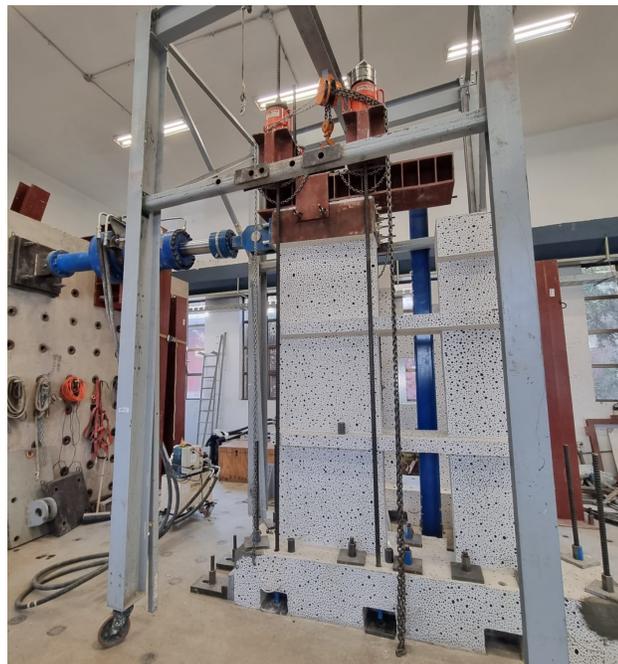
Figura 4.16: Montaje Experimental Previo al Ensayo

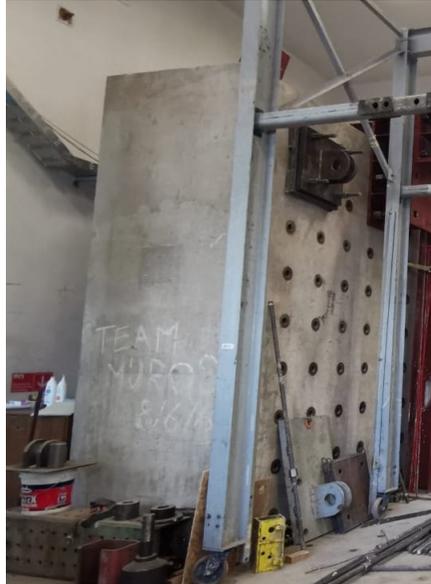
Como fue mencionado previamente, el laboratorio de estructuras cuenta con un muro de carga, el cual fue diseñado para trabajar en el rango elástico y para resistir grandes solicitaciones sin sufrir deformaciones.

El muro dispone de agujeros, los cuales son utilizados como mecanismo de anclaje de diversos elementos, como la placa metálica y la rótula utilizada para fijación del actuador. Lo anterior se puede observar en la siguiente figura:

Figura 4.17: Muro de Reacción

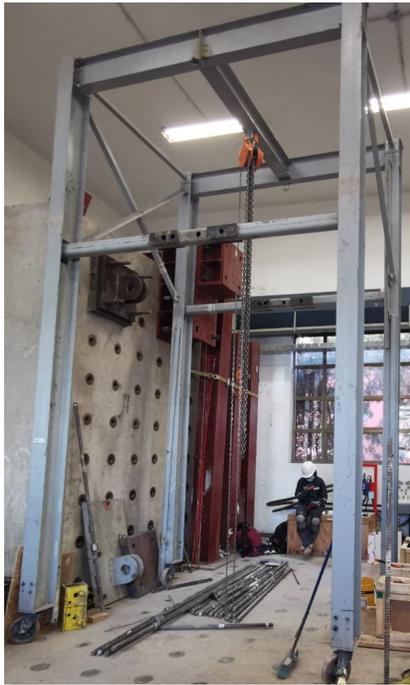
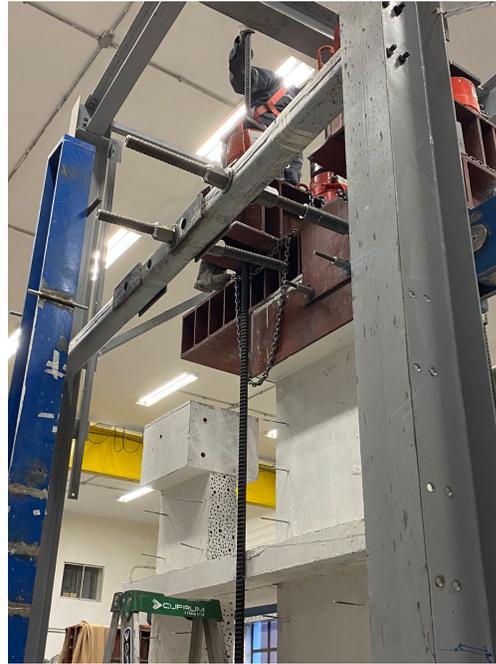
La función de este elemento es mantener centrado el muro y resistir el pandeo fuera del plano, además de sostenerlo en caso de sufrir alguna falla.

Para la restricción lateral, se utilizan 4 barras ancladas en las vigas tubulares del marco de acero, las cuales se disponen en la zona de la viga de carga por el lado norte y sur del muro MR1.

(a) Marco de Acero

(b) Disposición de Barras para Restricción Fuera del Plano

Figura 4.18: Marco de Acero y Sistema de Arriostramiento Lateral

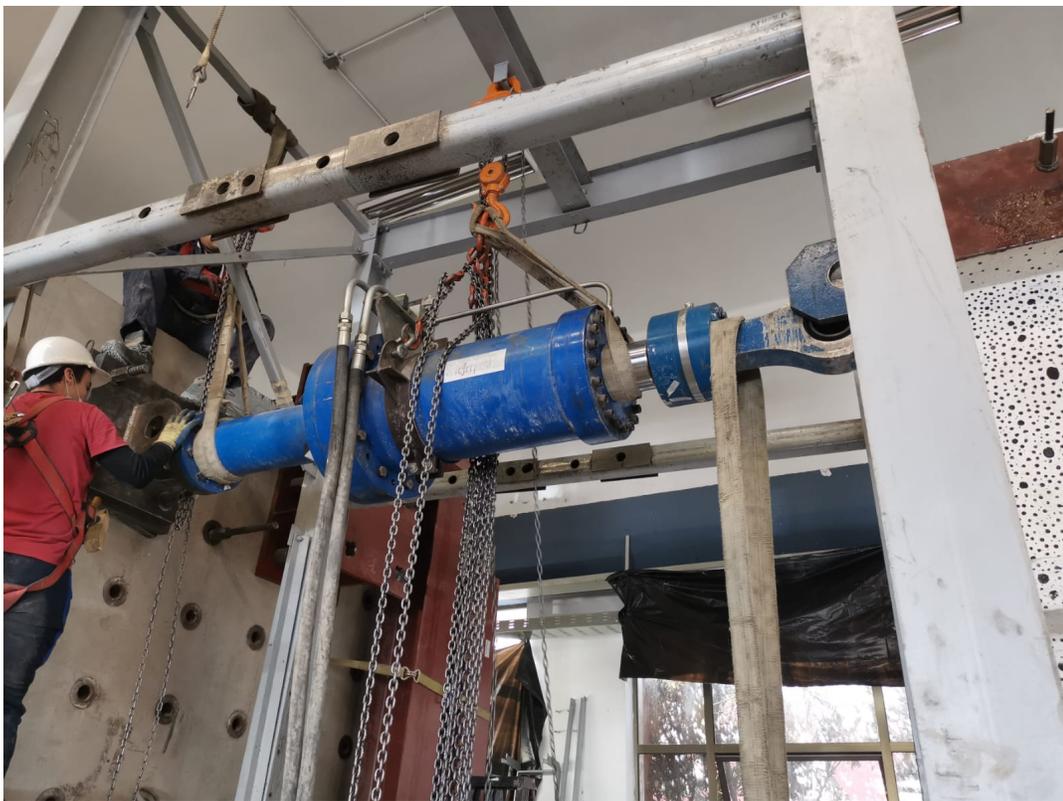
Figura 4.19: Actuador Utilizado en el Ensayo
